Fiume Adige

Tabella 1: Punteggio, livello, giudizio IFF reale e relativo

Mappe di funzionalità fluviale reale e relativa

Documentazione fotografica e descrizione dei tratti

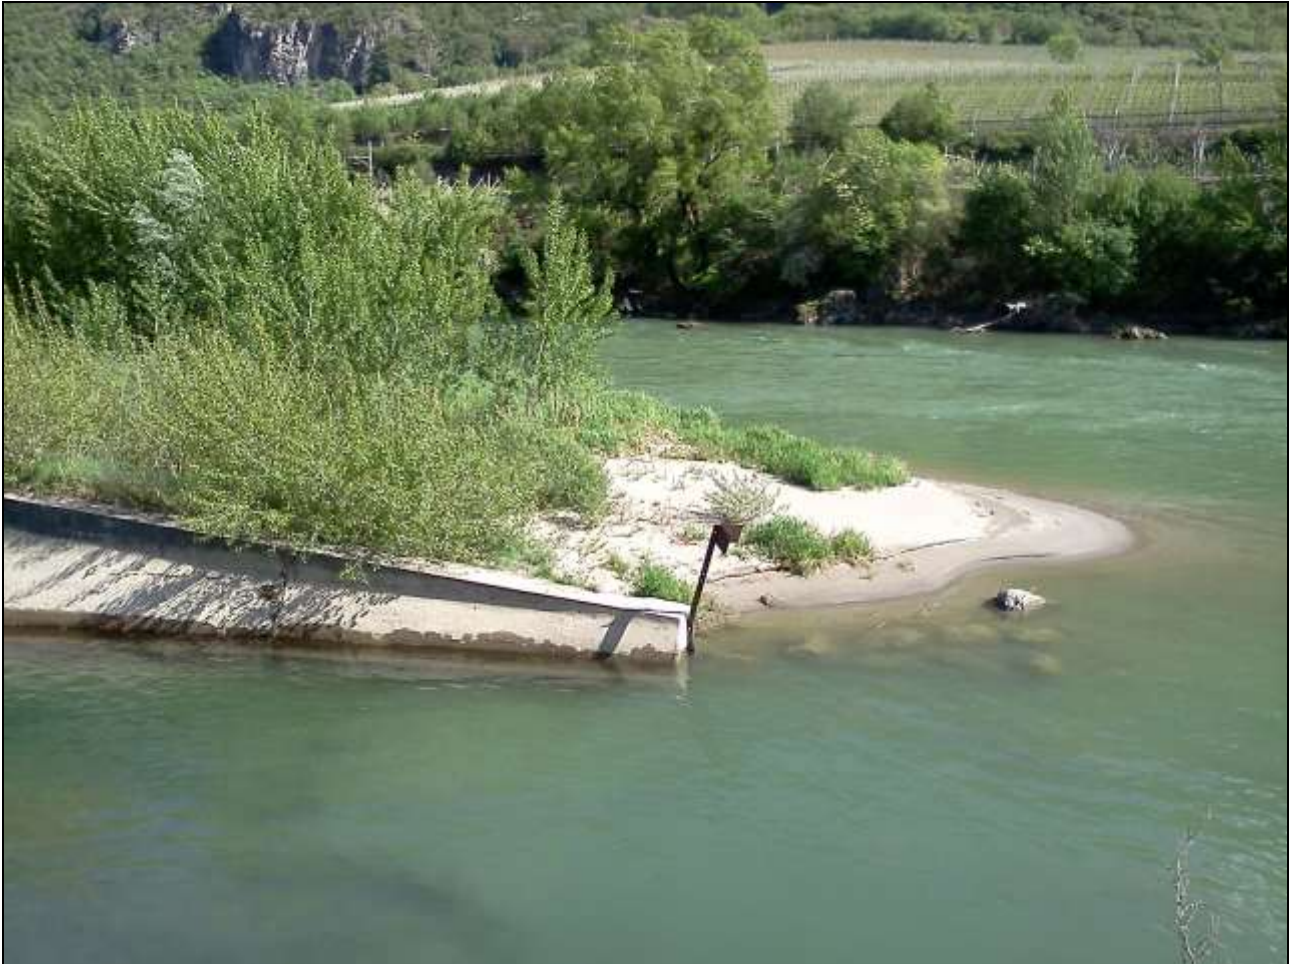
La vegetazione in destra è primaria ed è costituita da una formazione di arbusti ripari, l'ampiezza è maggiore di 30 m e non sono presenti interruzioni. In sinistra invece prosegue la bordura arbustiva di salici (secondaria) individuata nel tratto precedente.; l'ampiezza è compresa tra i 2 e i 5 m e sono presenti delle interruzioni, tra il 5 e il 15%, generate da arbusti di specie esotiche. In destra l'erosione è assente, mentre in sinistra tale processo è annullato dalla presenza di un argine; la sezione trasversale è geometrica e la naturalità è conservata giusto dal fondo.

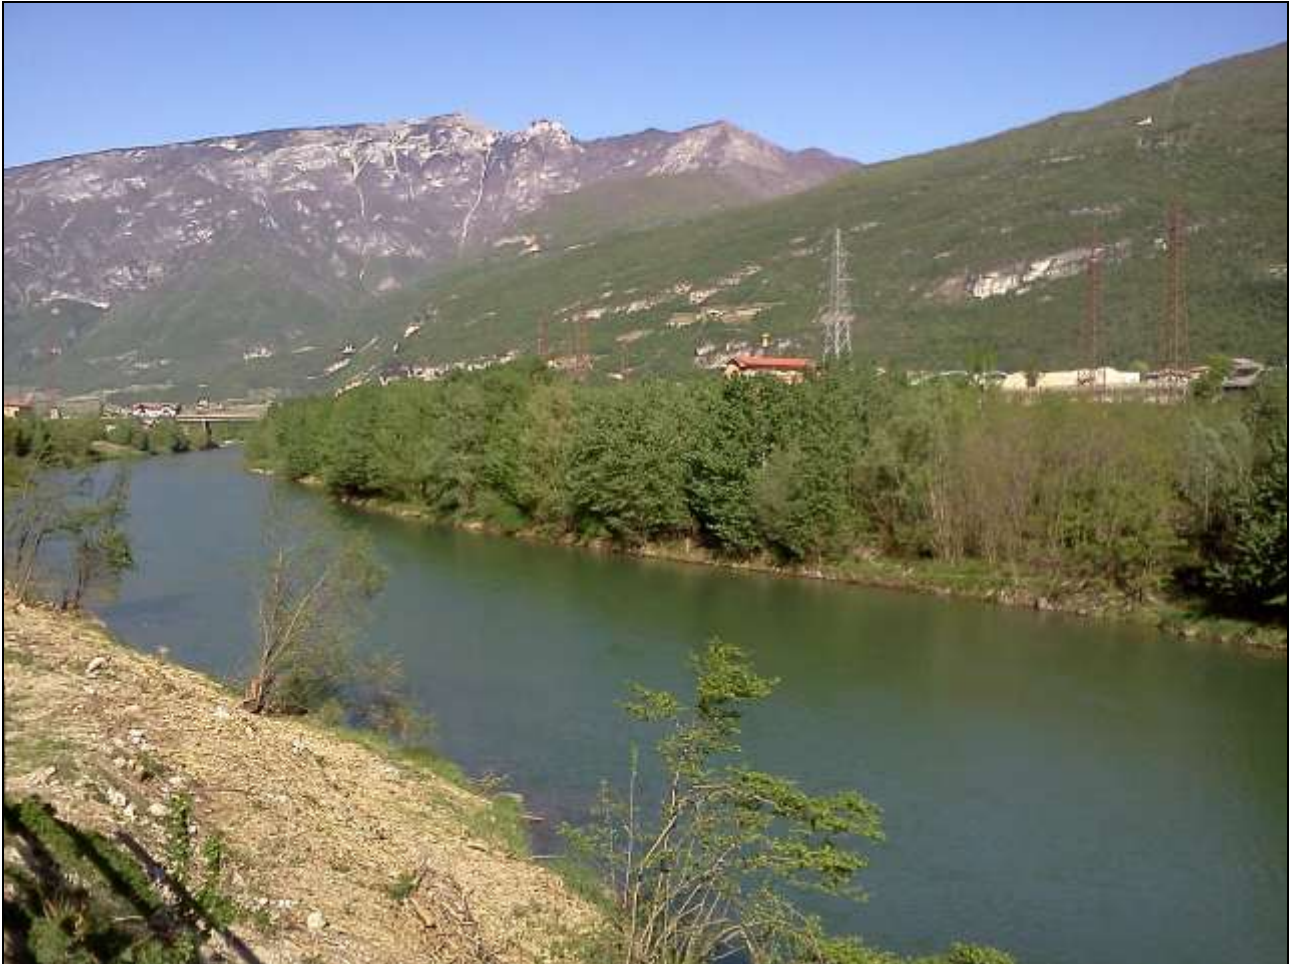
L'uso del suolo è destinato a colture permanenti. La vegetazione è secondaria, per la fascia perfluviale destra è stata individuata una bordura arbustiva con salici, pioppi, noccioli, viburno e specie esotiche come la robinia (ampiezza 2-5 m; interruzioni 5-15%); in sinistra la vegetazione è costituita solo da una bordura erbacea non igrofila (vegetazione con funzionalità nulla). Il substrato dell'alveo è costituito in larga misura da ciottoli, sedimenti facilmente mobili soprattutto durante i fenomeni di piena. La presenza degli argini non permette al fiume di esondare, annullando il naturale svolgimento del processo di erosione e banalizzando la diversità della sezione trasversale. L'idoneità ittica è buona e gli elementi idromorfologici sono indistinti. Il detrito è fibroso, il periphyton è sottile e non sono presenti macrofite tolleranti. La comunità macrobentonica è sufficientemente diversificata ma ha una struttura alterata rispetto l'atteso.

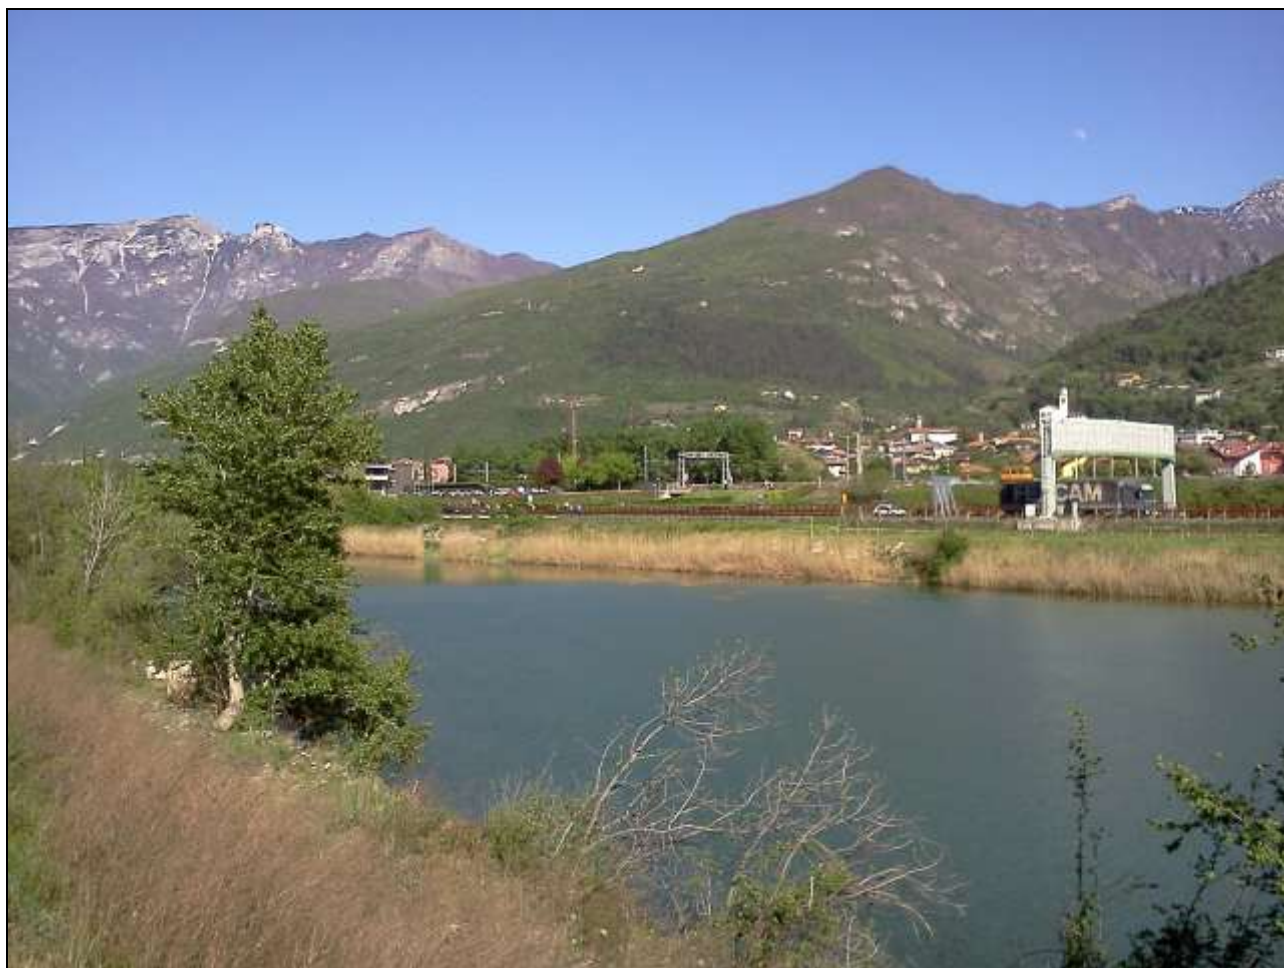
Il territorio circostante è antropizzato, le infrastrutture presenti nel tratto sono una centrale elettrica in destra e l'autostrada del Brennero in sinistra (quest'ultima ben visibile in fotografia). La vegetazione (secondaria), sia per la fascia perfluviale destra che per quella sinistra, è composta da una bordura igrofila e riparia mista; l'ampiezza è compresa tra i 2 e i 5 m e sono presenti interruzioni solo in destra (per copertura erbacea non igrofila).

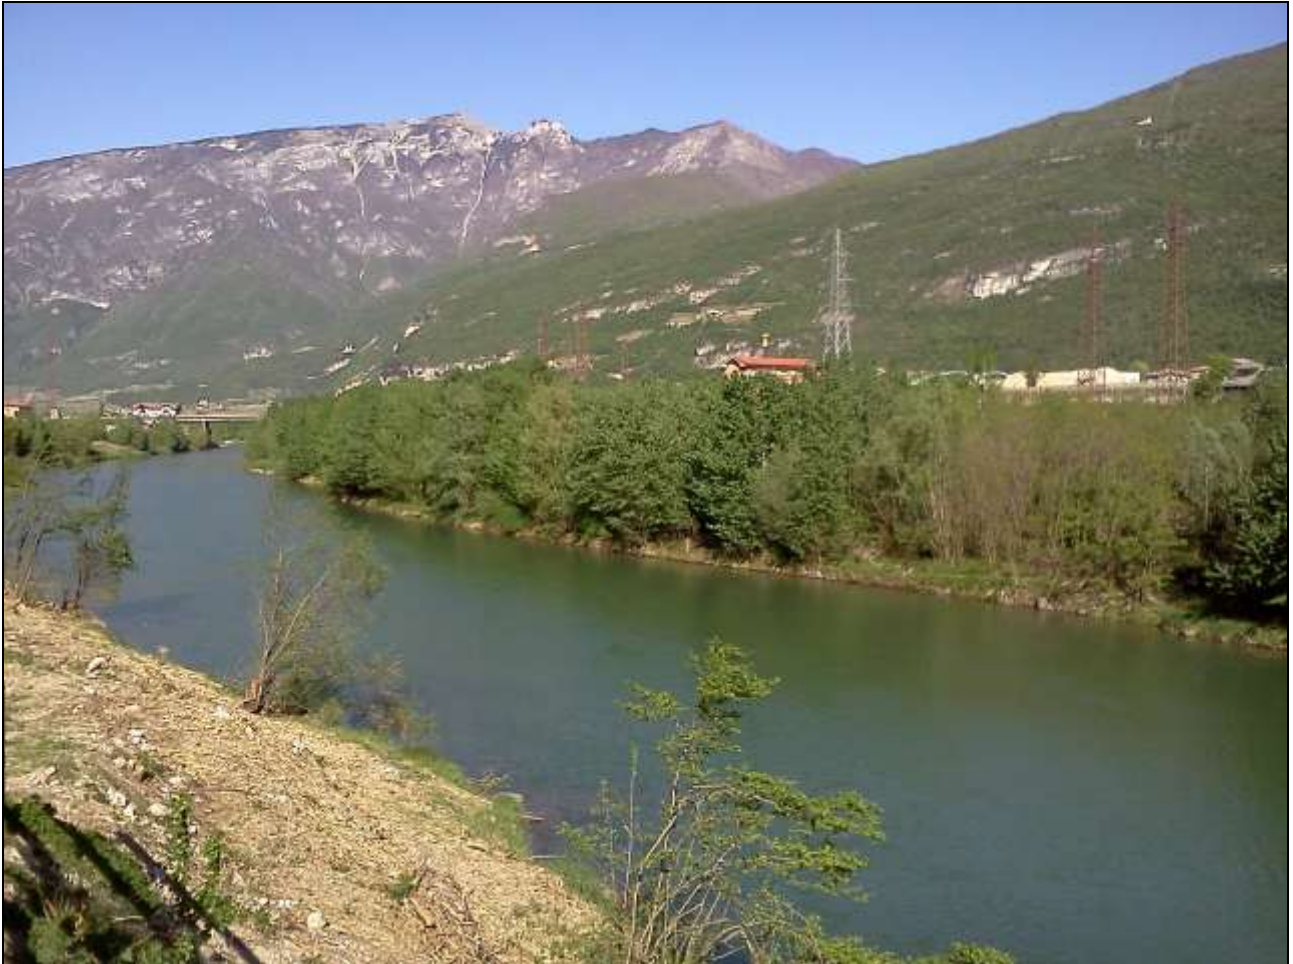
In destra idrografica il territorio circostante è privo di particolari pressioni antropiche, esso è costituito in larga misura da un bosco a prevalenza di latifoglie; in sinistra prosegue l'autostrada del Brennero. La vegetazione perifluviale è secondaria; in destra continua la bordura igrofila e riparia mista (ampiezza 2-5 m; interruzioni frequenti, > 15%); in sinistra invece si è sviluppata una formazione arbustiva riparia, con salici e pioppi (ampiezza 5-10 m, assenza di interruzioni). Il substrato dell'alveo è costituito in larga misura da ciottoli, sedimenti facilmente movibili soprattutto durante i fenomeni di piena. La presenza degli argini non permette al fiume di esondare, annullando il naturale svolgimento del processo di erosione e banalizzando la diversità della sezione trasversale. L'idoneità ittica è buona e gli elementi idromorfologici sono indistinti. La comunità macrobentonica è sufficientemente diversificata ma ha una struttura alterata rispetto l'atteso.

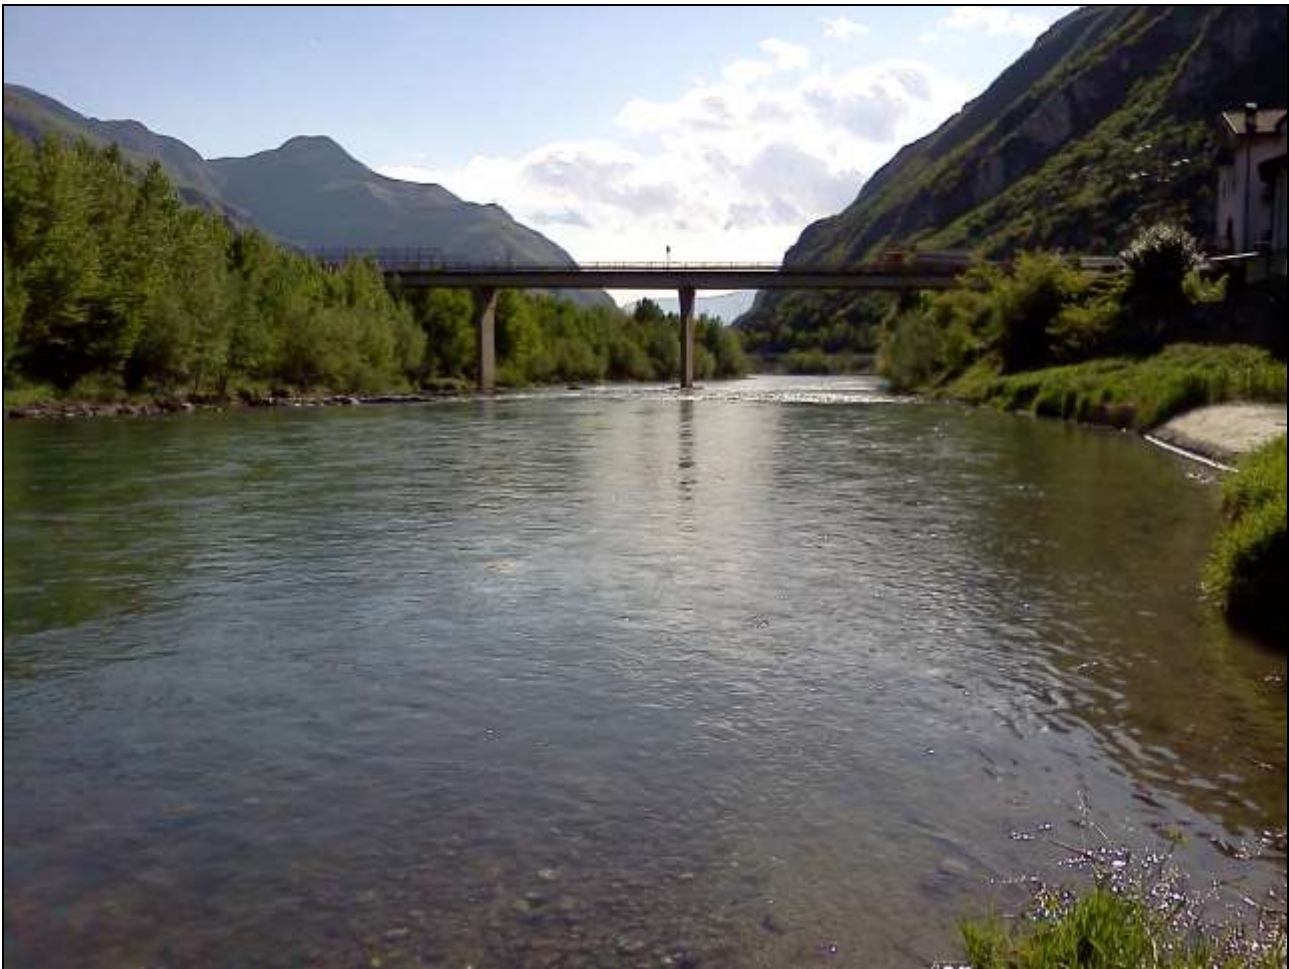
Tratto del tutto simile al precedente, si distingue solo per il cambio in destra idrografica dello stato del territorio circostante che risulta urbanizzato.

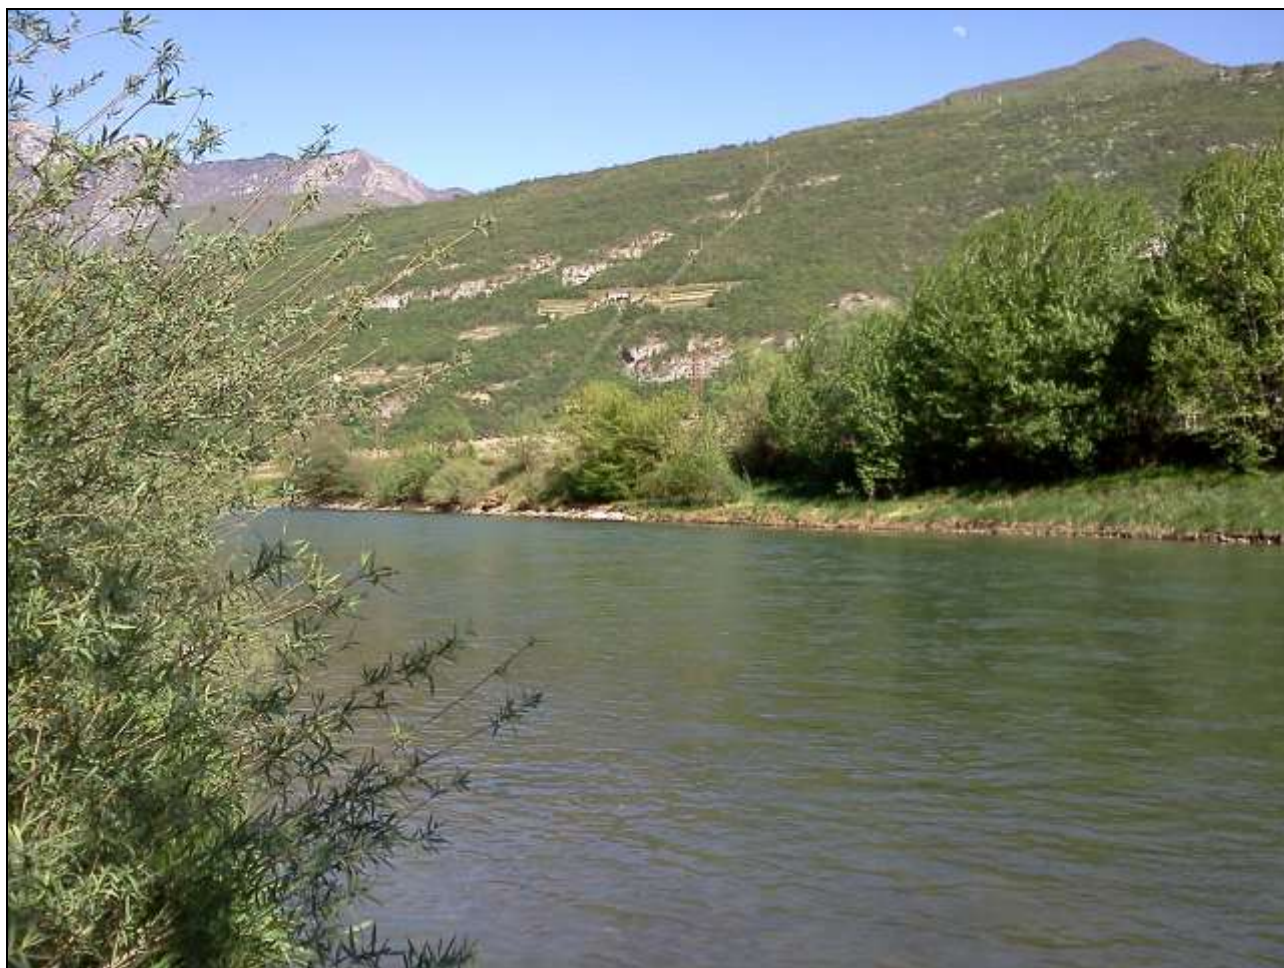
Il territorio circostante è urbanizzato. La vegetazione della fascia perfluviale in destra è costituita da un pioppeto, di ampiezza non superiore ai 30m ma senza discontinuità. In sinistra la vegetazione è costituita solo da una bordura di erbacee non igrofile (vegetazione a funzionalità nulla). La presenza degli argini non permette al fiume di esondare, annullando il naturale svolgimento del processo di erosione e banalizzando la diversità della sezione trasversale. L'idoneità ittica è buona e gli elementi idromorfologici sono indistinti. La comunità macrobentonica è sufficientemente diversificata ma ha una struttura alterata rispetto l'atteso.

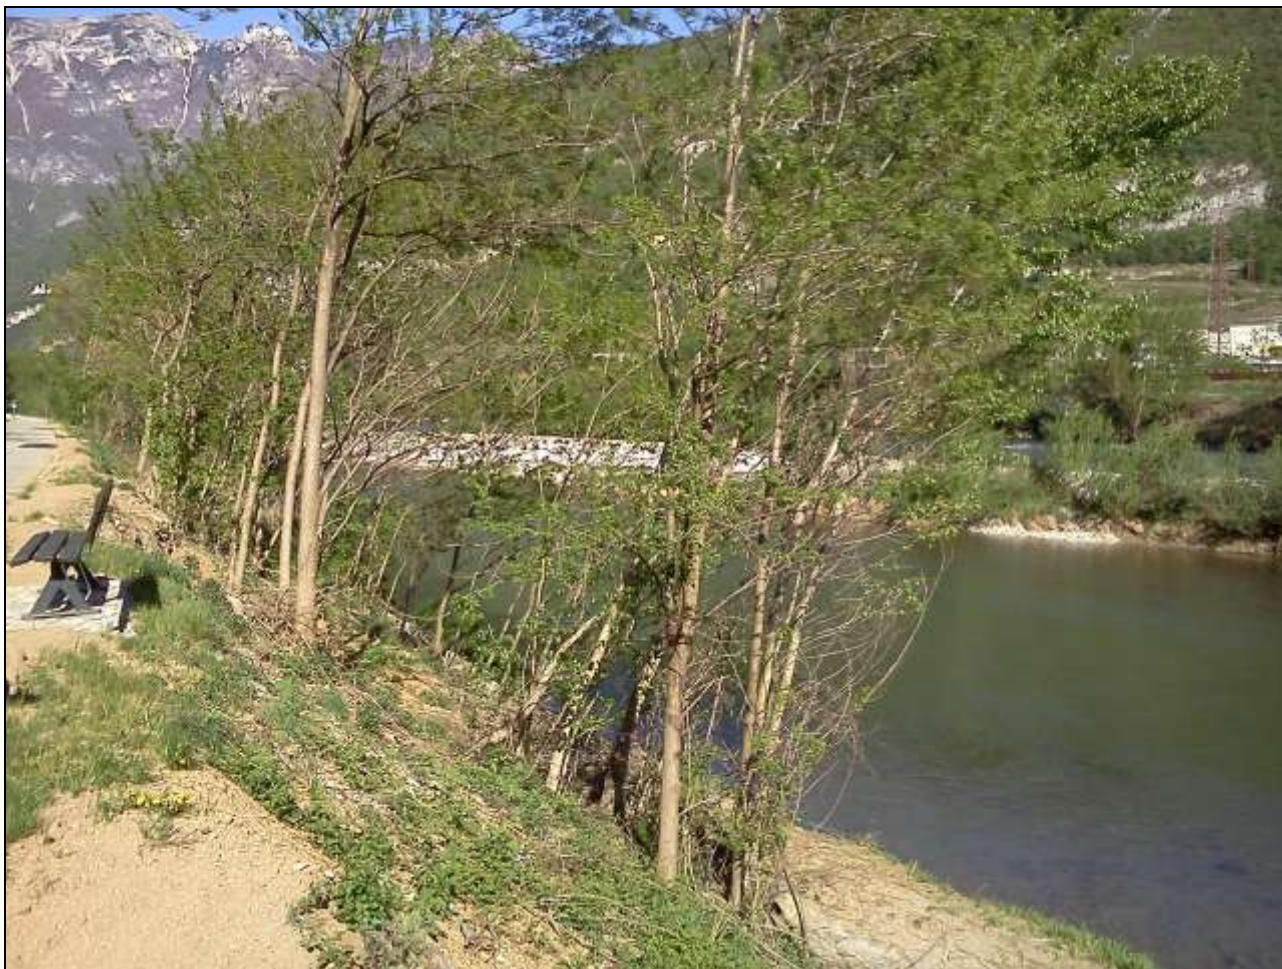
In destra predominano le colture permanenti, in sinistra sono presenti invece strutture produttive ed abitazioni. La vegetazione è secondaria; sia la fascia perifluviale destra che quella sinistra sono composte da una bordura arbustiva di salici e pioppi; l'ampiezza è compresa tra i 2 e i 5 m e sono presenti frequenti interruzioni (>15%), causate da suolo nudo e copertura erbacea non igrofila.

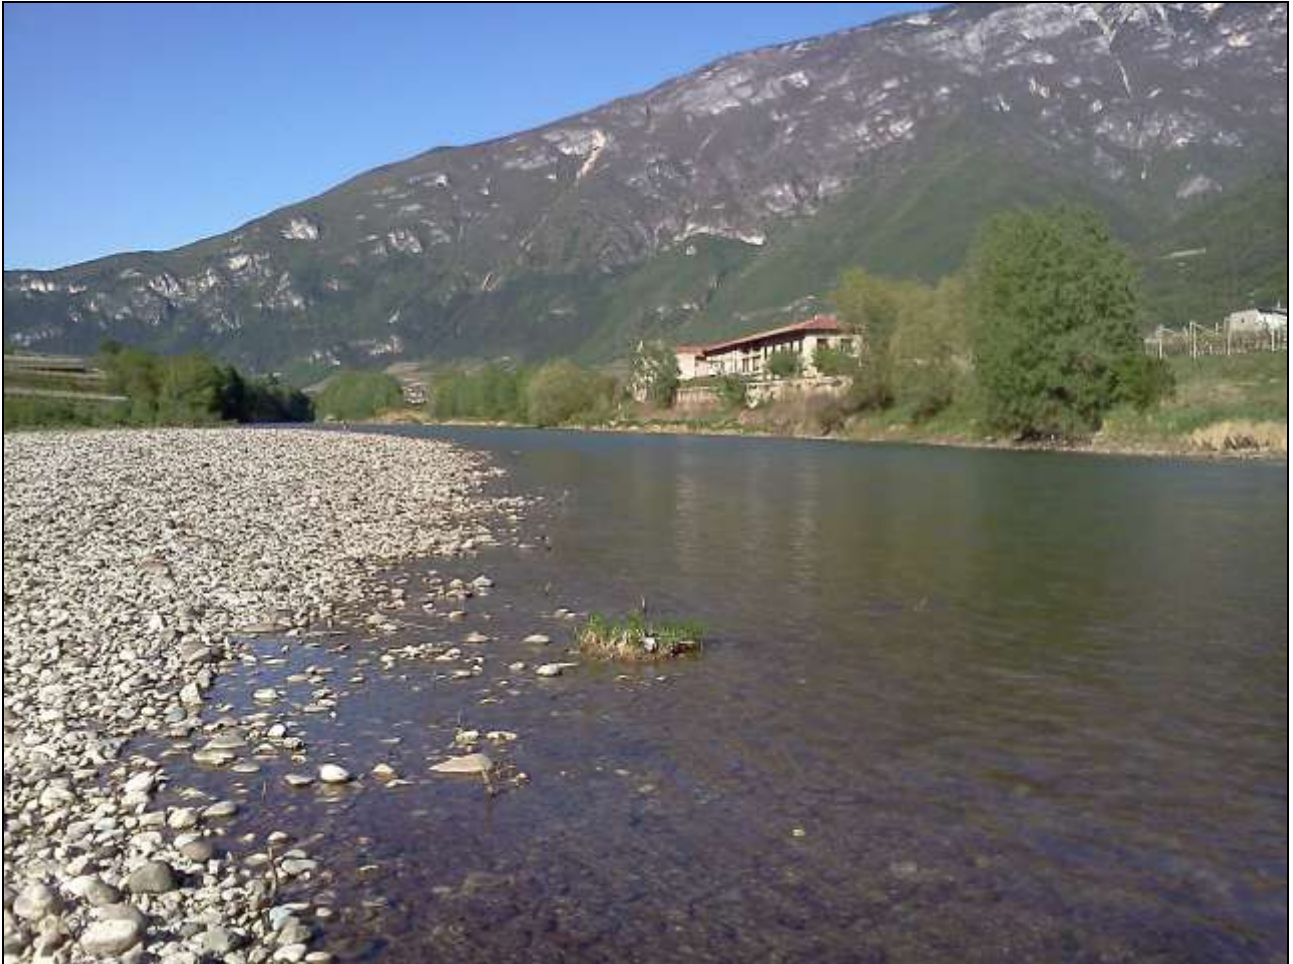
In destra è presente una cava, in sinistra campi agricoli. La vegetazione in destra è primaria e costituita da una bordura erbacea ad elofite ed anfifite (con predominanza di individui del genere *Phragmites*) ed una bordura arbustiva di salici e pioppi (ampiezza 2-5 m; assenza di interruzioni). Al contrario, la vegetazione in sinistra è secondaria e costituita solo dalla bordura di arbusti ripari (ampiezza 2-5 m; interruzioni frequenti - > 15% - per copertura erbacea non igrofila). Le due sponde hanno subito interventi di artificializzazione, in destra è presente un muro a secco mentre in sinistra un argine impermeabile. Il fondo dell'alveo è il solo a mantenere un residuo di naturalità.

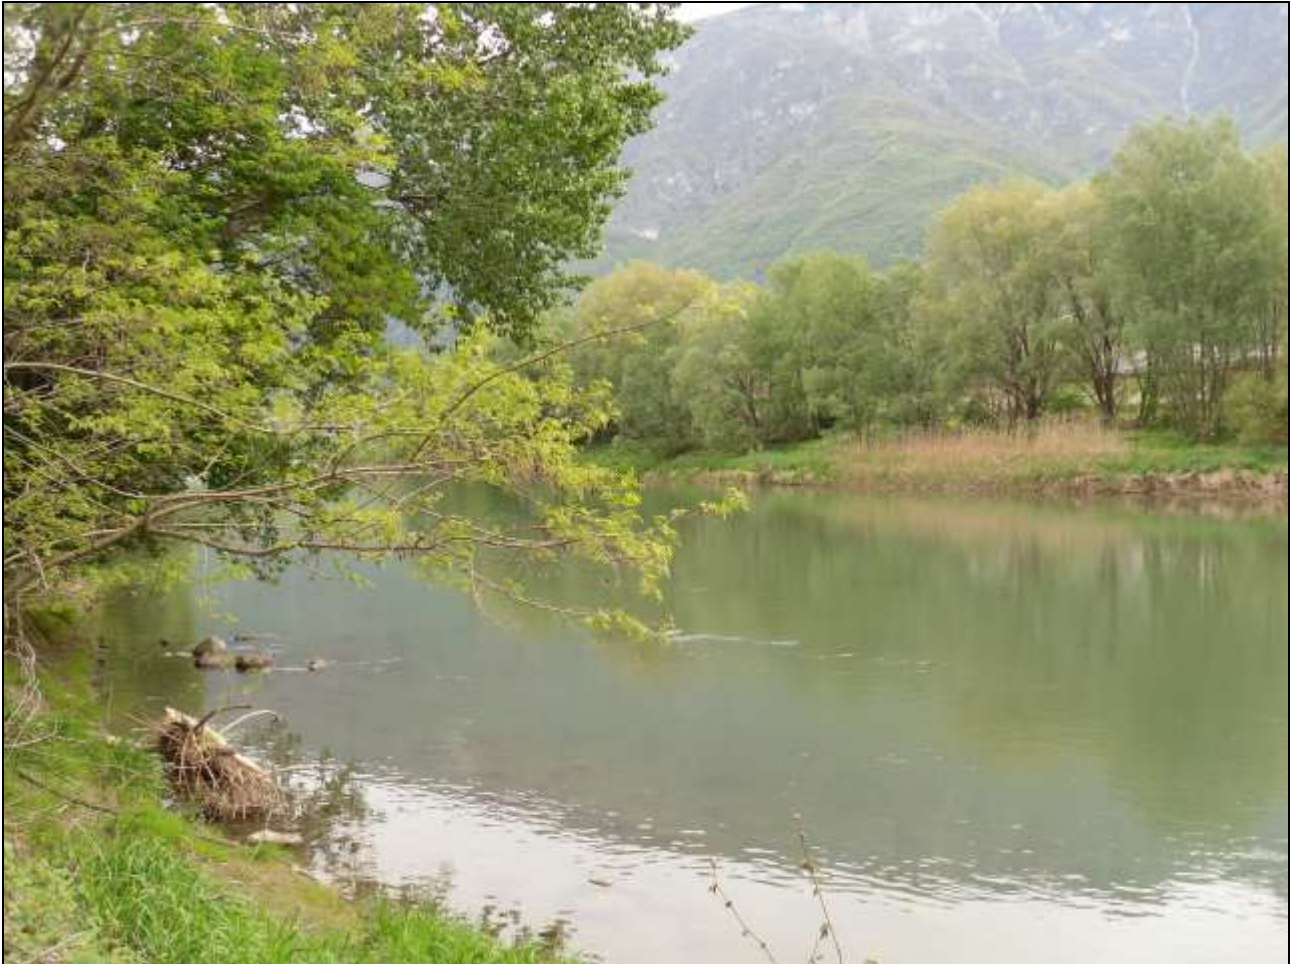
In destra il territorio circostante è urbanizzato, in sinistra l'uso del suolo è destinato all'agricoltura. La vegetazione perfluviale è primaria in destra ed è costituita da una formazione arbustiva riparia a forte presenza di esotiche infestanti (esemplari di *Robinia pseudoacacia*); l'ampiezza è maggiore di 30 m e non sono presenti interruzioni. La fascia perfluviale sinistra è secondaria e costituita da una formazione arbustiva riparia (per lo più salici), continua e di ampiezza compresa tra i 5 e i 10 m, tale limite è imposto da un muro in cemento. In destra l'erosione è assente, mentre in sinistra tale processo è annullato dalla presenza dell'opera di difesa spondale; avendo subito questi interventi la sezione trasversale presenta una discreta diversità morfologica.

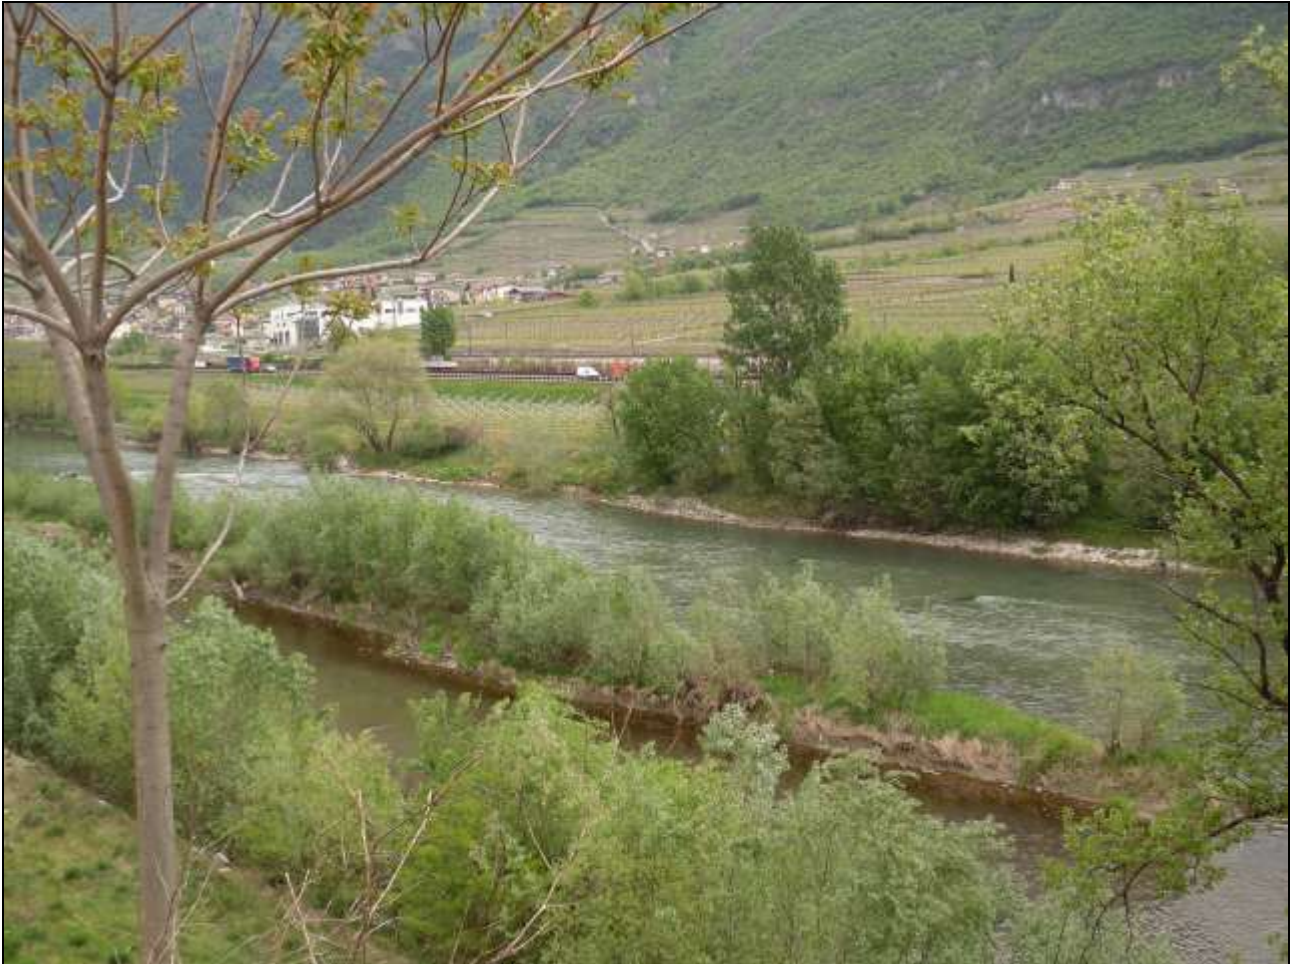
L'uso del suolo è destinato a colture permanenti. La fascia perfluviale destra è primaria, con una formazione arborea di specie esotiche (*Robinia pseudoacacia*) ed una bordura di arbusti ripari (salici); l'ampiezza è maggiore di 30 m, non sono presenti interruzioni. In sinistra la fascia perfluviale è secondaria, con una formazione erbacea non igrofila, tipologia di vegetazione che rientra nel gruppo di quelle a funzionalità nulla. In destra l'erosione è assente, mentre in sinistra tale processo è annullato dalla presenza dell'opera di difesa spondale; avendo subito questi lievi interventi la sezione trasversale presenta una discreta diversità morfologica. L'idoneità ittica è buona e gli elementi idromorfologici sono indistinti. Tra il comparto biologico, solo la comunità macrobentonica mostra segni di alterazione avendo una struttura alterata rispetto l'atteso.

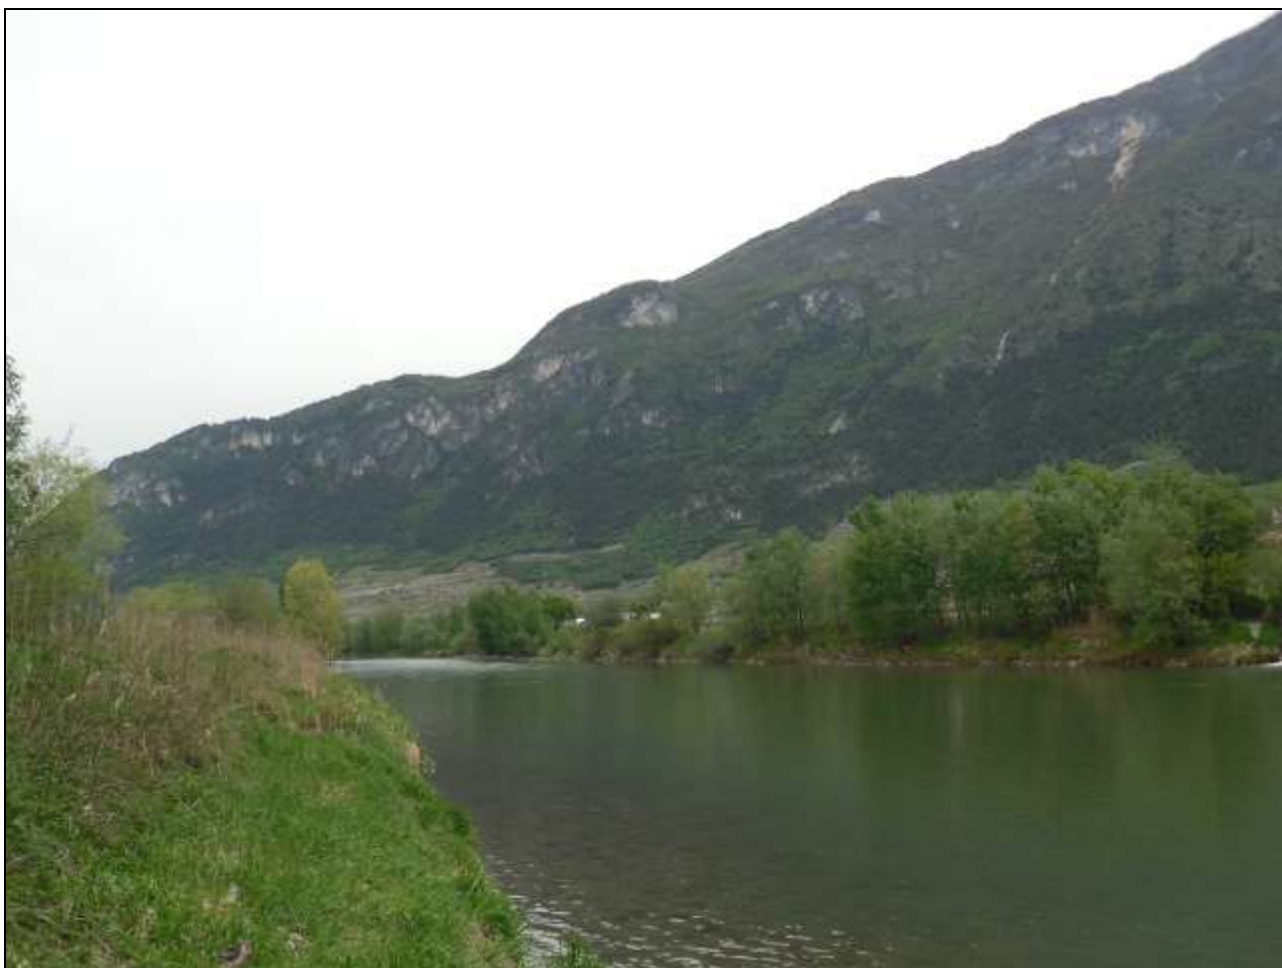
In destra predominano le colture permanenti, in sinistra sono presenti invece infrastrutture ed abitazioni. La vegetazione è secondaria; sia la fascia perifluviale destra che quella sinistra sono composte da una bordura arbustiva di salici, pioppi, e cannuccia di palude; l'ampiezza è compresa tra i 2 e i 5 m e sono presenti interruzioni (5-15%) causate da specie infestanti (*Rubus* sp.) e da una copertura erbacea non igrofila. Il substrato dell'alveo è costituito in larga misura da ciottoli, sedimenti facilmente movibili soprattutto durante i fenomeni di piena. La presenza degli argini non permette al fiume di esondare, annullando il naturale svolgimento del processo di erosione e banalizzando la diversità della sezione trasversale. L'idoneità ittica è buona e gli elementi idromorfologici sono indistinti. La comunità macrobentonica è sufficientemente diversificata ma ha una struttura alterata rispetto l'atteso.

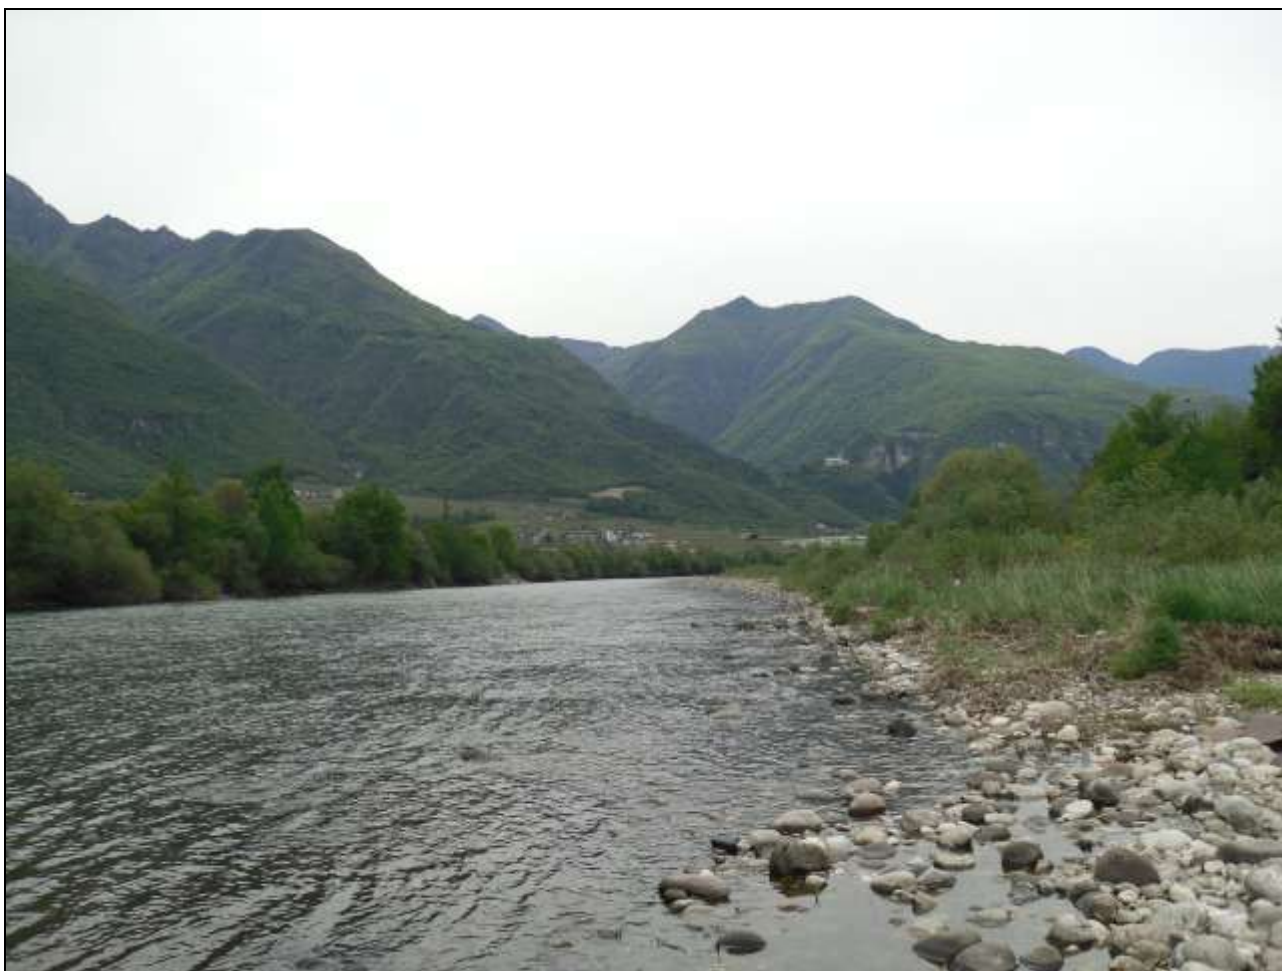
Il territorio circostante è antropizzato. La vegetazione delle due fasce perfluviali è secondaria; in destra è costituita da due formazioni, una arbustiva riparia ed una erbacea igrofila a elofite ed anifite, l'ampiezza cumulativa è compresa tra i 10 e i 30 m; in sinistra invece la vegetazione è costituita da una bordura di arbusti ripari con un'ampiezza compresa tra i 2 e i 5 m; per entrambe le fasce non sono presenti interruzioni. Non si riportano ulteriori differenze rispetto a quanto già descritto per il precedente tratto.

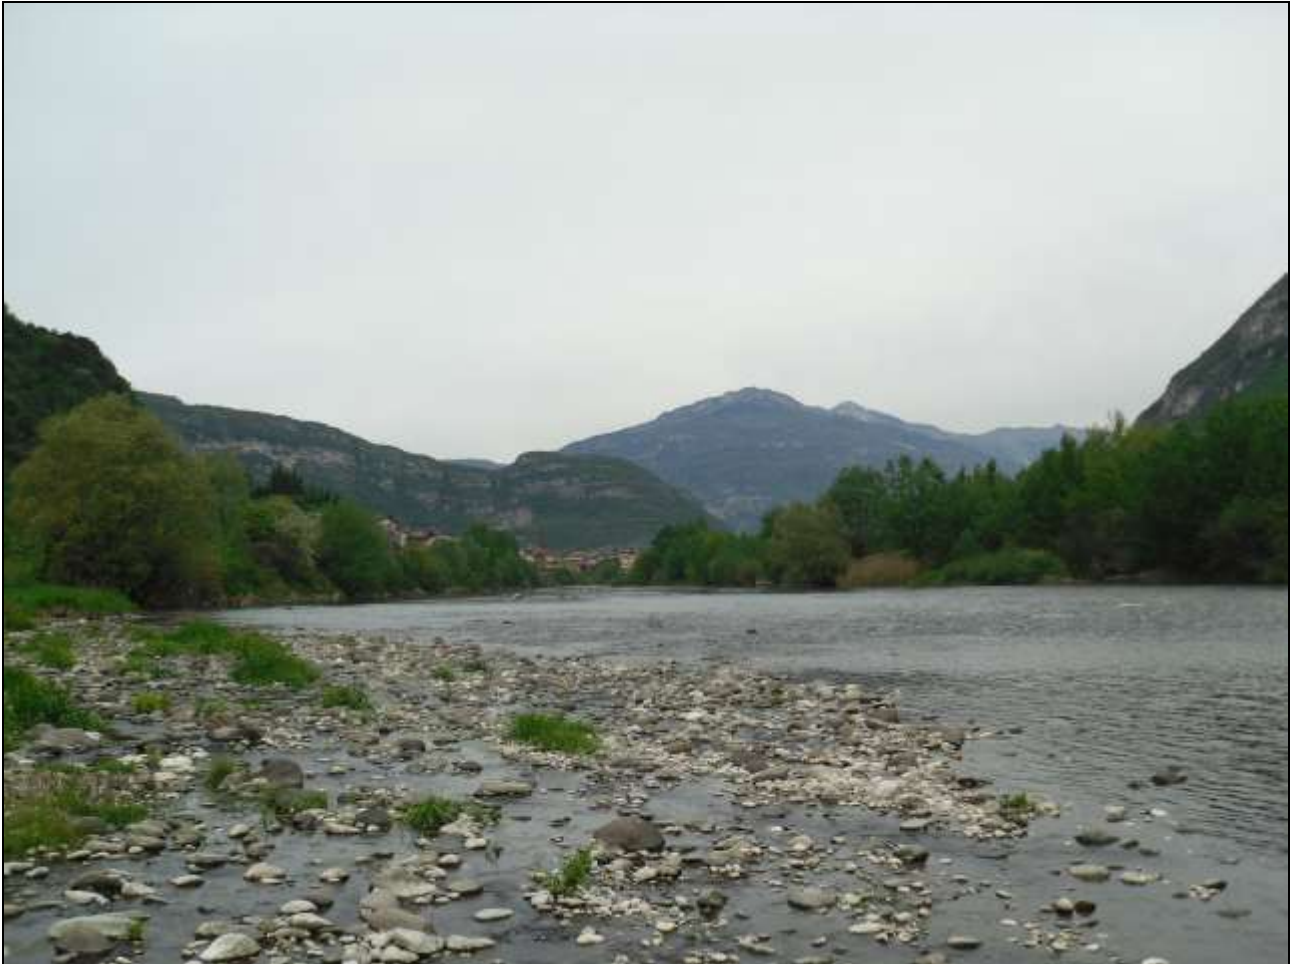
Il territorio circostante è antropizzato, sono presenti infrastrutture ed abitazioni. La vegetazione è secondaria; sia la fascia perfluviale destra che quella sinistra sono composte da una bordura arbustiva di salici, pioppi, e cannuccia di palude; l'ampiezza è compresa tra i 2 e i 5 m; sono presenti interruzioni (5-15%) causate da specie infestanti ed esotiche (*Rubus* sp., *Robinia pseudoacacia*, *Ficus carica*, ecc.) e da una copertura erbacea non igrofila. Il substrato dell'alveo è costituito in larga misura da ciottoli, sedimenti facilmente movibili soprattutto durante i fenomeni di piena. La presenza degli argini non permette al fiume di esondare, annullando il naturale svolgimento del processo di erosione e banalizzando la diversità della sezione trasversale. L'idoneità ittica è poco sufficiente e gli elementi idromorfologici sono indistinti. Il detrito è fibroso, il periphyton è sottile e non sono presenti macrofite tolleranti. La comunità macrobentonica è sufficientemente diversificata ma ha una struttura alterata rispetto l'atteso.

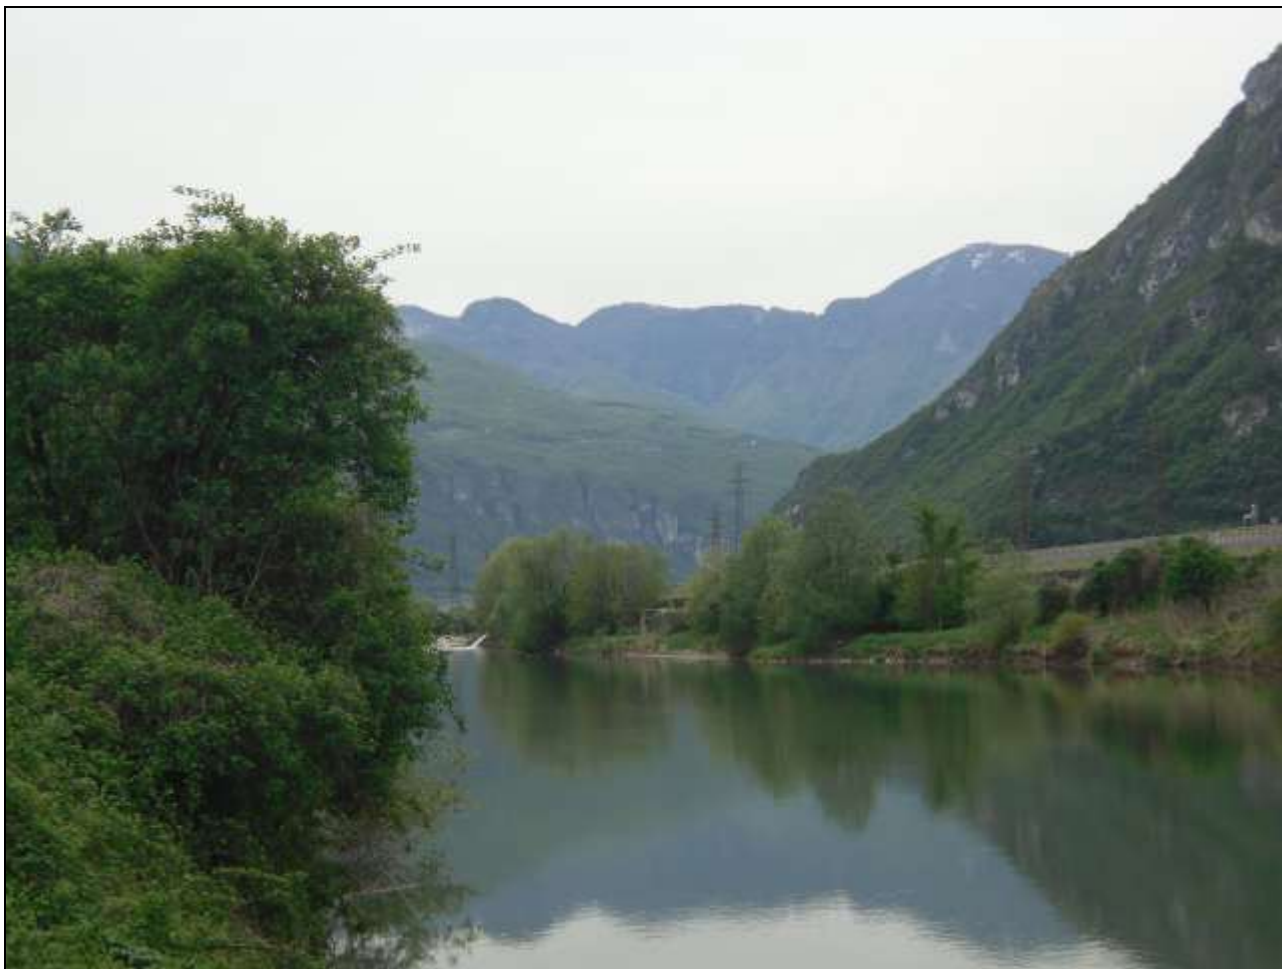
L'uso del suolo è destinato all'agricoltura. La vegetazione perifluviale è secondaria, in destra formata da una bordura di salici arbustivi (ampiezza 2-5; interruzioni frequenti, > 15%) e in sinistra da una formazione arbustiva riparia di salici e ontani (ampiezza compresa tra i 10 e i 30 m; continua). Per quanto riguarda la sezione trasversale, il fondo dell'alveo è il solo a mantenere un residuo di naturalità.

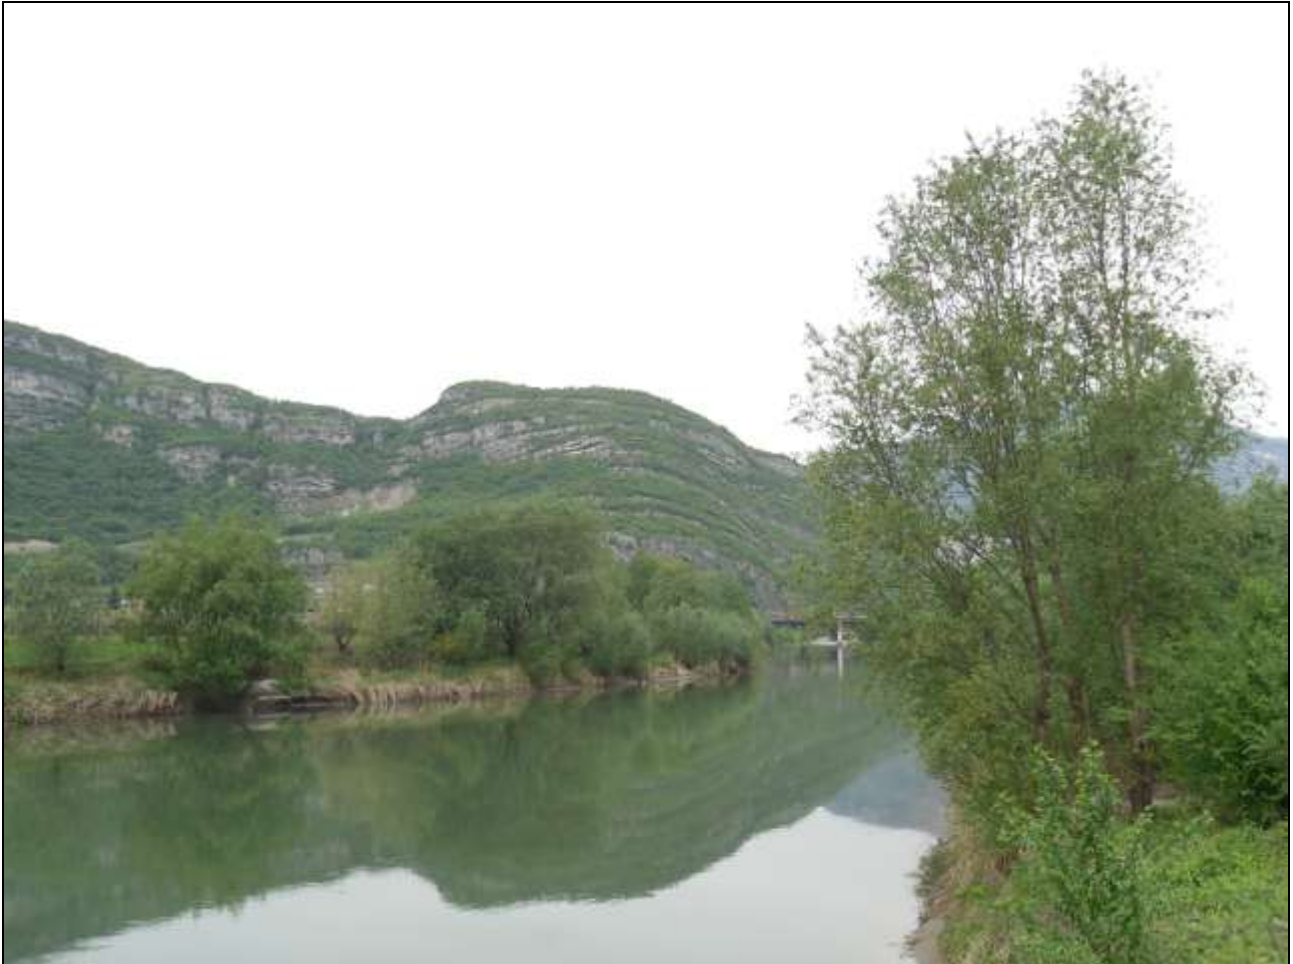
L'uso del suolo è destinato all'agricoltura. La vegetazione perfluviale è primaria; sia la fascia perfluviale destra che quella sinistra sono composte da una bordura arbustiva di salici e pioppi; l'ampiezza è compresa tra i 2 e i 5 m e sono presenti interruzioni del 5-15% in destra e > 15% in sinistra, causate da specie infestanti ed esotiche (*Rubus* sp., *Robinia pseudoacacia*, *Ficus carica*, ecc.) e da una copertura erbacea non igrofila. Il substrato dell'alveo è costituito in larga misura da ciottoli, sedimenti facilmente movibili soprattutto durante i fenomeni di piena. L'erosione è assente e la sezione ha subito dei limitati interventi di artificializzazione. L'idoneità ittica è discreta e gli elementi idromorfologici sono indistinti. Tra il comparto biologico, solo la comunità macrobentonica mostra segni di lieve alterazione avendo una struttura alterata rispetto l'atteso.

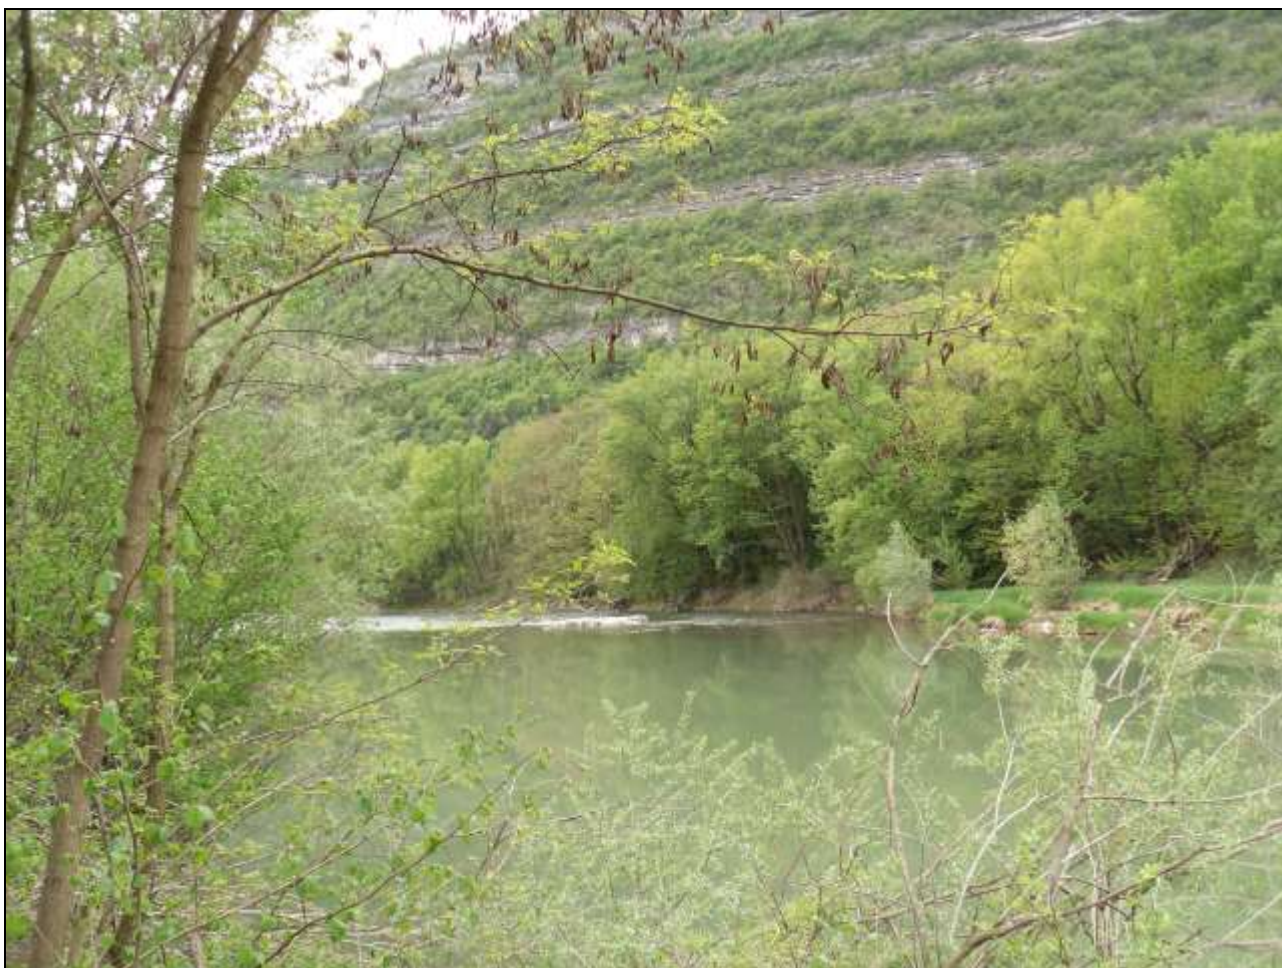
Inizio formazione riparia in destra – fabbrica dismessa; lungh: 172 m

In destra il territorio circostante ha una compresenza di aree naturali e di usi antropici del territorio, in sinistra continuano le colture permanenti individuate anche nel tratto precedente. In destra la vegetazione perifluviale è primaria, con una formazione arbustiva riparia a forte presenza di specie esotiche (esemplari a portamento arboreo di *Robinia pseudoacacia*); l'ampiezza è compresa tra i 10 e i 30 m e non sono presenti interruzioni. In sinistra la vegetazione è secondaria, con una bordura di salici arbustivi; l'ampiezza è compresa tra i 2 e i 5 m con modeste interruzioni (5-15%). In destra l'erosione è assente, mentre in sinistra tale processo è annullato dalla presenza dell'opera di difesa spondale in massi non cementati; avendo subito questi interventi la sezione trasversale presenta una discreta diversità morfologica.
