Fiume Adige

Tabella 1: Punteggio, livello, giudizio IFF reale e relativo

Mappe di funzionalità fluviale reale e relativa

Documentazione fotografica e descrizione dei tratti

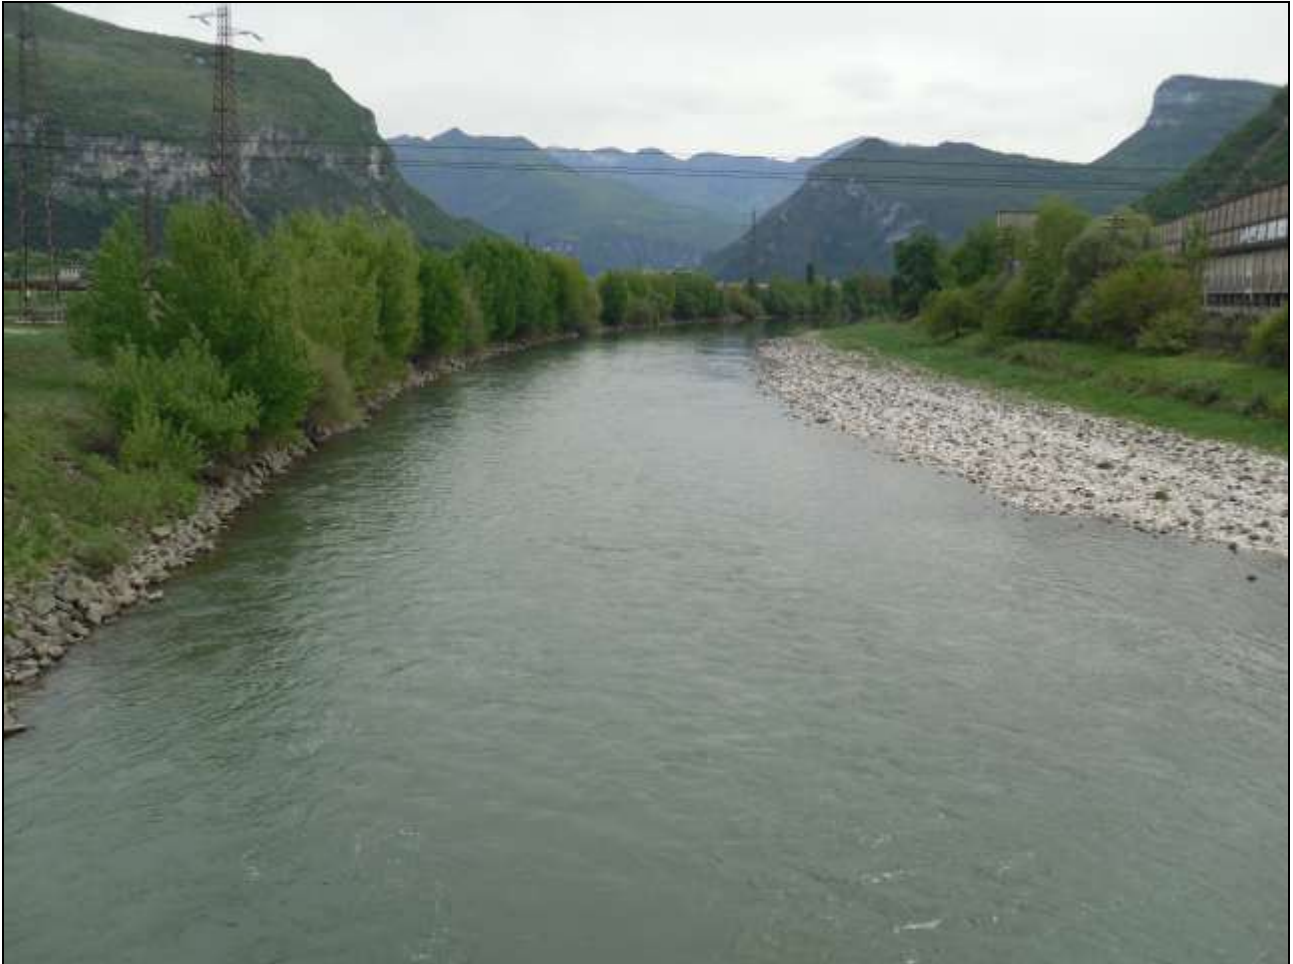
In destra il territorio circostante è urbanizzato, con infrastrutture e strutture produttive; in sinistra l'elemento paesaggistico predominante è l'agricoltura. La vegetazione delle due fasce perifluviali è secondaria, in destra troviamo una bordura di arbustiva di *Robinia pseudoacacia* (vegetazione a funzionalità nulla) mentre in sinistra si ha una bordura di salici arbustivi di ampiezza compresa tra i 2 e i 5 m e continua. La presenza degli argini non permette al fiume di esondare, annullando il naturale svolgimento del processo di erosione e banalizzando la diversità della sezione trasversale. L'idoneità ittica è poco sufficiente e gli elementi idromorfologici sono indistinti. Il detrito è fibroso, il periphyton è sottile e non sono presenti macrofite tolleranti. La comunità macrobentonica è sufficientemente diversificata ma ha una struttura alterata rispetto l'atteso.

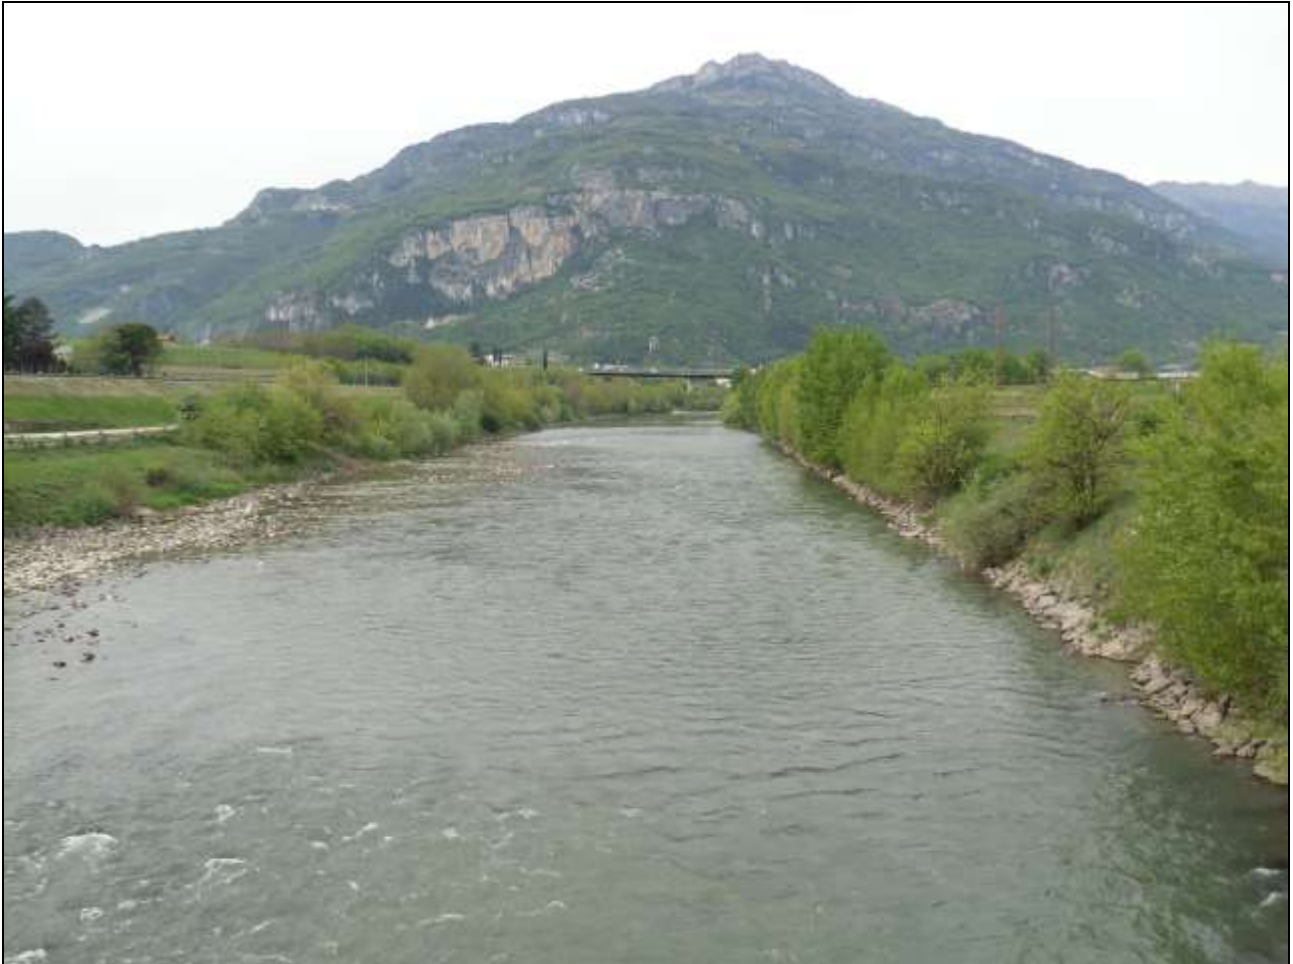
Il territorio circostante è antropizzato, sono presenti infrastrutture, abitazioni e campi agricoli. La vegetazione è secondaria; sia la fascia perfluviale destra che quella sinistra sono composte da una bordura arbustiva di salici; l'ampiezza è compresa tra i 2 e i 5 m e non sono presenti interruzioni. Il substrato dell'alveo è costituito in larga misura da ciottoli, sedimenti facilmente movibili soprattutto durante i fenomeni di piena. La presenza degli argini non permette al fiume di esondare, annullando il naturale svolgimento del processo di erosione e banalizzando la diversità della sezione trasversale. L'idoneità ittica è buona e gli elementi idromorfologici sono indistinti. Il detrito è fibroso, il periphyton è sottile e non sono presenti macrofite tolleranti. La comunità macrobentonica è sufficientemente diversificata ma ha una struttura alterata rispetto l'atteso.

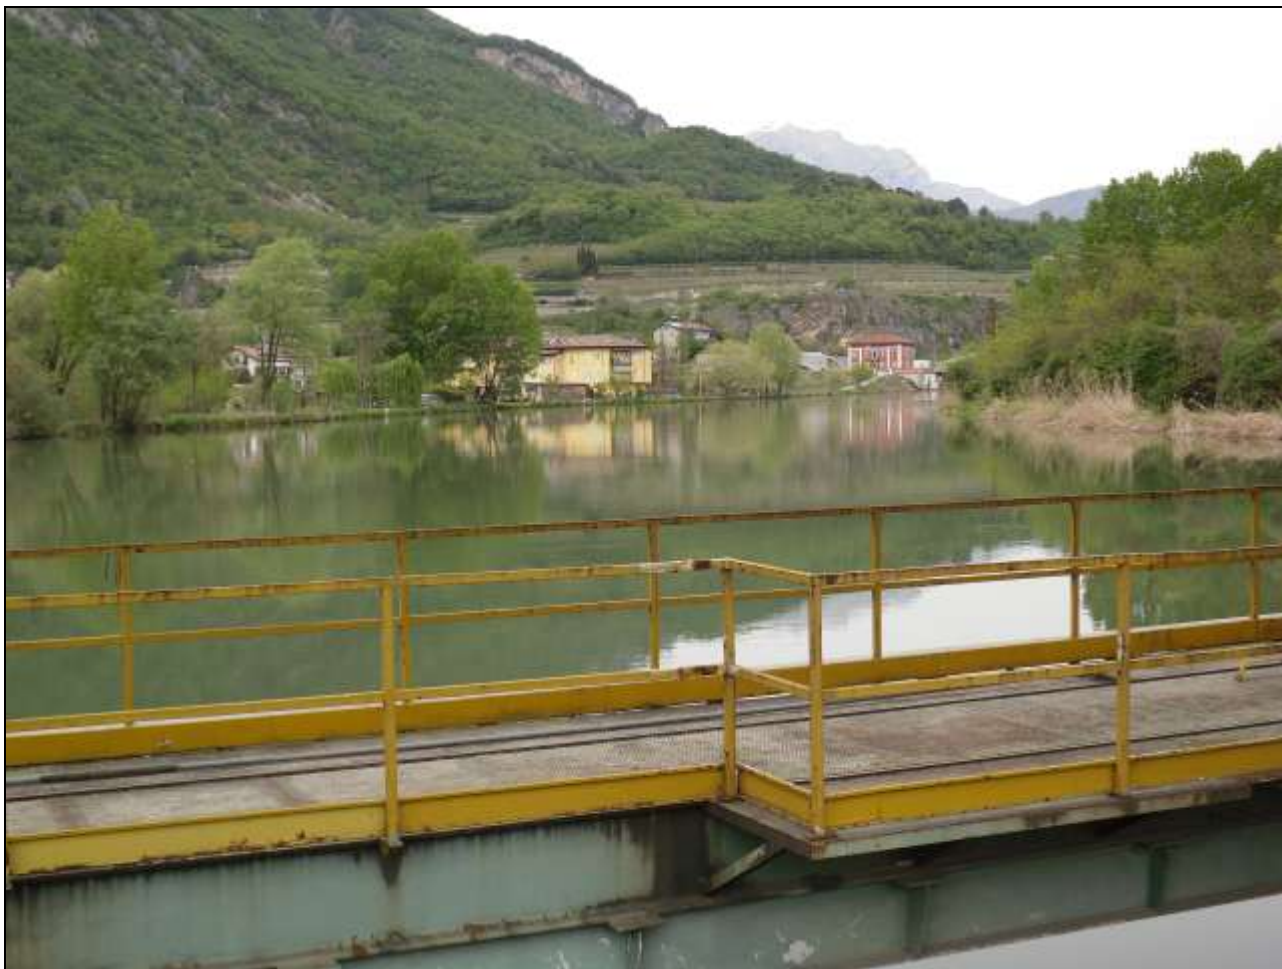
Il territorio circostante è antropizzato, sono presenti infrastrutture, abitazioni e strutture produttive. In sonda destra la vegetazione è assente, mentre in sinistra è stata rilevata solo una bordura di erbacee non igrofile, vegetazione non funzionale. Gli altri parametri indagati dall'indice non differiscono dal tratto precedente. Viene esclusa dal tratto la zona con caratteristiche di acque ferme in corrispondenza del bacino antistante lo sbarramento.

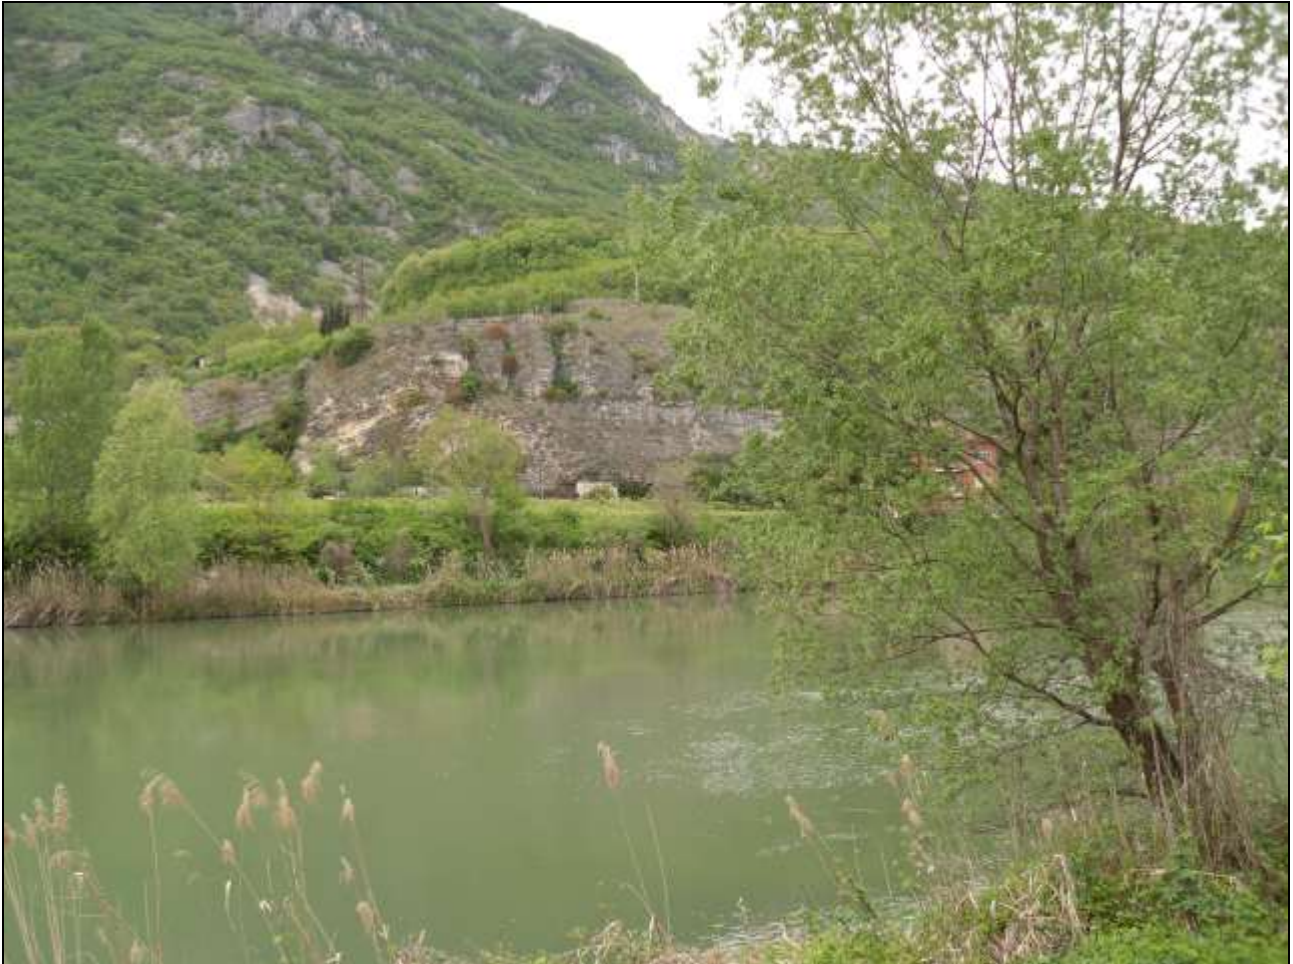
In sinistra il territorio circostante è urbanizzato, con infrastrutture e strutture produttive; in destra l'elemento paesaggistico predominante è l'agricoltura. La vegetazione è secondaria; sia la fascia perfluviale destra che quella sinistra sono composte da una bordura arbustiva di salici; l'ampiezza è compresa tra i 2 e i 5 m e le interruzioni sono frequenti (> 15%). Il substrato dell'alveo è costituito in larga misura da ciottoli, sedimenti facilmente mobili soprattutto durante i fenomeni di piena. La presenza degli argini non permette al fiume di esondare, annullando il naturale svolgimento del processo di erosione e banalizzando la diversità della sezione trasversale. L'idoneità ittica è poco sufficiente e gli elementi idromorfologici sono indistinti. Il detrito è fibroso, il periphyton è sottile e non sono presenti macrofite tolleranti. La comunità macrobentonica è sufficientemente diversificata ma ha una struttura alterata rispetto l'atteso.

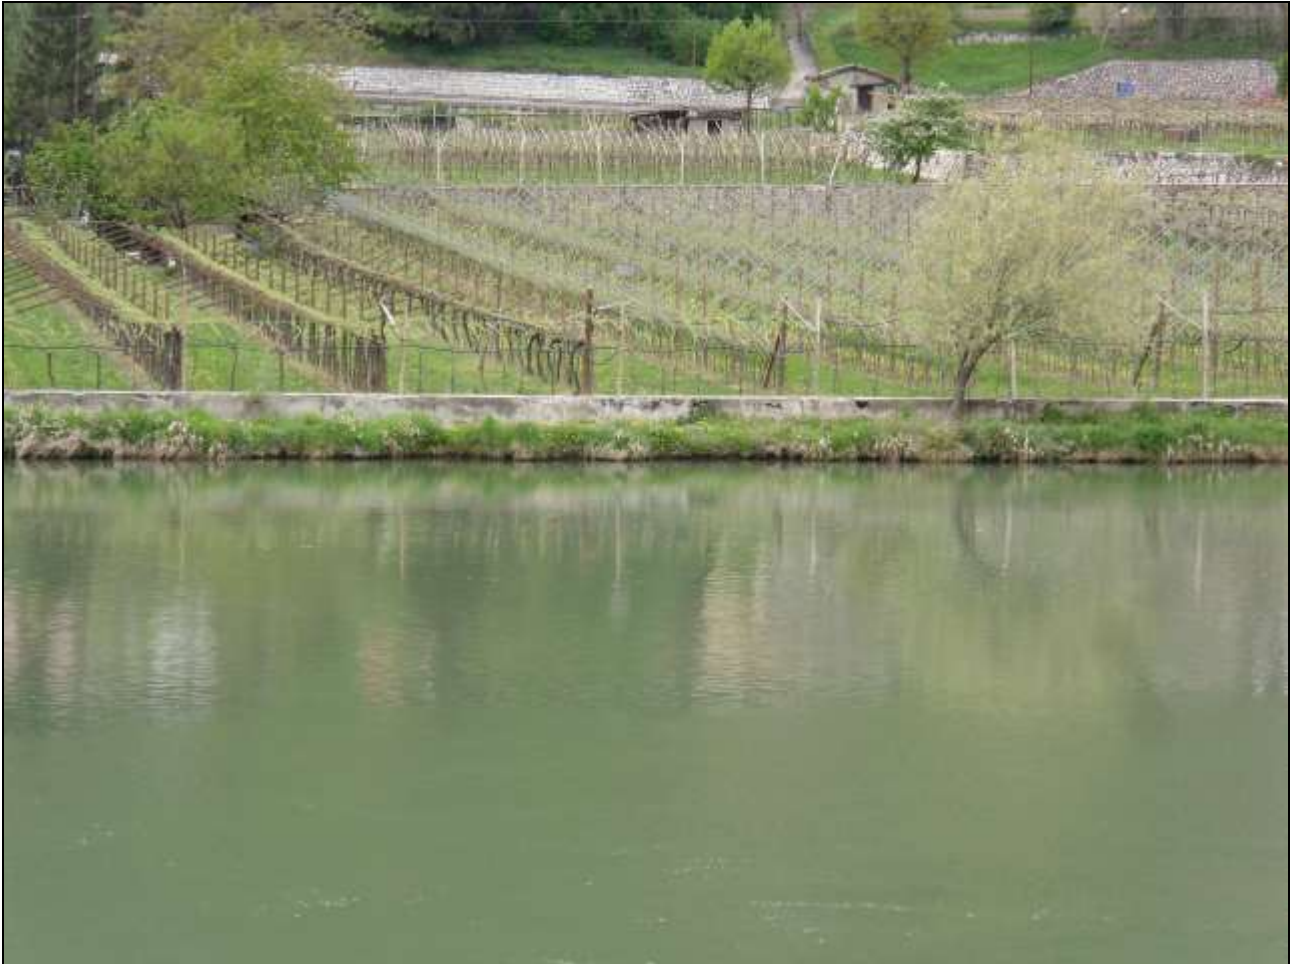
In sinistra il territorio circostante è urbanizzato, con infrastrutture e strutture produttive; in destra l'elemento paesaggistico predominante è l'agricoltura. La vegetazione è secondaria; in destra l'argine di cemento in frodo (ben mostrato in fotografia) non ha permesso lo sviluppo di nessun tipo di vegetazione, funzionale e non. In sinistra la fascia perifluviale rilevata è costituita da una bordura arbustiva di salici; l'ampiezza è compresa tra i 2 e i 5 m e le interruzioni sono frequenti (> 15%). Per quanto riguarda la sezione trasversale, il fondo dell'alveo è il solo a mantenere un residuo di naturalità.

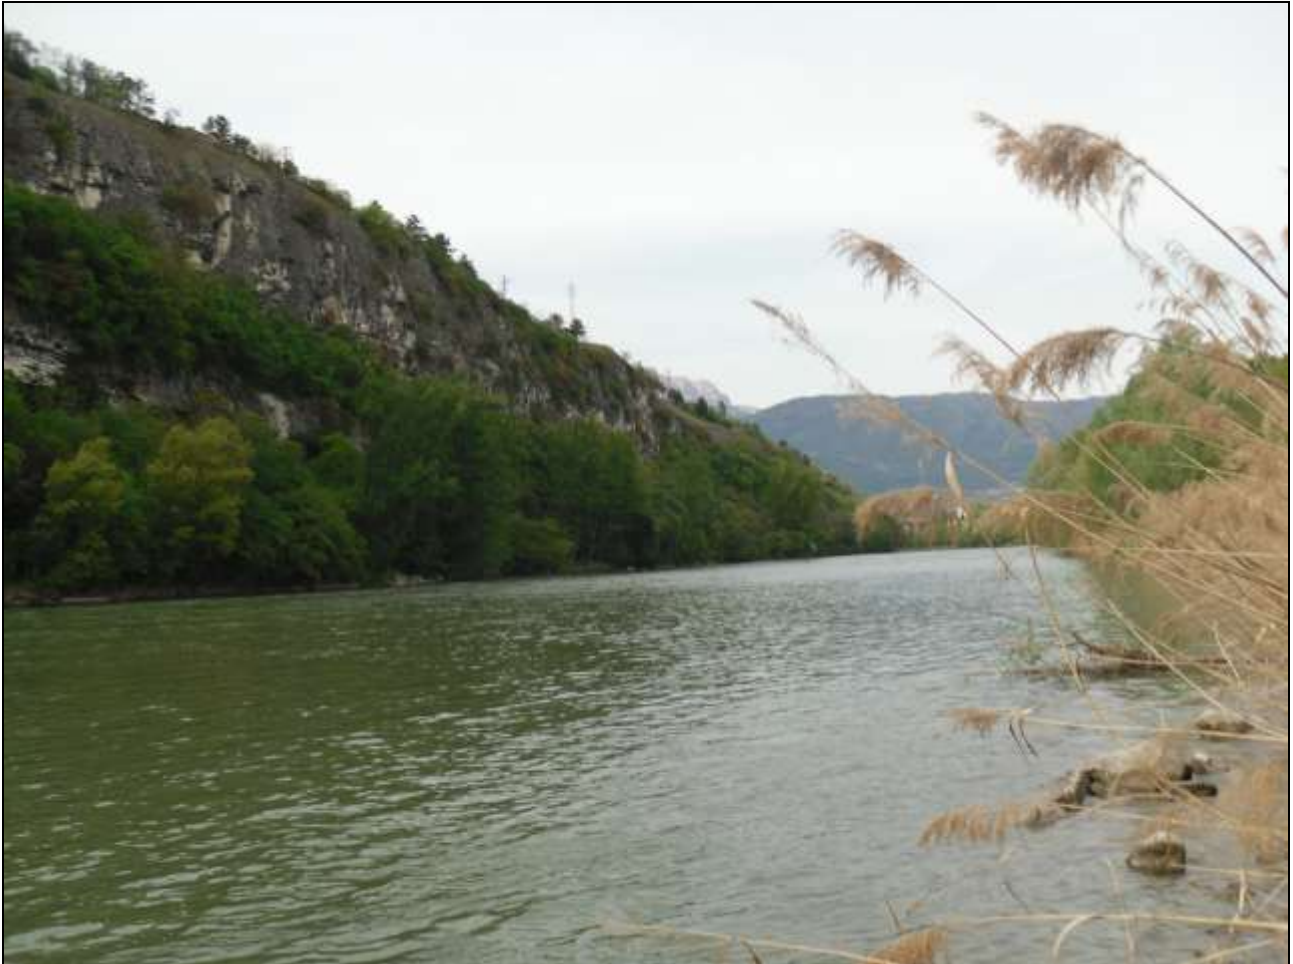
L'uso del suolo è destinato all'agricoltura. La vegetazione perfluviale è primaria; la fascia perfluviale destra è composta da una bordura arbustiva di salici e pioppi che viene seguita da una formazione arborea autoctona non riparia; l'ampiezza è compresa tra i 10 e i 30 m e sono presenti interruzioni del 5-15% con suolo nudo. La vegetazione in sinistra è costituita solo da una da una bordura arbustiva riparia, l'ampiezza è compresa tra i 2 e i 5 m e le interruzioni sono tra il 5 e il 15% causate da specie arbusti di *Robinia pseudoacacia*. Il substrato dell'alveo è costituito in larga misura da ciottoli, sedimenti facilmente mobili soprattutto durante i fenomeni di piena. L'erosione è assente e la sezione ha subito dei limitati interventi di artificializzazione. L'idoneità ittica è buona e gli elementi idromorfologici sono indistinti. Tra il comparto biologico, solo la comunità macrobentonica mostra segni di lieve alterazione avendo una struttura alterata rispetto l'atteso.

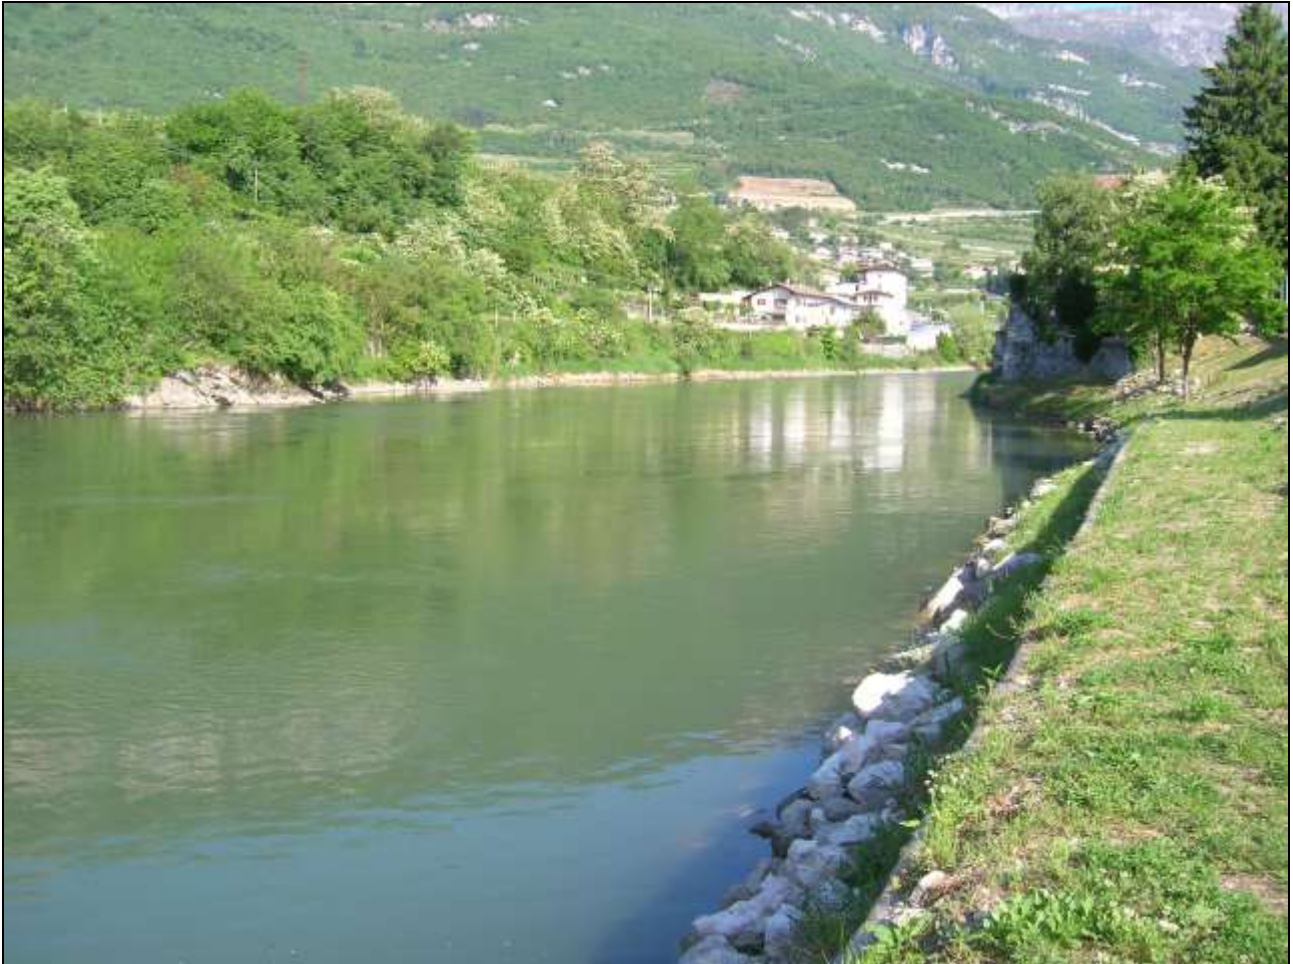
la sponda destra ha una fascia perfluviale primaria, in cui si sviluppa una formazione arbustiva riparia a forte presenza di esotiche infestanti, con ampiezza compresa tra 5 e 10 metri. in sponda sinistra la fascia perfluviale è secondaria, con sviluppo di una stretta bordura di arbusti ripari, fortemente interrotta. L'opera longitudinale di difesa spondale, impedisce l'erosione in sponda sinistra. i microhabitat idonei per la vita dei pesci sono discreti, determinando una fauna ittica buona. Le caratteristiche biologiche non variano rispetto al tratto a valle, presentando alterazione solo nella composizione della comunità macrobentonica.

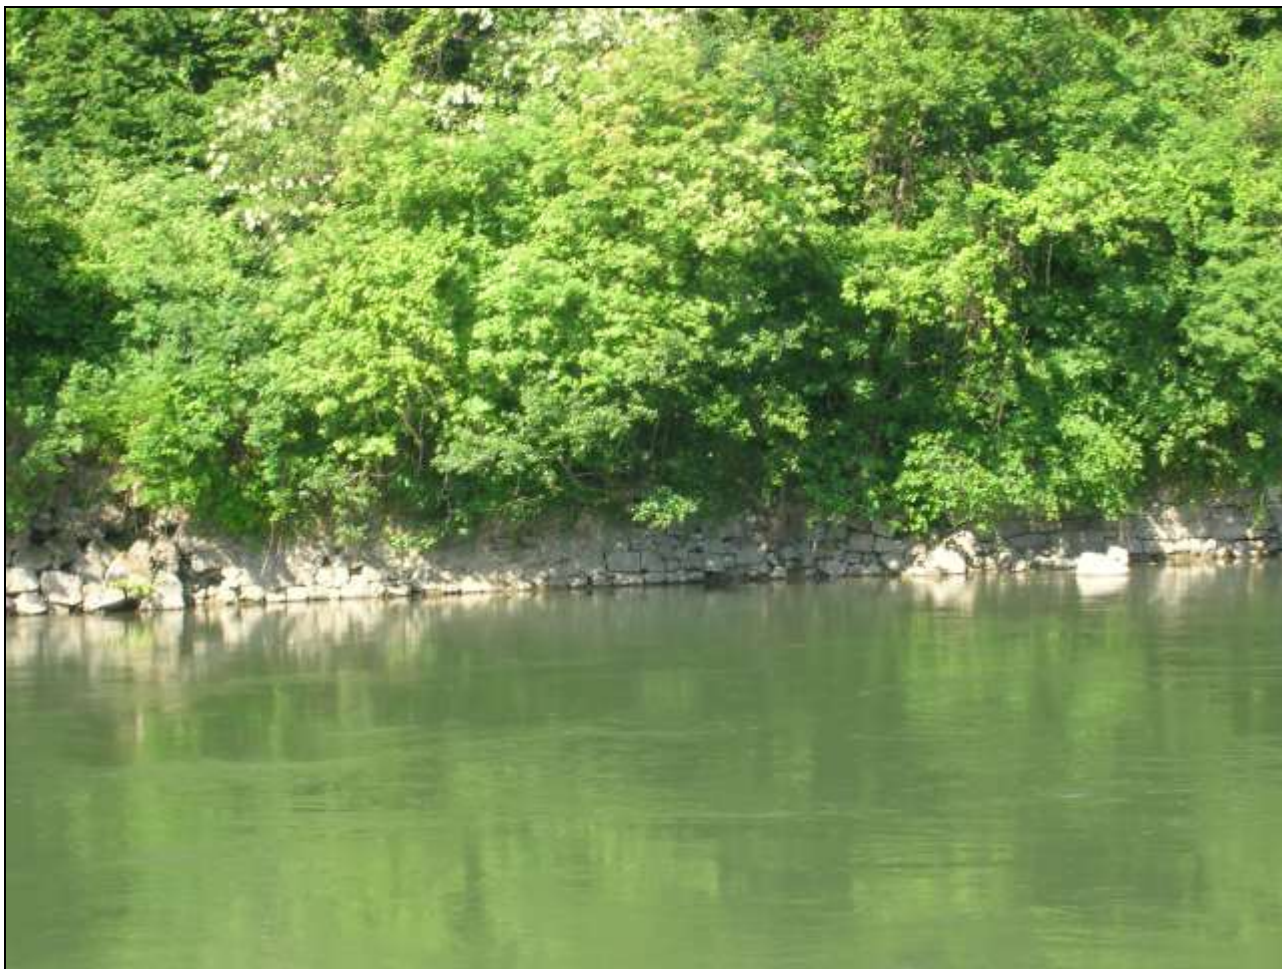
Il muro arginale in sponda destra è permeabile e permette il continuum trasversale tra alveo e territorio circostante; in sinistra la vegetazione della fascia perfluviale non presenta formazioni funzionali ma solo erbe rade. L'erosione è impedita in entrambe le sponde dai muri posti a difesa, che sono più continui in sponda sinistra. prevale il correntino veloce, ed il substrato non ha efficaci strutture ritentive perché costituito in prevalenza da ciottoli.

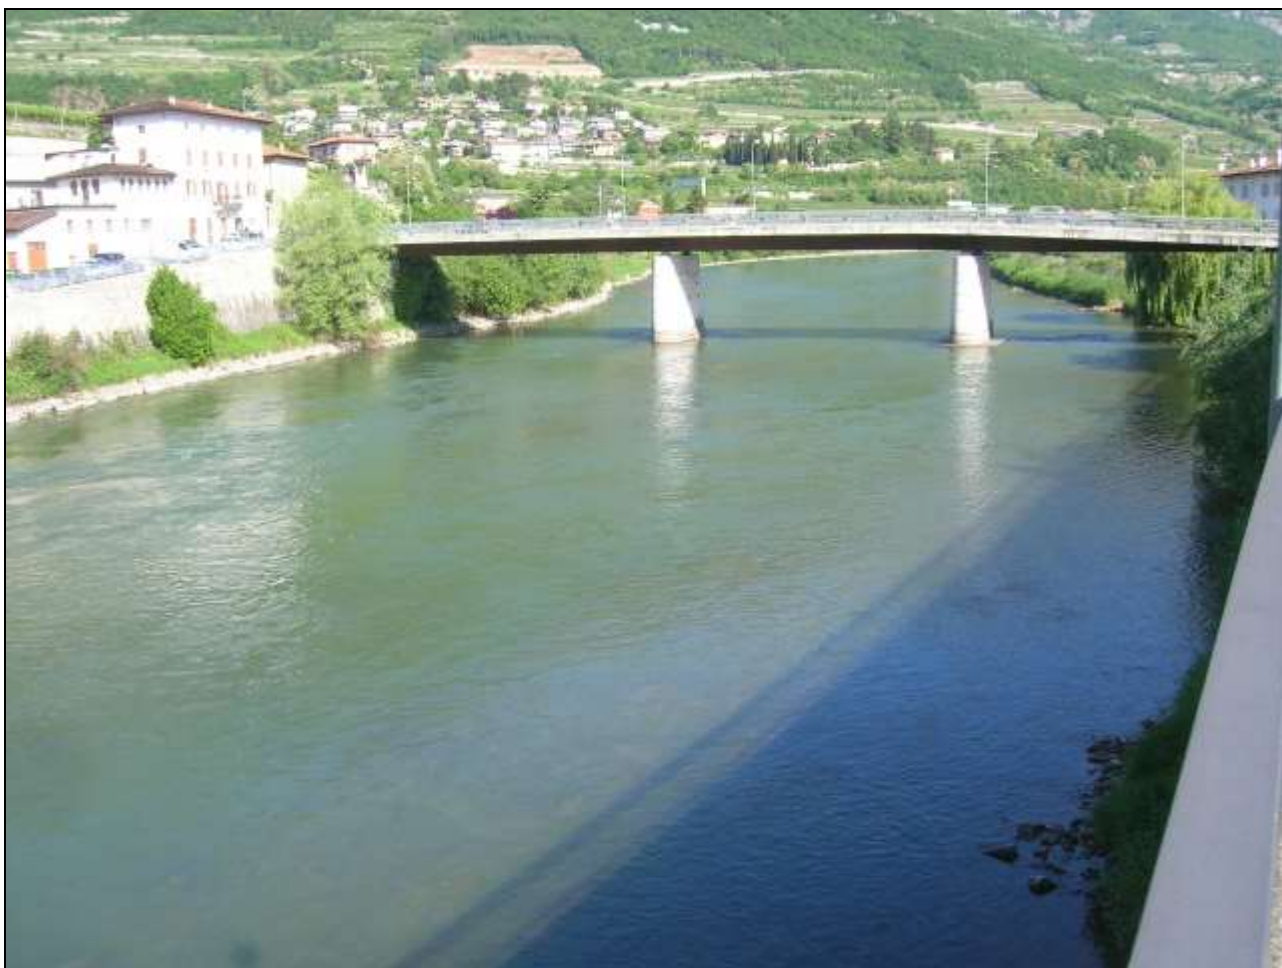
Fine bordura fine formazione in destra – inizio arbusti infestanti in destra; lungh: 631 m

Entrambe le sponde sono artificializzate: in destra si insedia una bordura di erbacee non igrofile e di arbusti infestanti, mentre in sinistra la bordura è costituita da elofite e anfite, anche se frequentemente interrotte (> 15%) per suolo nudo. L'erosione è impedita dagli argini in cemento, che hanno anche funzione antierosiva. Solo il fondo si mantiene naturale, creando una sezione trasversale poco diversificata, con profilo geometrico.

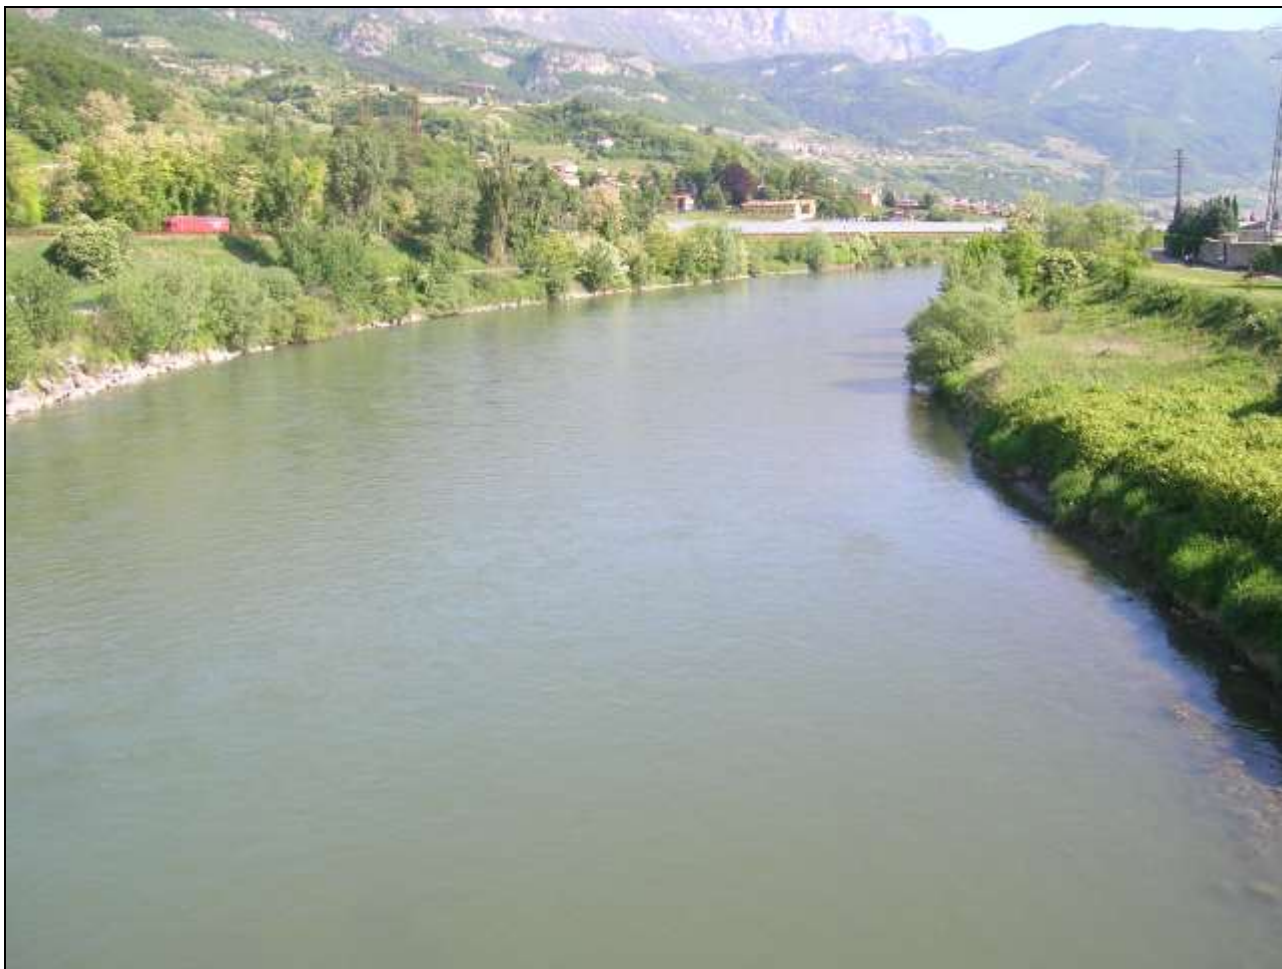
In destra la bordura di arbusti ripari (con essenze quali salici, pioppi) è interrotta da arbusti infestanti (robinie e rovi) mentre in destra le igrofile sono <math>< 2/3</math> rispetto al suolo, con prevalenza di robinie arbustive con copertura continua ma non funzionali. Il regime idrico presenta fluttuazioni di portata indotte di lungo periodo, dovute in particolare ai prelievi di tipo idroelettrico ed irriguo. La scarsa diversificazione del fondo si traduce anche in una limitata ritenzione degli apporti trofici e nella preponderanza di un solo elemento idromorfologico (run), con assenza di raschi e pozze.

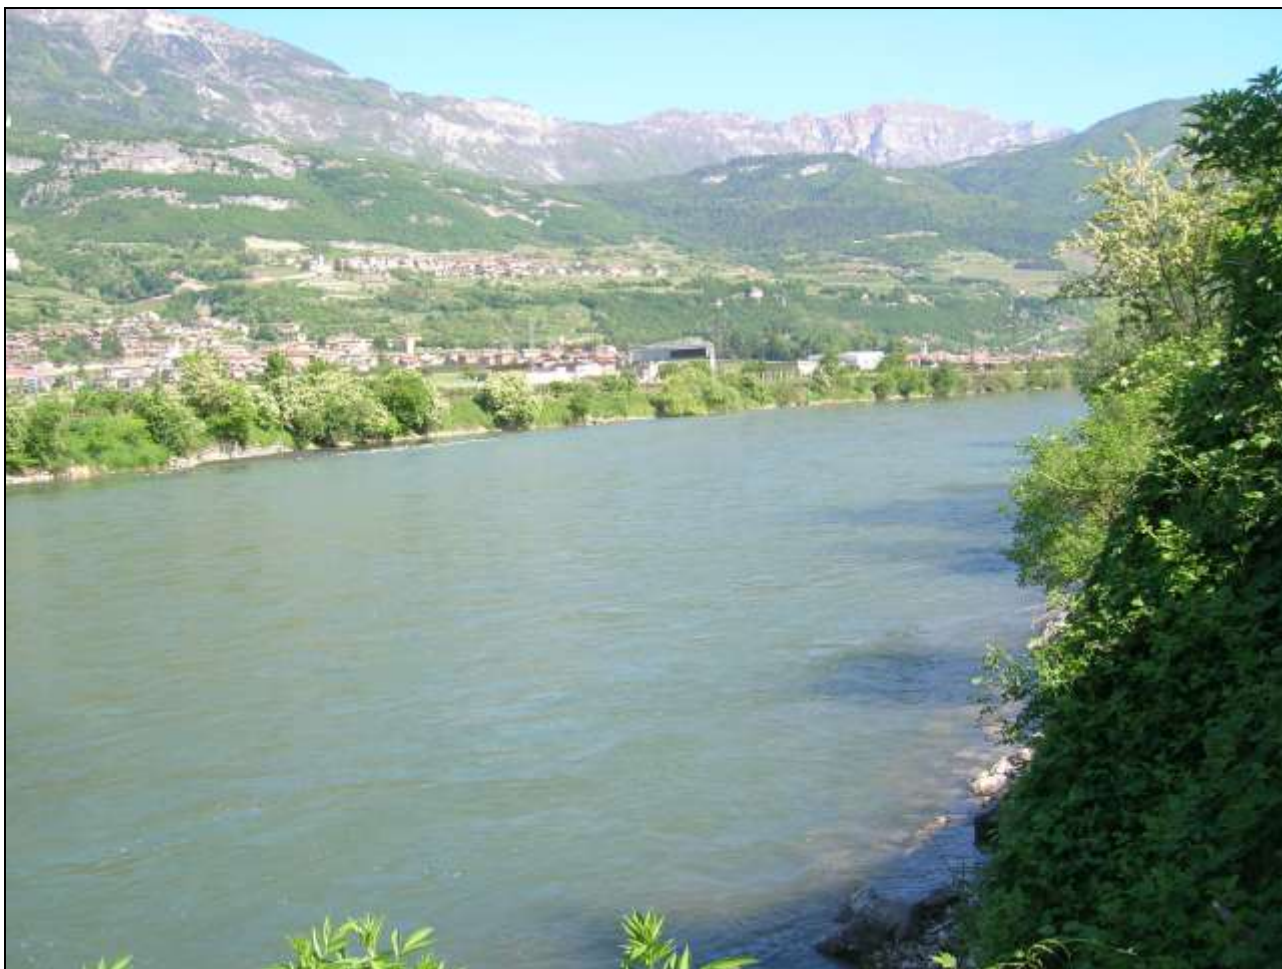
La vegetazione della fascia perfluviale è costituita in entrambe le sponde da bordure di arbusti ripari, confinate all'interno dell'argine in sinistra e limitate in ampiezza in destra dai campi; inoltre le interruzioni sono frequenti (tra il 5 e il 15% in destra e > 15% in sinistra), causate dalla presenza di robinie arbustive. L'erosione è assente, dato che in destra sono presenti alcuni muretti solo a piccoli tratti e in sinistra l'argine è lontano rispetto al confine dell'alveo. Il fiume Adige non ha la possibilità di espandersi lateralmente nel caso di fenomeni di piena, perché il suo percorso è stato raddrizzato nel corso dei secoli mediante opere spondali.

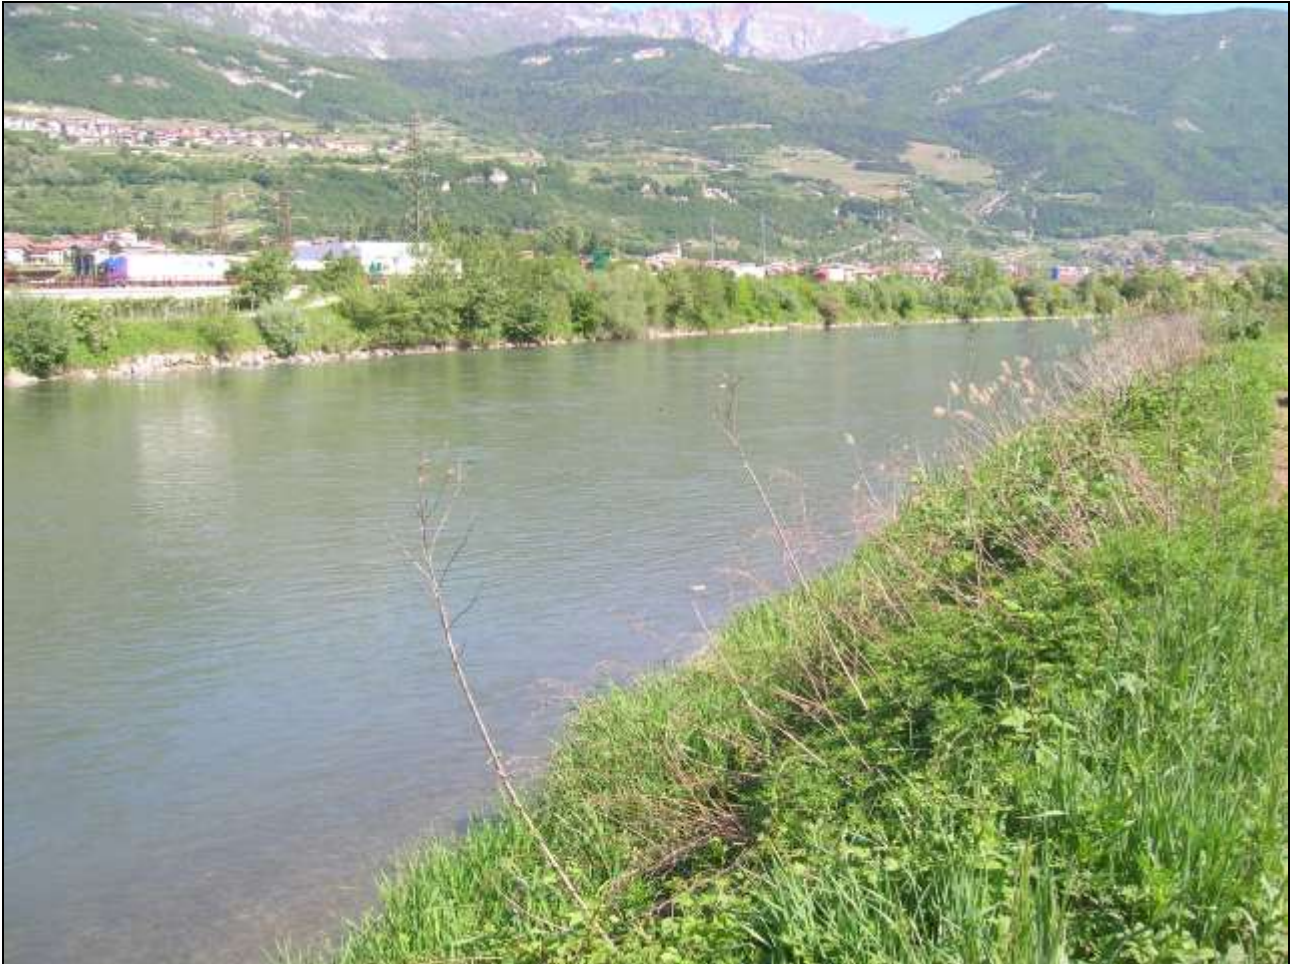
Il territorio circostante è fortemente antropizzato, con abitazioni, strutture produttive e infrastrutture. Sulla sponda sinistra si insedia una formazione erbacea costituita in prevalenza da specie non igrofile; sulla sponda destra continua la bordura di arbusti ripari fortemente discontinua. La sezione trasversale in questo tratto è diversificata, nonostante il raddrizzamento del percorso. La componente vegetale in alveo ed il detrito non mostrano alcun segno di alterazione dovuto alla presenza di carico organico, mentre la comunità macrobentonica è sufficientemente diversificata, ma con struttura alterata rispetto all'atteso: mancano in particolare i taxa più sensibili.

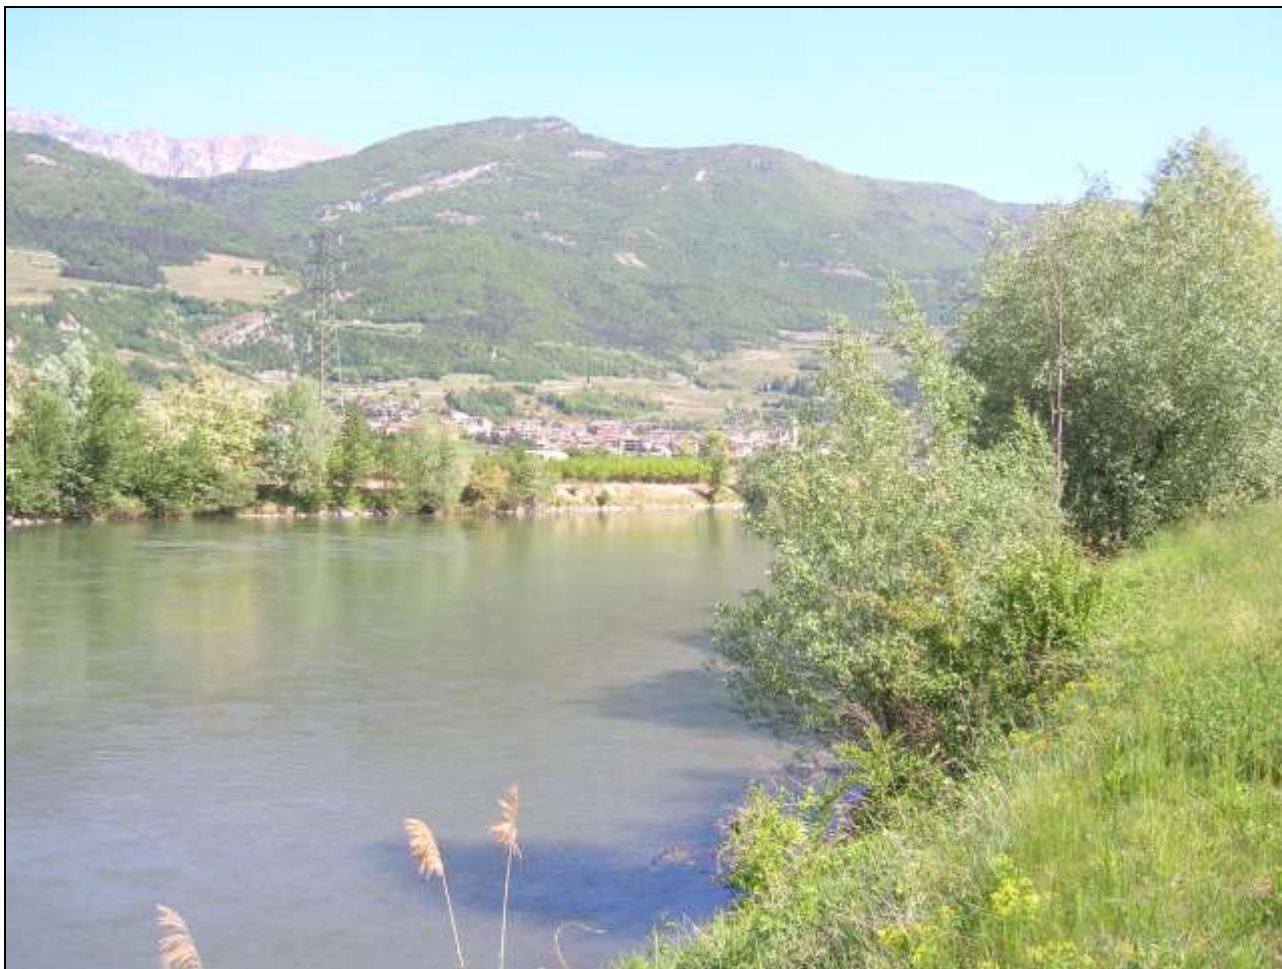
L'argine sopraelevato è presente su entrambe le sponde; all'interno di esso si sviluppano bordure di arbusti ripari a *Salix sp.*, con ampiezza limitata dai prati e con alcune interruzioni in destra per la presenza di erbacee non igrofile. Le altre caratteristiche di funzionalità non variano rispetto al tratto precedente.

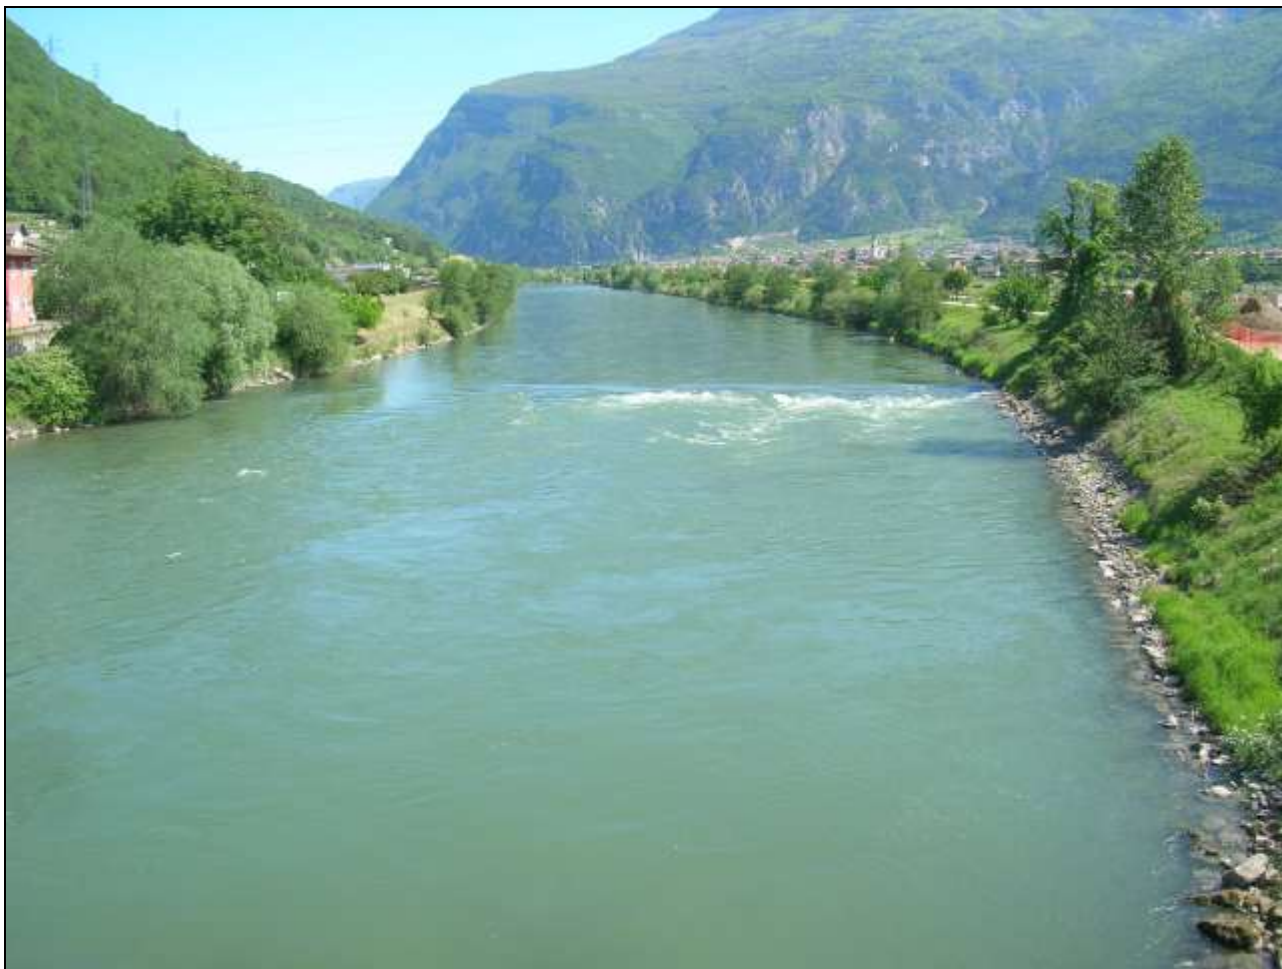
La vegetazione della fascia perfluviale in sinistra risulta primaria perché l'argine non è sopraelevato rispetto al piano di campagna; in destra la bordura di arbusti ripari è accompagnata da un'altra bordura, costituita da arbusti esotici e infestanti. In sinistra sono presenti massi con funzione antiersiva mentre in destra l'argine con la pista ciclabile ha sia funzione di contenimento delle piene, sia funzione di protezione delle rive dall'incisione.

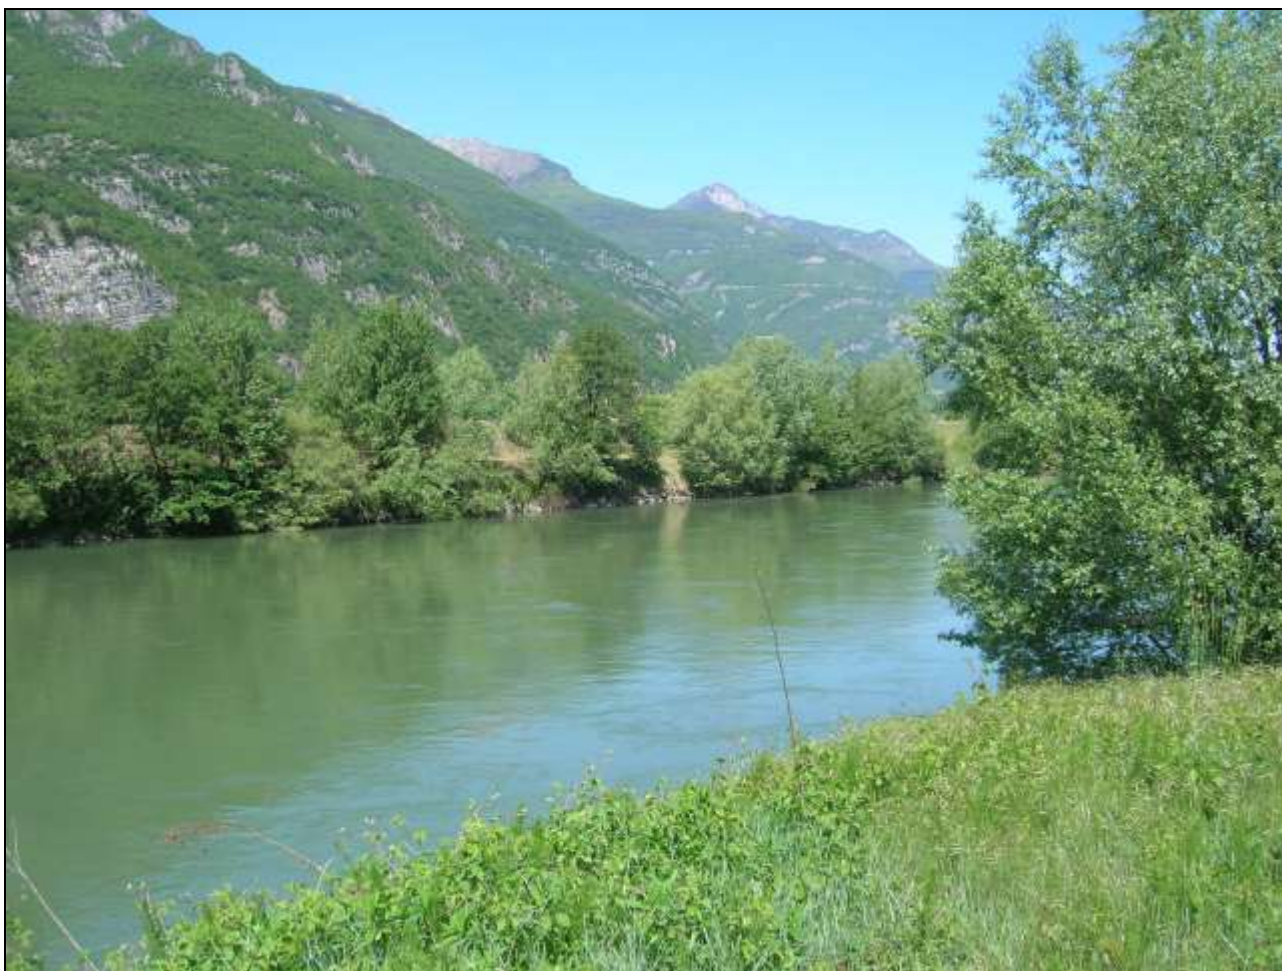
In questo tratto l'argine è di nuovo presente anche in sponda sinistra. L'ampiezza delle bordure riparie è compresa tra 2 e 5 metri e la discontinuità nella copertura delle chiome (< 15%) è dovuta alla presenza di esotiche, quali *Robinia pseudoacacia* e *Ailanthus altissima*. La sezione trasversale è poco diversificata, con residuo di naturalità solo nel fondo, costituito da strutture di ritenzione libere e mobili con le piene (ciottoli)

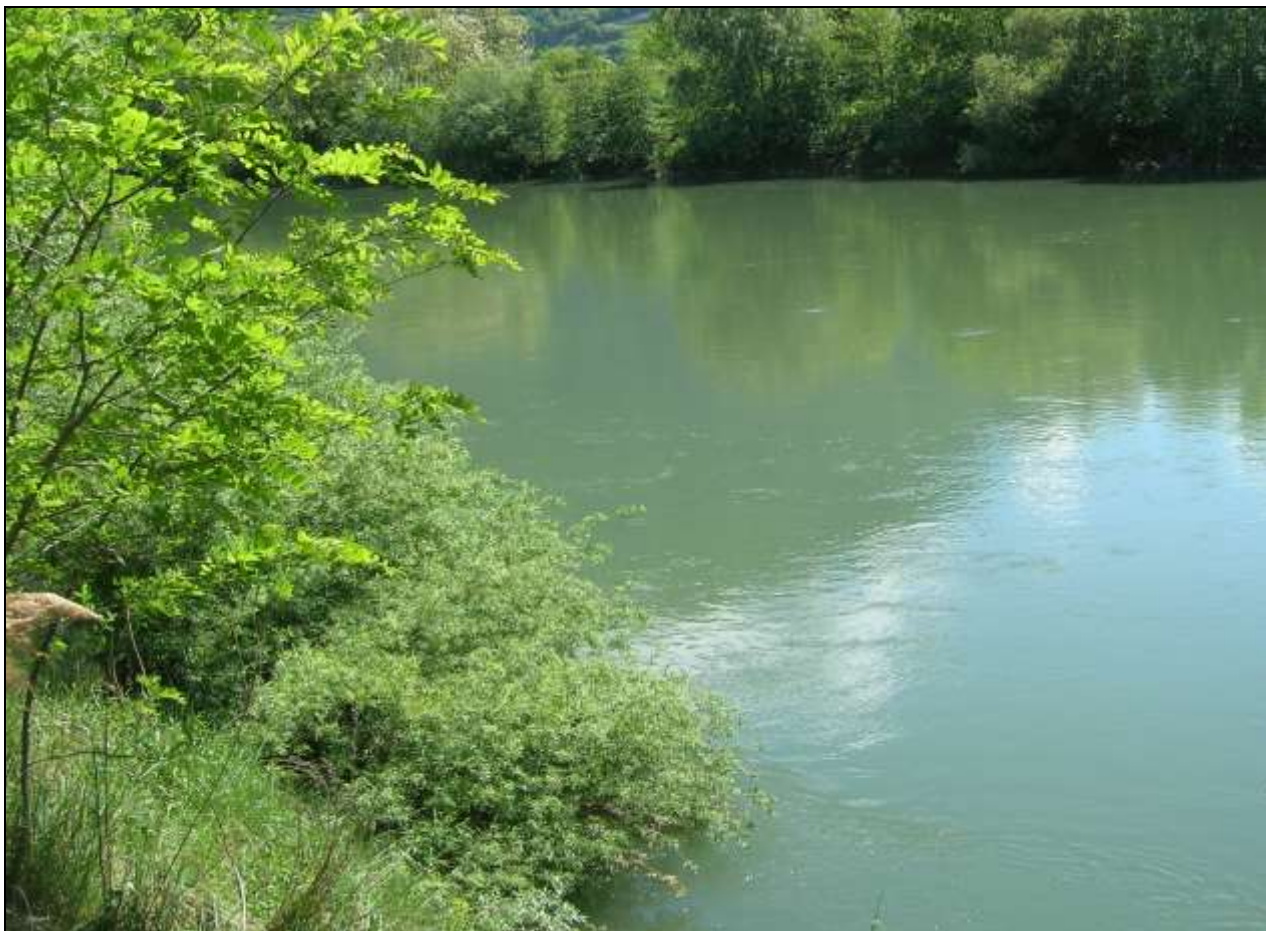
Fine Besenello – fine Aldeno; lungh: 2997 m

La sola differenza rispetto al tratto a valle riguarda il territorio circostante in cui l'agricoltura è industrializzata; c'è prevalenza di colture permanenti, costituite da vigneti, che hanno reso l'ambiente monotono.
