Fiume Adige

Tabella 1: Punteggio, livello, giudizio IFF reale e relativo

Mappe di funzionalità fluviale reale e relativa

Documentazione fotografica e descrizione dei tratti

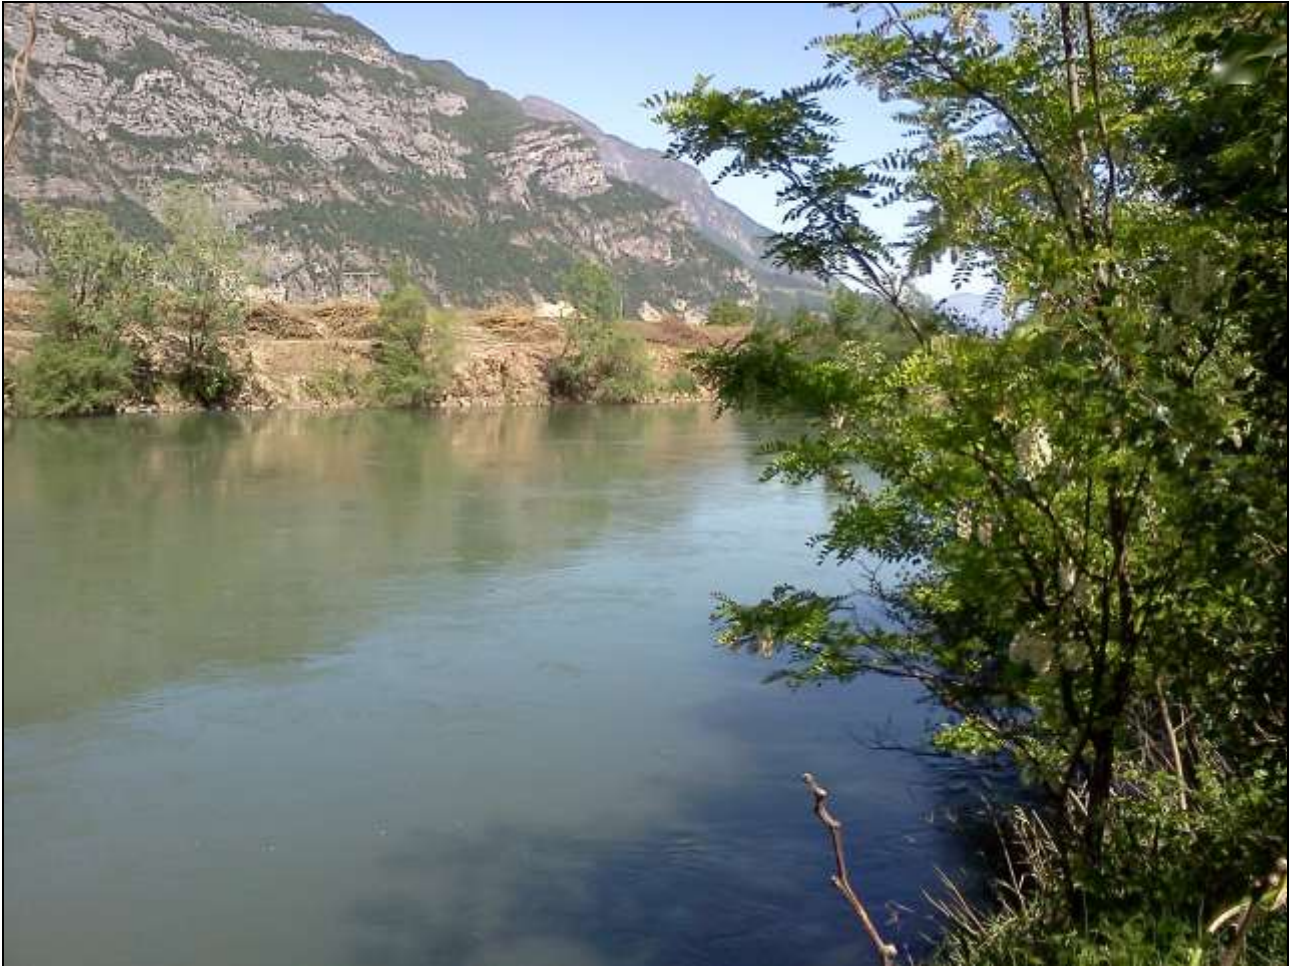
L'uso del suolo è destinato all'agricoltura. La vegetazione perfluviale è secondaria; la fascia perfluviale destra è composta da una bordura arbustiva di salici e pioppi con frequenti interruzioni (>15%) e con ampiezza compresa tra 10 e 2 metri, mentre in sinistra si insedia una bordura non funzionale, composta da arbusti esotici infestanti (robinia). Il substrato dell'alveo è costituito in larga misura da ciottoli, sedimenti facilmente movibili soprattutto durante i fenomeni di piena. La presenza degli argini non permette al fiume di esondare, annullando il naturale svolgimento del processo di erosione e banalizzando la diversità della sezione trasversale. L'idoneità ittica è buona e gli elementi idromorfologici sono indistinti. Il periphyton è sottile e non sono presenti macrofite tolleranti. La comunità macrobentonica è sufficientemente diversificata ma ha una struttura alterata rispetto l'atteso.

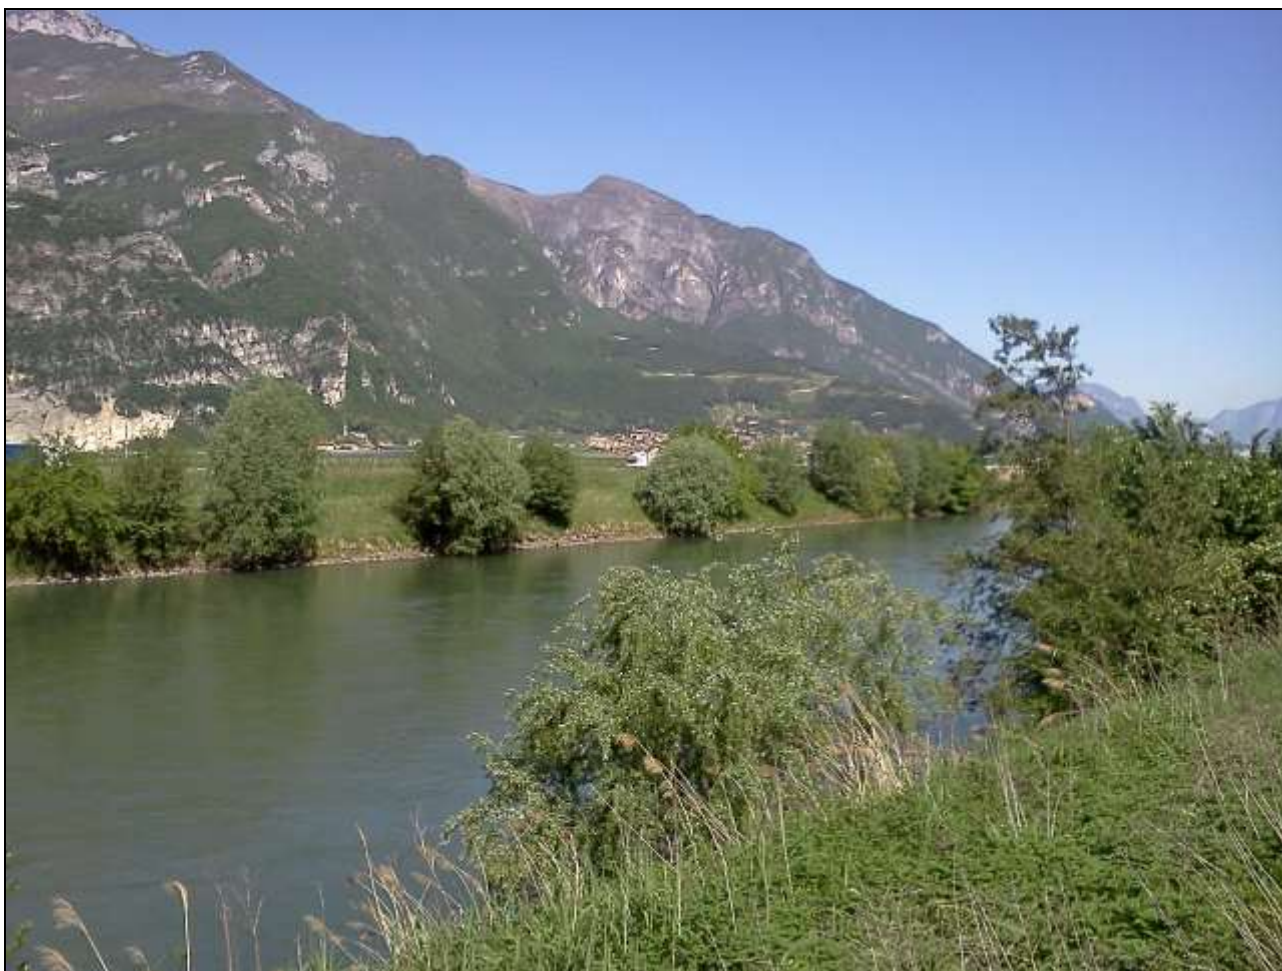
Il territorio circostante si mostra urbanizzato in sponda sinistra (abitato di Mattarello) mentre in destra prevalgono le colture permanenti. La vegetazione perfluviale è secondaria, d'ampiezza compresa tra 10 e 2 metri e composta su entrambe le sponde da bordure di arbusti ripari con frequenti interruzioni (>15%) date da erbacea non igrofila e vegetazione esotica/infestante. Le altre caratteristiche funzionali non variano rispetto al tratto precedente.

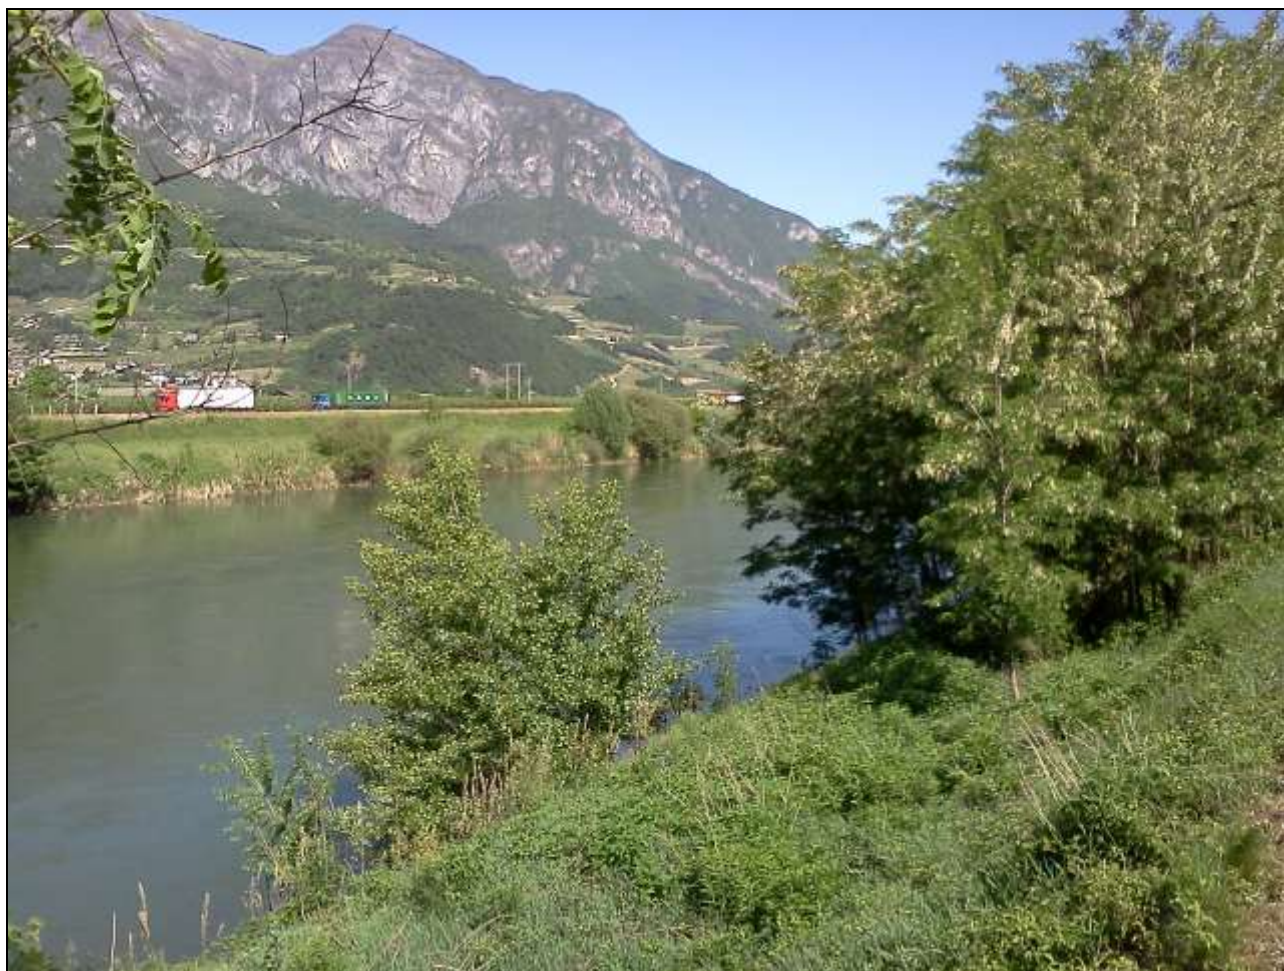
Il territorio circostante, per entrambe le sponde, è costituito principalmente da colture permanenti, La vegetazione della fascia perifluviale, secondaria, è costituita in sponda destra da una bordura igrofila e riparia mista (*Phragmites australis* e salici) con discontinuità (5-15%) e d'ampiezza compresa tra 10 e 2 metri; in sponda sinistra si insedia invece una bordura di arbusti esotici/infestanti con prevalenza di robinie a funzionalità nulla. Le altre caratteristiche funzionali non variano rispetto al tratto a valle.

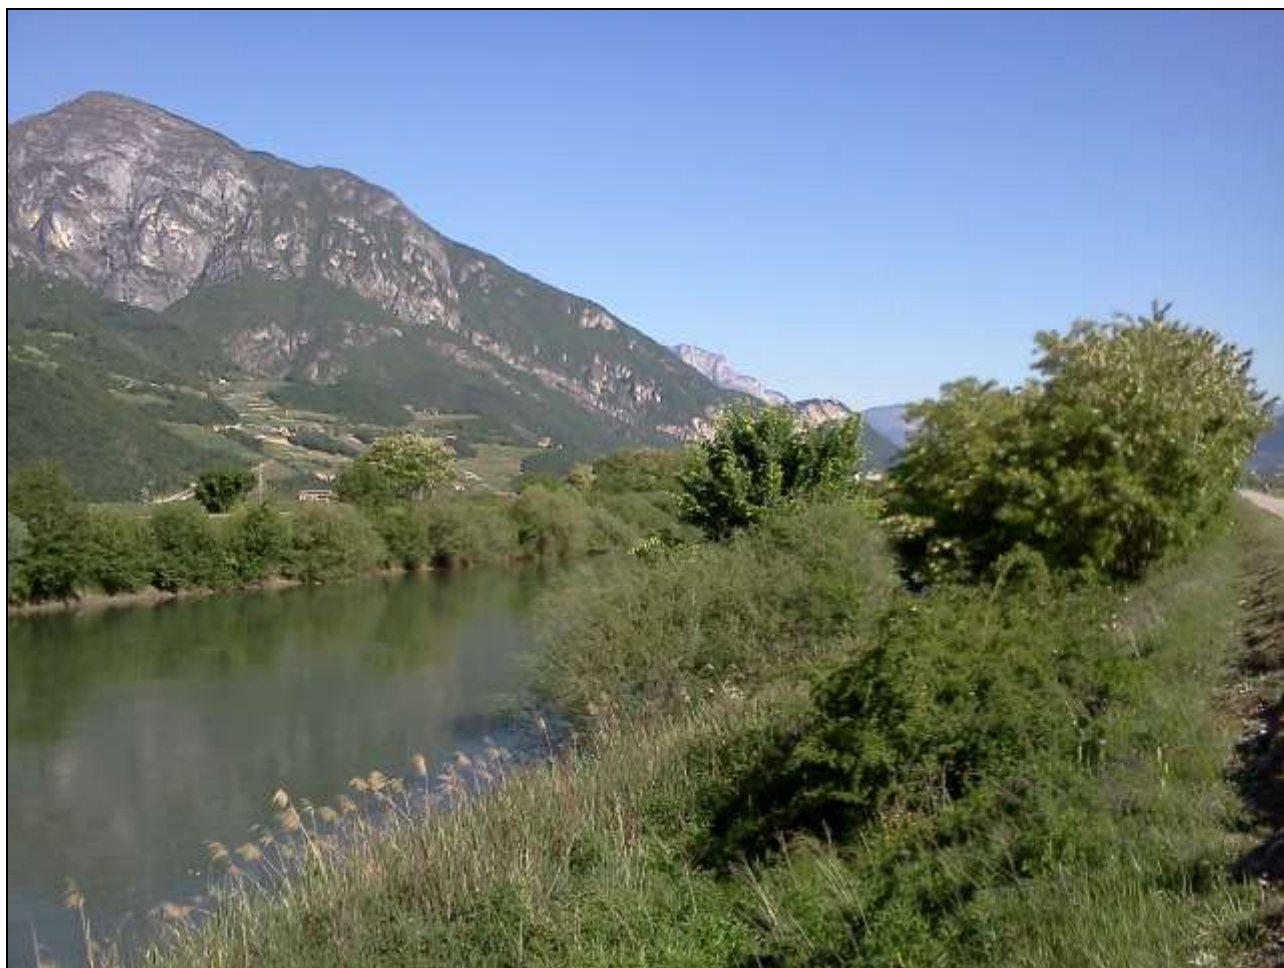
In sponda destra sono presenti principalmente colture permanenti mentre in sinistra la presenza di infrastrutture, come l'aeroporto, penalizza ulteriormente il punteggio attribuito alla domanda che valuta lo stato del territorio circostante. La vegetazione della fascia perifluviale, secondaria per la presenza degli argini, è costituita in sponda destra da una bordura di arbusti ripari, con interruzioni (5-15%) e d'ampiezza compresa tra 10 e 2 metri; in sponda sinistra si insedia invece una bordura di arbusti esotici/infestanti con prevalenza di robinie a funzionalità nulla. Le altre caratteristiche funzionali non variano rispetto al tratto a valle.

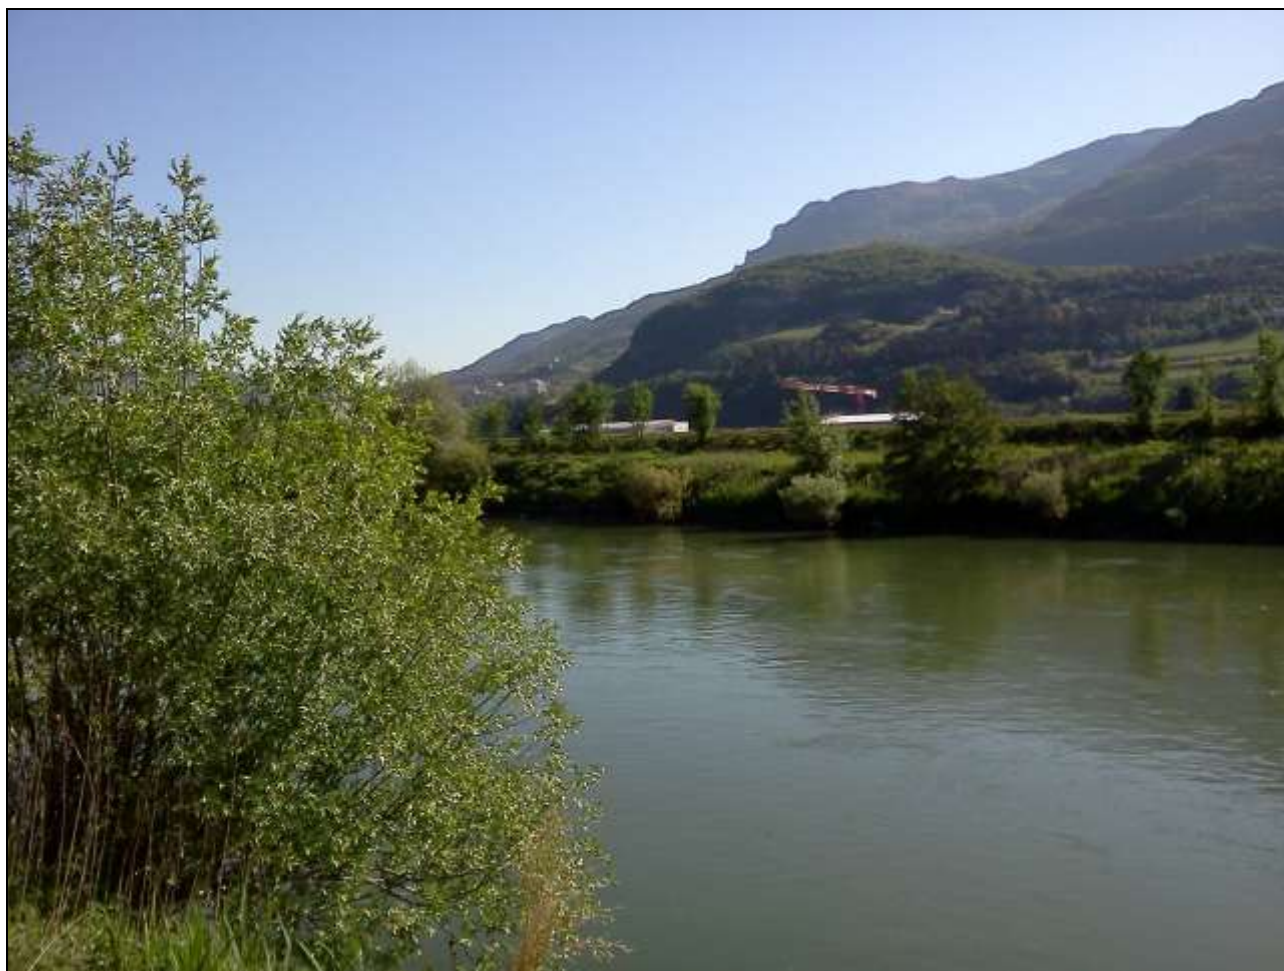
Il territorio circostante è costituito in prevalenza da colture stagionali e permanenti. La vegetazione della fascia perfluviale, secondaria, è costituita su entrambe le sponde da bordure di arbusti ripari (salici e pioppi) con ampiezza compresa tra 10 e 2 metri; le interruzioni appaiono frequenti (>15%) in sinistra, date dalla copertura erbacea non igrofila, mentre sono comprese tra il 5 ed il 15 % in destra, causate dalla presenza di arbusti esotici/infestanti.

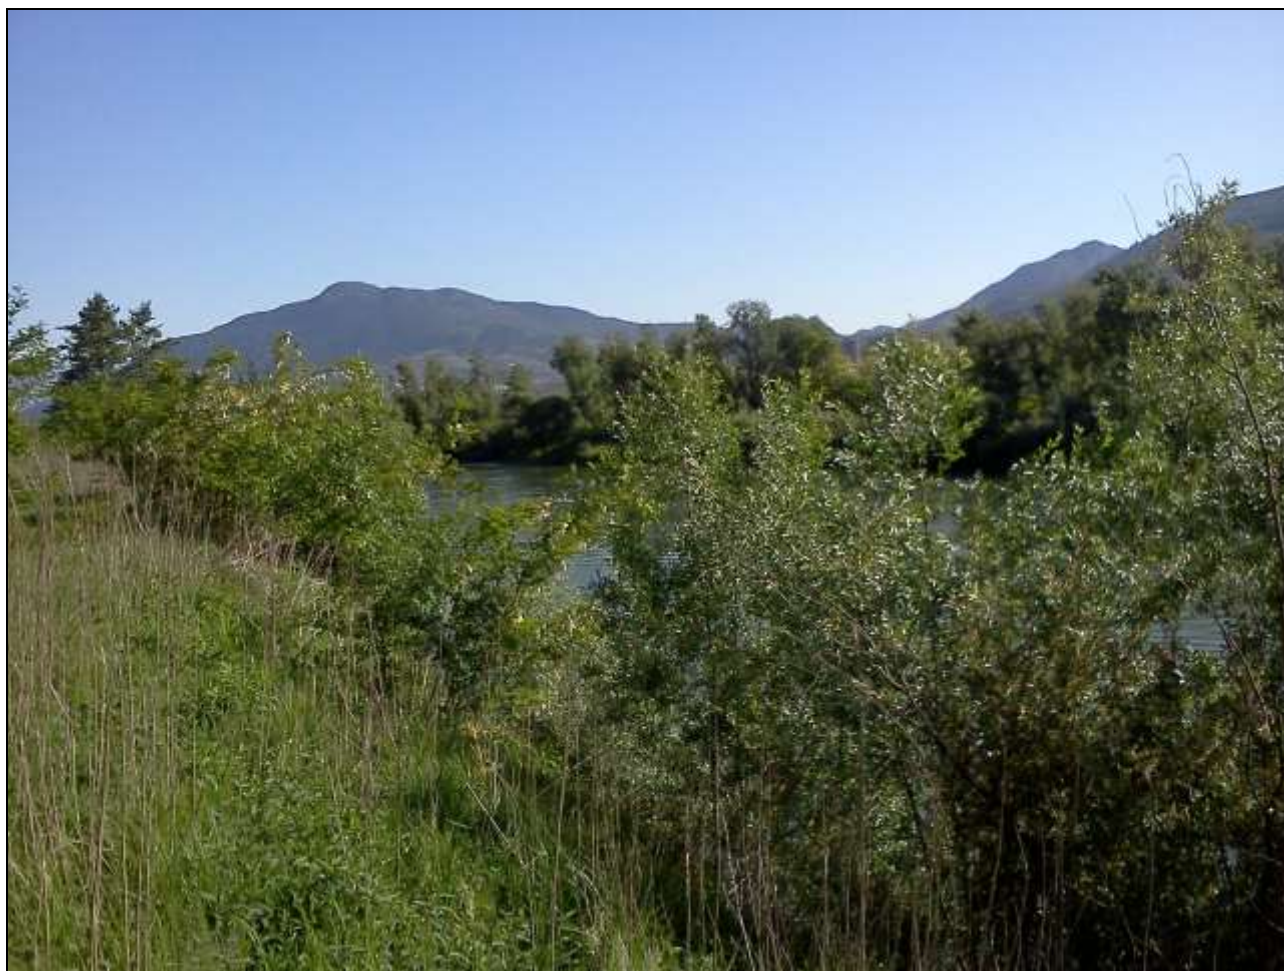
Inizio formazione riparia in sinistra - depuratore; lungh: 354 m

Il tratto presenta in sponda sinistra un territorio circostante antropizzato mentre in destra prevalgono ancora le zone agricole. La vegetazione della fascia perifluviale secondaria in destra, è costituita da una bordura di arbusti ripari con interruzioni frequenti e d'ampiezza compresa tra 10 e 2 metri; in sinistra si insedia una formazione arborea autoctona riparia (pioppi e salici), secondaria per gli argini in rilevato, ampia e con interruzioni comprese tra il 10 ed il 25%. Le altre caratteristiche funzionali non variano rispetto al tratto a valle.

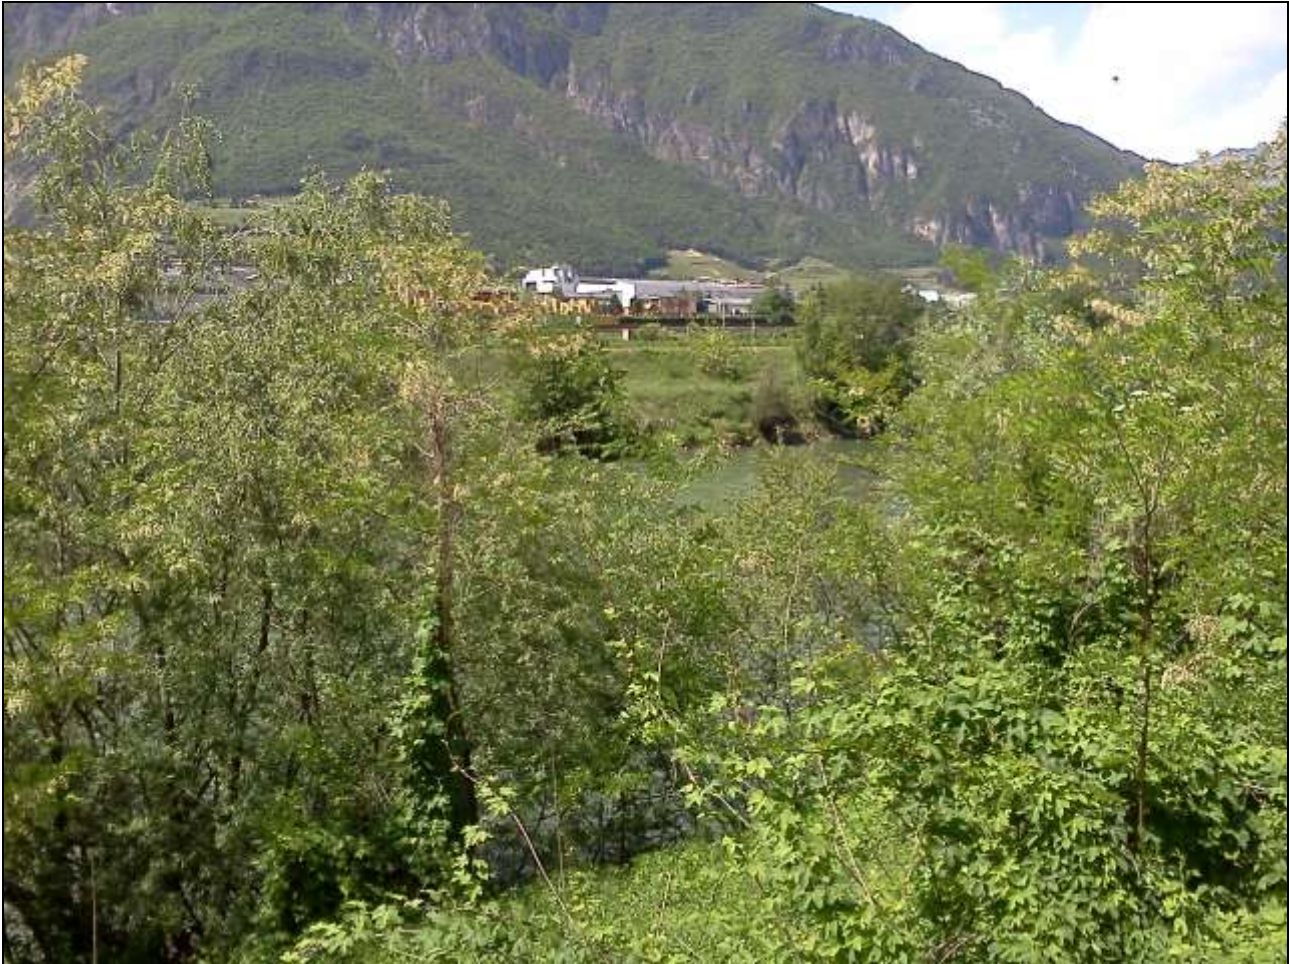
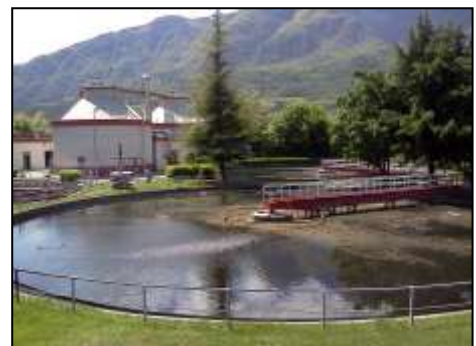
Depuratore – fine zona industriale in destra; lungh: 1380 m

Il tratto mostra un territorio circostante antropizzato, sono presenti infatti infrastrutture e strutture produttive in sponda destra, mentre la sponda sinistra ospita un impianto di depurazione.(foto a lato) La vegetazione della fascia perfluviale, secondaria, è costituita, su entrambe le sponde da formazioni arbustive riparie con ampiezza compresa tra 30 e 10 metri ma con frequenti interruzioni date da arbusti esotici/infestanti (*Ailanthus altissima* e *Robinia pseudoacacia*). Le altre caratteristiche funzionali non variano rispetto al tratto a valle.

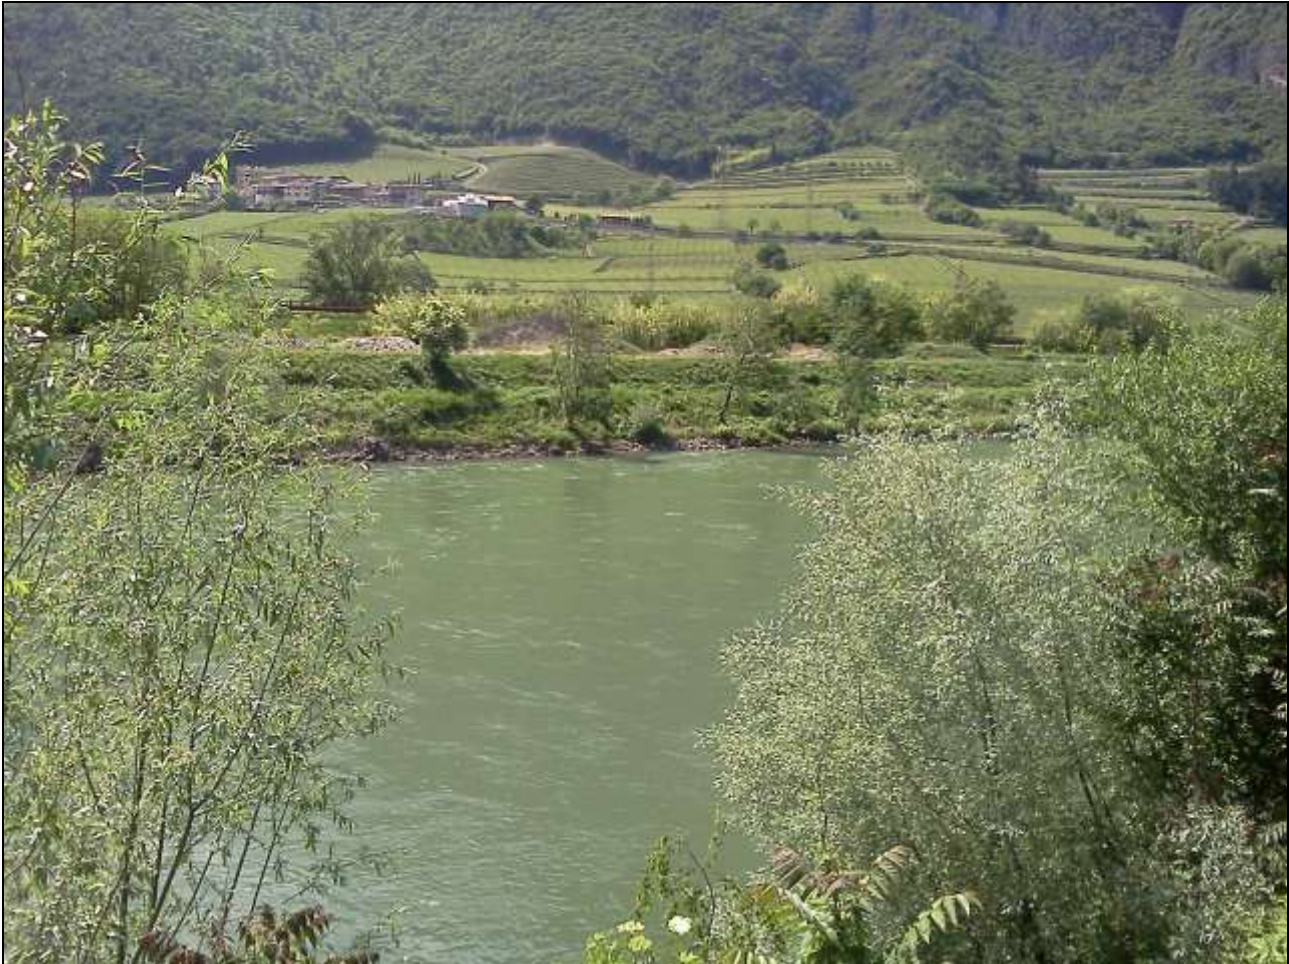
Fine zona industriale in destra – inizio cantiere igiene urbana in destra; lungh: 984 m

Il tratto presenta, in sponda destra, un territorio circostante in maggioranza agricolo mentre in sinistra vi è urbanizzazione. La fascia perifluviale, secondaria per la presenza degli argini, è costituita da una formazione continua erbacea non igrofila in sponda destra, mentre in sinistra si insedia una bordura di arbusti ripari (salici) con frequenti interruzioni date dagli arbusti esotici/infestanti (*Ailanthus altissima* e *Robinia pseudoacacia*). Il substrato dell'alveo è costituito in larga misura da ciottoli, sedimenti facilmente movibili soprattutto durante i fenomeni di piena. La presenza degli argini non permette al fiume di esondare, annullando il naturale svolgimento del processo di erosione e banalizzando la diversità della sezione trasversale. L'idoneità ittica è buona e gli elementi idromorfologici sono indistinti. Il periphyton è sottile e non sono presenti macrofite tolleranti. La comunità macrobentonica è sufficientemente diversificata ma ha una struttura alterata rispetto l'atteso

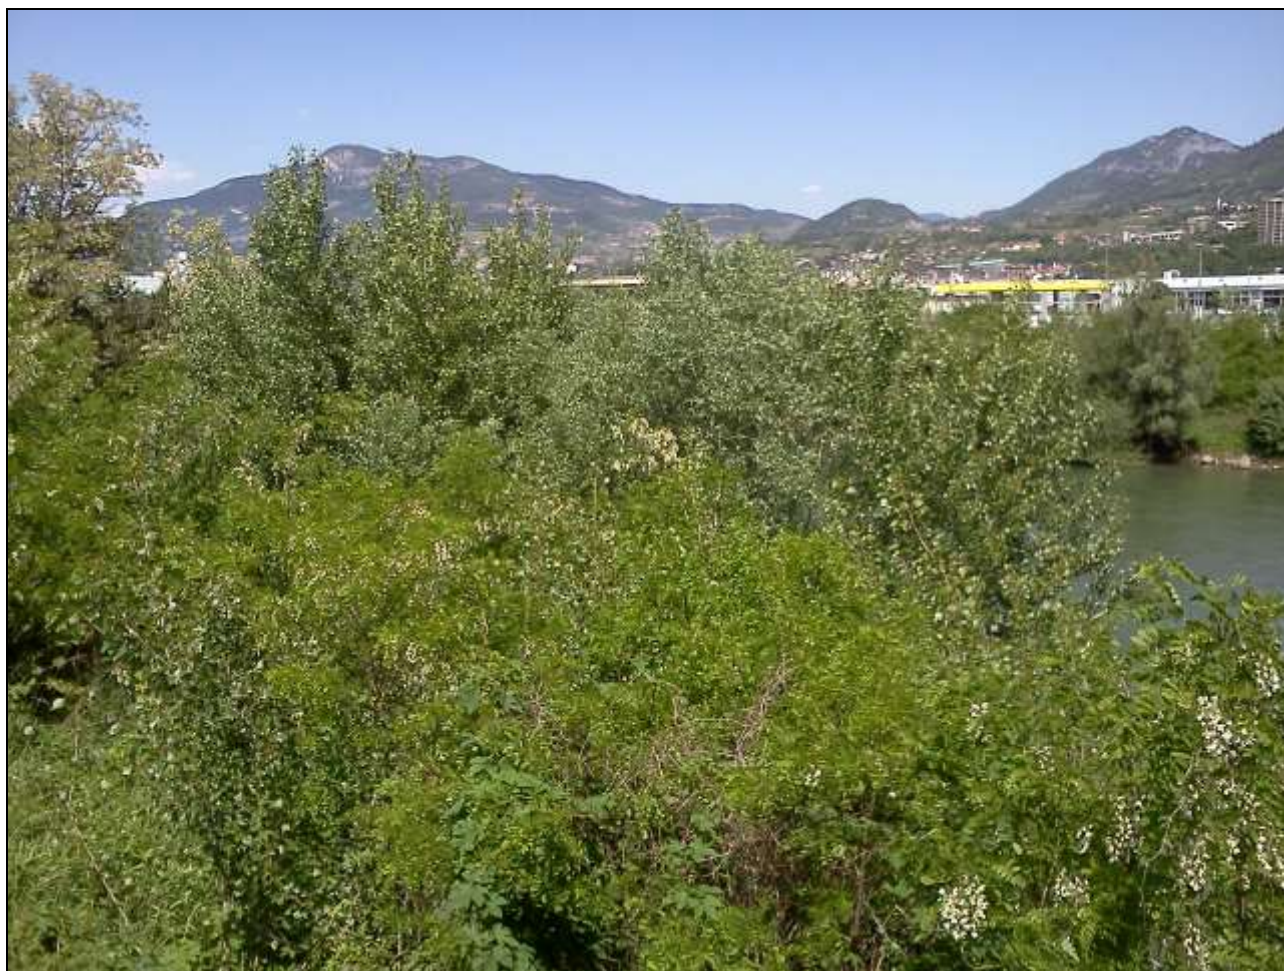
Inizio cantiere igiene urbana in destra – ponte San Lorenzo; lungh: 1881 m

Il tratto attraversa un territorio urbanizzato su entrambe le sponde, con abitazioni ed infrastrutture. La vegetazione della fascia perfluviale, secondaria per la presenza degli argini, è costituita da una formazione continua erbacea non igrofila in sponda destra, mentre in sinistra si insedia una bordura di arbusti ripari (salici) con frequenti interruzioni con arbusti esotici/infestanti (*Ailanthus altissima* e *Robinia pseudoacacia*) ed ampiezza compresa tra 10 e 2 metri. L'idoneità ittica è poco sufficiente mentre le altre caratteristiche funzionali non variano rispetto al tratto a valle.

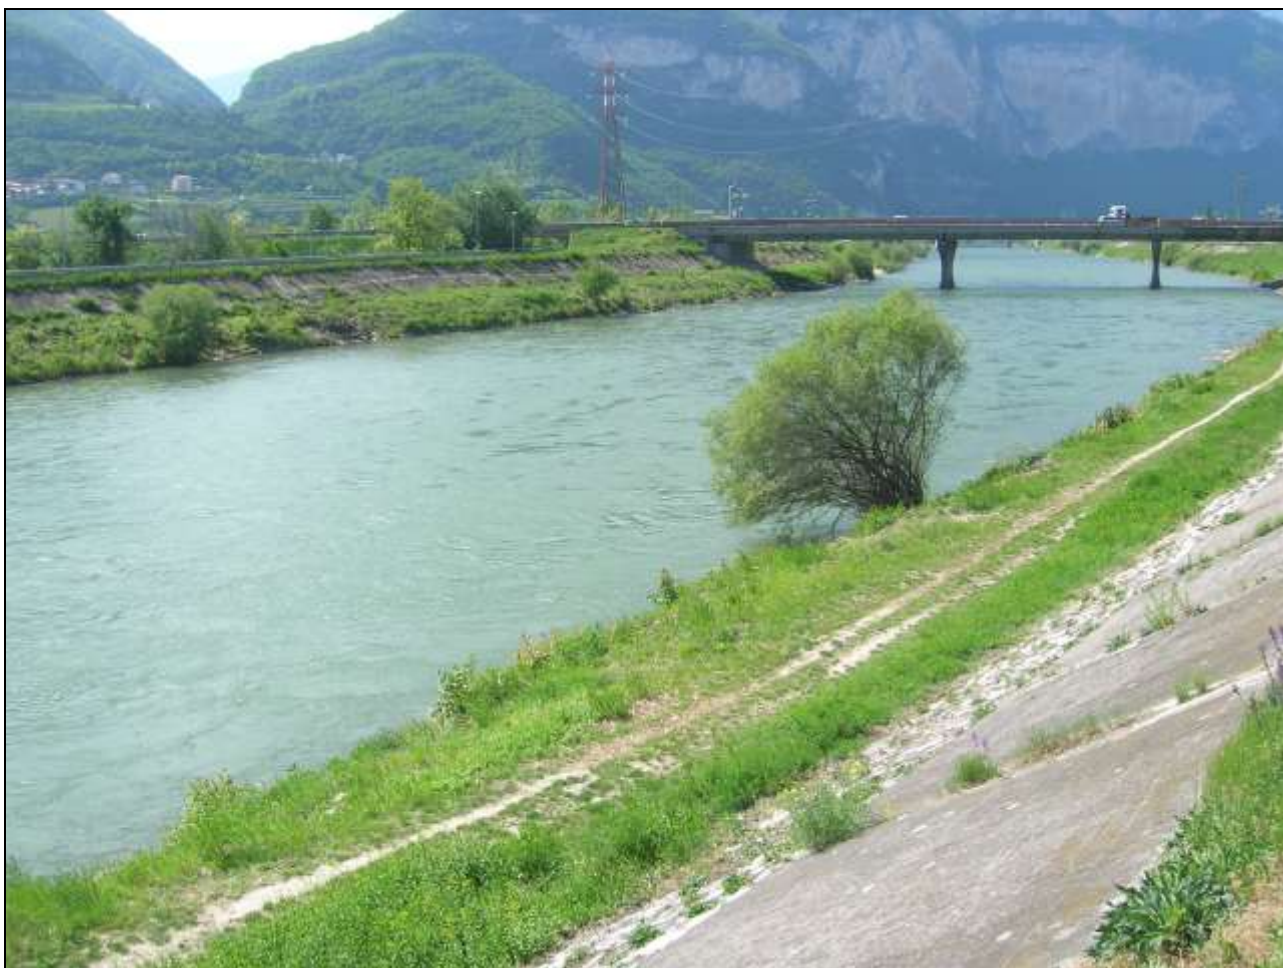
Ponte San Lorenzo – fine Vela; lungh: 2302 m

In questo tratto il fiume Adige scorre confinato in un alveo fortemente artificializzato, con sponde cementate senza sviluppo di vegetazione funzionale; si sviluppa solo una bordura continua di erbacee non igrofile. Le strutture di ritenzione sono libere e mobili con le piene, le zone rifugio e le zone di raschio dove ci può essere una forte produzione di cibo sono scarse, così come l'ombreggiatura: l'idoneità ittica è poco sufficiente anche perché il punteggio viene abbassato di 2 punti per la presenza di diga a valle.

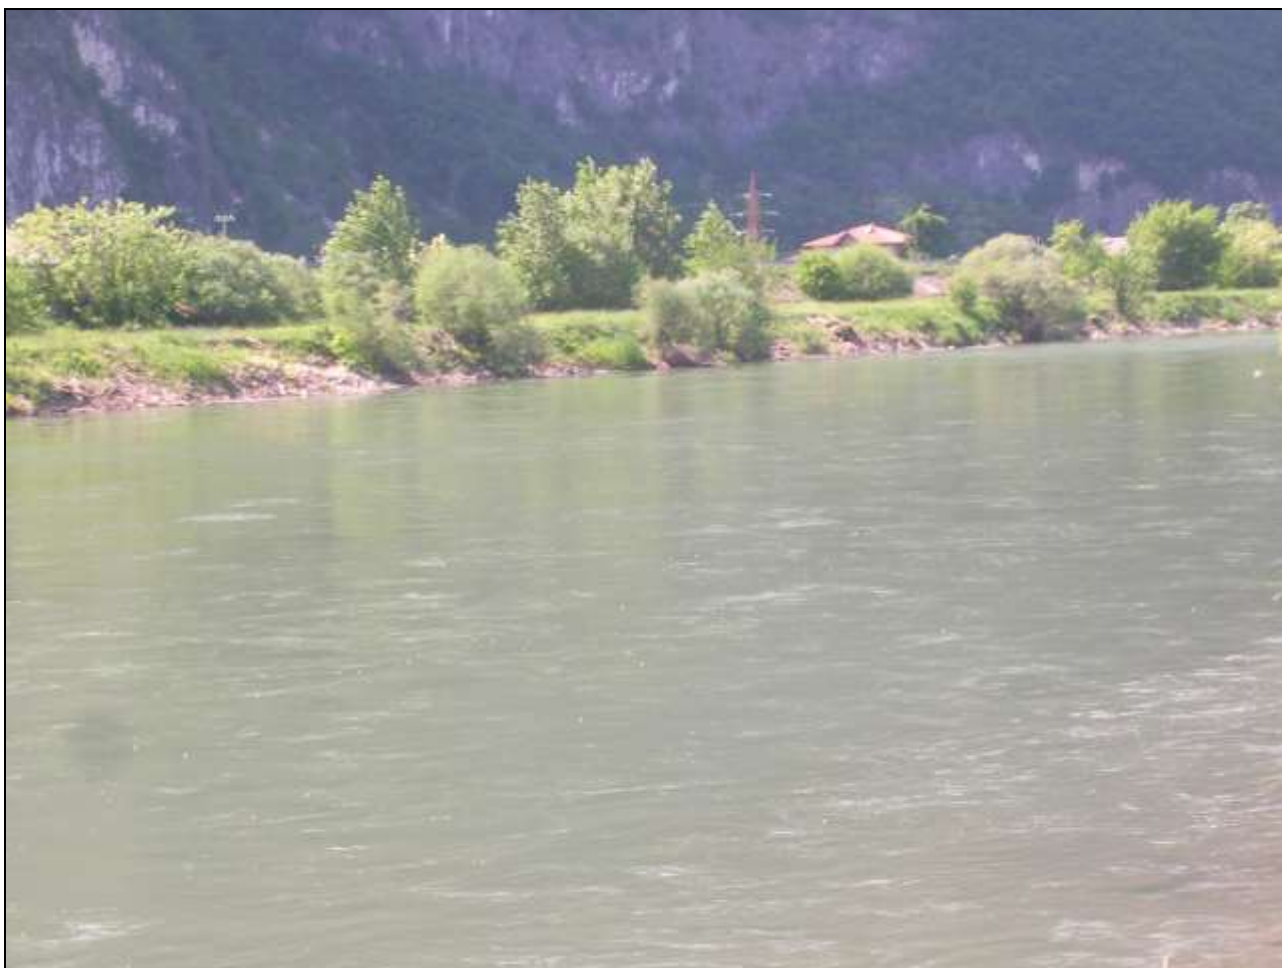
Fine Vela – inizio bordura in sinistra; lungh: 1749 m

In destra il territorio è caratterizzato dalla presenza di campi coltivati mentre in destra continua l'area urbanizzata. Sugli argini si insediano formazioni erbacee non igrofile, con copertura continua ma non funzionali dal punto di vista della capacità autodepurativa. La sezione trasversale è artificializzata, con profilo geometrico che presenta una scarsa diversificazione ambientale. Prevale un solo elemento idromorfologico, lo scorrimento veloce. Le componenti biologiche mantengono le stesse caratteristiche dei tratti a valle.

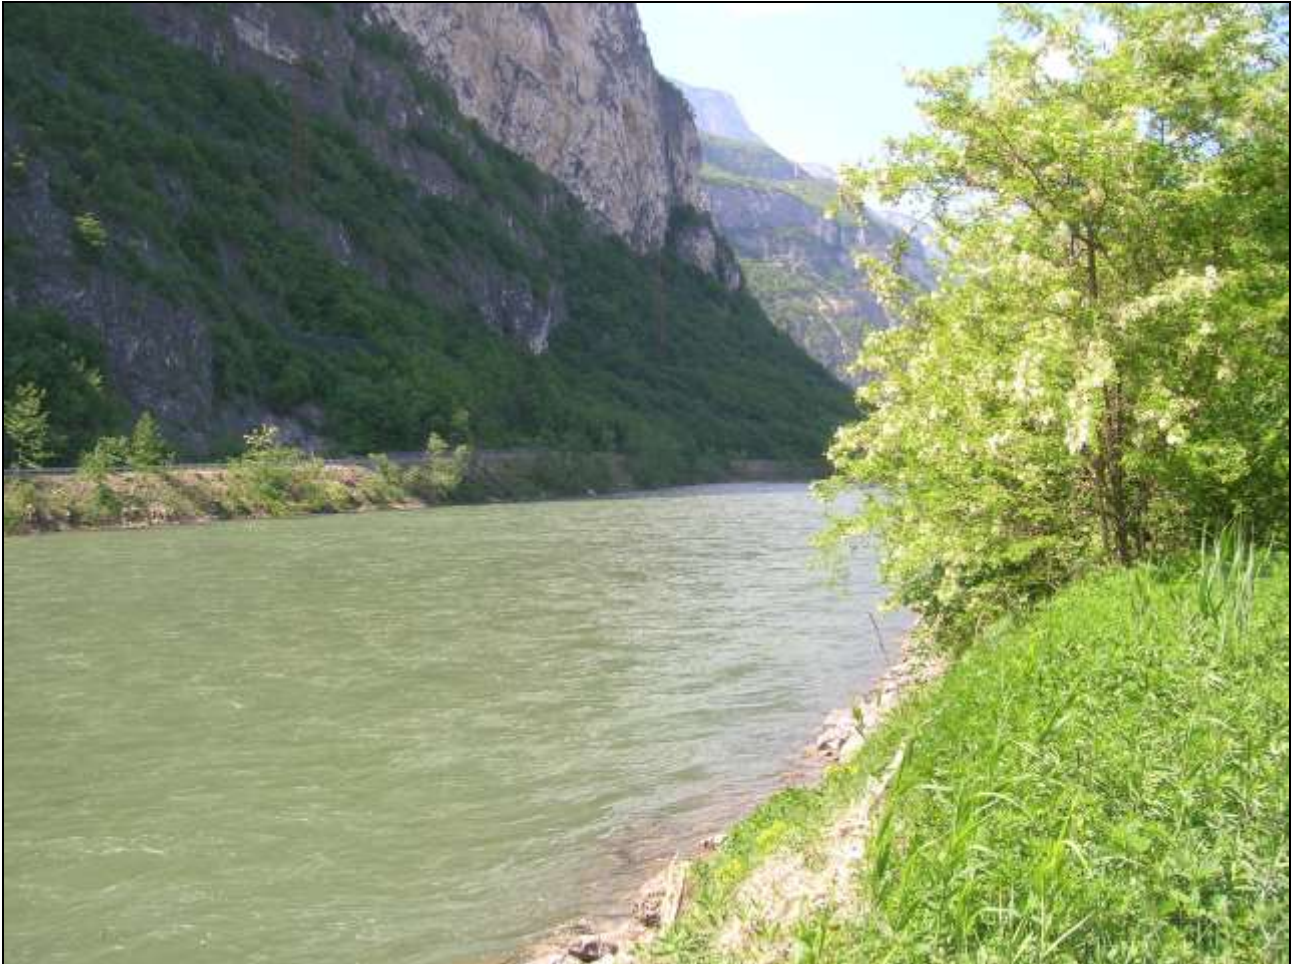
Inizio bordura in sinistra – inizio discarica; lungh: 2302 m

La fascia perfluviale destra è primaria ma non è presente vegetazione funzionale, anche in seguito al recente sfalciamento della riva; in sinistra, all'interno dell'argine si sviluppa una bordura di arbusti ripari, continua, insieme ad una bordura di specie esotiche ed infestanti. L'efficienza di esondazione è nulla per la presenza dell'argine che contiene i fenomeni di piena; tale argine ha anche funzione antiersiviva. Sono presenti interventi artificiali ma viene mantenuta una discreta diversità morfologica.

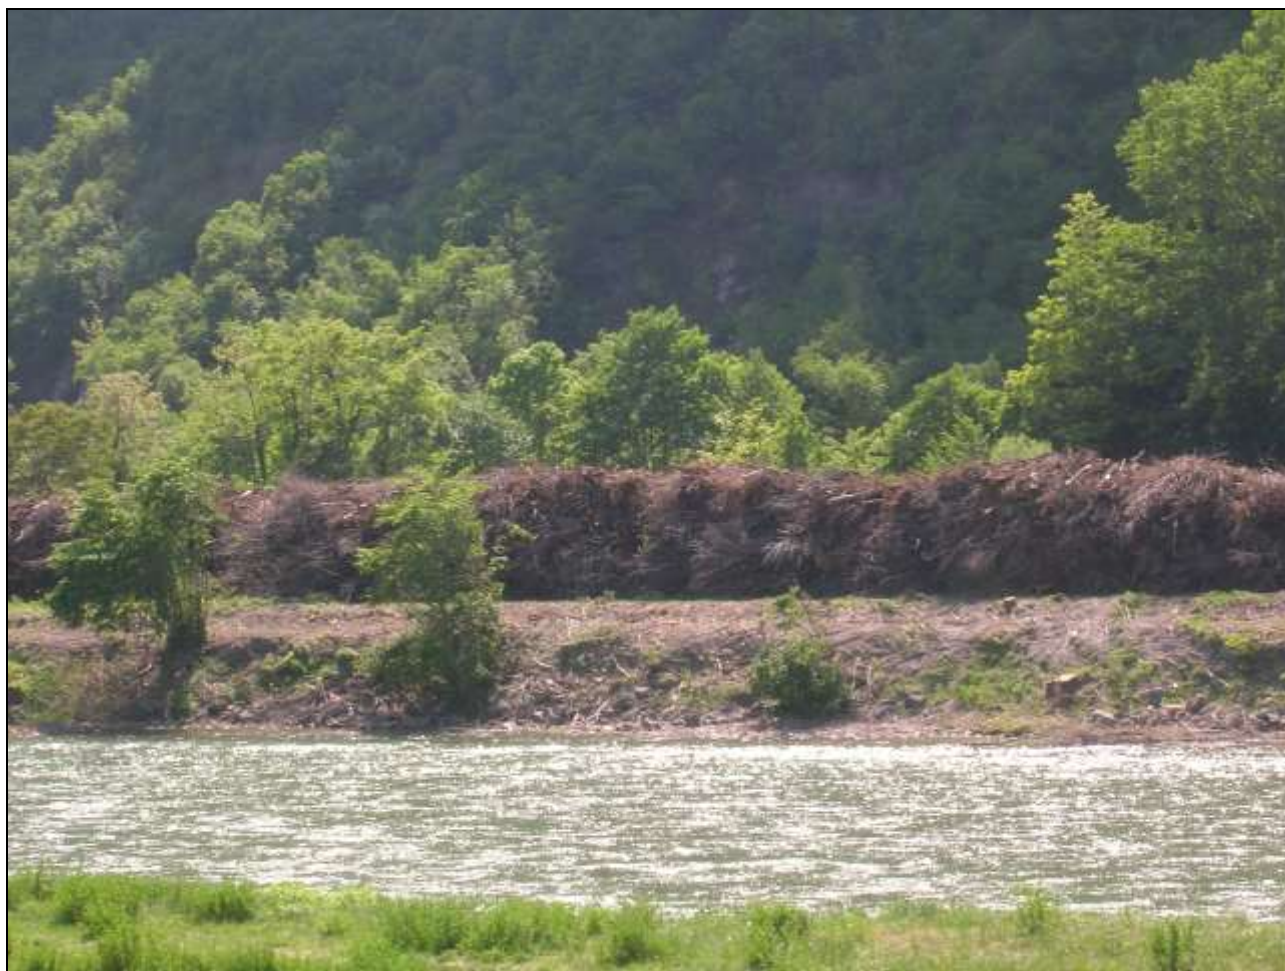
In destra orografica è presente la discarica di Ischia-Podetti, mentre in sinistra ci sono infrastrutture e strutture produttive con impermeabilizzazione del suolo, maggiore ruscellamento superficiale e compromissione del processo di infiltrazione. In sponda destra la bordura è stata sfalciata recentemente; in sinistra continua la stessa bordura del tratto a valle ma con maggiori discontinuità causate dalla maggiore presenza di esotiche. Il fondo è costituito da ciottoli, con diversificazione limitata; i microhabitat sono poco idonei allo sviluppo di comunità ittiche e macrobentoniche ben sviluppate e diversificate.

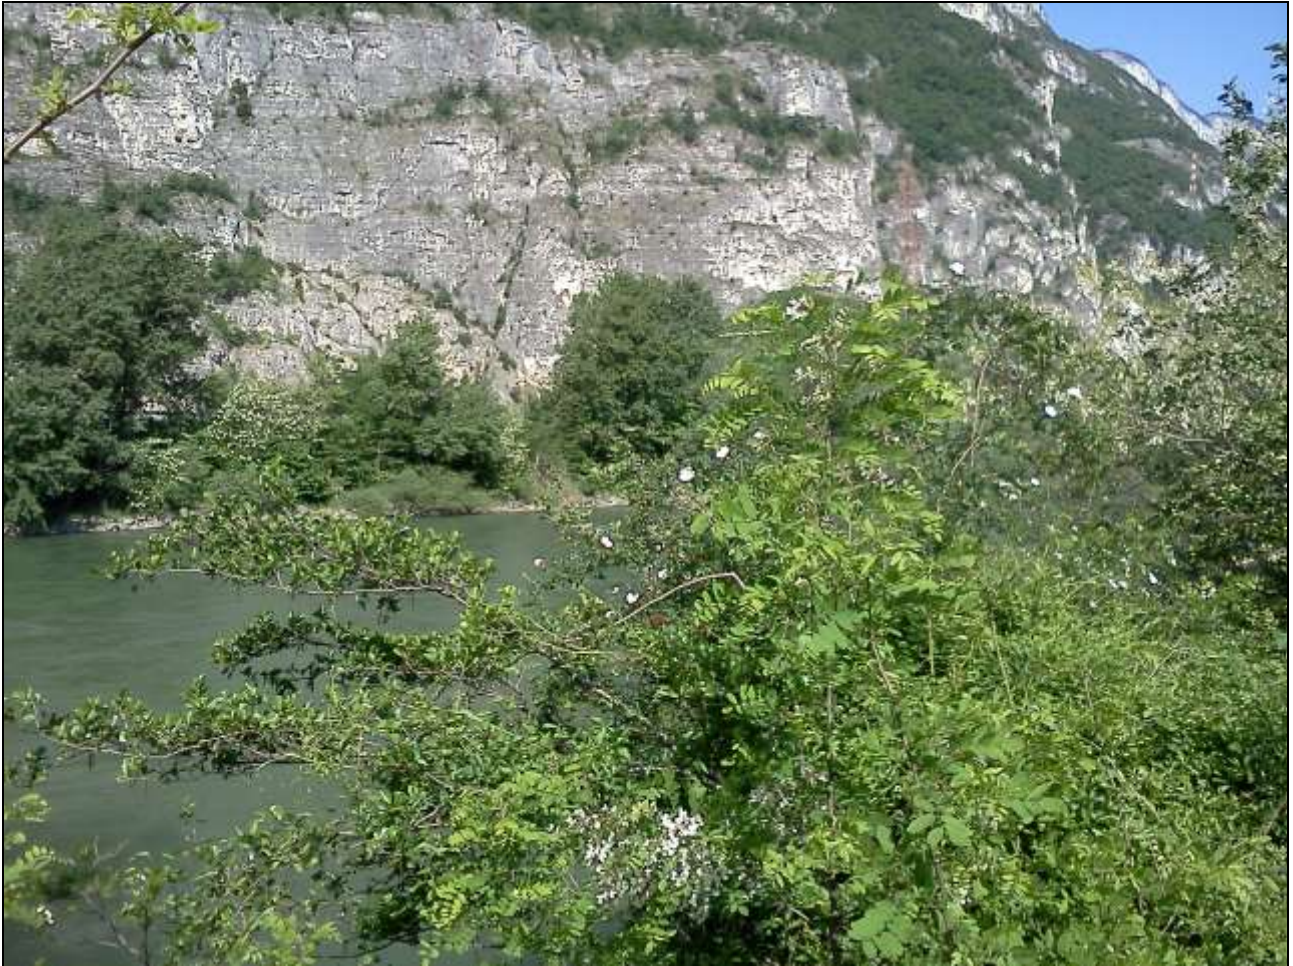
Fine discarica – inizio biotopo Foci Avisio; lungh: 636 m

Il territorio circostante presenta antropizzazione su entrambe le sponde, in sponda destra è presente un piazzale appartenente alla discarica, mentre in sinistra vi è la zona industriale di Trento. La vegetazione della fascia perifluviale, secondaria, è costituita da bordure arbustive riparie d'ampiezza compresa tra 10 e 2 metri con interruzioni, che diventano frequenti (>15%) in sinistra per la presenza di arbusti esotici/infestanti (*Robinia pseudoacacia*) La presenza degli argini non permette al fiume di esondare, annullando il naturale svolgimento del processo di erosione e banalizzando la diversità della sezione trasversale. L'idoneità ittica è buona e gli elementi idromorfologici sono indistinti. Tra il comparto biologico, solo la comunità macrobentonica mostra segni di alterazione avendo una struttura alterata rispetto l'atteso.

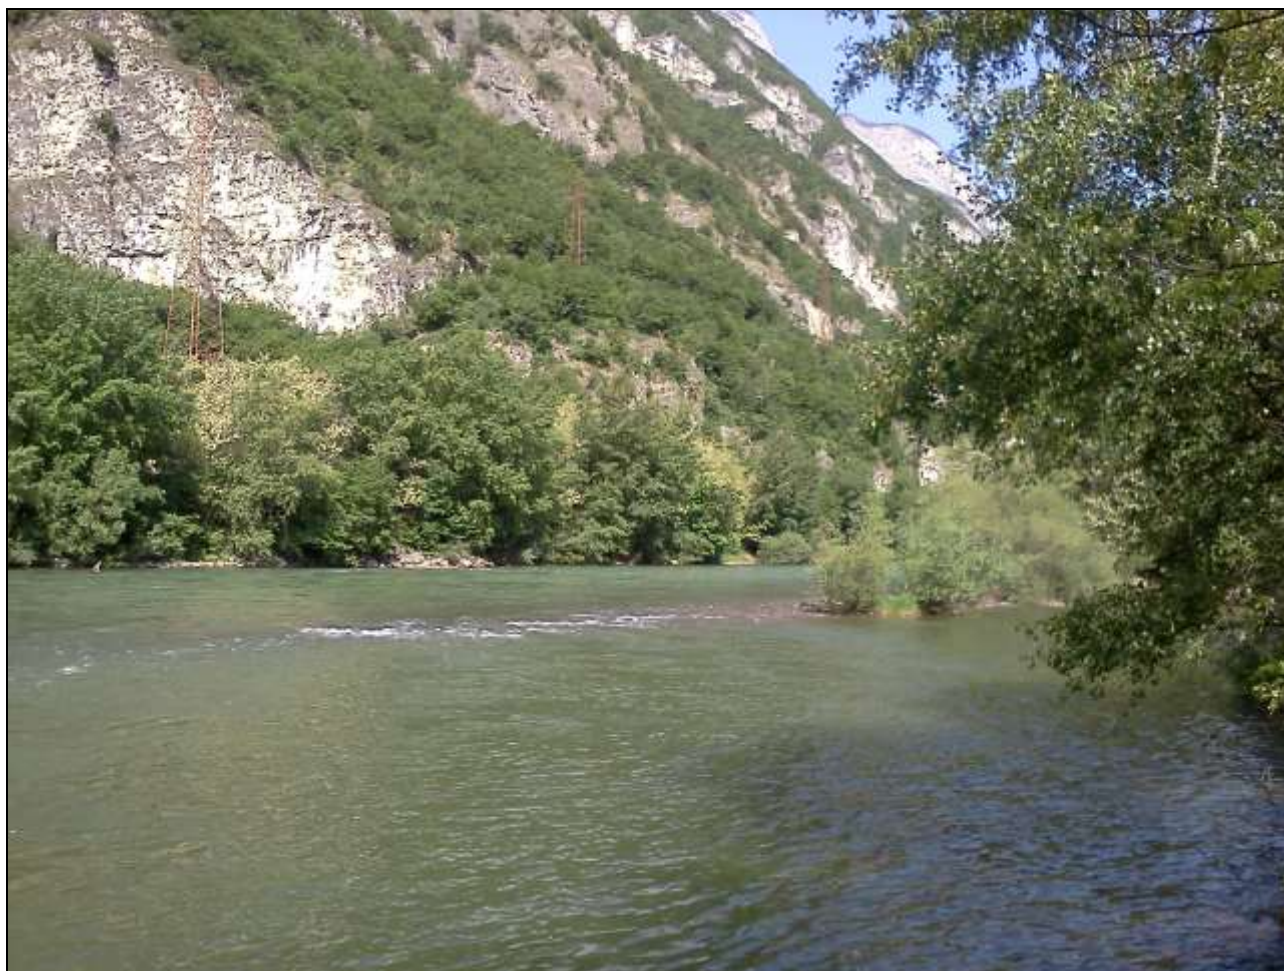
Inizio biotopo Foci Avisio – ciclabile lontana; lungh: 289 m

Il tratto che inizia in corrispondenza del biotopo provinciale foci dell'Avisio mostra un territorio circostante privo di antropizzazione in sponda destra, mentre in sinistra, sono ancora presenti aree urbanizzate. La vegetazione della fascia perifluviale, secondaria in sinistra per la presenza di un muro in cemento, che seppur lontano, provoca una evidente interruzione della permeabilità e del *continuum* trasversale, è costituita da una formazioni arborea riparia (salici, pioppi) che coesiste con una formazione erbacea igrofila, non vi sono discontinuità né limitazioni d'ampiezza anche per la presenza di un'isola fluviale arborata che attribuisce un punteggio superiore all'ampiezza delle formazioni funzionali della sponda sinistra. In sponda destra si insedia una formazione riparia arbustiva (salici, ontani, pioppi) con ampiezza limitata dalla presenza di una strada e con discontinuità comprese tra 5 ed il 15% attribuibili alla presenza di vegetazione esotica/infestante. L'erosione è assente su entrambe le sponde, anche se, in sinistra è presente un muro in cemento, distante, a cui si frappone una formazione arborea riparia; la sua funzione antierosiva è di fatto marginale ed esplicita solo in occasioni di eventi eccezionali; avendo subito questi lievi interventi la sezione trasversale presenta una discreta diversità morfologica. L'idoneità ittica è buona e gli

elementi idromorfologici sono indistinti. Tra il comparto biologico, solo la comunità macrobentonica mostra segni di alterazione avendo una struttura alterata rispetto l'atteso.
