Fiume Adige

Tabella 1: Punteggio, livello, giudizio IFF reale e relativo

Mappe di funzionalità fluviale reale e relativa

Documentazione fotografica e descrizione dei tratti

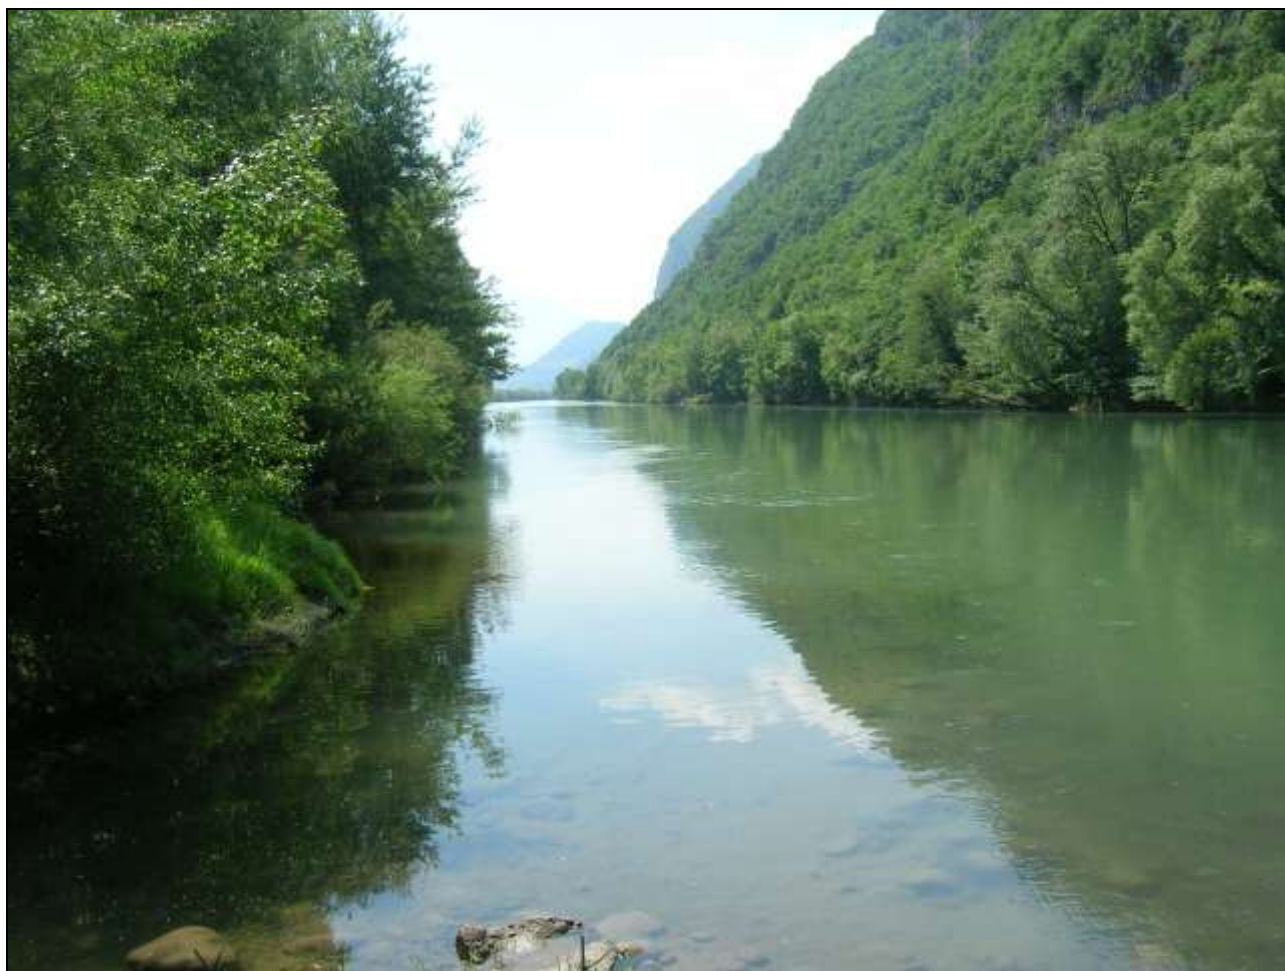
Ciclabile lontana – fine biotopo Foci Avisio; lungh: 877 m

Il tratto ADIG064 si sviluppa in corrispondenza della confluenza con il torrente Avisio, dove è presente il biotopo. In sinistra la vegetazione perifluviale, primaria, è costituita da una formazione arbustiva riparia, in compresenza con una formazione arborea costituita da specie riparie a portamento arboreo; la compresenza di due formazioni funzionali permette di attribuire il massimo punteggio di funzionalità su tale sponda. In destra è presente la formazione arbustiva riparia seguita dalla formazione arborea autoctona non riparia. In entrambe le sponde l'ampiezza delle formazioni è maggiore di 30 metri e non ci sono evidenti discontinuità. In sinistra, pur essendo una piana alluvionale creata da un altro corso d'acqua (il t. Avisio), il f. Adige ha la possibilità di espandersi trasversalmente all'interno del biotopo.

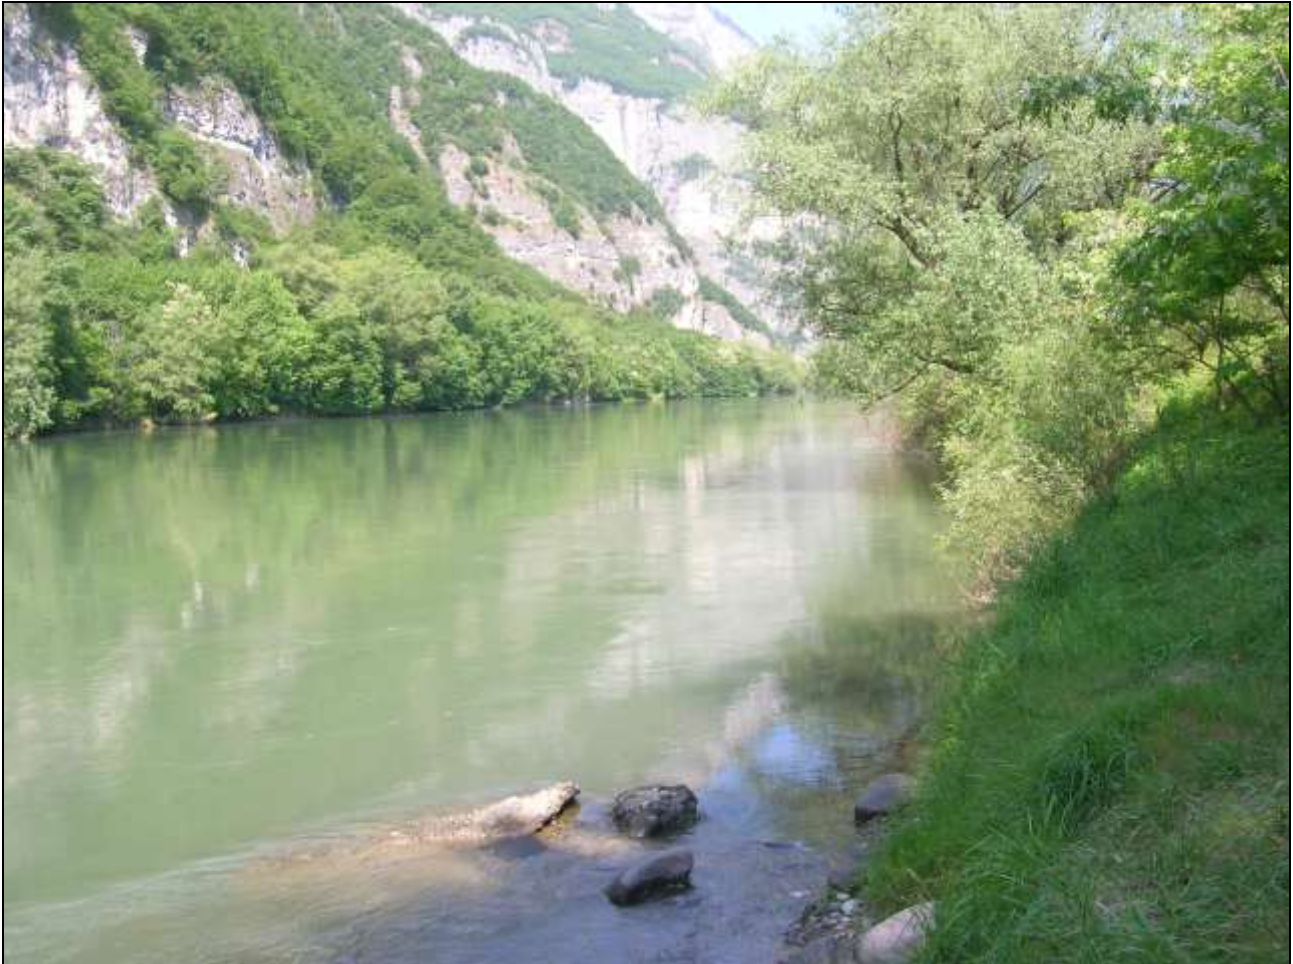
Fine biotopo Foci Avisio – inizio campi in destra; lungh: 716 m

In destra il territorio è privo di antropizzazione, con prevalenza di boschi, mentre in sinistra continua la zona industrializzata, oltre alla presenza di un depuratore. Sulla sponda destra la formazione arbustiva riparia è sempre seguita dalla formazione arborea autoctona mentre in sinistra, all'interno dell'argine sopraelevato rispetto al piano di campagna, si sviluppa una formazione di arbusti ripari a forte presenza di esotiche infestanti (robinie), con ampiezza compresa tra 5 e 10 metri e con discontinuità per la presenza di erbacee non igrofile e lavori sulle rive. La sezione trasversale presenta interventi artificiali solo su una delle rive.

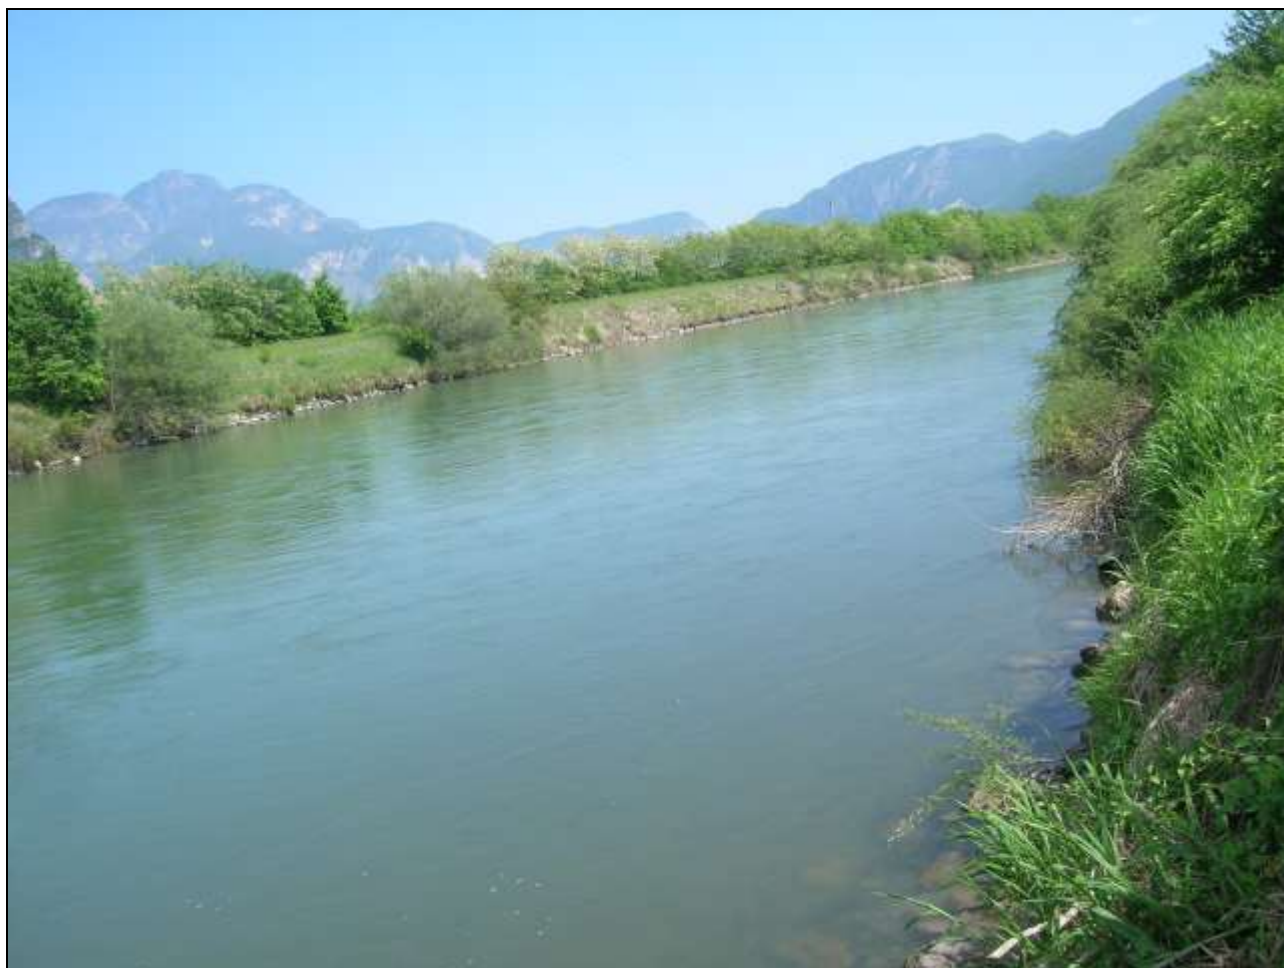
Inizio campi in destra – inizio Nave San Rocco; lungh: 3609 m

Le colture permanenti (vigneti e meleti) caratterizzano il territorio circostante. Su entrambe le sponde si sviluppano bordure di arbusti ripari, con interruzioni frequenti della copertura delle chiome per la presenza di esotiche e zone in cui è stato praticato lo sfalcio. I parametri che penalizzano maggiormente l'idoneità ittica sono l'ombreggiatura (scarsa) e la presenza di dighe a valle, considerate un fattore negativo per tutti i tratti a monte delle stesse. Sono assenti le macrofite tolleranti ed il periphyton è sottile; il detrito è costituito da frammenti vegetali ben riconoscibili e fibrosi. La comunità macrobentonica è caratterizzata da una struttura alterata rispetto all'atteso ma è comunque sufficientemente diversificata.

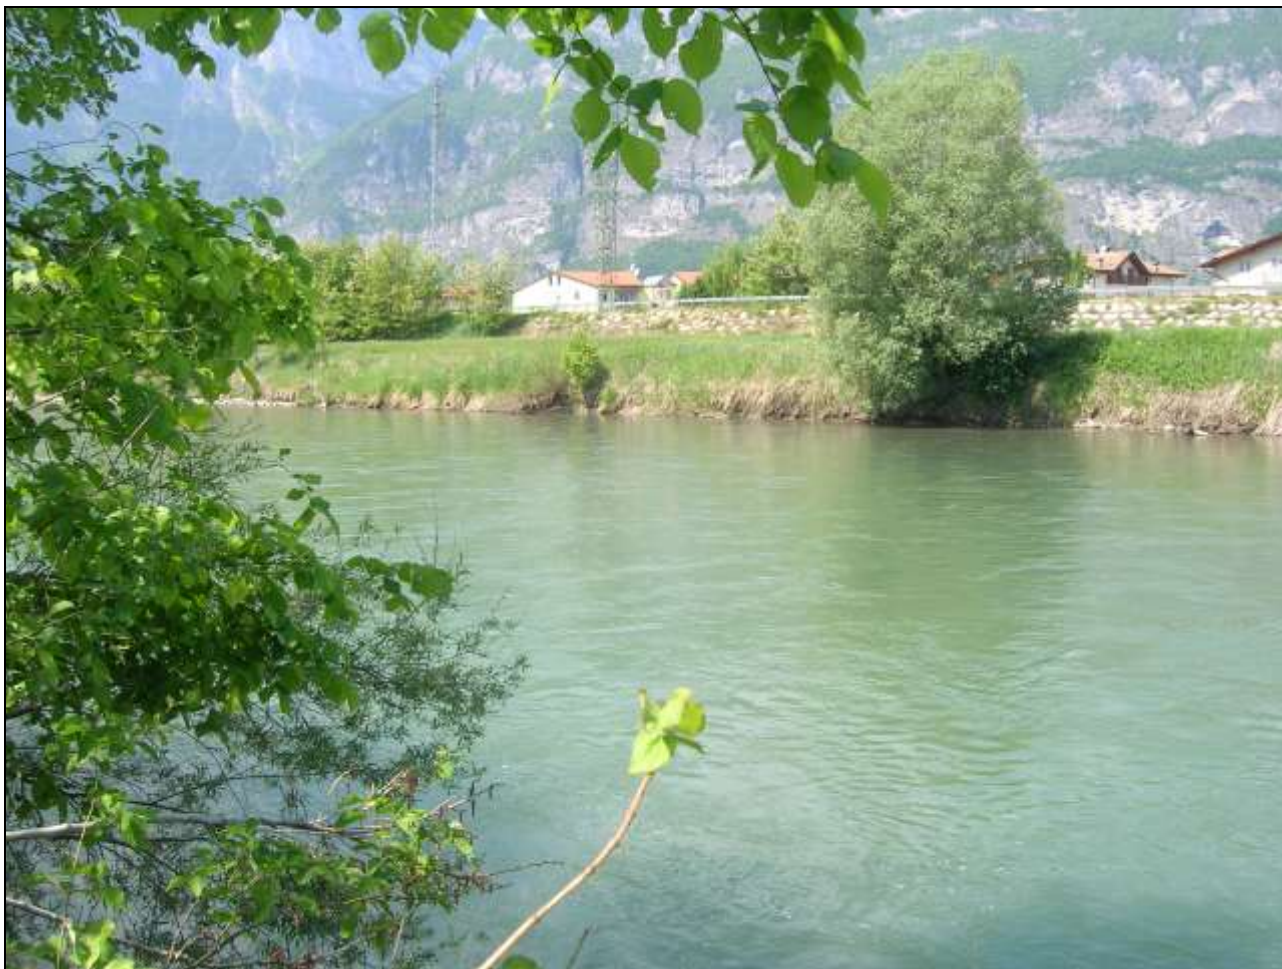
Inizio Nave San Rocco – fine paesi; lungh: 1403 m

Il territorio circostante è caratterizzato da urbanizzazione, con i paesi di Nave S. Rocco e Nave s. Felice. Continuano le stesse formazioni del tratto precedente che sono caratterizzate da maggiore continuità in sponda sinistra (interruzioni tra il 5 e il 15%). Gli altri parametri non variano rispetto a quanto riscontrato in precedenza.

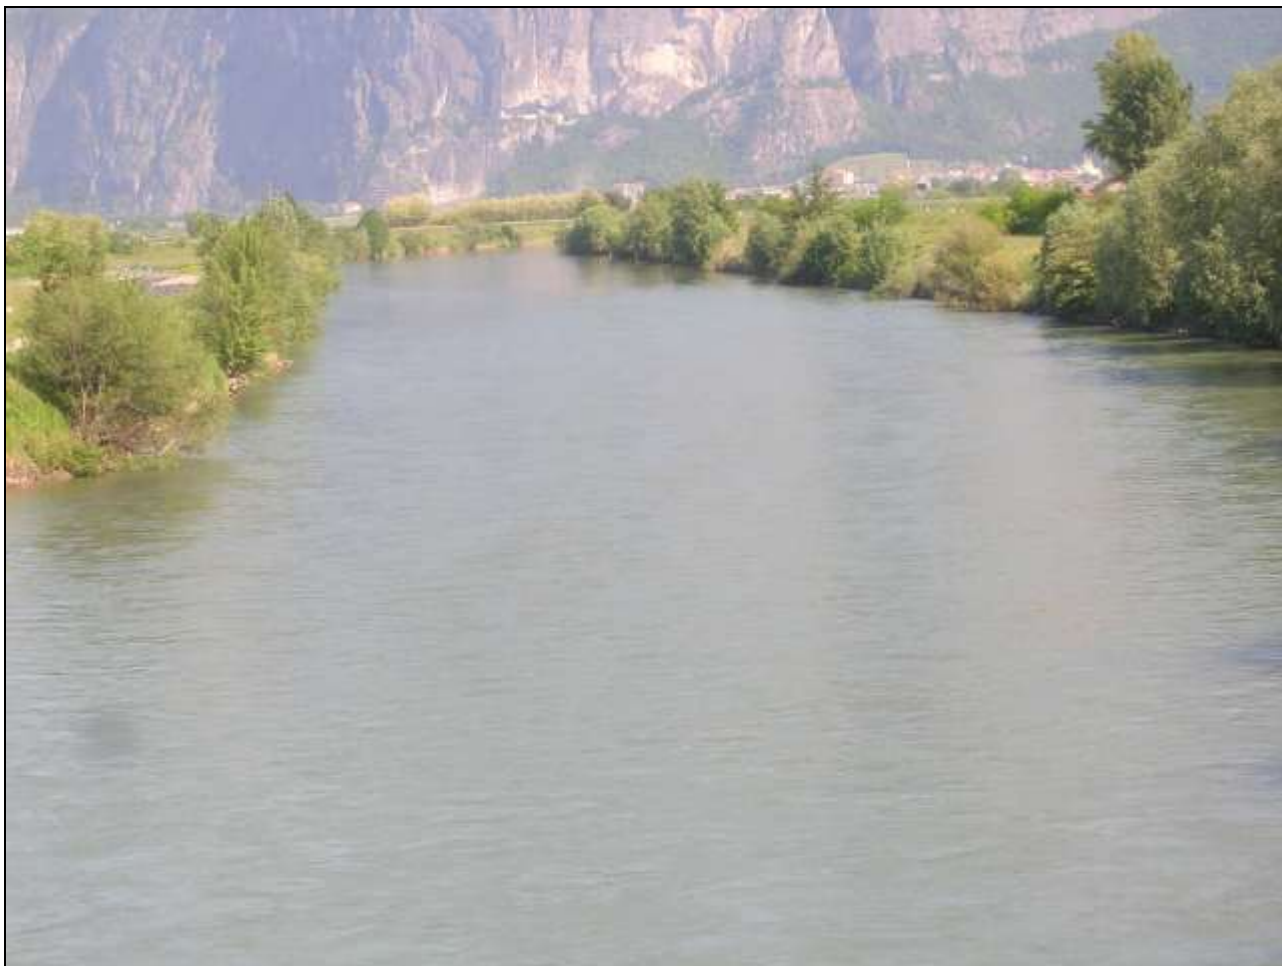
Fine paesi – valle del ponte ciclabile; lungh: 2877 m

Il corso d'acqua continua ad essere arginato, confinato all'interno di argini sopraelevati con funzione di contenimento dei fenomeni di piena. Le caratteristiche morfologiche non ottengono punteggi di funzionalità elevati per il forte grado di artificializzazione sia della sezione che a causa dell'assenza di elementi idromorfologici ben distinti.

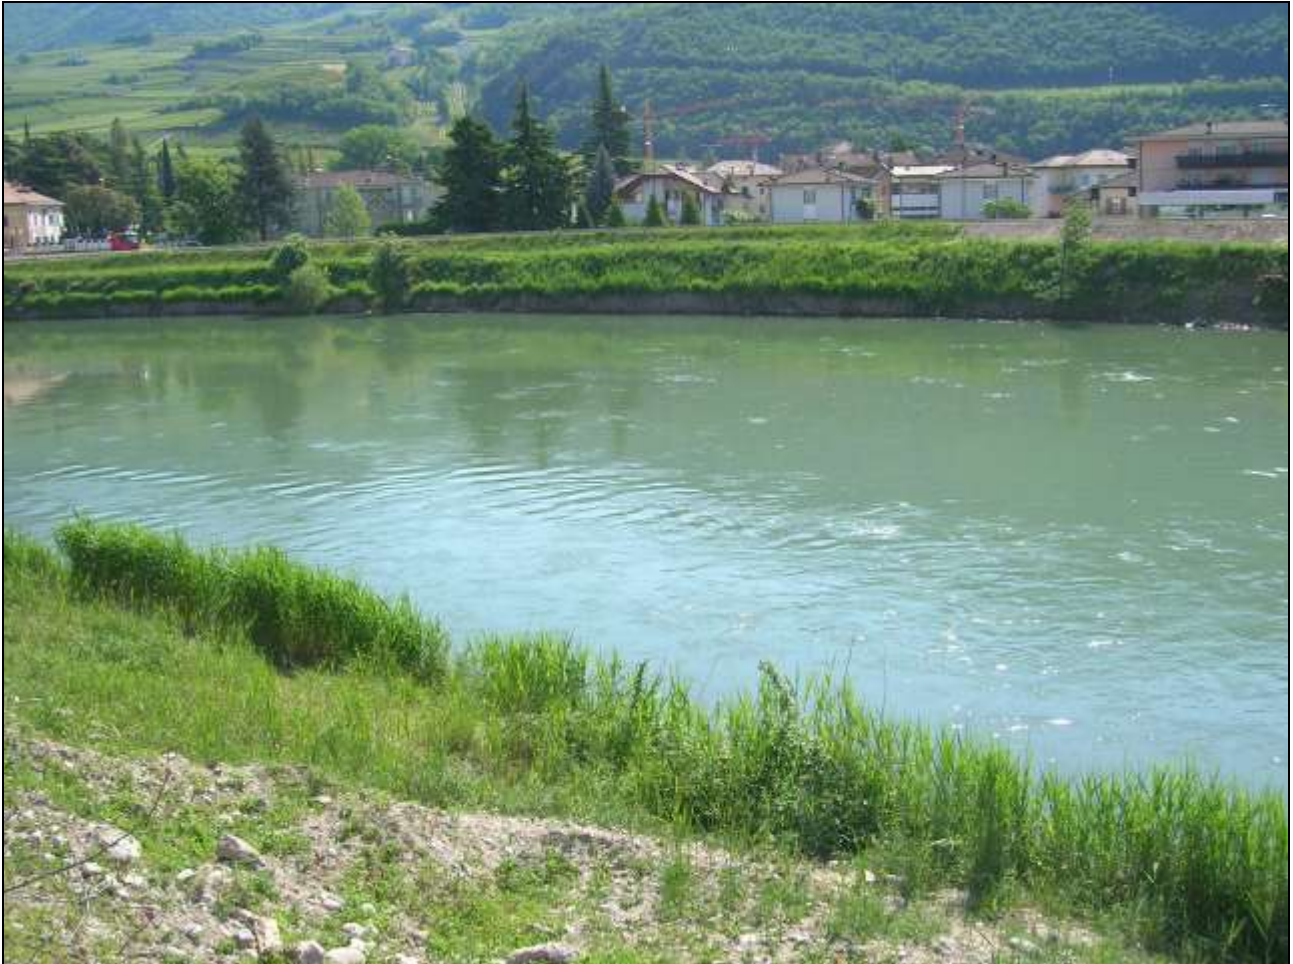
Valle del ponte ciclabile – fine Grumo San Michele all'Adige; lungh: 698 m

In questo tratto non si sviluppa vegetazione nella fascia perifluviale, caratterizzata esclusivamente da erbe rade lungo le rive. Le opere longitudinali di difesa spondale evitano l'erosione e creano una sezione trasversale artificializzata, in cui l'unico elemento naturale rimane il fondo; questo è costituito in prevalenza da ciottoli e ghiaia, strutture con scarsa efficacia ritenitiva, libere e mobili con le piene.

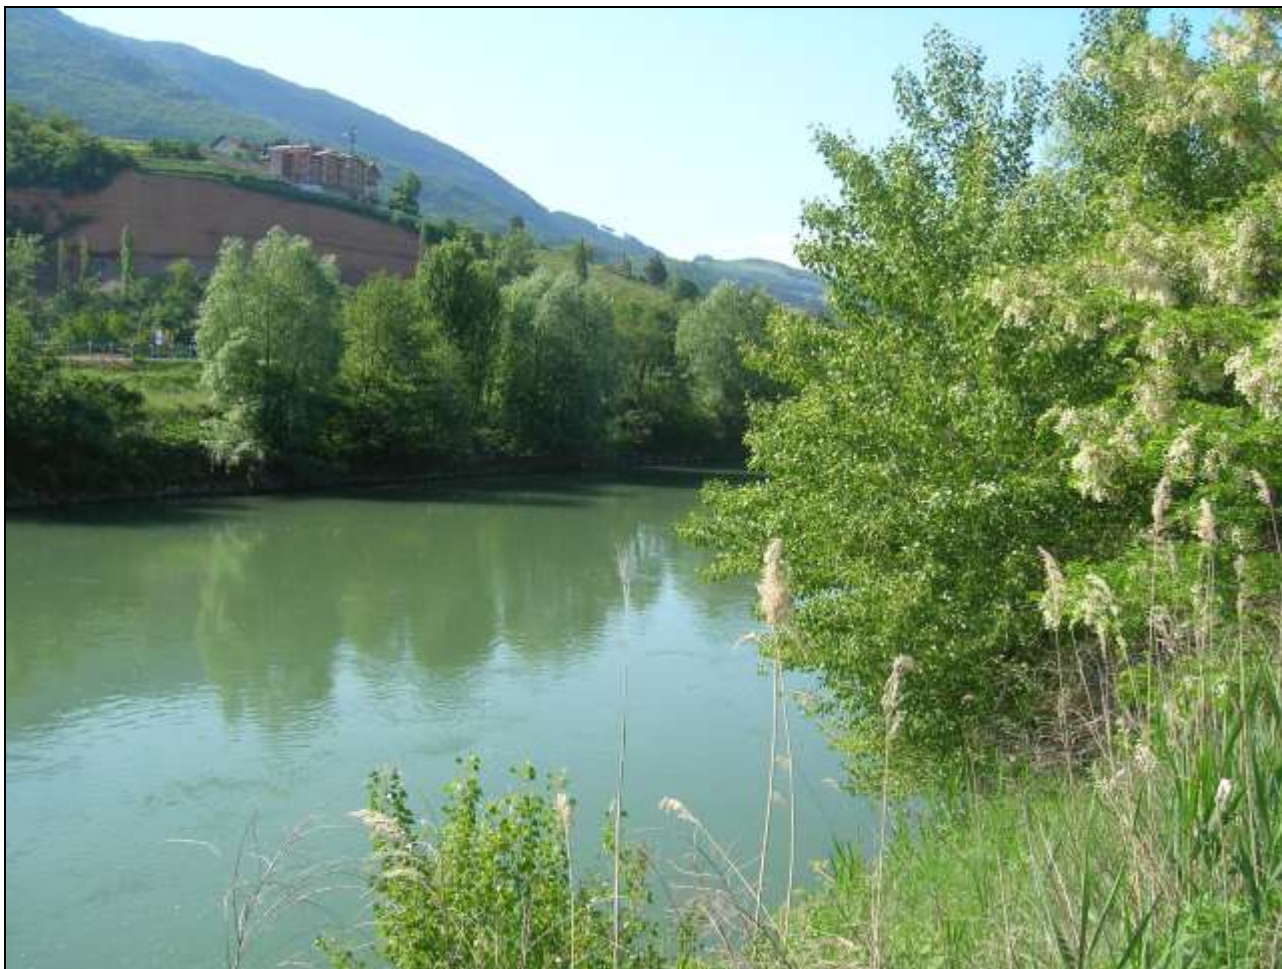
Fine Grumo San Michele all'Adige – fine formazione riparia in destra; lungh: 789 m

L'unica caratteristica che varia rispetto al precedente tratto è la vegetazione della fascia perifluviale, costituita da strette bordure di arbusti ripari (*Salix sp.*, pioppi), limitate in ampiezza dagli argini, con interruzioni in sponda sinistra per la presenza di erbacee non igrofile.

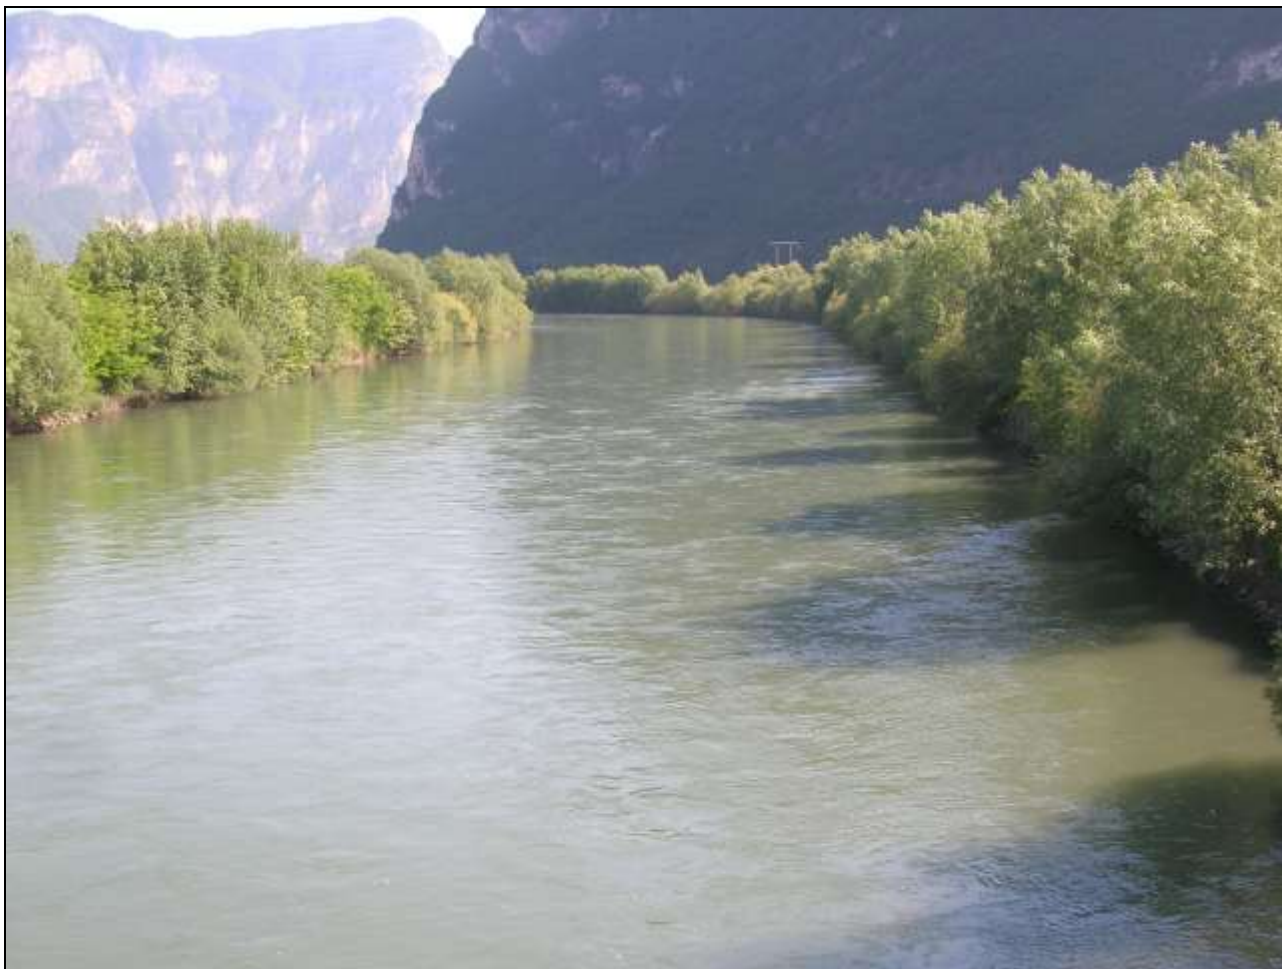
Fine formazione riparia in destra – fine area urbanizzata in destra; lungh: 1607 m

In sinistra prevalgono le colture permanenti, mentre in destra il territorio circostante rimane caratterizzato da antropizzazione, con abitazioni ed infrastrutture. Le bordure riparie (con specie a portamento arbustivo) sono caratterizzate da maggiore continuità nella copertura costituita dalle chiome. L'idoneità ittica di questo tratto è discreta, per una maggiore ombreggiatura e percentuale più alta di zone rifugio e zone trofiche. Le caratteristiche biologiche sono le stesse del tratto precedente

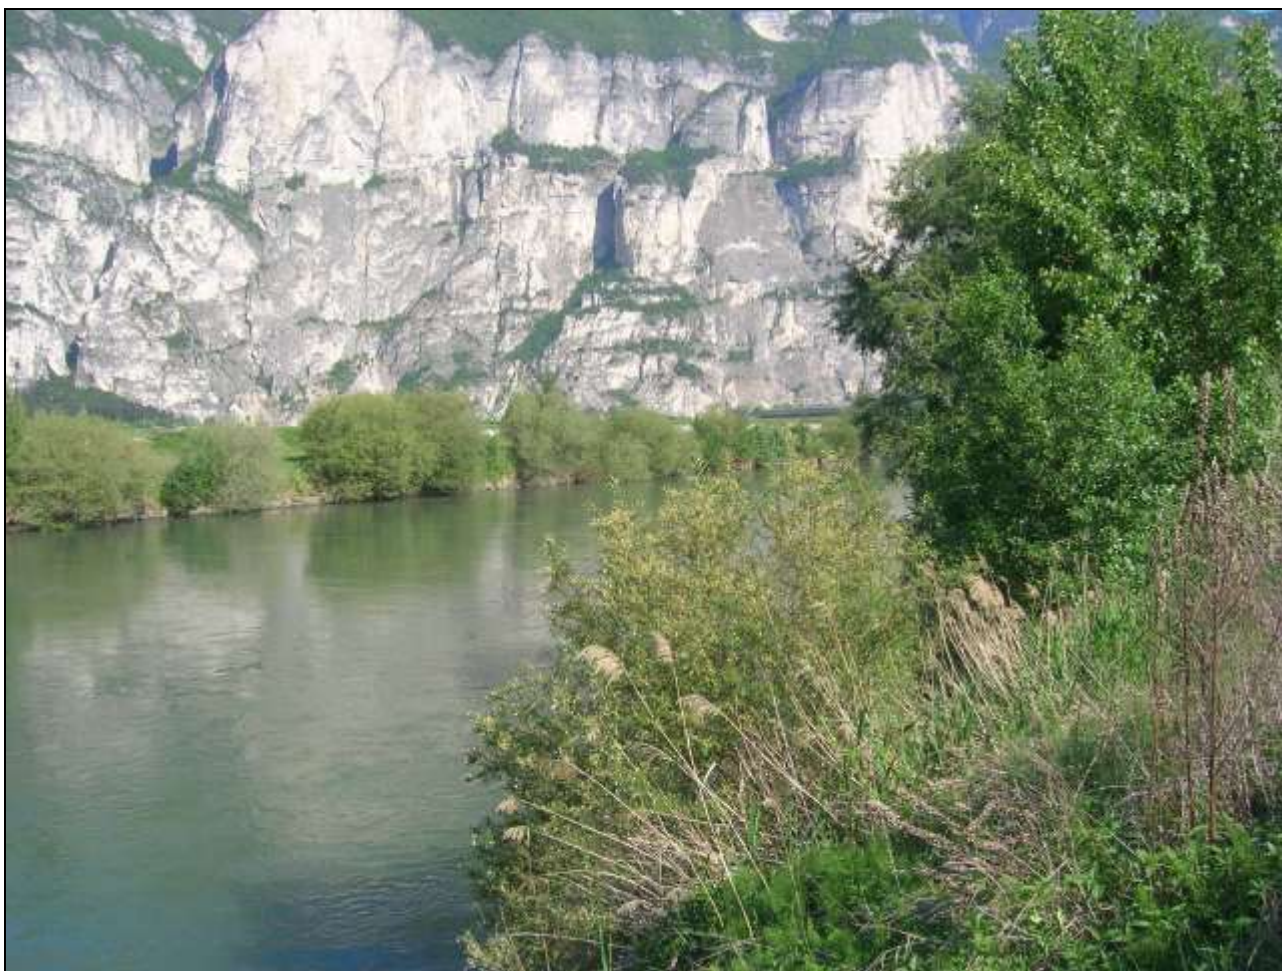
Fine area urbanizzata in destra – inizio bordura in sinistra; lungh: 1883 m

La fascia perfluviale è secondaria per la presenza degli argini, all'interno dei quali si sviluppa una formazione arbustiva riparia in sinistra e una bordura più stretta in sponda destra; entrambe hanno un'ampiezza cumulativa compresa tra 10 e 2 metri e le interruzioni sono più frequenti in sponda sinistra, per la presenza di specie erbacee non igrofile. I prelievi d'acqua di tipo irriguo e idroelettrico causano amplificazioni delle variazioni naturali del regime idrico. L'erosione è assente e la sezione trasversale banalizzata dalla presenza degli argini.

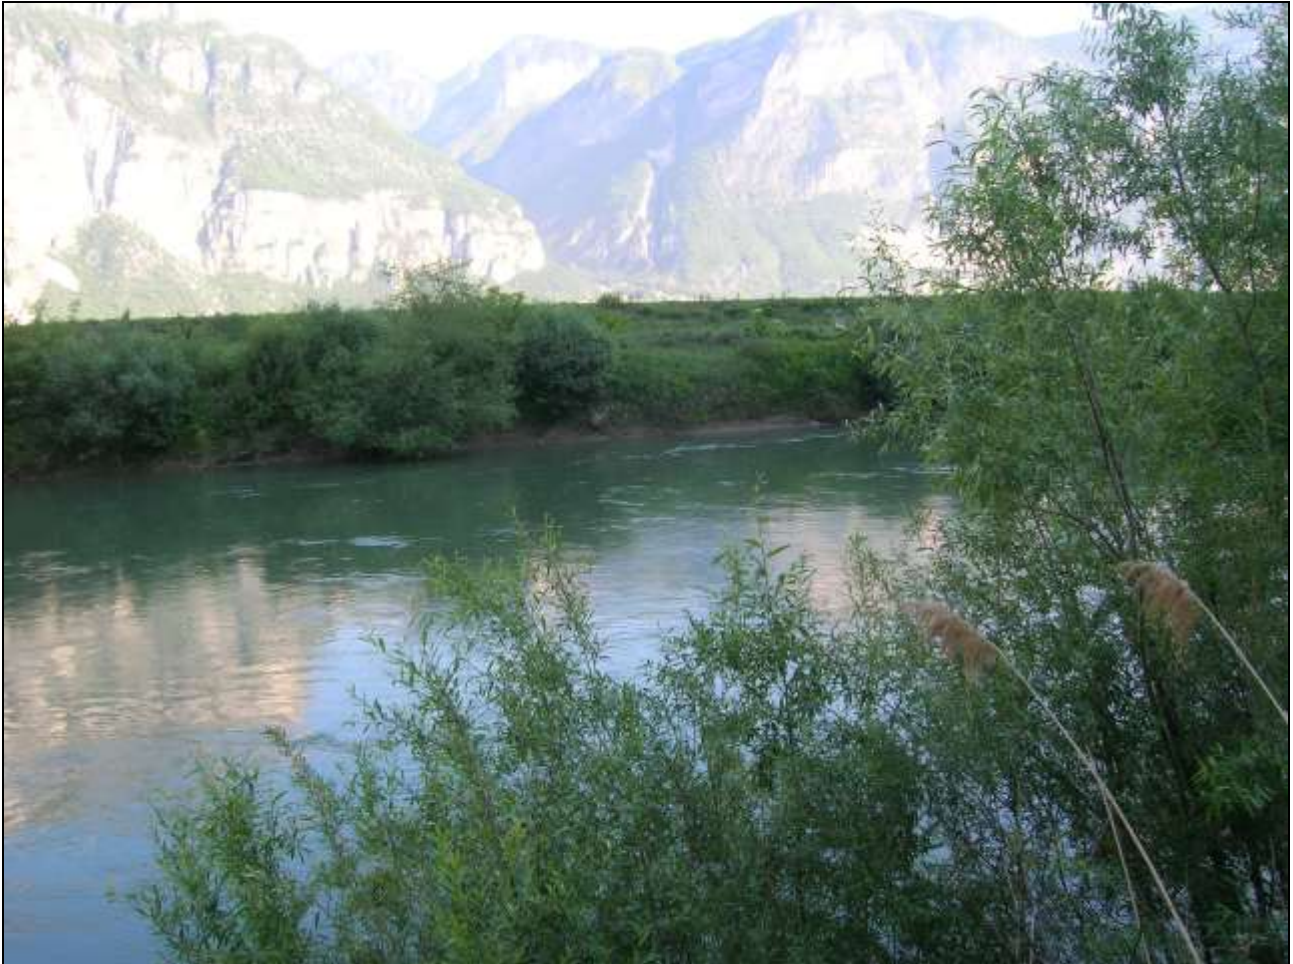
Inizio bordura in sinistra – inizio formazione in sinistra; lungh: 469 m

In sinistra la fascia di specie riparie si assottiglia ad una bordura che presenta però una copertura continua. Questo è l'unico elemento che varia rispetto al tratto precedente.

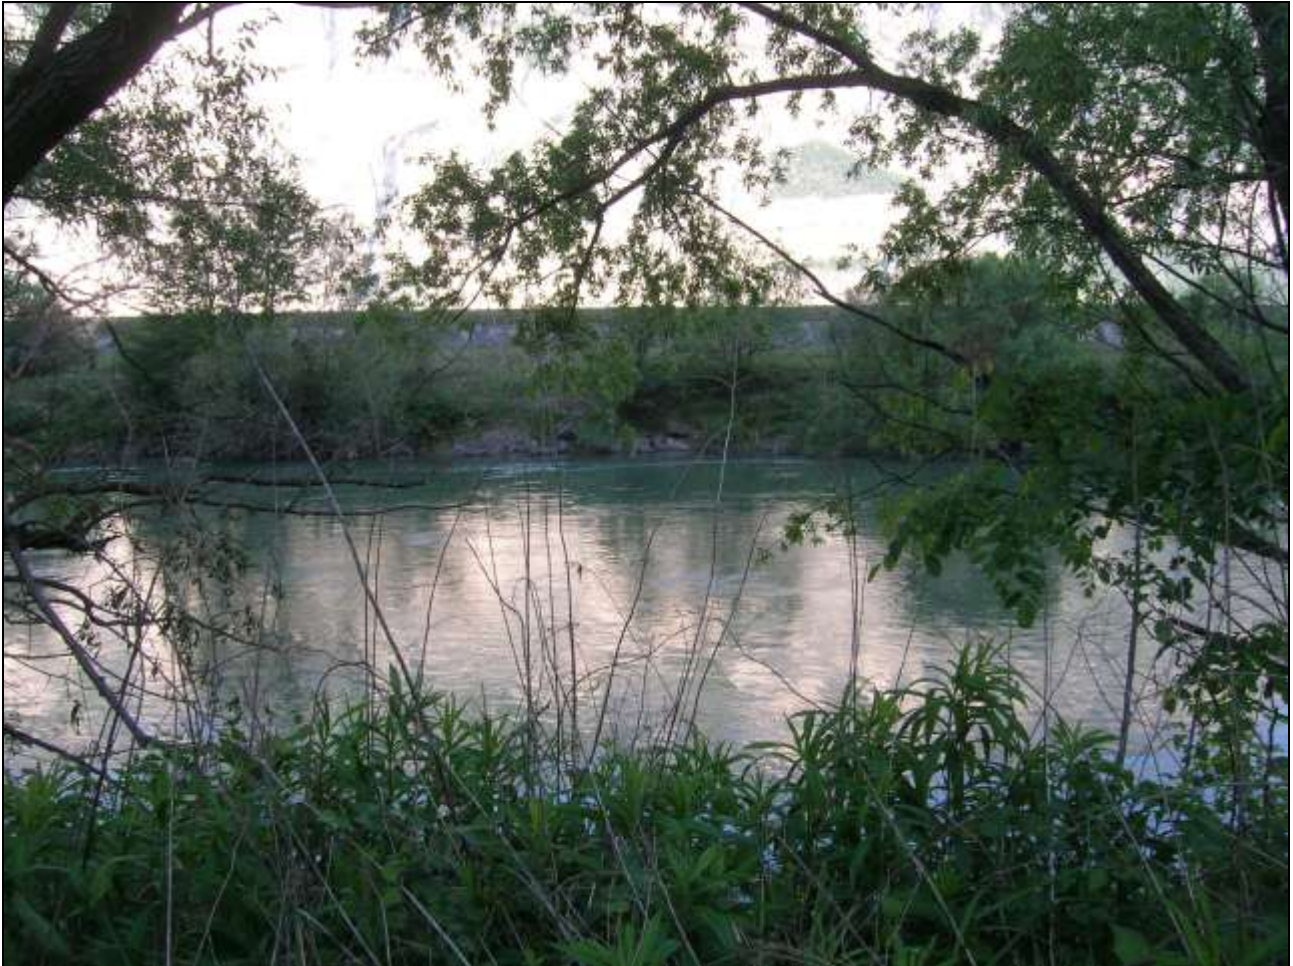
Inizio formazione in sinistra – fine formazione in sinistra; lungh: 179 m

Sulla sponda sinistra si sviluppa una formazione arbustiva riparia a forte presenza di esotiche infestanti (> 1/3); l'ampiezza della formazione è compresa tra 10 e 30 m ed è priva di interruzioni. Sulla sponda destra la bordura di arbusti ripari ha un'ampiezza di 2-5 metri e presenta alcune interruzioni, con percentuale compresa tra 5 e 15%. Le caratteristiche morfologiche sono poco funzionali, con banalizzazione del fondo e della sezione e percorso raddrizzato del corso d'acqua.

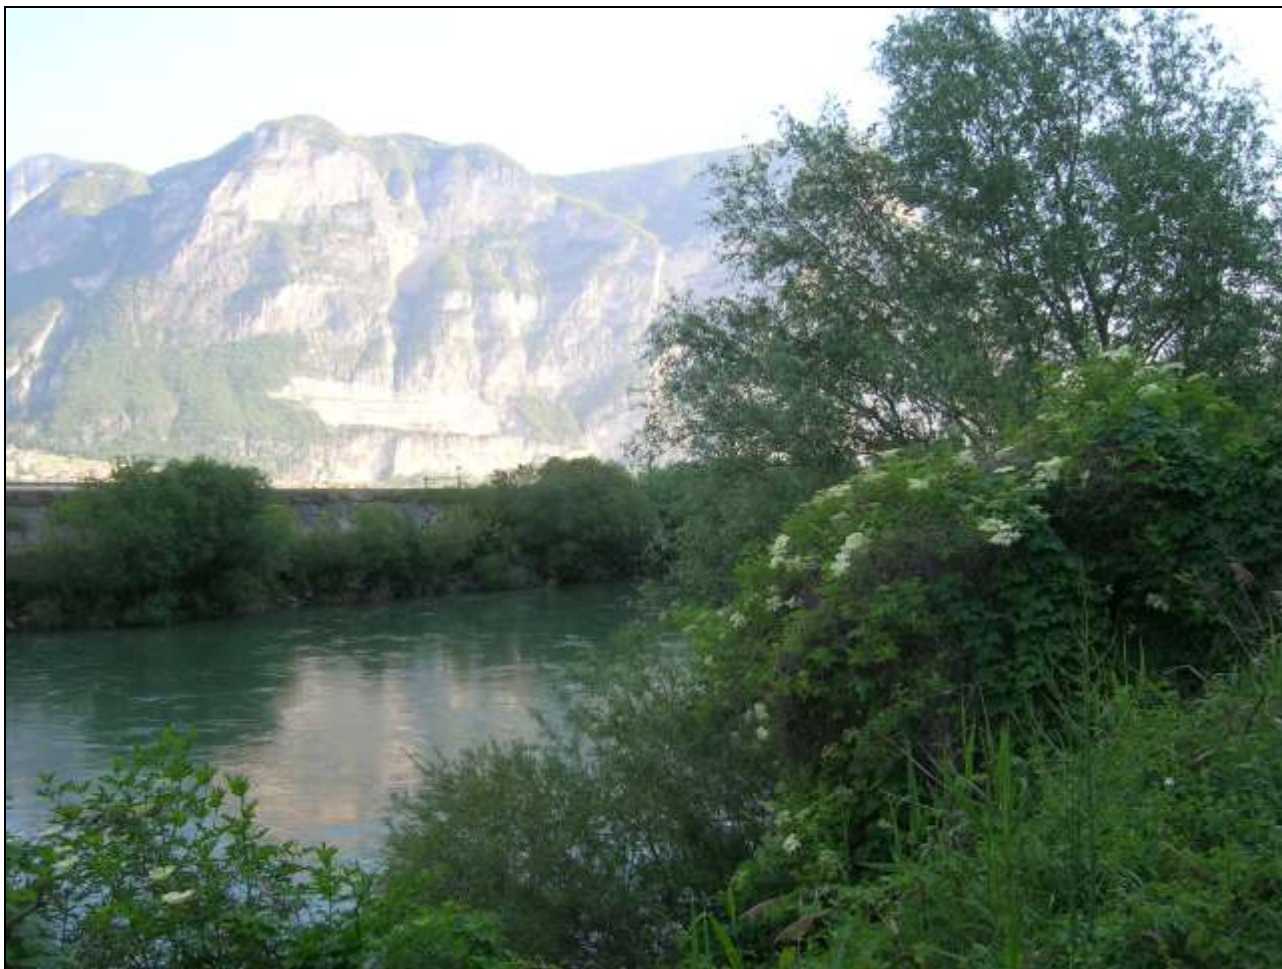
Fine formazione in sinistra – fine campi in sinistra; lungh: 317 m

I due parametri che variano rispetto a quanto osservato nel tratto precedente sono l'ampiezza (compresa tra 2 e 5 m) e la continuità (interruzioni tra il 5 e il 15%) della formazione funzionale presente in sponda sinistra, una bordura di arbusti ripari, a prevalenza di salici.

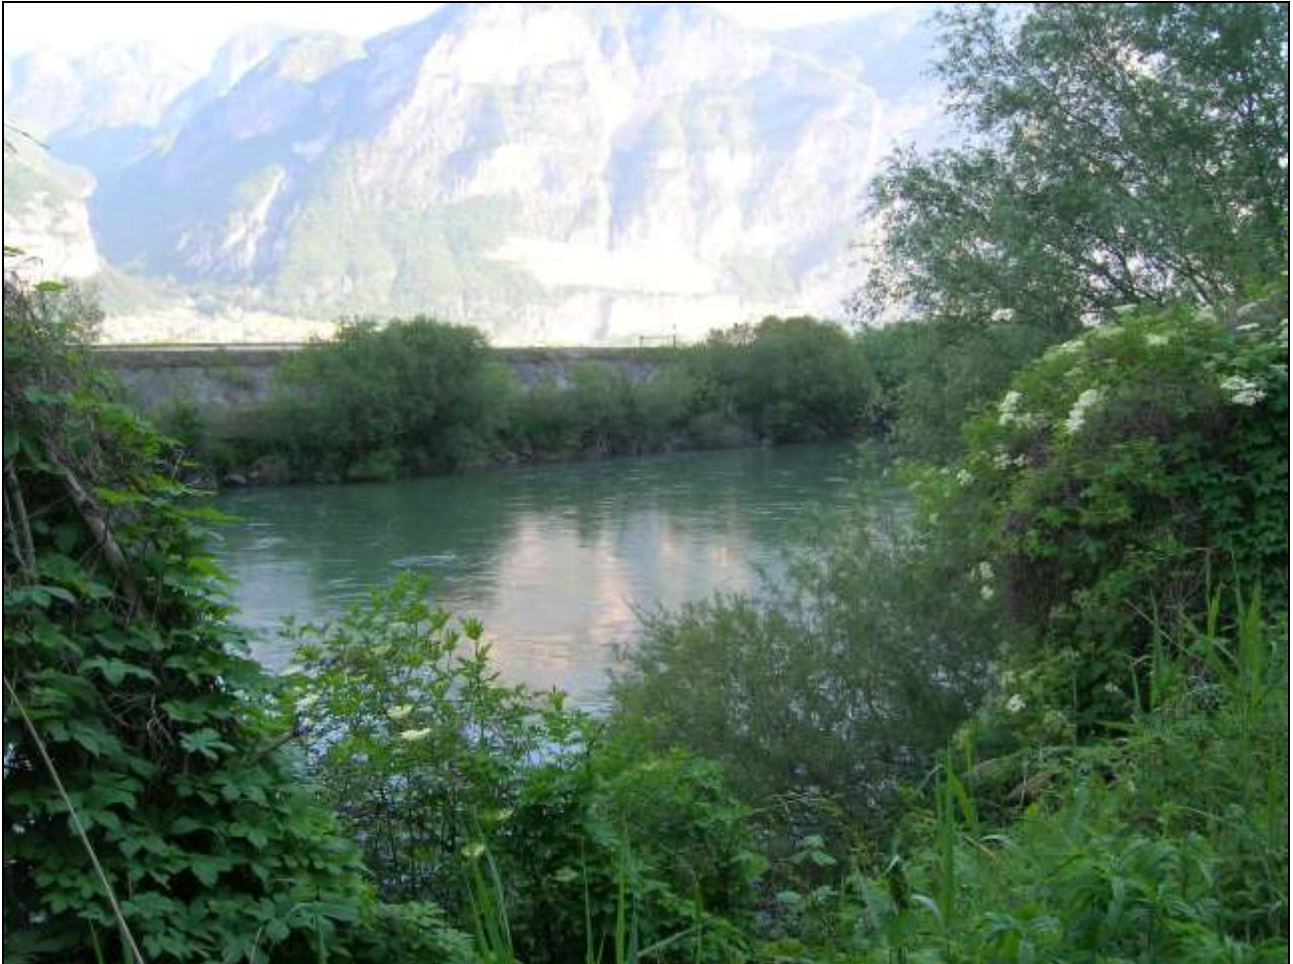
Fine campi in sinistra – confine provinciale; lungh: 492 m

L'ultimo tratto del fiume Adige termina in corrispondenza del confine provinciale; il territorio circostante è caratterizzato da compresenza di aree naturali ed usi antropici del territorio (la strada statale in particolare è l'elemento più impattante). La vegetazione della fascia perfluviale è secondaria in entrambe le sponde: in destra è presente una bordura igrofila e riparia mista, con idrofite e salici arbustivi, frequentemente interrotta, mentre in sinistra c'è una bordura di arbusti ripari con alcune discontinuità causate dalla presenza di suolo nudo. La limitata diversificazione del substrato non permette un'efficace azione ritentiva degli apporti trofici. L'elemento idromorfologico prevalente è elusivamente lo scorrimento lento (glide). Le componenti biologiche mostrano segni di alterazione solo nella componente macrobentonica.
