# Torrente Albola

Codice RASTA	Area bacino (Kmq)	Lunghezza totale (Km)
E1BA030000	19,4	9,9

## Documentazione fotografica e descrizione dei tratti

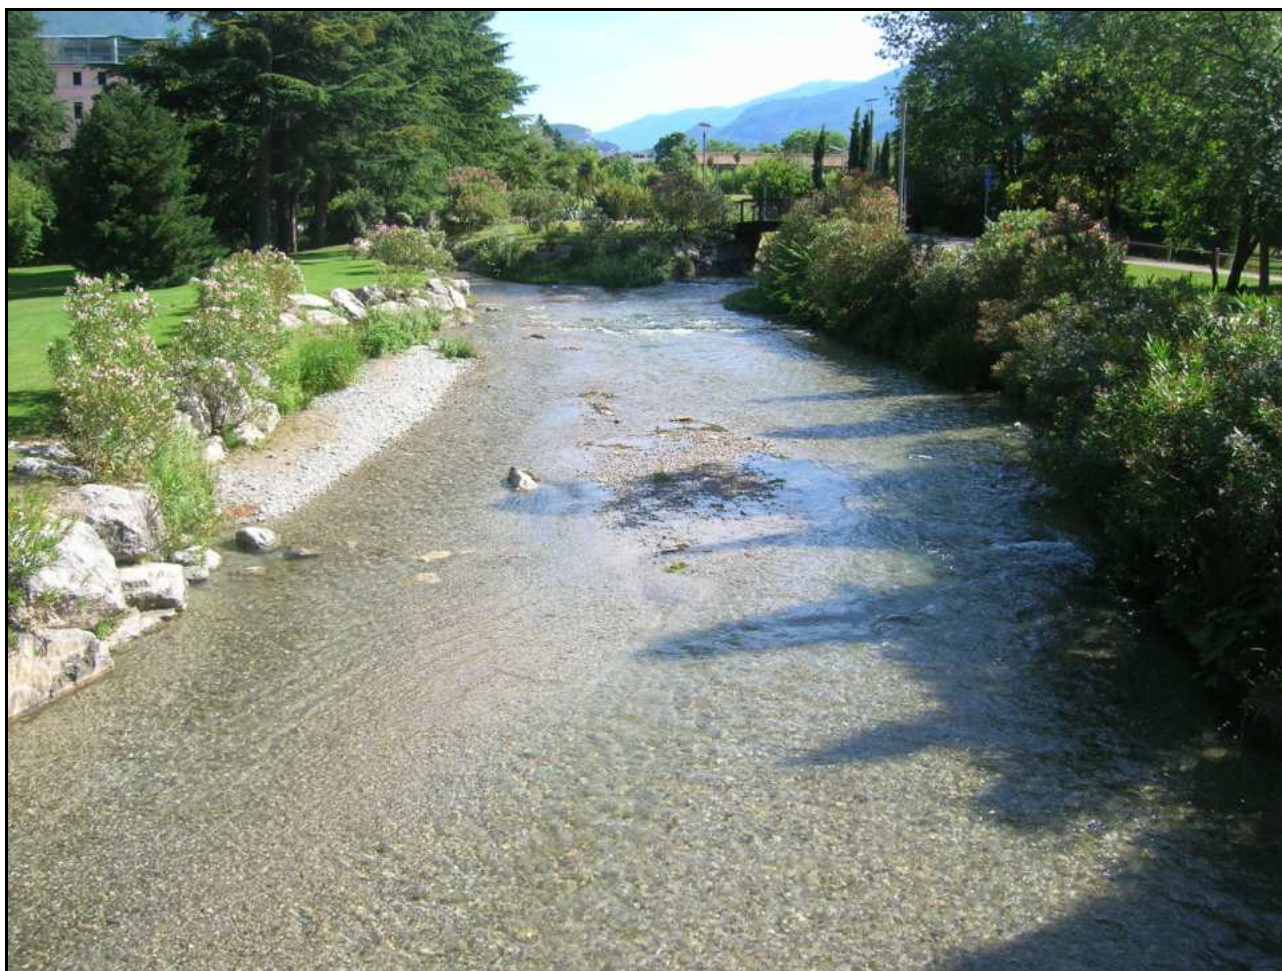
### ALBO001

ALBO001	1	2	2b	3	4	5	6	7	8	9	10	11	12	13	14	IFF	
	TER	VP1	VP2	AMP	CON	CID	ESO	RIT	ERO	SEZ	ITT	IDR	CVA	DET	MBT	Punteggio	Livello
Dx	1	1		1	1	20	1	5	1	5	5	1	15	15	5	77	IV
Sx	1	1		1	1	20	1	5	1	5	5	1	15	15	5	77	IV
Confluenza nel Lago di Garda – inizio argini in cemento; lungh: 146 m

Il primo tratto del torrente Albola, che parte dalla foce nel lago di Garda e termina con l'inizio degli argini in cemento, è caratterizzato da assenza di vegetazione nella fascia perfluviale (sono presenti solo oleandri). Sono presenti muretto a secco che impediscono l'erosione e determinano una sezione artificiale con scarsa diversità morfologica: solo il fondo è naturale, costituito da ciottoli e sabbia facilmente movibili durante i fenomeni di piena. L'assenza di zone rifugio, così come la scarsa ombreggiatura e le poche aree adatte per la frega, determinano un'idoneità ittica appena sufficiente. Gli elementi idromorfologici non sono distinguibili ed è impedita l'esondazione proprio a causa del sconfinamento tra gli argini. La comunità macrobentonica risulta poco equilibrata e poco diversificata, con presenza di taxa piuttosto tolleranti il carico organico (Efemerotteri della famiglia Baetidae, Tricotteri Rhyacophilidae, Ditteri Simuliidae e Chironomidae, Oligocheti e Coleotteri. La componente vegetale in alveo e il detrito non mostrano segni di alterazione.

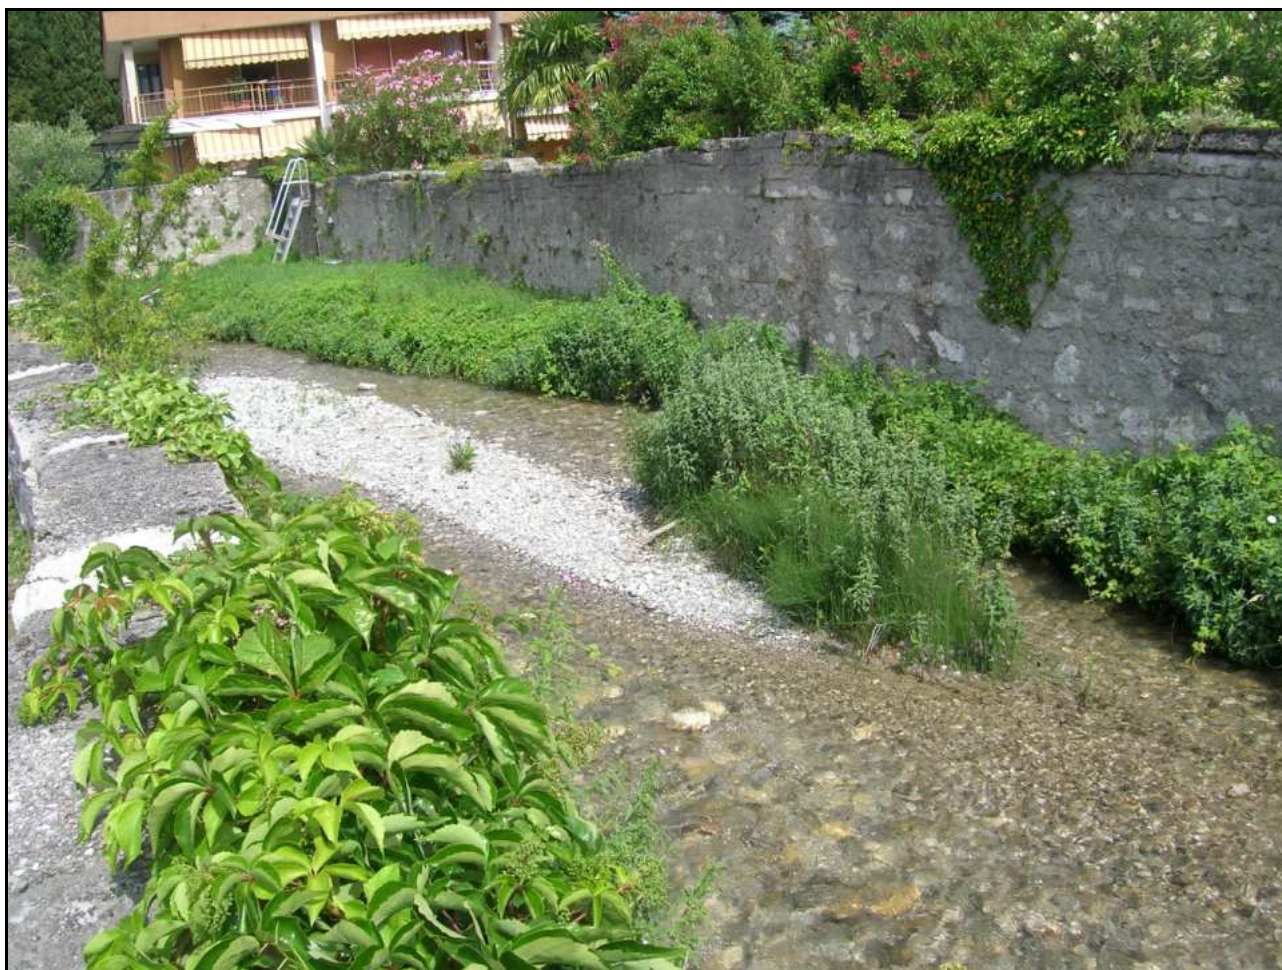
## ALBO002

ALBO002	1	2	2b	3	4	5	6	7	8	9	10	11	12	13	14	IFF	Livello
	TER	VP1	VP2	AMP	CON	CID	ESO	RIT	ERO	SEZ	ITT	IDR	CVA	DET	MBT	Punteggio	
Dx	1		1	1	1	5	1	5	1	5	20	1	15	15	5	77	IV
Sx	1		1	1	1	5	1	5	1	5	20	1	15	15	5	77	IV

Inizio argini in cemento – ponte S. Giacomo; lungh: 2256 m

Il corso d'acqua scorre in un territorio fortemente antropizzato, attraverso il paese di Riva del Garda, ed è confinato da argini in cemento impediscono lo sviluppo di vegetazione nella fascia perifluviale. Nel corso dei fenomeni di piena varia solamente il tirante idraulico e non l'ampiezza dell'alveo bagnato. È presente una serie di briglie (superabili dalla fauna ittica) con distanza > 3 volte l'alveo di morbida che riduce ulteriormente la diversità morfologica del tratto, incidendo negativamente sulla sezione trasversale e sull'erosione. Le caratteristiche del comparto biologico non variano rispetto al tratto precedente.

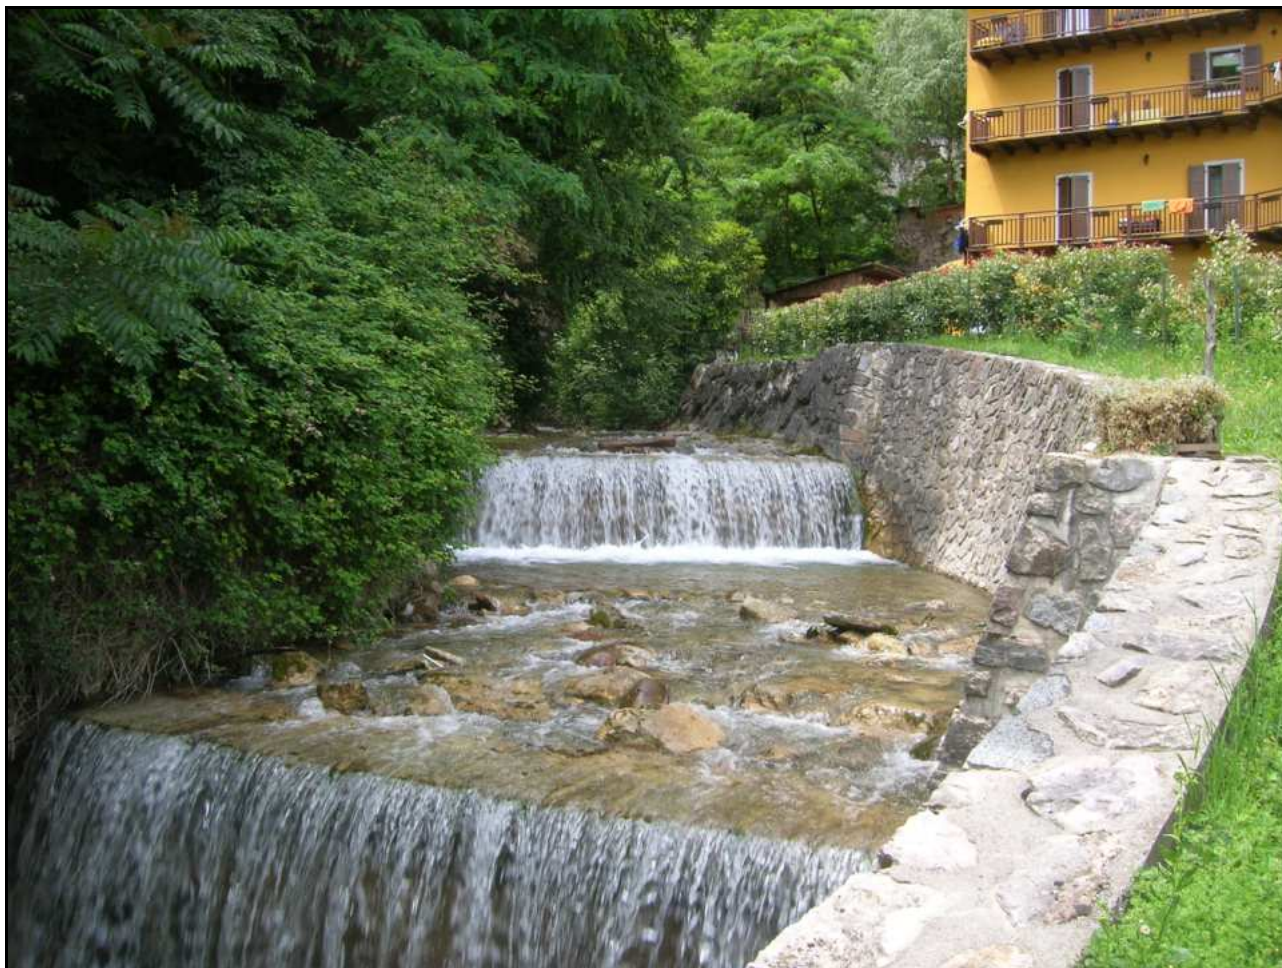
## ALBO003

ALBO003	1	2	2b	3	4	5	6	7	8	9	10	11	12	13	14	IFF	
	TER	VP1	VP2	AMP	CON	CID	ESO	RIT	ERO	SEZ	ITT	IDR	CVA	DET	MBT	Punteggio	Livello
Dx	1		1	1	1	5	1	5	1	5	20	1	15	15	5	77	IV
Sx	1		1	1	1	5	1	5	1	5	20	1	15	15	5	77	IV
Ponte S. Giacomo – fine muri; lungh: 271 m

Sulla sponda sinistra sono ancora presenti abitazioni, mentre in sponda destra vi è compresenza di aree naturali ed usi antropici del territorio. Il substrato dell'alveo è costituito da massi incassati e ciottoli ed ha una apprezzabile capacità di ritenzione della sostanza organica, anche se la successione di briglie ravvicinate determina una riduzione della diversità ambientale, con una generale banalizzazione morfologica; le briglie inoltre non sono superabili dalla fauna ittica e ciò determina un abbassamento del punteggio della domanda 11 (poco sufficiente).

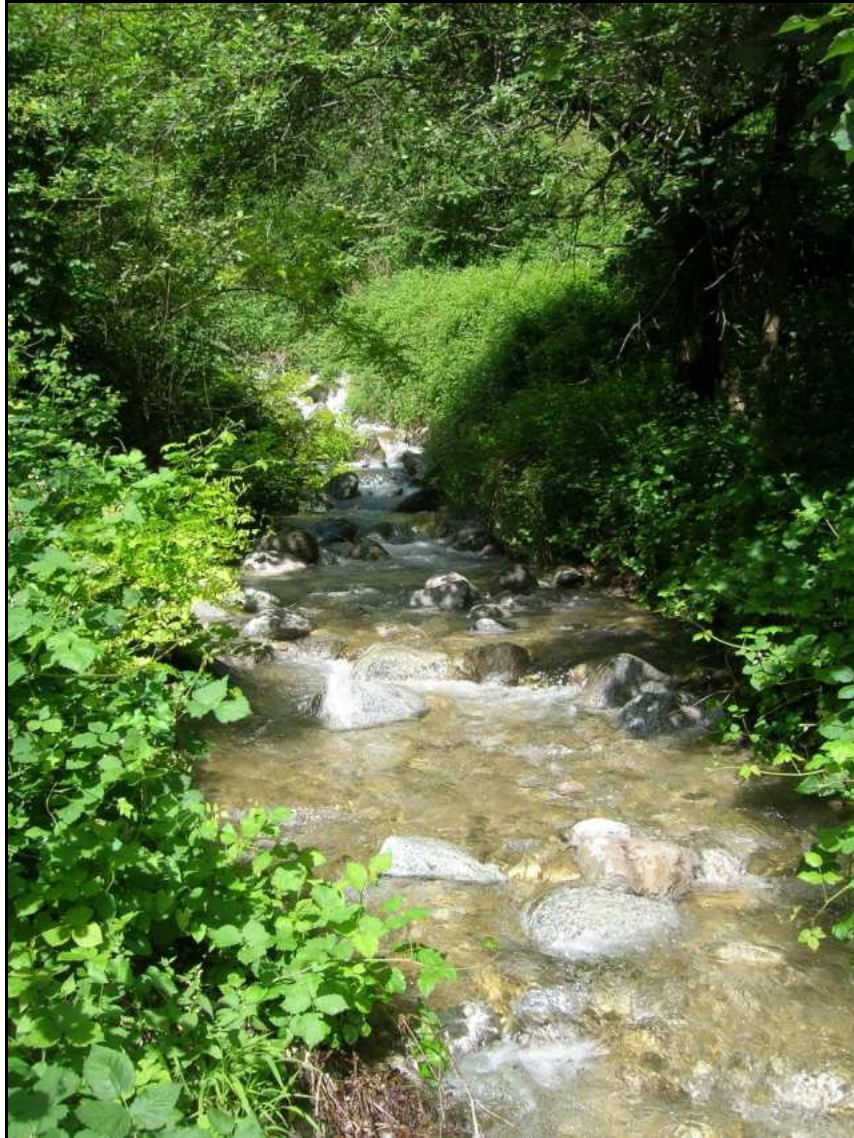
## ALBO006

ALBO006	1	2	2b	3	4	5	6	7	8	9	10	11	12	13	14	IFF	
	TER	VP1	VP2	AMP	CON	CID	ESO	RIT	ERO	SEZ	ITT	IDR	CVA	DET	MBT	Punteggio	Livello
Dx	5	10		15	15	20	1	25	5	15	20	15	15	15	10	186	II-III
Sx	1	1		1	5	20	1	25	5	15	20	15	15	15	10	149	III
Inizio paese di Campi in sinistra – inizio muro in sinistra; lungh: 105 m

In sponda sinistra si sviluppa una formazione arbustiva di specie esotiche e infestanti mentre in destra c'è una compresenza di due formazioni arboree, una di specie esotiche (in particolare robinie) e una autoctona non riparia (faggi, noccioli, sambuchi), con ampiezza complessiva maggiore di 30 metri e priva di interruzioni. La serie di briglie, distanti più di 3 volte l'alveo di morbida, atte a diminuire la capacità erosiva del corso d'acqua, determinano una riduzione della diversità ambientale della sezione trasversale. Gli elementi idromorfologici sono posti a distanza irregolare.

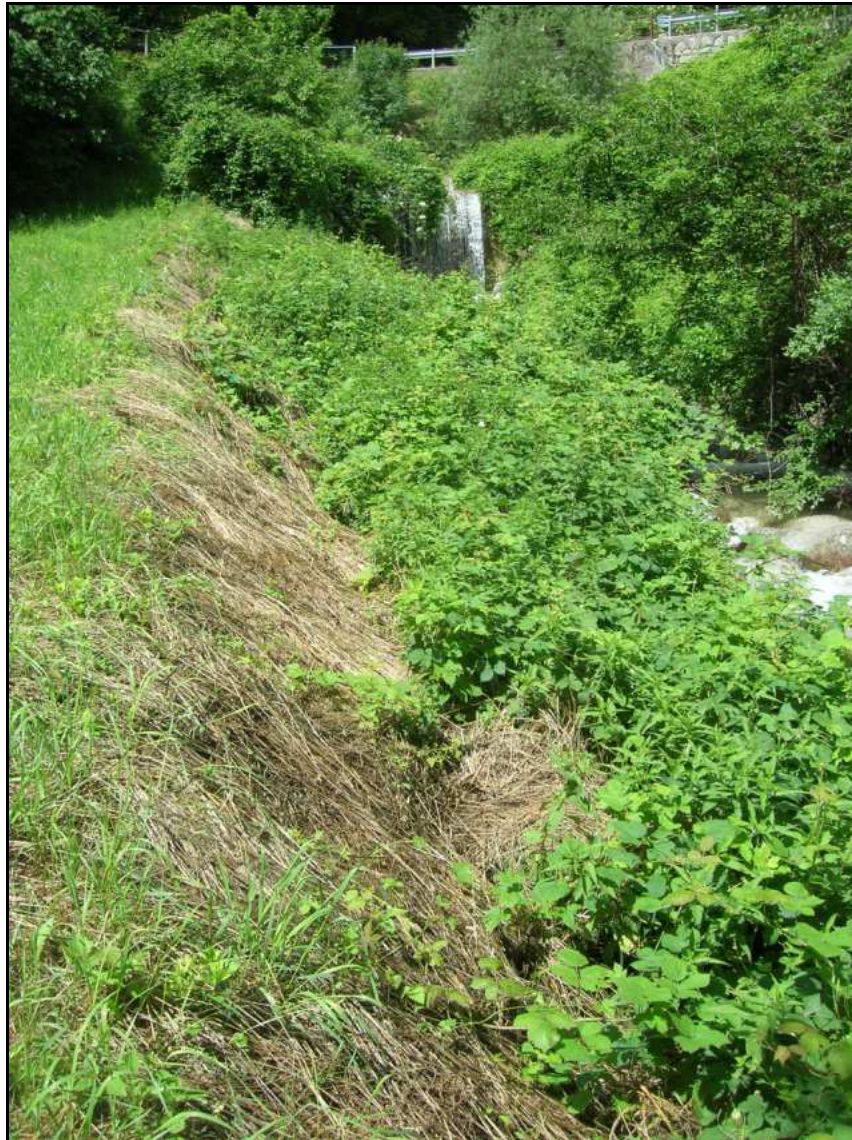
**ALBO008**

ALBO008	1	2	2b	3	4	5	6	7	8	9	10	11	12	13	14	IFF	Livello
	TER	VP1	VP2	AMP	CON	CID	ESO	RIT	ERO	SEZ	ITT	IDR	CVA	DET	MBT	Punteggio	
Dx	5		1	1	1	20	1	25	1	5	20	15	15	15	10	135	III
Sx	1		1	1	1	20	1	25	1	5	20	15	15	15	10	131	III

Inizio muro in destra – fine muri in destra e sinistra; lungh: 120 m

Il muro è ora presente anche sulla sponda destra, con assenza di vegetazione nella fascia perifluviale; sono presenti solo popolamenti vegetali radi (rovi). Il tratto è arginato, senza possibilità di esondazione. Il substrato continua ad essere ben diversificato, con massi stabilmente incassati ed adeguate strutture di ritenzione degli apporti trofici.

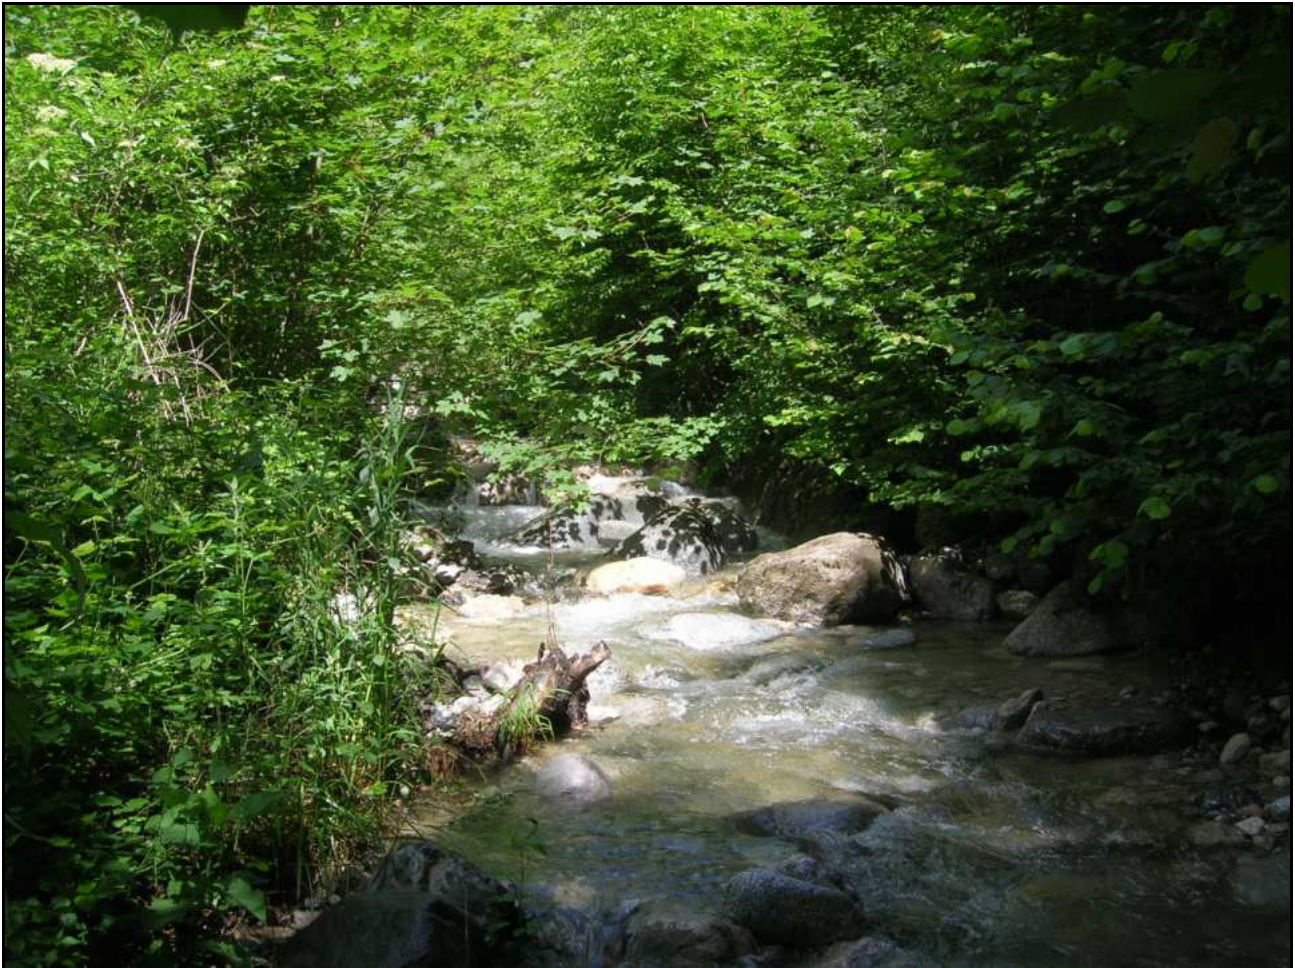
**ALBO009**

ALBO009	1	2	2b	3	4	5	6	7	8	9	10	11	12	13	14	IFF	Livello
	TER	VP1	VP2	AMP	CON	CID	ESO	RIT	ERO	SEZ	ITT	IDR	CVA	DET	MBT	Punteggio	
Dx	5	10		15	15	20	1	25	5	15	20	15	15	15	10	186	II-III
Sx	1	10		15	15	20	1	25	5	15	20	15	15	15	10	182	II-III
Fine muri in destra e sinistra – inizio prato in destra; lungh: 83 m

Sulla sponda destra si instaura la formazione arborea autoctona non riparia che si estende con un'ampiezza maggiore di 30 metri ed è priva di discontinuità; sulla sponda sinistra invece è presente una formazione di robinie arboree, anch'essa continua ed ampia. La pendenza dei versanti non consente i fenomeni di espansione laterale del corso d'acqua. È presente una successione di briglie non ravvicinate che determina una riduzione della capacità erosiva e influisce negativamente sulla sezione trasversale, che non è completamente naturale; inoltre gli sbarramenti, non essendo superabili perché > di un metro, riducono l'idoneità ittica del tratto.

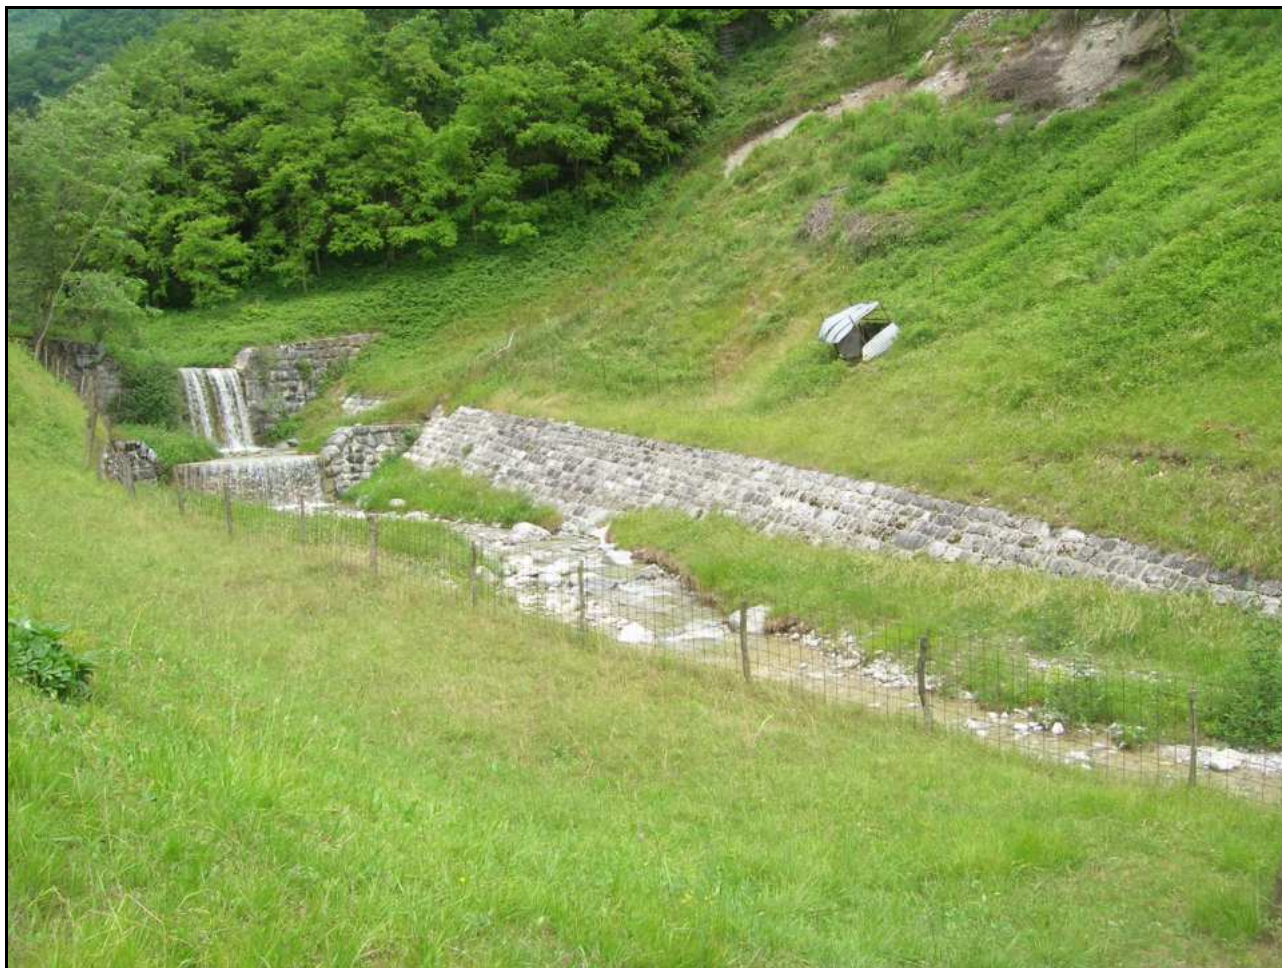
## ALBO010

ALBO010	1	2	2b	3	4	5	6	7	8	9	10	11	12	13	14	IFF	Livello
	TER	VP1	VP2	AMP	CON	CID	ESO	RIT	ERO	SEZ	ITT	IDR	CVA	DET	MBT	Punteggio	
Dx	5		1	1	5	20	1	15	1	5	5	5	15	15	10	104	III-IV
Sx	1		1	1	5	20	1	15	1	5	5	5	15	15	10	100	IV
Inizio prato in destra – fine paese di Campi; lungh: 186 m

La fascia perfluviale risulta secondaria, per la presenza di argini cementati che permettono solo lo sviluppo solo di una stretta bordura di erbacee non igrofile, confinata all'interno dei muri e che non costituisce una copertura continua. Questi ultimi impediscono l'erosione delle rive e l'esondazione. Solo il fondo è naturale, costituito da ciottoli e massi incassati. Gli elementi idromorfologici sono indistinti. Anche l'idoneità ittica è poco sufficiente, per la presenza di sbarramenti non superabili e a causa della scarsità di zone rifugio e di ombra.

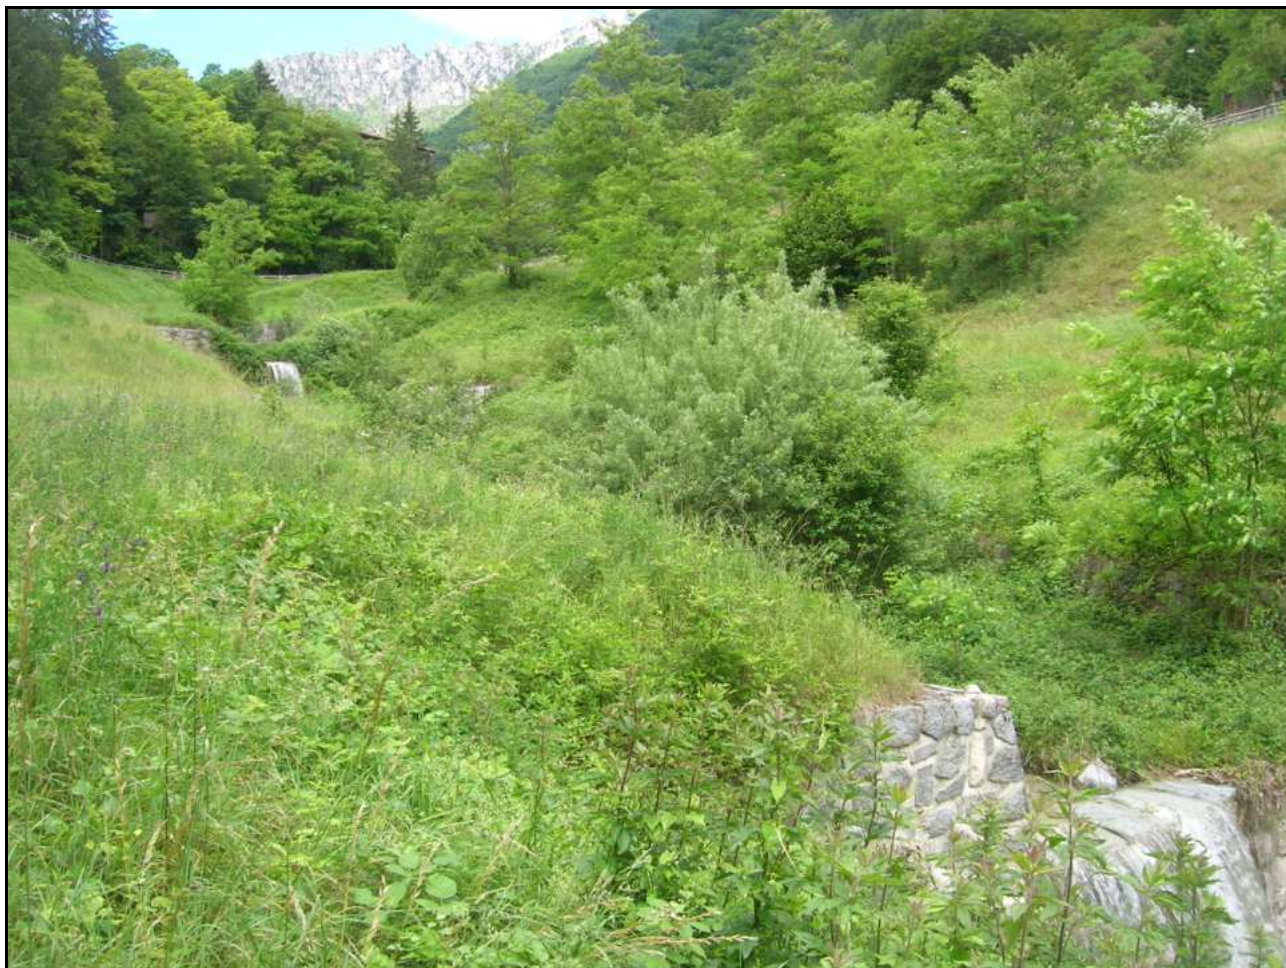
## ALBO011

ALBO011	1	2	2b	3	4	5	6	7	8	9	10	11	12	13	14	IFF	
	TER	VP1	VP2	AMP	CON	CID	ESO	RIT	ERO	SEZ	ITT	IDR	CVA	DET	MBT	Punteggio	Livello
Dx	5		1	1	5	20	1	15	1	5	5	5	15	15	10	104	III-IV
Sx	5		1	1	5	20	1	15	1	5	5	5	15	15	10	104	III-IV

Fine paese di Campi – inizio cunettone; lungh: 71 m

L'unica caratteristica che varia rispetto al tratto precedente è il territorio circostante la sponda sinistra, dove il paese lascia il posto a colture perenni e praterie antropiche.

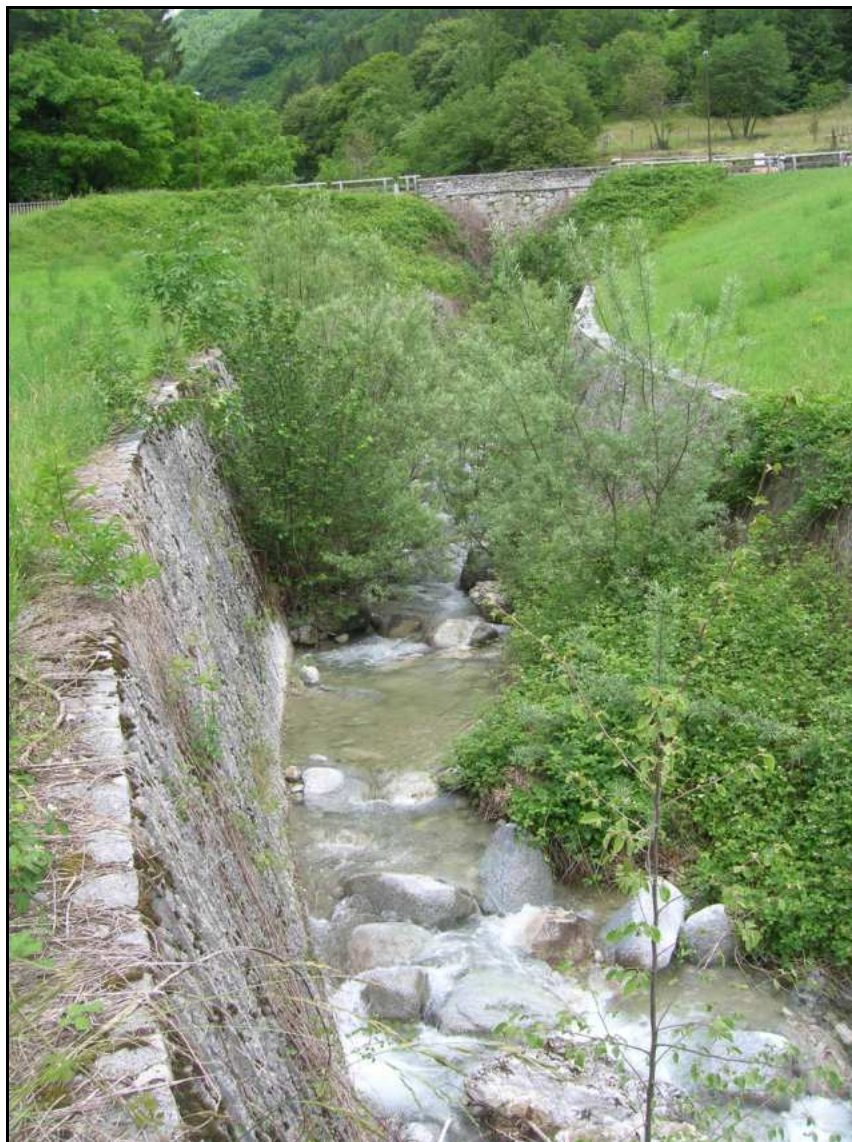
## ALBO012

ALBO012	1	2	2b	3	4	5	6	7	8	9	10	11	12	13	14	IFF	
	TER	VP1	VP2	AMP	CON	CID	ESO	RIT	ERO	SEZ	ITT	IDR	CVA	DET	MBT	Punteggio	Livello
Dx	5		5	5	5	20	1	15	1	5	20	5	15	15	10	127	III
Sx	5		5	5	5	20	1	15	1	5	20	5	15	15	10	127	III
Inizio cunettone – ponte Parisi; lungh: 305 m

All'interno degli argini in cemento si sviluppano bordure di arbusti ripari (con essenze quali *Salix caprea*, *Salix sp.*, pioppi e frassini) con frequenti interruzioni della continuità (maggiori del 15%). Sono impediti tutti i processi di continuità laterale tra territorio ed alveo e gli elementi idromorfologici sono indistinti, anche se il substrato dell'alveo è ben diversificato, con massi incassati stabilmente in alveo. I parametri biologici non subiscono variazioni rispetto ai tratti precedenti; si riscontra una comunità macrobentonica sufficientemente diversificata ma con struttura alterata rispetto all'atteso.

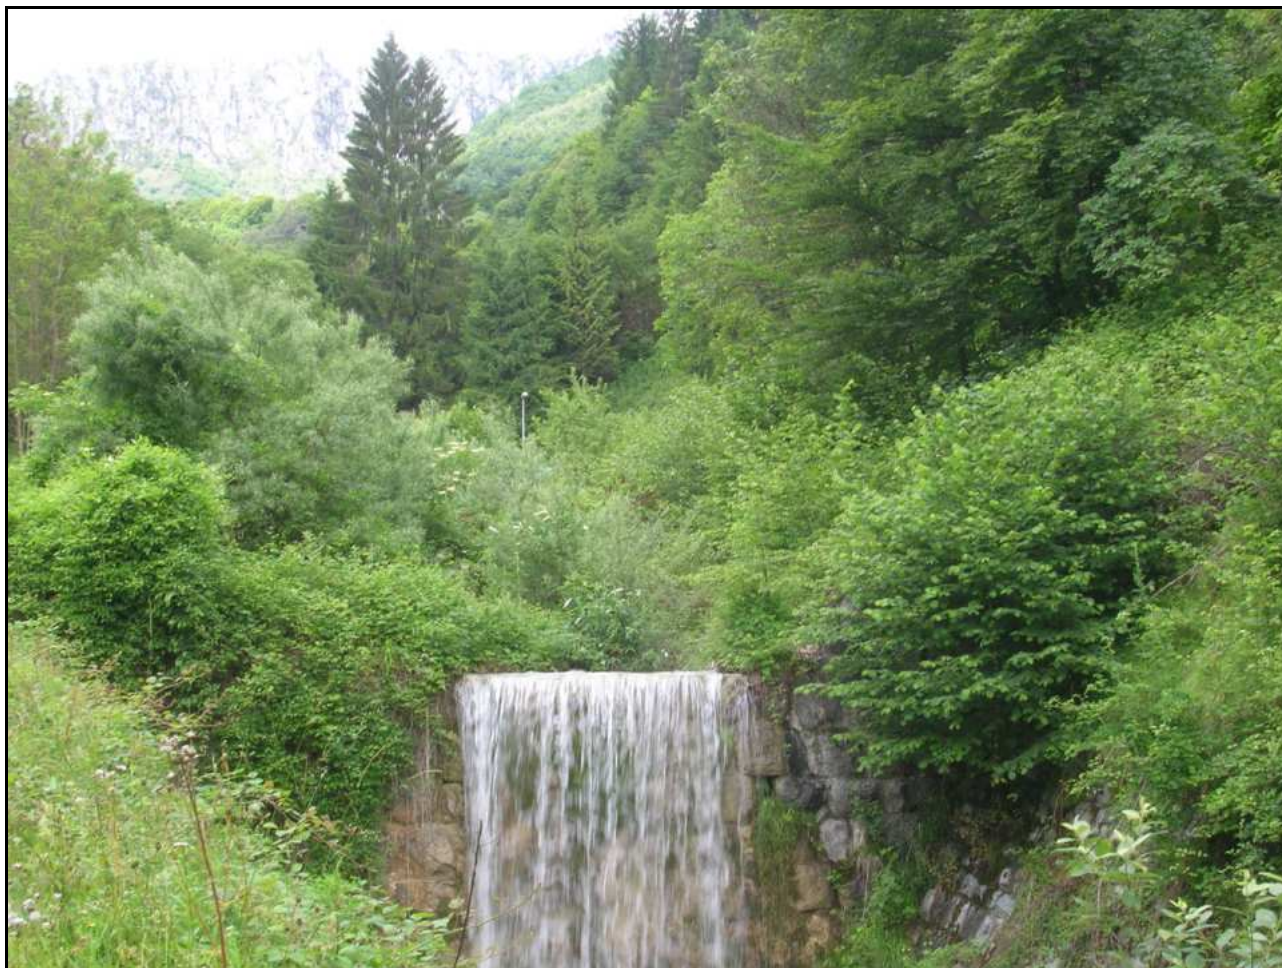
### ALBO013

ALBO013	1	2	2b	3	4	5	6	7	8	9	10	11	12	13	14	IFF	
	TER	VP1	VP2	AMP	CON	CID	ESO	RIT	ERO	SEZ	ITT	IDR	CVA	DET	MBT	Punteggio	Livello
Dx	25	10		15	15	20	1	25	5	15	5	5	15	15	5	176	III
Sx	20	10		5	5	20	1	25	5	15	5	5	15	15	5	151	III
Ponte Parisi – fine briglie 1; lungh: 211 m

Questo tratto scorre in un territorio privo di antropizzazione in sponda destra e con praterie e pascoli antropici in sponda sinistra. La bordura di arbusti ripari presente sulla sponda sinistra è limitata in ampiezza proprio dalla presenza dei prati ad una distanza di 8-10 metri e risulta discontinua, per la presenza di interruzioni superiori al 15%. In sponda destra invece l'insieme delle formazioni funzionali presenti in fascia perfluviale ( formazione arborea autoctona e bordura di specie riparie), è ampio e continuo. Il substrato dell'alveo è ben diversificato; la presenza della successione di briglie, sebbene deprecabile dal punto di vista ittico ed idromorfologico, assicura un'efficace azione ritentiva della sostanza organica, grazie alla diminuzione della velocità della corrente.

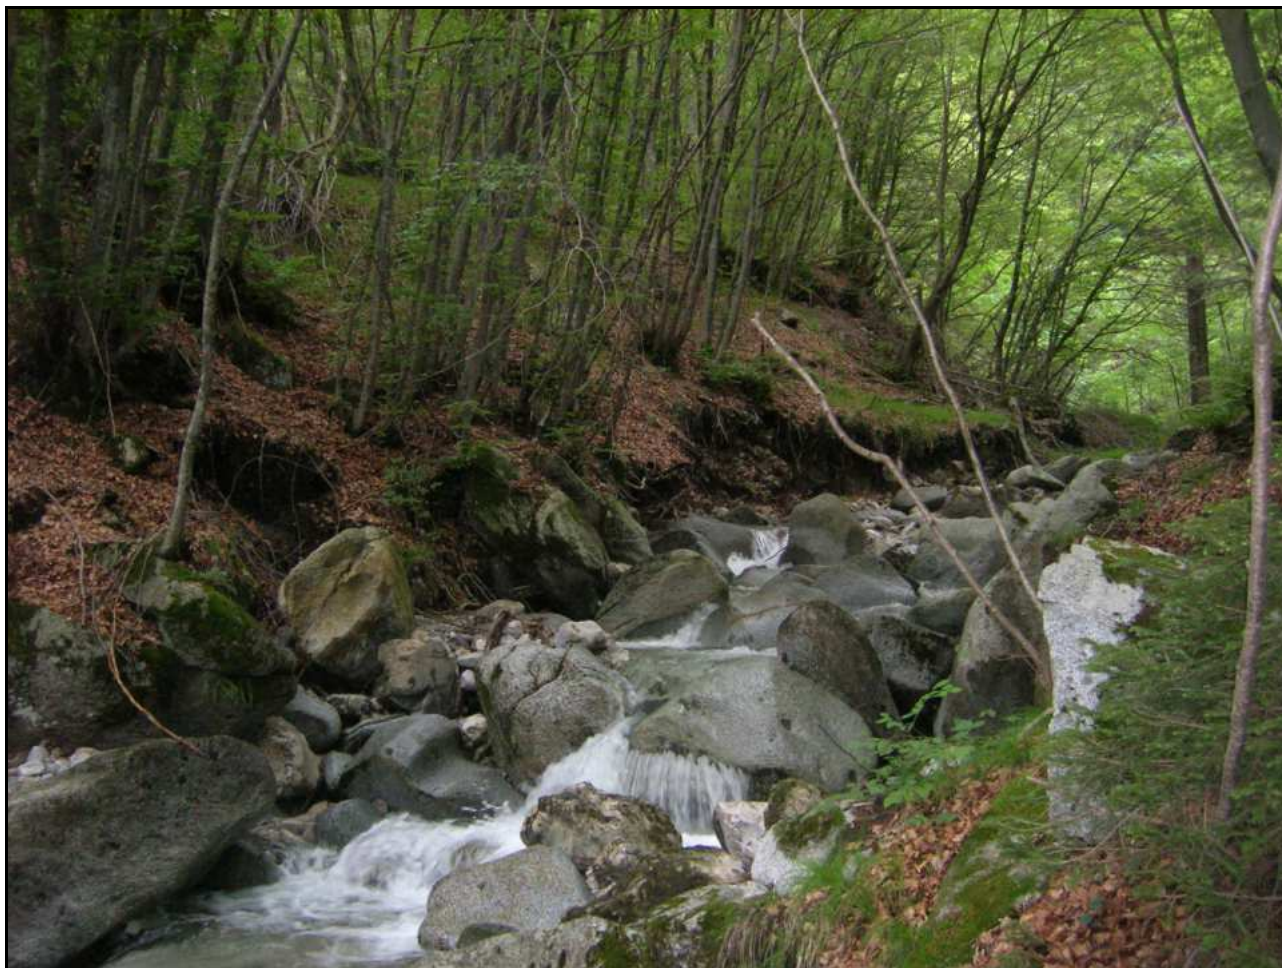
## ALBO016

ALBO016	1	2	2b	3	4	5	6	7	8	9	10	11	12	13	14	IFF	
	TER	VP1	VP2	AMP	CON	CID	ESO	RIT	ERO	SEZ	ITT	IDR	CVA	DET	MBT	Punteggio	Livello
Dx	20	10		15	15	20	1	25	15	20	20	15	15	15	5	211	II
Sx	20	10		15	15	20	1	25	15	20	20	15	15	15	5	211	II
Fine briglie 2 – Capanna Grassi; lungh: 1182 m

Le formazioni arboree autoctone presenti (faggi, abeti rossi, noccioli, radi ontani) sono ampie e continue su entrambe le sponde. Le caratteristiche del substrato determinano una buona capacità di trattenere gli apporti trofici, caratteristica fondamentale per un'adeguata azione di autodepurazione del corso d'acqua; l'idromorfologia presenta la tipologia step&pool, con una successione irregolare di elementi. Come si vede dalla foto, l'erosione è evidente anche sui tratti rettilinei, con incisione delle rive. Il tratto è naturalmente confinato dai versanti e non si espande lateralmente durante i fenomeni di piena.

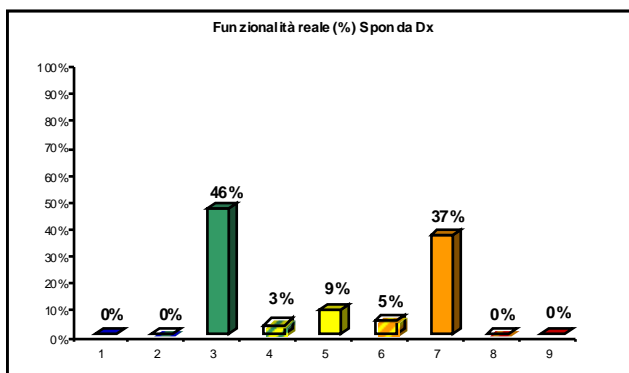
I tratti più a valle scorrono in un territorio fortemente antropizzato ed il corso d'acqua è stato canalizzato, con totale assenza di caratteristiche di funzionalità fluviale: il 37% della lunghezza in sponda destra e il 41% della lunghezza in sponda sinistra ottiene infatti un giudizio scadente. A monte la maggiore naturalità del territorio e della morfologia del corso d'acqua fanno ricadere il 46% della lunghezza complessiva nel giudizio buono, sia in destra che in sinistra.

Figura 7a: Grafici della distribuzione percentuale dei giudizi di funzionalità reale per la sponda destra
