Rio Antermont

Documentazione fotografica e commento ai tratti

Commento dei risultati IFF

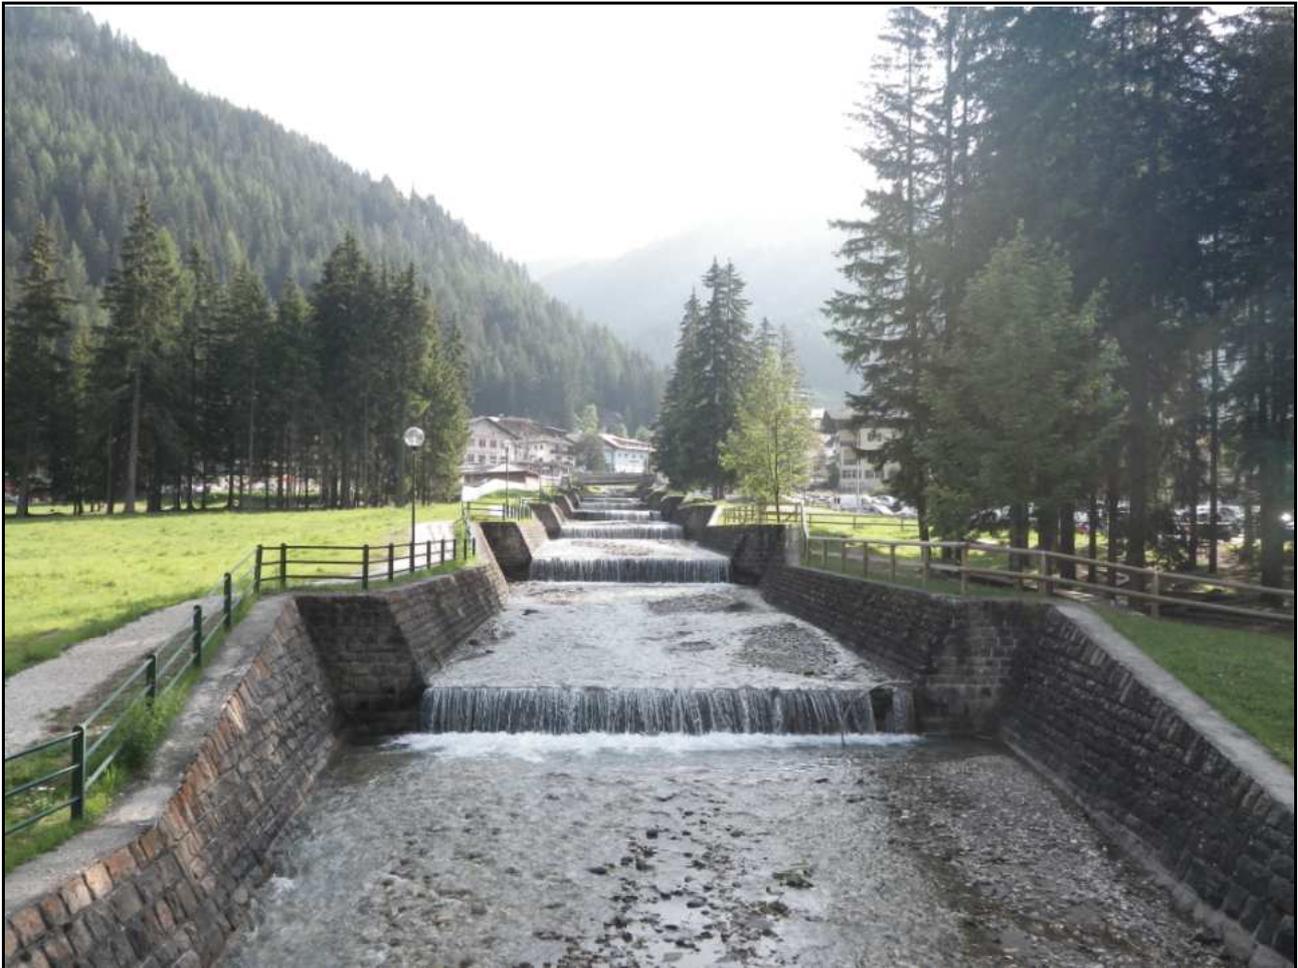
ANTE001	1	2	2b	3	4	5	6	7	8	9	10	11	12	13	14	IFF	Livello
	TER	VP1	VP2	AMP	CON	CID	ESO	RIT	ERO	SEZ	ITT	IDR	CVA	DET	MBT	Punteggio	
Dx	1		1	1	1	5	1	5	1	5	1	5	15	15	10	67	IV
Sx	1		1	1	1	5	1	5	1	5	1	5	15	15	10	67	IV
Confluenza nel Avisio – fine serie di briglie; lungh: 245 m

Il primo tratto del rio Antermont scorre in un territorio antropizzato, con presenza di abitazioni ed infrastrutture. La presenza di argini in cemento in frodo impedisce la formazione della fascia perifluviale. La sezione artificiale, con residuo di naturalità solo nel fondo, determina, durante i fenomeni di piena, variazioni di battente, più che di ampiezza dell'alveo bagnato ed è compromessa anche l'efficienza di esondazione. È presente una serie di briglie ravvicinate con distanza inferiore a tre volte l'alveo di morbida, esse costituiscono degli sbarramenti insuperabili per i pesci, andando ad influire negativamente al punteggio attribuito alla risposta 10) idoneità ittica. Il substrato si presenta composto prevalentemente da ciottoli facilmente mobili con una bassa efficacia ritentiva. L'idromorfologia del tratto è banalizzata dalla presenza delle briglie, sono assenti infatti elementi idromorfologici diversificati. Il periphyton è assente ed il detrito è costituito da frammenti riconoscibili e fibrosi. La comunità macrobentonica è sufficientemente diversificata ma sono assenti microrganismi particolarmente sensibili all'inquinamento come i Plecotteri.

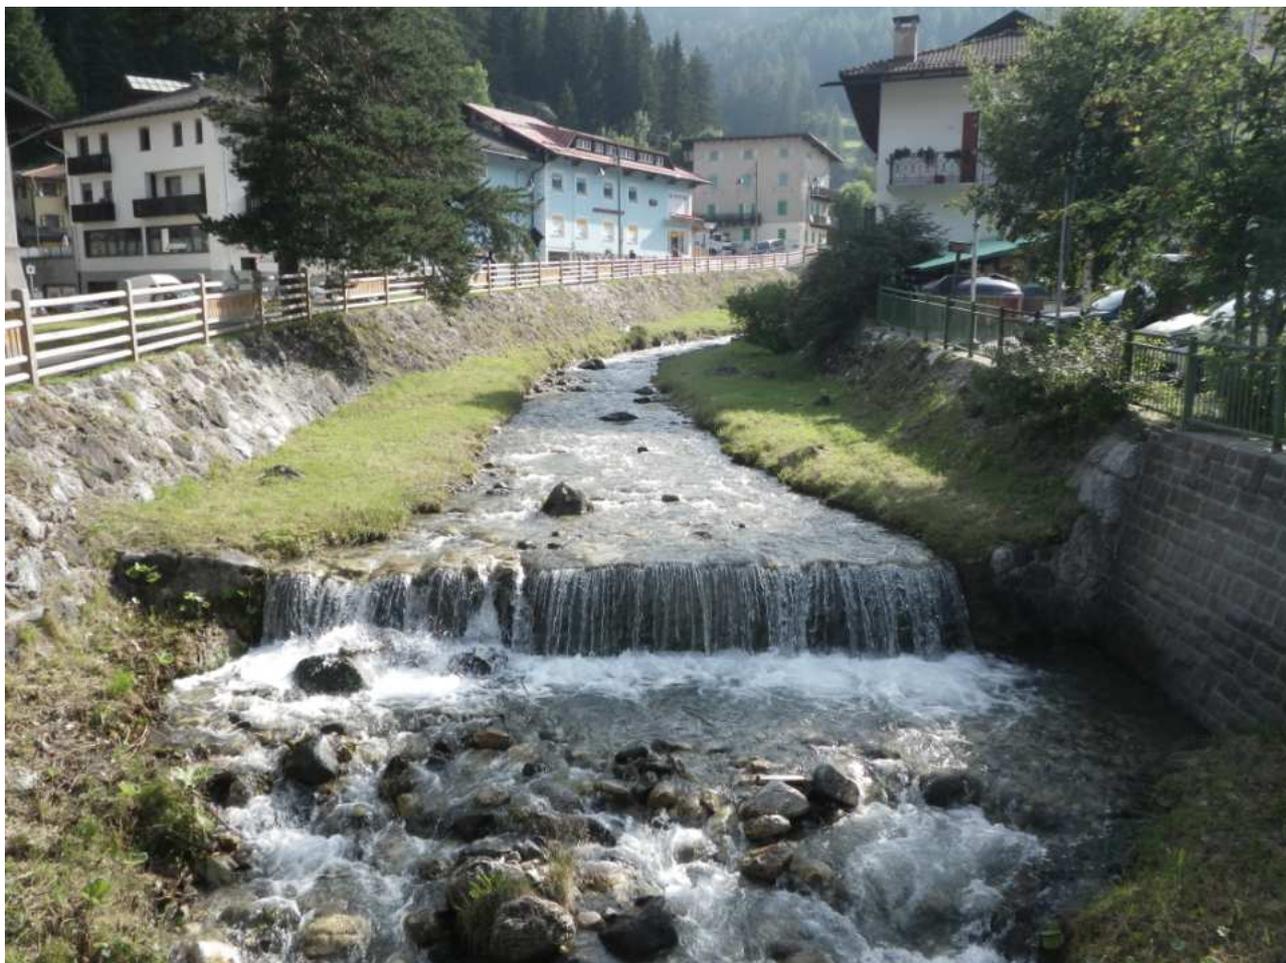
ANTE002

Fine serie di briglie – inizio serie di briglie; lungh: 123 m

In questo tratto le difese spondali non più in frolo permettono l'instaurarsi di una bordura continua sia in sponda destra che in sponda sinistra di erbacee non igrofile, le condizioni idriche migliorano rispetto al tratto precedente poiché durante i fenomeni di piena si possono avere delle pur limitate variazioni dell'ampiezza dell'alveo bagnato e non solo di battente. L'idoneità ittica risulta poco sufficiente per la presenza di sbarramenti posti a distanza maggiore di tre volte l'alveo di morbida. Le altre caratteristiche non variano rispetto al tratto a valle.

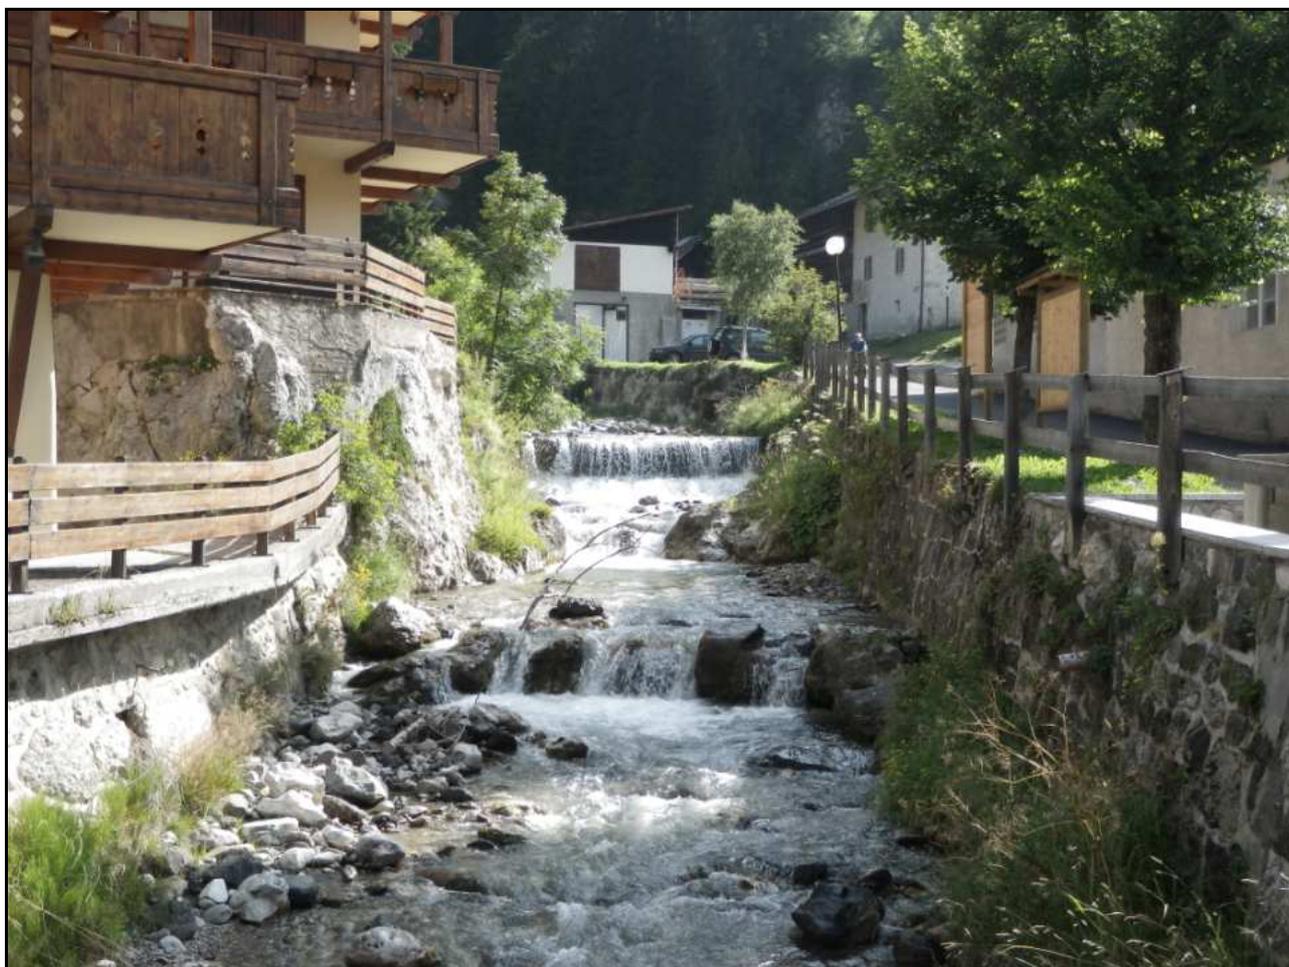
ANTE003	1	2	2b	3	4	5	6	7	8	9	10	11	12	13	14	IFF	
	TER	VP1	VP2	AMP	CON	CID	ESO	RIT	ERO	SEZ	ITT	IDR	CVA	DET	MBT	Punteggio	Livello
Dx	1		1	1	1	5	1	15	1	5	1	5	15	15	10	77	IV
Sx	1		1	1	1	5	1	15	1	5	1	5	15	15	10	77	IV
Inizio serie di briglie – fine paese; lungh: 282 m

In tratto ANTE003 è caratterizzato dalla presenza di argini in frodo ed una successione di briglie poste ad una distanza inferiore a tre volte l'alveo di morbida. Le difese spondali non permettono l'insediamento di nessuna formazione funzionale. Il substrato dell'alveo è stabile, le strutture di ritenzione aumentano rispetto ai tratti precedenti per la presenza di ciottoli e massi incassati. L' idoneità ittica viene penalizzata dalla presenza delle briglie che costituiscono uno sbarramento per i pesci. Le altre caratteristiche non variano rispetto al tratto a valle.

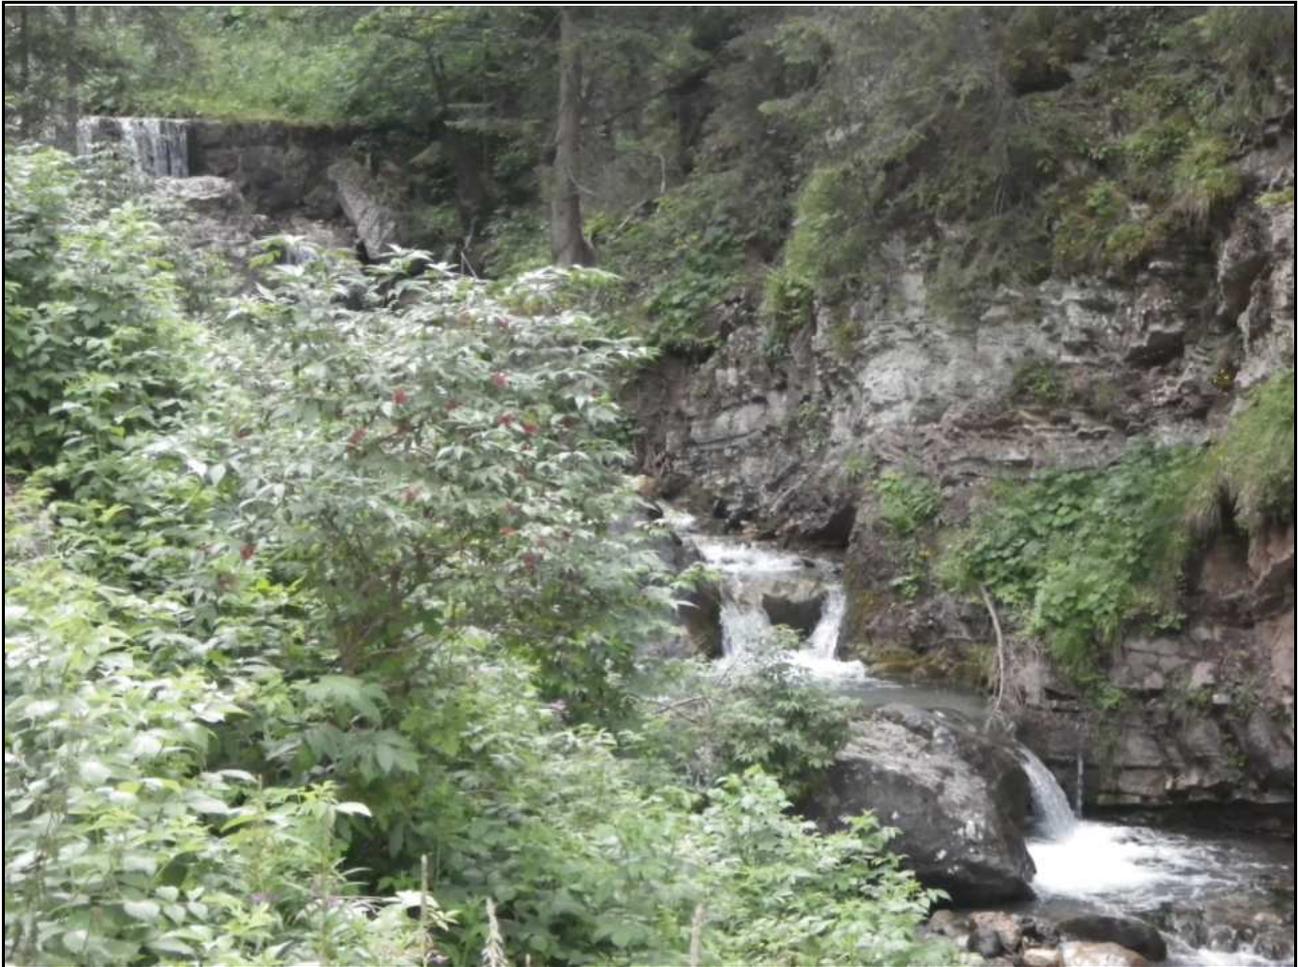
ANTE004	1	2	2b	3	4	5	6	7	8	9	10	11	12	13	14	IFF	
	TER	VP1	VP2	AMP	CON	CID	ESO	RIT	ERO	SEZ	ITT	IDR	CVA	DET	MBT	Punteggio	Livello
Dx	25		1	1	5	10	1	15	1	15	20	15	15	15	10	149	III
Sx	20	10		10	10	10	1	15	5	15	20	15	15	15	10	171	III
Fine paese – ponte pista da sci; lungh: 216 m

Il tratto ANTE004 inizia a monte dell'abitato di Canazei; il territorio circostante è caratterizzato da boschi di conifere in sponda destra e da boschi alternati a praterie e pascoli antropici in sponda sinistra. In sponda destra si insedia una bordura arbustiva non riparia, mentre in sponda sinistra è presente una formazione autoctona non riparia con ampiezza compresa tra 10 e 30 metri, le interruzioni sono comprese tra il 10-25% e sono date dalla presenza della parete rocciosa affiorante. L'erosione è impedita sia dalla presenza di un'opera longitudinale di difesa spondale (muro in sponda destra) che da una successione di briglie. L'idromorfologia del tratto è caratterizzata, nonostante le briglie, da elementi idromorfologici ben distinti a distanza irregolare (step&pool). Le caratteristiche biologiche non variano rispetto il tratto a valle.

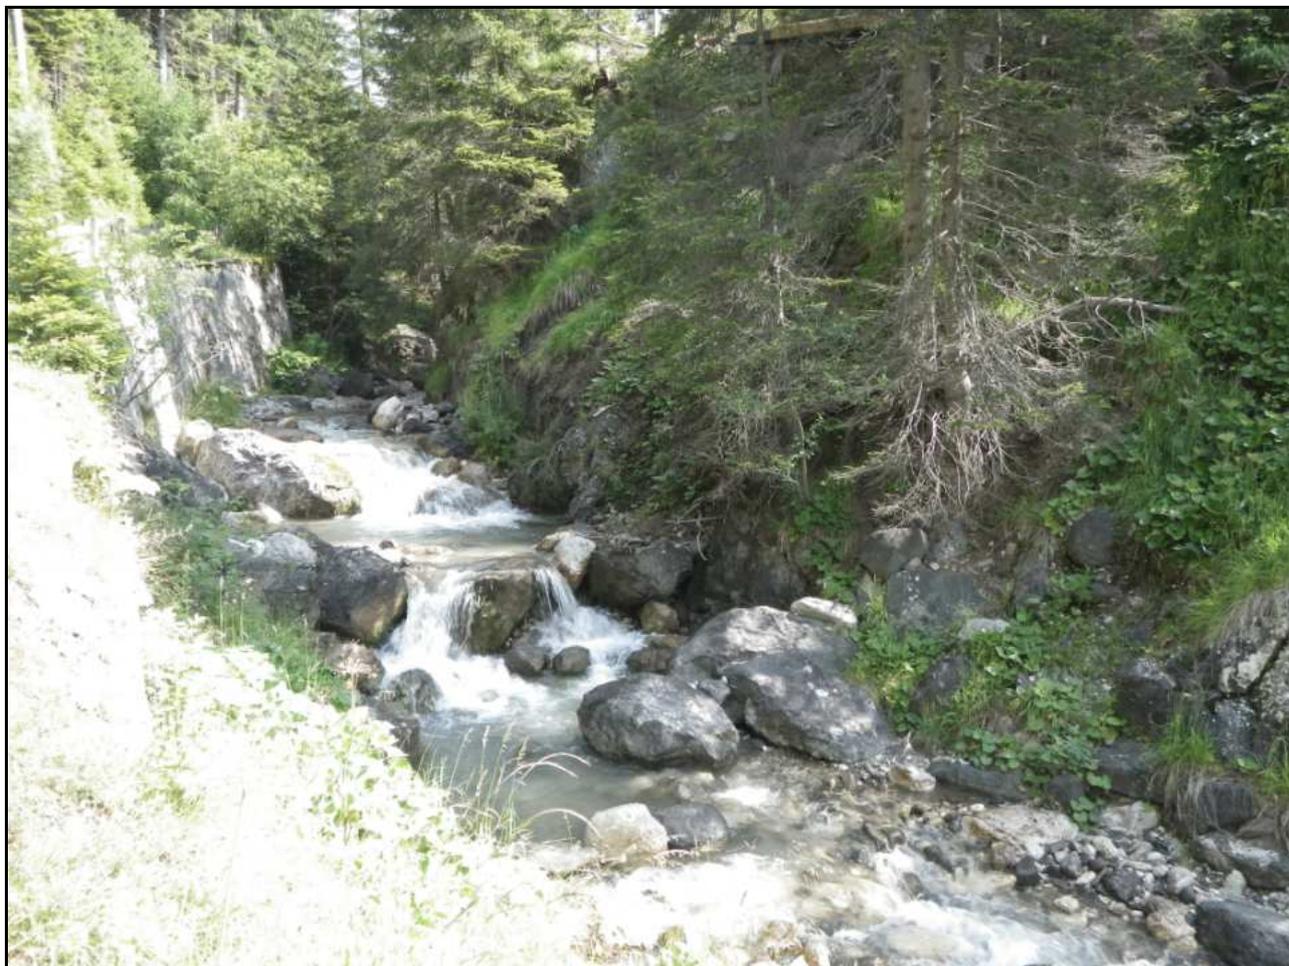
ANTE005

Ponte pista da sci – inizio muri destra e sinistra; lungh: 123 m

In sponda destra è presente un muro in froldo che impedisce la formazione della fascia perfluviale. In sponda sinistra è presente una formazione arbustiva autoctona non riparia limitata in ampiezza da prati (pista da sci) e con interruzioni dovute alle pareti rocciose affioranti. L'erosione risulta assente in sponda sinistra mentre è impedita da un'opera longitudinale di difesa spondale in sponda destra. Le caratteristiche morfologiche e biologiche non variano rispetto al tratto a valle ad eccezione della comunità macrobentonica che si presenta meglio strutturata e diversificata. Nel campionamento sono stati rinvenuti anche Plecotteri (fam. Nemuridae) che risultavano assenti nei campionamenti a valle.

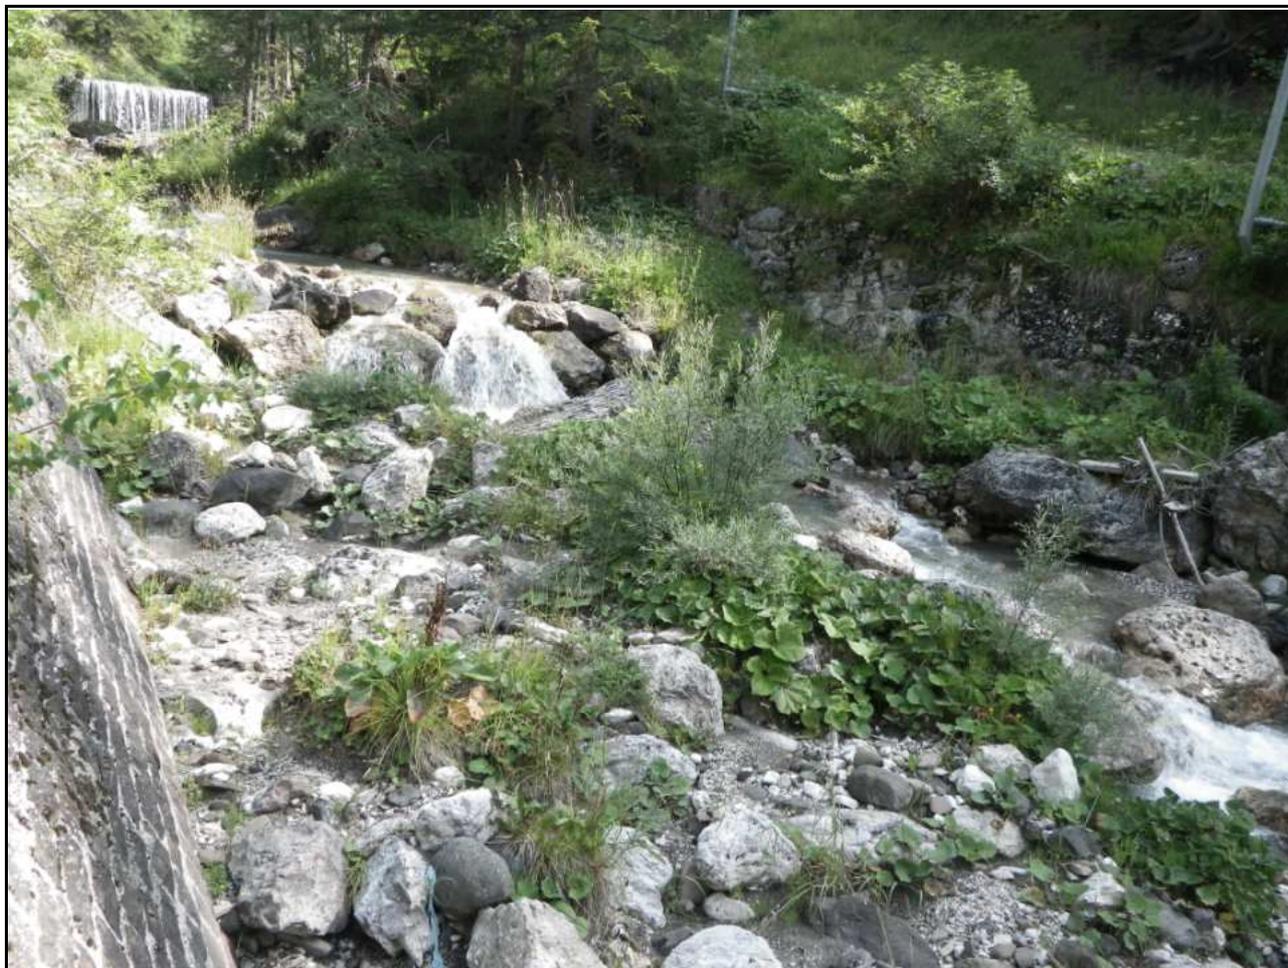
Inizio muri destra e sinistra - fine muri destra e sinistra; lungh: 75 m

Nel tratto ANTE006 le opere longitudinali di difesa spondale sono presenti in ambedue le sponde ed impediscono la formazione della fascia perfluviale; si sviluppano solamente erbe rade con funzionalità nulla. Erosione e capacità di esondare sono impedita dalla presenza dei muri e solo il fondo presenta un residuo di naturalità. Le caratteristiche morfologiche e biologiche non variano rispetto al tratto a valle.

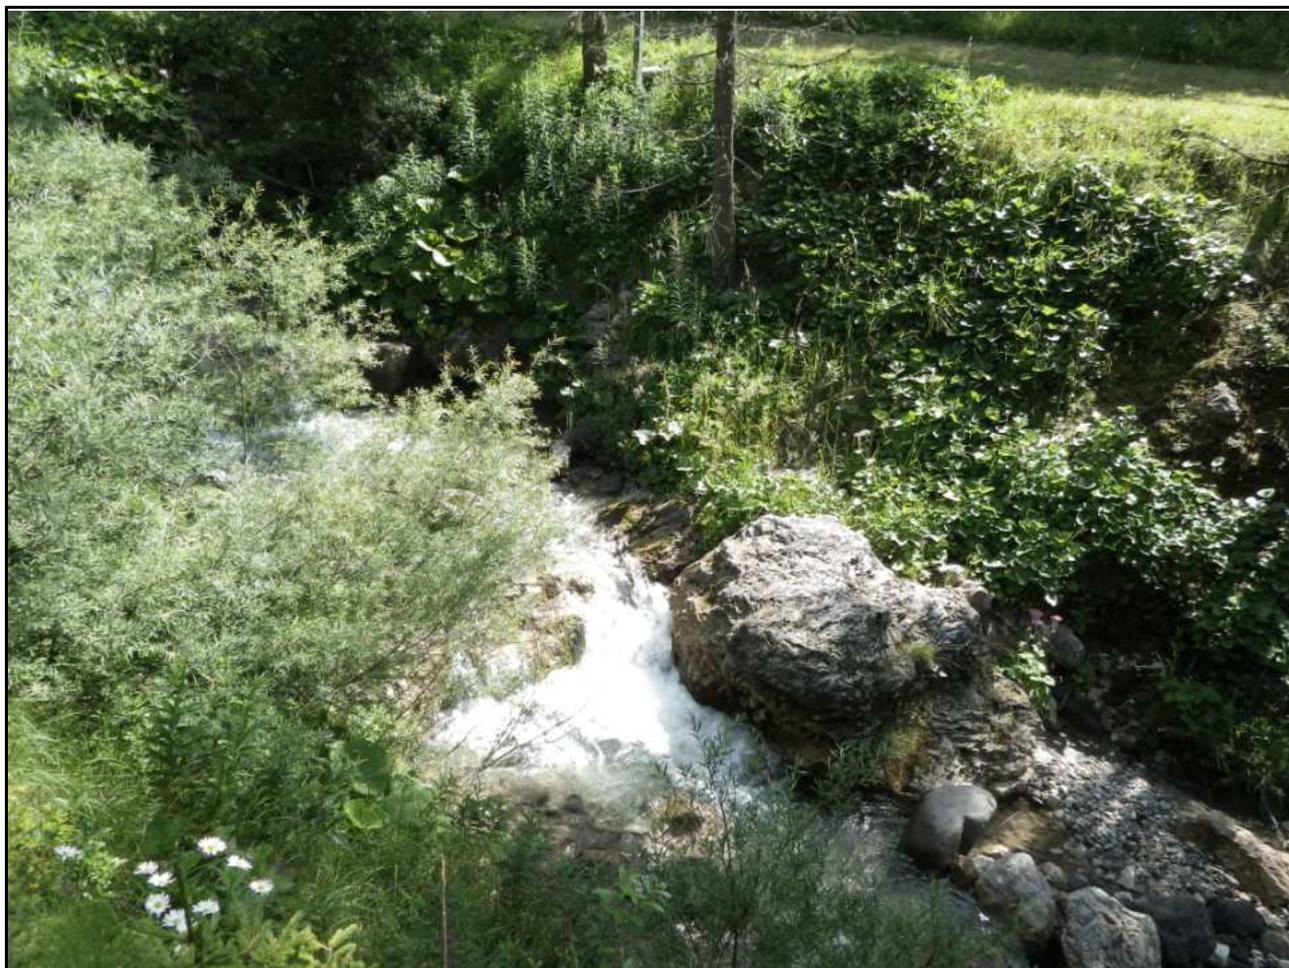
ANTE007	1	2	2b	3	4	5	6	7	8	9	10	11	12	13	14	IFF	
	TER	VP1	VP2	AMP	CON	CID	ESO	RIT	ERO	SEZ	ITT	IDR	CVA	DET	MBT	Punteggio	Livello
Dx	25	10		5	10	10	1	15	20	20	20	15	15	15	20	201	II
Sx	25	1		1	5	10	1	15	20	20	20	15	15	15	20	183	II-III
Fine muri destra e sinistra – inizio serie di briglie; lungh: 96 m

In questo tratto non sono più presenti le opere longitudinali di difesa spondale. In sponda destra si sviluppa una bordura di arbusti ripari (Salici) con ampiezza compresa tra 10 e 2 metri con limitazione dovuta alla presenza della strada forestale. Mentre in sponda sinistra è presente una bordura di erbacee non igrofile. Il substrato è composto principalmente da ciottoli e massi incassati, la sezione è integra e l'erosione assente. Le caratteristiche del comparto biologico non cambiano rispetto il tratto a valle.

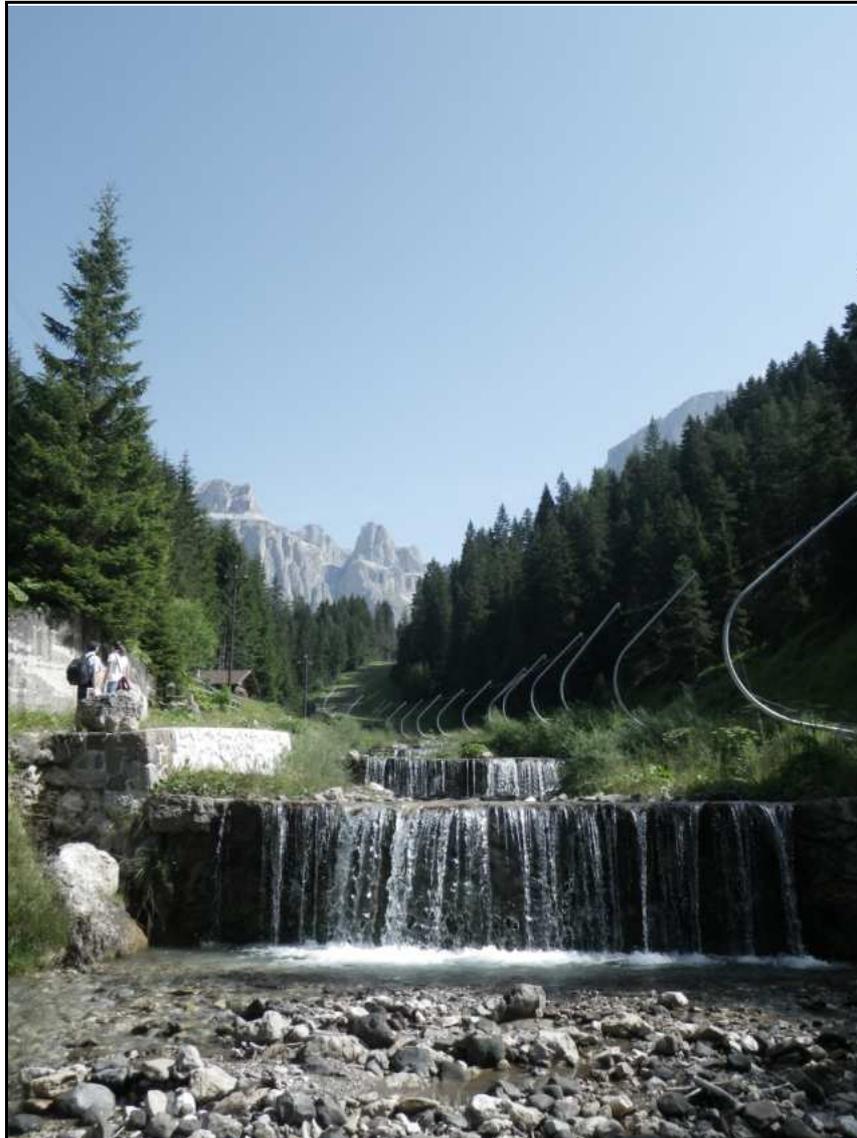
ANTE008	1	2	2b	3	4	5	6	7	8	9	10	11	12	13	14	IFF	
	TER	VP1	VP2	AMP	CON	CID	ESO	RIT	ERO	SEZ	ITT	IDR	CVA	DET	MBT	Punteggio	Livello
Dx	25		1	1	1	10	1	15	1	5	1	5	15	15	20	116	III-IV
Sx	25	1		1	5	10	1	15	1	5	1	5	15	15	20	120	III-IV
Inizio serie di briglie – ponte pista da sci; lungh: 274 m

In questo tratto il corso d'acqua è fortemente artificializzato. È presente una successione di briglie ravvicinate (con distanza tra loro minore di 3 volte la larghezza dell'alveo di morbida), finalizzate a ridurre la forza erosiva attraverso la riduzione di pendenza e di velocità dell'acqua; inoltre la sequenza di briglie banalizza l'idromorfologia del tratto rendendo distinguibile un solo elemento idromorfologico. Le briglie sono inoltre sbarramenti insuperabili per i pesci, motivo per cui l'idoneità ittica del tratto risulta essere scarsa o assente. È presente un muro in cemento in sponda destra probabilmente a sostegno della strada forestale. Le caratteristiche del comparto biologico rimangono inalterate rispetto al tratto precedente.

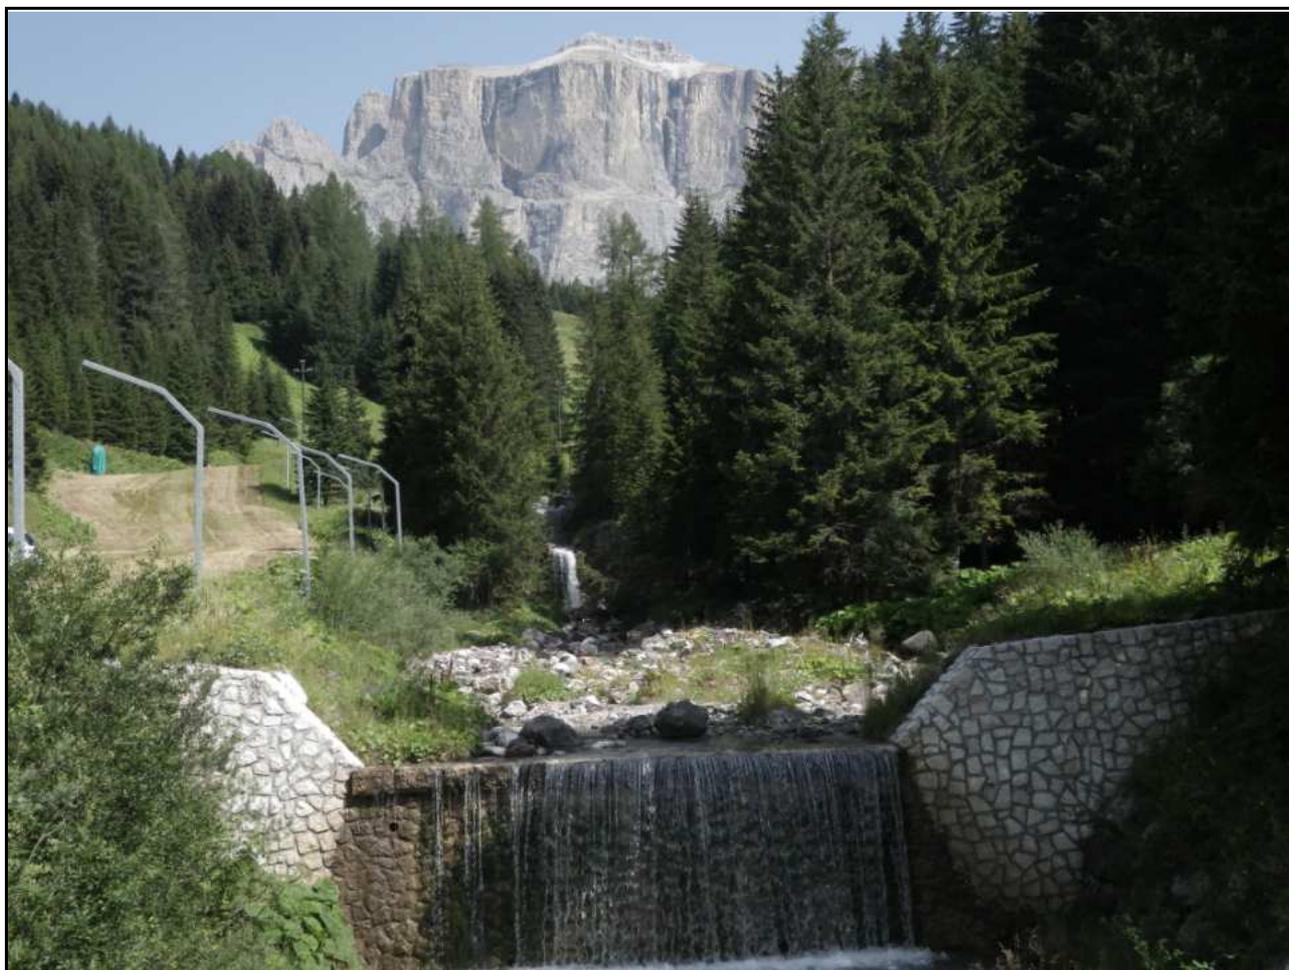
ANTE009	1	2	2b	3	4	5	6	7	8	9	10	11	12	13	14	IFF	Livello
	TER	VP1	VP2	AMP	CON	CID	ESO	RIT	ERO	SEZ	ITT	IDR	CVA	DET	MBT	Punteggio	
Dx	20	1		1	1	10	1	15	1	5	5	5	15	15	20	115	III-IV
Sx	20	10		15	15	10	1	15	1	5	5	5	15	15	20	152	III
ponte pista da sci – fine briglie; lungh: 299 m

In sponda sinistra si sviluppa una formazione arborea autoctona non riparia con ampiezza maggiore di 30 metri con discontinuità inferiori al 10%. In sponda destra invece non è presente alcun tipo di vegetazione significativa. La successione di briglie continua come nel tratto a valle, ciò influisce negativamente all' attribuzione dei punteggi alle domande 8) erosione; 9) sezione trasversale 10) idoneità ittica e 11) idromorfologia.

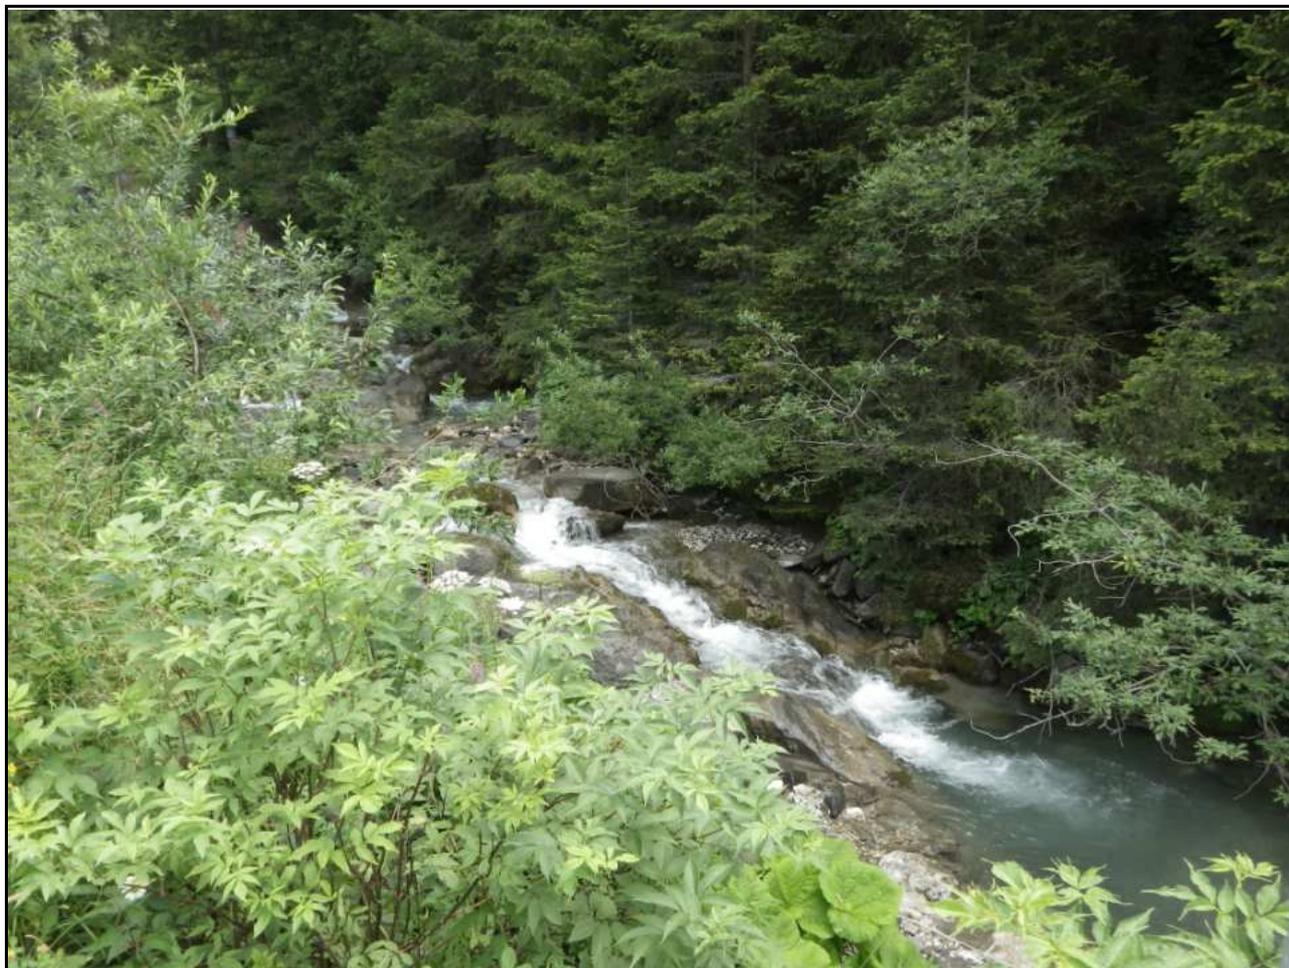
ANTE010	1	2	2b	3	4	5	6	7	8	9	10	11	12	13	14	IFF	Livello
	TER	VP1	VP2	AMP	CON	CID	ESO	RIT	ERO	SEZ	ITT	IDR	CVA	DET	MBT	Punteggio	
Dx	20	10		5	10	10	1	15	20	20	20	15	15	15	20	196	II-III
Sx	20	10		15	15	10	1	15	20	20	20	15	15	15	20	211	II
Fine briglie – inizio bordure riparie; lungh: 114 m

Ne tratto ANTE010 si sviluppa in sponda destra una bordura di arbusti ripari (composta in prevalenza da salici) di ampiezza compresa tra 10 e 2 metri con interruzioni dovute alla presenza di erbacee non igrofile. In sponda sinistra è presente come nel tratto a valle una formazione arborea non riparia (composta in prevalenza da abeti rossi). Non sono più presenti le briglie che caratterizzavano i tratti precedenti, ciò comporta un aumento di punteggio attribuito alle domande 8) 9) 10) e 11).

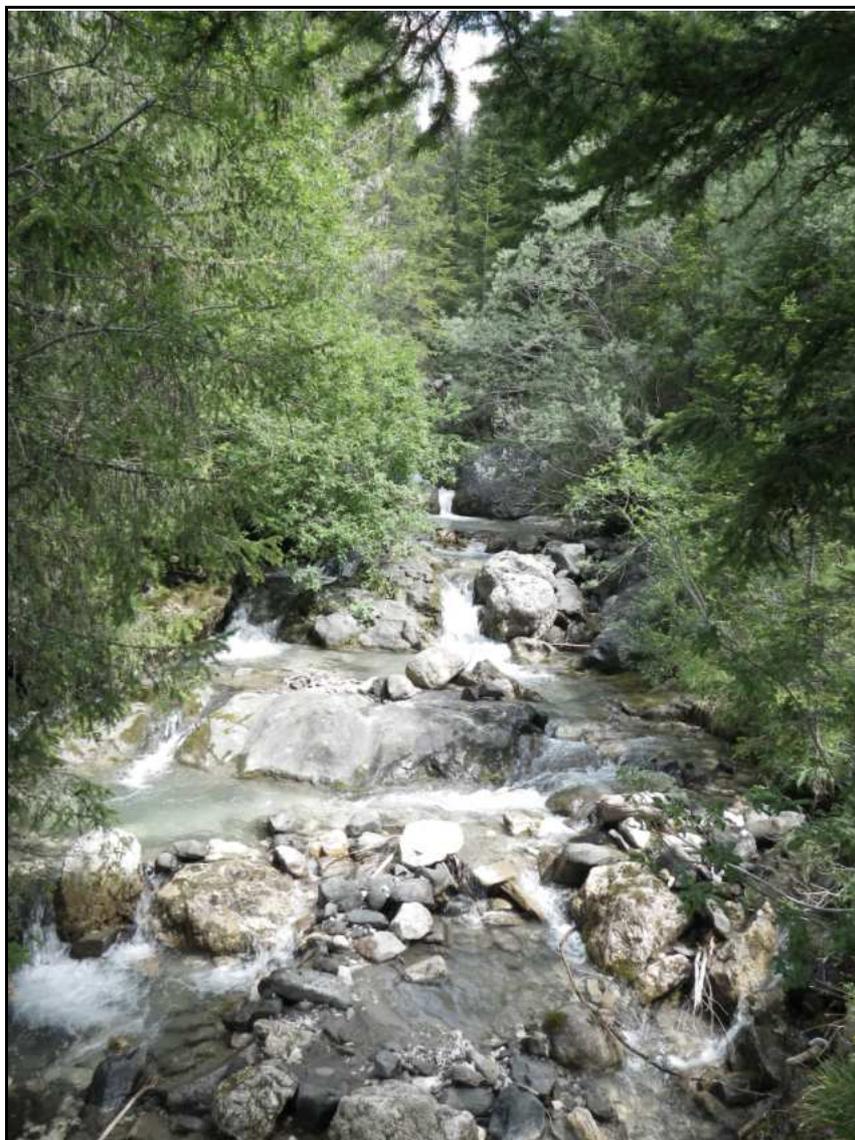
ANTE011	1	2	2b	3	4	5	6	7	8	9	10	11	12	13	14	IFF	
	TER	VPI	VP2	AMP	CON	CID	ESO	RIT	ERO	SEZ	ITT	IDR	CVA	DET	MBT	Punteggio	Livello
Dx	25	10		5	15	10	1	25	20	20	25	15	15	15	20	221	II
Sx	25	10		10	15	10	1	25	20	20	25	15	15	15	20	226	II
Inizio bordure riparie – briglia sotto Pian de Frataces; lungh: 173 m

Sia in sponda destra che in sponda sinistra il territorio circostante è caratterizzato da una compresenza di aree naturali ed uso antropico del territorio; si insediano in ambedue le sponde delle bordure, continue, di arbusti ripari (salici) in continuità con formazioni autoctone non riparie (abeti rossi). L'ampiezza cumulativa delle formazioni funzionali è compresa tra 10 e 2 metri in sponda destra per la presenza di prati e tra 30 e 10 metri in sponda sinistra per la presenza di una strada statale. Le condizioni idriche sono influenzate da un'opera di presa posta a monte; mentre i versanti acclivi impediscono al torrente di espandersi lateralmente durante i fenomeni di piena. Vi è una compresenza di substrati diversificati con zone di sedimentazione, ciottoli e massi incassati che favoriscono una buona ritenzione degli apporti trofici. L'erosione è assente e la sezione

trasversale è integra. L' idoneità ittica risulta elevata. Le caratteristiche del comparto biologico rimangono inalterate rispetto al tratto precedente.

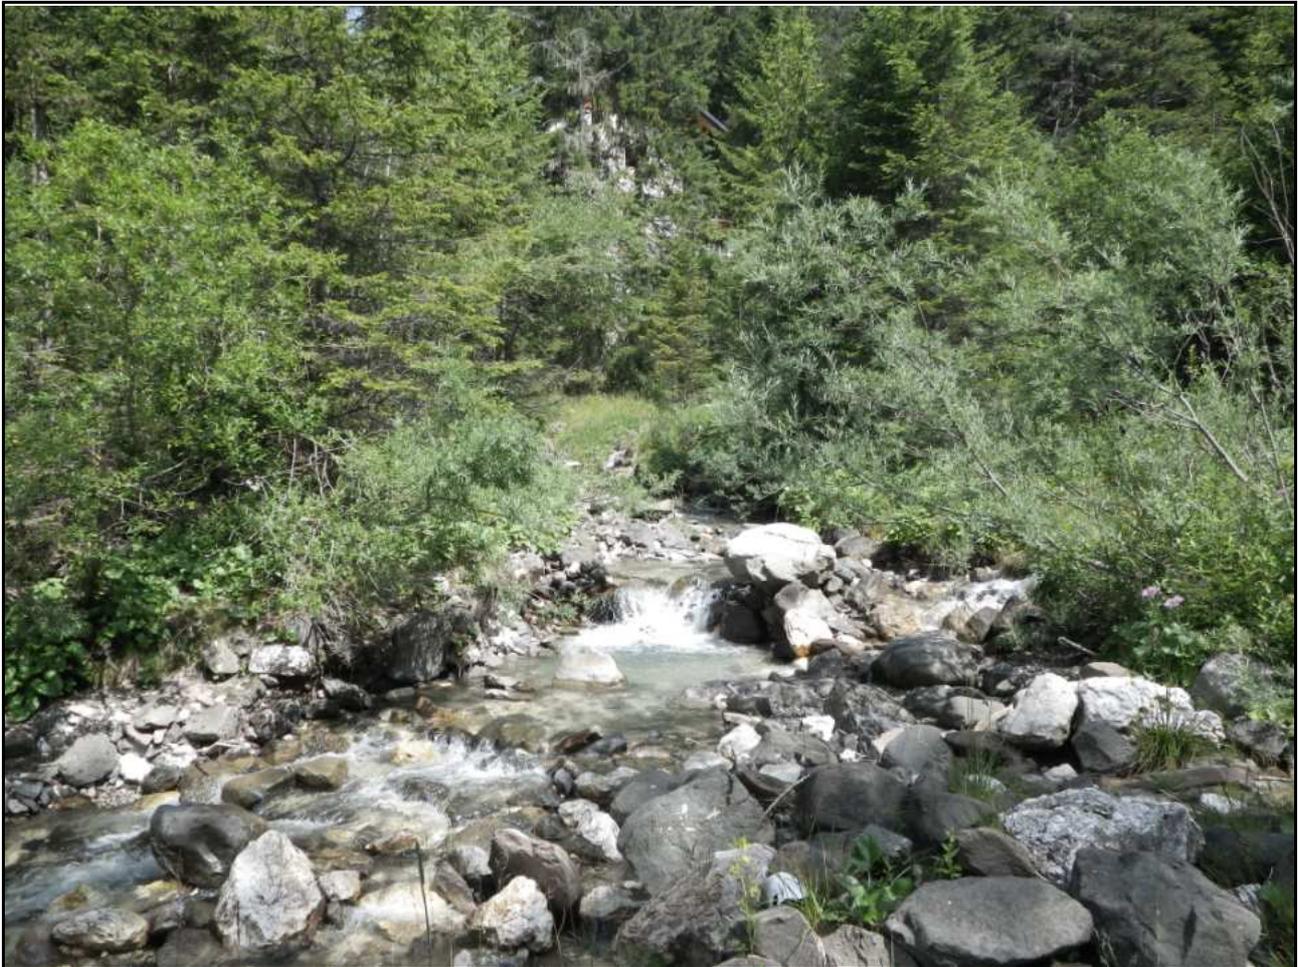
ANTE012	1	2	2b	3	4	5	6	7	8	9	10	11	12	13	14	IFF	
	TER	VP1	VP2	AMP	CON	CID	ESO	RIT	ERO	SEZ	ITT	IDR	CVA	DET	MBT	Punteggio	Livello
Dx	20	10		15	15	10	1	25	5	15	20	15	15	15	20	201	II
Sx	20	10		10	15	10	1	25	5	15	20	15	15	15	20	196	II-III
Briglia sotto pian de frataces – opera di presa; lungh: 221 m

Nel tratto ANTE011 l'ampiezza cumulativa, in sponda destra, delle formazioni funzionali risulta essere maggiore di 30 metri mentre in sponda sinistra è compresa tra 10 e 30 metri limitata dalla presenza di prati. I punteggi attribuiti alle domande 8) erosione; 9) sezione trasversale 10) idoneità ittica sono condizionati negativamente dalla presenza di due briglie (con distanza tra loro maggiore di 3 volte la larghezza dell'alveo di morbida) con funzione antierosiva.

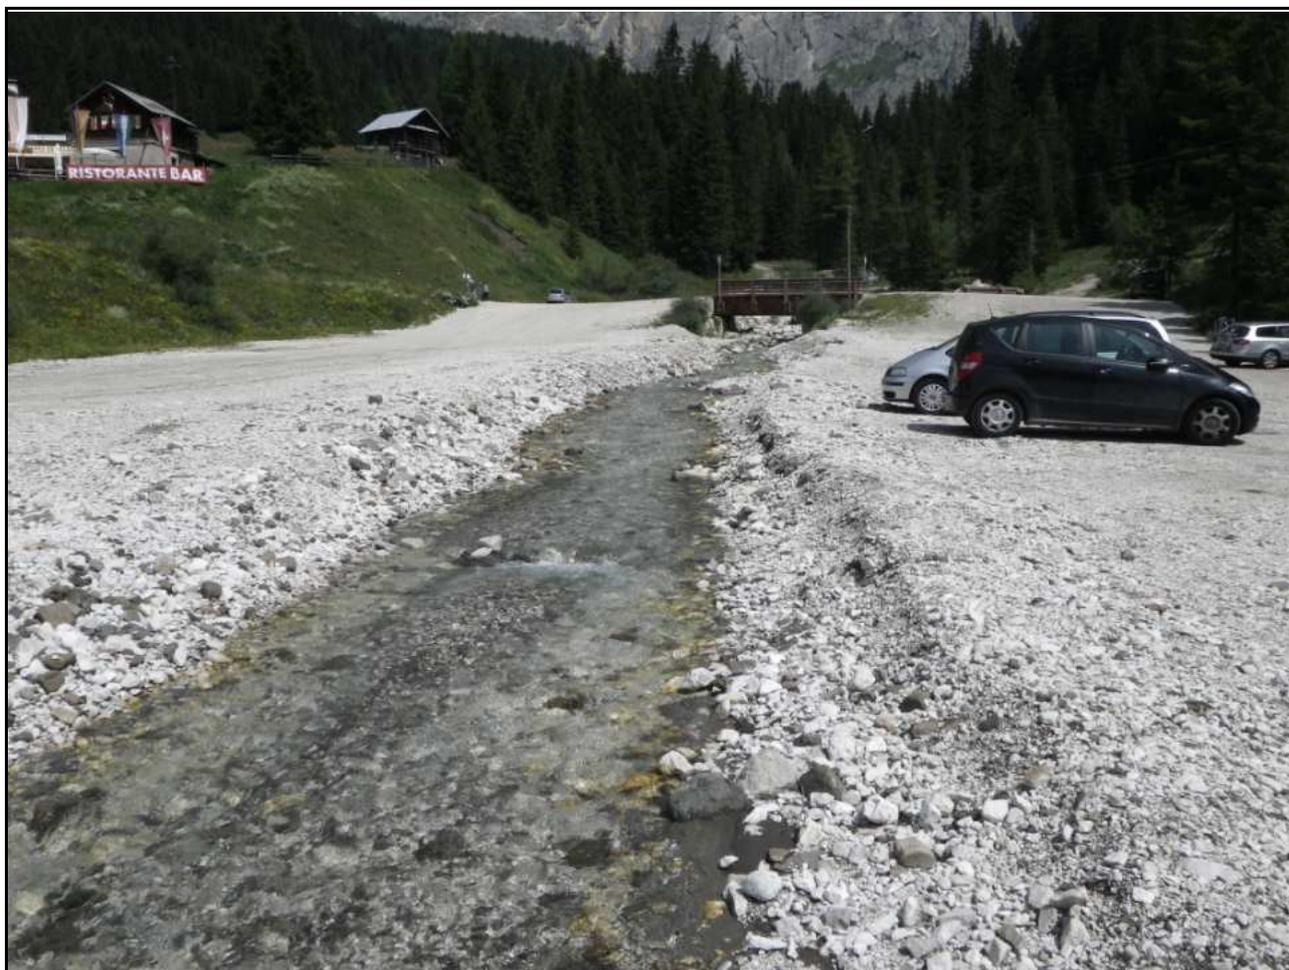
ANTE013	1	2	2b	3	4	5	6	7	8	9	10	11	12	13	14	IFF	Livello
	TER	VP1	VP2	AMP	CON	CID	ESO	RIT	ERO	SEZ	ITT	IDR	CVA	DET	MBT	Punteggio	
Dx	5	1		1	1	10	1	5	20	5	5	5	15	15	10	99	IV
Sx	5	1		1	1	10	1	5	20	5	5	5	15	15	10	99	IV
Opera di presa - Inizio vegetazione; lungh: 364 m

Il tratto ANTE013 scorre in una area con ghiaia riportata adibita a parcheggio. Non è presente nessun tipo di vegetazione perifluviale. Pur non presentando opere di difesa spondali o longitudinali la sezione risulta geometrica ed innaturale. Il substrato è composto principalmente da ciottoli facilmente mobili con scarsa capacità di ritenzione. L'idoneità ittica risulta poco sufficiente per la mancanza di zone rifugio e la scarsa ombreggiatura. L'idromorfologia del tratto è limitata ad un solo elemento (runs). La comunità macrobentonica risulta essere sufficientemente diversificata ma con una struttura alterata rispetto all'atteso in particolare sono presenti Ephemeroptera Heptageniidae e beatidae Ditteri. Simuliidae sono assenti invece i Plecoptera.

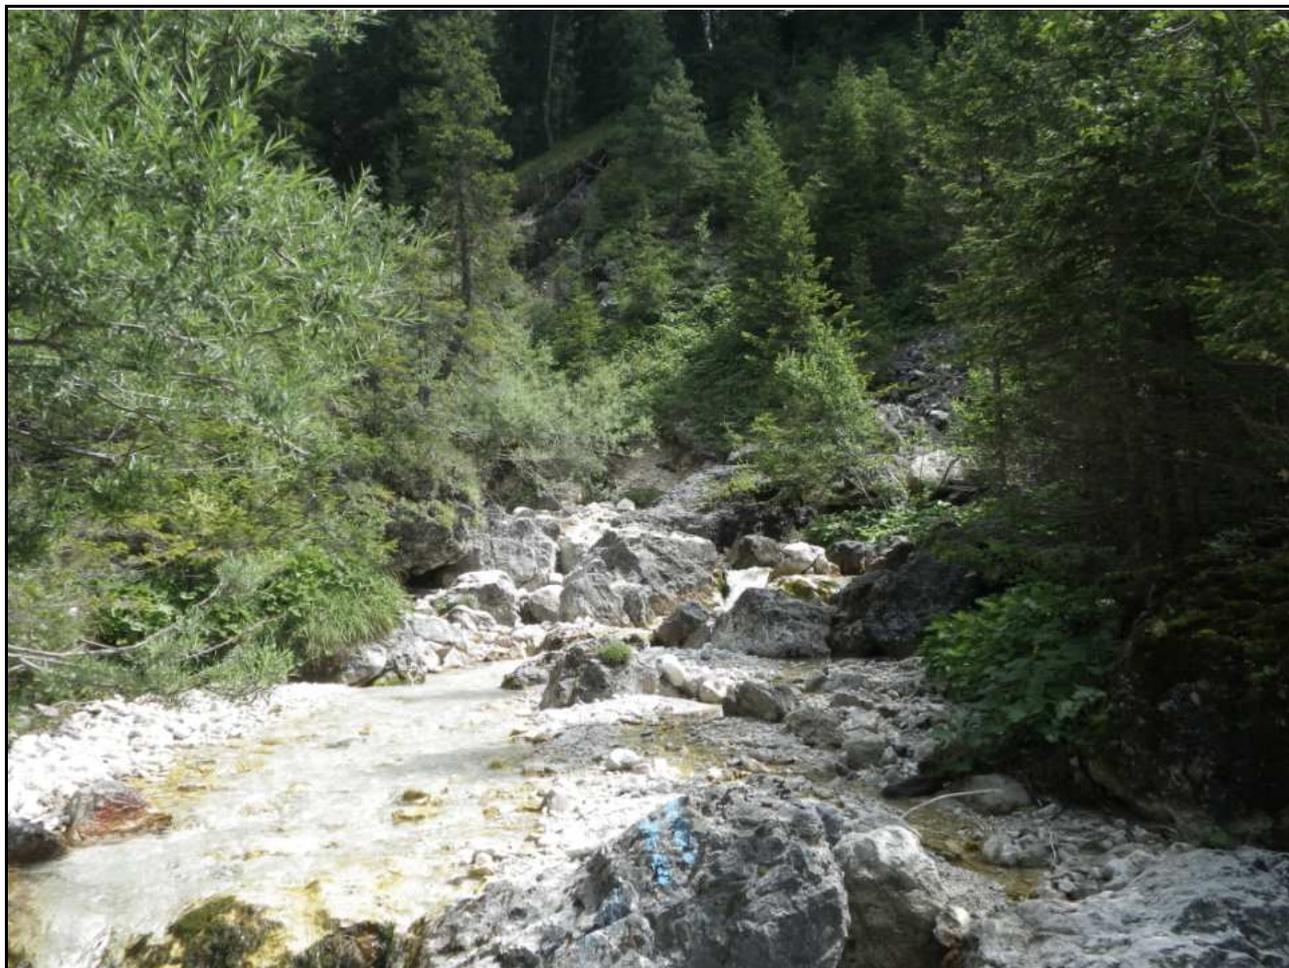
ANTE014	1	2	2b	3	4	5	6	7	8	9	10	11	12	13	14	IFF	
	TER	VP1	VP2	AMP	CON	CID	ESO	RIT	ERO	SEZ	ITT	IDR	CVA	DET	MBT	Punteggio	Livello
Dx	20	10		15	15	20	1	25	15	20	25	15	15	15	10	221	II
Sx	25	10		15	15	20	1	25	15	20	25	15	15	15	10	226	II
Inizio vegetazione - Fine acqua; lungh: 238 m

Il territorio circostante dell'ultimo tratto rio Antermont è caratterizzato principalmente da praterie e pascoli antropici in sponda destra e da un bosco di conifere prevalente in sponda sinistra. La vegetazione delle fasce perfluviali è composta da delle bordure di arbusti riapri (salici, saliconi) in continuità con le formazioni arboree autoctone non riparie. L'ampiezza cumulativa delle formazioni funzionali è maggiore di 30 metri senza interruzioni. Le condizioni idriche non sono più condizionate dai prelievi che si trovano tutti a valle. La capacità di esondazione è bassa a causa della forte acclività dei versanti. Il substrato è ben diversificato con ottime strutture di ritenzione. È presente una limitata incisione verticale che influisce sul punteggio attribuito alla domanda 8) erosione. La sezione trasversale è integra e l'idoneità ittica risulta elevata. Gli elementi idromorfologici sono ben distinti (step&pool) a distanza irregolare. I frammenti vegetali sono riconoscibili e fibrosi, la comunità macrobentonica risulta ben strutturata e diversificata.

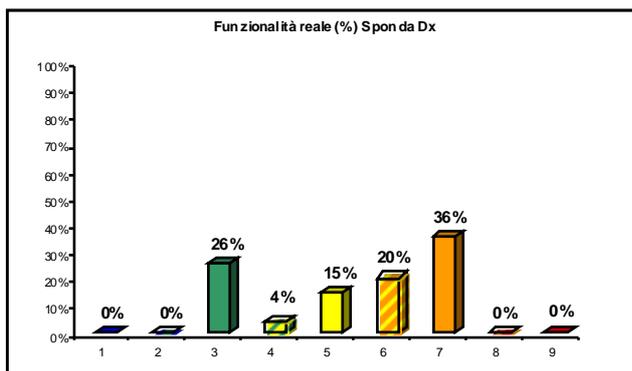
Figura 4a: Grafici della distribuzione percentuale dei giudizi di funzionalità reale per la sponda destra

Il rio Antermont per circa una terzo della lunghezza complessiva rilevata ottiene un giudizio compreso tra buono e buono-mediocre; infatti in destra è pari al 30% ed in sinistra è pari al 33%. I giudizi mediocri e mediocre-scadente sono ottenuti dal 34% in destra e dal 31% in sinistra. Il restante 36%, per entrambe le sponde, ha ottenuto un giudizio di scadente (tratti ANTE001, ANTE002, ANTE003 e ANTE013).

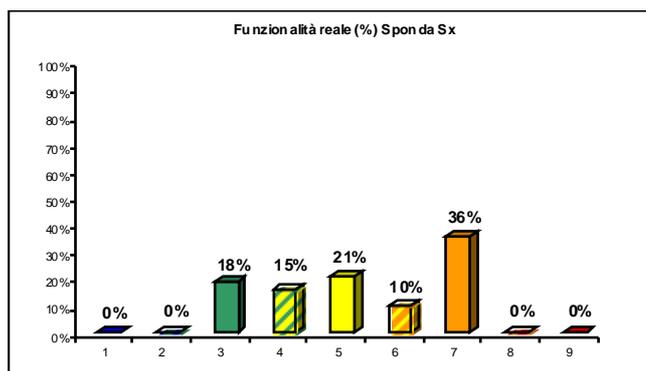
Figura 4b: Grafici della distribuzione percentuale dei giudizi di funzionalità reale per la sponda sinistra

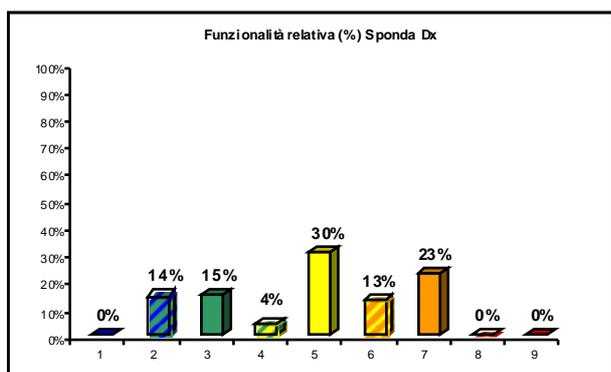
Figura 5a: Grafici della distribuzione percentuale dei giudizi di funzionalità relativa per la sponda destra

Con il calcolo dell'IFF relativo si assiste ad un significativo aumento dei giudizi, infatti buona parte dei tratti rilevati aumenta almeno di un livello; l'eccezione è data dai primi tre tratti rilevati, che ottengono comunque un giudizio di scadente. Ciò a significare che gli impatti e le modificazioni antropiche esercitano un peso maggiore rispetto le caratteristiche naturalistico-ambientali della valle attraversata dal tratto terminale del torrente esaminato.

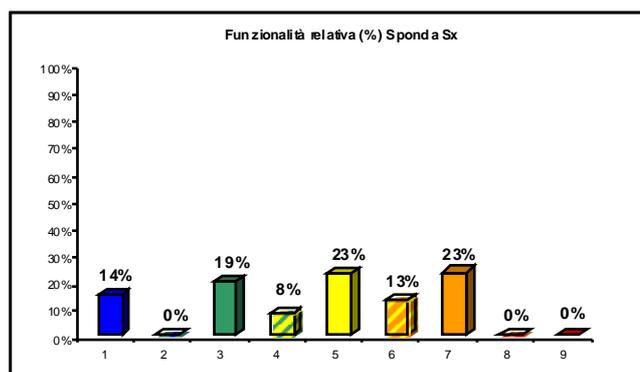
Figura 5b: Grafici della distribuzione percentuale dei giudizi di funzionalità relativa per la sponda sinistra
