# Torrente Arnò

Mappe di funzionalità fluviale reale e relativa

## Documentazione fotografica e descrizione dei tratti

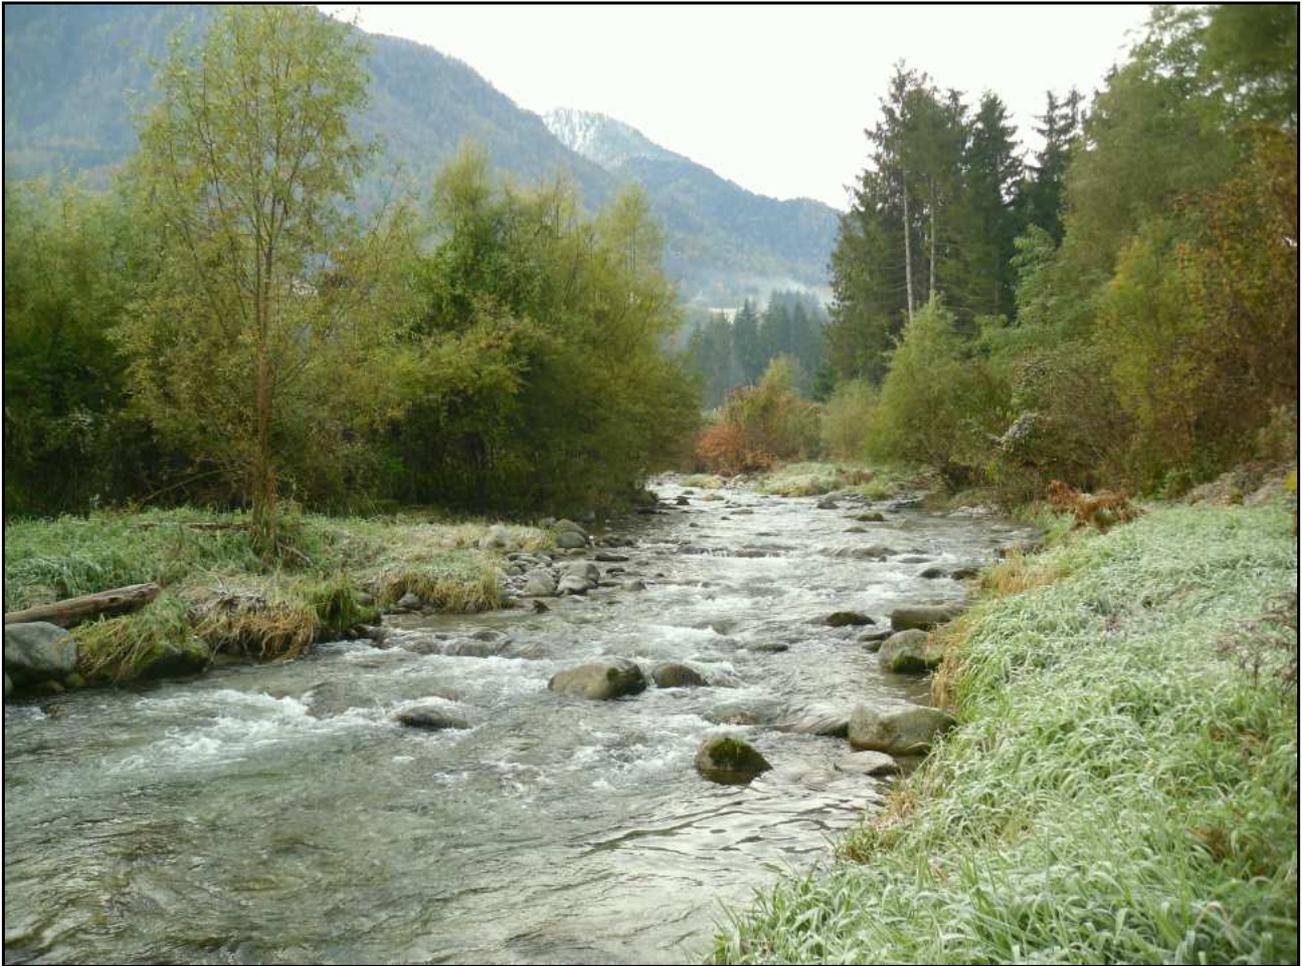
### ARNO001

Il primo tratto attraversa in un territorio antropizzato. La vegetazione è primaria e costituita in destra da una formazione erbacea non igrofila (funzionalità nulla) ed in sinistra da una bordura di arbusti ripari (con salici, saliconi e frassini), continua e di ampiezza compresa tra i 2-5 m. Prelievi di tipo idroelettrico ed idropotabile sono causa di ampie fluttuazioni di portata sebbene non risultano estreme. Il substrato è stabile, composto da ciottoli e massi incassati. Su entrambe le sponde sono state costruite delle scogliere in massi non cementati, pertanto il naturale processo di erosione è annullato e la diversità della sezione trasversale appare banalizzata. L'idoneità ittica è buona e gli elementi idromorfologici sono indistinti. Il periphyton è sottile e non sono presenti macrofite tolleranti; il detrito è ben riconoscibile e fibroso. Il campionamento della comunità macrobentonica ha evidenziato una comunità ben strutturata e diversificata con taxa molto sensibili l'inquinamento, come il Plecottero *Perlodes* (foto a lato).

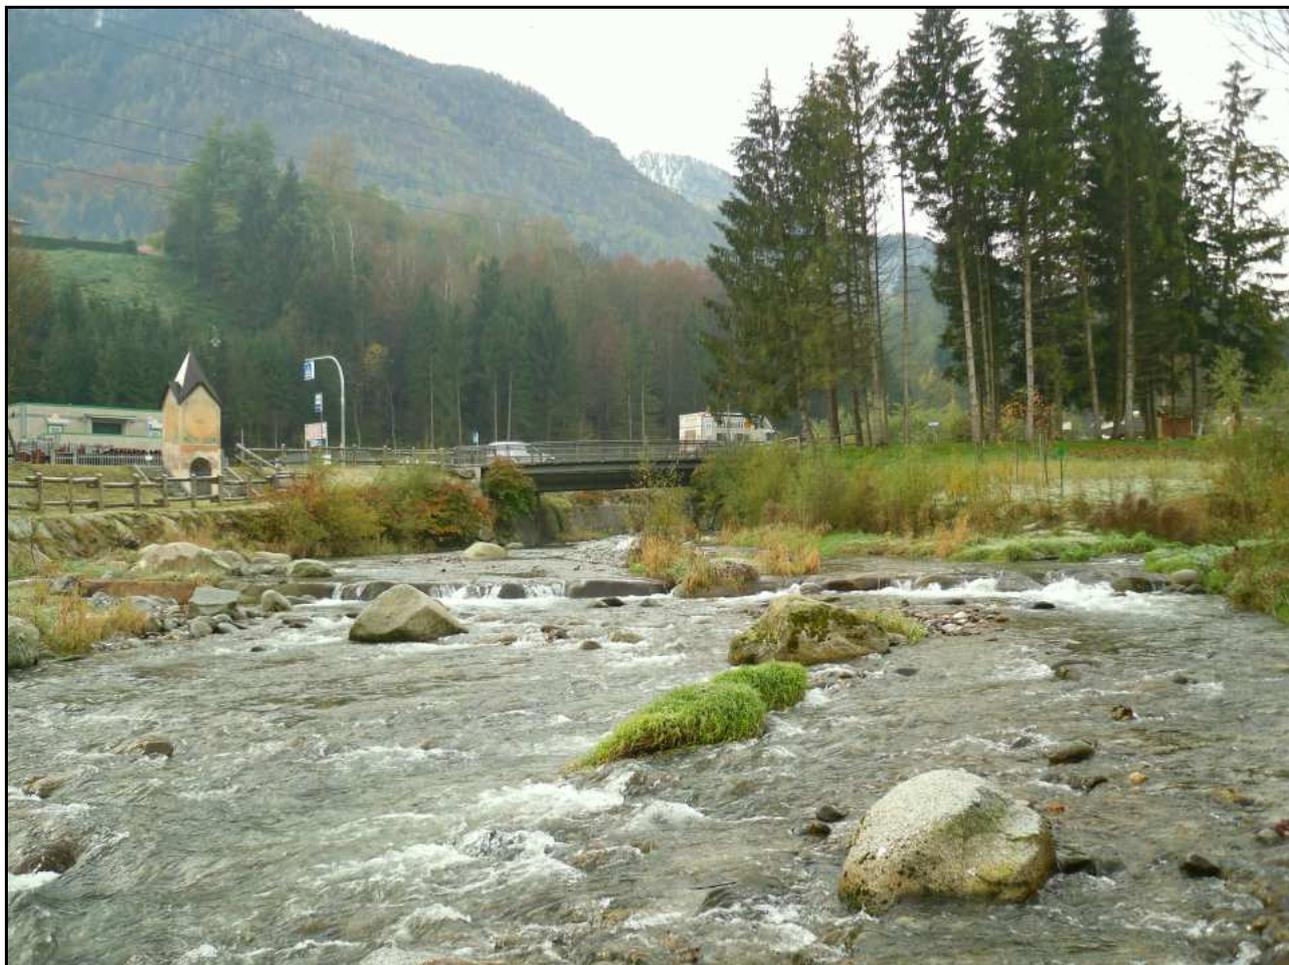
## ARNO002

Fine bordura in sinistra – inizio piscicoltura in sinistra; lungh: 299 m

Il territorio circostante è sempre antropizzato. In questo secondo tratto la vegetazione delle due fasce perfluviali non è funzionale, essa risulta costituita solo da una formazione erbacea non igrofila; i pochi arbusti di salice non arrivano a formare una bordura. Il substrato è stabile, composto da ciottoli e massi incassati. Su entrambe le sponde sono state disposte delle scogliere in massi non cementati, pertanto il naturale processo di erosione è annullato e la diversità della sezione è banalizzata. L'idoneità ittica è buona e gli elementi idromorfologici sono indistinti. Il comparto biologico non mostra segni di alterazione.

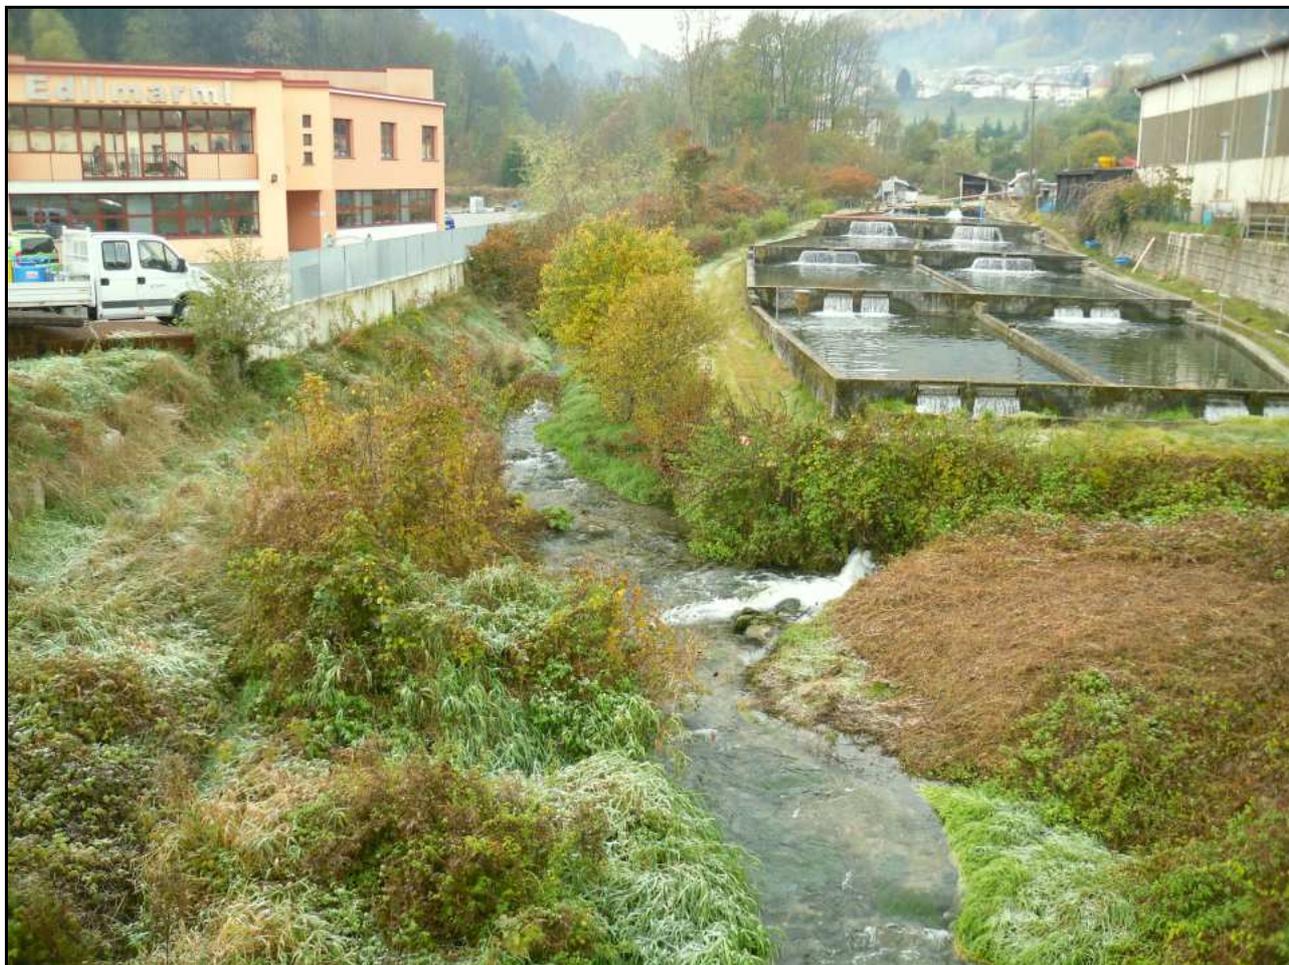
## ARNO003

Inizio piscicoltura in sinistra – fine muro in sinistra; lungh: 222 m

La funzionalità del tratto in esame è molto penalizzata dalla presenza dei muri in cemento, ben visibili in fotografia. La vegetazione è a funzionalità nulla; le condizioni idriche risentono della sezione trasversale e mostrano una variazione di battente più che di una variazione dell'alveo bagnato; il substrato ha una limitata diversificazione; l'idoneità ittica è poco sufficiente e gli elementi idromorfologici sono indistinti. Solo il comparto biologico (componente vegetale in alveo, detrito e comunità macrobentonica) non mostra segni di alterazione.

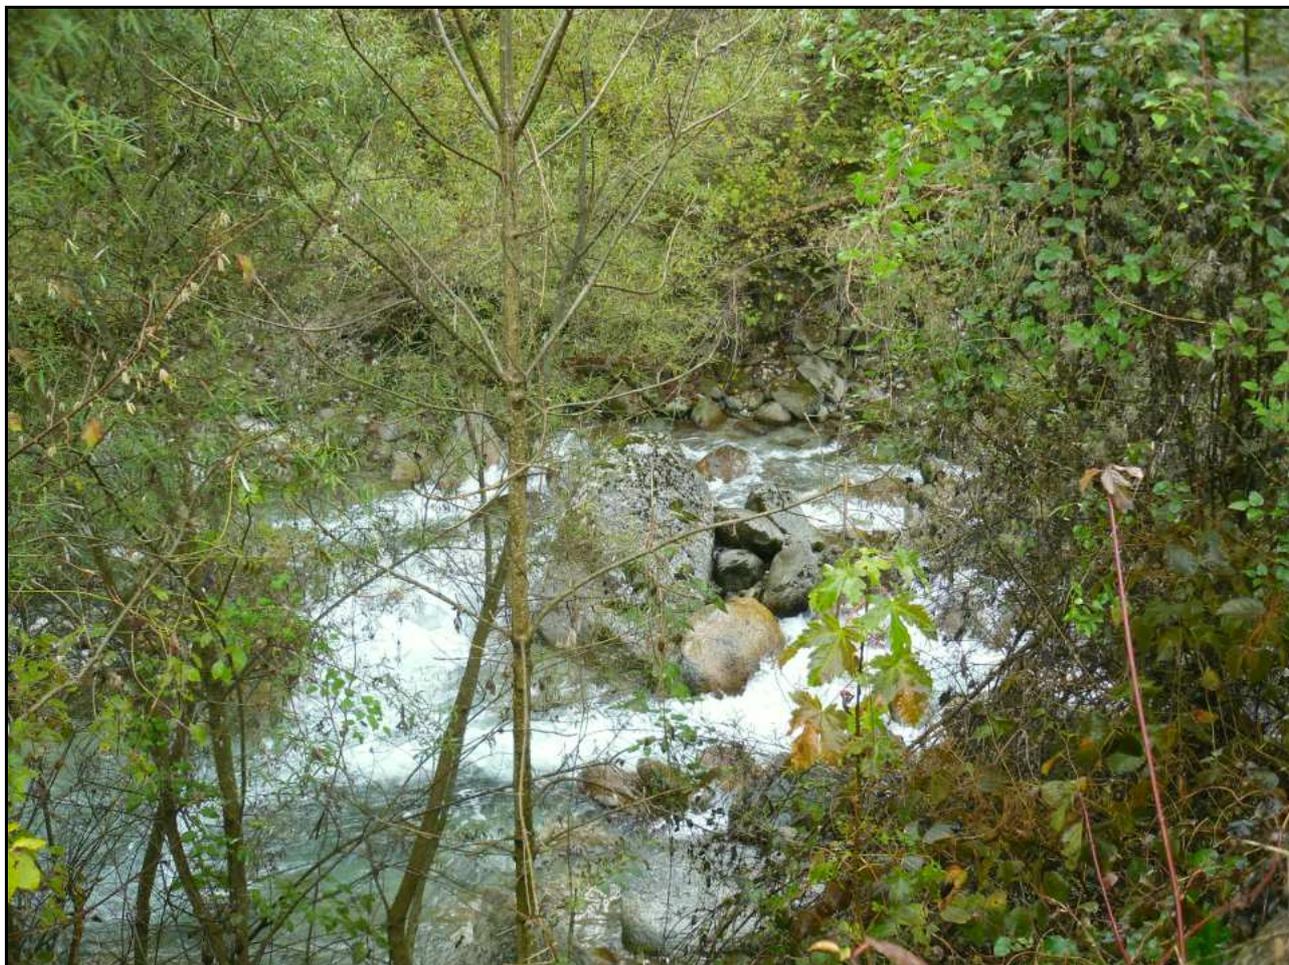
## ARNO004

Fine muro in sinistra – fine muro in destra; lungh: 104 m

La vegetazione della fascia perfluviale sinistra è primaria ed è costituita da una bordura di salici arbustivi (ampiezza 2-5 m e continua); in destra la presenza di un muro in cemento non ha permesso la crescita di vegetazione, funzionale e non. In sinistra l'erosione è assente, mentre in destra tale processo è annullato dalla presenza dell'opera di difesa spondale; avendo subito questi interventi la sezione trasversale presenta una discreta diversità morfologica. L'idoneità ittica è buona e gli elementi idromorfologici sono distinti ma a distanza irregolare uno dall'altro.

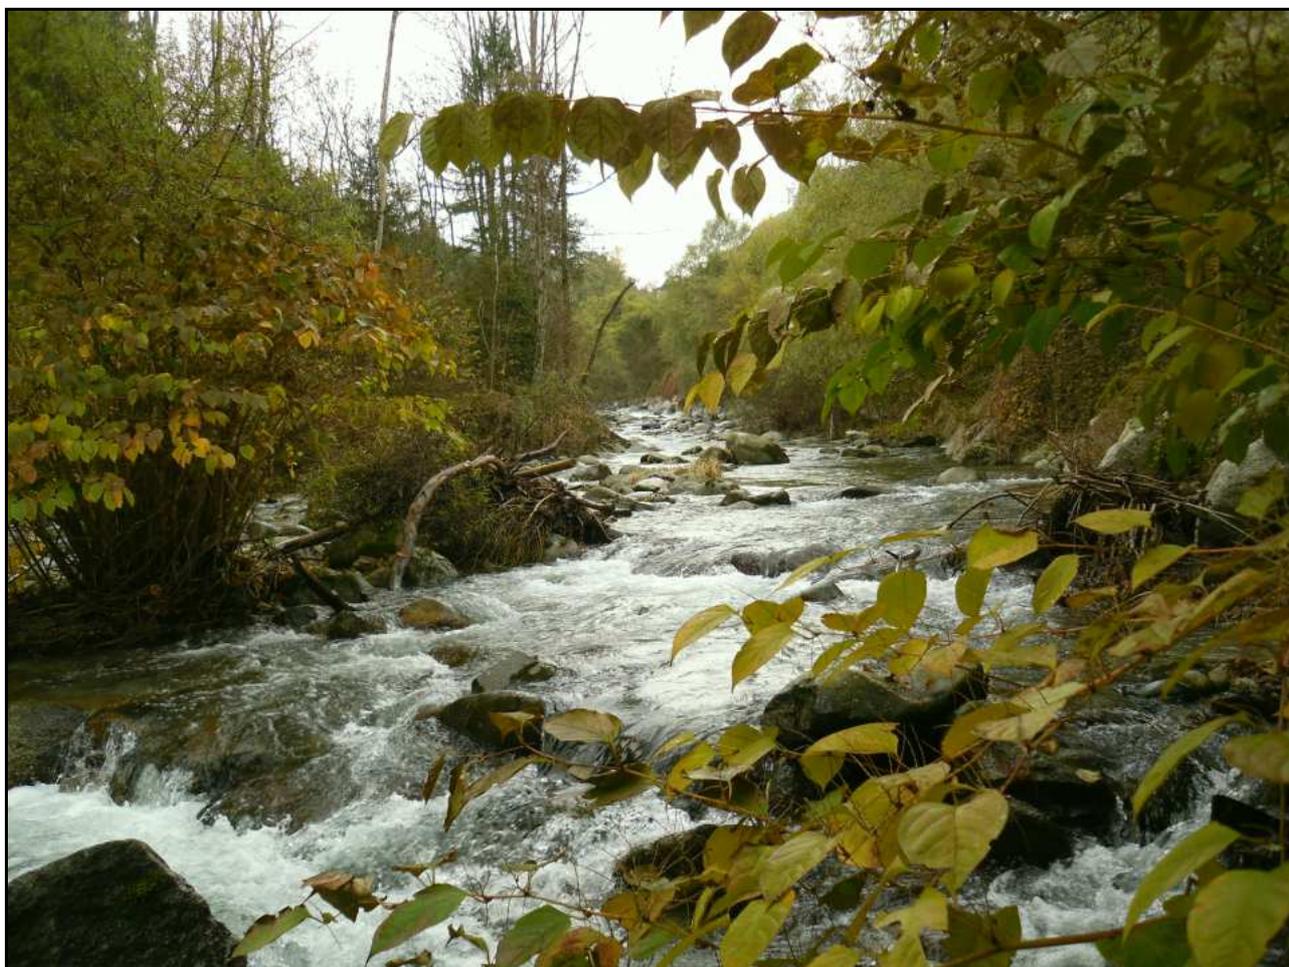
## ARNO005

In destra il torrente è separato dal centro urbano da un bosco di conifere; in sinistra il territorio è altamente antropizzato. La vegetazione è primaria; in destra è costituita da una bordura di arbusti ripari seguita dalla formazione arborea autoctona non riparia, l'ampiezza cumulativa delle due tipologie di vegetazione è maggiore di 30 m e non sono presenti interruzioni; in sinistra la vegetazione è costituita solo dalla bordura di arbusti ripari, continua e di ampiezza tra i 2 e i 5 m, tale limite è imposto dalla scogliera costruita per la difesa della piscicoltura. Il substrato dell'alveo è ben diversificato, con massi e zone di sedimentazione. L'idoneità ittica è elevata ed il comparto biologico continua a non mostrare segni di alterazione.

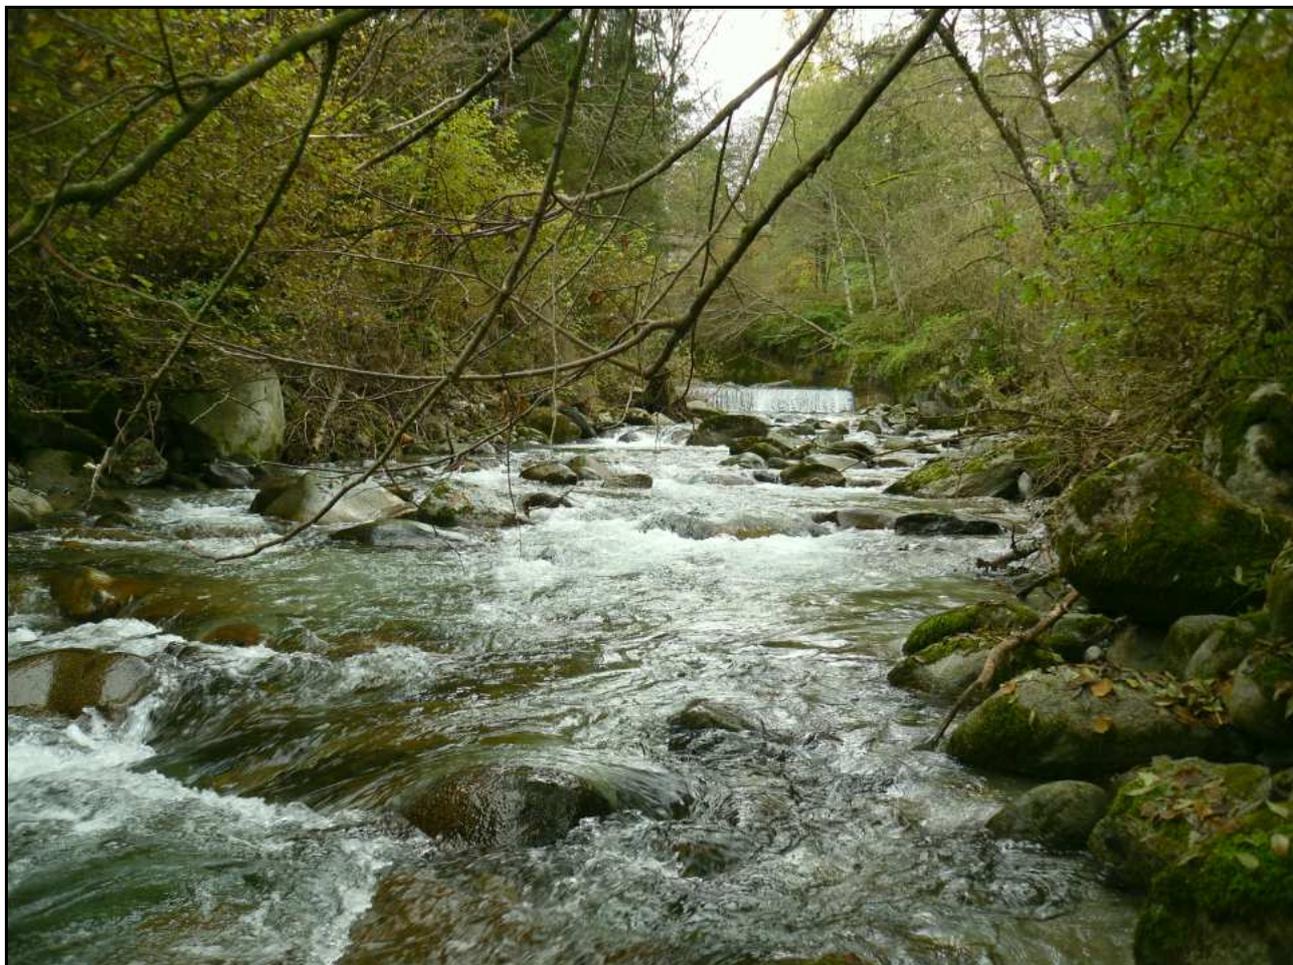
## ARNO006

Fine scogliera in sinistra – inizio muro monte briglia; lungh: 147 m

La vegetazione del tratto ARNO006 in destra è costituita da una bordura di arbusti ripari seguita dalla formazione arborea autoctona non riparia, l'ampiezza cumulativa delle due tipologie di vegetazione è maggiore di 30 m e non sono presenti interruzioni; in sinistra la vegetazione è costituita solo dalla bordura di arbusti ripari, con interruzioni del 5-15% e di ampiezza tra i 2 e i 5 m. Il substrato è diversificato e composto anche da massi stabilmente incassati che garantiscono un'ottima ritenzione degli apporti trofici. Su entrambe le sponde è stata osservata una limitata incisione verticale, soprattutto sui tratti rettilinei. La sezione trasversale è integra e l'idoneità ittica elevata. Gli elementi idromorfologici sono distinti ma posti a distanza irregolare l'uno dall'altro.

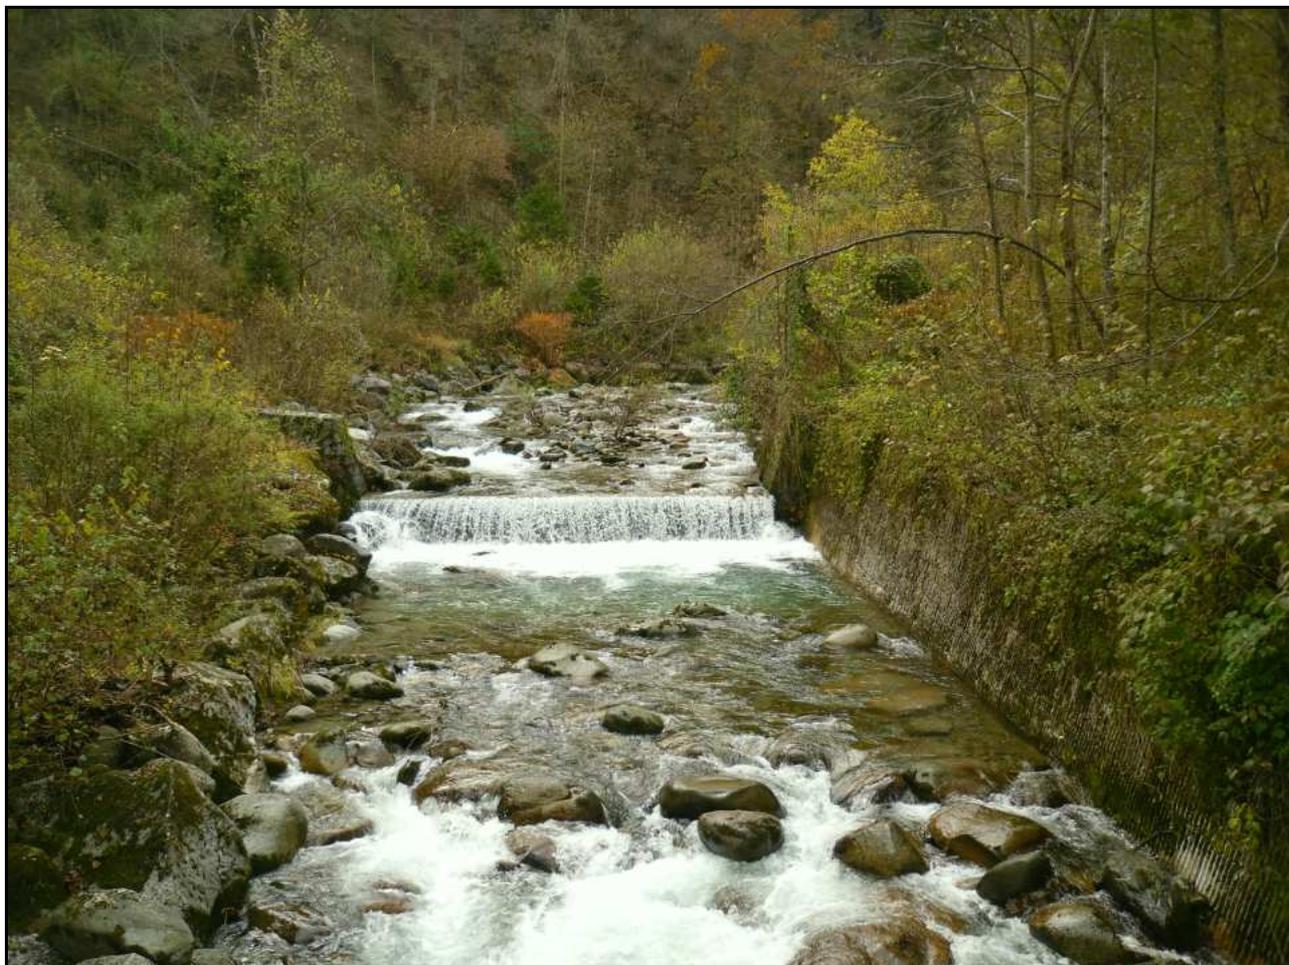
## ARNO007

In destra il territorio circostante ha la compresenza di aree naturali ed usi antropici del territorio; in sinistra sono presenti delle strutture produttive. La vegetazione è primaria e in destra è costituita da una bordura di arbusti ripari seguita dalla formazione arborea autoctona non riparia, l'ampiezza cumulativa delle due tipologie di vegetazione è maggiore di 30 m e non sono presenti interruzioni; in sinistra l'argine di cemento in frodo (mostrato in fotografia) non ha permesso lo sviluppo di nessun tipo di vegetazione. Per quanto riguarda la sezione trasversale, il fondo dell'alveo è il solo a mantenere un residuo di naturalità, infatti oltre il muro in cemento in sinistra anche in destra sono stati posti dei massi a scopo antierosivo. In questo tratto sono presenti due briglie non superabili dall'ittiofauna, pertanto l'idoneità ittica risulta discreta.

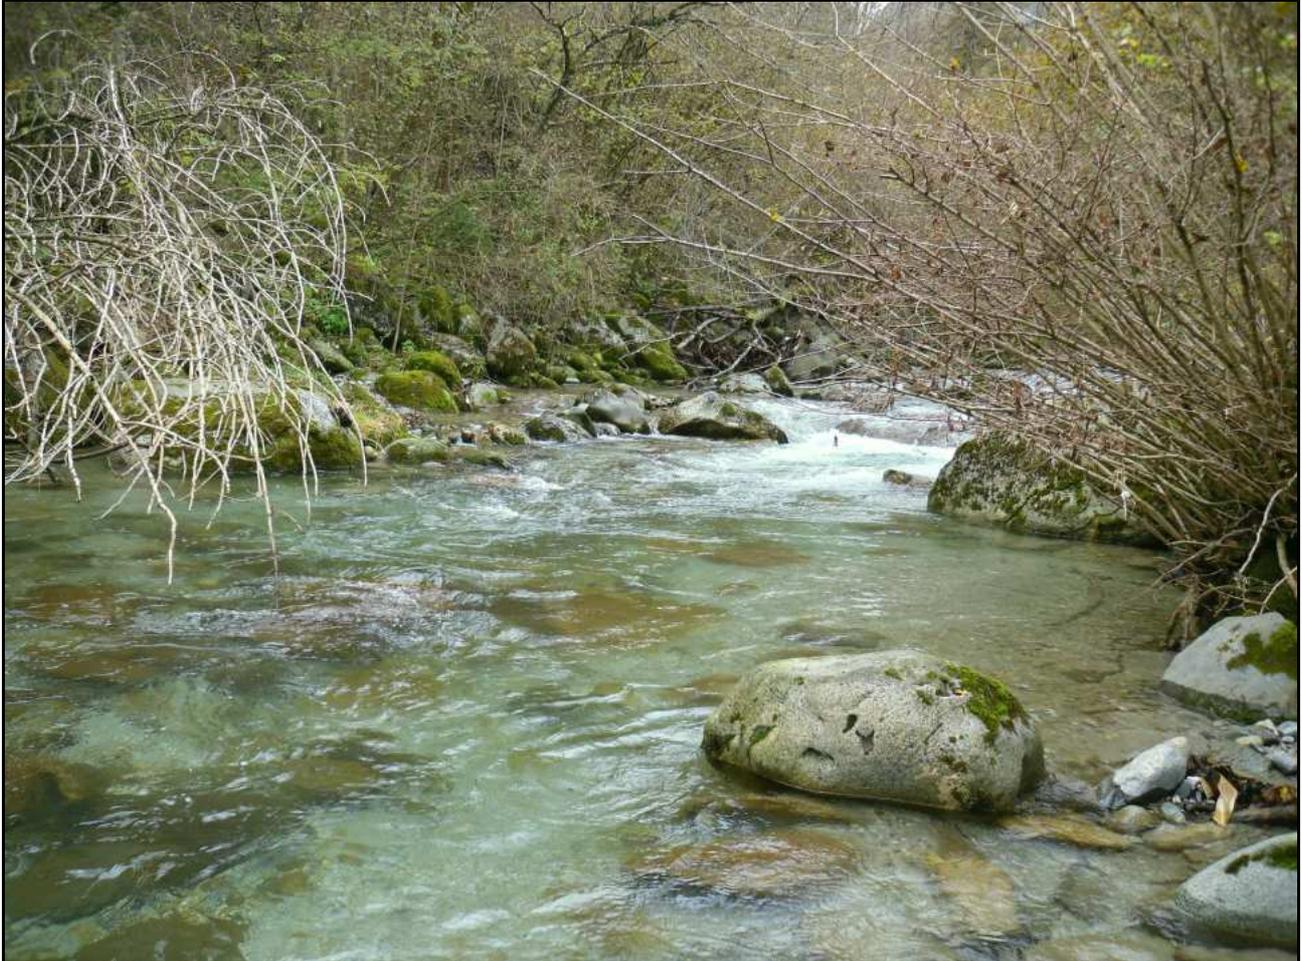
## ARNO008

In destra il territorio circostante ha la compresenza di aree naturali ed usi antropici del territorio; in sinistra sono presenti alcune abitazioni. La vegetazione della fascia perifluviale è costituita da formazioni autoctone non riparia (in maggioranza noccioli ed abeti rossi), in destra l'ampiezza è maggiore di 30 m ed in sinistra è compresa tra i 5 e i 10 m, non sono state rilevate interruzioni. Il substrato dell'alveo è stabile e diversificato, sono presenti massi e tronchi che garantiscono un'ottima efficienza di ritenzione. A scopo antiersosivo su entrambe le sponde sono stati posizionati dei massi ciclopici, pertanto l'erosione è annullata e la sezione trasversale ha una discreta diversità morfologica. L'idoneità ittica è elevata e gli elementi idromorfologici sono distinti ma a distanza irregolare. Il comparto biologico (componente vegetale in alveo, detrito e comunità macrobentonica) non mostra segni di alterazione.

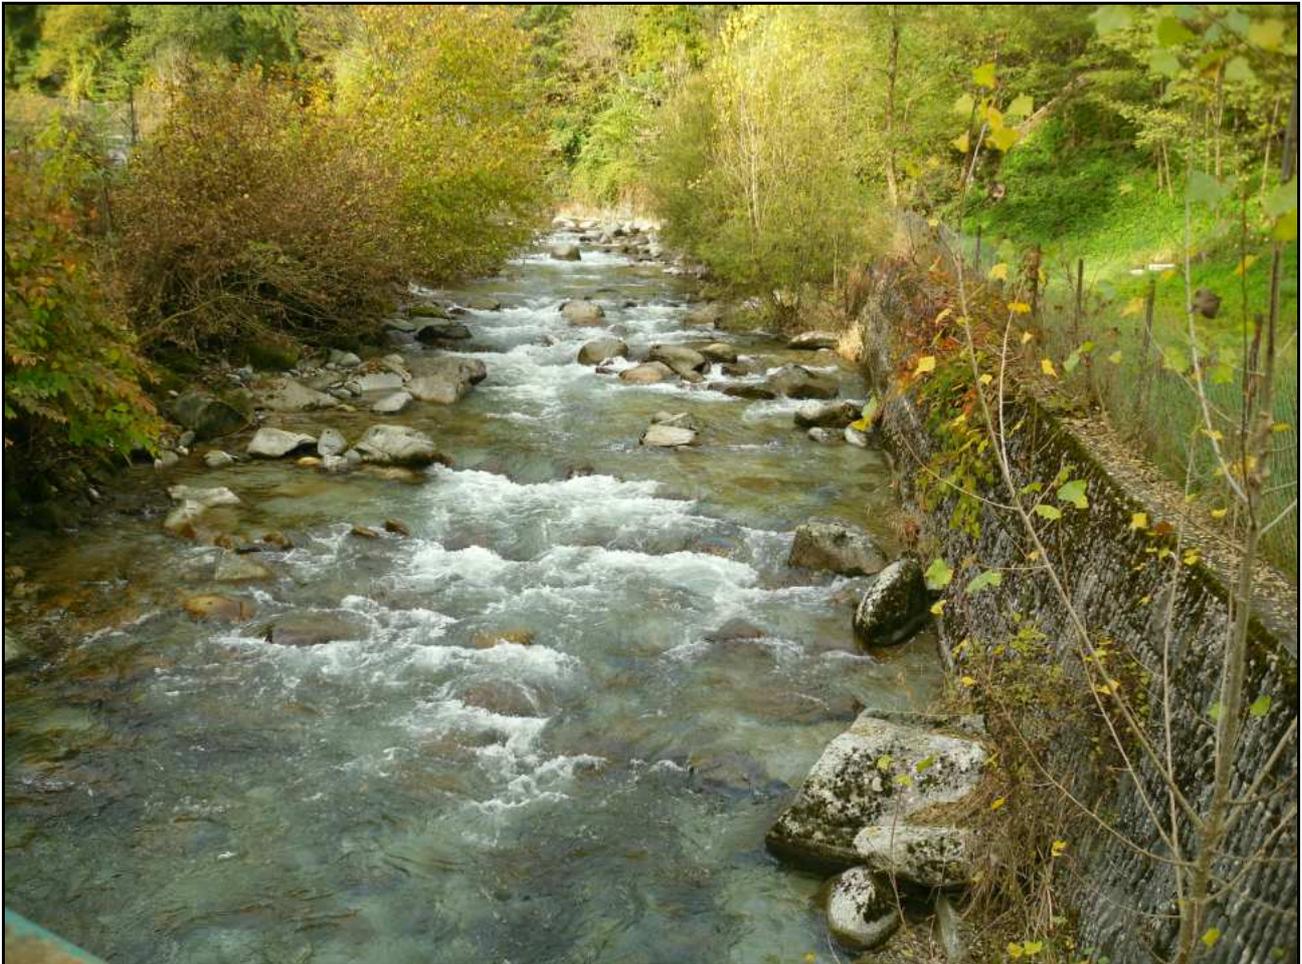
## ARNO009

I muri di cemento in frodo non hanno permesso lo sviluppo di nessun tipo di vegetazione; il fondo dell'alveo è il solo a mantenere un residuo di naturalità. In questo tratto è presente una briglia, costruita a ridosso della derivazione, che ha un'altezza inferiore al metro e non rappresenta quindi un ostacolo per l'ittiofauna, l'idoneità ittica risulta infatti elevata.

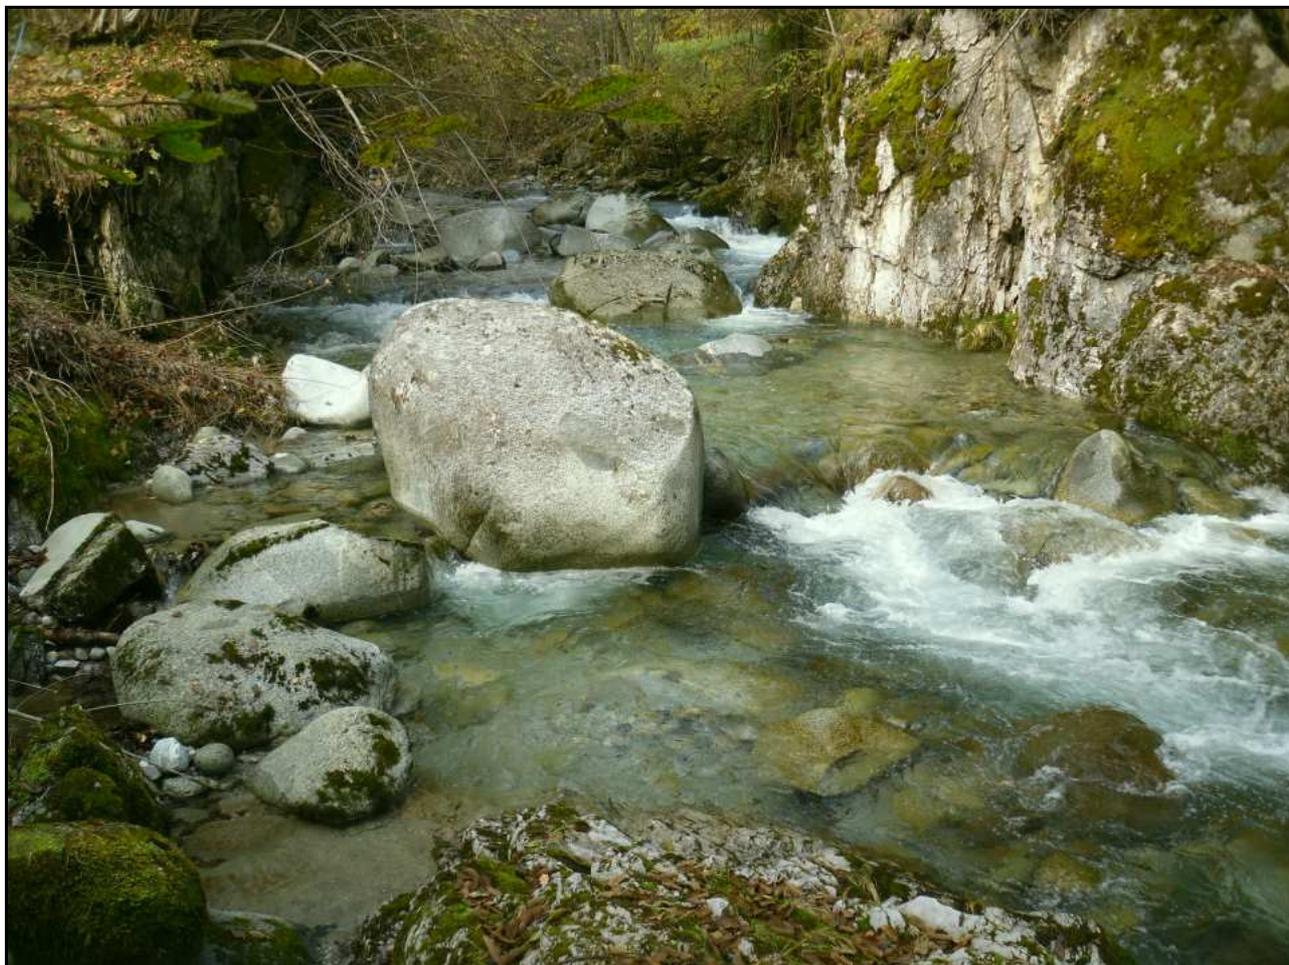
## ARNO010

In ambedue le sponde sono presenti edifici, in destra però sono in numero inferiore alle 10 unità e pertanto lo stato del territorio circostante è stato considerato avere un'urbanizzazione rada. La vegetazione delle due fasce perfluviali è costituita da una formazione arborea non riparia: in destra ha un'ampiezza compresa tra i 10 e i 30 m e non sono presenti interruzioni, in sinistra invece l'ampiezza è maggiore di 30 m; sono state rilevate delle modeste interruzioni per tratti con versante roccioso e non vegetato. Anche la sezione trasversale risente della presenza delle pareti spoglie, infatti risulta poco diversificata. Essendo il tratto naturalmente confinato non esiste nessuna possibilità di espansione laterale. L'idoneità ittica è levata e gli elementi idromorfologici sono distinti ma a distanza irregolare. Il comparto biologico (componente vegetale in alveo, detrito e comunità macrobentonica) non mostra segni di alterazione.

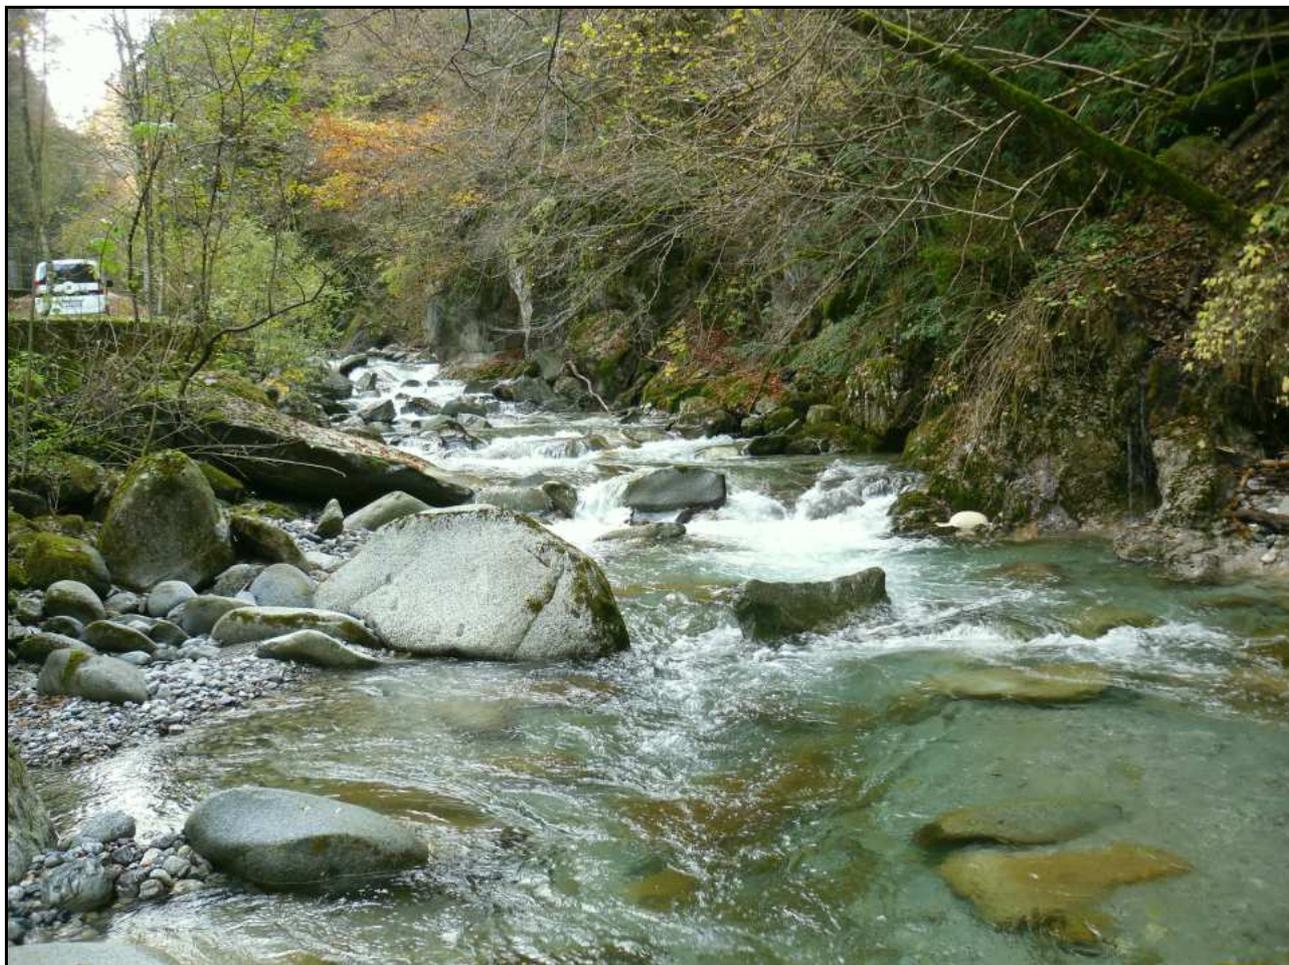
## ARNO011

Tratto simile al precedente, si contraddistingue per la presenza di un muretto in cemento in destra, costruito come sostegno della strada che porta alla derivazione. Su tale sponda non è stata rilevata vegetazione funzionale, mentre in sinistra la medesima formazione individuata precedentemente prosegue con ampiezza maggiore di 30 m e con modeste interruzioni per dei tratti in cui il versante è roccioso e non vegetato. In sinistra l'erosione è assente, mentre in destra tale processo è annullato dalla presenza dell'opera di difesa spondale; oltre ad aver subito questi interventi di artificializzazione la sezione trasversale risente anche della sponda rocciosa, infatti presenta una discreta diversità morfologica.

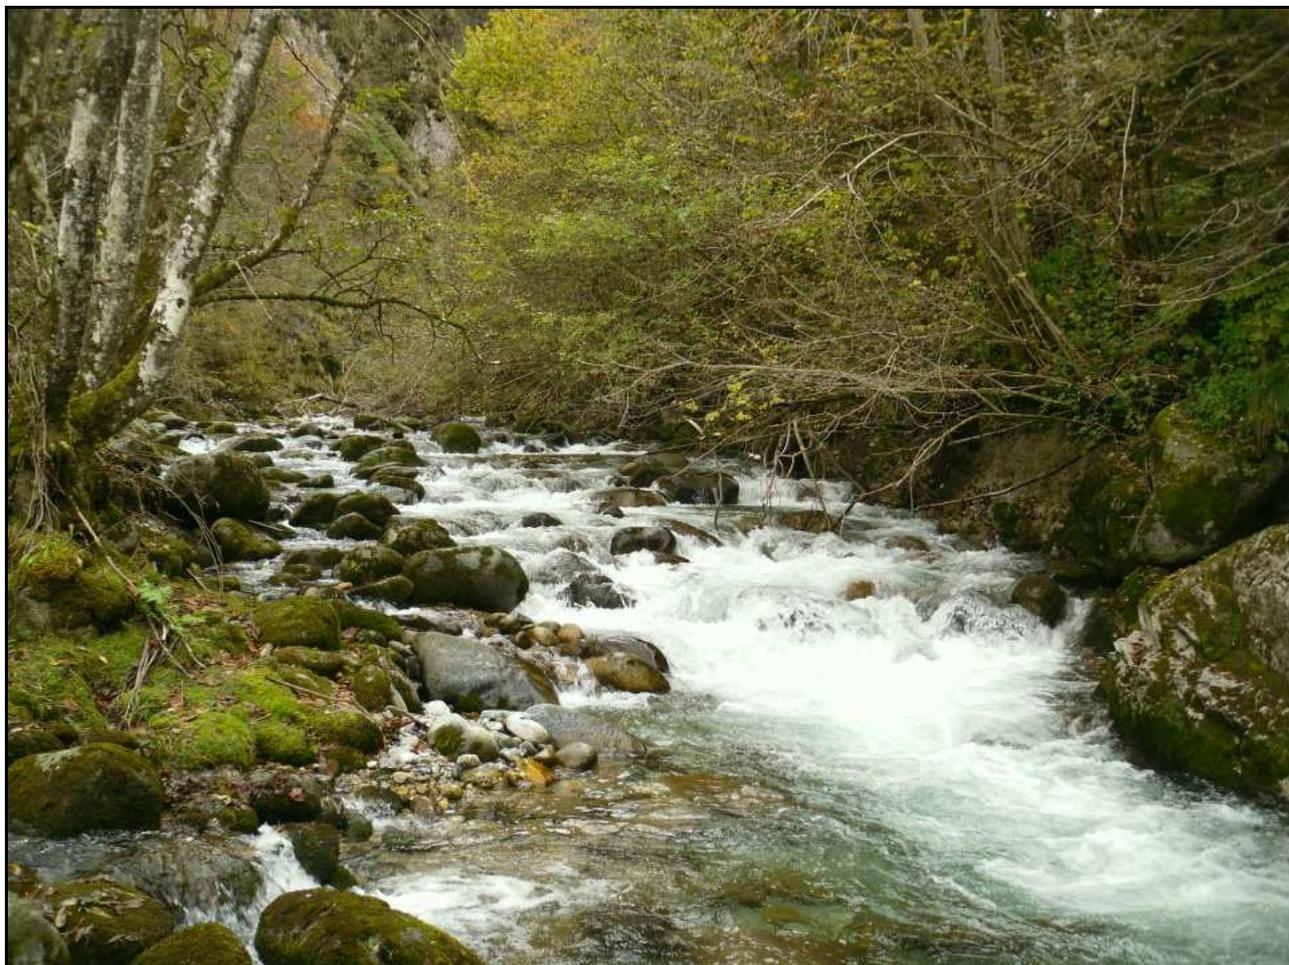
## ARNO012

In destra idrografica lo stato del territorio circostante è privo di pressioni antropiche, domina infatti un bosco di conifere; in sinistra sono presenti dei prati regolarmente sfalciati. La vegetazione perifluviale delle due sponde è composta da una bordura di specie riparie (con salici, frassini e pioppi) seguita dalla formazione arborea autoctona non riparia (con noccioli ed abeti). L'ampiezza cumulativa delle due tipologie di vegetazione è maggiore di 30 m e non sono presenti interruzioni. Il substrato dell'alveo è composto da substrati diversificati, con massi stabilmente incassati e tronchi, che fungono da ottime strutture di ritenzione degli apporti trofici. L'erosione è assente e la sezione trasversale è integra. Le buone caratteristiche morfologiche (substrato diversificato, presenza di abbondanti zone rifugio e di produzione di cibo e abbondante ombreggiatura) permettono un'elevata idoneità ittica. Gli elementi idromorfologici sono distinti ma a distanza irregolare. Il periflyton è sottile e non sono presenti macrofite tolleranti. Il detrito è ben riconoscibile e fibroso. La comunità macrobentonica continua ad essere ben strutturata ed adeguata alla tipologia fluviale.

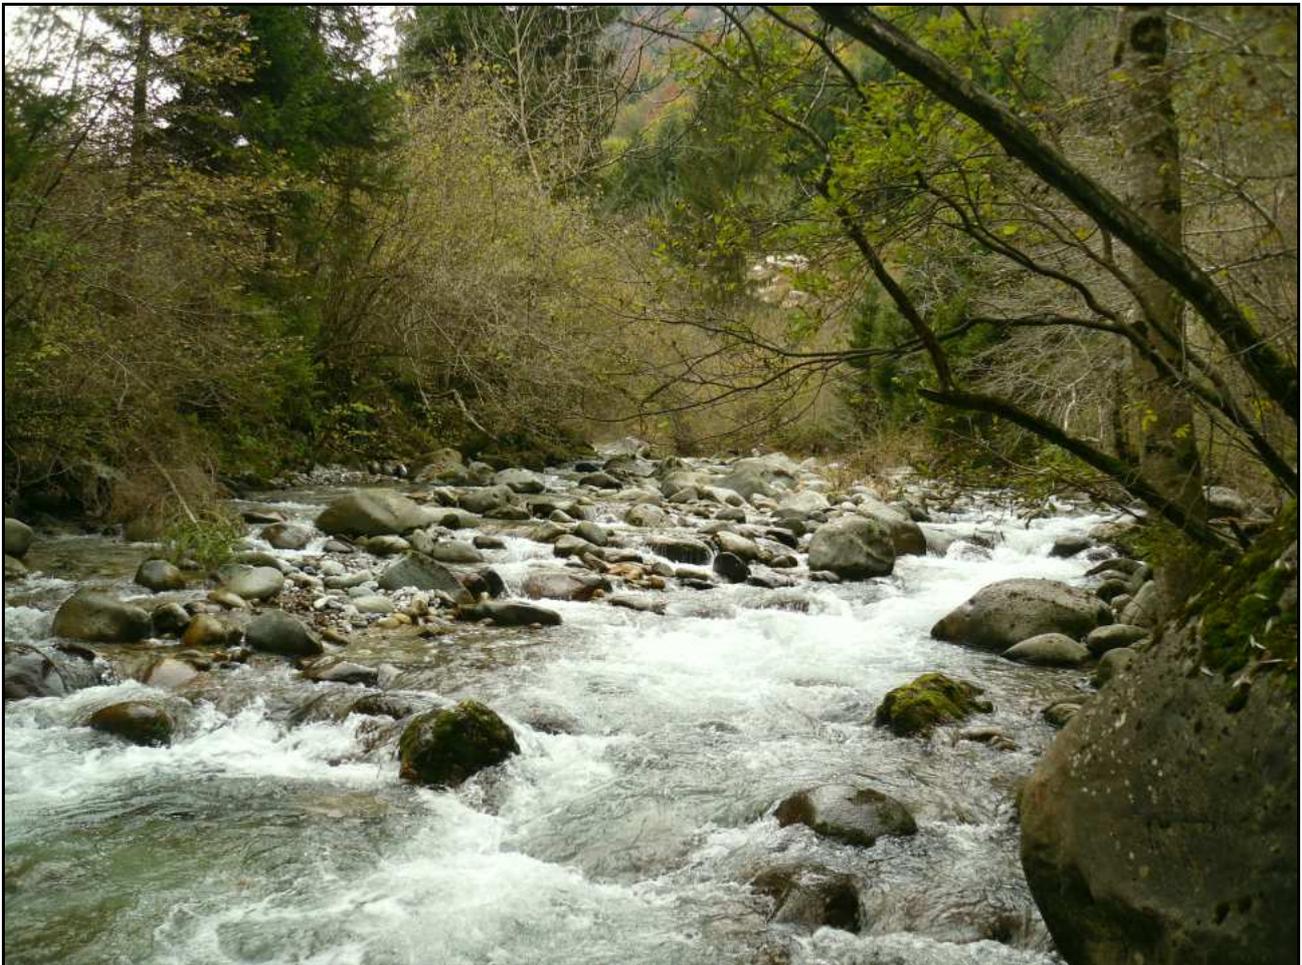
## ARNO013

Inizio prati in sinistra – inizio Breguzzo; lungh: 382 m

Tratto del tutto simile al precedente, si differenzia solo per la le interruzioni della vegetazione perfluviale in destra, causate da tratti in cui il versante è roccioso e non vegetato ed in sinistra da copertura erbacea non igrofila.

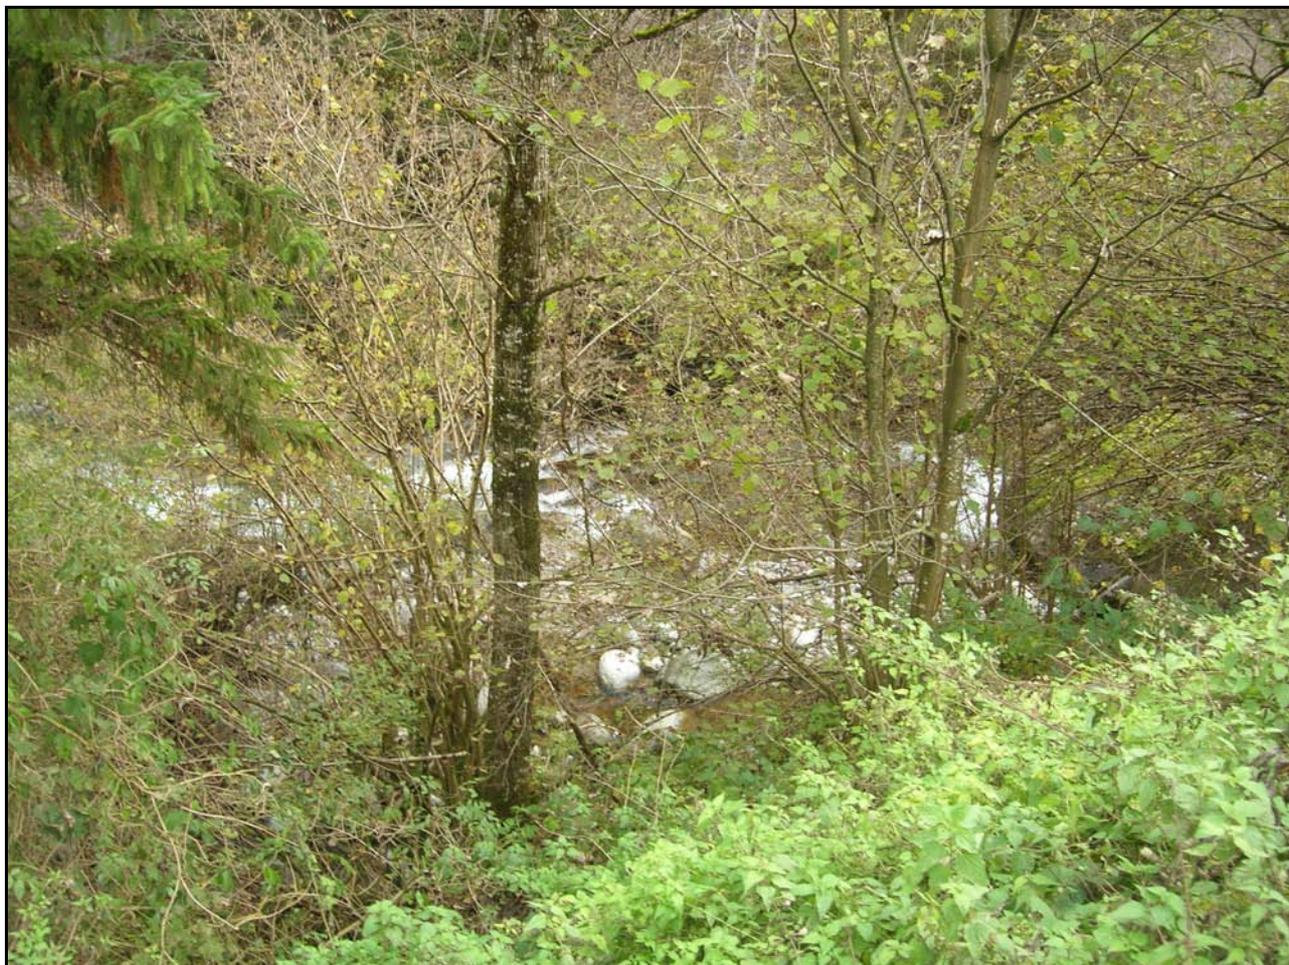
## ARNO014

Inizio Breguzzo – inizio campo sportivo; lungh: 681 m

La sponda sinistra è caratterizzata dalla presenza del paese di Breguzzo, con abitazioni, infrastrutture e strutture produttive, che influenza negativamente la permeabilità del suolo e l'infiltrazione, incrementando il ruscellamento superficiale e l'apporto degli inquinanti al corso d'acqua. Le bordure di arbusti ripari sono accompagnate dalla formazione arborea autoctona non riparia che si estende sui versanti. Alcuni prelievi di tipo idroelettrico ed idropotabile causano un ampliamento delle fluttuazioni di portata che non risultano comunque estreme. I parametri morfologici indicano buone condizioni di funzionalità, così come le componenti biologiche.

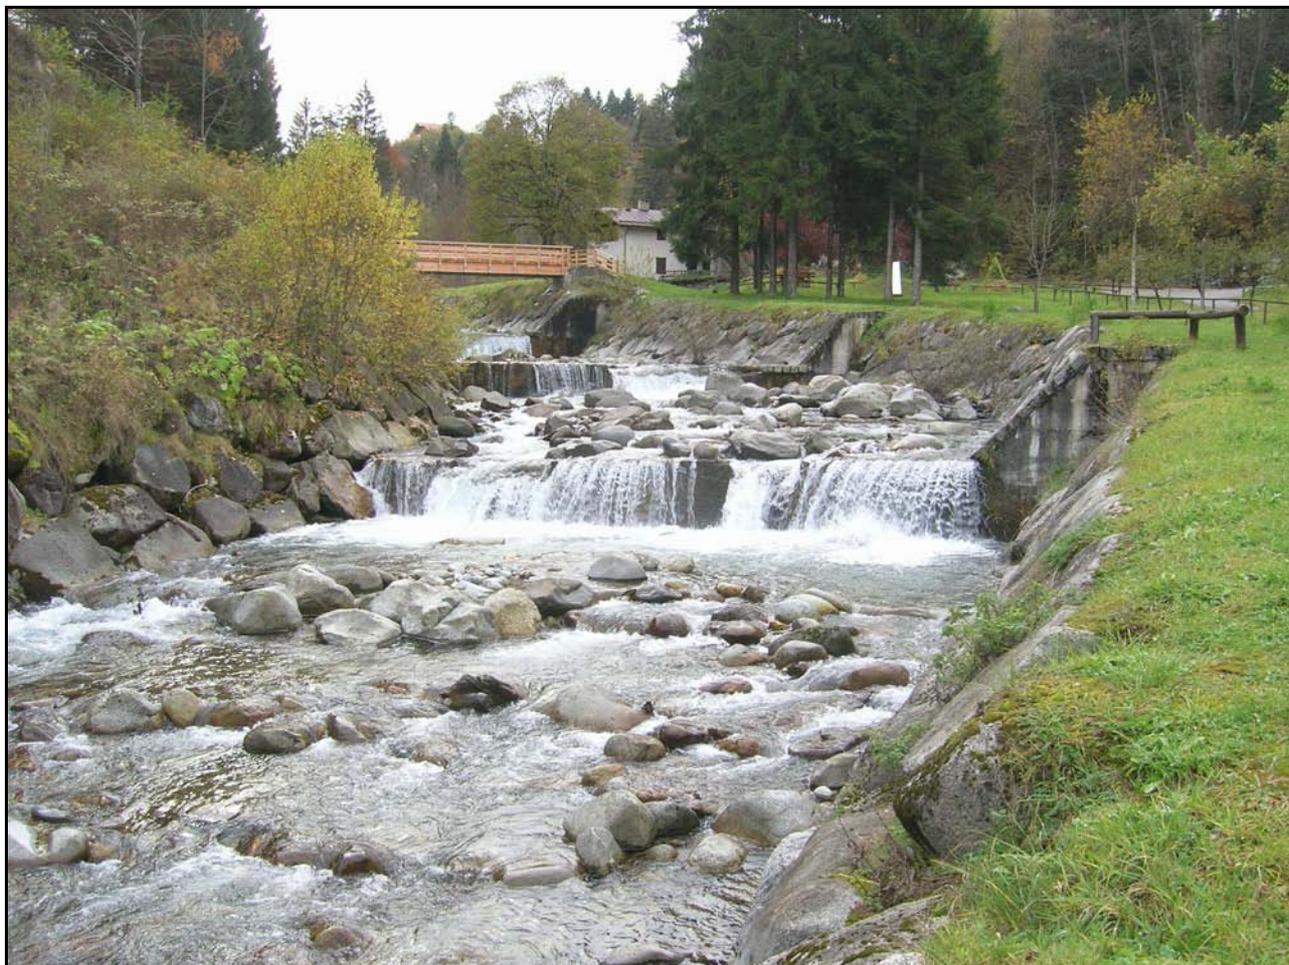
## ARNO015

In questo tratto il corso d'acqua è confinato da arginature in massi permeabili; solo in sponda destra è presente una fascia di vegetazione perifluviale costituita da una bordura di arbusti ripari in compresenza con la formazione arborea autoctona, con alcune interruzioni dovute al taglio del bosco, mentre in sponda sinistra non si insedia nessuna vegetazione perifluviale. La presenza di una successione di briglie ravvicinate (distanza tra le briglie minore di 3 volte la larghezza dell'alveo di morbida) determina una sezione trasversale poco diversificata ed evita l'erosione delle rive. Gli sbarramenti non superabili determinano un abbassamento del punteggio dell'idoneità ittica che risulta poco sufficiente.
