# Torrente Arnò

Mappe di funzionalità fluviale reale e relativa

## Documentazione fotografica e descrizione dei tratti

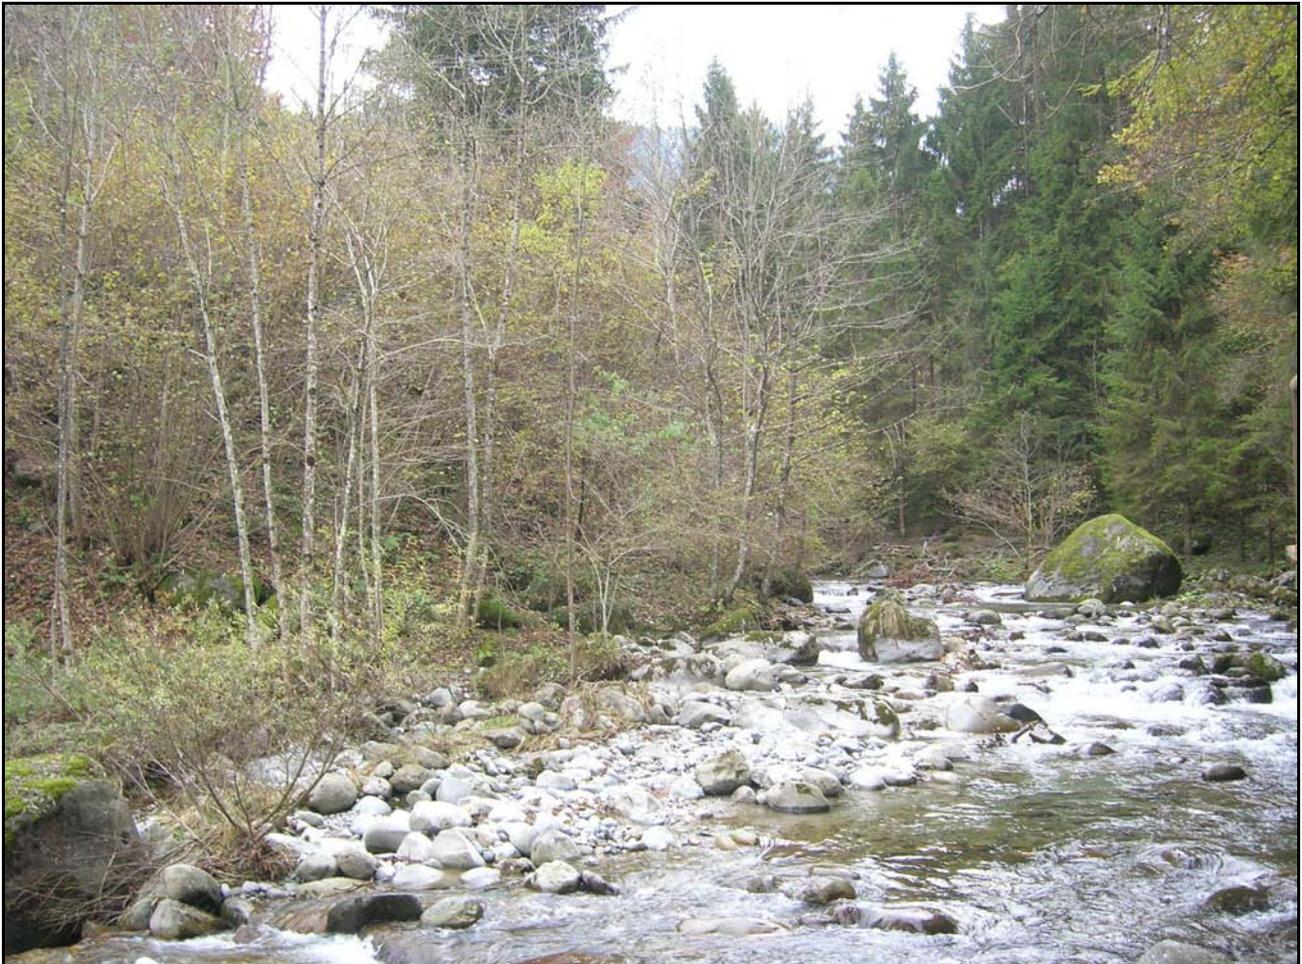
## ARNO016

Fine argini – inizio Bondo in destra; lungh: 345 m

Le formazioni arboree autoctone non riparie, insieme alle bordure arbustive riparie, si sviluppano senza interruzioni in entrambe le sponde; a sinistra la loro ampiezza è limitata dalla presenza di prati (10-30m). Le caratteristiche della morfologia e della sezione e la presenza di adeguate strutture ritenive con massi stabilmente incassati, tronchi e radici, permettono un'adeguata idoneità ittica.

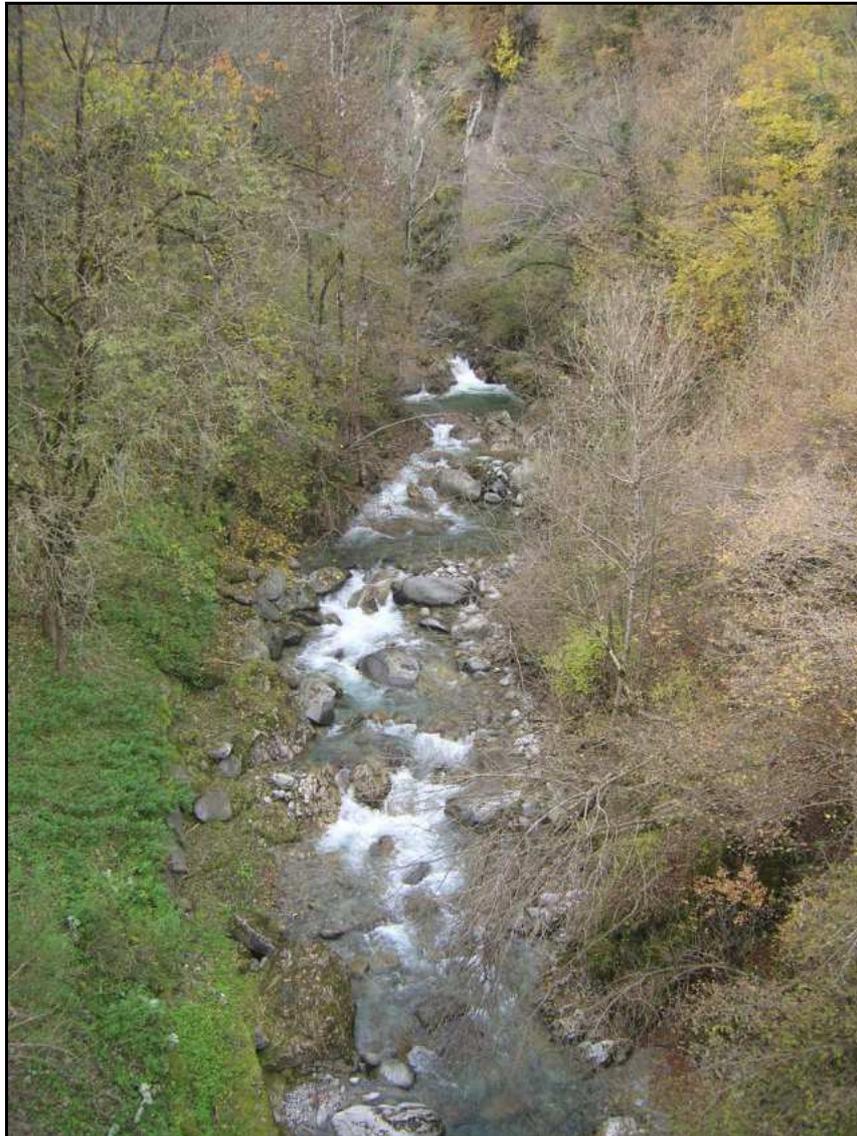
## ARNO017

Su entrambe le sponde il territorio è caratterizzato dalla presenza di aree urbanizzate; La granulometria del substrato rimane invariata rispetto al tratto precedente, così come l'idromorfologia. Le componenti biologiche mantengono caratteristiche di integrità. L'acclività dei versanti impedisce l'esondazione del corso d'acqua.

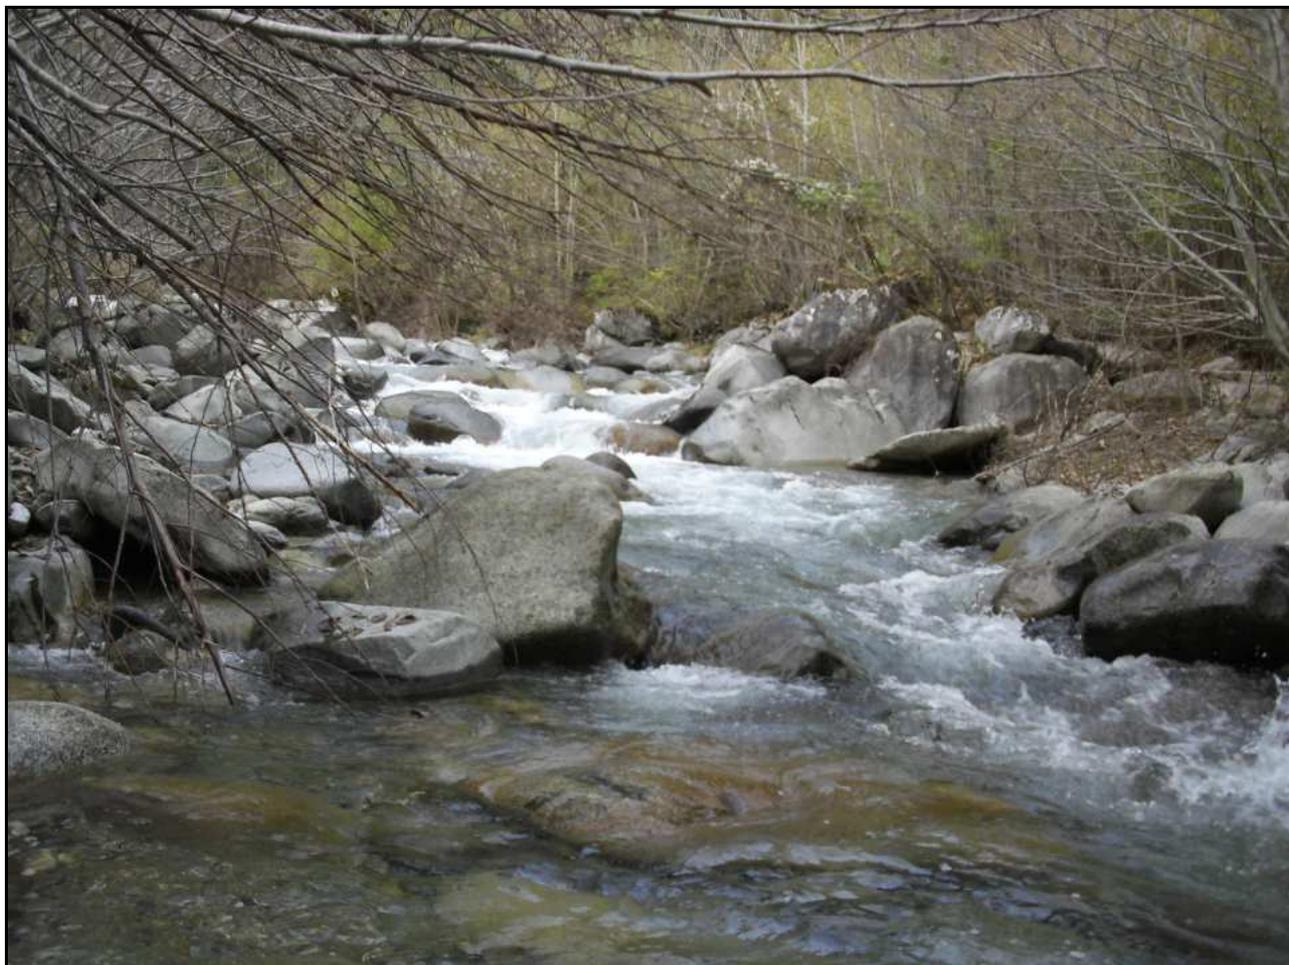
## ARNO018

In sponda destra il territorio circostante è caratterizzato da urbanizzazione rada mentre, in sinistra, v'è la presenza di aree naturali ed usi antropici del territorio. Su entrambe le sponde si insedia una formazione di essenze riparie a portamento arbustivo (ontani salici e frassini); non vi sono limitazioni d'ampiezza in sinistra mentre, in destra, l'ampiezza è compresa tra 10 e 30 metri, limitata dai prati. La presenza di un alveo di piena ordinaria lago tra 1 e 2 volte l'alveo di morbida permette l'assegnazione della risposta C alla domanda che valuta l'efficienza di esondazione. L'idoneità ittica è elevata e gli elementi idromorfologici sono ben distinti posti a distanza regolare. Il comparto biologico (componente vegetale in alveo, detrito e comunità macrobentonica) non mostra segni di alterazione.

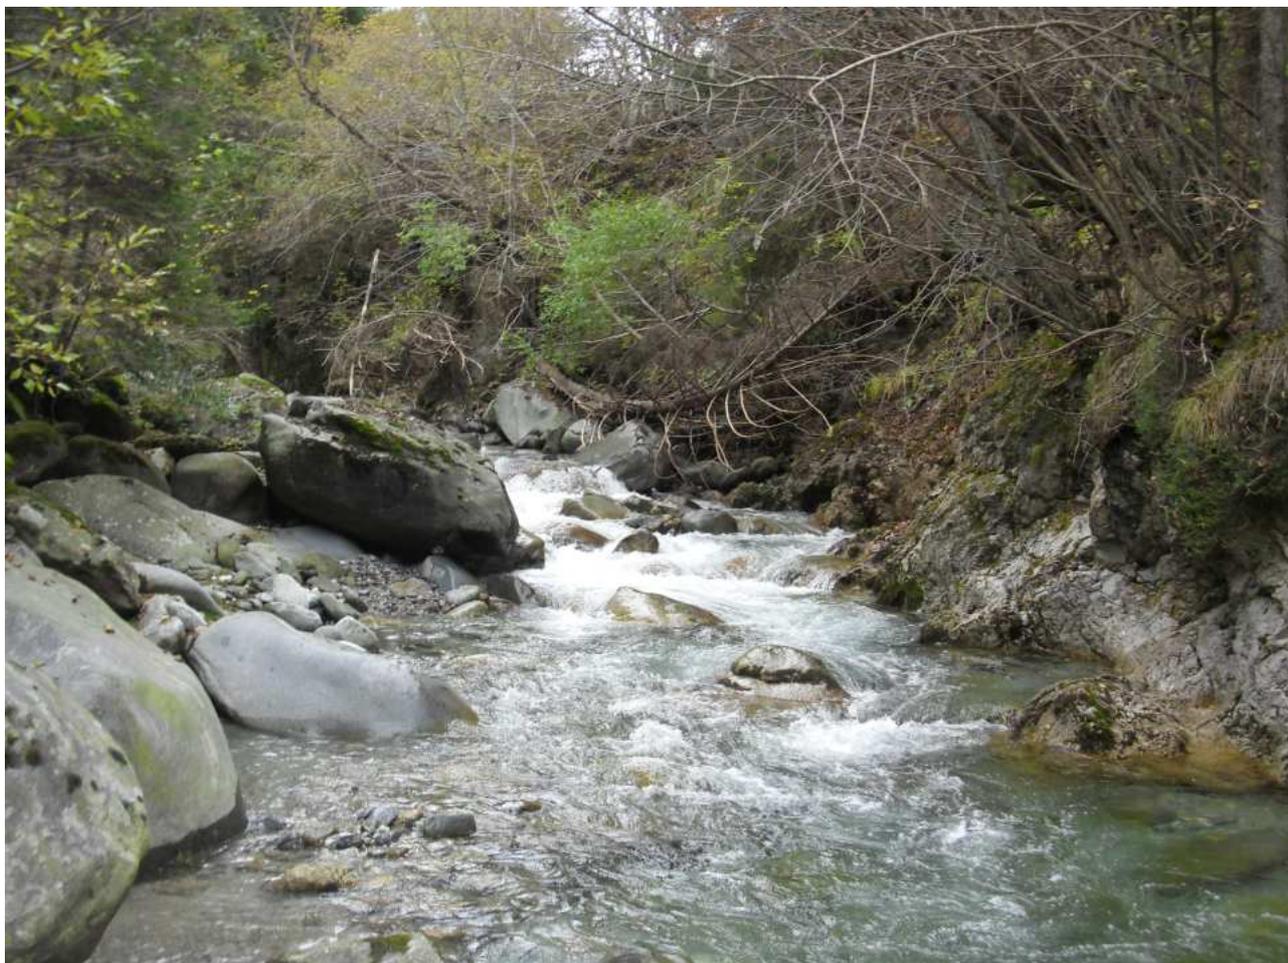
## ARNO019

Fine prato in destra – fine vegetazione ampia in destra; lungh: 287 m

Il territorio circostante, su entrambe le sponde, non presenta antropizzazione. La fascia perfluviale è costituita da bordura di essenze riparie in continuità ad una formazione arborea autoctona non riparia, l'ampiezza cumulativa delle formazione funzionali supera i 30 metri in sinistra con alcune discontinuità mentre, in destra, è compresa tra i 10 ed i 30 metri senza interruzioni. L'espansione laterale del corso d'acqua è impedita dalla forte acclività dei versanti. L'idromorfologia del tratto è caratterizzata da una successione irregolare di elementi mentre le altre caratteristiche funzionali non variano rispetto al tratto a valle.

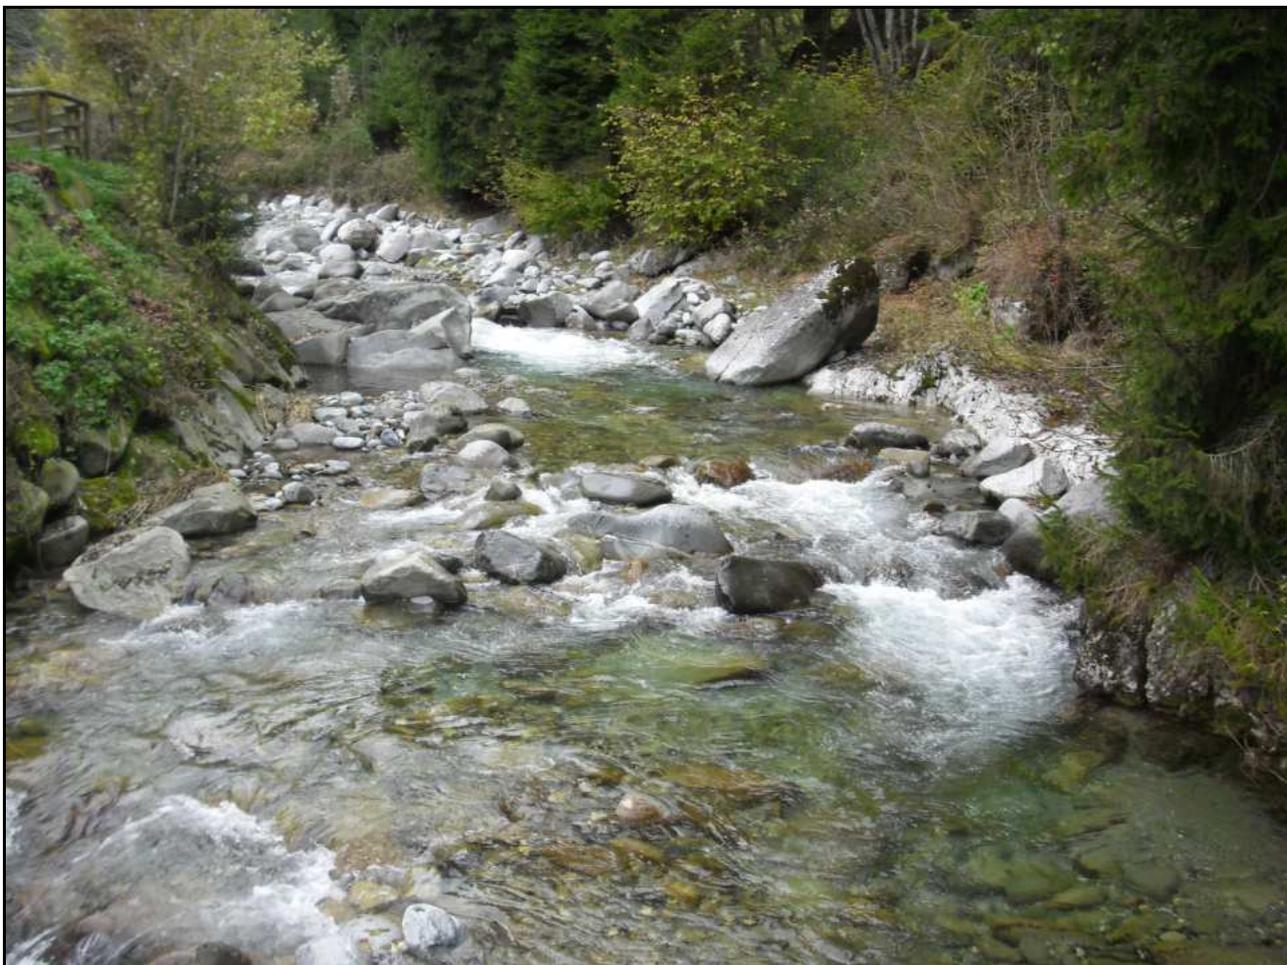
## ARNO020

Fine vegetazione ampia in destra – ponte faggeta in destra ; lungh: 346 m

In sponda sinistra prevalgono ora i pascoli e le praterie di origine antropica. La vegetazione della fascia perfluviale destra è costituita da una bordura di essenze riparie in successione ad una formazione arbustiva di essenze arbustive autoctone non riparie, l'ampiezza cumulativa delle formazioni funzionali è compresa tra 10 e 5 metri con limitate interruzioni (5-15%). In sponda sinistra la stessa bordura di essenze riparie è invece in continuità con la formazione arborea autoctona non riparia, con l'ampiezza cumulativa delle formazioni funzionali compresa tra 30 e 10 metri senza interruzioni. Le altre caratteristiche funzionali non variano rispetto al precedente tratto.

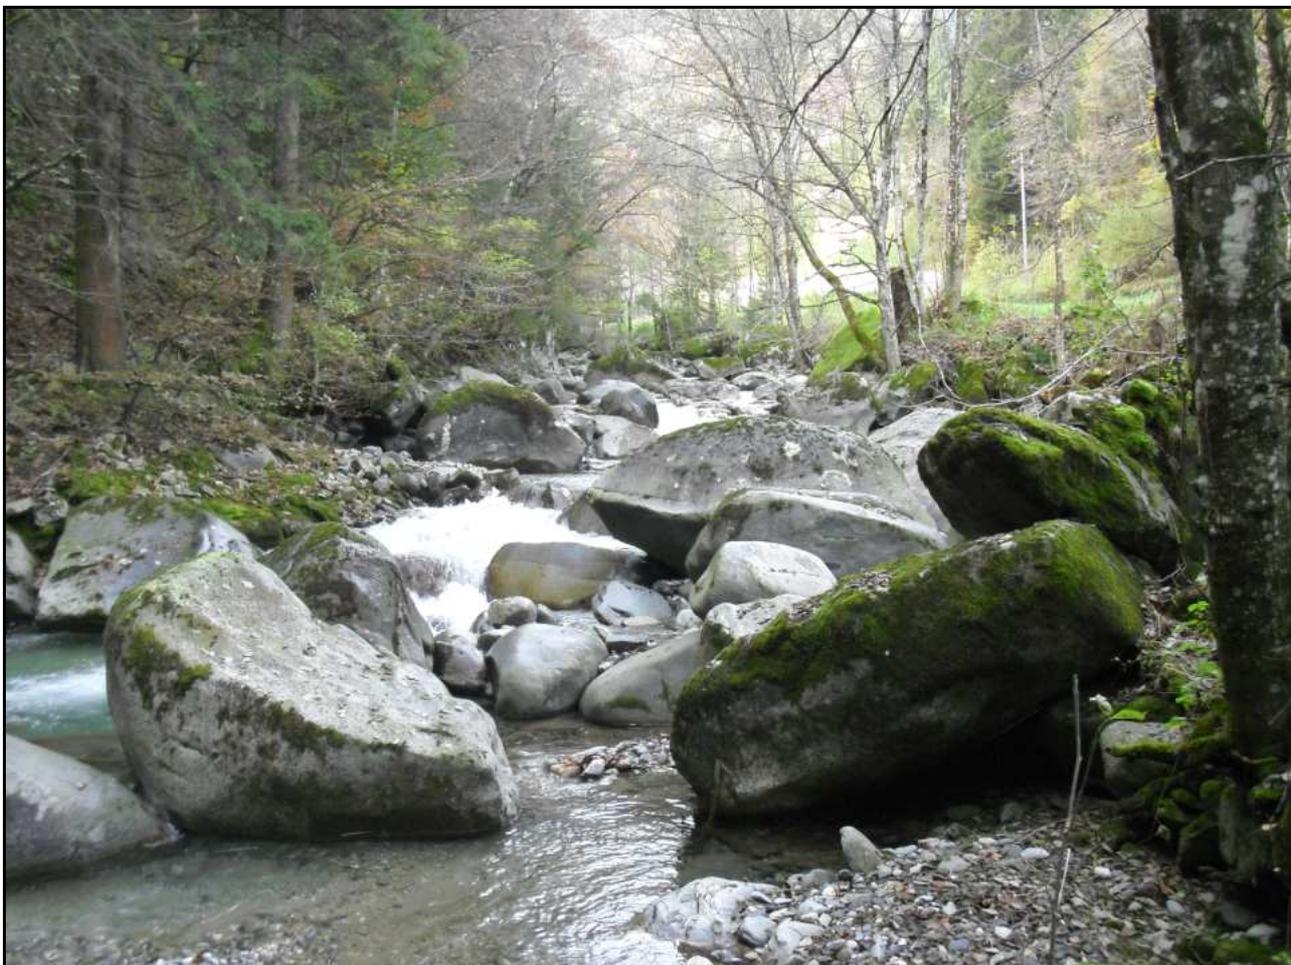
## ARNO021

Ponte faggeta in destra - fine faggeta in destra ; lungh: 355 m

La vegetazione della fascia perfluviale destra è costituita da una faggeta senza limitazione d'ampiezza ne discontinuità; in sponda sinistra si insedia invece una bordura continua di ontani, d'ampiezza compresa tra 2 e 5 per la limitazione imposta dai prati. La morfologia di fondo presenta grandi massi irregolari che costringono l'acqua a fluire tra frequenti saltelli e buche. Le altre caratteristiche funzionali non variano rispetto al tratto a valle.

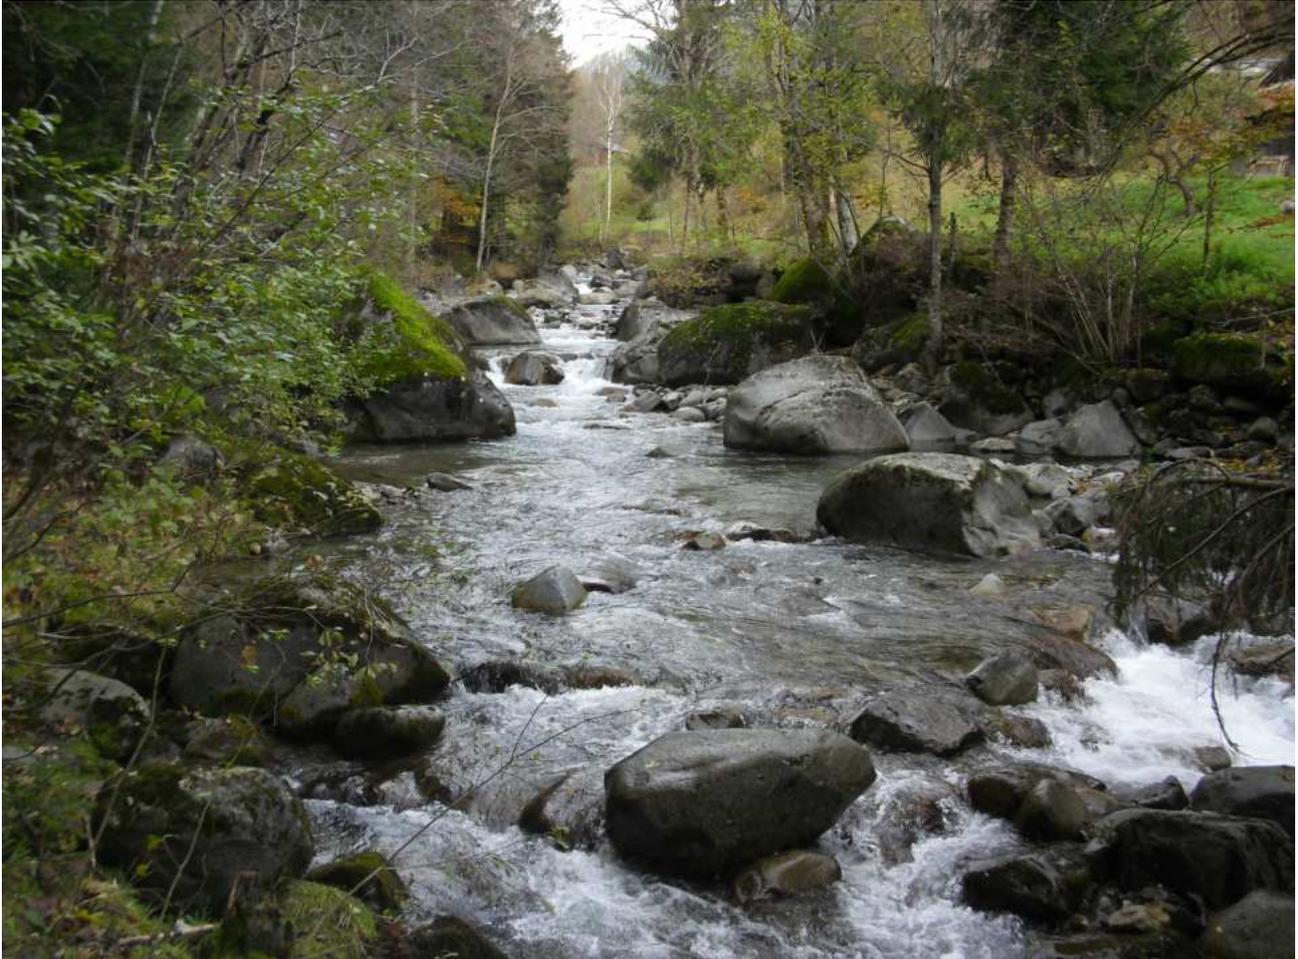
## ARNO022

Su entrambe le sponde vi è la compresenza di aree naturali ed usi antropici del territorio. In sponda si insedia una formazione arbustiva di essenze non riparie d'ampiezza compresa tra 5 e 10 metri per la limitazione imposta da una strada. In sponda sinistra una scogliera di massi rimaneggiati con funzione antiersiva consente l'insediamento di una vegetazione rada che non costituisce bordura, tale scogliera, per quanto riguarda la sezione trasversale, consente comunque di mantenere una discreta diversità morfologica. l'idoneità ittica è buona mentre le altre caratteristiche funzionali non variano rispetto al precedente tratto. Il campionamento della comunità macrobentonica ha evidenziato una comunità ben strutturata e diversificata con taxa molto sensibili all'inquinamento, come i Plecotteri Isoperla (foto).

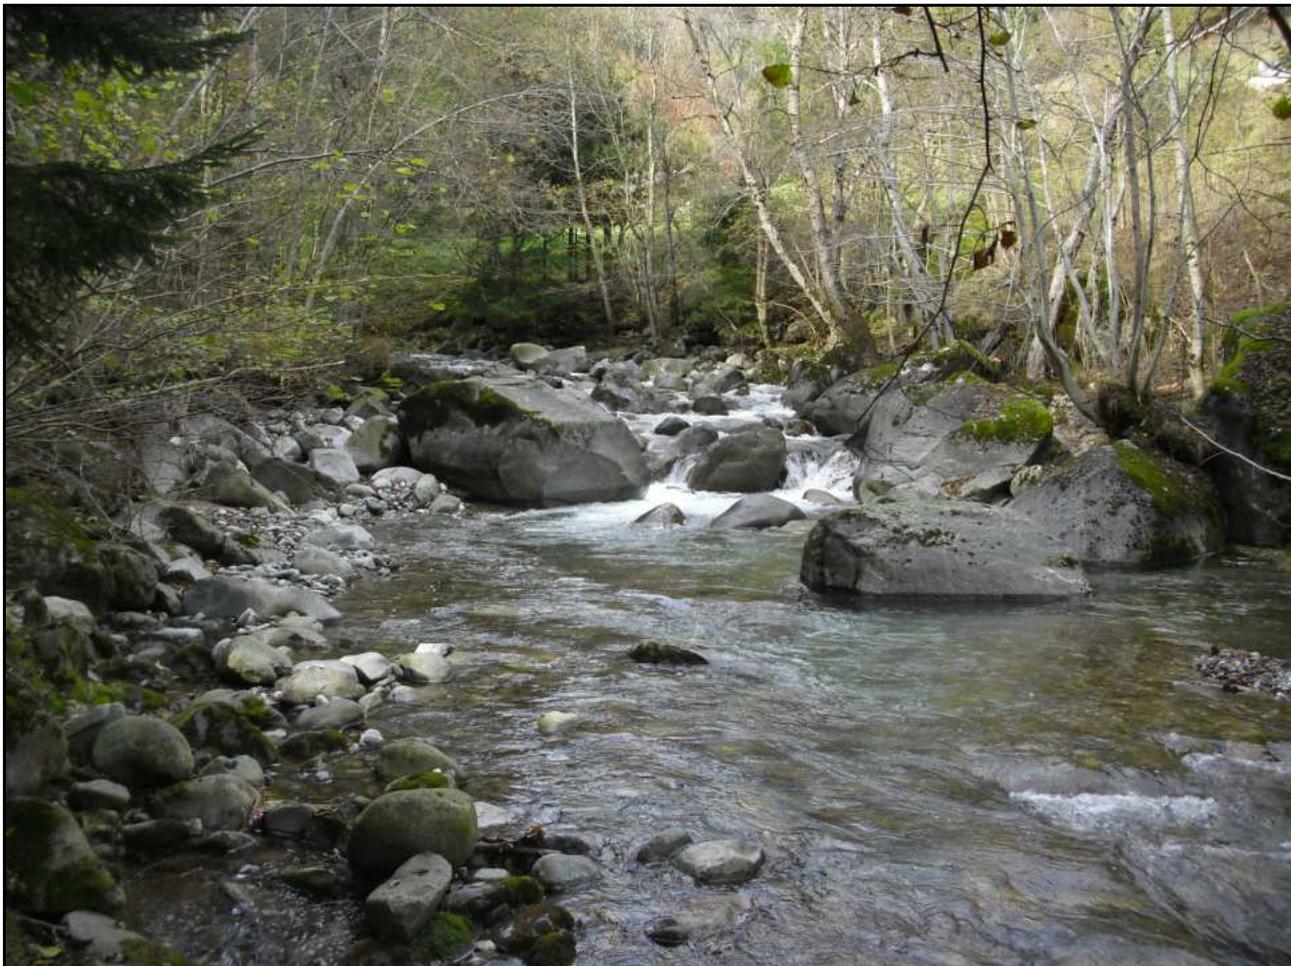
## ARNO023

Fine scogliera in sinistra - inizio difesa spondale in sinistra; lungh: 199 m

In sponda destra si riscontra la presenza di una faggeta. La vegetazione della fascia perfluviale, su entrambe le sponde è costituita da una bordura di essenze riparie che, solo in destra, è in successione alla faggeta, senza limitazione d'ampiezza ne discontinuità. L'erosione è assente e la sezione trasversale integra con alta diversità morfologica. L'idoneità ittica è elevata ed il comparto biologico non mostra segni di alterazione.

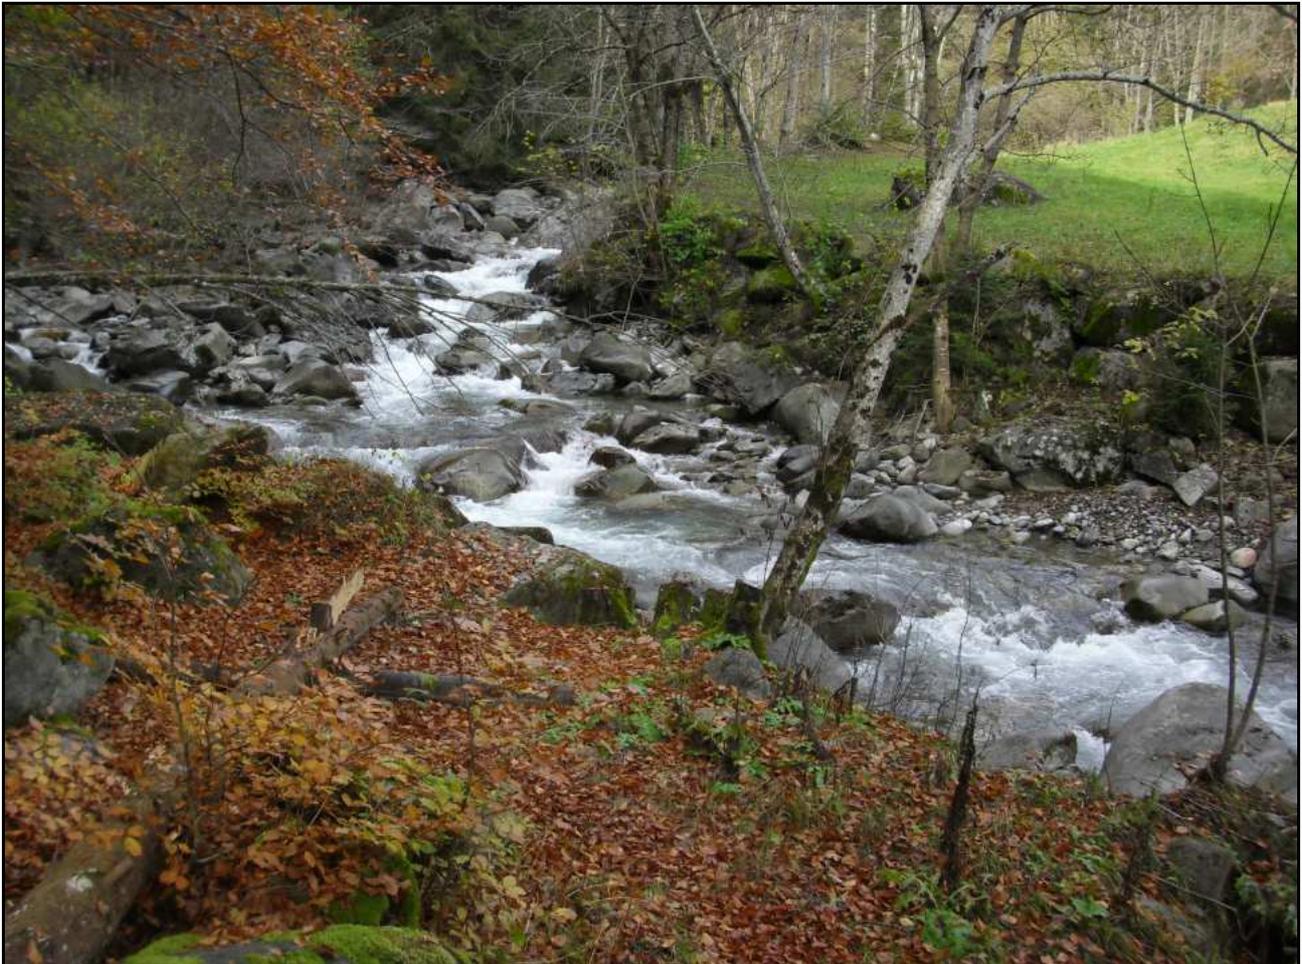
## ARNO024

In sponda sinistra, una scogliera in massi annulla i processi erosivi, impedisce l'insediamento della vegetazione perifluviale; la sezione trasversale risulta banalizzata. Tutte le altre caratteristiche funzionali rimangono invariate rispetto al precedente tratto.

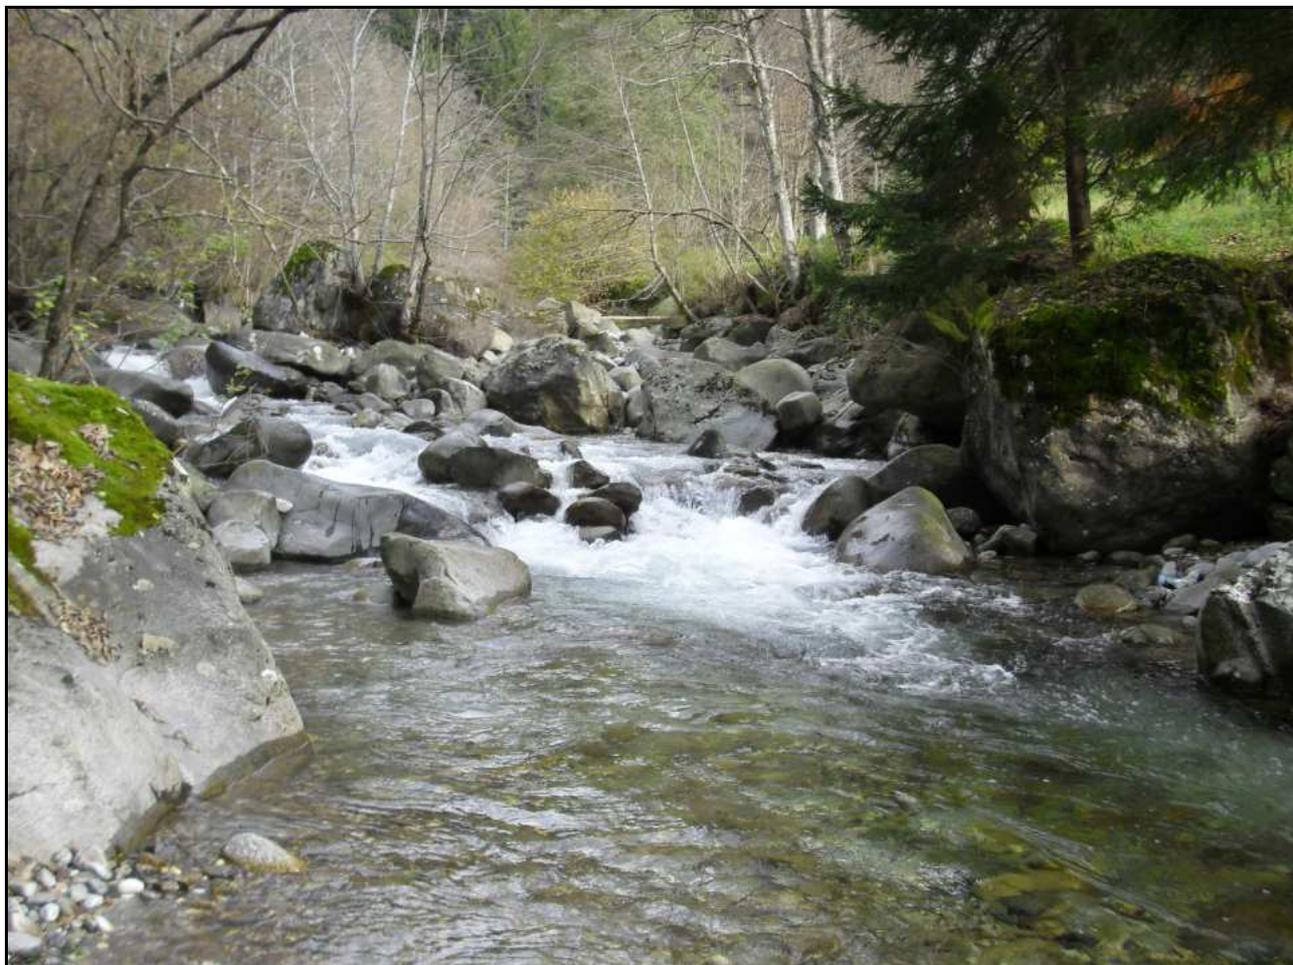
## ARNO025

Fine difesa spondale in sinistra - inizio muro in sinistra-prato casa; lungh: 171 m

In sponda destra è presente una formazione arborea riparia (ontani) in successione ad una formazione arborea autoctona non riparia, senza limitazioni d'ampiezza ma con qualche interruzione (10-25%); al contrario, in sinistra, un prato consente l'insediamento di ad una sola bordura di essenze riparie d'ampiezza compresa tra 2 e 5 metri. Le altre caratteristiche funzionali non variano rispetto al tratto a valle.

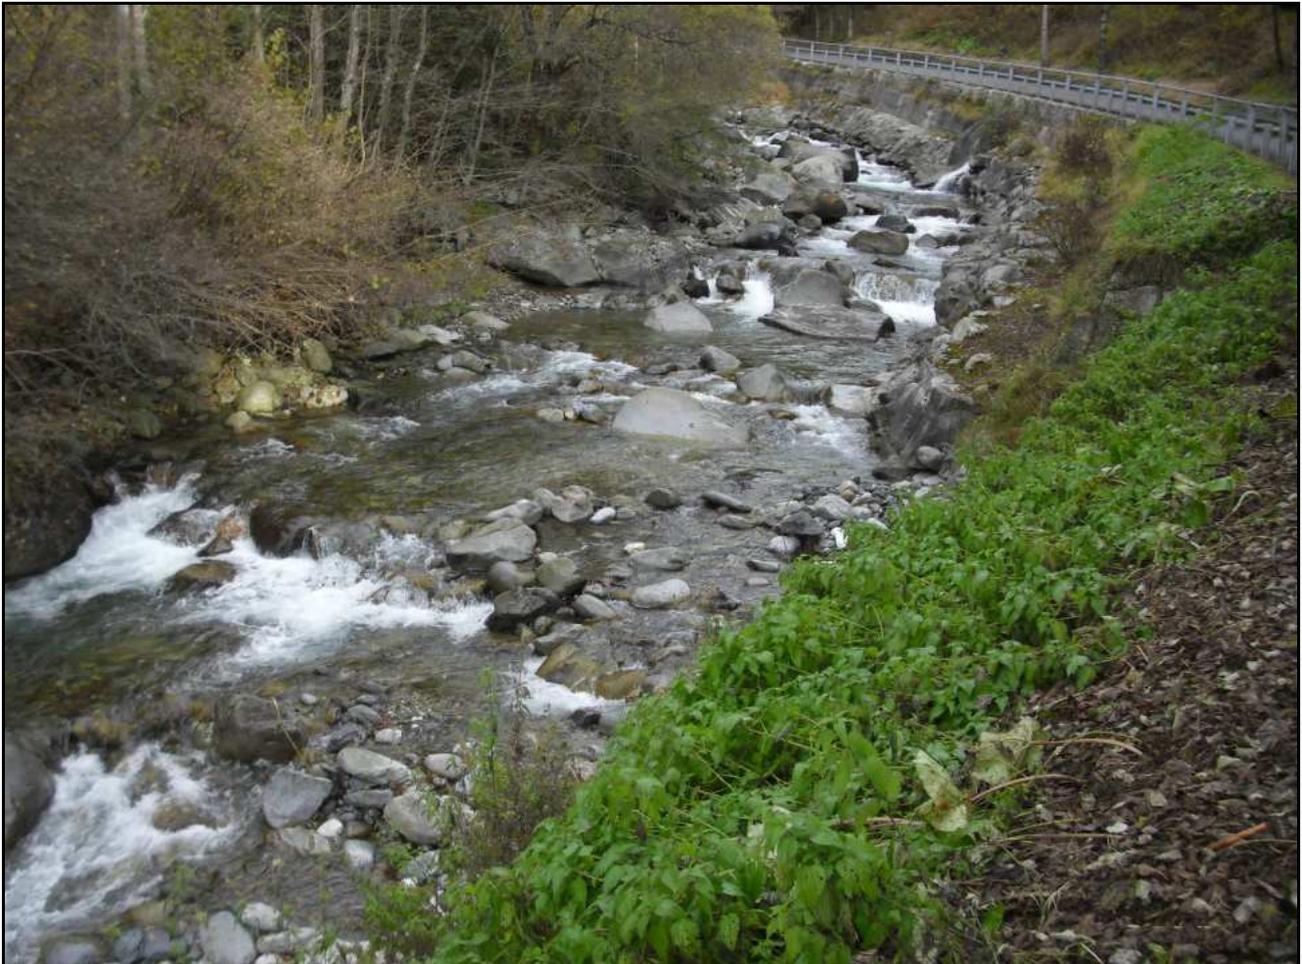
## ARNO026

Un'opera spondale in frodo, a sostegno di una strada in sponda sinistra, annulla i processi erosivi, impedisce l'insediamento della vegetazione perfluviale e banalizza la sezione trasversale. Per quanto riguarda la sponda destra non si riscontrano variazioni rispetto al precedente tratto.

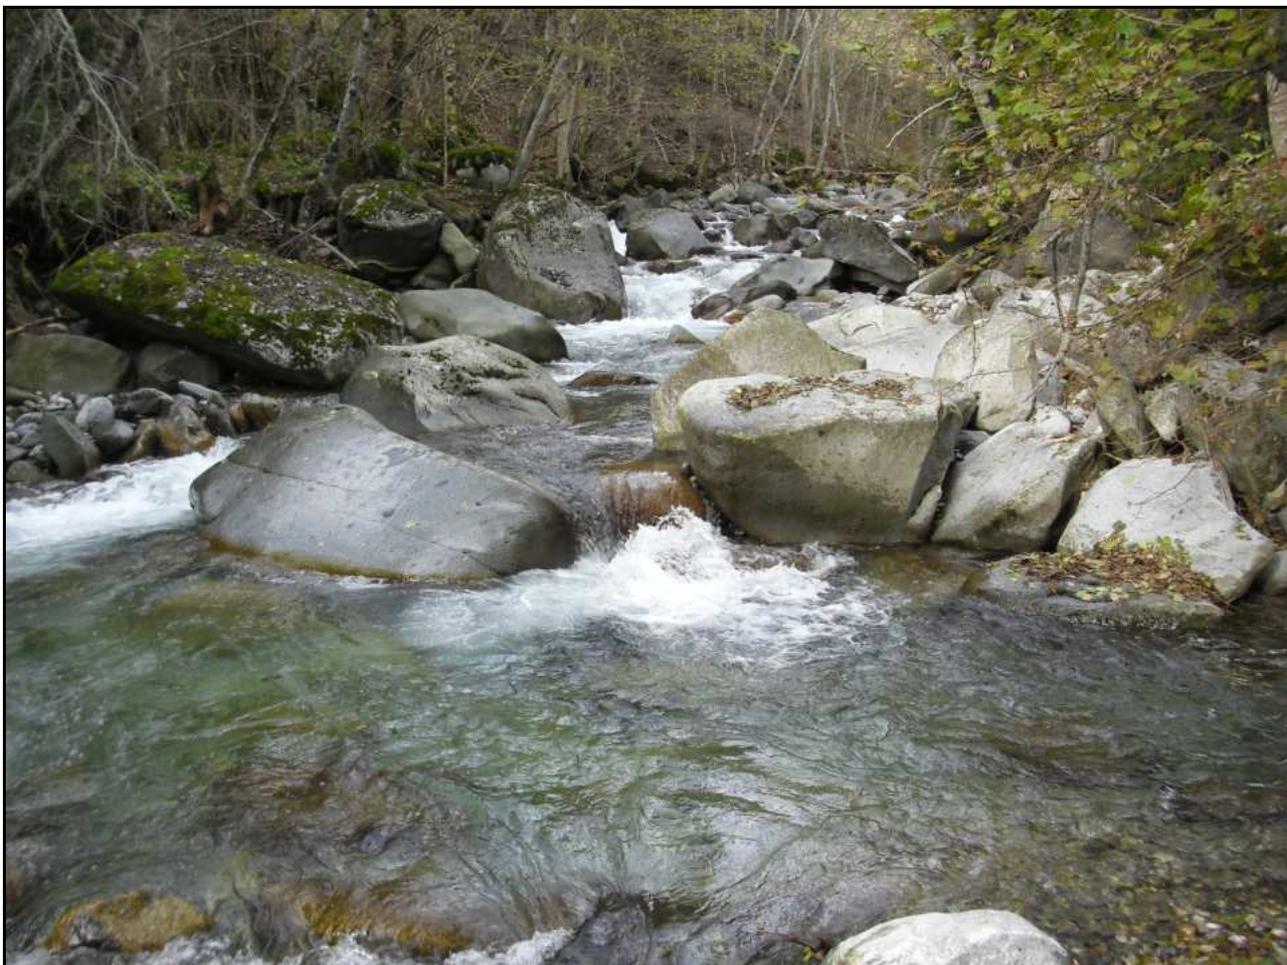
## ARNO027

Il territorio circostante è caratterizzato, su entrambe le sponde, da pascoli e praterie di origine antropica. La fascia perifluviale destra è costituita da una formazione arbustiva di essenze riparie con ampiezza compresa tra 5 e 10 metri mentre, in sponda sinistra, le stesse essenze riparie formano una bordura d'ampiezza compresa tra 2 e 5 metri; in ambedue le sponde la limitazione d'ampiezza è imposta dai prati. L'erosione è assente e la sezione integra. Le altre caratteristiche funzionali non variano rispetto al tratto a valle.

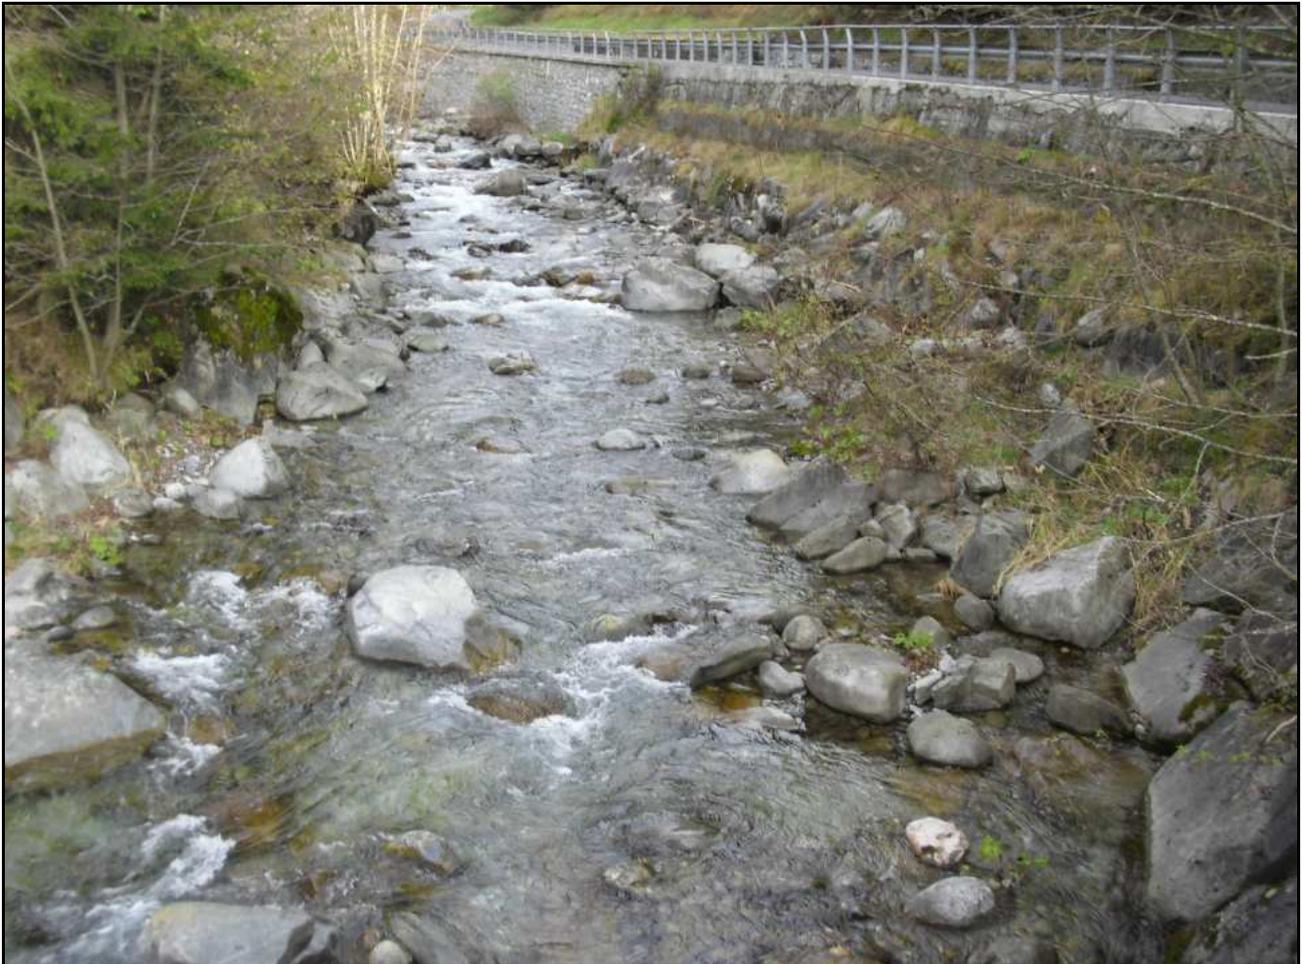
## ARNO028

Un'opera spondale in frodo, a sostegno di una strada in sinistra fiume, annulla i processi erosivi, impedisce l'insediamento della vegetazione perifluviale e banalizza la sezione trasversale. In sponda destra si insedia una bordura continua di essenze riparie d'ampiezza compresa tra 2 e 5 metri. Le altre caratteristiche funzionali non variano rispetto al precedente tratto.

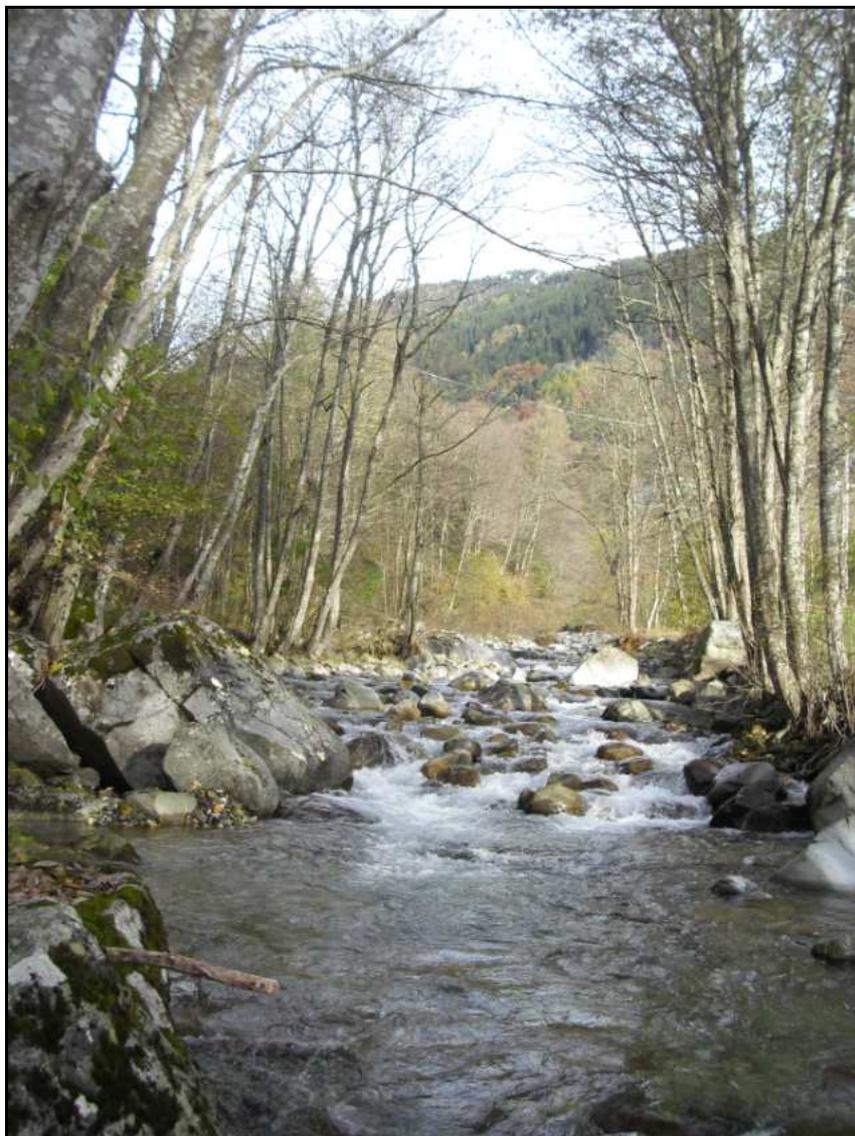
## ARNO029

In sponda destra si insedia una formazione arborea di essenze riparie (ontani e frassini) d'ampiezza compresa tra 30 e 10 metri con modeste interruzioni (10-25%); in sponda sinistra, le stesse essenze, costituiscono una bordura continua d'ampiezza compresa tra i 2 ed i 5 metri, con limite esterno imposto dai prati. Il substrato è diversificato e composto anche da massi stabilmente incassati che garantiscono un'ottima ritenzione degli apporti trofici. La sezione trasversale è integra, l'erosione assente e l'idoneità ittica elevata. Gli elementi idromorfologici sono distinti ma posti a distanza irregolare l'uno dall'altro. Il comparto biologico (componente vegetale in alveo, detrito e comunità macrobentonica) non mostra segni di alterazione.

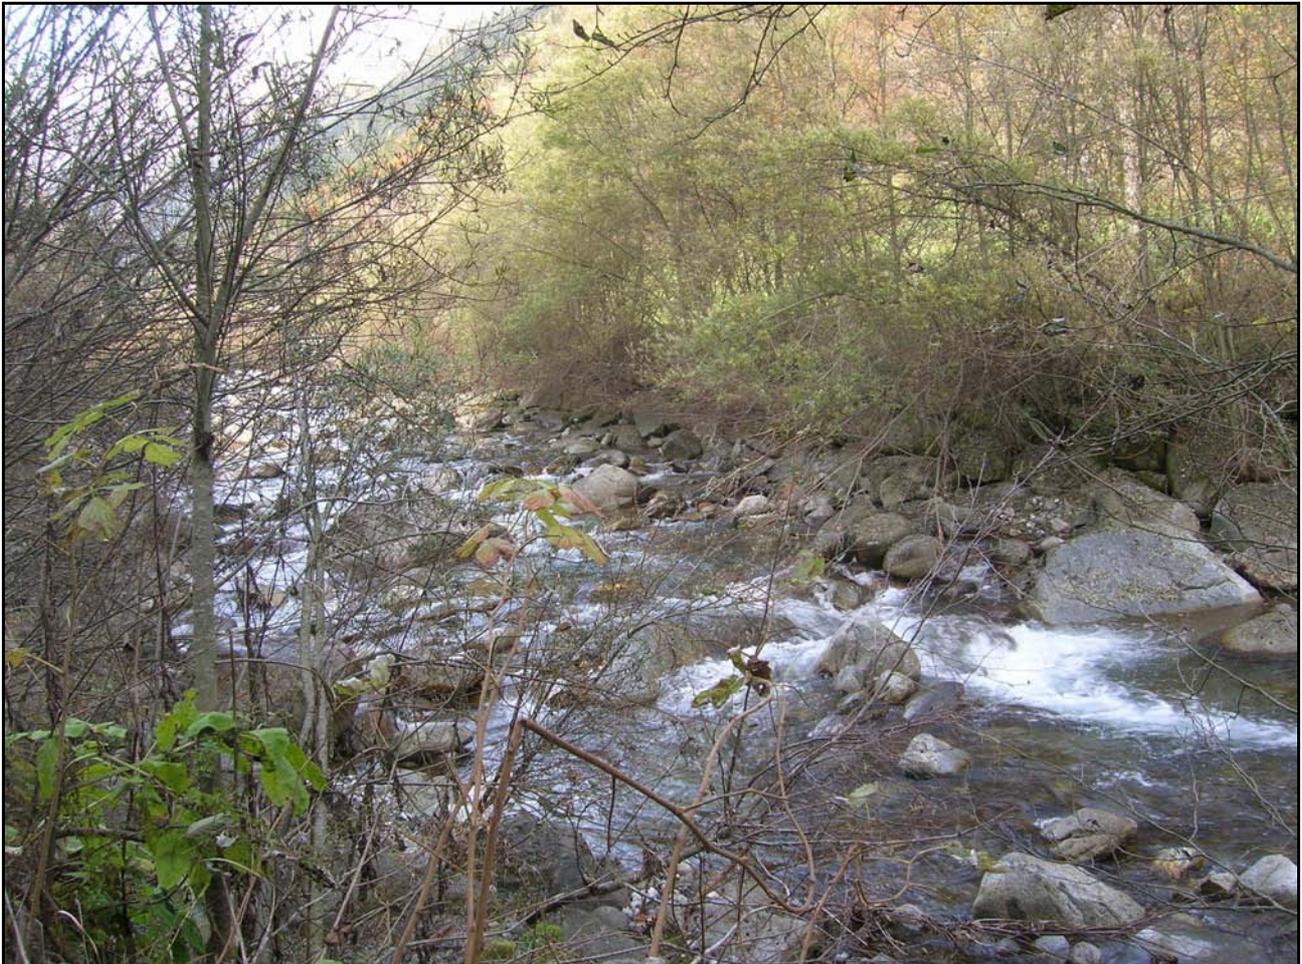
## ARNO031

Gli arbusti ripari (salici in particolare) presenti in sponda destra sono stati capitozzati a circa 1 metro di altezza; in sponda sinistra invece la bordura risulta naturale. Sono presenti argini in massi, mascherati dalla vegetazione riparia, che impediscono l'erosione delle rive e creano una sezione trasversale con discreta diversità morfologica.

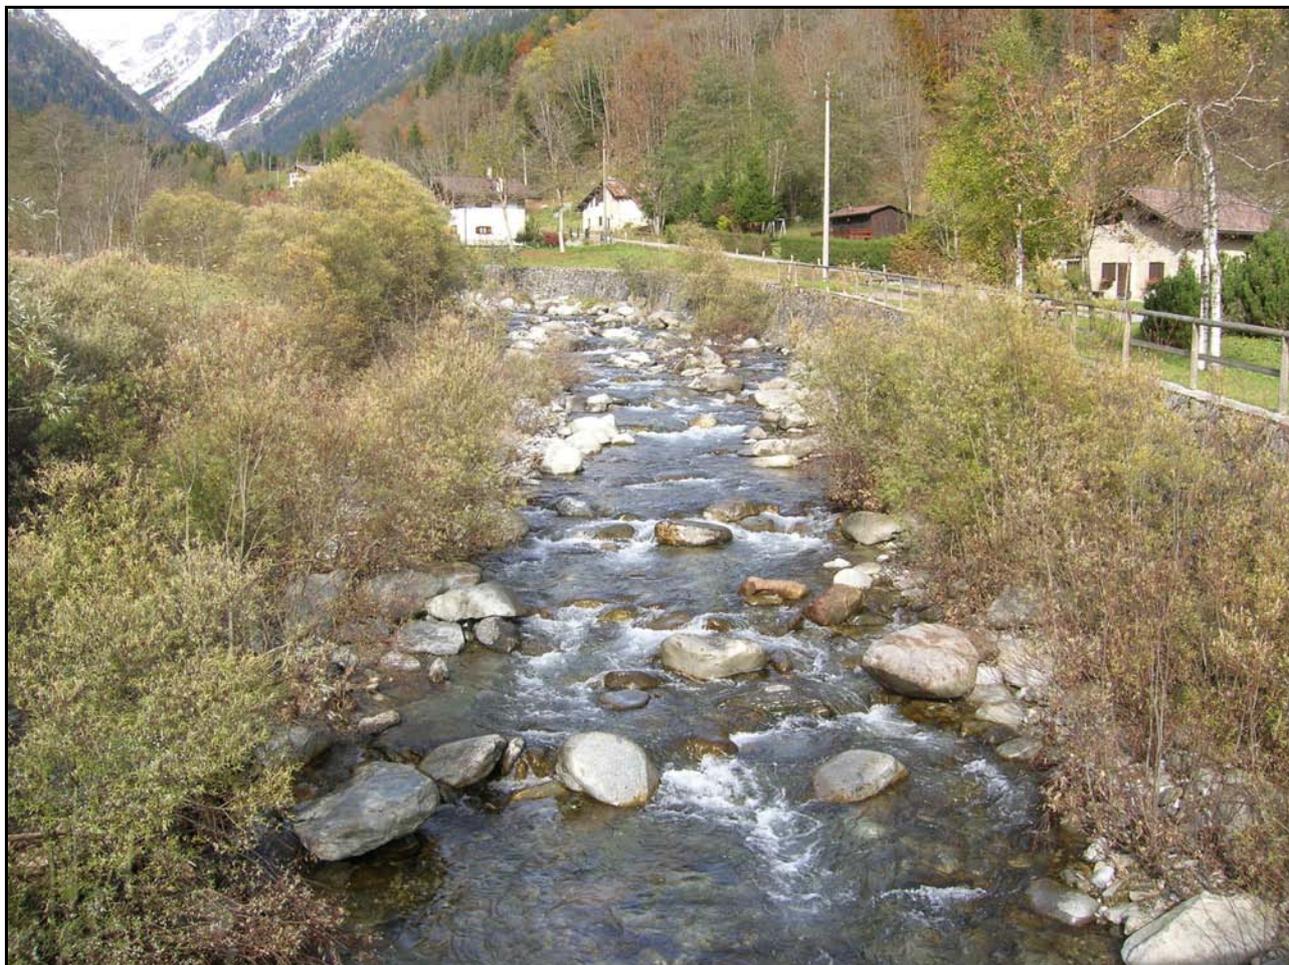
## ARNO032

Ponte Cazza – fine muro in sinistra; lungh: 118 m

In sponda sinistra è presente un muro in cemento che impedisce lo sviluppo di vegetazione perifluviale; sulla sponda destra, che è primaria, la bordura di arbusti ripari è limitata in ampiezza da una strada e da prati ed è interrotta dalla presenza di erbacee non igrofile. L'argine è stato realizzato per proteggere la sponda dall'erosione e riduce la diversità della sezione.

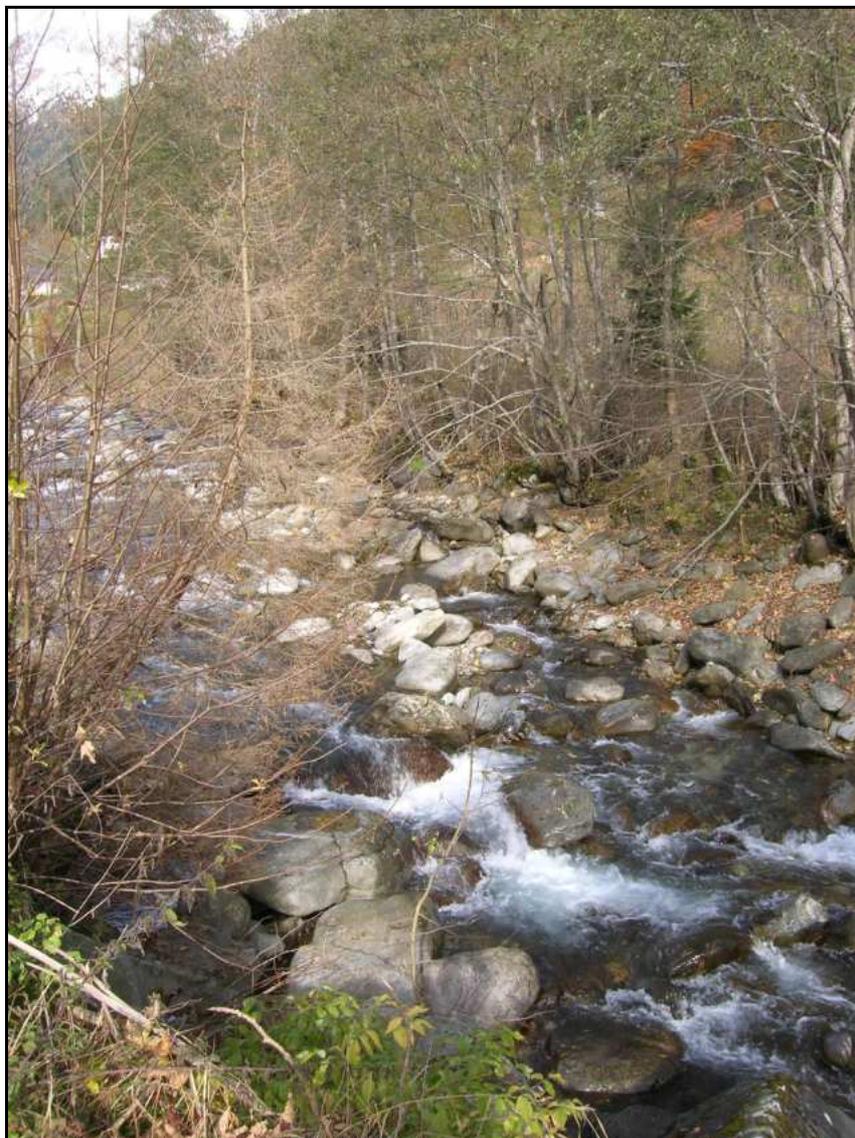
### ARNO033

Su entrambe le sponde la bordura riparia è stretta (tra 10 e 2 metri) e si sviluppa con interruzioni causate dalla presenza di erbacee non igrofile. Le fluttuazioni di portata sono indotte dalla presenza di derivazioni a monte. Il periphyton è assente e non sono presenti macrofite tolleranti, il detrito risulta costituito da frammenti vegetali ben riconoscibili e di consistenza fibrosa e la comunità macrobentonica è ben strutturata e diversificata.
