# Torrente Arnò

Mappe di funzionalità fluviale reale e relativa

## Documentazione fotografica e descrizione dei tratti

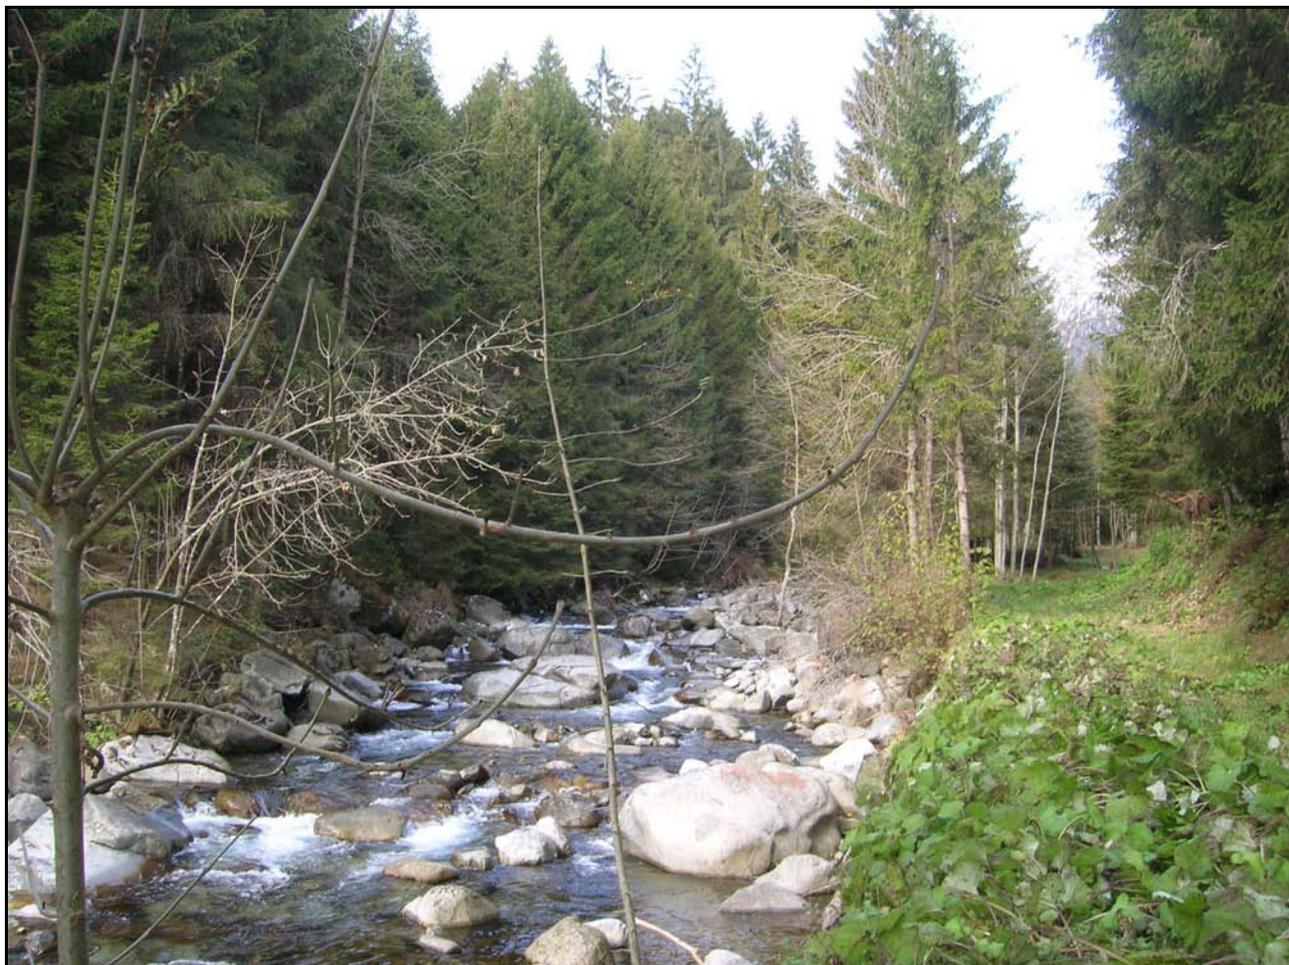
## ARNO034

Questo tratto scorre in un territorio caratterizzato da boschi a prevalenza di conifere in sponda destra e dalla presenza di aree naturali ed usi antropici del territorio (praterie e urbanizzazione rada) in sponda sinistra. Sono assenti le formazioni riparie ma sono presenti formazioni comunque funzionali (bordure di arbusti ripari e la formazione arborea autoctona non riparia). La granulometria del substrato è diversificata, la sezione trasversale naturale e gli elementi idromorfologici ben distinguibili a successione irregolare.

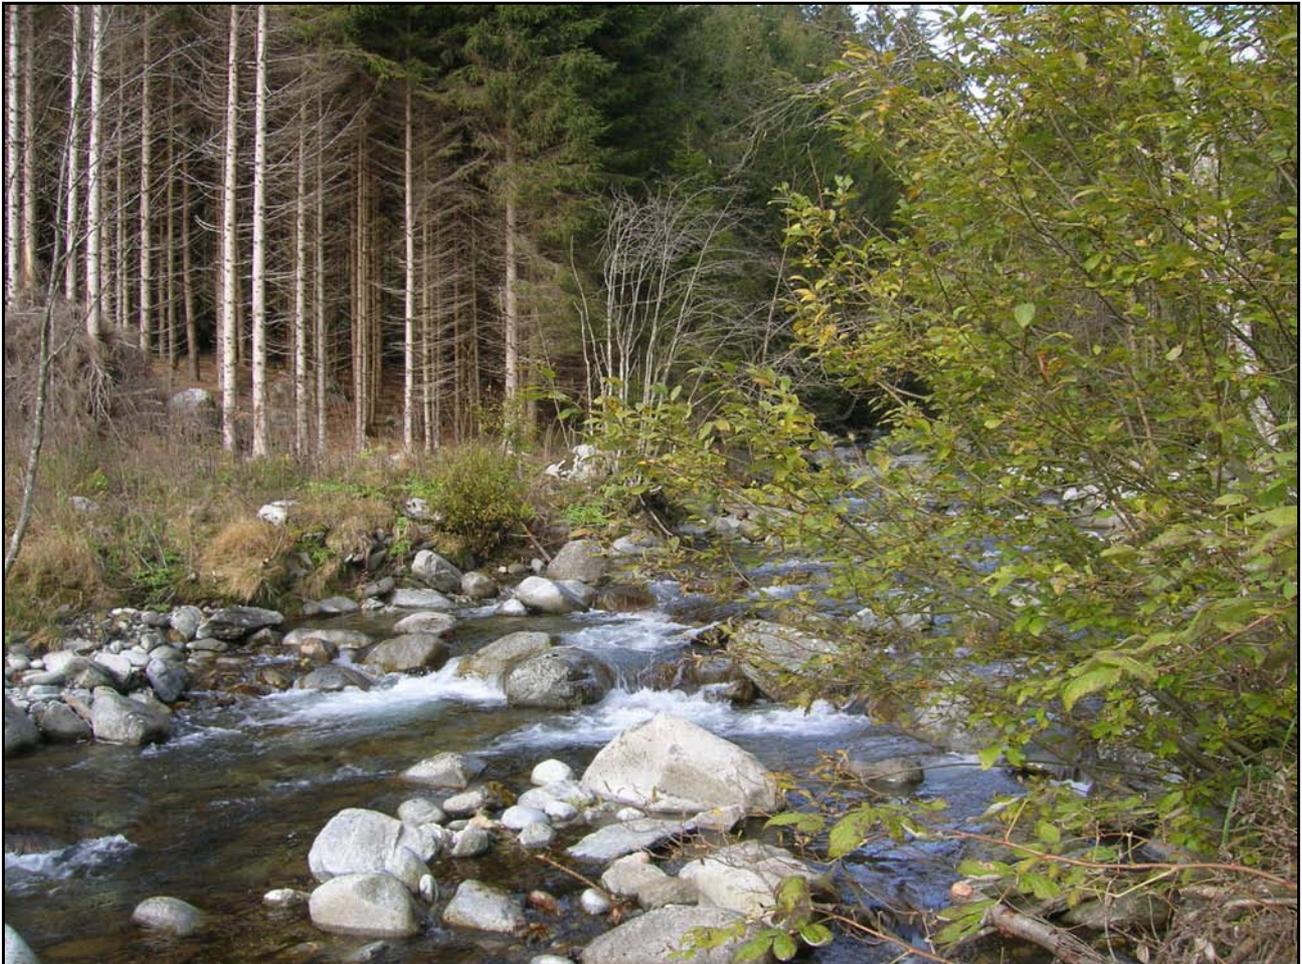
## ARNO035

Diversamente ai tratti immediatamente precedenti, il bosco si sviluppa su entrambe le sponde, determinando una maggiore ampiezza cumulativa delle formazioni funzionali presenti nella fascia perifluviale. Le altre caratteristiche di funzionalità non variano rispetto al tratto a valle.

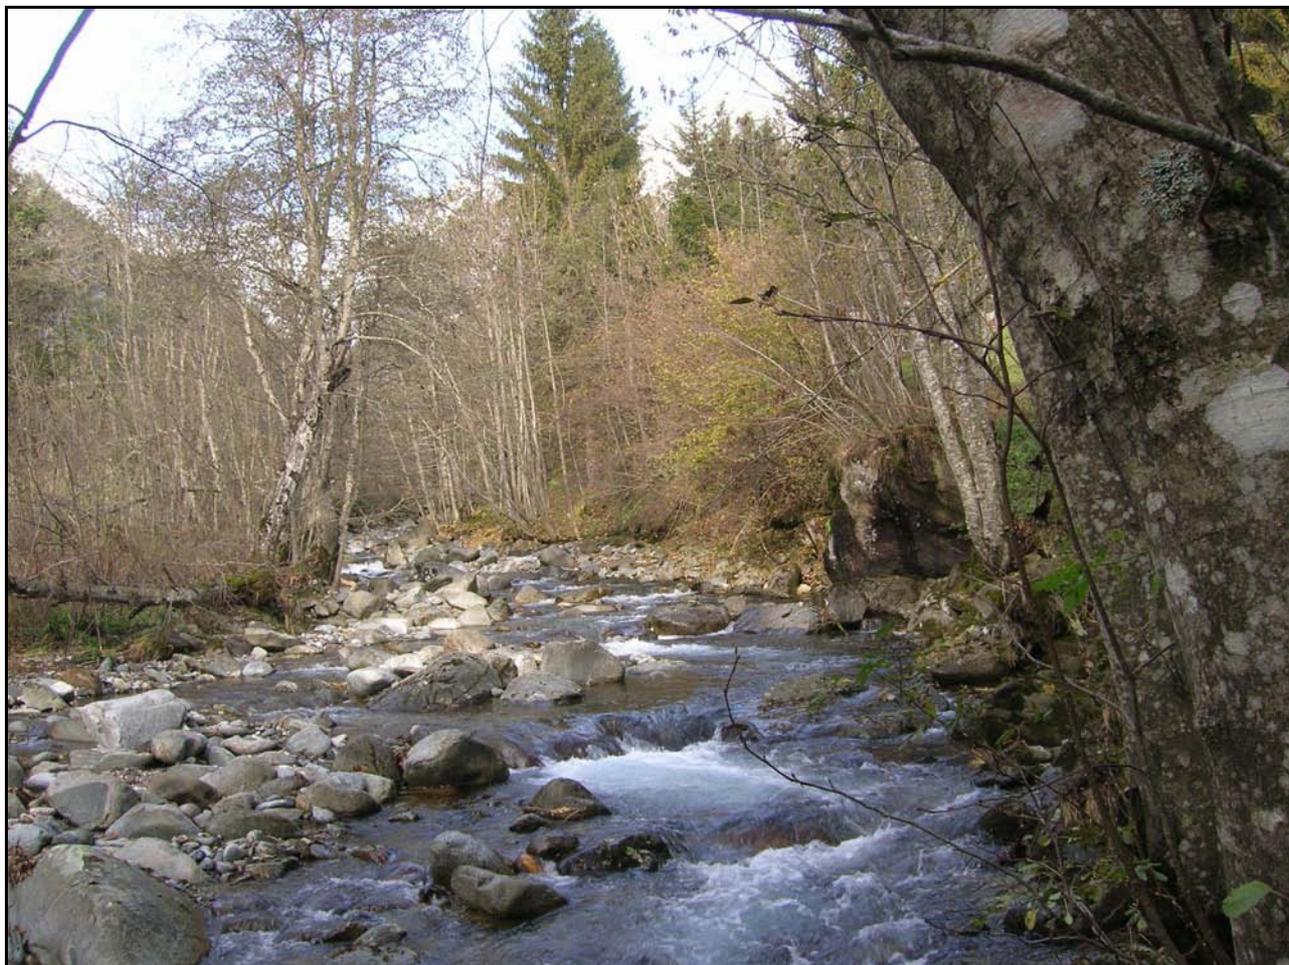
## ARNO036

Gli ontani presenti in questo tratto formano delle bordure limitate in ampiezza dalla presenza di prati sia in destra sia in sinistra orografica. L'alveo è caratterizzato dalla compresenza di substrati diversificati, con zone di raschio ben ossigenate e a corrente veloce, alternate a zone di sedimentazione che favoriscono il deposito della materia organica. La fauna ittica trova un ambiente adatto per il proprio sviluppo, con abbondanti zone rifugio e ombreggiatura, oltre ad una potenzialmente elevata produzione di cibo.

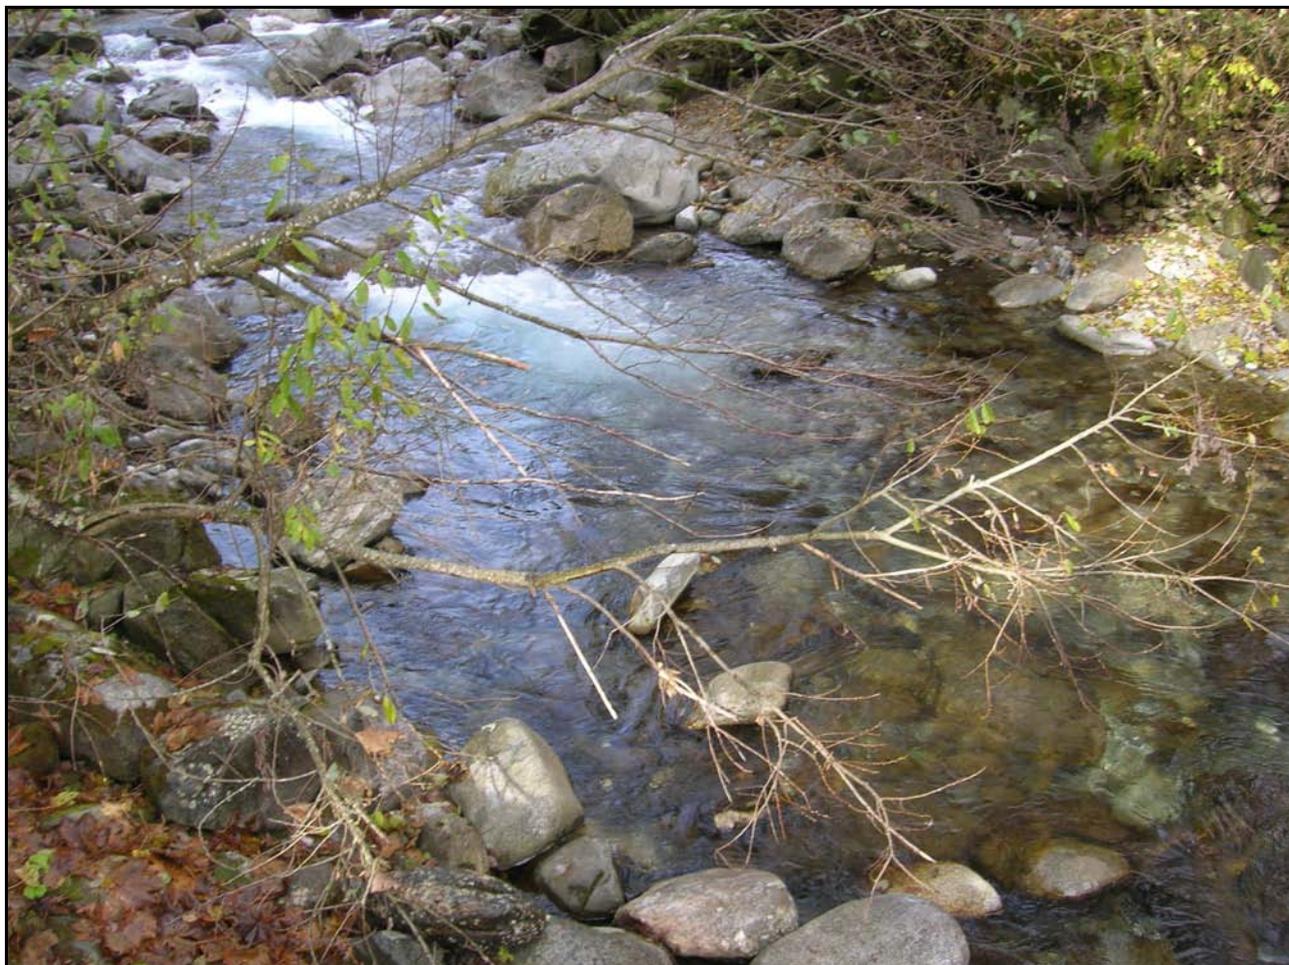
In sponda destra la bordura di ontani è in compresenza con la formazione arborea autoctona non riparia e l'ampiezza cumulativa delle formazioni funzionali supera i 30 metri; in sponda sinistra continua la stessa bordura del tratto precedente. Le caratteristiche morfologiche, l'assenza di impatti organici, evidenziato anche dallo scarso periphyton, e la consistenza fibrosa del detrito, favoriscono lo sviluppo di una comunità macrobentonica ricca e ben diversificata. La pendenza dei versanti della valle in cui scorre il torrente Arnò, limita la capacità di espansione laterale del corso d'acqua durante i fenomeni di piena.

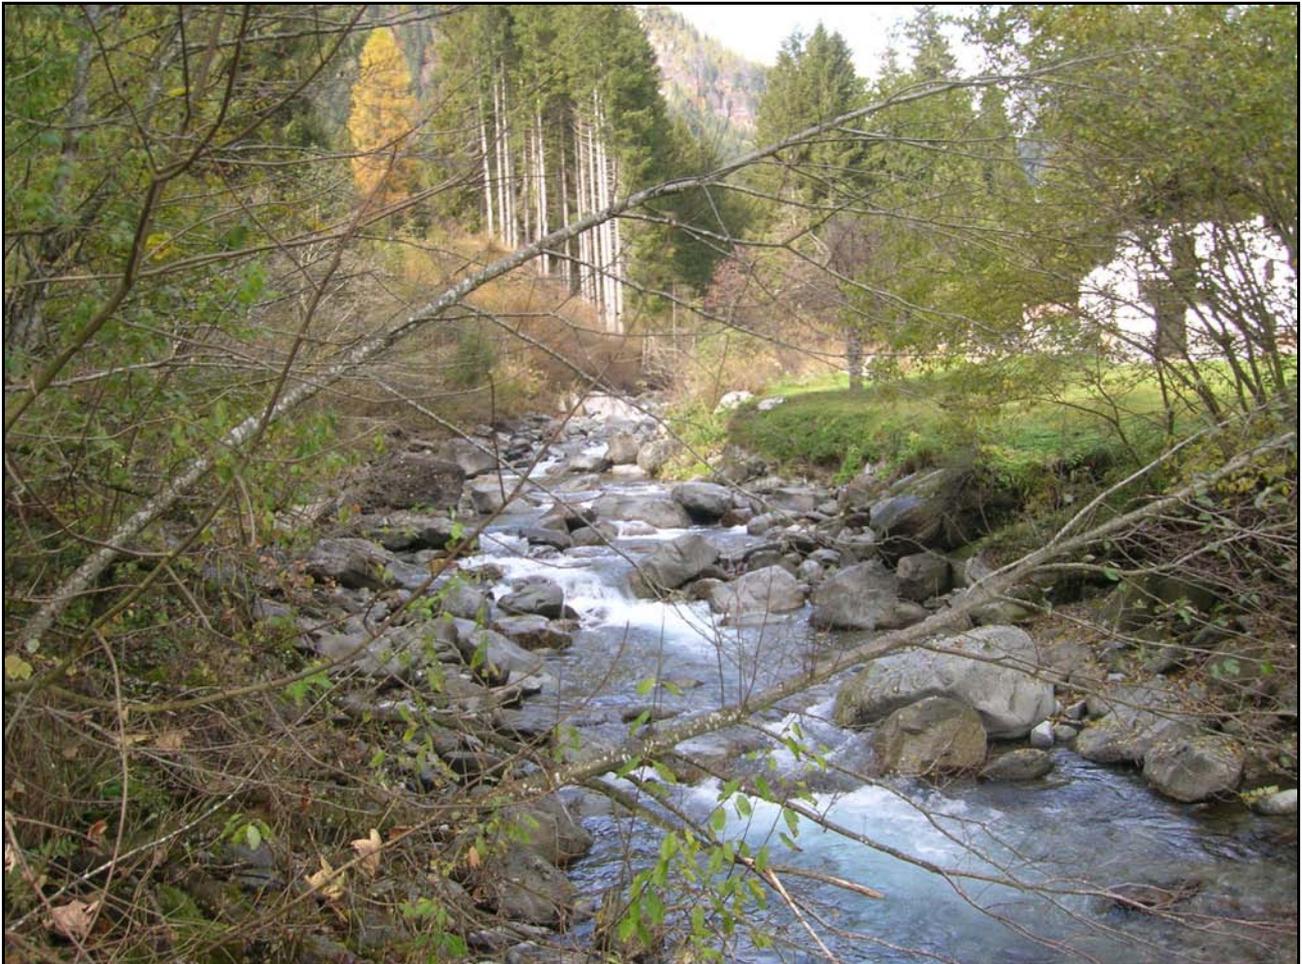
Le formazioni presenti in fascia perifluviale (bordure di arbusti ripari in compresenza con la vegetazione arborea autoctona non riparia) sono limitate ad un'ampiezza ridotta rispetto a quella massimamente funzionale di 30 metri, a causa della presenza della strada in sponda destra e dei prati in sponda sinistra; sono inoltre entrambe interrotte dalla presenza di erbacee non igrofile, che creano discontinuità.

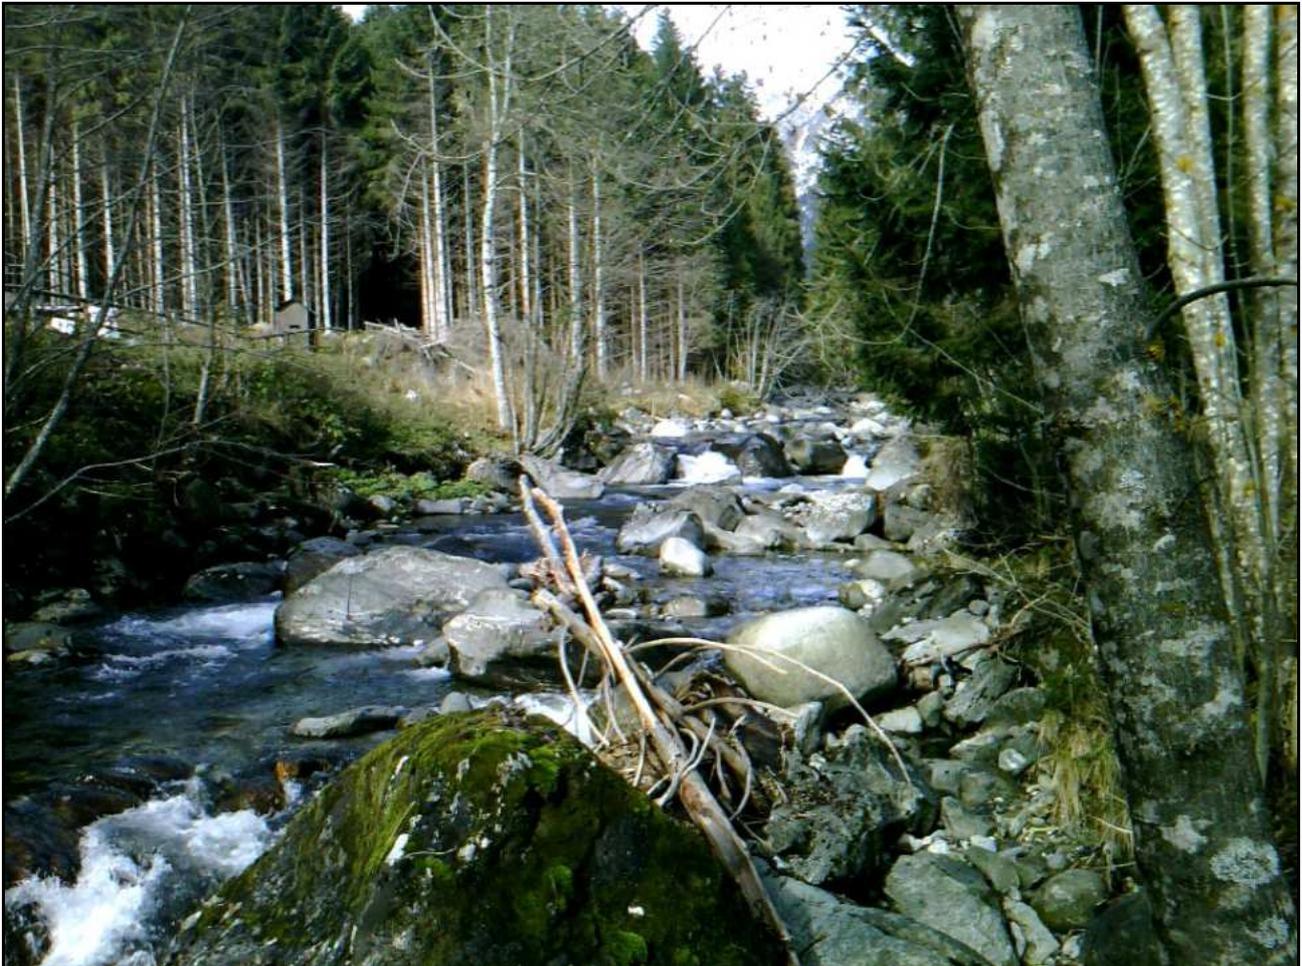
In questo tratto su entrambe le sponde sono presenti entità boschive a prevalenza di conifere; nella porzione della fascia perifluviale più prossima all'alveo si insediano anche formazioni arbustive riparie costituite da salicini e ontani. L'insieme delle formazioni funzionali ha ampiezza elevata ed è privo di interruzioni. I caratteri rimanenti sono simili a quelli riscontrati nel tratto precedente.

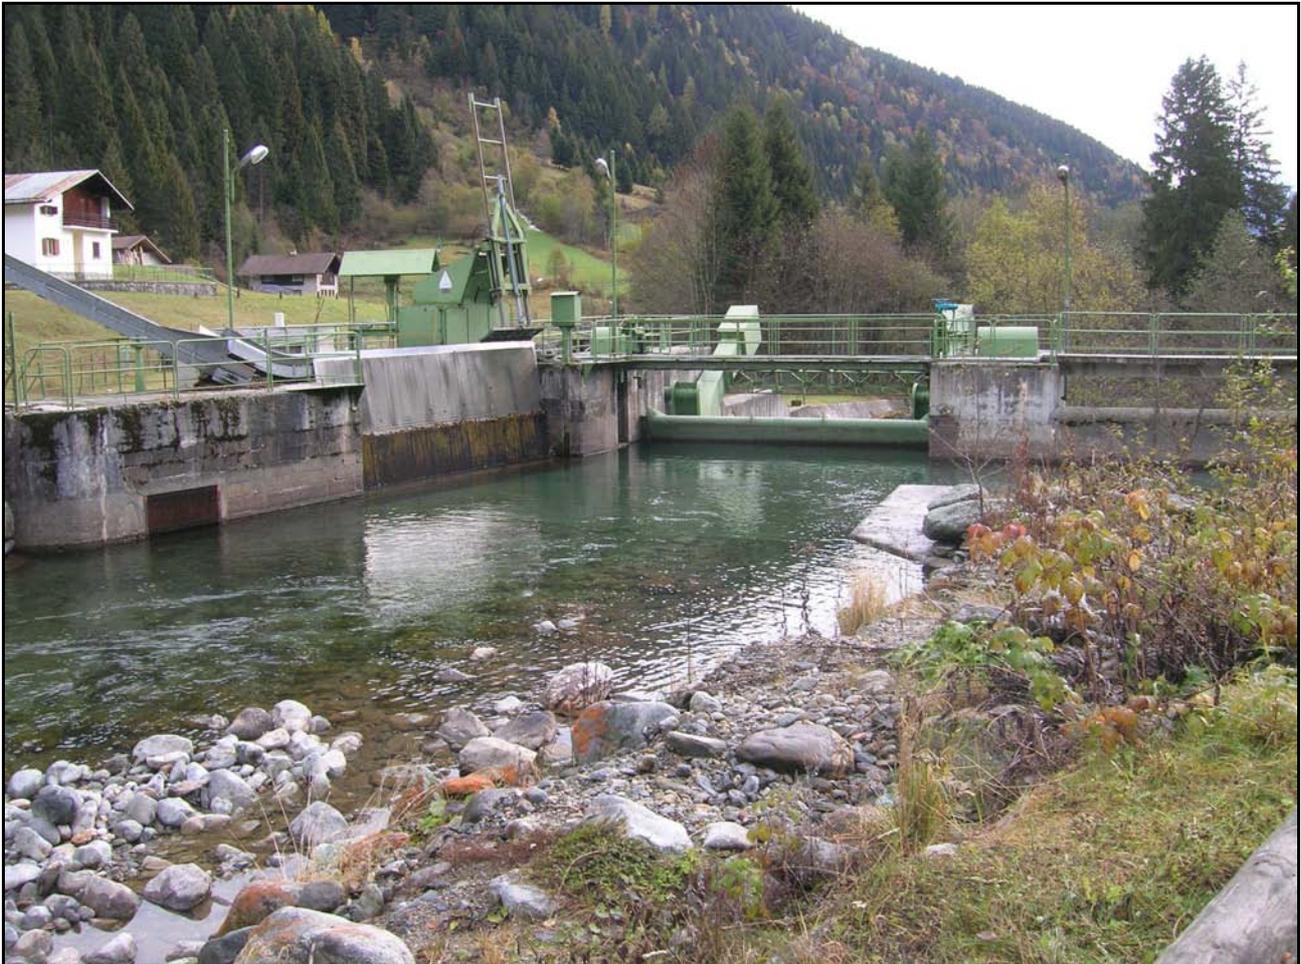
Gli arbusti ripari presenti in sponda destra si riducono ad una stretta bordura, mentre in sponda sinistra continuano le stesse formazioni del tratto a valle. Il tratto termina in corrispondenza della derivazione ad uso idroelettrico che si vede in foto. I prati presenti sul versante sinistro determinano un minor punteggio della domanda 1.

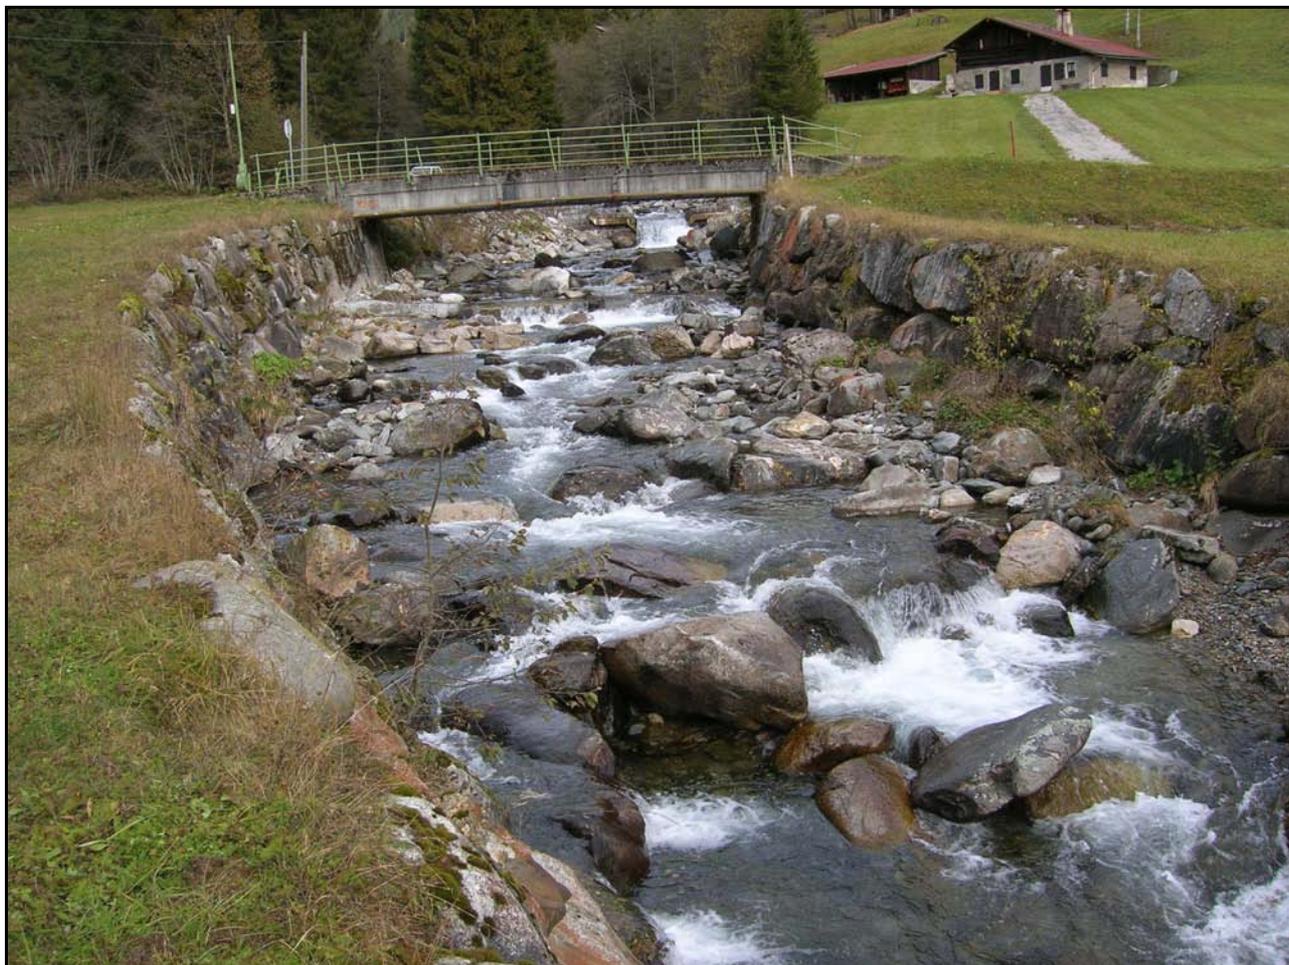
Gli argini in massi presenti su entrambe le sponde, pur essendo permeabili, non permettono lo sviluppo di vegetazione nella fascia perifluviale; le difese spondali evitano l'erosione e creano una sezione con scarsa diversità morfologica, in quanto solo il fondo rimane naturale. Nel tratto è presente una briglia maggiore di un metro, non superabile dalla fauna ittica. Le caratteristiche delle componenti biologiche non mostrano segni di alterazione da carico organico.

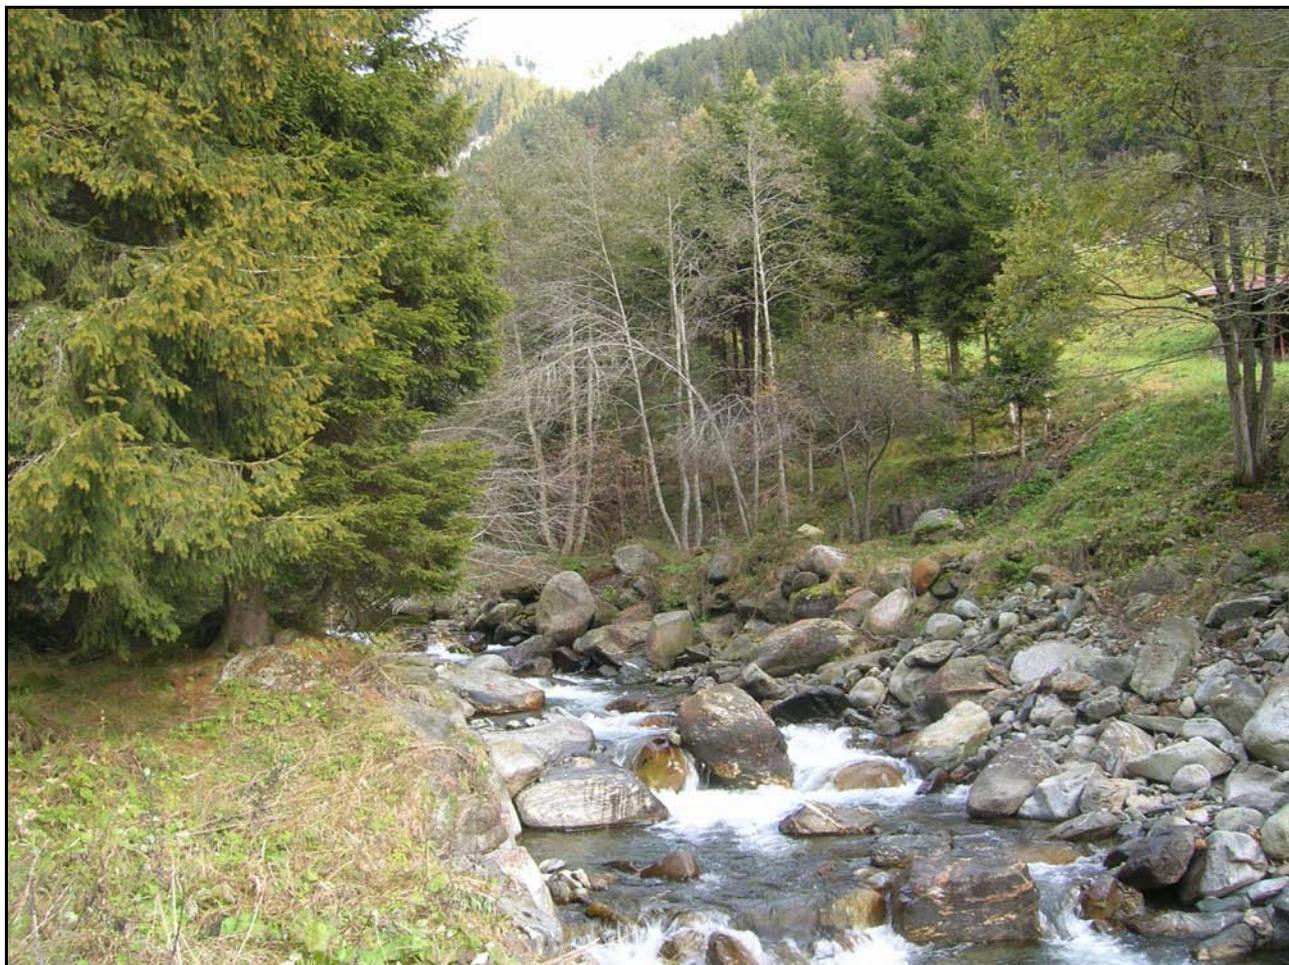
Il tratto ARNO042 torna ad avere una morfologia naturale, con rive senza opere longitudinali di difesa; in sponda destra le formazioni funzionali sono limitate in ampiezza dai prati sfalciati, mentre in sponda sinistra le formazioni sono interrotte dalla strada che scorre ad una distanza compresa tra 30 e 10 metri. Le condizioni idriche continuano ad essere influenzate dalla presenza di derivazioni d'acqua ad uso sia idroelettrico che potabile, con amplificazione delle variazioni naturaliformi della portata.

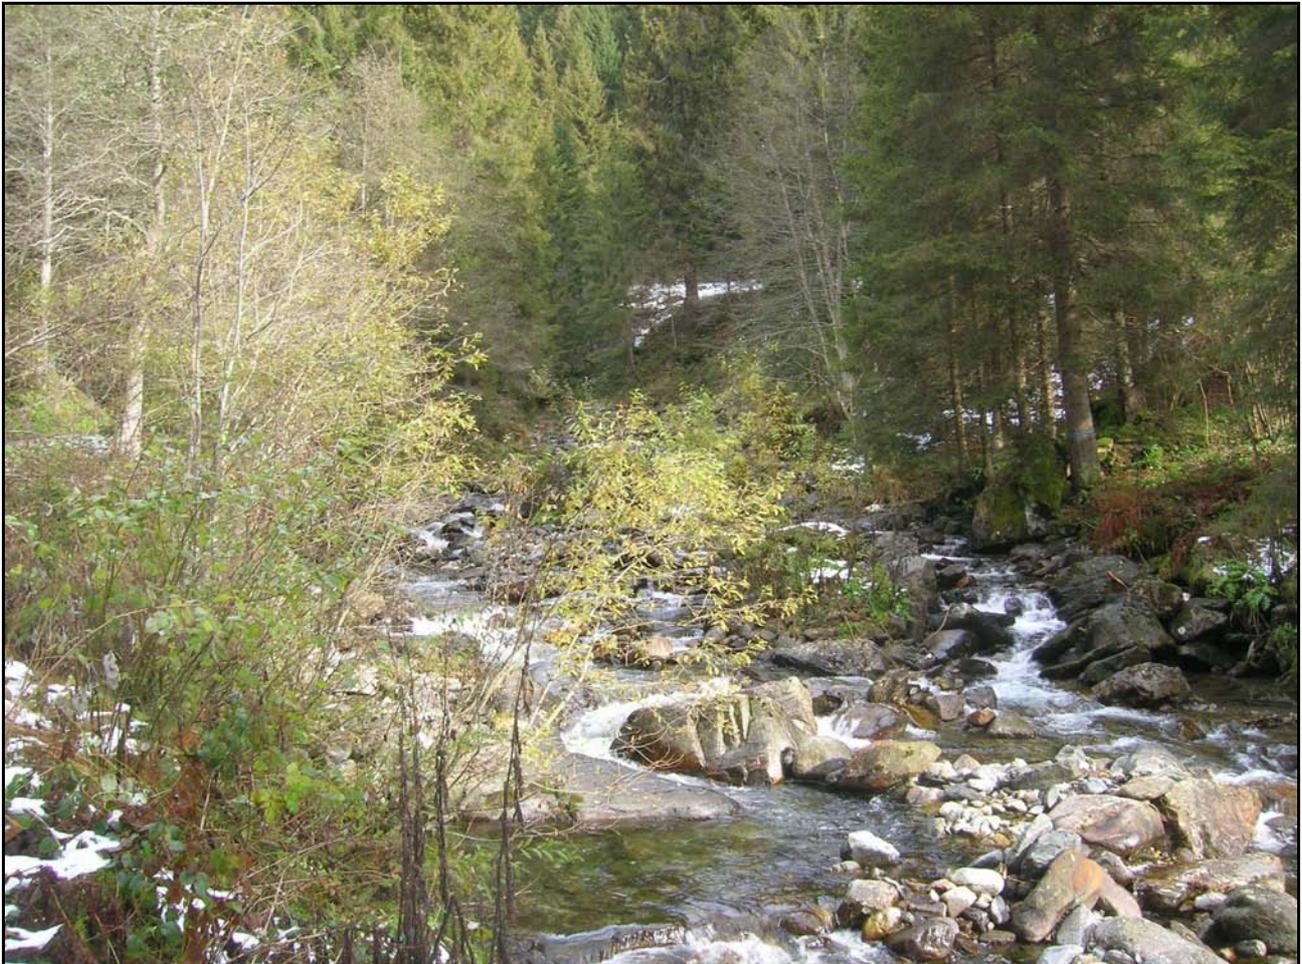
In questo tratto le formazioni funzionali si riducono a bordure continue di ontani e saliconi, con ampiezza compresa tra 10 e 2 metri. Sono presenti consolidamenti puntiformi costituiti da massi permeabili, atti ad evitare l'erosione delle rive in corrispondenza delle curve.

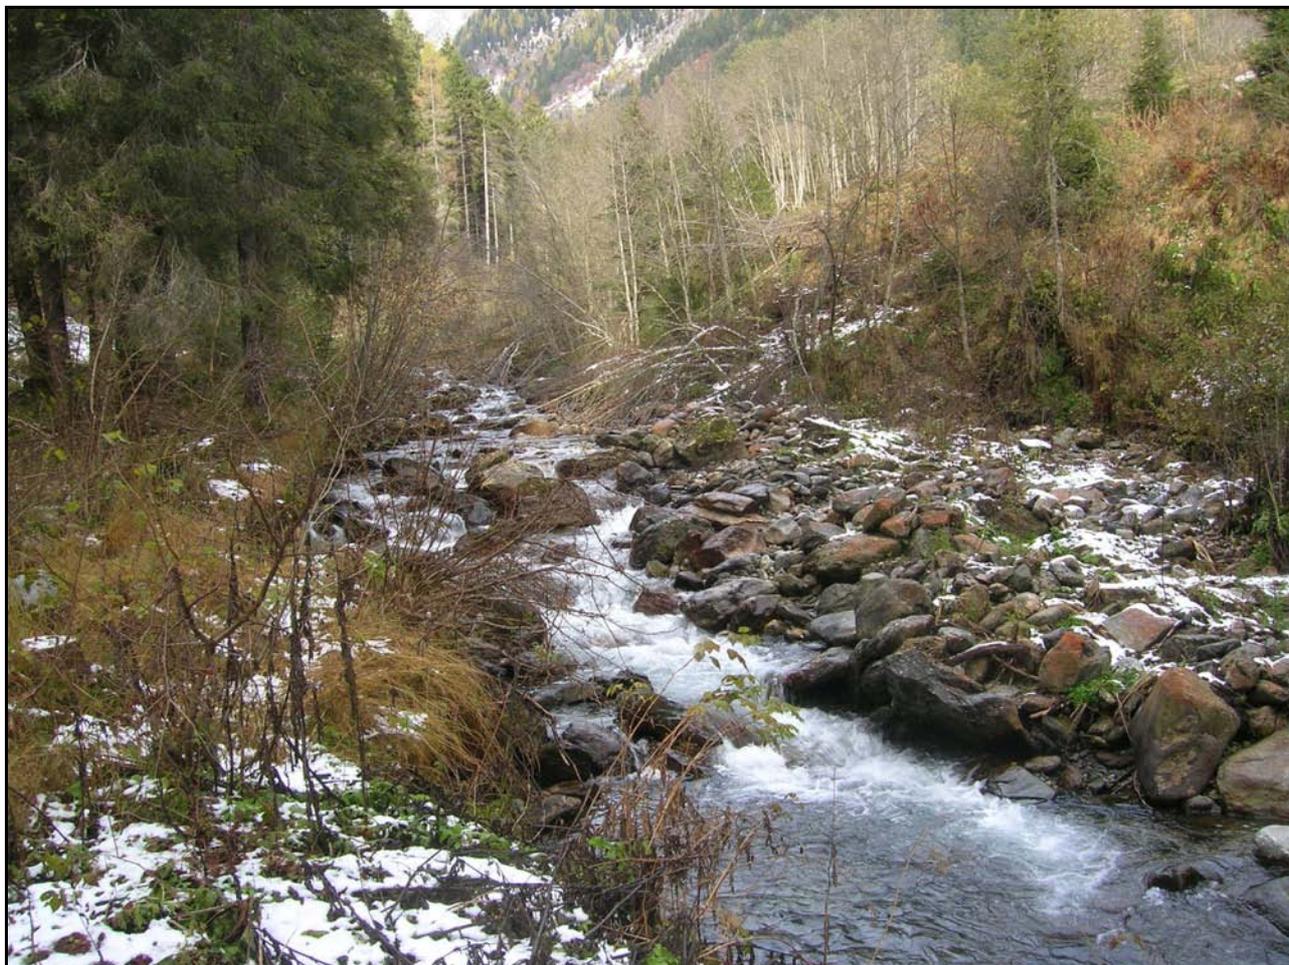
Sulla sponda sinistra si insedia una formazione arbustiva riparia mentre in destra le stesse essenze riparie costituiscono solo una stretta bordura; entrambe sono limitate in ampiezza dalla strada e dai prati. La sezione trasversale è integra, con alta diversità ambientale; nell'alveo ci sono grossi massi, tronchi e zone di sedimentazione che permettono un'efficace azione ritentiva degli apporti trofici. L'idromorfologia è quella tipica dei tratti montani a step&pool.

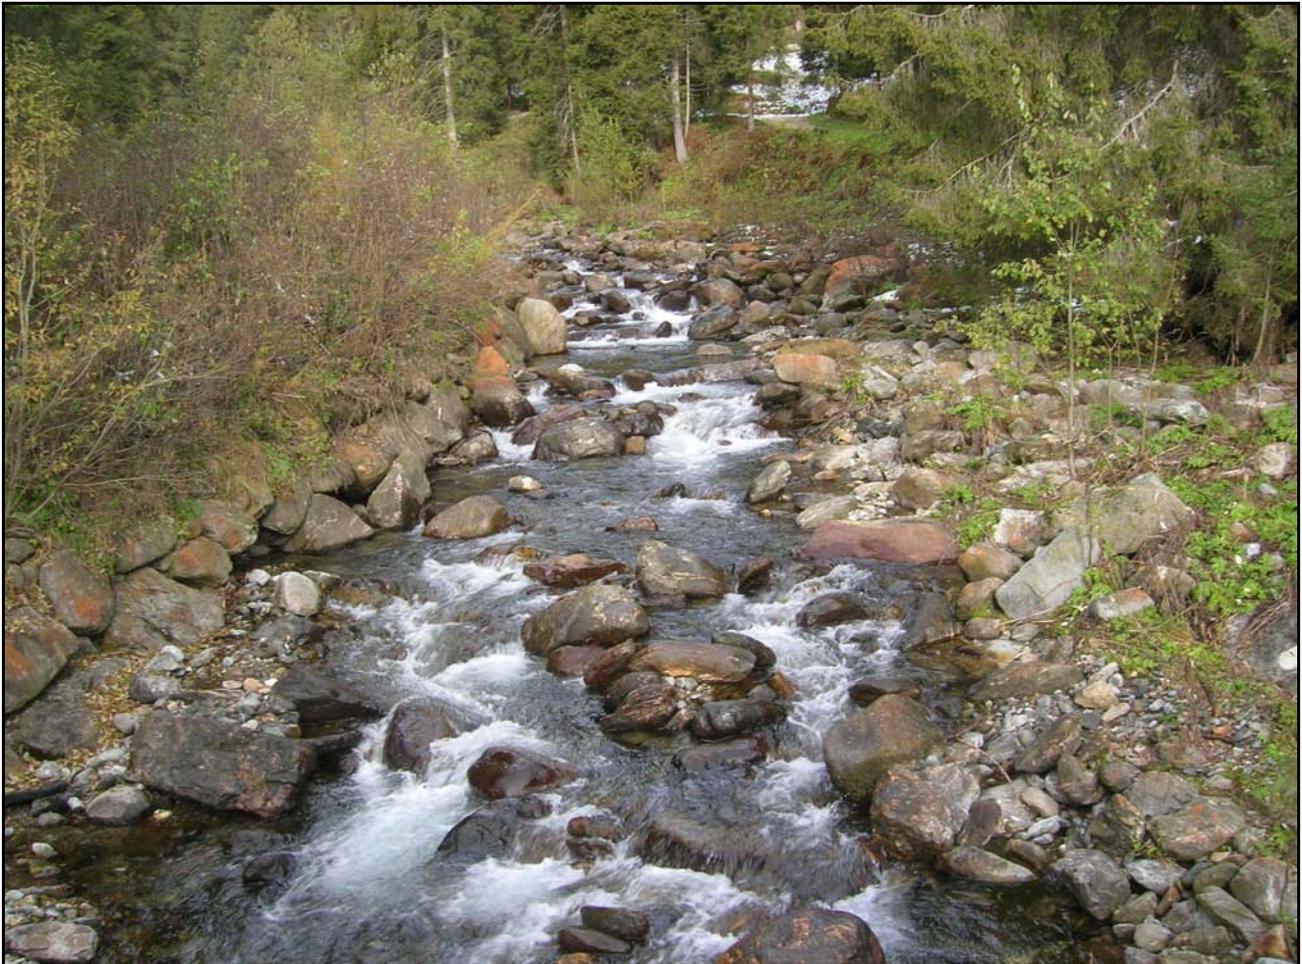
## ARNO045

ARNO045	1	2	2b	3	4	5	6	7	8	9	10	11	12	13	14	IFF	Livello
	TER	VP1	VP2	AMP	CON	CID	ESO	RIT	ERO	SEZ	ITT	IDR	CVA	DET	MBT	Punteggio	
Dx	25	10		15	15	10	1	15	20	15	25	15	15	15	20	216	II
Sx	25	1		1	5	10	1	15	1	15	25	15	15	15	20	164	III
Ponte Pianone – fine argine in destra; lungh: 219 m

La strada si avvicina molto alla sponda sinistra del corso d'acqua, impedendo lo sviluppo di formazioni funzionali: si insedia infatti soltanto una bordura di arbusti autoctoni non ripari. Sulla sponda destra invece la bordura di arbusti ripari è in compresenza con la formazione arborea autoctona non riparia. Sulla sponda destra la presenza di una scogliera in massi funge da difesa per l'erosione e determina una sezione trasversale con lievi interventi artificiali.

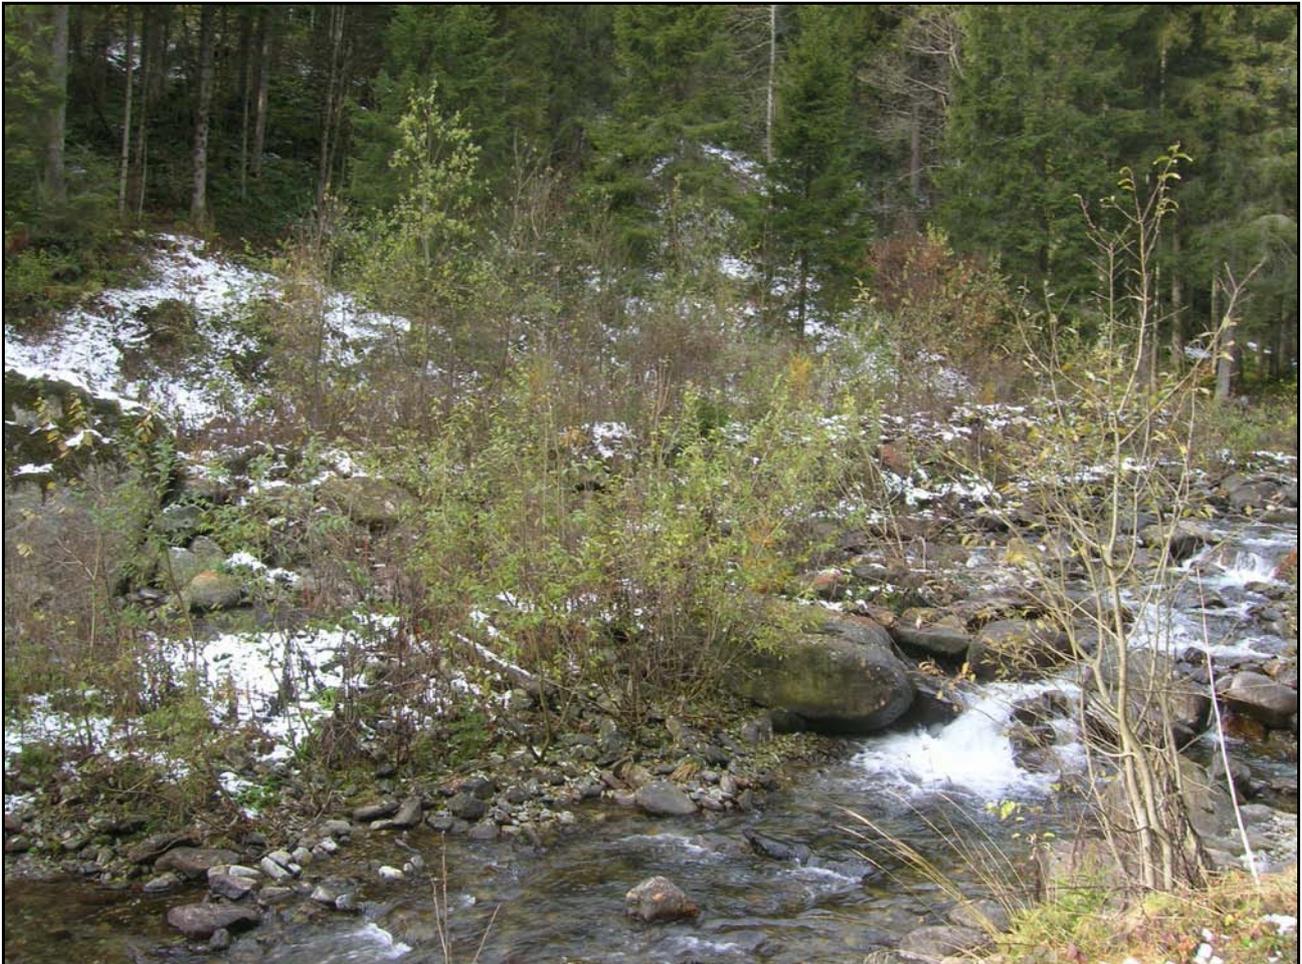
## ARNO046

ARNO046	1	2	2b	3	4	5	6	7	8	9	10	11	12	13	14	IFF	
	TER	VP1	VP2	AMP	CON	CID	ESO	RIT	ERO	SEZ	ITT	IDR	CVA	DET	MBT	Punteggio	Livello
Dx	25	10		15	15	10	1	25	20	20	25	15	15	15	20	231	II
Sx	25	10		5	10	10	1	25	20	20	25	15	15	15	20	216	II
Fine argine in destra – inizio formazione riparia in destra e sinistra; lungh: 272 m

Il tratto ARNO046 scorre in un territorio con assenza di antropizzazione; in sponda destra la bordura di arbusti ripari è in compresenza con la formazione arborea autoctona non riparia mentre in sponda sinistra è presente una formazione arbustiva autoctona non riparia, limitata dalla strada e con discontinuità nello sviluppo causate da una copertura erbacea non igrofila.

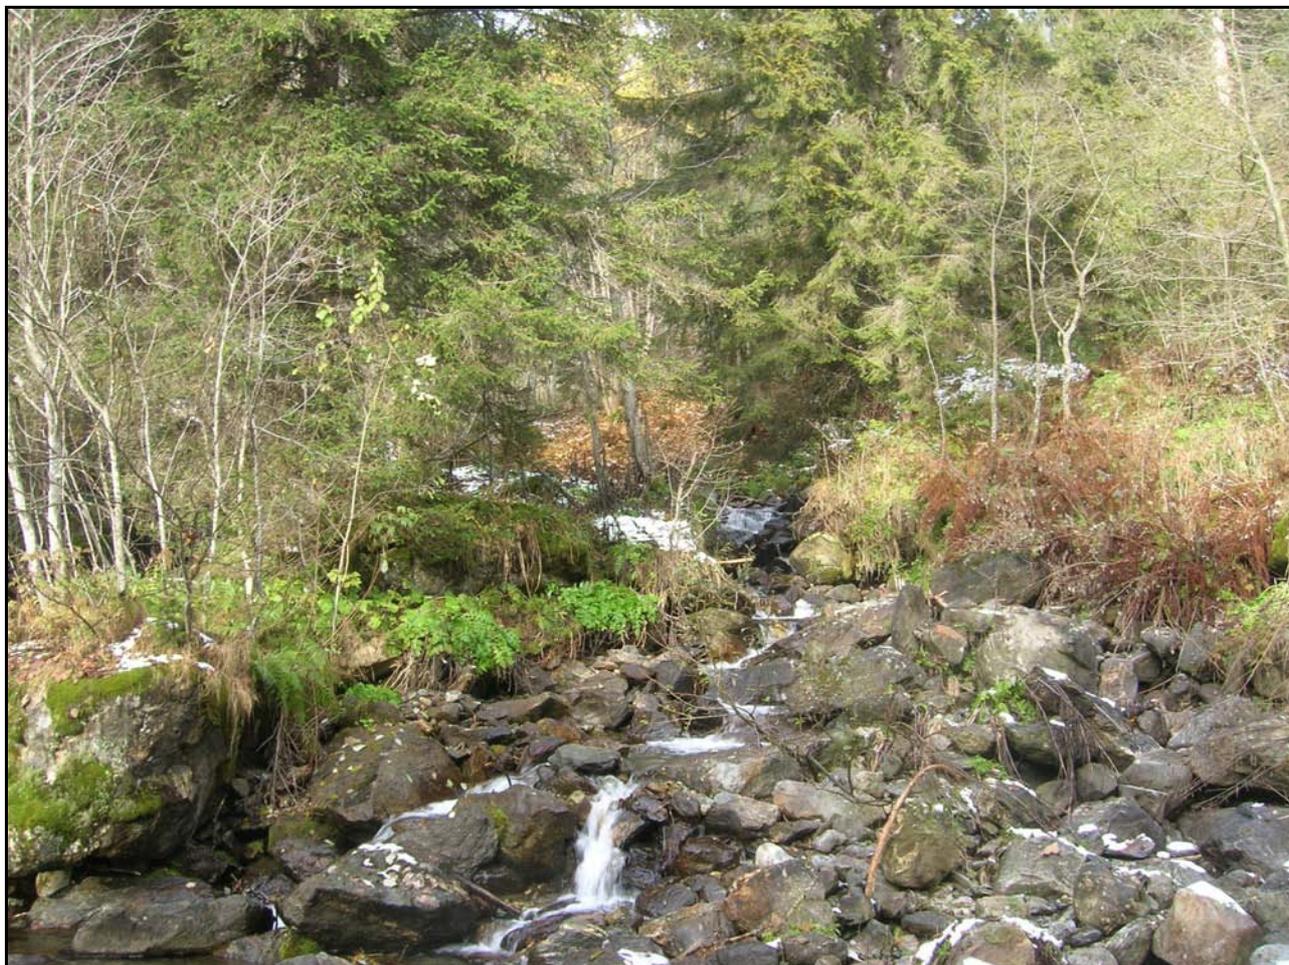
## ARNO047

ARNO047	1	2	2b	3	4	5	6	7	8	9	10	11	12	13	14	IFF	
	TER	VP1	VP2	AMP	CON	CID	ESO	RIT	ERO	SEZ	ITT	IDR	CVA	DET	MBT	Punteggio	Livello
Dx	25	25		15	15	10	1	25	20	20	25	15	15	15	20	246	II
Sx	25	25		15	10	10	1	25	20	20	25	15	15	15	20	241	II

Inizio formazione riparia in destra e sinistra – fine formazione riparia; lungh: 1123m

In questo tratto su entrambe le sponde si sviluppano formazioni arbustive riparie (saliconi, ontani) insieme alla formazione arborea autoctona (abeti, ontani verdi). La presenza di una cascata naturale, non superabile dalla fauna ittica, non incide sul punteggio finale attribuito alla domanda 11. sull'idoneità ittica, che risulta elevata.

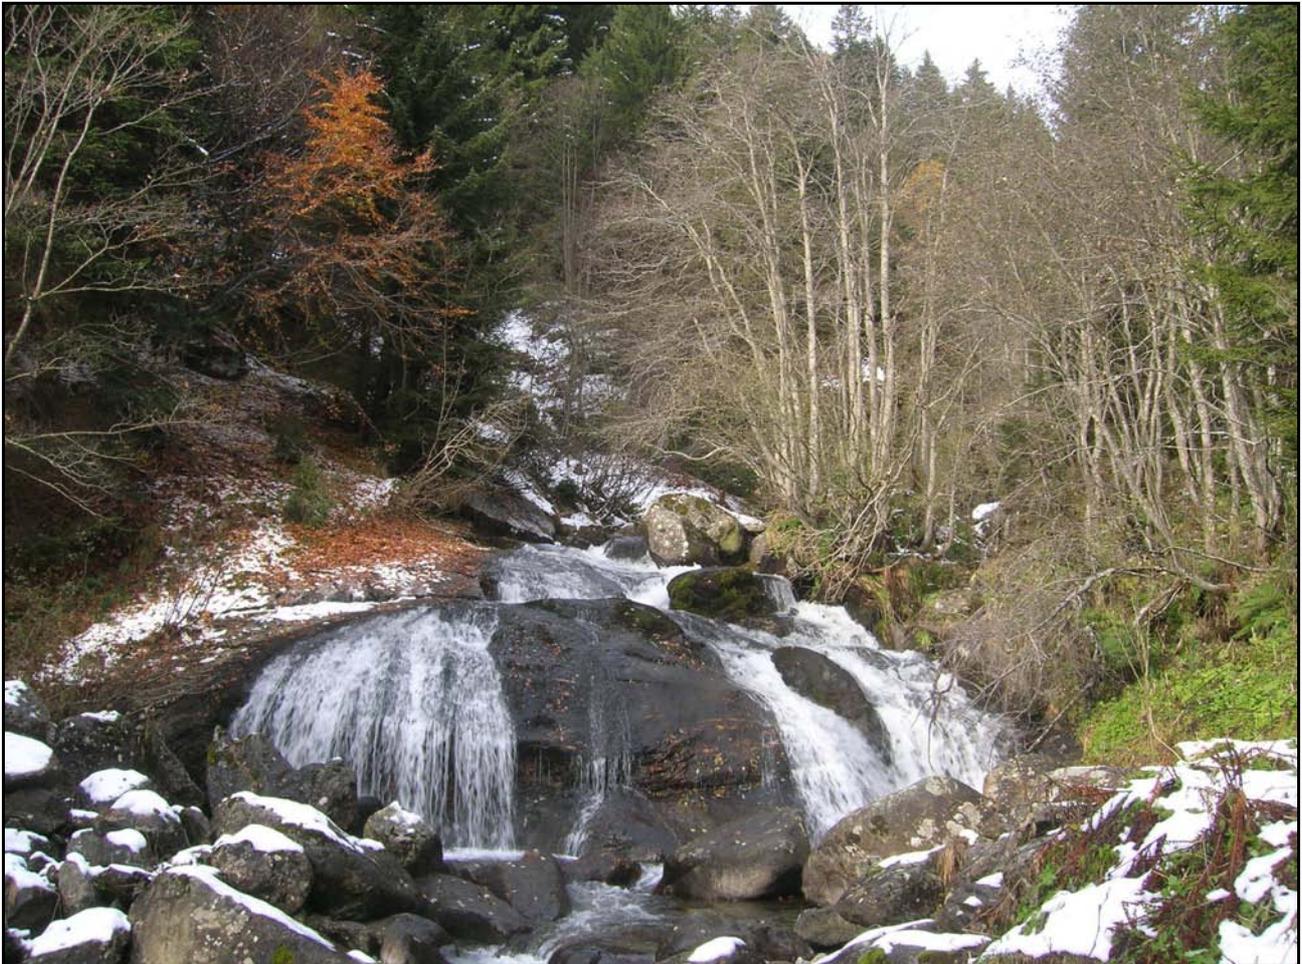
## ARNO048

ARNO048	1	2	2b	3	4	5	6	7	8	9	10	11	12	13	14	IFF	
	TER	VP1	VP2	AMP	CON	CID	ESO	RIT	ERO	SEZ	ITT	IDR	CVA	DET	MBT	Punteggio	Livello
Dx	25	10		15	15	10	1	25	20	20	20	15	15	15	20	226	II
Sx	25	10		10	15	10	1	25	20	20	20	15	15	15	20	221	II
Fine formazione riparia – malga/prati; lungh: 255 m

Le formazioni riparie si riducono ora a bordure che si trovano in continuità con le formazioni arboree autoctone non riparie che si estendono sui versanti, interrotte in sponda sinistra dalla strada forestale. Anche in questo tratto è presente una cascata naturale che determina idoneità ittica non elevata ma buona. Il regime idrico ha portate stabili su scala giornaliera e stagionale e non vi sono derivazioni d'acqua a monte.
