# Torrente Astico

Tabella 1: Punteggio, livello, giudizio IFF reale e relativo

## Documentazione fotografica e descrizione dei tratti

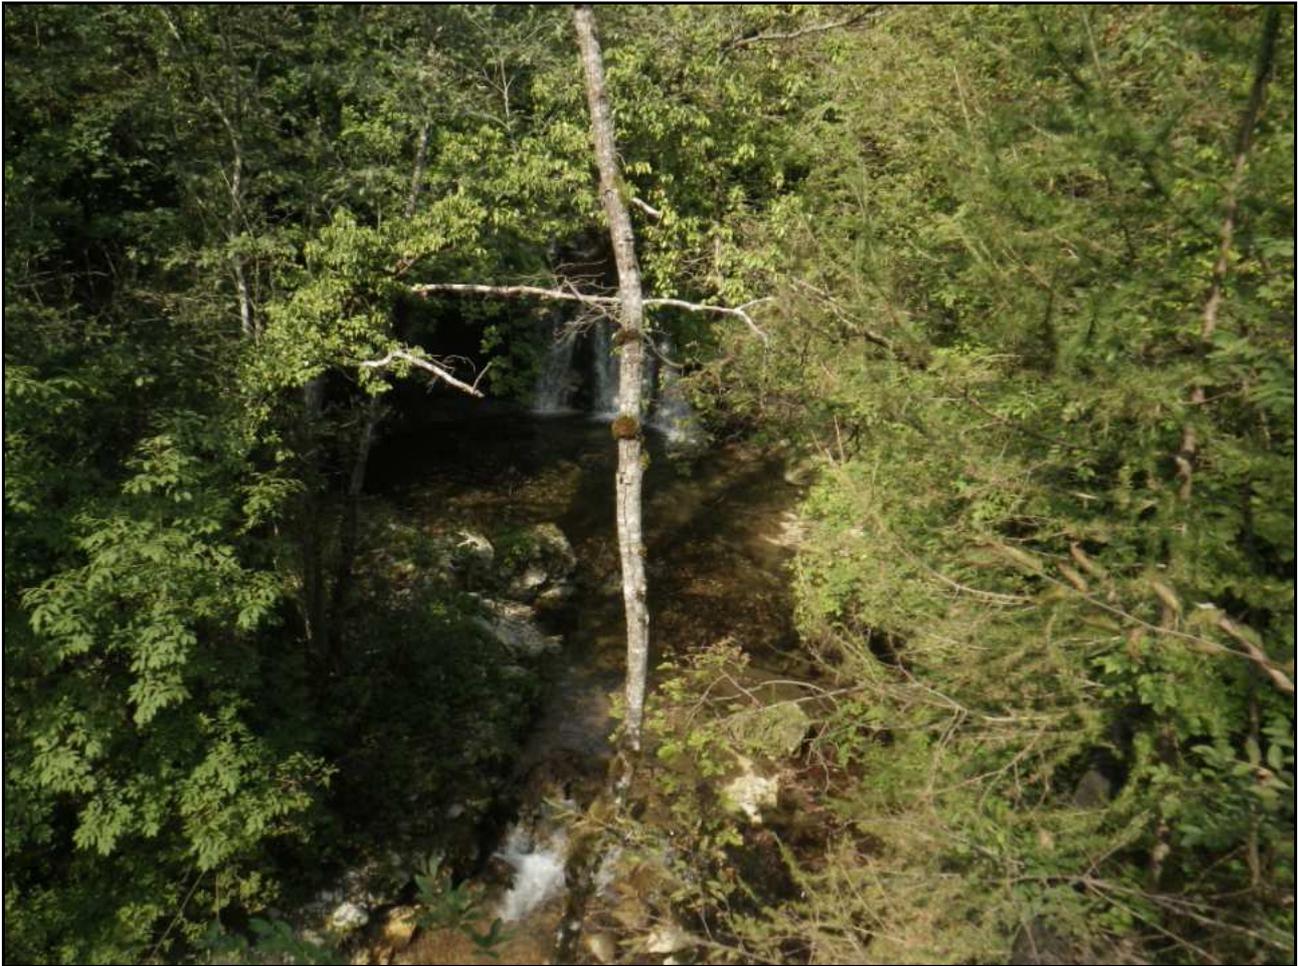
### ASTI001

ASTI001	1	2	2b	3	4	5	6	7	8	9	10	11	12	13	14	IFF	
	TER	VP1	VP2	AMP	CON	CID	ESO	RIT	ERO	SEZ	ITT	IDR	CVA	DET	MBT	Punteggio	Livello
Dx	25	10		5	5	10	1	5	1	15	20	5	15	15	20	152	III
Sx	20	10		5	15	10	1	5	20	15	20	5	15	15	20	176	III
Confine provinciale – inizio muri in sinistra; lungh: 187 m

Il primo tratto del torrente Astico inizia al confine provinciale con la regione Veneto, il territorio circostante mostra una prevalenza di zone boschive in sponda destra mentre, in sinistra, vi sono prati di origine antropica. La vegetazione della fascia perifluviale, sia destra che sinistra, è costituita da formazioni arbustive di essenze autoctone non riparie, con ampiezza compresa tra 10 e 2 metri e frequenti interruzioni in sponda destra. Le portate sono stabili ed hanno fluttuazioni stagionali non estreme. La naturale acclività dei versanti non permette al corso d'acqua di esondare. Il substrato dell'alveo presenta una limitata capacità ritentiva a causa delle zone a copertura rocciosa uniforme. L'erosione è assente in sponda sinistra mentre, in destra, è impedita da un scogliera; tale opera determina un abbassamento della diversità morfologica penalizzando il punteggio attribuito alla domanda che valuta l'integrità della sezione trasversale. L'idromorfologia è caratterizzata da un solo elemento (runs) , il periphyton è sottile e sono assenti le macrofite tolleranti. Il detrito vegetale è ben riconoscibile e fibroso. L'idoneità ittica è buona. Nel

campionamento della comunità macrobentonica sono stati rinvenuti Plecotteri della famiglia Nemuridae, Ephemeropteri Heptageniidae e Baetidae.

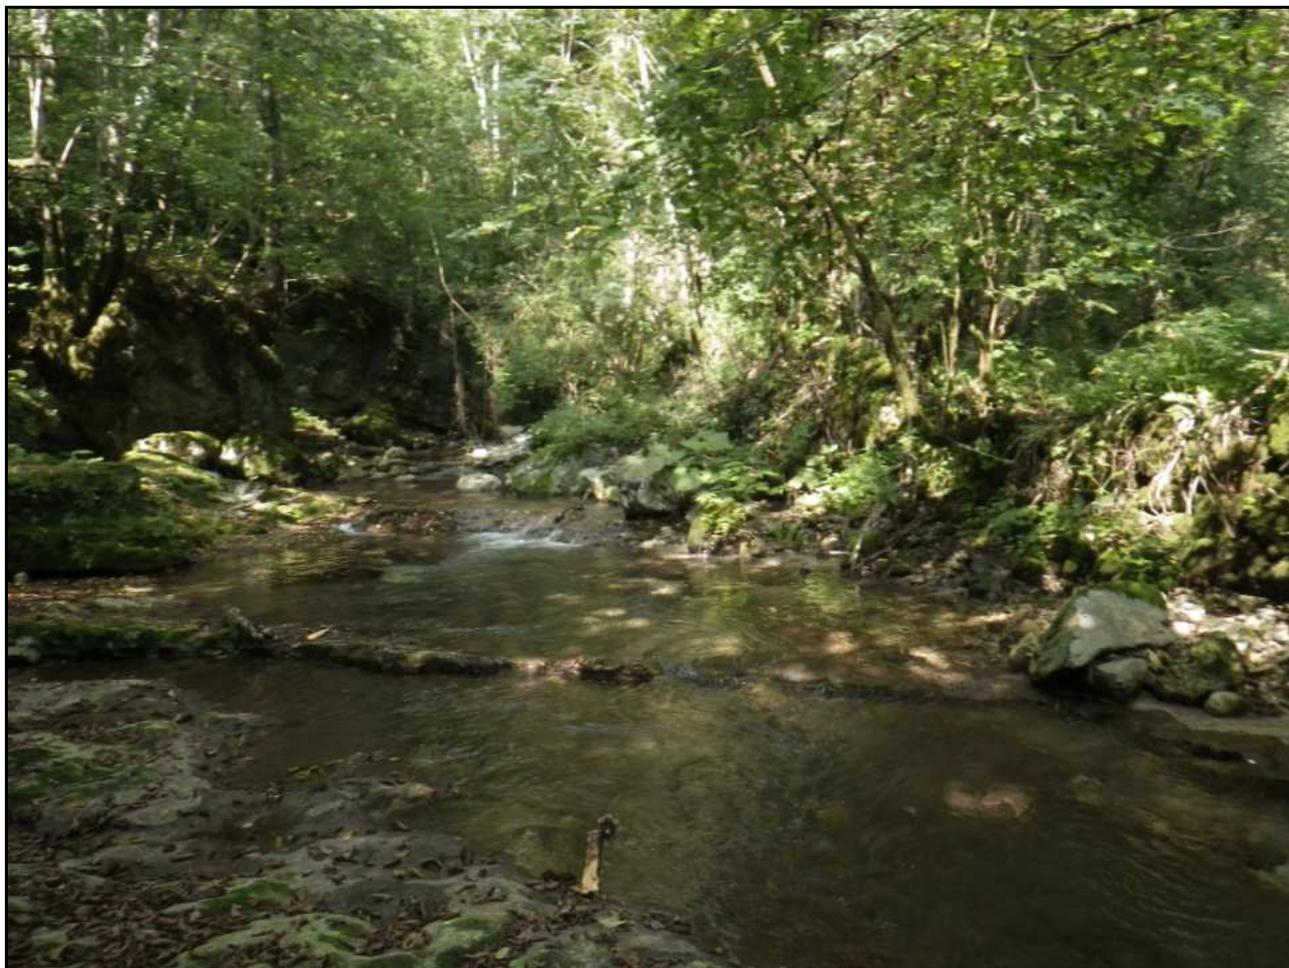
## ASTI002

ASTI002	1	2	2b	3	4	5	6	7	8	9	10	11	12	13	14	IFF	
	TER	VP1	VP2	AMP	CON	CID	ESO	RIT	ERO	SEZ	ITT	IDR	CVA	DET	MBT	Punteggio	Livello
Dx	25	10		15	15	10	1	1	20	15	5	5	15	15	20	172	III
Sx	25	10		15	15	10	1	1	1	15	5	5	15	15	20	153	III
Inizio muri in sinistra – fine muro in sinistra; lungh: 124 m

li territorio circostante, sia in destra che in sinistra orografica, è ora dominato dal bosco di latifoglie (noccioli e faggi) che costituisce la fascia perifluviale estendendosi oltre i 30 metri senza discontinuità della copertura vegetazionale. Il fondo dell'alveo è uniforme, costituito da un substrato roccioso con scarse strutture di ritenzione della sostanza organica, ciò determina anche un abbassamento della diversità morfologica penalizzando il punteggio attribuito alla domanda che valuta le condizioni iodriche. L'erosione è assente in sponda destra mentre in sinistra è impedita da una scogliera per meabile. L'idoneità ittica del tratto è poco sufficiente a cause delle scarse zone rifugio ed alla presenza di uno sbarramento naturale, non superabile, che impedisce la risalita dei pesci. Le altre caratteristiche funzionali non variano rispetto al tratto a valle.

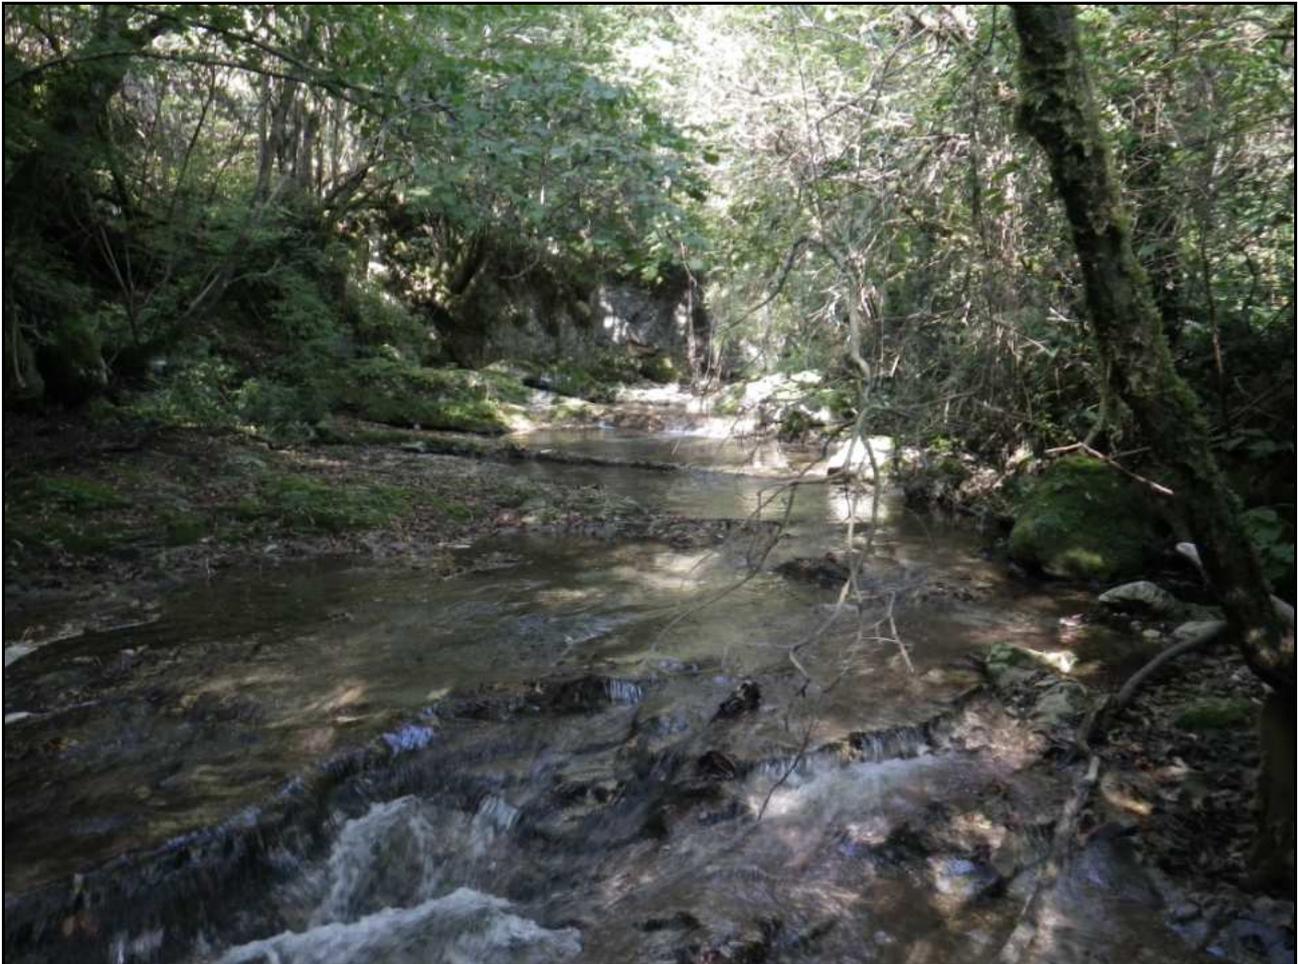
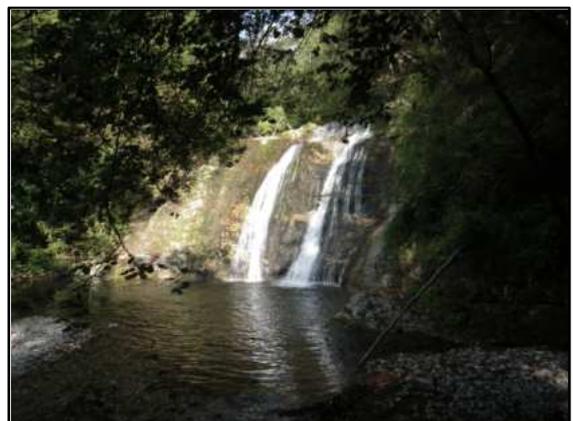
## ASTI003

ASTI003	1	2	2b	3	4	5	6	7	8	9	10	11	12	13	14	IFF	
	TER	VP1	VP2	AMP	CON	CID	ESO	RIT	ERO	SEZ	ITT	IDR	CVA	DET	MBT	Punteggio	Livello
Dx	25	10		15	15	10	1	5	20	20	20	5	15	15	20	196	II-III
Sx	25	10		15	15	10	1	5	20	20	20	5	15	15	20	196	II-III

Fine muro in sinistra – inizio fondo con massi; lungh: 458 m

La scogliera con funzione antiersiva posta a protezione della sponda sinistra non è più presente. Il fondo dell'alveo mostra una limitata diversificazione con zone a copertura rocciosa uniforme ed alcuni sporadici massi incassati. L'erosione è assente, la sezione trasversale integra. L'idoneità ittica è buona anche se sono presenti alcuni sbarramenti naturali (foto a lato), non superabili, che impediscono la risalita dei pesci. Le altre caratteristiche funzionali non variano rispetto ai tratti precedenti.

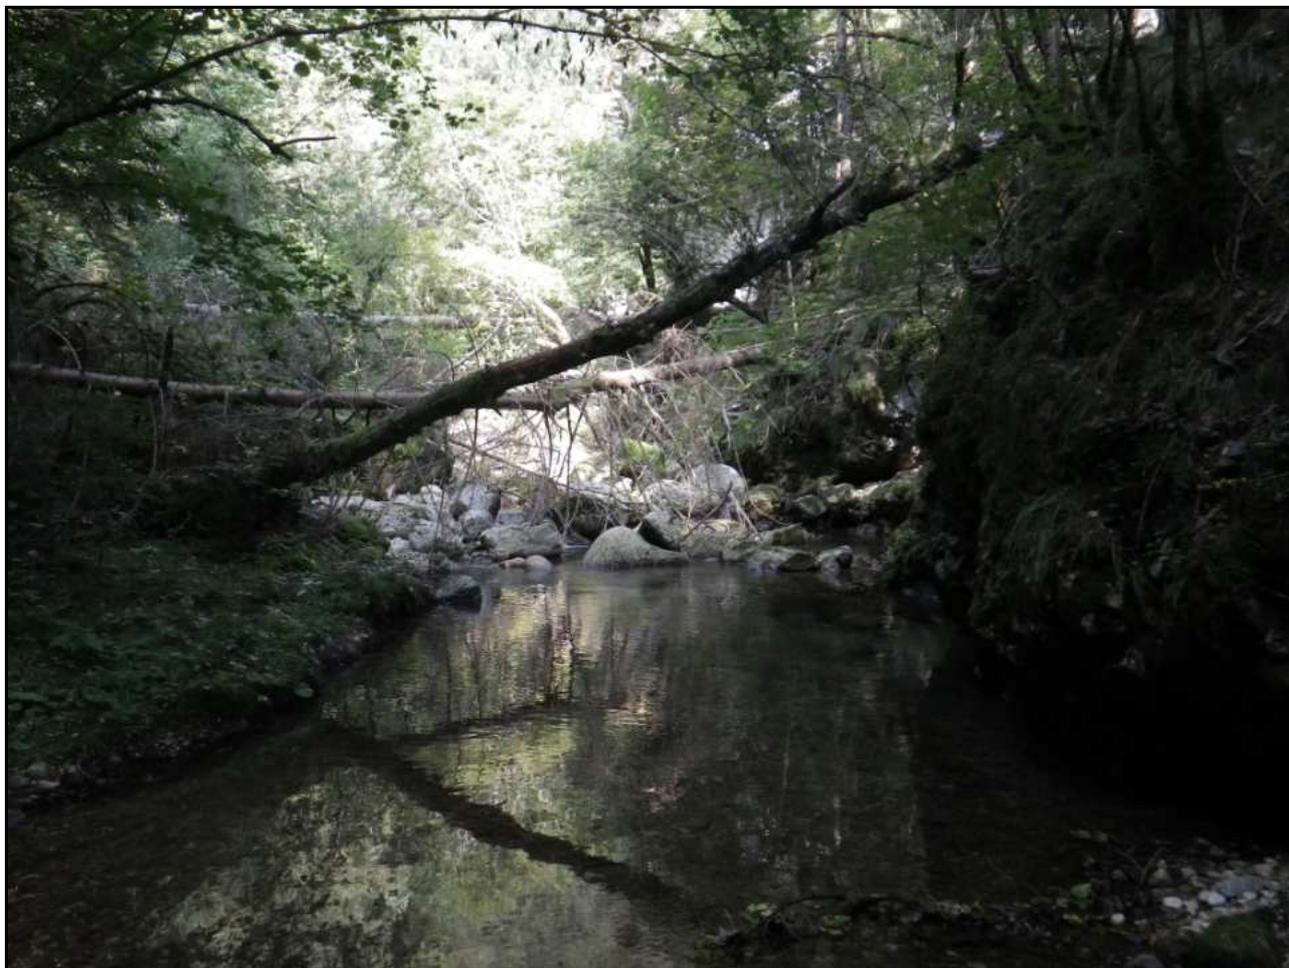
## ASTI004

ASTI004	1	2	2b	3	4	5	6	7	8	9	10	11	12	13	14	IFF	
	TER	VP1	VP2	AMP	CON	CID	ESO	RIT	ERO	SEZ	ITT	IDR	CVA	DET	MBT	Punteggio	Livello
Dx	25	10		15	15	10	1	15	20	20	20	15	15	15	20	216	II
Sx	20	10		15	15	10	1	15	20	20	20	15	15	15	20	211	II
Inizio fondo con massi – inizio Buse; lungh: 1589 m

In sponda sinistra il territorio circostante mostra una compresenza di aree naturali ed usi antropici del territorio mentre in destra prevale ancora il bosco di latifoglie. Il fondo dell'alveo è costituito da ciottoli e massi incassati con discrete strutture di ritenzione della sostanza organica. Gli elementi idromorfologici sono distinti ma a distanza irregolare e l'idoneità ittica è buona (nel tratto è presente uno sbarramento non superabile). Il comparto biologico non mostra segni di alterazione.

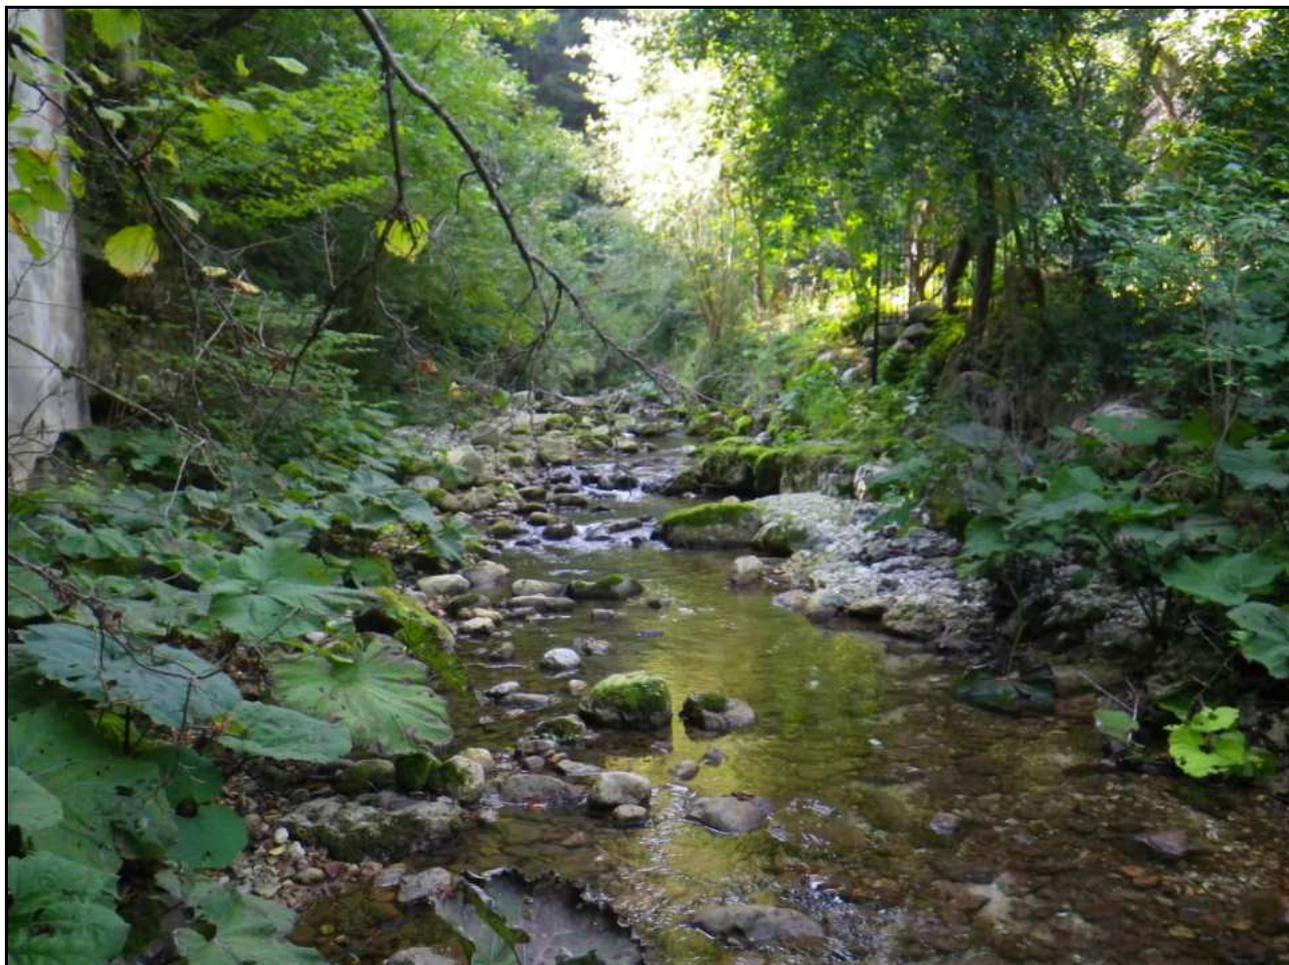
## ASTI005

ASTI005	1	2	2b	3	4	5	6	7	8	9	10	11	12	13	14	IFF	
	TER	VP1	VP2	AMP	CON	CID	ESO	RIT	ERO	SEZ	ITT	IDR	CVA	DET	MBT	Punteggio	Livello
Dx	25	10		15	15	20	1	15	20	20	20	15	15	15	20	226	II
Sx	5	10		5	15	20	1	15	20	20	20	15	15	15	20	196	II-III
Inizio Buse – inizio muro in sinistra; lungh: 153 m

In sponda sinistra il territorio circostante è moderatamente urbanizzato (paese di Buse) mentre in destra prevale ancora il bosco di latifoglie. La fascia perifluviale in sinistra è costituita da una formazione arbustiva di essenze autoctone non riparie, continua, ma con ampiezza compresa tra 2 e 10 metri; al contrario, in destra è ancora presente la formazione arborea di essenze arboree autoctone non riparie senza limitazioni d'ampiezza né discontinuità. Le portate sono stabili ed hanno fluttuazioni stagionali non estreme. Le buone caratteristiche del substrato e la presenza di elementi idromorfologici ben distinti permettono una discreta idoneità ittica. Il comparto biologico non mostra segni di alterazione. È da segnalare la presenza nel tratto di una briglia con altezza > 1 m che costituisce uno sbarramento insuperabile per i pesci.

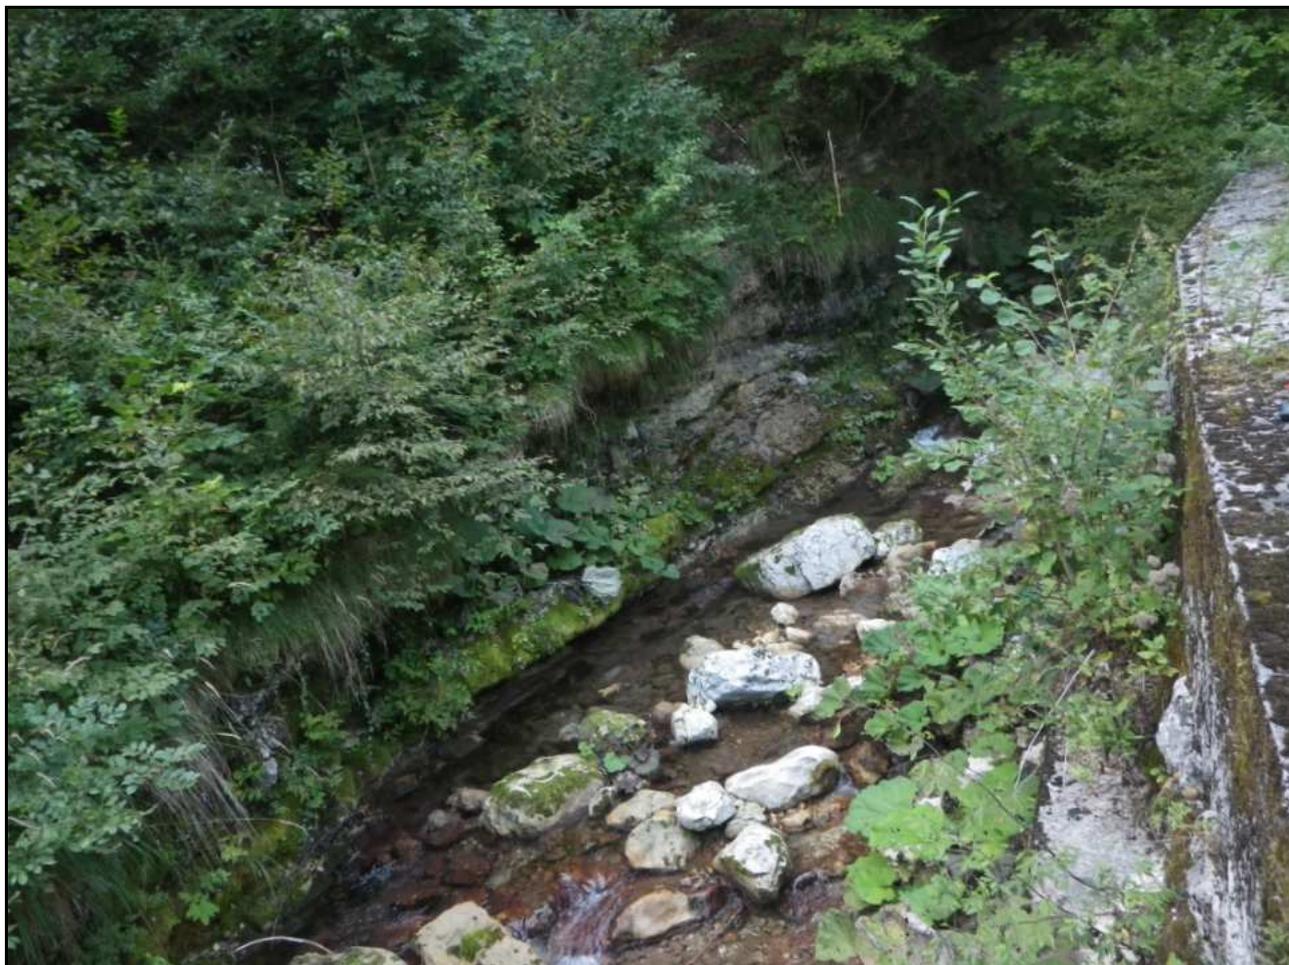
## ASTI006

ASTI006	1	2	2b	3	4	5	6	7	8	9	10	11	12	13	14	IFF	Livello
	TER	VP1	VP2	AMP	CON	CID	ESO	RIT	ERO	SEZ	ITT	IDR	CVA	DET	MBT	Punteggio	
Dx	25	10		15	15	20	1	15	20	15	20	15	15	15	20	221	II
Sx	1		1	1	1	20	1	15	15	15	20	15	15	15	20	155	III

Inizio muro in sinistra – inizio forra; lungh: 296 m

In destra il territorio è privo di antropizzazione, in sinistra è urbanizzato. La vegetazione della fascia perfluviale destra è primaria e costituita da una formazione arborea autoctona non riparia (ampiezza > 30 m, continua). Invece in sponda sinistra è presente un muro in cemento non vegetato. Le portate sono stabili ed hanno fluttuazioni stagionali non estreme. Il substrato dell'alveo è stabile, i massi incassati garantiscono una buona ritenzione degli apporti trofici. In destra l'erosione è assente, mentre in sinistra tale processo è annullato dalla presenza dell'argine in cemento; la sezione trasversale presenta una discreta diversità morfologica. Gli elementi idromorfologici sono distinti ma a distanza irregolare e l'idoneità ittica è buona (nel tratto è presente uno sbarramento non superabile). Il comparto biologico non mostra segni di alterazione.

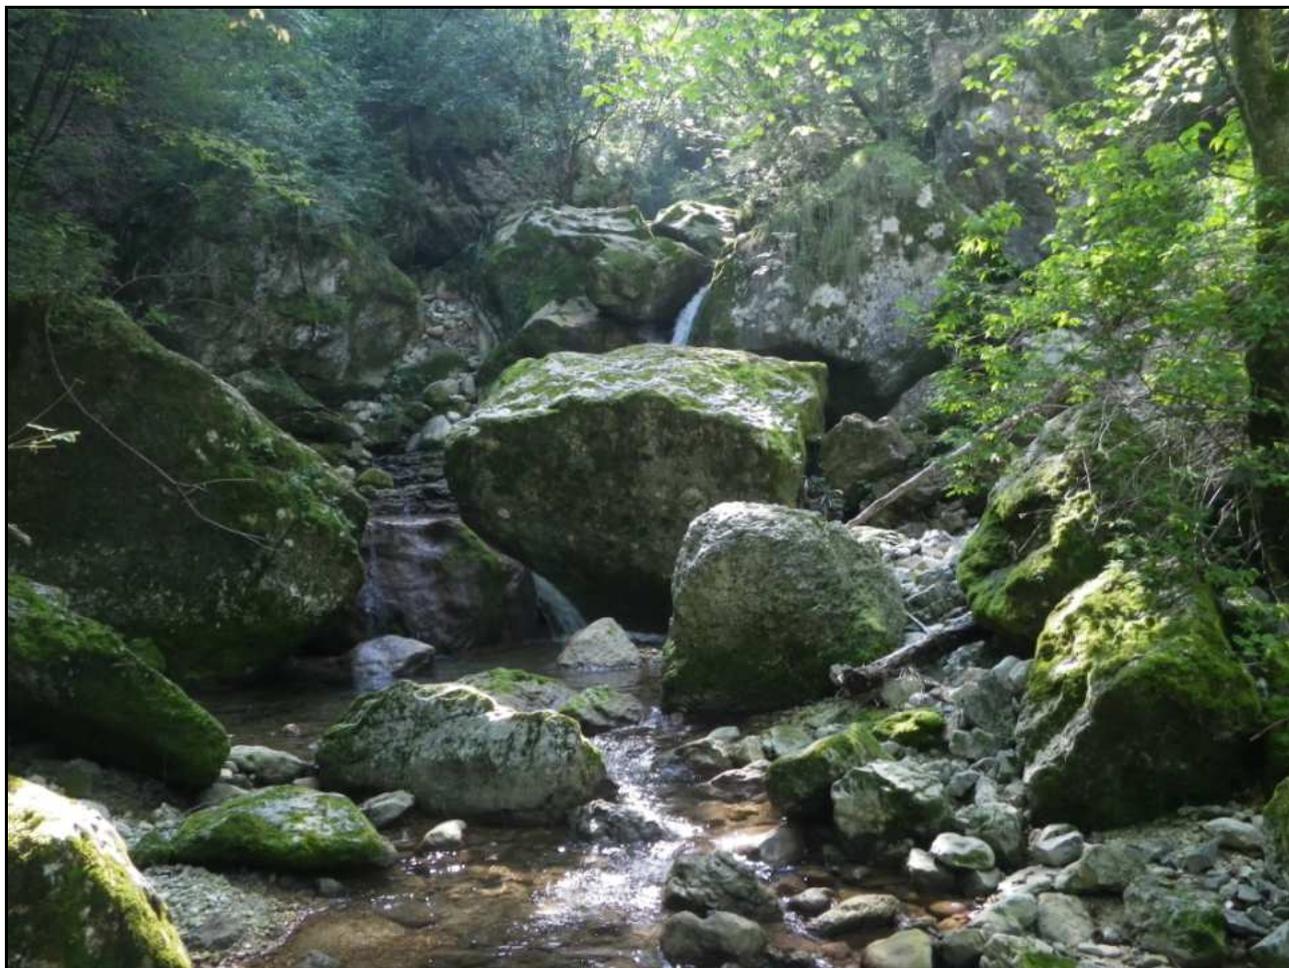
## ASTI007

ASTI007	1	2	2b	3	4	5	6	7	8	9	10	11	12	13	14	IFF	
	TER	VP1	VP2	AMP	CON	CID	ESO	RIT	ERO	SEZ	ITT	IDR	CVA	DET	MBT	Punteggio	Livello
Dx	25	10		15	15	20	1	25	20	20	20	15	15	15	20	236	II
Sx	20	10		15	15	20	1	25	20	20	20	15	15	15	20	231	II
Inizio forra – fine forra; lungh: 461 m

Il tratto in esame scorre tra due versanti vegetati molto pendenti. Lo stato del territorio circostante è privo di antropizzazione, questo è dominato da un bosco che va a costituire la vegetazione perifluviale delle due sponde (ampiezza > 30 m, assenza di interruzioni). Le condizioni idriche hanno portate stabili e fluttuazioni stagionali non estreme. La naturale acclività dei versanti non permette al corso d'acqua di esondare. Il substrato è ben diversificato, presentando buone caratteristiche di ritenzione degli apporti trofici. L'erosione è assente e la sezione trasversale è integra; le caratteristiche morfologiche sono buone ma la presenza di sbarramenti non superabili rendono l'idoneità ittica discreta. L'idromorfologia presenta elementi ben distinti ma con successione irregolare. Il periphyton è sottile e non sono presenti macrofite tolleranti. Il detrito è ben riconoscibile e fibroso. Il campionamento della comunità macrobentonica ha evidenziato una comunità ben strutturata e diversificata, adeguata alla tipologia fluviale.

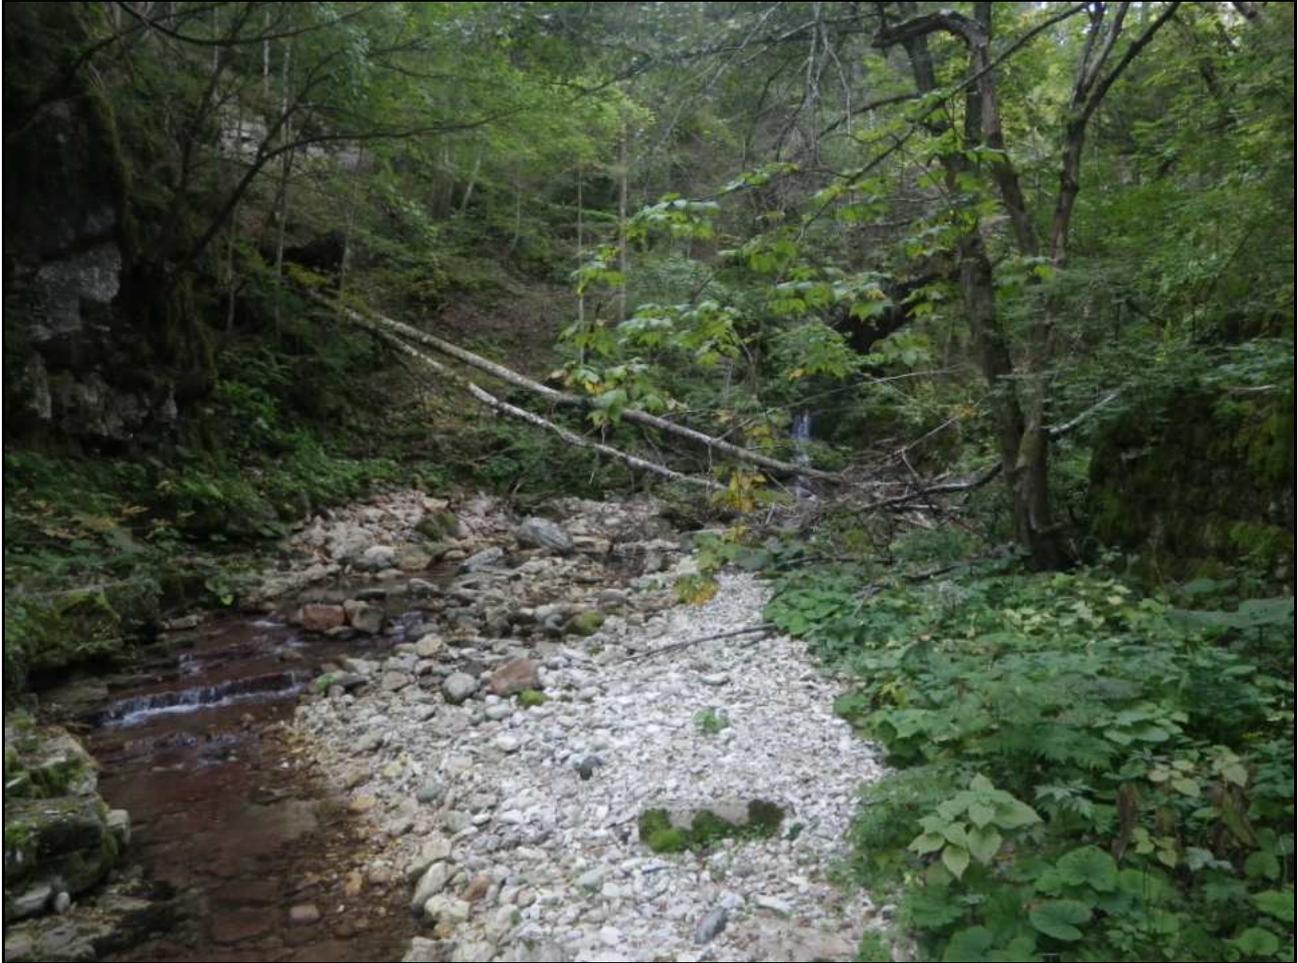
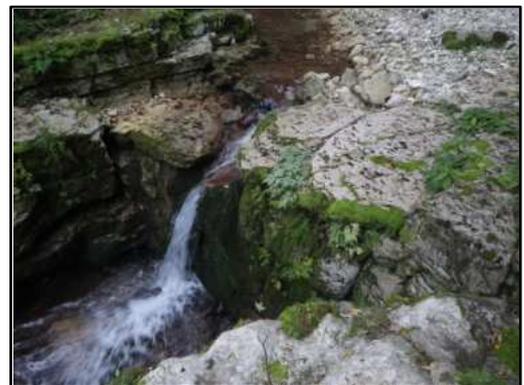
## ASTI008

ASTI008	1	2	2b	3	4	5	6	7	8	9	10	11	12	13	14	IFF	
	TER	VP1	VP2	AMP	CON	CID	ESO	RIT	ERO	SEZ	ITT	IDR	CVA	DET	MBT	Punteggio	Livello
Dx	20	10		15	15	5	1	15	5	15	20	5	15	15	20	176	III
Sx	20	10		15	15	5	1	15	5	15	20	5	15	15	20	176	III
Fine forra – fine briglie; lungh: 187 m

Il territorio circostante è dominato dalle praterie antropiche. La vegetazione delle due fasce perifluviali è costituita sempre dalla formazione arborea autoctona non riparia (ampiezza > 30 m, assenza di interruzioni). Da questo tratto in poi le variazioni di portata seppur naturali sono estreme, per brevi periodi dell'anno il torrente va in asciutta. In questo tratto è presente una serie di briglie a distanza l'una dall'altra maggiore di tre volte l'alveo di morbida. Sia il processo di erosione che la diversità della sezione trasversale sono negativamente influenzate da tali opere. L'idoneità ittica continua ad essere discreta e gli elementi idromorfologici sono indistinti. Non si osservano ulteriori differenze rispetto il tratto precedente.

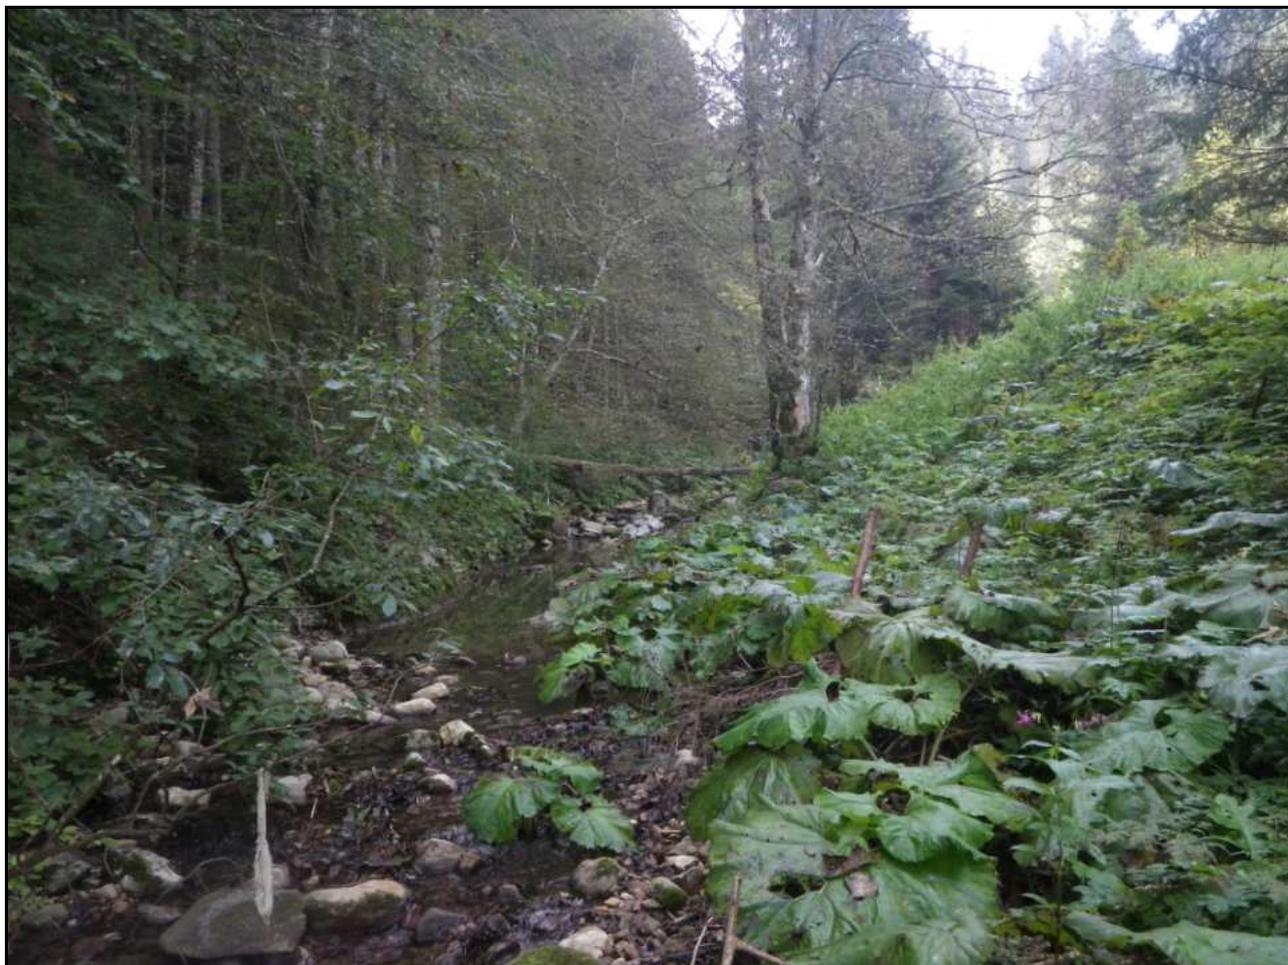
## ASTI009

ASTI009	1	2	2b	3	4	5	6	7	8	9	10	11	12	13	14	IFF	
	TER	VP1	VP2	AMP	CON	CID	ESO	RIT	ERO	SEZ	ITT	IDR	CVA	DET	MBT	Punteggio	Livello
Dx	25	10		15	15	5	1	15	20	20	25	15	15	15	20	216	II
Sx	5	10		15	15	5	1	15	20	20	25	15	15	15	20	196	II-III
Fine briglie – ponte strada forestale; lungh: 401 m

In destra il territorio è privo di antropizzazione, in sinistra vi è un'urbanizzazione rada. La vegetazione perifluviale di entrambe le sponde è composta da una bordura di specie riparie in continuità con la formazione arborea autoctona non riparia. L'ampiezza cumulativa delle due tipologie di vegetazione è maggiore di 30 m e non sono presenti interruzioni. La naturale acclività dei versanti non permette al corso d'acqua di esondare. Il substrato è ben diversificato, presentando buone caratteristiche di ritenzione degli apporti trofici. L'erosione è assente e la sezione trasversale è integra; le buone caratteristiche morfologiche rendono l'idoneità ittica buona. L'idromorfologia presenta elementi ben distinti ma con successione irregolare. Il periphyton è sottile e non sono presenti macrofite tolleranti. Il detrito è ben riconoscibile e fibroso. Il campionamento della comunità macrobentonica ha evidenziato una comunità ben strutturata e diversificata, adeguata alla tipologia fluviale.

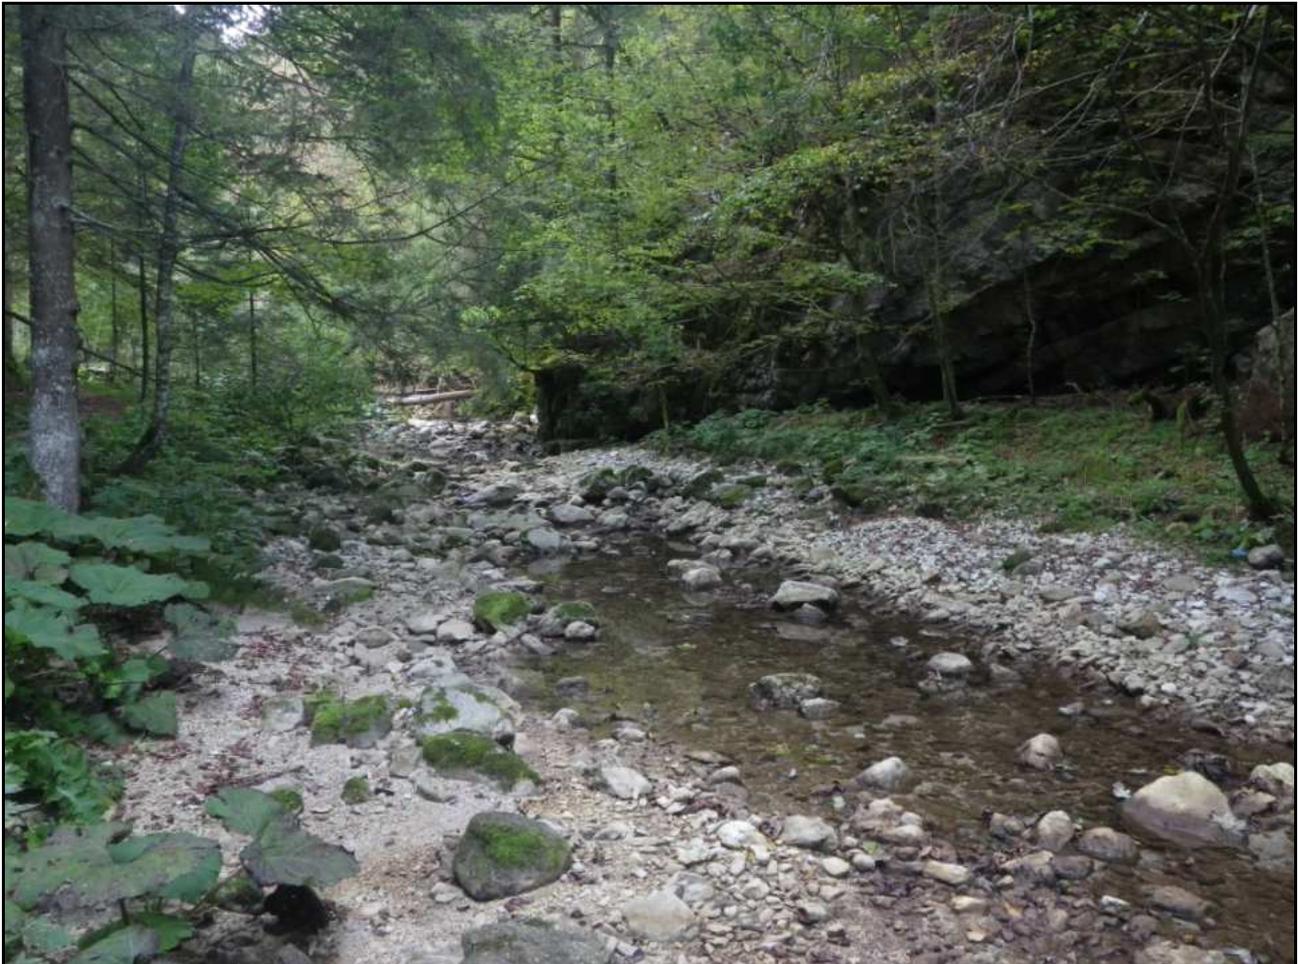
## ASTI010

ASTI010	1	2	2b	3	4	5	6	7	8	9	10	11	12	13	14	IFF	
	TER	VP1	VP2	AMP	CON	CID	ESO	RIT	ERO	SEZ	ITT	IDR	CVA	DET	MBT	Punteggio	Livello
Dx	25	10		15	15	5	1	25	20	20	25	15	15	15	20	226	II
Sx	25	10		15	15	5	1	25	20	20	25	15	15	15	20	226	II
Ponte strada forestale – inizio briglie; lungh: 766 m

Lo stato del territorio circostante è privo di antropizzazione. La vegetazione perifluviale di entrambe le sponde è composta da una bordura di specie riparie in continuità con la formazione arborea autoctona non riparia. L'ampiezza cumulativa delle due tipologie di vegetazione è maggiore di 30 m e non sono presenti interruzioni. Non si osservano ulteriori differenze con rispetto il tratto precedente.

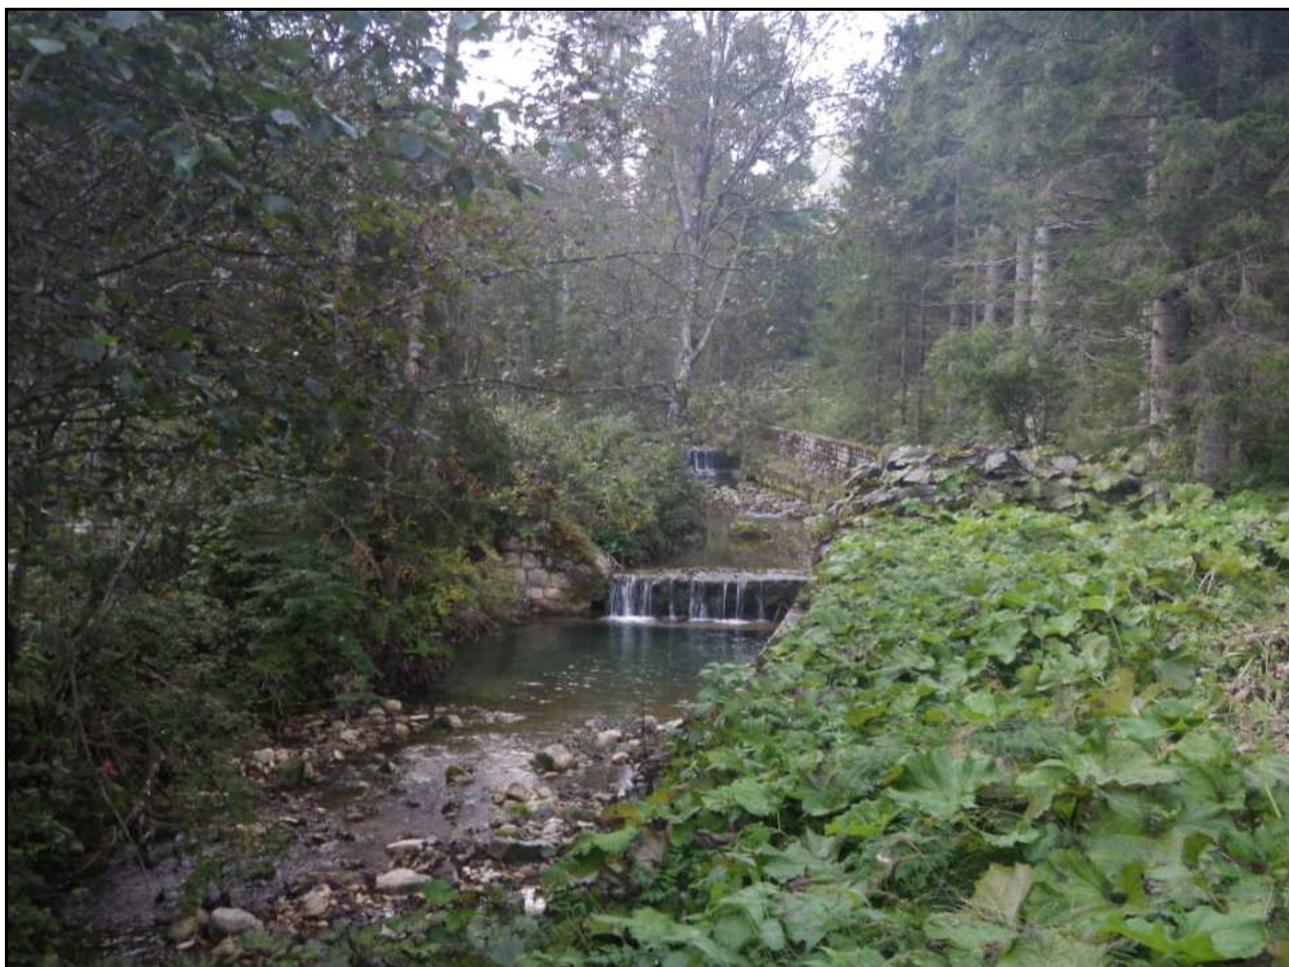
## ASTI011

ASTI011	1	2	2b	3	4	5	6	7	8	9	10	11	12	13	14	IFF	Livello
	TER	VP1	VP2	AMP	CON	CID	ESO	RIT	ERO	SEZ	ITT	IDR	CVA	DET	MBT	Punteggio	
Dx	25	10		15	15	5	1	15	5	15	20	5	15	15	20	181	II-III
Sx	20		1	1	1	5	1	15	1	15	20	5	15	15	20	135	III
Inizio briglie – fine muro in sinistra; lungh: 189 m

In destra il territorio è privo di antropizzazione, in sinistra sono presenti delle prati gestiti. La vegetazione in sponda destra è primaria ed è composta da una bordura di specie riparie in continuità con la formazione arborea autoctona non riparia (ampiezza > 30 m, non sono presenti interruzioni). Al contrario in sponda sinistra è presente un muro in cemento non vegetato. Il substrato dell'alveo è stabile, i massi incassati garantiscono una buona ritenzione degli apporti trofici. La sezione trasversale ha subito diversi interventi di artificializzazione, oltre l'opera spondale della riva sinistra nel tratto è presente una serie di briglie (distanza tra le briglie pari a tre volte l'ampiezza dell'alveo di morbida). Gli elementi idromorfologici sono indistinti e l'idoneità ittica è buona seppur sono presenti nel tratto sbarramenti non superabili. Il comparto biologico non mostra segni di alterazione.

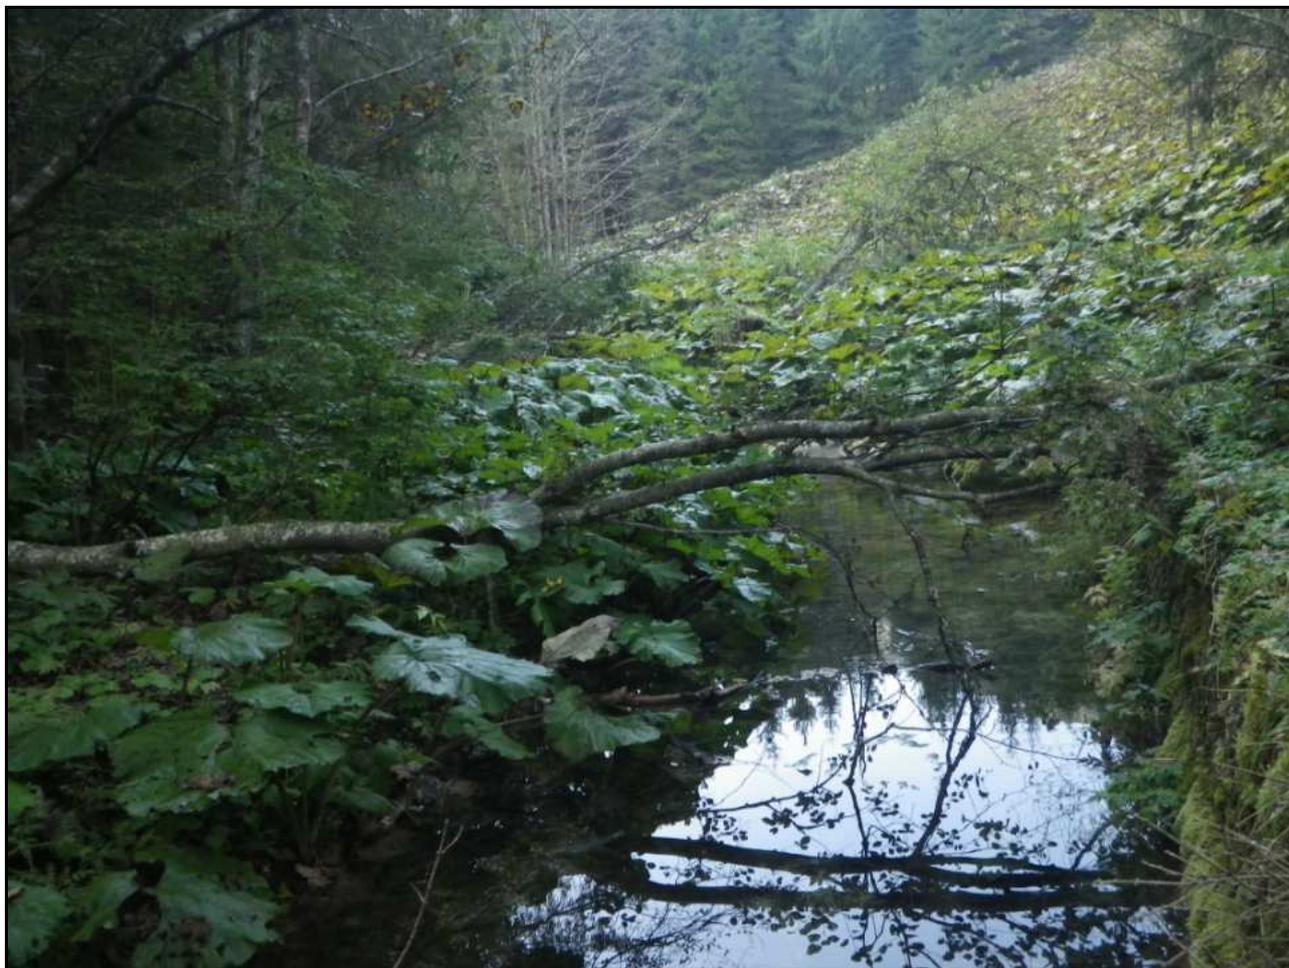
## ASTI012

ASTI012	1	2	2b	3	4	5	6	7	8	9	10	11	12	13	14	IFF	Livello
	TER	VP1	VP2	AMP	CON	CID	ESO	RIT	ERO	SEZ	ITT	IDR	CVA	DET	MBT	Punteggio	
Dx	25	10		15	15	5	1	15	5	15	20	5	15	15	20	181	II-III
Sx	1	10		10	10	5	1	15	5	15	20	5	15	15	20	147	III
Fine muro in sinistra – fine acqua; lungh: 452 m

In destra il territorio è privo di antropizzazione, in sinistra è urbanizzato. La vegetazione perifluviale di entrambe le sponde è composta da una bordura di specie riparie in continuità con la formazione autoctona non riparia. In destra l'ampiezza cumulativa delle due tipologie di vegetazione è maggiore di 30 m e non sono presenti interruzioni; in sinistra l'ampiezza è compresa tra i 10 ed i 30 m e le interruzioni sono del 10-25%. Non si osservano ulteriori differenze rispetto al tratto precedente.

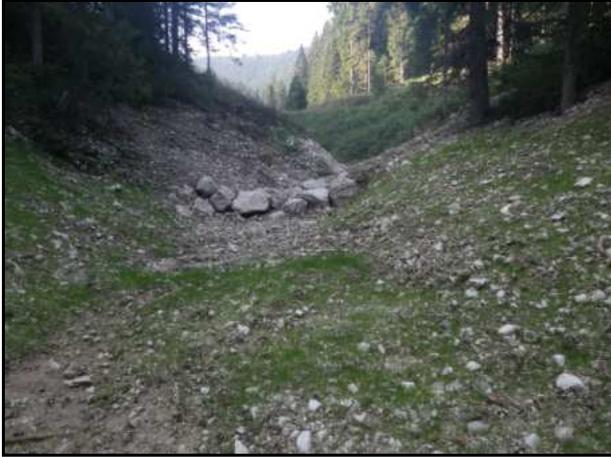
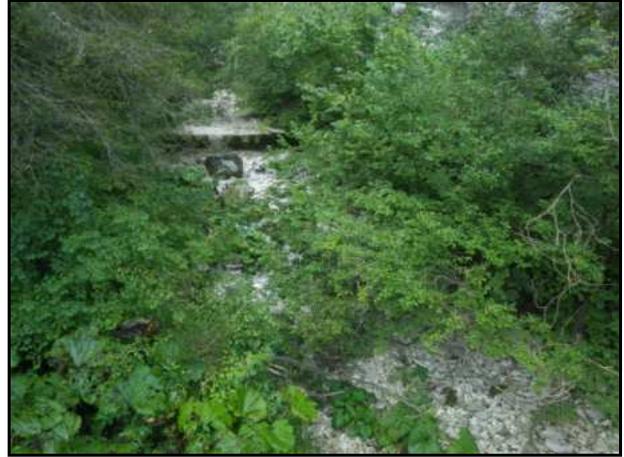
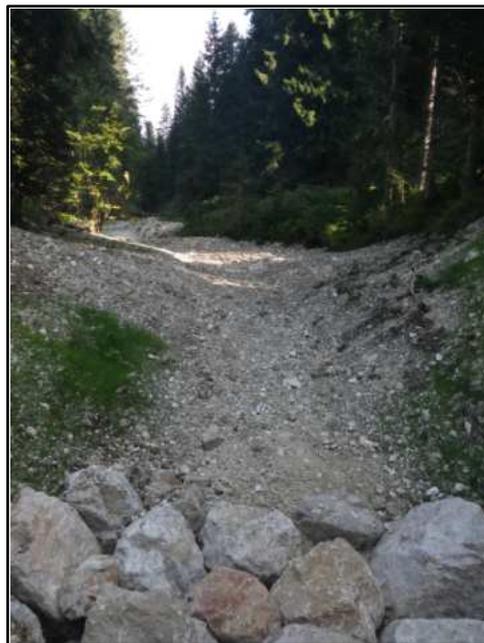
### ASTI013

Fine acqua – fine rilevamento (1800 m s.l.m.).

Tratto non rilevato perché privo di acqua.

Lungh: 4340 m

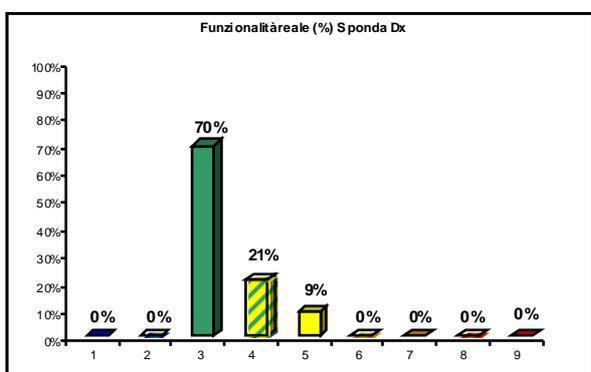
Figura 7a: Grafici della distribuzione percentuale dei giudizi di funzionalità reale per la sponda destra

Da un punto di vista funzionale il torrente Astico ottiene un giudizio buono per la maggior parte della lunghezza rilevata (70% in sponda destra e 54% in sponda sinistra), grazie alla presenza di formazioni sufficientemente funzionali che garantiscono il corretto svolgimento delle funzioni ecosistemiche del corso d'acqua. Il 21% della lunghezza in destra e il 19% in sinistra ottiene un giudizio mediocre in particolare per la presenza di opere antropiche (scogliere antierosione o muri arginali) e per l'assenza di formazioni vegetali nella fascia perifluviale. L'impossibilità di esondare dovuta alla forte acclività di versanti è la caratteristica naturale che più incide sul punteggio.

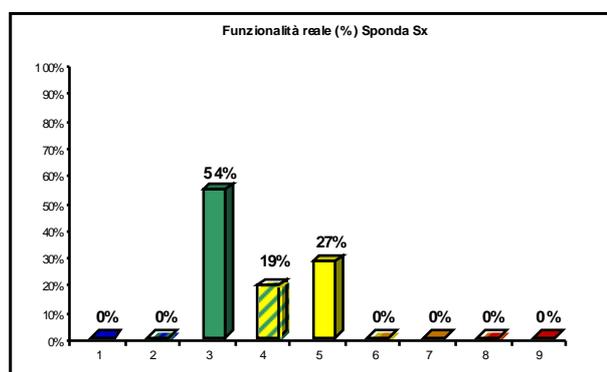
Figura 7b: Grafici della distribuzione percentuale dei giudizi di funzionalità reale per la sponda sinistra

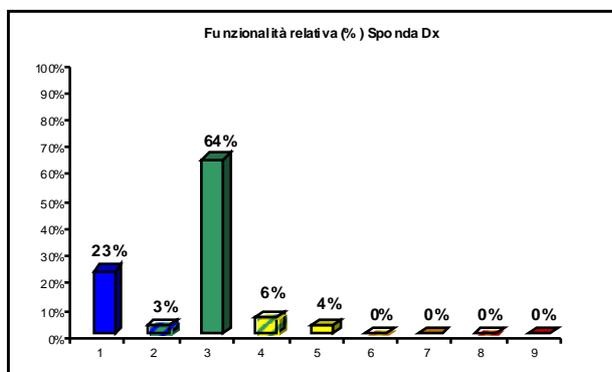
Figura 7a: Grafici della distribuzione percentuale dei giudizi di funzionalità relativa per la sponda destra

I tratti del torrente Astico rientrano in due categorie tipologiche fluviali, il fondovalle stretto (FS) e il montano (MT). Aumentano i tratti con giudizio di funzionalità ottimo e ottimo-buono, anche se continua a prevalere il giudizio di funzionalità fluviale buono (64% in destra e 49% in sinistra).

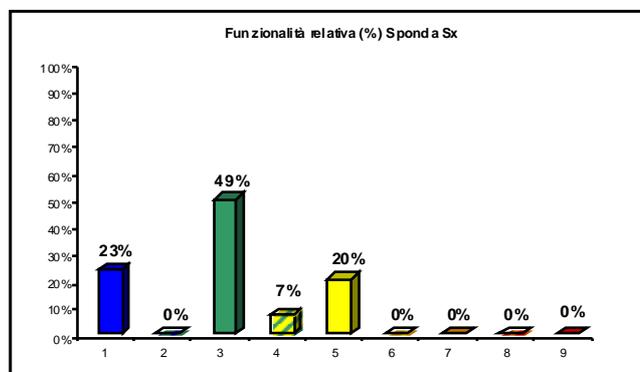
Figura 7b: Grafici della distribuzione percentuale dei giudizi di funzionalità relativa per la sponda sinistra
