Torrente Bondai

Tabella 1: Punteggio, livello, giudizio IFF reale e relativo

Documentazione fotografica e descrizione dei tratti

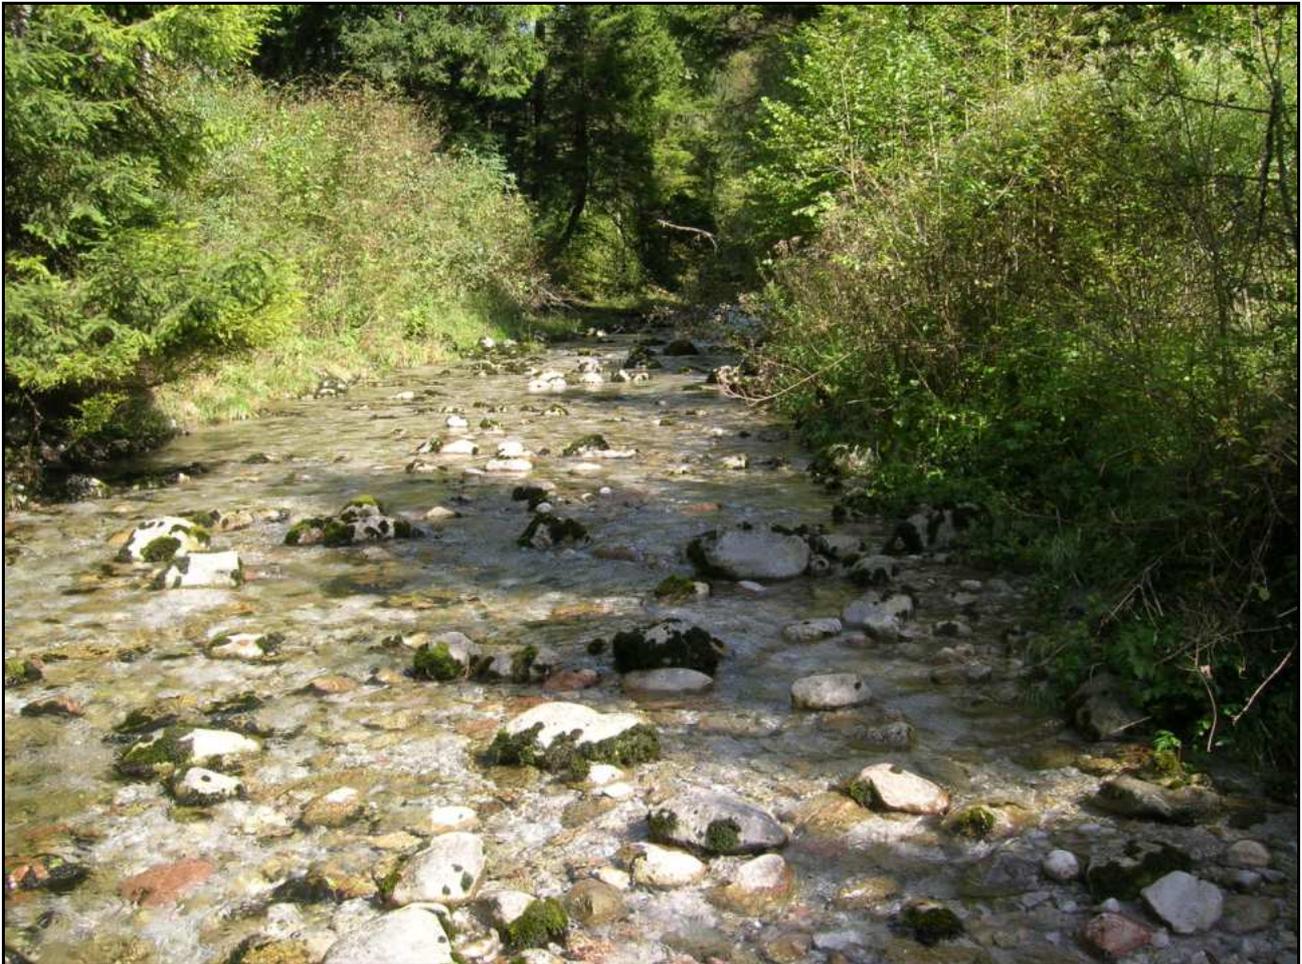
BOND002	1	2	2b	3	4	5	6	7	8	9	10	11	12	13	14	IFF	
	TER	VP1	VP2	AMP	CON	CID	ESO	RIT	ERO	SEZ	ITT	IDR	CVA	DET	MBT	Punteggio	Livello
Dx	25	10		15	15	10	1	15	20	20	25	15	15	15	20	221	II
Sx	25	10		15	15	10	1	15	20	20	25	15	15	15	20	221	II
Fine forra – alveo più ampio; lungh: 523 m

Il secondo tratto del rio Bondai, scorre in un territorio privo di antropizzazione, in cui prevale il bosco. La vegetazione della fascia perfluviale, che è primaria, risulta costituita da bordure di arbusti ripari (*Salix sp.*) in compresenza con le formazioni arboree autoctone che si estendono sui versanti, senza interruzioni. Le variazioni di portata sono naturaliformi ma amplificate dalla presenza di derivazioni ad uso idroelettrico poste più a monte. Non vi è espansione delle acque di piena, data l'assenza di una piana inondabile. Il substrato dell'alveo è costituito da ciottoli e massi incassati, con fondo stabile ma minore efficacia ritentiva. Sono assenti fenomeni erosivi delle rive e la sezione è integra. L'idoneità ittica risulta elevata, per l'abbondante presenza sia di zone rifugio, sia di ombreggiatura, sia di zone di potenziale produzione di cibo. Gli elementi idromorfologici sono distinti ma posti a distanza irregolare. Le componenti biologiche risultano integre, con presenza di una comunità macrobentonica ben strutturata, assenza di periphyton e detrito fibroso.

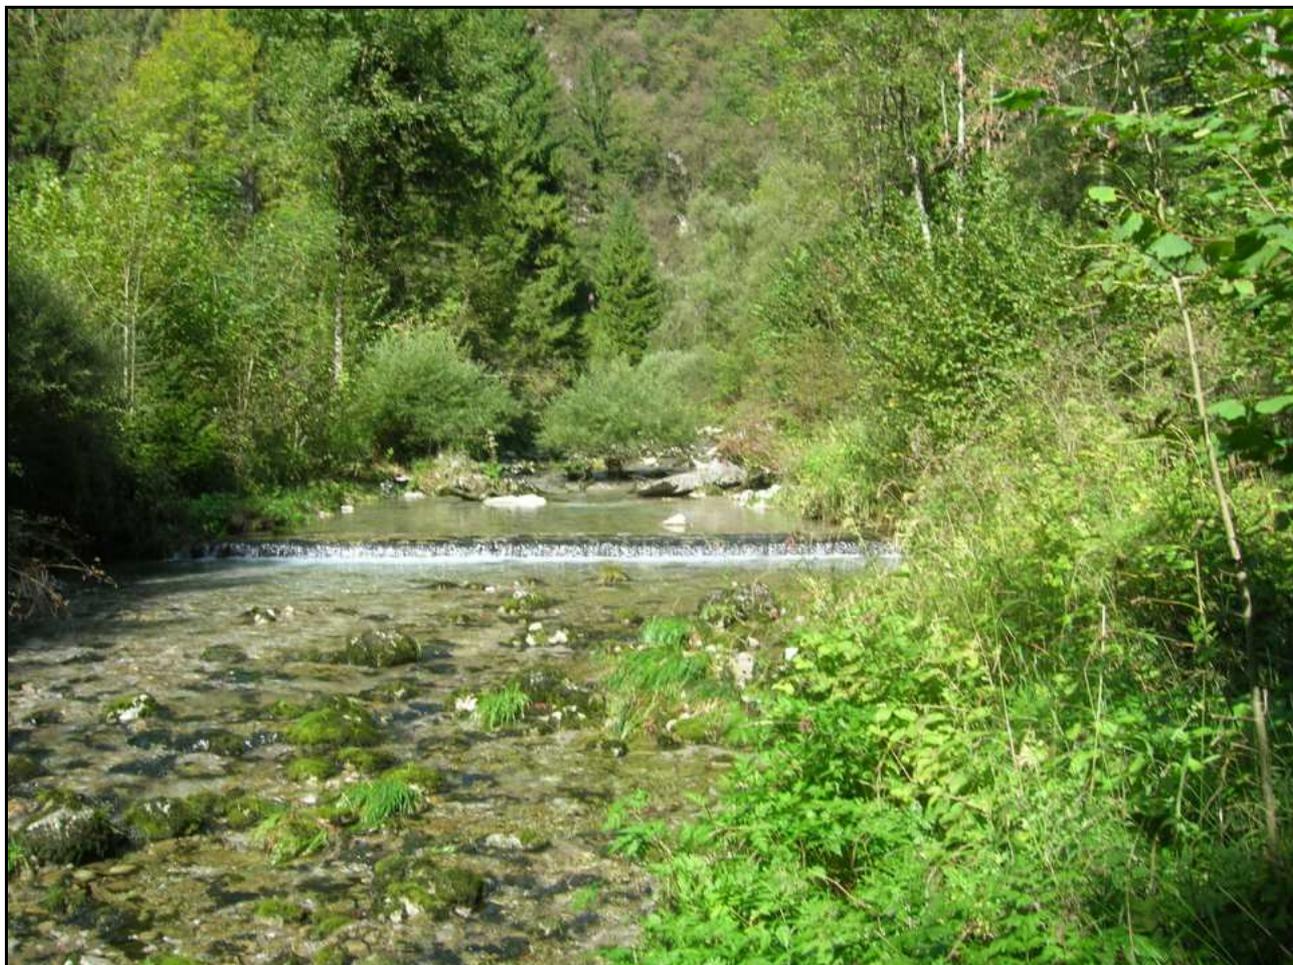
BOND003	1	2	2b	3	4	5	6	7	8	9	10	11	12	13	14	IFF	
	TER	VP1	VP2	AMP	CON	CID	ESO	RIT	ERO	SEZ	ITT	IDR	CVA	DET	MBT	Punteggio	Livello
Dx	25	10		15	15	10	1	15	20	20	20	5	15	15	20	206	II
Sx	25	10		15	15	10	1	15	20	20	20	5	15	15	20	206	II

Alveo più ampio – condotta; lungh: 277 m

In questo tratto continuano le stesse formazioni del tratto precedente. L'alveo del corso d'acqua si fa più ampio, creando un ambiente con netta predominanza di una sola tipologia di elementi idromorfologici. La minore ombreggiatura determina un abbassamento del punteggio assegnato alla domanda sull'idoneità ittica.

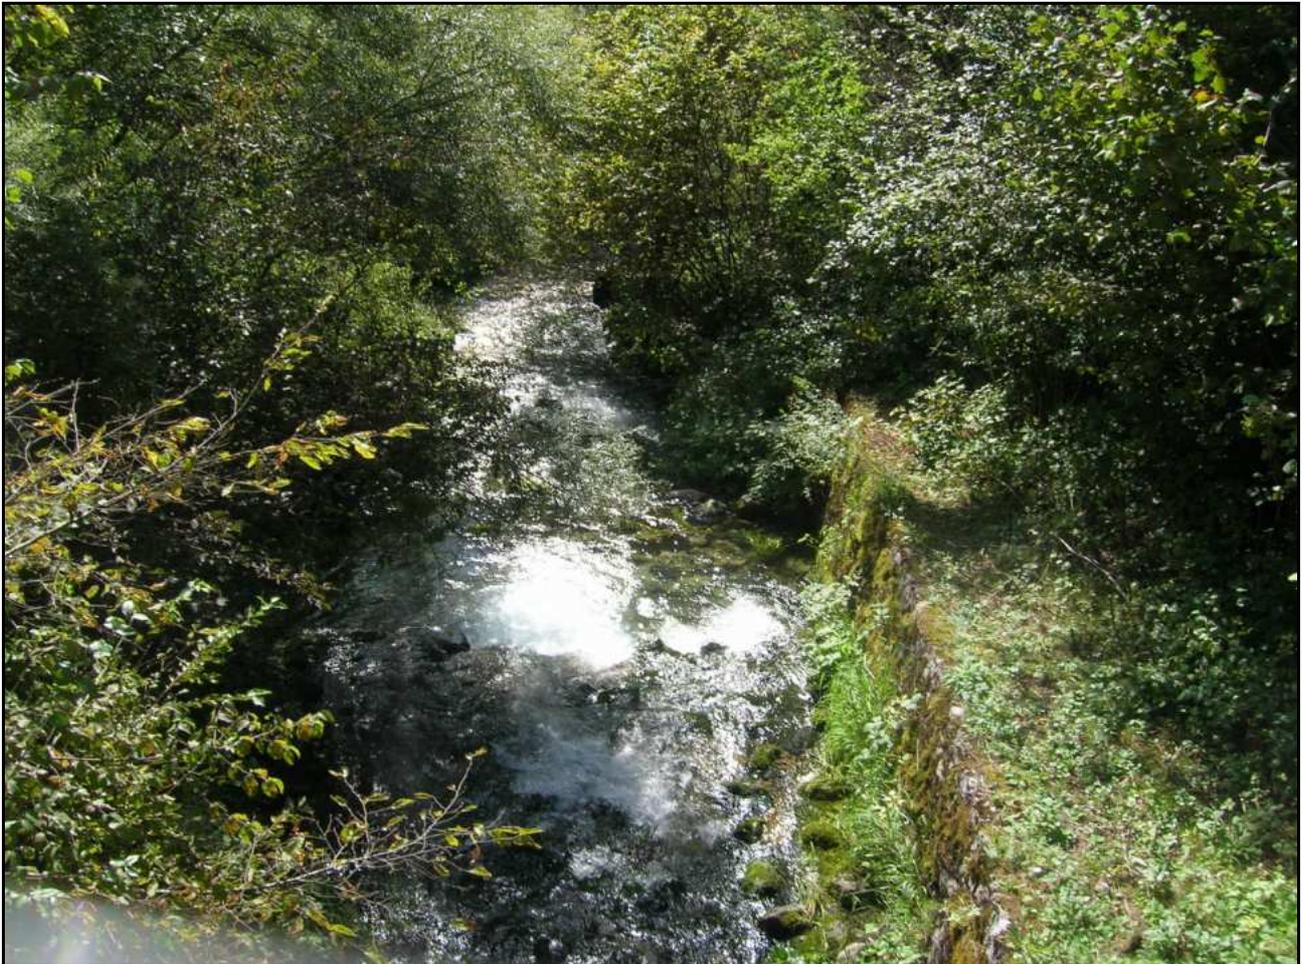
BOND004	1	2	2b	3	4	5	6	7	8	9	10	11	12	13	14	IFF	
	TER	VP1	VP2	AMP	CON	CID	ESO	RIT	ERO	SEZ	ITT	IDR	CVA	DET	MBT	Punteggio	Livello
Dx	25	10		15	15	10	1	5	1	5	20	5	15	15	20	162	III
Sx	25	25		10	15	10	1	5	1	5	20	5	15	15	20	172	III

Condotta - derivazione; lungh: 63 m

Sulla sponda sinistra si sviluppa una formazione arbustiva riparia con ampiezza > 5 metri, in continuità con la formazione arborea autoctona di specie non riparie; una strada sterrata limita tra 30 e 10 metri l'ampiezza dell'insieme delle formazioni funzionali. Sulle sponde sono presenti gabbionate non cementate che hanno la funzione di evitare l'erosione; solo il fondo, costituito da ciottoli facilmente movibili, risulta naturale. I parametri biologici mantengono un'elevata integrità.

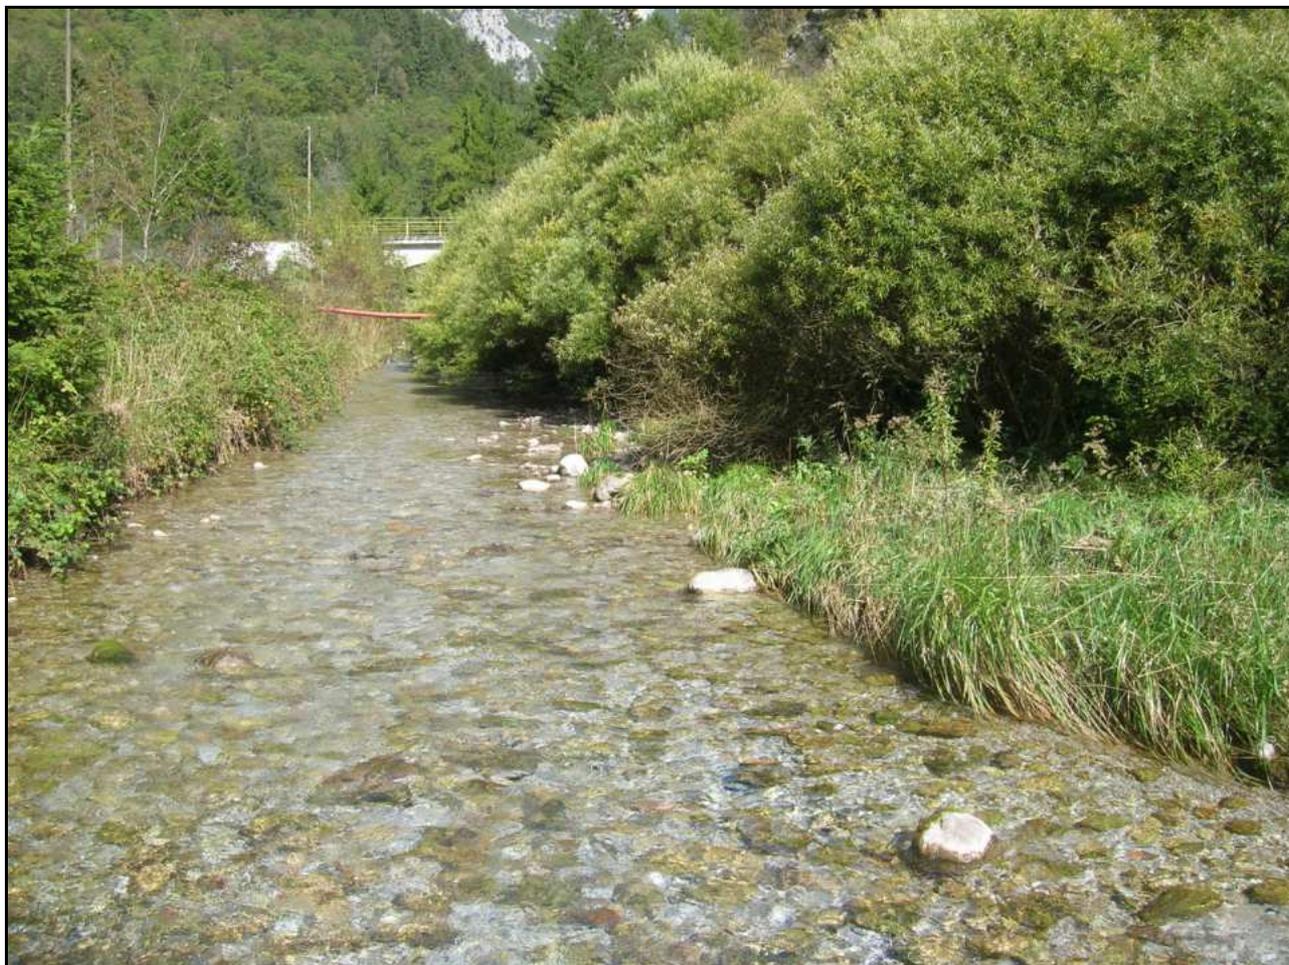
BOND005	1	2	2b	3	4	5	6	7	8	9	10	11	12	13	14	IFF	
	TER	VP1	VP2	AMP	CON	CID	ESO	RIT	ERO	SEZ	ITT	IDR	CVA	DET	MBT	Punteggio	Livello
Dx	1		1	1	1	10	1	5	1	5	20	5	15	15	20	101	III-IV
Sx	20	25		5	15	10	1	5	1	5	20	5	15	15	20	162	III
Derivazione – ponte piscicoltura; lungh: 172 m

In destra orografica è presente una piscicoltura, mentre in sinistra vi è compresenza di aree naturali (boschi) e usi antropici del territorio (pascoli/prati). La fascia perfluviale destra è di tipologia secondaria, con assenza di vegetazione; sulla sponda sinistra si insedia una formazione arbustiva riparia limitata in ampiezza (10-2 metri) dalla strada. Le opere longitudinali di difesa spondale (argine a destra e gabbionata in sinistra).

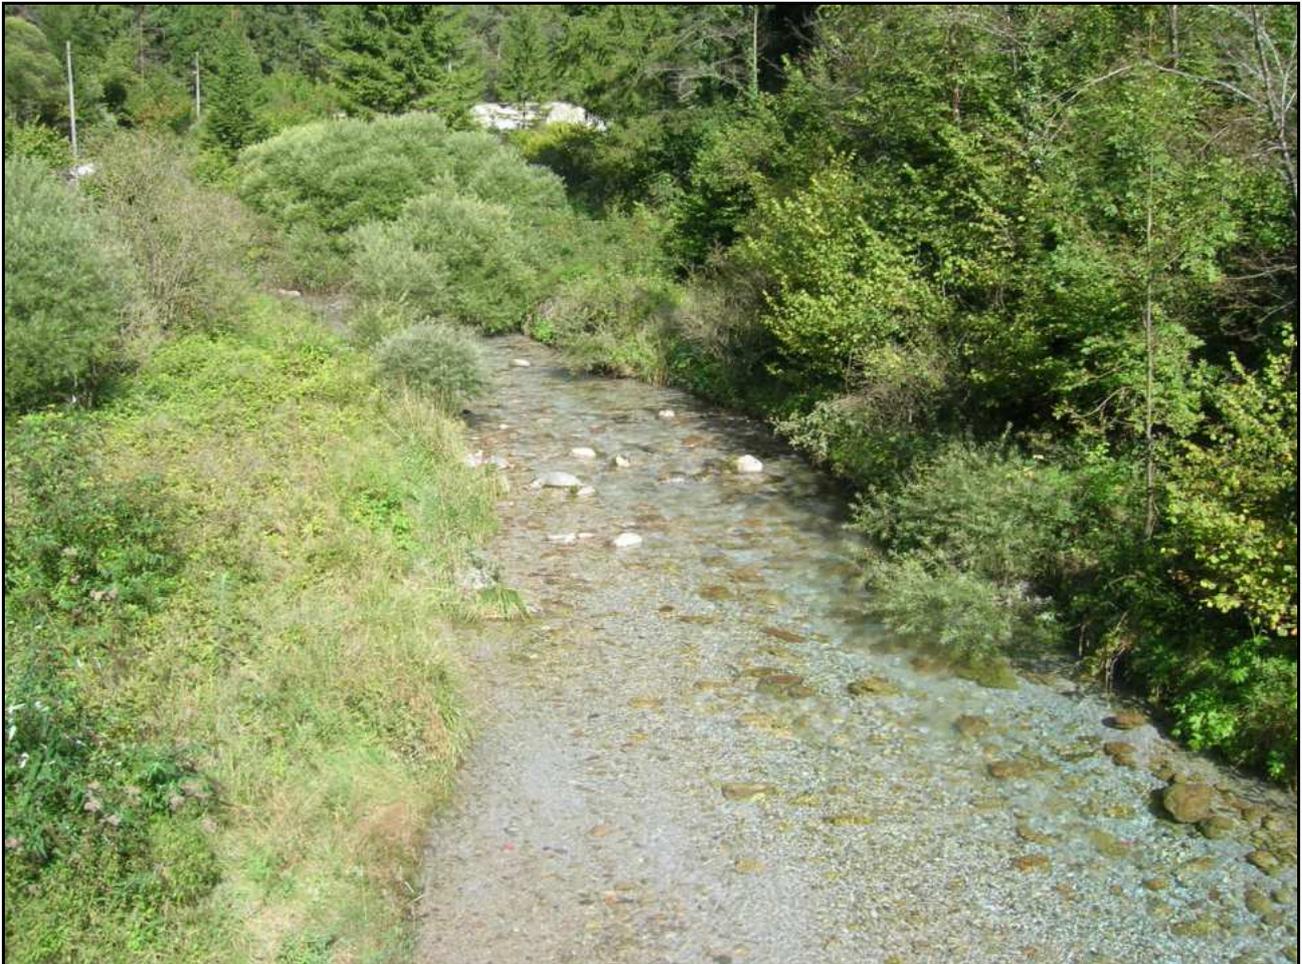
BOND006	1	2	2b	3	4	5	6	7	8	9	10	11	12	13	14	IFF	
	TER	VP1	VP2	AMP	CON	CID	ESO	RIT	ERO	SEZ	ITT	IDR	CVA	DET	MBT	Punteggio	Livello
Dx	1	1		1	5	10	1	5	1	15	20	5	15	15	20	115	III-IV
Sx	25	10		15	15	10	1	5	20	15	20	5	15	15	20	191	II-III
Ponte pescicoltura – fine argine a secco; lungh: 80 m

La sponda destra si caratterizza per la presenza di un argine a secco, al cui interno si sviluppa una bordura di arbusti autoctoni non ripari; sulla sponda sinistra c'è la formazione arborea autoctona non riparia. La sezione trasversale presenta limitati interventi artificiali di una riva. Gli elementi idromorfologici sono indistinti, con prevalenza del solo scorrimento veloce. Non sono presenti alghe filamentose e il periphyton è sottile. Il tratto è arginato, con larghezza dell'alveo di piena ordinaria minore di 2 volte l'ampiezza dell'alveo di morbida.

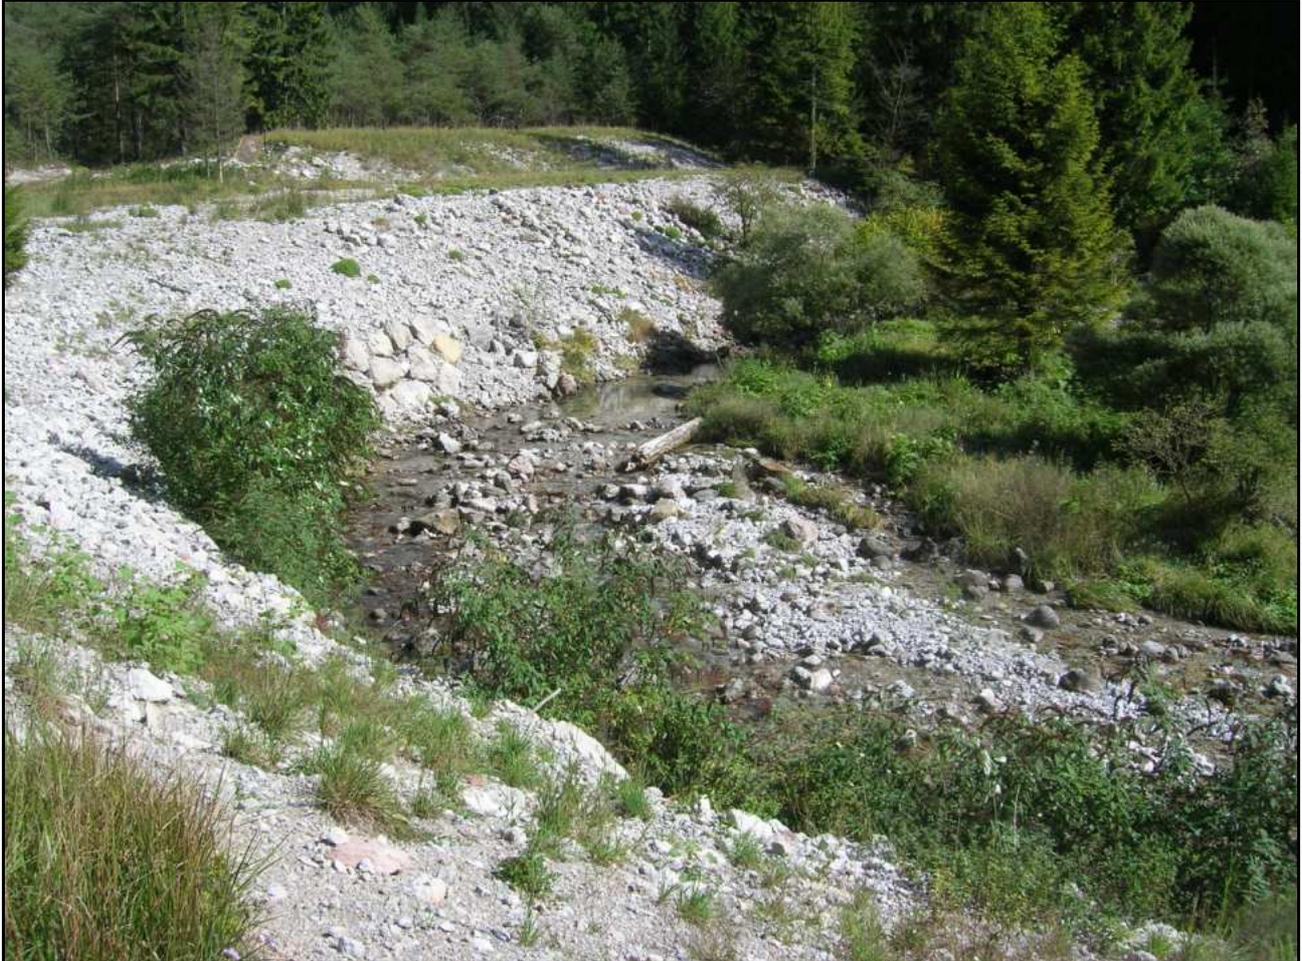
BOND007	1	2	2b	3	4	5	6	7	8	9	10	11	12	13	14	IFF	
	TER	VP1	VP2	AMP	CON	CID	ESO	RIT	ERO	SEZ	ITT	IDR	CVA	DET	MBT	Punteggio	Livello
Dx	5	1		1	1	10	1	15	20	20	20	5	15	15	20	149	III
Sx	25	10		15	10		1	15	20	20	20	5	15	15	20	191	II-III
Fine argine a secco – fine acqua; lungh: 119 m

In sinistra è presente un piazzale sterrato che determina un'interruzione della continuità e un incremento degli apporti di nutrienti o di inquinanti per ruscellamento superficiale. La sponda destra è priva di vegetazione mentre in sinistra si sviluppa la formazione arborea autoctona non riparia, con alcune interruzioni. Il substrato dell'alveo presenta massi e radici con deposito di materia organica.

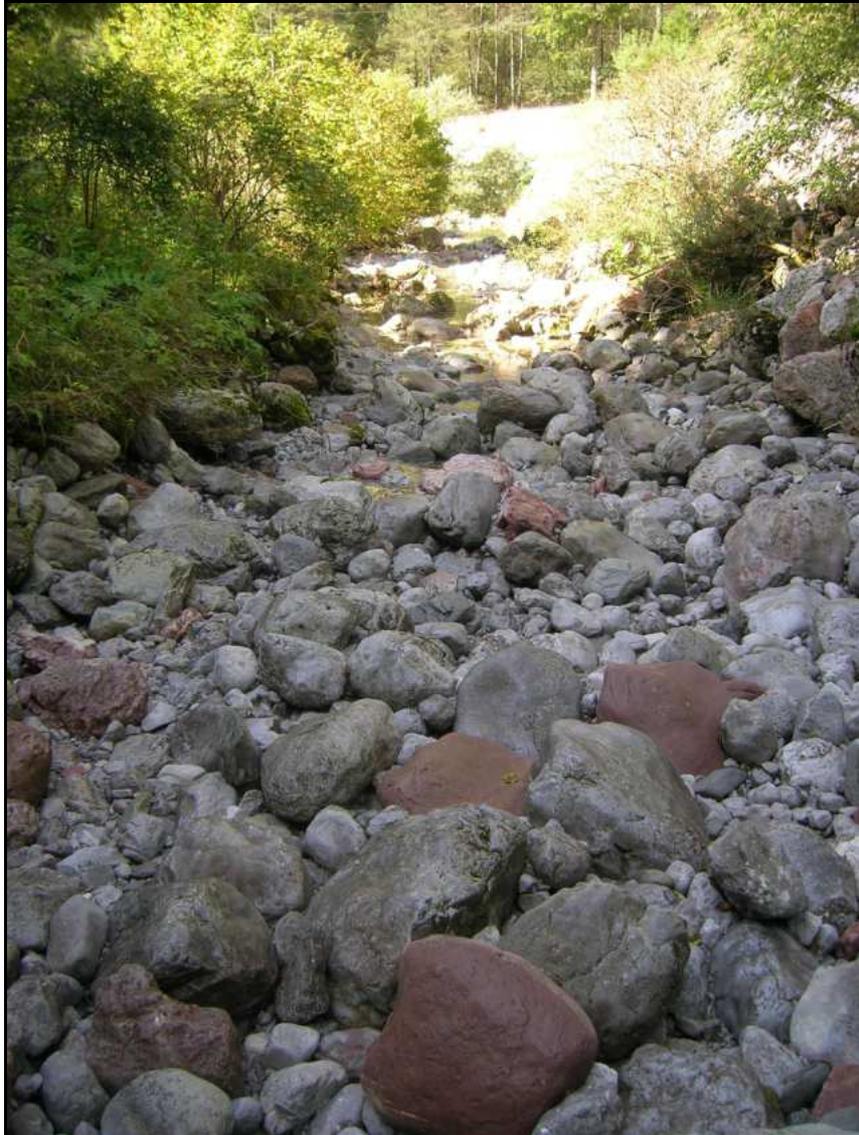
BOND008

Fine acqua – inizio acqua.

Tratto non rilevato perché privo di acqua in alveo.

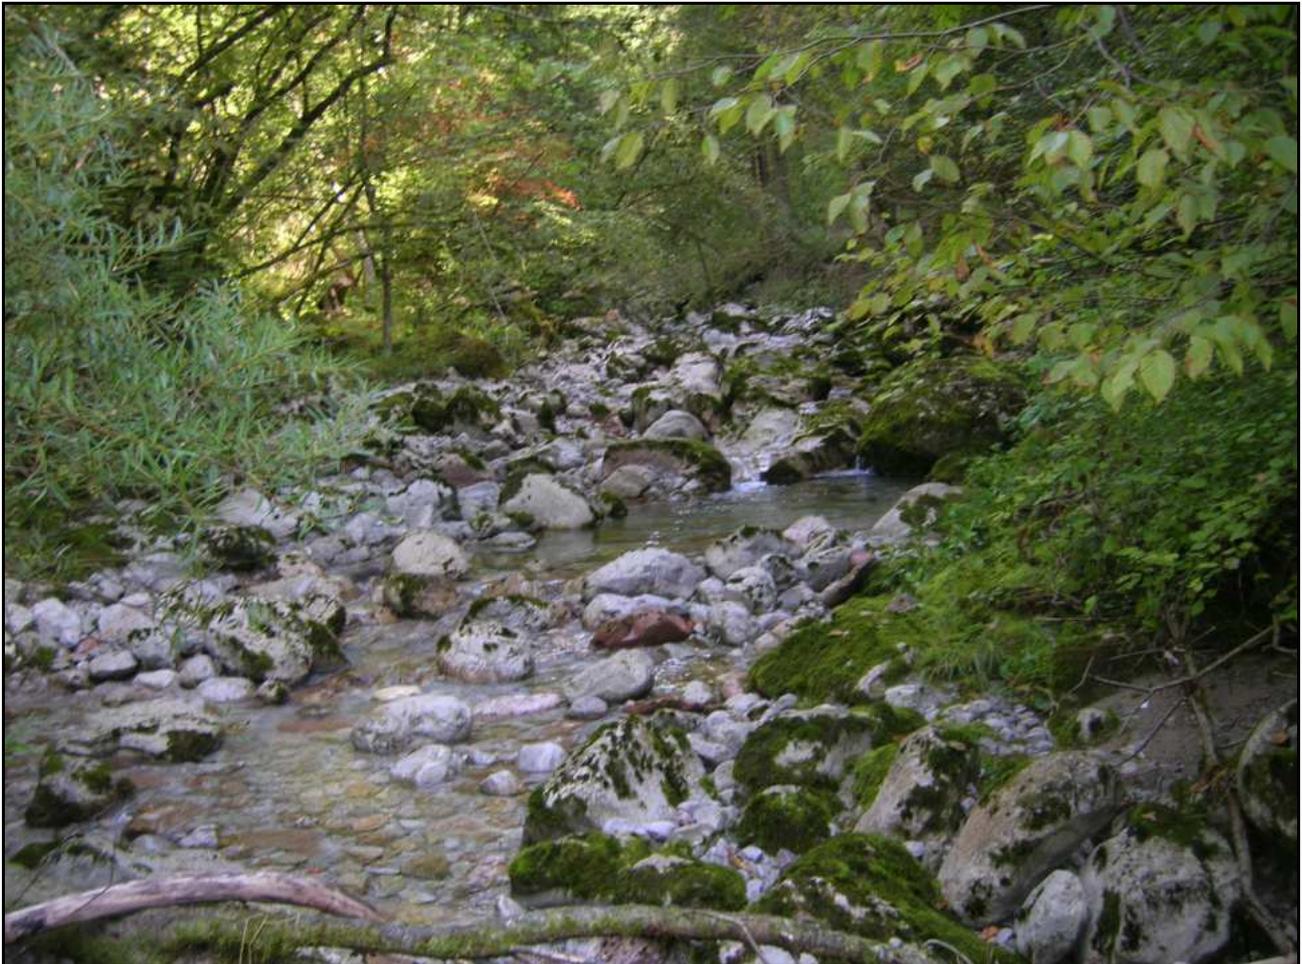
BOND009	1	2	2b	3	4	5	6	7	8	9	10	11	12	13	14	IFF	
	TER	VP1	VP2	AMP	CON	CID	ESO	RIT	ERO	SEZ	ITT	IDR	CVA	DET	MBT	Punteggio	Livello
Dx	20	10		15	15	10	1	25	20	20	25	5	15	15	20	216	II
Sx	20	10		15	15	10	1	25	20	20	25	5	15	15	20	216	II
Inizio acqua – opera di presa; lungh: 367 m

Il tratto BOND009 scorre attraverso un territorio caratterizzato dalla presenza di praterie e pascoli gestiti. La bordura di arbusti ripari e la formazione arborea autoctona non riparia si sviluppano per più di 30 metri senza interruzioni. L'acclività dei versanti non permette l'espansione laterale del corso d'acqua. L'alveo presenta massi stabilmente incassati e tronchi, che garantiscono un'efficace ritenzione degli apporti trofici. Questo permette un'abbondante produzione di cibo che, insieme ad un'ombreggiatura molto evidente e alla presenza di discrete zone rifugio, determina un'idoneità ittica elevata.

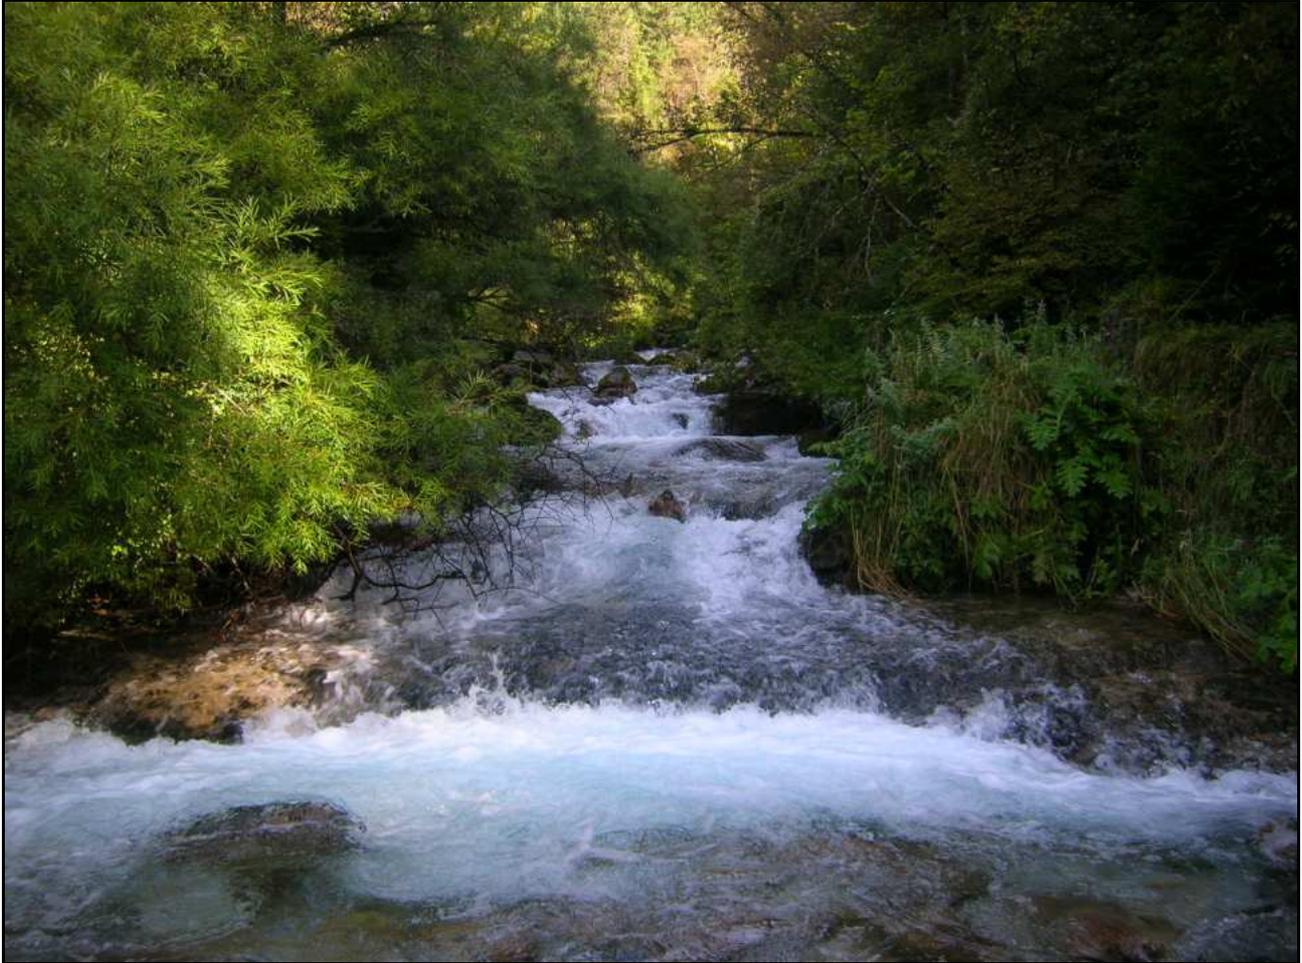
BOND010	1	2	2b	3	4	5	6	7	8	9	10	11	12	13	14	IFF	
	TER	VP1	VP2	AMP	CON	CID	ESO	RIT	ERO	SEZ	ITT	IDR	CVA	DET	MBT	Punteggio	Livello
Dx	20	25		15	15	20	1	25	20	20	25	15	15	15	20	251	I-II
Sx	20	10		15	15	20	1	25	20	20	25	15	15	15	20	236	II
Opera di presa –ponte Moline ; lungh: 487 m

La derivazione idroelettrica presente sul corso d'acqua non ha più influenza sui tratti a monte; a partire dal tratto BOND010 le portate sono stabili sia su scala giornaliera che su stagionale e le fluttuazioni sono naturaliformi. In destra si sviluppa una formazione riparia mentre in sinistra questa è ridotta ad una bordura; su entrambe le sponde è presente la formazione arborea autoctona non riparia. Gli elementi idromorfologici sono distinti (alternanza di raschi e pozze) ma posti a distanza irregolare. Le caratteristiche biologiche non sembrano alterate

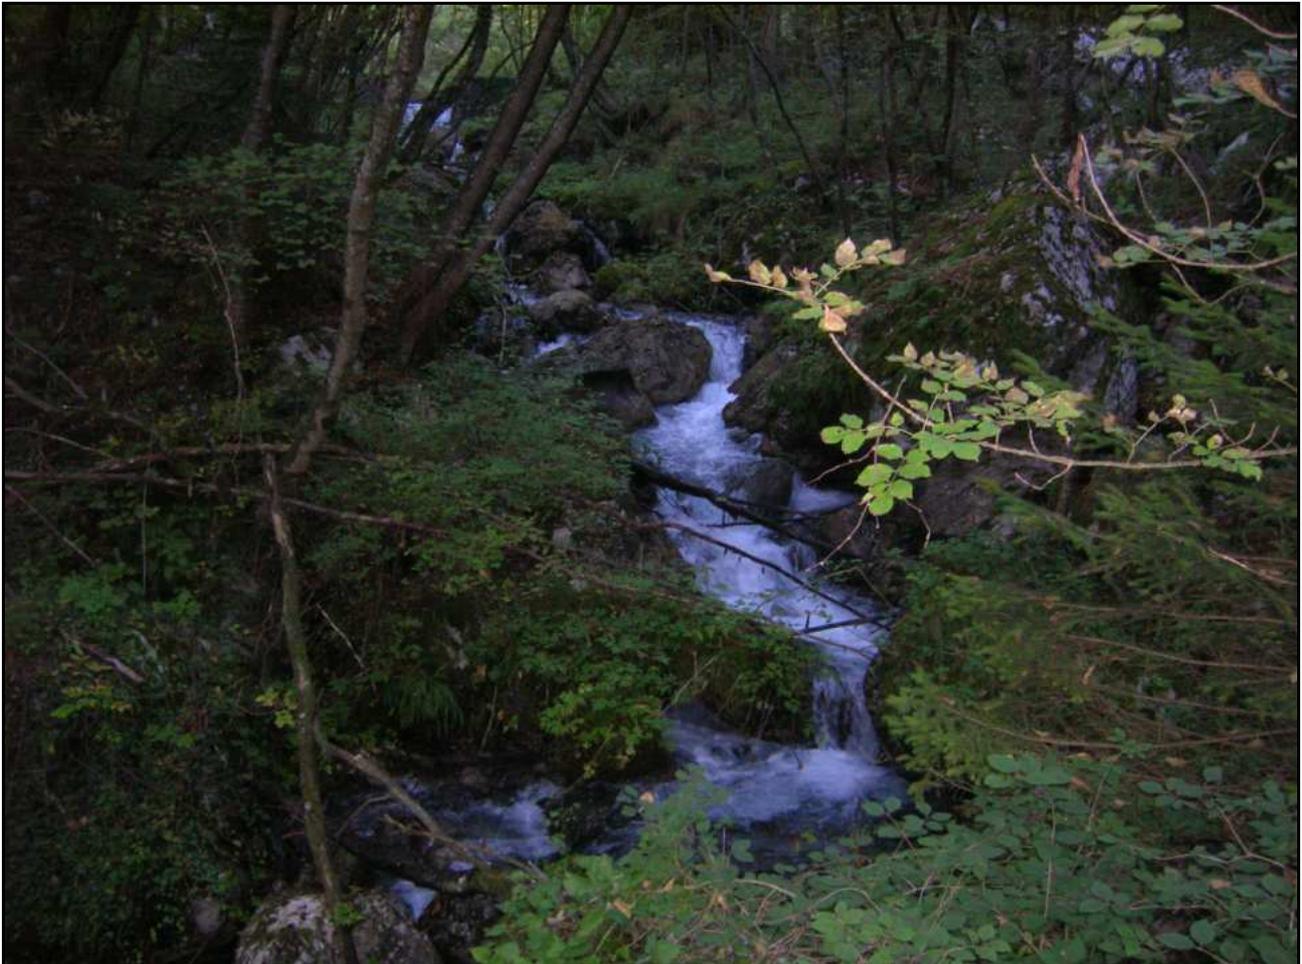
BOND011	1	2	2b	3	4	5	6	7	8	9	10	11	12	13	14	IFF	
	TER	VP1	VP2	AMP	CON	CID	ESO	RIT	ERO	SEZ	ITT	IDR	CVA	DET	MBT	Punteggio	Livello
Dx	25	25		15	15	20	1	25	20	20	25	15	15	15	20	256	I-II
Sx	25	25		15	15	20	1	25	20	20	25	15	15	15	20	256	I-II
Ponte Moline – fine acqua; lungh: 593 m

Questo tratto termina in corrispondenza della scomparsa dell'acqua in alveo. Il territorio è costituito da boschi di latifoglie; sulle rive si sviluppano formazioni arboree costituite da specie riparie (prevalentemente frassini, carpini e salici). Le caratteristiche morfologiche sono molto funzionali; il substrato dell'alveo determina una forte ritenzione della sostanza organica e permette lo sviluppo di una comunità macrobentonica ben diversificata e con presenza di taxa tolleranti l'inquinamento. Sono stati campionati Plecotteri Nemouridae, Efemerotteri Heptagenidae e Baetidae, Tricotteri Hydropsichidae e Philopotamidae, Ditteri Atericidae, Simuliidae e Chironomidae.

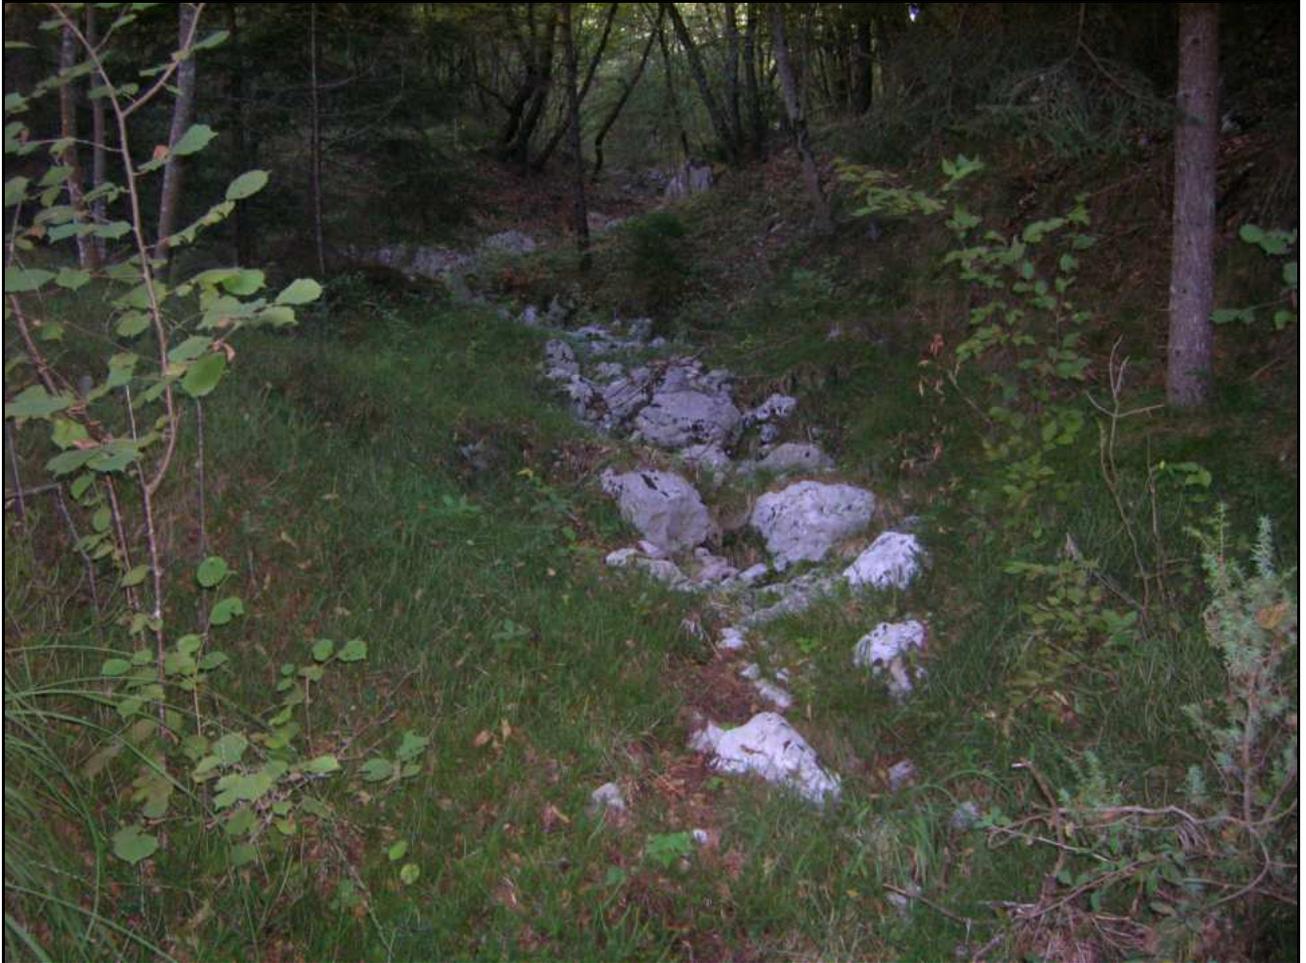
BOND012

Fine acqua – fine rilevamento.

Tratto non rilevato perché privo di acqua in alveo.

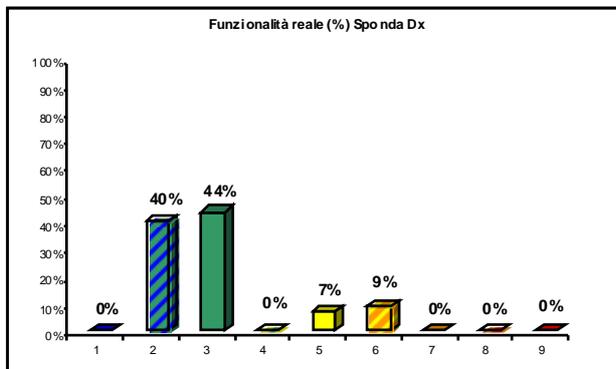
I tratti del rio Bondai ottengono un giudizio di funzionalità buono per il 44% della lunghezza per quanto riguarda la sponda destra e per il 62% per quanto riguarda la sponda sinistra. Anche il giudizio ottimo-buono è rappresentato da un'alta percentuale di lunghezza: il 40% in destra e il 22% in sinistra. Tali giudizi riflettono la buona morfologia che determina una grande diversità ambientale e, di conseguenza, funzionalità ecologica elevata. Nei tratti BOND010s, BOND011d e BOND011s la compresenza di più formazioni funzionali, insieme alle caratteristiche del fondo e delle rive, e alle condizioni di integrità dei parametri biologici, si traduce in un giudizio ottimo-buono.

Figura 6a: Grafici della distribuzione percentuale dei giudizi di funzionalità reale per la sponda destra

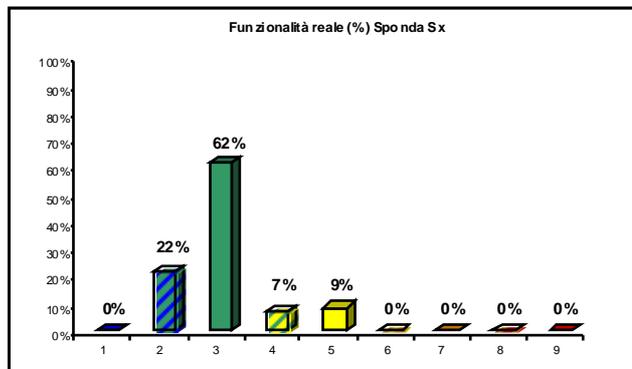
Figura 6b: Grafici della distribuzione percentuale dei giudizi di funzionalità reale per la sponda sinistra

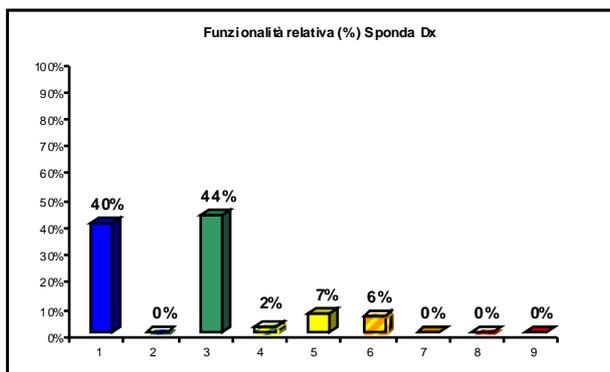
I tratti del rio Bondai rientrano in una sola categoria tipologiche fluviali, il fondovalle stretto (FS).
 Con il calcolo della funzionalità relativa si osserva la comparsa di tratti con giudizio di funzionalità ottimo (40% sia in sponda destra che in sponda sinistra) con un miglioramento per quanto riguarda i giudizi di funzionalità della sponda sinistra (passaggio da giudizio buono o ottimo-buono a giudizio ottimo). Per i tratti con giudizio mediocre o mediocre-scadente la bassa funzionalità è dovuta alla presenza di pressioni antropiche e di opere di artificializzazione dell'alveo e non alla naturalità del tratto.

Figura 7a: Grafici della distribuzione percentuale dei giudizi di funzionalità relativa per la sponda destra

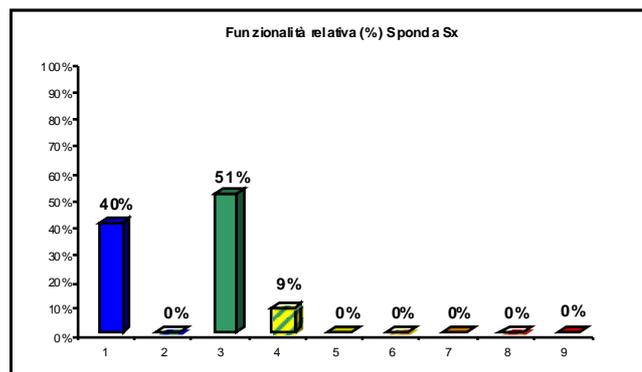
Figura 7b: Grafici della distribuzione percentuale dei giudizi di funzionalità relativa per la sponda sinistra
