# Rio Brusago

**Tabella 1: Punteggio, livello, giudizio IFF reale e relativo**

## Documentazione fotografica e descrizione dei tratti

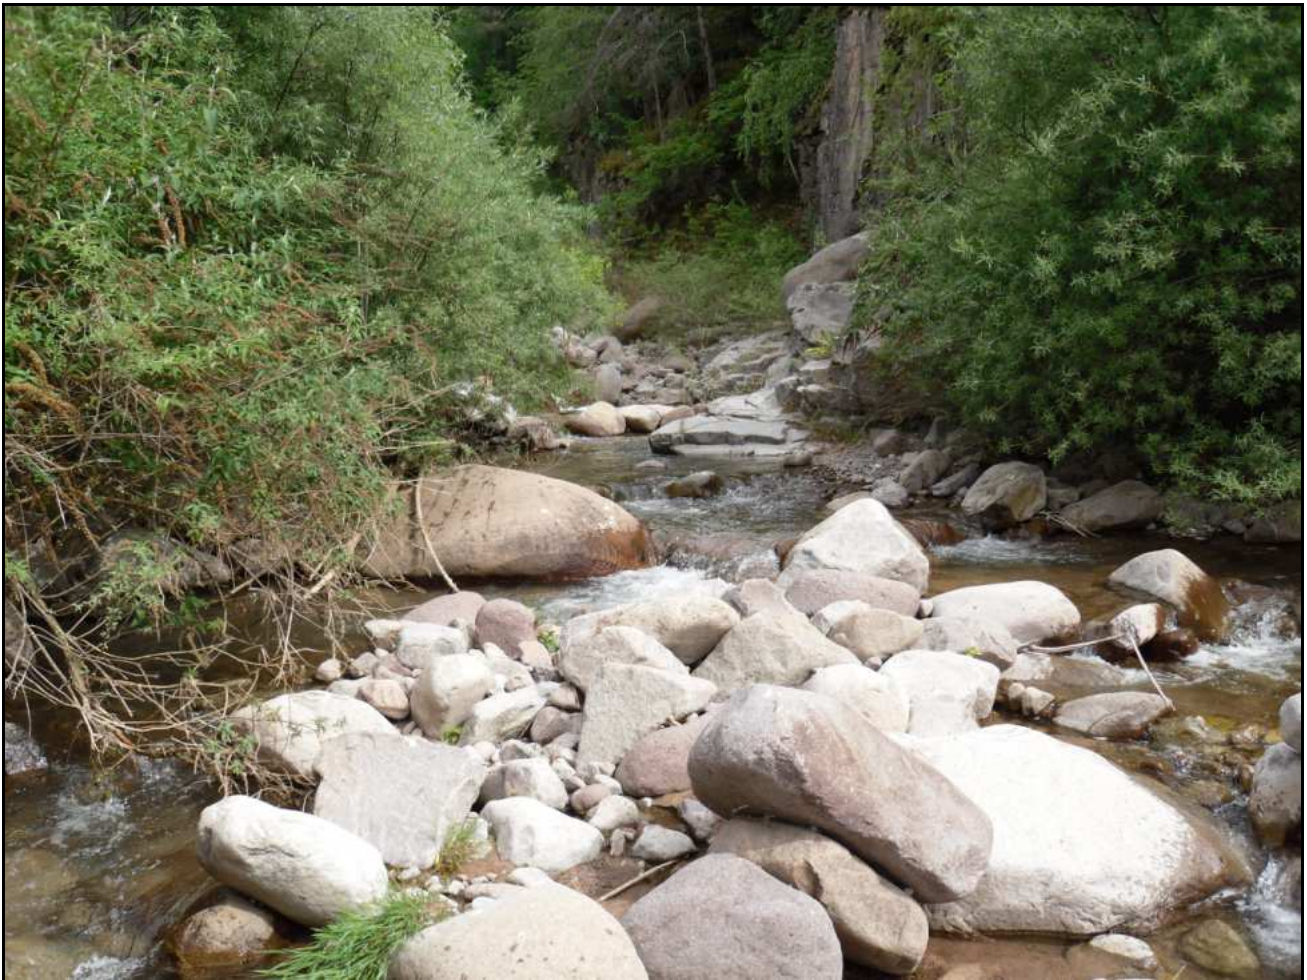
### BRUS001

Il territorio circostante è privo di antropizzazione. La vegetazione delle due fasce perifluviali è costituita da una formazione arbustiva riparia in continuità con la formazione arborea autoctona non riparia; su entrambe le sponde l'ampiezza è maggiore di 30 metri e le interruzioni (10-25%) sono dovute ad arbusti di specie esotiche (come la *Buddleja davidii*) e per aree a copertura erbacea non igrofila. Le portate risentono dei prelievi idrici effettuati nei tratti a monte. Il substrato è diversificato e la ritenzione degli apporti trofici è elevata, infatti in alveo sono presenti massi, tronchi e radici. L'erosione è assente e la sezione trasversale è integra. Le discrete caratteristiche morfologiche (substrato diversificato, presenza di abbondanti zone rifugio e di produzione di cibo e abbondante ombreggiatura) rendono buona l'idoneità ittica. L'idromorfologia ha un andamento step&pool. In alveo non sono presenti macrofite tolleranti ed il periphyton è sottile. Il detrito è riconoscibile e fibroso. La comunità macrobentonica è ben strutturata e diversificata con struttura adeguata alla tipologia fluviale. Si segnala la presenza di Plecotteri Nemouridae e Perlidae,

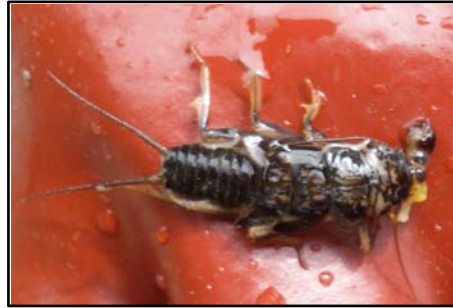
(*Dinocras* sp., foto in basso) oltre a Efemerotteri Heptageniidae e Baetidae, Tricotteri Rhyacophilidae, Coleotteri Elmidae e Tricladi Planaridae.

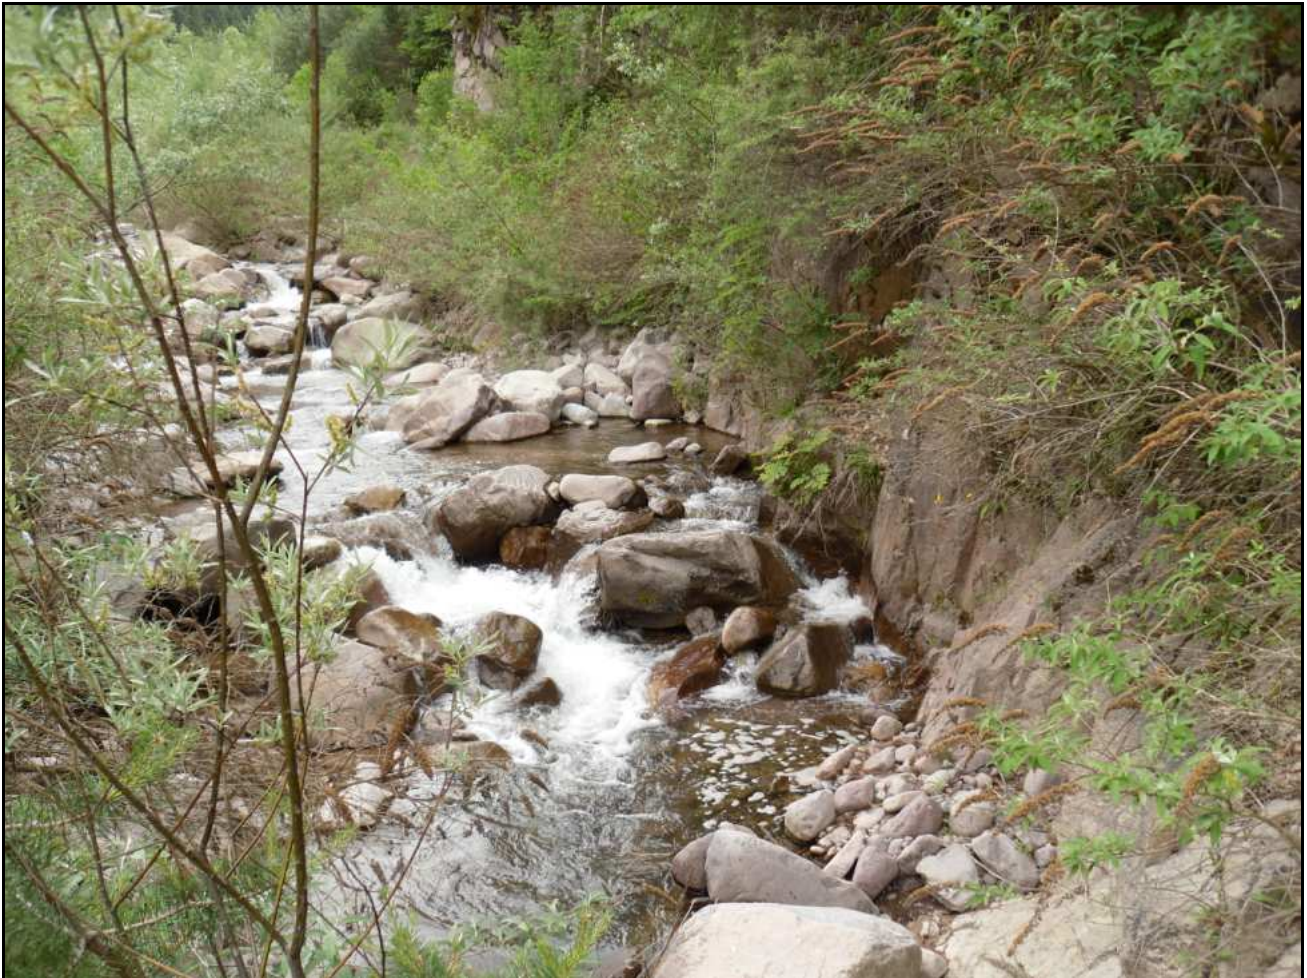
## BRUS002

Il territorio in destra è urbanizzato, in sinistra predomina il bosco di abeti rossi. La fascia perfluviale destra è costituita da una formazione arbustiva riparia; non sono presenti interruzioni e l'ampiezza è compresa tra i 5 e i 10 m, tale limitazione è dovuta dalla strada forestale. In sinistra invece la fascia perfluviale è costituita da una formazione arbustiva riparia in continuità con la formazione arborea autoctona non riparia; l'ampiezza è maggiore di 30 metri e non sono presenti interruzioni. In destra è presente un'opera di difesa spondale ed in alveo una serie di briglie, l'altezza di queste è maggiore di un metro (ostacolo insormontabile dai pesci), queste ultime sono poste l'una dall'altra a distanza maggiore di tre volte l'ampiezza dell'alveo di morbida. L'idoneità ittica è poco sufficiente. In alveo è stata osservata una discreta copertura di alghe filamentose, compresa tra il 15 ed il 35%.

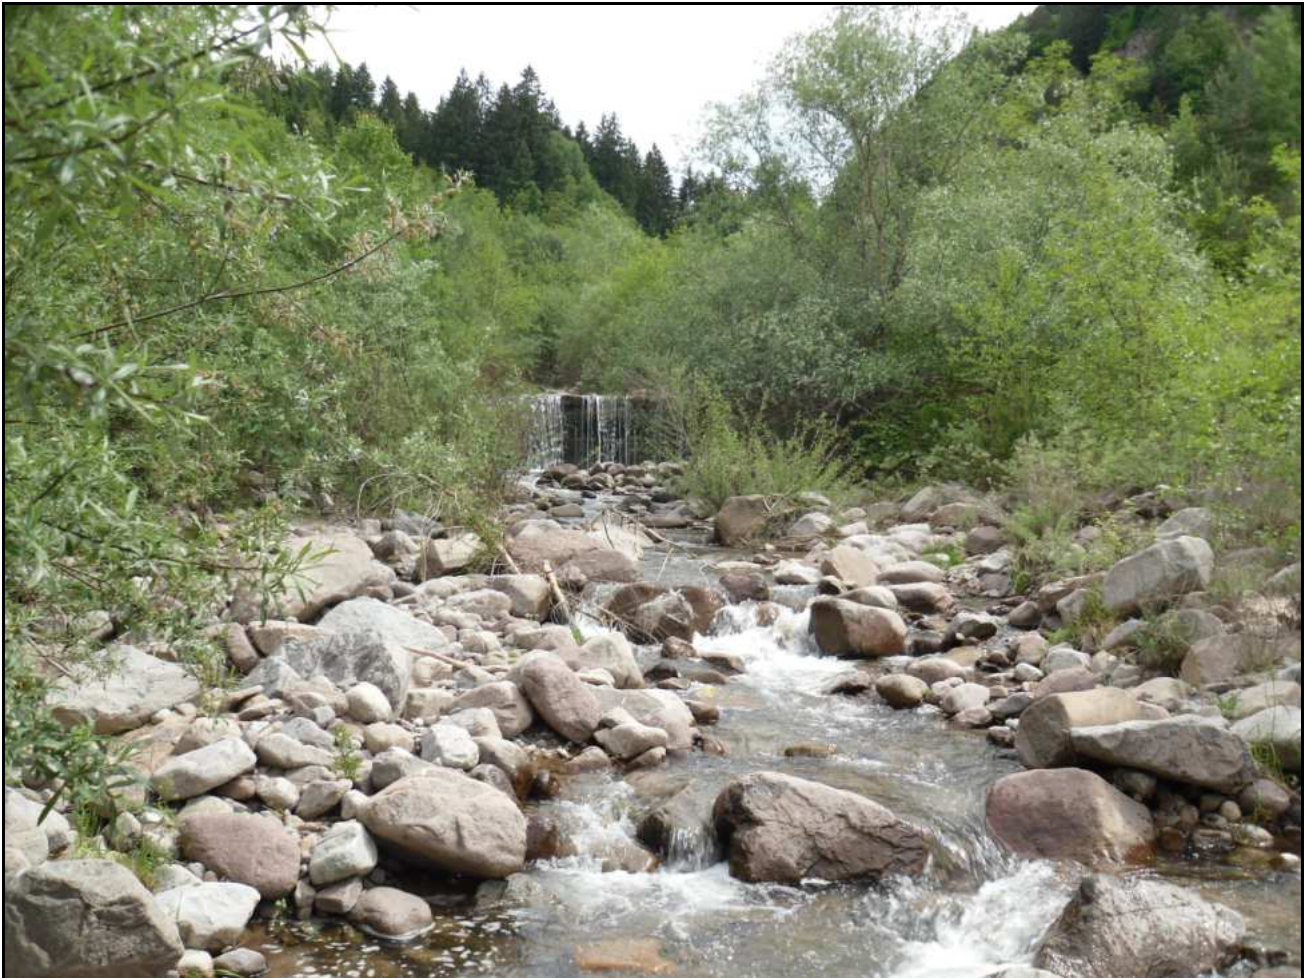
### BRUS003

Questo tratto si differenzia dal precedente solo per la vegetazione in sponda destra che da primaria diventa secondaria, la formazione arbustiva si sviluppa infatti all'interno di un'opera spondale impermeabile. Il campionamento dei macroinvertebrati ha messo in luce una comunità ben strutturata e diversificata con taxa sensibili all'inquinamento, come i Plecotteri delle famiglie Perlodidae e Nemouridae e gli Ephemeropteri della famiglia Heptageniidae.

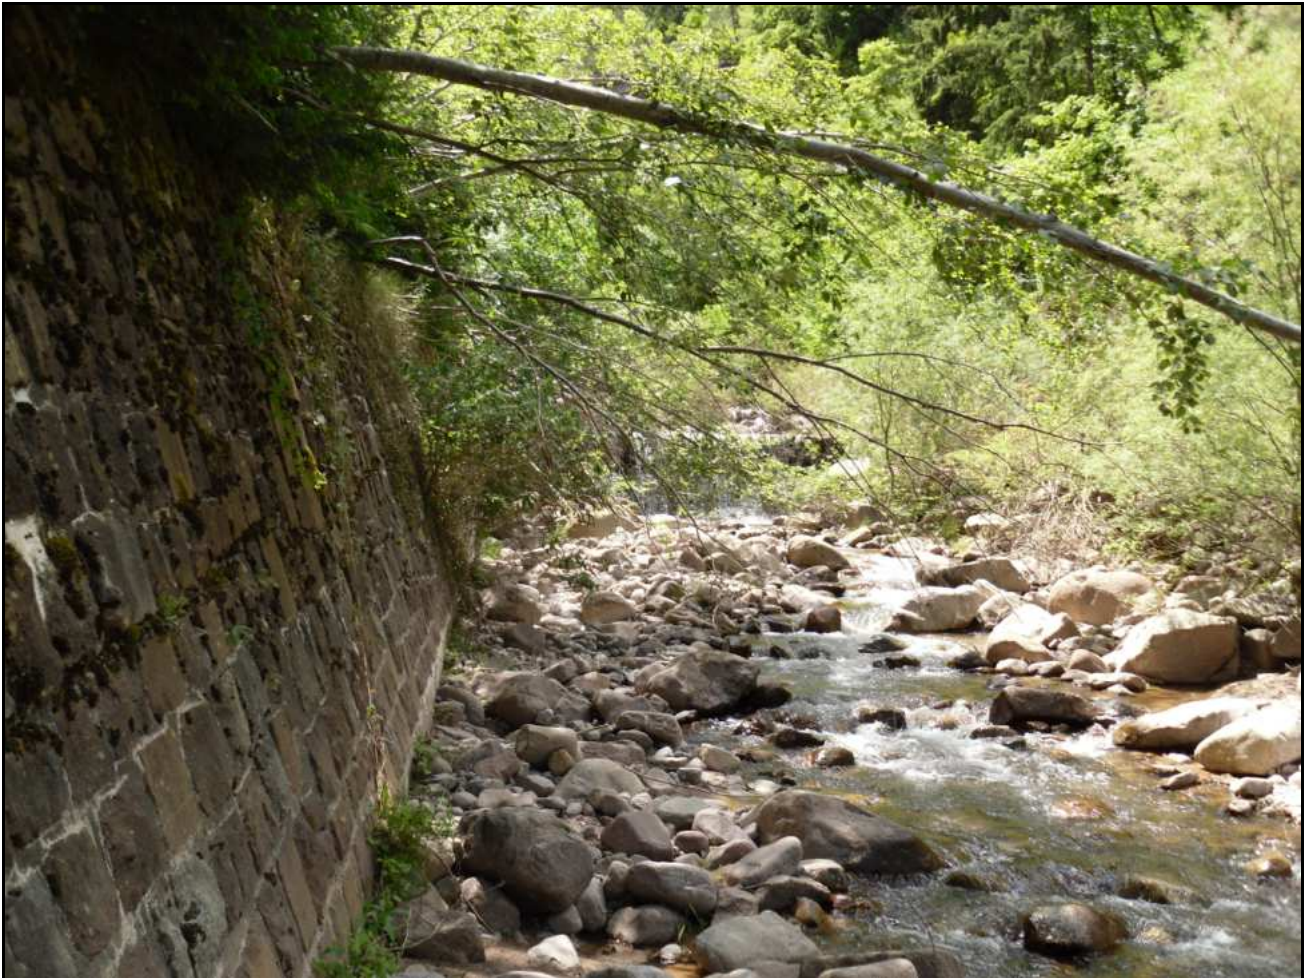
## BRUS004

Il tratto in esame si caratterizza per la presenza di un muro in massi cementati in destra (ben visibile in foto). La vegetazione perifluviale è presente solo in sinistra ed è costituita da una formazione arbustiva riparia di salici e pioppi in continuità con la formazione arborea autoctona non riparia (ampiezza > 30, continua). Il substrato dell'alveo è stabile grazie alla presenza di massi incassati, conseguentemente la ritenzione degli apporti trofici è buona. Oltre l'opera di difesa spondale in destra in questo tratto prosegue la successione di briglie; l'altezza di queste è maggiore di un metro (ostacolo insormontabile dai pesci) e la distanza che la separa è maggiore di tre volte l'ampiezza dell'alveo di morbida. In alveo permane una discreta copertura di alghe filamentose, compresa tra il 15 ed il 35%.

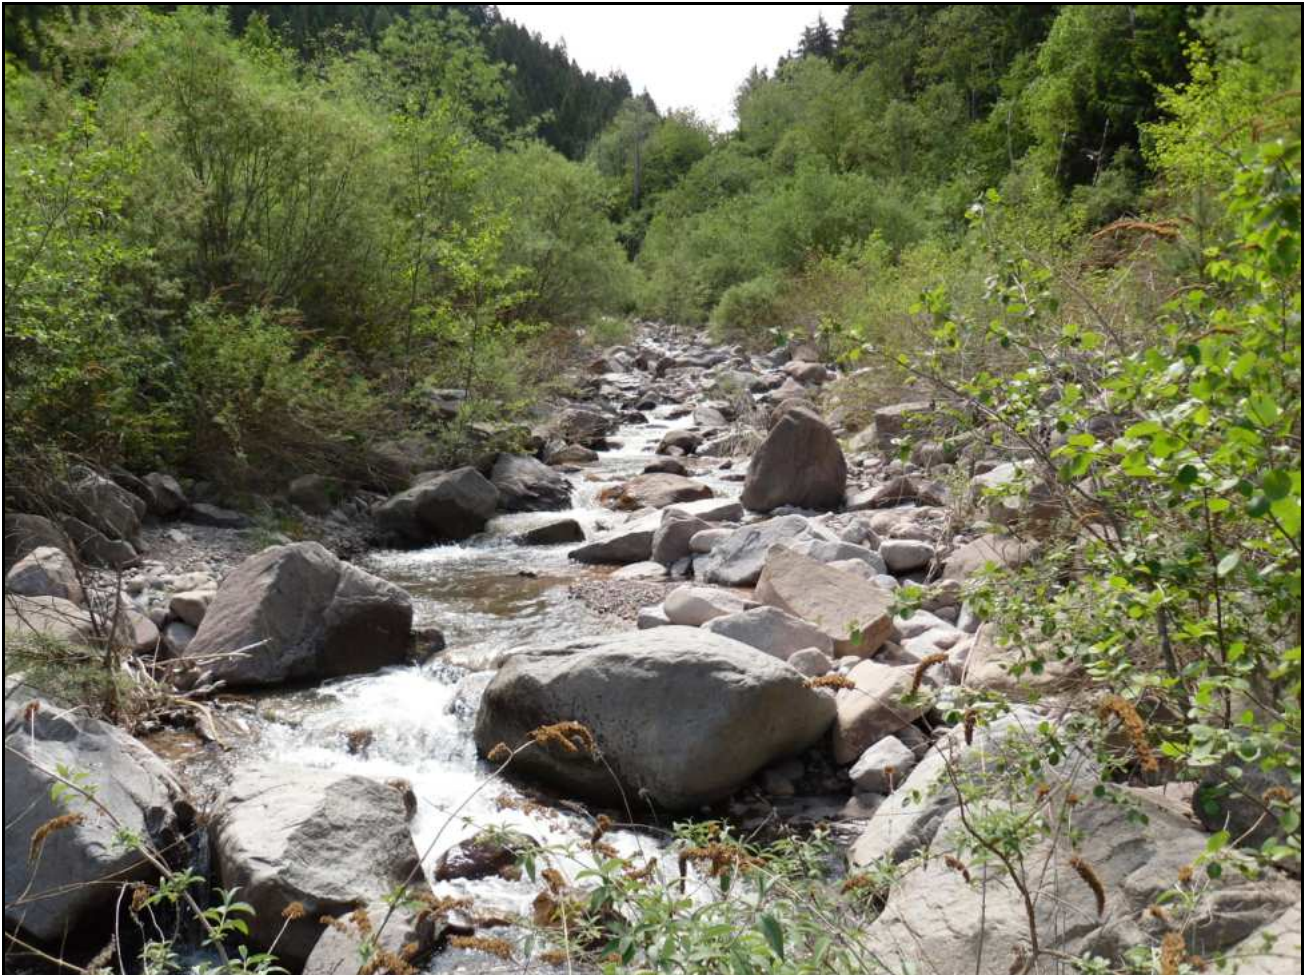
**BRUS006**

Il territorio circostante è privo di antropizzazione. La vegetazione delle due fasce perifluviali è costituita da una formazione arbustiva di riparia in continuità con la formazione arborea autoctona non riparia; per ambo le sponde l'ampiezza è maggiore di 30 metri e non sono presenti interruzioni. Il substrato è diversificato e la ritenzione degli apporti trofici è elevata. L'erosione è assente e la sezione trasversale è integra. L'idoneità ittica è negativamente influenzata dalla presenza di una briglia non superabile, infatti anche se il substrato è diversificato, l'abbondanza delle zone rifugio, di produzione di cibo e di ombreggiatura, l'idoneità ittica risulta essere discreta. In alveo è stata osservata una discreta copertura di alghe filamentose (15-35%) ed il detrito è fibroso e polposo. La comunità macrobentonica non mostra segni di alterazione ed è adeguata alla tipologia fluviale. Si segnala la presenza di Plecotteri Nemouridae, Perlidae e Leuctridae oltre a Efemeroteri Heptageniidae e Baetidae, Tricotteri Hydropsichidae e Ditteri Blephariceridae e Chironomidae.

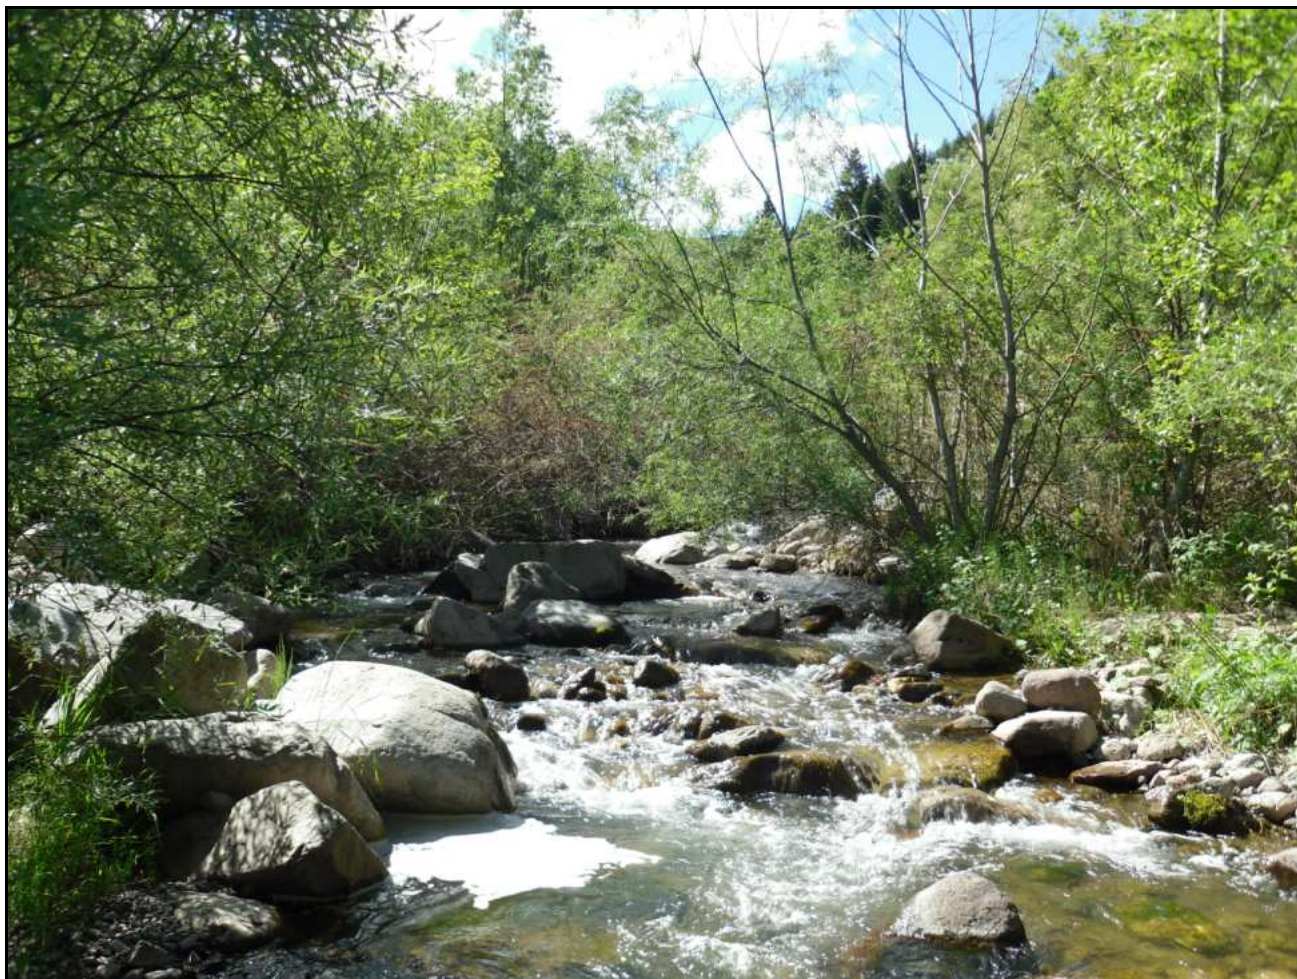
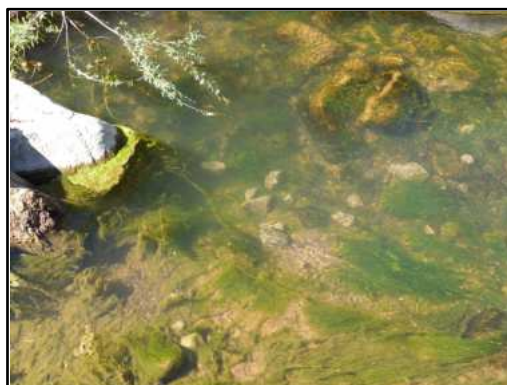
## BRUS007

La fascia perfluviale destra è costituita da una formazione arbustiva riparia (ontani e salici); non sono presenti interruzioni e l'ampiezza è compresa tra i 5 e i 10 m, tale limitazione è dovuta dalla strada forestale. In sinistra invece la fascia perfluviale è costituita da una formazione arbustiva di riparia in continuità con la formazione arborea autoctona non riparia; l'ampiezza è maggiore di 30 metri e non sono presenti interruzioni. Nel tratto è presente una serie di briglie, l'altezza di queste è maggiore di un metro (ostacolo insormontabile dai pesci) e la distanza che le separa una dall'altra è maggiore di tre volte l'ampiezza dell'alveo di morbida. In alveo è stata osservata una elevata copertura di alghe filamentose, maggiore del 35% rispetto la superficie totale (foto a lato).

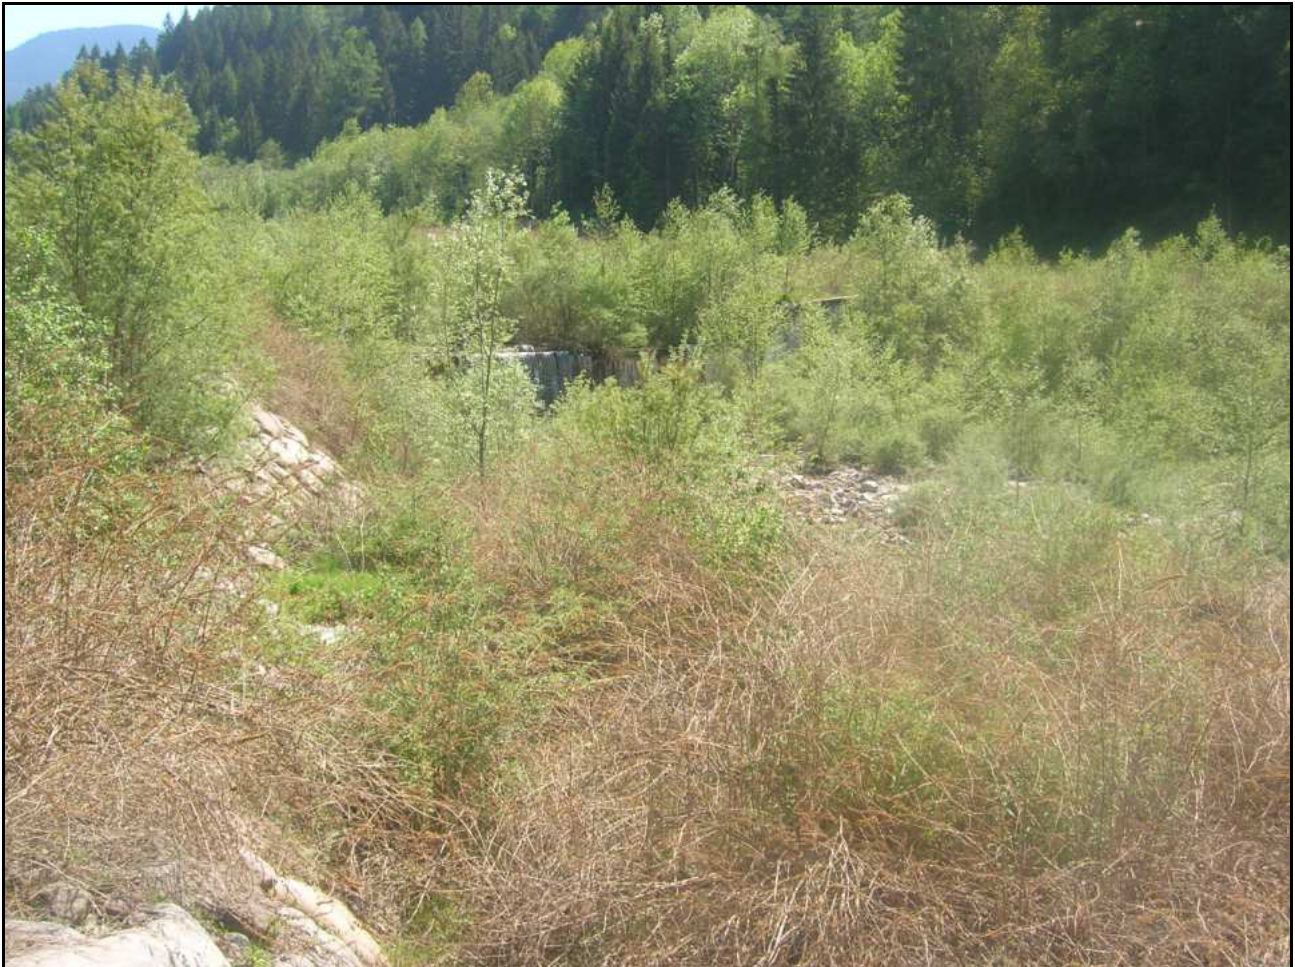
## BRUS008

Il territorio circostante è caratterizzato dalla compresenza di boschi e alcune case. La vegetazione della fascia perifluviale in destra è costituita da una formazione arbustiva riparia di ampiezza compresa tra 5 e 10 metri; la stessa formazione è in continuità, in sponda sinistra, con la formazione arborea autoctona non riparia, con ampiezza > 30 metri. In entrambe le sponde le interruzioni sono frequenti, dovute a suolo nudo e alla presenza di specie esotiche come la *Buddleja davidii*. A tratti, sulla sponda destra, sono presenti massi con funzione antierosiva; una serie di briglie poste a distanza > 3 volte l'alveo di morbida svolge la stessa funzione, rallentando la velocità della corrente. Le briglie rappresentano sbarramenti che i pesci non riescono a superare perché il battente d'acqua è > 1 m.

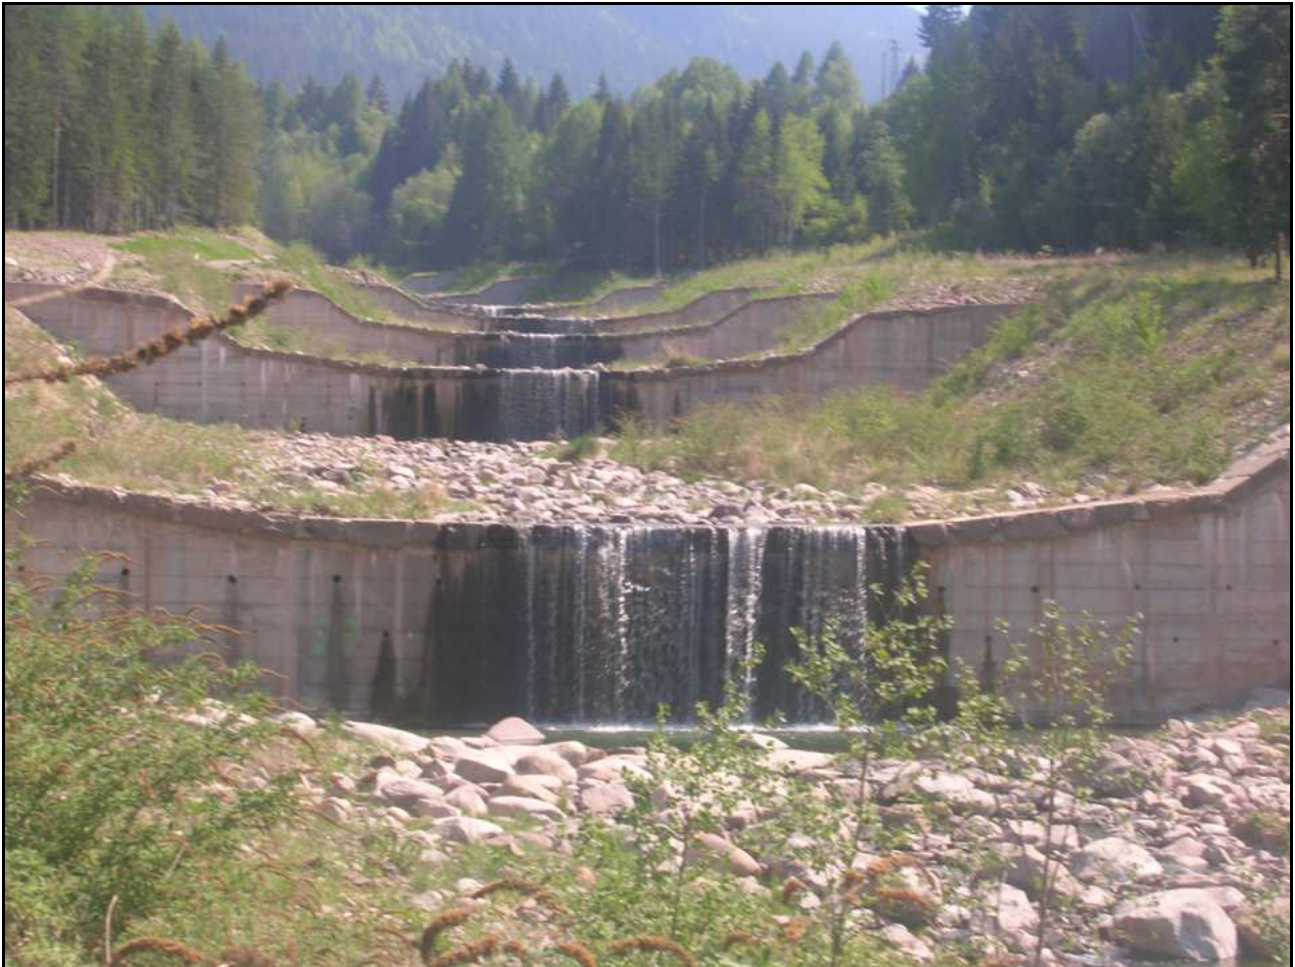
## BRUS009

In questo tratto è evidente il taglio della vegetazione della fascia perfluviale; l'alveo è artificializzato, con morfologia banalizzata dalla successione di briglie e dalle scogliere in massi presenti sulle sponde. L'idoneità ittica è solo sufficiente, data l'assenza di ombreggiatura, la scarsità di zone rifugio e di aree adatte per la frega e per la presenza di sbarramenti non superabili che impediscono i flussi migratori dei pesci per motivi trofici o riproduttivi. Predomina un solo elemento idromorfologico. La copertura di alghe filamentose è > 35%, a causa soprattutto della poca ombra; il detrito risulta costituito da frammenti fibrosi misti a frammenti polposi.

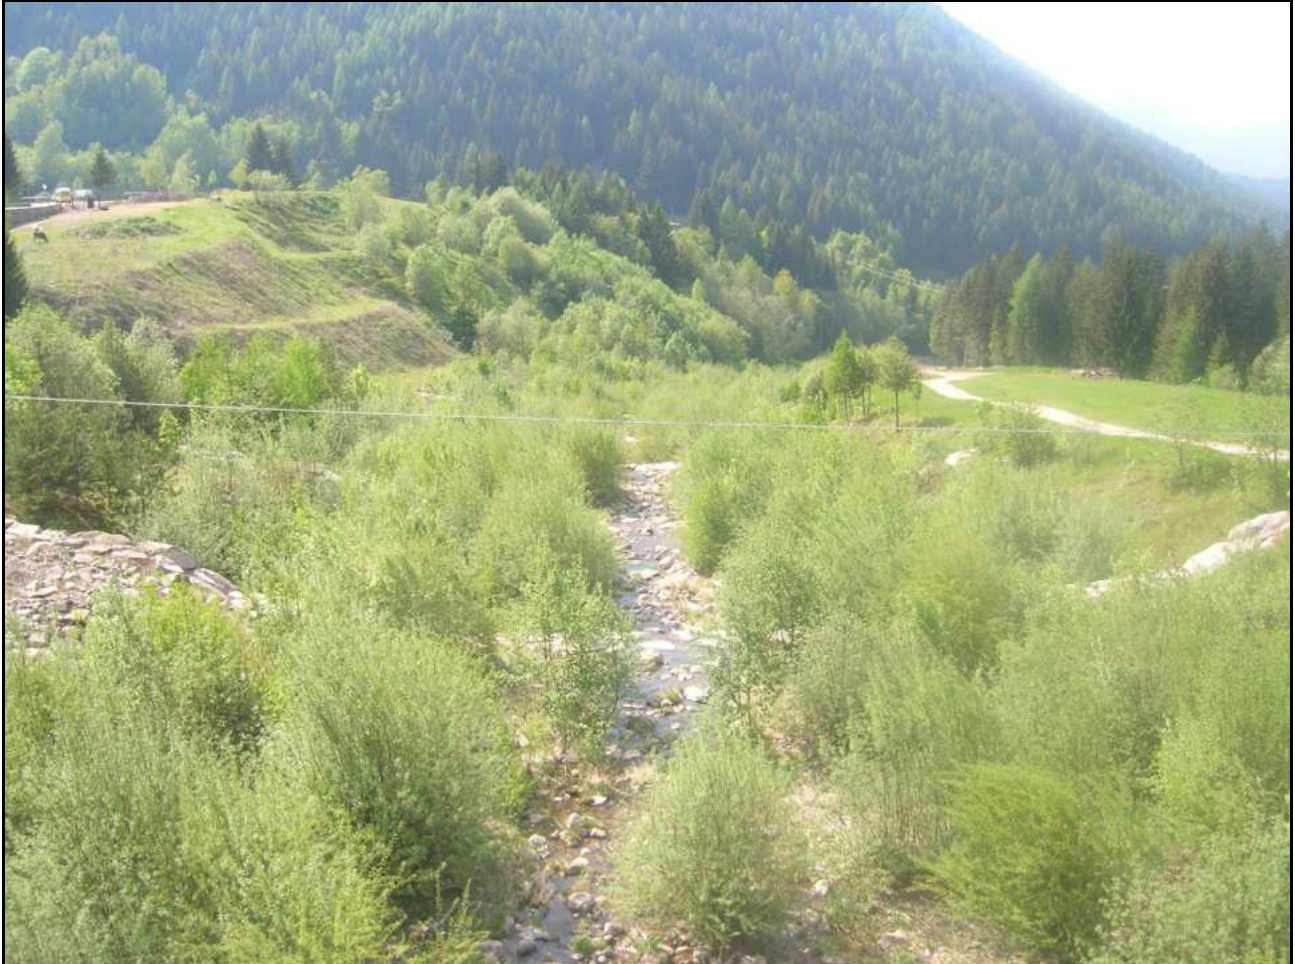
## BRUS010

Le formazioni arbustive riparie presenti nell'alveo del rio Brusago sono frequentemente interrotte dalle specie esotiche infestanti e da suolo nudo, in particolare in corrispondenza delle briglie. (Foto scattata verso valle). Le condizioni idriche sono alterate a causa della derivazione posta a monte che determina un'amplificazione delle variazioni naturali del regime delle portate. Le opere longitudinali di difesa spondale sono state costruite per evitare l'erosione, cos' come la serie di briglie. Le caratteristiche del comparto biologico tornano ad essere buone.

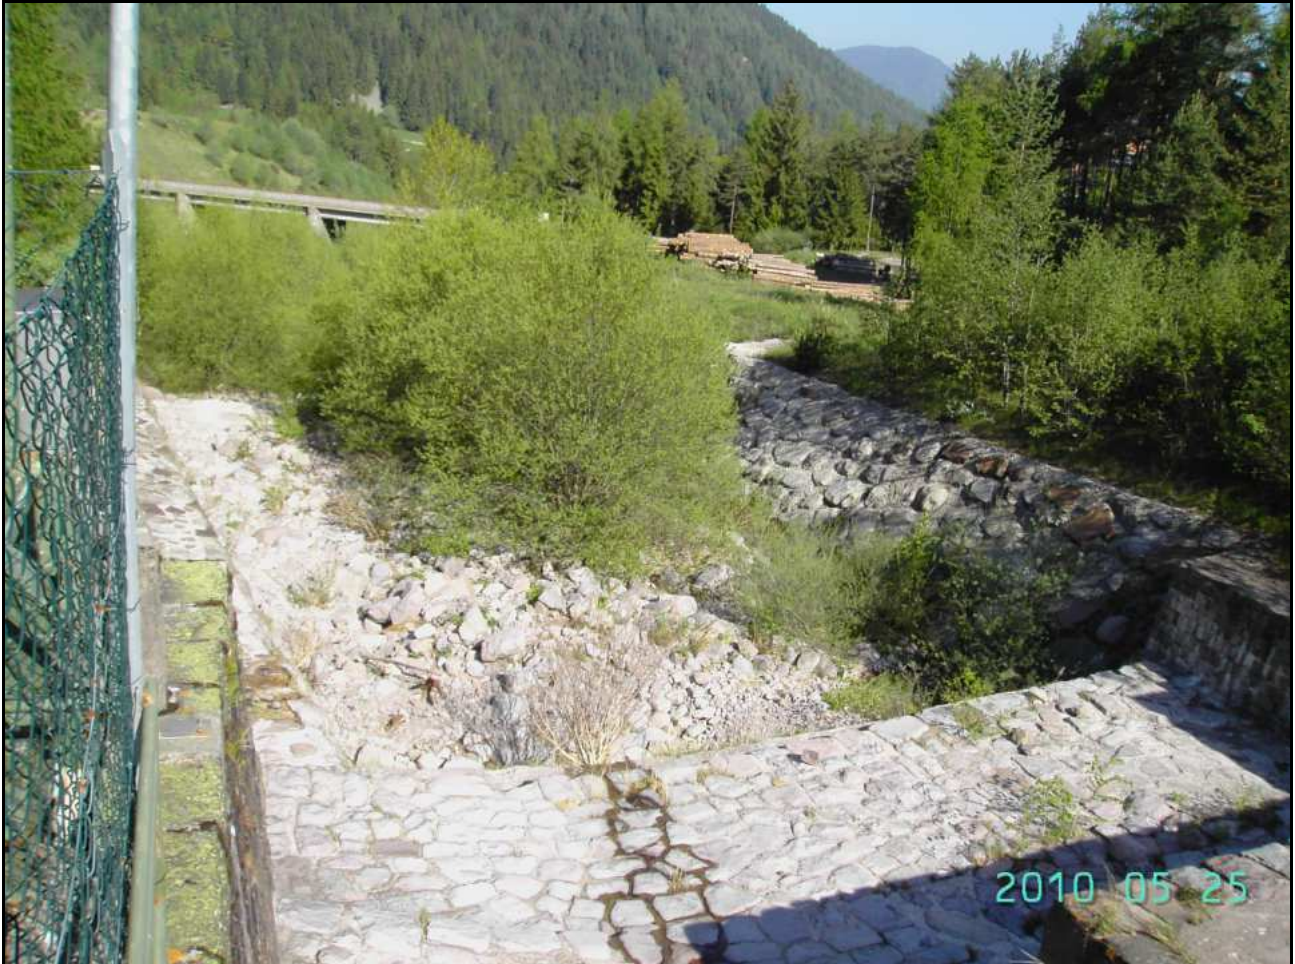
## BRUS011

Tratto non rilevato perché privo d'acqua.

Il tratto risulta praticamente privo di acqua e per questo non rilevabile con l'IFF. La griglia di derivazione cattura tutta l'acqua presente a monte per restituirne una parte circa 60 metri a valle, lasciando questo tratto in secca.

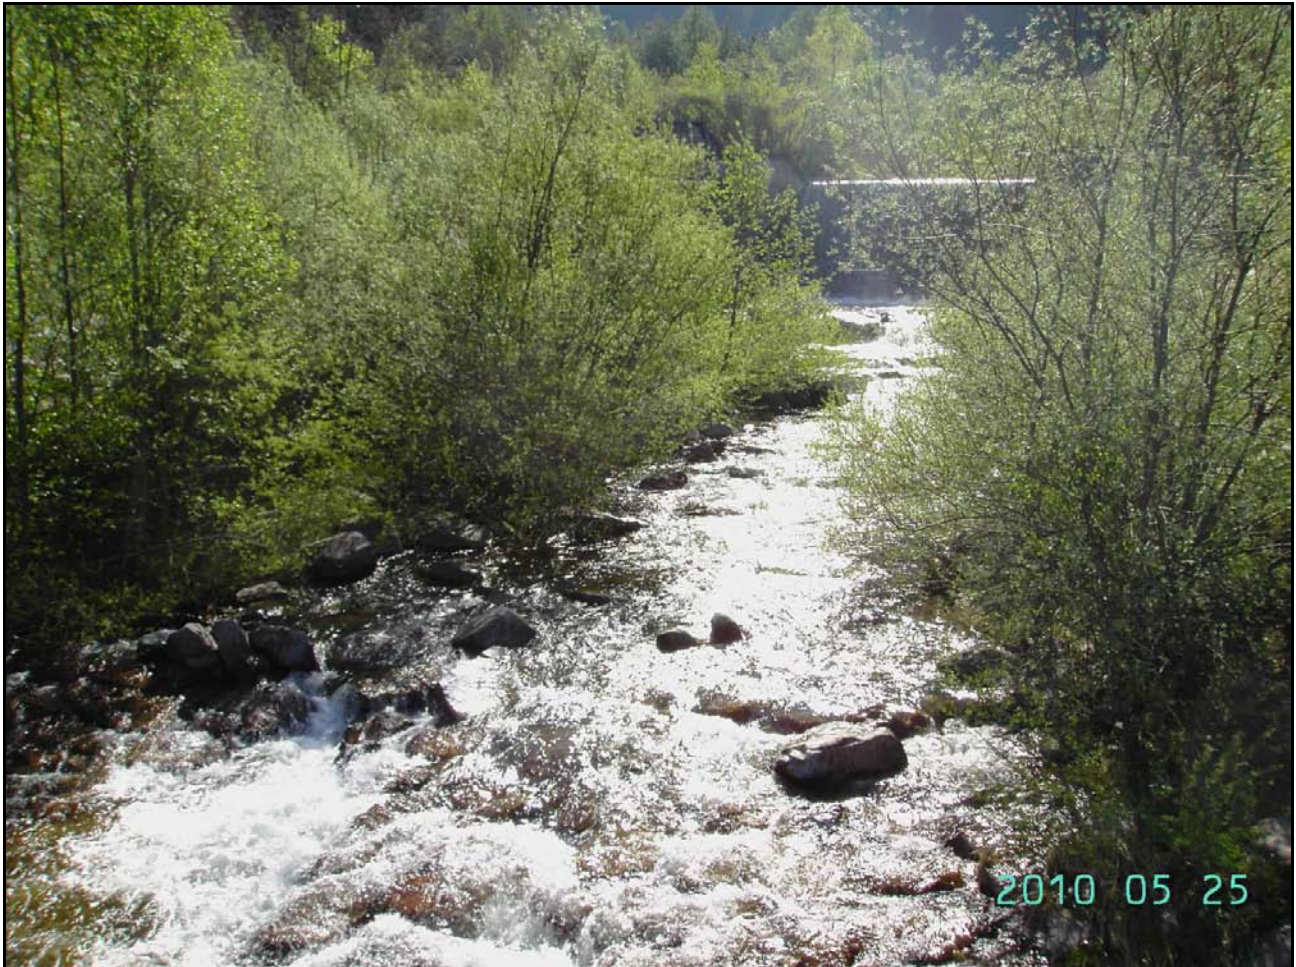
## BRUS012

Il secondo tratto si estende per circa 65 metri: comincia dalla derivazione esistente fino al termine degli alti argini. Il territorio circostante è costituito da foreste e boschi, in presenza di limitati interventi antropici. In sinistra è presente una strada forestale. In questo tratto la presenza di muro in cemento e massi su entrambe le sponde costituisce un elemento di interruzione della fascia perfluviale, che risulta secondaria e formata da una bordura di arbusti ripari di ampiezza 3-4 metri interrotta frequentemente da suolo nudo. La sezione trasversale presenta residuo di naturalità solo sul fondo a causa degli argini su entrambe le sponde. Gli elementi idromorfologici risultano distinti a distanza irregolare, l'esondazione limitata dai muri ed il substrato costituito da grandi massi e diversificato. Le caratteristiche delle componenti biologiche sono molto buone.

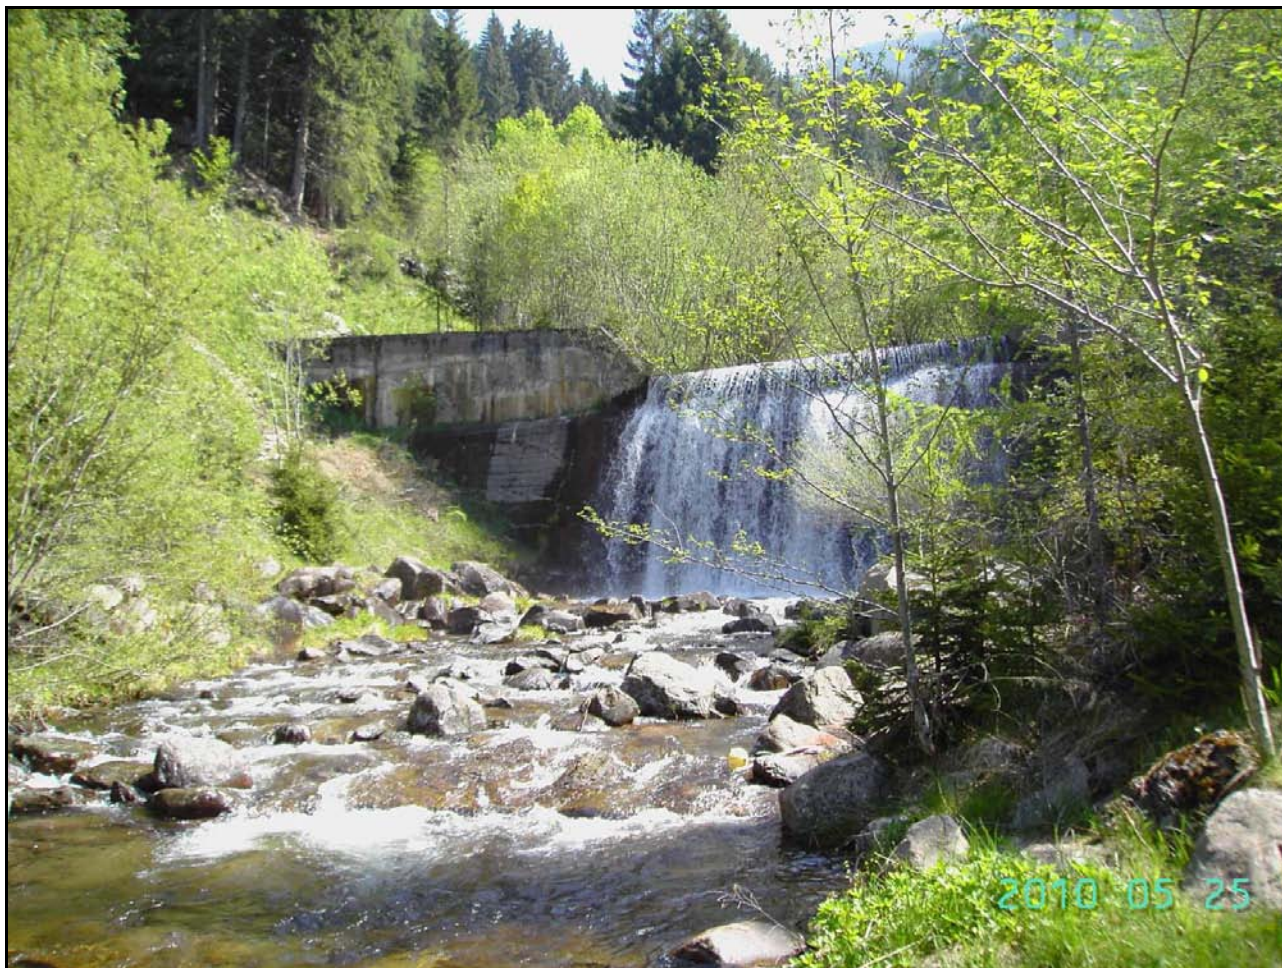
### BRUS013

Nel territorio circostante si sviluppano boschi di conifere. In sinistra è presente una strada forestale che costituisce interruzione della fascia perfluviale ampia tra 10-30 metri. Su entrambe le sponde la vegetazione risulta costituita da una formazione arbustiva riparia a salici ed ontani in continuità con la formazione arborea autoctona. La naturale acclività dei versanti limita l'efficienza di esondazione. Il substrato risulta costituito da massi e granulometrie ben diversificate. La presenza di alte briglie a distanza non ravvicinata (maggiore di 3 volte l'alveo di morbida) determina una riduzione di punteggi di funzionalità per la sezione trasversale e l'erosione. Le caratteristiche delle componenti biologiche non cambiano rispetto al tratto a valle. Si segnala la presenza, abbastanza consistente su alcuni massi, di una copertura gelatinosa marrone scuro di *Hydrurus foetidus*, alga dorata macroscopicamente costituita da un insieme di talli mucilluginosi e ramificati. Se raccolta emette un cattivo odore caratteristico. È una specie largamente diffusa nelle regioni settentrionali montane poiché preferisce acque fredde e ben ossigenate. L'*Hydrurus foetidus* non segnala alterazioni del carico organico nelle acque. Alla domanda 12 si assegna dunque la risposta a.

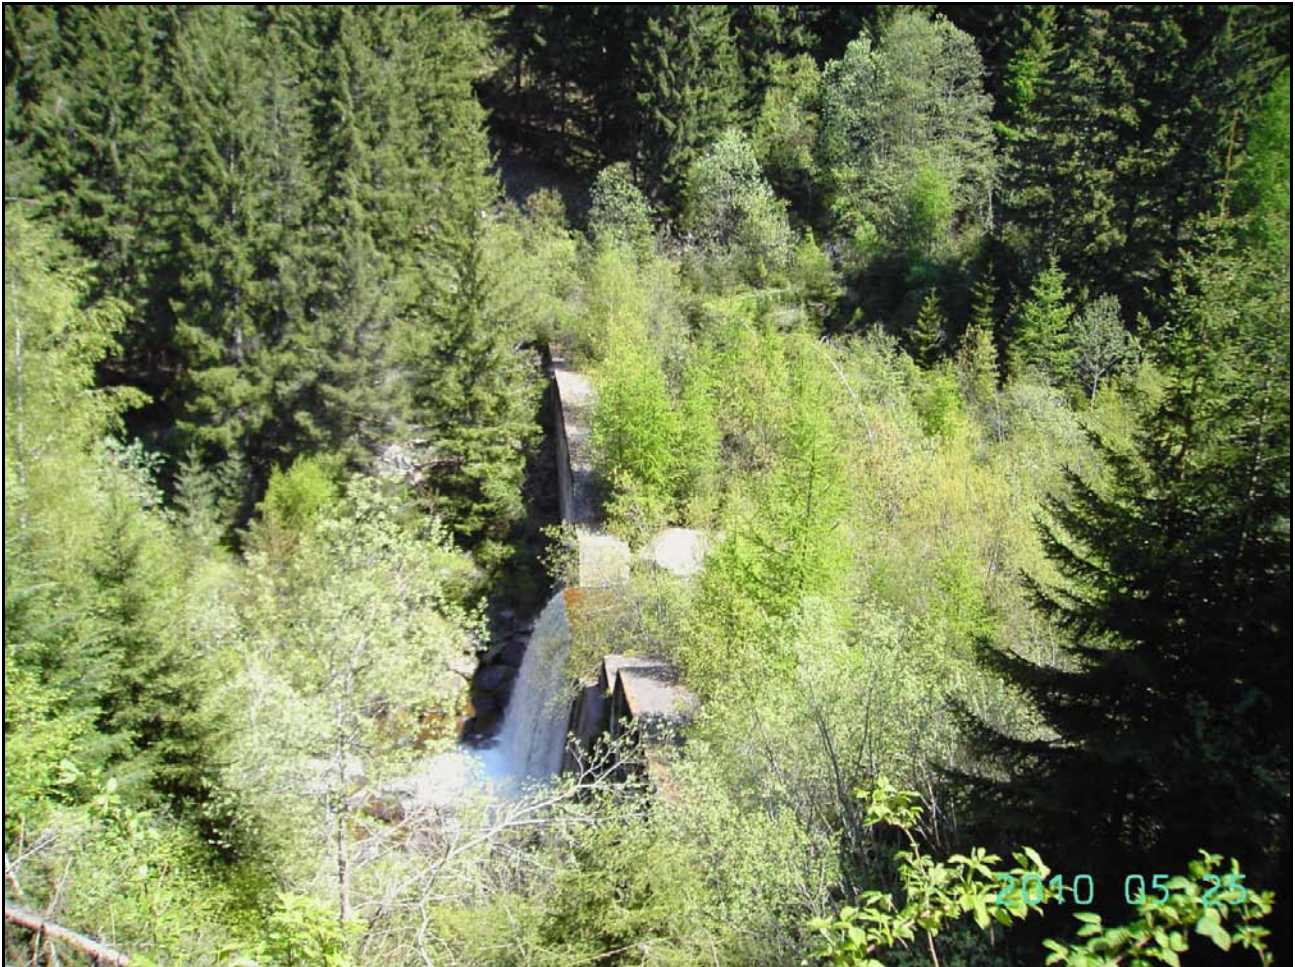
## BRUS014

Nel territorio circostante in destra sono presenti prati e qualche abitazione isolata. Le caratteristiche di funzionalità di questo tratto sono uguali a quelle del tratto a valle tranne che per il territorio circostante in destra (rappresentato da prati sfalciati e boschi) e per la continuità della fascia perifluviale in destra (con alcune interruzioni di erbacee non igrofile, soprattutto in corrispondenza delle briglie).

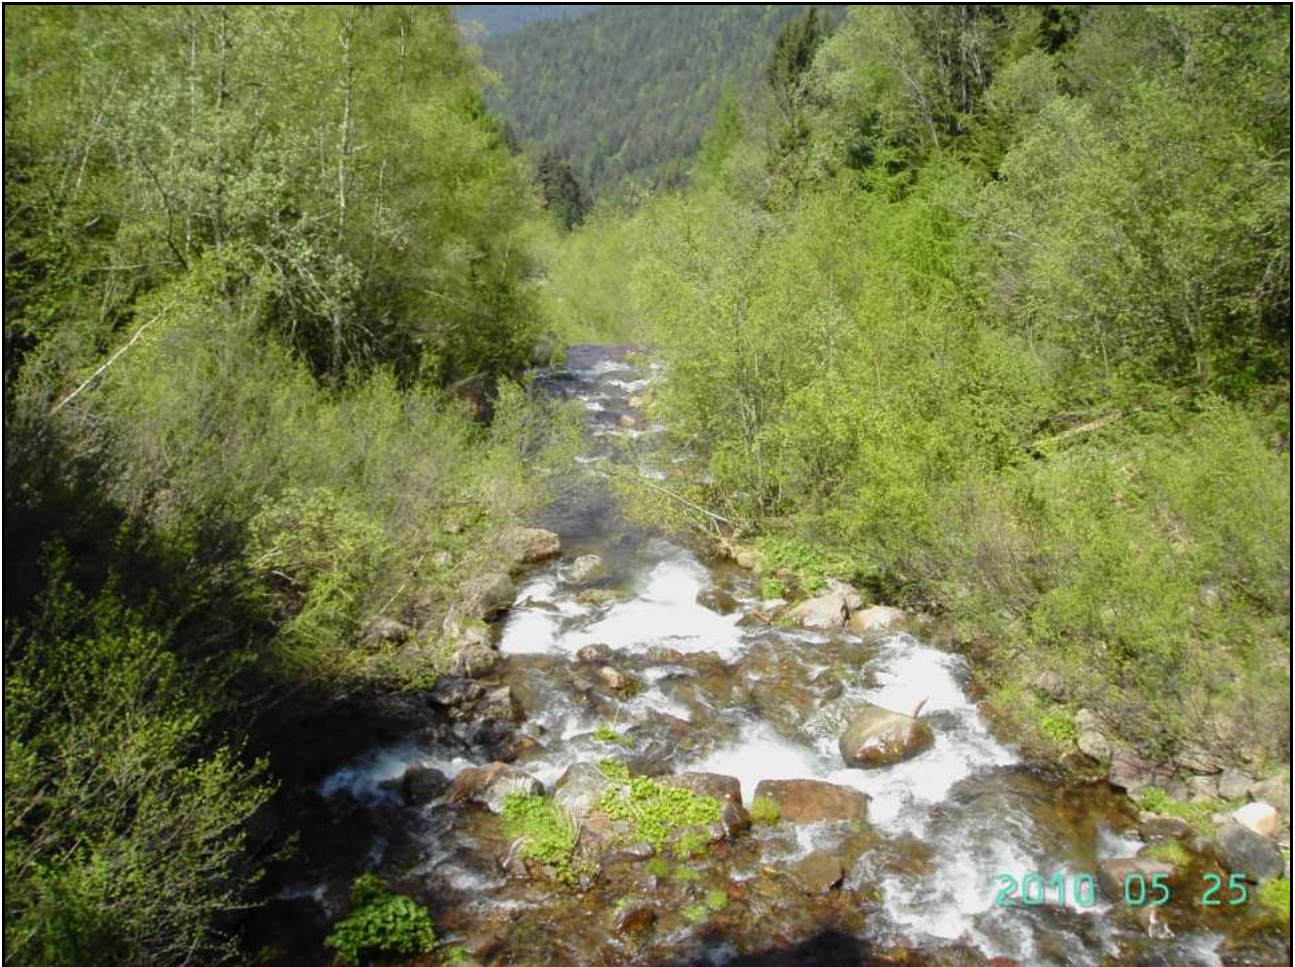
## BRUS015

Questo tratto si estende dal punto in cui terminano i prati in destra fino al termine del tratto rilevato per tale studio (circa 100 metri a monte dell'opera di presa). Il territorio circostante è occupato da foreste e boschi. Rispetto al tratto a valle tutte le altre caratteristiche di funzionalità sono mantenute costanti, tranne l'ampiezza della fascia perfluviale in sinistra che non risulta più interrotta dalla strada forestale, che si allontana a più di 30 metri dall'alveo.

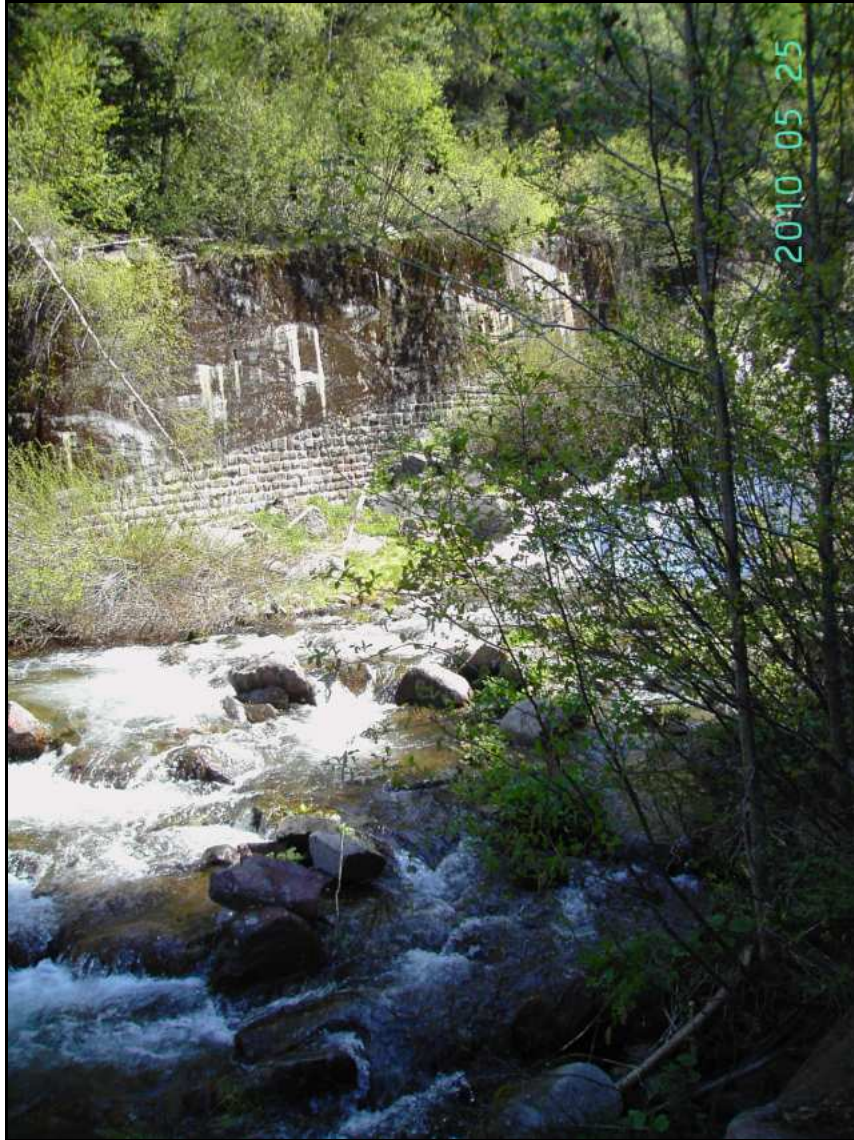
## BRUS016

La sponda destra è caratterizzata dalla presenza di un muro in cemento, che non permette lo sviluppo di vegetazione nella fascia perfluviale; in sinistra invece è presente una bordura di arbusti ripari in compresenza con la formazione arborea autoctona non riparia. Le briglie, in successione non ravvicinata, hanno una funzione antierosiva e, insieme all'opera di difesa spondale, creano un alveo con scarsa diversità morfologica. Il fondo rimane ben diversificato, con alternanza di raschi e pozze a distanza irregolare.
