# Rio Brusago

**Tabella 1: Punteggio, livello, giudizio IFF reale e relativo**

## Documentazione fotografica e descrizione dei tratti

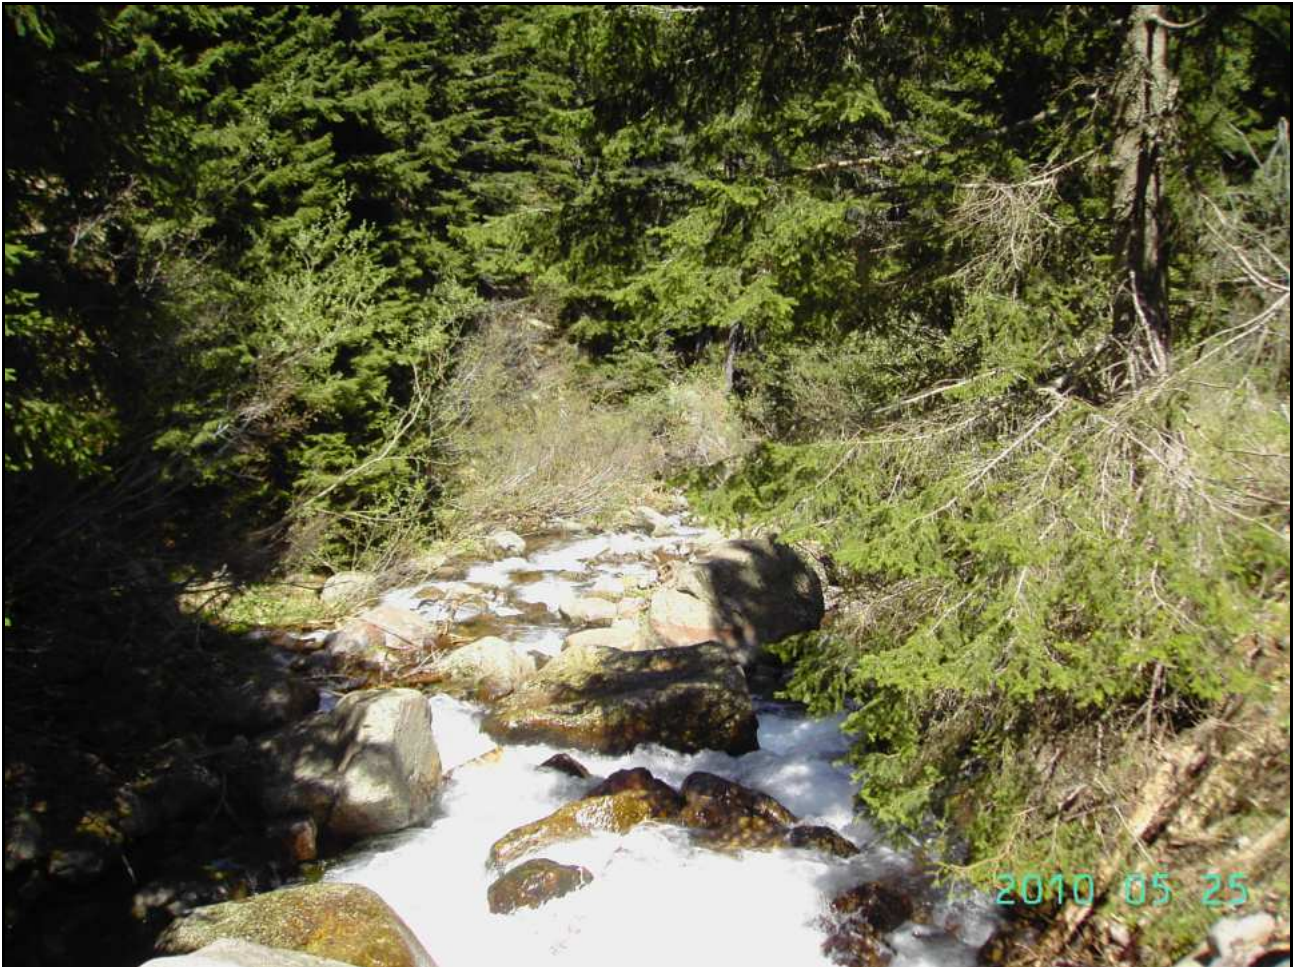
## BRUS017

La vegetazione perifluviale è caratterizzata, su entrambe le sponde, da bordure di arbusti ripari accompagnate da formazioni arboree autoctone non riparie; il complesso delle formazioni funzionali supera i 30 metri di ampiezza e non vi sono discontinuità nella copertura delle chiome. L'idoneità ittica è discreta, penalizzata dalla successione di briglie non superabili.

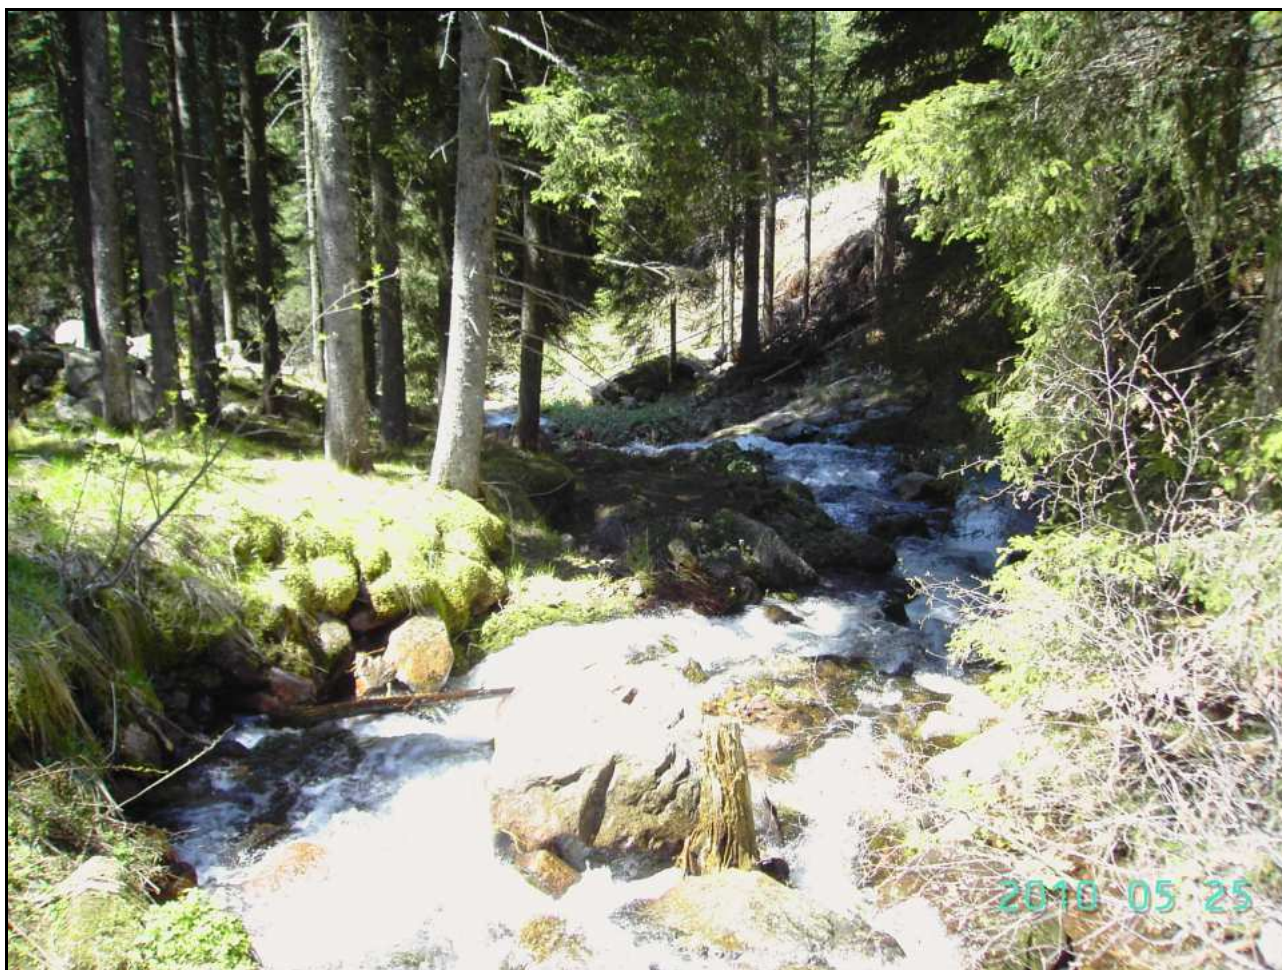
## BRUS018

Le formazioni arboree autoctone non riparie si estendono per un'ampiezza > 30 metri, senza interruzioni. La funzionalità dl tratto è limitata dalla presenza della successione di briglie (con rapporto distanza/larghezza alveo di morbida >3:1); inoltre l'acclività dei versanti impedisce l'espansione laterale durante gli eventi di piena.

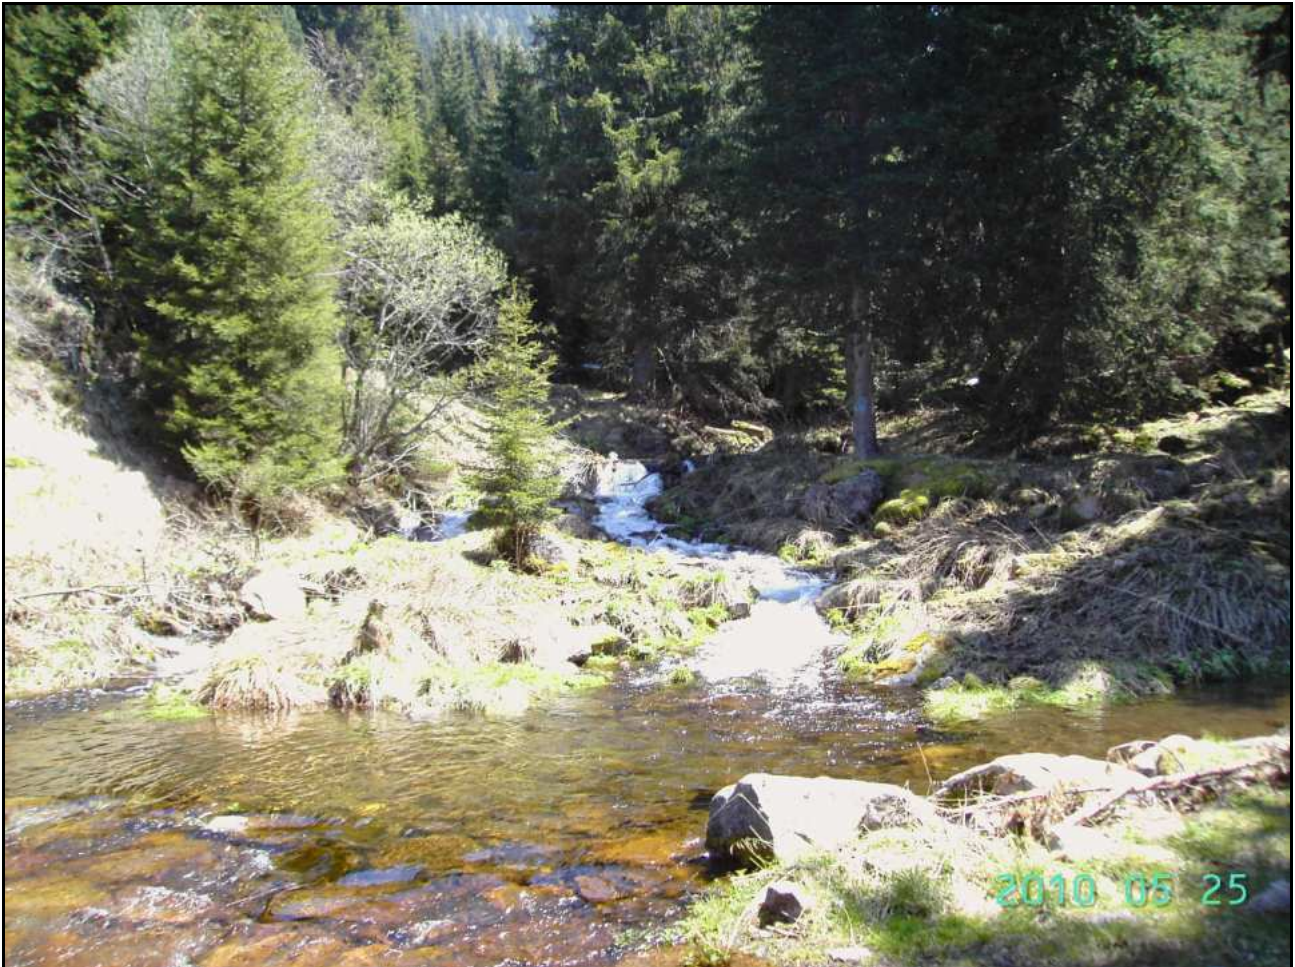
## BRUS019

In destra la malga con pascoli gestiti determina un territorio circostante con presenza di attività antropica. Davanti alle formazioni arboree autoctone non riparie costituite in prevalenza da abeti, sono presenti salici che non vanno però a costituire una bordura. L'erosione è localizzata solo all'esterno delle curve e la sezione trasversale è integra, con elevata diversità ambientale. Il substrato molto diversificato permette lo sviluppo di una comunità ittica e di una comunità macrobentonica ben strutturate. Si segnala la presenza di *Hydrurus foetidus*.

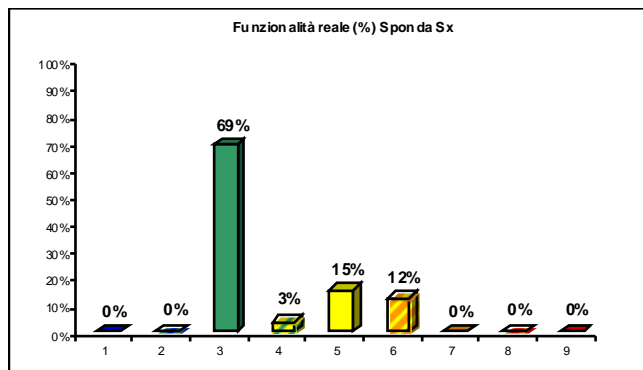
Figura 9b: Grafici della distribuzione percentuale dei giudizi di funzionalità reale per la sponda sinistra

La somma delle lunghezze dei tratti rilevati è di 8901 m. La maggior parte della lunghezza rilevata assume un giudizio di funzionalità buono (67% in sponda destra e 69% in sponda sinistra); in particolare nei tratti montani tale giudizio dipende dalle condizioni morfologiche del fondo, con buona ritenzione degli apporti trofici, della successione di elementi (raschi e pozze), anche se posti a distanza irregolare, della naturalità del territorio circostante; anche le caratteristiche del comparto biologico mantengono un'elevata funzionalità. Nei tratti più a valle il giudizio di funzionalità è più compromesso, assumendo giudizi di funzionalità da mediocre-scadente a mediocre, a causa dell'elevato grado di artificializzazione delle sponde, dall'assenza di vegetazione nella fascia perifluviale e dalla presenza di una serie di opere trasversali che banalizzano l'idromorfologia.
