Roggia di Calavino

Mappe di funzionalità fluviale reale e relativa

Documentazione fotografica e commento ai tratti

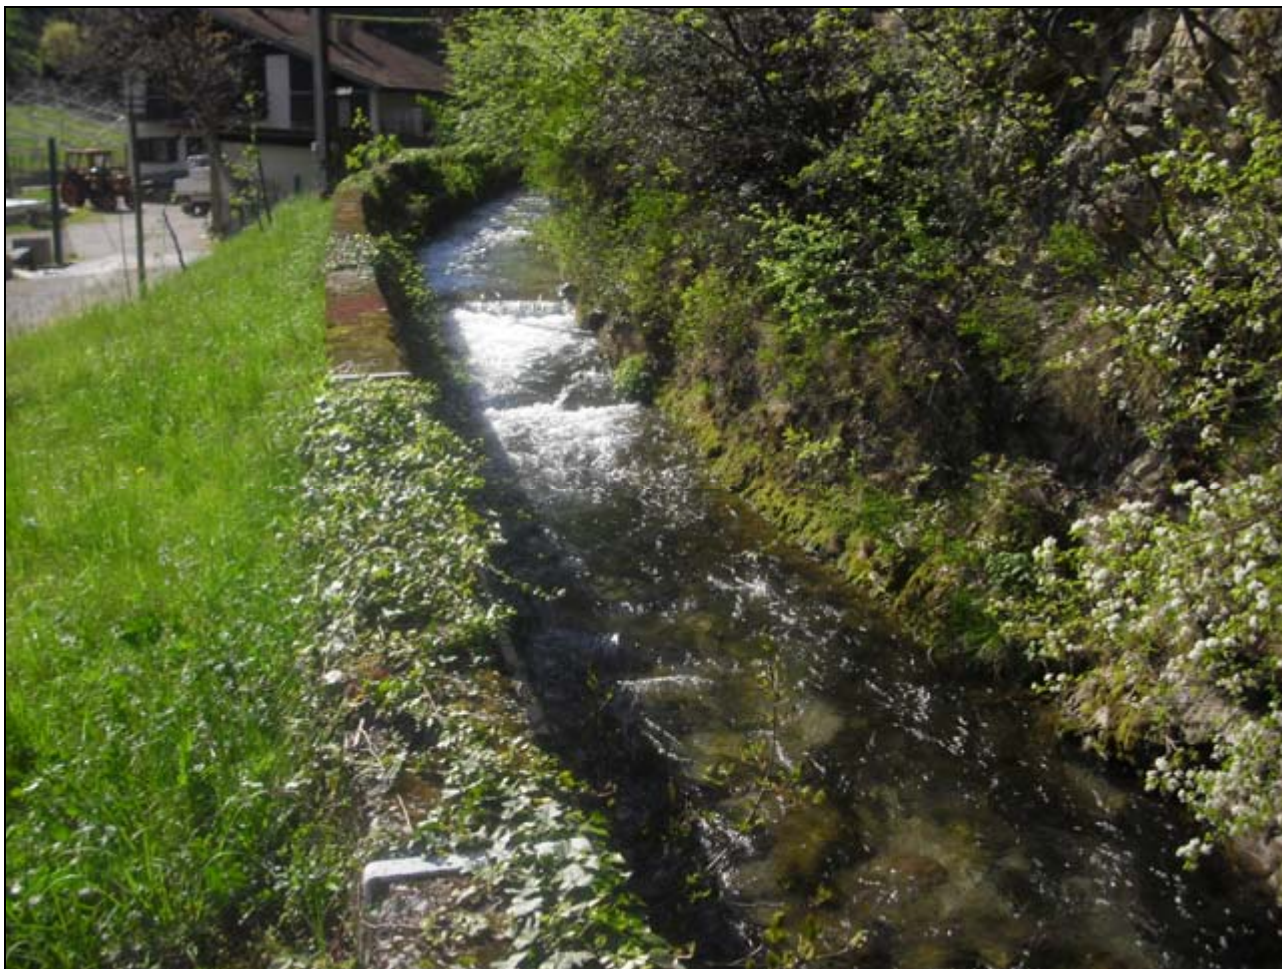
Muro in destra (pescicoltura) – ponte dopo pescicoltura; lungh: 272 m

In destra è presente un muro in cemento, posto a difesa di una pescicoltura. In sinistra prosegue formazione arborea autoctona non riparia, di ampiezza maggiore di 30 m e priva di interruzioni. Come viene ben mostrato dalla fotografia, la sezione trasversale del corso d'acqua mostra evidenti interventi di artificializzazione, infatti il tracciato seguito dalla Roggia di Calavino ha subito un generale raddrizzamento. Non si riscontrano altre differenze con quanto descritto anche per il tratto precedente.

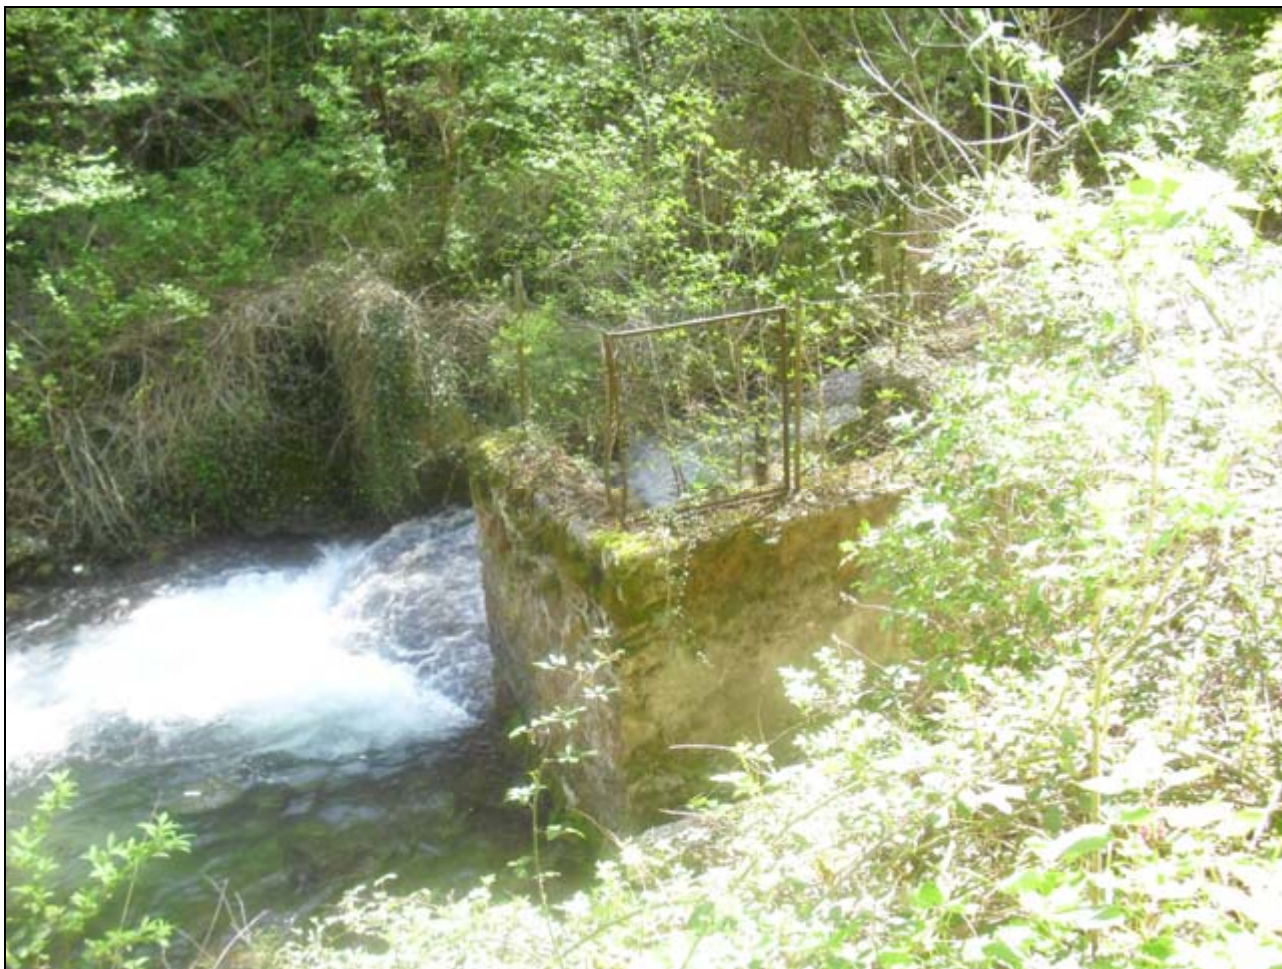
Ponte dopo pescicoltura – inizio campo coltivato; lungh: 231 m

Sia in destra che in sinistra il territorio circostante è dominato dalle colture, sia permanenti che stagionali. Sono presenti dei muri non vegetati su tutte e due le sponde. Ciò influisce negativamente sulla corretta valutazione del processo erosivo, che risulta annullato, e sulla diversità morfologica della sezione trasversale. L'idoneità ittica ottiene un giudizio appena sufficiente, causato dall'essenza di zone rifugio e la scarsa presenza di aree in ombra e microhabitat atti ad ospitare i macroinvertebrati (dieta di diverse specie di pesci).

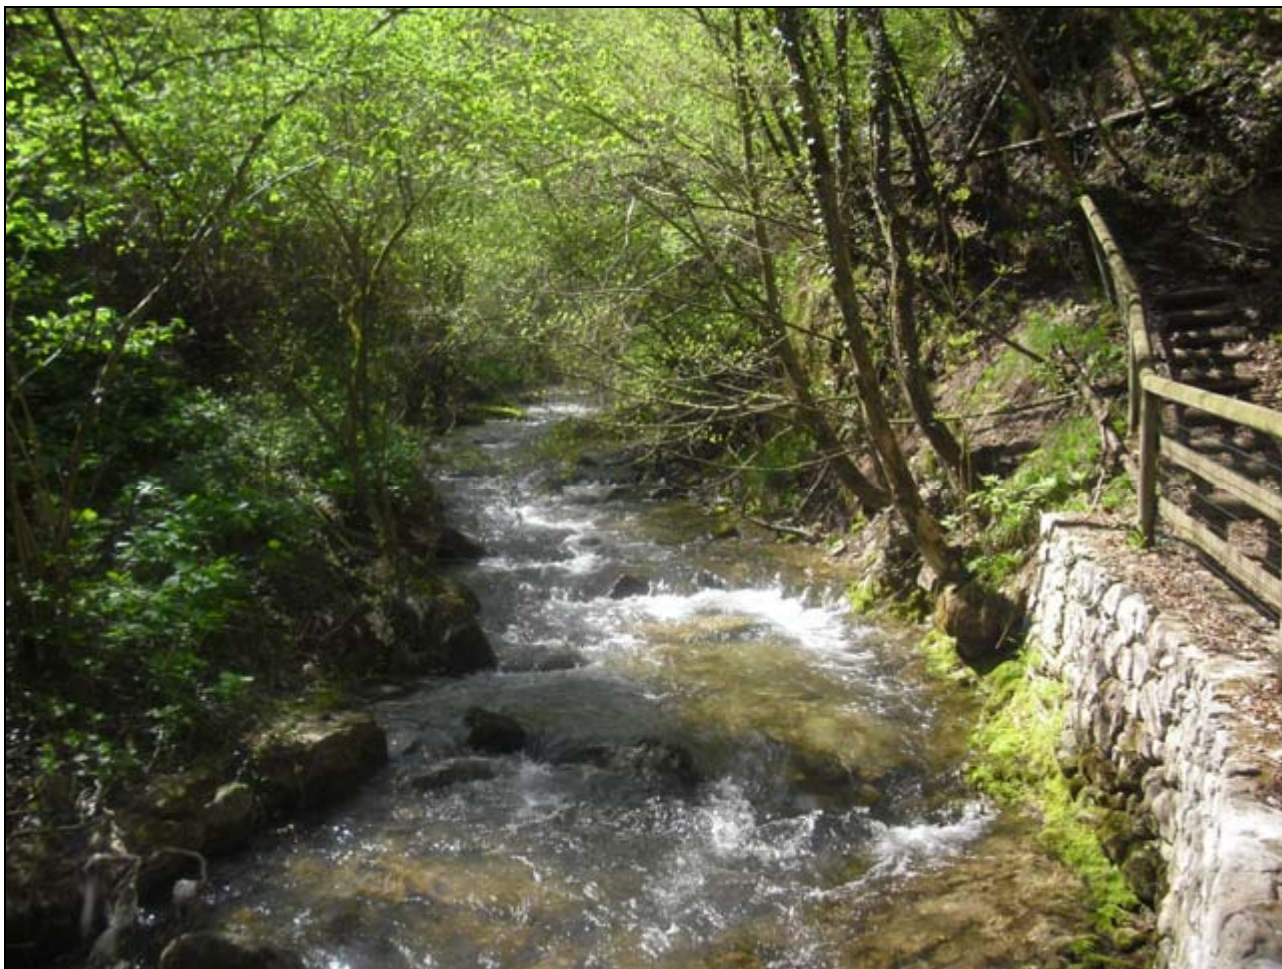
Inizio campo coltivato – bosco in destra e sinistra; lungh: 220 m

In destra il territorio circostante è dominato da campi agricoli; in sinistra invece si estende un'ampia fascia boscata. La vegetazione della fascia perifluviale di entrambe le sponde è costituita da una formazione arborea autoctona non riparia, di ampiezza maggiore di 30 m e con interruzioni frequenti solo in sinistra (>25%), generate da un muro (vedi foto) di sostegno di un sentiero. Le condizioni idriche mostrano delle fluttuazioni di portata indotte dai diversi prelievi (sia a scopo irriguo che idroelettrico) cui è soggetto il corso d'acqua. Il substrato è più stabile rispetto i tratti precedenti, oltre i ciottoli in alveo sono presenti anche dei massi incassati. L'erosione è assente e la sezione trasversale ha solo dei limitati interventi in sponda sinistra come sostegno del sentiero. All'interno di questo tratto è presente un salto naturale non superabile dalla fauna ittica (foto a lato). L'andamento idromorfologico è di tipo step&pool. Il detrito torna ad essere fibroso.

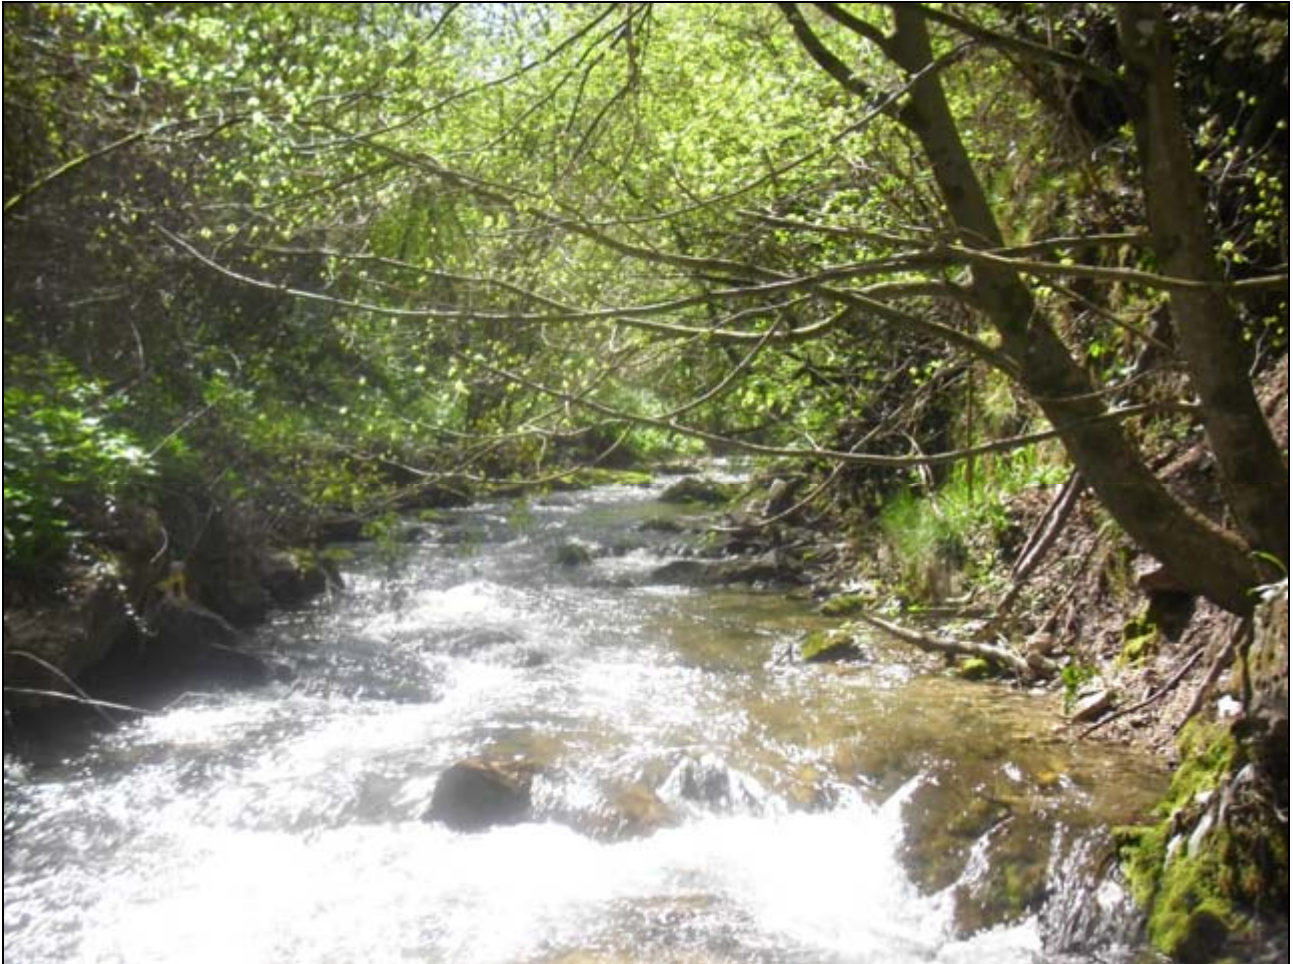
Bosco in destra e sinistra – inizio forra; lungh: 590 m

Sia in destra che in sinistra si sviluppa una vasta area boscata e le colture sono molto distanti dal corso d'acqua, di conseguenza lo stato del territorio circostante è stato considerato privo di antropizzazione. Le due fasce perfluviali sono costituite da una formazione arborea autoctona non riparia, di ampiezza maggiore di 30 m e con delle modeste interruzioni (10-25%) solo in sinistra, causate dalla parete rocciosa nuda che saltuariamente viene a diretto contatto con l'acqua. L'erosione è assente e la sezione trasversale è integra. L'idoneità ittica risente della presenza di diversi salti naturali non superabili dai pesci, ottiene comunque un giudizio buono. La comunità macrobentonica continua ad essere sufficientemente diversificata ma struttura alterata rispetto l'atteso, nel campionamento non sono stati rinvenuti i Plecotteri.

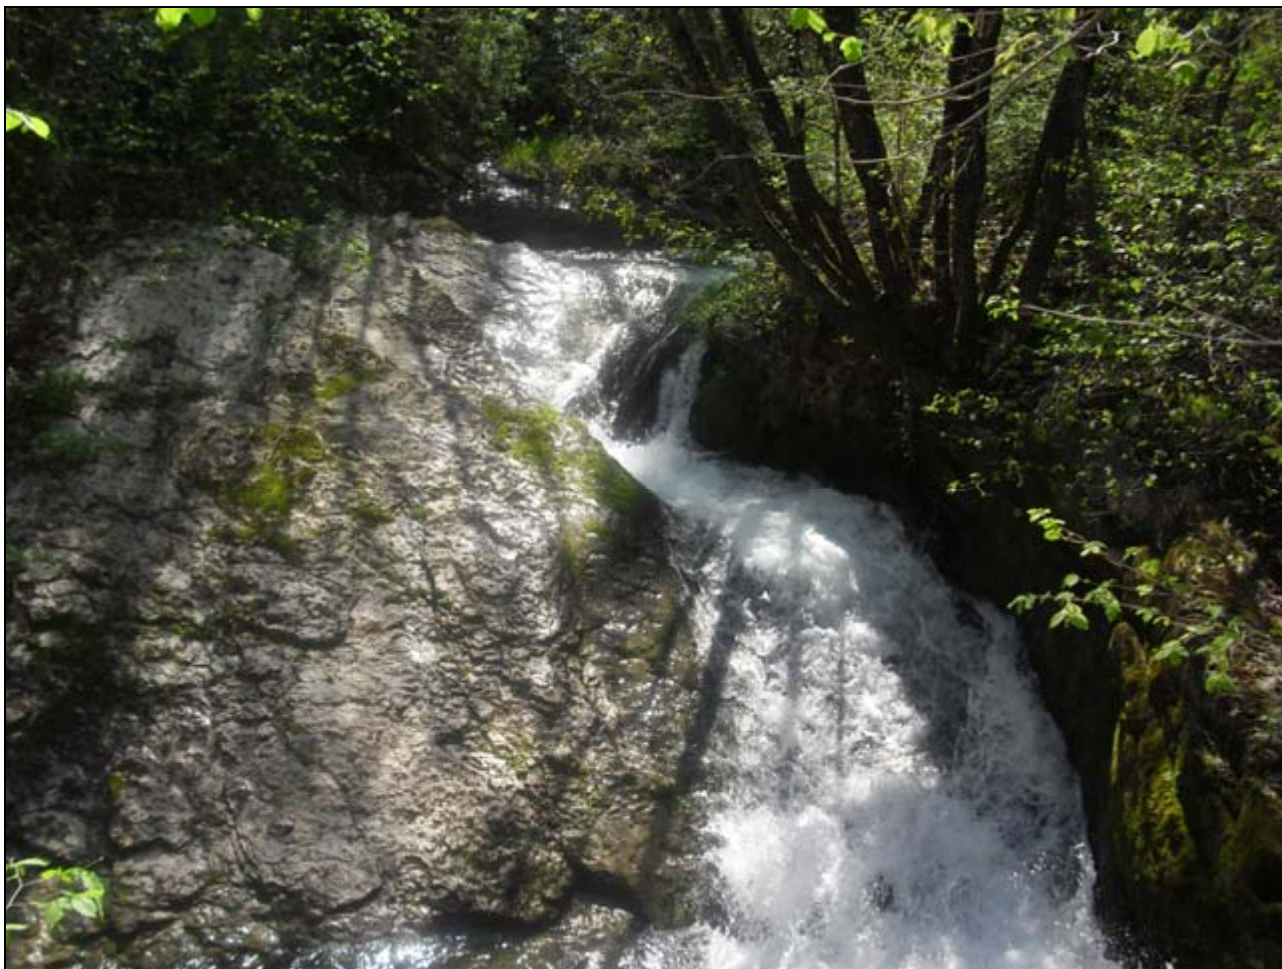
Inizio forra – inizio paese; lungh: 97 m

Il tratto scorre all'interno di una forra. Le pareti sono nude ed il fondo è prevalentemente roccioso ed uniforme. Ne consegue una bassa diversità morfologica della sezione trasversale. Anche l'idoneità ittica risente di questi particolari ed infatti ottiene un giudizio appena sufficiente.

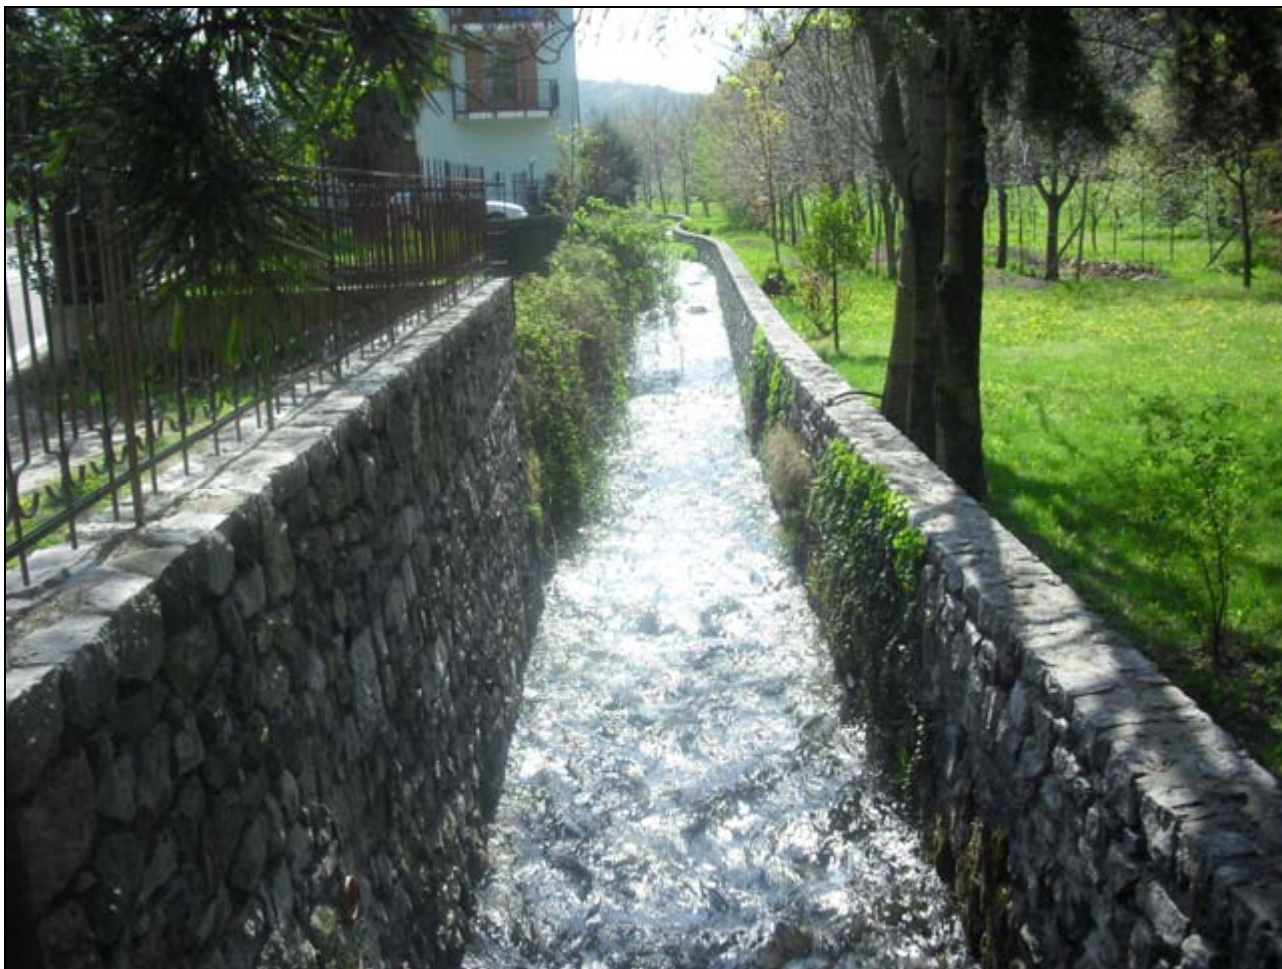
Inizio paese di Calavino – fine paese di Calavino; lungh: 709 m

Il tratto CALA007 attraversa il paese di Calavino. Come mostrato in fotografia, due muri in massi cementati, non vegetati, costringono il corso d'acqua in un canale. Il comparto biologico non mostra però particolari segni di alterazione. La funzionalità del tratto non può non essere che scadente.

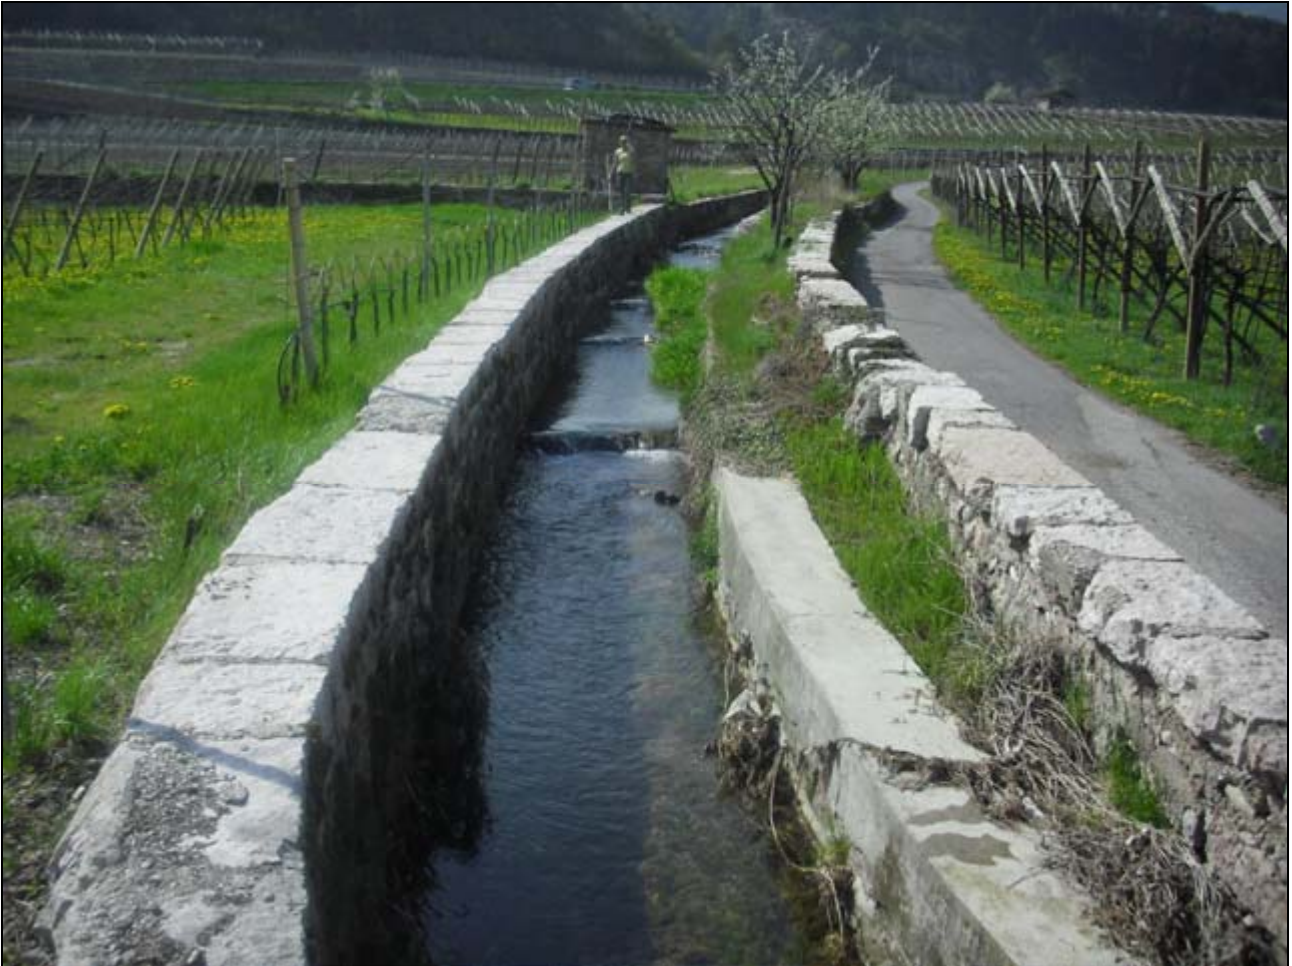
Fine paese di Calavino- inizio zona artigianale di Lasino; lungh: 1767 m

Tratto del tutto simile al precedente. Si differenzia per il territorio circostante, dominato dai campi agricoli, per il fondo uniforme, e per il peggioramento dei parametri biologici. In alveo sono presenti agglomerati di alghe filamentose, il detrito è fibroso e polposo e la comunità macrobentonica è poco equilibrata e diversificata, con prevalenza di taxa tolleranti l'inquinamento.

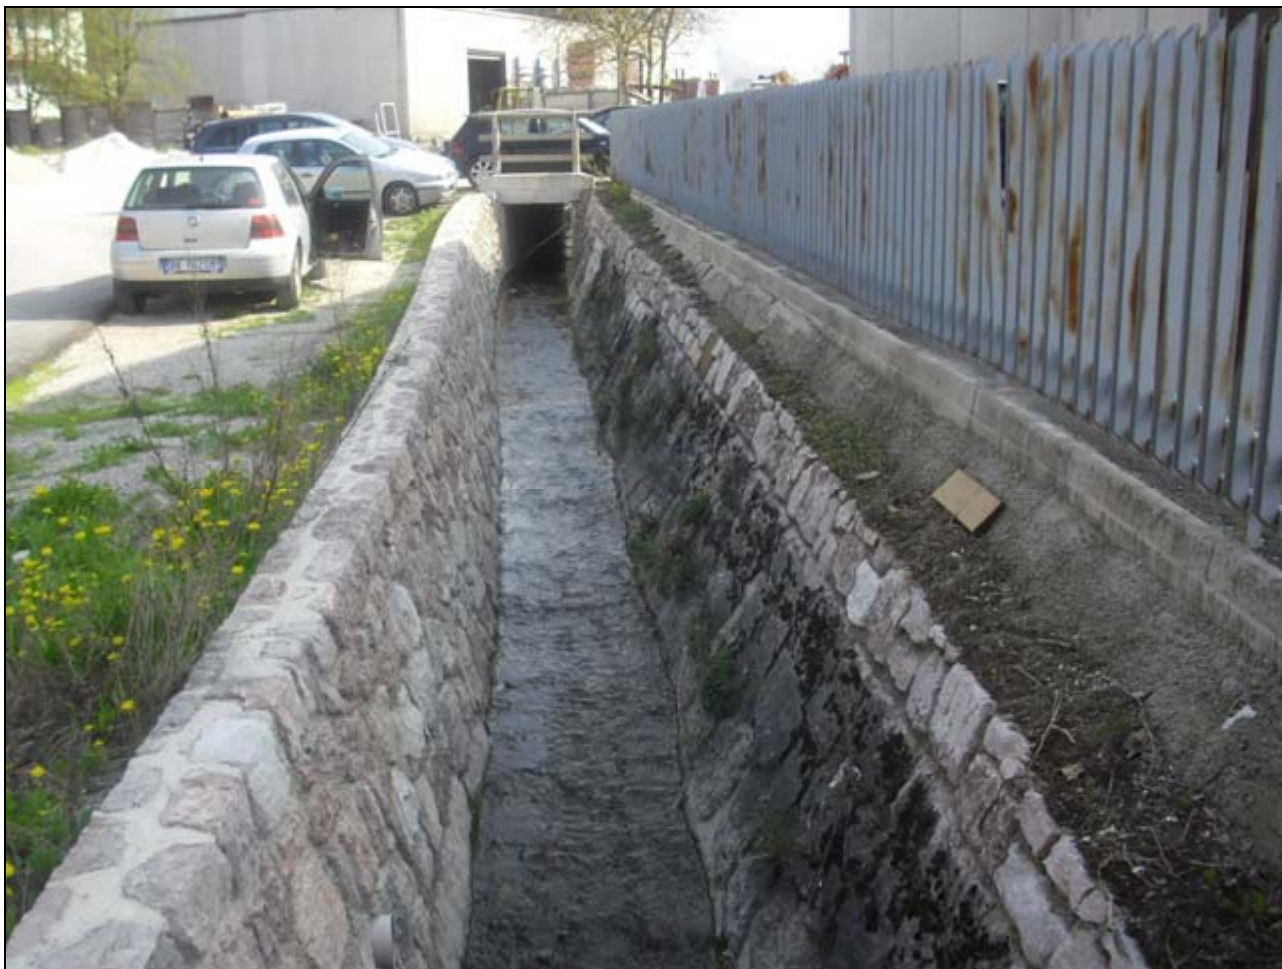
Inizio zona artigianale di Lasino – fine zona artigianale di Lasino; lungh: 1210 m

Tratto del tutto uguale al precedente, l'unica distinzione sta nel territorio circostante che è urbanizzato, la roggia attraversa la zona artigianale del paese di Lasino.

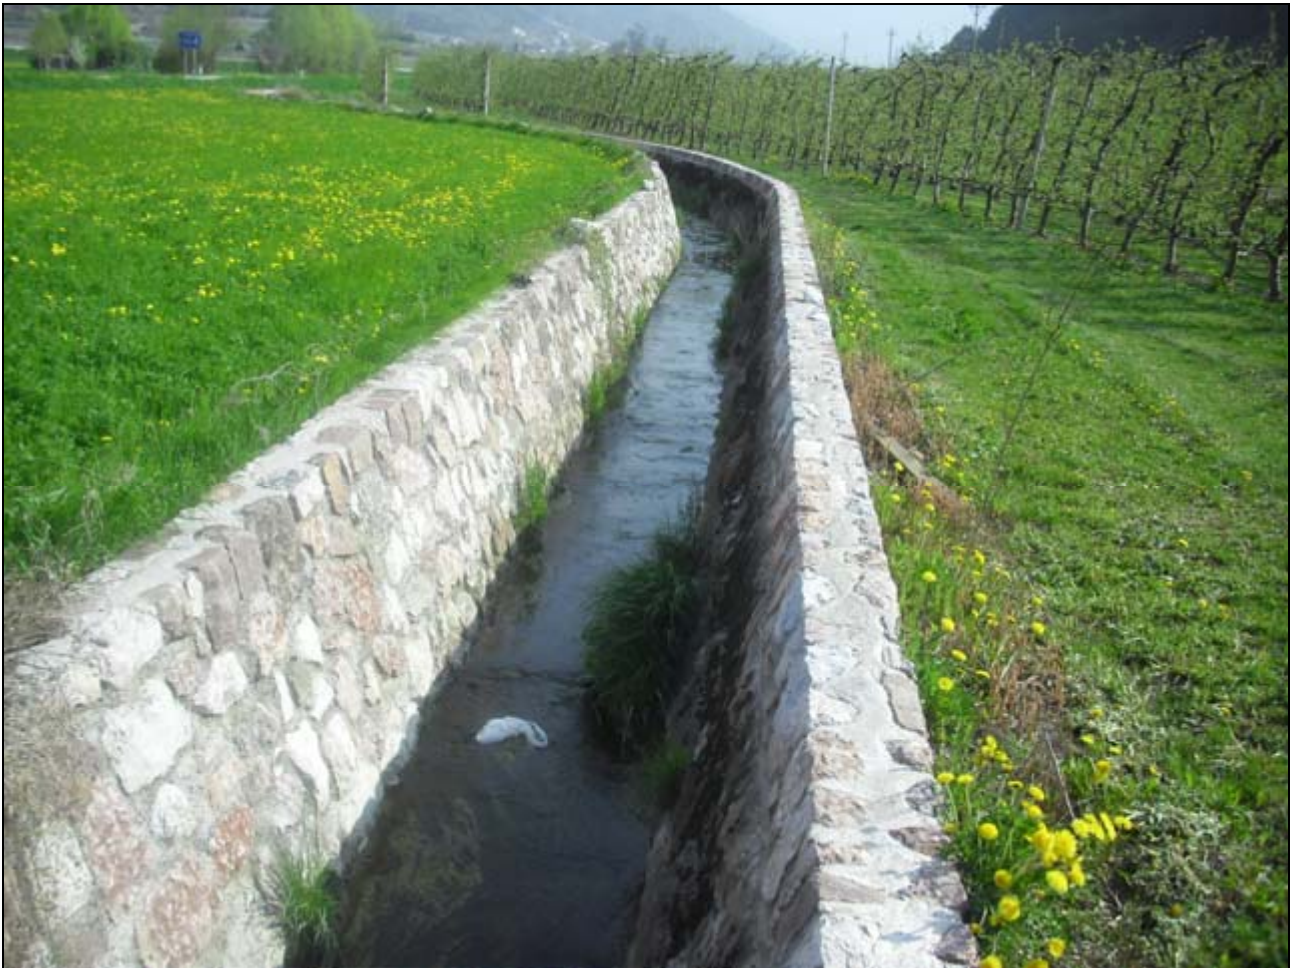
Fine zona artigianale di Lasino – fine acqua; lungh: 293 m

L'ultimo tratto rilevato scorre in mezzo ai campi, per lo più meleti e vigneti. Continuano i due muri in massi cementati, non vegetati che costringono il corso d'acqua in un canale.

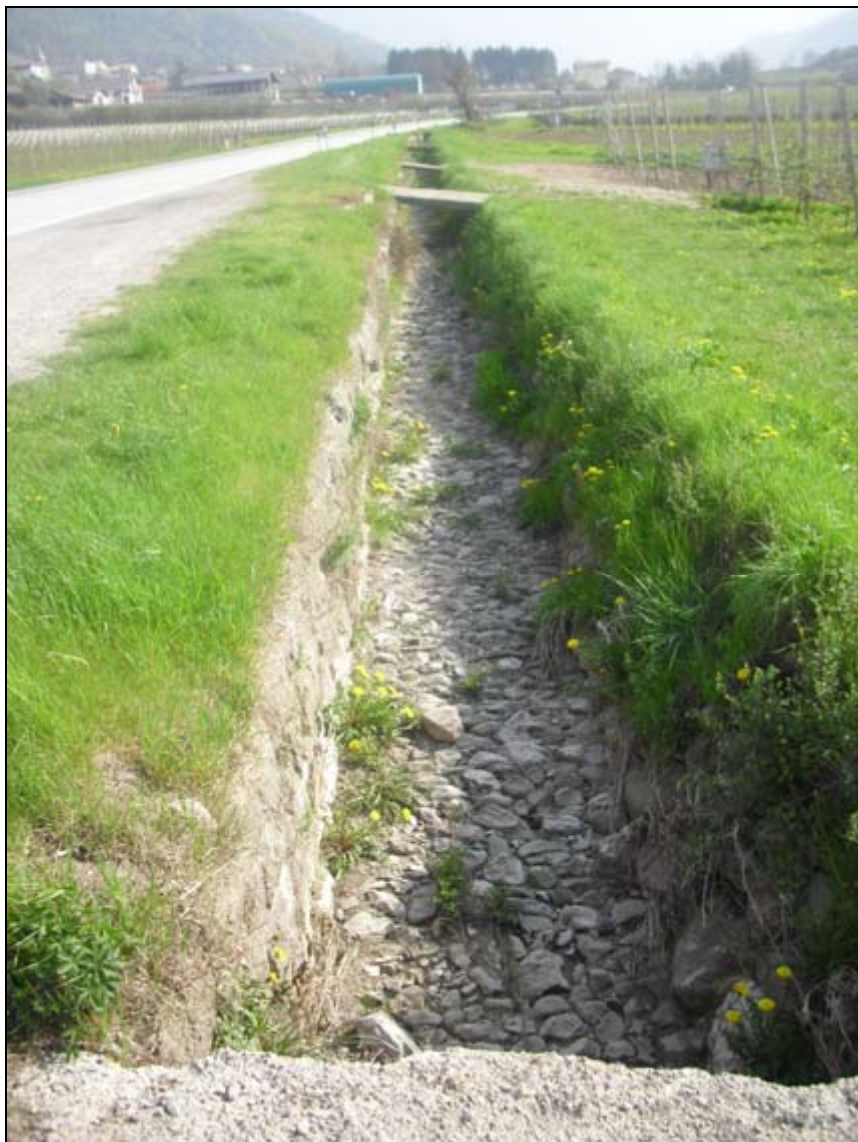
Fine acqua – fine rilevamento.

Tratto non rilevato perché assenza di acqua in alveo.

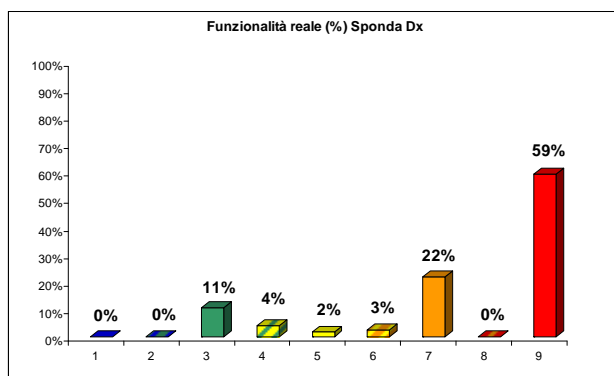
Figura 8a: Grafici della distribuzione percentuale dei giudizi della funzionalità reale per la sponda destra

Il corso d'acqua in esame mostra, per circa l'80% della sua lunghezza, evidenti interventi di artificializzazione che comportano una forte alterazione della funzionalità fluviale. L'83% della lunghezza in destra e il 76% in sinistra ottiene un giudizio compreso tra il mediocre-scadente ed il pessimo. Quest'ultimo giudizio è stato ottenuto, su entrambe le sponde, per il 59% della lunghezza complessiva rilevata. In destra il restante 17% ottiene un giudizio compreso tra il buono ed il mediocre, così ripartito: mediocre 2%, buono-mediocre 4% e buono 11%; in sinistra il restante 26% è ripartito invece tra il mediocre (9%), il buono-mediocre (6%) ed il buono (11%); tale giudizi si hanno in corrispondenza dei tratti CALLA004, CALA005 e CALA006 che mostrano un minimo di vegetazione funzionale ed un territorio con limitate pressioni antropiche.

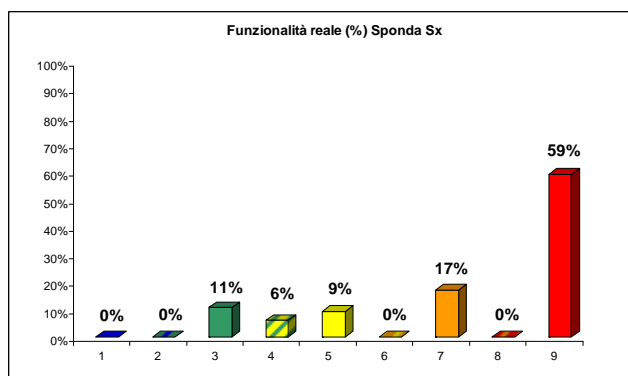
Figura 8b: Grafici della distribuzione percentuale dei giudizi della funzionalità reale per la sponda sinistra

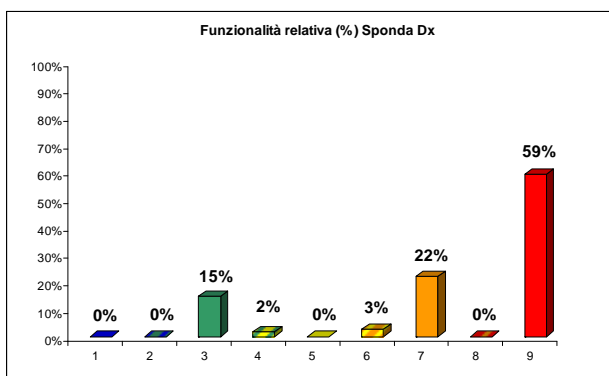
Figura 9a: Grafici della distribuzione percentuale dei giudizi della funzionalità relativa per la sponda destra

La roggia di Calavano rientra in tre categorie tipologiche fluviali: il fondovalle ampio, il fondovalle stretto e la forra. Con il calcolo della funzionalità relativa non si assiste ad un significativo cambiamento dei giudizi. Ciò a significare che la funzionalità fluviale in questo caso è mortificata essenzialmente dalle alterazioni antropiche piuttosto che dalle naturali caratteristiche del territorio.
