# Torrente Canali

**Tabella 1: Punteggio, livello, giudizio IFF reale e relativo**

Mappe di funzionalità fluviale reale e relativa

## Documentazione fotografica e commento ai tratti

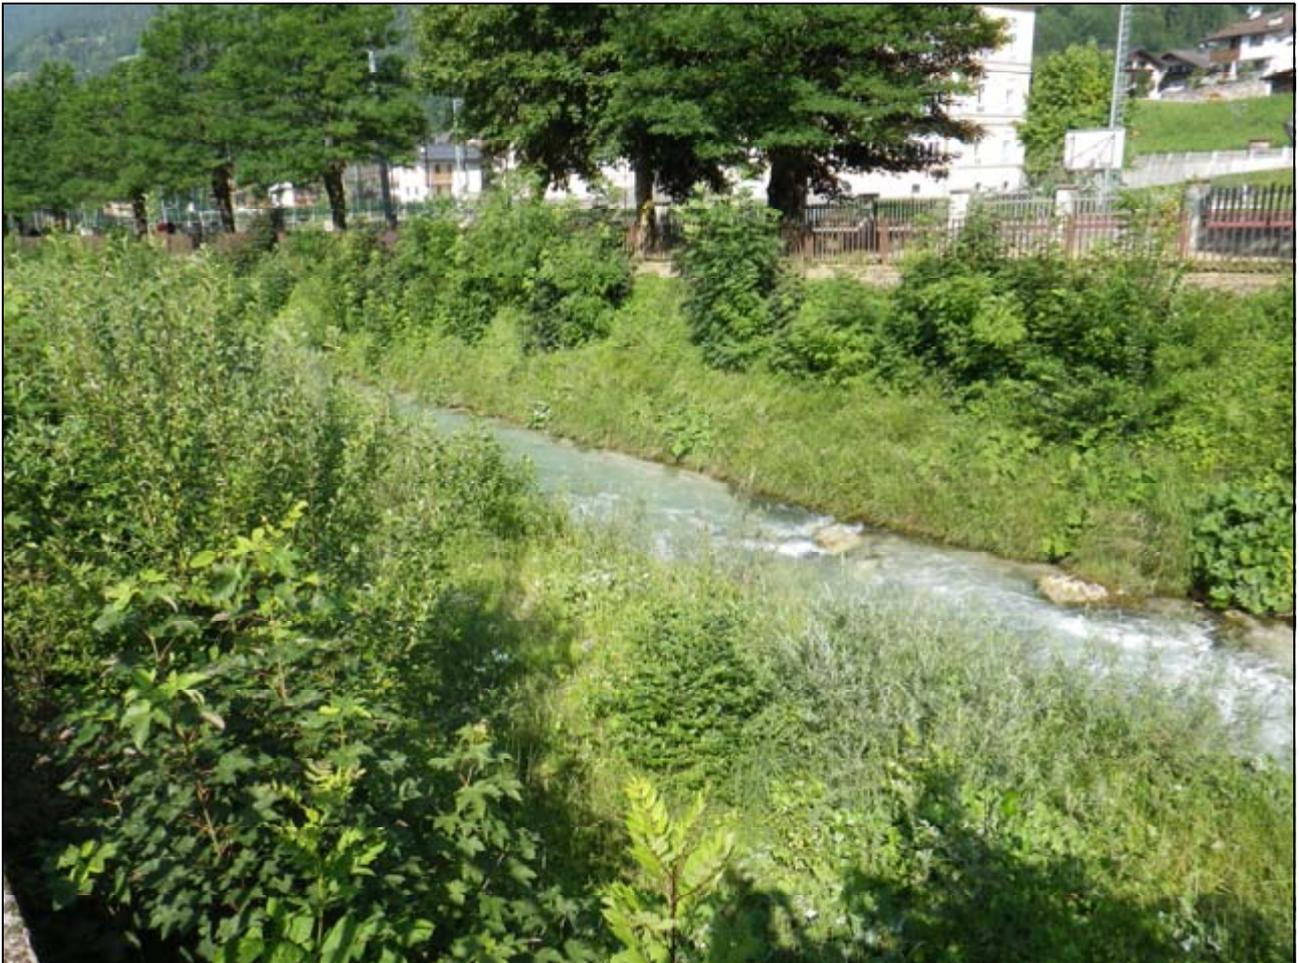
Confluenza Cismon – fine bordure; lungh 1208 m

Il primo tratto del torrente Canali scorre in un territorio antropizzato per la presenza di abitazioni lungo entrambe le sponde. La presenza di argini in cemento consente solamente lo sviluppo di fasce perfluviali secondarie composte da vegetazione erbacea igrofila e arbustiva riparia mista (salici, frassini); l'ampiezza è limitata dalle opere spondali ed è compresa tra 10 e 2 metri, le interruzioni sono frequenti con discontinuità maggiori del 15 %. La sezione artificiale, con residuo di naturalità solo nel fondo è penalizzata inoltre dalla presenza di una successione di briglie con distanza maggiore di 3 volte la larghezza dell'alveo di morbida. Le fluttuazioni di portata, seppur naturaliformi, sono amplificate dalla presenza di una centralina idroelettrica a monte. L'idoneità ittica è poco sufficiente a causa della scarsa di ombreggiatura e della presenza di almeno 3 sbarramenti non superabili durante l'anno. Il substrato dell'alveo è costituito da ciottoli facilmente movibili con scarse strutture di ritenzione degli apporti trofici. L'idromorfologia è caratterizzata dalla predominanza di un solo elemento (runs). Il periphyton è assente ed il detrito costituito da

frammenti riconoscibili e fibrosi. La comunità macrobentonica ben strutturata e diversificata, adeguata alla tipologia fluviale.

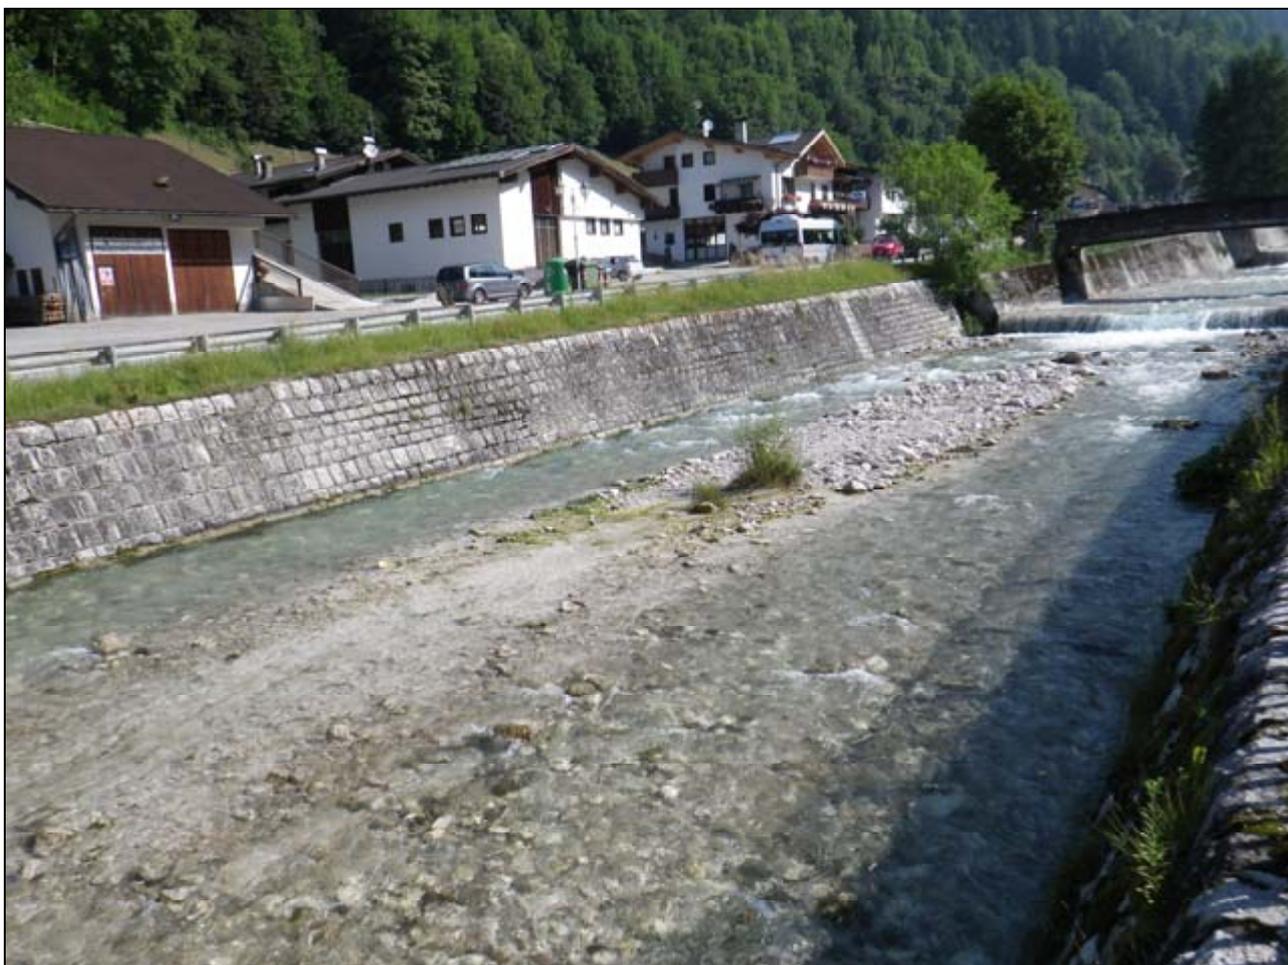
Fine bordure – fine paese in sinistra; lungh 225 m

Il tratto è caratterizzato dalla presenza di argini in cemento in froldo che impediscono la formazione della fascia perifluviale. La sezione artificiale, con residuo di naturalità solo nel fondo, determina, durante i fenomeni di piena, variazioni di battente, più che di ampiezza dell'alveo bagnato. Le altre caratteristiche funzionali non variano rispetto al primo tratto.

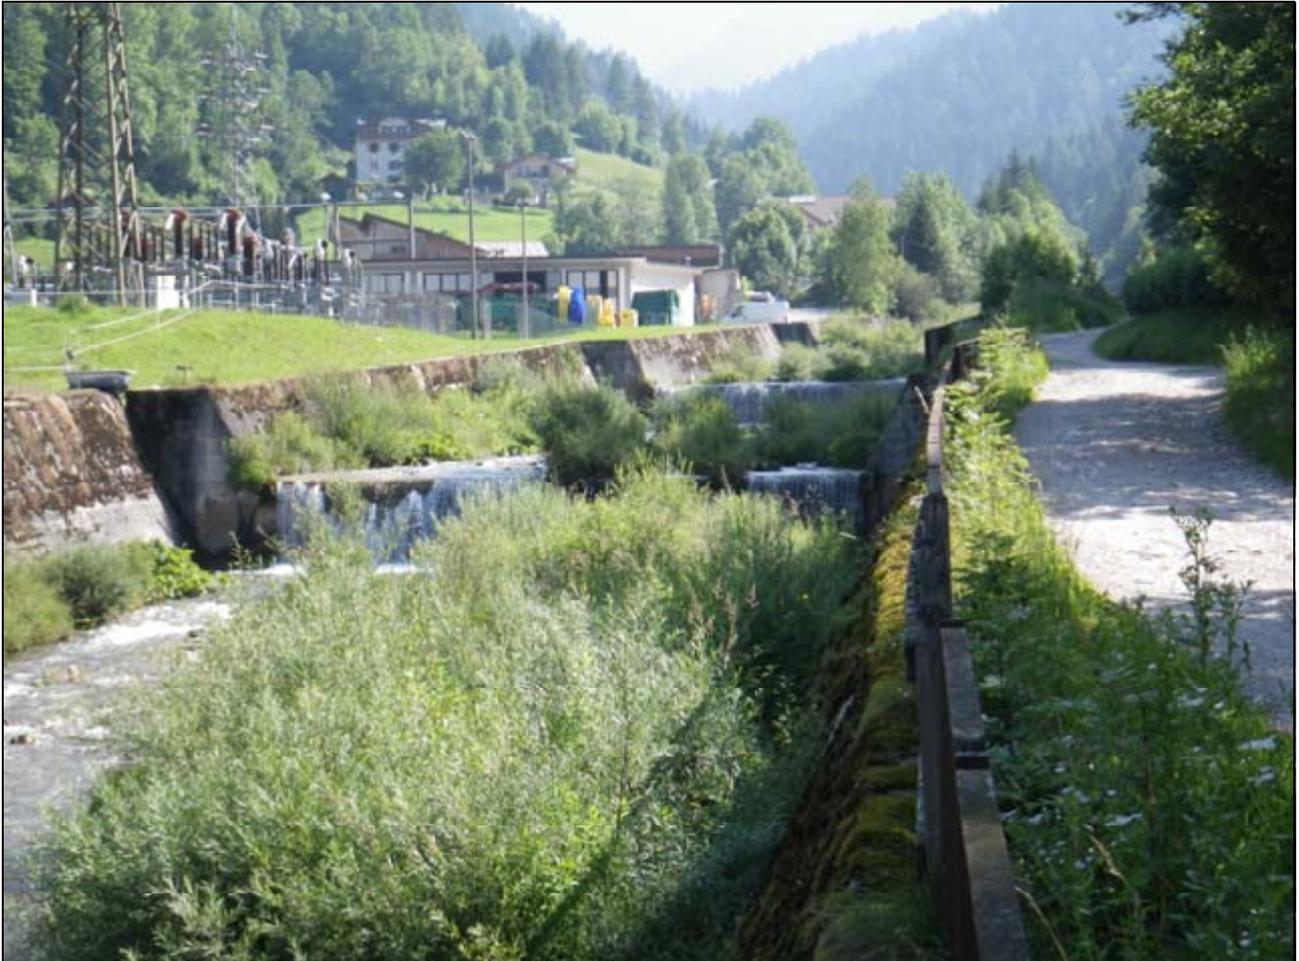
Fine paese in sinistra – urbanizzazione rada in destra e sinistra; lungh: 525 m

Il tratto presenta un territorio circostante privo di antropizzazione in sponda sinistra mentre in destra sono presenti abitazioni e strutture produttive; la vegetazione perfluviale, secondaria, è costituita da bordure arbustive riparie (salici) ampie tra 10 e 2 metri, limitate da opere longitudinali di difesa spondale, sono altresì presenti discontinuità della copertura vegetazionale comprese tra il 5 ed il 15 %. Le fluttuazioni di portata, seppur naturaliformi, sono amplificate dalla presenza di un prelievo a scopo idroelettrico. Nel campionamento della comunità macrobentonica sono stati rinvenuti Plecotteri della fam. Nemuridae, Efemerotteri Heptagenidae e Baetidae, Ditteri a Simuliidae, Tricotteri Limephilidae. Le altre caratteristiche funzionali non variano rispetto al tratto a valle.

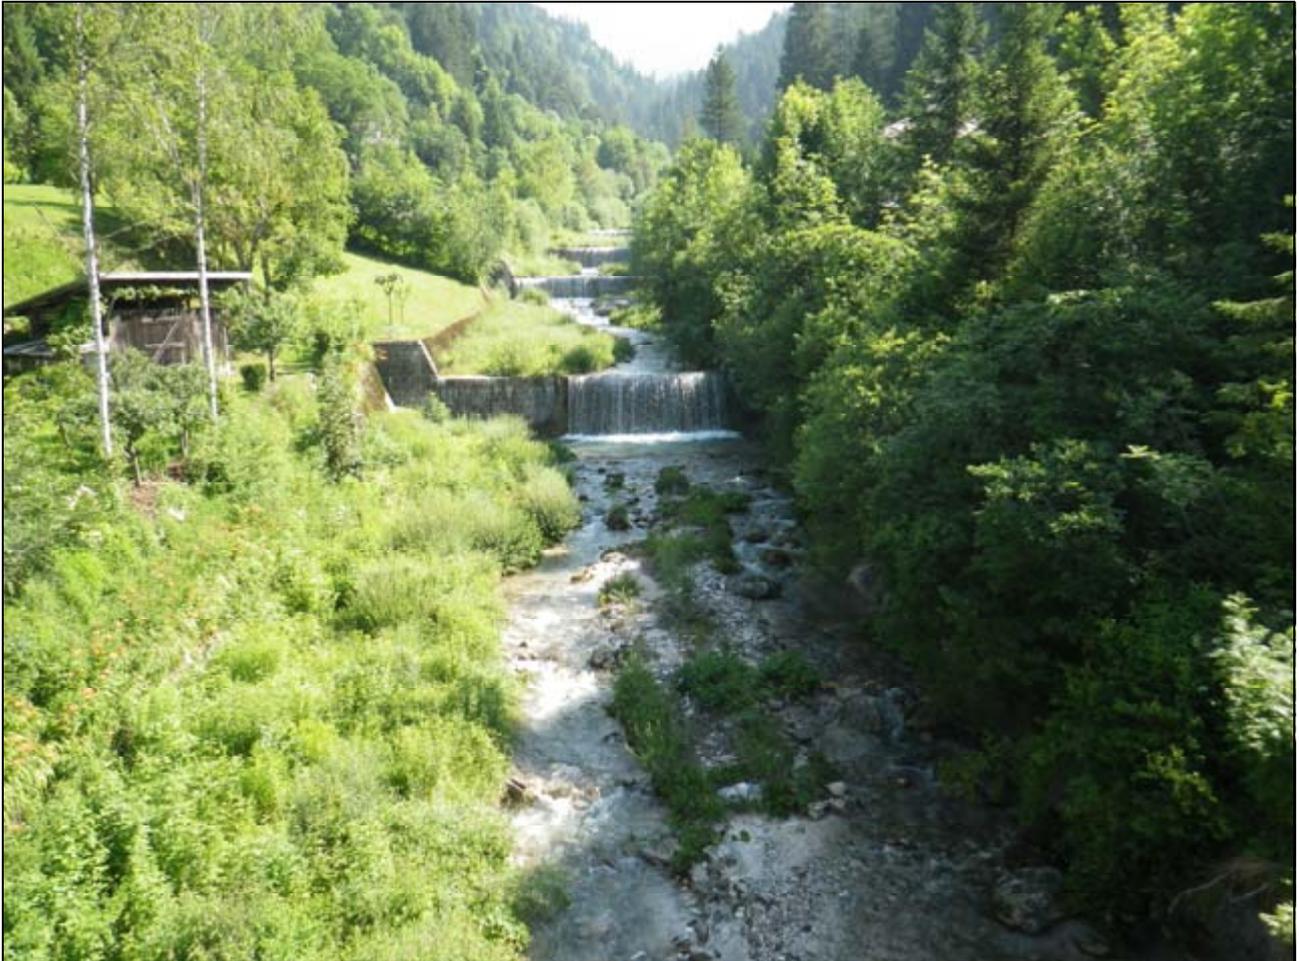
Urbanizzazione rada in destra e sinistra – fine muri-briglie; lungh: 433 m

Il territorio circostante presenta urbanizzazione rada in sponda destra, mentre in sinistra vi è compresenza di aree naturali ed usi antropici del territorio. La vegetazione della fascia perfluviale, secondaria per la presenza di opere longitudinali di difesa spondale in cemento, è costituita da bordure erbacee igrofile e arbustive riparie miste (salici, frassini); l'ampiezza è limitata dalle opere spondali ed è compresa tra 10 e 2 metri, le interruzioni sono presenti, con discontinuità comprese tra il 5 ed il 15%. Nel tratto si trova una successione di briglie con distanza minore di 3 volte la larghezza dell'alveo di morbida; tali briglie costituiscono sbarramenti non superabili dalla fauna ittica e portano ad un abbassamento del punteggio finale nel calcolo dell'idoneità ittica. Il substrato dell'alveo è costituito da ciottoli e massi incassati, il fondo è stabile ma con minor efficacia ritenitiva. L'idromorfologia vede la predominanza di un solo elemento. Le fluttuazioni di portata, seppur naturaliformi, sono amplificate dalla presenza di una centralina idroelettrica a monte.

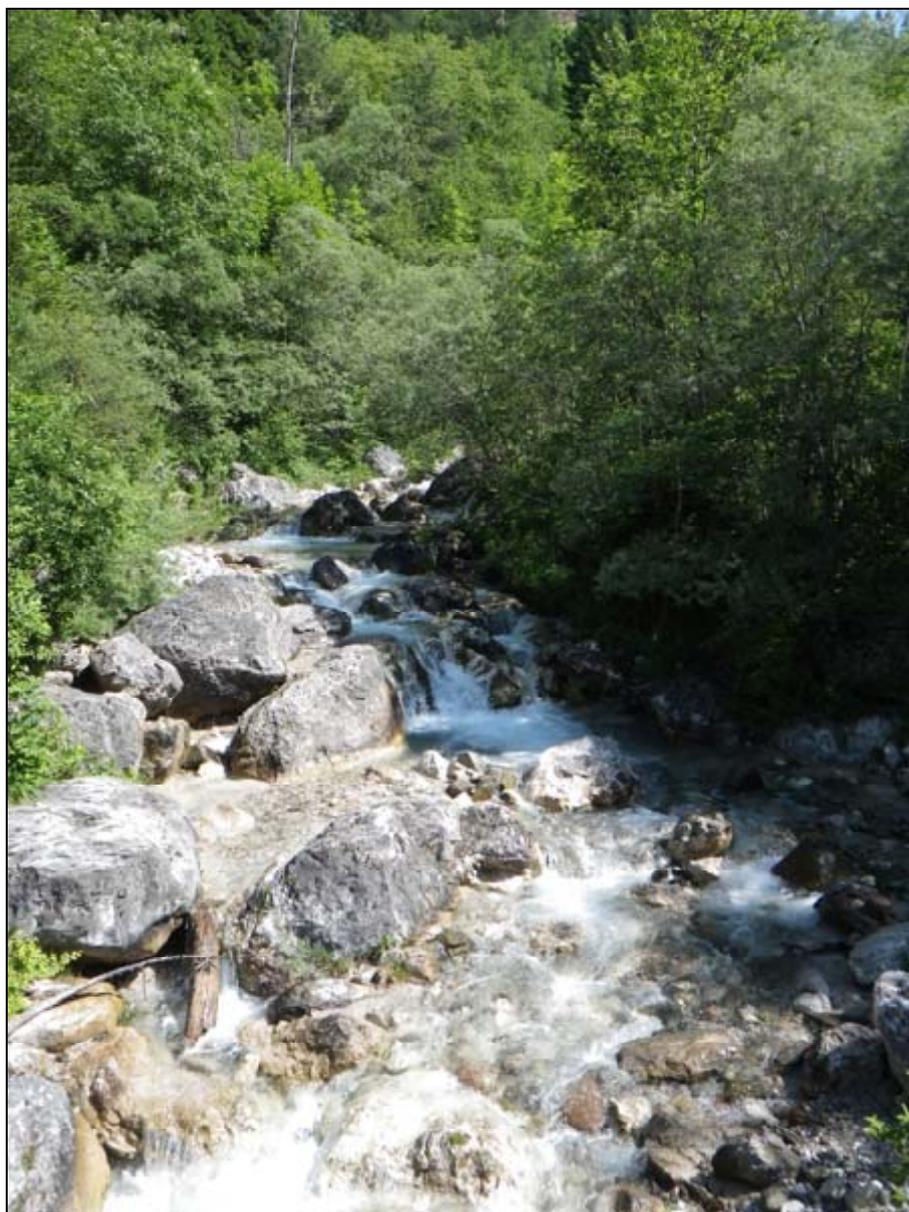
Fine muri-briglie – inizio formazione riparia in destra e sinistra; lungh: 100 m

Il territorio circostante in sponda sinistra non presenta antropizzazione mentre in destra vi sono praterie antropiche. La vegetazione della fascia perifluviale, in sinistra, è costituita da una formazione arbustiva riparia (salici e frassini) seguita da una formazione arborea autoctona non riparia (abeti rossi), non vi sono limitazioni d'ampiezza ne discontinuità, al contrario in sponda destra si insedia una bordura arbustiva riparia (salici), continua, ma con ampiezza compresa tra 10 e 2 metri limitata dalla presenza di una strada forestale. La naturale acclività dei versanti non permette al corso d'acqua di esondare. La sezione trasversale è integra, con limitati consolidamenti puntiformi nei pressi di un ponte.

Le caratteristiche del substrato e la presenza di elementi idromorfologici ben distinti (alternanza step&pool) sono buoni e permettono un'elevata idoneità ittica. Le componenti biologiche non mostrano segni di alterazione.

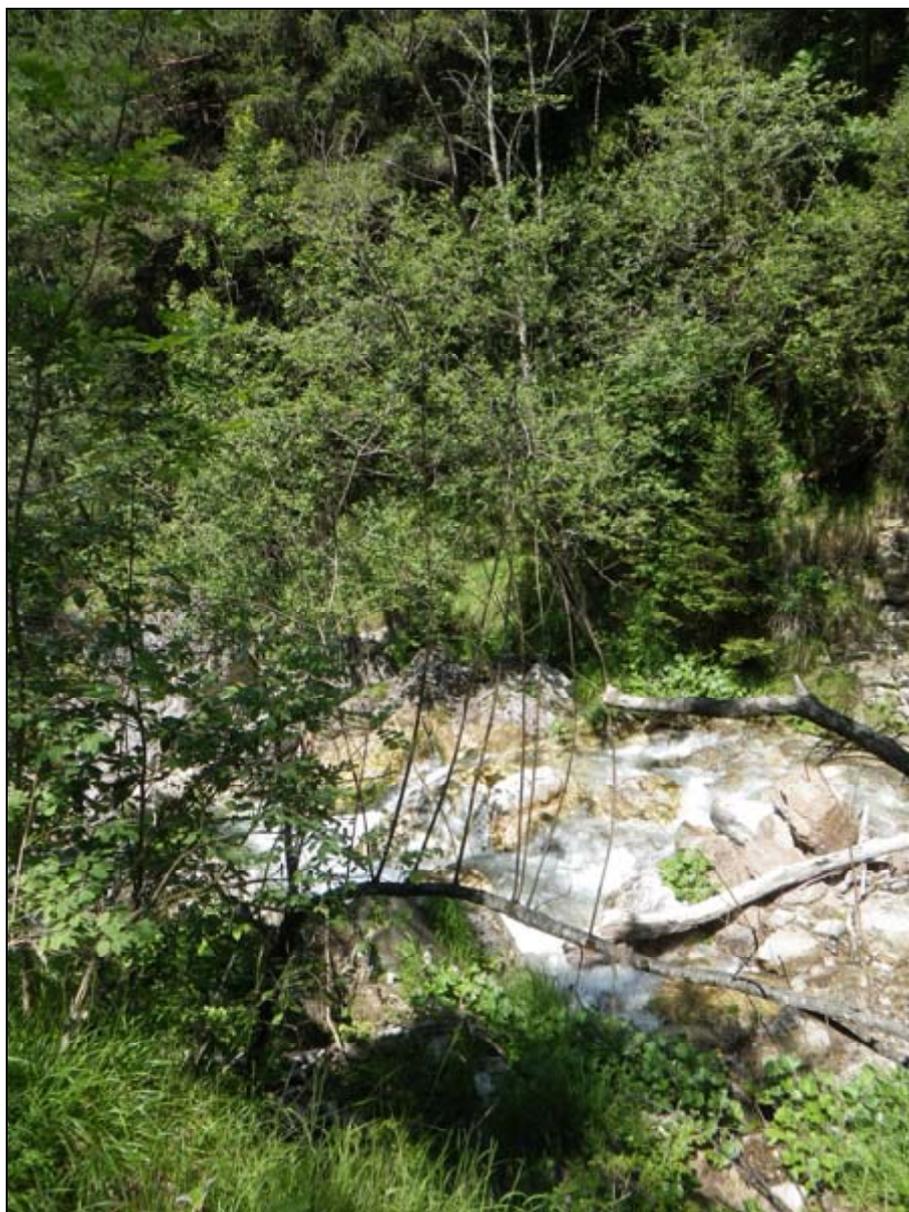
Inizio formazione riparia in destra e sinistra – camping Castelpietra; lungh: 1073 m

Il territorio circostante non presenta antropizzazione, su entrambe le sponde si insediano formazioni arbustive riparie (saliconi, salici e frassini) in successione con le formazioni arboree autoctone non riparie, l'ampiezza cumulativa delle formazioni funzionali è maggiore di 30 metri e non vi sono interruzioni. Il substrato dell'alveo è ben diversificato con abbondanti strutture di ritenzione degli apporti trofici. Le altre caratteristiche funzionali non variano rispetto al tratto a valle.

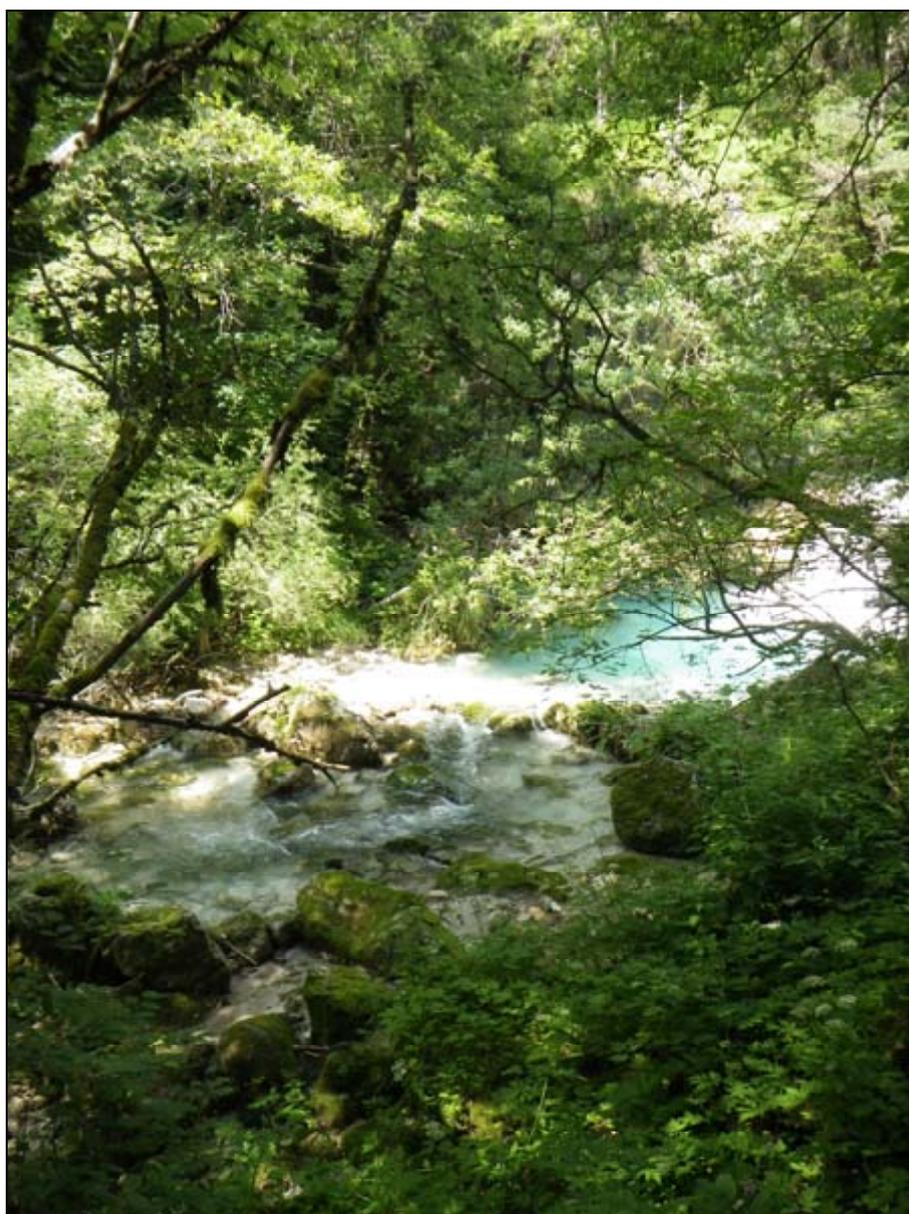
Il tratto scorre nei pressi di un campeggio, posto in sinistra orografica del torrente Canali; in destra il territorio circostante è costituito dal bosco di conifere, ove vi è uno specchio d'acqua artificiale che va a penalizzare il punteggio attribuito alla prima domanda. La vegetazione della fascia perifluviale ha le medesime caratteristiche del precedente tratto, eccezion fatta per l'ampiezza delle formazioni funzionali che in sinistra è compresa tra 30 e 10 metri, limitata dalle infrastrutture del campeggio. Tutte le altre caratteristiche funzionali non differiscono dal precedente tratto.

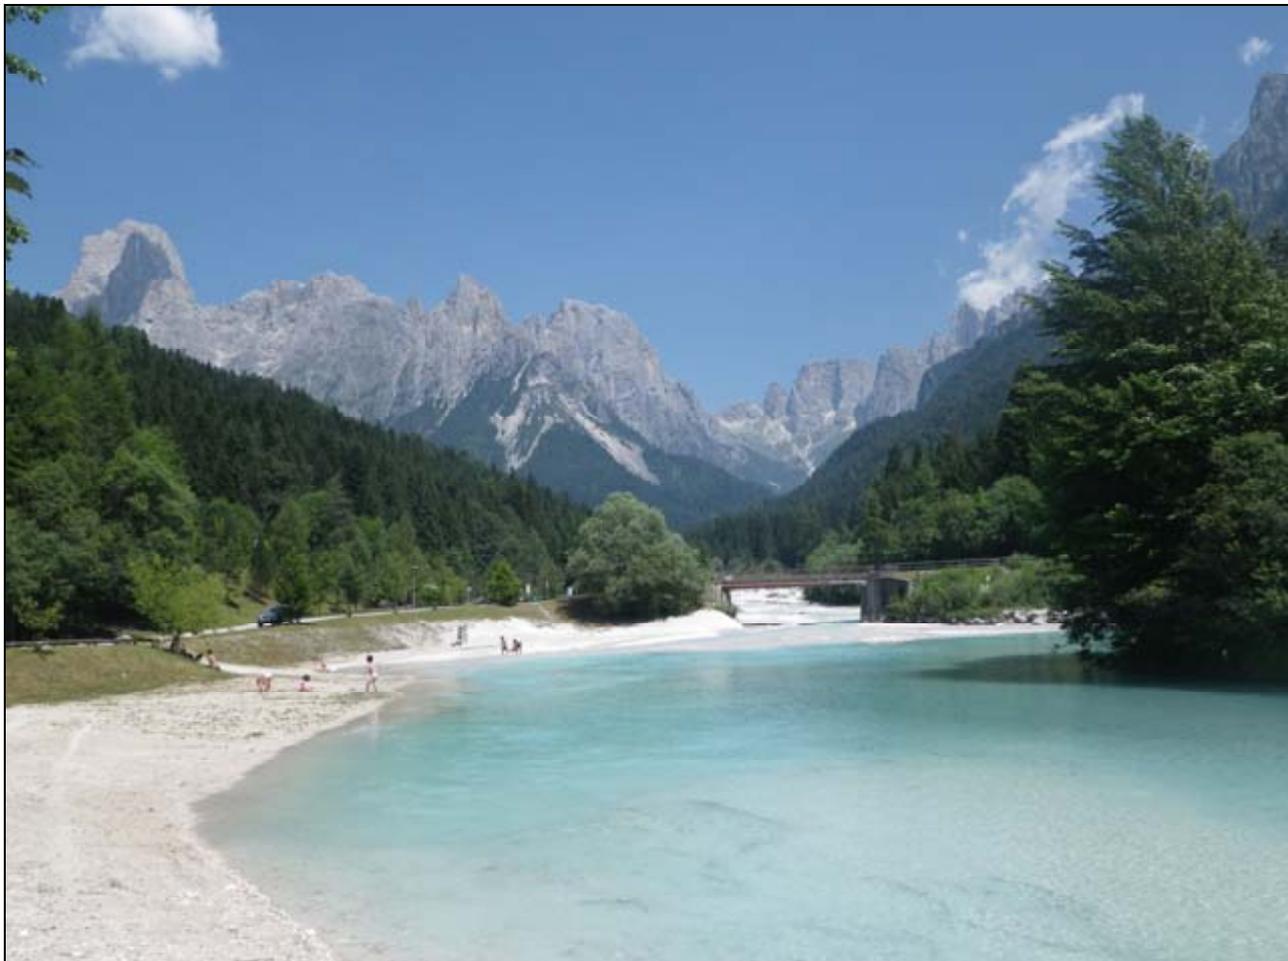
Inizio zona letica – fine zona lentic.

Tratto non rilevato perché zona letica.

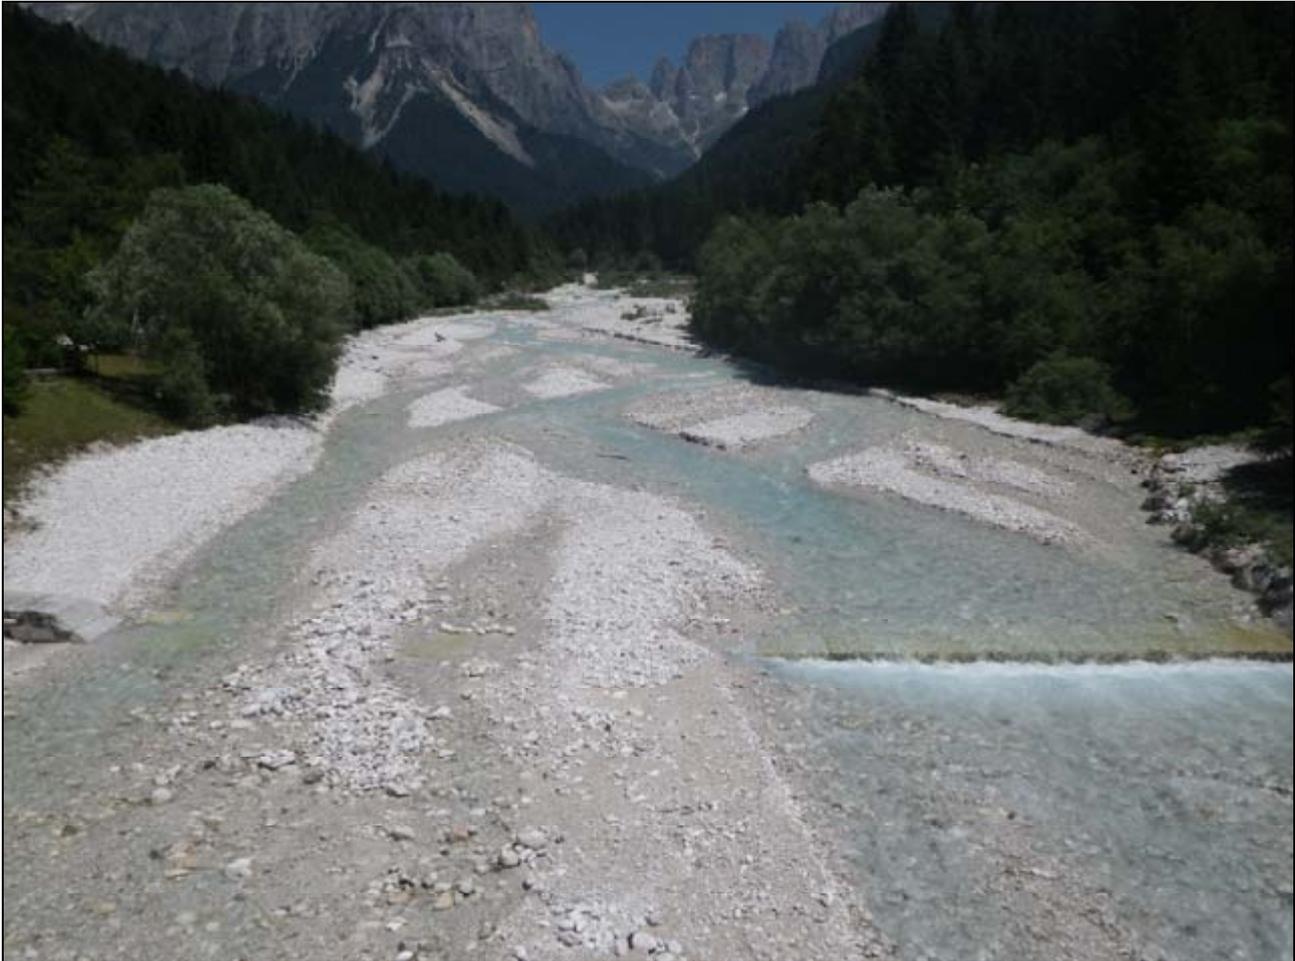
In destra idrografica è presente un parcheggio, in sinistra dei prati regolarmente sfalciati. La vegetazione della sponda destra è costituita da una bordura di arbusti riparia (ampiezza 2-5 metri; interruzioni del 5-15% per copertura erbacea non igrofila); la sponda sinistra invece mostra una formazione arbustiva riparia in continuità con la formazione arborea di specie autoctone non riparie, l'ampiezza complessiva è maggiore di 30 metri e non sono presenti interruzioni. È presente una piana di esondazione, con ampiezza dell'alveo di piena ordinaria largo 1-2 volte l'alveo di morbida. Come ben mostrato anche i fotografia, l'andamento idromorfologico è a canali intrecciati, con substrato composto principalmente da ciottoli. L'erosione è assente e la sezione trasversale integra. L'idoneità ittica è buona e il comparto biologico non mostra segni di alterazione.

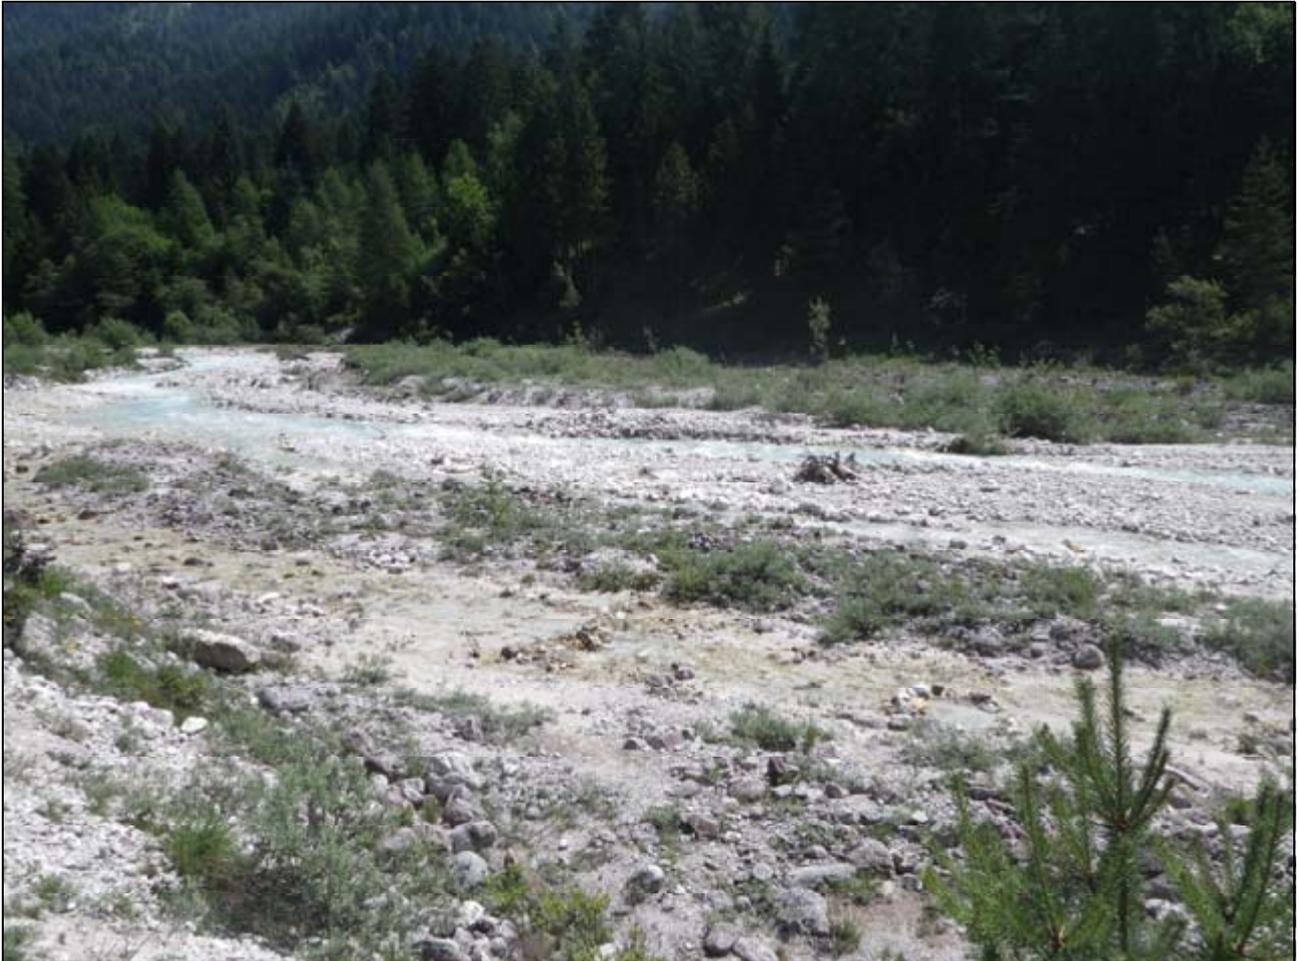
Fine parcheggio in destra – fine letto a canali intrecciati; lungh: 101 m

In destra domina il bosco di conifere, mentre in sinistra sono presenti delle praterie antropiche. La vegetazione delle due fasce perfluviali è costituita da una formazione arbustiva riparia in continuità con la formazione arborea di specie autoctone non riparie, l'ampiezza complessiva è maggiore di 30 metri e non sono presenti interruzioni. Anche in questo tratto è presente una piana di esondazione, con ampiezza dell'alveo di piena ordinaria largo 1-2 volte l'alveo di morbida. L'andamento idromorfologico è a canali intrecciati; il substrato è composto da massi incassati e ciottoli che garantiscono una buona ritenzione degli apporti trofici. L'erosione è assente e la sezione trasversale integra. L'idoneità ittica è elevata e il comparto biologico continua non mostra segni di alterazione.

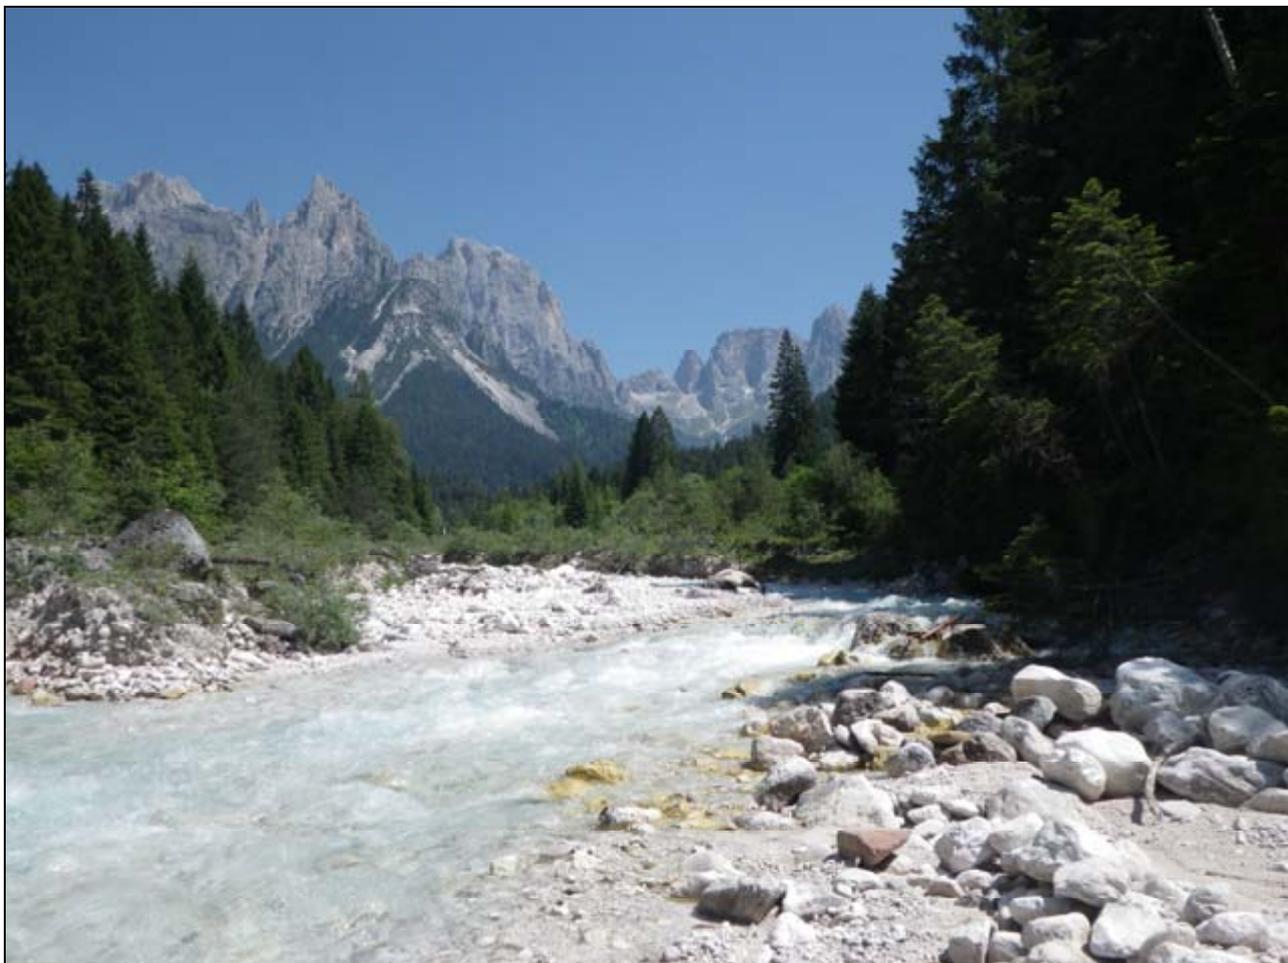
fine letto a canali intrecciati - inizio prati in sinistra; lungh: 119 m

Il territorio circostante è privo di antropizzazione. La vegetazione delle due fasce perifluviali è costituita da una formazione arbustiva riparia in continuità con la formazione arborea di specie autoctone non riparie, l'ampiezza complessiva è maggiore di 30 metri e non sono presenti interruzioni. Anche in questo tratto è presente una piana di esondazione, con ampiezza dell'alveo di piena ordinaria largo 1-2 volte l'alveo di morbida. Il substrato è diversificato, con massi stabilmente incassati che garantiscono un'elevata ritenzione degli apporti trofici. È stata osservata una modesta incisione verticale; la sezione trasversale integra. Gli elementi idromorfologici sono distinti ma a distanza irregolare. L'idoneità ittica è elevata e il comparto biologico continua non mostra segni di alterazione.

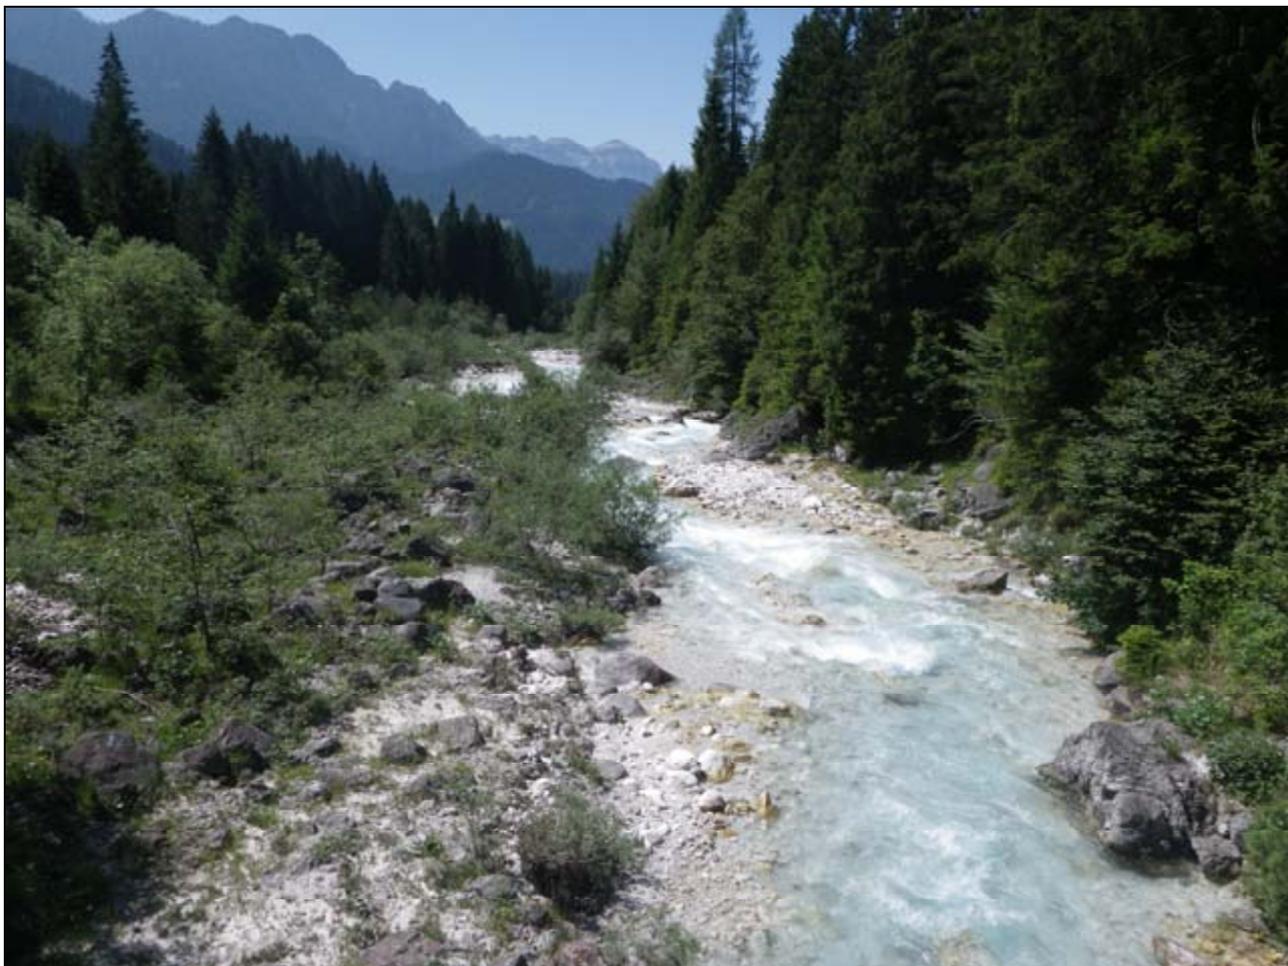
Inizio prati in sinistra - ponte; lungh: 655 m

Tratto molto simile al precedente. Si differenzia solo per la presenza di prati regolarmente sflaciati e per l'ampiezza della fascia perfluviale sinistra, inferiore a 30 m, limite imposto dalla strada forestale.

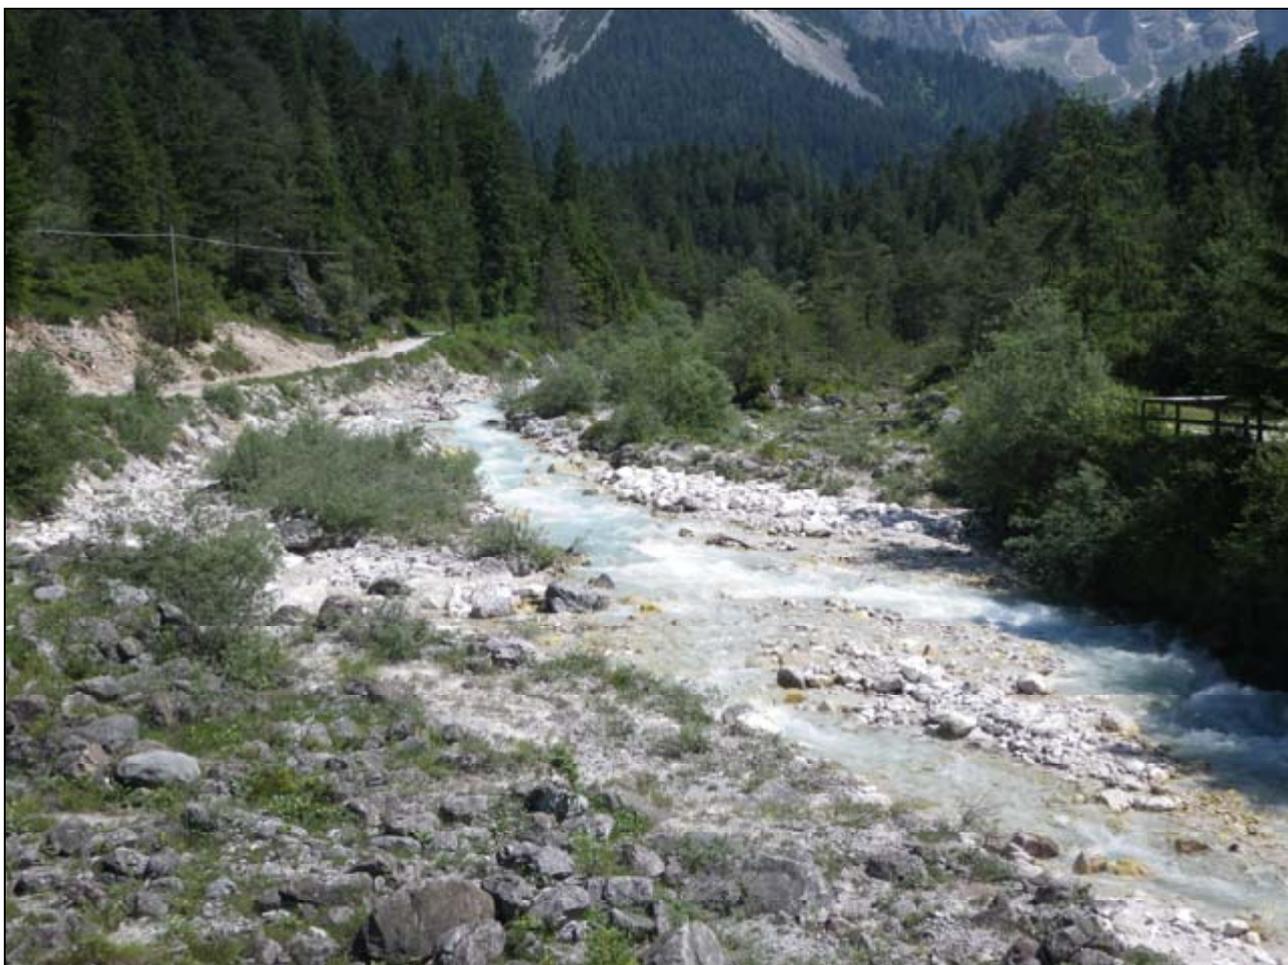
Ponte – strada lontana in destra; lungh: 241 m

In destra domina la pecceta, mentre in sinistra sono presenti delle praterie antropiche. La vegetazione della sponda destra è costituita da una bordura arbustiva di salici (ampiezza 2-5 metri; interruzioni > 15%); anche in sponda sinistra è stata rilevata la bordura arbustiva riparia ma questa è in continuità con la formazione arborea di specie autoctone non riparie, l'ampiezza complessiva è maggiore di 30 metri e non sono presenti interruzioni. Il substrato è diversificato, con massi stabilmente incassati che garantiscono un'elevata ritenzione degli apporti trofici. L'erosione è assente e la sezione trasversale ha subito solo dei consolidamenti puntiformi in prossimità di un ponte. Gli elementi idromorfologici sono distinti ma a distanza irregolare. L'idoneità ittica è buona e il comparto biologico continua non mostra segni di alterazione.

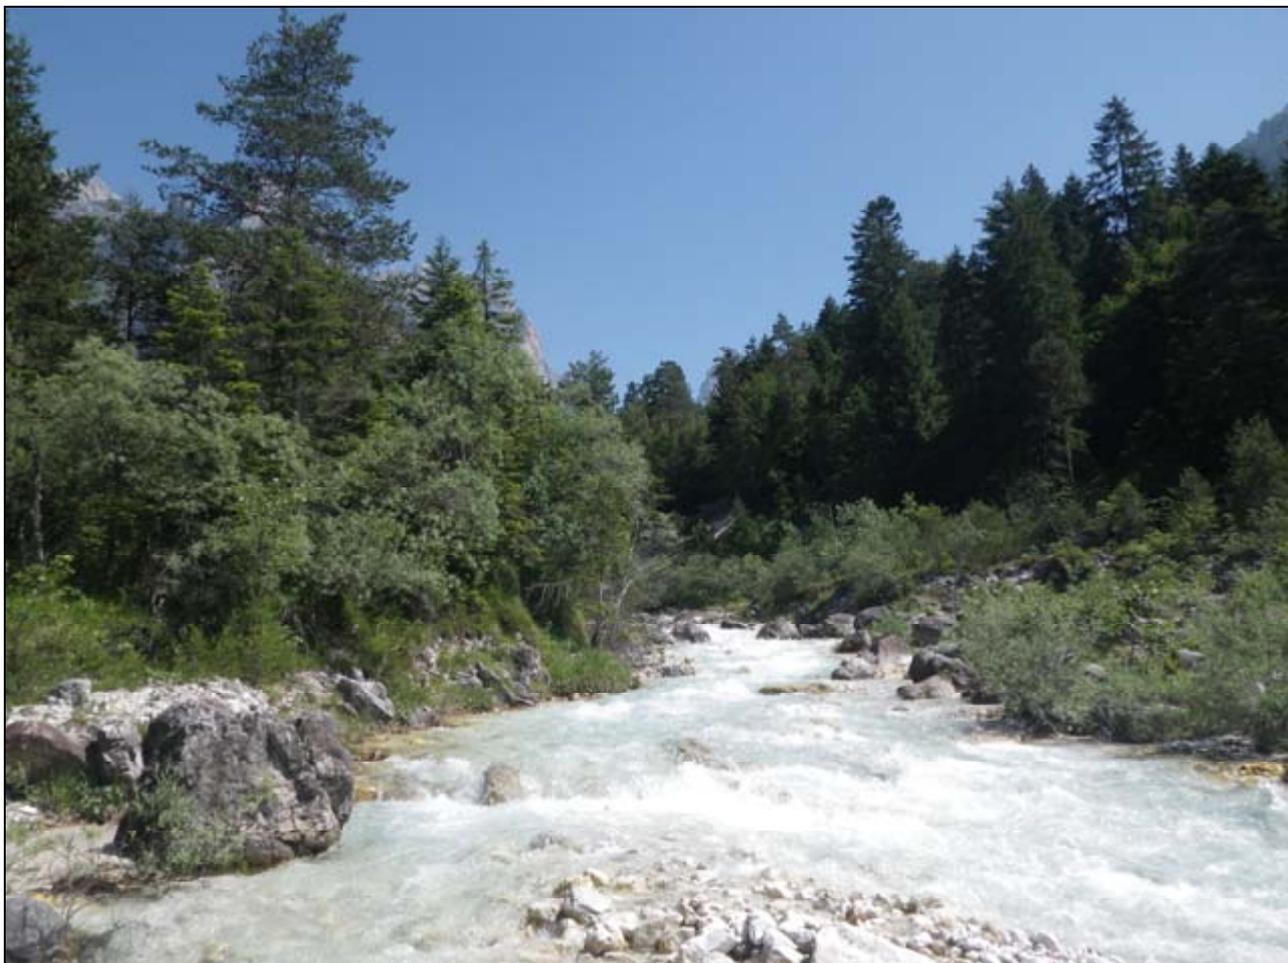
Strada lontana in destra – inizio letto a canali intrecciati; lungh: 488 m

Il territorio circostante è privo di antropizzazione. La vegetazione delle due fasce perifluviali è costituita da una bordura arbustiva riparia in continuità con la formazione arborea di specie autoctone non riparie, in sinistra l'ampiezza complessiva è maggiore di 30 metri mentre in destra è compresa tra i 10 e i 30 m, limite imposta dalla strada forestale; non sono presenti interruzioni. Il substrato è diversificato, con massi stabilmente incassati che garantiscono un'elevata ritenzione degli apporti trofici. Sul torrente sono stati effettuati interventi di riqualificazione ambientale e le opere trasversali presenti sono state rimodellate secondo i principi dell'ingegneria naturalistica. Gli elementi idromorfologici sono distinti ma a distanza irregolare. L'idoneità ittica è elevata e il comparto biologico continua non mostra segni di alterazione.

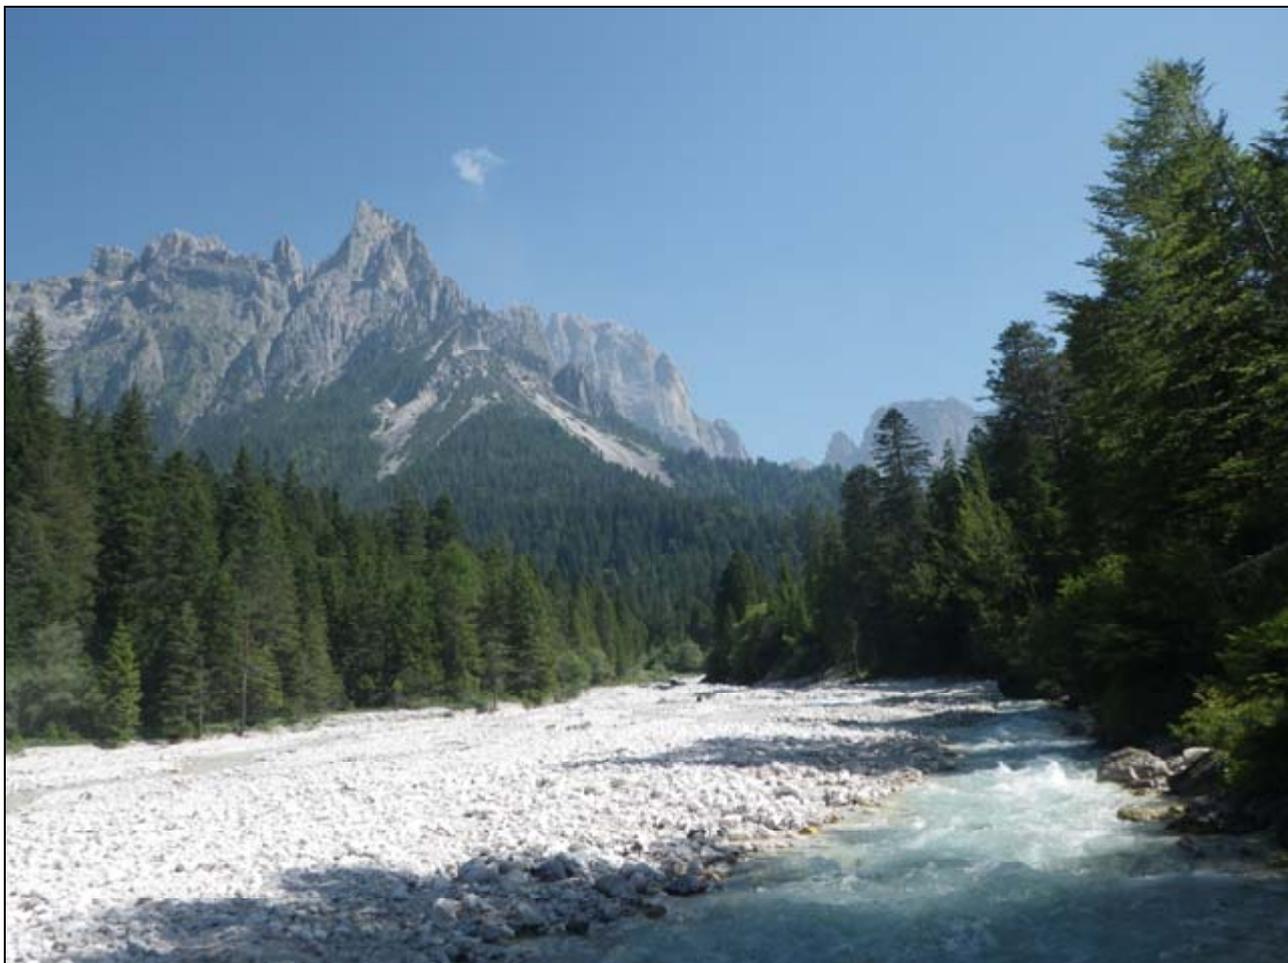
Inizio letto a canali intrecciati – confluenza rio in destra; lungh: 330 m

In sinistra domina il bosco di conifere, mentre in destra sono presenti delle praterie antropiche. Il bosco di abeti rossi costituisce la vegetazione delle due fasce perifluviali; in destra l'ampiezza è maggiore di 30 m, in sinistra invece l'ampiezza è compresa tra i 5 e i 10 m, limite imposto dalla strada forestale; non sono state osservate interruzioni. Da questo tratto, e conseguentemente per i tratti a valle, le portate sono legate alle portate della sorgente denominata Acque Nere. L'andamento idromorfologico è a canali intrecciati; il substrato è composto da massi incassati e ciottoli che garantiscono una buona ritenzione degli apporti trofici. È stata osservata una modesta incisione verticale e la sezione trasversale integra. L'idoneità ittica è buona e il comparto biologico continua non mostra segni di alterazione. La comunità macrobentonica campionata è ben strutturata e diversificata, composta da diversi taxa, tra i quali spiccano i Plecotteri *Perlodes* e gli Efemerotteri Hepatageniidae, molto sensibili l'inquinamento.

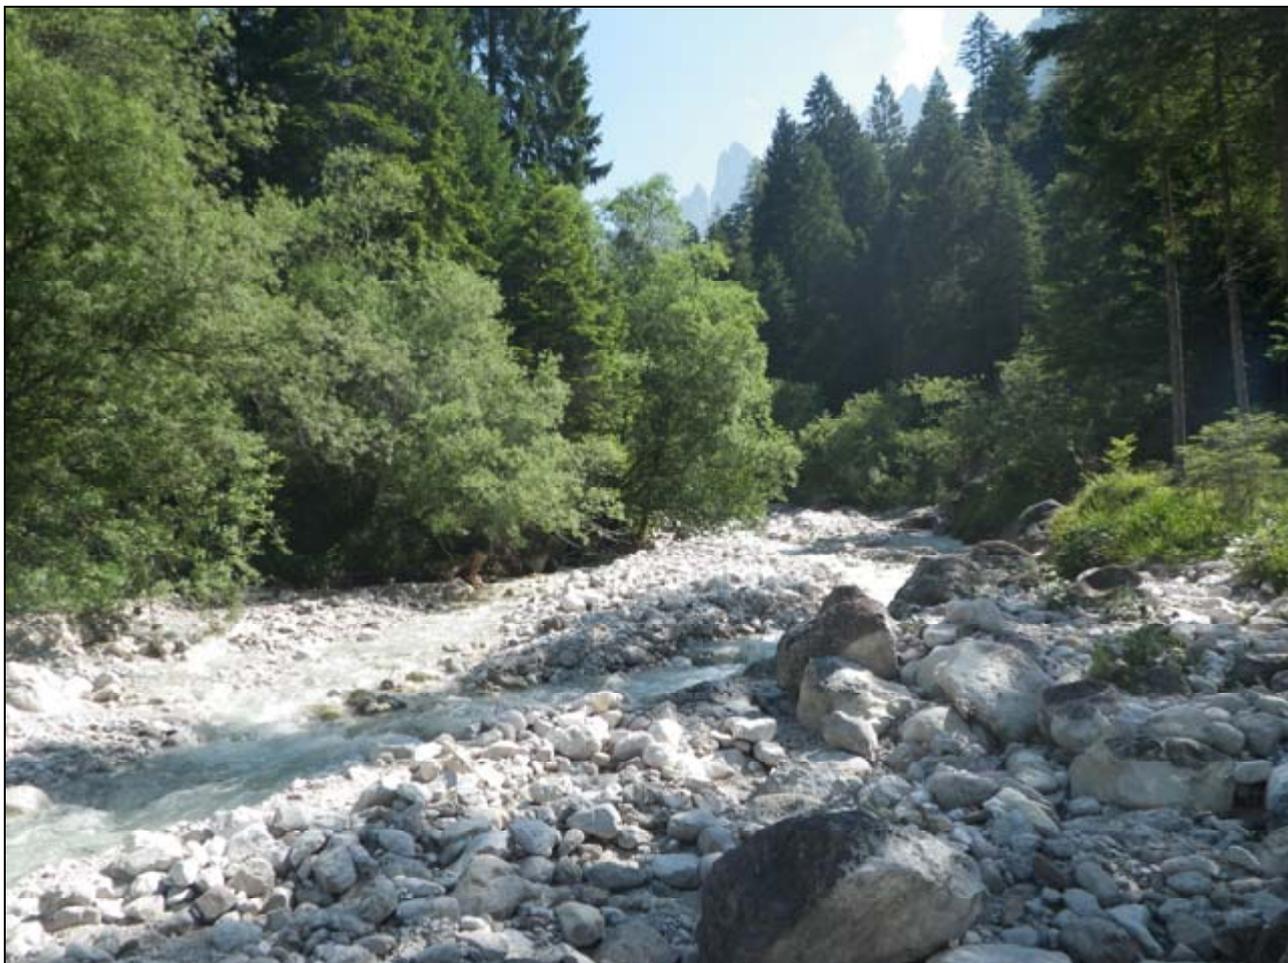
Confluenza rio in destra - ponte; lungh: 304 m

Il territorio circostante è privo di antropizzazione. La vegetazione delle fascia perfluviale destra è costituita da una bordura arbustiva riparia in continuità con la formazione arborea di specie autoctone non riparie, l'ampiezza complessiva è maggiore di 30 metri. La vegetazione della sponda sinistra è costituita da una bordura arbustiva di salici con un'ampiezza di 2-5 m, limite imposto dalla strada forestale; su entrambe le sponde non sono presenti interruzioni. Gli elementi idromorfologici sono distinti ma a distanza irregolare. Le altre caratteristiche funzionali non variano rispetto al tratto a valle.
