# Torrente Canali

**Tabella 1: Punteggio, livello, giudizio IFF reale e relativo**

Mappe di funzionalità fluviale reale e relativa

## Documentazione fotografica e commento ai tratti

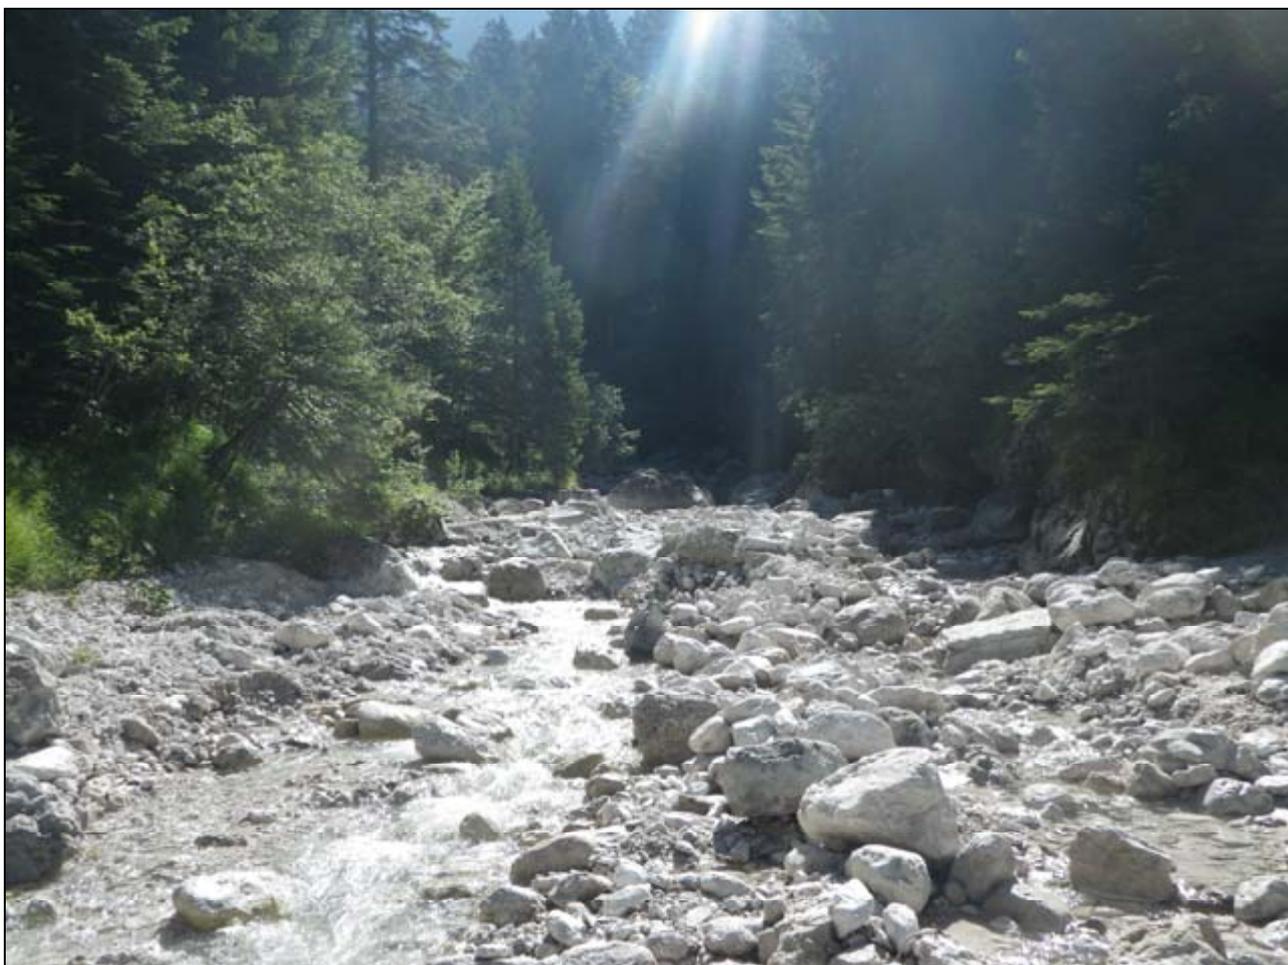
Ponte – inizio prato in destra; lungh: 292 m

Lo stato del territorio circostante è privo di antropizzazione, questo è dominato sempre dal bosco di abeti rossi che va a costituire la vegetazione perifluviale delle due sponde. In sinistra l'ampiezza è maggiore di 30 m e non presenta interruzioni; in destra l'ampiezza è compresa tra i 5 e i 10 m e le interruzioni sono del 5-15%, per la l'avvicinarsi della strada forestale. Le portate hanno variazioni naturali estreme, si assiste durante l'anno a periodi di asciutta non prolungata. il substrato è composto da massi incassati e ciottoli che garantiscono una buona ritenzione degli apporti trofici. È stata osservata una modesta incisione verticale e la sezione trasversale integra. L'idoneità ittica è buona e il comparto biologico continua non mostra segni di alterazione.

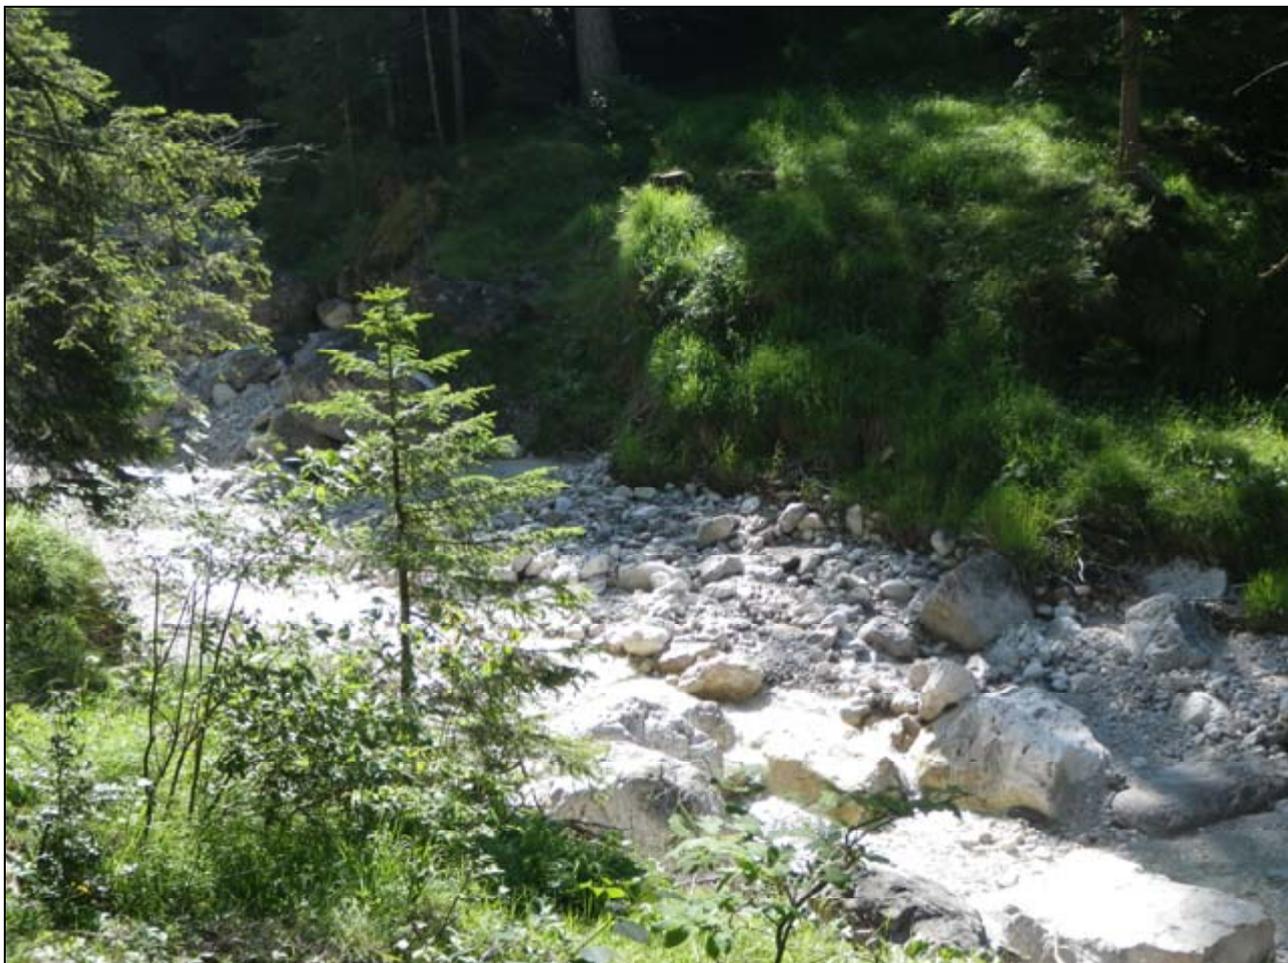
inizio prato in destra – fine prato in destra; lungh: 170 m

In sinistra domina il bosco di conifere, mentre in destra sono presenti delle praterie antropiche. Il bosco di abeti rossi costituisce la vegetazione delle due fasce perifluviali; in sinistra l'ampiezza è maggiore di 30 m, in destra invece l'ampiezza è compresa tra i 5 e i 10 m, limite imposto dalla strada forestale; non sono state osservate interruzioni. È stata osservata una evidente attività erosiva, con scavo delle rive. Dato probabilmente dalle variazioni estreme delle portate, il campionamento macrobentonico ha messo in luce una comunità molto alterata.

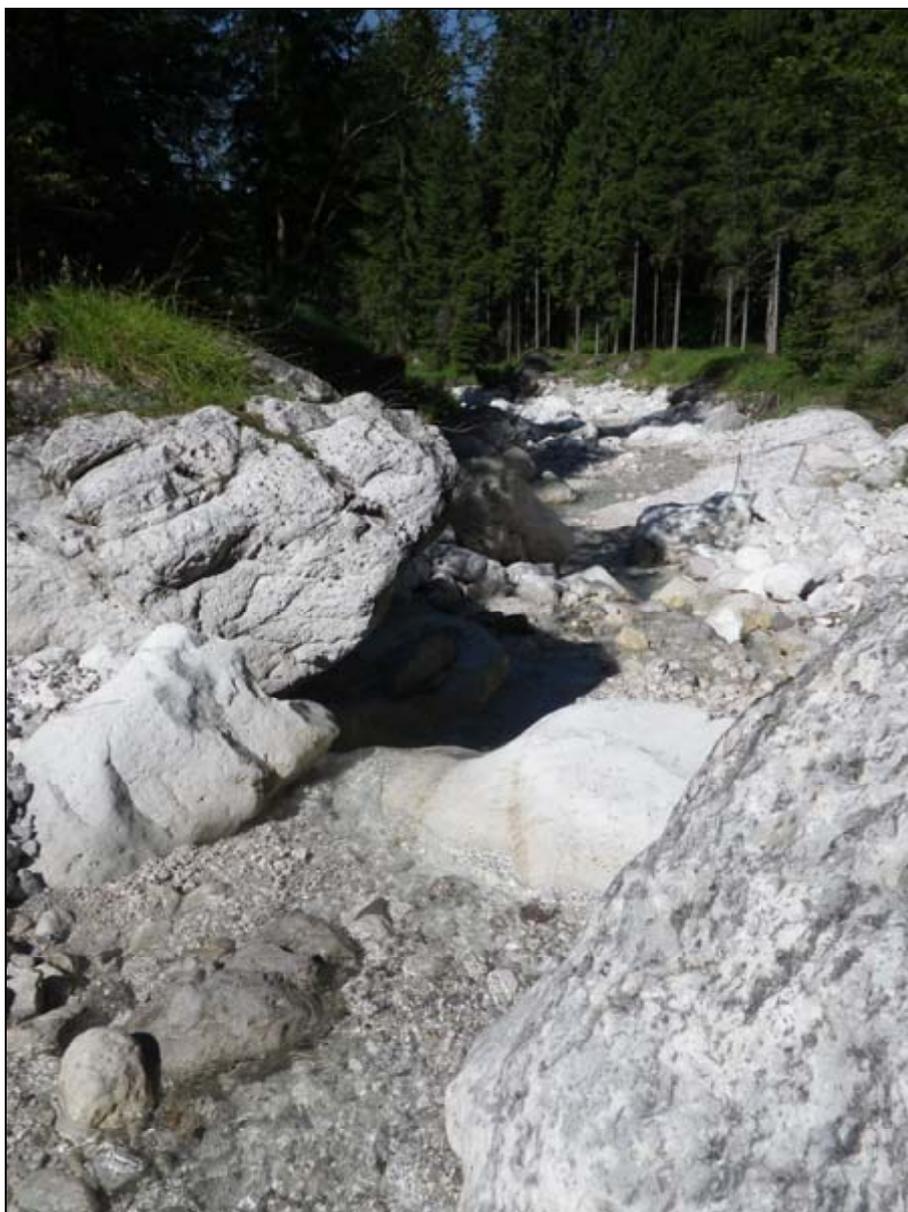
Fine prato in destra – fine acqua; lungh: 230 m

L'ultimo tratto rilevato è molto simile al precedente, si distingue per l'assenza di antropizzazione per il territorio circostante. La vegetazione è sempre costituita dal bosco di abeti rossi; in sinistra l'ampiezza è maggiore di 30 m, in destra invece l'ampiezza è compresa tra i 5 e i 10 m, limite imposto dalla strada forestale; non sono state osservate interruzioni. Anche le altre caratteristiche funzionali non variano rispetto al tratto a valle.

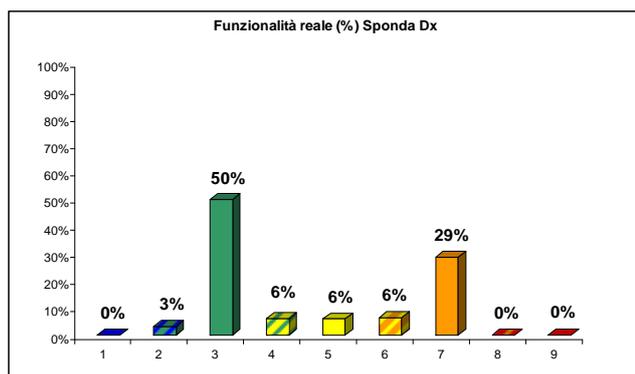
Figura 8a: Grafici della distribuzione percentuale dei giudizi di funzionalità reale per la sponda destra

Il torrente Canali per circa 1/2 della lunghezza complessiva rilevata ottiene un giudizio buono (50% in destra e 59% in sinistra) infatti scorre in un territorio pressoché naturale, al contrario, il basso corso, (da CANA001 a CANA004), in cui sono evidenti le modificazioni antropiche, ottiene un giudizio scadente (29% in destra e 21% in sinistra).

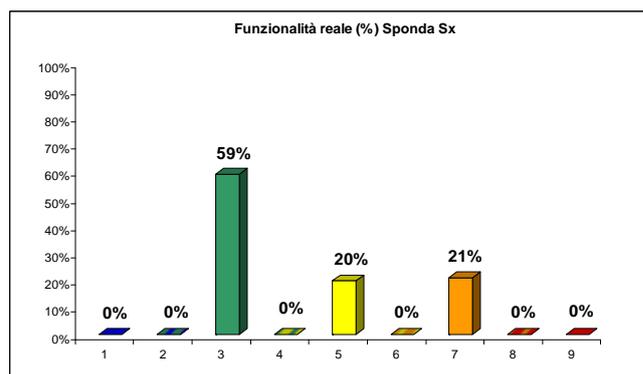
Figura 8b: Grafici della distribuzione percentuale dei giudizi di funzionalità reale per la sponda sinistra

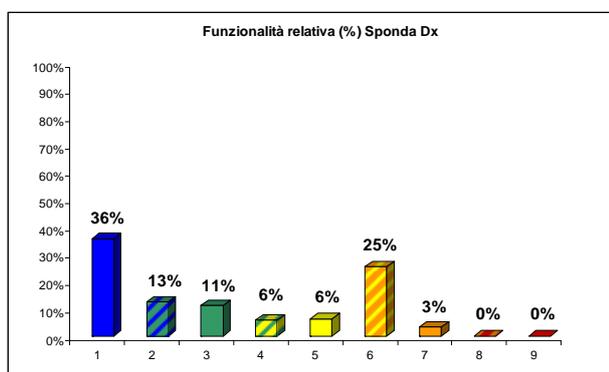
Figura 9a: Grafici della distribuzione percentuale dei giudizi di funzionalità relativa per la sponda destra

Il torrente in esame rientra in tre categorie tipologiche fluviali: il fondovalle stretto, il montano valle ampia ed il montano. Con il calcolo della funzionalità relativa si assiste ad un notevole aumento dei giudizi di funzionalità, infatti se con l'IFF reale circa la metà della lunghezza rilevata ricadeva nel giudizio buono ora è compresa tra l'ottimo e l'ottimo-buono (49% in destra e 42% in sinistra). I tratti che ottengono un giudizio scadente rimangono pressoché invariati ottenendo solo un parziale miglioramento; in questi tratti la bassa funzionalità è infatti determinata principalmente da interventi antropici. Si può dunque affermare che i giudizi di funzionalità assoluti dei tratti a monte del torrente Canali sono sicuramente influenzati dalle caratteristiche naturalistico-ambientali del territorio mentre, la parte terminale del torrente, risente principalmente delle modificazioni antropiche.

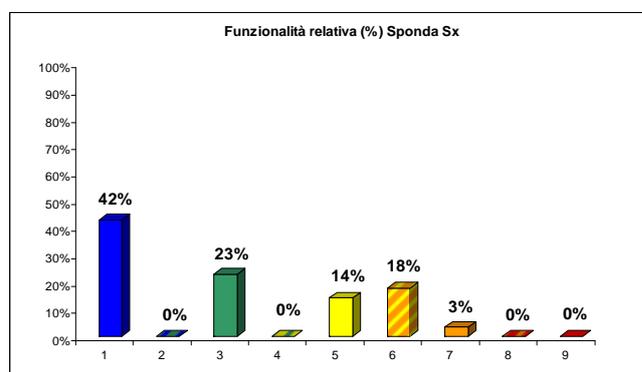
Figura 9b: Grafici della distribuzione percentuale dei giudizi di funzionalità relativa per la sponda sinistra
