Torrente Cavallo

Mappe di funzionalità fluviale reale e relativa

Documentazione fotografica e descrizione dei tratti

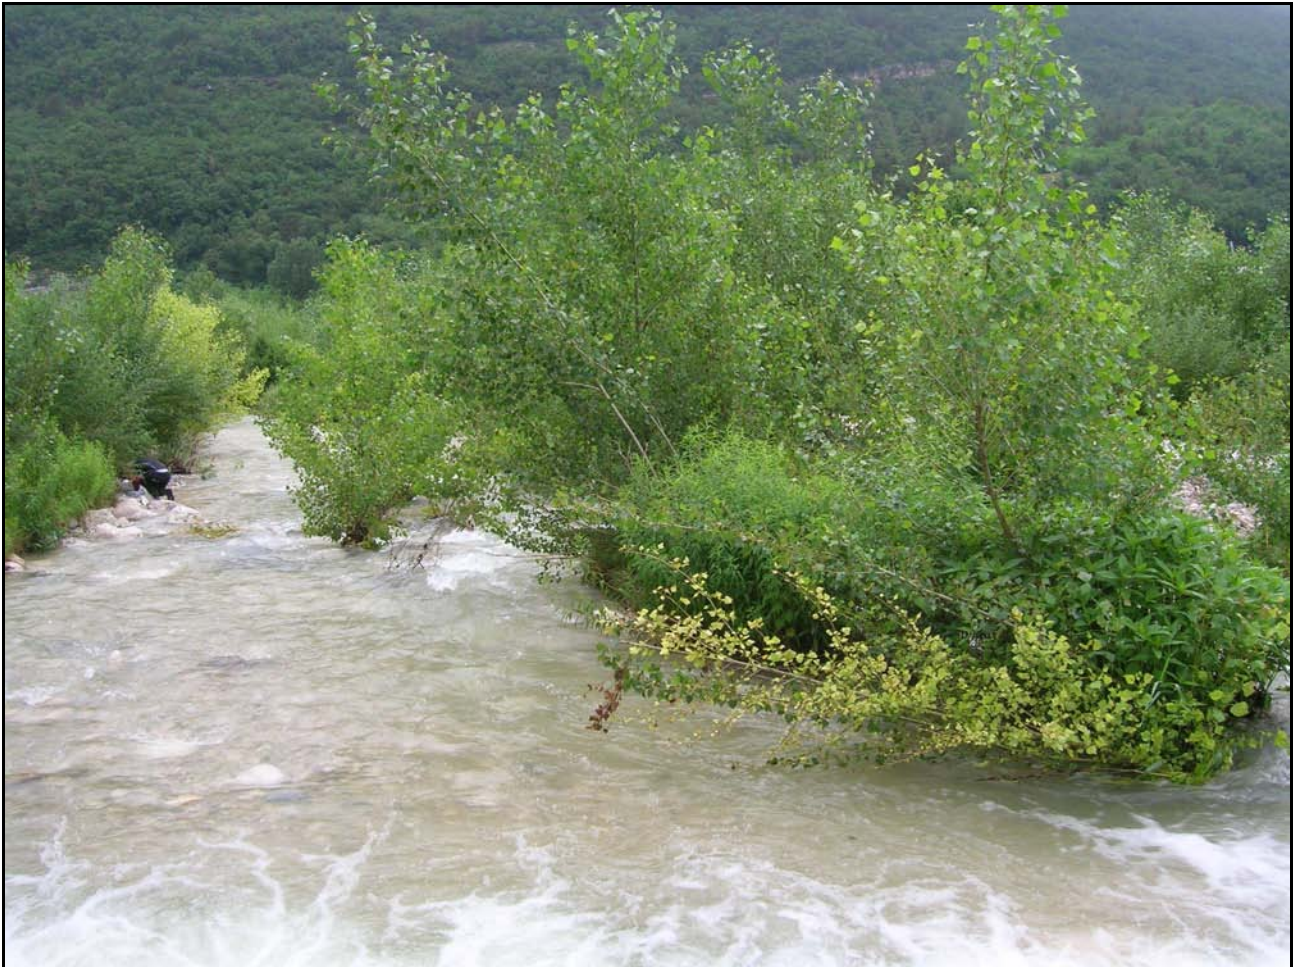
CAVA001

Il primo tratto del torrente Cavallo scorre in un territorio caratterizzato da prevalenza di colture permanenti; la fascia perifluviale risulta secondaria in entrambe le sponde, per la presenza di un muro cementato in destra e di un argine rilevato in sinistra. In destra si sviluppa una formazione arbustiva di specie riparie (*Salix sp.* in particolare) mentre in sinistra si può sviluppare solo una stretta bordura di arbusti ripari, molto interrotta dalla presenza di esotiche ed erbacee non igrofile. Il regime idrico è costituito da variazioni di portata indotte di lungo periodo dalla presenza di prelievi di tipo irriguo e idroelettrico presenti a monte. Il corso d'acqua è arginato: la capacità di esondazione è limitata, l'erosione è assente e la sezione trasversale presenta caratteristiche di bassa diversificazione, in cui solo il fondo è naturale. Il substrato dell'alveo ha buone strutture di ritenzione, in particolare per la presenza di un'isola fluviale che aumenta la diversificazione del fondo. La presenza di una briglia non superabile dai pesci determina un'idoneità ittica discreta. Prevale un solo elemento idromorfologico, lo scorrimento veloce. Il periphyton è sottile e il detrito è

costituito da frammenti vegetali ben riconoscibili e fibrosi. La comunità macrobentonica è sufficientemente diversificata ma con struttura alterata rispetto all'atteso; sono stati campionati Efemerotteri Heptageniidae, Baetidae ed Ephemerellidae, Ditteri Tipulidae, Simuliidae e Chironomidae.

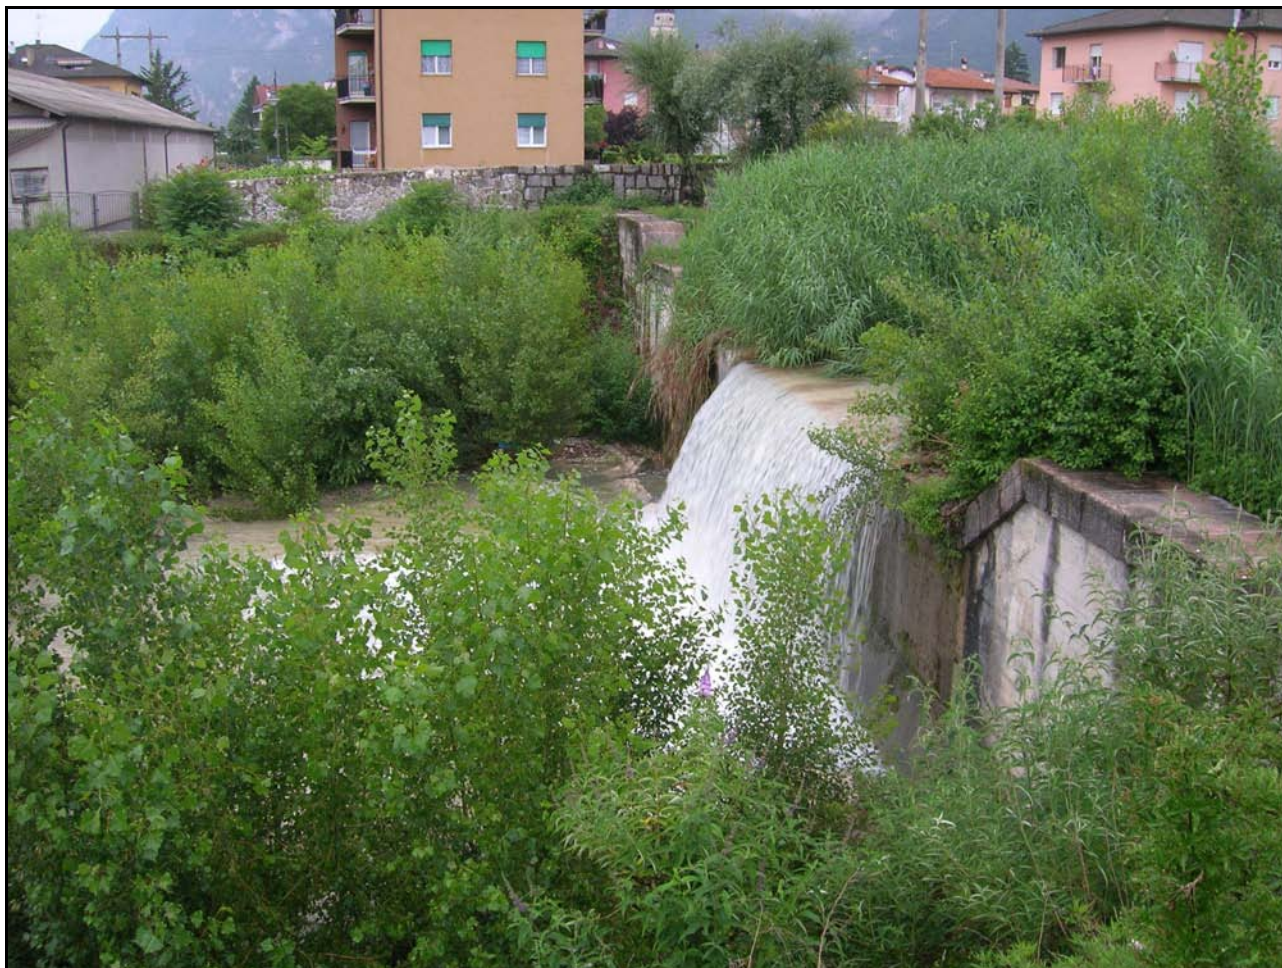
CAVA002

Ponte ferrovia – fine formazione riparia in alveo; lungh: 140 m

In sinistra la vegetazione della fascia perifluviale è primaria, dato che il muro è ora costituito da massi non cementati; in destra il muro arginale è di cemento. Su entrambe le sponde si sviluppano formazioni arbustive riparie di ampiezza 5-10 m e con copertura continua delle chiome. La sezione trasversale rimane scarsamente diversificata ma il fondo con substrati diversi permette la formazione di microhabitat adeguati per la fauna ittica (abbondanti zone rifugio, zone trofiche e zone adatte per la deposizione delle uova). Il macrobenthos appare non adeguato alla situazione.

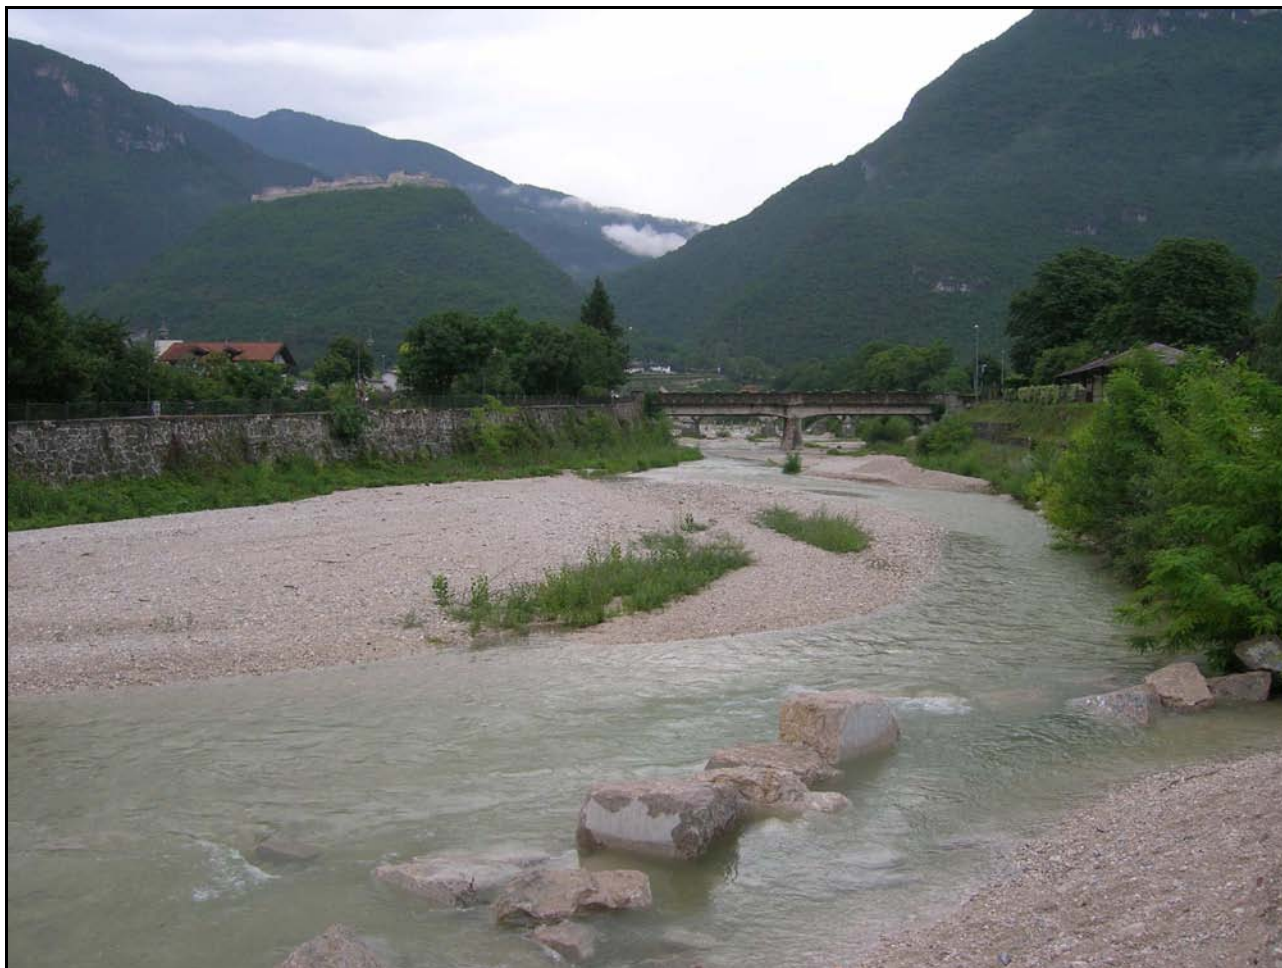
CAVA003

Fine formazione riparia in alveo – ponte/inizio bordura in sinistra; lungh: 188 m

In questo tratto si sviluppano, all'interno degli argini cementificati, solamente strette bordure di arbusti esotici infestanti, con prevalenza di robinie, che creano una copertura continua ma non sono funzionali. Il substrato dell'alveo è caratterizzato da limitata diversificazione, con prevalenza di ciottoli facilmente movibili e strutture di ritenzione della sostanza organica poco efficaci. La diversificazione morfologica della sezione è scarsa, per la presenza di opere longitudinali con funzione di protezione dall'erosione e di contenimento delle piene. I parametri biologici mantengono le stesse caratteristiche dei tratti precedenti.

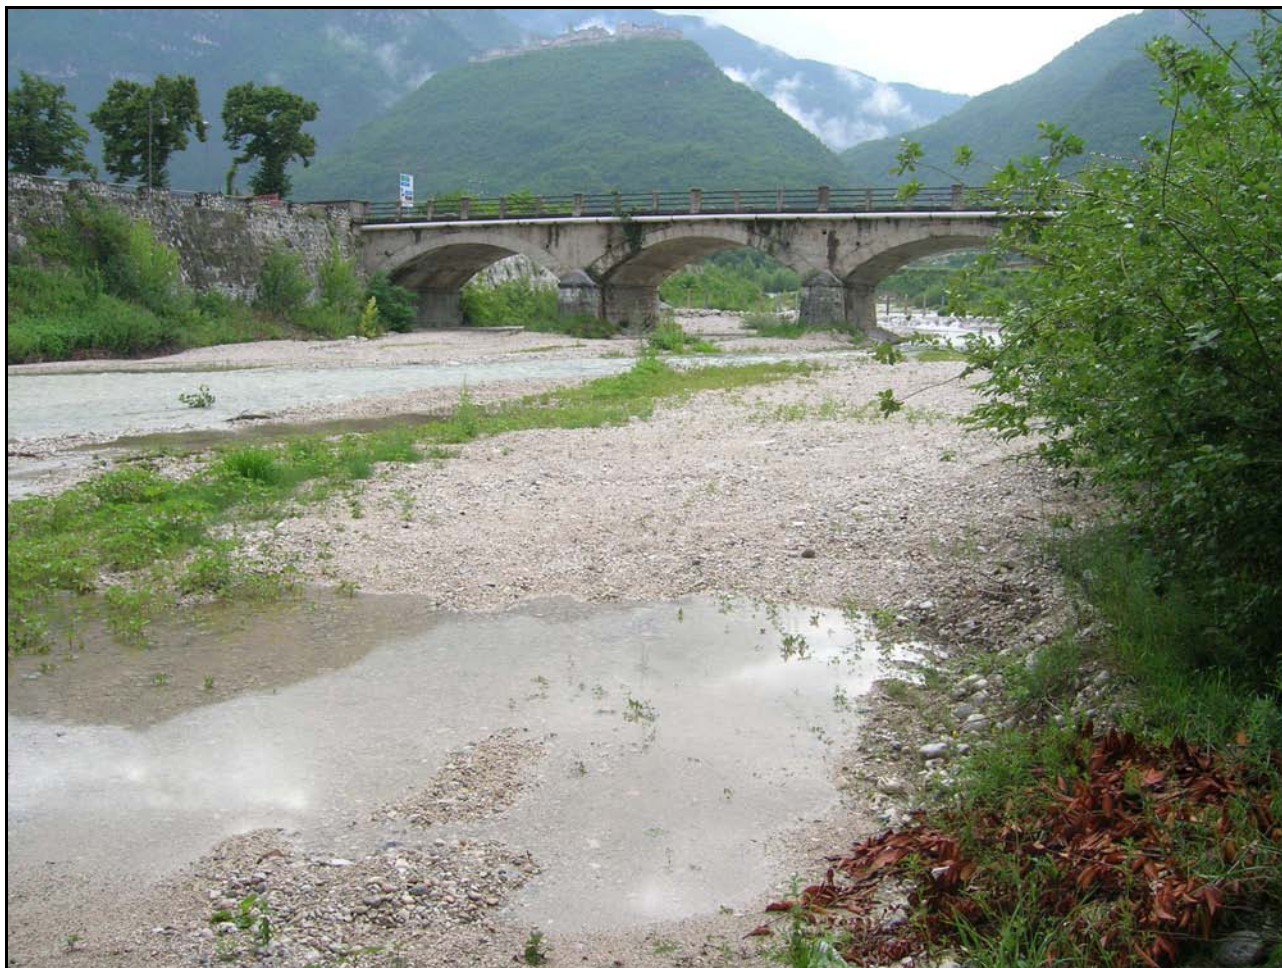
CAVA004

Ponte/inizio bordura in sinistra –inizio formazione riparia in destra e sinistra; lungh: 366 m

In sponda sinistra si sviluppa una bordura di arbusti ripari interrotta tra il 5 e il 15%, mentre in destra continua la bordura di esotiche del tratto precedente. In questo tratto l'ampiezza dell'alveo bagnato è < 1/3 dell'alveo di morbida; qui si nota maggiormente la fluttuazione delle portate amplificata dai prelievi a monte. L'esonazione è comunque annullata dalla presenza degli argini, che banalizzano la sezione trasversale e proteggono le sponde dall'erosione. Prevale un solo elemento idromorfologico, il run. Le caratteristiche biologiche ripetono le impressioni dei tratti precedenti.

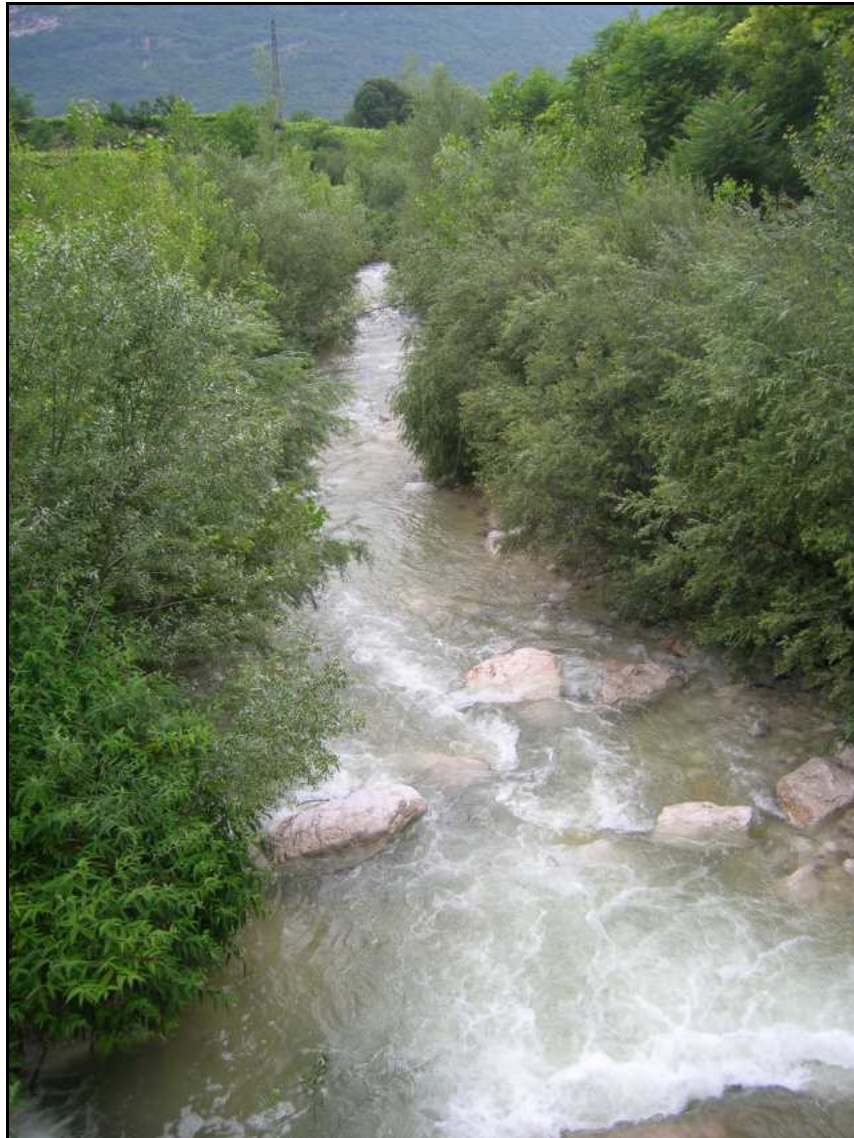
CAVA005

Inizio formazione riparia in destra e sinistra – ponte sentiero; lungh: 430 m

Le colture sono prevalenti nel territorio circostante. Su entrambe le rive sono presenti formazioni arbustive riparie con discontinuità dovute ad esotiche (*Buddleja davidii* e *Robinia pseudoacacia*) e infestanti (rovi). Grandi massi stabilmente incassati e radici sporgenti in alveo consentono una buona ritenzione degli apporti trofici e creano microhabitat ideali per la fauna ittica. (Foto scattata verso valle).

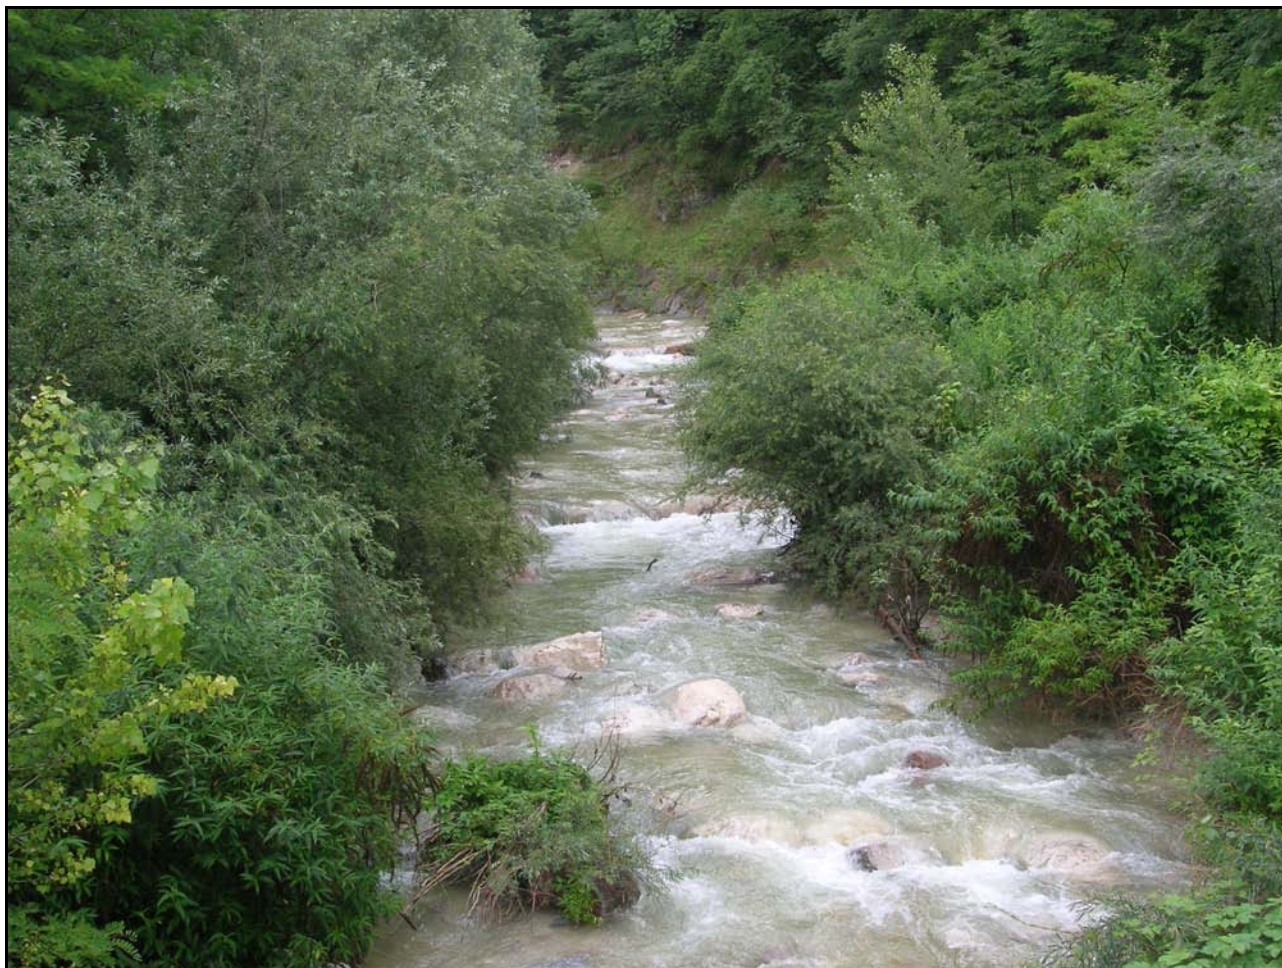
CAVA006

In sponda destra la vegetazione della fascia perifluviale è caratterizzata da una formazione arborea di specie riparie (frassini, salici e carpini bianchi), con ampiezza compresa tra 30 e 10 metri e continua, mentre in sinistra una bordura di arbusti ripari è seguita dalla formazione arborea autoctona non riparia, con estensione complessiva maggiore di 30 metri. In sinistra un muro costituito da massi non cementati, ha funzione antiersiviva; tale consolidamento determina anche una sezione trasversale non completamente integra.

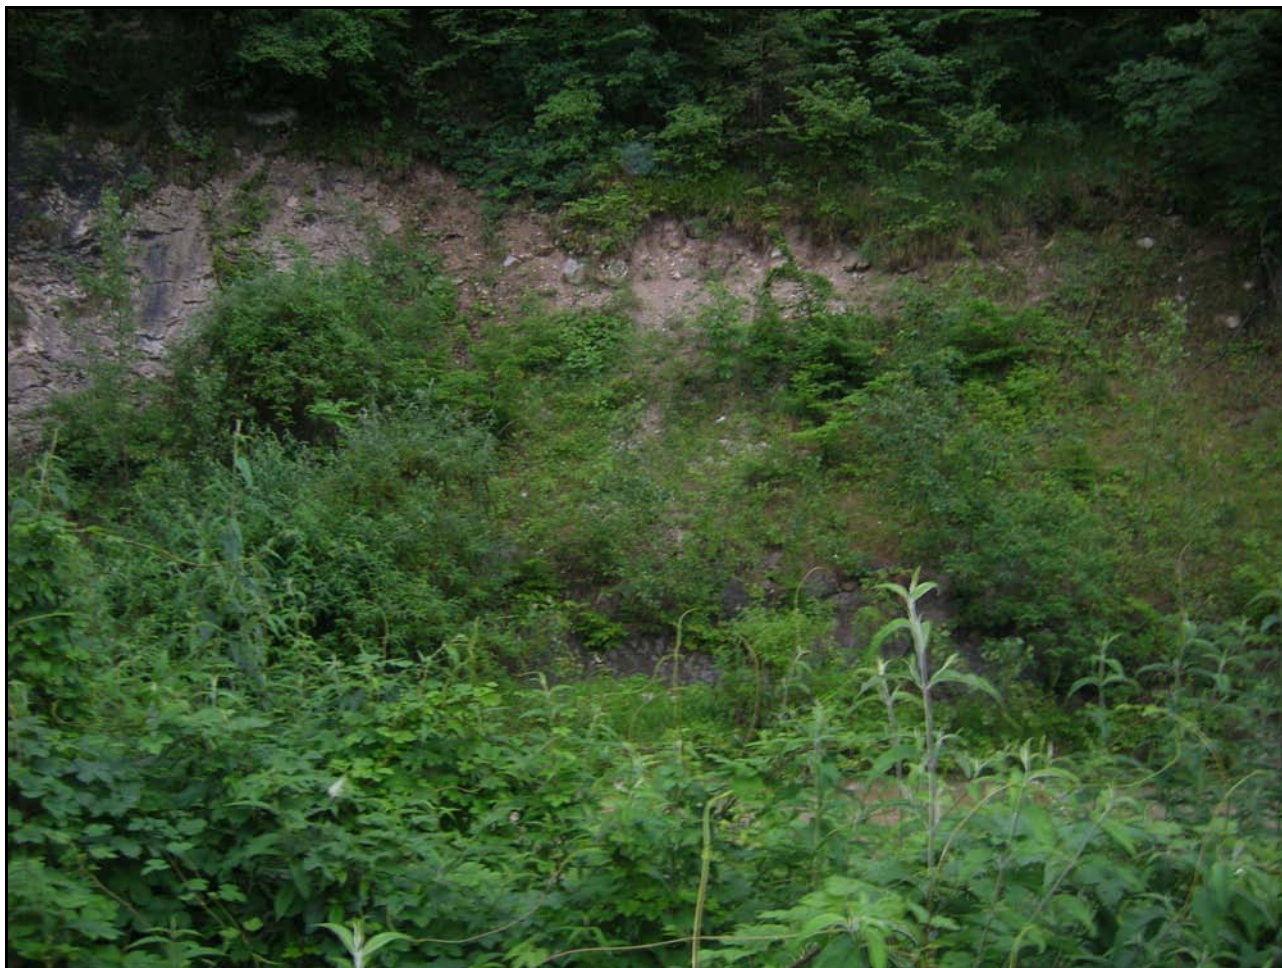
CAVA007

Fine formazione in destra – inizio muro cemento in destra; lungh: 59 m

In destra la formazione riparia è sostituita da una bordura di arbusti autoctoni non ripari mentre in sinistra continua la formazione del tratto a valle. L'erosione è impedita dalla presenza di argini costituiti da massi, con banalizzazione della sezione trasversale, dove solo il fondo è completamente naturale. L'idoneità ittica è buona e le caratteristiche morfologiche mantengono una discreta funzionalità.

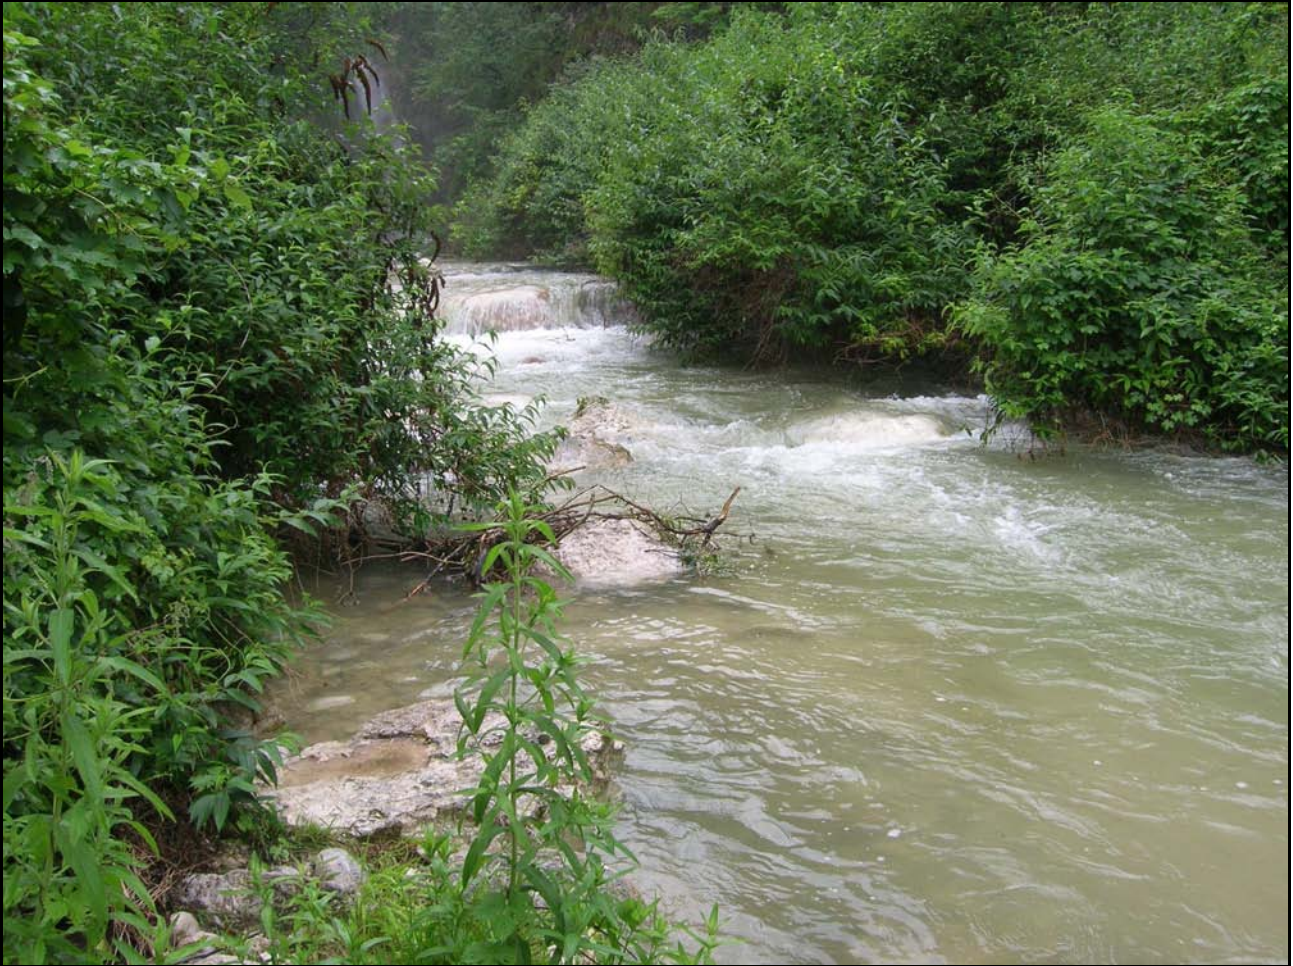
CAVA008

In sponda destra si insedia una bordura di arbusti esotici, presenti anche in sinistra e seguiti da una formazione arborea riparia in continuità con la formazione autoctona non riparia che si estende sul versante della valle. Il tratto è contenuto da un muro in massi in destra; tale opera spondale impedisce la divagazione laterale del corso d'acqua durante le piene. Nel tratto è presente una briglia con battente d'acqua < 1 m, , quindi superabile dalla fauna ittica. La componente vegetale in alveo, la consistenza del detrito e la comunità macrobentonica non mostrano segni di alterazione da carico organico.

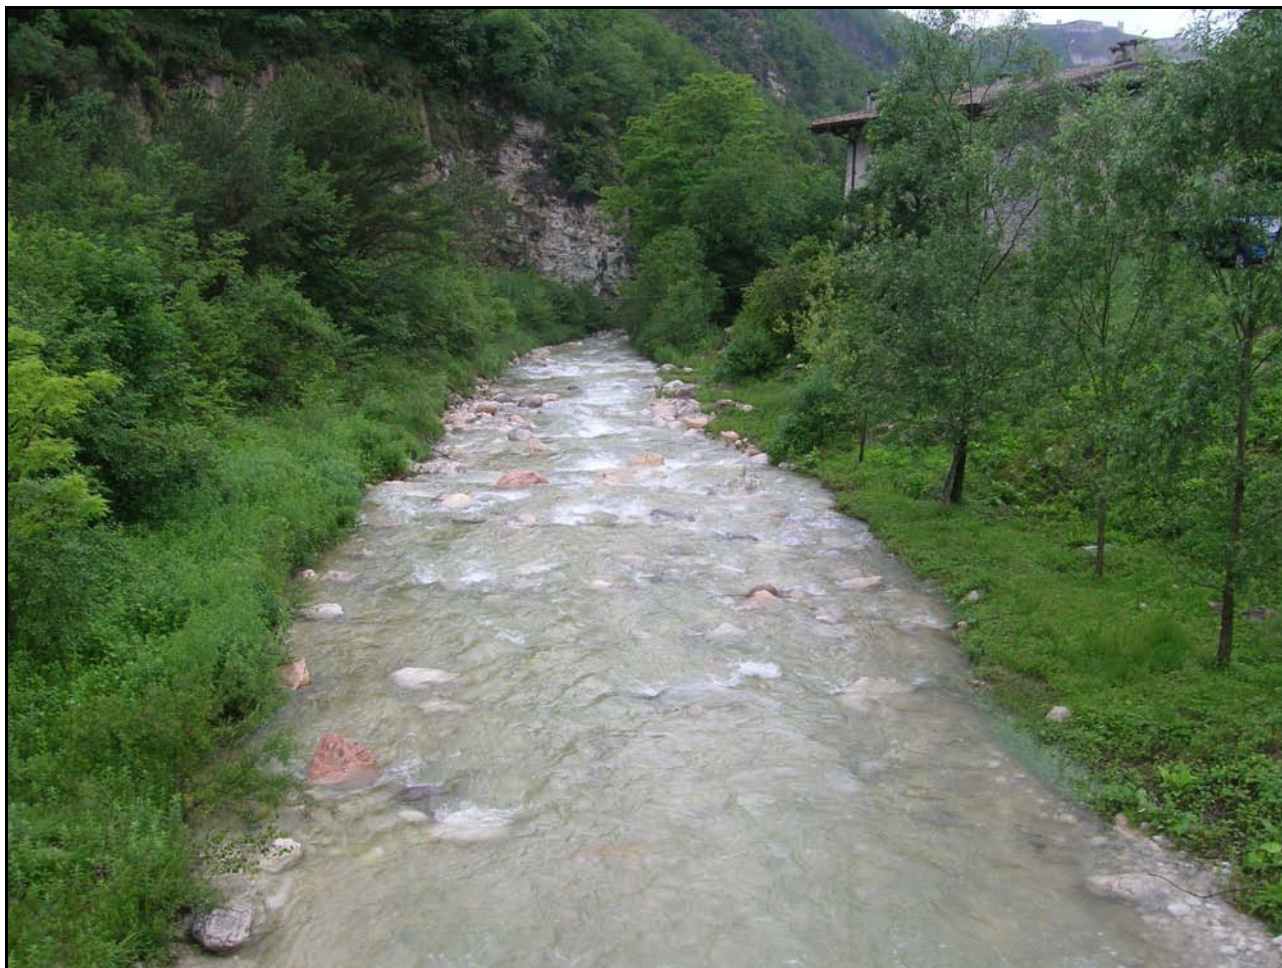
CAVA010

In sinistra il territorio circostante è costituito da praterie antropiche e 1 abitazione circondata da colture stagionali; in sinistra vi è assenza di antropizzazione. La vegetazione della fascia periluviale destra presenta una bordura di arbusti ripari insieme alla formazione erbacea non igrofila; in sinistra la formazione arborea riparia è in compresenza con la formazione arborea autoctona non riparia. Il carattere idromorfologico è semplificato e ridotto a correntino con substrato di ciottoli mobili. Le caratteristiche biologiche sono come il tratto precedente, discreto benthos e buona idoneità ittica.

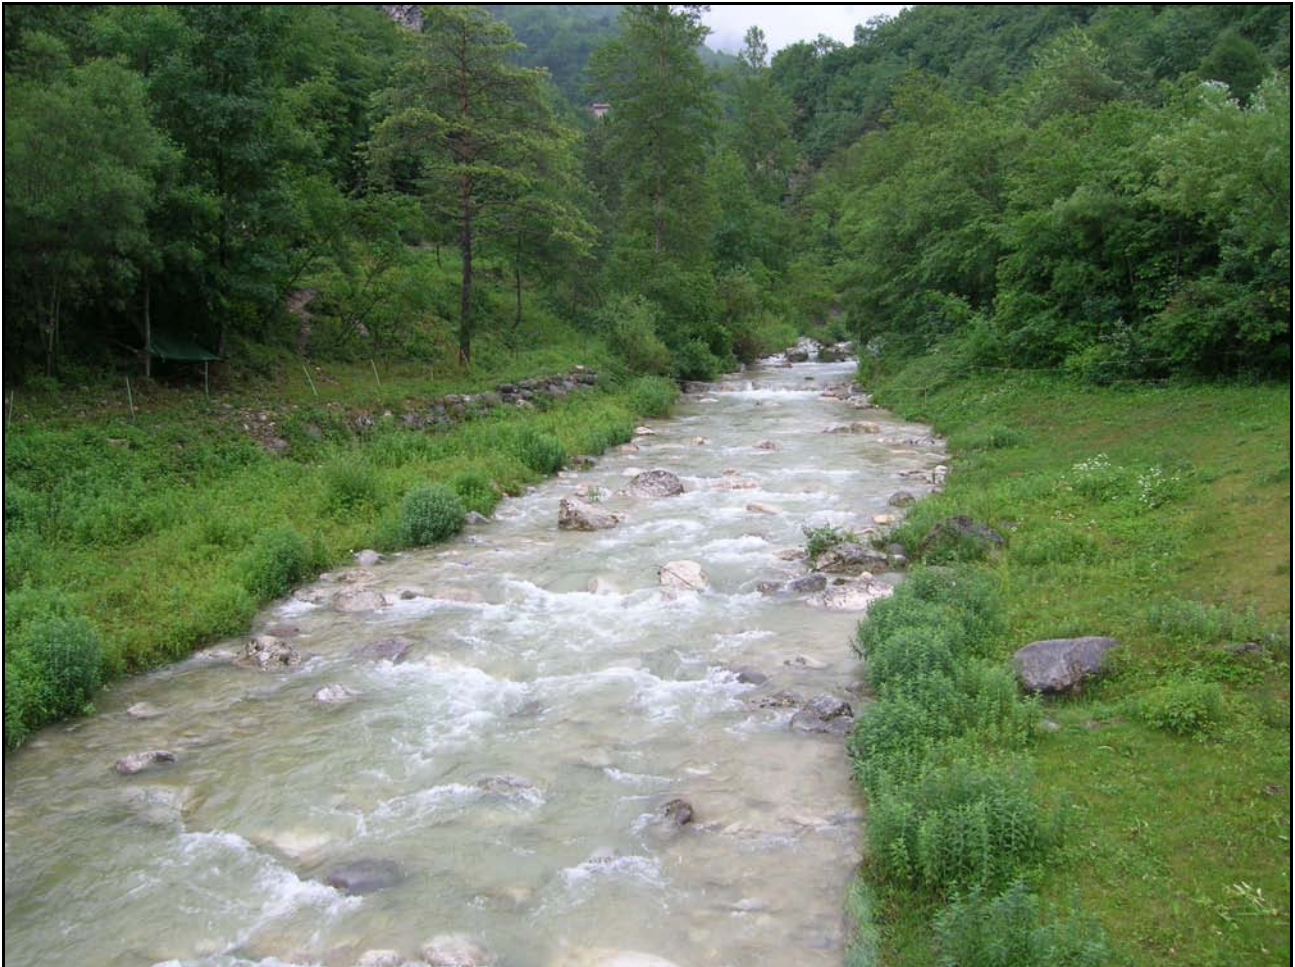
CAVA011

La formazione arbustiva riparia in sinistra ha un'ampiezza compresa tra 30 e 10 m, interrotta ad inizio tratto da un prato; in destra la formazione arborea autoctona non riparia è interrotta nella fascia più vicina al corso d'acqua da erbacee non igrofile. L'argine in massi posto a difesa della sponda destra crea una sezione con limitati interventi artificiali. Le caratteristiche biologiche non variano rispetto al precedente.

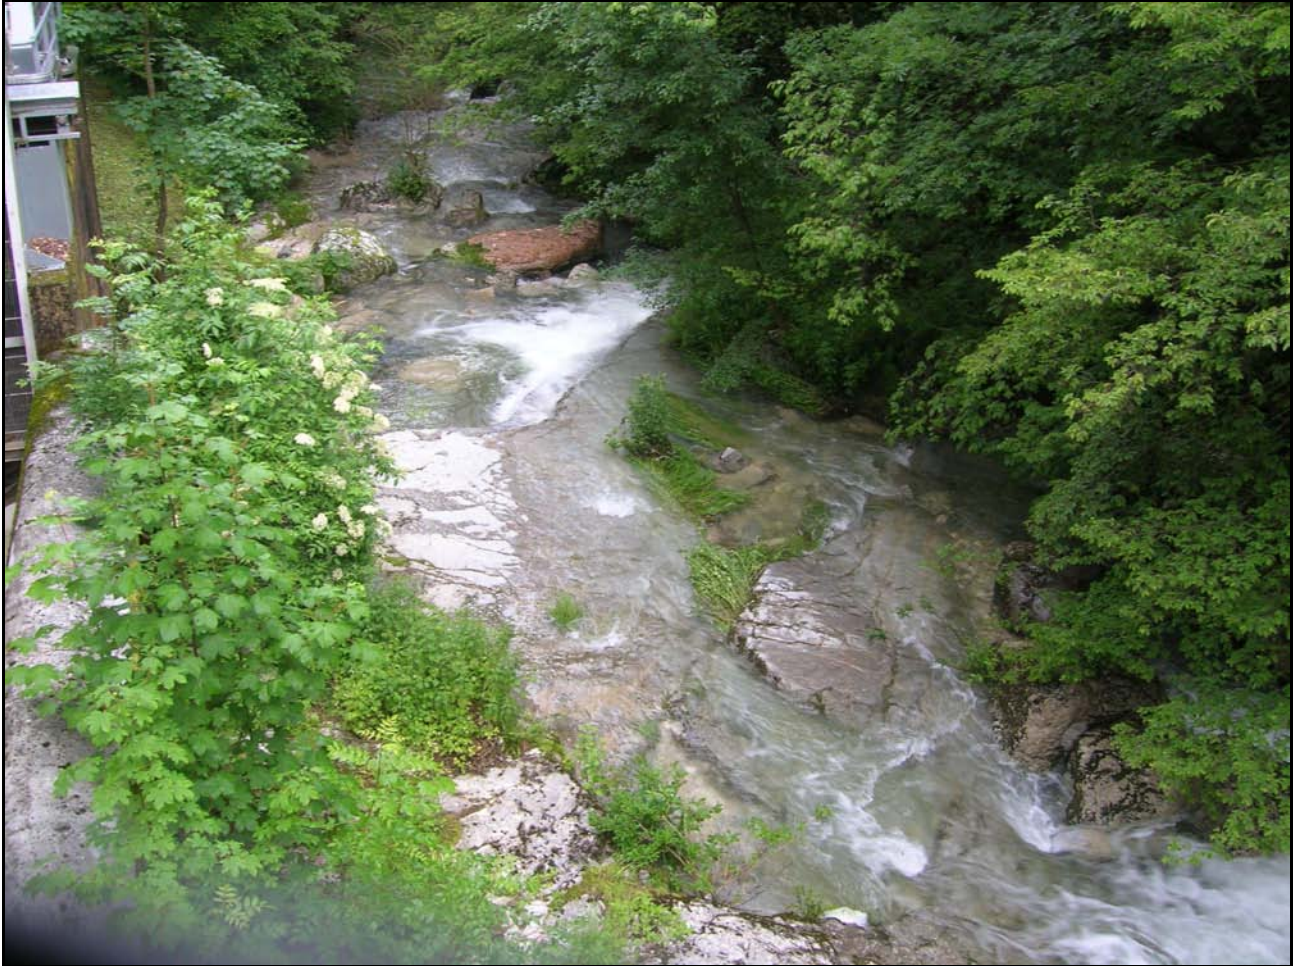
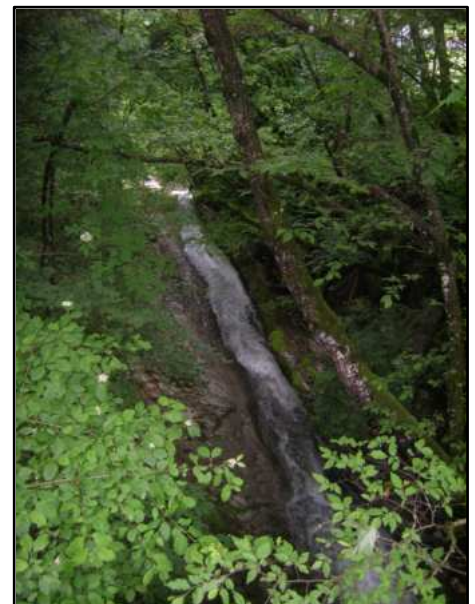
CAVA013

Il tratto scorre in un territorio caratterizzato dalla presenza di urbanizzazione rada, con un numero limitato di abitazioni. La vegetazione della fascia perifluviale in sponda destra è costituita da una formazione arborea riparia composta prevalentemente da carpino bianco e frassino che si estende per un'ampiezza maggiore di 30 metri; sulla sponda sinistra le stesse essenze riparie costituiscono solo una bordura, a causa della presenza della strada che limita l'ampiezza. Entrambe le formazioni si sviluppano senza discontinuità. La presenza della derivazione ad uso idroelettrico determina una variazione della portata naturale del corso d'acqua. Il tratto scorre in una valle a V con forte acclività dei versanti che impedisce l'esondazione. Il substrato è caratterizzato dalla presenza di vari tratti rocciosi (in particolare ad inizio e fine

tratto) che lo rendono naturalmente uniforme, determinando un forte aumento della velocità della corrente, impedendo la ritenzione della sostanza organica; il fondo roccioso determina anche una riduzione della diversità morfologica della sezione trasversale. Non è presente erosione delle sponde. L'idoneità ittica è sufficiente, a causa della presenza della griglia di derivazione sprovvista di strutture di risalita per i pesci e dalla presenza di due salti naturali, anch'essi non superabili dalla fauna ittica. Per quanto riguarda gli elementi idromorfologici vi è predominanza di un solo tipo (corrente veloce determinata dal fondo per lo più uniforme). Il detrito è costituito da frammenti fibrosi e ben riconoscibili e non sono presenti alghe filamentose o periphyton. La comunità macrobentonica risulta sufficientemente diversificata ma con struttura alterata rispetto all'atteso; sono presenti Efemerotteri Heptageniidae e del genere *Baetis*, Tricotteri Hydropsichidae e Ryacophilidae e Ditteri Simuliidae e Chironomidae.

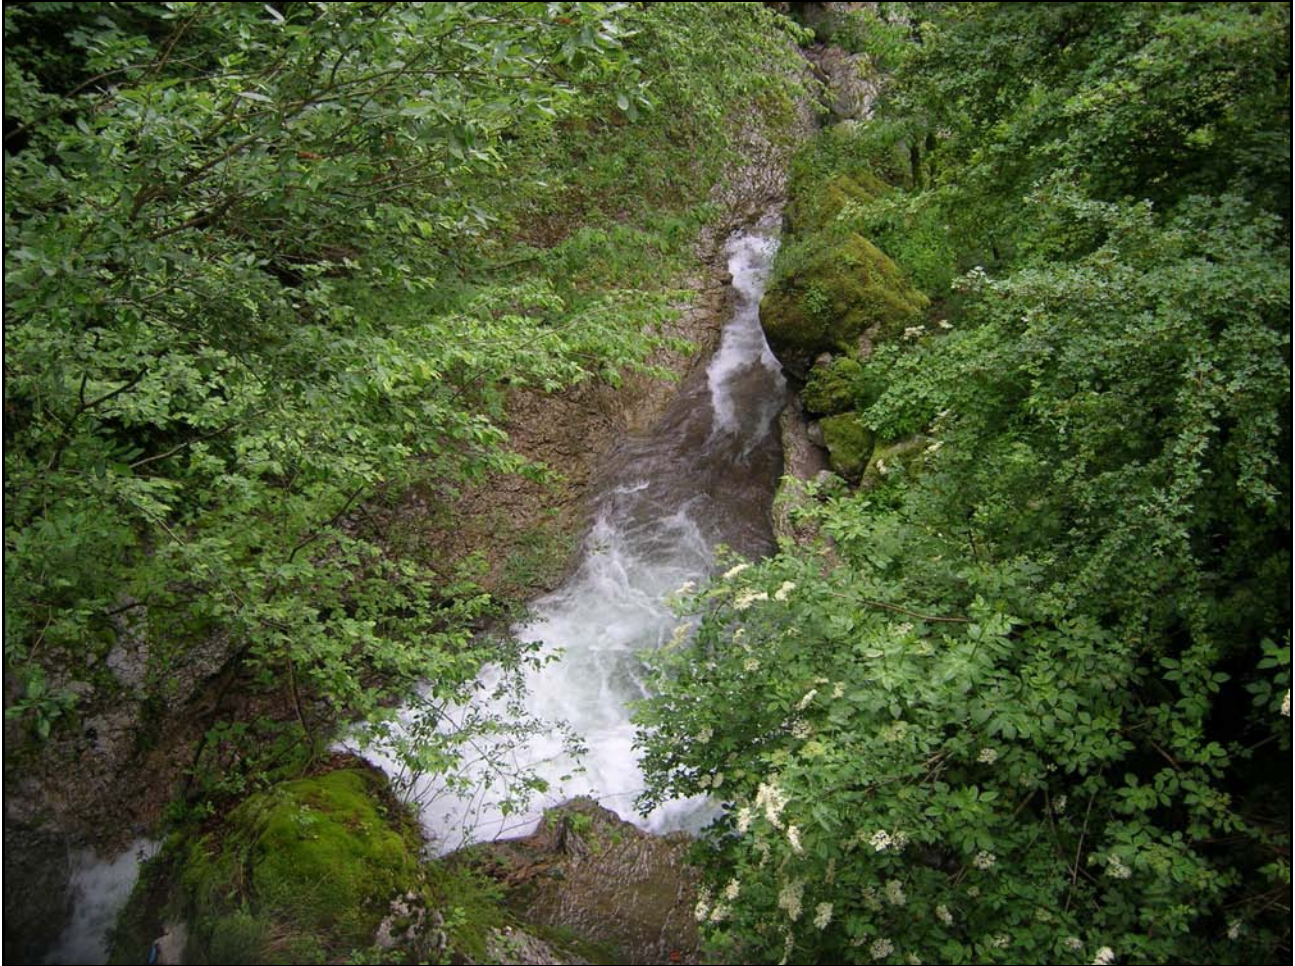
CAVA014

Questo tratto è caratterizzato da assenza di antropizzazione in sponda sinistra, mentre in sponda destra vi sono alcune abitazioni. La vegetazione della fascia perifluviale è costituita da specie riparie, come il carpino bianco e i frassino; queste costituiscono, su entrambe le sponde, una bordura di arbusti ripari che è in continuità, in sponda sinistra, con la formazione arborea autoctona non riparia costituita da larici, sambuco e noccioli; in sponda destra invece l'ampiezza è limitata dalla presenza di urbanizzazione rada e prati. Le formazioni funzionali sono interrotte in sponda destra proprio dalla presenza di copertura erbacea non igrofila. La presenza, a monte, di piccole derivazioni non altera il regime delle portate che hanno fluttuazioni di portata stabili, sia su scala giornaliera che su scala stagionale. Anche in questo tratto vi sono alcuni punti in cui il fondo è roccioso ma la presenza di grossi massi incassati permette un'adeguata ritenzione degli apporti trofici. La sezione trasversale risulta integra. Un'abbondante presenza di zone rifugio, di ombreggiatura e di zone di produzione di cibo determinano una discreta idoneità ittica, che non risulta elevata a causa della presenza di una cascata naturale non superabile. Gli elementi idromorfologici sono ben distinti anche se a distanza irregolare.

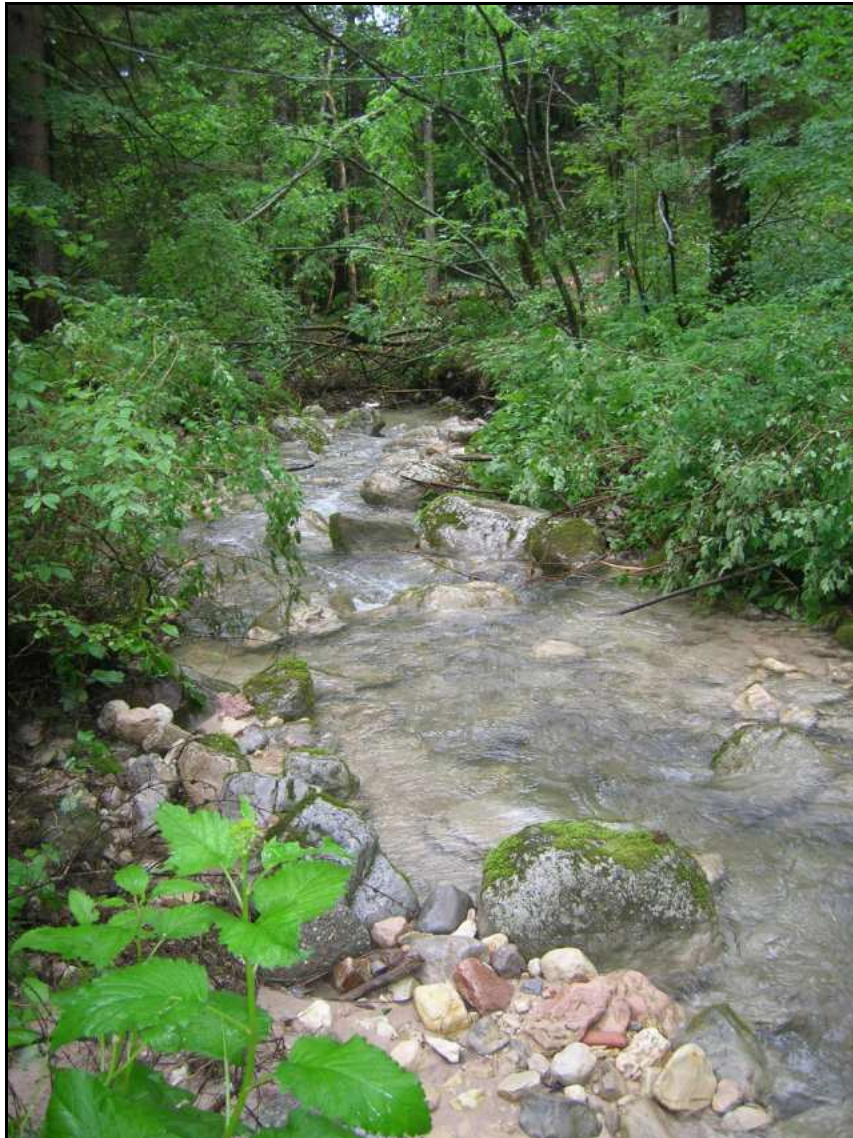
CAVA016

In destra orografica l'abitato di Folgaria determina un territorio circostante urbanizzato e i prati antropici limitano in ampiezza il complesso delle formazioni funzionali (10-30 m). Le condizioni idriche sono caratterizzate da un regime perenne con portate stabili su scala giornaliera e su scala stagionale. Le restanti caratteristiche non variano rispetto al precedente.

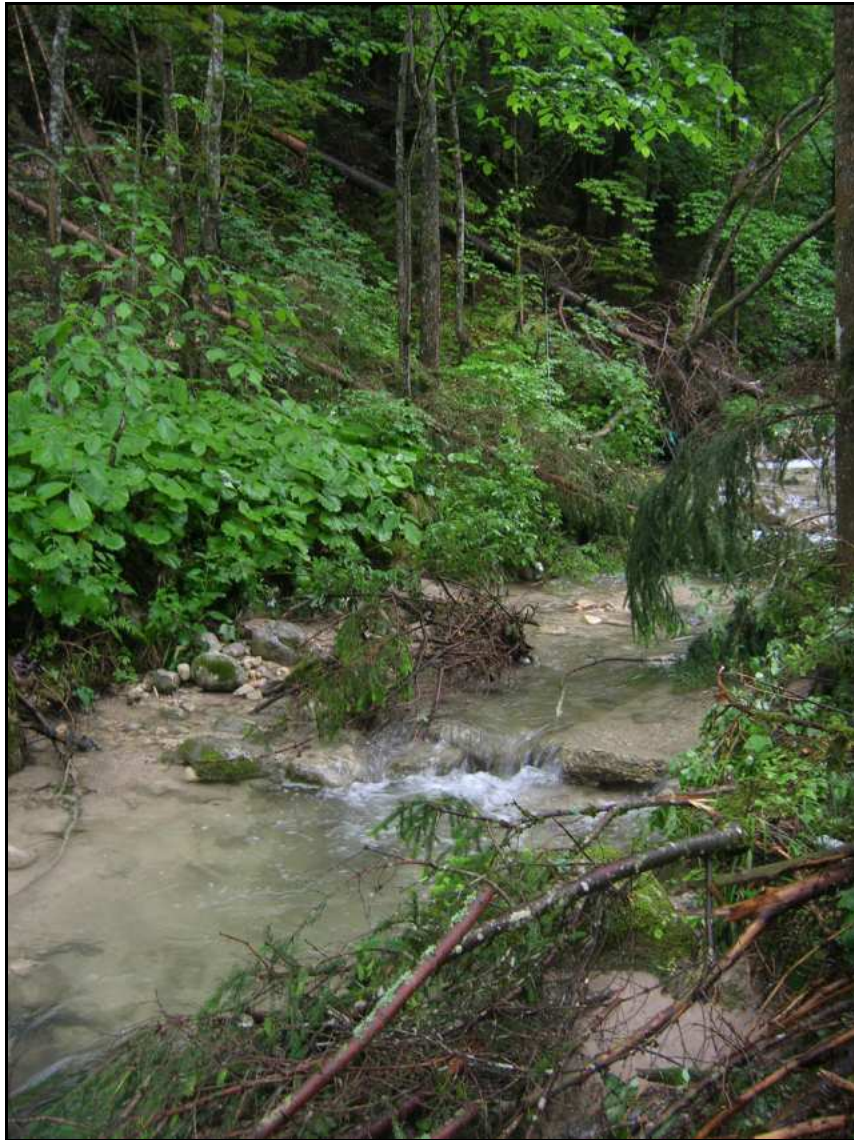
CAVA017

In sinistra è presente una cava, che altera fortemente il territorio circostante e limita in ampiezza lo sviluppo delle formazioni funzionali (bordura di arbusti ripari). La morfologia è naturale. Le condizioni biologiche risultano sempre alterate solo nella componente macrobentonica.

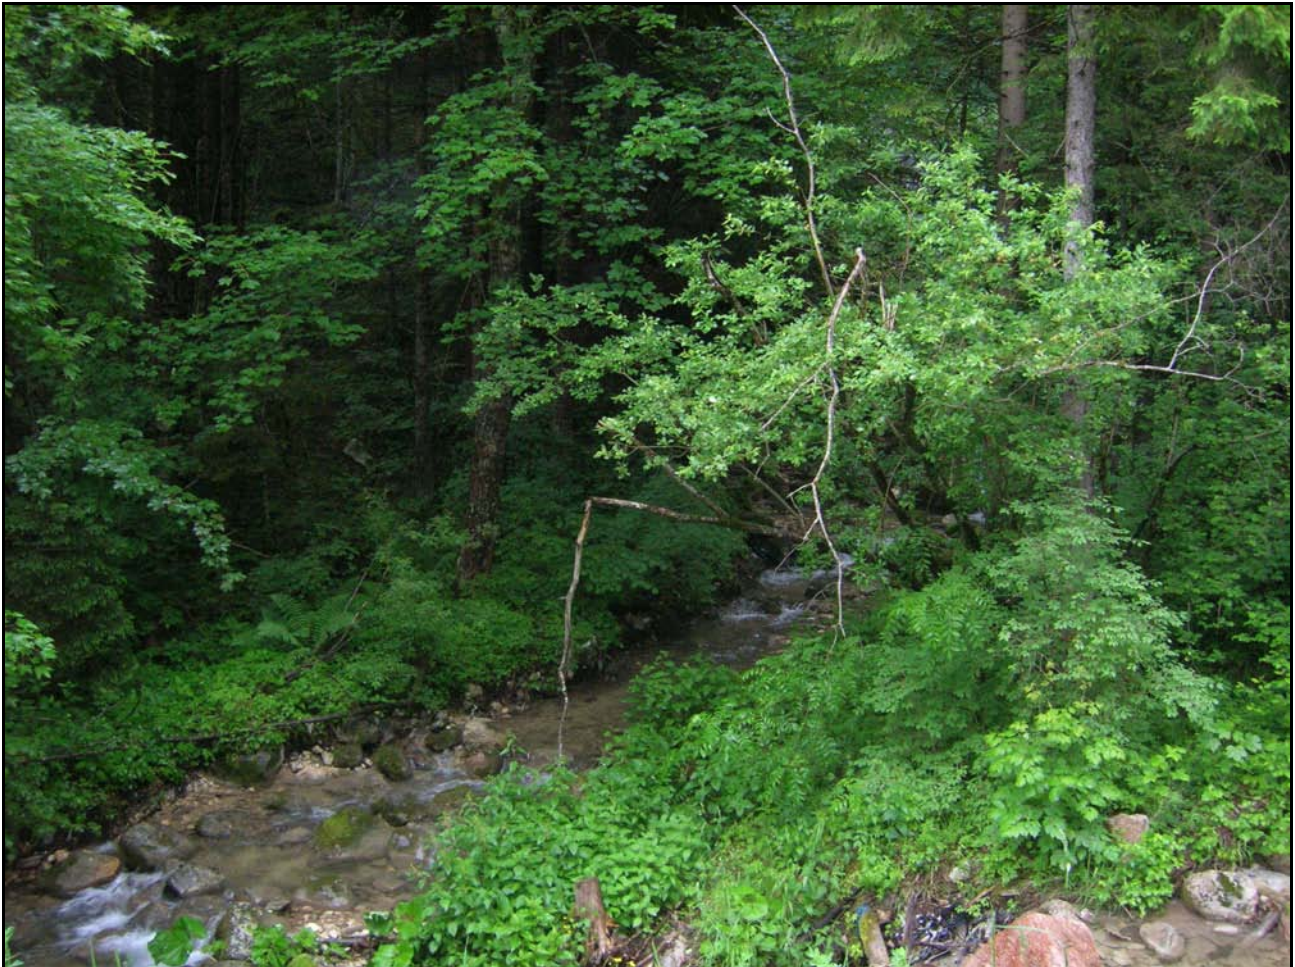
CAVA018

In sinistra il territorio torna ad essere naturale, privo di elementi antropici. Le formazioni vegetali presentano le stesse caratteristiche di composizione, ampiezza e continuità del tratto CAVA016. L'efficienza di esondazione è limitata dalla presenza di versanti acclivi. La morfologia rimane inalterata rispetto all'assetto naturale, anche se non si raggiunge. Anche in questo tratto si riconferma l'assenza di *taxa* sensibili di macroinvertebrati, come in tutti tratti a valle.

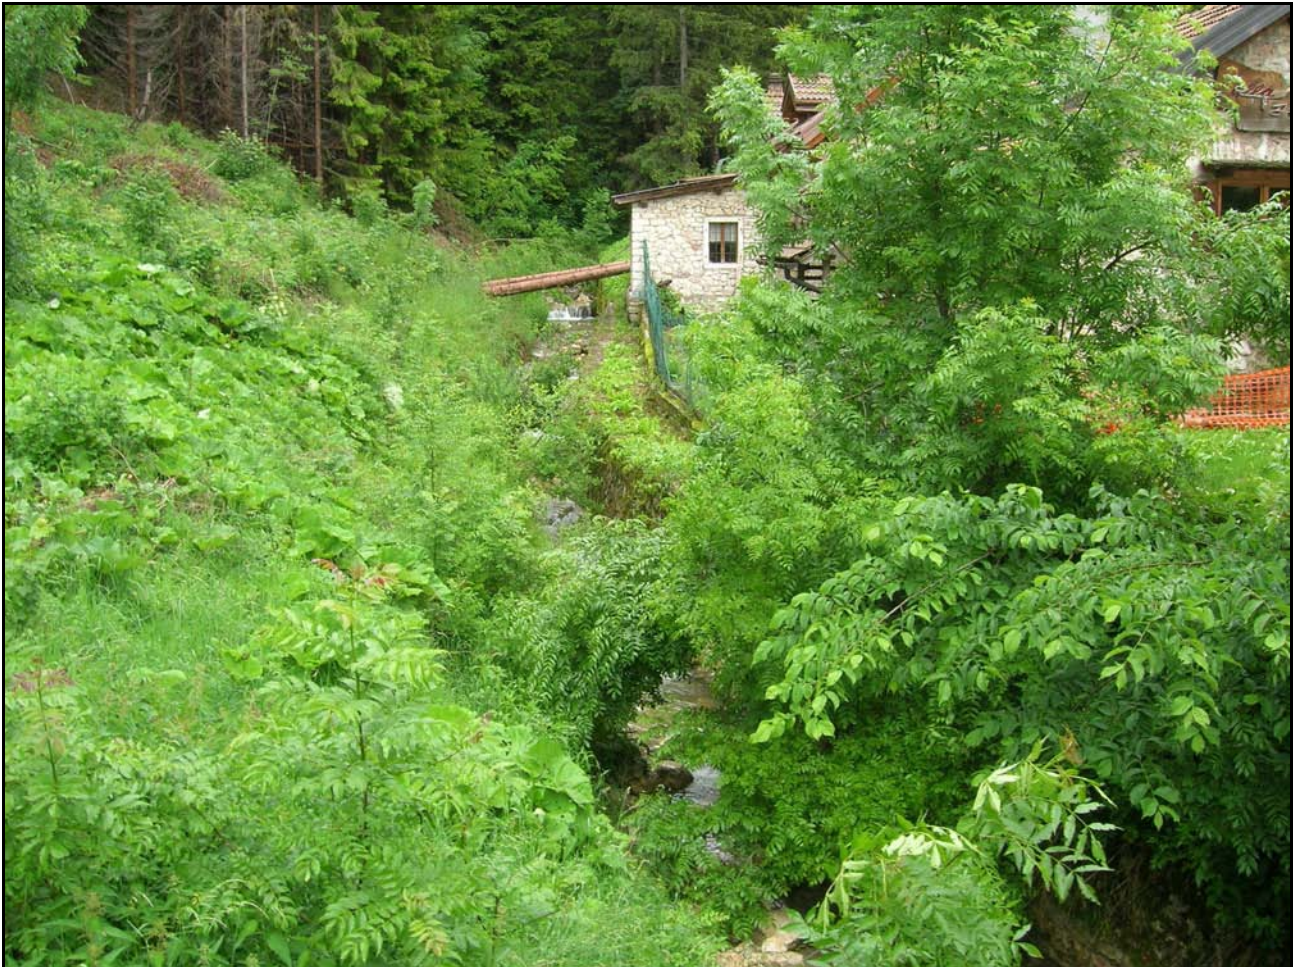
CAVA020

La sponda sinistra presenta un muro cementato posto a difesa dell'erosione della riva che non consente lo sviluppo di formazioni funzionali; in destra la formazione arborea autoctona non riparia è frequentemente interrotta da erbacee non igrofile. Anche in sinistra è presente una scogliera in massi non cementati, con funzione antierosiva, di protezione della riva dall'azione di incisione dell'acqua; solo il fondo rimane completamente naturale.
