Torrente Cavallo

Mappe di funzionalità fluviale reale e relativa

Documentazione fotografica e descrizione dei tratti

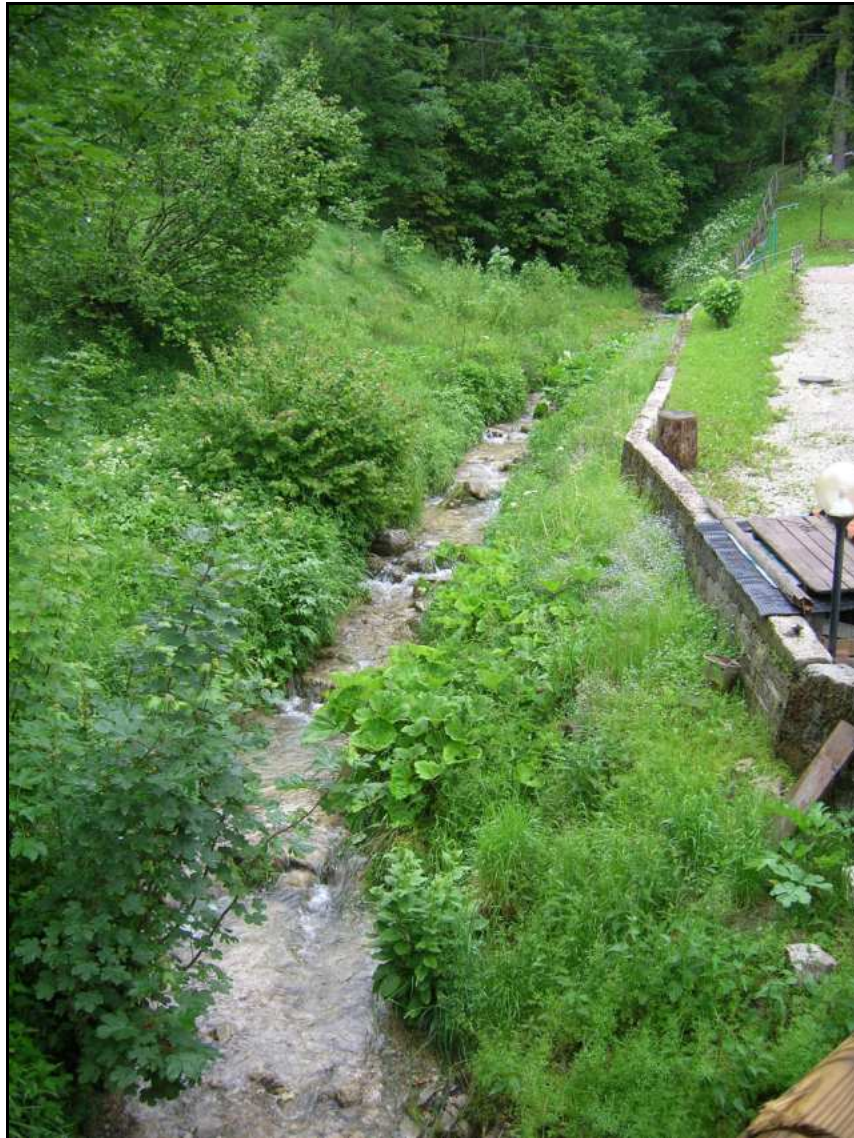
CAVA022

In sinistra la casa è protetta da un muro in cemento che rende la fascia perfluviale secondaria; all'interno si sviluppa una stretta bordura di erbacee non igrofile. In destra le erbacee costituiscono invece una formazione continua. Gli elementi idromorfologici (raschi e pozze di piccole dimensioni) hanno una successione irregolare.

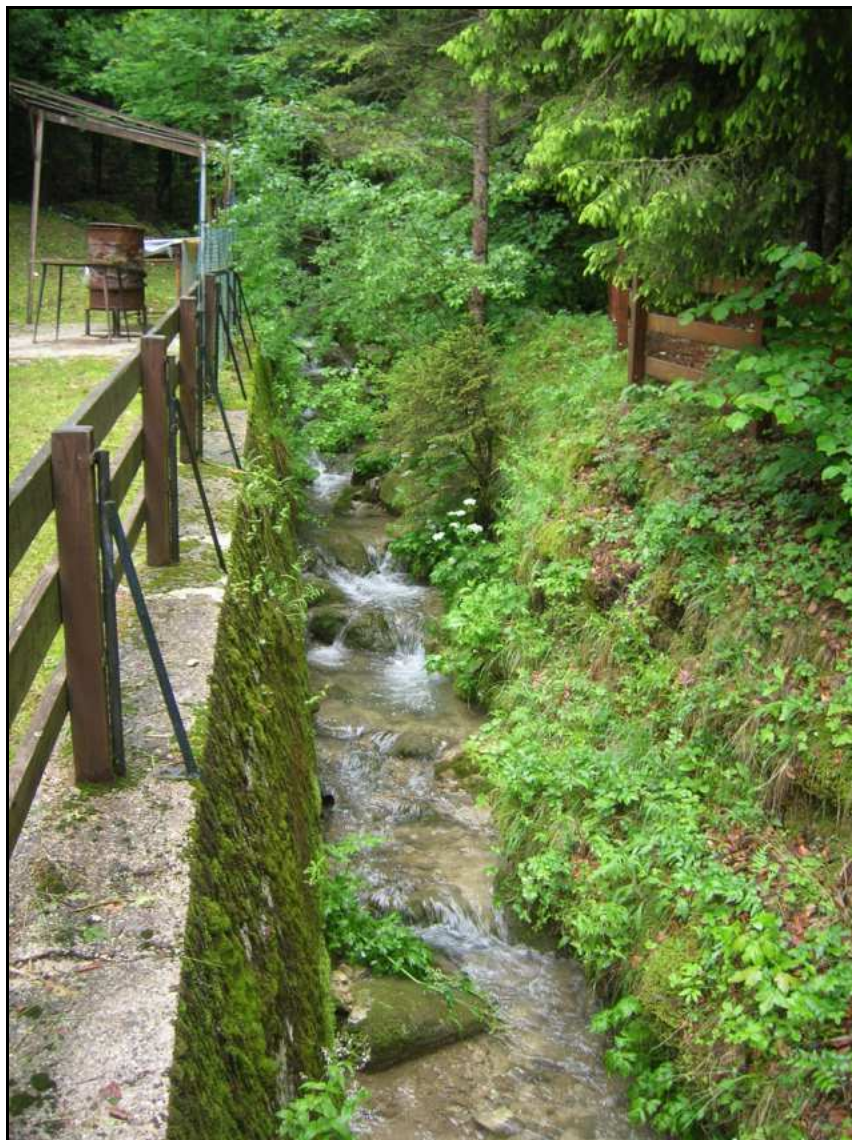
CAVA024

Inizio muro un destra – fine muro in destra; lungh: 136 m

In questo tratto l'argine in cemento in frodo presente in sponda destra non consente lo sviluppo di alcun tipo di vegetazione e la fascia perifluviale è assente; il muro ha funzione antiersosiva. In sponda sinistra la formazione arborea autoctona non riparia si estende poi sul versante. La sezione è compromessa, il substrato rimane comunque abbastanza diversificato e si nota la successione irregolare di elementi idromorfologici.

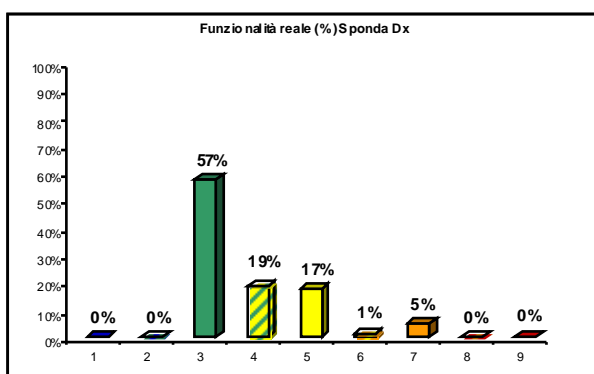
Figura 6a: Grafici della distribuzione percentuale dei giudizi di funzionalità reale per la sponda destra

Rispetto la lunghezza complessiva rilevata, buona parte dell'asta torrentizia ha ottenuto un giudizio compreso tra il buono ed il buono-mediocre (76% in destra e 79% in sinistra). Il restante 24% in destra e 21% in sinistra ha ottenuto un giudizio compreso tra il mediocre e lo scadente (per lo più attribuibile ai primi otto tratti). Nessun tratto ha ottenuto giudizio compreso tra l'ottimo e l'ottimo-buono.

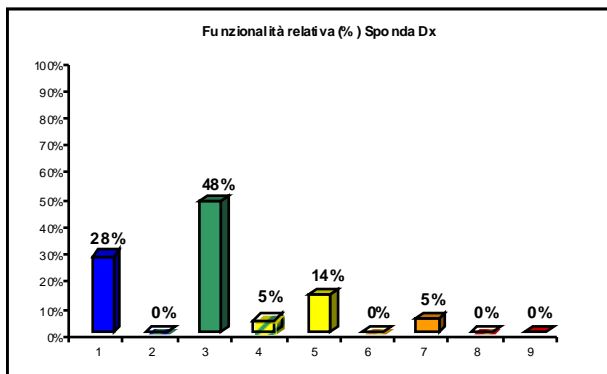
Figura 7a: Grafici della distribuzione percentuale dei giudizi di funzionalità relativa per la sponda destra

Il torrente Cavallo ricade in tre categorie tipologiche fluviali: il pedemontano, il fondovalle stretto ed il montano. Con il calcolo della funzionalità relativa non si assiste ad un significativo cambiamento della distribuzione dei giudizi di funzionalità. Da segnalare che il tratto CAVA012, che con l'IFF reale ha ottenuto giudizio buono, con l'IFF relativo ottiene giudizio ottimo.

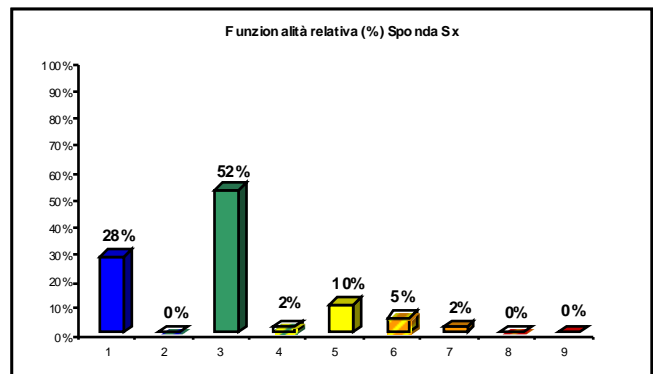
Figura 7b: Grafici della distribuzione percentuale dei giudizi di funzionalità relativa per la sponda sinistra
