# Rio Cavelonte

## Mappe di funzionalità fluviale reale e relativa

## Documentazione fotografica e descrizione dei tratti

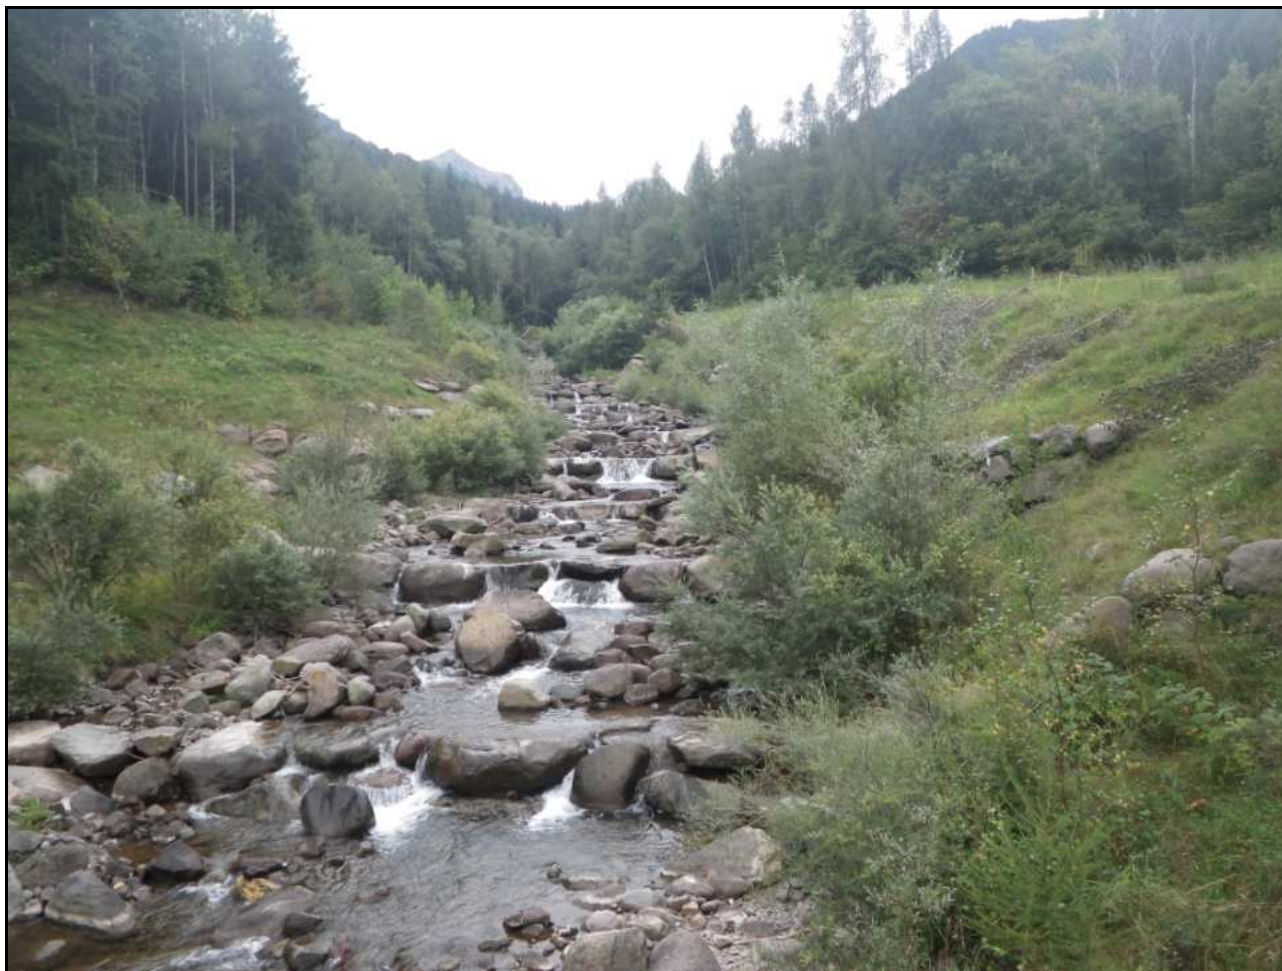
### CAVE001

CAVE001	1	2	2b	3	4	5	6	7	8	9	10	11	12	13	14	IFF	
	TER	VP1	VP2	AMP	CON	CID	ESO	RIT	ERO	SEZ	ITT	IDR	CVA	DET	MBT	Punteggio	Livello
Dx	5	10		5	5	10	1	15	1	5	20	15	15	15	20	142	III
Sx	5	10		5	5	10	1	15	1	5	20	15	15	15	20	142	III
Confluenza Avisio – fine briglie; lungh: 327 m

Il primo tratto rilevato scorre in un territorio che presenta un'urbanizzazione rada. La vegetazione delle due sponde è primaria ed è costituita da una bordura di salici arbustivi; l'ampiezza è compresa tra i 2 e i 5 m e le interruzioni sono del 5-15%. Le portate sono soggette a prelievi ed hanno pertanto delle variazioni naturaliformi. La presenza di opere spondali non permette al torrente di esondare, annullando il processo di erosione e banalizzando la diversità della sezione. Inoltre è presente una serie di briglie e la distanza a cui sono queste poste è minore di tre volte l'ampiezza dell'alveo di morbida. L'idoneità ittica è buona e l'andamento idromorfologico è step&pool. In alveo non sono presenti macrofite tolleranti ed il periphyton è sottile; il detrito è riconoscibile e fibroso ed infine la comunità macrobentonica è ben diversificata e strutturata, adeguata alla tipologia fluviale; si segnala la presenza di Plecotteri Nemouridae.

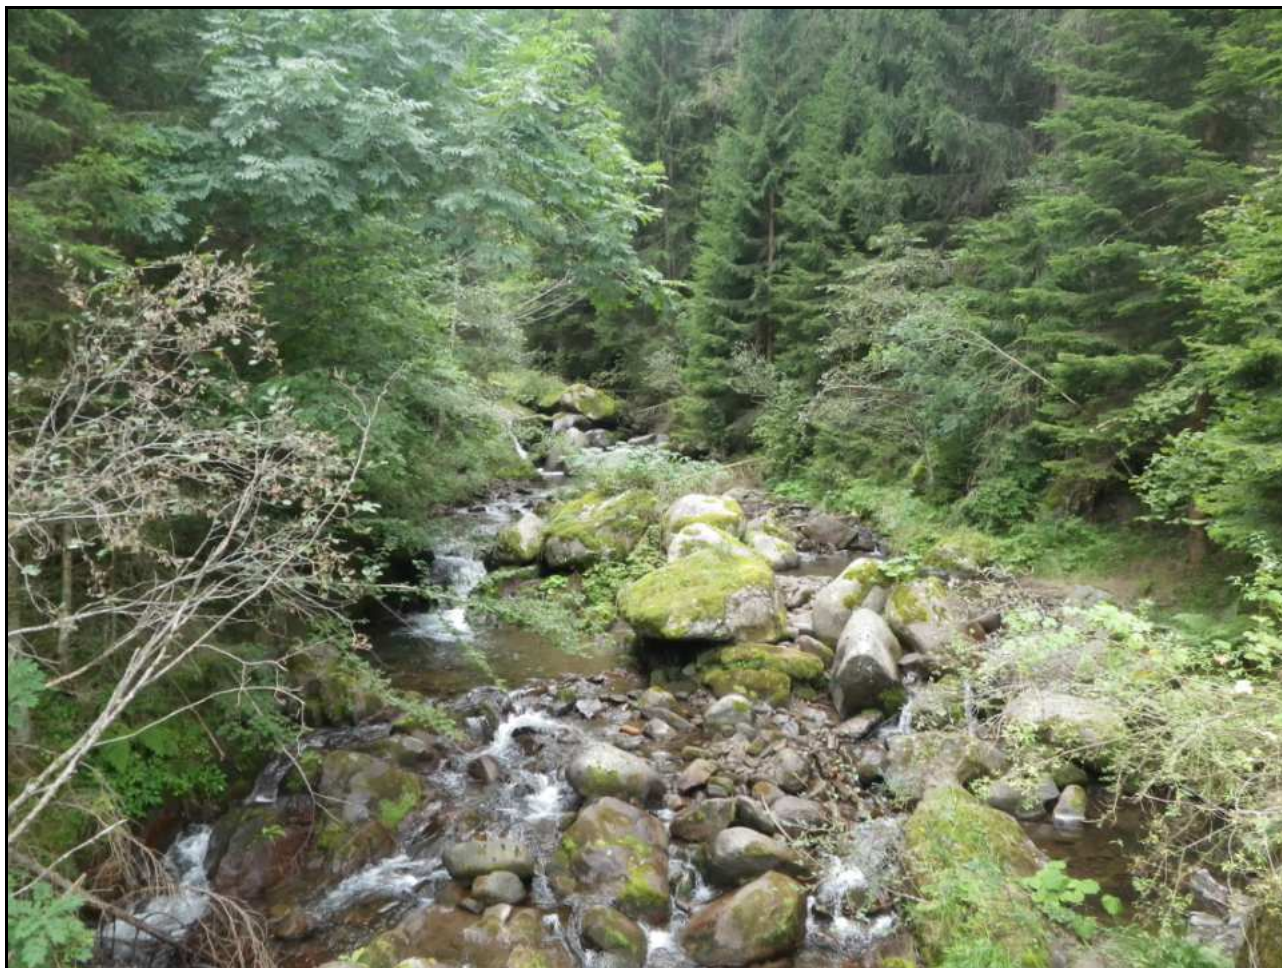
### CAVE003

CAVE003	1	2	2b	3	4	5	6	7	8	9	10	11	12	13	14	IFF	
	TER	VP1	VP2	AMP	CON	CID	ESO	RIT	ERO	SEZ	ITT	IDR	CVA	DET	MBT	Punteggio	Livello
Dx	20	10		15	10	10	1	25	20	20	25	15	15	15	20	221	II
Sx	25	10		15	15	10	1	25	20	20	25	15	15	15	20	231	II

Fine prati in sinistra – strada vicina in destra; lungh: 454 m

In destra sono ancora presenti delle praterie antropiche, in sinistra il territorio è privo di antropizzazione. La vegetazione rilevata è costituita per entrambe le fasce perfluviali da una bordura di arbusti ripari in continuità con la formazione arborea autoctona non riparia; l'ampiezza è maggiore di 30 m; solo in destra sono presenti delle modeste interruzioni (10-25%) per aree a copertura di erbacee non igrofile. Non si riportano ulteriori differenze rispetto quanto osservato e descritto anche per il precedente tratto.

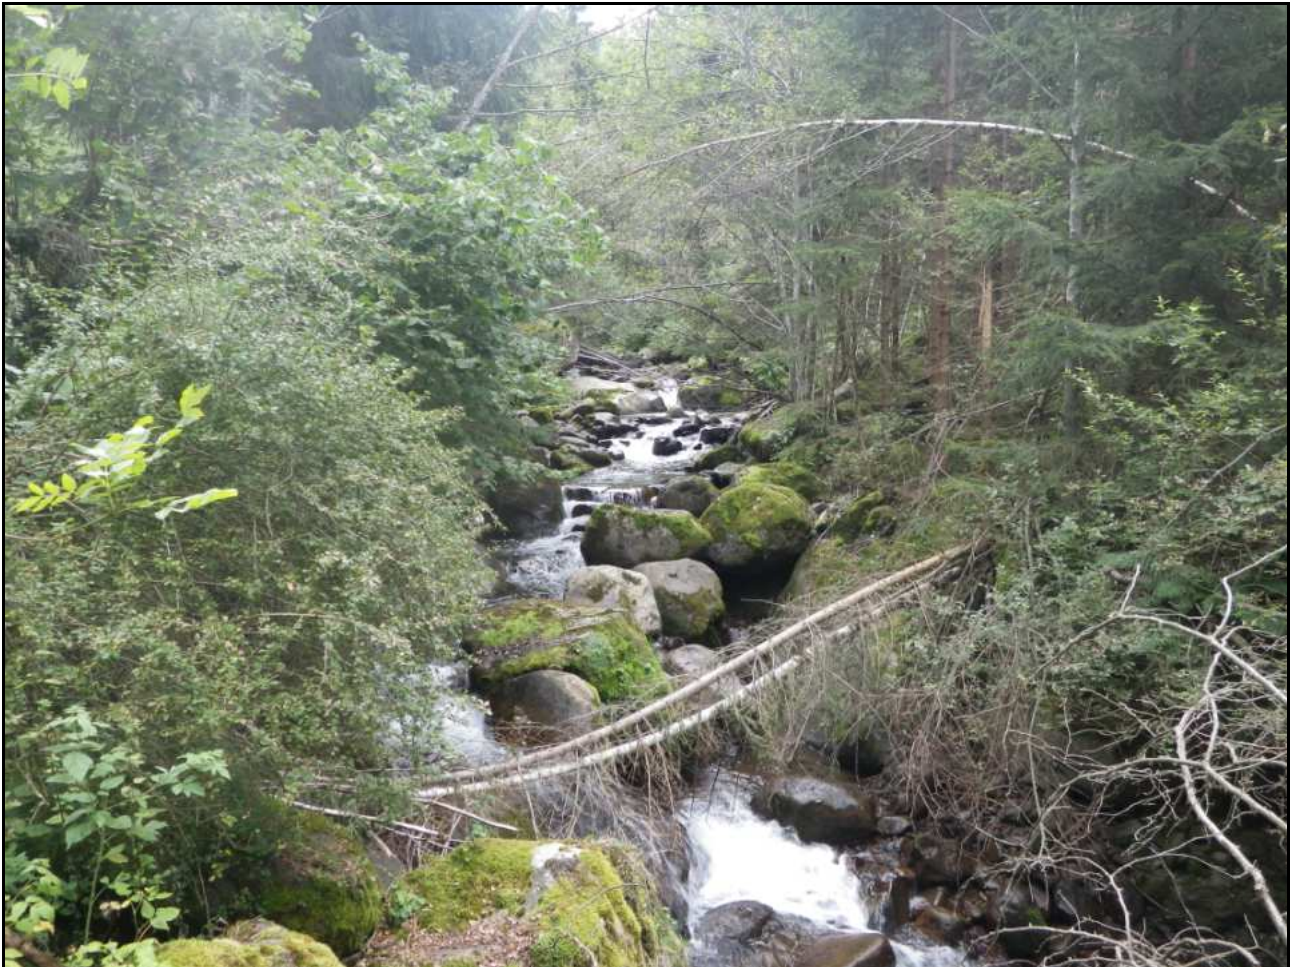
## CAVE004

CAVE004	1	2	2b	3	4	5	6	7	8	9	10	11	12	13	14	IFF	
	TER	VP1	VP2	AMP	CON	CID	ESO	RIT	ERO	SEZ	ITT	IDR	CVA	DET	MBT	Punteggio	Livello
Dx	25	10		5	15	10	1	25	20	20	25	15	15	15	20	221	II
Sx	25	10		15	15	10	1	25	20	20	25	15	15	15	20	231	II
Strada vicina in destra – ponte; lungh: 275 m

Il territorio circostante è dominato dal bosco di abeti rossi. La strada vicina in destra limita l'ampiezza della vegetazione di tale fascia perifluviale, è stata infatti rilevata solo una bordura di arbusti ripari (ampiezza 2-5 m, continua); in sinistra prosegue quanto osservato precedentemente, ovvero la bordura di arbusti ripari in continuità con la formazione arborea autoctona non riparia (ampiezza > 30 m, continua). La naturale acclività dei versanti non permette al fiume di esondare. La ritenzione degli apporti trofici è elevata, in alveo sono presenti massi stabilmente incassati e tronchi. L'erosione è assente e la sezione trasversale è integra. L'idoneità ittica è elevata e l'idromorfologia è step&pool, tipico andamento del torrenti montani. Il comparto biologico (componente vegetale in alveo, detrito e comunità macrobentonica) continua a non mostrare segni di alterazione.

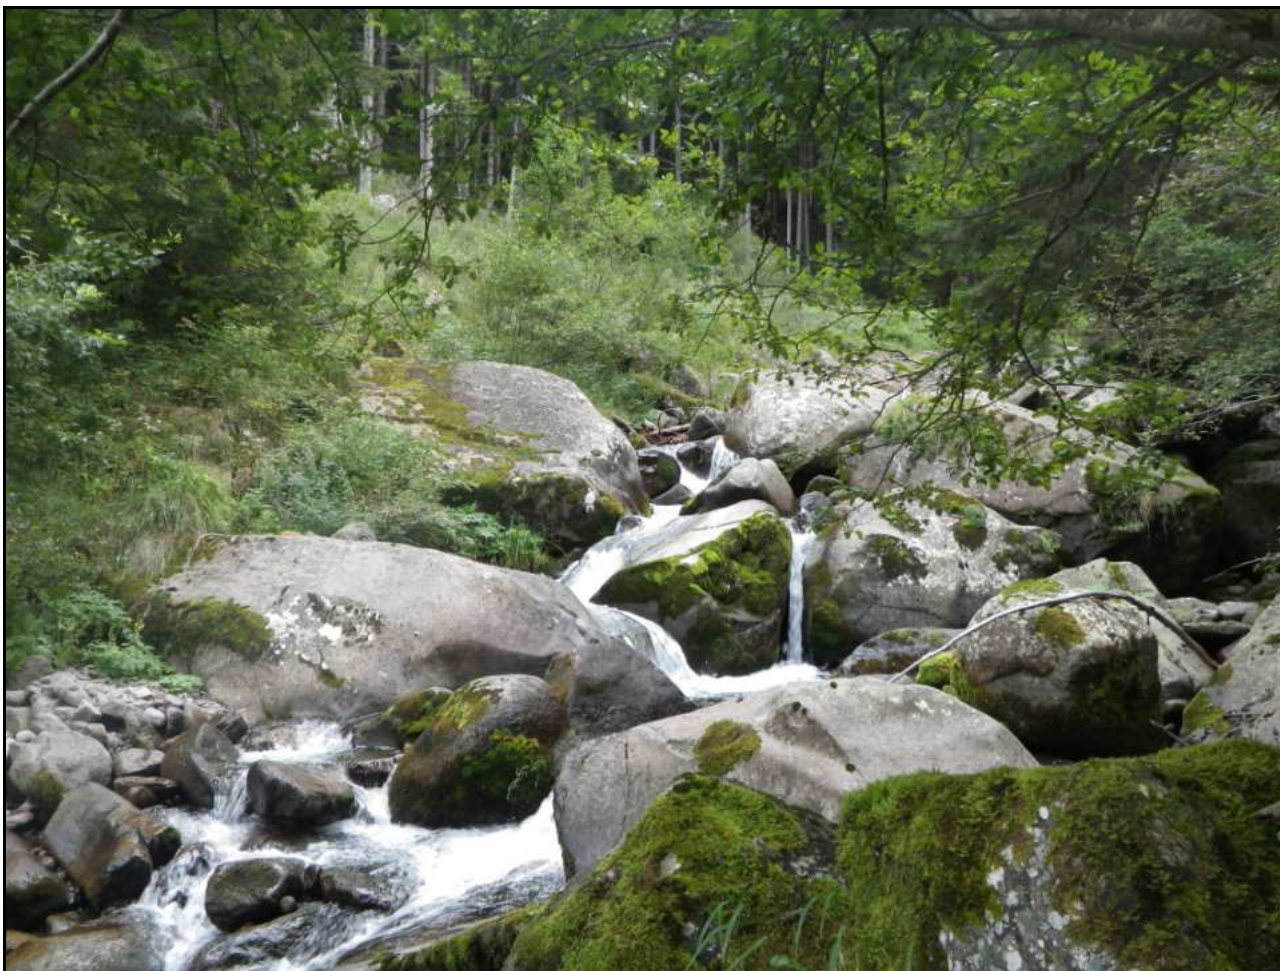
## CAVE006

CAVE006	1	2	2b	3	4	5	6	7	8	9	10	11	12	13	14	IFF	
	TER	VP1	VP2	AMP	CON	CID	ESO	RIT	ERO	SEZ	ITT	IDR	CVA	DET	MBT	Punteggio	Livello
Dx	25	10		5	10	10	1	25	20	20	25	15	15	15	20	216	II
Sx	25	10		15	15	10	1	25	20	20	25	15	15	15	20	231	II

Strada vicina in destra – strada in sinistra; lungh: 754 m

La strada vicina in destra limita l'ampiezza e la continuità della vegetazione di tale fascia perfluviale, è stata infatti rilevata solo una bordura di arbusti ripari (ampiezza 2-5 m, interruzioni 5-15%); in sinistra prosegue quanto osservato precedentemente, ovvero la bordura di arbusti ripari in continuità con la formazione arborea autoctona non riparia (ampiezza > 30 m, continua). Non si riportano ulteriori differenze rispetto quanto osservato e descritto anche per il precedente tratto.

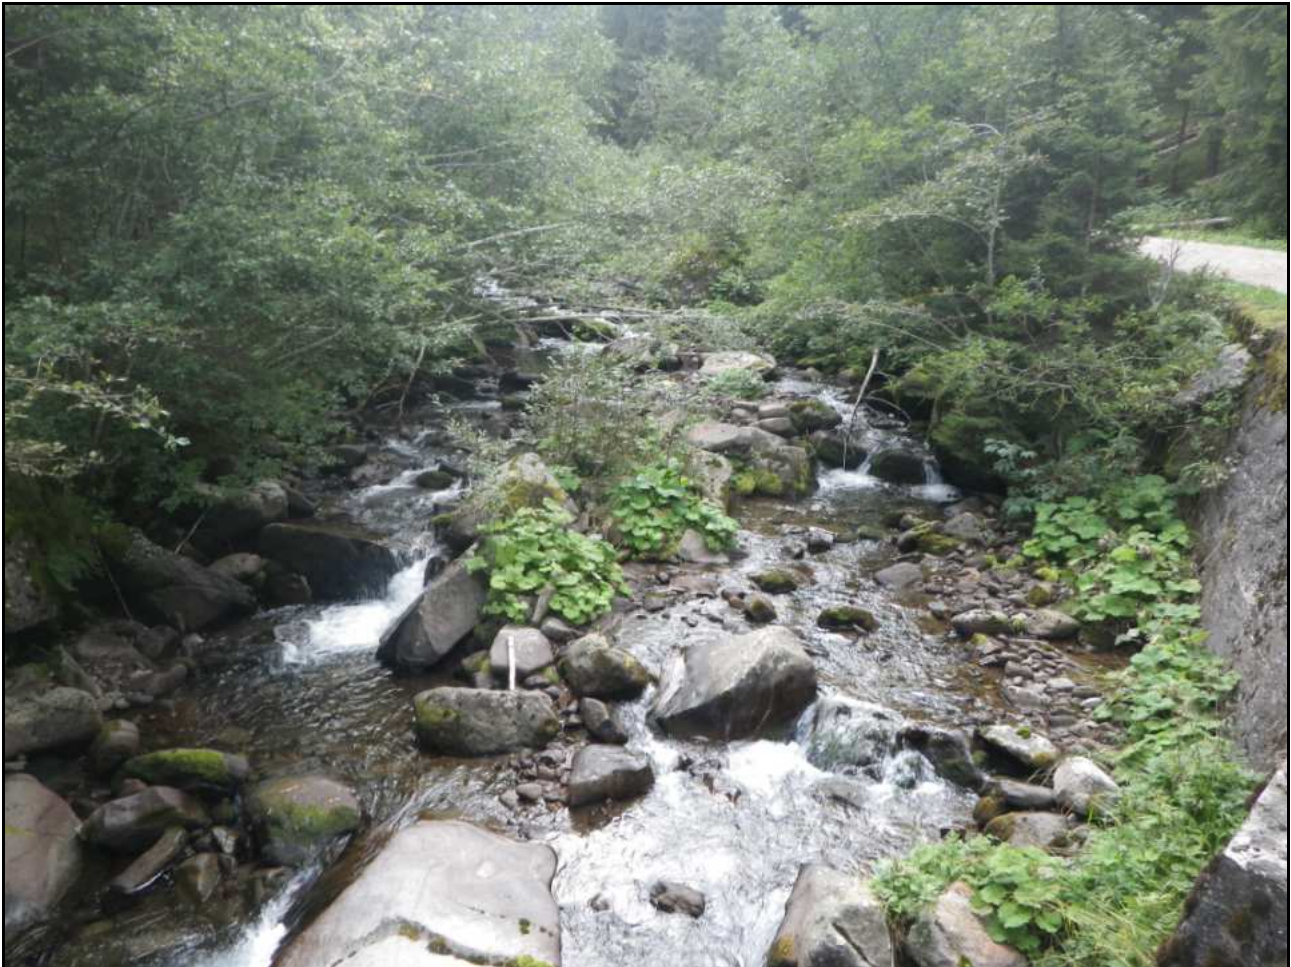
## CAVE007

CAVE007	1	2	2b	3	4	5	6	7	8	9	10	11	12	13	14	IFF	Livello
	TER	VP1	VP2	AMP	CON	CID	ESO	RIT	ERO	SEZ	ITT	IDR	CVA	DET	MBT	Punteggio	
Dx	20	10		15	10	10	1	25	20	20	25	15	15	15	20	221	II
Sx	20	10		5	10	10	1	25	20	20	25	15	15	15	20	211	II

Strada in sinistra – strada lontana in sinistra; lungh: 705 m

Nel tratto in esame la strada si avvicina in sinistra e va a limitare l'ampiezza della vegetazione di tale fascia perfluviale, infatti è stata rilevata solo una bordura di arbusti ripari (ampiezza 2-5 m, continua); in destra è presente la bordura di arbusti ripari in continuità con la formazione arborea autoctona non riparia (ampiezza > 30 m, continua). La sezione trasversale ha subito degli interventi puntiformi a sostegno del ponte. Il campionamento macrobentonico ha messo in luce una comunità ben strutturata e diversificata, adeguata alla tipologia fluviale; si segnala la presenza di Plecotteri Perlidae e Perlodidae, famiglie molto sensibili all'inquinamento.

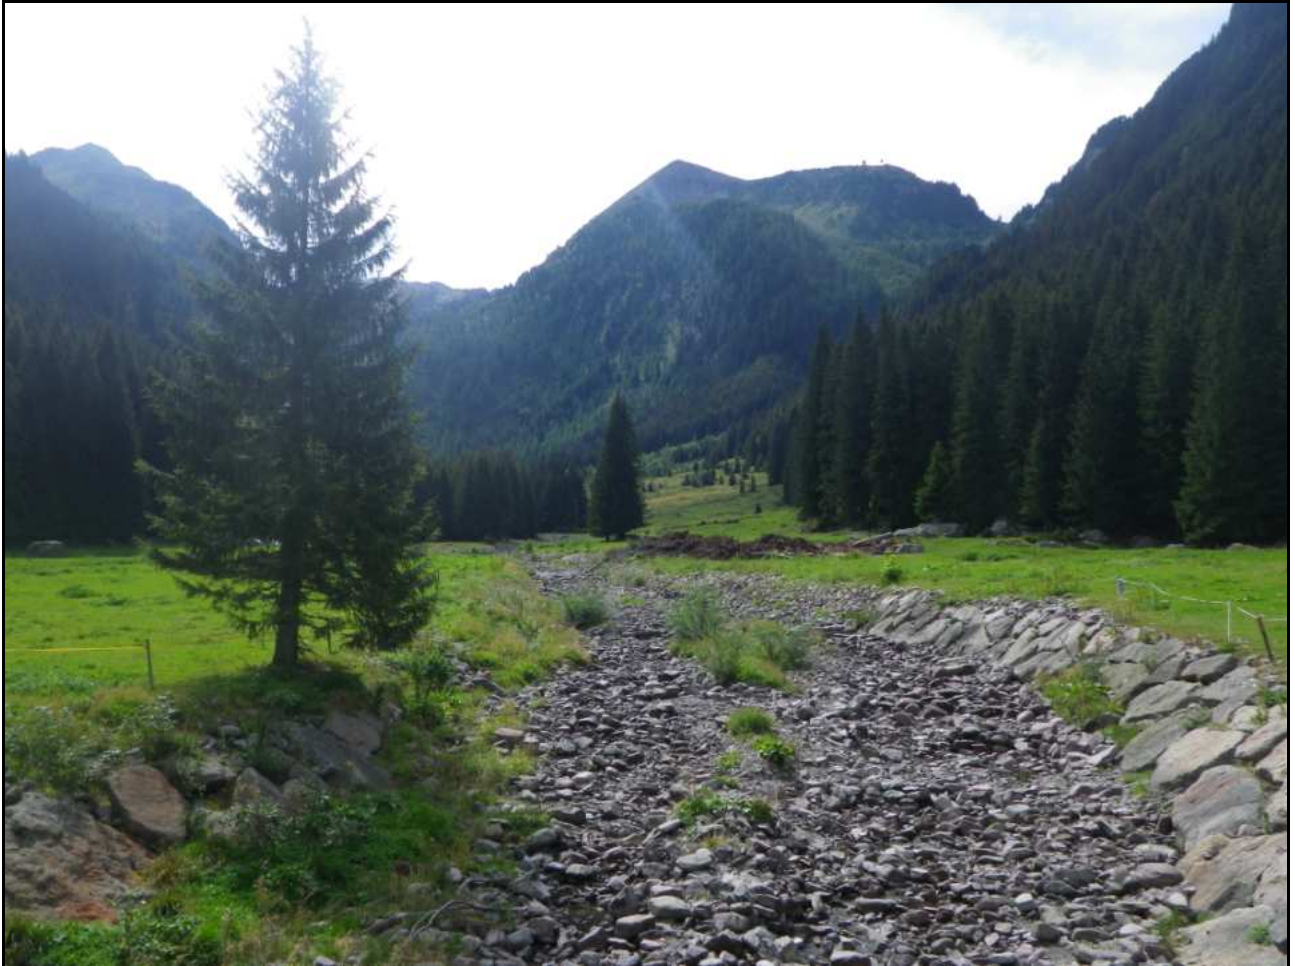
## CAVE009

Fine acqua (inizio prati) – inizio acqua.  
Tratto non rilevato perché privo di acqua.  
Lungh: 1089 m

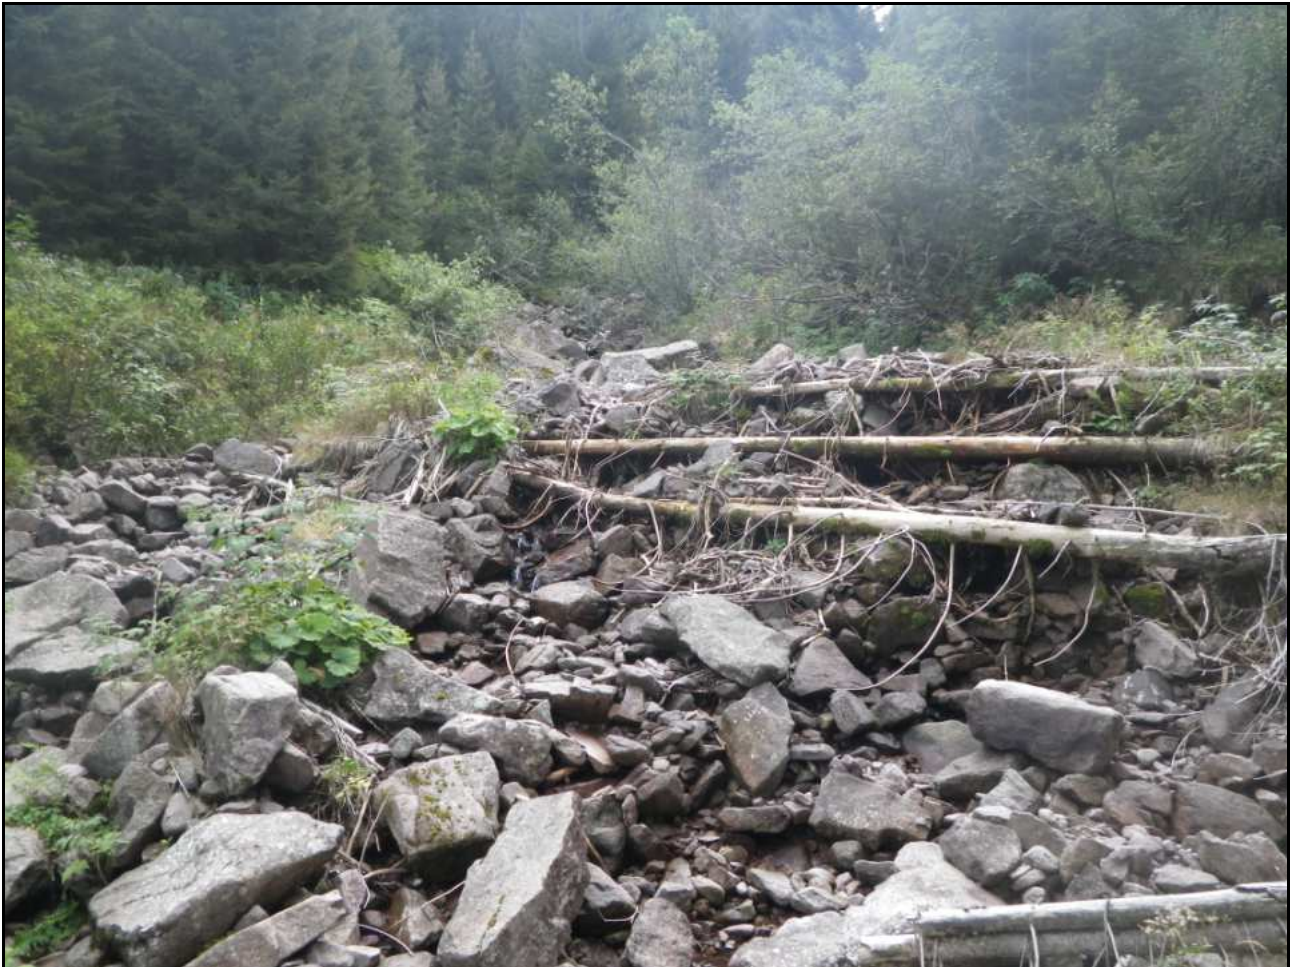
## CAVE010

CAVE010	1	2	2b	3	4	5	6	7	8	9	10	11	12	13	14	IFF	Livello
	TER	VP1	VP2	AMP	CON	CID	ESO	RIT	ERO	SEZ	ITT	IDR	CVA	DET	MBT	Punteggio	
Dx	25	10		15	10	20	1	25	20	20	25	15	15	15	20	236	II
Sx	25	10		15	10	20	1	25	20	20	25	15	15	15	20	236	II
Inizio acqua – fine rilevamento (1800 m.s.l.m.); lungh: 803 m

L'ultimo tratto rilevato scorre in bosco di abeti rossi. La vegetazione rilevata per ambo le sponde è costituita da una bordura riparia in continuità con la formazione arborea autoctona non riparia, l'ampiezza è maggiore di 30 m non sono presenti interruzioni. Le portate sono stabili, con fluttuazioni stagionali non estreme. La naturale acclività dei versanti non permette al fiume di esondare. La ritenzione degli apporti trofici è elevata, in alveo sono presenti massi stabilmente incassati, tronchi e radici. L'erosione è assente e la sezione trasversale è integra. L'idoneità ittica è elevata e l'idromorfologia è step&pool, tipico andamento dei torrenti montani. Il comparto biologico non mostra segni di alterazione.

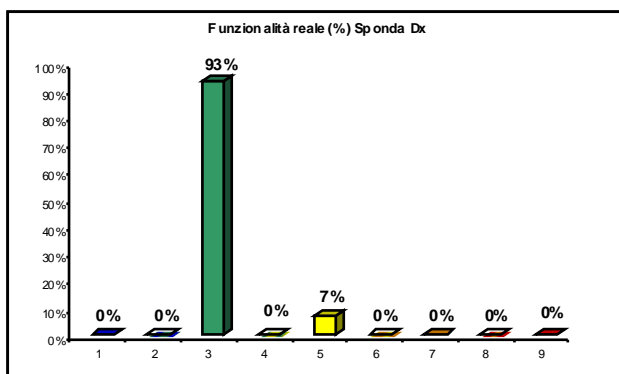
Figura 6a: Grafici della distribuzione percentuale dei giudizi di funzionalità reale per la sponda destra

Da un punto di vista eco-funzionale i tratti del rio Cavelonte ottengono un giudizio buono per il 93% della lunghezza complessiva del torrente, sia per la sponda destra che per quella sinistra, rilevando come il corretto svolgimento dei processi ecologico-funzionali siano garantiti per la quasi totalità del torrente. Il tratto CAVE001 ha un giudizio di funzionalità mediocre per la presenza di opere antropiche realizzate in alveo, in particolare opere di difesa e briglie che limitano la funzionalità fluviale.

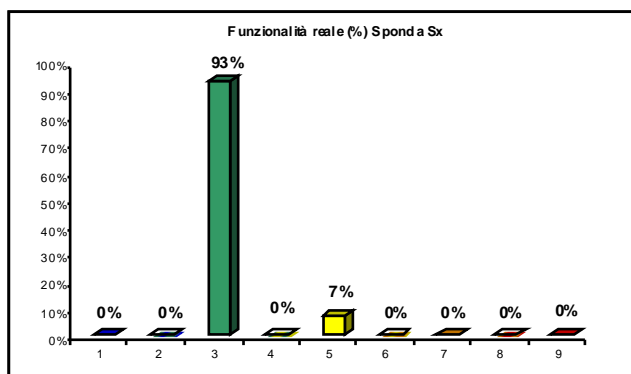
Figura 6b: Grafici della distribuzione percentuale dei giudizi di funzionalità reale per la sponda sinistra

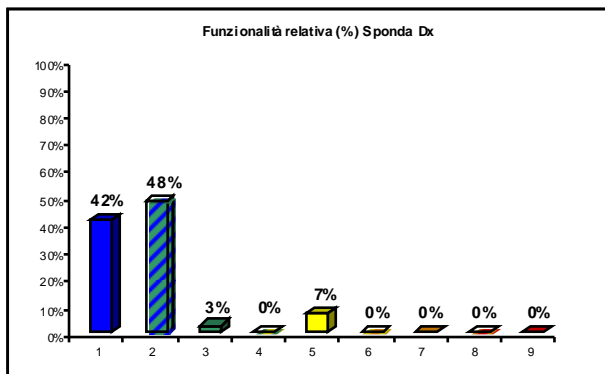
Figura 7a: Grafici della distribuzione percentuale della funzionalità relativa per la sponda destra

Con il calcolo della funzionalità relativa aumentano i tratti con giudizio di funzionalità più alti, in particolare per la sponda sinistra, con il 74% della lunghezza rilevata. Resta invariato il giudizio mediocre per il tratto che presenta interventi di artificializzazione (CAVE001).

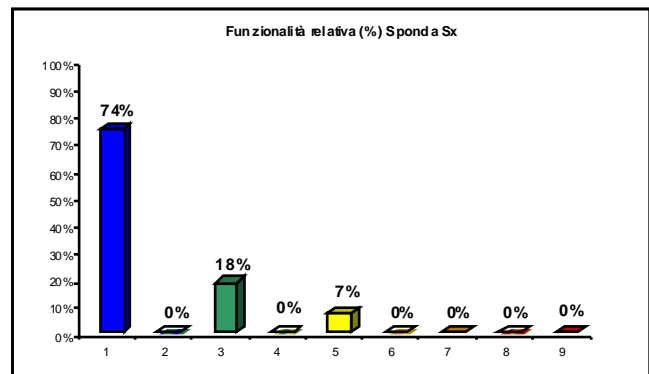
Figura 7b: Grafici della distribuzione percentuale dei giudizi di funzionalità relativa per la sponda sinistra
