# Torrente Centa

**Tabella 1: Punteggio, livello, giudizio IFF reale e relativo**

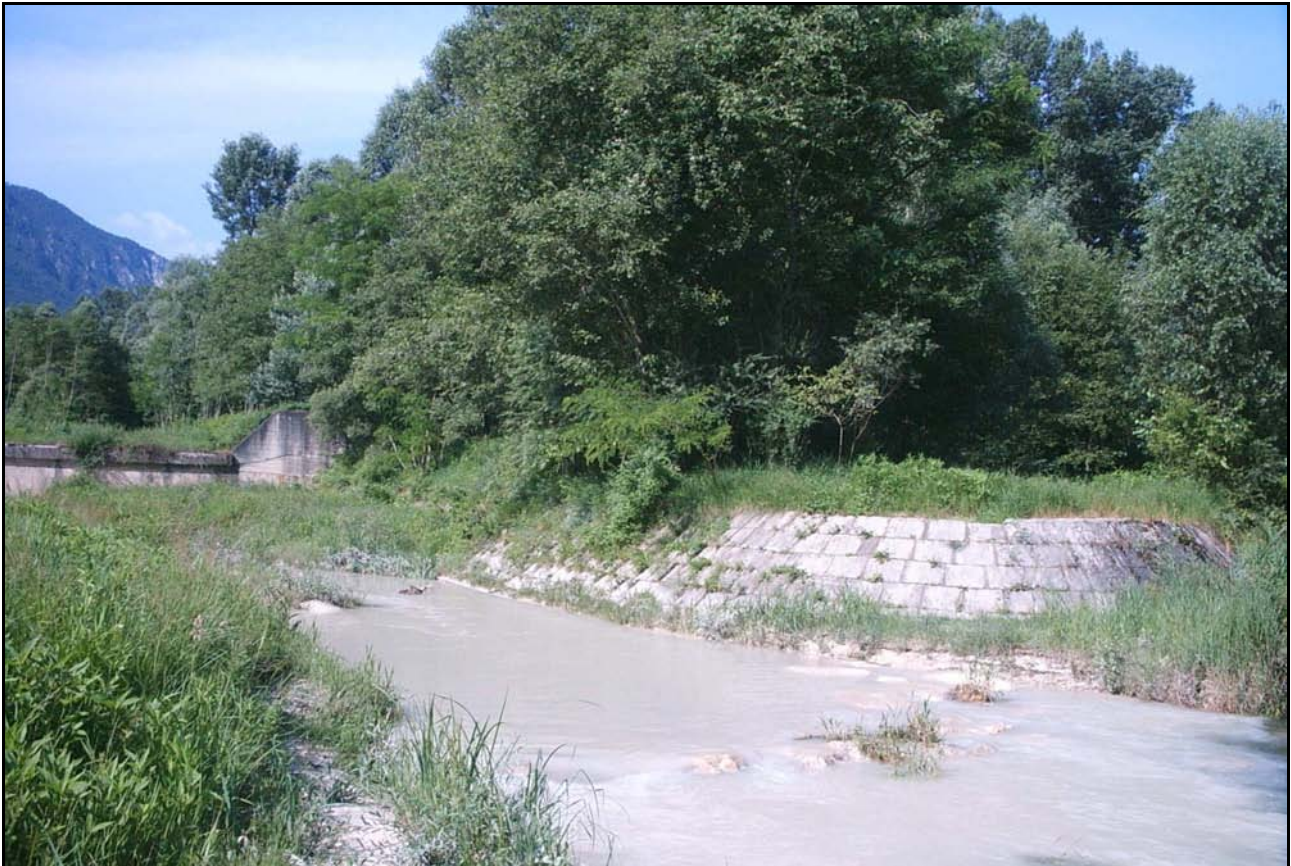
| CENT001 | 1 | 2 | 2b | 3 | 4 | 5 | 6 | 7 | 8 | 9 | 10 | 11 | 12 | 13 | 14 | IFF | |
|---|---|---|---|---|---|---|---|---|---|---|---|---|---|---|---|---|---|
| Confluenza – briglia 1; lungh: 84 m | | | | | | | | | | | | | | | | | |

Il territorio circostante è ad urbanizzazione rada. All'interno delle arginature si sviluppano delle formazioni erbacee non igrofile. Le condizioni idriche del torrente Centa sono, a causa del substrato alluvionale e molto permeabile in cui scorre, caratterizzate da naturali variazioni di portata stagionali che conducono a condizioni di asciutta non prolungata. Il fondo dell'alveo appare limoso ed uniforme, con scarse strutture di ritenzione. La presenza degli argini limita le aree di esondazione ed esplicano azione antiersiva. La sezione è modificata su entrambe le sponde, mentre il fondo non è rimaneggiato. L'idoneità ittica è poco sufficiente a causa di scarse zone rifugio ed ombreggiatura. L'idromorfologia è banalizzata per il percorso raddrizzato. Il detrito organico, che risulta fibroso e polposo, e la comunità macrobentonica, sostenuta prevalentemente da tricoteri e ditteri, segnalano alterazioni della qualità dell'acqua.

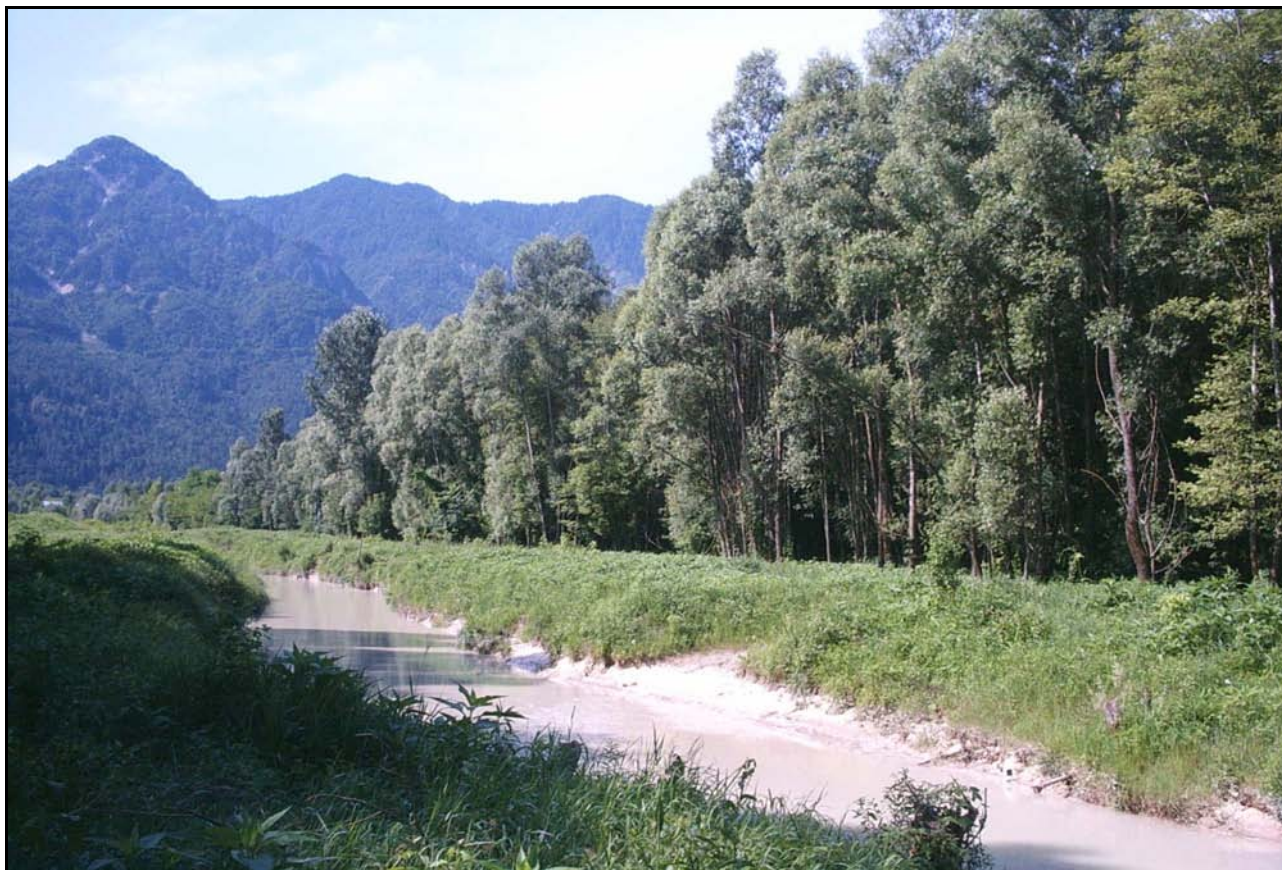
Briglia 1 - fine vegetazione arborea in dx; lungh: 139 m

Nel territorio circostante sono presenti solo lievi interventi antropici. Le fasce perfluviali sono primarie e costituite da formazioni erbacee non igrofile in presenza a formazioni arboree riparie che si estendono per un'ampiezza notevole. Su entrambe le sponde s'instaurano aree di esondazione abbastanza ampie. Il substrato risulta ancora scarso in strutture di ritenzione e poco diversificato, prevalentemente ricoperto da limo. Sulle sponde vi è inoltre una evidente incisione verticale. La sezione è naturale, l'idoneità ittica ancora banalizzata a causa della scarsa diversificazione granulometrica del substrato. L'assetto morfologico non consente il riconoscimento di elementi idromorfologici ben distinti. La comunità macrobentonica è scarsamente strutturata e qualitativamente alterata, non risultando rappresentativa del tratto fluviale

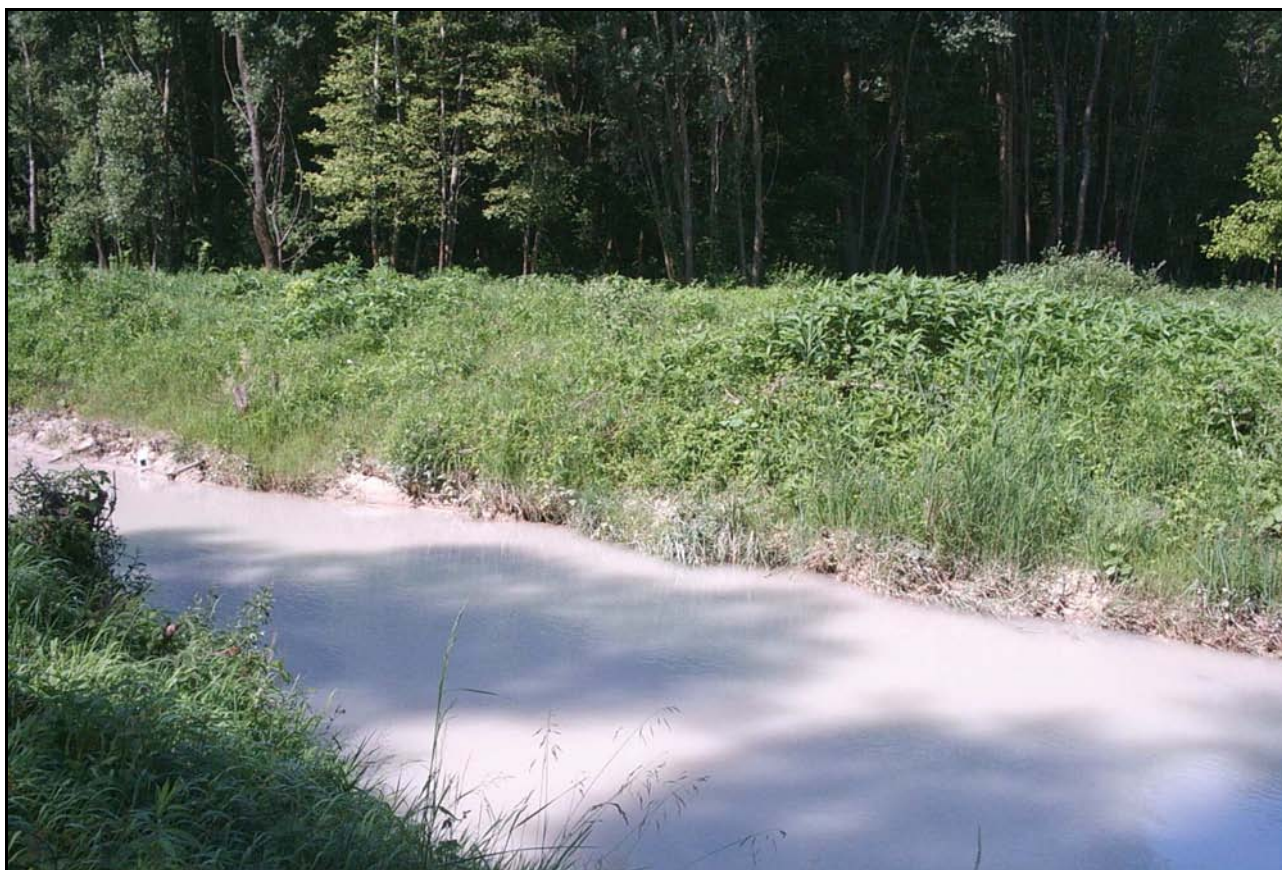
Fine vegetazione arborea in dx - fine veg.riparia in sin; lungh: 245 m

In destra il territorio circostante è ad urbanizzazione rada e la vegetazione perfluviale è costituita solo da formazione erbacea non igrofila, mentre in sinistra sono presenti una formazione arborea riparia (salici e carpini) di ampiezza maggiore di 30 metri. Le altre caratteristiche rimangono invariate rispetto al tratto a valle.

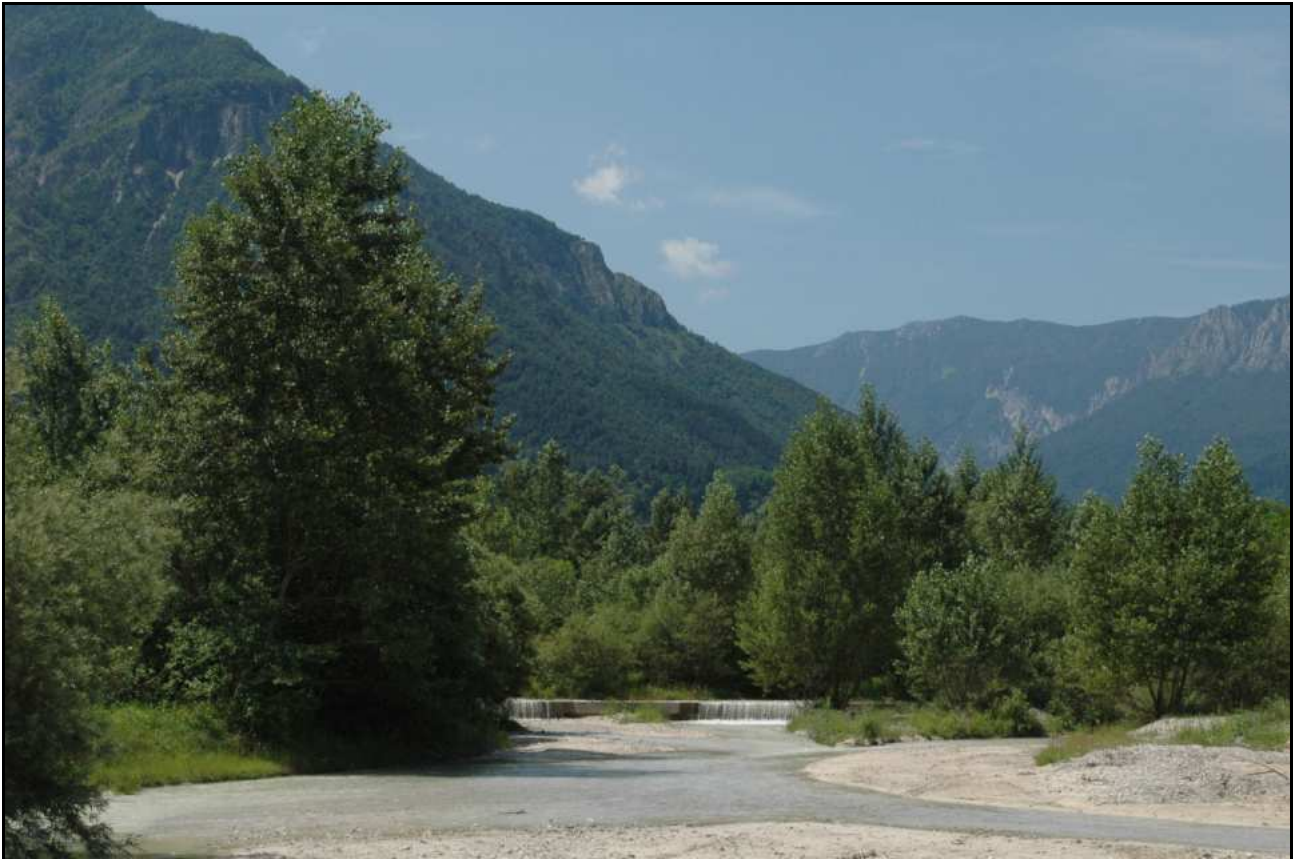
| CENT004 | 1 | 2 | 2b | 3 | 4 | 5 | 6 | 7 | 8 | 9 | 10 | 11 | 12 | 13 | 14 | IFF | Livello |
|---|---|---|---|---|---|---|---|---|---|---|---|---|---|---|---|---|---|
| Fine veg.riparia in sin - cambio morfologia; lungh: 553 m | | | | | | | | | | | | | | | | | |

Su entrambe le sponde il territorio circostante è adibito a coltivazioni. Tra queste e l'alveo si sviluppano delle fasce perfluviali ampie 7-8 metri, ad arbustive riparie. Presentano interruzioni date da suolo nudo, formazioni igrofile non erbacee ed arbusti esotici (robinie). All'interno del tratto sono presenti 3 briglie a distanza ravvicinata. Il substrato è prevalentemente limoso e non fornisce strutture di rifugio e frega per la fauna ittica, la cui risalita è inoltre ostacolata dalla presenza delle briglie. Le aree di esondazione sono limitate in ampiezza dalle scarpate che impediscono l'allargamento dell'alveo di piena ordinaria.

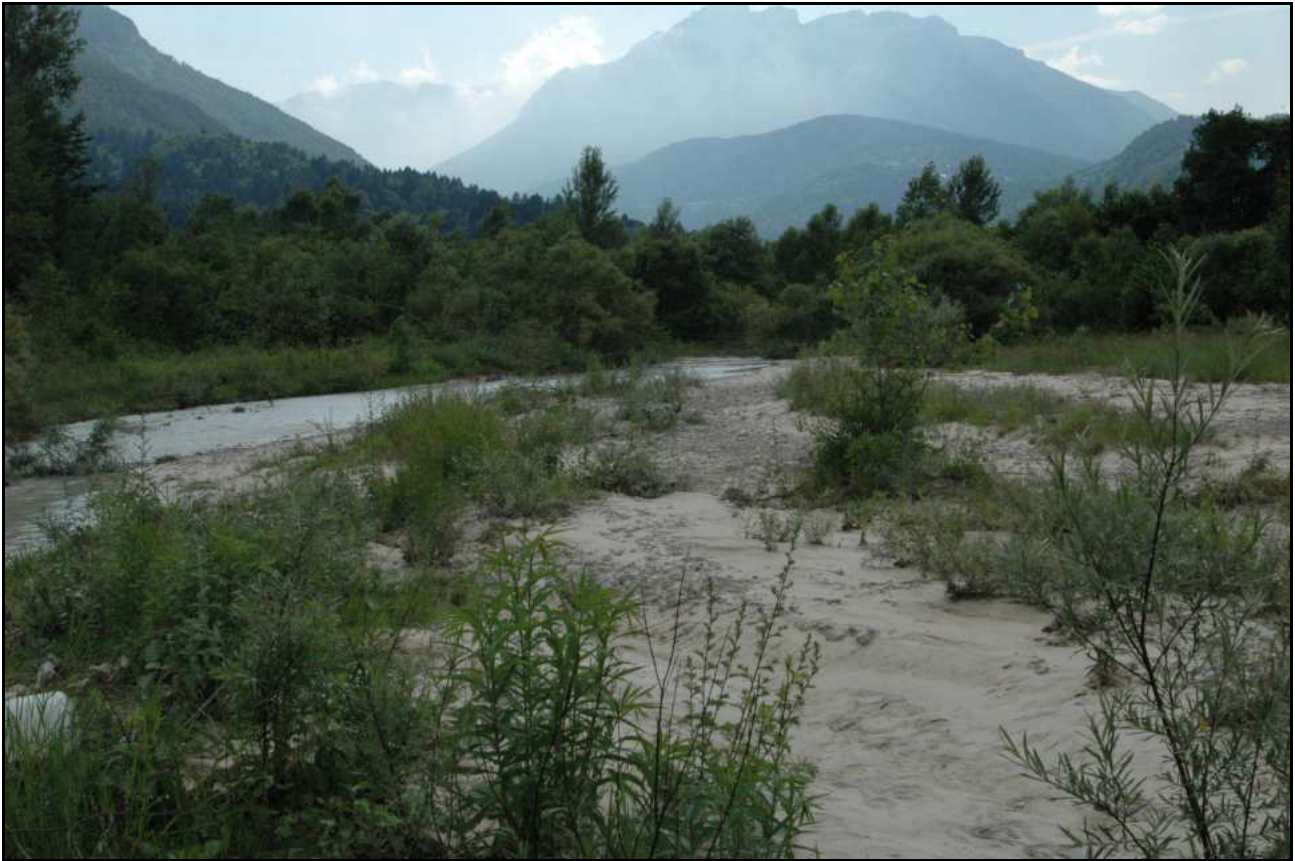
| CENT005 | 1 | 2 | 2b | 3 | 4 | 5 | 6 | 7 | 8 | 9 | 10 | 11 | 12 | 13 | 14 | IFF | Livello |
|---|---|---|---|---|---|---|---|---|---|---|---|---|---|---|---|---|---|
| Cambio morfologia – inizio argine in sin; lungh: 96 m | | | | | | | | | | | | | | | | | |

In destra la fascia perfluviale ha un'ampiezza maggiore rispetto al tratto a valle; anche in sinistra prevalgono gli arbusti riparie (salici e pioppi). Il substrato dell'alveo risulta ora dato da strutture di ritenzione libere e mobili con le piene. La morfologia è più naturale rispetto ai tratti a valle; sono assenti opere di difesa trasversali. La comunità macrobentonica è scarsamente strutturata e qualitativamente alterata, non risultando rappresentativa del tratto fluviale.

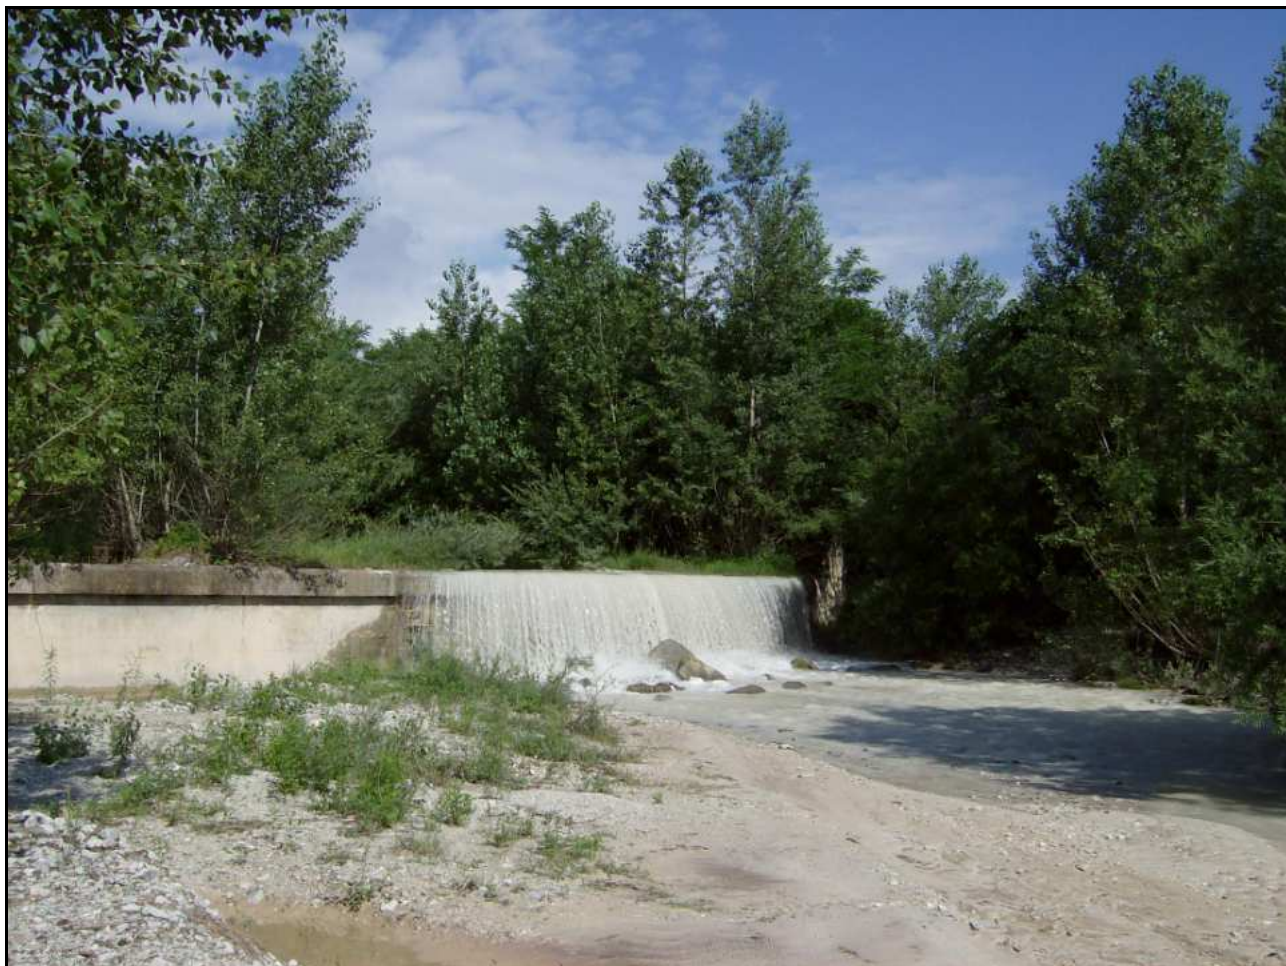
| CENT006 | 1 | 2 | 2b | 3 | 4 | 5 | 6 | 7 | 8 | 9 | 10 | 11 | 12 | 13 | 14 | IFF | |
|--|---|---|---|---|---|---|---|---|---|---|---|---|---|---|---|---|---|
| Inizio argine in sin – briglia 6; lungh: 342 m | | | | | | | | | | | | | | | | | |

In sponda sinistra comincia un alto argine in cemento, all'interno del quale si sviluppano arbustive riparie (salici e pioppi) anche se interrotte dalle esotiche (robinia). L'argine limita l'erosione laterale del corso d'acqua. Vi è una successione di briglie non ravvicinate. Le condizioni biologiche non variano rispetto al tratto precedente.

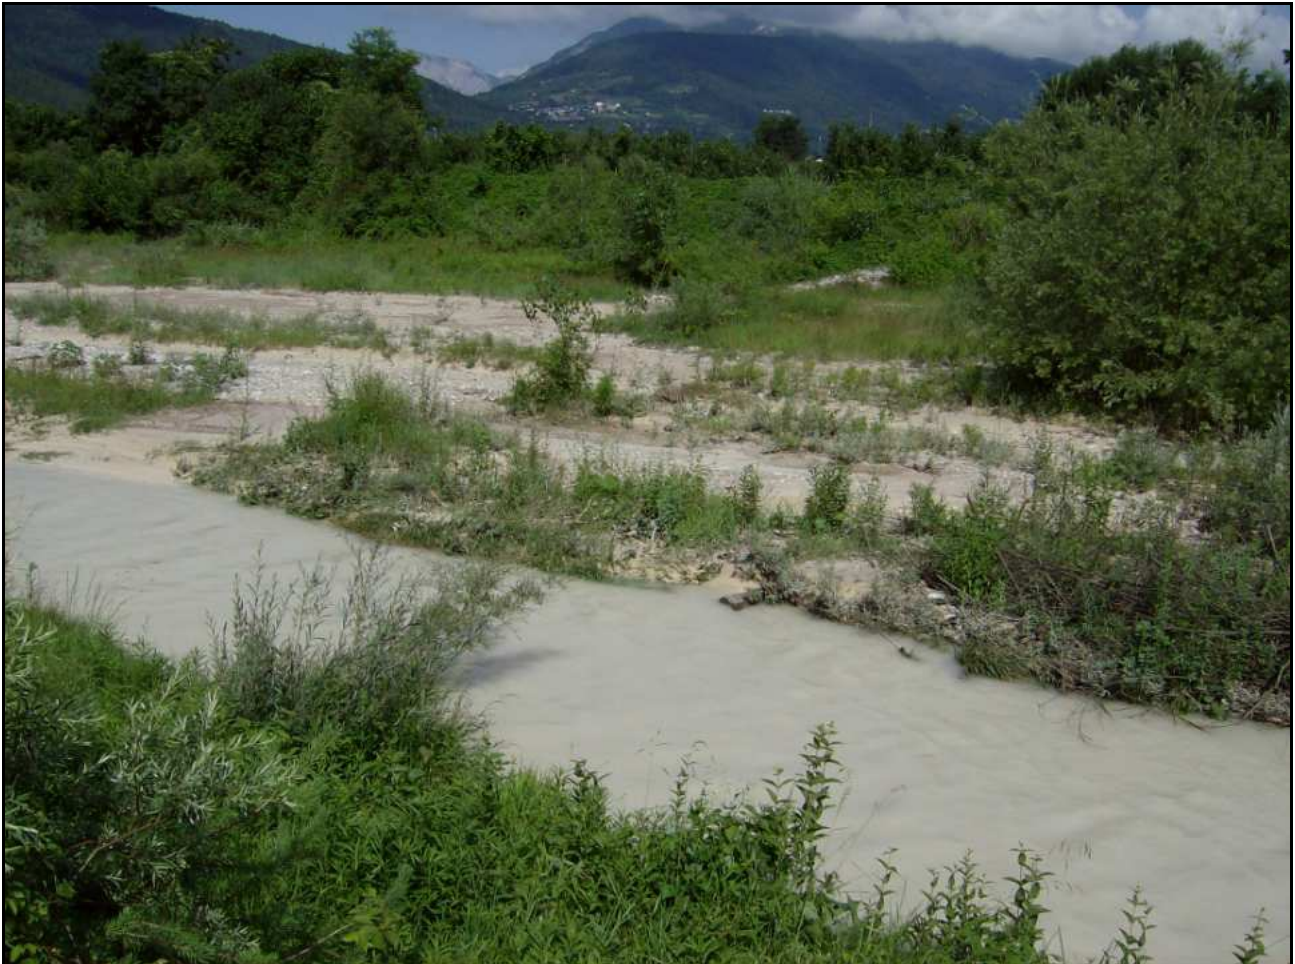
Briglia 6 – strada sterrata che si allontana; lungh: 225 m

Nel territorio circostante in destra sono presenti scarse attività antropiche, mentre in sinistra vi sono meleti. La fascia perifluviale destra è secondaria; su entrambe le sponde si sviluppano bordure di arbusti ripari con interruzioni date da robinie e suolo nudo. Le condizioni biologiche non variano rispetto al tratto precedente.

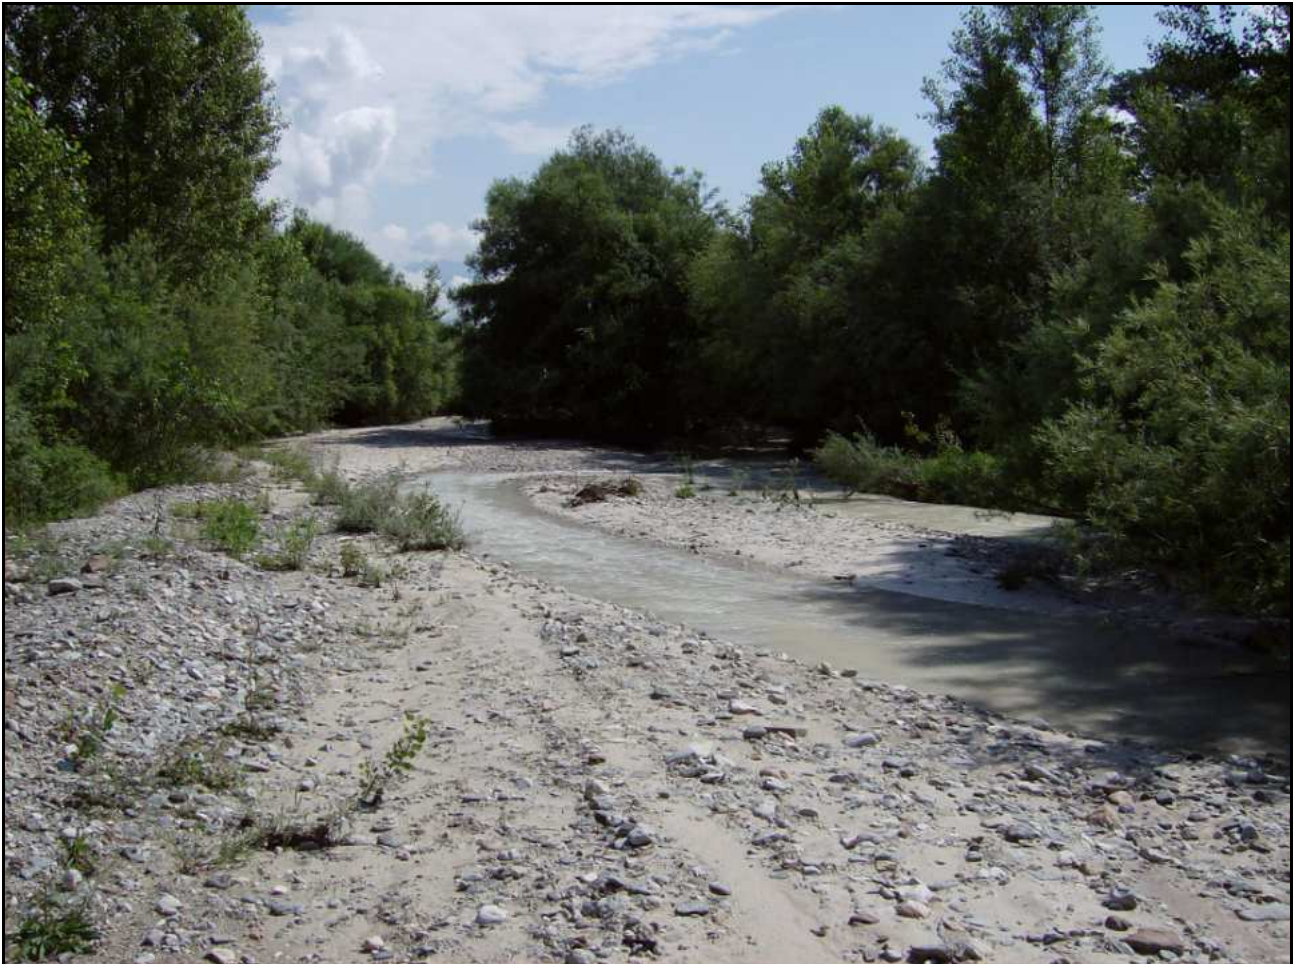
| CENT008 | 1 | 2 | 2b | 3 | 4 | 5 | 6 | 7 | 8 | 9 | 10 | 11 | 12 | 13 | 14 | IFF | Livello |
|--|---|---|---|---|---|---|---|---|---|---|---|---|---|---|---|---|---|
| Strada sterrata che si allontana – fine sentiero in dx; lungh: 273 m | | | | | | | | | | | | | | | | | |

In destra si sviluppa una formazione arbustiva riparia primaria in continuità con la formazione arborea autoctona non riparia; in sinistra continua l'argine impermeabile all'interno del quale è presente una bordura riparia continua. In destra lungo quasi tutto il tratto vi sono degli interventi di consolidamento della sponda, dati da una specie di griglia permeabile con funzione antierosiva. La naturale morfologia è inoltre modificata dalla presenza di briglie non superabili a distanza non ravvicinata. Gli elementi idromorfologici risultano ben distinti e a distanza irregolare. Le condizioni biologiche non variano rispetto al tratto precedente.

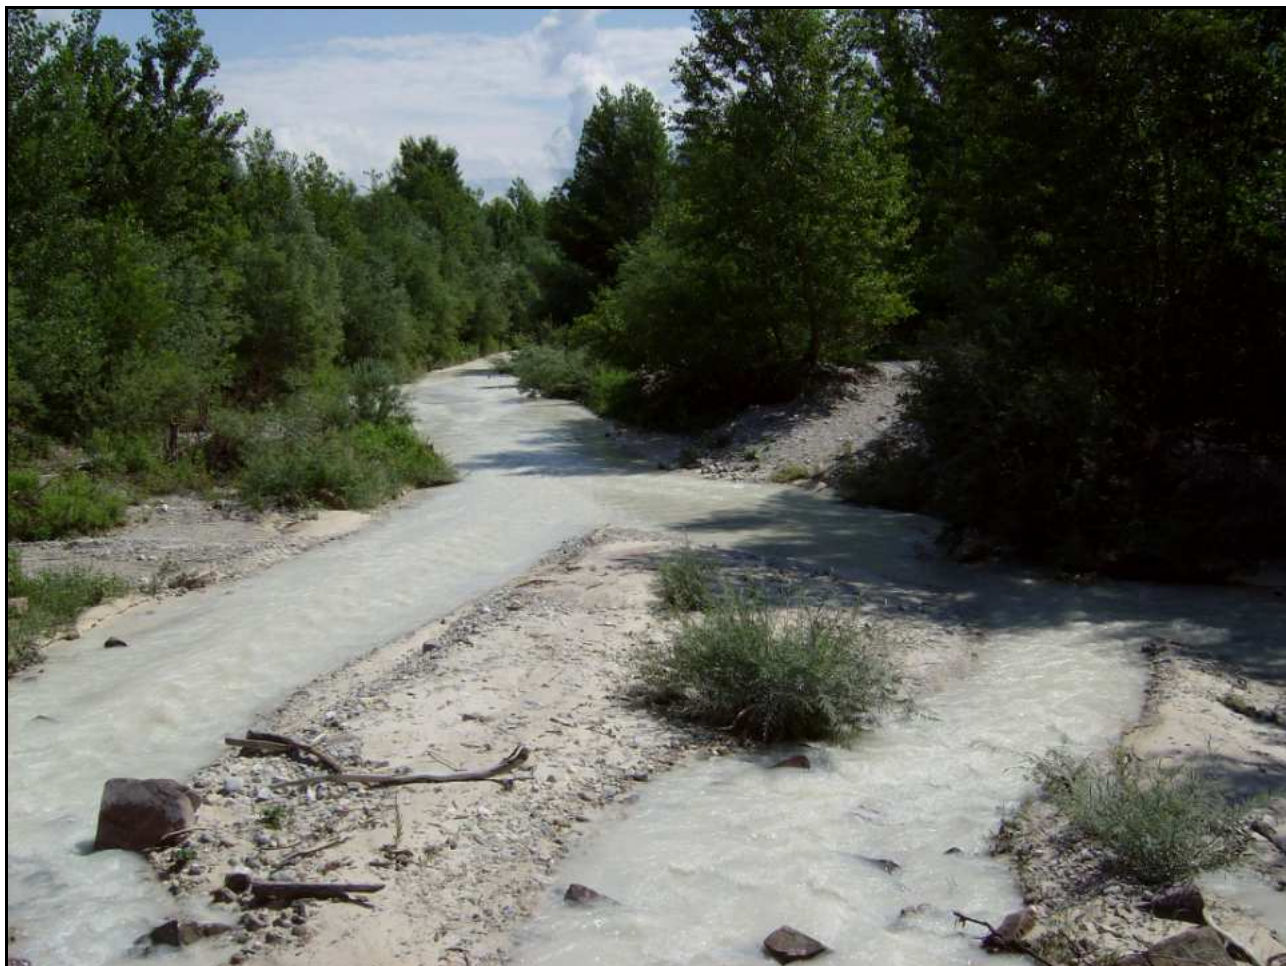
Fine sentiero in dx – inizio argine sopraelevato in dx; lungh: 366 m

Rispetto al tratto a valle, la fascia perifluviale è limitata in ampiezza dalla presenza di una strada sterrata che prima era solo un sentiero. Anche in sinistra la fascia è meno ampia e si riduce ad una bordura di arbusti ripari. Rispetto al tratto precedente non variano le altre caratteristiche funzionali.

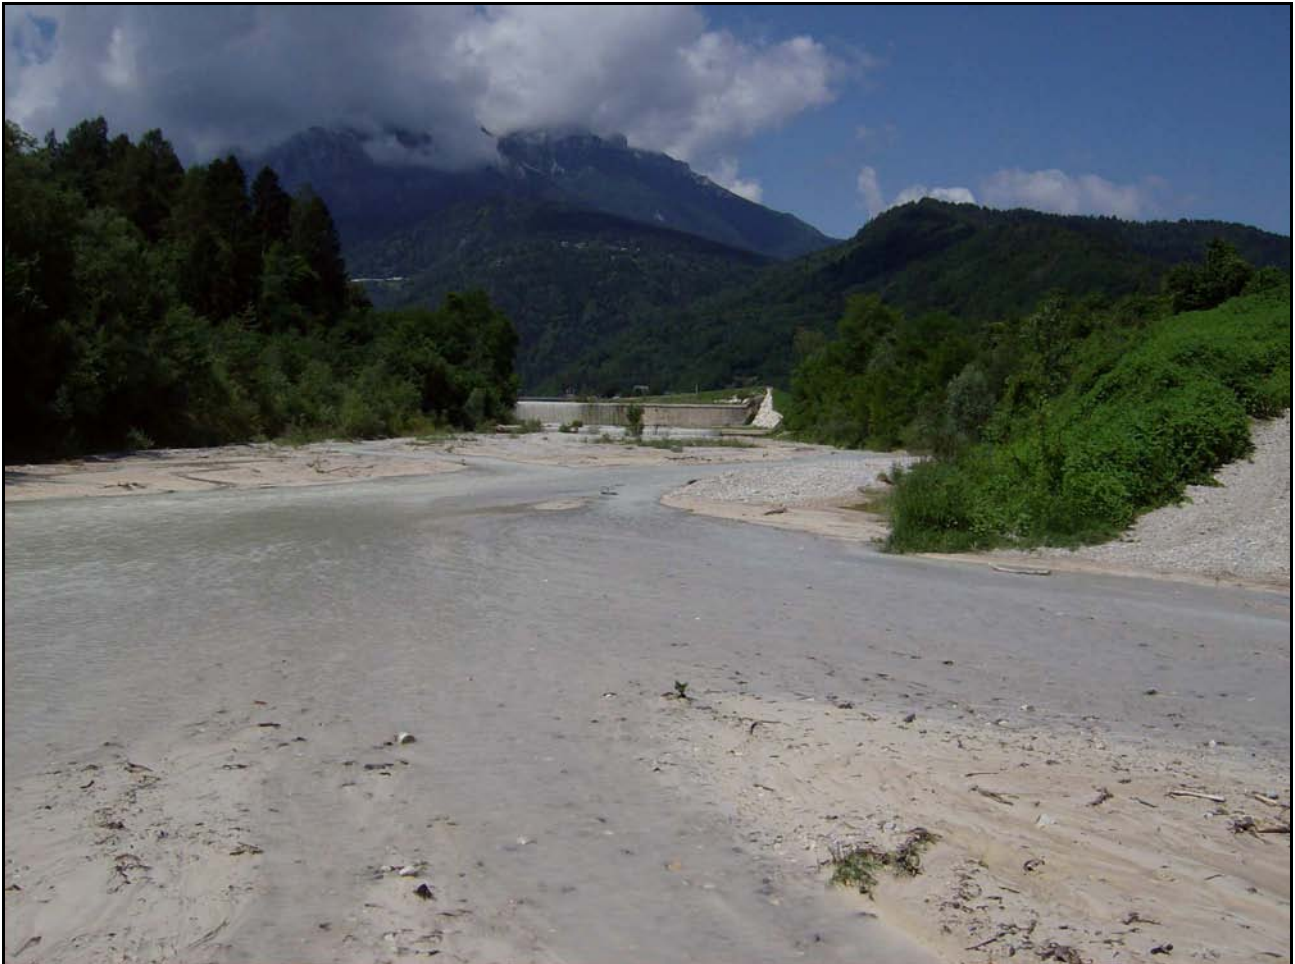
| CENT010 | 1 | 2 | 2b | 3 | 4 | 5 | 6 | 7 | 8 | 9 | 10 | 11 | 12 | 13 | 14 | IFF | |
|---|---|---|---|---|---|---|---|---|---|---|---|---|---|---|---|---|---|
| Inizio argine sopraelevato in dx – fine discarica in dx; lungh: 216 m | | | | | | | | | | | | | | | | | |

In destra poco distante dal corso d'acqua è localizzata una discarica di inerti. Anche in destra il corso d'acqua ora è arginato. Le fasce perfluviali sono arbustive riparie, in destra formazione ed in sinistra bordura. La morfologia risulta alterata per la presenza degli argini e di alcune briglie. L'idromorfologia è comunque data dal susseguirsi irregolare di raschi e pozze. Il substrato presenta qualche masso, ma rimane limitata la diversificazione. La comunità di macroinvertebrati è caratterizzata da più taxa rispetto ai tratti a valle e dalla presenza di plecoteri quali *Leuctra* e di efemeroteri piatti quali *Rhytrogena*. Vi sono comunque segnali di alterazione della qualità delle acque.

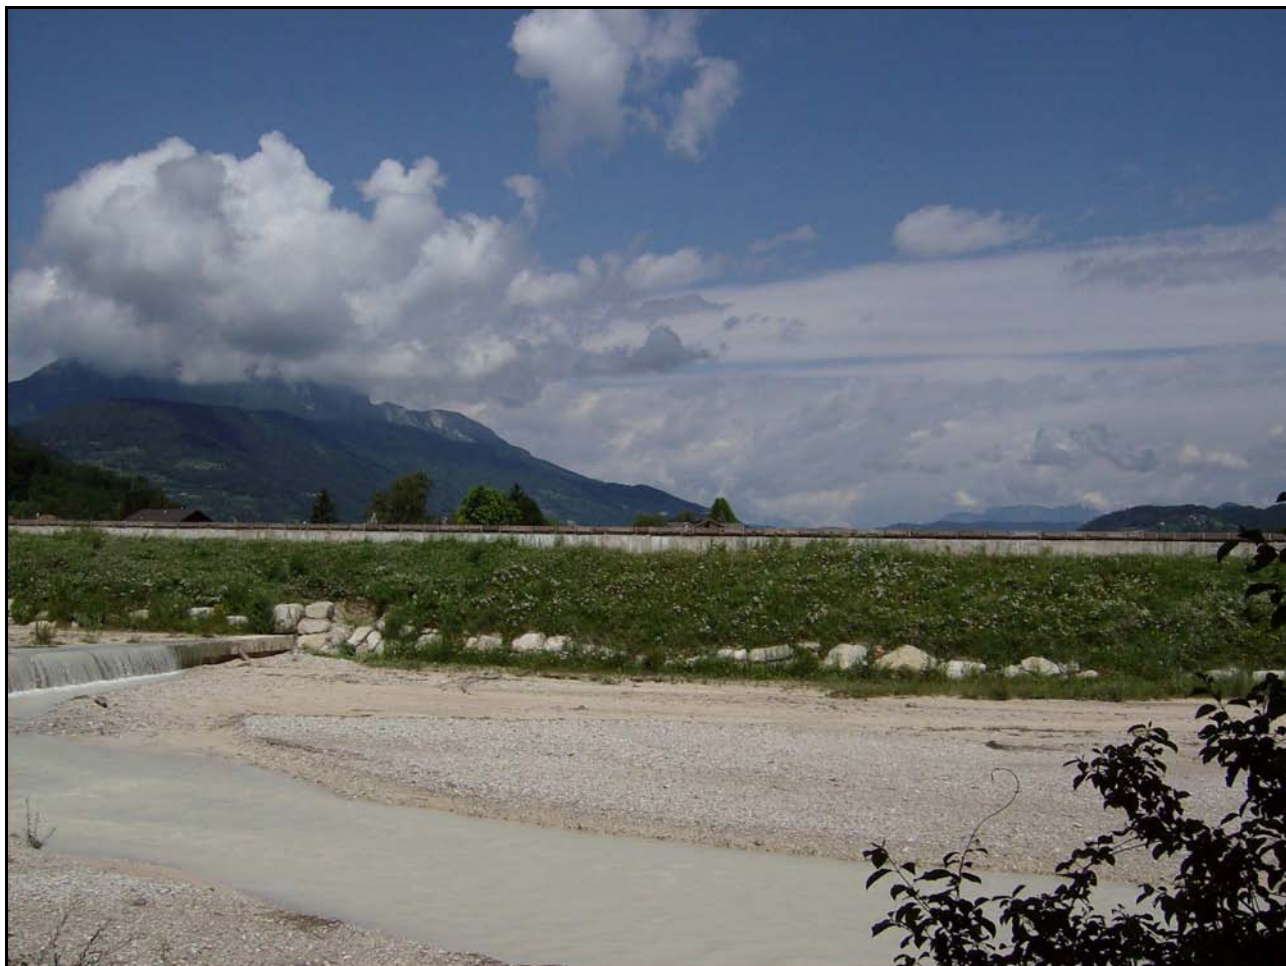
Fine discarica in dx – inizio parco giochi in dx; lungh: 268 m

In destra finisce la discarica di inerti. Sia in destra che sinistra la vegetazione è data solo da bordure di erbacee non igrofile. La morfologia è molto compromessa: il substrato ha scarse strutture di ritenzione per l'assenza di ciottoli e massi, sono presenti argini e briglie. Il percorso è raddrizzato. La comunità bentonica mostra segni di degrado e alterazione rispetto all'atteso.

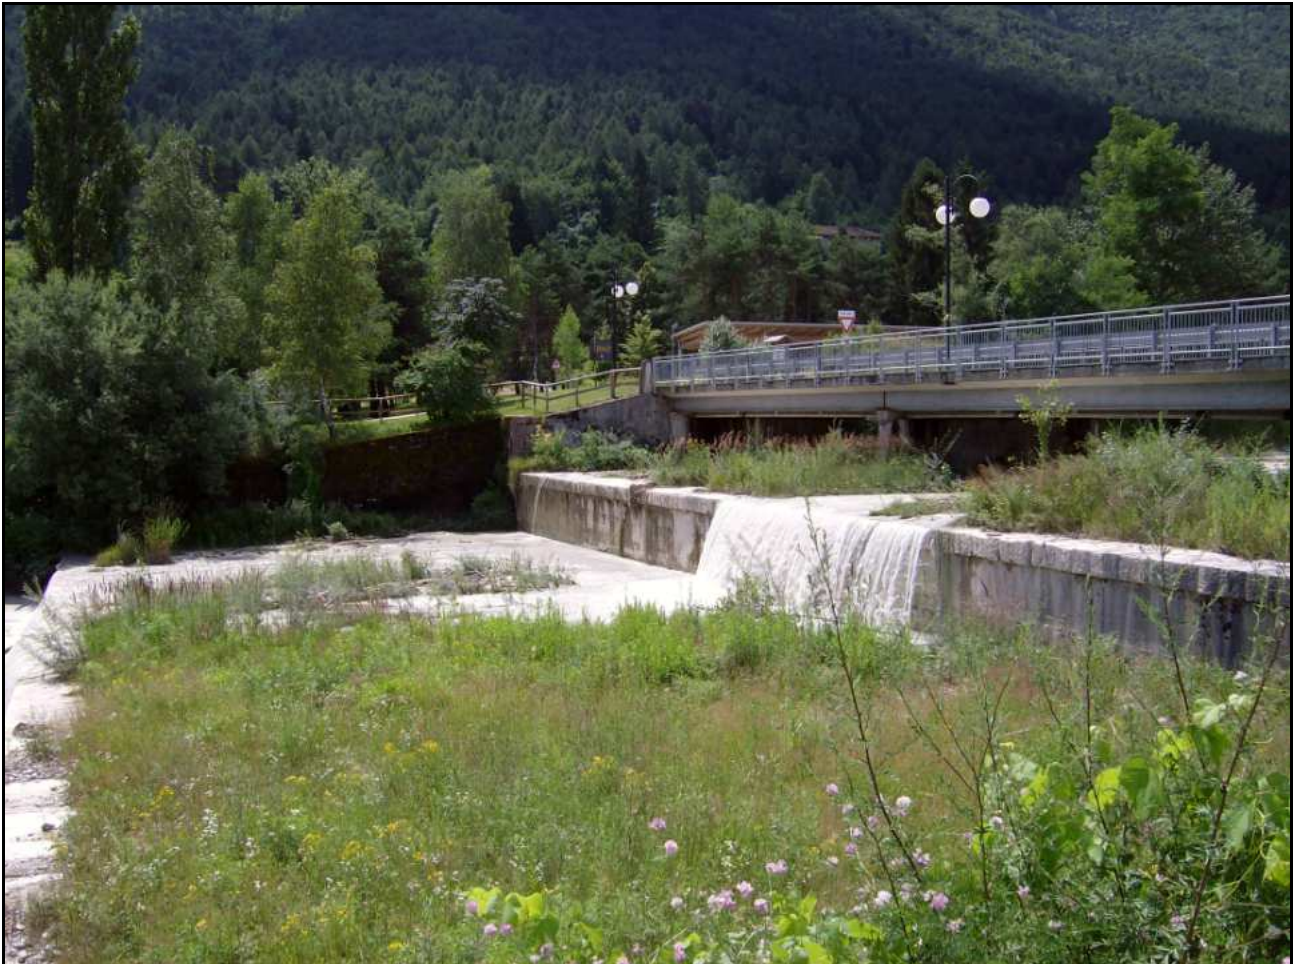
Inizio parco giochi in dx – ponte Caldonazzo; lungh: 477 m

Nelle fasce perfluviali sono presenti solo formazioni di erbacee non igrofile. L'idoneità ittica è penalizzata dalla successione di briglie non superabili, ma ha maggior abbondanza di aree di frega. Le altre caratteristiche funzionali non variano rispetto al tratto precedente.

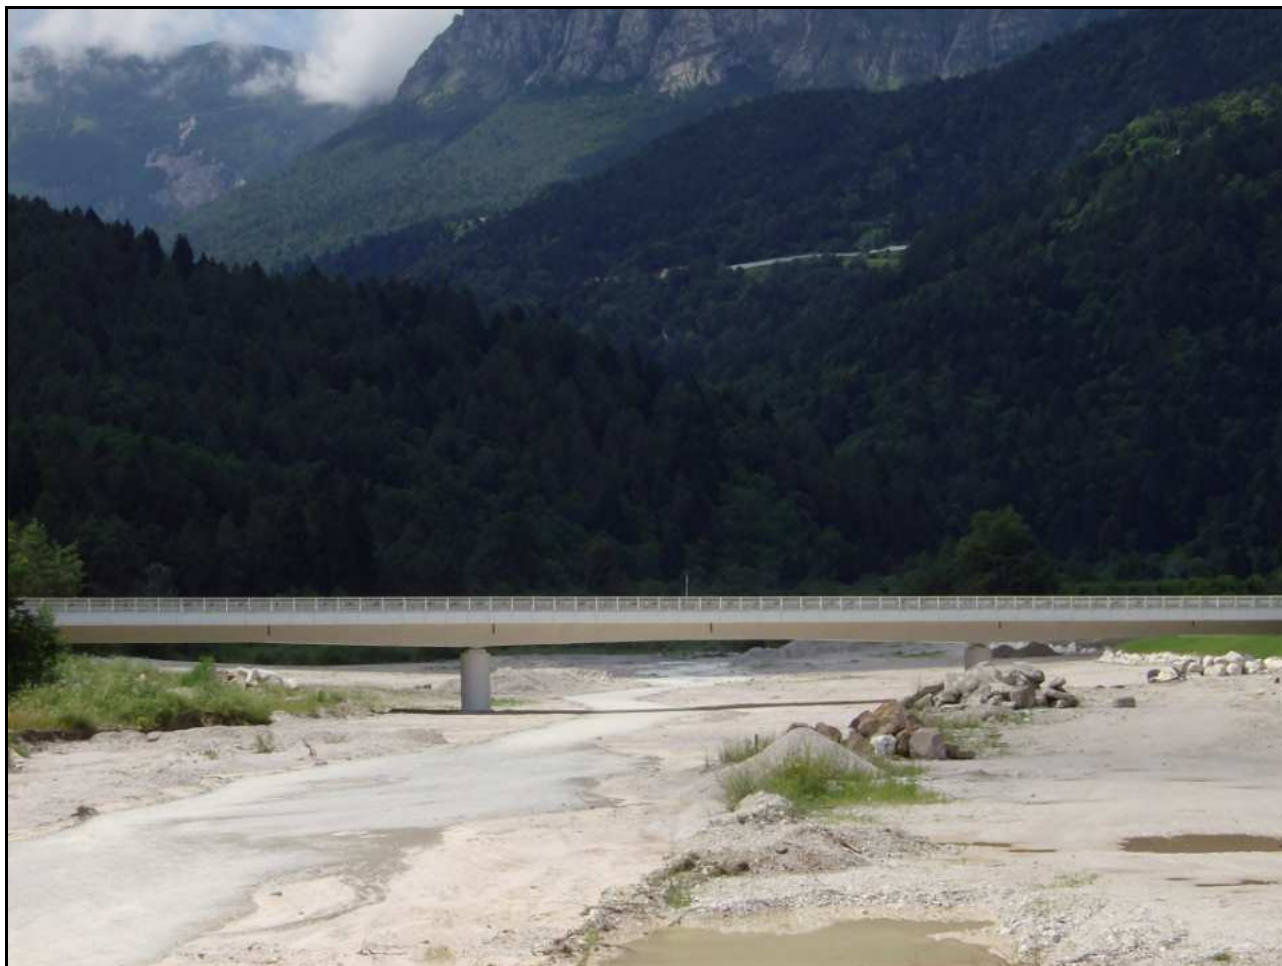
| CENT013 | 1 | 2 | 2b | 3 | 4 | 5 | 6 | 7 | 8 | 9 | 10 | 11 | 12 | 13 | 14 | IFF | Livello |
|---|---|---|---|---|---|---|---|---|---|---|---|---|---|---|---|---|---|
| Ponte Caldonazzo - ponte nuovo Ischia lunga; lungh: 248 m | | | | | | | | | | | | | | | | | |

A monte del ponte di Caldonazzo migliora la condizione della fascia perfluviale in sinistra: primaria e costituita da formazione arborea autoctona non riparia. L'assetto morfologico è meno alterato rispetto al tratto a valle. L'alveo di piena ordinaria è largo 2-3 volte l'alveo di morbida. Il substrato è poco diversificato, costituito da solo fondo limoso. E' presente l'argine in sinistra; non vi sono opere trasversali. L'idromorfologia è rappresentata solo da raschi. Le altre caratteristiche funzionali non variano rispetto al tratto precedente.

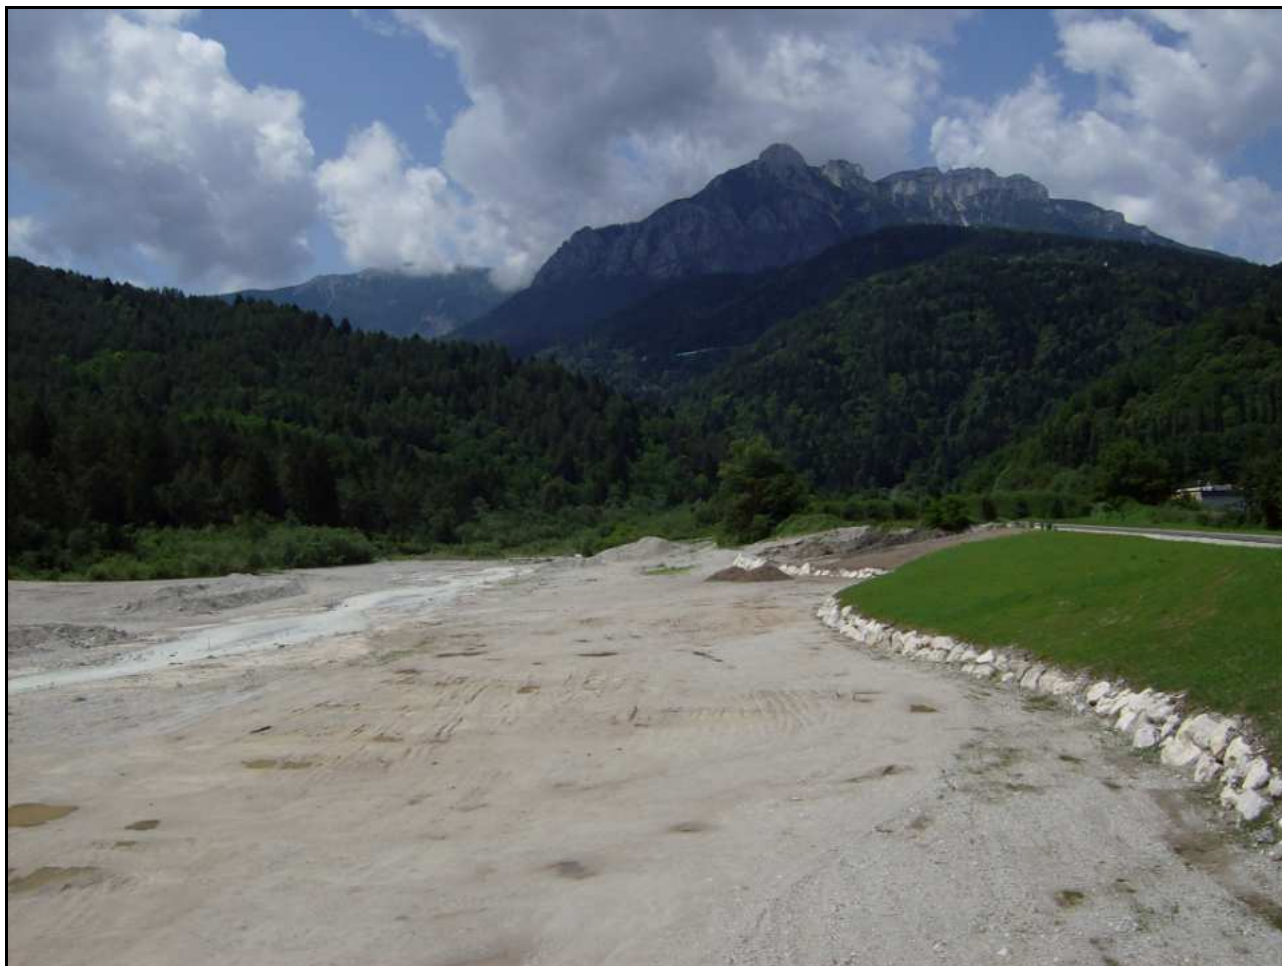
Ponte nuovo Ischia lunga – fine argine sin; lungh: 201 m

In destra il territorio circostante è costituito da foreste e boschi; la fascia perfluviale presenta compresenza di formazione arbustiva riparia e formazione arborea autoctona non riparia. In sinistra invece il territorio circostante è occupato da una zona industriale, la fascia perfluviale è assente; vi è un alto argine. La sezione trasversale è modificata in un solo elemento (argine sinistro). In destra è visibile una modesta incisione verticale. Non vi sono briglie. Le altre caratteristiche funzionali non variano rispetto al tratto precedente.

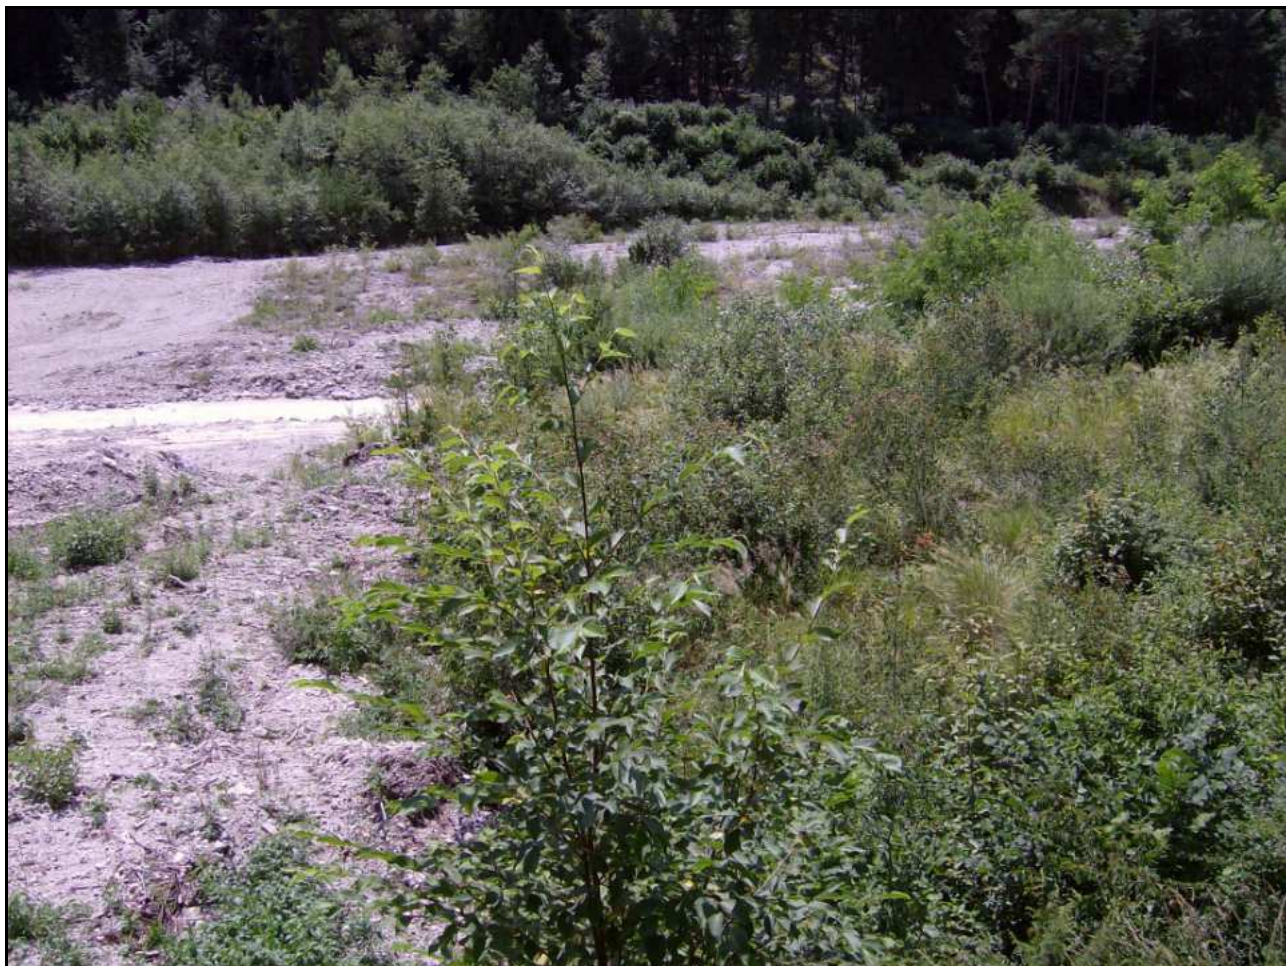
| CENT015 | 1 | 2 | 2b | 3 | 4 | 5 | 6 | 7 | 8 | 9 | 10 | 11 | 12 | 13 | 14 | IFF | Livello |
|---|---|---|---|---|---|---|---|---|---|---|---|---|---|---|---|---|---|
| Fine argine sin – inizio veg in sin; lungh: 135 m | | | | | | | | | | | | | | | | | |

Nel territorio circostante in destra non vi sono impatti antropici, in sinistra ci sono coltivazioni a meleto. In sinistra continua l'argine. L'erosione sulla sponda destra è ora poco evidente. L'idoneità ittica è discreta per l'abbondanza di zone rifugio e modesta ombreggiatura. Sono assenti le briglie. Le altre caratteristiche funzionali non variano rispetto al tratto precedente.

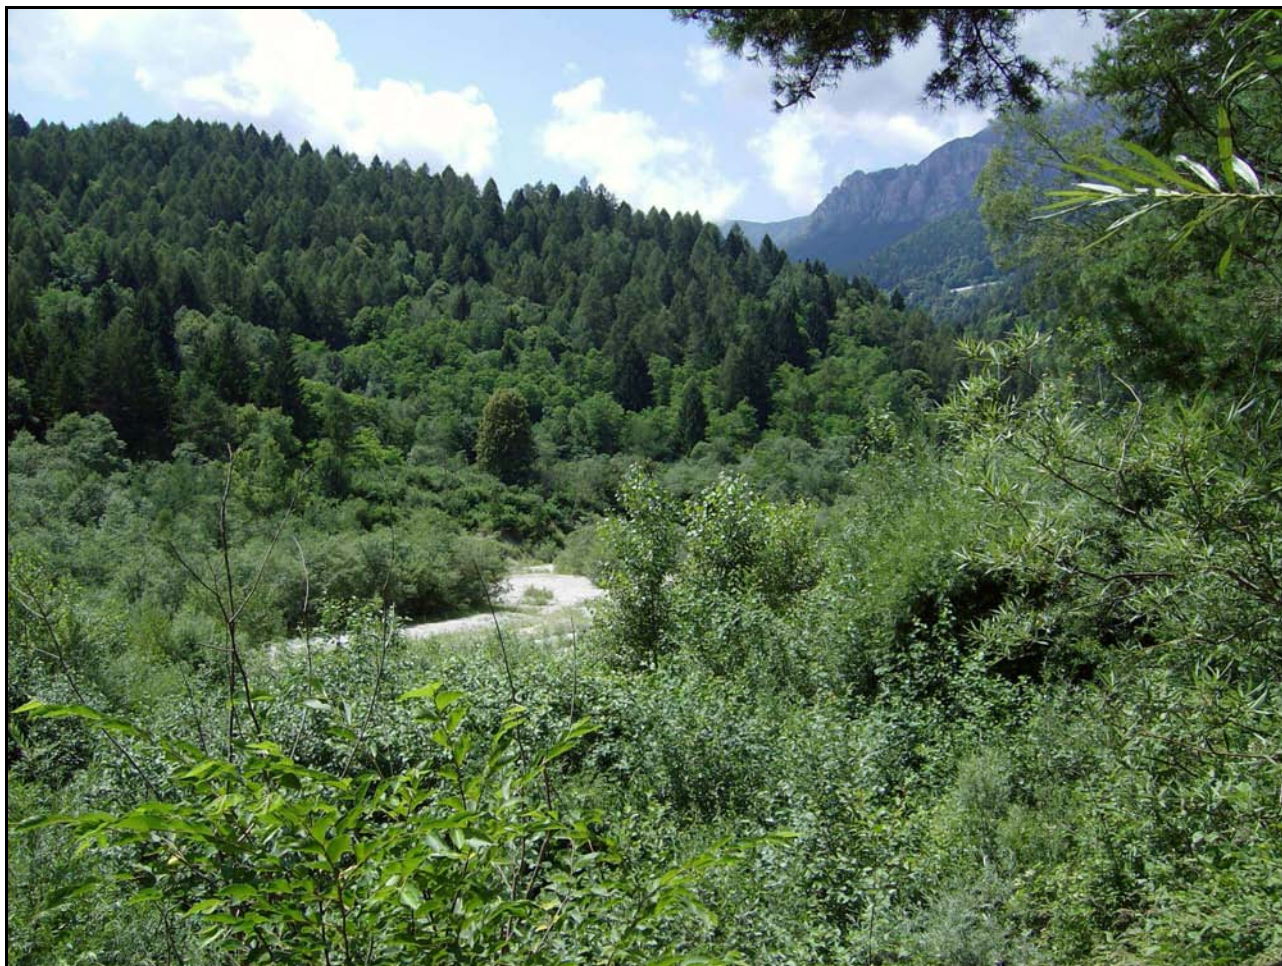
| CENT016 | 1 | 2 | 2b | 3 | 4 | 5 | 6 | 7 | 8 | 9 | 10 | 11 | 12 | 13 | 14 | IFF | |
|---|---|---|---|---|---|---|---|---|---|---|---|---|---|---|---|---|---|
| Inizio veg in sin - inizio meieto in dx; lungh: 467 m | | | | | | | | | | | | | | | | | |

All'interno dell'arginatura sinistra si sviluppa una formazione riparia arbustiva (pioppi, salici e carpino) di circa 20 metri di ampiezza. L'esonazione è limitata dalla presenza dell'argine. Il substrato è poco diversificato. La sezione è alterata in un solo elemento. Le aree di frega sono abbondanti, l'ombreggiatura modesta; non vi sono briglie. Si riconoscono raschi e pozze a distanza irregolare. Le altre caratteristiche funzionali non variano rispetto al tratto precedente. Le condizioni biologiche non variano rispetto al tratto precedente, ovvero presentano un leggera alterazione rispetto all'atteso.
