# Torrente Centa

**Tabella 1: Punteggio, livello, giudizio IFF reale e relativo**

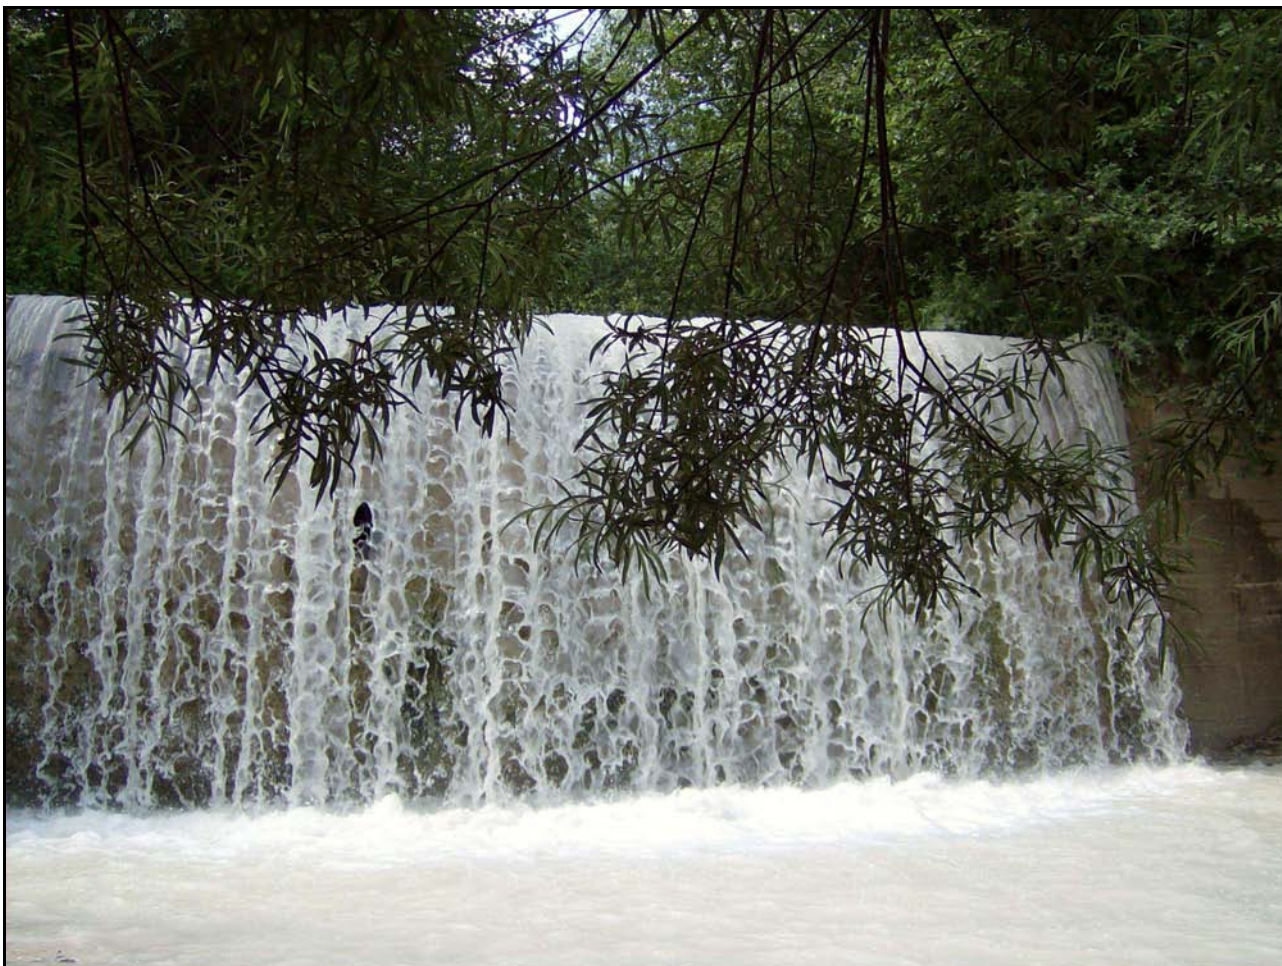
Inizio meieto in dx – fine urbanizzato rado in dx; lungh: 486 m

Nel territorio circostante vi sono meleti ed urbanizzazione rada. Dentro agli argini, su entrambe le sponde, si estendono formazioni riparie arbustive di ampiezza limitata e continuità interrotta da arbusti esotici/invasivi (robinie). Nel tratto ricominciano le briglie insuperabili, in successione non ravvicinata. Rispetto al tratto a valle peggiora l'idoneità ittica. Le condizioni biologiche non variano rispetto al tratto precedente.

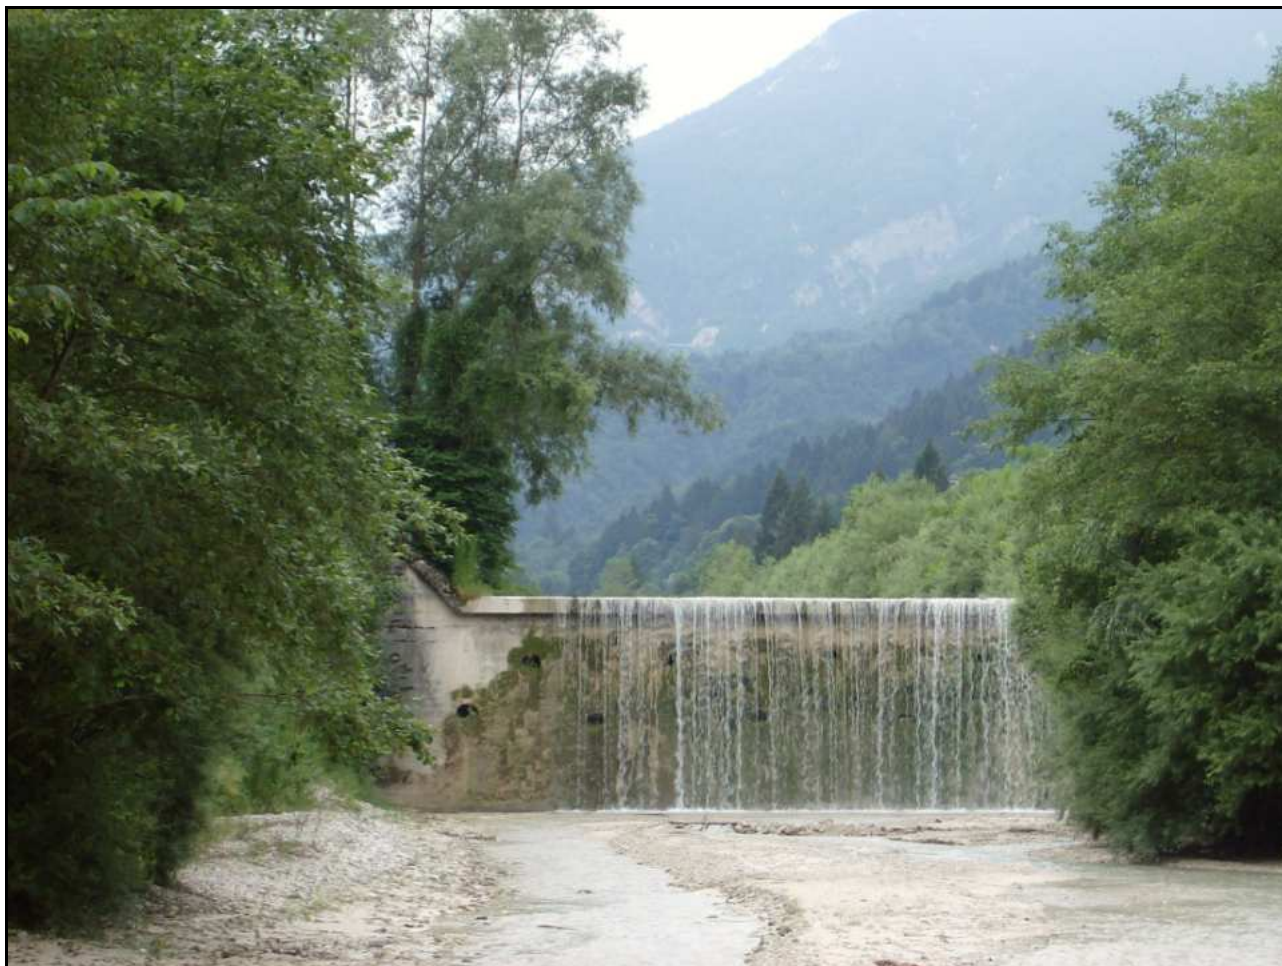
Fine urbanizzato rado in dx – fine primaria in sin; lungh: 226 m

Nel territorio circostante è assente l'impatto antropico. Le fasce perifluviali sono primarie, costituite da formazioni arbustive riparie associate alle formazioni arboree autoctone non riparie, in destra molto ampie mentre in sinistra limitata dalla strada. L'alveo di piena ordinaria è non arginato, ampio tra 2-3 volte l'alveo di morbida. Le strutture di ritenzione sono costituite prevalentemente da ciottoli. In destra sono presenti massi di sostegno a funzione antiersiva. La sezione non è del tutto naturale, il fondo risulta poco diversificato. L'idromorfologia è data solo da raschi. L'idoneità ittica è penalizzata dal tipo di substrato (prevalentemente limoso) e dalla presenza di briglie non superabili. Le condizioni biologiche non variano rispetto al tratto precedente.

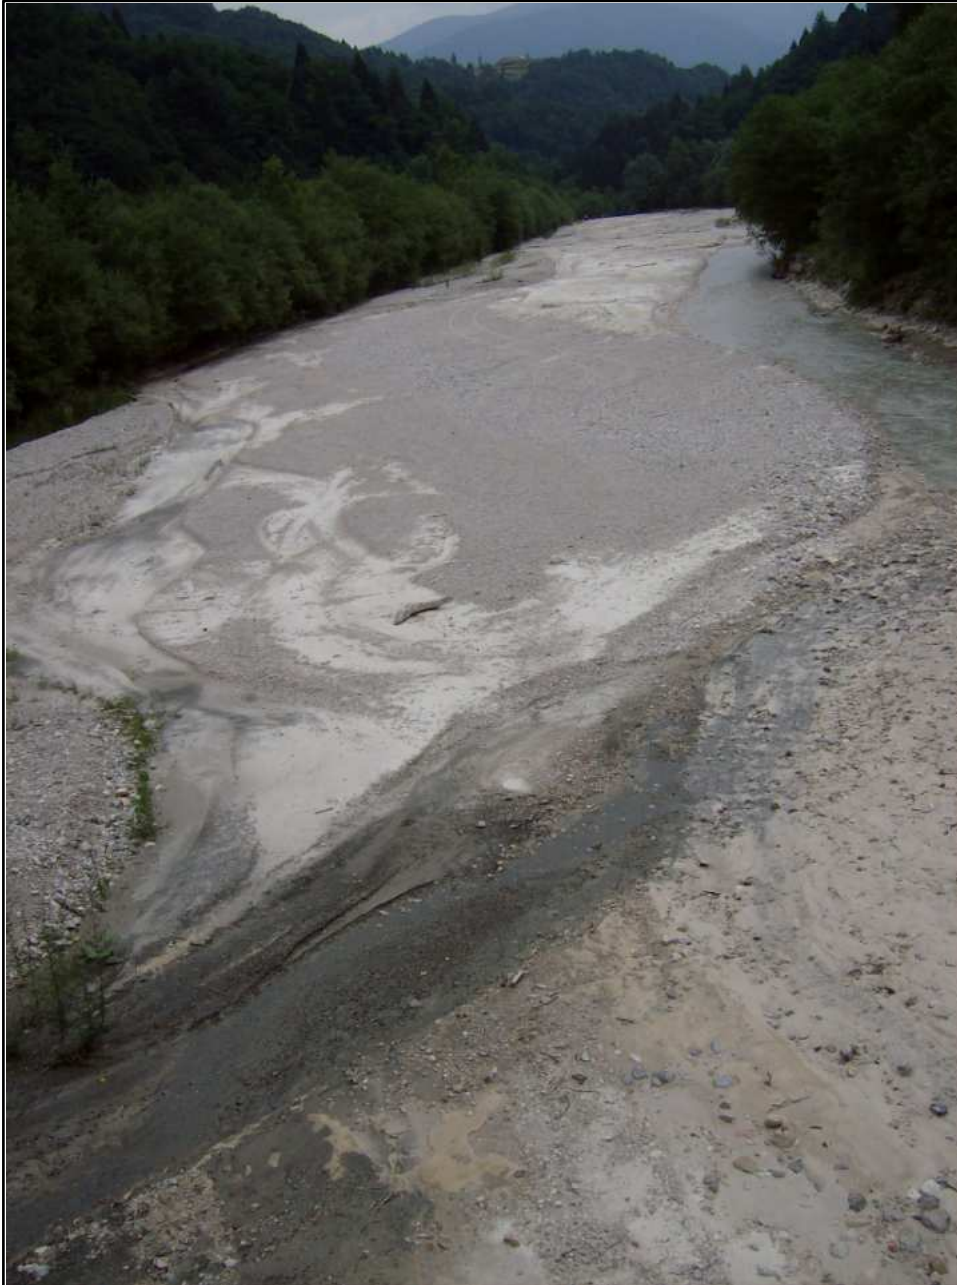
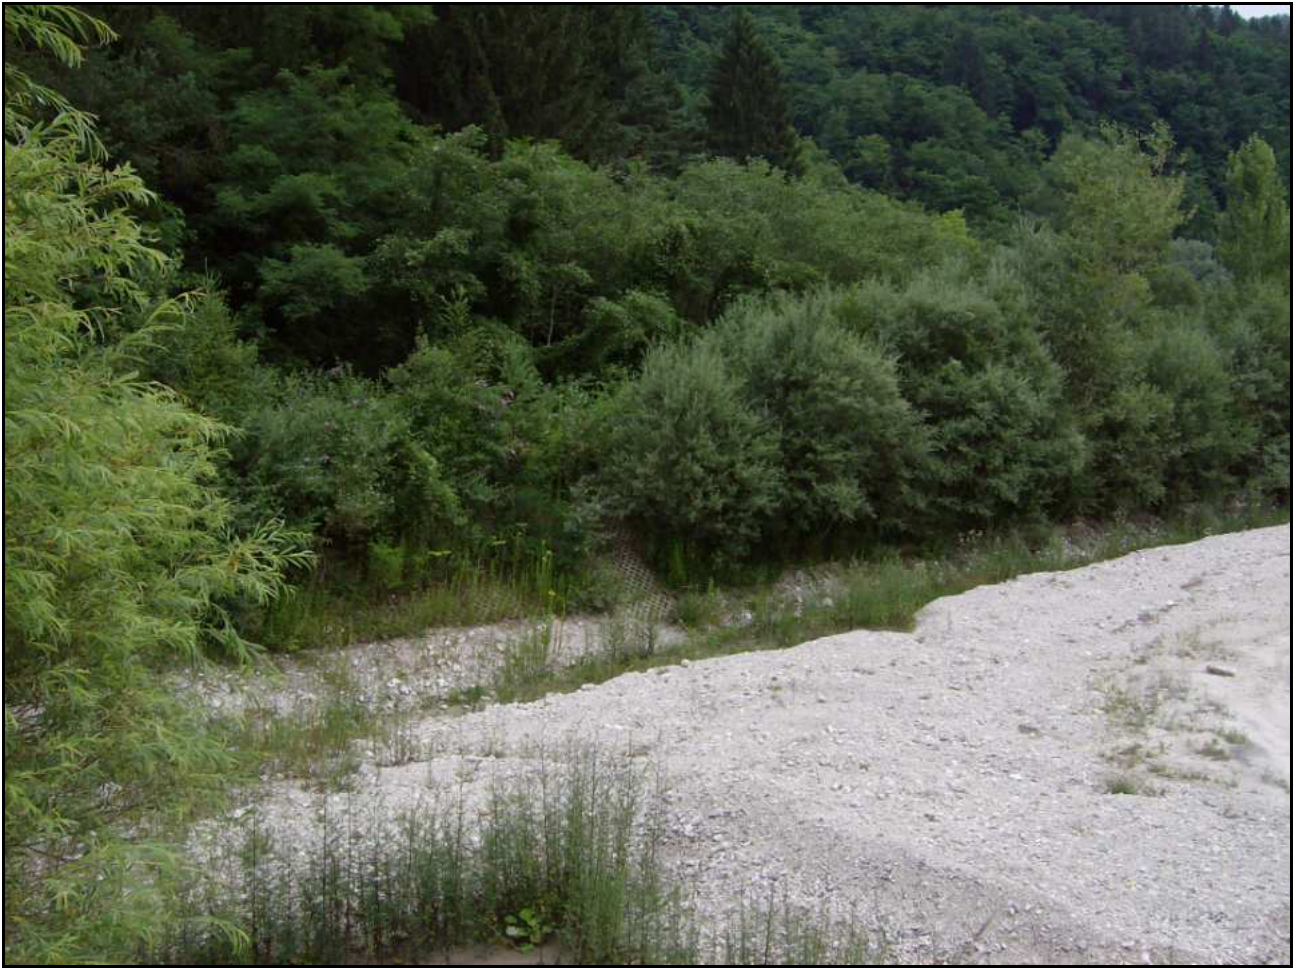
Fine primaria in sin - fine griglia in sin; lungh: 480 m

In sinistra la strada si avvicina al corso d'acqua, limitando ulteriormente l'ampiezza della fascia perfluviale. Lungo la maggior parte del tratto sulla sponda sinistra è presente una griglia a difesa dall'erosione. Malgrado tale struttura artificiale, la permeabilità dei flussi dal territorio circostante è assicurata. Sono presenti due briglie a distanza non ravvicinata. L'idromorfologia in questo tratto risulta più funzionale rispetto agli altri tratti attigui, con elementi idromorfologici ben distinti ed una sorta di canali intrecciati. Le condizioni biologiche rimangono invariate.

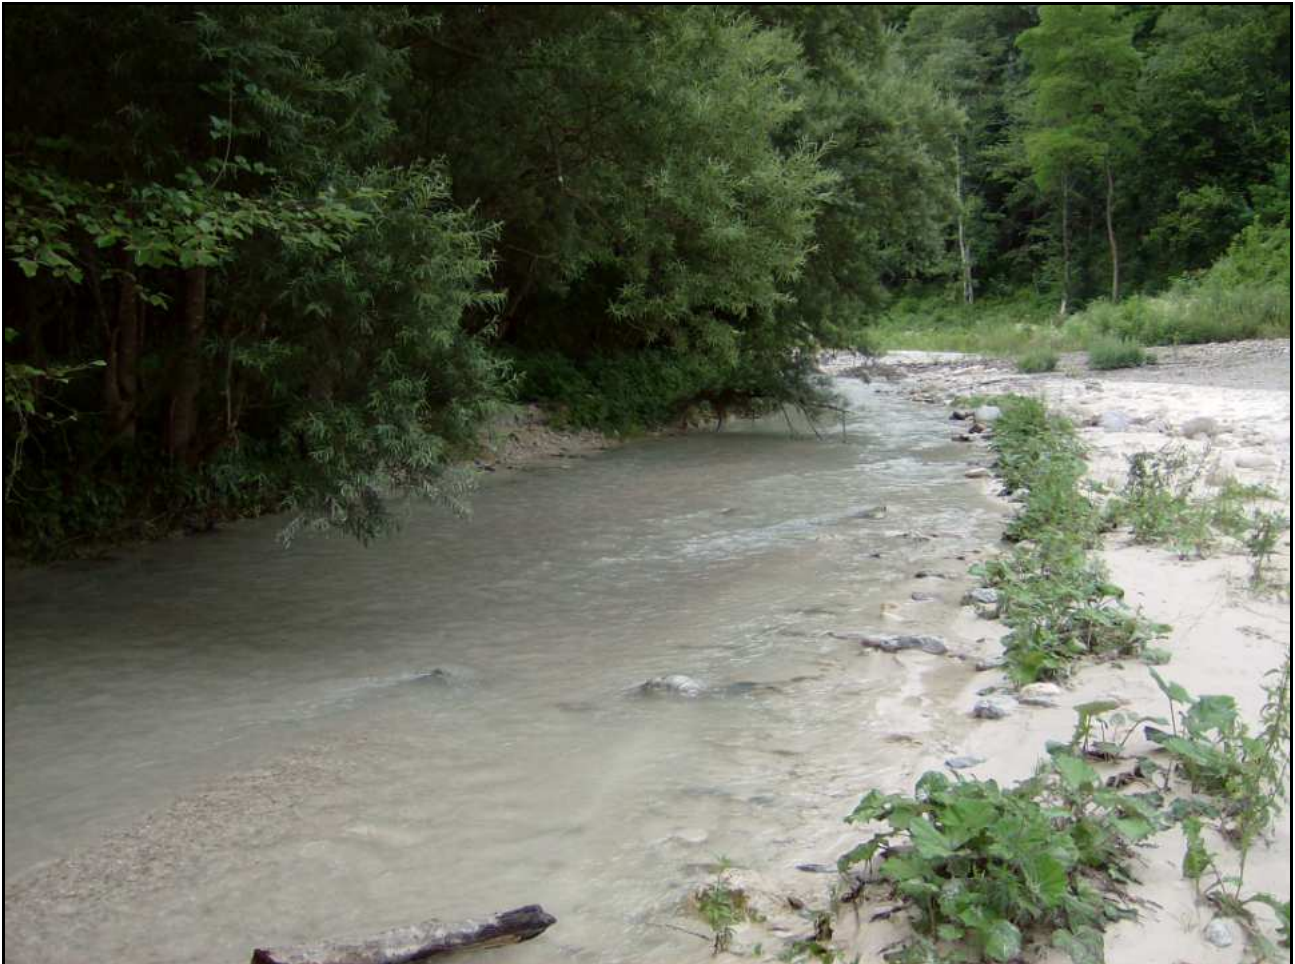
Fine griglia in sin – inizio Acropark; lungh: 486 m

In sinistra vi è urbanizzazione rada. La fascia perfluviale in sinistra è costituita da arboree esotiche (robinie) di ampiezza circa 20 metri e con interruzioni date da erbacee non igrofile e da suolo nudo. Il tratto è caratterizzato da assenza di opere longitudinali e trasversali. La sezione è lievemente alterata rispetto all'assetto naturale perché in sinistra vi è un terrapieno. L'idoneità ittica è buona per l'abbondanza di zone rifugio, ombreggiatura ed aree trofiche.

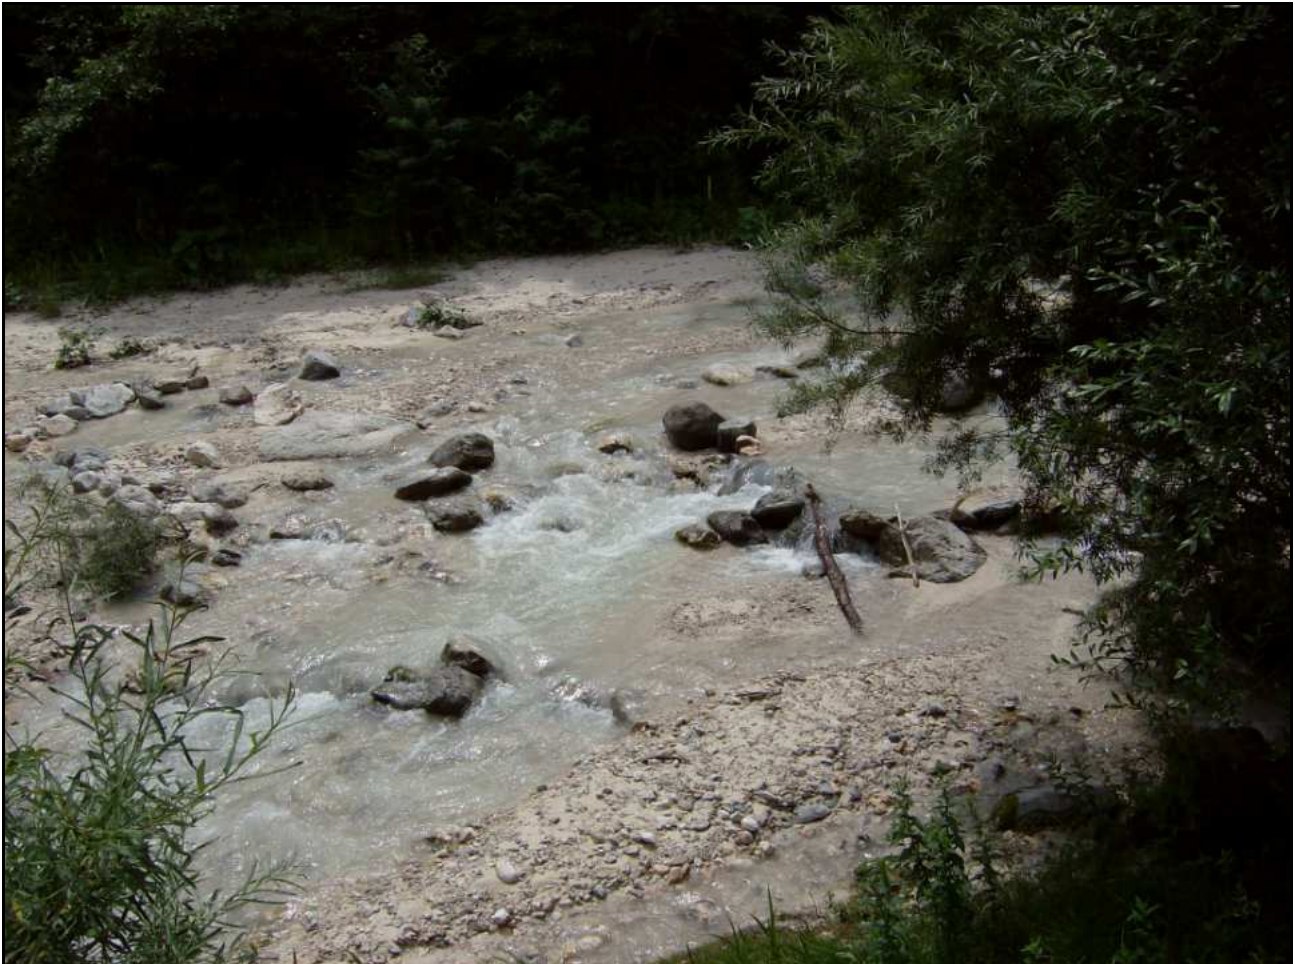
| CENT021 | 1 | 2 | 2b | 3 | 4 | 5 | 6 | 7 | 8 | 9 | 10 | 11 | 12 | 13 | 14 | IFF | Livello |
|--|---|---|---|---|---|---|---|---|---|---|---|---|---|---|---|---|---|
| Inizio Acropark – ex-briglia; lungh: 306 m | | | | | | | | | | | | | | | | | |

Le fasce perfluviali sono ora ampie più di 30 metri e continue. Le aree di esondazione non sono molto ampie. Il substrato dell'alveo risulta ora costituito da ciottoli, ghiaia ed alcuni massi. Sulle sponde l'erosione è poco evidente. La sezione trasversale è naturale. L'idoneità ittica è buona.

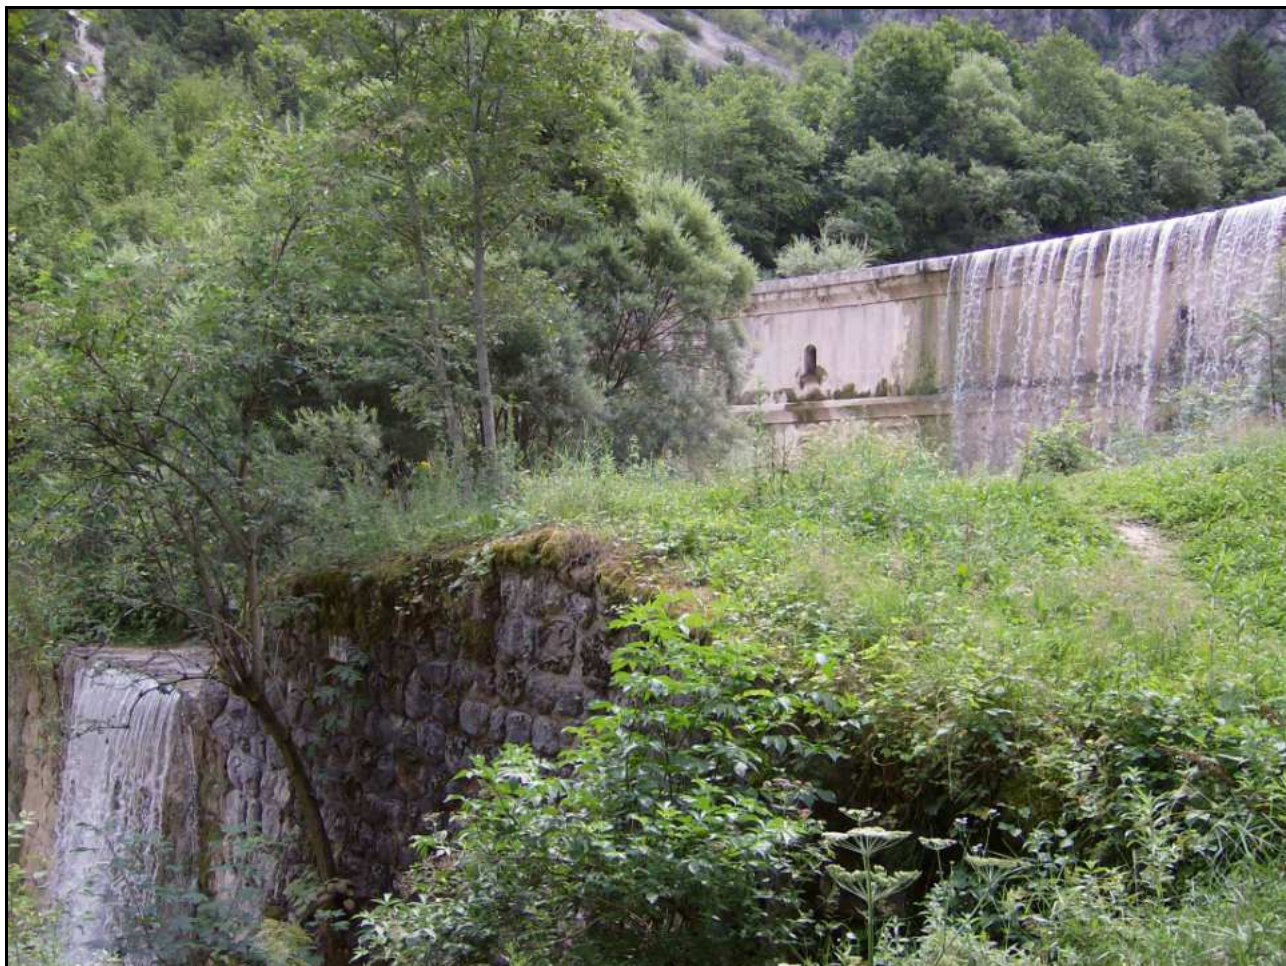
| CENT022 | 1 | 2 | 2b | 3 | 4 | 5 | 6 | 7 | 8 | 9 | 10 | 11 | 12 | 13 | 14 | IFF | Livello |
|---|---|---|---|---|---|---|---|---|---|---|---|---|---|---|---|---|---|
| Ex-briglia - briglia; lungh: 267 m | | | | | | | | | | | | | | | | | |

Le fasce perfluviali sono date da formazioni arbustive riparie associate alle formazioni arboree autoctone non riparie; sono ampie più di 30 metri e continue. Nel tratto ci sono due briglie in successione non ravvicinata. Le condizioni biologiche non variano rispetto ai tratti precedenti.

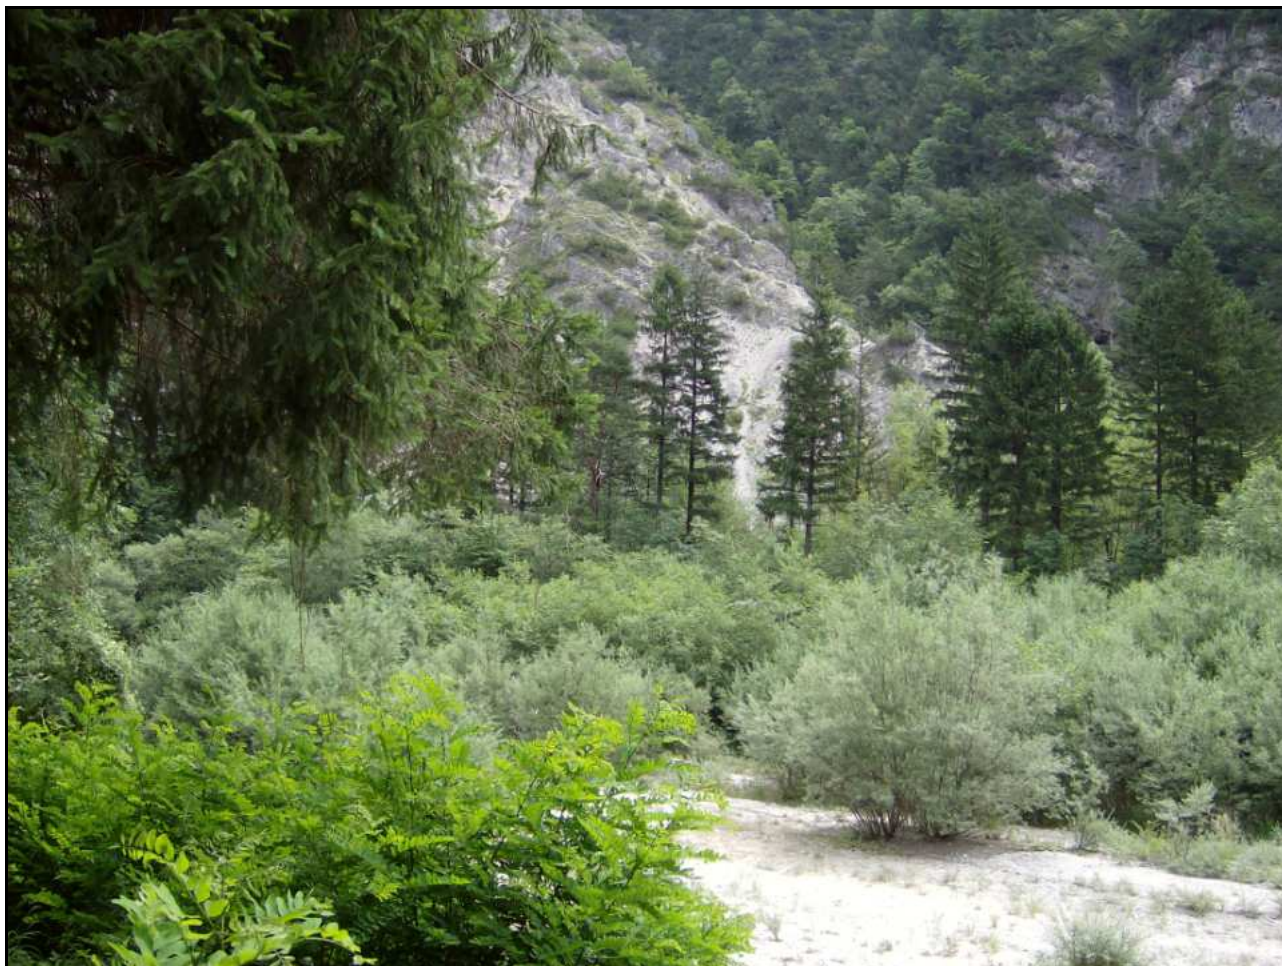
Briglia – inizio morfologia confinato; lungh: 349 m

Il territorio circostante in sinistra ha boschi e prati. La copertura vegetale risulta meno continua: le interruzioni sono imputabili alla presenza di suolo nudo in destra e di formazioni erbacee non igrofile in sinistra. Nel substrato prevalgono ciottoli e scarseggiano i massi. Ne risente anche l'idoneità ittica. Le condizioni biologiche non variano rispetto al tratto precedente

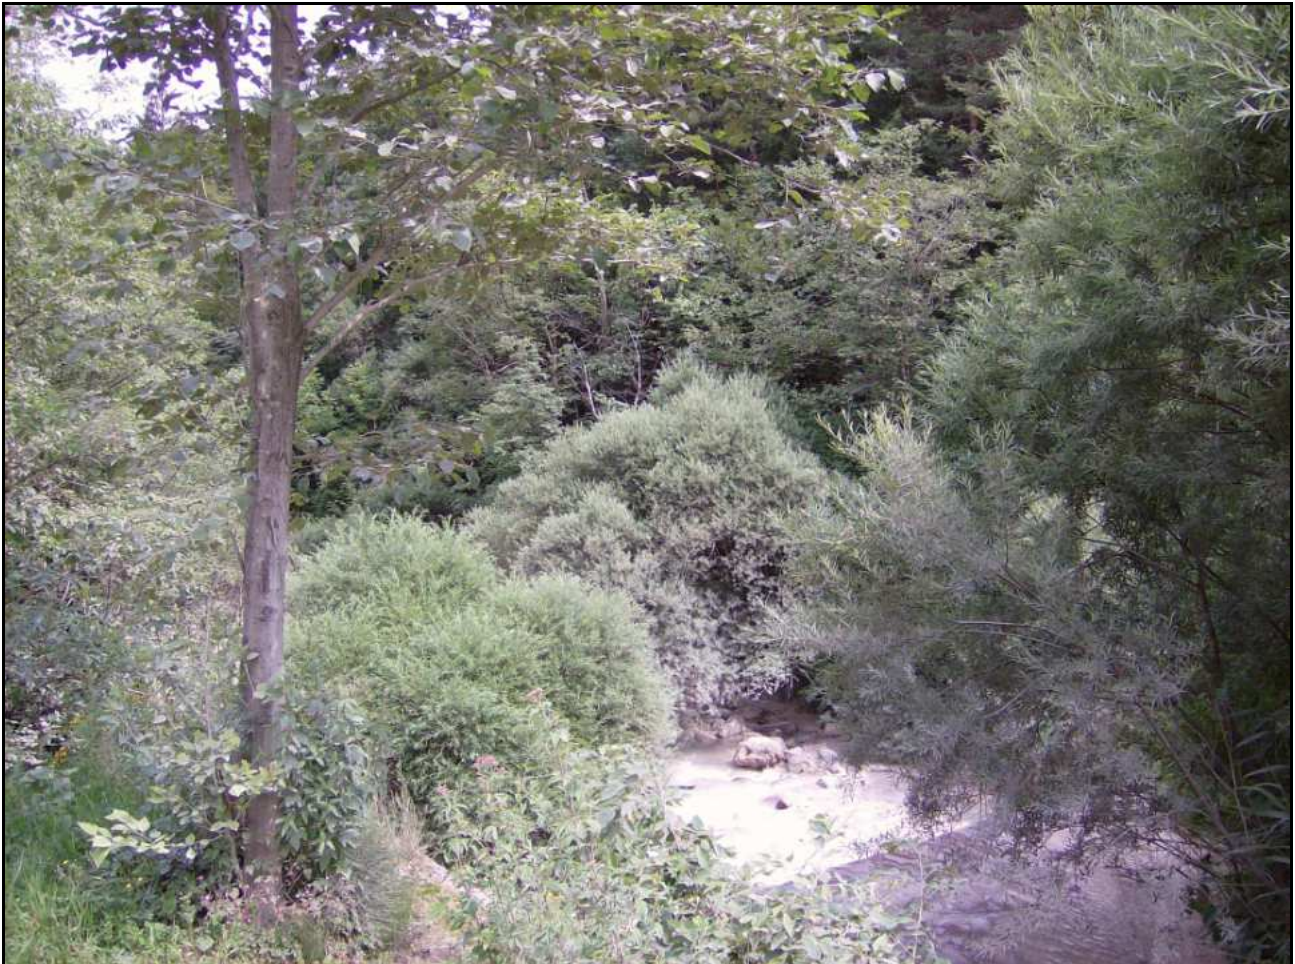
| CENT024 | 1 | 2 | 2b | 3 | 4 | 5 | 6 | 7 | 8 | 9 | 10 | 11 | 12 | 13 | 14 | IFF | |
|---|---|---|---|---|---|---|---|---|---|---|---|---|---|---|---|---|---|
| Inizio morfologia confinato - ponticciolo; lungh: 411 m | | | | | | | | | | | | | | | | | |

Rispetto al tratto a valle nelle fasce perfluviali la presenza delle esotiche è trascurabile. L'ampiezza in sinistra è limitata a meno di 30 metri da una strada sterrata. La morfologia è naturale ed il substrato sufficientemente diversificato. Le condizioni biologiche non variano rispetto al tratto precedente

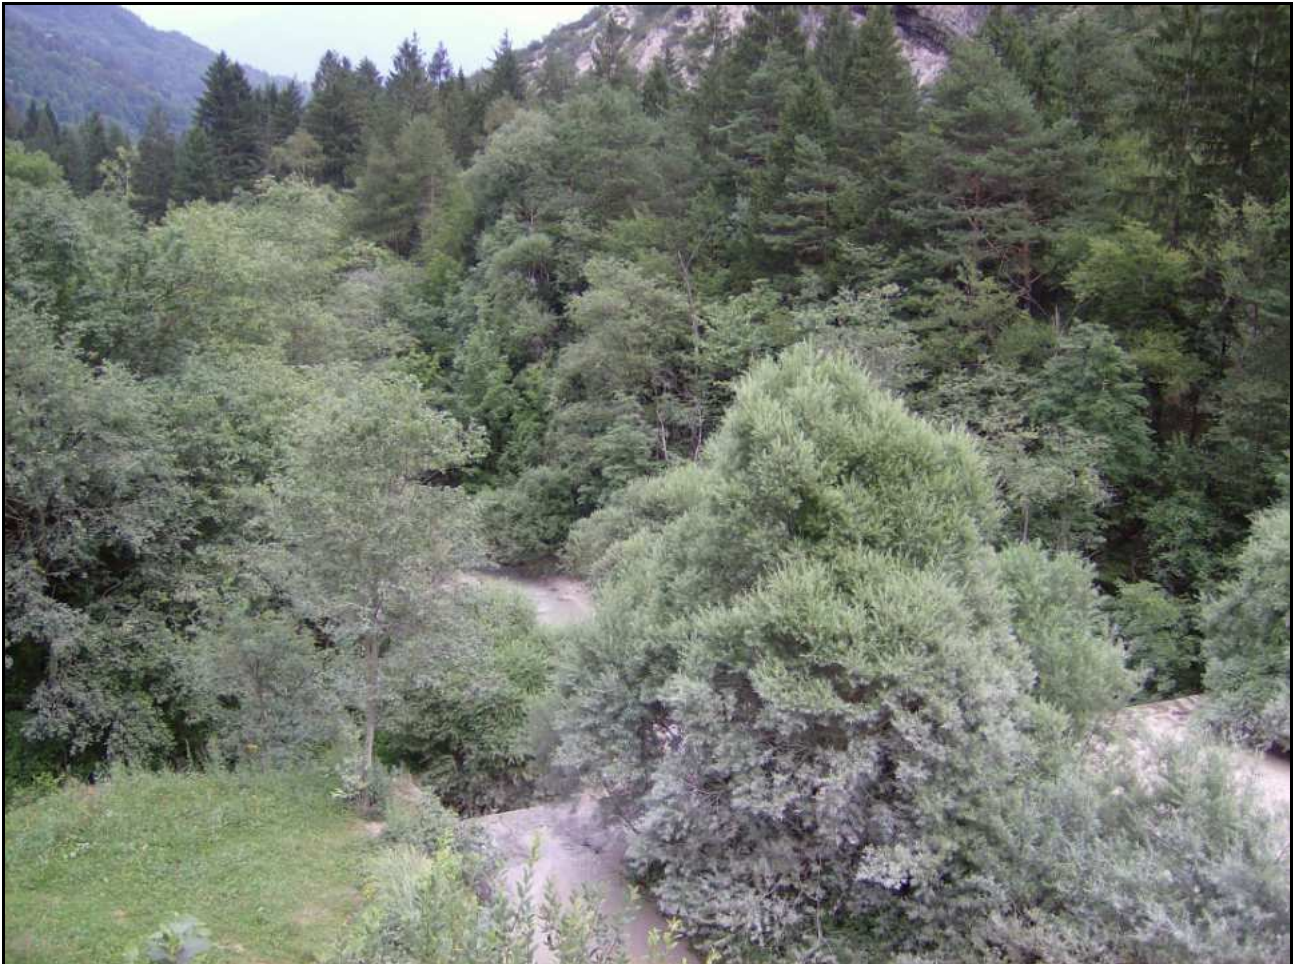
| CENT025 | 1 | 2 | 2b | 3 | 4 | 5 | 6 | 7 | 8 | 9 | 10 | 11 | 12 | 13 | 14 | IFF | |
|---|---|---|---|---|---|---|---|---|---|---|---|---|---|---|---|---|---|
| Ponticciolo - briglia ; lungh: 357 m | | | | | | | | | | | | | | | | | |

Rispetto al tratto a valle cambiano le caratteristiche del substrato in alveo: la granulometria è ben diversificata, con massi, ciottoli, ghiaia e limo.

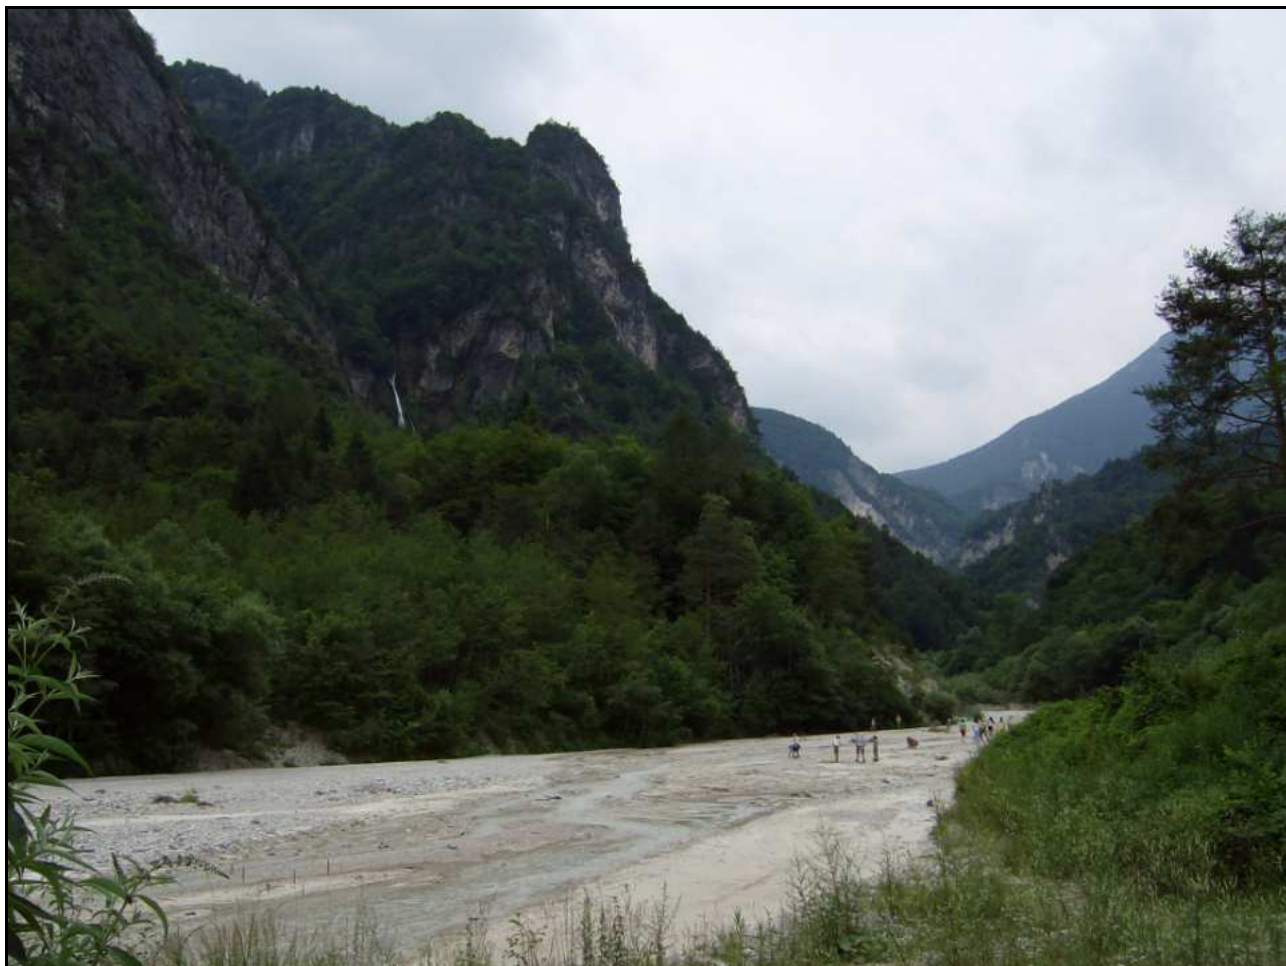
Briglia – fine intrecciato; lungh: 154 m

Nel territorio circostante non vi sono pressioni antropiche. Le fasce perifluviali sono costituite da vegetazione autoctona non riparia. Il substrato dell'alveo è prevalentemente ciottoloso. Si segnala su entrambe le sponde evidente erosione. L'idoneità ittica è penalizzata da scarse zone rifugio e scarsa ombreggiatura. Le condizioni biologiche non variano rispetto al tratto precedente

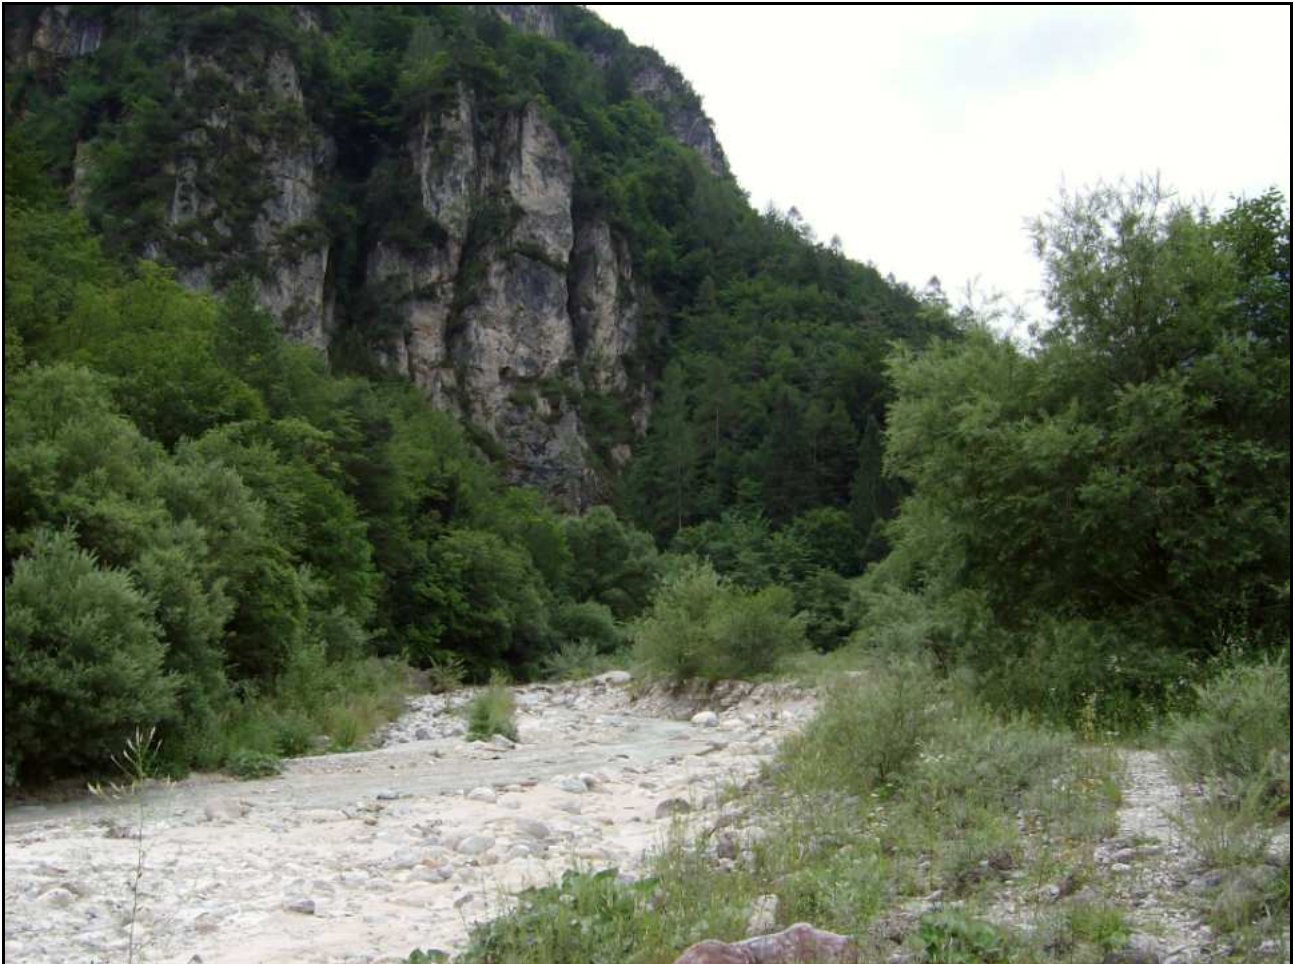
| CENT027 | 1 | 2 | 2b | 3 | 4 | 5 | 6 | 7 | 8 | 9 | 10 | 11 | 12 | 13 | 14 | IFF | Livello |
|---|---|---|---|---|---|---|---|---|---|---|---|---|---|---|---|---|---|
| Fine intrecciato – inizio rocce; lungh: 259 m | | | | | | | | | | | | | | | | | |

Frassini, carpini e salici costituiscono formazioni arbustive riparie in continuità con le formazioni arboree autoctone non riparie. In sinistra la continuità della copertura vegetale è interrotta da suolo nudo. Nel tratto è presente una briglia insuperabile. L'idromorfologia è rappresentata principalmente da raschi. Le condizioni biologiche non variano rispetto al tratto precedente

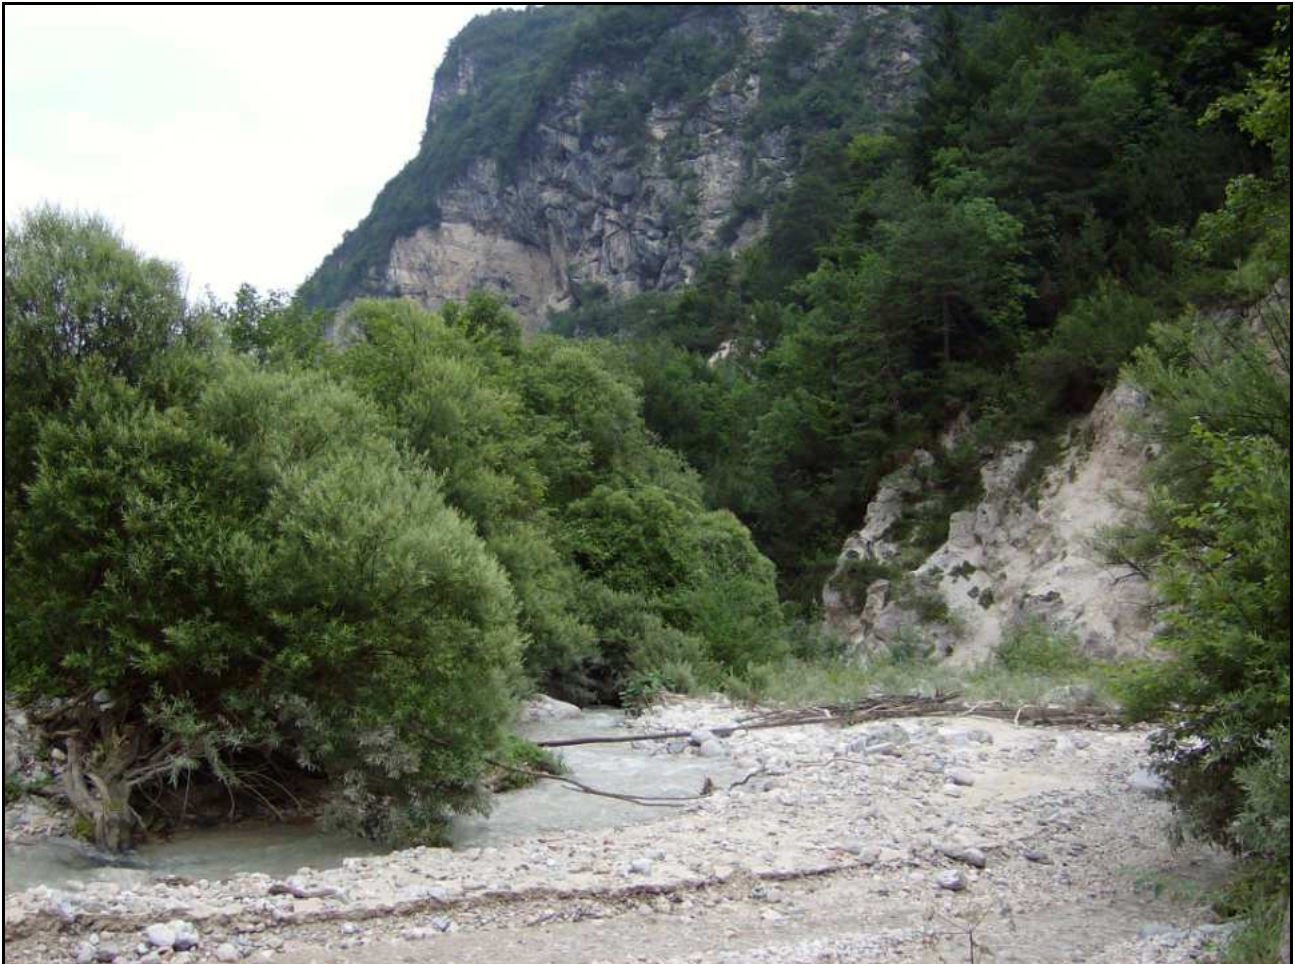
| CENT028 | 1 | 2 | 2b | 3 | 4 | 5 | 6 | 7 | 8 | 9 | 10 | 11 | 12 | 13 | 14 | IFF | Livello |
|---|---|---|---|---|---|---|---|---|---|---|---|---|---|---|---|---|---|
| Inizio rocce – fine rocce; lungh: 161 m | | | | | | | | | | | | | | | | | |

In sinistra la fascia perifluviale è assente a causa della presenza della parete rocciosa. La forma a V della valle limita naturalmente l'esonazione. Il substrato è prevalentemente ciottoloso. La morfologia è naturale. Le condizioni biologiche non variano rispetto al tratto precedente.

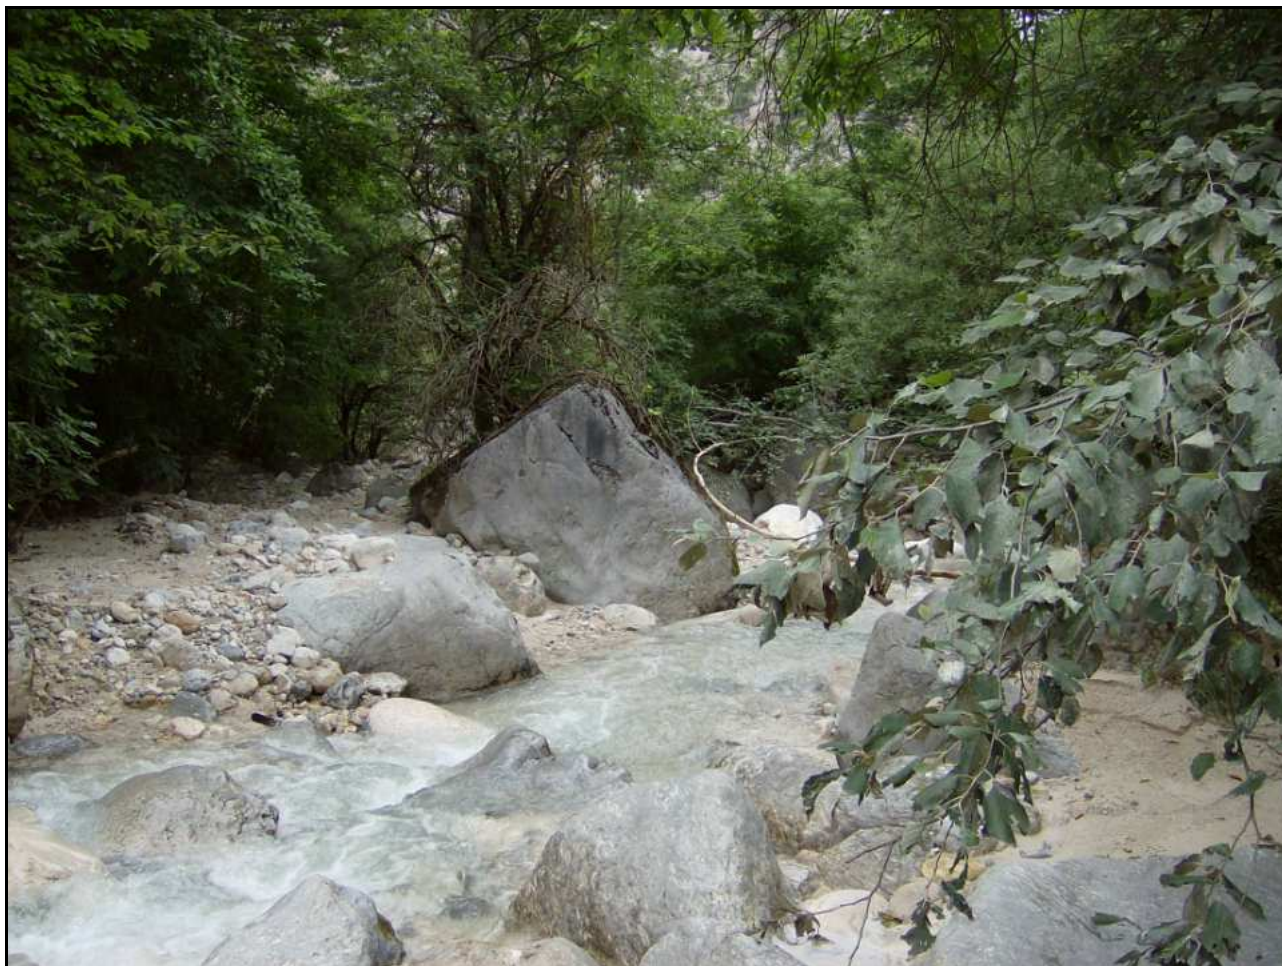
| CENT029 | 1 | 2 | 2b | 3 | 4 | 5 | 6 | 7 | 8 | 9 | 10 | 11 | 12 | 13 | 14 | IFF | |
|---|---|---|---|---|---|---|---|---|---|---|---|---|---|---|---|---|---|
| Fine rocce – fine rilevamento; lungh: 122 m | | | | | | | | | | | | | | | | | |

Il tratto è caratterizzato da assenza di impatti antropici nel territorio circostante e da fasce perfluviali costituite da formazioni arbustive riparie associate a formazioni arboree autoctone non riparie. Le condizioni idriche sono naturalmente soggette a variazioni di portata stagionali estreme. L'assetto morfologico è naturale. Le condizioni biologiche restano invariate: la comunità macrobentonica risulta lievemente alterata.

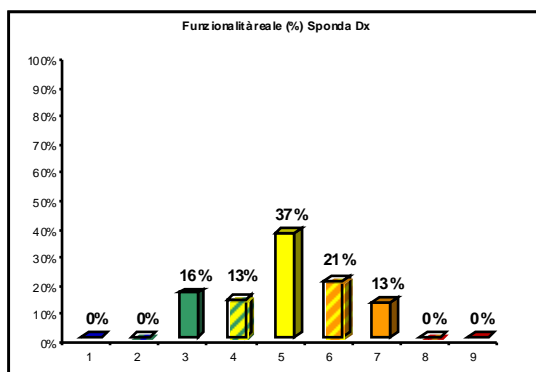
Figura 8a: Grafici della distribuzione percentuale dei giudizi di funzionalità reale per la sponda destra

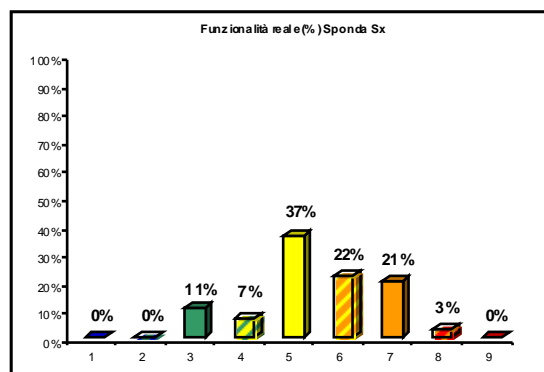
Figura 8b: Grafici della distribuzione percentuale dei giudizi di funzionalità reale per la sponda sinistra

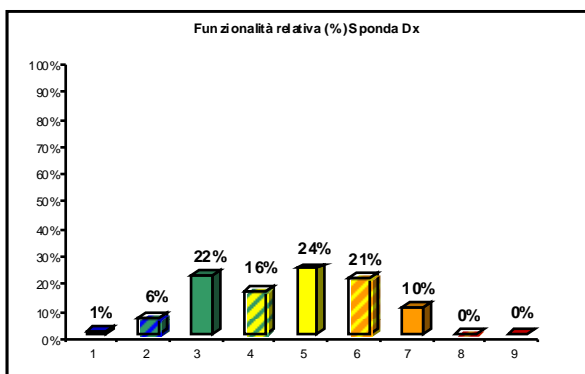
Figura 9a: Grafici della distribuzione percentuale dei giudizi di funzionalità relativa per la sponda destra

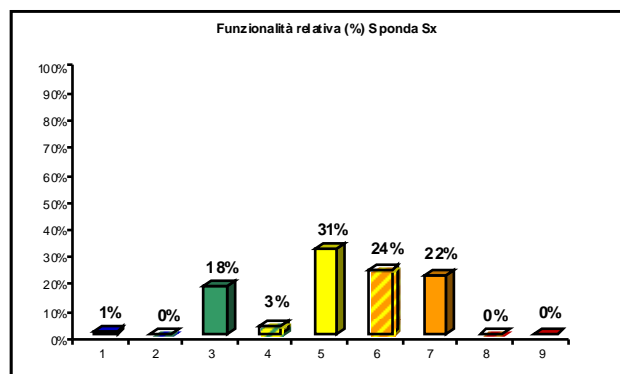
Figura 9b: Grafici della distribuzione percentuale dei giudizi di funzionalità relativa per la sponda sinistra
