# Fiume Chiese

Codice RASTA	Area bacino (Kmq)	Lunghezza totale (Km)
E200000000	409,9	35,9

**Tabella 1: Punteggio, livello, giudizio IFF reale e relativo**

## Documentazione fotografica e descrizione dei tratti

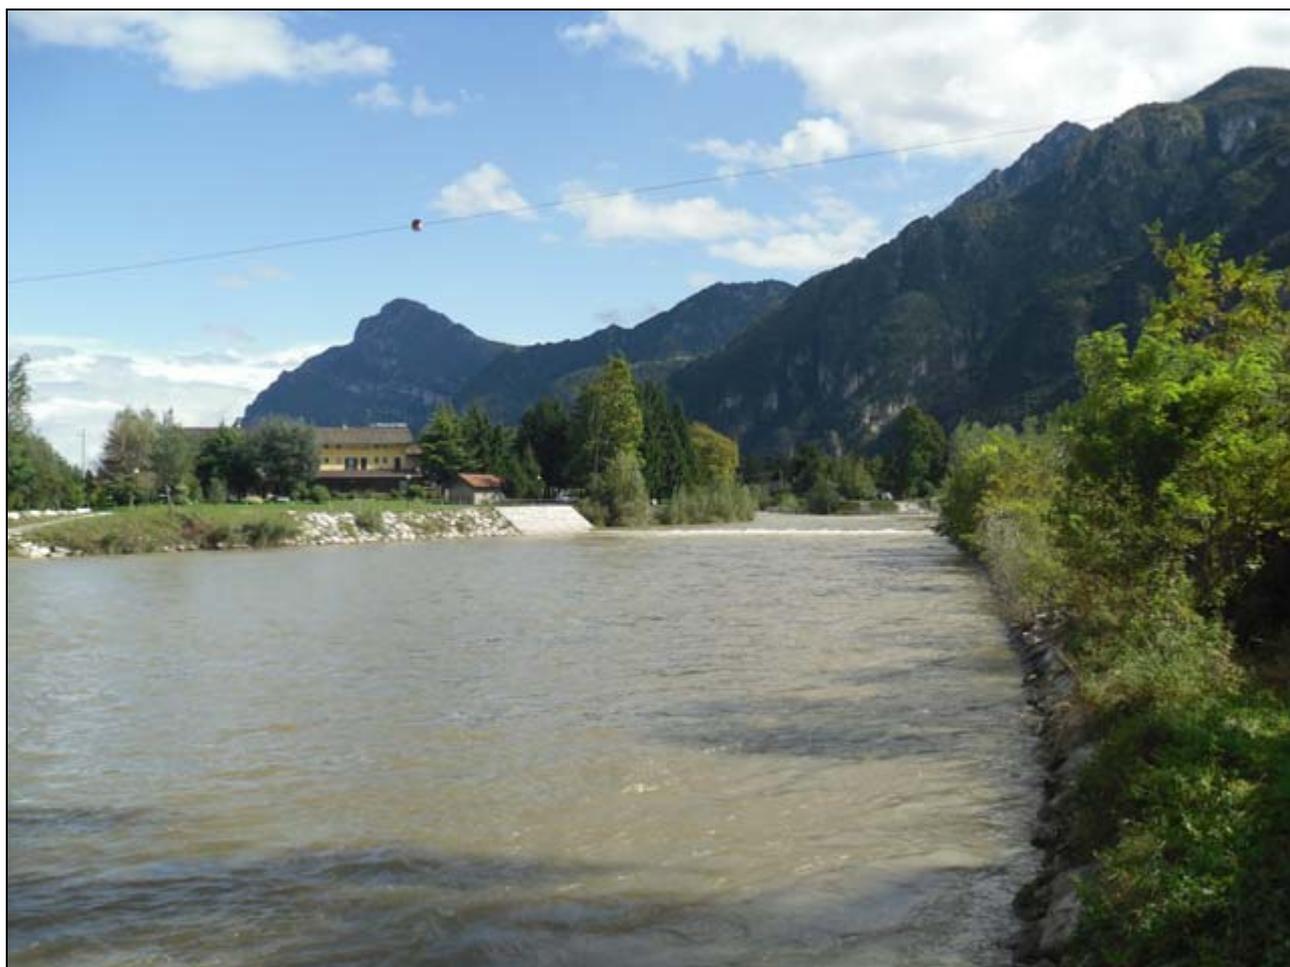
Il territorio circostante è caratterizzato da campi agricoli ed un'urbanizzazione rada. La presenza di argini in frodo non permette al fiume di sondare, annulla il naturale processo di erosione e banalizza la diversità della sezione trasversale. Le portate di tutta l'asta del fiume in esame sono soggette a deflusso minimo vitale (DMV) modulato. Il substrato dell'alveo è poco diversificato, sono presenti strutture libere e mobili con le piene, per lo più ciottoli. L'idoneità ittica è discreta e gli elementi idromorfologici sono indistinti. In alveo non sono presenti macrofite tolleranti ed il perifiton è sottile; il detrito è ben riconoscibile e fibroso; la comunità macrobentonica è ben strutturata e diversificata, adeguata alla tipologia fluviale.

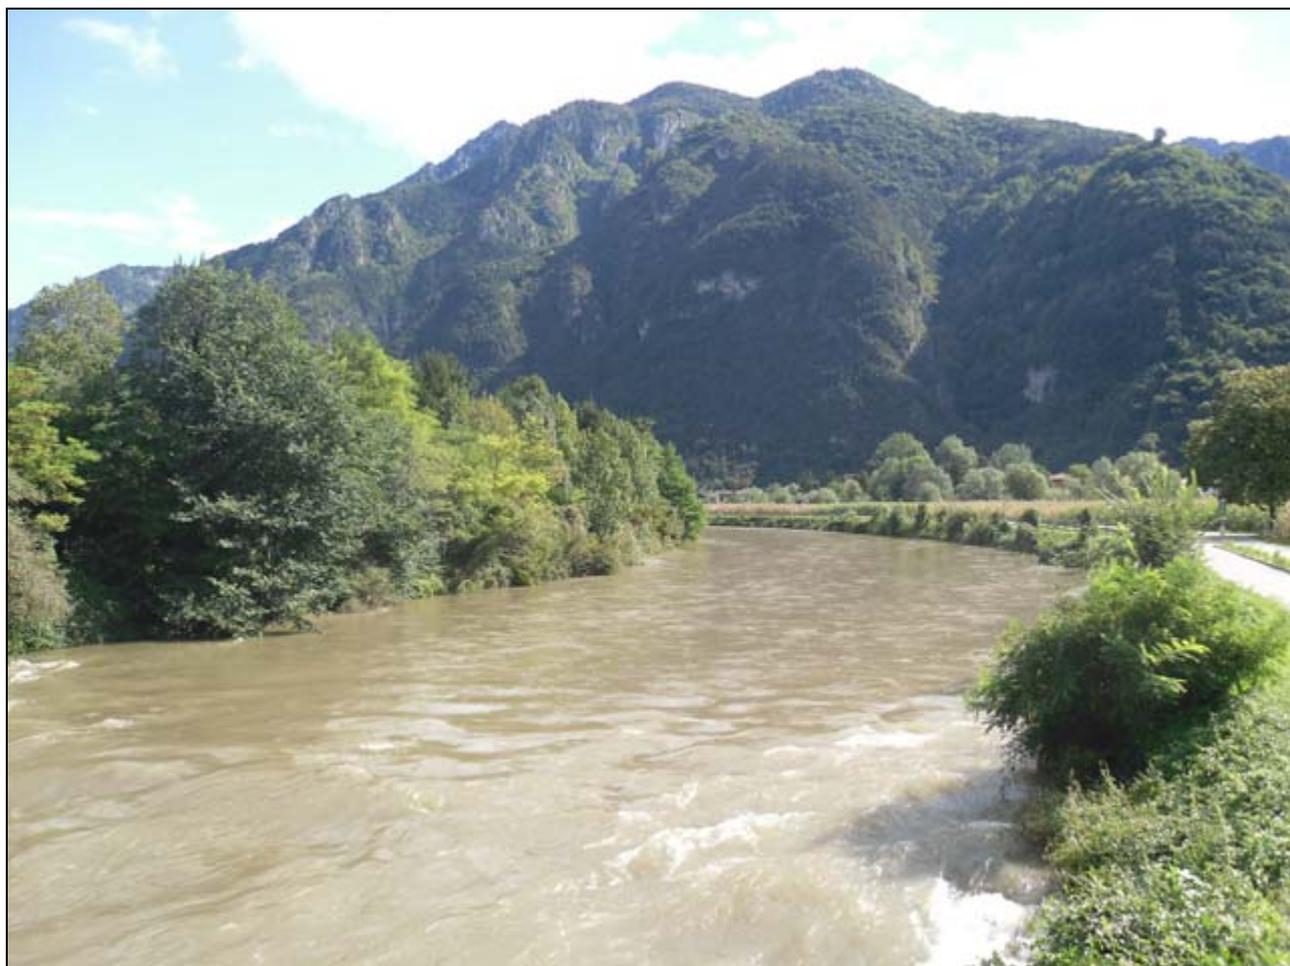
## CHIE002

Ponte ciclabile (confluenza affluente di destra) – inizio bordura riparia in destra e sinistra; lungh: 373 m

Nel tratto CHIE002 la vegetazione rilevata in destra è primaria ed è costituita da una formazione arbustiva autoctona non riparia, l'ampiezza è compresa tra i 5 ed i 10 m e non sono presenti interruzioni. Al contrario, in sinistra la vegetazione è secondaria ed è costituita da una bordura continua di erbacee non igrofile, la funzionalità di questa è nulla. Non si riportano ulteriori differenze rispetto quanto osservato e descritto anche per il precedente tratto.

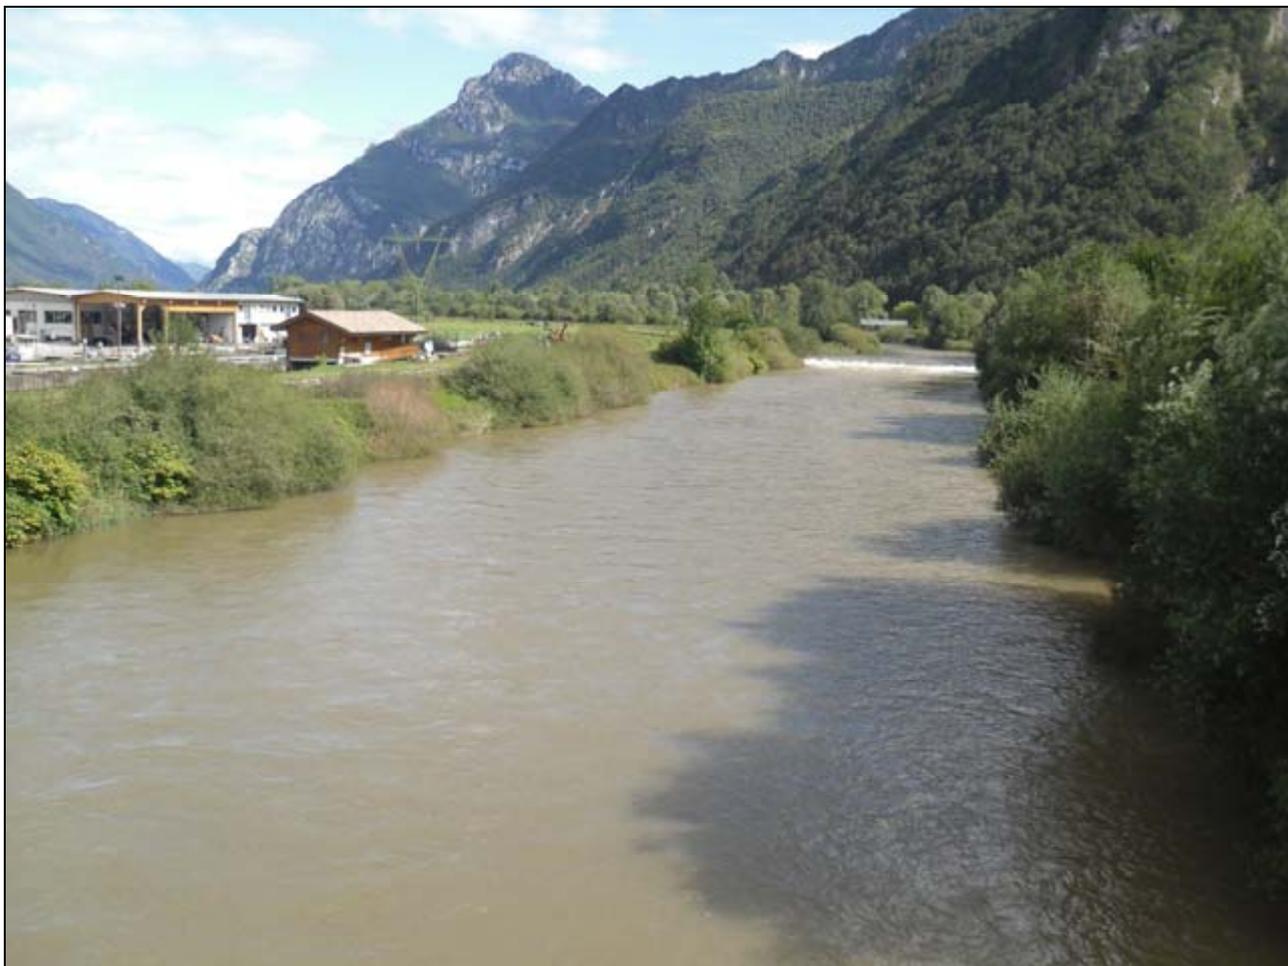
### CHIE003

Inizio bordura riparia in destra e sinistra – inizio Darzo; lungh: 3467 m

Il territorio circostante continua a mostrare un'urbanizzazione rada con la maggior parte dell'uso del suolo destinata all'agricoltura. La vegetazione rilevata per ambedue le sponde è secondaria, costituita da una bordura di salici, l'ampiezza è di 2-5 m e le interruzioni sono del 5-15%. La presenza di argini non permette al fiume di sondare, annulla il naturale processo di erosione e banalizza la diversità della sezione trasversale. L'idoneità ittica è discreta e gli elementi idromorfologici sono indistinti. Il comparto biologico (componente vegetale in alveo, detrito e comunità macrobentonica) non mostra segni di alterazione.

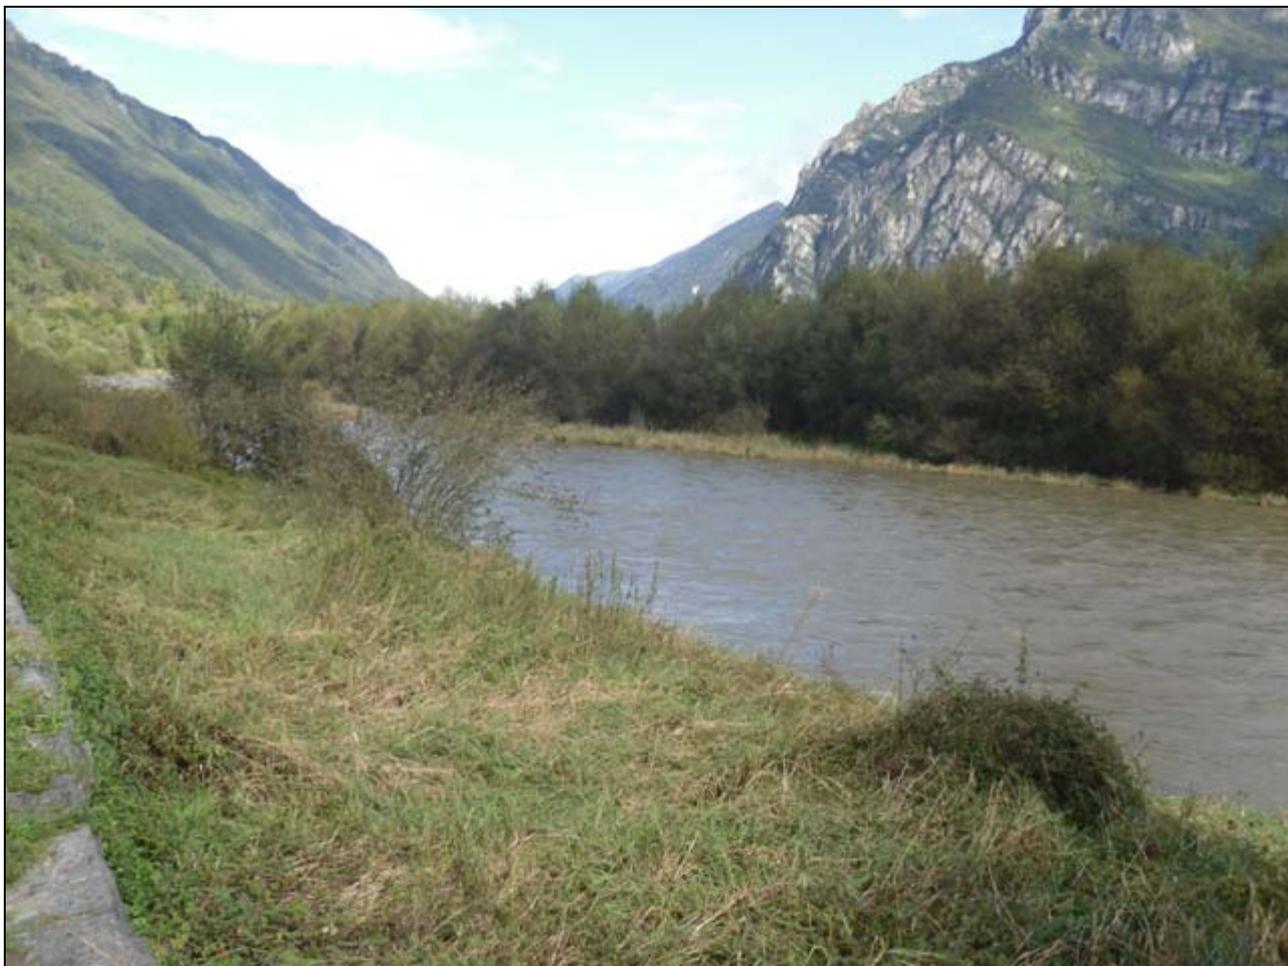
## CHIE004

Inizio Darzo – inizio bosco in destra; lungh: 830 m

Questo tratto è molto simile al precedente, si differenzia infatti solo per il cambio del territorio circostante in destra, sul corso d'acqua insiste il paese di Darzo; in sinistra l'uso del suolo è destinato sempre all'agricoltura (colture stagionali e permanenti).

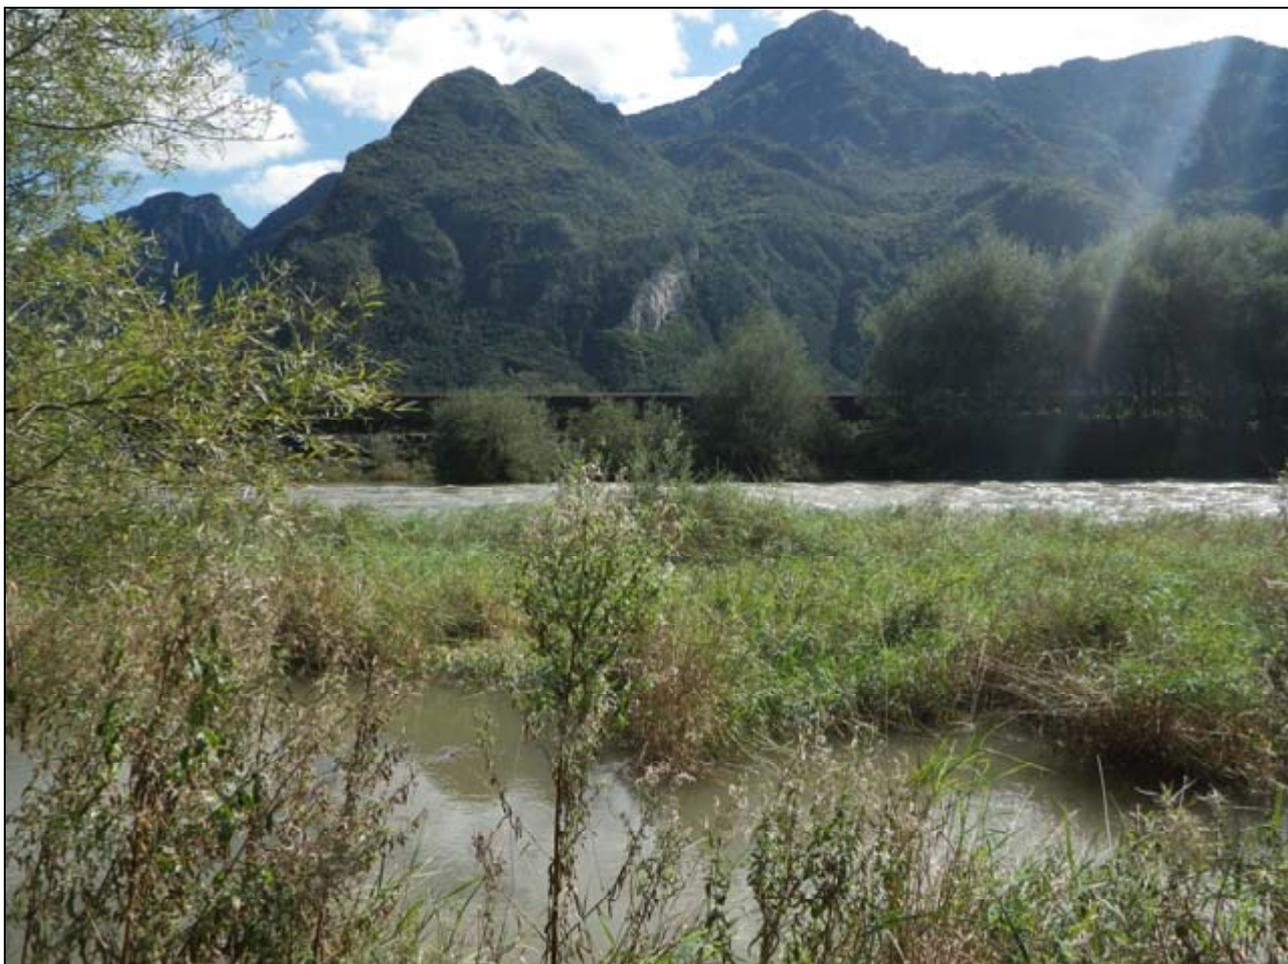
## CHIE005

Inizio bosco in destra - Zona lenticca per birdwatching; lungh: 314 m

La vegetazione della fascia perifluviale destra è primaria, con la presenza di una formazione arborea riparia ampia più di 30 m e continua; la vegetazione della fascia perifluviale sinistra è invece secondaria per la presenza di un muro arginale che consente lo sviluppo solo di una stretta bordura di arbusti ripari, con alcune discontinuità per suolo nudo. L'erosione della riva sinistra è impedita dall'argine, che determina anche una sezione trasversale non del tutto diversificata e integra. Gli elementi idromorfologici non sono distinguibili, prevale lo scorrimento veloce. I parametri biologici non mostrano segni di alterazione.

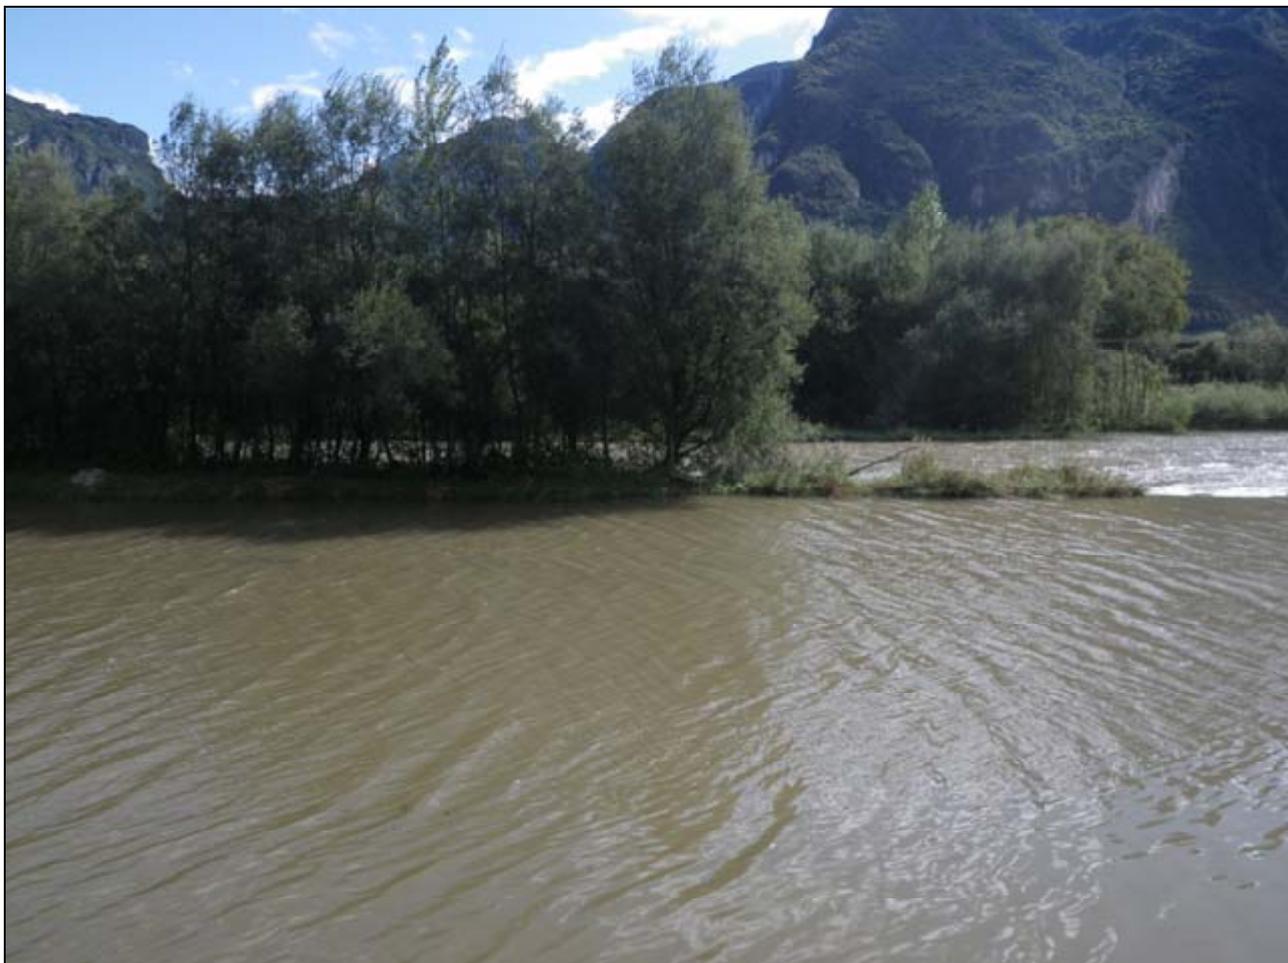
**CHIE006**

Zona lenticca per birdwatching – inizio muro in destra; lungh: 206 m

In destra è presente una zona lenticca, creata da una derivazione d'acqua dal fiume Chiese con punti di osservazione per il birdwatching; in sinistra prevale un territorio caratterizzato da colture permanenti e stagionali. Su entrambe le sponde si sviluppano bordure di arbusti ripari, limitate in ampiezza dal muro in sinistra e dal laghetto in destra. Le altre caratteristiche di funzionalità non variano rispetto al tratto precedente.

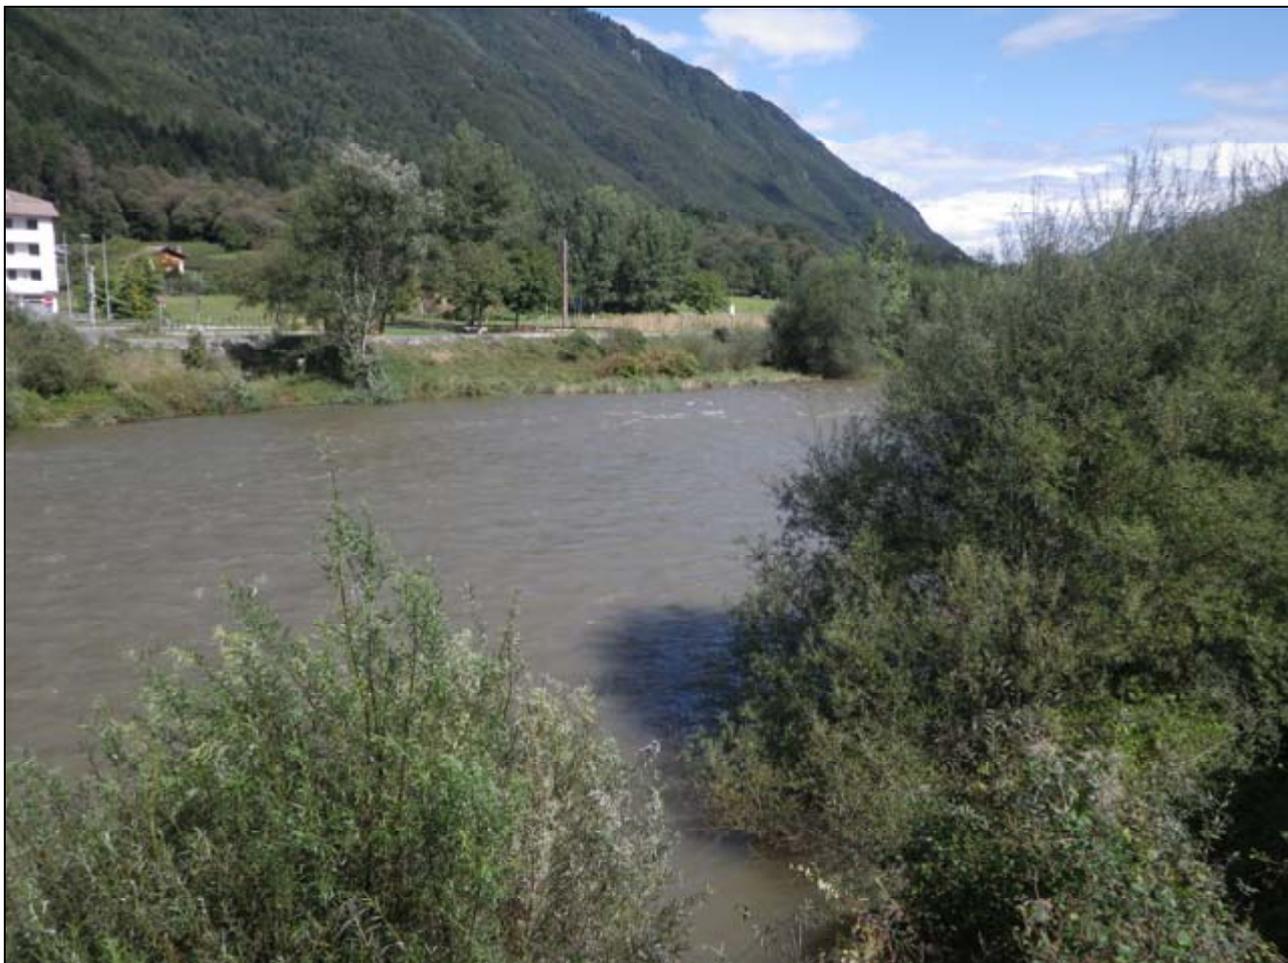
## CHIE007

Inizio muro in destra - inizio formazione riparia in sinistra; lungh: 558 m

Anche la sponda destra è caratterizzata dalla presenza di un muro impermeabile che rende la vegetazione della fascia perifluviale secondaria: si sviluppano strette bordure di arbusti ripari, con discontinuità tra il 5 e il 15% causate da suolo nudo. Solo il fondo dell'alveo conserva la propria naturalità ed il profilo del fiume ha scarsa diversità morfologica. La ritenzione della sostanza organica è garantita dalla presenza di massi stabilmente incassati e dalle radici degli arbusti ripari.

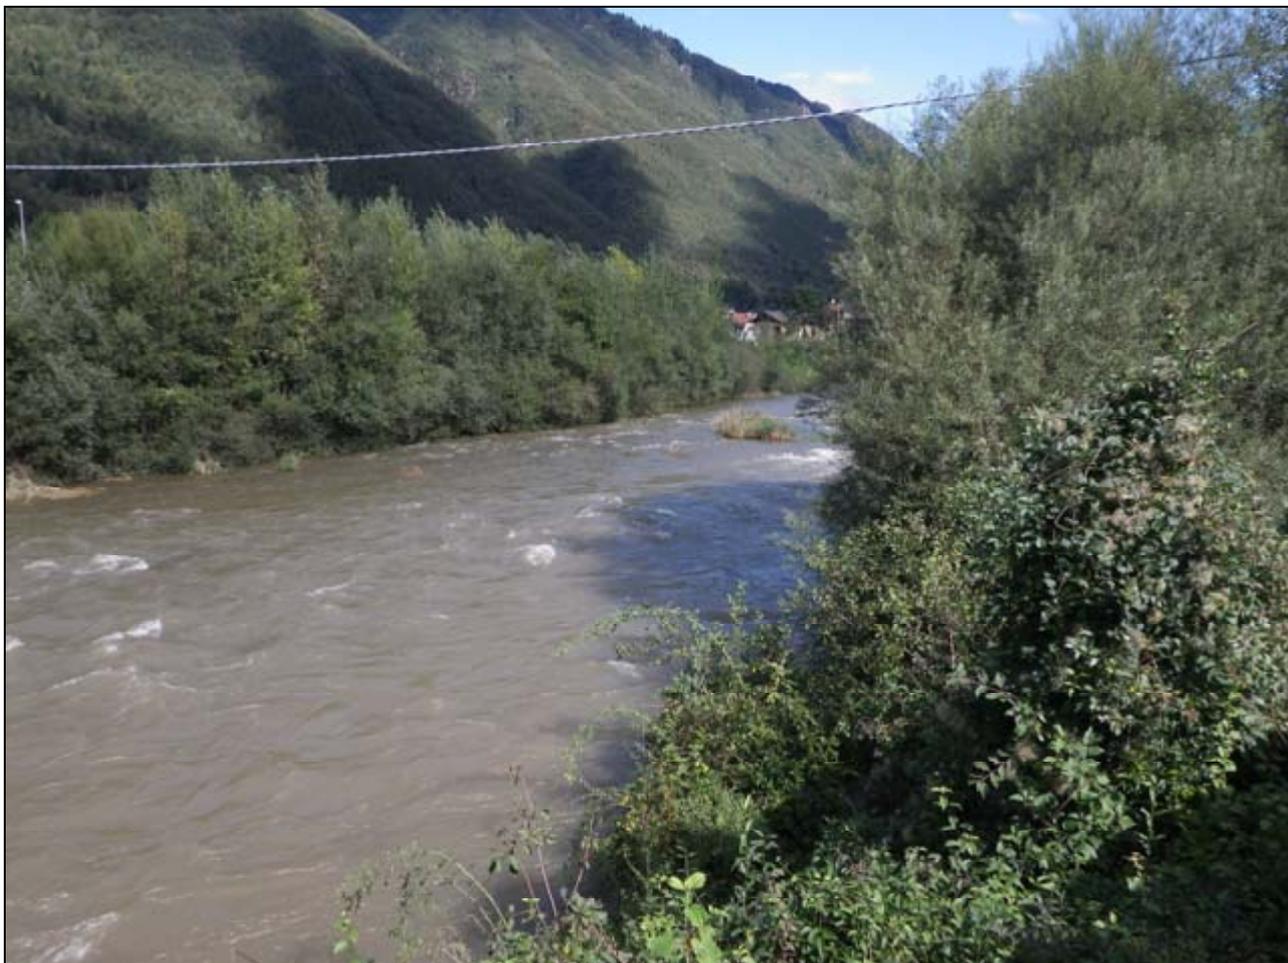
## CHIE008

Inizio formazione riparia in sinistra - fine formazione riparia in sinistra; lungh: 378 m

Il territorio circostante è antropizzato, con il paese di Storo in sinistra e abitazioni e strutture produttive anche in sponda destra. La vegetazione della fascia perifluviale destra torna ad essere primaria, con formazioni arbustive riparie, che rimangono limitate in ampiezza, per la presenza della strada. All'interno dell'argine in sinistra si insedia una bordura di arbusti ripari. L'erosione è assente in sponda destra e impedita dal muro arginale in sinistra.

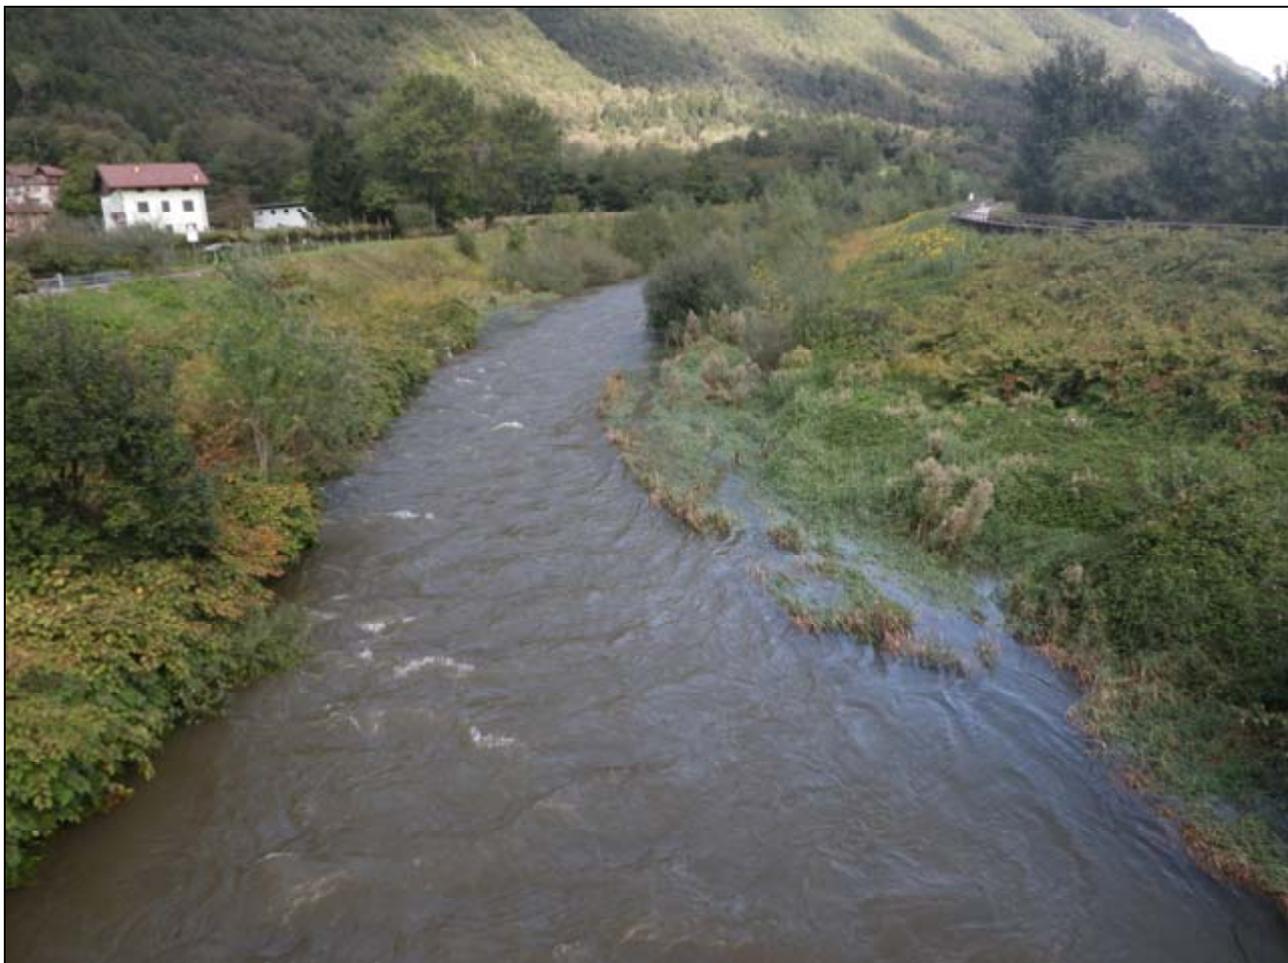
## CHIE009

Fine formazione riparia in sinistra – fine Storo; lungh: 316 m

Su entrambe le sponde la vegetazione della fascia perifluviale è secondaria, costituita da bordure di arbusti ripari con alcune interruzioni, accompagnate da bordure di specie infestanti ed erbacee non igrofile. Il corso d'acqua non ha la possibilità di esondare perché confinato tra argini. Il fondo, stabile ma con minor efficacia ritentiva, è l'unico elemento della sezione trasversale a mantenere un residuo di naturalità. Gli elementi idromorfologici non sono distinguibili, anche per la grande portata presente in seguito a forti piogge.

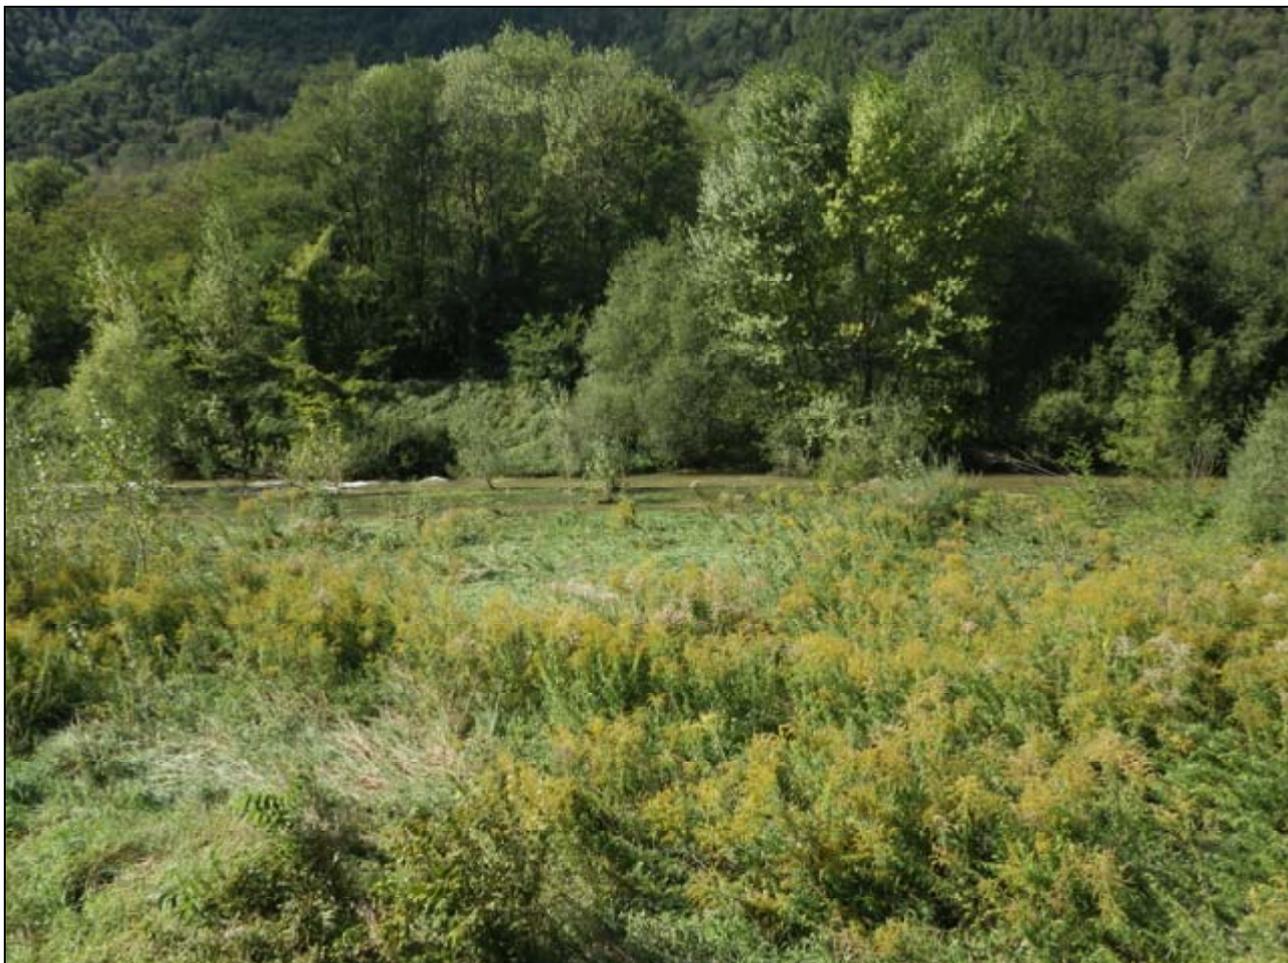
## CHIE010

Fine Storo – fine argine in destra; lungh: 232 m

In destra è presente un argine sopraelevato rispetto al piano di campagna e in sinistra un muro in cemento: all'interno delle arginature si sviluppano bordure di arbusti ripari, con altre bordure, non igrofile o riparie, in sinistra. L'idoneità ittica è buona, per la discreta presenza di zone rifugio, zone di produzione di cibo e aree di frega; l'ombreggiatura è invece scarsa.

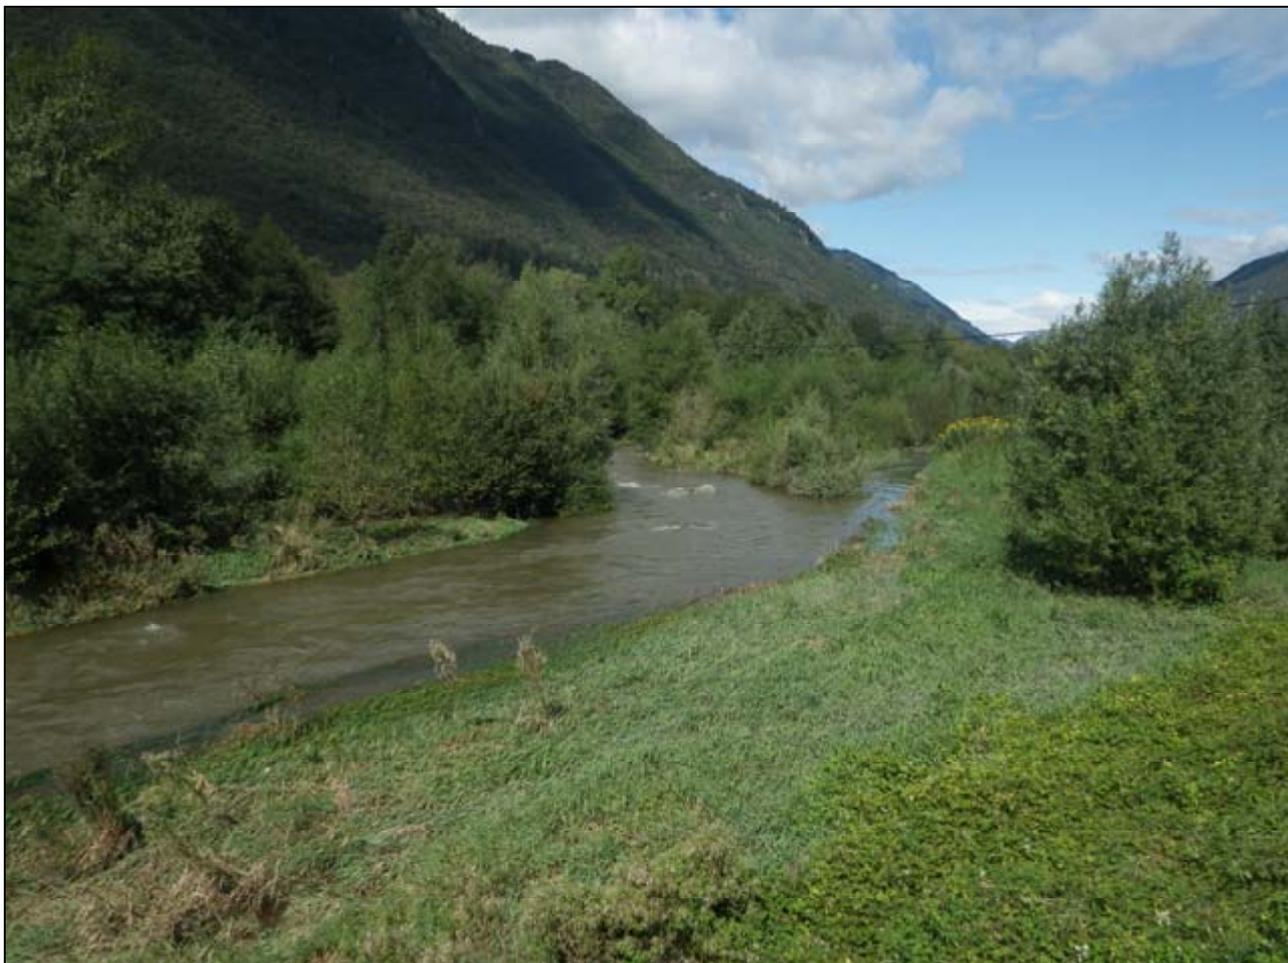
## CHIE011

Fine Storo – fine argine in destra; lungh: 451 m

La vegetazione perifluviale in destra, primaria, è costituita da una bordura di specie riparie, con estensione limitata da una stradina sterrata; in destra continua il muro in cemento, che ha una funzione antierosiva e di contenimento delle piene. Il runs è l'elemento idromorfologico prevalente. Il perifiton è assente e non ci sono macrofite tolleranti; il detrito costituito da frammenti vegetali fibrosi e ben riconoscibili. La comunità macrobentonica è costituita da taxa sensibili ed è ben diversificata.

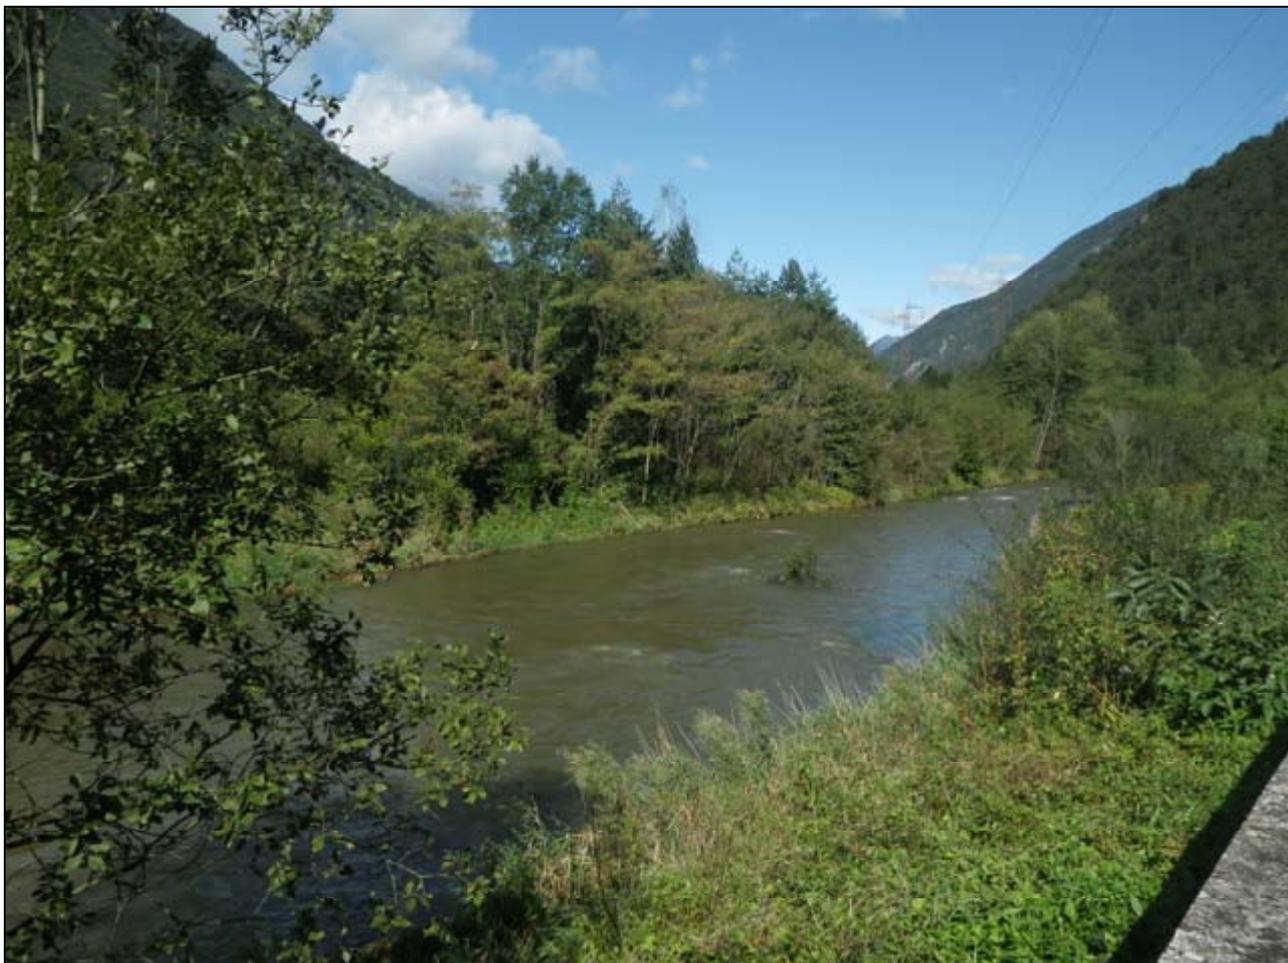
## CHIE012

Fine argine in destra - fine prati in sinistra; lungh: 525 m

In destra si trova una cava con deposito di materiale che determina un territorio circostante fortemente antropizzato; è presente un terrapieno (che fa da confine a tale deposito) che limita l'estensione della vegetazione perifluviale, secondaria, costituita da formazioni arboree riparie, in compresenza con la formazione arborea autoctona non riparia.

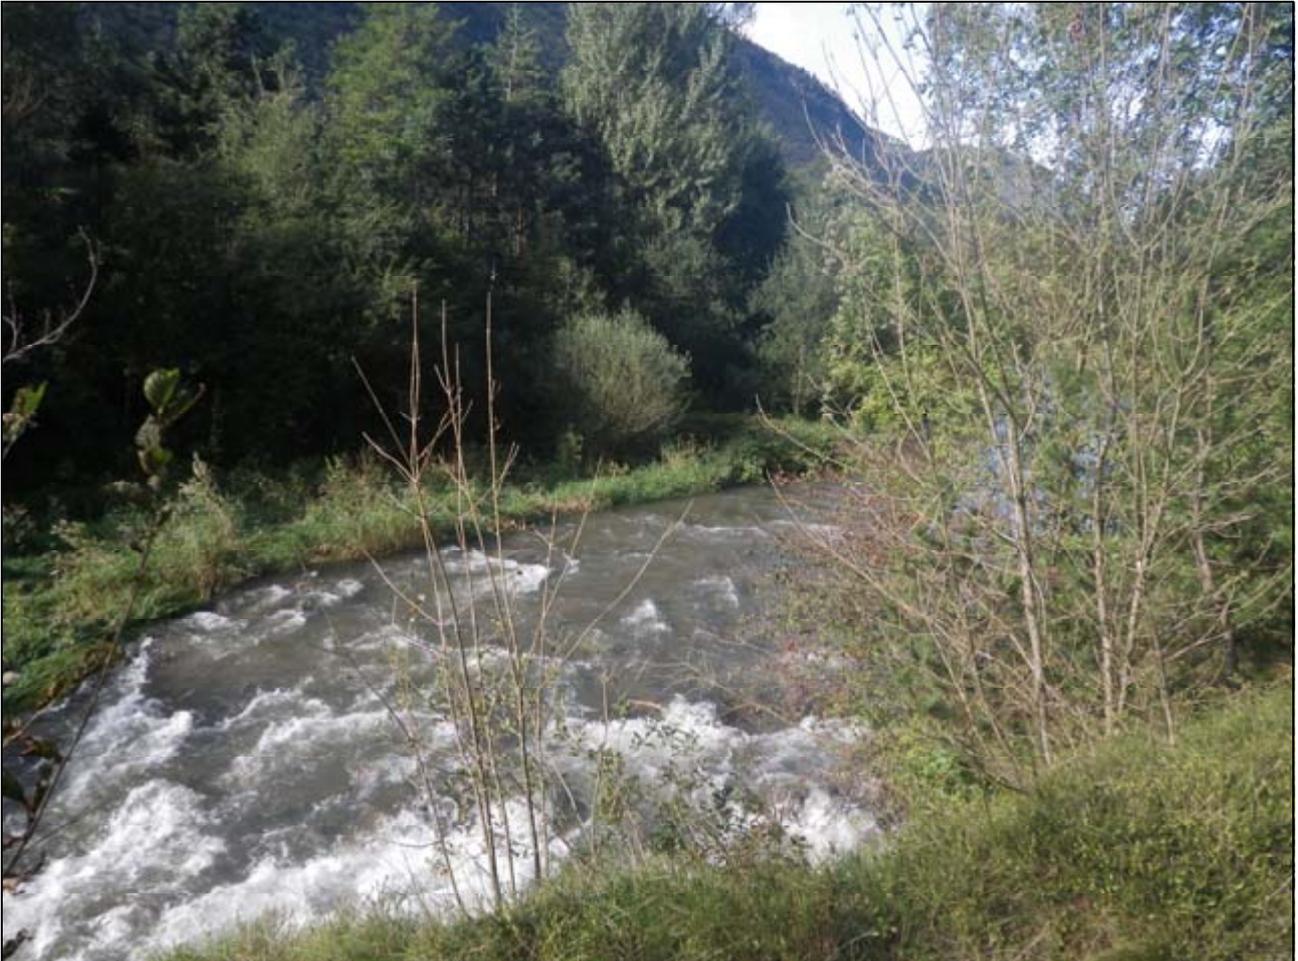
## CHIE013

Fine prati in sinistra – inizio muro in destra; lungh: 308 m

Il territorio circostante la sponda destra è sempre antropizzato mentre in destra prevalgono i boschi. La pista ciclabile in sinistra interrompe le formazioni (ridotte a bordure di arbusti ripari) mentre in destra il terrapieno interrompe le formazioni arbustive riparie. Il tratto è arginato e non c'è possibilità di esondazione. Gli elementi idromorfologici sono distinti con successione irregolare, grazie ad una più rilevante presenza di grossi massi che determina maggiore diversificazione morfologica del fondo.

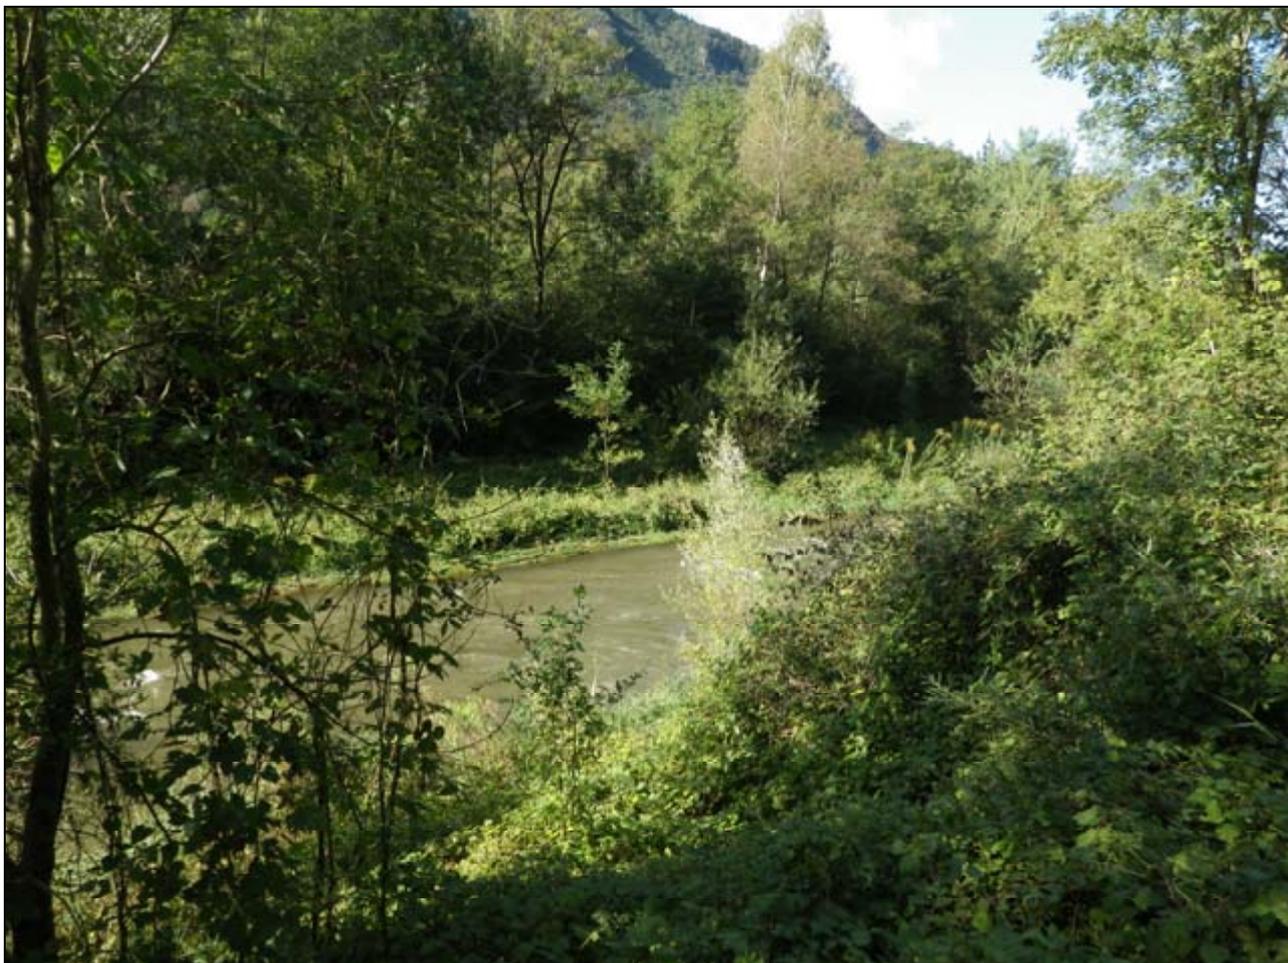
## CHIE014

La bordura di arbusti ripari (con salici, ontani e frassini) è accompagnata, in sinistra, dalla formazione arborea autoctona non riparia (pini e noccioli), limitata dalla pista ciclabile; in destra invece è confinata all'interno dell'argine, che crea anche interruzione. La sezione trasversale presenta interventi antropici sulla riva destra, con un profilo non del tutto naturale.

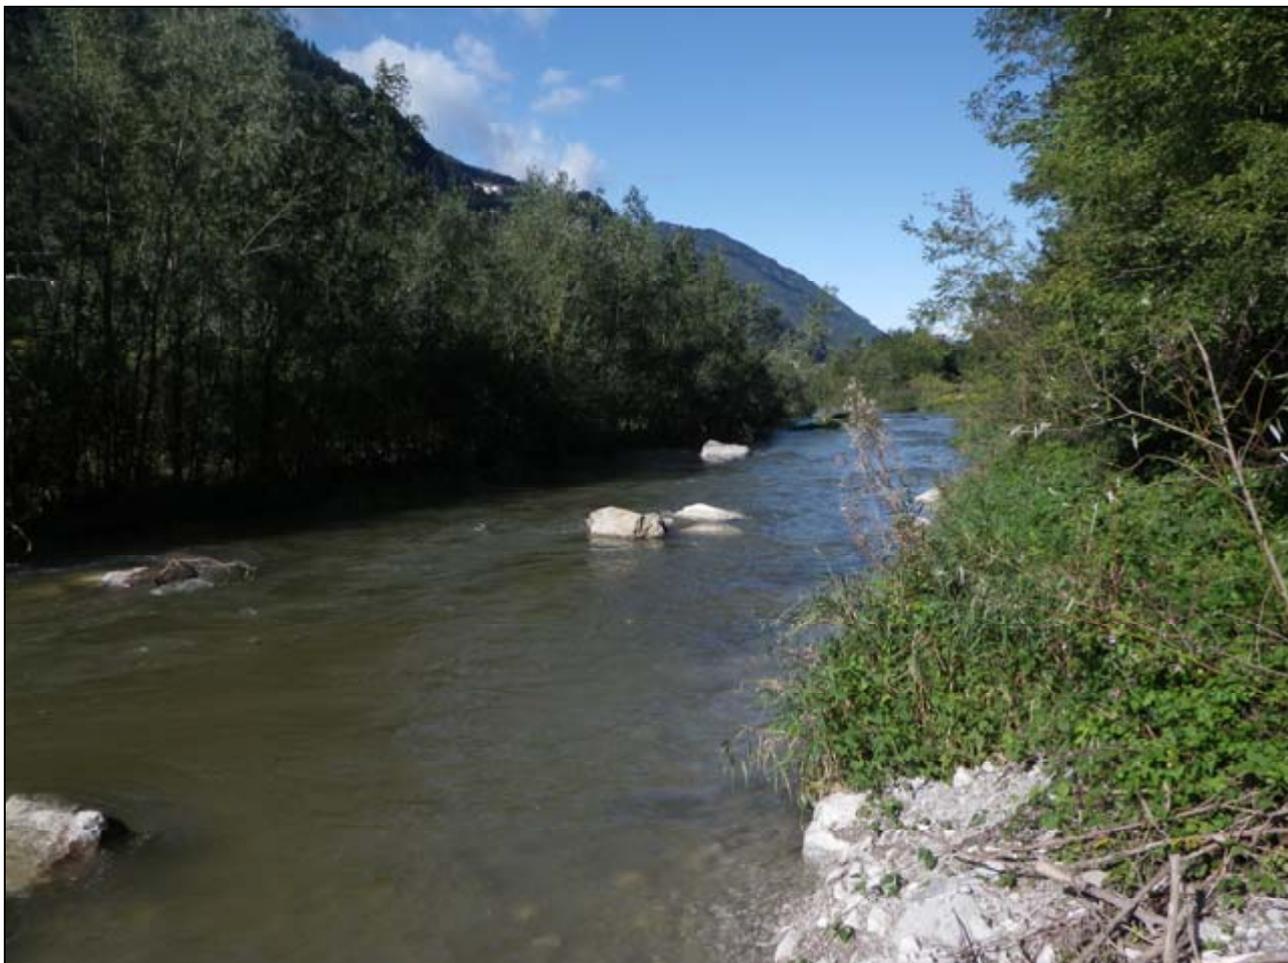
Il territorio circostante è fortemente antropizzato su entrambe le sponde, con strutture produttive in destra e una cava in sponda sinistra. Non ci sono più opere longitudinali di difesa spondale e la vegetazione è costituita da formazioni arbustive riparie (salici, frassini e pioppi e anche alcune erbacee igrofile), in compresenza, in sinistra, con la formazione arborea autoctona non riparia. In sponda destra tali formazioni sono limitate in ampiezza dai prati, mentre in destra sono ampie più di 30 m.

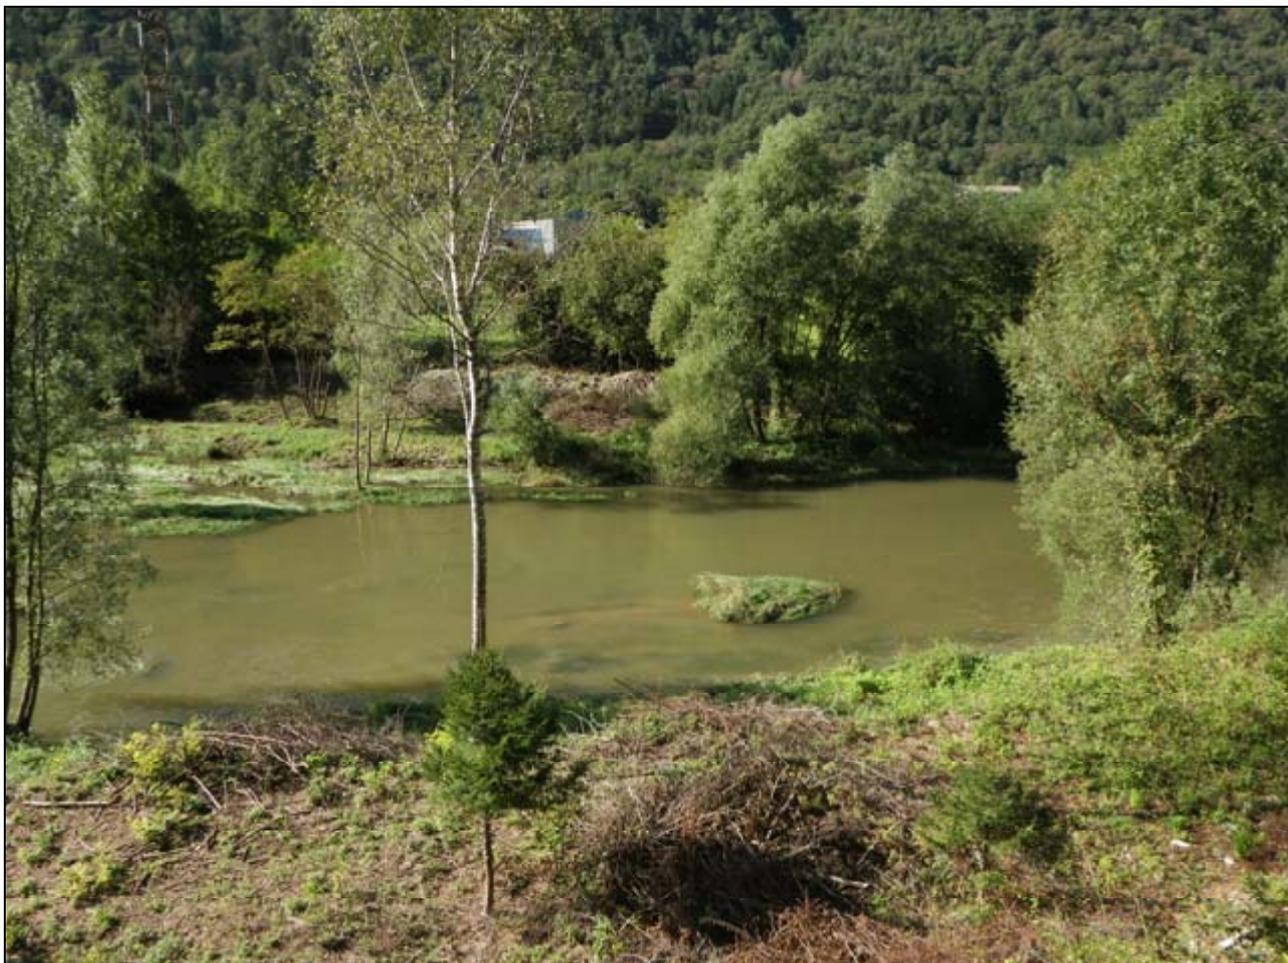
Su entrambe le sponde continuano le stesse formazioni del tratto precedente. La differenza riguarda le caratteristiche del territorio circostante la sponda sinistra, dove non c'è è più la cava e prevalgono i boschi di conifere.
