# Fiume Chiese

Codice RASTA	Area bacino (Kmq)	Lunghezza totale (Km)
E200000000	409,9	35,9

**Tabella 1: Punteggio, livello, giudizio IFF reale e relativo**

## Documentazione fotografica e descrizione dei tratti

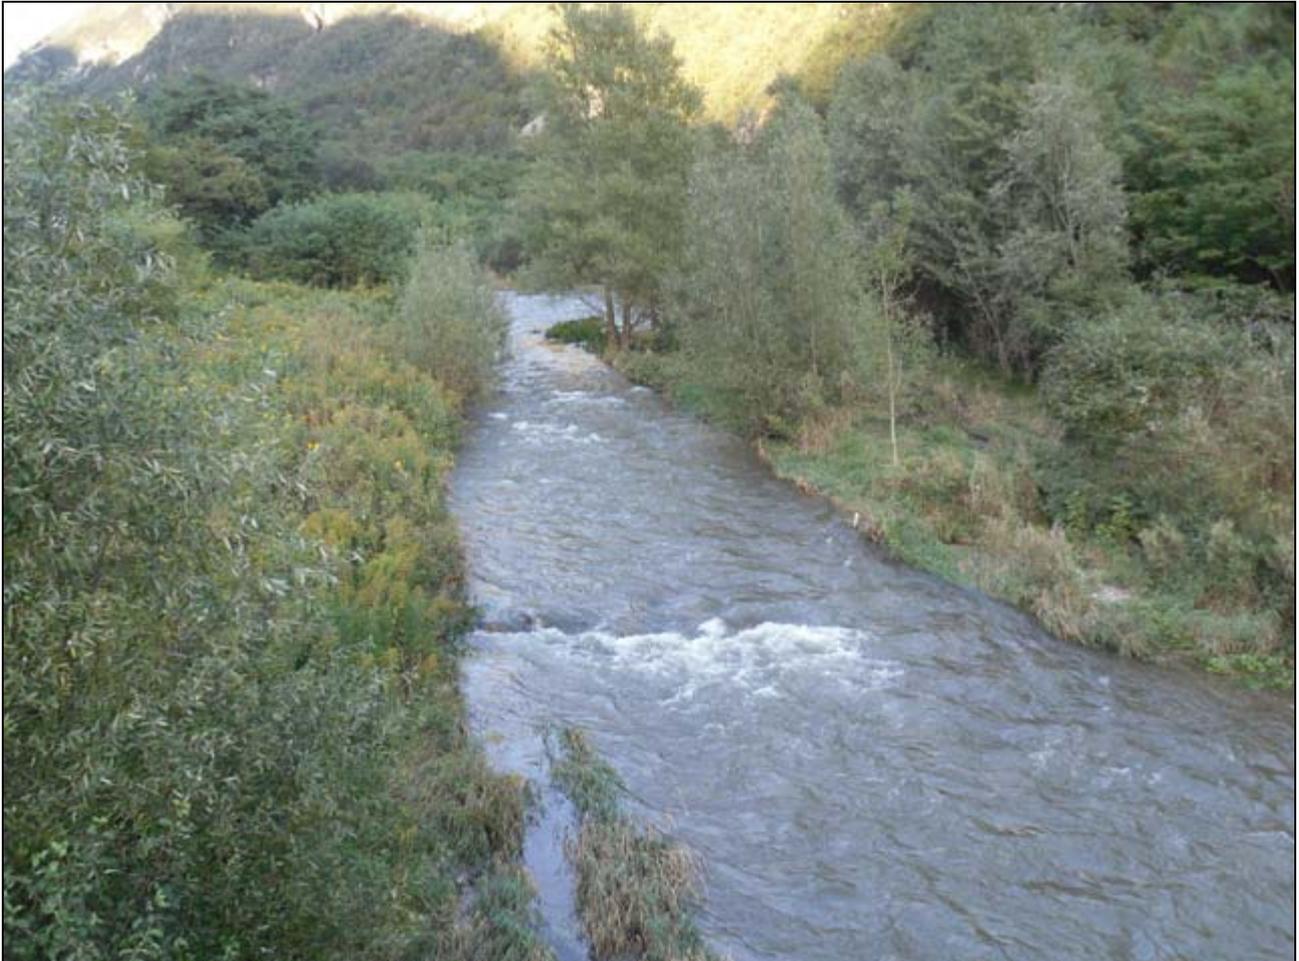
In destra sono presenti diverse strutture produttive (tra cui una cartiera), in sinistra non insistono particolari antropiche. La vegetazione in sinistra è primaria ed è costituita da una formazione arbustiva riparia a forte presenza di specie esotiche (per lo più individui di *Robinia pseudoacacia*) in continuità con la formazione arborea autoctona non riparia; l'ampiezza è maggiore di 30 m e non sono presenti interruzioni. In destra la vegetazione è secondaria ed è costituita da una bordura di arbusti ripari (salici), l'ampiezza è compresa tra i 2 ed i 5 m e le interruzioni sono frequenti (> 15%). Le condizioni idriche, come le portate di tutta l'asta del fiume, sono soggette a deflusso minimo vitale (DMV) modulato. Il fondo dell'alveo è stabile con una buona capacità di ritenzione degli apporti trofici, il substrato è composto da ciottoli e massi incassati. L'erosione è assente in sinistra ed annullata da un'opera di difesa spondale in destra; la diversità della sezione trasversale presenta una discreta diversità morfologica. L'idoneità ittica è buona e gli elementi idromorfologici sono distinti ma a distanza irregolare. In alveo non sono presenti macrofite tolleranti ed il perifiton è sottile; il detrito è ben riconoscibile e fibroso; la comunità macrobentonica è ben strutturata e diversificata, adeguata alla tipologia fluviale.

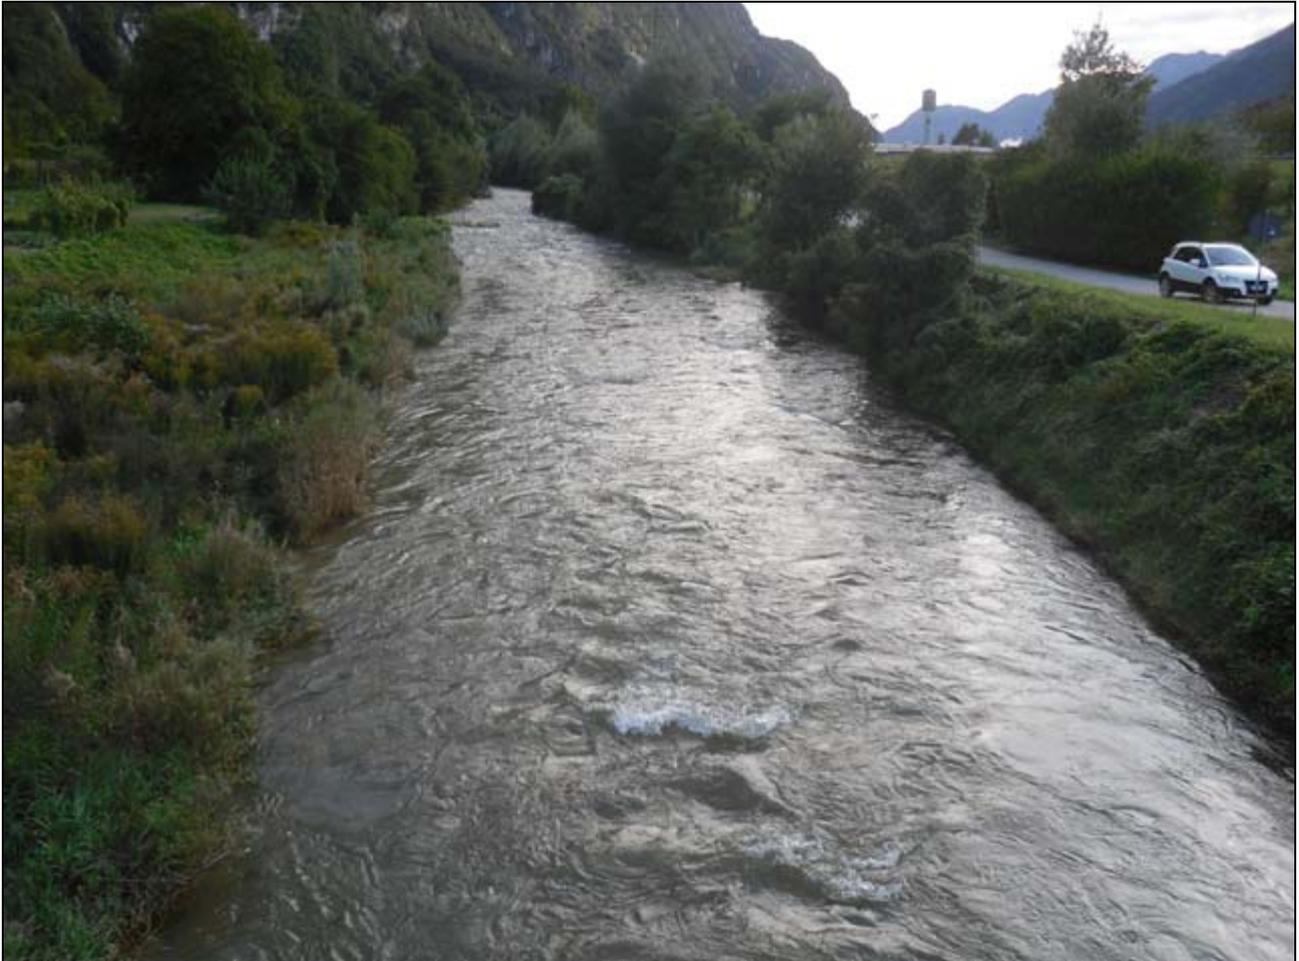
In destra il territorio continua ad essere urbanizzato, in sinistra l'uso del suolo è destinato all'agricoltura (colture stagionali e permanenti). In sinistra la vegetazione della fascia perifluviale è primaria ed è stata rilevata da una bordura continua di erbacee non igrofile, la funzionalità di questa è nulla. In destra la vegetazione è secondaria e costituita da una formazione di arbusti riparia, l'ampiezza non è maggiore di 5 m e le interruzioni sono frequenti (> 15%). La presenza di opere spondali non permette al fiume di sondare, annulla il naturale processo di erosione e banalizza la diversità della sezione trasversale. L'idoneità ittica è discreta e gli elementi idromorfologici sono distinti ma a distanza irregolare. Il comparto biologico (componente vegetale in alveo, detrito e comunità macrobentonica) non mostra segni di alterazione.

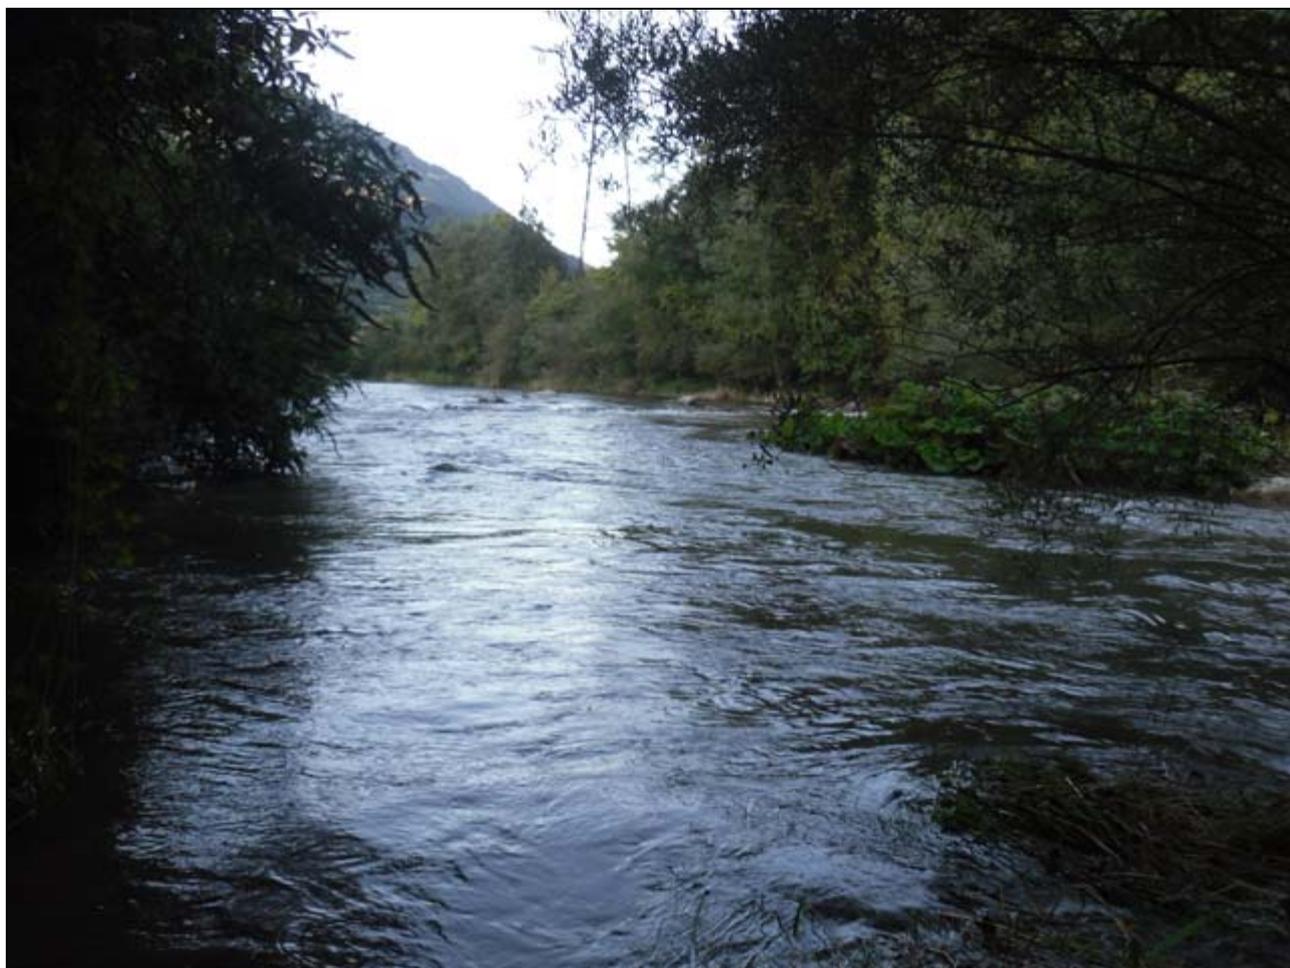
La vegetazione rilevata in questo tratto è la medesima per la ambo le fasce perifluviali, questa consiste in una bordura primaria di salici in continuità con la formazione autoctona non riparia. In destra l'ampiezza è compresa tra i 5 ed i 10 m ed in sinistra è maggiore di 30 m; sulle due sponde non sono state osservate interruzioni. Il fondo dell'alveo è stabile con una buona capacità di ritenzione degli apporti trofici, il substrato è composto da ciottoli e massi incassati. L'erosione è assente e la sezione trasversale è integra. L'idoneità ittica è discreta e gli elementi idromorfologici sono distinti ma a distanza irregolare. Il comparto biologico (componente vegetale in alveo, detrito e comunità macrobentonica) non mostra segni di alterazione.

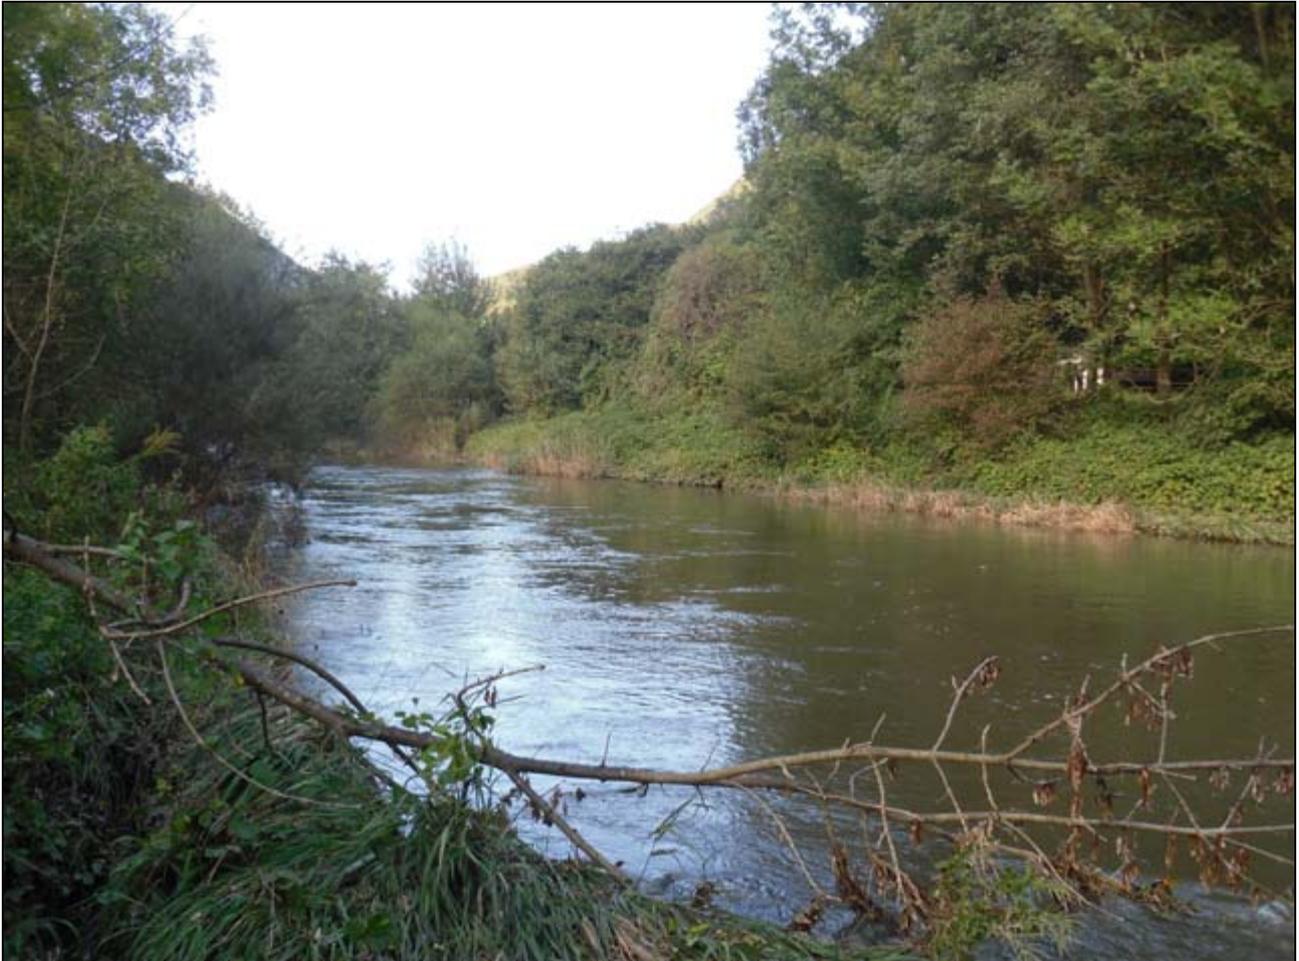
Sul corso d'acqua insiste in destra il paese di Condino. In sinistra non insistono particolari antropiche, domina infatti un bosco di a prevalenza di latifoglie che va a costituire la vegetazione della fascia perfluviale di questa sponda; l'ampiezza è maggiore di 30 m e non sono presenti interruzioni. La vegetazione in sponda destra è secondaria ed è stata rilevata una bordura di arbusti riparia di ampiezza compresa tra i 2 ed i 5 m e continua. Il fondo è stabile, in alveo sono presenti massi stabilmente incassati e tronchi che garantiscono un'elevata ritenzione degli apporti trofici. L'erosione è assente in sinistra ed annullata da un'opera di difesa spondale in destra; la diversità della sezione trasversale presenta una discreta diversità morfologica.

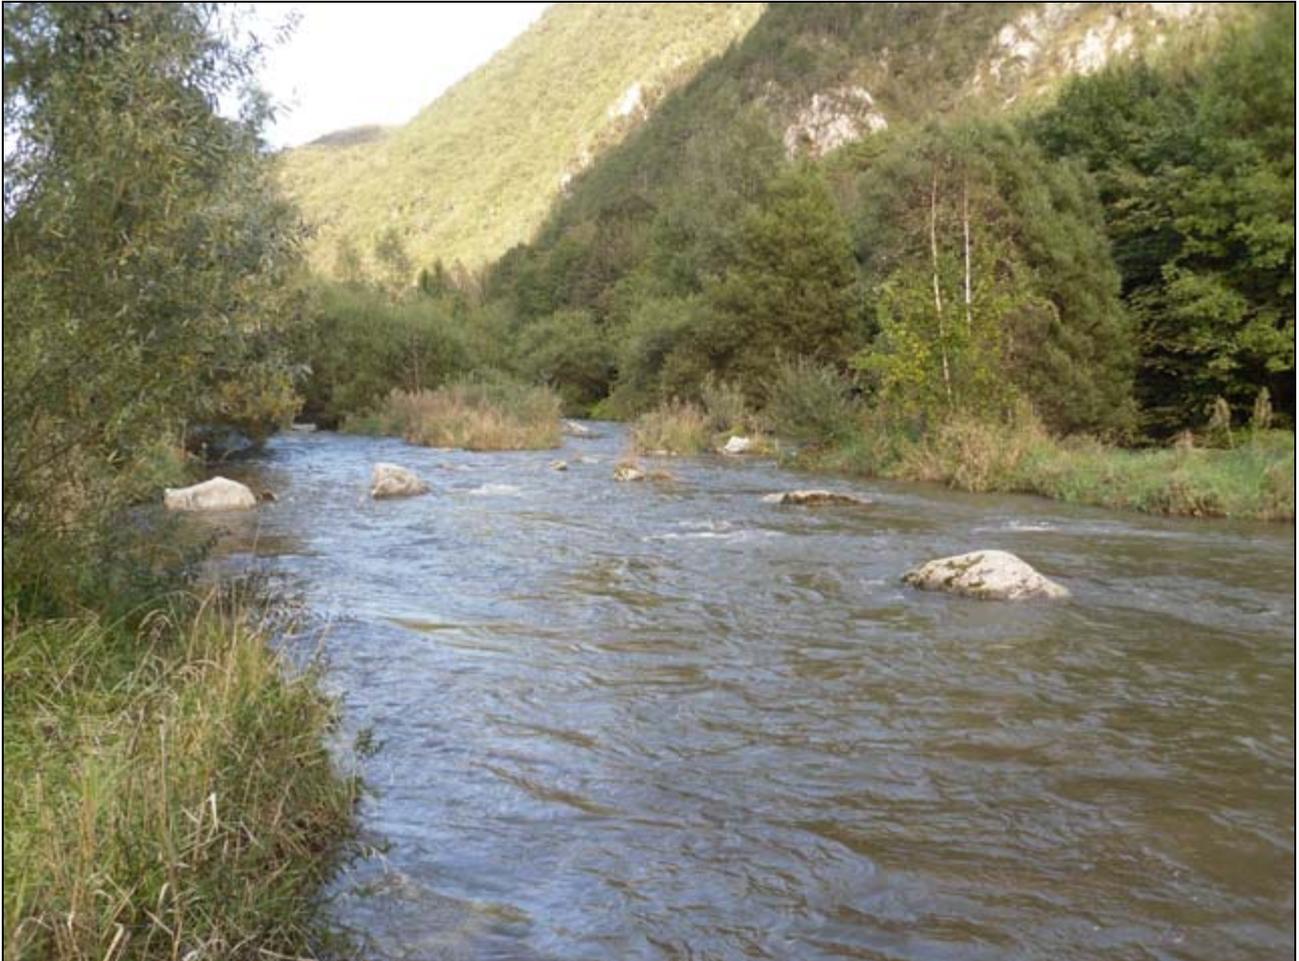
In destra idrografica il territorio mostra un'urbanizzazione rada. In sinistra non insistono particolari pressioni antropiche. La vegetazione in sinistra è primaria ed è costituita da una formazione arbustiva riparia in continuità con la formazione arborea autoctona non riparia (ampiezza > 30 m, continua). In destra la vegetazione è secondaria ed è costituita da una bordura di arbusti ripari (ampiezza 2-5 m, interruzioni 5-15%). In destra prosegue l'opera di difesa spondale individuata anche nel tratto precedente. Inoltre è presente una briglia (foto a lato) di altezza ben maggiore di un metro, ostacolo non superabile dall'ittiofauna. L'idoneità ittica risulta comunque discreta. Il comparto biologico continua a non mostrare segni di alterazione, come osservato anche per tutti i tratti a valle.

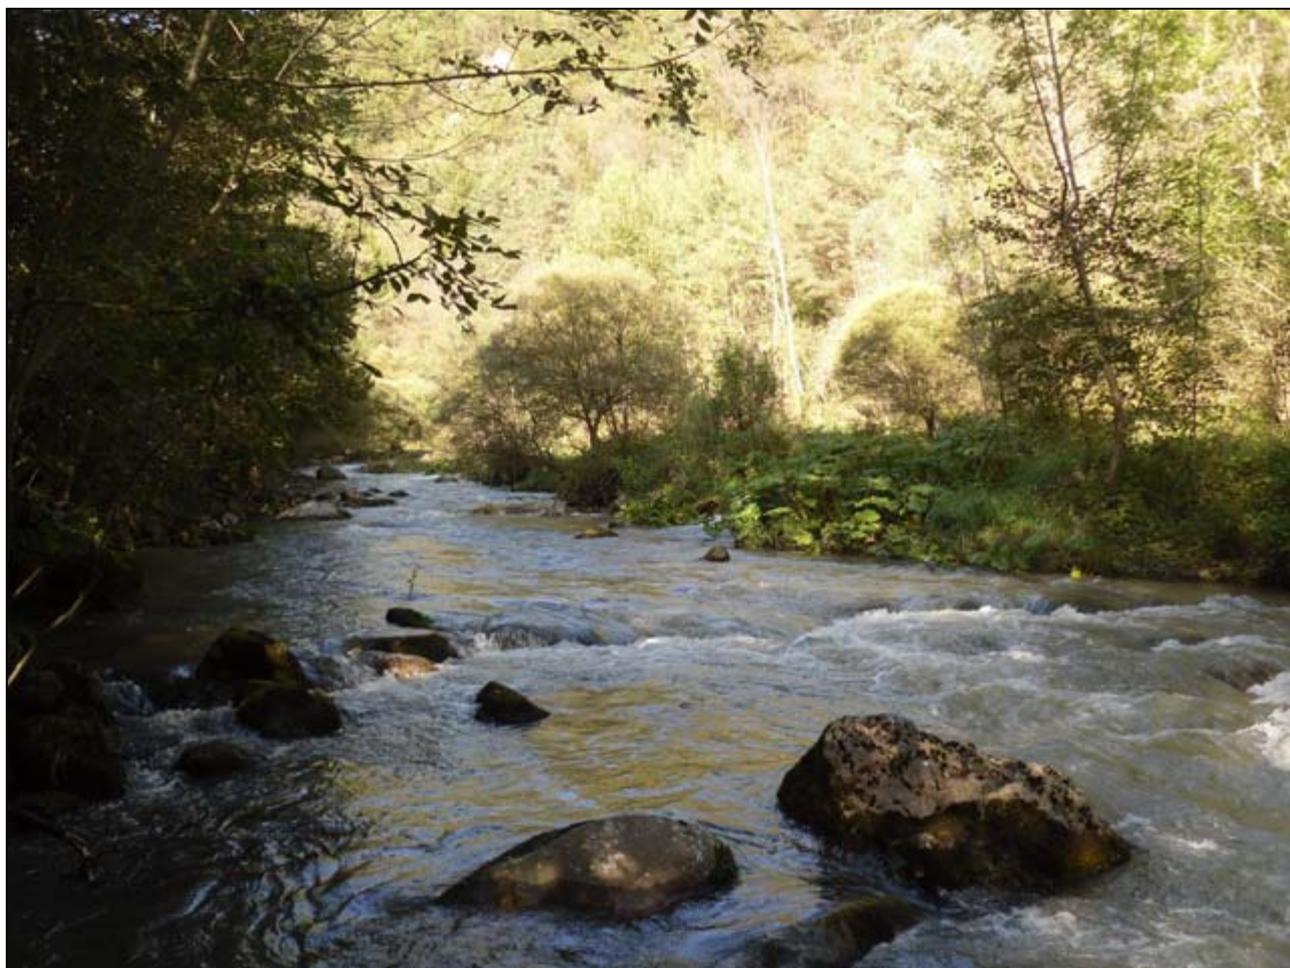
La vegetazione rilevata in sponda destra consta di una formazione arbustiva riparia a forte presenza di esotiche (frassini misti a esemplari di *Robinia pseudoacacia*); l'ampiezza è compresa tra i 10 ed i 30 m e non sono presenti interruzioni. In destra la vegetazione della fascia perifluviale è costituita da una bordura di arbusti ripari in continuità con la formazione arborea autoctona non riparia; l'ampiezza è maggiore di 30 m e non sono presenti interruzioni. Il fondo dell'alveo è stabile con una buona capacità di ritenzione degli apporti trofici, il substrato è composto da ciottoli e massi incassati. L'erosione è assente e la sezione trasversale è integra. L'idoneità ittica è buona e gli elementi idromorfologici sono distinti ma a distanza irregolare. Il comparto biologico (componente vegetale in alveo, detrito e comunità macrobentonica) non mostra segni di alterazione.

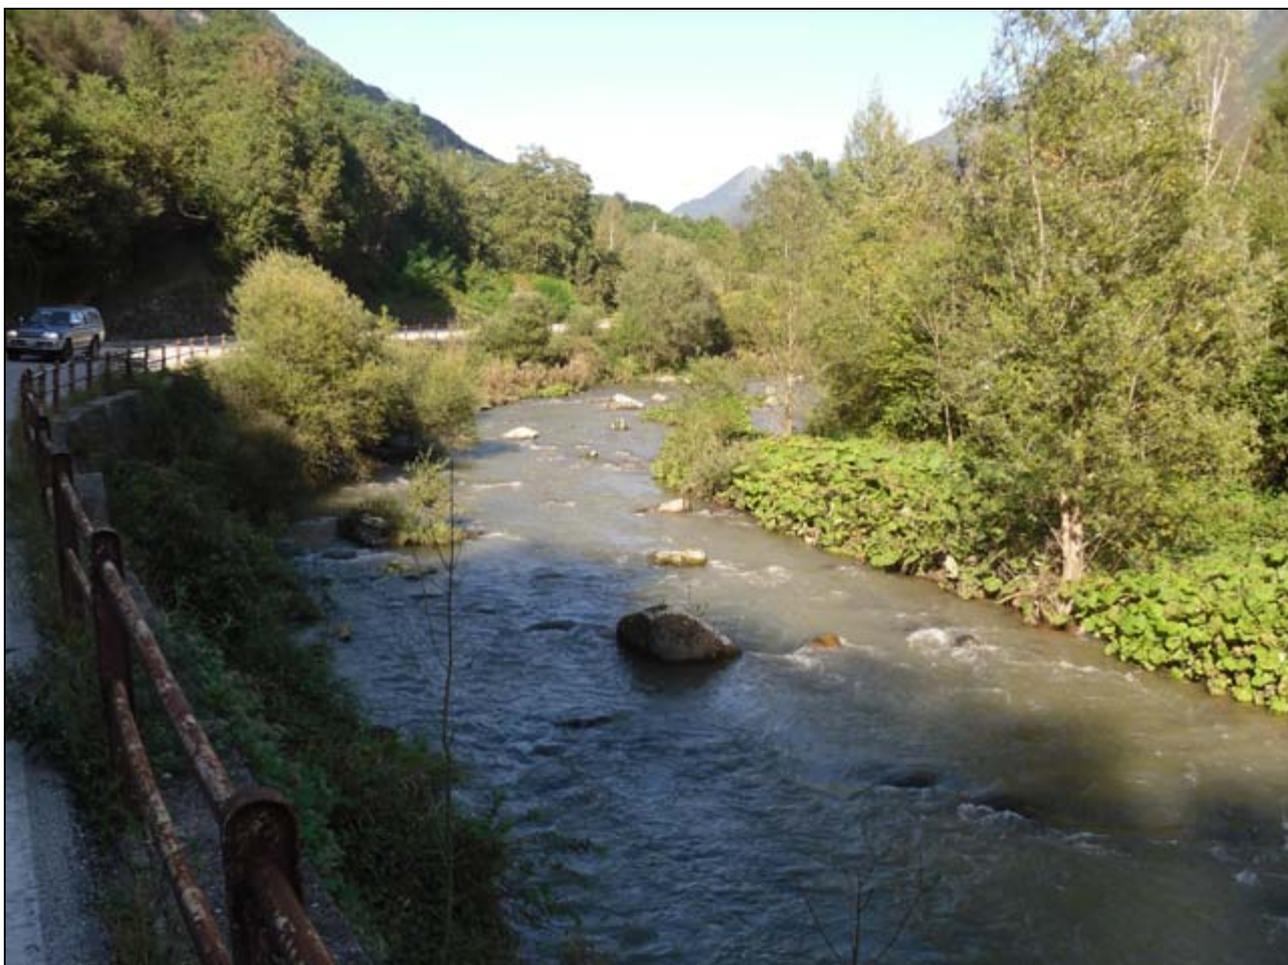
In destra il territorio circostante è privo di antropizzazione, in sinistra l'uso del suolo ha una compresenza di aree naturali ed usi antropici del territorio (presenza di prati regolarmente sfalciati). In sinistra la vegetazione è primaria ed è costituita da due bordura una di salici ed una di noccioli; l'ampiezza è compresa tra i 2 ed i 5 m (limite imposto dai prati) e continua. In destra la vegetazione è secondaria ed è costituita da una bordura di arbusti ripari, l'ampiezza non supera i 5 m e le interruzioni sono del 5-15%. La presenza del muro in cemento in destra annulla lo svolgimento del naturale processo di erosione e banalizza la diversità della sezione trasversale.

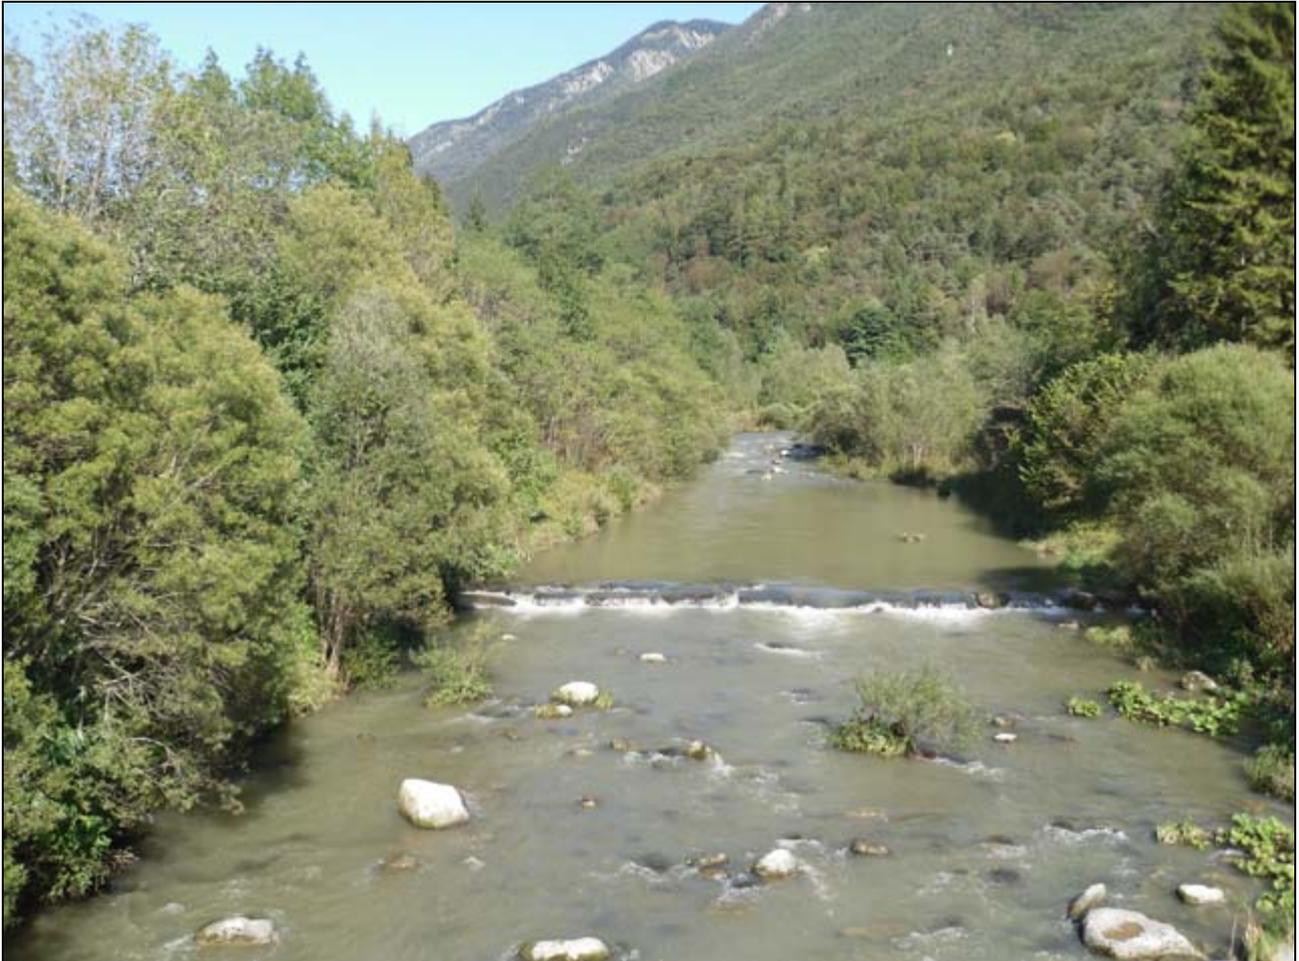
In sinistra il territorio è circostante è privo di antropizzazione; in destra insiste sul corso d'acqua il paese di Cimego. La vegetazione per ambedue le sponde è primaria ed è costituita da una formazione di arbusti ripari. In destra l'ampiezza è compresa tra i 10 ed i 30 m; in sinistra la formazione riparia è in continuità con la formazione arborea autoctona non riparia e l'ampiezza cumulativa è maggiore di 30 m. Non sono presenti interruzioni. Il fondo è stabile, in alveo sono presenti massi incassati e ciottoli che garantiscono una buona ritenzione degli apporti trofici. L'erosione è assente in sinistra ed annullata in destra da un'opera di difesa spondale (scogliera in massi non cementati); inoltre in alveo sono presenti alcune soglie. La diversità della sezione trasversale presenta una discreta diversità morfologica. L'idoneità ittica è buona e gli elementi idromorfologici sono distinti ma a distanza irregolare. Il comparto biologico continua a non mostrare segni di alterazione, come osservato anche per tutti i tratti a valle.

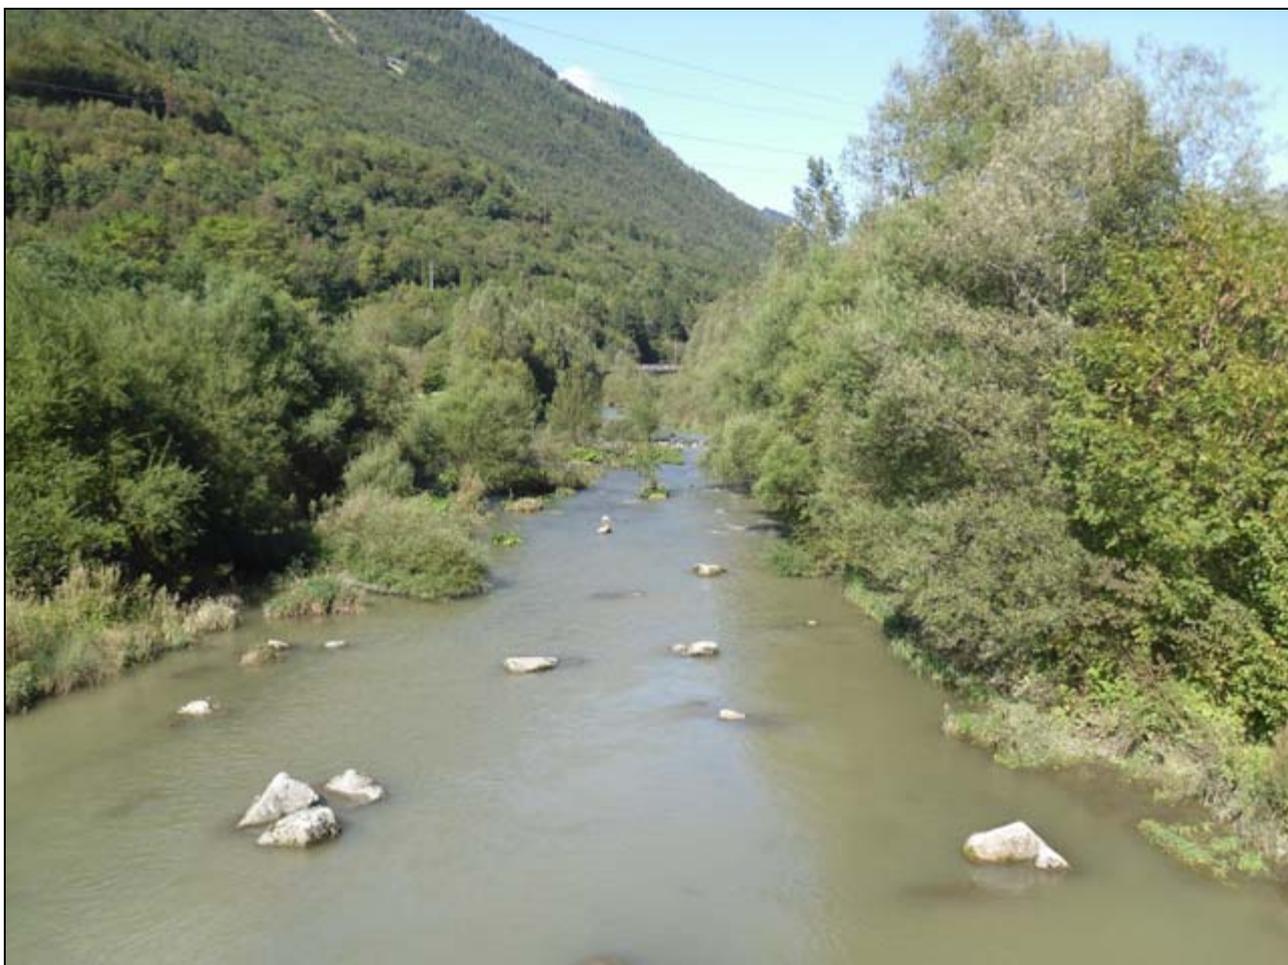
Il territorio circostante è antropizzato, infatti in destra prosegue il paese di Cimego ed in sinistra è presente una cava di inerti. La vegetazione della sponda destra è costituita da una bordura di arbusti ripari (ampiezza 2-5 m, interruzioni 5-15%); in sinistra è stata rilevata un formazione di arbusti ripari (ampiezza 5-10 m, continua). Il fondo dell'alveo è stabile con una buona capacità di ritenzione degli apporti trofici, il substrato è composto da ciottoli e massi incassati. La presenza di opere spondali (scogliere a secco) non permette al fiume di sondare, annulla il naturale processo di erosione e banalizza la diversità della sezione trasversale. L'idoneità ittica è discreta e gli elementi idromorfologici sono distinti ma a distanza irregolare. Il comparto biologico (componente vegetale in alveo, detrito e comunità macrobentonica) non mostra segni di alterazione.

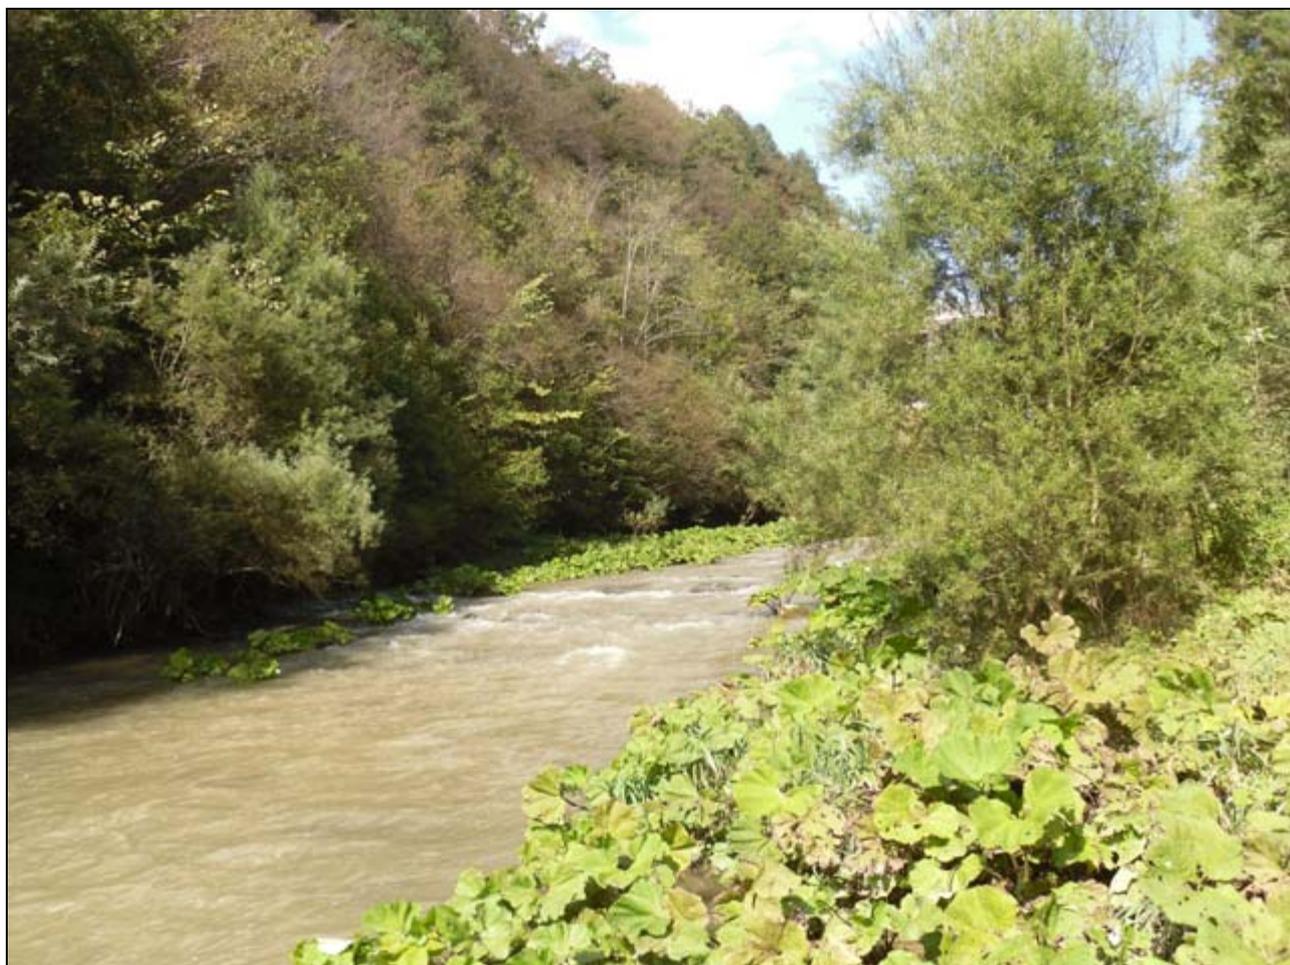
In destra il territorio circostante è privo di antropizzazione, in sinistra sono presenti delle strutture produttive. La vegetazione in destra è primaria ed è costituita da una formazione arbustiva riparia in continuità con la formazione autoctona non riparia (ampiezza > 30 m, continua); al contrario in sinistra la vegetazione è secondaria e consta di una formazione di arbusti ripari (ampiezza 5-10 m, interruzioni del 5-15%). L'erosione è assente in destra ed annullata in sinistra da un'opera di difesa spondale; la diversità della sezione trasversale presenta una discreta diversità morfologica. Non si riportano ulteriori differenze rispetto quanto osservato e descritto anche per il precedente tratto.

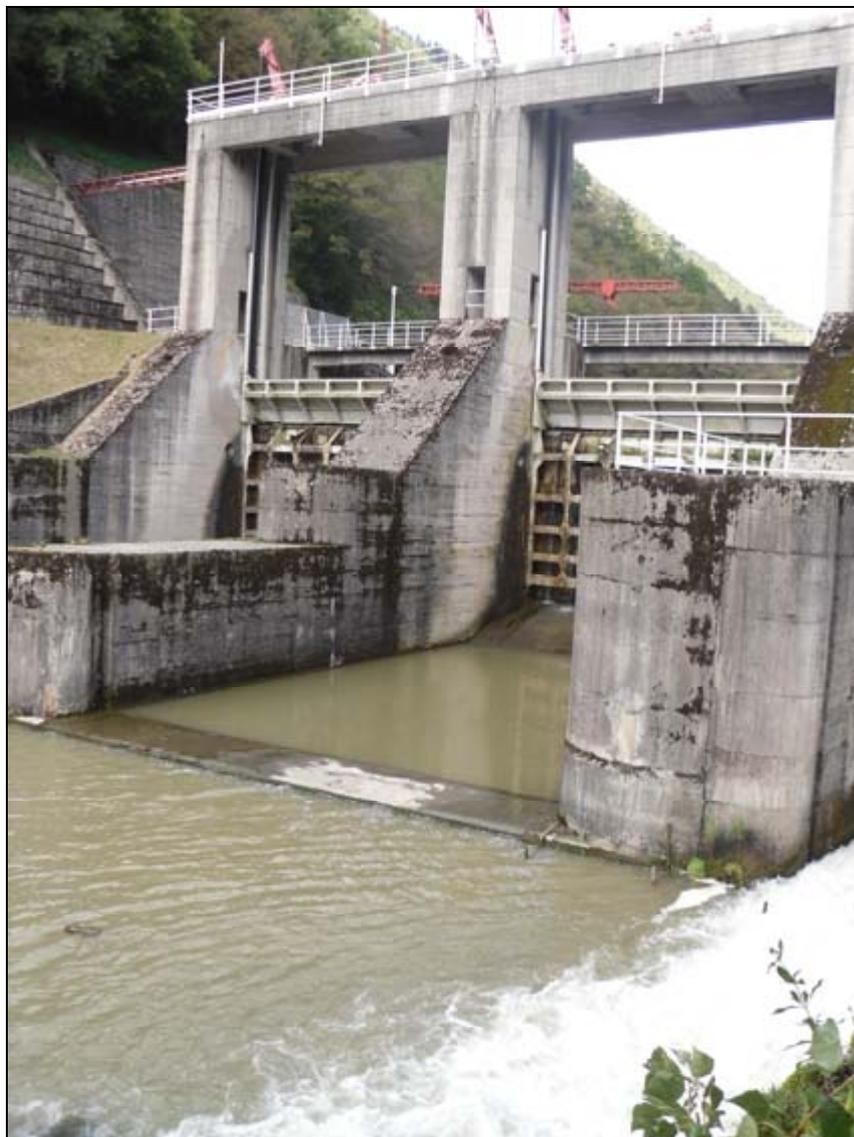
**CHIE027**

Bacino Hydro Dolomiti

Tratto non rilevato perché zona lenticca.

Lungh: 652 m

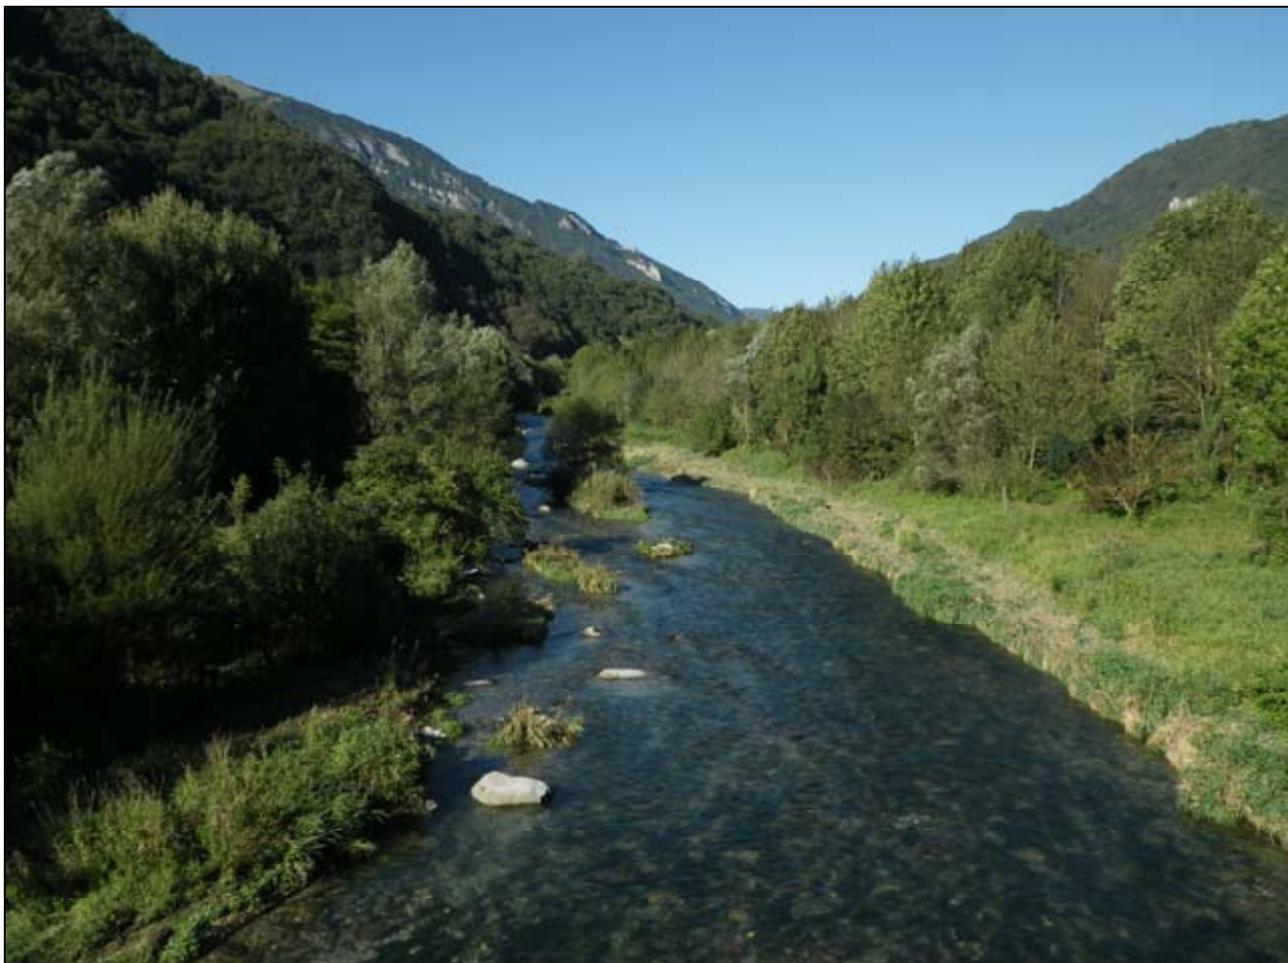
L'uso del suolo in destra è destinato all'agricoltura. In sinistra v'è una compresenza di aree naturali ed usi antropici del territorio. La vegetazione rilevata per le due sponde è la medesima e consiste in una formazione arborea riparia, l'ampiezza è maggiore di 30 m e non sono presenti interruzioni. L'erosione è assente e la sezione trasversale è integra. Il substrato dell'alveo è poco diversificato, sono presenti strutture libere e mobili con le piene, per lo più ciottoli. L'idoneità ittica è discreta e gli elementi idromorfologici sono indistinti. Il comparto biologico (componente vegetale in alveo, detrito e comunità macrobentonica) non mostra segni di alterazione.

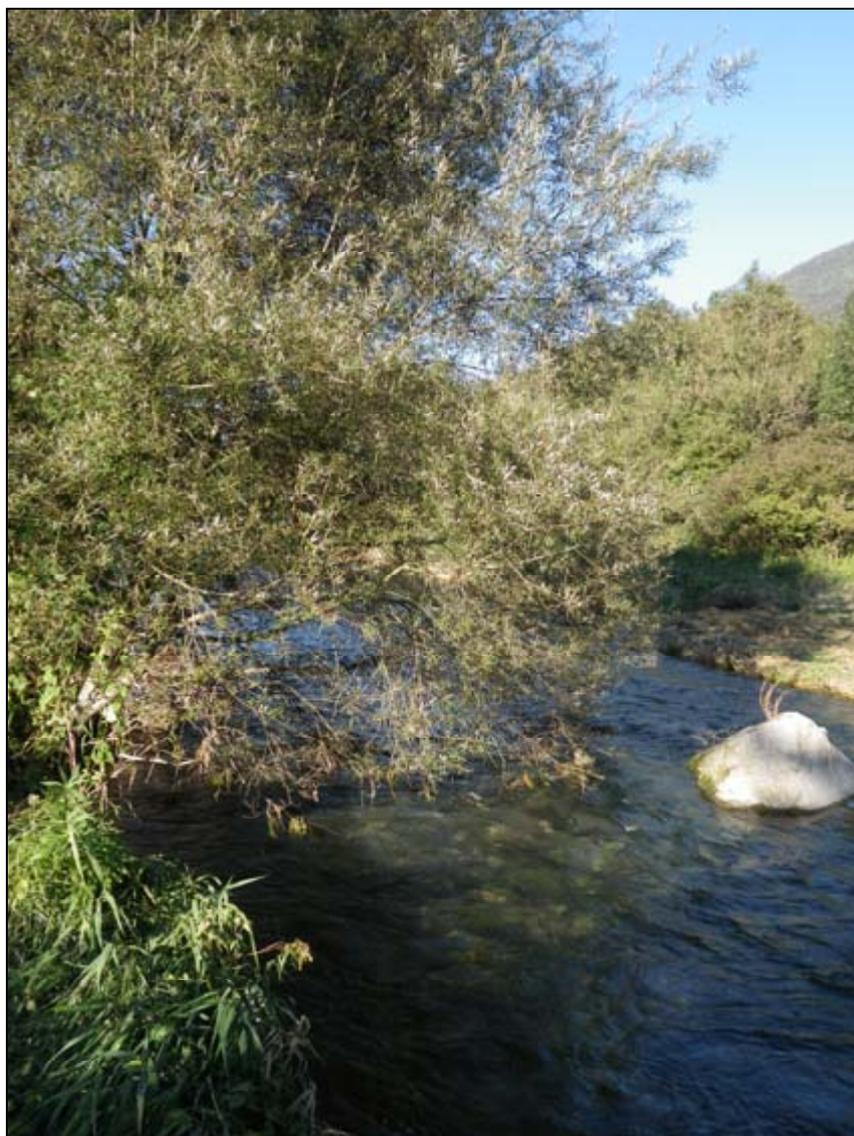
Inizio depuratore in sinistra – fine depuratore in sinistra; lungh: 105 m

In destra v'è una compresenza di aree naturali ed usi antropici del territorio; in destra il territorio è urbanizzato. La vegetazione rilevata sulle due sponde consta di una formazione di arbusti ripari in continuità con la formazione autoctona non riparia. L'ampiezza in destra è maggiore di 30 m ed in sinistra è compresa tra 10 ed i 30 m, tale limitazione è dovuta dalla presenza del depuratore di Cologna; non sono presenti interruzioni. Non si riportano ulteriori differenze rispetto quanto osservato e descritto anche per il precedente tratto.

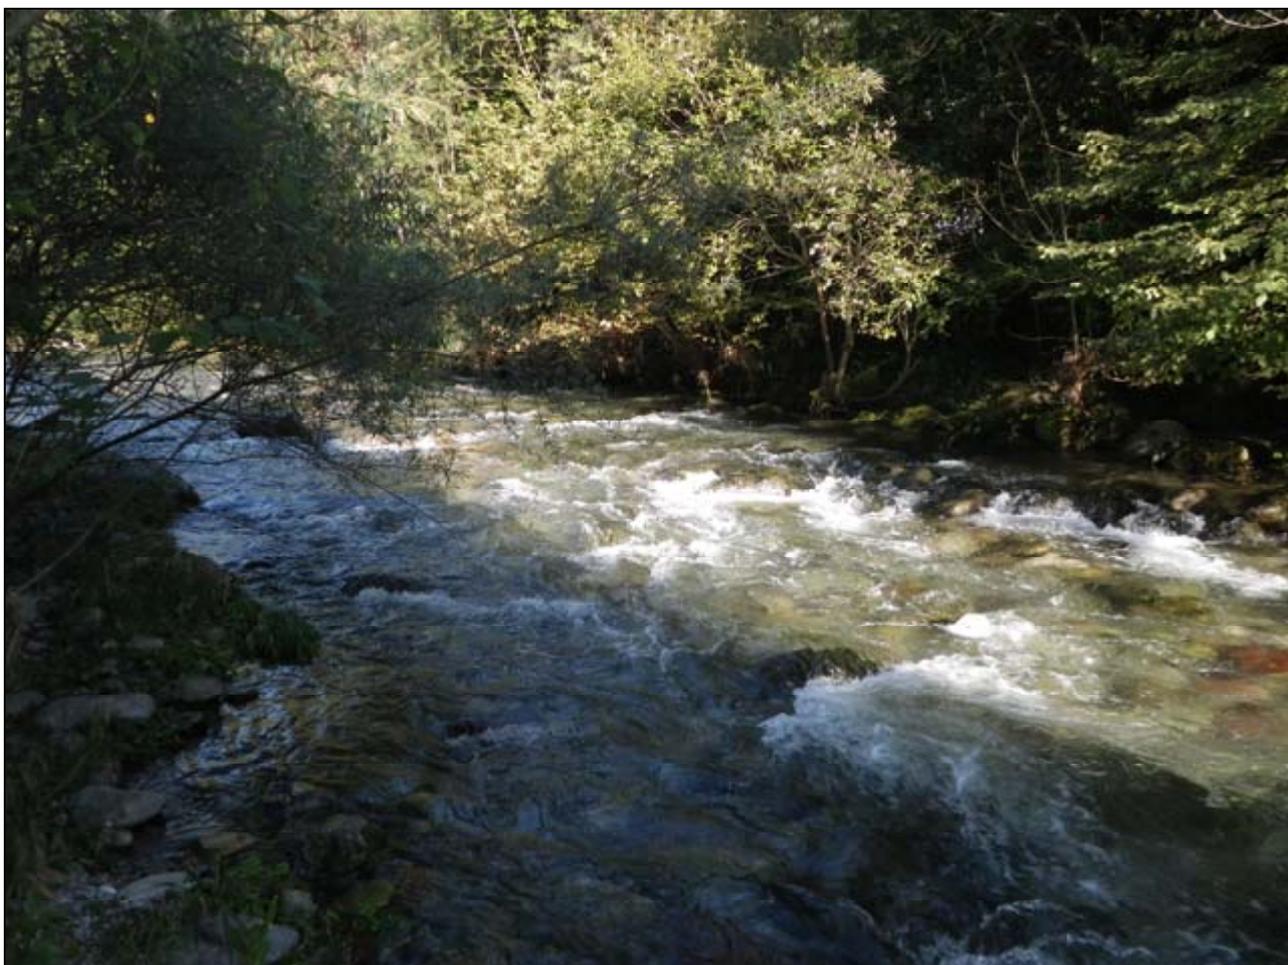
In destra è presente una cava di inerti, in sinistra sono presenti dei campi agricoli ed una rada urbanizzazione. La vegetazione rilevata sulle due sponde consta di una formazione di arbusti ripari; è compresa tra 10 ed i 30 m e le interruzioni sono del 10-25% per la presenza di arbusti di *Robinia pseudoacacia*. Il substrato dell'alveo è poco diversificato, sono presenti strutture libere e mobili con le piene, per lo più ciottoli. L'erosione è assente e la sezione trasversale è integra. L'idoneità ittica è discreta e gli elementi idromorfologici sono indistinti. Il comparto biologico (componente vegetale in alveo, detrito e comunità macrobentonica) non mostra segni di alterazione.

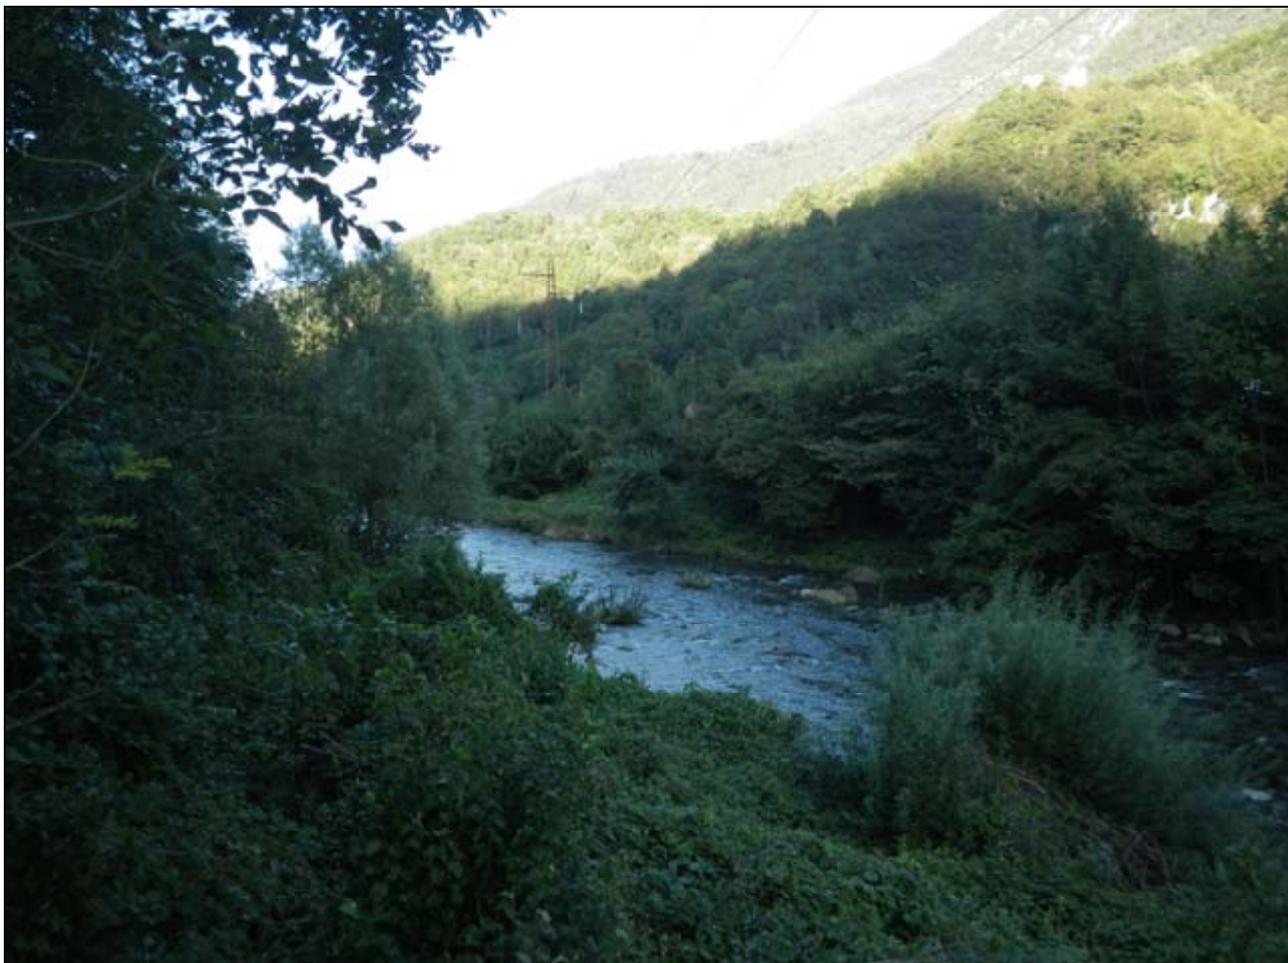
In destra sono presenti dei campi agricoli, in sinistra insiste sul fiume il paese di Cologna. La vegetazione rilevata per le due sponde consiste in una bordura di arbusti ripari, l'ampiezza non supera i 5 m e le interruzioni sono frequenti (>15%) per la presenza di arbusti di *Robinia pseudoacacia* e per aree a copertura di erbacee non igrofile. La sezione trasversale presenta dei consolidamenti puntiformi a sostegno della strada che corre in destra idrografica.

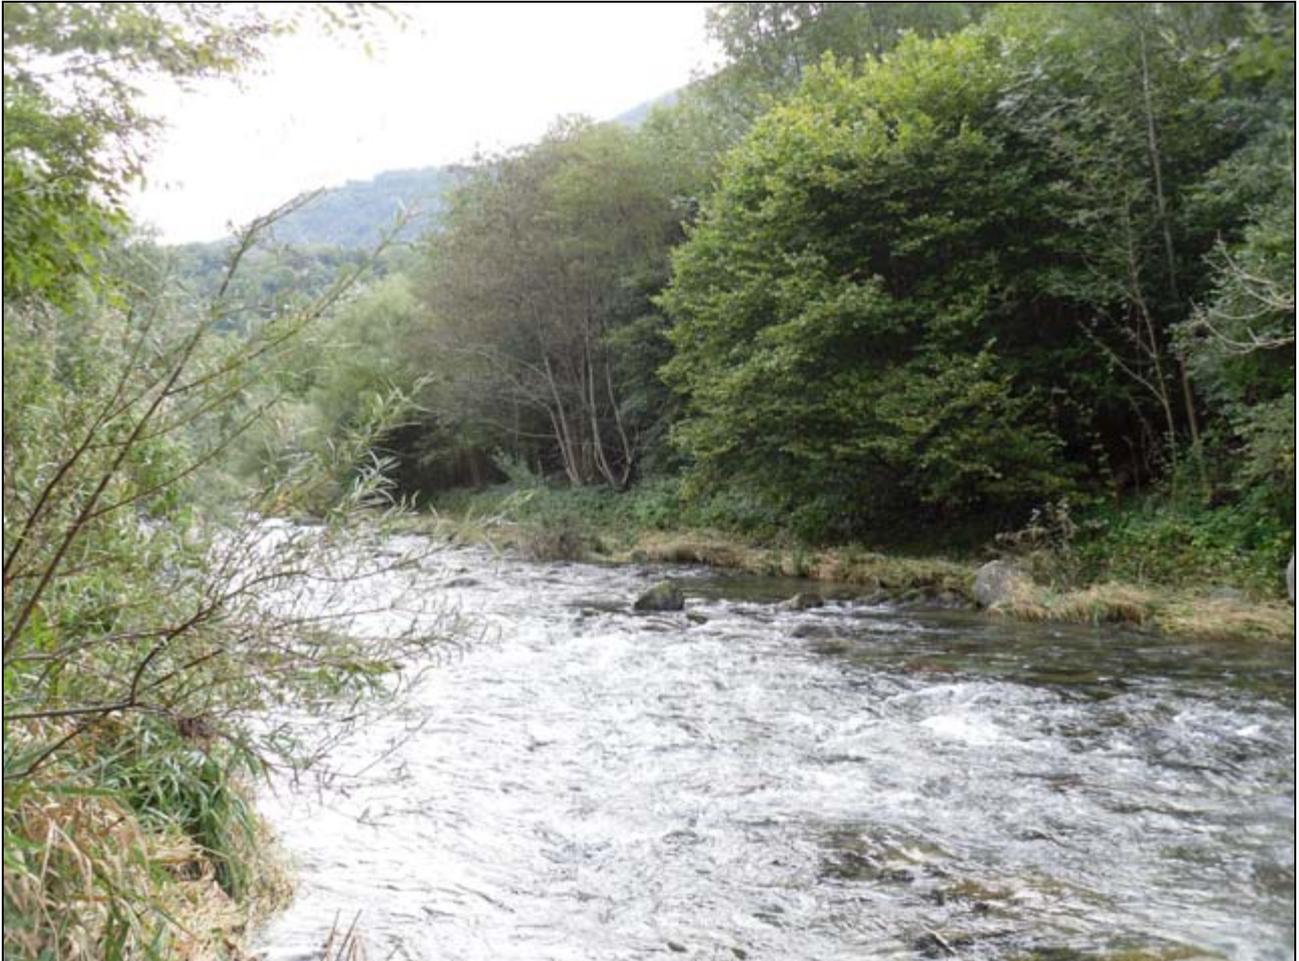
In destra In destra sono presenti dei campi agricoli, in sinistra l'uso del suolo mostra una compresenza di aree naturali ed usi antropici del territorio. La vegetazione individuate per le due fasce perfluviali è costituita dalla bordura di arbusti ripari in continuità con la formazione di specie autoctone non riparia; l'ampiezza è compresa tra i 10 ed i 30 m e le interruzioni sono del 10-25%. Il substrato dell'alveo è poco diversificato, sono presenti strutture libere e mobili con le piene, per lo più ciottoli. L'erosione è assente e la sezione trasversale è integra. L'idoneità ittica è discreta e gli elementi idromorfologici sono indistinti. Il comparto biologico (componente vegetale in alveo, detrito e comunità macrobentonica) non mostra segni di alterazione.
