# Fiume Chiese

Codice RASTA	Area bacino (Kmq)	Lunghezza totale (Km)
E200000000	409,9	35,9

**Tabella 1: Punteggio, livello, giudizio IFF reale e relativo**

## Documentazione fotografica e descrizione dei tratti

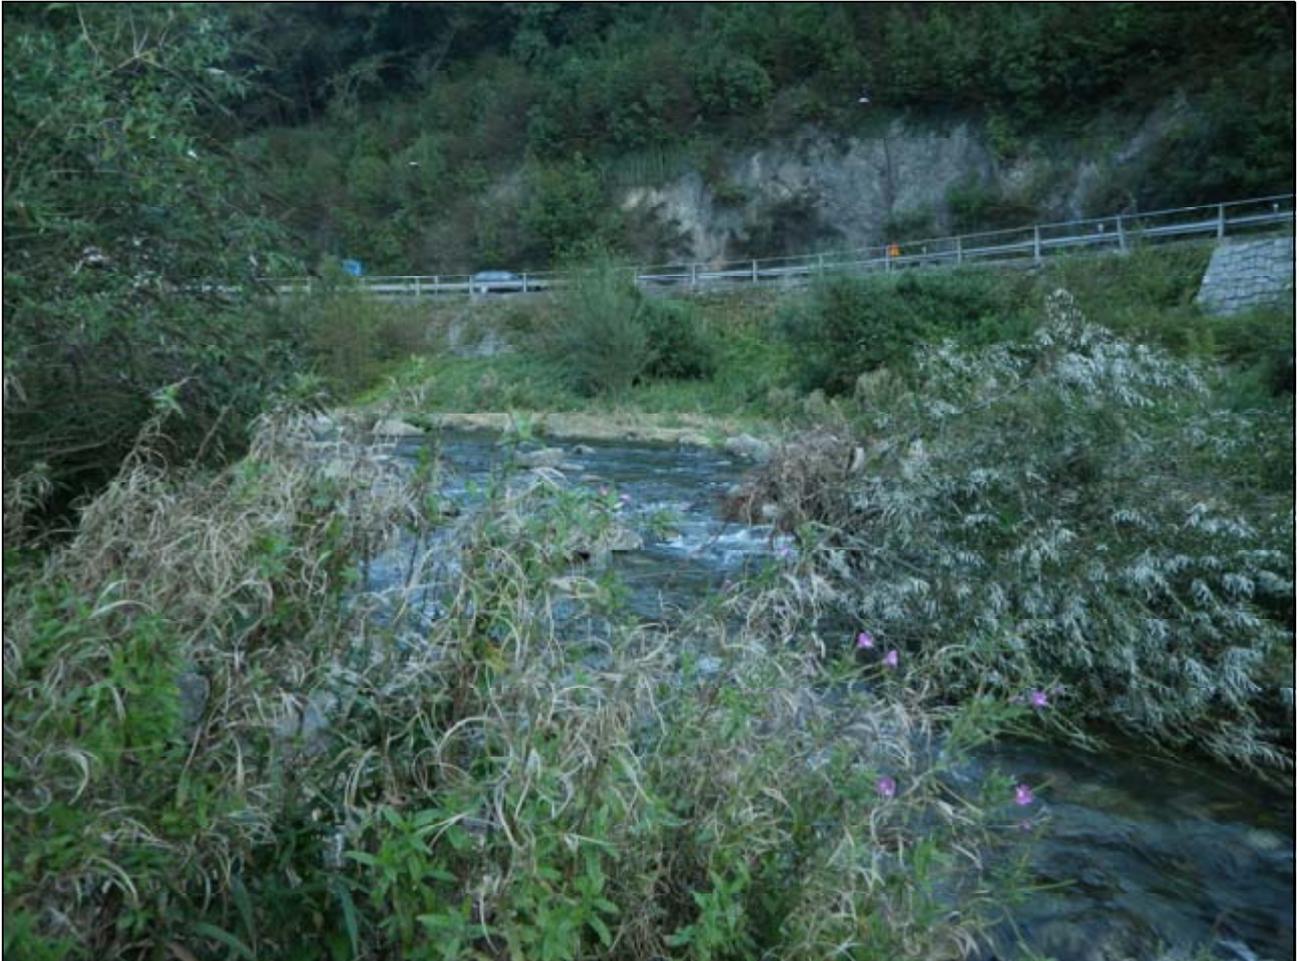
La vegetazione di questo tratto in destra è primaria ed è consta di una bordura di arbusti ripari (ampiezza 2-5 m, interruzioni del 5-15%). In sinistra la vegetazione è secondaria ed è stata rilevata solo una formazione di bordura continua di erbacee non igrofile, la funzionalità di questa è nulla. L'erosione è assente in destra ed annullata in sinistra dal muro in cemento costruito a sostegno della strada provinciale; la diversità della sezione trasversale presenta una discreta diversità morfologica. Non si riportano ulteriori differenze rispetto quanto osservato e descritto anche per il precedente tratto.

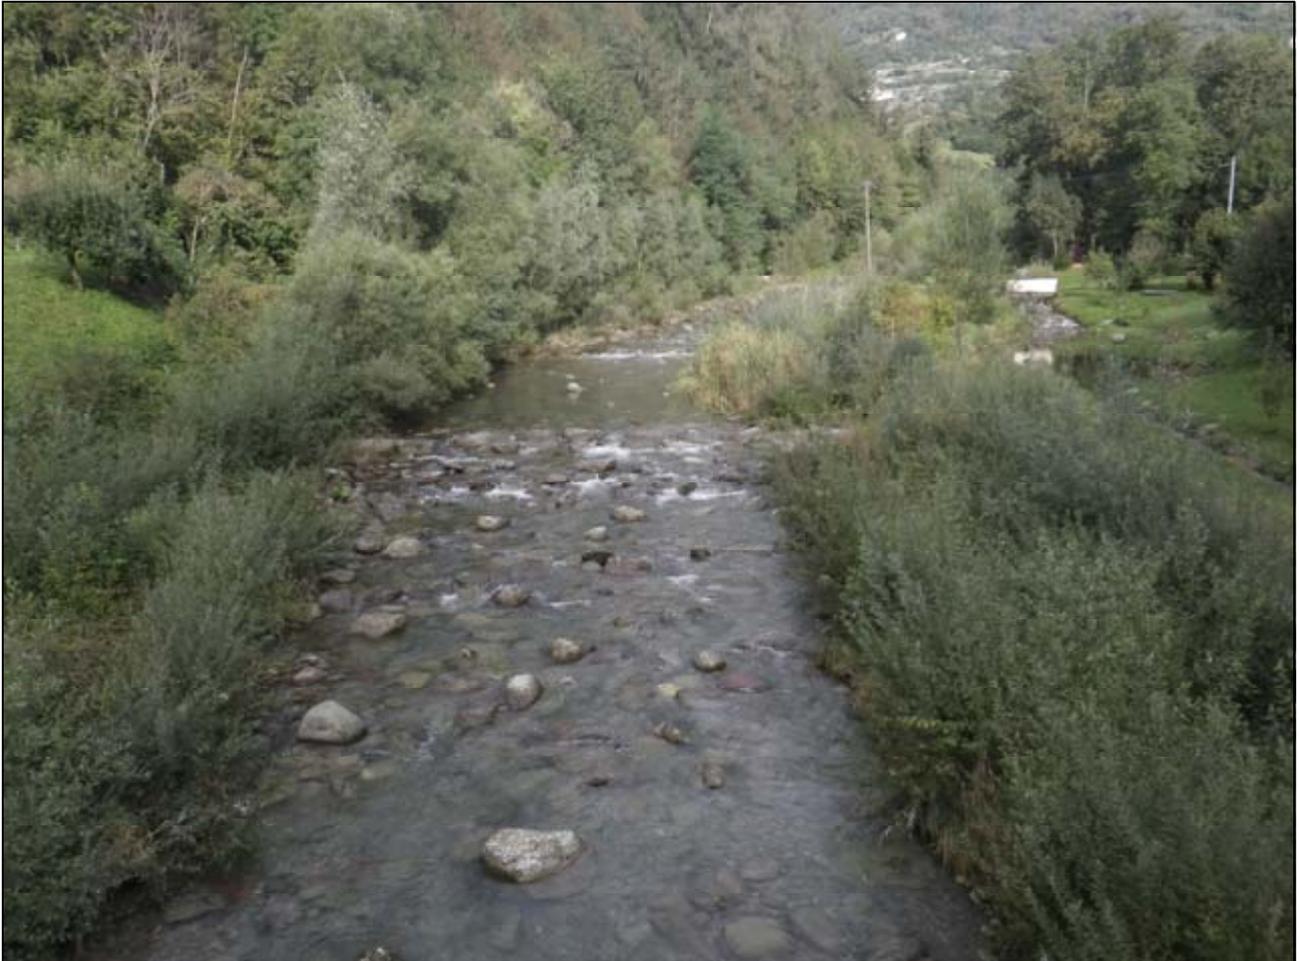
Il paese di Creto determina un territorio circostante molto urbanizzato mentre in sinistra tra il paese e il corso d'acqua vi è una fascia boscata che limita l'impatto antropico. In sinistra è presente un muro arginale, che limita lo sviluppo di vegetazione, ridotta ad una stretta bordura di arbusti riapri; in destra la stessa bordura è seguita dalla formazione arborea autoctona non riapria, che si estende per più di 30 m. Oltre alla modulazione del rilascio dalla diga di ponte Morandin, è presente una piccola derivazione per la creazione di un laghetto artificiale, all'interno dell'alveo stesso. Massi incassati consentono la differenziazione degli elementi idromorfologici, con la formazione di raschi alternati a pozze.

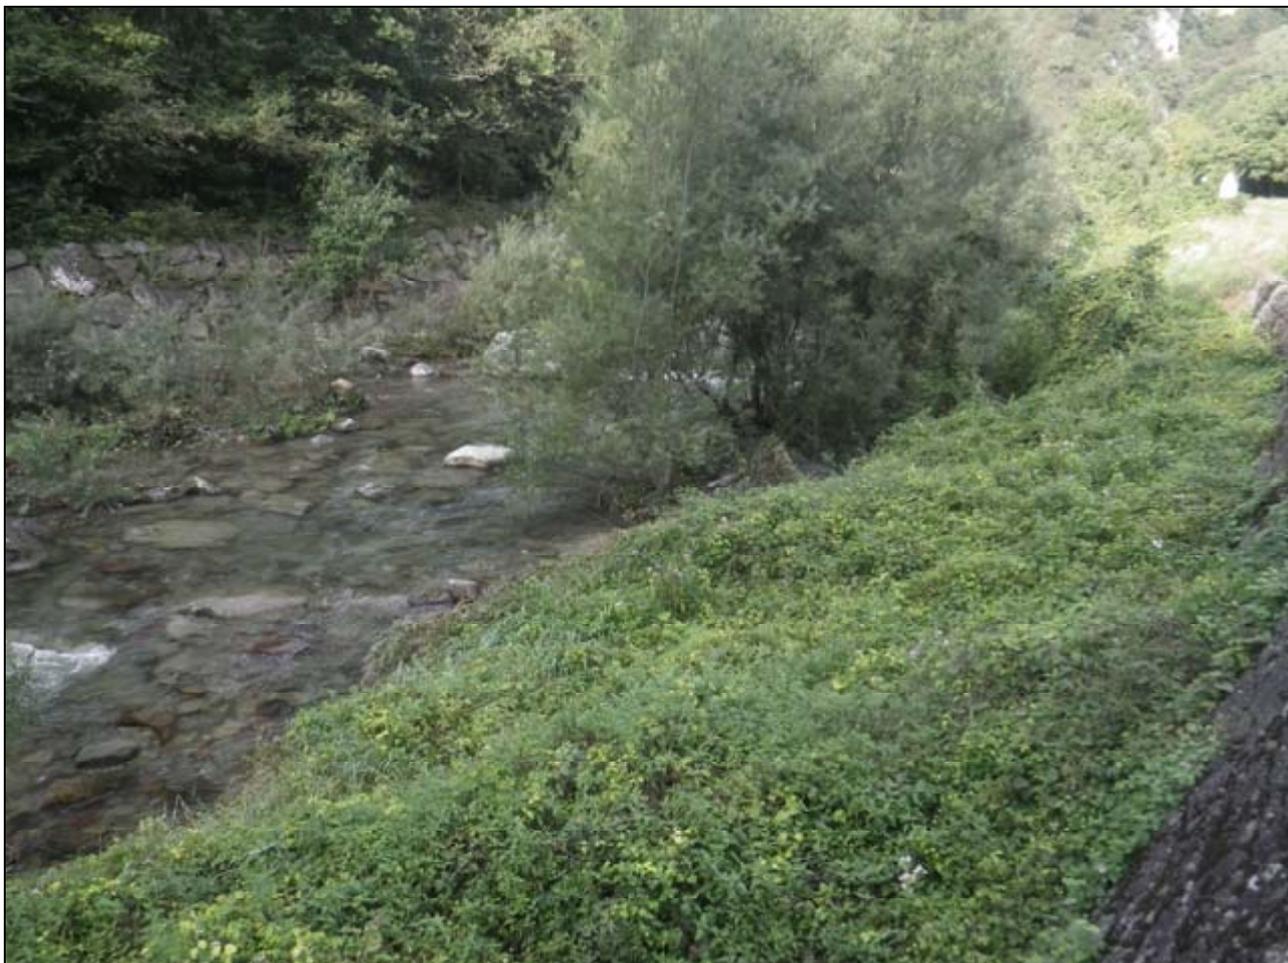
In sinistra si ha ora solo una bordura di infestanti, non funzionale; la stessa bordura è presente in sponda destra e interrompe la continuità ( interruzione tra il 10 e il 25%) della formazione arborea autoctona non riparia che si estende sul versante. Il muro in sinistra è impermeabile, mentre in destra è costituito da massi non cementati. Il profilo del corso d'acqua presenta interventi antropici, con residuo di naturalità solo nel fondo.

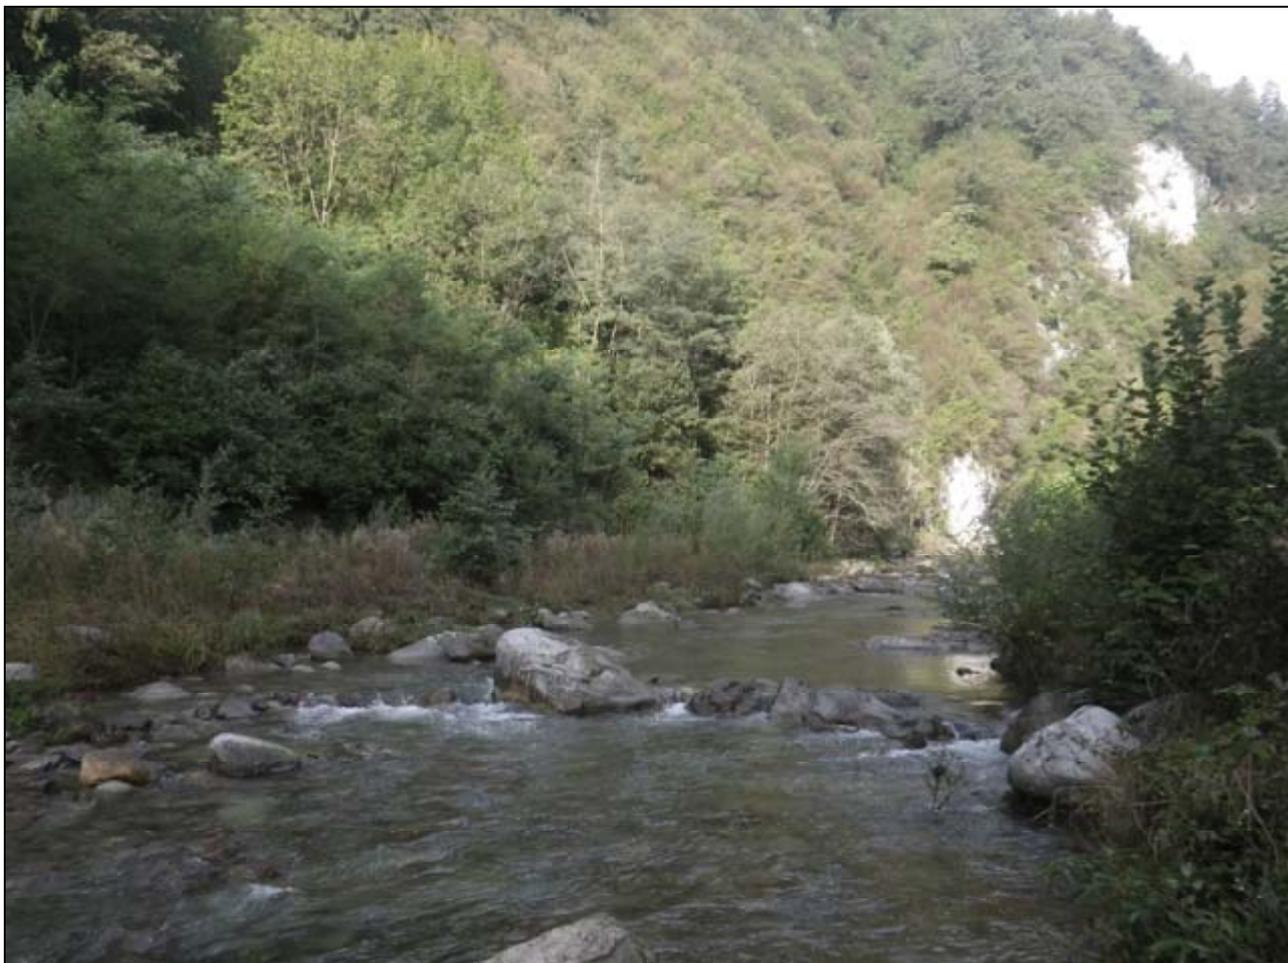
Le fasce perfluviali sono ora primarie, con formazioni non funzionali costituite da specie infestanti (rovi), seguite dalla formazione arborea autoctona non riparia in sponda destra. Su entrambe le sponde sono presenti opere longitudinali di difesa spondale che proteggono le rive dall'erosione e crea una sezione trasversale poco diversificata. Il campionamento della comunità macrobentonica ha rilevato la presenza di Plecotteri Nemouridae ed Efemerotteri Heptageniidae, taxa sensibili che indicano l'assenza di carico organico.

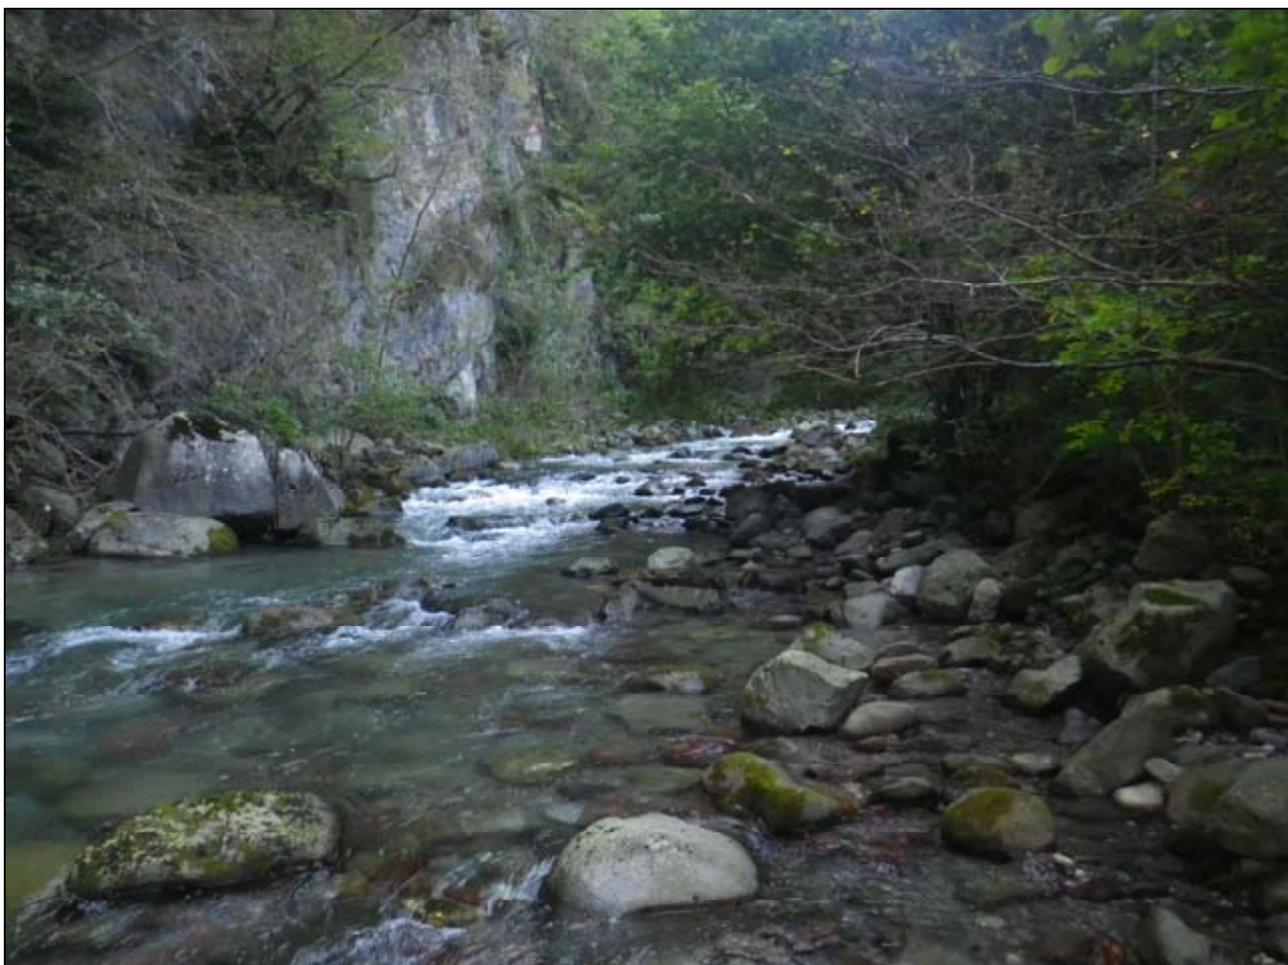
In destra è presente una parete rocciosa non vegetata (assenza di formazioni) che determina un abbassamento del punteggio della funzionalità della sezione trasversale. Pur essendo naturale questo tratto di fiume Chiese presenta una forte acclività dei versanti che non consente l'espansione laterale. L'alveo è caratterizzato da grossi massi stabilmente incassati, rami e radici sporgenti, che garantiscono una efficace ritenzione della sostanza organica. Gli elementi idromorfologici sono distinti, posti a distanza irregolare.

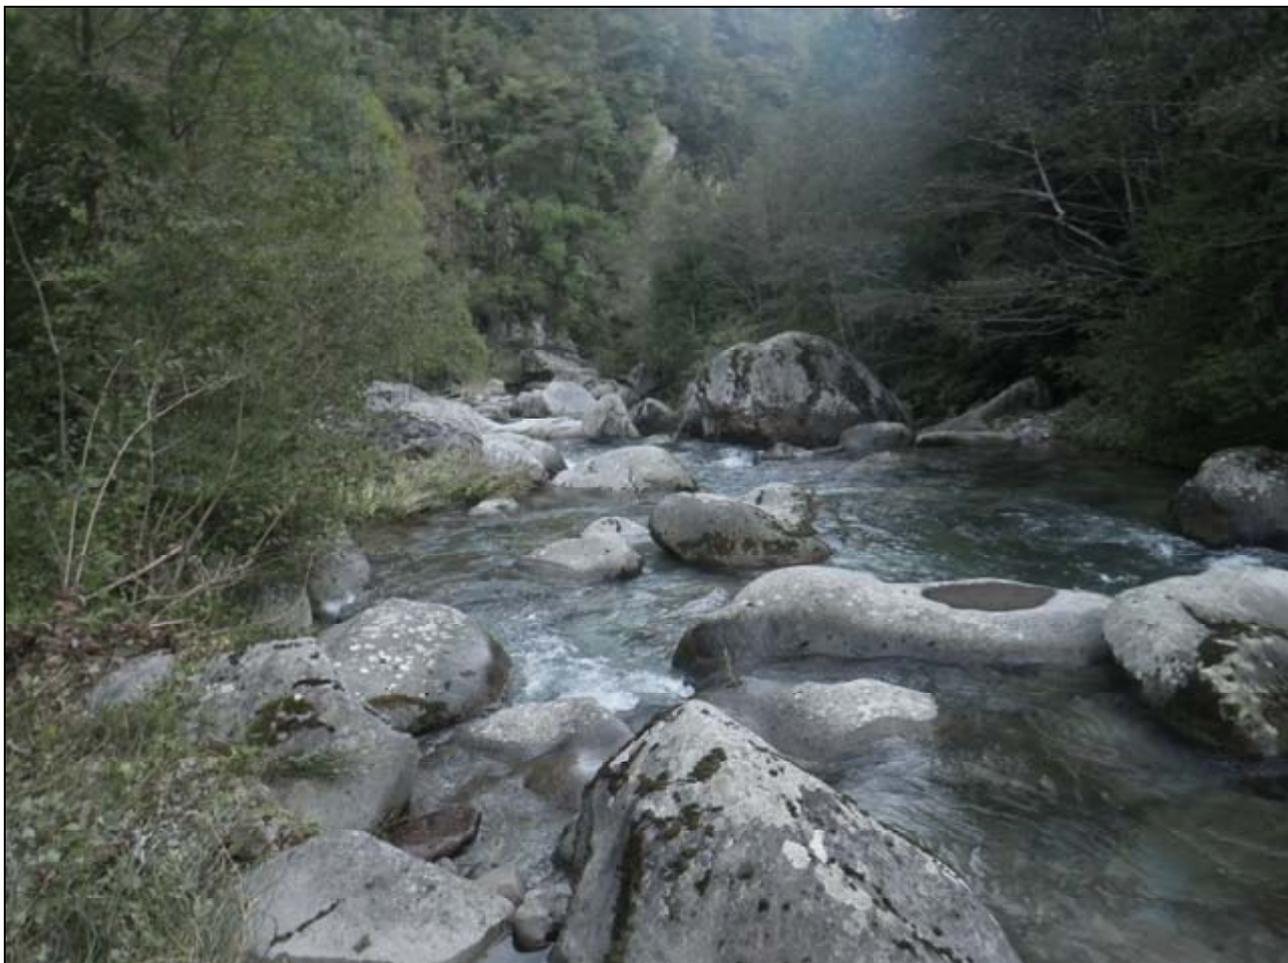
la vegetazione della fascia perifluviale è costituita, su entrambe le sponde, da formazioni arboree riparie in compresenza con formazioni arboree autoctone non riparie; il complesso delle formazioni funzionali raggiunge un'ampiezza > 30 m ed è senza interruzioni. il regime idrico è sempre influenzato dal rilascio della diga a monte. la morfologia è naturale e i parametri biologici non mostrano segni di alterazione.

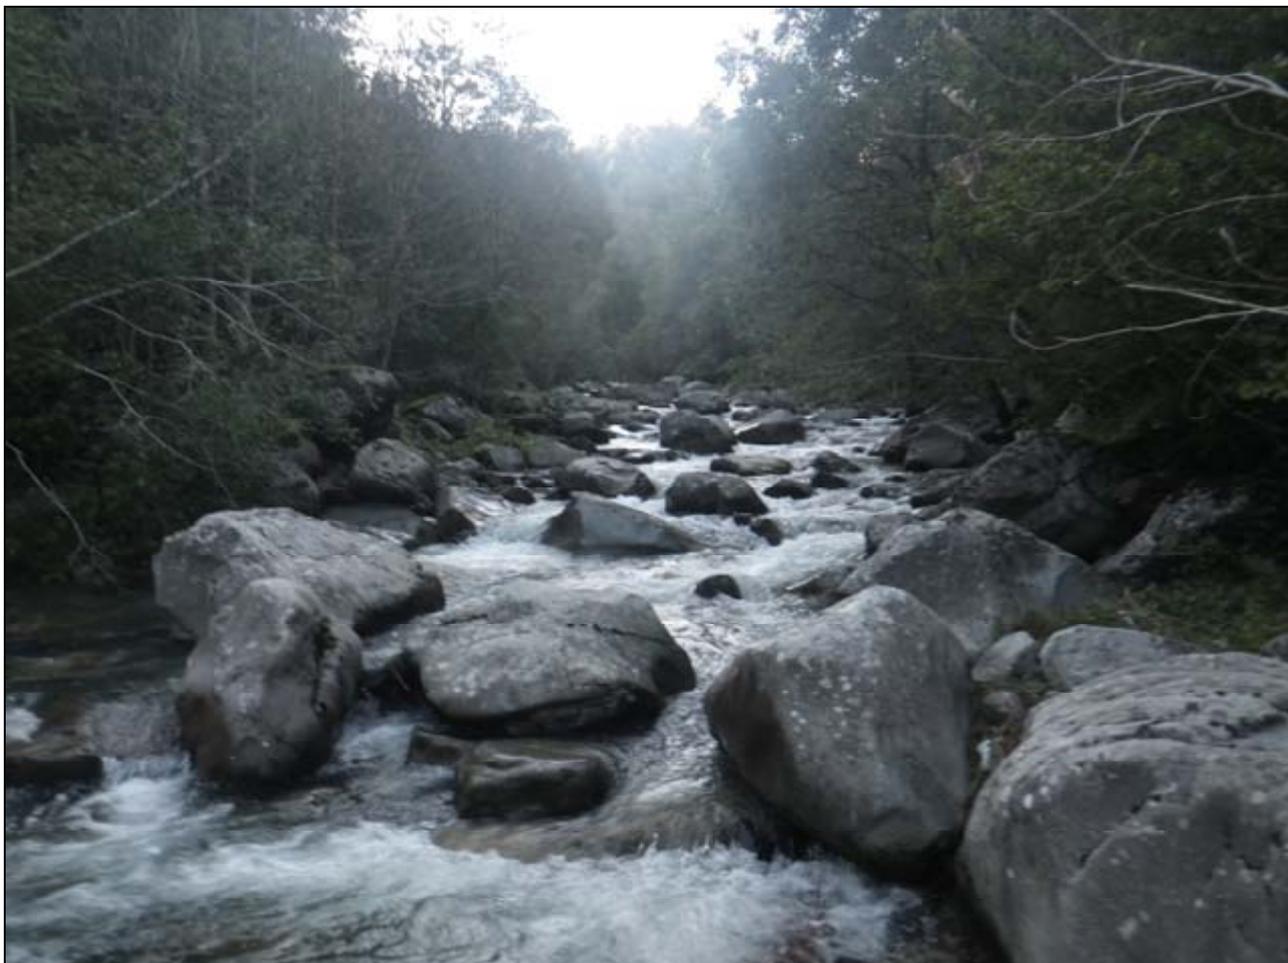
In sinistra una strada e prati antropici limitano l'estensione della formazione arbustiva riparia (10-2 m); anche in destra il territorio circostante è costituito da compresenza di aree naturali ed usi antropici del territorio. Gli altri parametri non subiscono variazioni da quanto osservato nel tratto precedente.

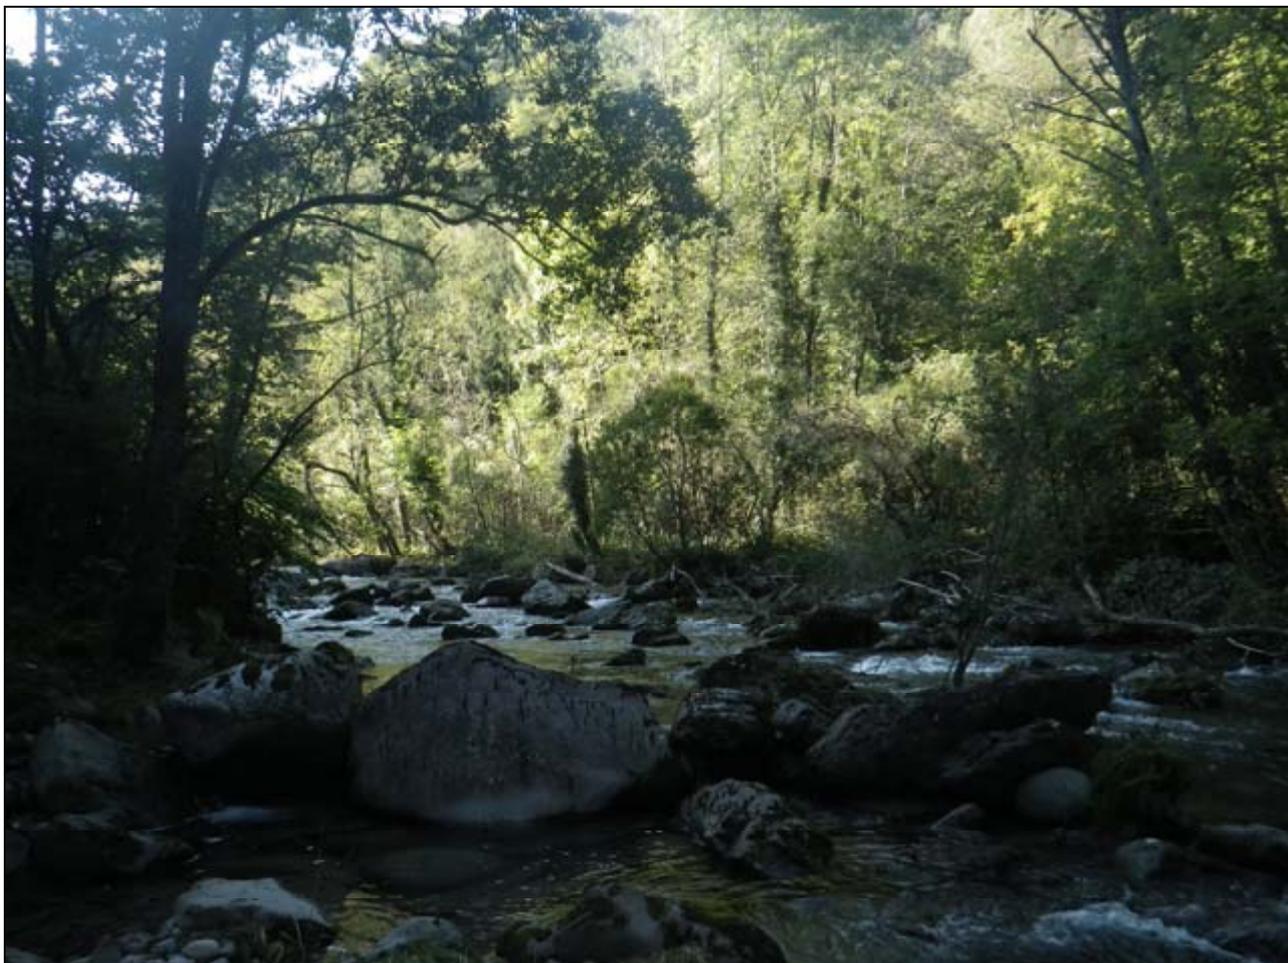
In questo tratto il corso d'acqua scorre in un territorio privo di antropizzazione. In sponda destra si sviluppa una bordura di arbusti ripari accompagnata da una bordura di arbusti autoctoni non ripari; in sponda sinistra la maggiore ampiezza garantisce la presenza di una formazione arborea riparia seguita da una formazione arborea autoctona non riparia. Le caratteristiche morfologiche sono molto funzionali, così come quelle biologiche.

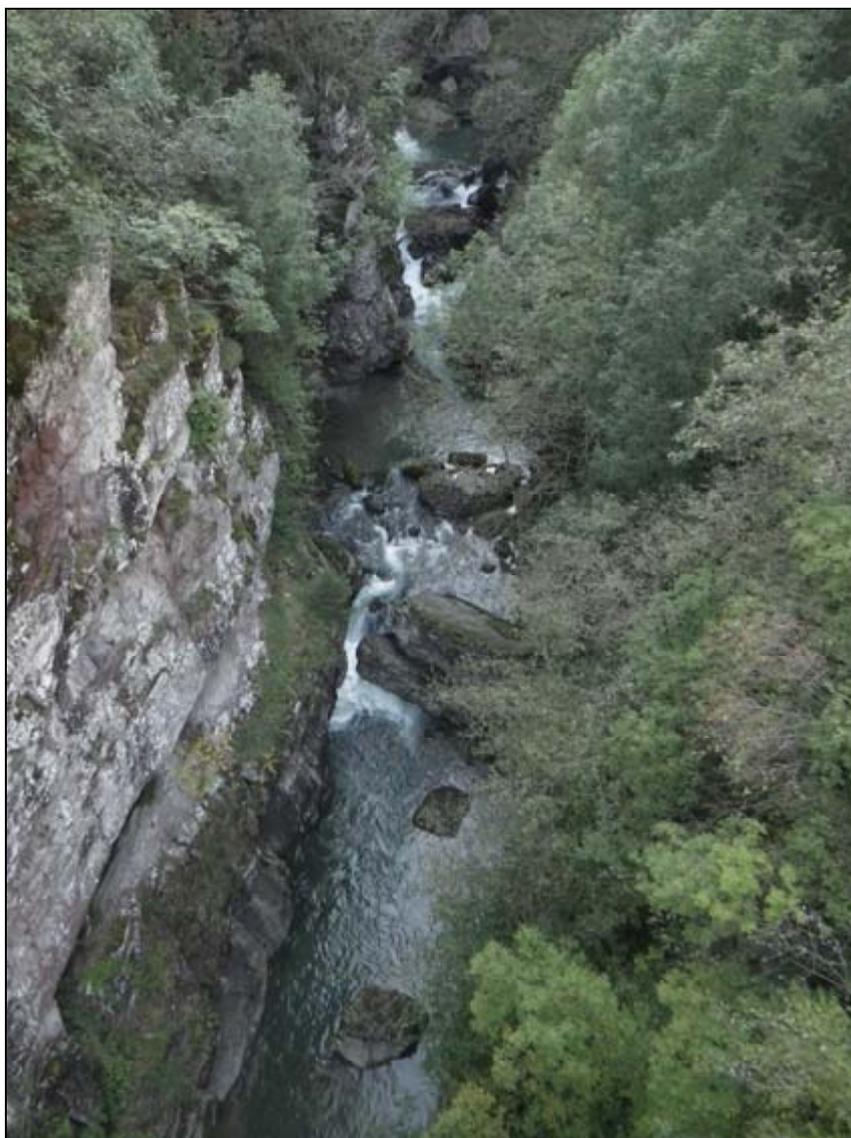
Fine strada in destra - fine pareti rocciose; lungh: 1311 m

In questo tratto in alcuni punti vi è affioramento di roccia dalle pareti, che crea discontinuità nella copertura delle formazioni arboree riparie costituite da frassini, salici e ontani. La sezione trasversale è integra e l'erosione è assente. La presenza della diga a valle penalizza l'idoneità ittica, che risulta buona, nonostante l'abbondante presenza di zone rifugio, zone trofiche e ombreggiatura e la discreta presenza di ombreggiatura.

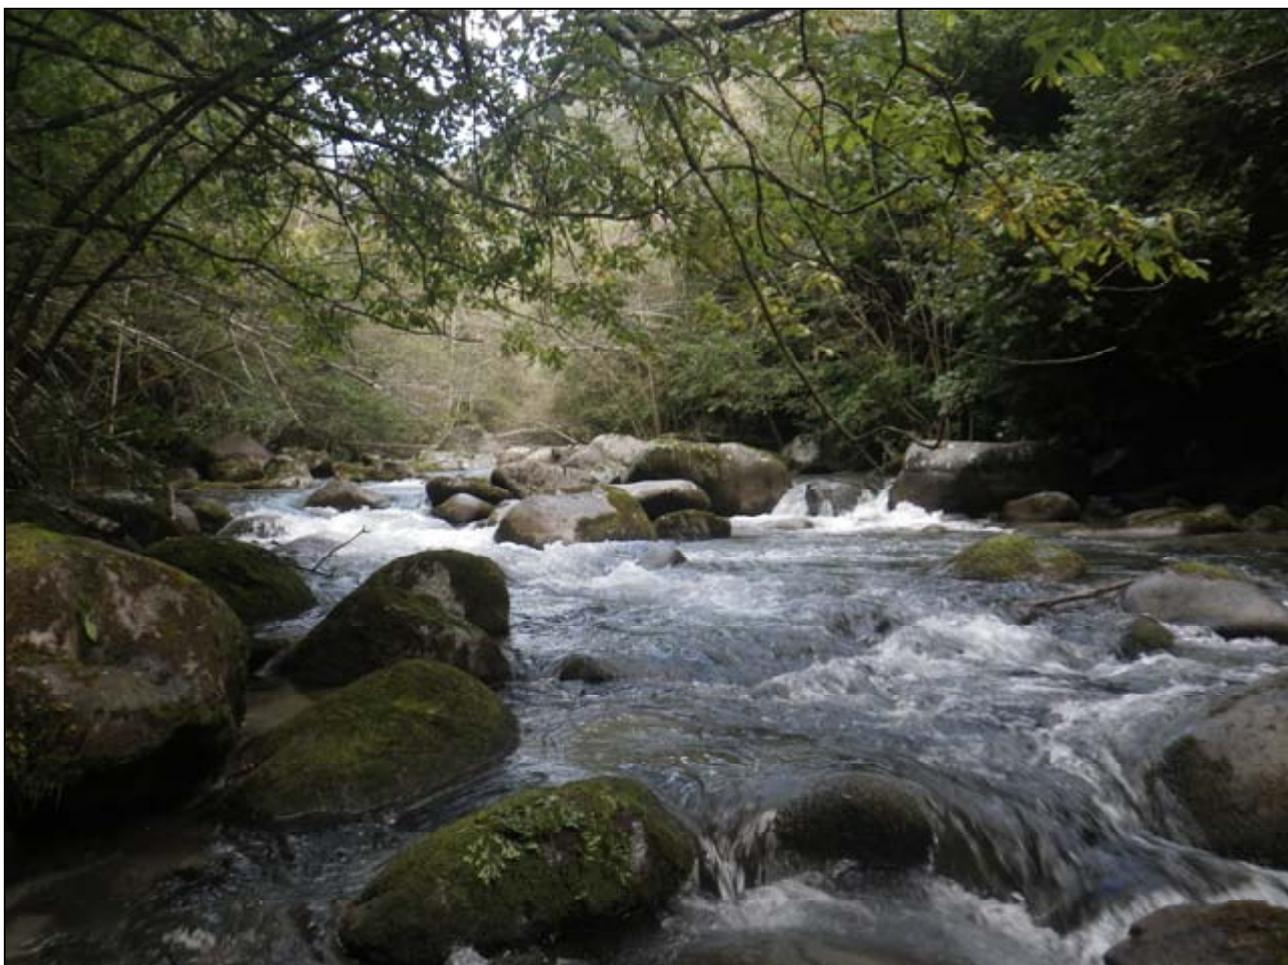
Sulle sponde si sviluppano formazioni arboree riparie con ampiezza > 30 m e prive di discontinuità. La morfologia del fondo è molto diversificata, con ottime strutture di ritenzione. Gli elementi idromorfologici sono distinti e ben riconoscibili, ma posti a distanza irregolare.

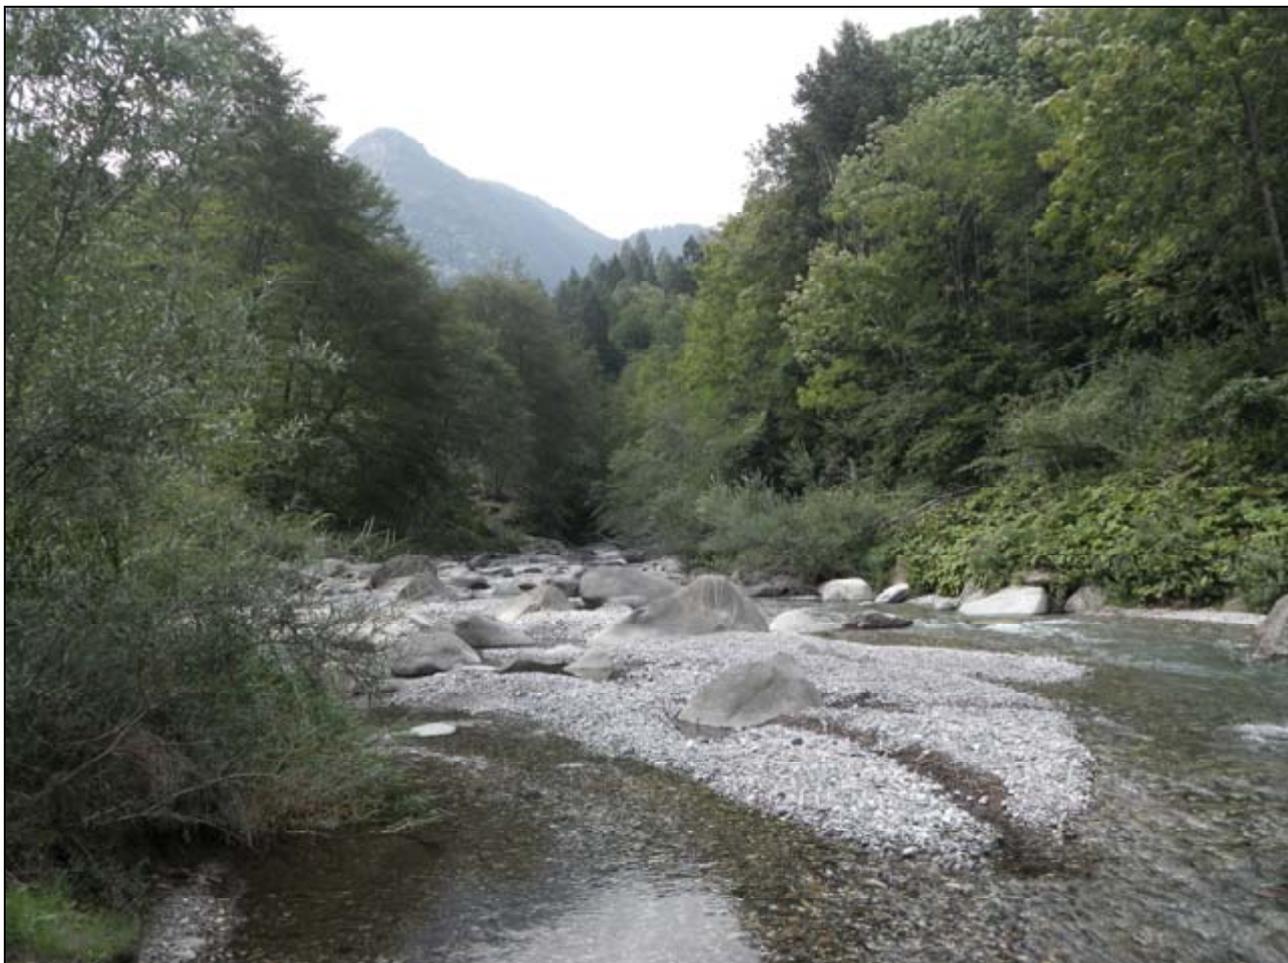
In sinistra il territorio è privo di antropizzazione, in destra v'è una compresenza di aree naturali ed usi antropici del territorio. La vegetazione delle due fasce perfluviali è primaria. In destra è costituita da una formazione arbustiva riparia continua e con un'ampiezza inferiore ai 10 m, limite imposto dai prati; in sinistra è costituita da una formazione arborea riparia in continuità con la formazione arborea autoctona non riparia, priva di interruzioni e di ampiezza maggiore di 30 m. Il fondo dell'alveo è stabile con una buona capacità di ritenzione degli apporti trofici, il substrato è composto da ciottoli e massi incassati. L'erosione è assente e la sezione trasversale è integra. L'idoneità ittica è buona e gli elementi idromorfologici sono distinti ma a distanza irregolare. Il comparto biologico (componente vegetale in alveo, detrito e comunità macrobentonica) non mostra segni di alterazione.

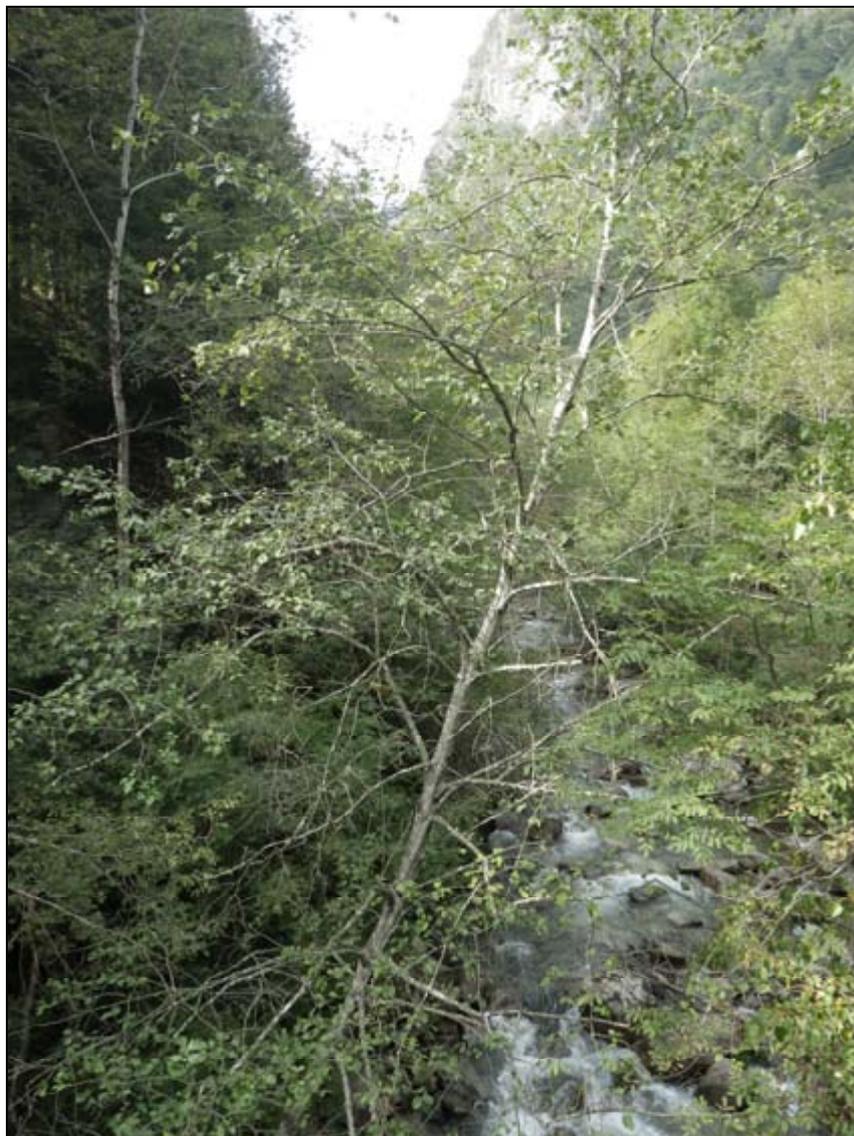
Inizio prati vicini in sinistra – inizio prati vicini in destra; lungh: 387 m

Il tratto CHIE046 è molto simile al precedente, si differenzia per il cambio del territorio circostante in sinistra dove vi è una compresenza di aree naturali ed usi antropici del territorio (praterie antropiche) e della conseguente riduzione dell'ampiezza della vegetazione che i prati causano alla vegetazione perifluviale di tale sponda (compresa tra i 10 ed i 30 m).

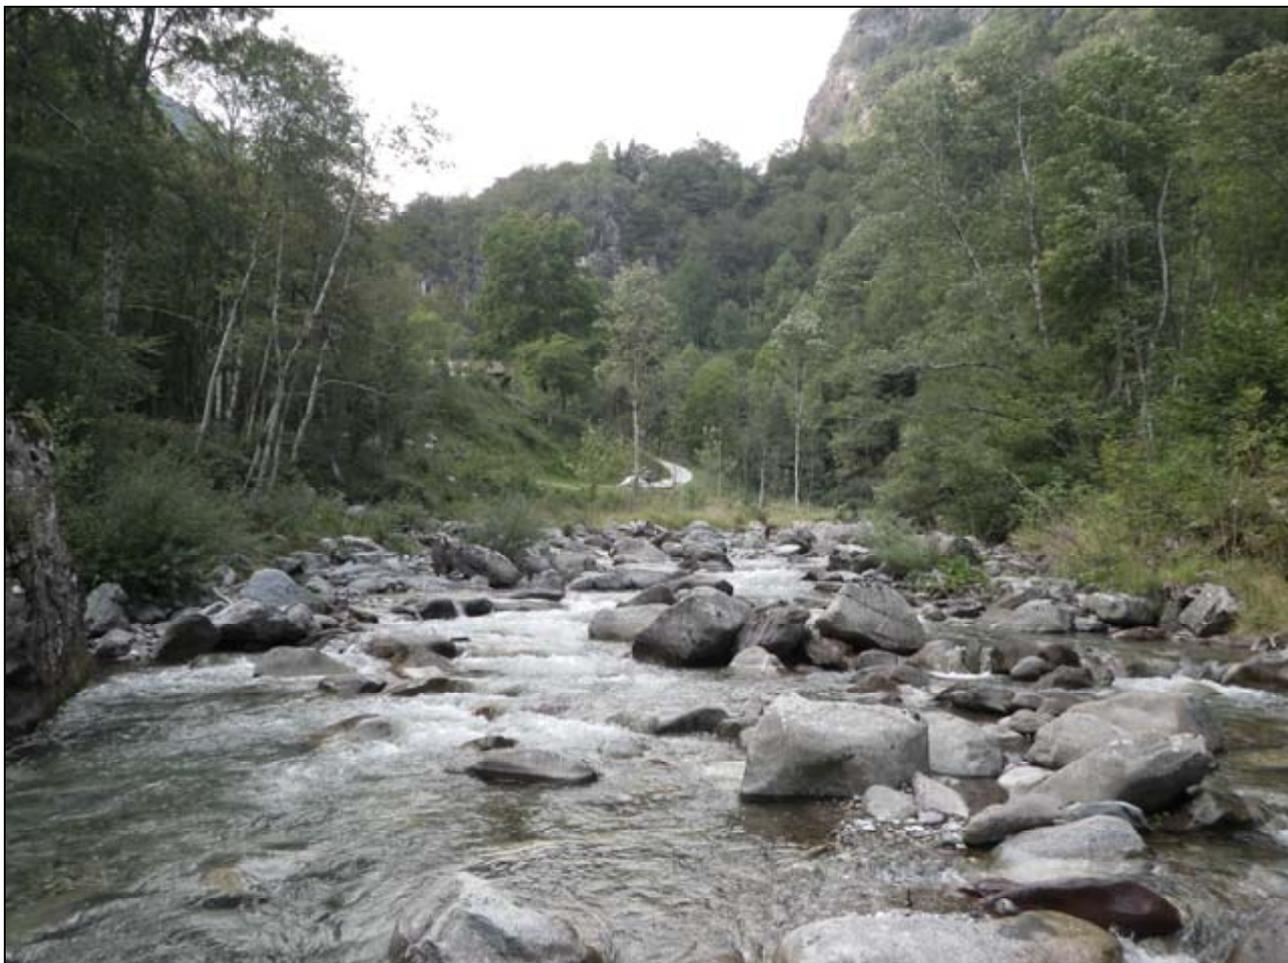
In sinistra il territorio è privo di antropizzazione, in destra v'è una compresenza di aree naturali ed usi antropici del territorio. La fascia perfluviale sinistra presenta due formazioni contigue e continue, una arborea riparia ed una arborea autoctona non riparia (ampiezza > 30 m). La fascia perfluviale destra risulta costituita solo da una bordura di arbusti ripari, ampiezza 2-5 m ed interruzioni del 5-15%. Il fondo dell'alveo è stabile con una buona capacità di ritenzione degli apporti trofici, il substrato è composto da ciottoli e massi incassati. L'erosione è assente e la sezione trasversale è integra. L'idoneità ittica è buona e gli elementi idromorfologici sono distinti ma a distanza irregolare. Il comparto biologico (componente vegetale in alveo, detrito e comunità macrobentonica) non mostra segni di alterazione.

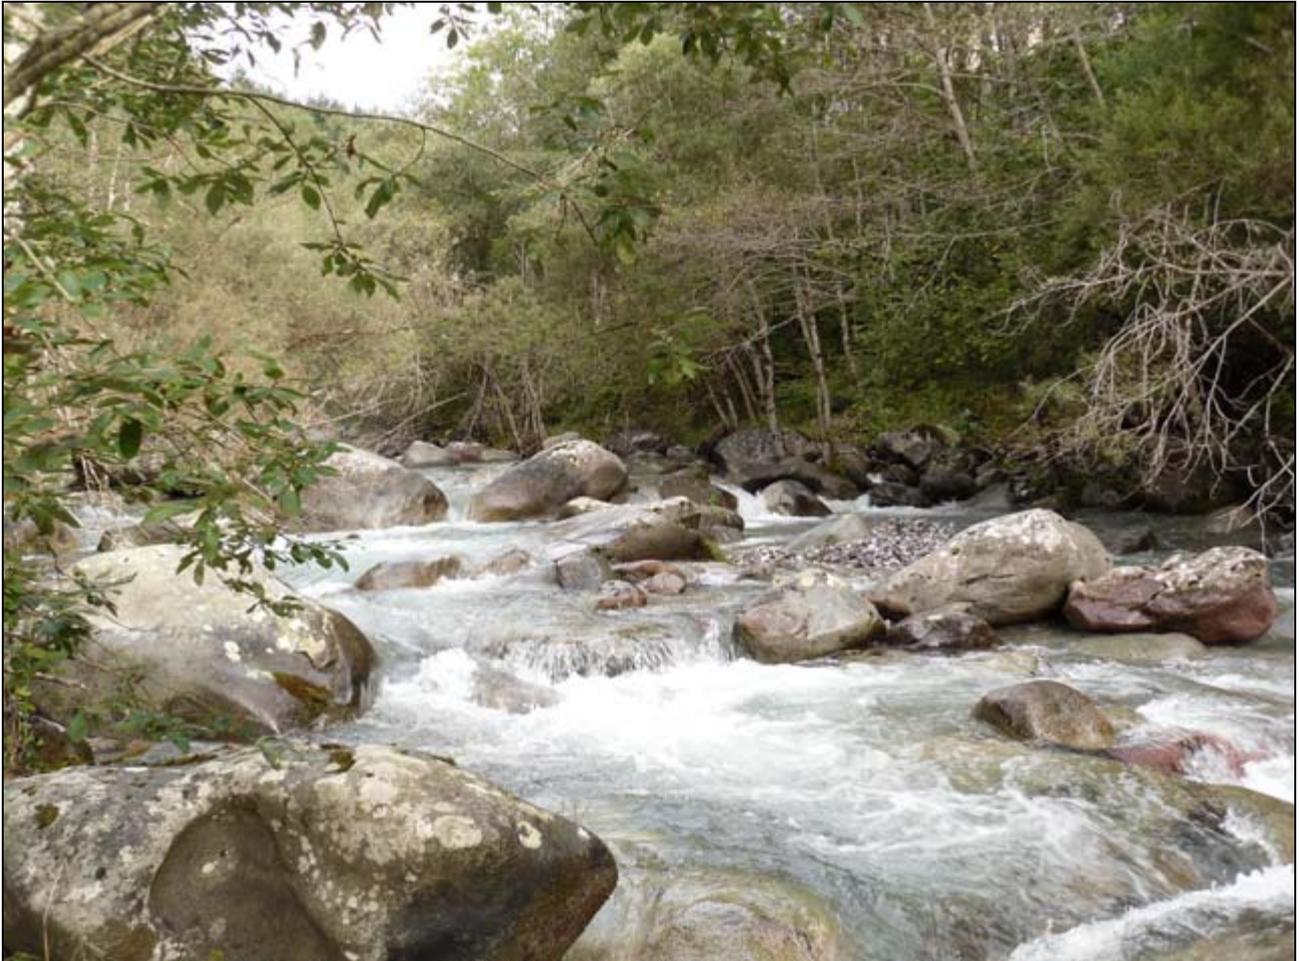
Sia in destra che in sinistra l'uso del suolo mostra una compresenza di aree naturali ed usi antropici del territorio. La vegetazione della fascia perifluviale destra è costituita da una formazione arborea riparia, con frassini, salici ed aceri; l'ampiezza è maggiore di 30 m e non sono presenti interruzioni. La fascia perifluviale sinistra mostra una continuità tra la formazione arborea riparia e la formazione arborea autoctona non riparia; anche in questo caso l'ampiezza è maggiore di 30 m e non sono presenti interruzioni. Il substrato è ben diversificato, presentando elevate caratteristiche di ritenzione degli apporti trofici. L'erosione è assente e la sezione trasversale è integra. Le elevate caratteristiche morfologiche (substrato diversificato, presenza di abbondanti zone rifugio, di produzione cibo e di ombreggiatura) rendono elevata l'idoneità ittica anche se a valle sono presenti diversi sbarramenti (dighe). Gli elementi idroimorfologici sono distinti ma a distanza irregolare. Il comparto biologico (componente vegetale in alveo, detrito e comunità macrobentonica) continua a non mostrare segni di alterazione.

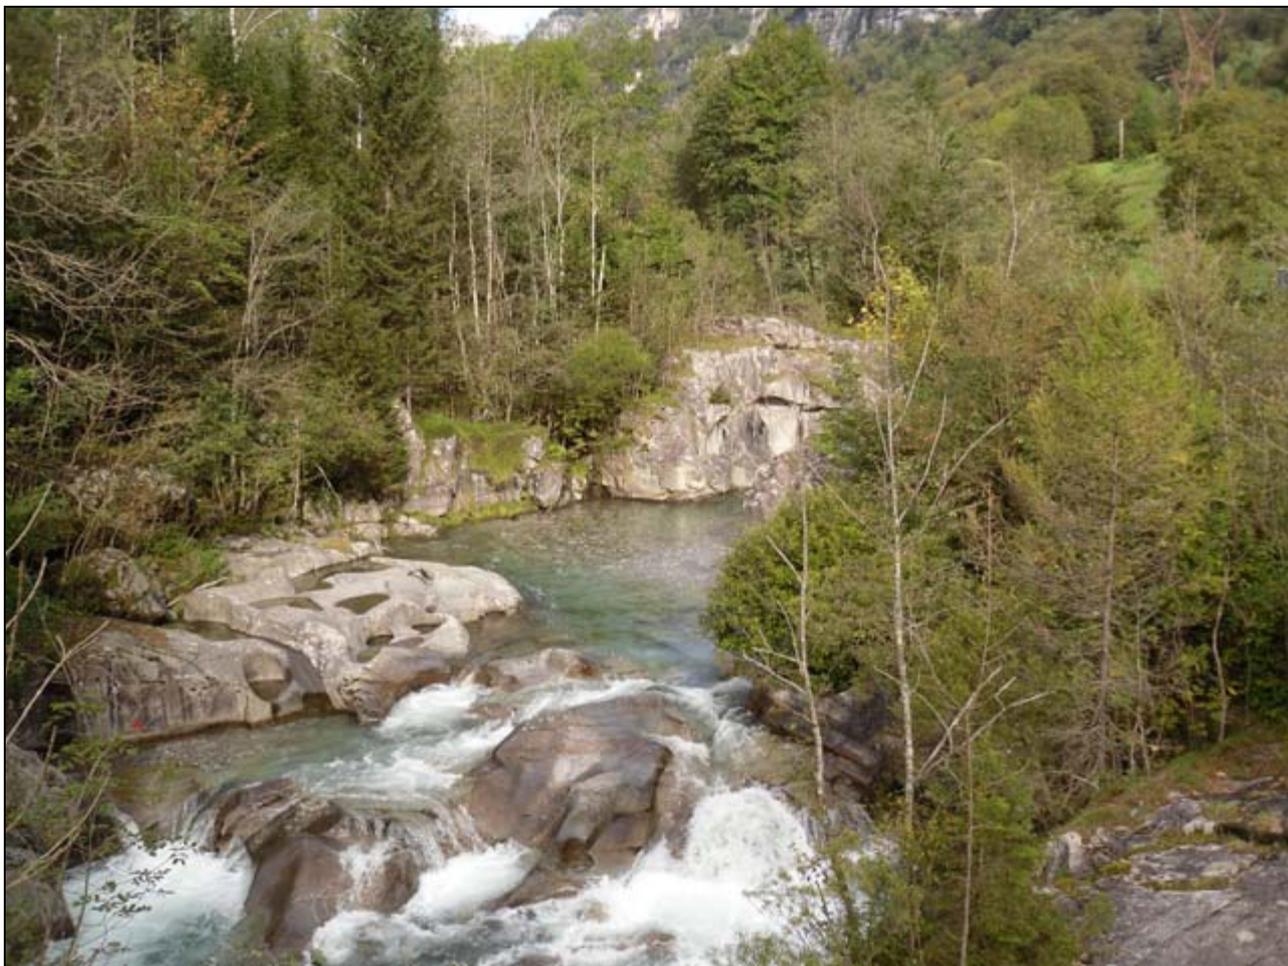
Il tratto in esame si differenzia dal precedente per il territorio in sinistra (che non presenta particolari pressioni antropiche), per l'ampiezza e la continuità della vegetazione in sponda destra (ampiezza 10-30 m, interruzioni 10-25%).

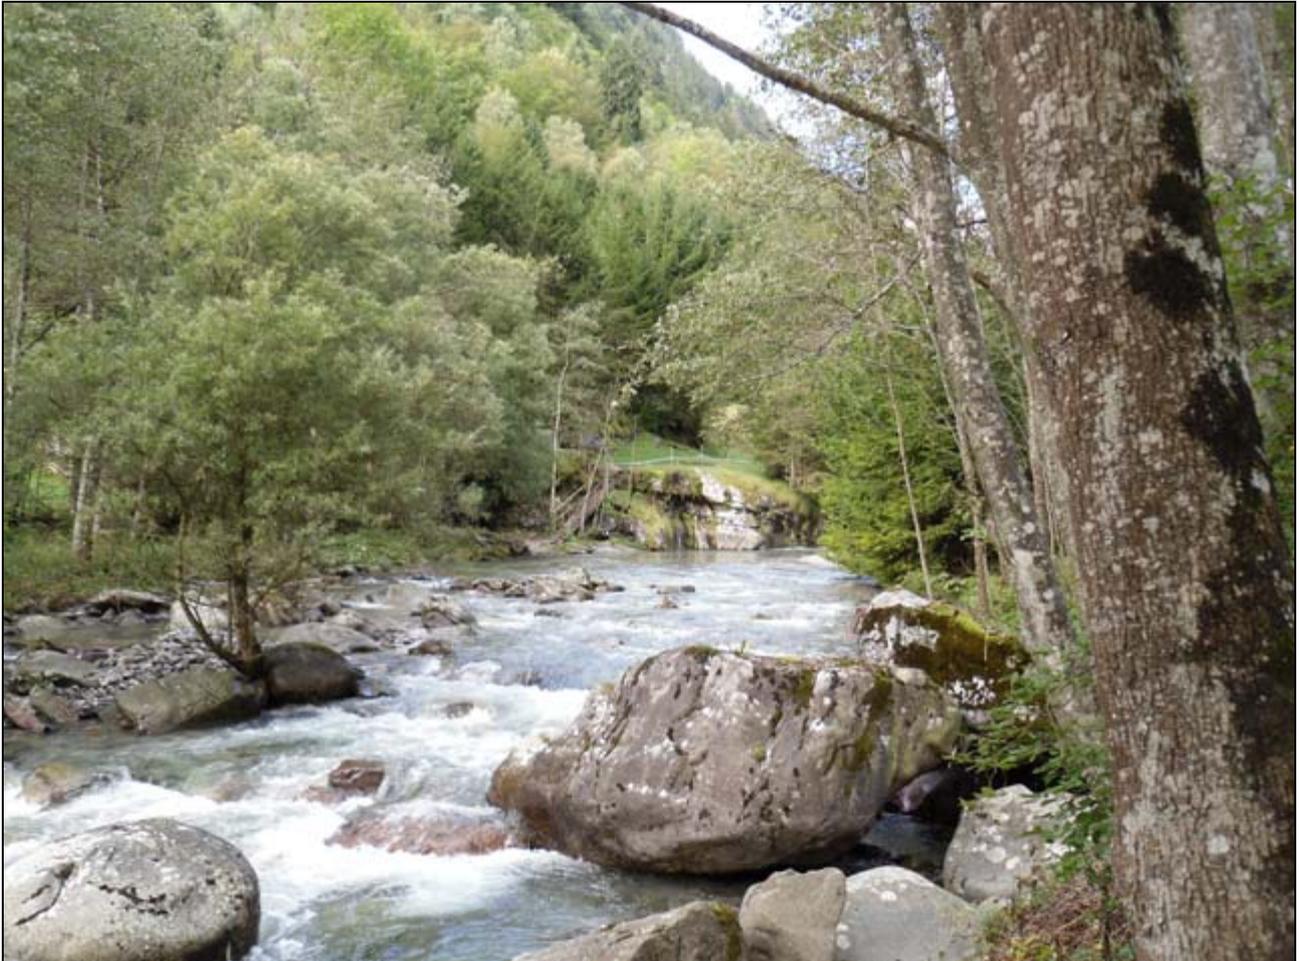
Sia in destra che in sinistra l'uso del suolo mostra una compresenza di aree naturali ed usi antropici del territorio. La vegetazione delle due fasce perfluviali è costituita da una formazione di frassini, l'ampiezza è compresa tra i 5 ed i 10 m (limite prodotto dai prati) e non sono presenti interruzioni. Le portate, come quelle di tutta l'asta del fiume in esame, sono soggette a deflusso minimo vitale (DMV) modulato. Il substrato è ben diversificato, presentando elevate caratteristiche di ritenzione degli apporti trofici. L'erosione è assente e la sezione trasversale è integra. Le elevate caratteristiche morfologiche (substrato diversificato, presenza di abbondanti zone rifugio, di produzione cibo e di ombreggiatura) rendono elevata l'idoneità ittica anche se a valle sono presenti diversi sbarramenti (dighe). Gli elementi idromorfologici sono distinti ma a distanza irregolare. Il comparto biologico (componente vegetale in alveo, detrito e comunità macrobentonica) continua a non mostrare segni di alterazione.
