# Fiume Chiese

Codice RASTA	Area bacino (Kmq)	Lunghezza totale (Km)
E200000000	409,9	35,9

**Tabella 1: Punteggio, livello, giudizio IFF reale e relativo**

## Documentazione fotografica e descrizione dei tratti

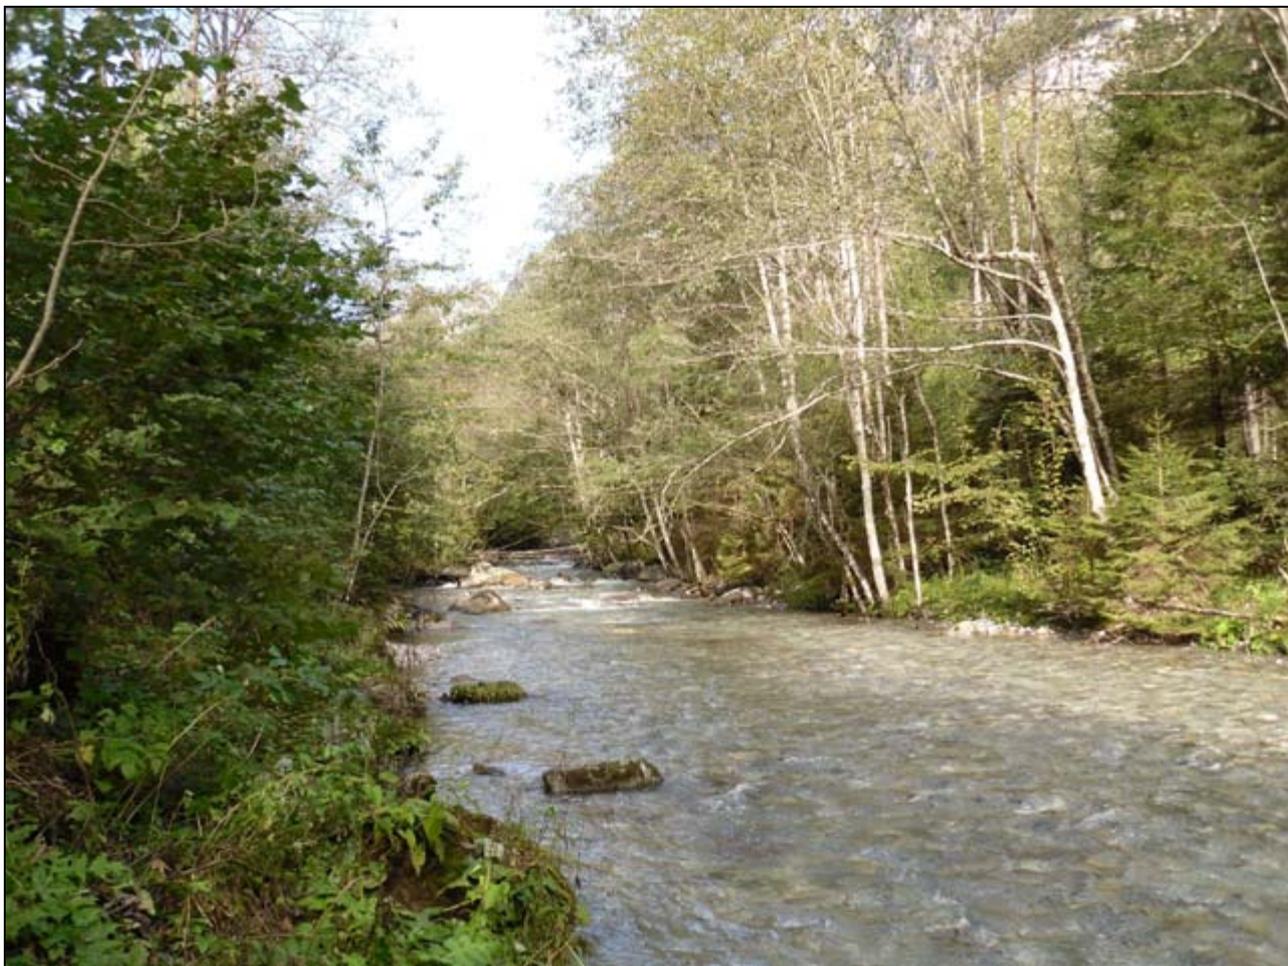
Il tratti CHIE051 di differenzia dal precedente solo per la vegetazione perfluviale della fascia sinistra che risulta essere costituita dalla formazione arborea riparia e dalla formazione autoctona non riparia ed avente un'ampiezza maggiore di 30 m.

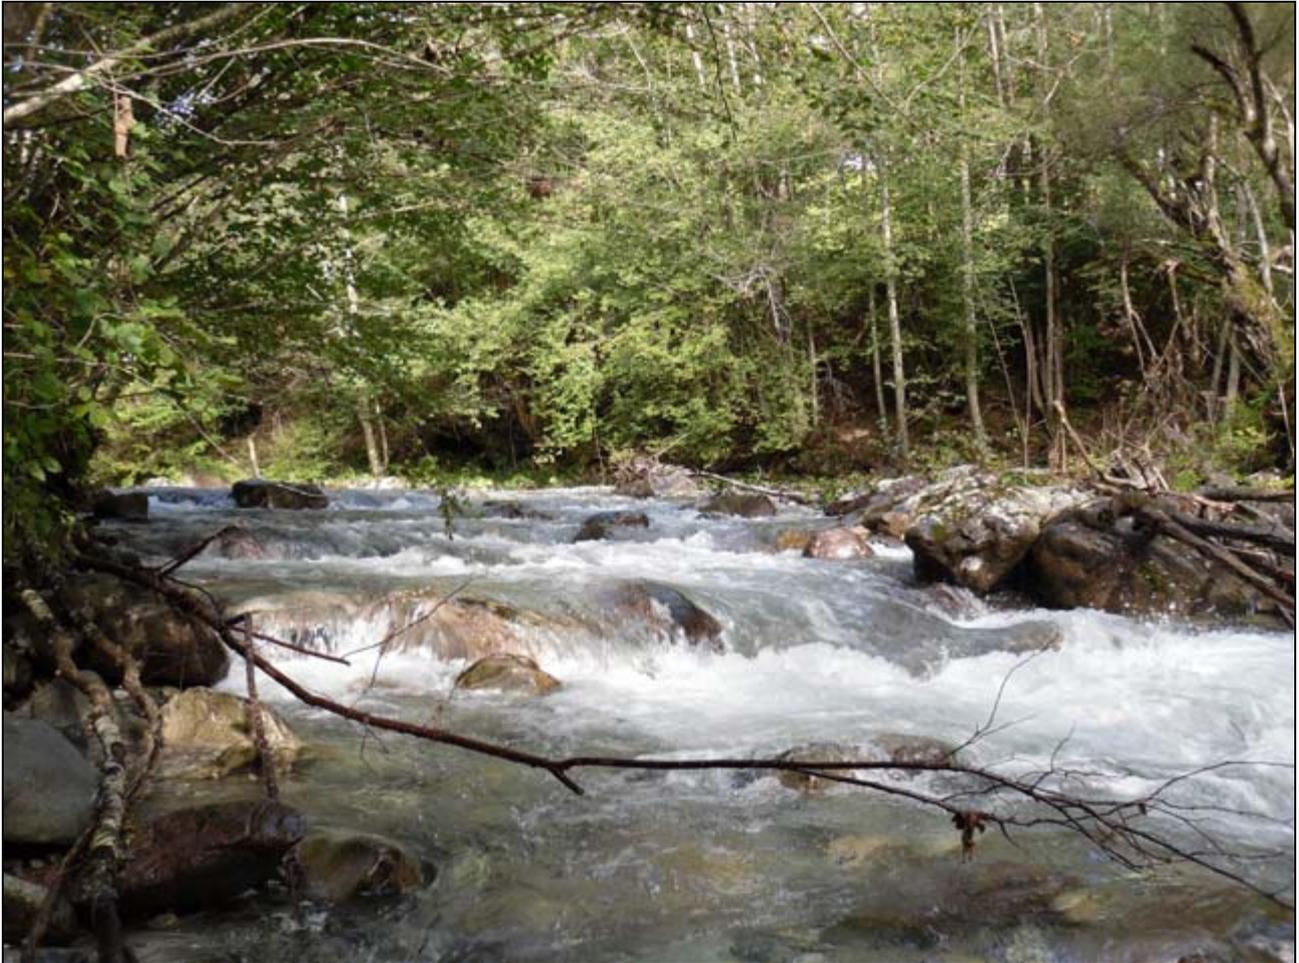
In destra il territorio è privo di antropizzazione, in sinistra v'è una compresenza di aree naturali ed usi antropici del territorio (praterie antropiche). La fascia perifluviale destra presenta due formazioni contigue e continue, una arborea riparia ed una arborea autoctona non riparia (ampiezza > 30 m). La fascia perifluviale sinistra risulta costituita da una formaione arborea riparia di ampiezza compresa tra i 10 ed i 30 m; non sono presenti interruzioni. Il fondo dell'alveo è stabile con una elevata capacità di ritenzione degli apporti trofici, in alveo sono presenri massi stabilmente incassati e tronchi. L'erosione è assente e la sezione trasversale è integra. L'idoneità ittica è elevata e gli elementi idromorfologici sono distinti ma a distanza irregolare. Il comparto biologico (componente vegetale in alveo, detrito e comunità macrobentonica) non mostra segni di alterazione.

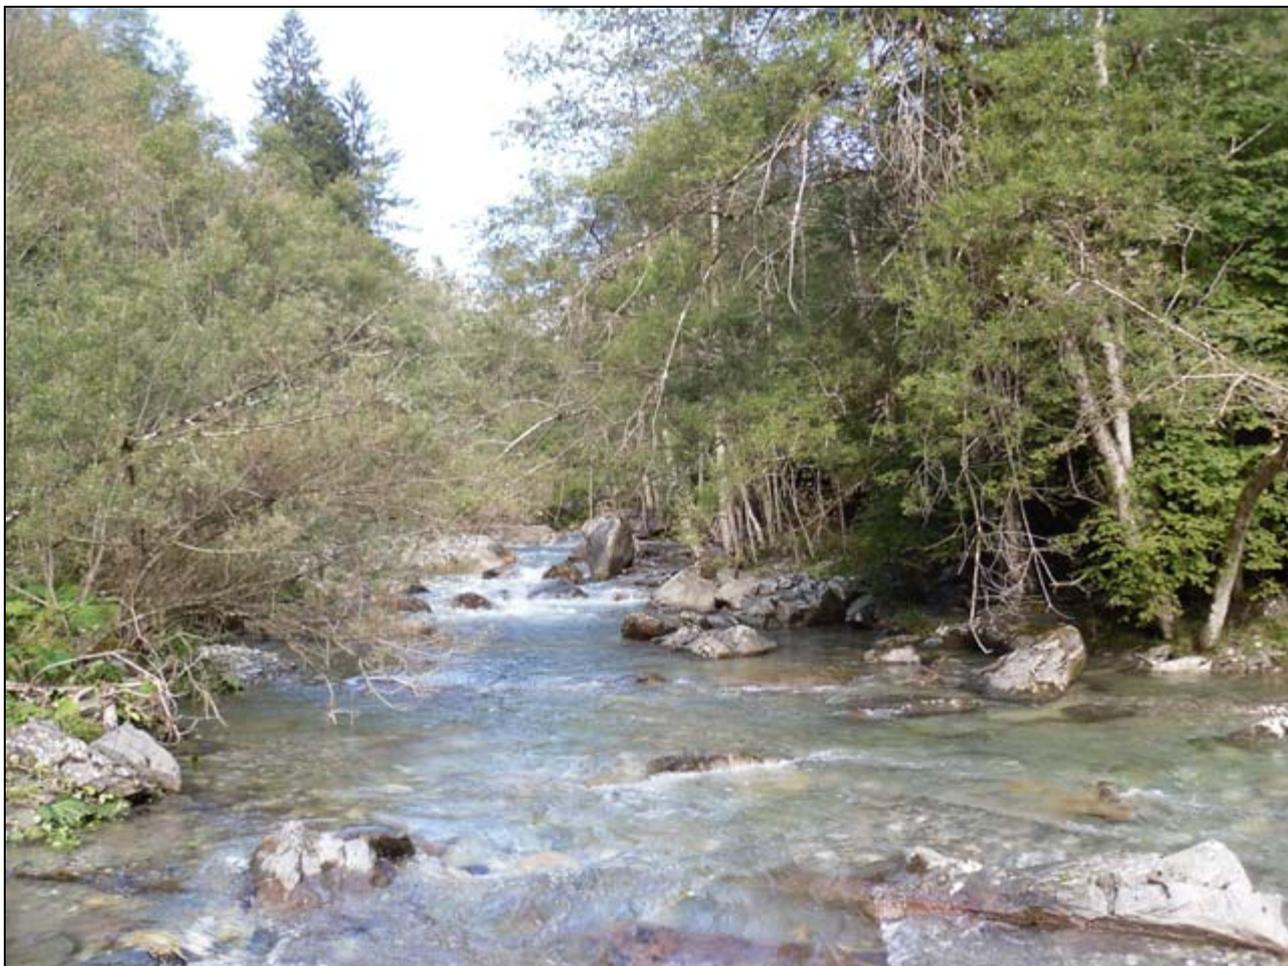
La vegetazione delle due fasce perifluviali è costituita da una formazione di arbustiva riparia; l'ampiezza è compresa tra i 5 ed i 10 m, in destra il limite è prodotto da una strada in sinistra dai prati; le interruzioni sono presenti solo in sponda destra e sono comprese tra il 5 ed il 15%. Non si riportano ulteriori differenze rispetto quanto osservato e descritto anche per il precedente tratto.

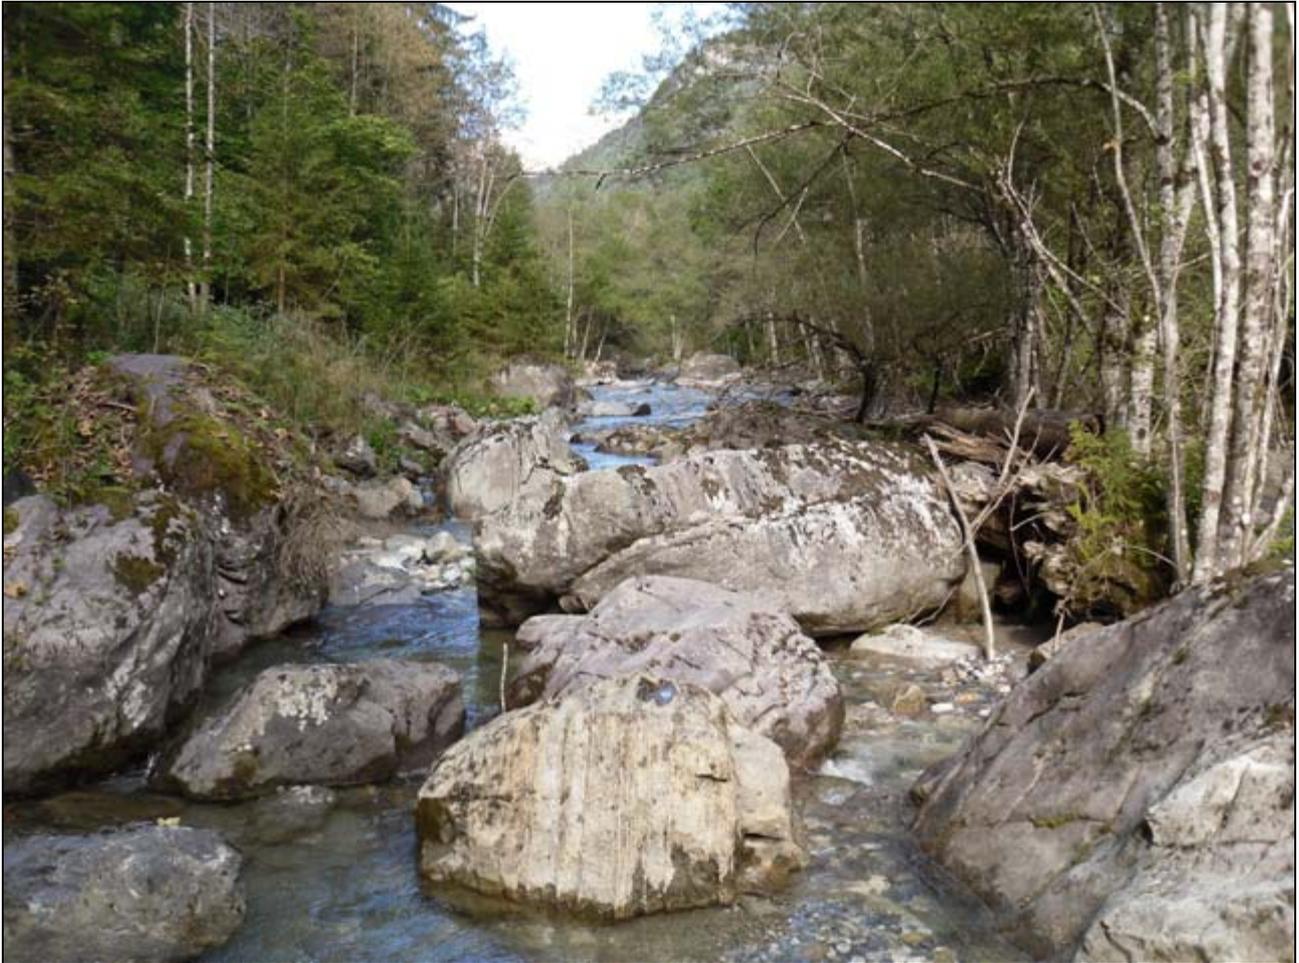
In sinistra il territorio è privo di antropizzazione, in destra v'è una compresenza di aree naturali ed usi antropici del territorio. La vegetazione delle due fasce perifluviali è costituita da una formazione arbustiva riparia in continuità con la formazione arborea autoctona non riparia; l'ampiezza è maggiore di 30 m e le interruzioni sono comprese tra il 10 ed il 25%, quest'ultime prodotte da aree a copertura di erbacee non igrofile (prati). Il fondo dell'alveo è stabile con una elevata capacità di ritenzione degli apporti trofici, in alveo sono presenti massi stabilmente incassati e tronchi. L'erosione è assente e la sezione trasversale è integra. L'idoneità ittica è elevata e gli elementi idromorfologici sono distinti ma a distanza irregolare. Il comparto biologico (componente vegetale in alveo, detrito e comunità macrobentonica) non mostra segni di alterazione.

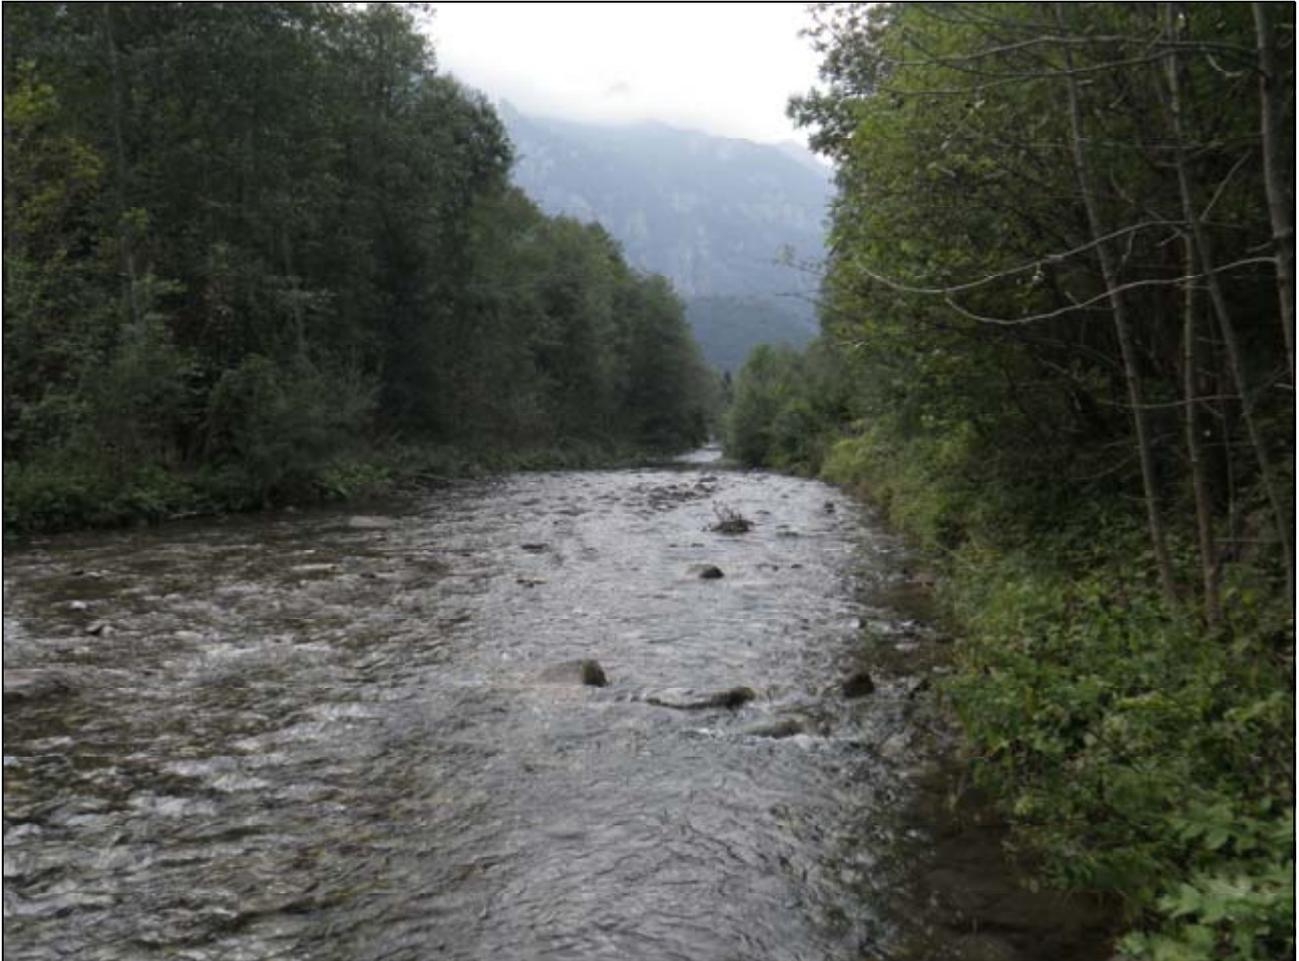
Inizio scogliera in sinistra - fine Vermongoi; lungh: 118 m

In sponda destra il territorio circostante non presenta antropizzazione mentre, in sinistra, appare urbanizzato. La vegetazione della fascia perfluviale destra è costituita da una formazione arborea riparia in successione ad una formazione arborea autoctona non riparia, senza limitazione d'ampiezza ne discontinuità. In sponda sinistra si insedia una bordura arbustiva di essenze riparie d'ampiezza compresa tra 5 e 2 metri per la presenza di sfalci riconducibili al passaggio di una pista da sci di fondo. Il fondo dell'alveo è caratterizzato da un substrato a ciottoli e massi incassati che costituiscono discrete strutture di ritenzioni degli apporti trofici. L'erosione è assente in destra mentre è impedita da una scogliera permeabile in sinistra; tale scogliera banalizza la sezione trasversale poiché degrada la diversità morfologica del tratto. L'idoneità ittica è buona. L'idromorfologia del tratto è caratterizzata da una successione di elementi (raschi e pozze) posti a distanza irregolare. Il comparto biologico non mostra segni di alterazione.

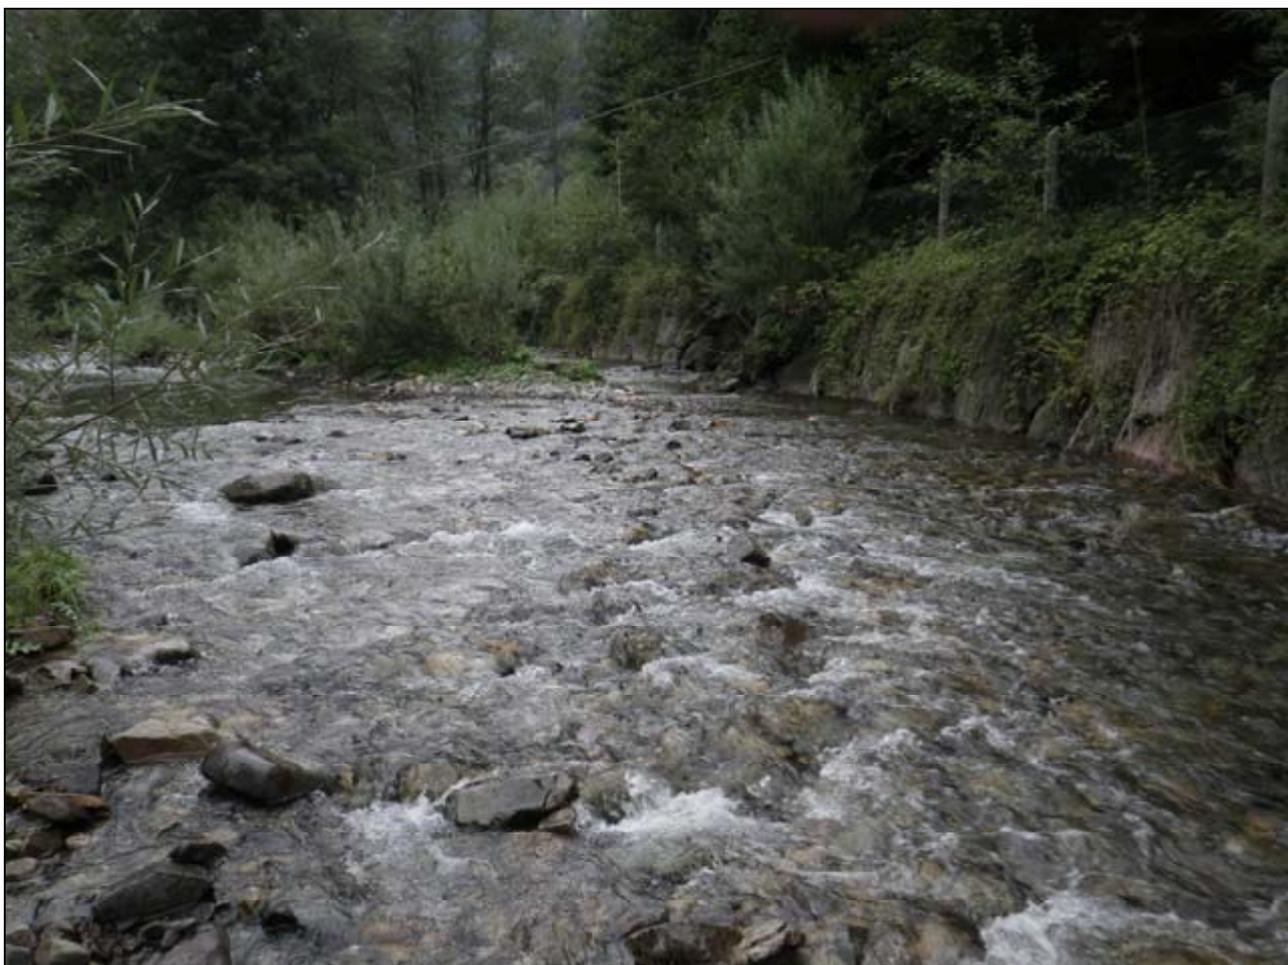
Fine Vermongoi - inizio isola fluviale; lungh: 333 m

Il paesaggio è dominato da pascoli e praterie di origine antropica. In sponda destra si insedia una formazione arbustiva di essenze riparie, in particolare salici, d'ampiezza compresa tra 10 e 5 metri, limitata dai prati. In sinistra, la vegetazione della fascia perfluviale è costituita da una bordura, con modeste interruzioni (5-15%), di essenze riparie; l'ampiezza è compresa tra 5 e 2 metri per la limitazione imposta da sfalci riconducibili al passaggio di una pista da fondo. Tutte le altre caratteristiche funzionali non variano rispetto al tratto a valle.

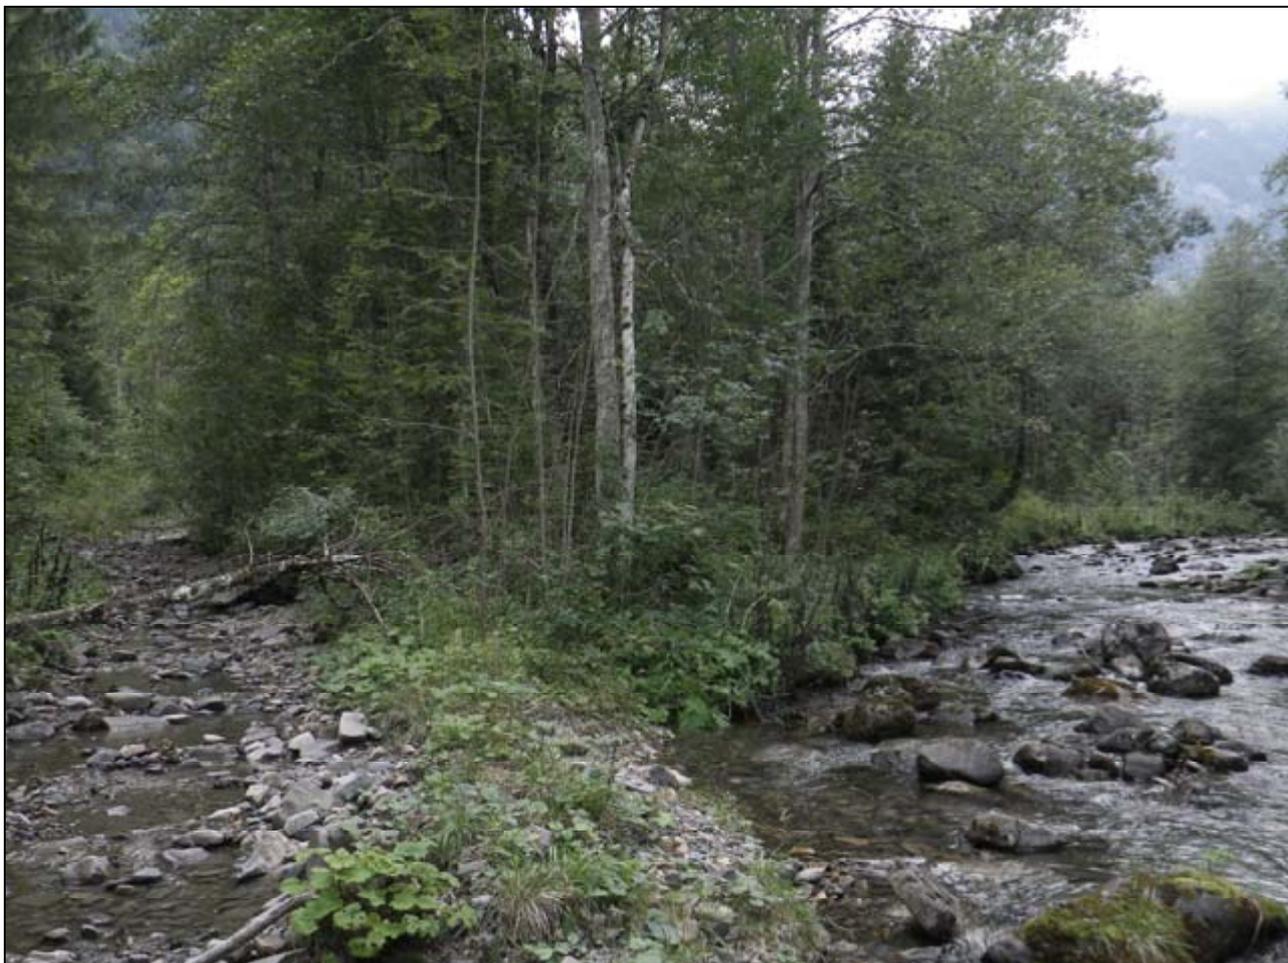
Inizio isola fluviale - fine isola fluviale; lungh: 367 m

In sponda sinistra il territorio circostante appare ora urbanizzato. La vegetazione della fascia perifluviale è costituita, su entrambe le sponde, da una formazione arborea di essenze riparie, d'ampiezza maggiore di 30 metri in destra (presenza di un'isola fluviale arborata) e compresa tra 10 e 30 metri in sinistra. L'erosione è assente e la sezione è integra. Le altre caratteristiche funzionali non variano rispetto a I precedente tratto.

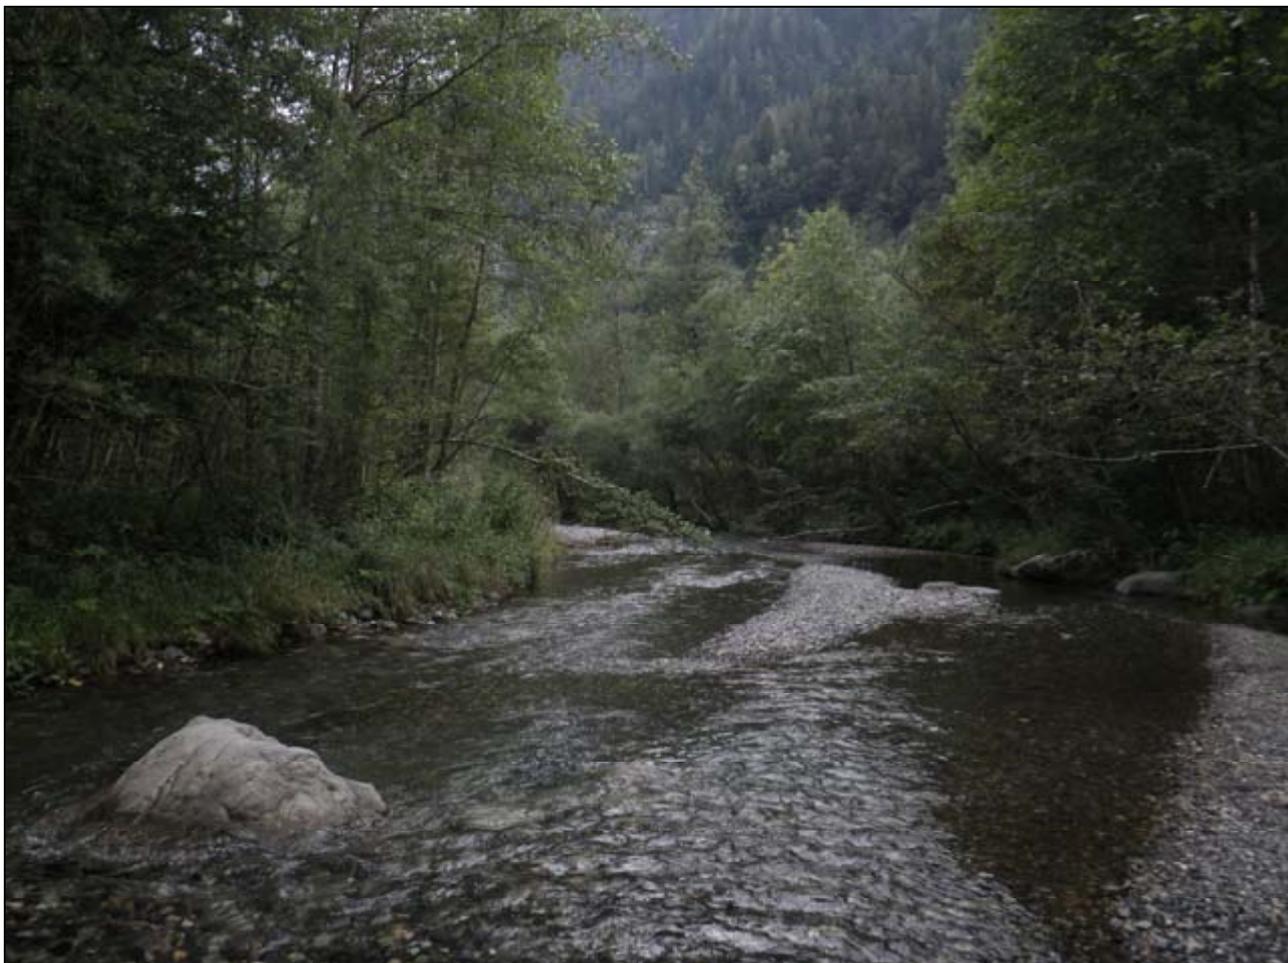
Fine isola fluviale - fine formazione riparia in sinistra; lungh: 159 m

In sponda sinistra il territorio si mantiene urbanizzato mentre, in destra, vi è assenza di antropizzazione. In sponda sinistra si insedia una formazione arborea di essenze riparie d'ampiezza compresa tra 30 e 10 metri limitata dai prati. In destra, le stesse essenze riparie, costituiscono una bordura che viene limitata in ampiezza (5-2m) da una stradina forestale. Il fondo dell'alveo è costituito da ciottoli con granulometria inferiore rispetto al tratto a valle, con conseguente diminuzione dell'efficacia di ritenzione degli apporti trofici. Anche l'idromorfologia del tratto appare semplificata con preponderanza di un solo elemento idromorfologico.

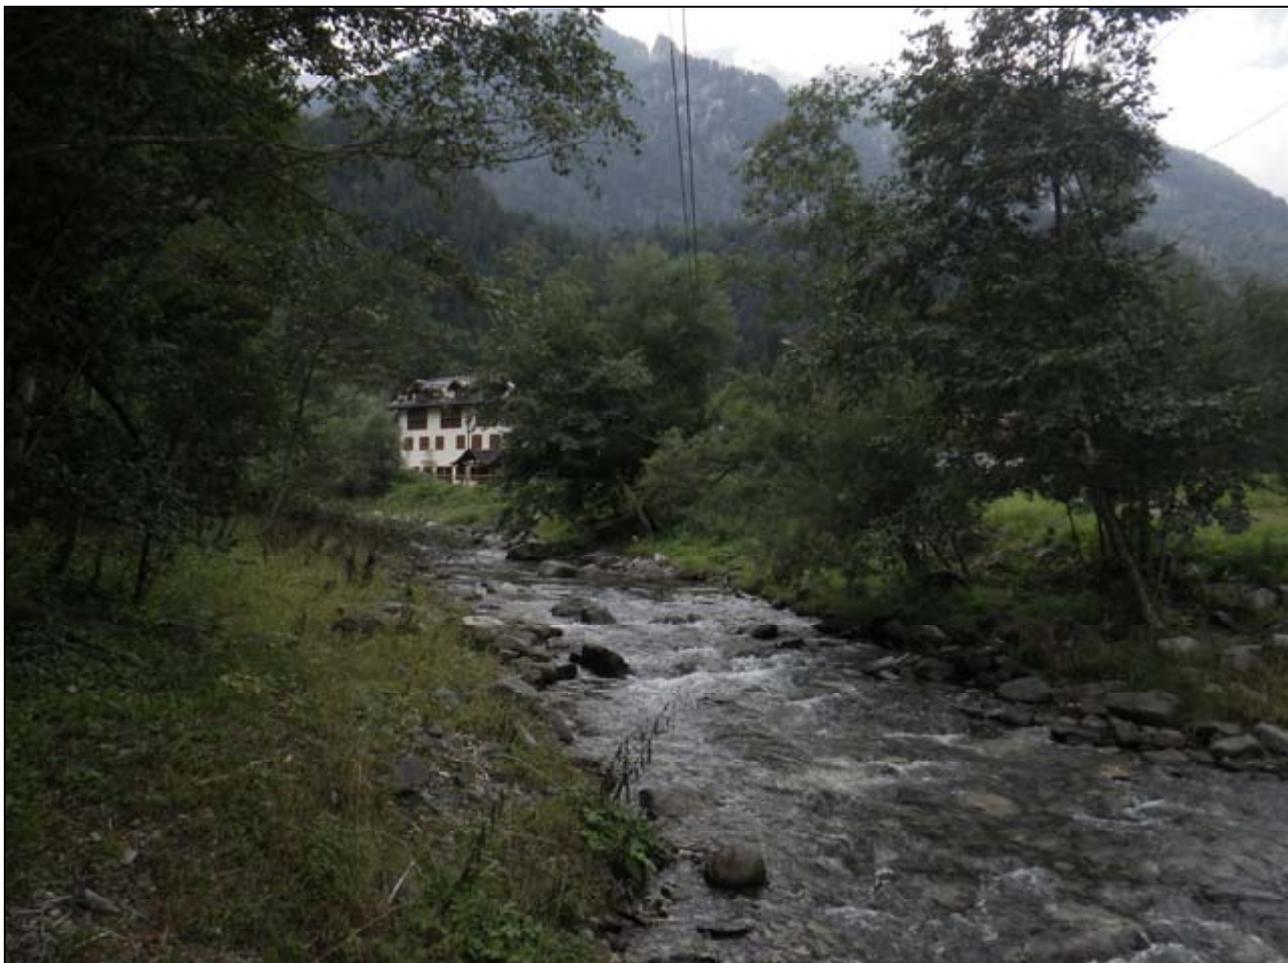
Fine formazione riparia in sinistra – inizio formazione riparia in sinistra; lungh: 149 m

In sponda sinistra la vegetazione della fascia perfluviale è ora costituita da una formazione di essenze erbacee non igrofile, continua ma non funzionale; al contrario, in sponda destra, si insedia una formazione arborea riparia in successione ad una formazione arborea autoctona non riparia, senza limitazione d'ampiezza ne discontinuità. Il fondo dell'alveo è caratterizzato da un substrato a ciottoli e massi incassati che costituiscono discrete strutture di ritenzioni degli apporti trofici. L'erosione è assente e la sezione trasversale integra. L'idoneità ittica è buona. L'idromorfologia del tratto è caratterizzata da una successione di elementi (raschi e pozze) posti a distanza irregolare. Il comparto biologico non mostra segni di alterazione.

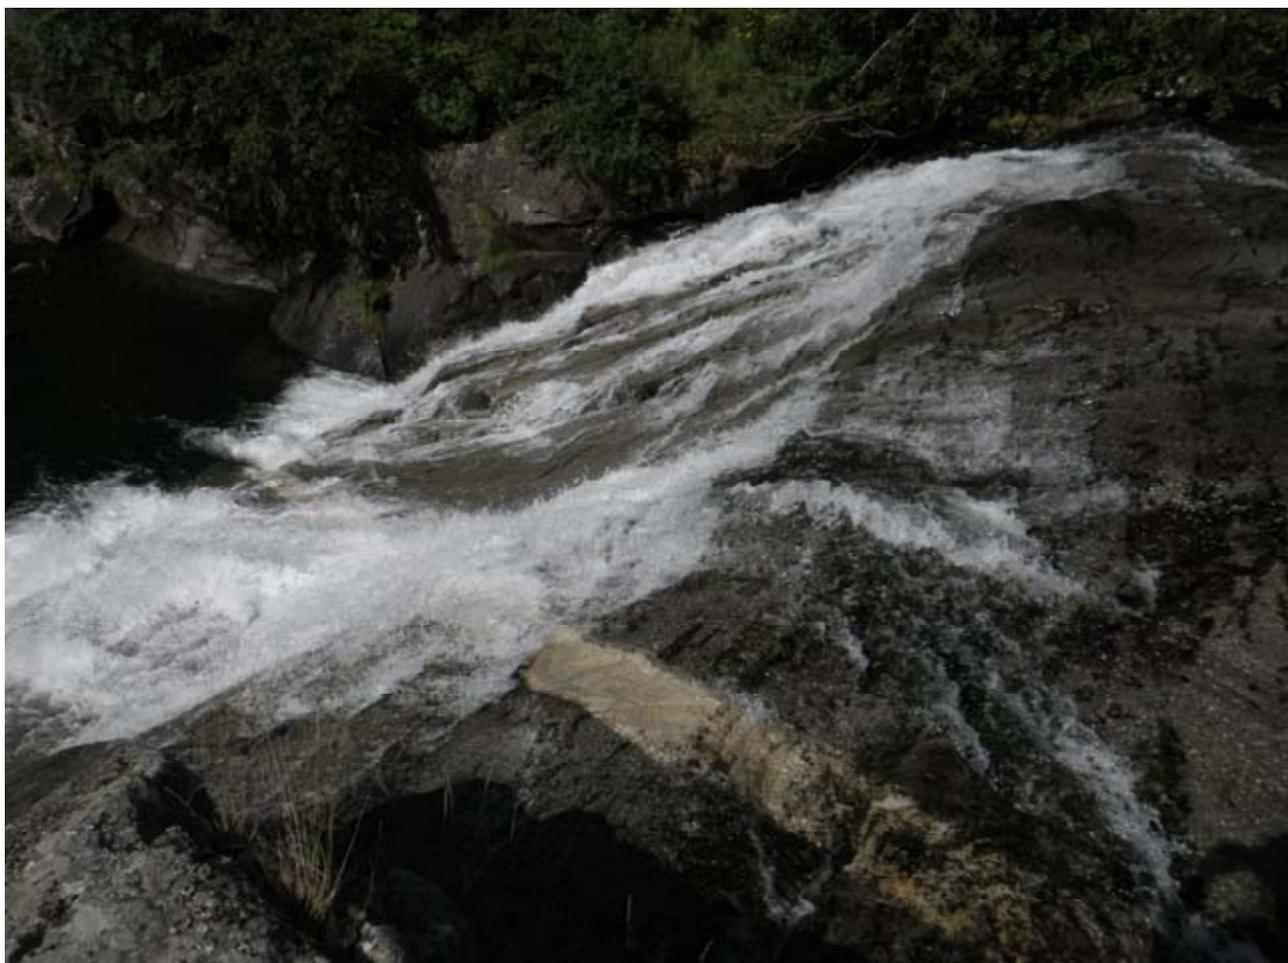
inizio formazione riparia in sinistra – inizio forra; lungh: 315 m

Su entrambe le sponde si insedia una formazione arborea di essenze riparie che, solo in destra, appare in continuità con la formazione arborea autoctona non riparia che si sviluppa sul versante. Al contrario, in sinistra, la formazione ha un'ampiezza compresa tra 30 e 10 metri a causa della limitazione imposta dai prati. Tutte le altre caratteristiche funzionali non variano rispetto al precedente tratto.

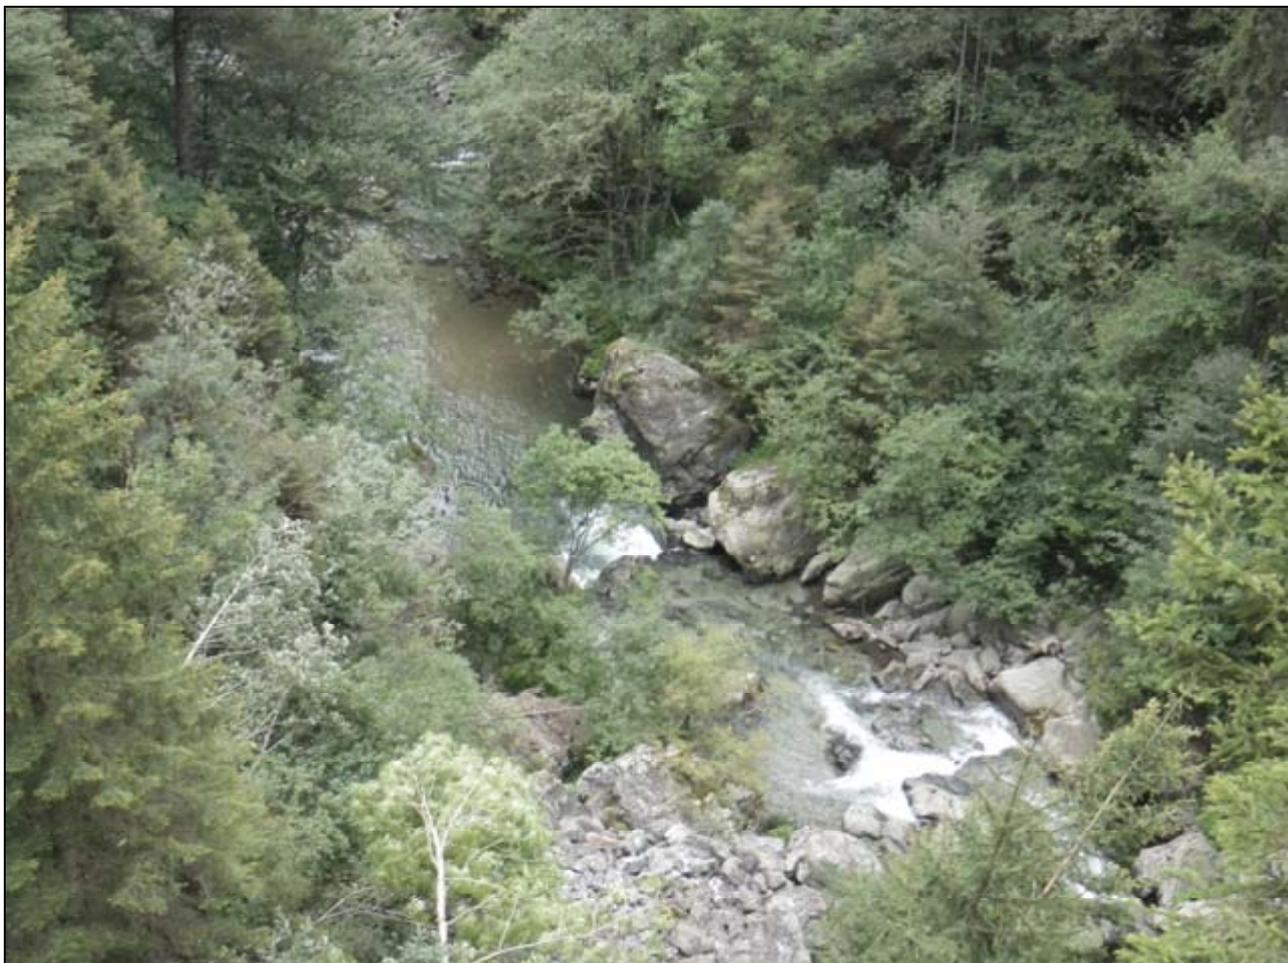
Fine prato in sinistra - strada vicina in sinistra; lungh: 532 m

Il territorio circostante di entrambe le sponde è dominato dal bosco di conifere. In sponda destra si insedia una bordura di essenze riparie mentre, in sinistra, le stesse essenze costituiscono una formazione arborea; il bosco di conifere, che segue la vegetazione riparia, porta l'ampiezza cumulativa delle formazioni funzionali, su entrambe le sponde, oltre i 30 metri. Solo in destra vi sono moderate discontinuità (10-25%) per roccia affiorante. Tutte le altre caratteristiche funzionali non variano rispetto al precedente tratto.

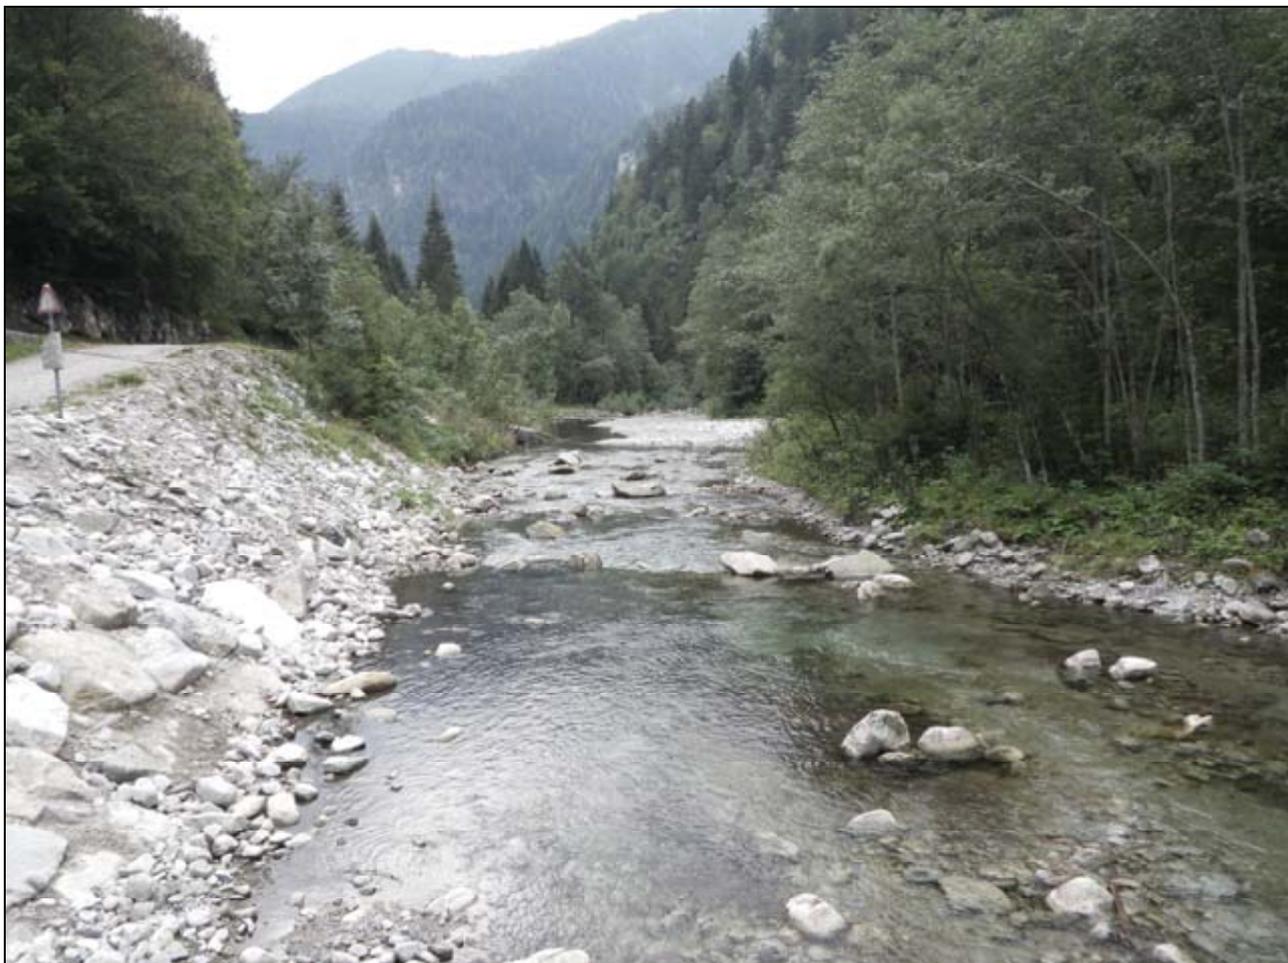
Strada vicina in sinistra – inizio prato in sinistra; lungh: 166 m

Il territorio circostante è privo di antropizzazione. La vegetazione della fascia perfluviale destra è costituita da una bordura di specie riparie in continuità con la formazione arborea autoctona non riparia, l'ampiezza è maggiore di 30 m e non sono presenti interruzioni. In sinistra è stata rilevata una bordura mista non igrofila, tipologia di vegetazione a funzionalità nulla. Il fondo è stabile, con una buona capacità di ritenzione degli apporti trofici, in alveo sono presenti massi incassati e ciottoli. L'erosione è assente e la sezione trasversale ha subito dei consolidamenti puntiformi in corrispondenza del guado. L'idoneità ittica è buona e gli elementi idromorfologici sono distinti ma a distanza irregolare. In alveo non sono presenti macrofite tolleranti ed il perifiton è sottile; il detrito è ben riconoscibile e fibroso; la comunità macrobentonica è ben strutturata e diversificata, adeguata alla tipologia fluviale.

Foto scattata verso valle.

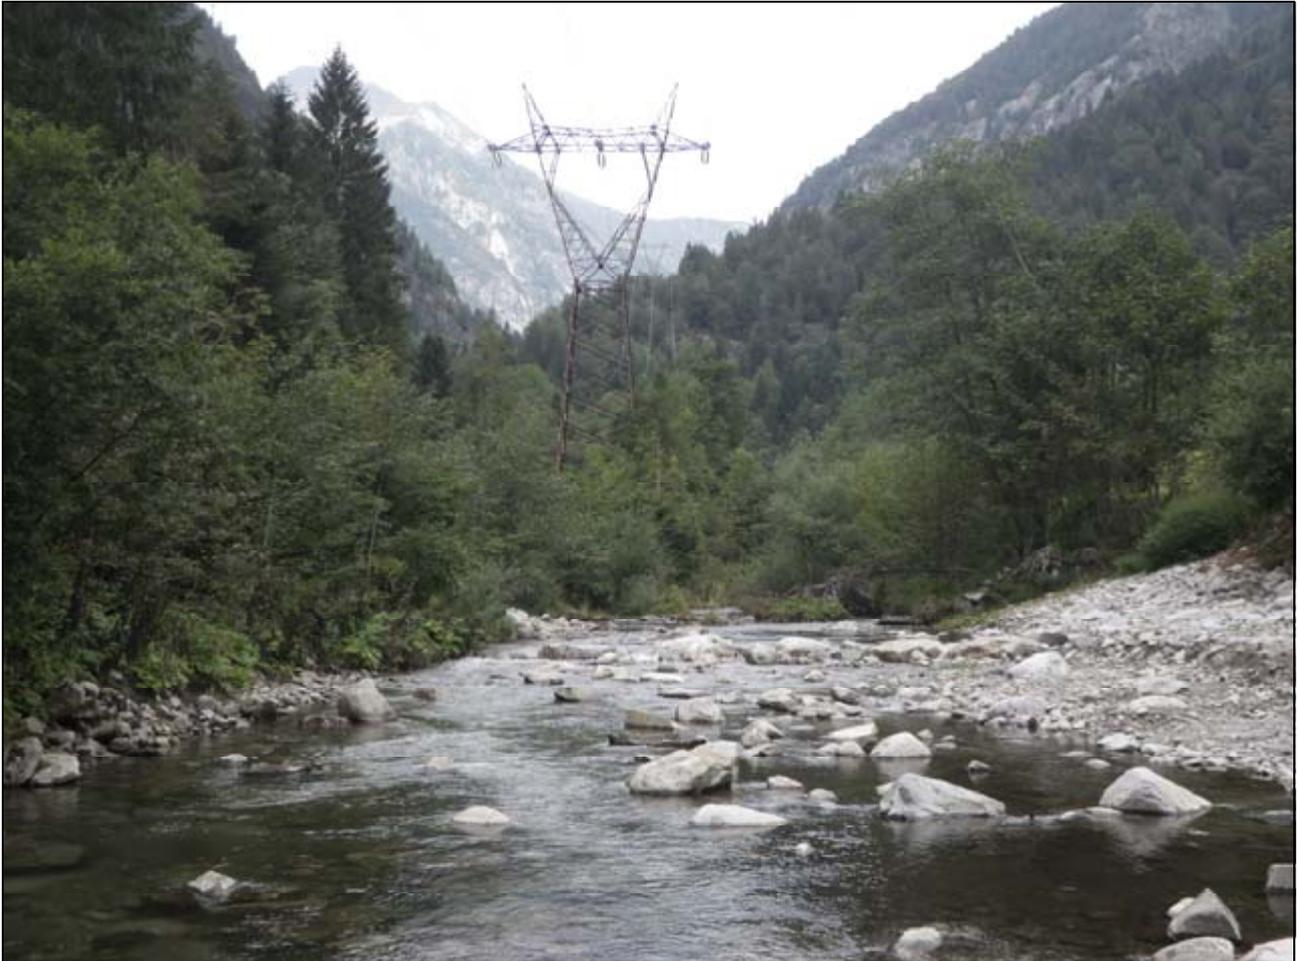
Inizio prato in sinistra – inizio forra; lungh: 504 m

In destra il territorio è privo di antropizzazione, in sinistra v'è una compresenza di aree naturali ed usi antropici del territorio. La vegetazione della fascia perifluviale destra è costituita da una bordura di specie riparie in continuità con la formazione arborea autoctona non riparia, l'ampiezza è maggiore di 30 m e non sono presenti interruzioni. In sinistra è stata rilevata solo una bordura di arbusti riparia, di ampiezza compresa tra i 2 ed i 5 m (limite imposto da una stradina sterrata) e continua. Non si riportano ulteriori differenze rispetto quanto osservato e descritto anche per il precedente tratto.

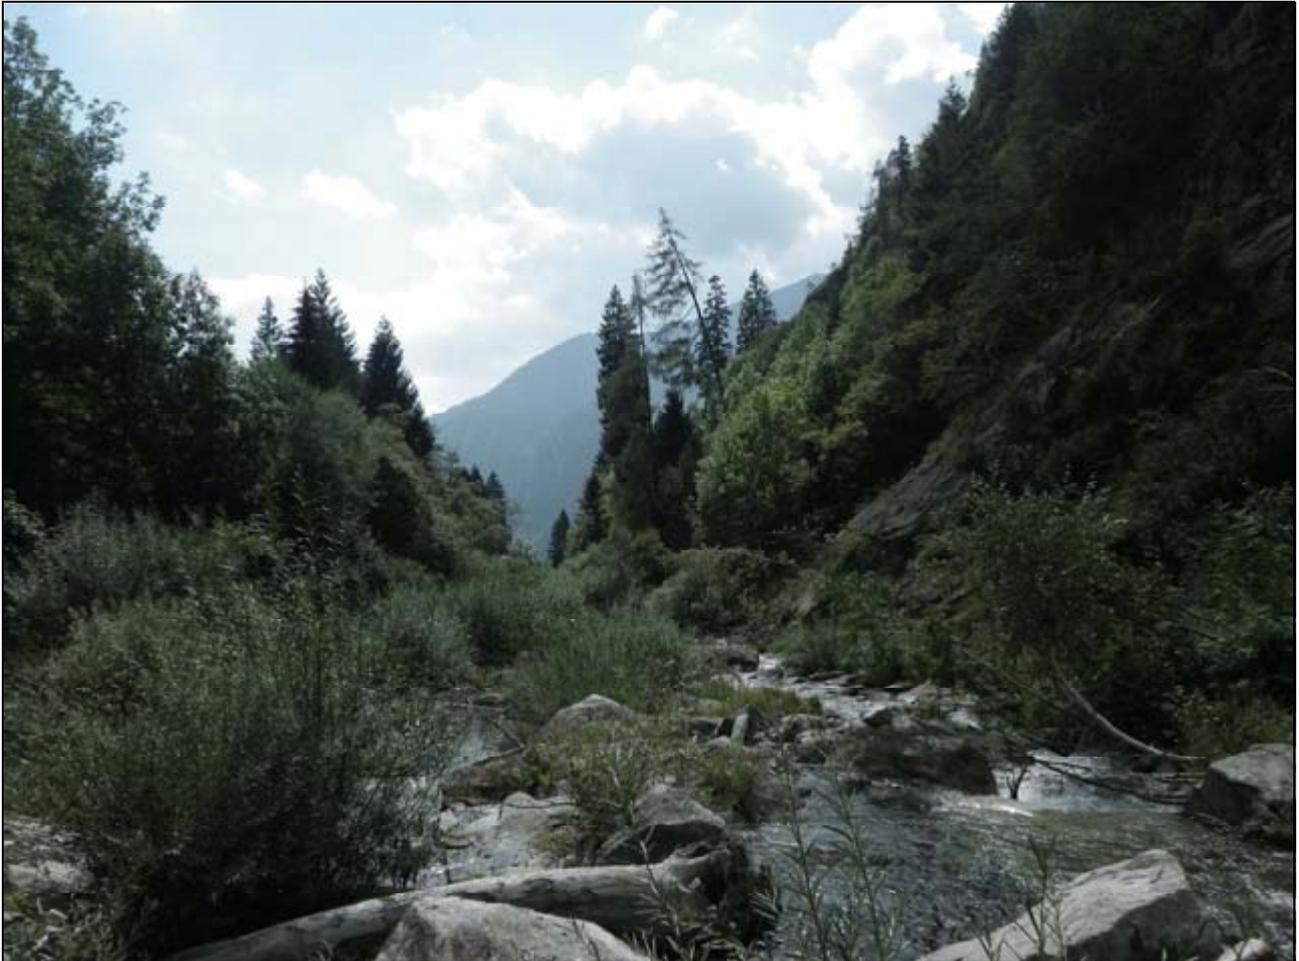
Fine forra – inizio prato in sinistra (acquedotto); lungh: 542 m

Il territorio circostante è privo di antropizzazione. La vegetazione delle due fasce perifluviali è costituita da una bordura di specie riparie in continuità con la formazione autoctona non riparia, in destra l'ampiezza è maggiore di 30 m mentre in sinistra non supera i 10 m (limite imposto da una stradina sterrata); non sono presenti interruzioni. Il fondo è stabile, con una buona capacità di ritenzione degli apporti trofici, in alveo sono presenti massi incassati e ciottoli. L'erosione è assente e la sezione trasversale è integra. L'idoneità ittica è poco sufficiente a causa di diverse cascate di altezza superiore al metro che rappresentano un ostacolo insuperabile dall'ittiofauna. Gli elementi idromorfologici sono distinti ma a distanza irregolare. In alveo non sono presenti macrofite tolleranti ed il perifiton è sottile; il detrito è ben riconoscibile e fibroso; la comunità macrobentonica è ben strutturata e diversificata, adeguata alla tipologia fluviale.

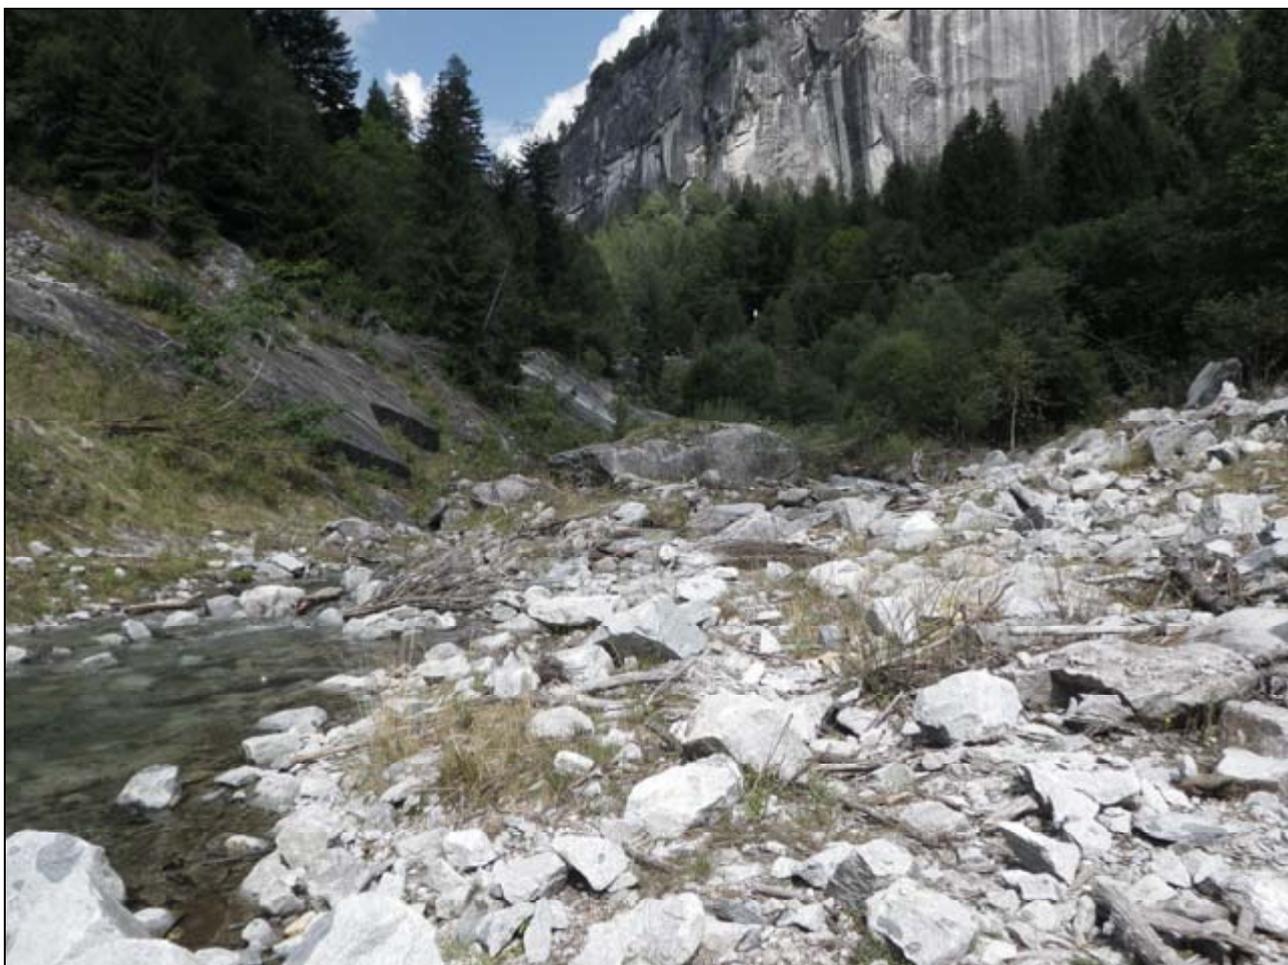
Inizio prato in sinistra (acquedotto) – rilascio (lago di Malga Boazzo); lungh: 149 m

In destra il territorio è dominato dal bosco di abeti rossi che va a costituire la vegetazione della fascia perfluviale di tale sponda (ampiezza > 30 m e continua); in sinistra sono presenti della praterie antropiche e la vegetazione della fascia perfluviale consta di una bordura di arbusti ripari (ampiezza 2-5 m, interruzioni < 5%). La naturale acclività dei versanti non permette al fiume di esondare. A tratti il fondo si presenta roccioso ma la capacità ritentiva nel suo complesso comunque si presenta buona. La sezione trasversale ha subito dei consolidamenti puntiformi per l'acquedotto presente in questo tratto.
