# Fiume Chiese

Codice RASTA	Area bacino (Kmq)	Lunghezza totale (Km)
E200000000	409,9	35,9

**Tabella 1: Punteggio, livello, giudizio IFF reale e relativo**

## Documentazione fotografica e descrizione dei tratti

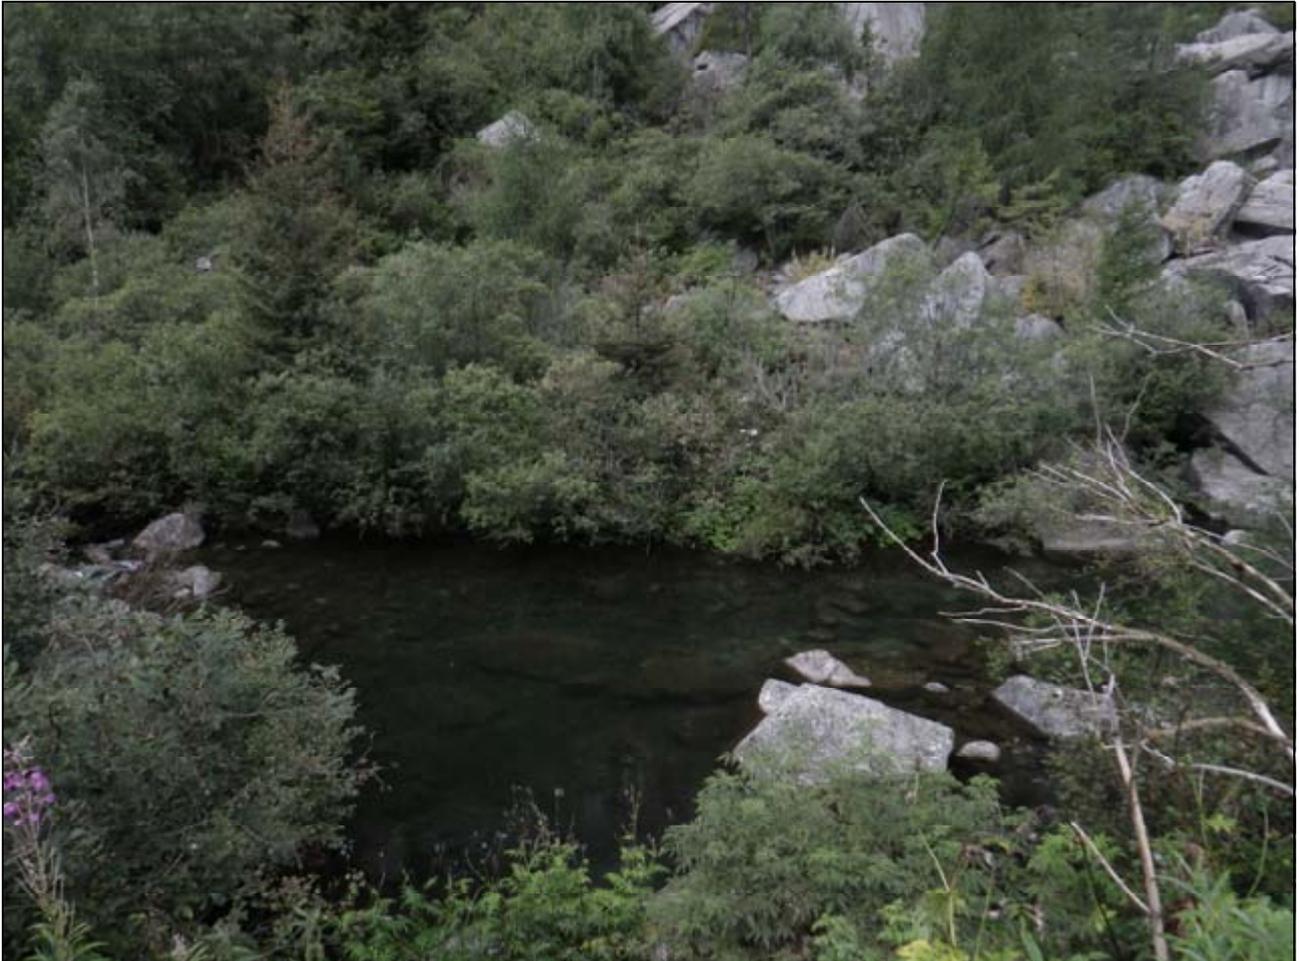
Ponte malga - fine formazione riparia in sinistra; lungh: 1035 m

Su entrambe le sponde si insedia una formazione arbustiva di essenze riparie (salici) che, solo in destra, è seguita dalla pecceta senza limiti d'ampiezza ma con moderate discontinuità dettate da roccia affiorante. In sinistra la formazione riparia ha un'ampiezza compresa tra 30 e 10 metri per la limitazione imposta dalla strada provinciale che talora si approssima al corso d'acqua determinando una penalizzazione del punteggio attribuito alla domanda che valuta la continuità delle formazioni funzionali. Il substrato dell'alveo è composto da substrati diversificati, con massi e tronchi, che fungono da ottime strutture di ritenzione degli apporti trofici. L'erosione è assente e la sezione integra. L'idoneità ittica è buona e l'idromorfologia del tratto è caratterizzata da una successione irregolare di elementi. Nel tratto è presente un salto naturale con altezza maggiore di un metro e dunque non superabile dalla fauna ittica. Non si riportano ulteriori differenze rispetto quanto osservato e descritto nel precedente tratto.

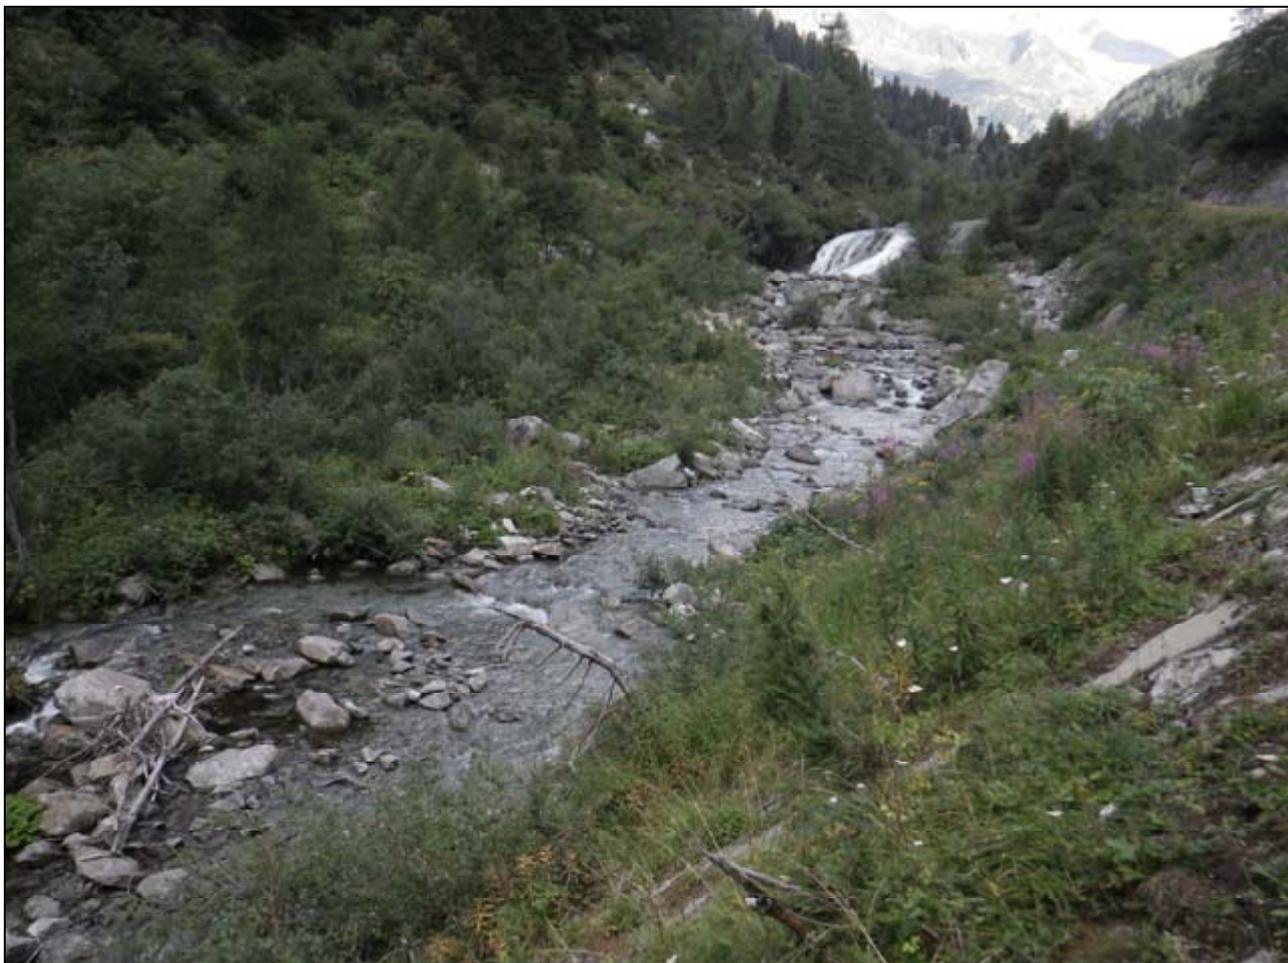
Fine formazione riparia in sinistra - cascata; lungh: 143 m

In sponda sinistra la fascia perfluviale è costituita da una bordura erbacea non igrofila, continua ma non funzionale. In sinistra invece non si riscontrano variazioni nella tipologia di vegetazione. Nel tratto è presente un consolidamento (circa 10 metri) costituito da un muro a funzione antierosiva che non va a penalizzare, vista la natura puntiforme del consolidamento, i punteggi attribuiti alla domanda 8)erosione e 9)sezione trasversale. Le altre caratteristiche funzionali non variano rispetto al precedente tratto.

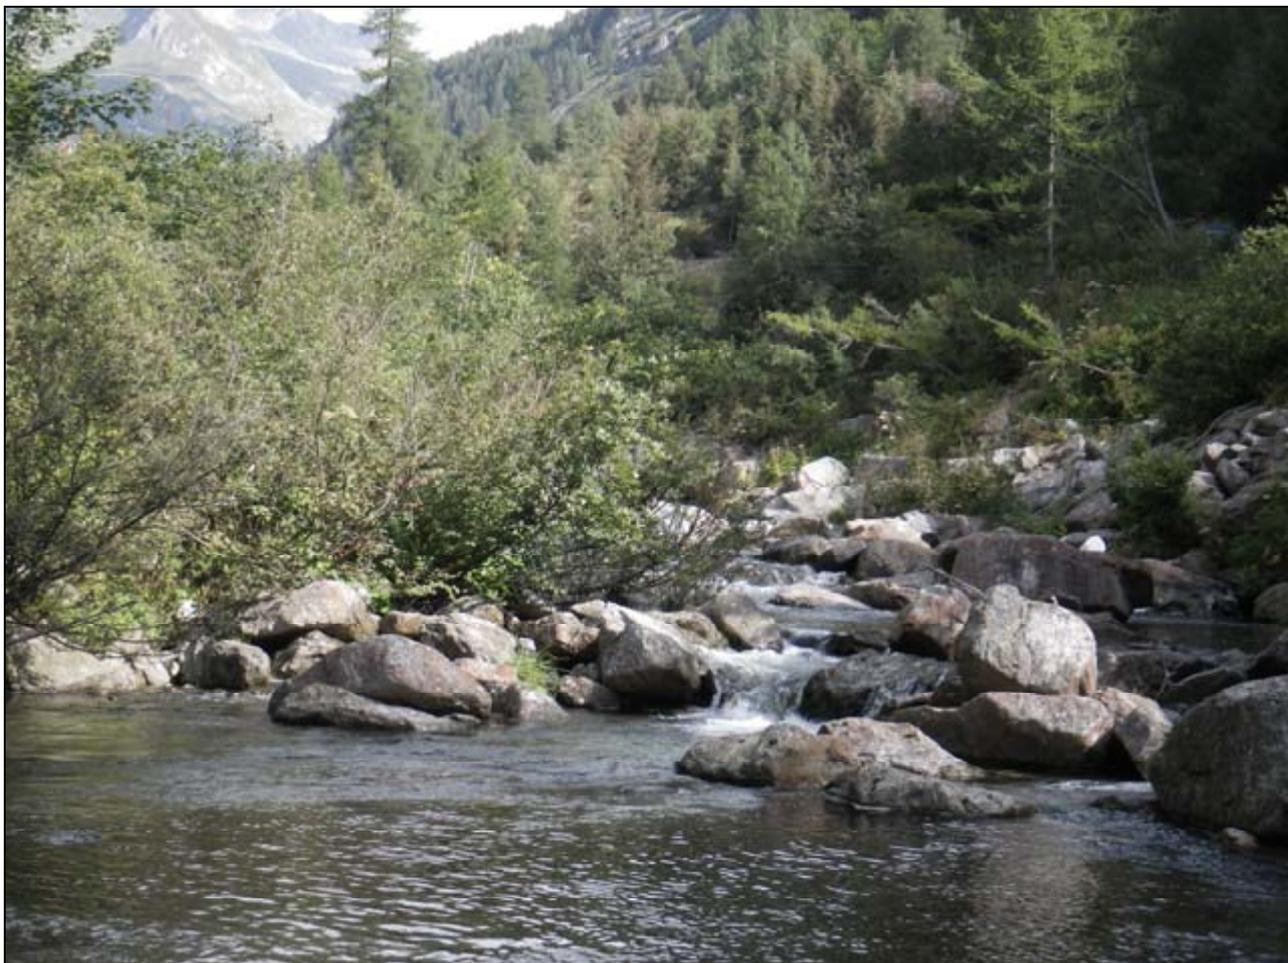
Cascata -ponte (strada in sinistra); lungh: 543 m

Su entrambe le sponde si insedia una bordura di essenze riparie che, solo in destra, è seguita dalla pecceta che si estende sul versante. La stessa bordura, in sinistra, ha un'ampiezza compresa tra 2 e 5 metri a causa della limitazione imposta dai prati e dalla strada provinciale. L'erosione è assente e la sezione trasversale integra. Non si riportano ulteriori differenze rispetto quanto osservato e descritto nel precedente tratto.

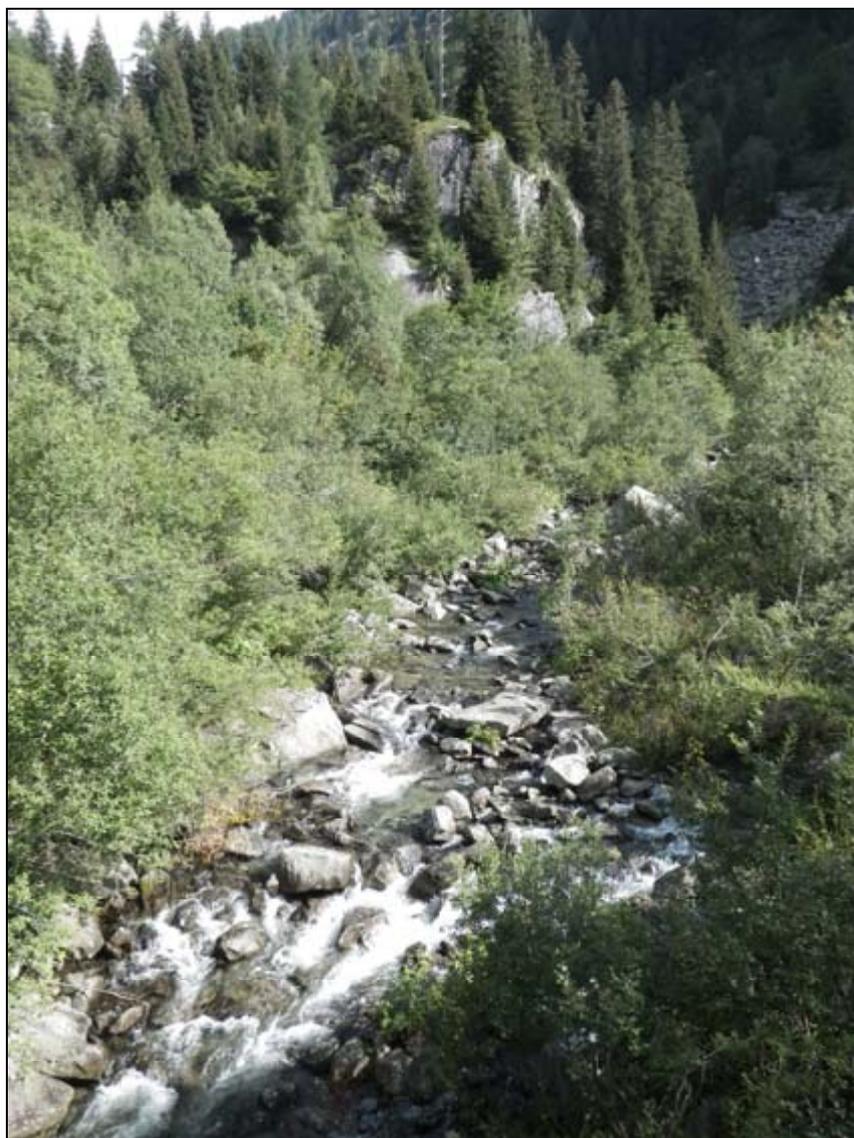
Ponte (strada in sinistra) – inizio prati in destra (cascata); lungh: 242 m

Il territorio circostante è privo di antropizzazione. La vegetazione delle due fasce perifluviali è costituita da una formazione di arbusti ripari in continuità con la formazione autoctona non riparia, l'ampiezza è maggiore di 30 m mentre e non sono presenti interruzioni. Il fondo dell'alveo si presenta diversificato, con una elevata capacità di ritenzione degli apporti trofici, in alveo sono presenti massi, radici e tronchi. L'erosione è assente e la sezione trasversale è integra. L'idoneità ittica è buona e gli elementi idromorfologici sono distinti ma a distanza irregolare. In alveo non sono presenti macrofite tolleranti ed il perifiton è sottile; il detrito è ben riconoscibile e fibroso; la comunità macrobentonica è ben strutturata e diversificata, adeguata alla tipologia fluviale.

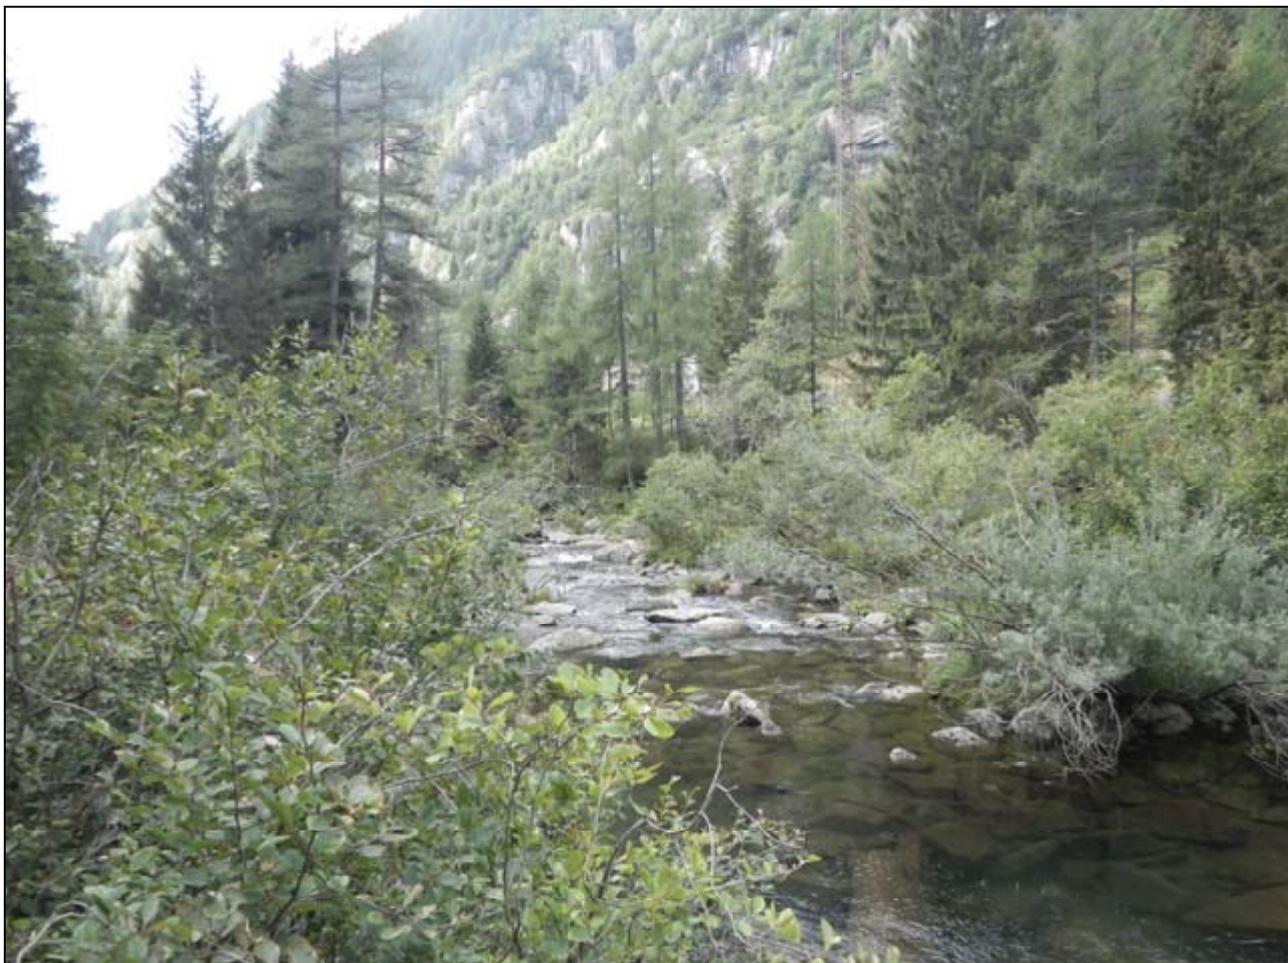
Inizio prati in destra (cascata) – inizio laghetto; lungh: 174 m

In sinistra il territorio è privo di antropizzazione, in destra v'è una compresenza di aree naturali ed usi antropici del territorio (prati antropici). La vegetazione delle due fasce perifluviali è costituita da una bordura di specie riparie in continuità con la formazione autoctona non riparia, in destra l'ampiezza è maggiore di 30 m mentre in sinistra compresa tra i 10 ed i 30 m in destra (limite imposto dai prati); non sono presenti interruzioni. Non si riportano ulteriori differenze rispetto quanto osservato e descritto anche per il precedente tratto.

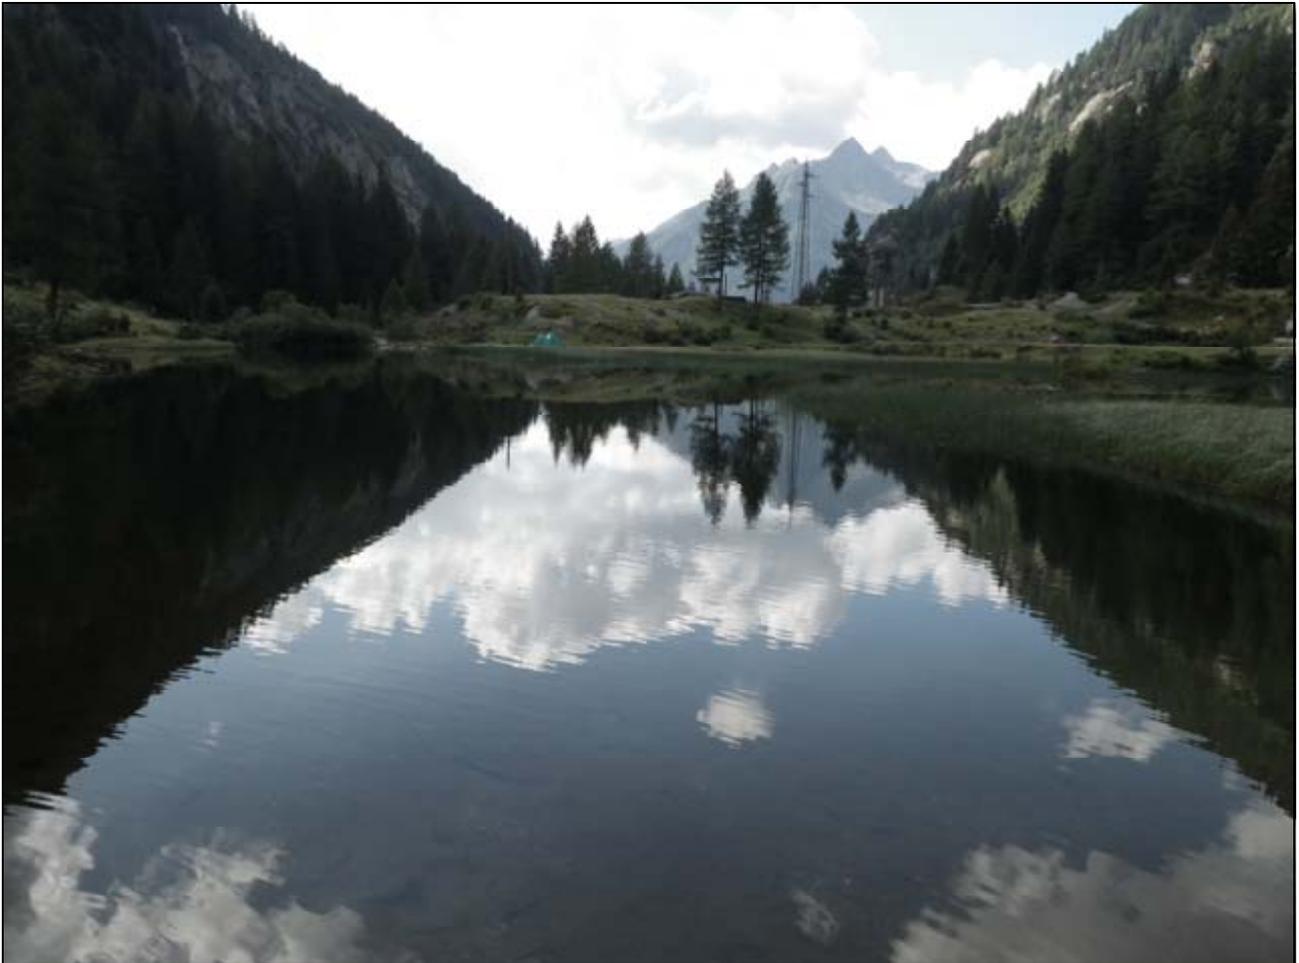
Inizio laghetto – fine laghetto

Tratto non rilevato perché zona lenticia.

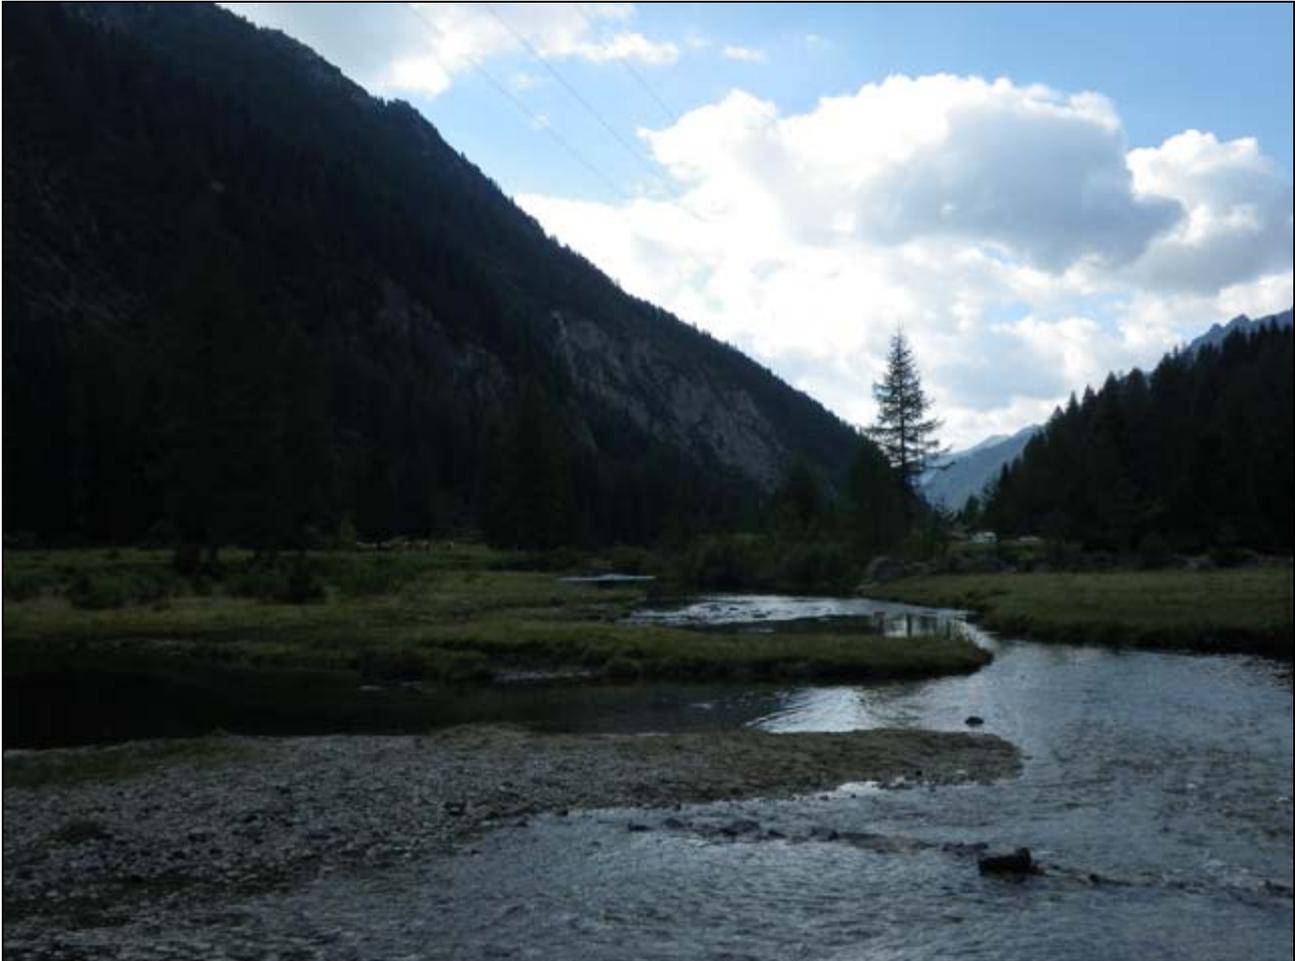
Fine laghetto – inizio formazioni funzionali; lungh: 273 m

Il territorio di entrambe le sponde mostra una compresenza di aree naturali ed usi antropici del territorio (prati antropici). La vegetazione delle due sponde è costituita da una formazione continua di erbacee non igrofile, la funzionalità di questa è nulla. Il substrato dell'alveo è poco diversificato, sono presenti strutture libere e mobili con le piene, per lo più ciottoli. L'erosione è assente e la sezione trasversale è integra. L'idoneità ittica è buona; il fiume in questo tratto mostra un andamento a canali intrecciati, separati da barre mobili. In alveo non sono presenti macrofite tolleranti ed il perifiton è sottile; il detrito è ben riconoscibile e fibroso; la comunità macrobentonica è ben strutturata e diversificata, adeguata alla tipologia fluviale, con taxa molto sensibili all'inquinamento come i Plecotteri *Isoperla* (foto a lato). Si segnala inoltre la presenza di Plecotteri Leuctridae, Efemeroteri Heptageniidae e Baetidae; Tricotteri Limnephilidae e Rhyacophilidae; Coleotteri Hydraenidae e Ditteri Chironomidae.

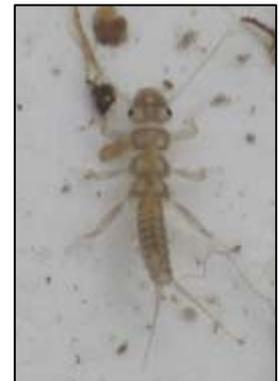
Foto scattata verso valle.

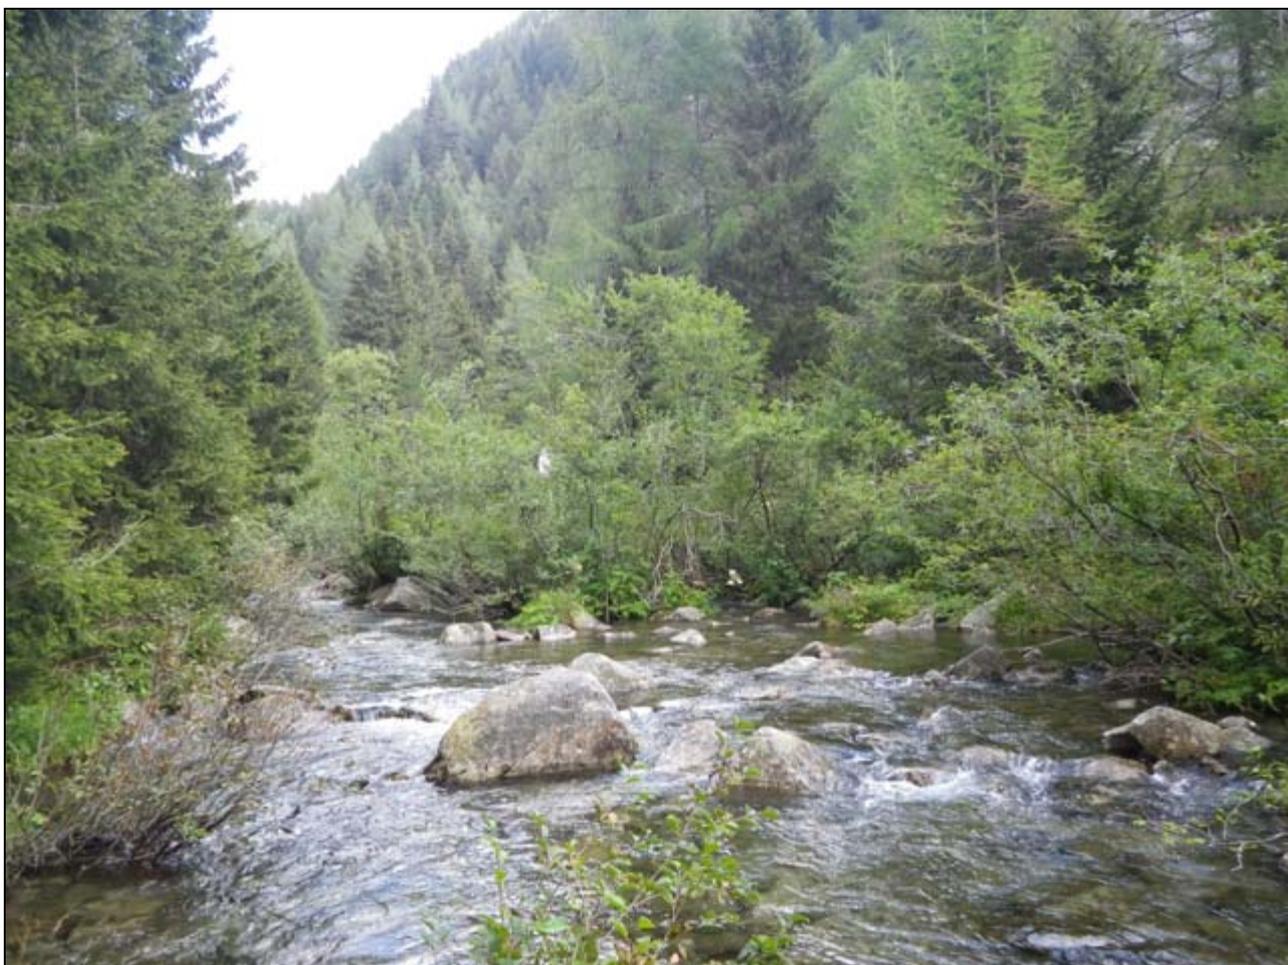
Inizio formazioni funzionali – fine prati; lungh: 297 m

La vegetazione delle due fasce è costituita da una bordura di arbusti ripari in continuità con la formazione arborea autoctona non riparia; l'ampiezza è maggiore di 30 m e le interruzioni sono comprese tra il 10 ed il 25% per aree a copertura di erbacee non igrofile. Il fondo è stabile, con una elevata capacità di ritenzione degli apporti trofici, in alveo sono presenti massi stabilmente incassati, radici e tronchi. L'erosione è assente e la sezione trasversale è integra. L'idoneità ittica è buona; il fiume in questo tratto mostra un andamento a canali intrecciati, separati da barre colonizzate da una vegetazione arbustiva riparia (salici). Il comparto biologico continua a non mostrare segni di alterazione.

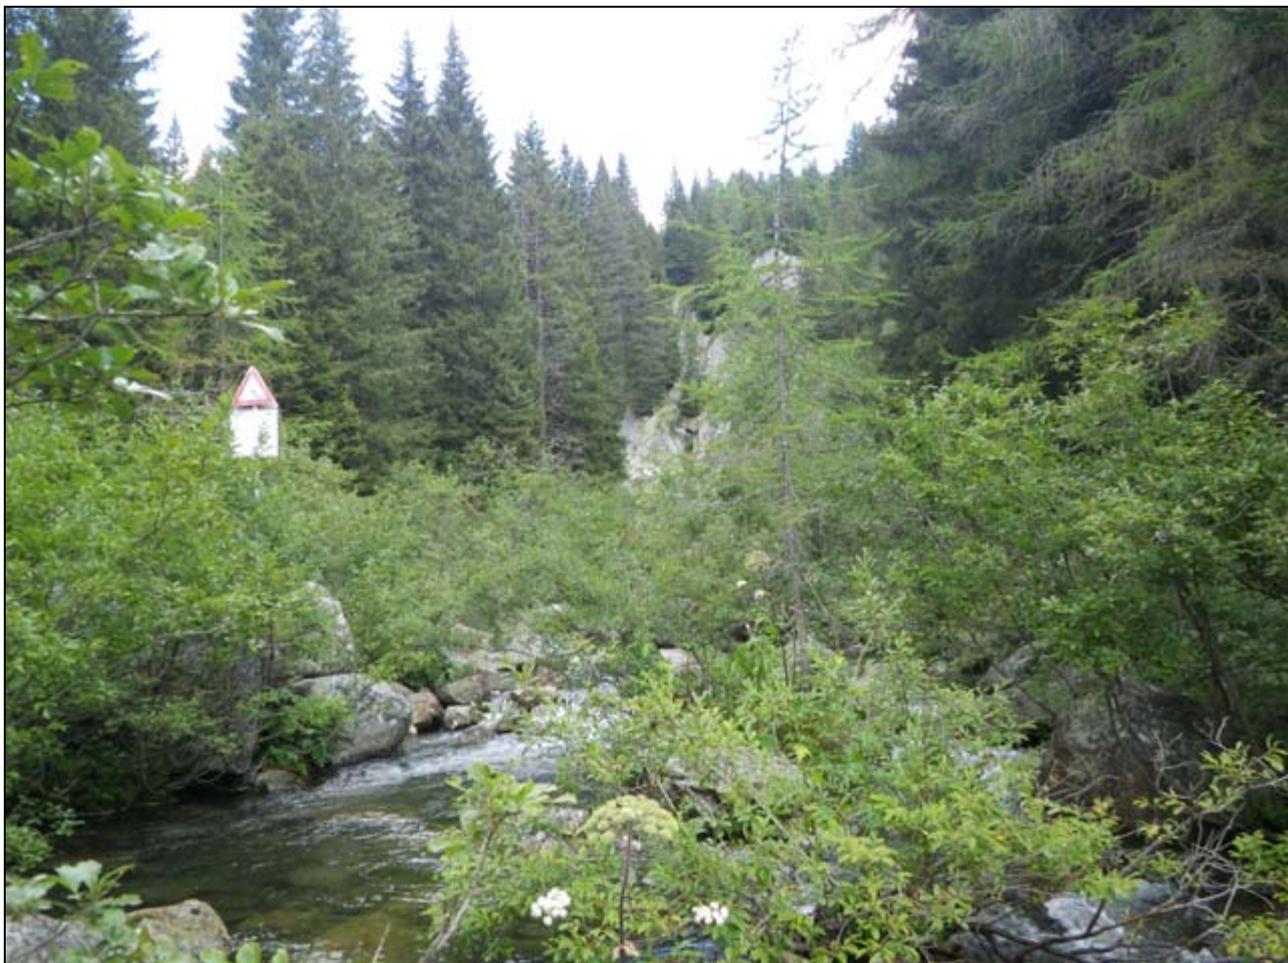
Fine prati – fine bordura riparia; lungh: 96 m

Il tratto in esame differisce da quello precedenti per lo stato de territorio circostante, privo di antropizzazione, e per l'idromorfologia che torna ad avere elementi distinti (raschi e pozze) ma a distanza irregolare.

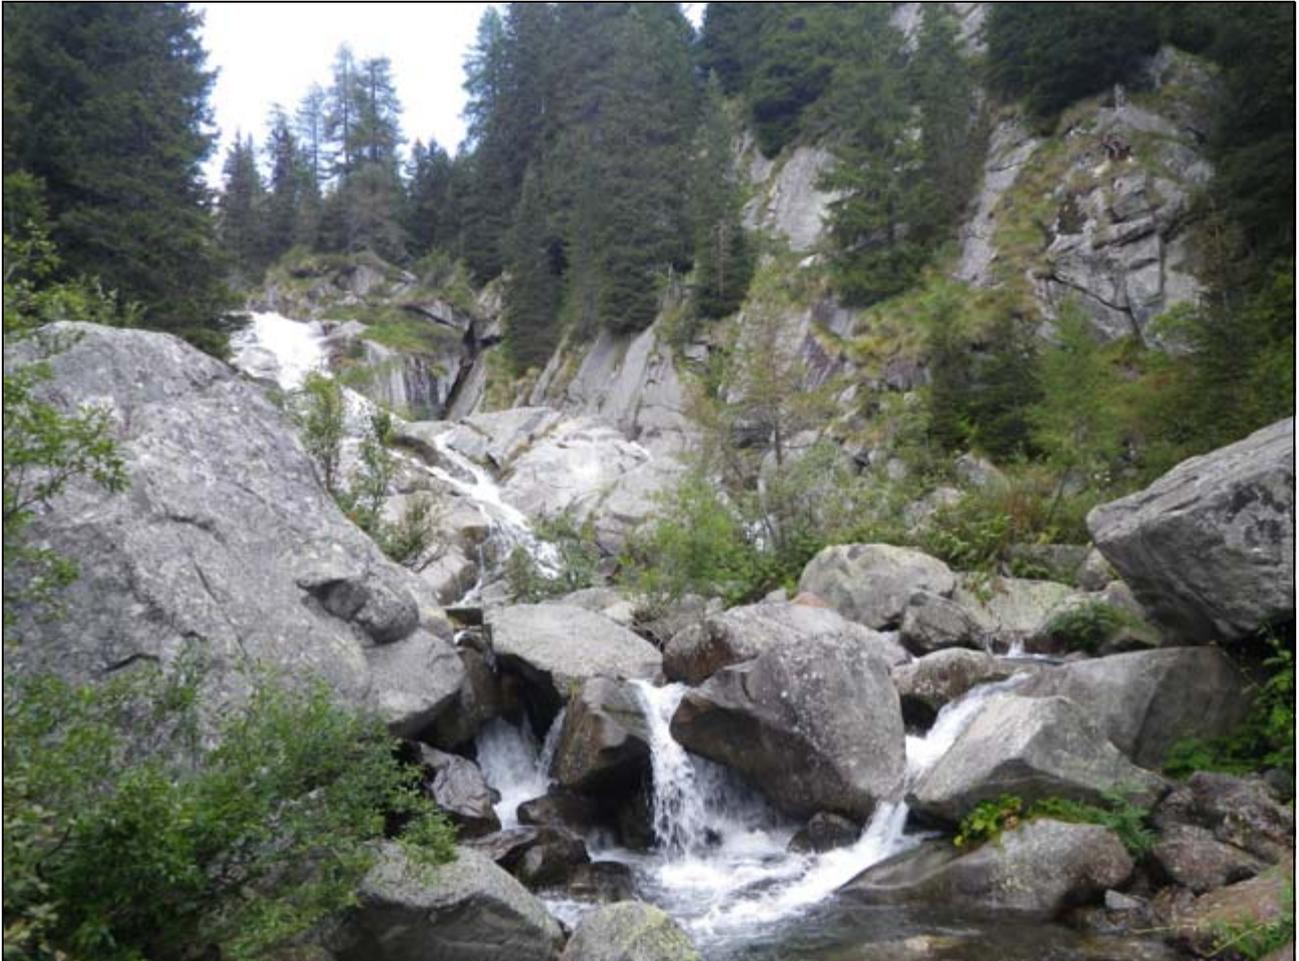
Fine bordura riparia – inizio prato igrofilo; lungh: 580 m

Lo stato del territorio circostante è privo di antropizzazione, questo è dominato da un bosco misto di abeti rossi che va a costituire la vegetazione perifluviale delle due sponde (ampiezza > 30 m, assenza di interruzioni). La naturale acclività dei versanti non permette al corso d'acqua di esondare. Il substrato è ben diversificato, presentando elevate caratteristiche di ritenzione degli apporti trofici. L'erosione è assente e la sezione trasversale è integra; le buone caratteristiche morfologiche (substrato diversificato, presenza di abbondanti zone rifugio e di produzione di cibo e abbondante ombreggiatura) permettono una buona idoneità ittica. L'idromorfologia presenta elementi ben distinti ma con successione irregolare. Il perifiton è sottile e non sono presenti macrofite tolleranti. Il detrito è ben riconoscibile e fibroso. Il campionamento della comunità macrobentonica ha evidenziato una comunità ben strutturata e diversificata, adeguata alla tipologia fluviale.

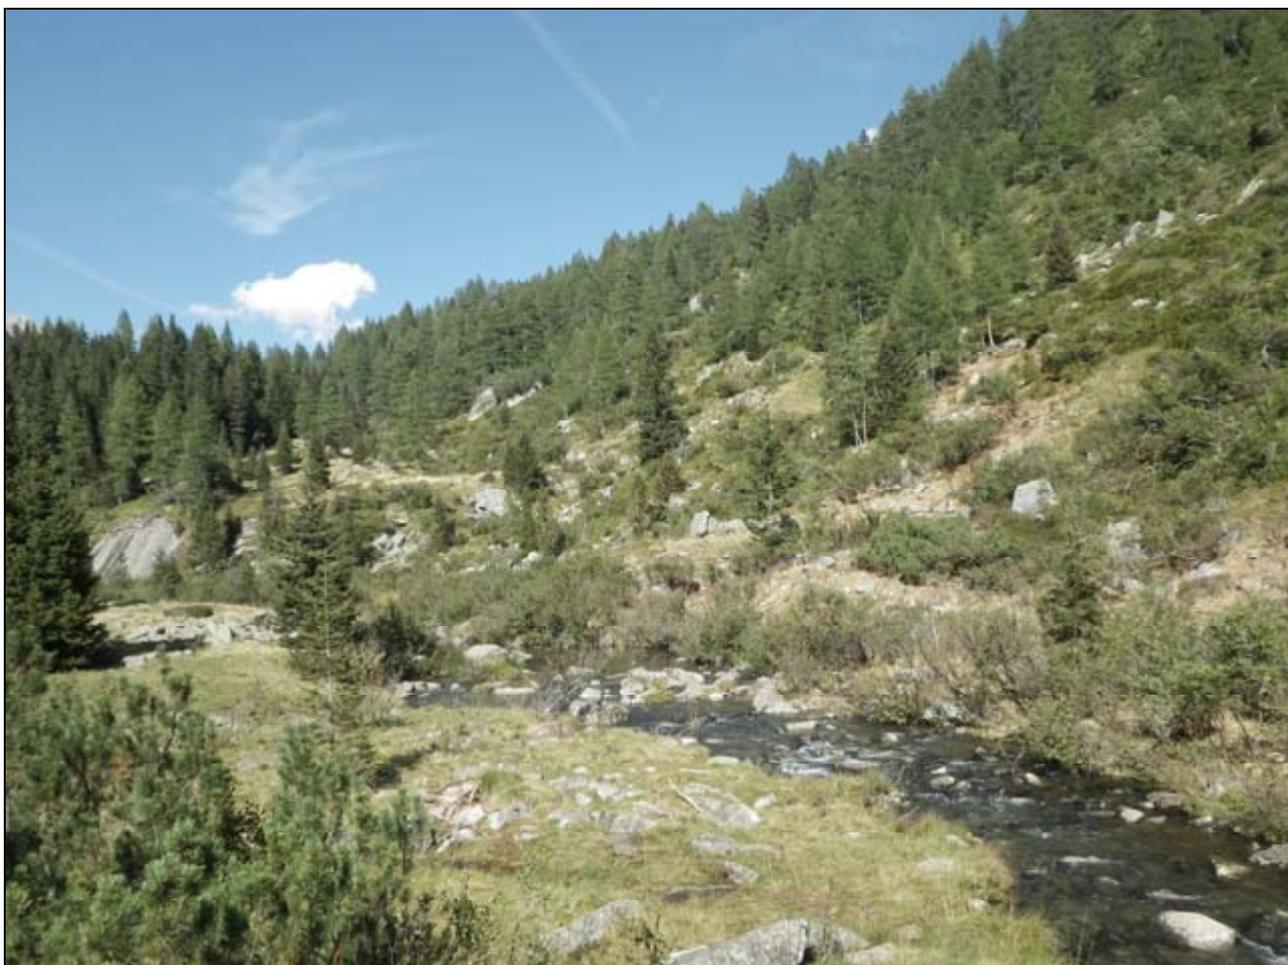
Inizio prato igrofilo– fine prato igrofilo; lungh: 408 m

Il tratto CHIE083 si caratterizza per avere le due fasce perifluviali costituite da una formazione erbacea igrofila su suoli idromorfi, tipiche dell'ambiente montano; a questa si alternano arbusti di specie autoctone non riparia. Per le due sponde l'ampiezza è maggiore di 30 m e non sono presenti interruzioni. Per i restanti parametri non si riportano ulteriori differenze rispetto quanto osservato e descritto anche per il precedente tratto.

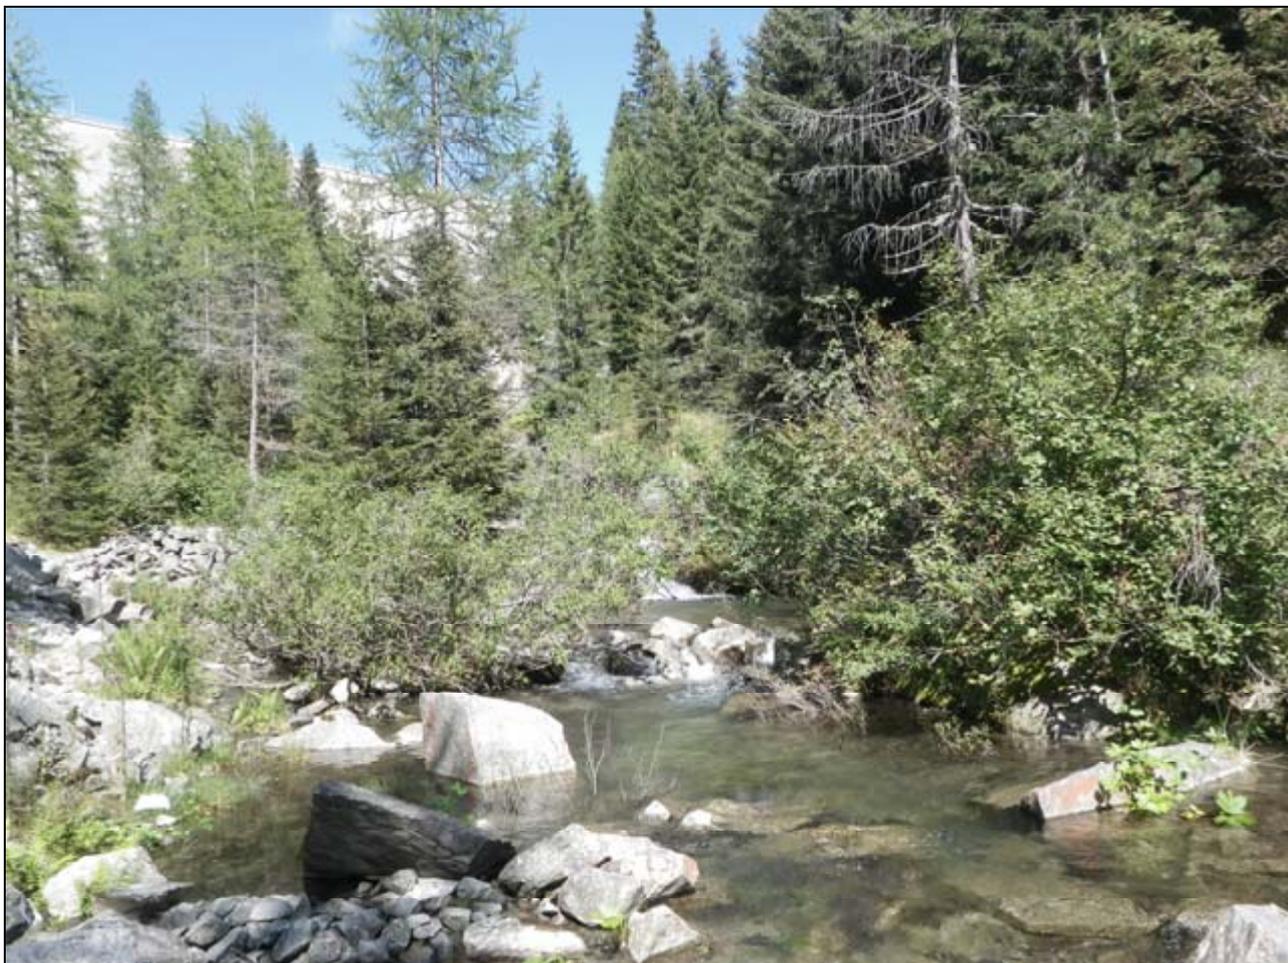
Fine ghiaione - diga (Lago di Malga Bissinia); lungh: 215 m

L'ultimo tratto rilevato, il CHIE086, scorre in un territorio privo di antropizzazione. La vegetazione delle due fasce perifluviali è costituita da una formazione di arbusti ripari in continuità con la formazione autoctona non riparia, l'ampiezza è maggiore di 30 m mentre e non sono presenti interruzioni. Le portate, come del resto per tutta l'asta fluviale, sono soggette a deflusso minimo vitale (DMV) modulato. Il fondo dell'alveo si presenta diversificato, con una elevata capacità di ritenzione degli apporti trofici, in alveo sono presenti massi, radici e tronchi. L'erosione è assente e la sezione trasversale è integra. L'idoneità ittica è buona e l'idromorfologia ha un andamento step and pool. In alveo non sono presenti macrofite tolleranti ed il perifiton è sottile; il detrito è ben riconoscibile e fibroso; la comunità macrobentonica è ben strutturata e diversificata, adeguata alla tipologia fluviale.
