Rio Corda o Castello

Tabella 1: Punteggio, livello, giudizio IFF reale e relativo

Documentazione fotografica e commento ai tratti

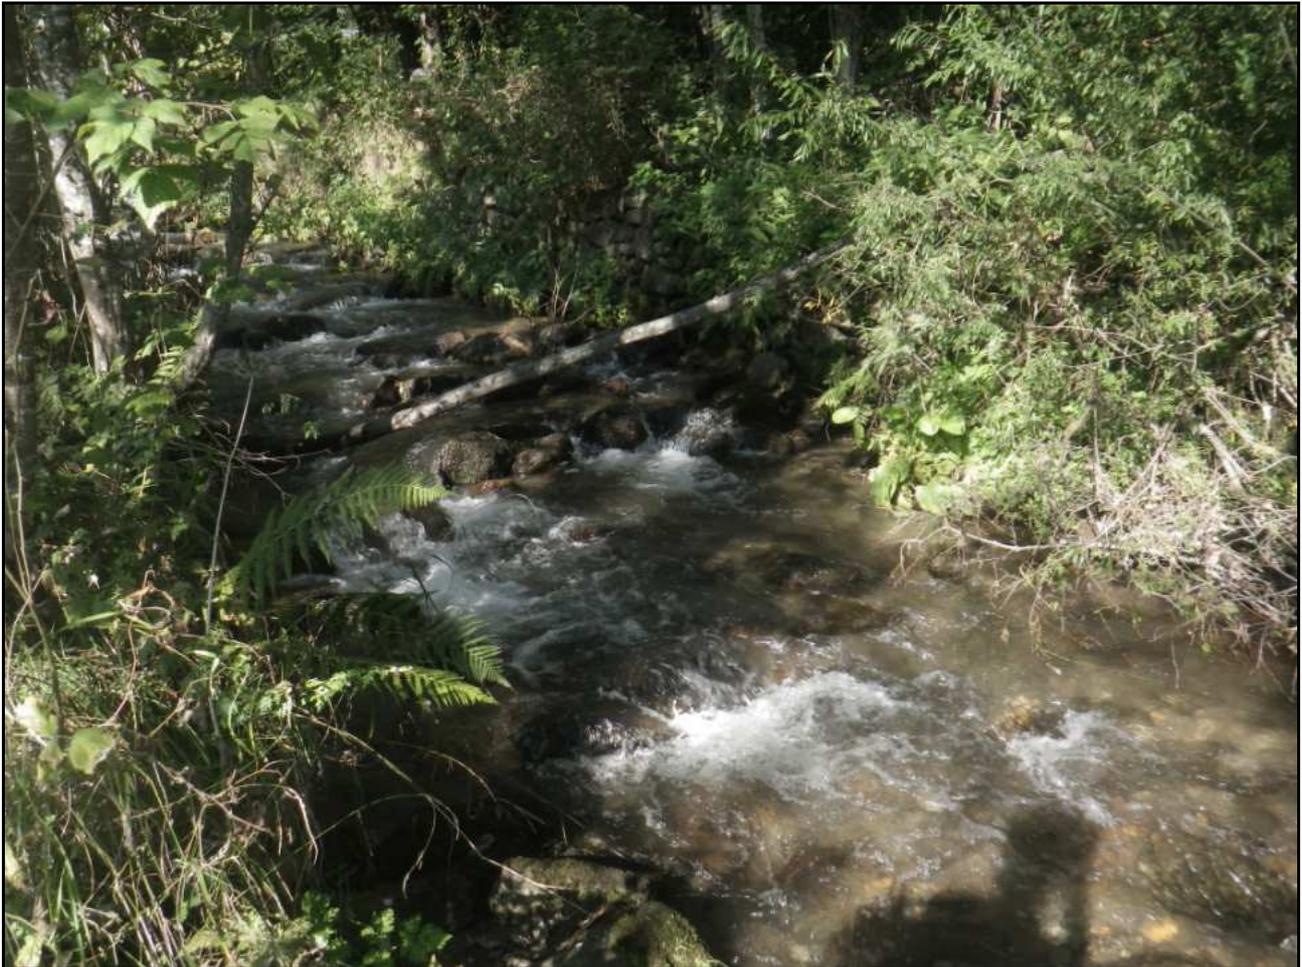
CORD001

Il primo tratto va dalla confluenza nel t. Noce fino alla fine del bosco presente in sponda sinistra e scorre in un territorio circostante caratterizzato dalla presenza di praterie antropiche in sinistra e da una riduzione della diversità ambientale in destra, a causa della presenza di una piscicoltura. La fascia perifluviale è costituita da bordure arbustive riparie (ontano e salicone) che sono in continuità. In sponda sinistra, con la formazione arborea autoctona costituita da larici e abeti. Le portate liquide del corso d'acqua presentano fluttuazioni naturaliformi ma amplificate dalla presenza di prelievi irrigui a monte. La presenza di arginature a secco non permette l'esondazione, evita l'erosione delle rive e determina un'artificialità della sezione trasversale. Il substrato dell'alveo è abbastanza diversificato, con presenza di massi incassati tra i ciottoli. L'idoneità ittica risulta buona data l'abbondanza di cibo e la discreta presenza di rifugi, zone in ombra e aree adatte alla frega. Gli elementi idromorfologici sono distinti e posti a distanza irregolare. I parametri del comparto biologico (componente vegetale in alveo, detrito e comunità macrobentonica) non

mostrano nessun tipo di alterazione. Il campionamento dei macroinvertebrati ha mostrato una comunità composta da *taxa* sensibili, come Plecotteri della famiglia Nemuridae, Perlodes ed Efemerotteri della famiglia Heptageniidae.

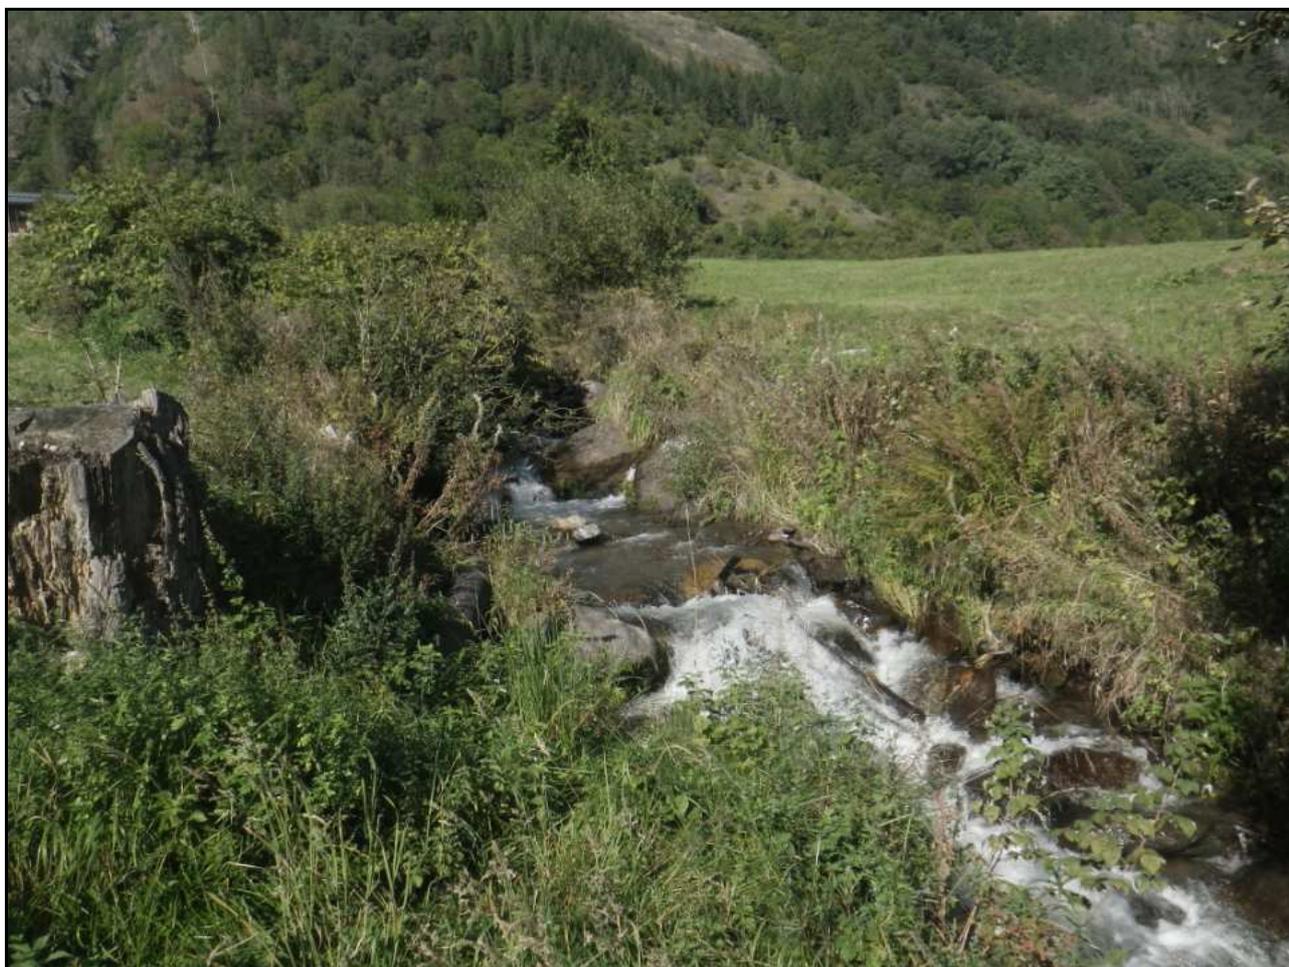
Fine bosco in sinistra – inizio muri in cemento; lungh: 317 m

Nel tratto CORD002 la fascia perfluviale risulta costituita soltanto da bordure di arbusti esotici o infestanti (rovi, *Reynoutria japonica*) che hanno funzionalità nulla. Anche in questo tratto sono presenti arginature costituite da massi che impediscono l'erosione delle rive, determinando una sezione artificializzata e impedendo i naturali processi di espansione laterale del corso d'acqua. Le caratteristiche morfologiche sono uguali al tratto precedente, così come le caratteristiche del comparto biologico che risultano molto buone.

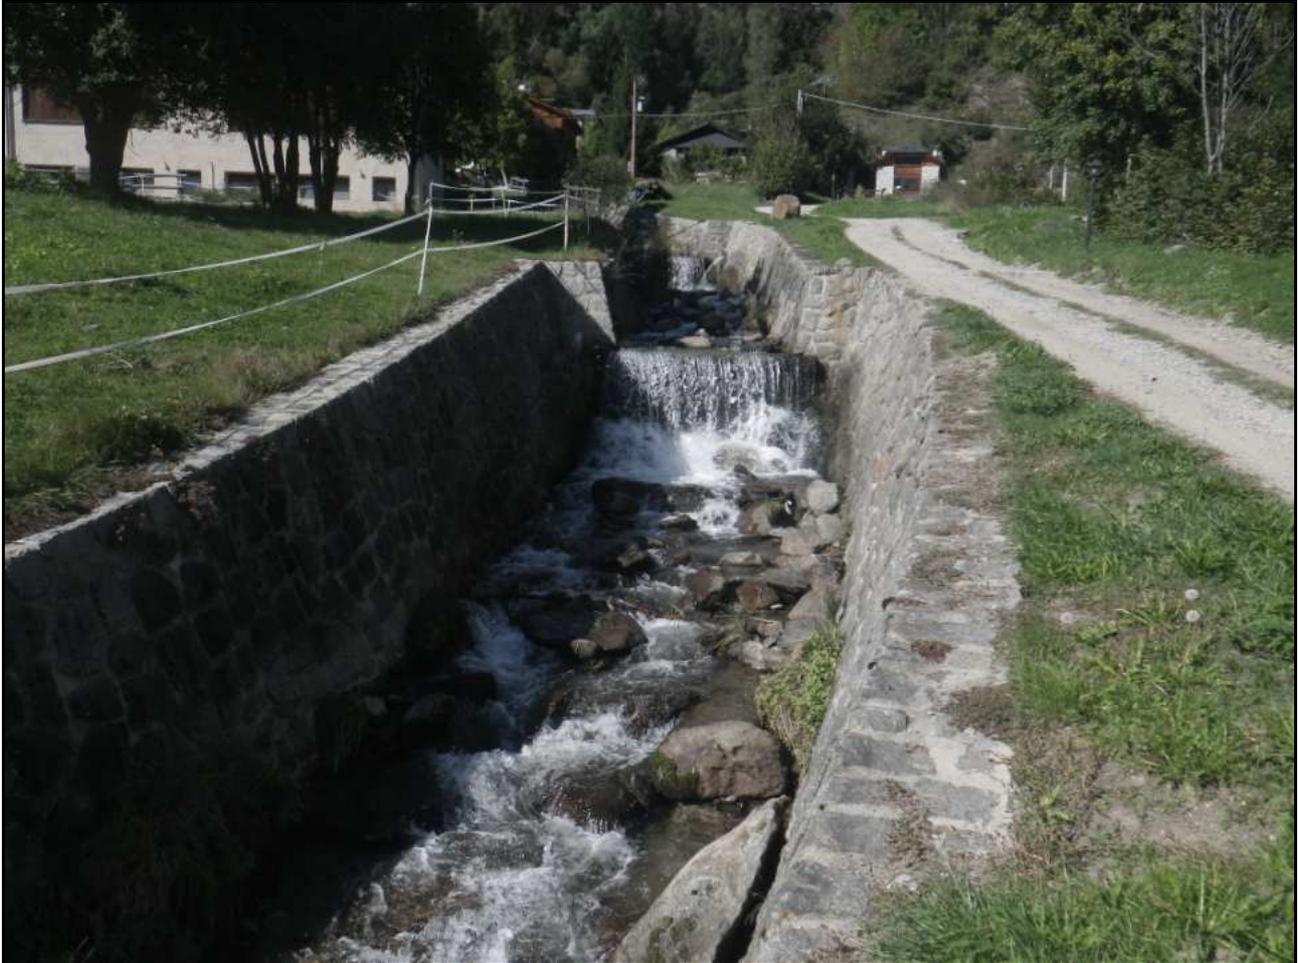
CORD003

Inizio muri in cemento – inizio cunettone; lungh: 214 m

Questo tratto scorre in un territorio urbanizzato, in particolare in sponda destra, dove sorge l'abitato di Claiano. La presenza di muri spondali di cemento interrompe la continuità laterale ed impedisce qualsiasi tipo di flusso subsuperficiale tra territorio circostante ed alveo; non vi sono formazioni vegetali. Il forte confinamento dell'alveo determina, col variare delle portate, una variazione di del solo tirante idraulico. La presenza di massi incassati sul fondo conferisce un residuo di naturalità alla sezione trasversale. la successione di briglie non superabili dai pesci ha un rapporto distanza/larghezza dell'alveo bagnato > 3:1 e determina una riduzione dell'idoneità ittica, che risulta solo sufficiente; inoltre le briglie, nonché la presenza degli argini, appiattiscono la morfologia.

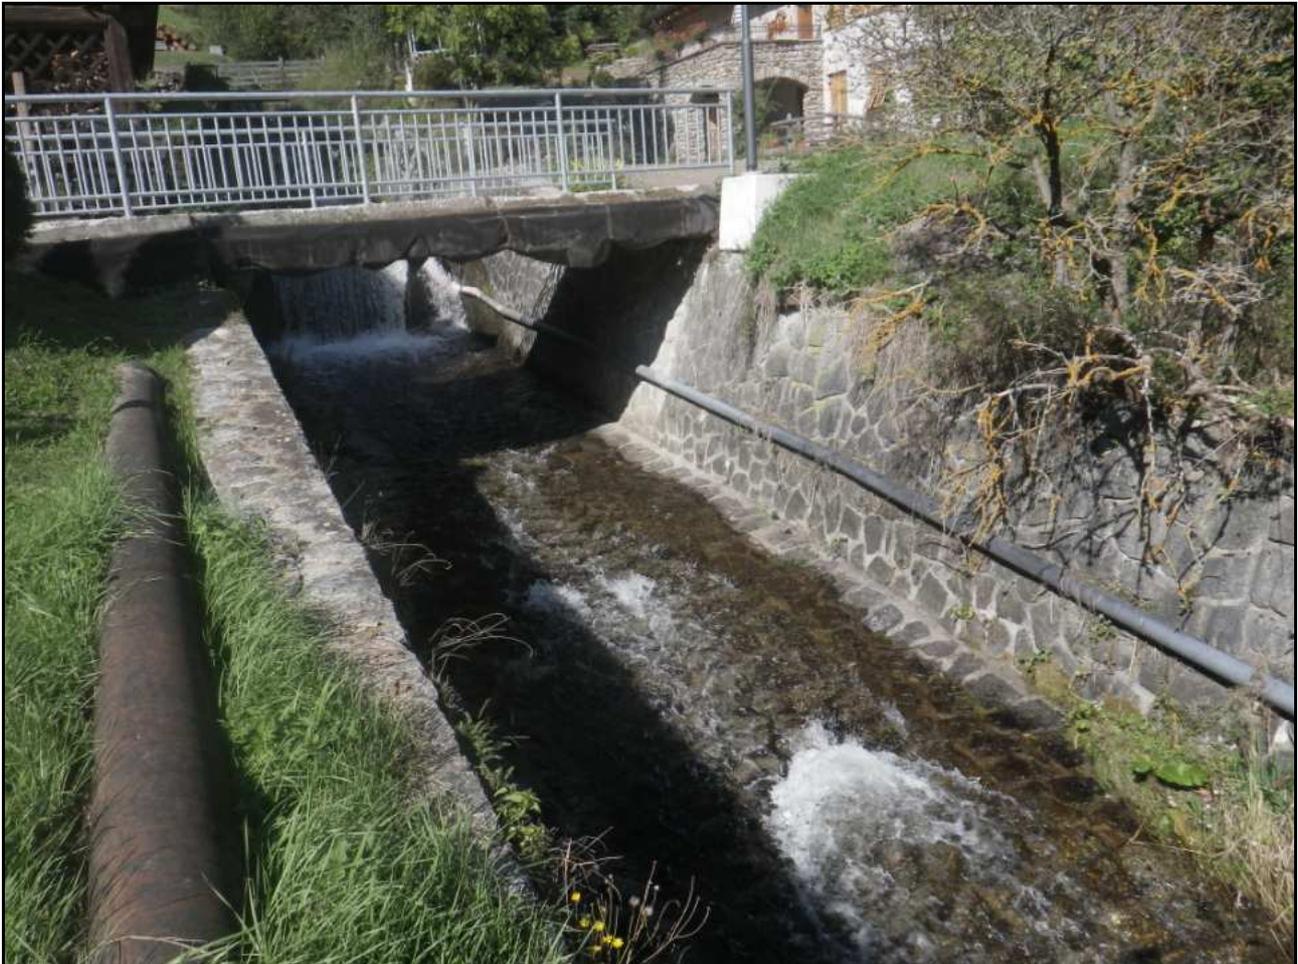
Inizio cunettone – fine cunettone; lungh: 33 m

Il tratto CORD004 è totalmente artificializzato, con plateazione del fondo che impedisce l'insediamento della comunità macrobentonica e di quella ittica. È assente qualsiasi elemento idromorfologico.

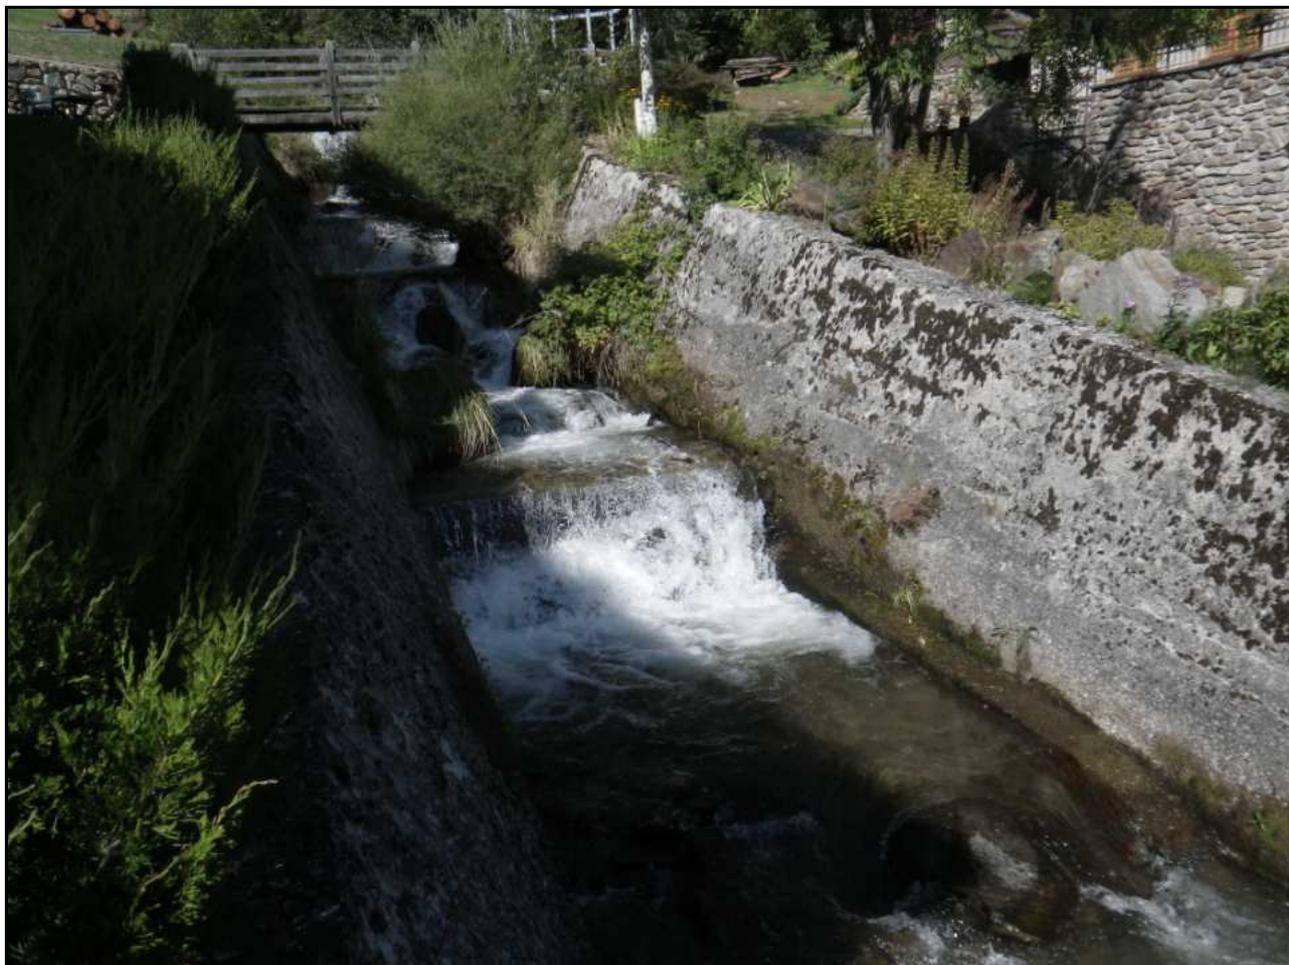
CORD005

Fine cunettone – fine muri; lungh: 29 m

Questo tratto è simile al tratto CORD003, tranne per il territorio circostante che risulta fortemente antropizzato e per la minore capacità ritentiva del fondo, che presenta una limitata diversificazione. Inoltre le briglie, anche se la maggior parte risulta superabile da parte della fauna ittica perché < di 1 metro, sono ravvicinate, allo scopo di rallentare la velocità dell'acqua. Il tratto è lungo 29 metri, di poco sotto le indicazioni di massima sulla lunghezza del Tratto Minimo Rilevabile (30 m); quest'ultimo può tuttavia essere di lunghezza inferiore se la situazione particolare lo richiede.

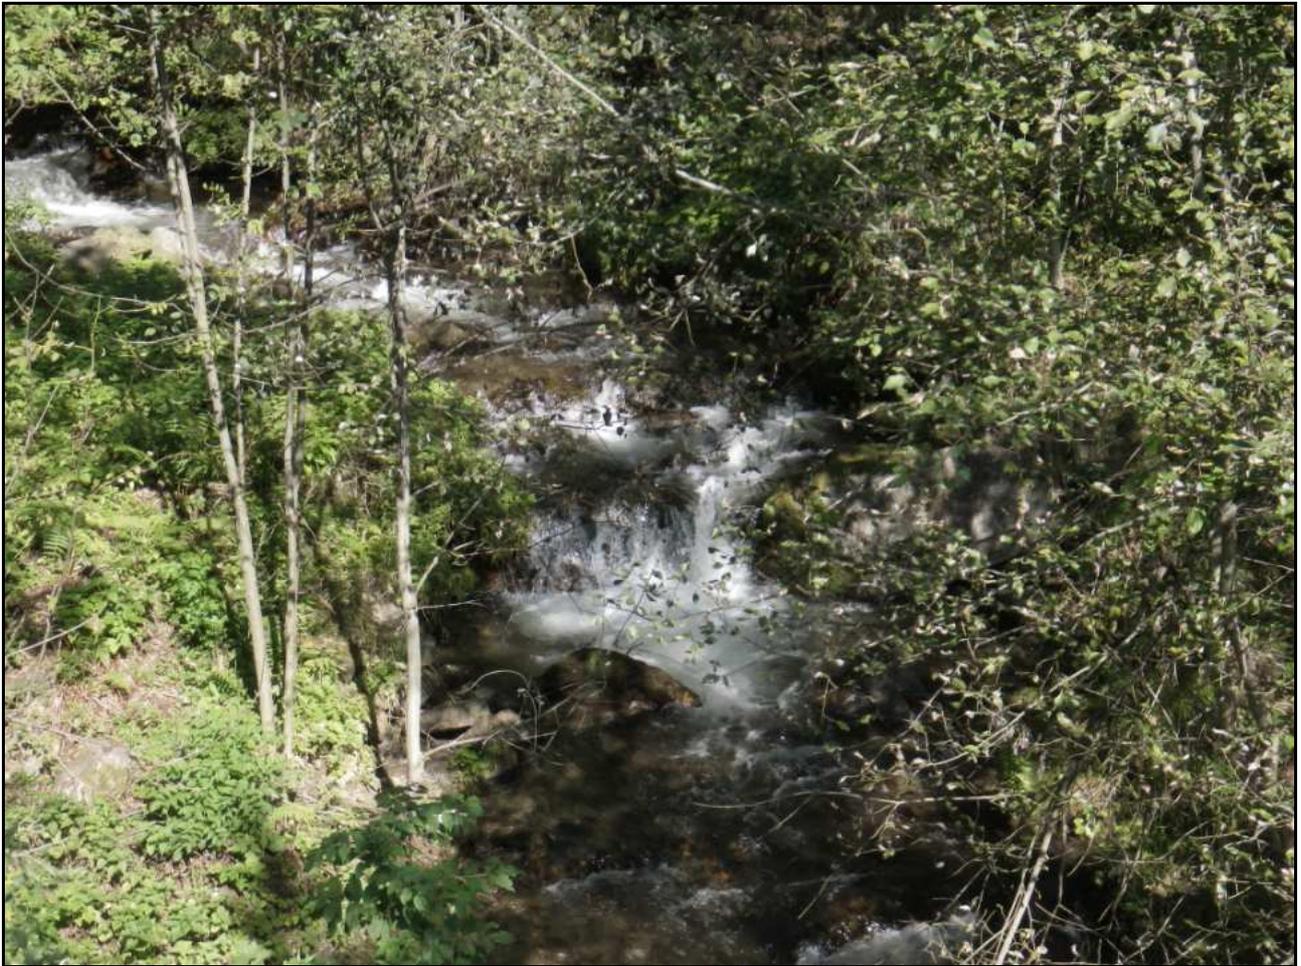
CORD006

Fine muri – fine prati in destra; lungh: 144 m

La vegetazione presente nella fascia perifluviale è costituita da una bordura di specie riparie (in particolare ontani), in continuità con la formazione arborea autoctona non riparia di ampiezza maggiore di 30 metri e senza interruzioni in sponda sinistra; la bordura in sponda destra è limitata in ampiezza dai prati e presenta discontinuità ad inizio tratto. Il substrato dell'alveo è molto diversificato, con presenza di grossi massi e rami che svolgono un'efficace azione ritentiva della sostanza organica. L'erosione è assente, mentre la sezione trasversale è integra. Gli elementi idromorfologici sono ben distinti ma a successione irregolare.

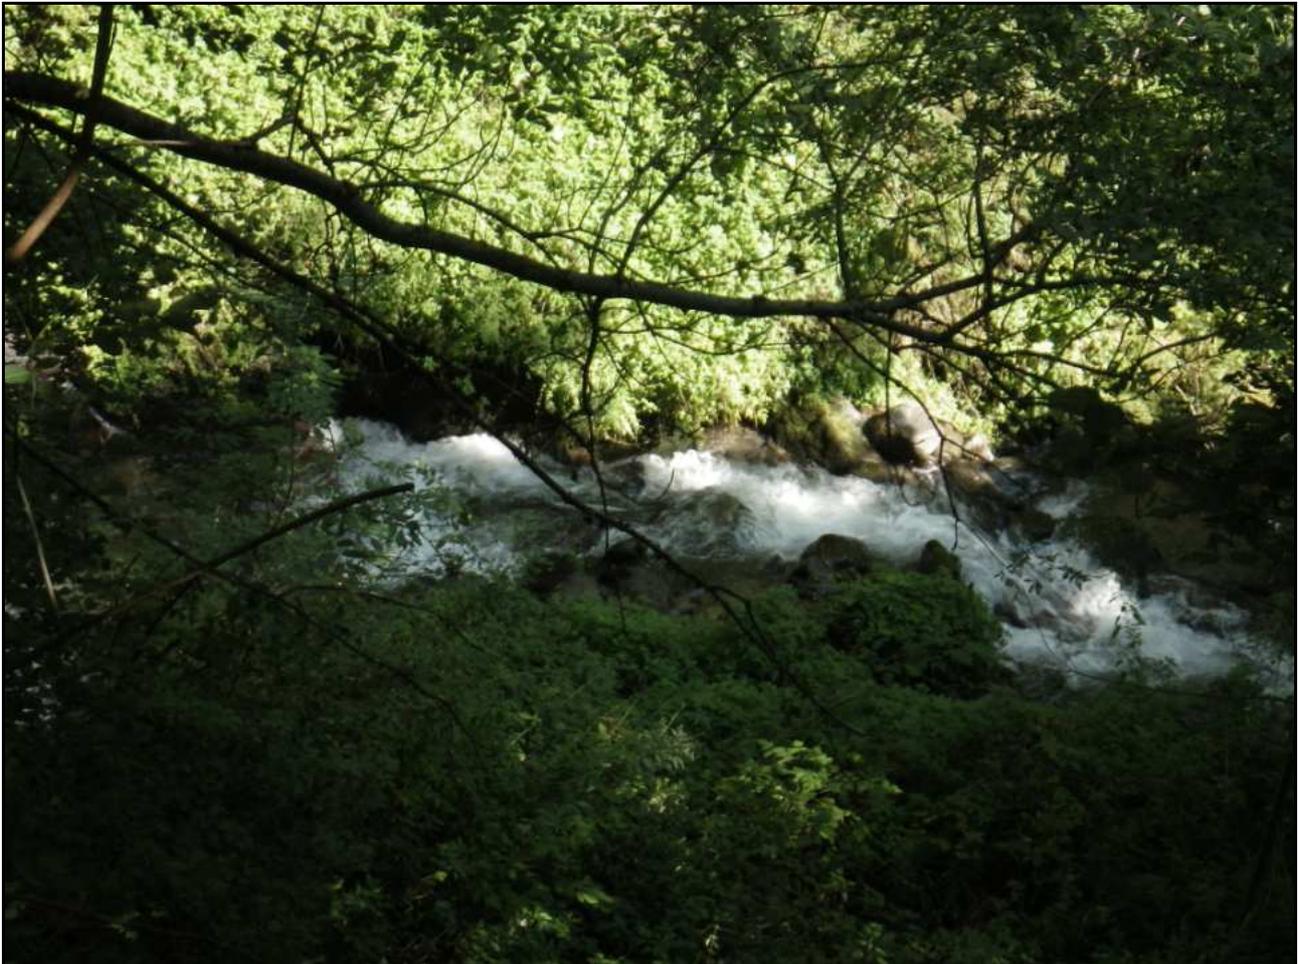
CORD007

Fine prato in destra – inizio paese in sinistra; lungh: 313 m

Le formazioni funzionali (bordure di arbusti ripari in continuità con il bosco) non sono più interrotte dai prati e si possono estendere sul versante per più di 30 metri, anche se con interruzioni comprese tra il 10 e il 15% dovute alla presenza di roccia affiorante.

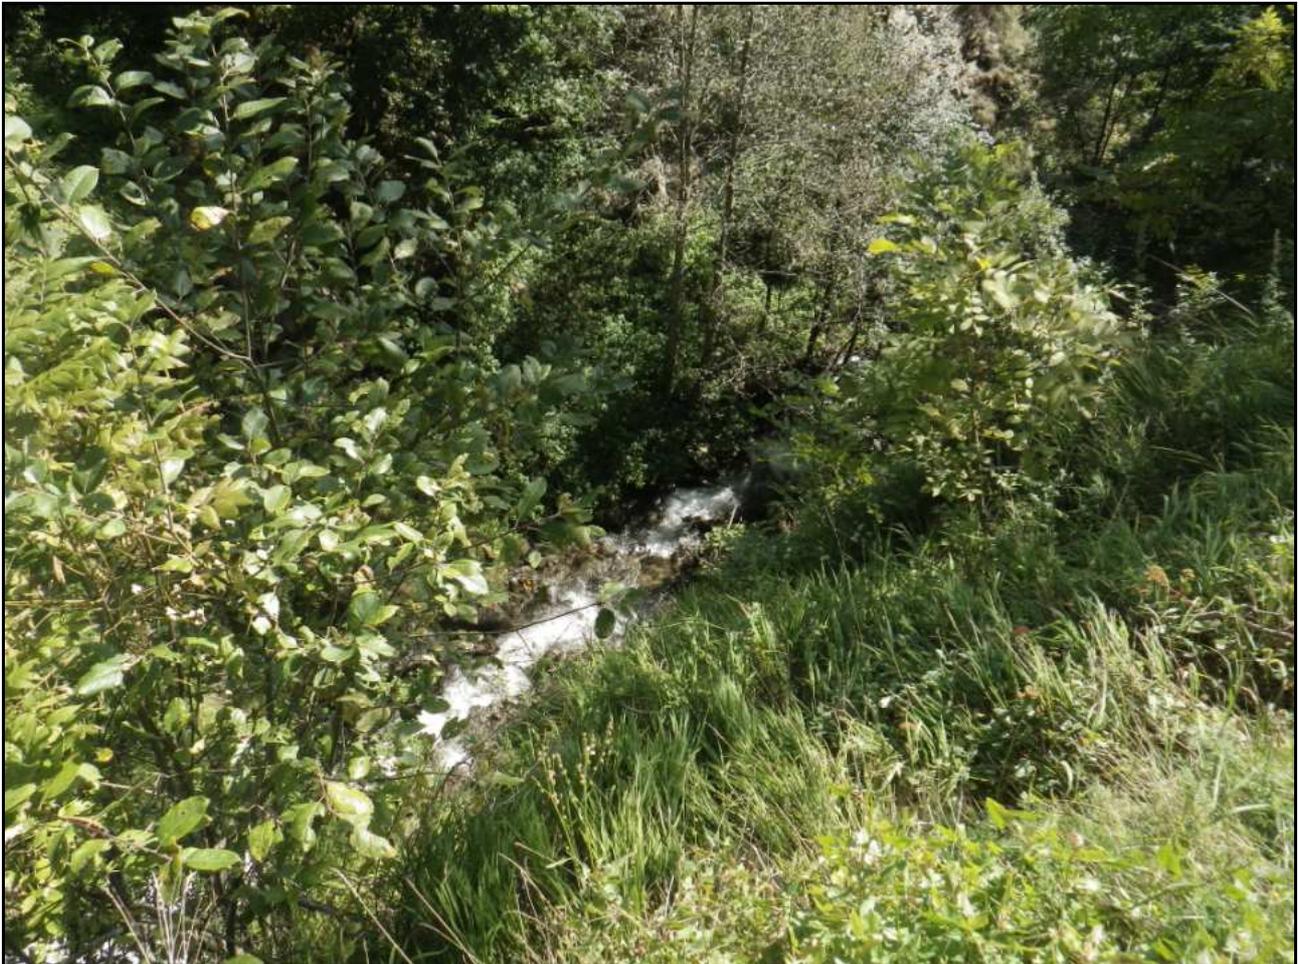
CORD008

Inizio paese in sinistra – ponte strada statale; lungh: 187 m

Le caratteristiche idromorfologiche e biologiche di questo tratto sono le stesse del tratto precedente; l'unico punteggio che varia è il territorio circostante per la sponda sinistra, dove si trova il paese di Castello; l'elevata artificializzazione del suolo determina la compromissione dei processi di infiltrazione, oltre ad incrementare il ruscellamento superficiale degli inquinanti.

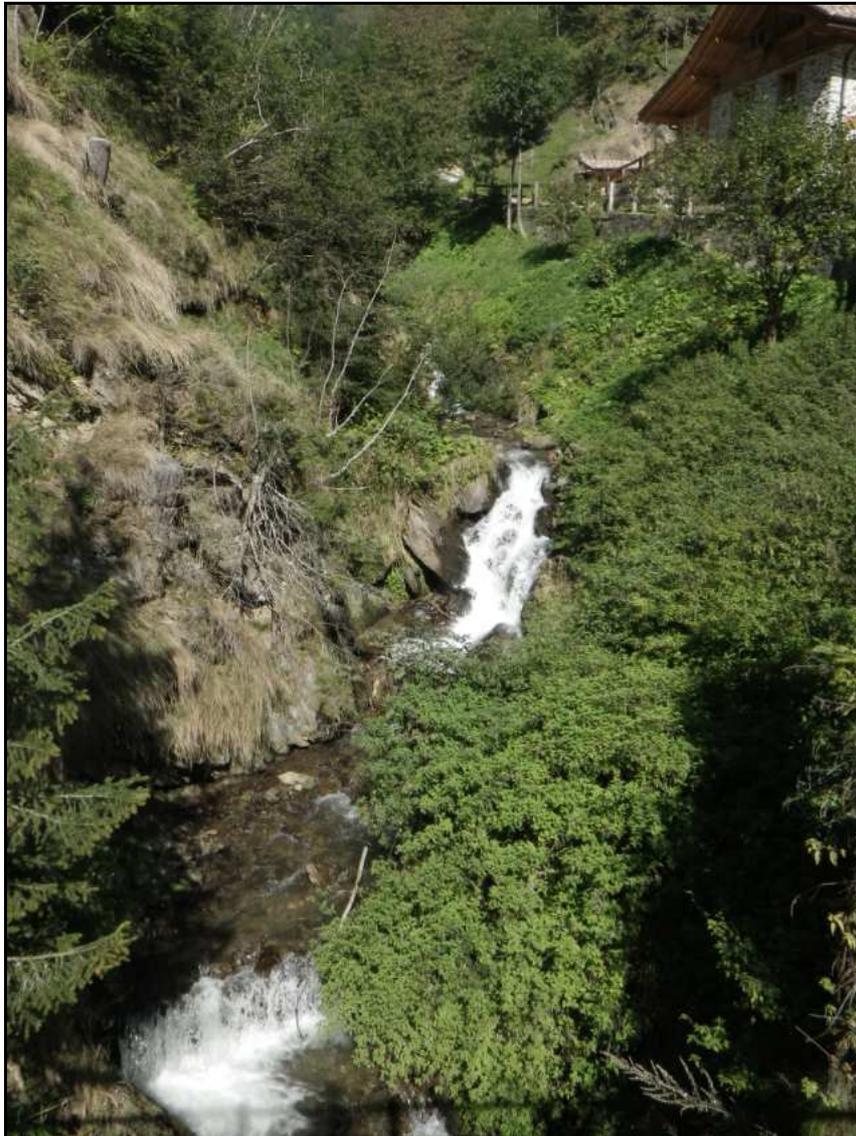
CORD009

Ponte strada statale – inizio briglie; lungh: 74 m

Sulla sponda sinistra si insedia solamente una bordura continua di erbacee non igrofile; sulla sponda destra la formazione autoctona non riparia si sviluppa sul versante senza discontinuità. Il muro presente in sinistra ha solo la funzione di sostegno della strada e non antierosiva, dato che il piede dell'opera non è bagnato dalle piene ordinarie.

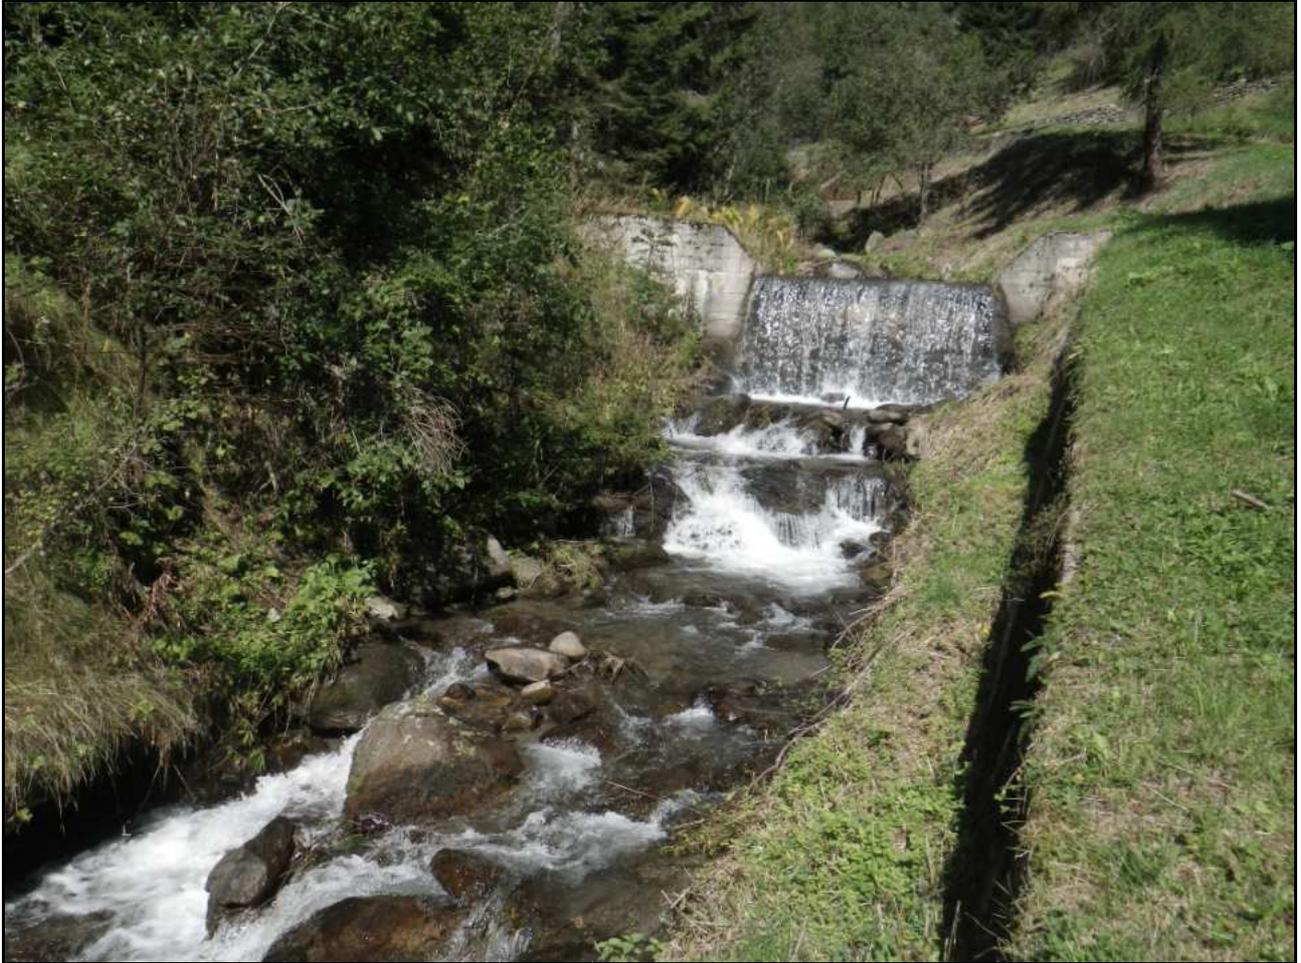
CORD010	1	2	2b	3	4	5	6	7	8	9	10	11	12	13	14	IFF	Livello
	TER	VP1	VP2	AMP	CON	CID	ESO	RIT	ERO	SEZ	ITT	IDR	CVA	DET	MBT	Punteggio	
Dx	25	10		15	15	10	1	15	5	15	5	15	15	15	20	181	II-III
Sx	25		1	1	1	10	1	15	1	15	5	15	15	15	20	140	III
Inizio briglie – fine briglie; lungh: 79 m

Il territorio circostante è caratterizzato dalla presenza di boschi di conifere; la formazione di abeti rossi caratterizza la fascia perfluviale della sponda destra, mentre in sinistra il muro in cemento impedisce lo sviluppo di vegetazione, determinando anche una diminuzione della diversità della sezione trasversale e svolgendo una funzione antierosiva. Anche la successione di briglie con distanza maggiore di 3 volte l'alveo di morbida ha funzione antierosiva, determinando una riduzione della pendenza e della velocità della corrente. L'idoneità ittica è poco sufficiente a causa della presenza di sbarramenti non superabili dai pesci.

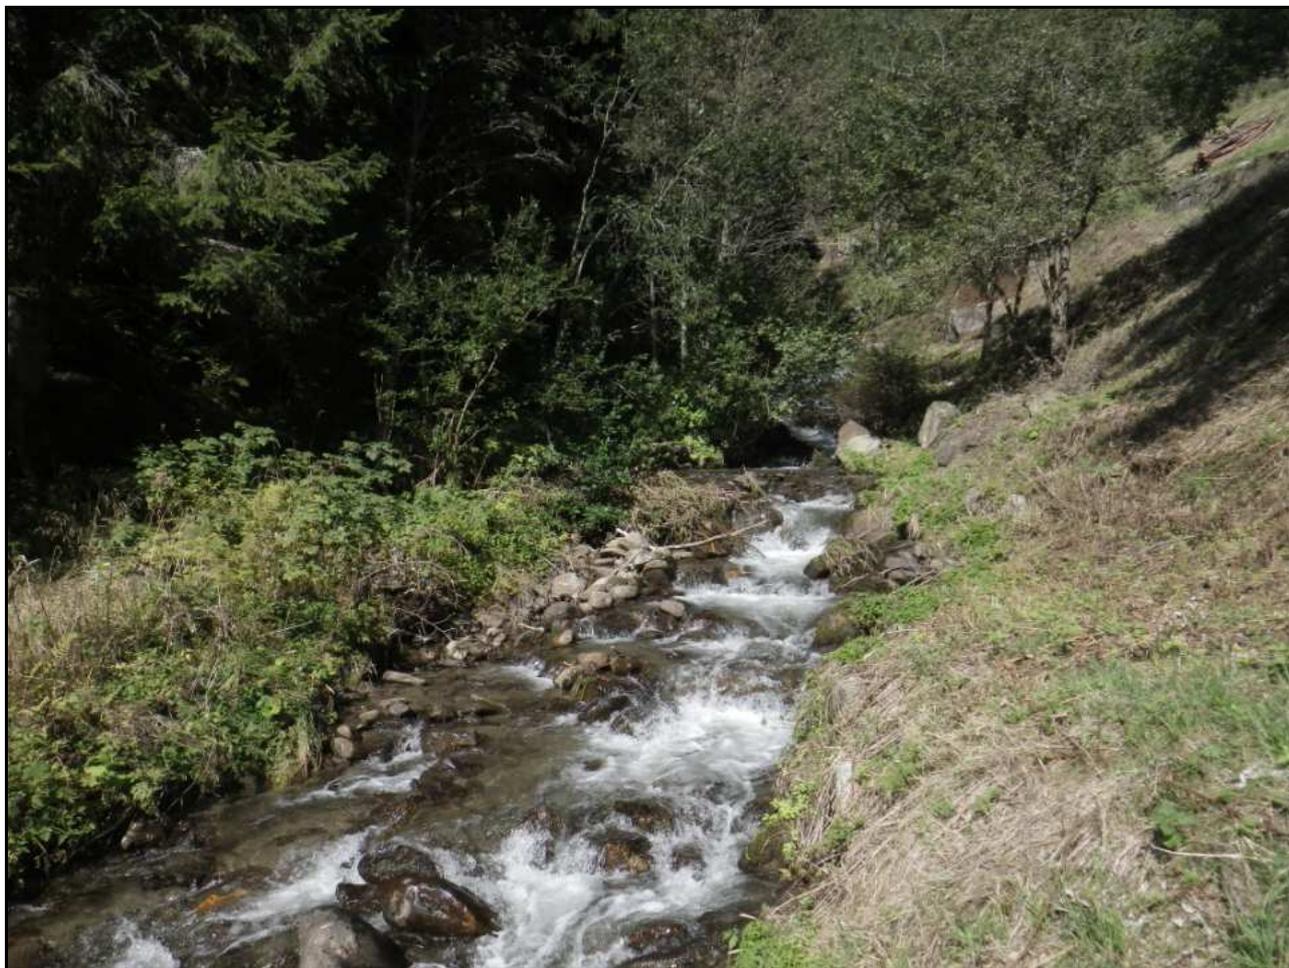
CORD011

Fine briglie – inizio briglie; lungh: 434 m

La scomparsa dell'opera di difesa longitudinale sulla sponda sinistra permette l'instaurarsi di una bordura arborea costituita da abeti, che risulta comunque non funzionale. L'acclività dei versanti impedisce l'esondazione; l'erosione è assente e la sezione è naturale. Gli elementi idromorfologici sono distinti e a distanza irregolare. La comunità macrobentonica risulta ben strutturata, con presenza di taxa sensibili all'inquinamento; il periphyton è assente e il detrito appare fibroso.

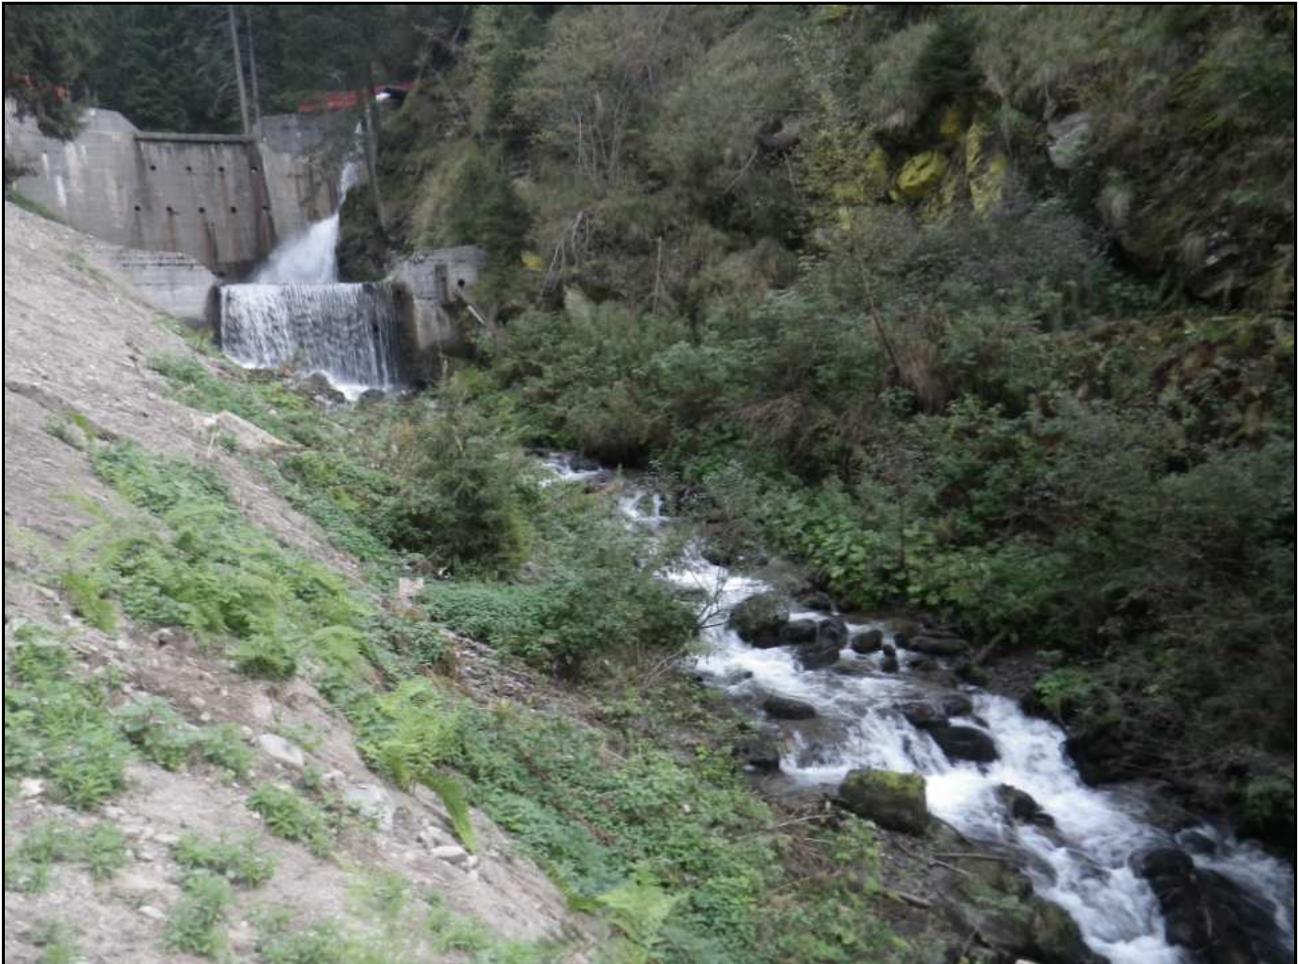
Inizio briglie – lavori/tubo di captazione; lungh: 187 m

Nel tratto CORD012 è presente una nuova successione di briglie, che alterano l'assetto idromorfologico del corso d'acqua e influiscono sull'idoneità ittica del tratto. La strada che scorre parallela e vicina al corso d'acqua in sponda destra non permette lo sviluppo di vegetazione nella fascia perifluviale.

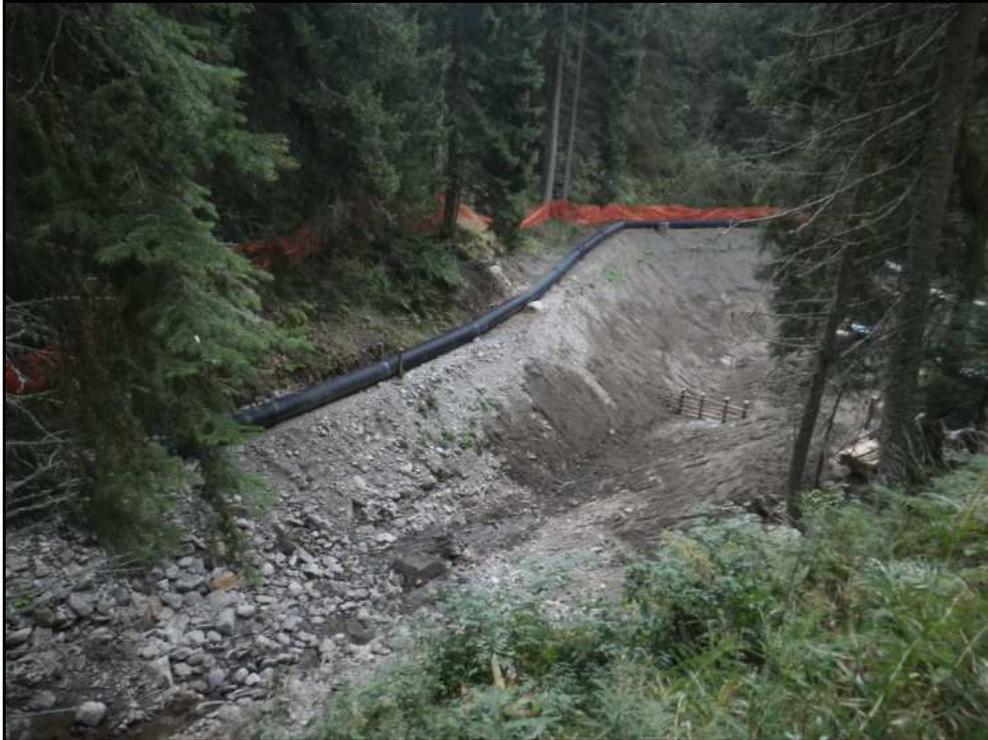
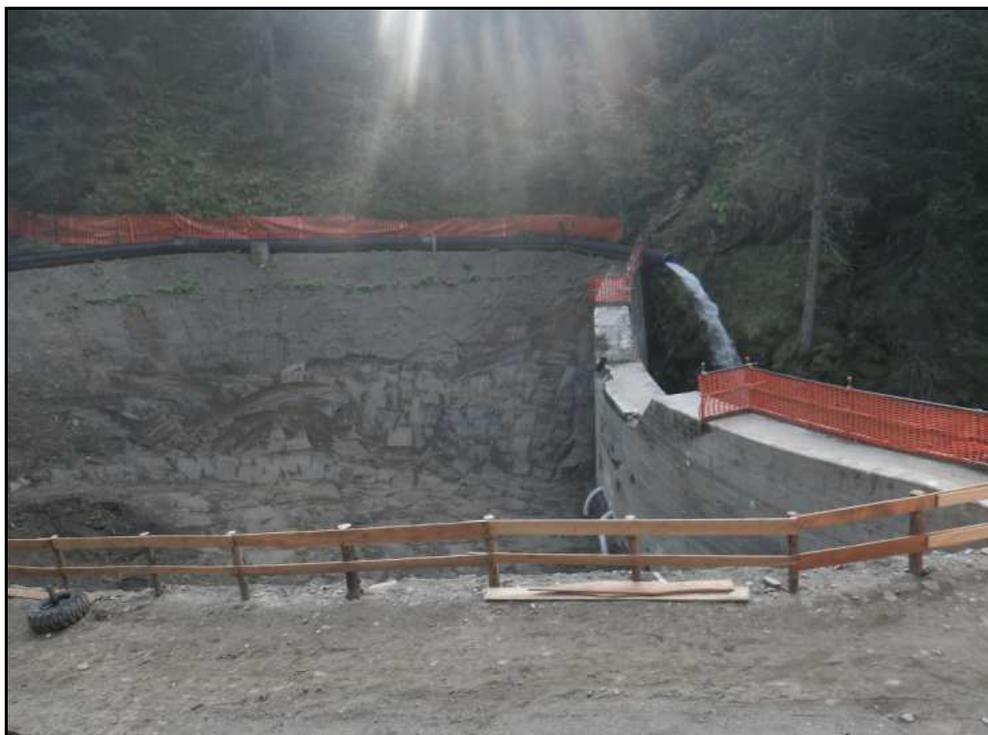
CORD013

Lavori/tubo di captazione – fine lavori.

Tratto non rilevato perché il corso d'acqua è stato deviato mediante un tubo di captazione, causa lavori di consolidamento della briglia a valle del tratto.

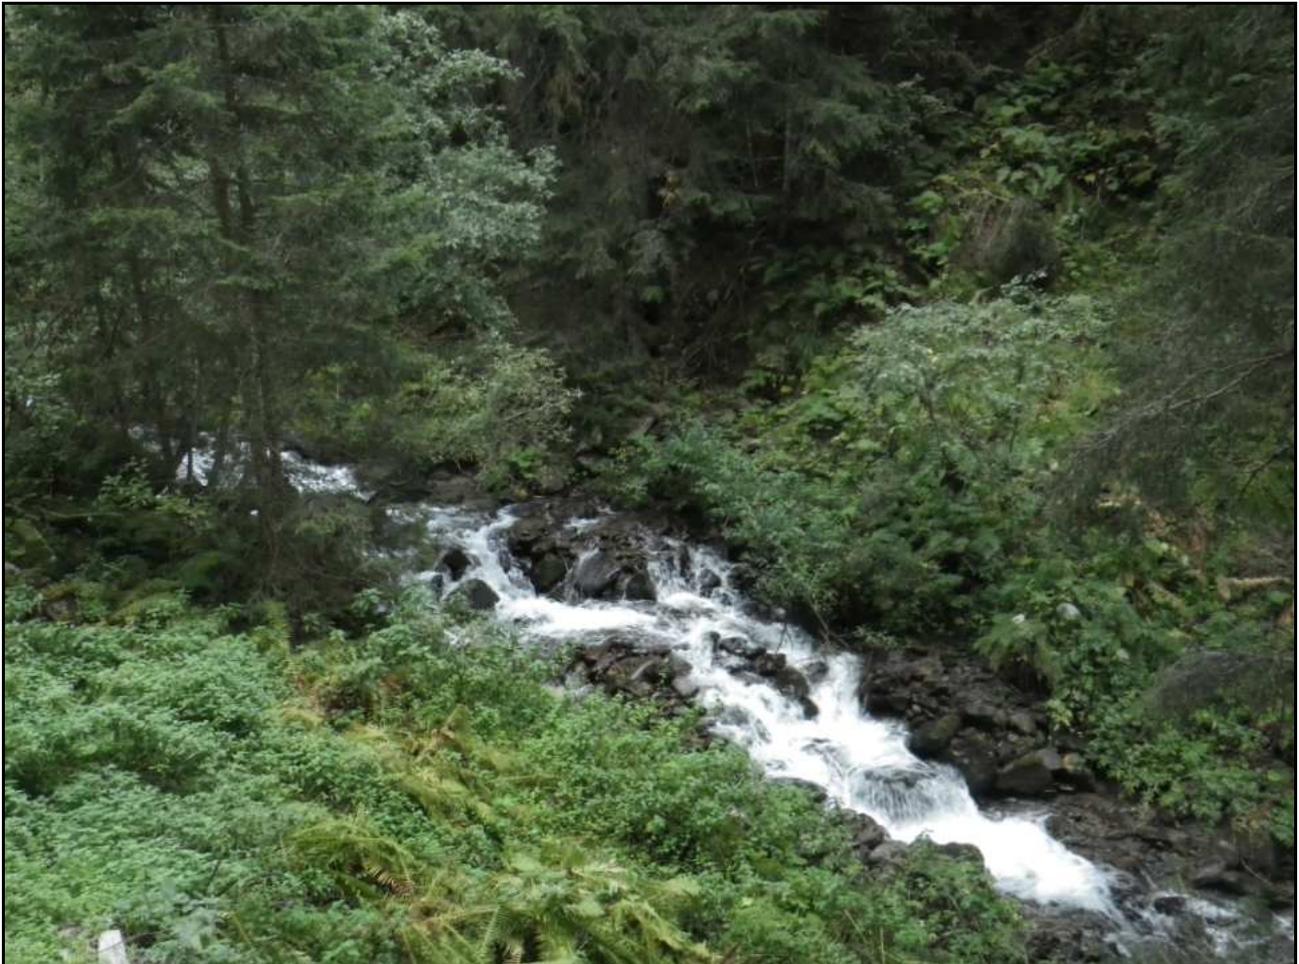
CORD014

Fine lavori – ponte/inizio strada in sinistra; lungh: 194 m

Il substrato dell'alveo continua a fungere da efficace struttura ritentiva per gli apporti trofici. La sezione trasversale è integra e non sono presenti fenomeni erosivi delle rive. Le formazioni vegetazionali sono le stesse del tratto CORD012.

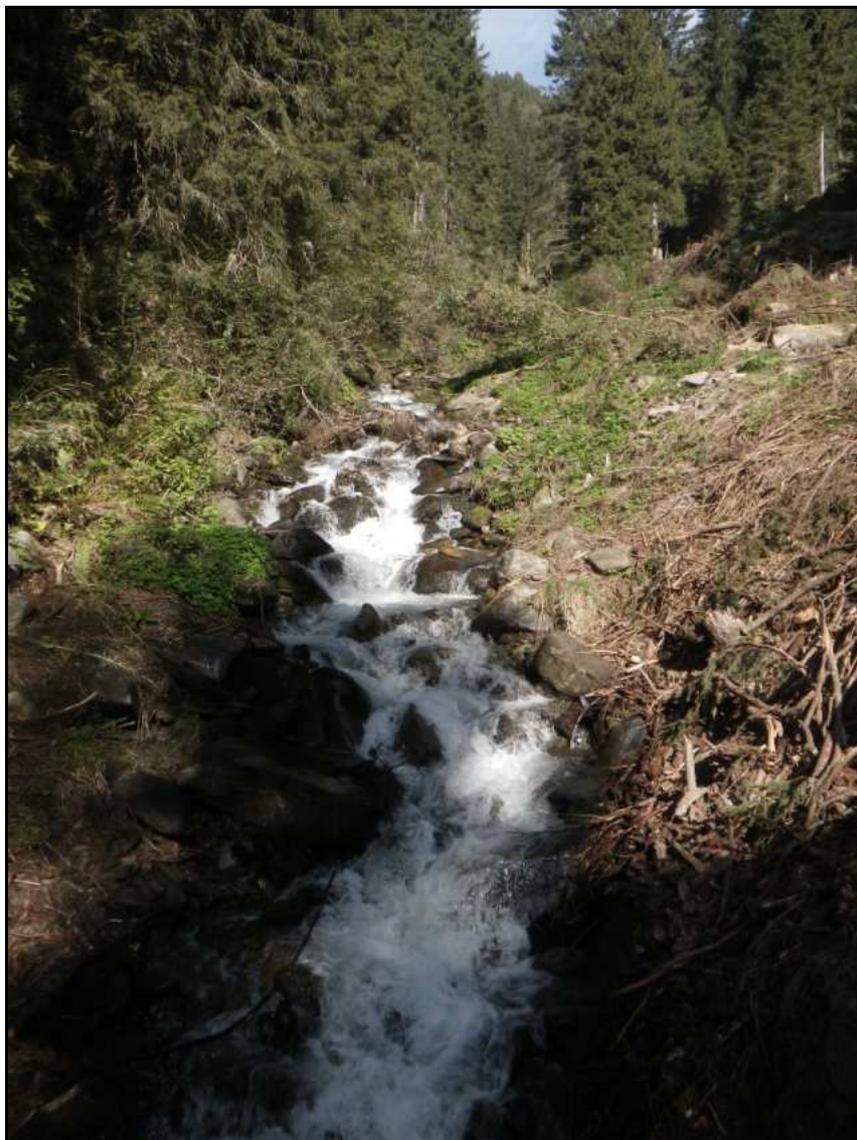
CORD015

Ponte/inizio strada in sinistra – fine strada in sinistra; lungh: 519 m

In questo tratto la strada passa in sinistra orografica, limitando lo sviluppo di vegetazione; si fa notare il recente taglio di alberi e sfalcio effettuati proprio per la delimitazione della strada. In destra si ha una formazione arborea con ampiezza maggiore di 30 metri mentre in sinistra la fascia perfluviale è limitata ad una stretta bordura di abeti e radi saliconi. La valle ha una configurazione a V, con versanti acclivi che non consentono l'esondazione. Si riconosce una morfologia di tipo step&pool tipica degli ambienti montani.

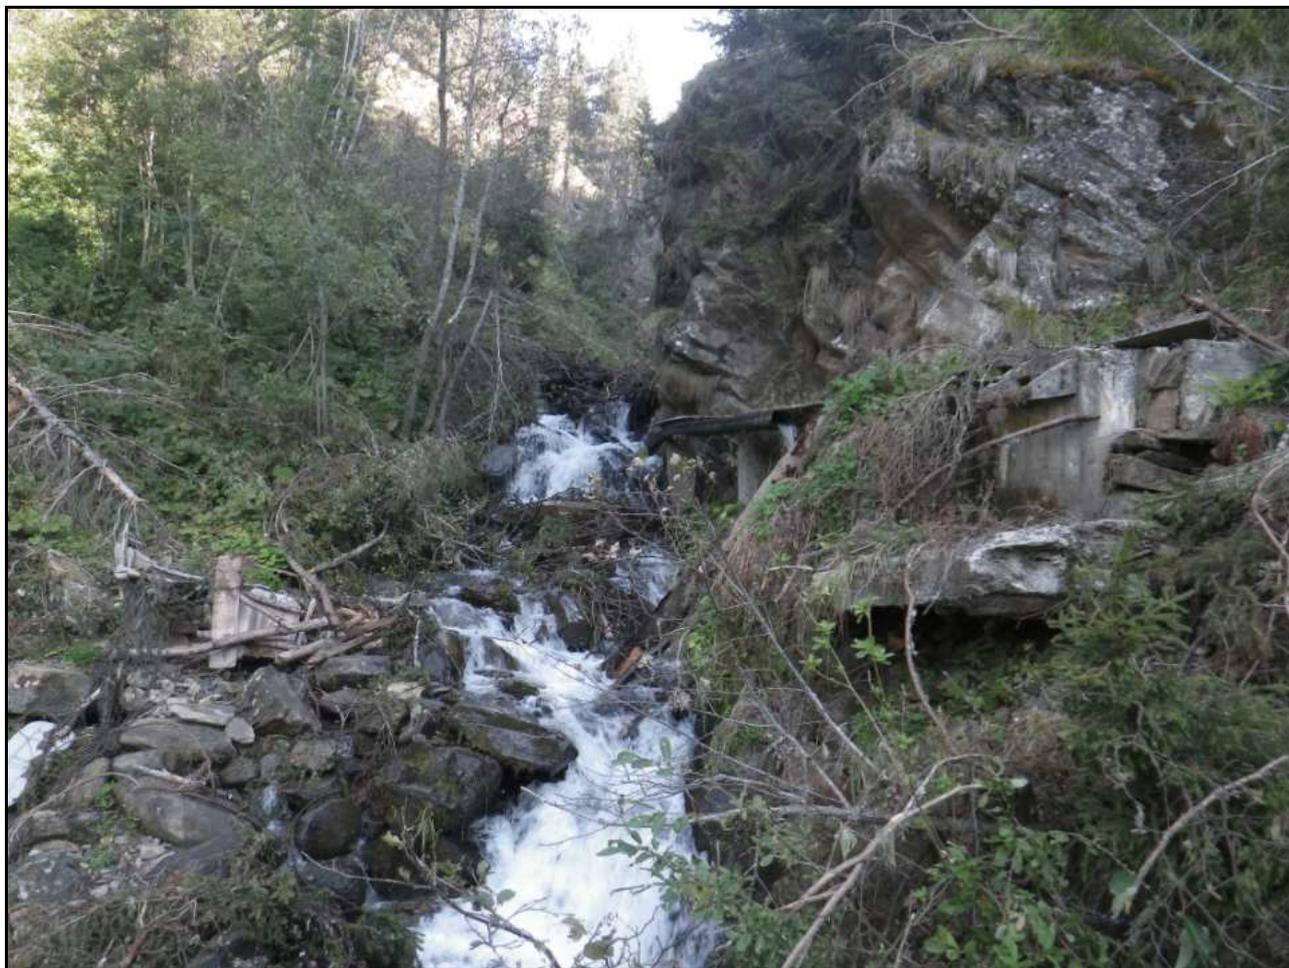
CORD016

Fine strada in sinistra – 1800 metri; lungh: 1039 m

Su entrambe le sponde si sviluppa una formazione arborea autoctona non riparia, costituita essenzialmente da abeti, risultando interrotta su entrambi i versanti dalla presenza di praterie. Le portate sono stabili su scala giornaliera e le fluttuazioni stagionali non sono estreme. I parametri morfologici presentano caratteristiche di buona funzionalità, così come i parametri biologici; la componente vegetale di tipo tollerante è assente, i frammenti di materia organica sono ben riconoscibili e fibrosi al tatto e la comunità macrobentonica è ben strutturata e diversificata. Il campionamento ha rilevato la presenza di Plecotteri *Perlodes* e *Nemouridae*, Efemerotteri *Heptageniidae* e *Baetidae*, Tricotteri *Limnephilidae* e *Ryacophilidae*.

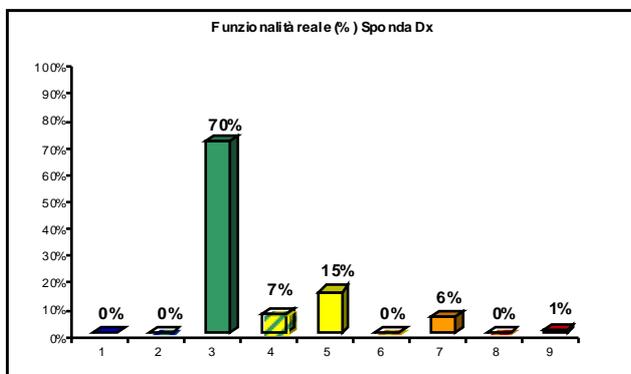
Figura ?a: Grafici della distribuzione percentuale dei giudizi di funzionalità reale per la sponda destra

I tratti posti più a valle del Rio Corda presentano punteggi medio-bassi con giudizi di funzionalità compresi tra il mediocre e il pessimo, a causa soprattutto del maggior grado di antropizzazione del territorio e alla presenza di opere longitudinali e trasversali che alterano profondamente la morfologia fluviale; le arginature inoltre impediscono l'insediarsi di formazioni funzionali che possano svolgere i naturali processi di autodepurazione del corso d'acqua. Più a monte le caratteristiche funzionali migliorano (giudizio di funzionalità buono-mediocre o buono), tranne nei tratti in cui si riscontra la presenza di briglie (giudizio mediocre). Non si hanno tratti con giudizio di funzionalità elevato, per mancanza di sviluppo di formazioni riparie, che non possono insediarsi a causa della forte acclività dei versanti.
