Rio Corda o Castello

Tabella 1: Punteggio, livello, giudizio IFF reale e relativo

Documentazione fotografica e commento ai tratti

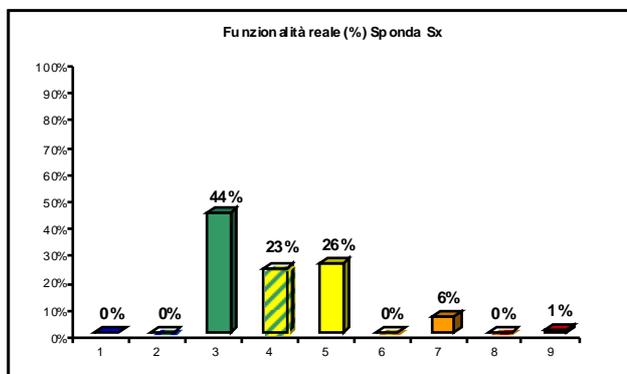
Figura ?b: Grafici della distribuzione percentuale dei giudizi di funzionalità reale per la sponda sinistra

I tratti posti più a valle del Rio Corda presentano punteggi medio-bassi con giudizi di funzionalità compresi tra il mediocre e il pessimo, a causa soprattutto del maggior grado di antropizzazione del territorio e alla presenza di opere longitudinali e trasversali che alterano profondamente la morfologia fluviale; le arginature inoltre impediscono l'insediarsi di formazioni funzionali che possano svolgere i naturali processi di autodepurazione del corso d'acqua. Più a monte le caratteristiche funzionali migliorano (giudizio di funzionalità buono-mediocre o buono), tranne nei tratti in cui si riscontra la presenza di briglie (giudizio mediocre). Non si hanno tratti con giudizio di funzionalità elevato, per mancanza di sviluppo di formazioni riparie, che non possono insediarsi a causa della forte acclività dei versanti.

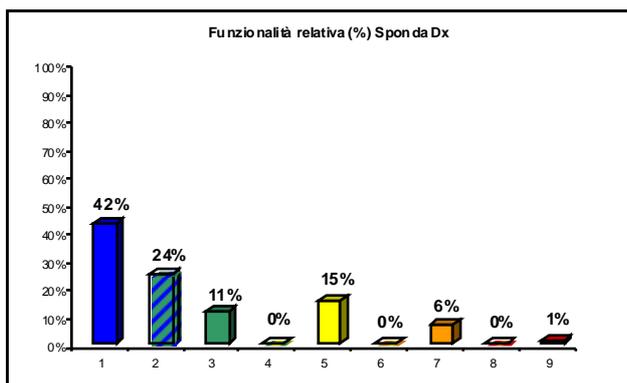
Figura 7a: Grafici della distribuzione percentuale dei giudizi di funzionalità relativa per la sponda destra

I tratti del rio Corda rientrano queste categorie fluviali: FS (fondovalle stretto), FA (fondovalle ampio) e MT (montano). Con il calcolo della funzionalità relativa si hanno tratti con giudizio di funzionalità ottimo (42% della lunghezza i destra e 32% della lunghezza in sinistra) e ottimo-buono (24% in destra e 12% in sinistra). I tratti con giudizio di funzionalità scadente e pessimo rimangono inalterati; questo indica che sono le pressioni antropiche (opere trasversali e longitudinali e fondo non permeabile) a determinare la scarsa funzionalità e non le condizioni naturali del territorio in cui scorre il rio.

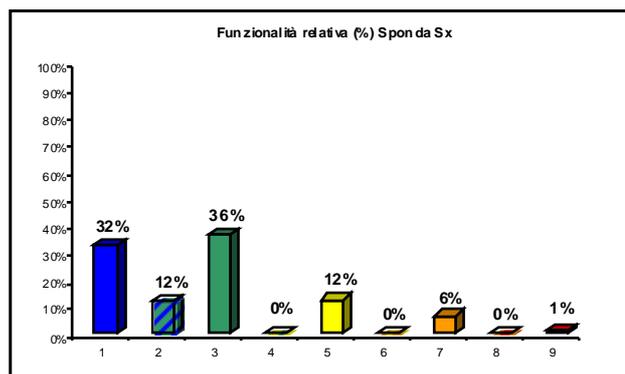
Figura 7b: Grafici della distribuzione percentuale dei giudizi di funzionalità relativa per la sponda sinistra
