# Rio Costalunga

## Documentazione fotografica e commento ai tratti

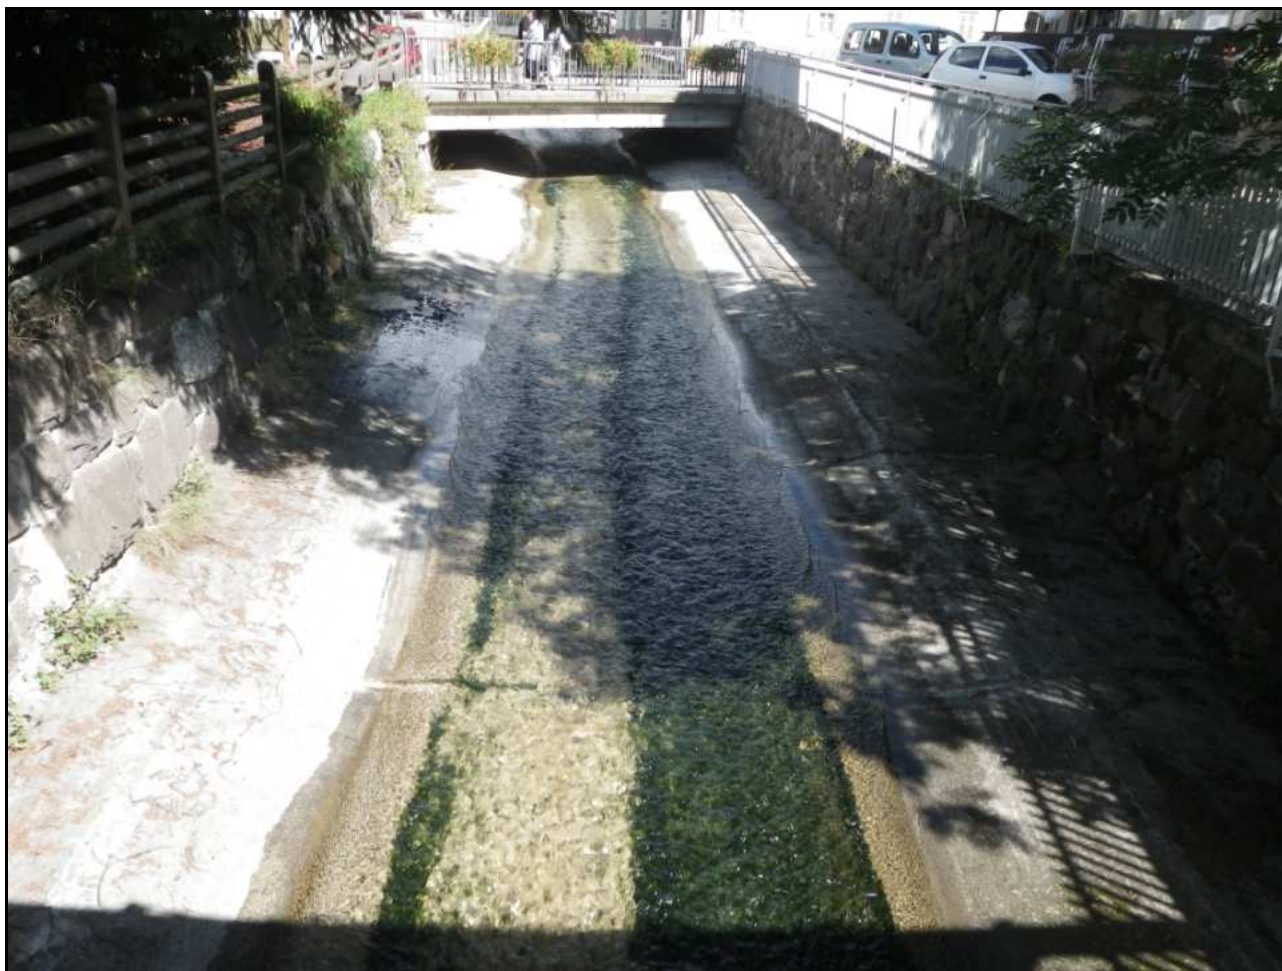
Confluenza Avisio – fine cunettone; lungh: 90 m

La funzionalità fluviale del primo tratto del rio Costalunga è fortemente compromessa per l'elevato grado di artificializzazione del corso d'acqua, che attraversa il paese di Moena. Gli argini ed il fondo sono completamente cementati (cunettone), per cui vi è assenza di elementi idromorfologici diversificati la sezione trasversale è totalmente alterata rispetto all'assetto naturale. Non c'è distinzione di ampiezza fra alveo bagnato, di morbida e di piena e, con le piene a variare è solamente il battente d'acqua, anziché l'ampiezza dell'alveo. Il fondo uniforme permette lo sviluppo di una comunità macrobentonica composta in prevalenza da taxa tolleranti (Efemerotteri della fam Baetidae). La mancanza di zone in cui nascondersi o deporre le uova e di ombra non permette la presenza della fauna ittica. Il fondo presenta una copertura di alghe filamentose superiore al 35 % del totale sommerso.

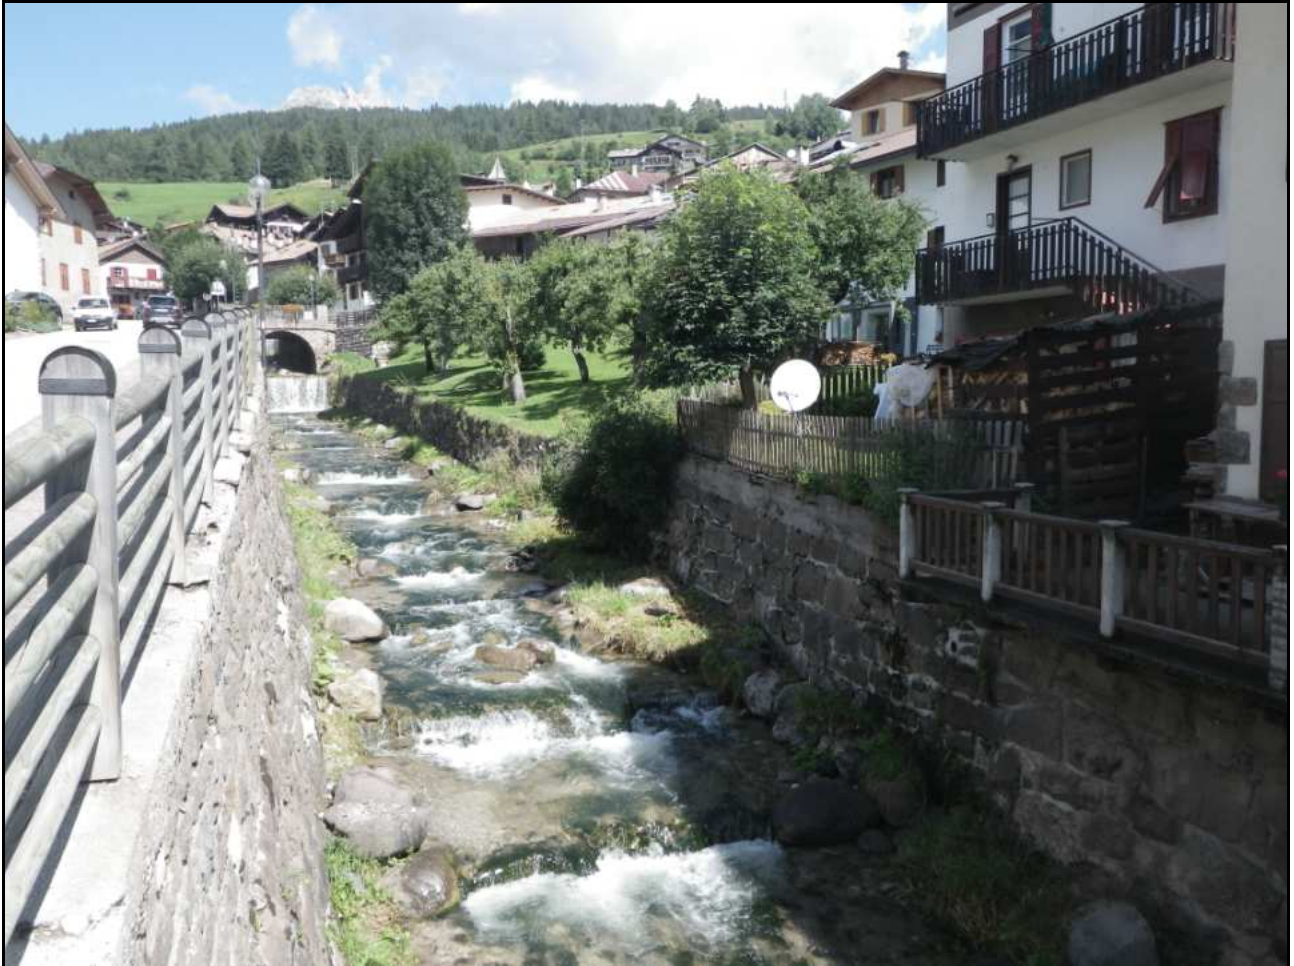
COST002	1	2	2b	3	4	5	6	7	8	9	10	11	12	13	14	IFF	
	TER	VP1	VP2	AMP	CON	CID	ESO	RIT	ERO	SEZ	ITT	IDR	CVA	DET	MBT	Punteggio	Livello
Dx	1		1	1	1	5	1	1	1	5	5	5	1	10	10	48	V
Sx	1		1	1	1	5	1	1	1	5	5	5	1	10	10	48	V
Fine cunettone – fine paese Moena; lungh: 461 m

La presenza dei muri in cemento non permette la crescita di nessun tipo di vegetazione; il tratto presenta un residuo di naturalità nel fondo che non presenta però adeguate strutture di ritenzione degli apporti trofici, i ciottoli infatti, sono cementati da sedimenti fini che causano l'occlusione degli interstizi. L'idromorfologia, banalizzata da una serie di soglie, presenta un solo elemento distinguibile. L'idoneità ittica risulta poco sufficiente mentre la comunità macrobentonica si presenta sufficientemente diversificata ma con struttura alterata rispetto all'atteso, sono stati rinvenuti Pleccoteri della fam Leuctridae Efemeroteri Heptageniidae, Tricotteri Hydropsychidae e Limnephilidae, Ditteri Limoniidae e Chironomidae. La copertura algale rinvenuta nel precedente tratto risulta ancora presente.

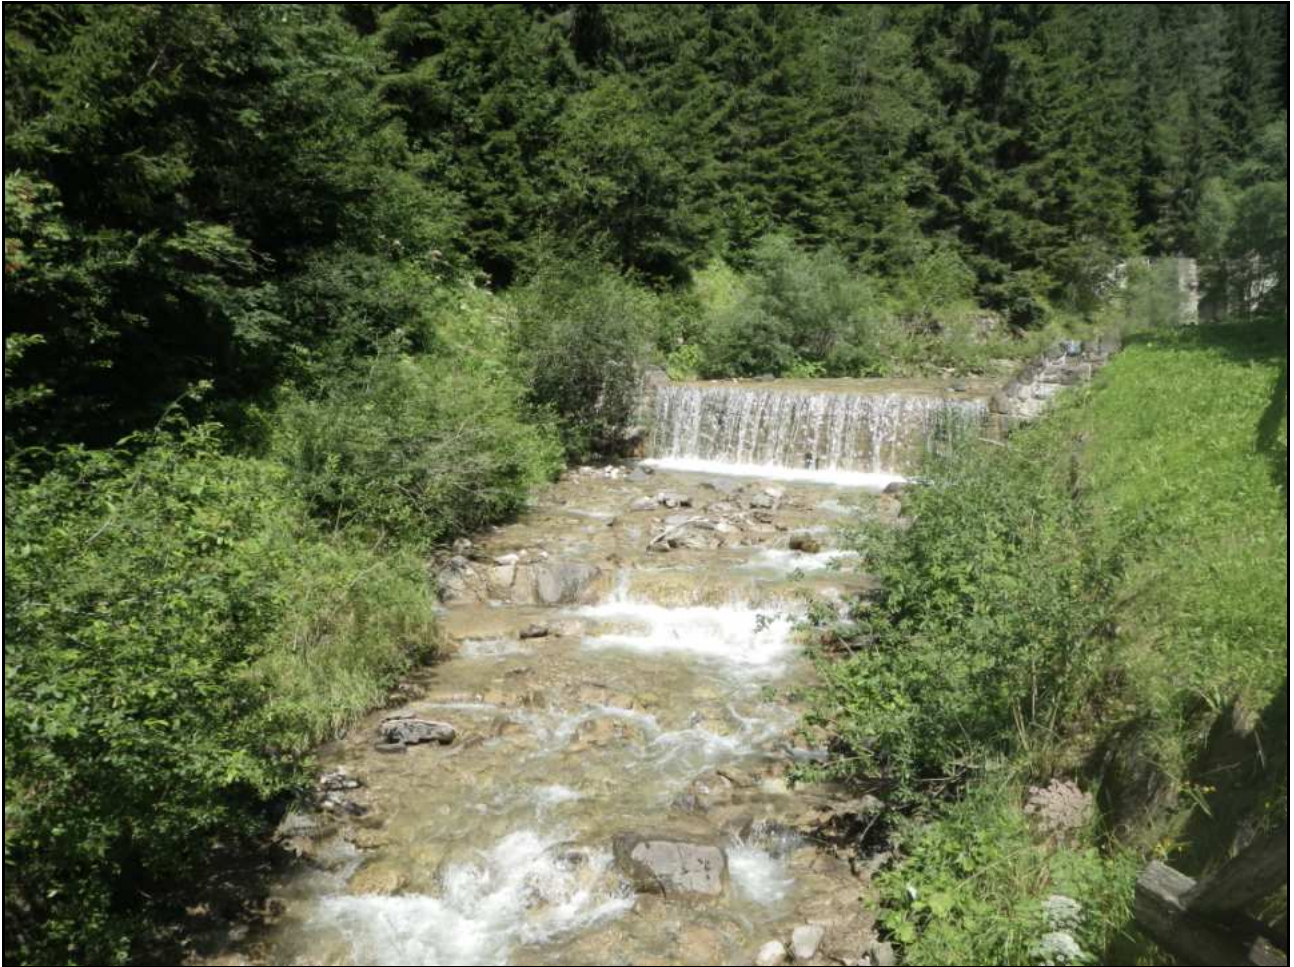
COST003	1	2	2b	3	4	5	6	7	8	9	10	11	12	13	14	IFF	
	TER	VP1	VP2	AMP	CON	CID	ESO	RIT	ERO	SEZ	ITT	IDR	CVA	DET	MBT	Punteggio	Livello
Dx	20		1	1	5	20	1	15	1	5	5	5	15	15	20	129	III
Sx	20		1	1	5	20	1	15	1	5	5	5	15	15	20	129	III
Fine paese Moena – fine muri destra e sinistra; lung: 199 m

Il tratto presenta un territorio circostante composto in prevalenza da praterie per usi antropici, sono ancora presenti opere trasversali e longitudinali di difesa spondale. La vegetazione perifluviale, secondaria su entrambe le sponde, si limita a delle bordure erbacee non igrofile, con alcuni arbusti ripari, troppo radi per costituire bordura. Il substrato dell'alveo è costituito in prevalenza da ciottoli e massi incassati con discreta efficacia ritentiva. L'idromorfologia, banalizzata da una successione di briglie, presenta un solo elemento distinguibile (runs). L'andamento della portata è stabile su scala giornaliera presentando fluttuazioni stagionali non estreme. L'idoneità ittica, penalizzata dalle briglie che costituiscono sbarramenti insuperabili per i pesci, risulta poco sufficiente. Le componenti biologiche non mostrano segni di alterazione.

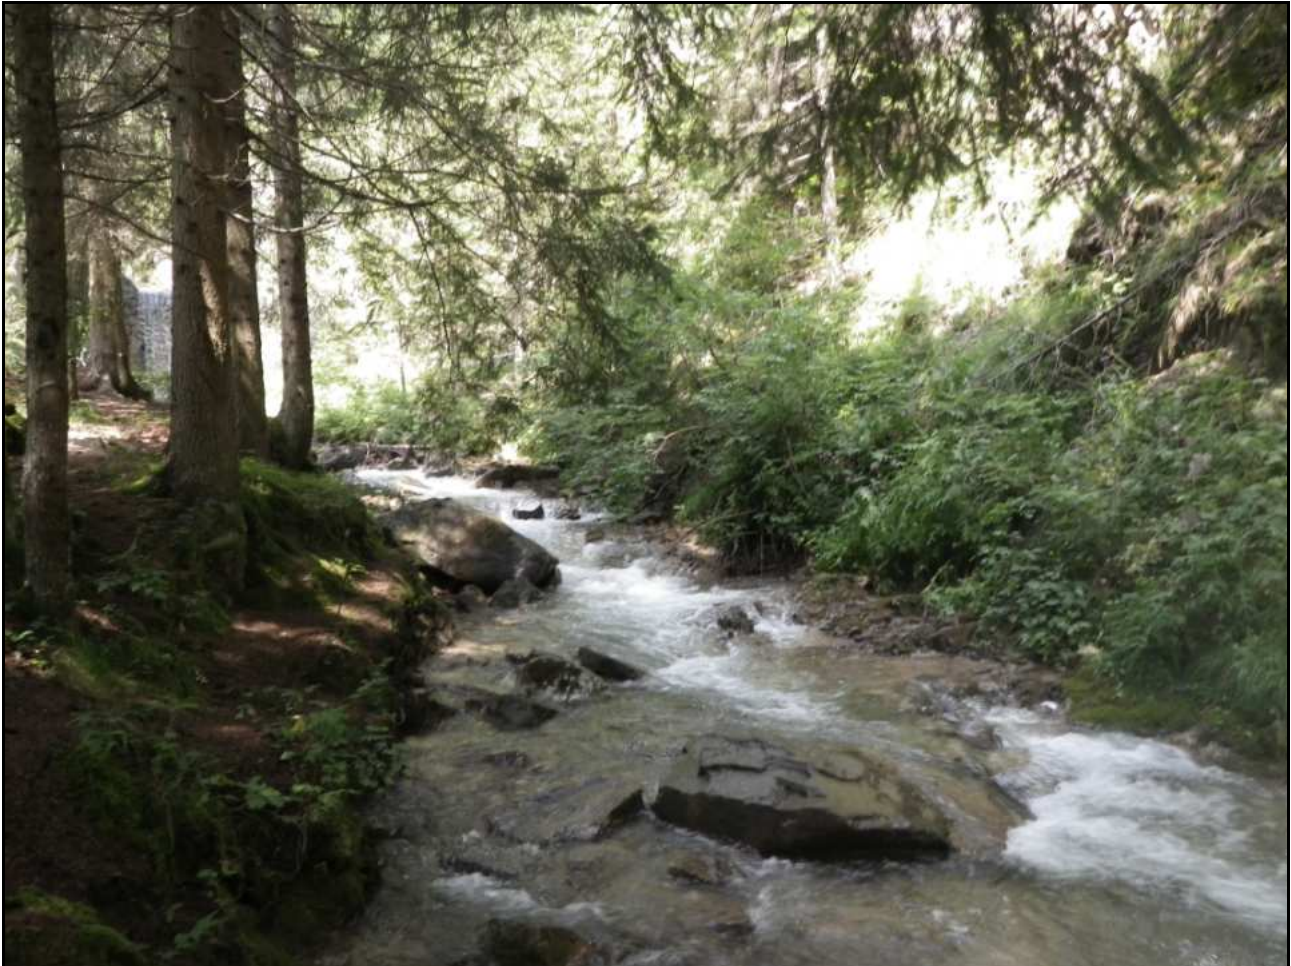
Il territorio circostante mostra compresenza di aree naturali (pecceta) ed usi antropici del territorio (praterie). Sulla sponda destra si sviluppa una bordura di specie arbustive riparie (saliconi) con ampiezza compresa tra 10 e 2 metri limitata dai prati; sulla sponda sinistra la stessa bordura è in continuità con la formazione arborea autoctona non riparia che si estende oltre i 30 metri. L'efficienza di esondazione è limitata dall'acclività dei versanti che non permettono al corso d'acqua di espandersi ortogonalmente durante i fenomeni di piena. L'idromorfologia, caratterizzata da una successione irregolare di elementi (pozze, cascatelle, raschi), ed il fondo mostra una compresenza di substrati diversificati creano una situazione ideale per la presenza dell'ittiofauna.

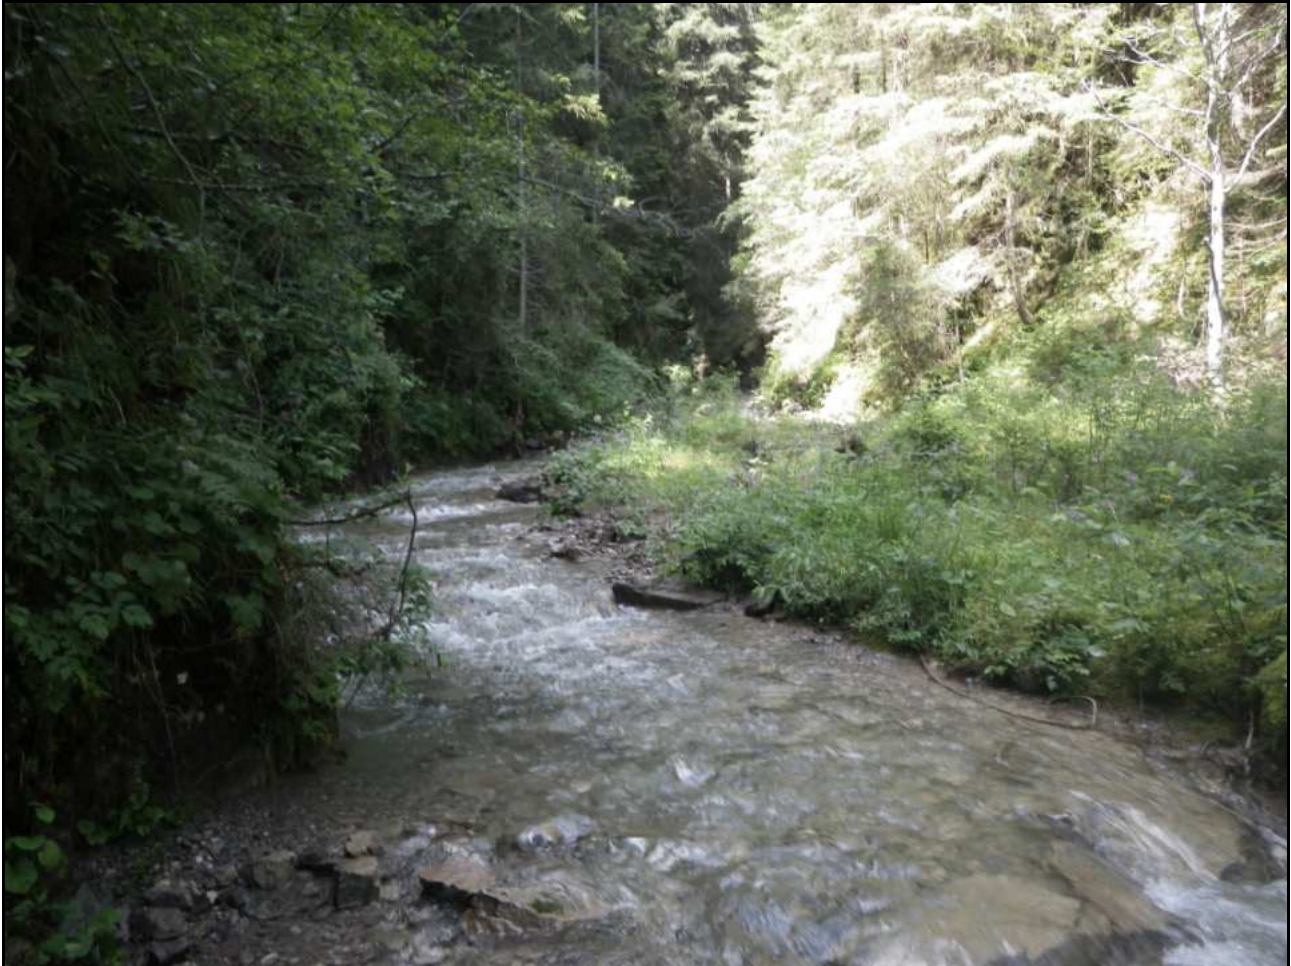
Cambio terrabrio circostante – fine briglie; lungh: 107 m

L'ambiente circostante è privo di antropizzazione, la vegetazione perfluviale è costituita da formazioni arboree autoctone non riparie, con ampiezza superiore ai 30 metri, che in sponda sinistra sono interrotte nei primi metri da una formazione erbacea non igrofila. Il tratto, che si sviluppa tra due alte briglie a funzione antierosiva, con distanza tra loro maggiore di 3 volte la larghezza dell'alveo di morbida, mostra la preponderanza di un unico elemento idromorfologico ed il substrato dell'alveo risulta formato in prevalenza da ciottoli facilmente movibili con scarse strutture di ritenzione della sostanza organica. L'idoneità ittica del tratto viene penalizzata dalla scarsità di zone rifugio e dalle briglie, che essendo più alte di un metro risultano invalicabili dai pesci. Le componenti biologiche non variano rispetto al tratto a valle.

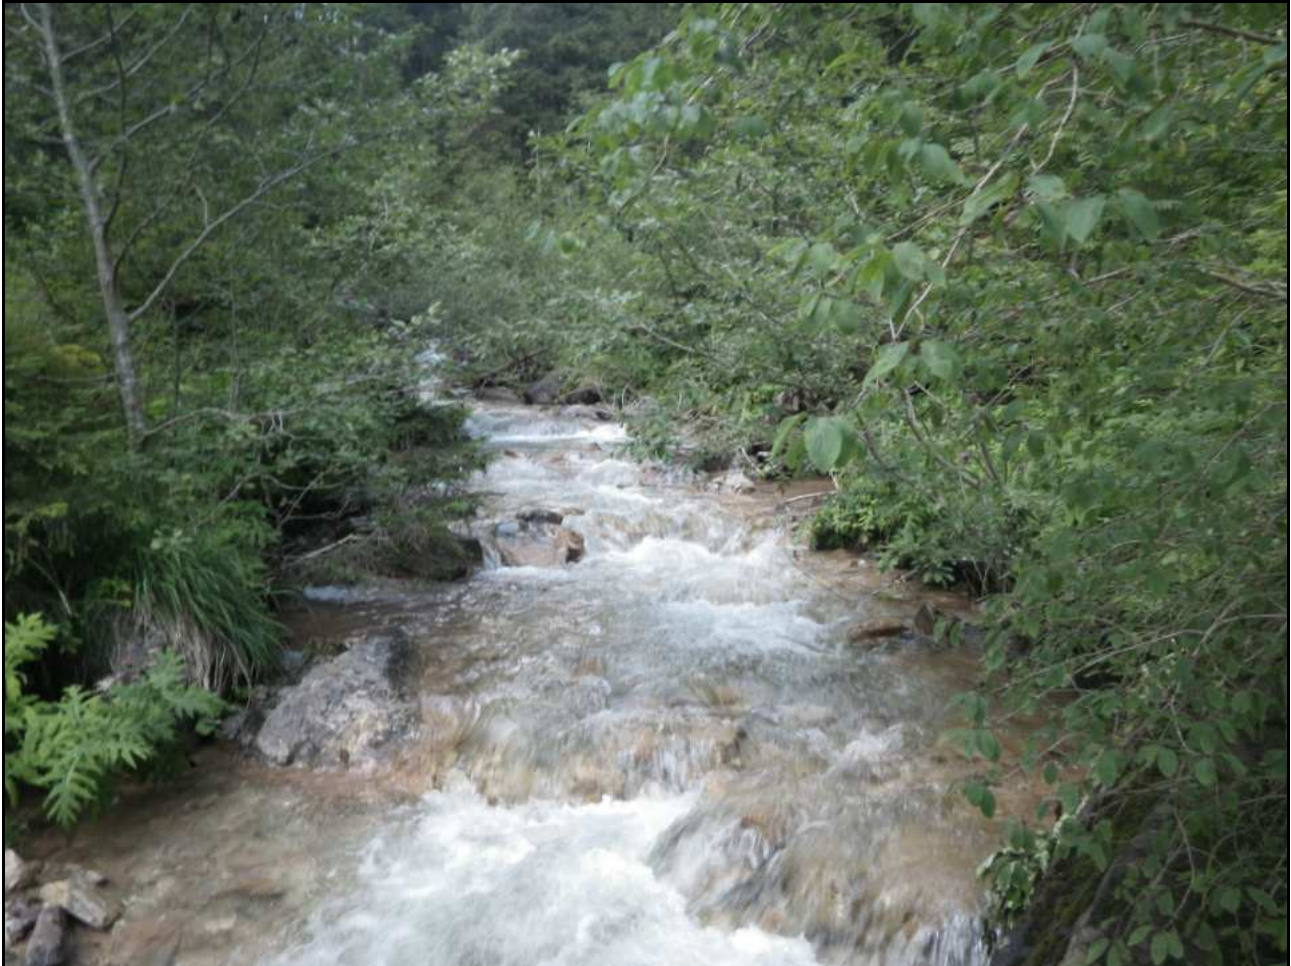
Fine briglie – strada vicina in sinistra; lungh: 593 m

Il tratto è caratterizzato dalla presenza di formazioni arbustive riparie (salici e saliconi) in continuità con le formazioni arboree autoctone non riparie (abete rosso) l'ampiezza cumulativa delle formazioni funzionali supera i 30 metri; sono presenti interruzioni, comprese tra il 10 ed 25% causate dalle pareti rocciose non vegetate. La conformazione della valle, con versanti a V, non permette al corso d'acqua di espandersi ortogonalmente durante i fenomeni di piena. Le portate sono stabili su scala giornaliera e le fluttuazioni stagionali non sono estreme e non sono amplificate da interventi antropici. Le caratteristiche del substrato e la presenza di elementi idromorfologici ben distinti (alternanza step&pool) sono molto buoni e permettono un'elevata idoneità ittica. Il detrito è riconoscibile e composto da frammenti vegetali fibrosi. La comunità macrobentonica risulta adeguata alla tipologia fluviale.

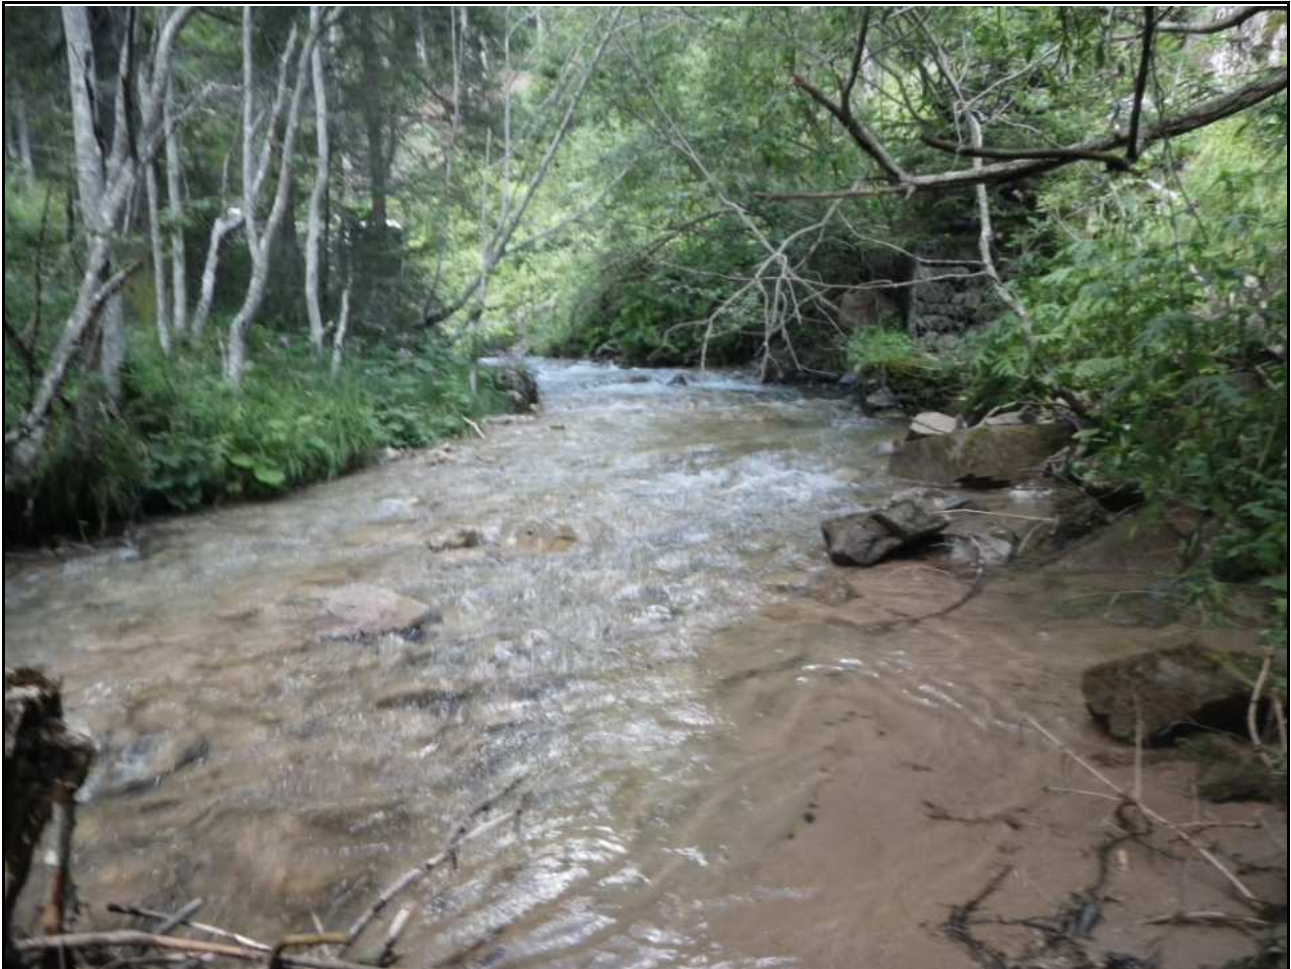
Strada vicina in sinistra – fine strada; lungh: 104 m

La presenza di una strada in sponda sinistra limita l'ampiezza delle formazioni funzionali che ora, in sinistra, sono comprese tra 30 e 10 metri. Il fondo appare stabile ma con minor efficacia ritentiva. Tutti gli altri parametri considerati non variano rispetto al tratto a valle.

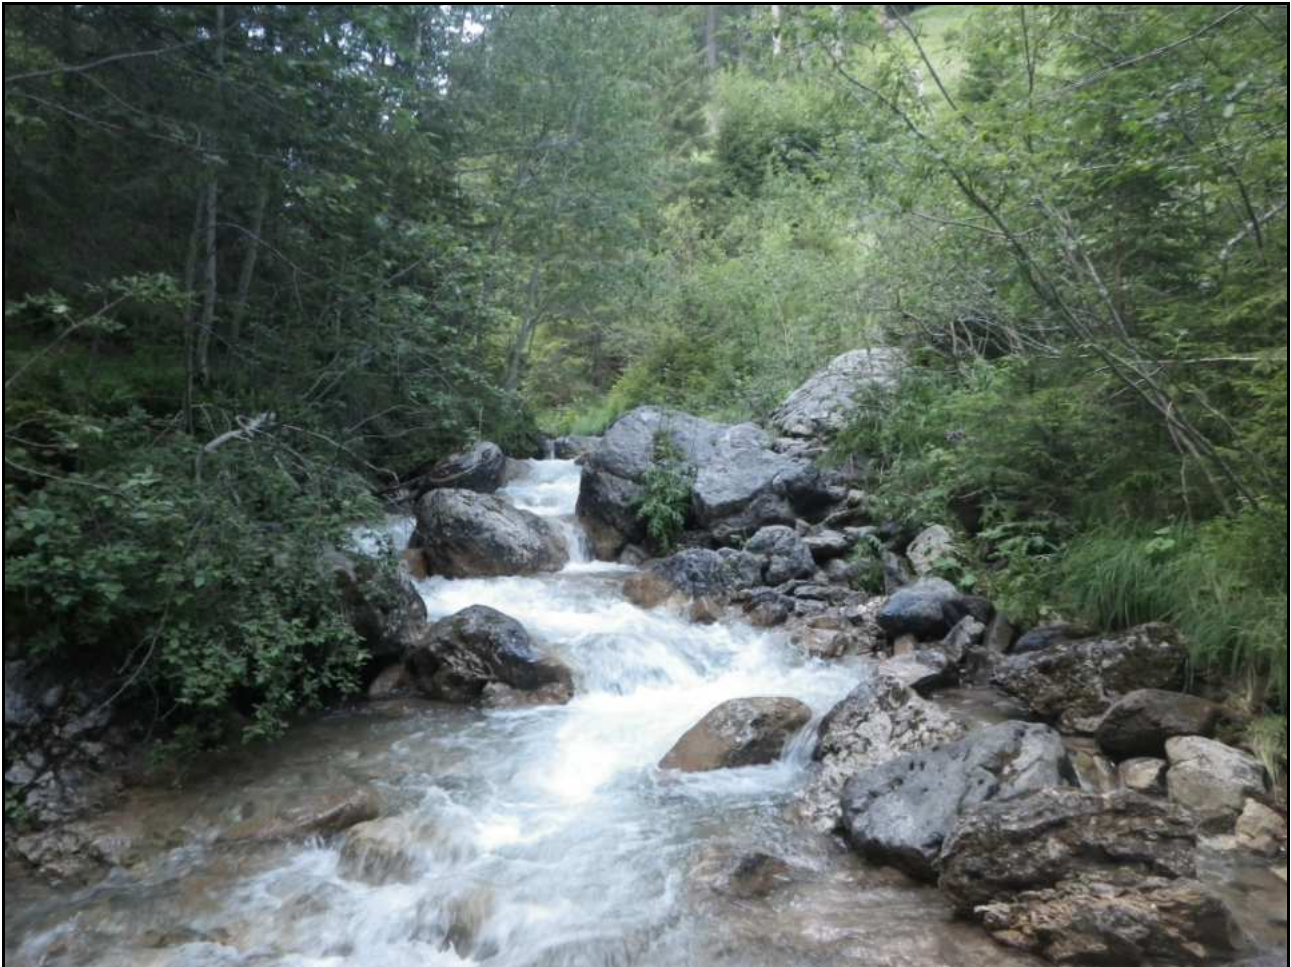
COST008	1	2	2b	3	4	5	6	7	8	9	10	11	12	13	14	IFF	
	TER	VP1	VP2	AMP	CON	CID	ESO	RIT	ERO	SEZ	ITT	IDR	CVA	DET	MBT	Punteggio	Livello
Dx	25	10		15	15	20	1	25	20	20	25	15	15	15	20	241	II
Sx	25	10		15	15	20	1	25	20	20	25	15	15	15	20	241	II
Fine strada – inizio tratto piano; lungh: 2140 m

Il rio Costalunga continua a scorrere in un ambiente privo di impatti antropici, la vegetazione perifluviale è costituita, su entrambe le sponde, da bordure di arbusti ripari in continuità con la pecceta, non vi sono interruzioni né limitazioni d'ampiezza. Il substrato dell'alveo appare ben diversificato con la presenza di zone di sedimentazione, massi e ciottoli; gli elementi idromorfologici sono ben distinti (step&pool) ma con successione irregolare.

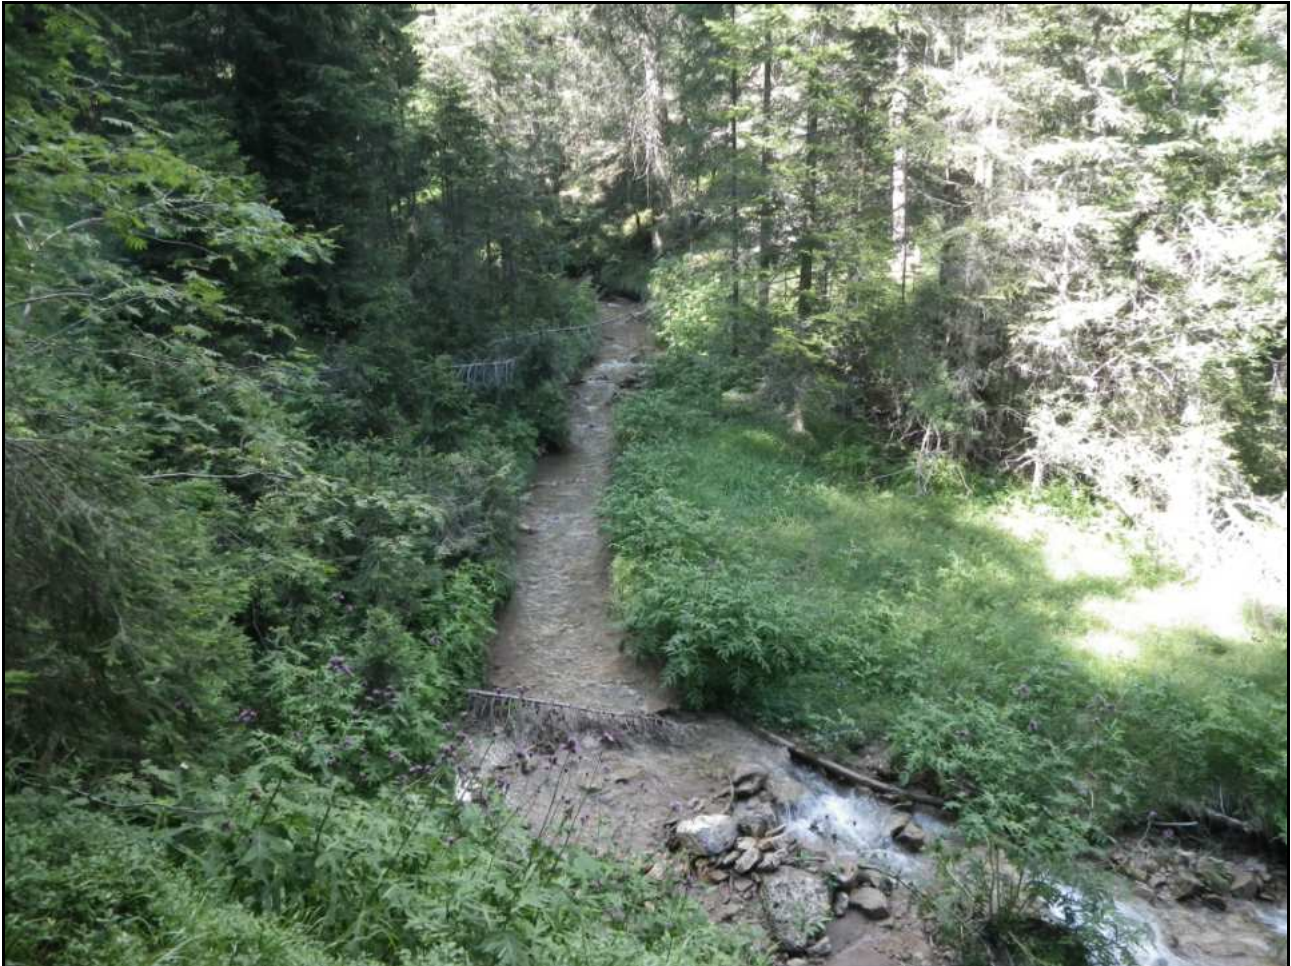
COST009	1	2	2b	3	4	5	6	7	8	9	10	11	12	13	14	IFF	
	TER	VP1	VP2	AMP	CON	CID	ESO	RIT	ERO	SEZ	ITT	IDR	CVA	DET	MBT	Punteggio	Livello
Dx	25	10		15	15	20	1	5	20	20	20	5	15	15	20	206	II
Sx	25	10		15	15	20	1	5	20	20	20	5	15	15	20	206	II
Inizio tratto piano – fine tratto piano; lungh: 390 metri

In questo tratto la pendenza diminuisce limitando la diversificazione del substrato e rendendo riconoscibile un solo elemento idromorfologico (runs). La vegetazione della fascia perifluviale è costituita principalmente dal bosco di abete rosso senza limitazioni d'ampiezza ne interruzioni. Nel campionamento della comunità macrobentonica sono stati rinvenuti Plecotteri della fam. Nemuridae, Efemerotteri Heptagenidae e Baetidae, Tricotteri Limnephilidae, Ditteri Simulidae. La comunità risulta quindi essere ben strutturata e diversificata, adeguata alla tipologia fluviale.

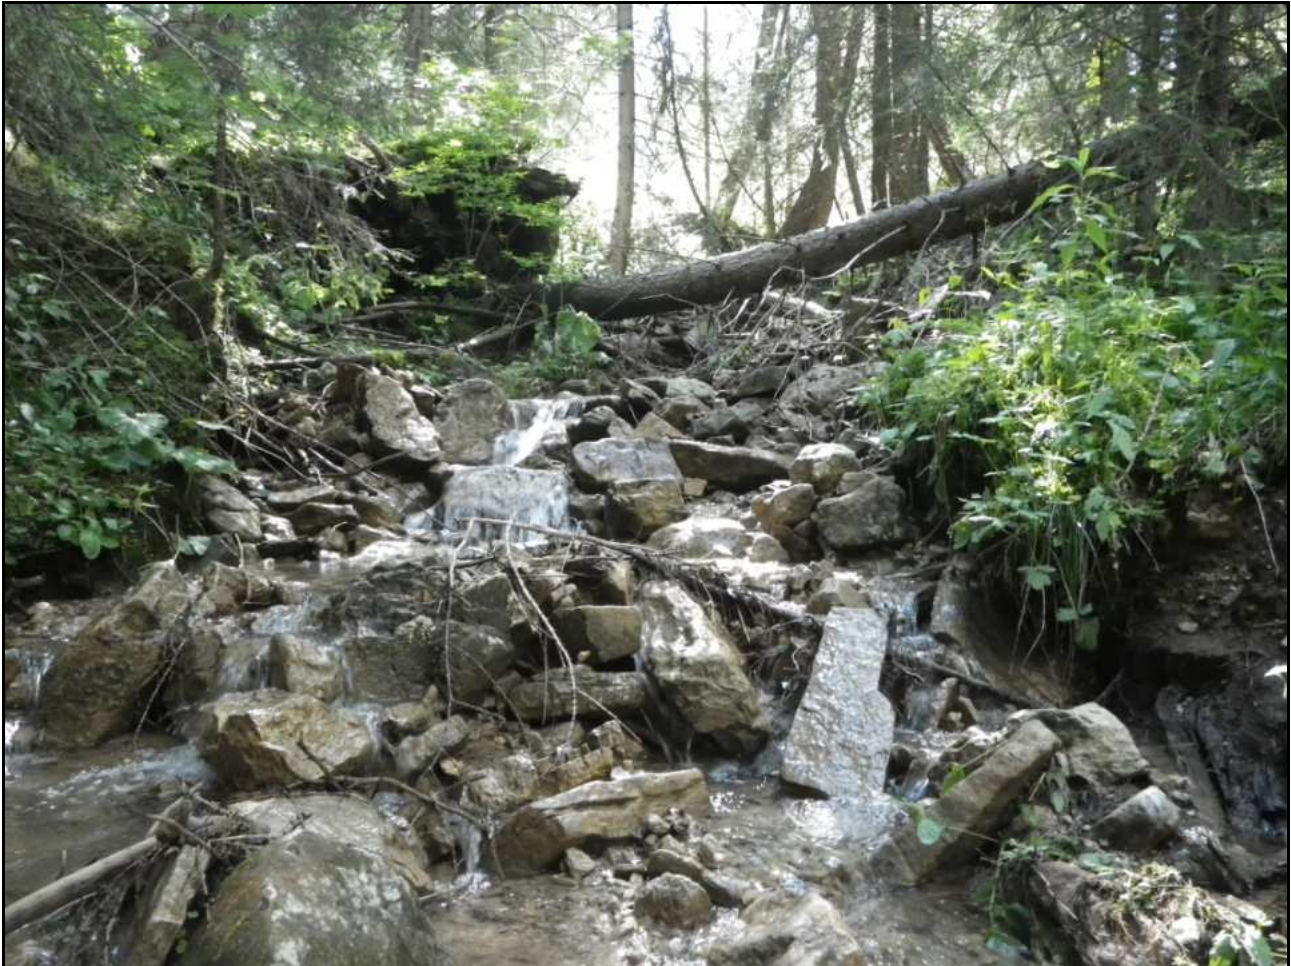
COST010	1	2	2b	3	4	5	6	7	8	9	10	11	12	13	14	IFF	
	TER	VP1	VP2	AMP	CON	CID	ESO	RIT	ERO	SEZ	ITT	IDR	CVA	DET	MBT	Punteggio	Livello
Dx	20	10		15	15	20	1	25	20	20	20	15	15	15	20	231	II
Sx	20	10		15	15	20	1	25	20	20	20	15	15	15	20	231	II
Fine tratto piano – inizio prati in sinistra; lungh: 991 m

Il tratto presenta un territorio circostante ove vi è compresenza di aree naturali (pecceta) ed usi antropici del territorio (pascoli). Le vegetazione mantiene le stesse caratteristiche del tratto precedente mentre il substrato mostra una maggior diversificazione ed abbondanti strutture di ritenzione degli apporti trofici. L' idromorfologia è caratterizzata da una successione irregolare di elementi. L'idoneità ittica, viste le buone caratteristiche di ombreggiatura e produzione di cibo appare discreta. Non sono presenti segni di alterazione per quanto riguarda la componente vegetale in alveo, così come per la struttura del detrito (fibroso) e la composizione della comunità macrobentonica (adeguata alla tipologia fluviale).

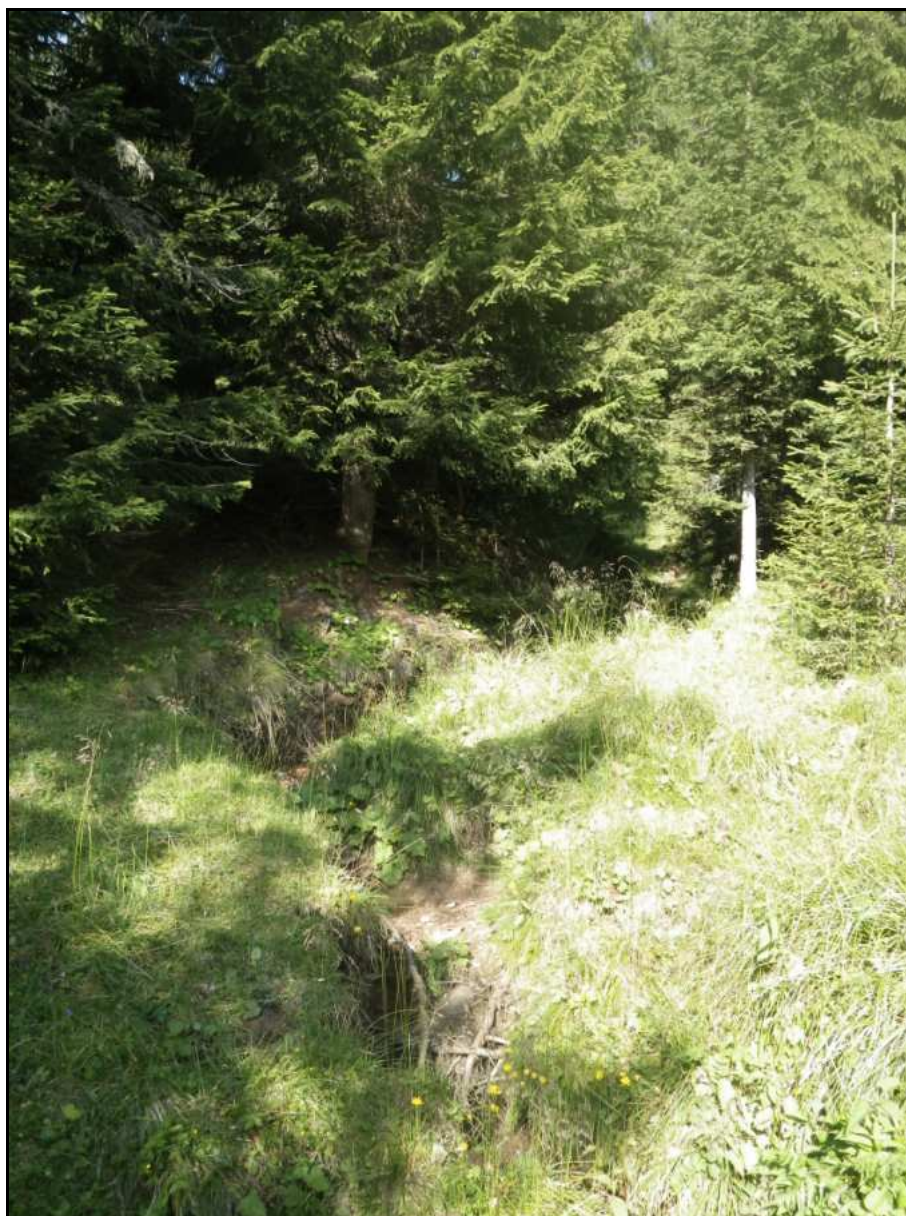
L'ultimo tratto del rio Costalunga scorre in un ambiente dominato dalle praterie antropiche. La vegetazione della fascia perifluviale, costituita da formazioni di abeti rossi e larici si estende con ampiezza compresa tra 10 e 2 metri in sponda sinistra, con limitazione dovuta ai prati, mentre in sponda destra non vi sono limitazioni d'ampiezza; su entrambe le sponde le formazioni presentano delle interruzioni dovute a zone a copertura erbacea non igrofila. L'idromorfologia mostra la predominanza di un solo elemento ed il substrato appare stabile ma con minor efficacia ritenitiva. Le rive appaiono sottoposte ad erosione frequente ed è evidente l'incisione verticale. Le componenti biologiche non variano rispetto al tratto a valle.

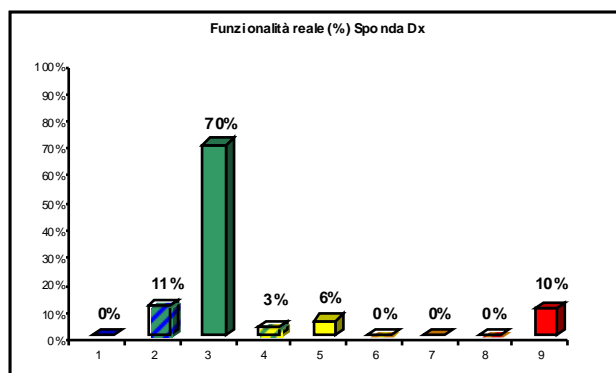
Figura 4a: Grafici della distribuzione percentuale dei giudizi di funzionalità reale per la sponda destra

Il rio Costalunga per buona parte della lunghezza complessiva rilevata ottiene un giudizio compreso tra buono e buono-mediocre; infatti sia in destra che in sinistra questi giudizi sono pari al 73%. Il giudizio mediocre è ottenuto dal 6% di entrambe le sponde (tratti COST003 e COST005). Il 10%, sempre per entrambe le sponde, ha ottenuto un giudizio di pessimo (COST001 e COST002). Il restante 11% ha ottenuto un giudizio di ottimo-buono, imputabile al solo tratto COST006.

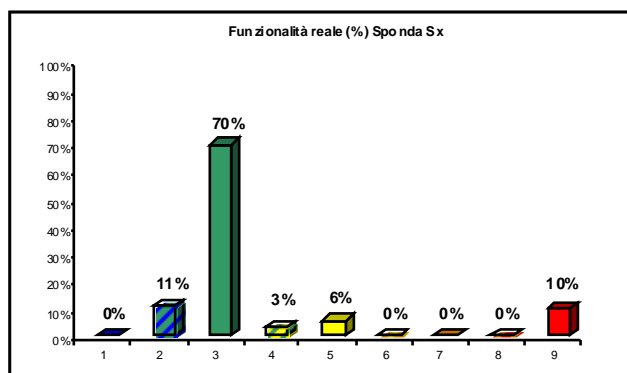
Figura 4b: Grafici della distribuzione percentuale dei giudizi di funzionalità reale per la sponda sinistra

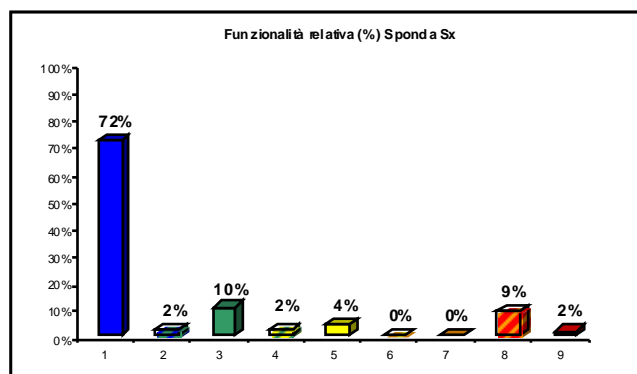
Figura 7b: Grafici della distribuzione percentuale dei giudizi di funzionalità relativa per la sponda sinistra

Con il calcolo dell'IFF relativo si assiste ad un significativo aumento dei giudizi, infatti buona parte dei tratti rilevati aumenta almeno di un livello; l'eccezione è data dai primi tratti rilevati, laddove gli impatti e le modificazioni antropiche esercitano un peso maggiore rispetto le caratteristiche naturalistico-ambientali della valle attraversata dal tratto terminale torrente esaminato. Il 74% sia in destra che in sinistra, sempre in riferimento della lunghezza complessiva rilevata, con l'IFF relativo ottiene un giudizio compreso tra l'ottimo-buono ed il buono.
