Rio Duron

Tabella 1: Punteggio, livello, giudizio IFF reale e relativo

Mappe di funzionalità fluviale reale e relativa

Documentazione fotografica e commento ai tratti

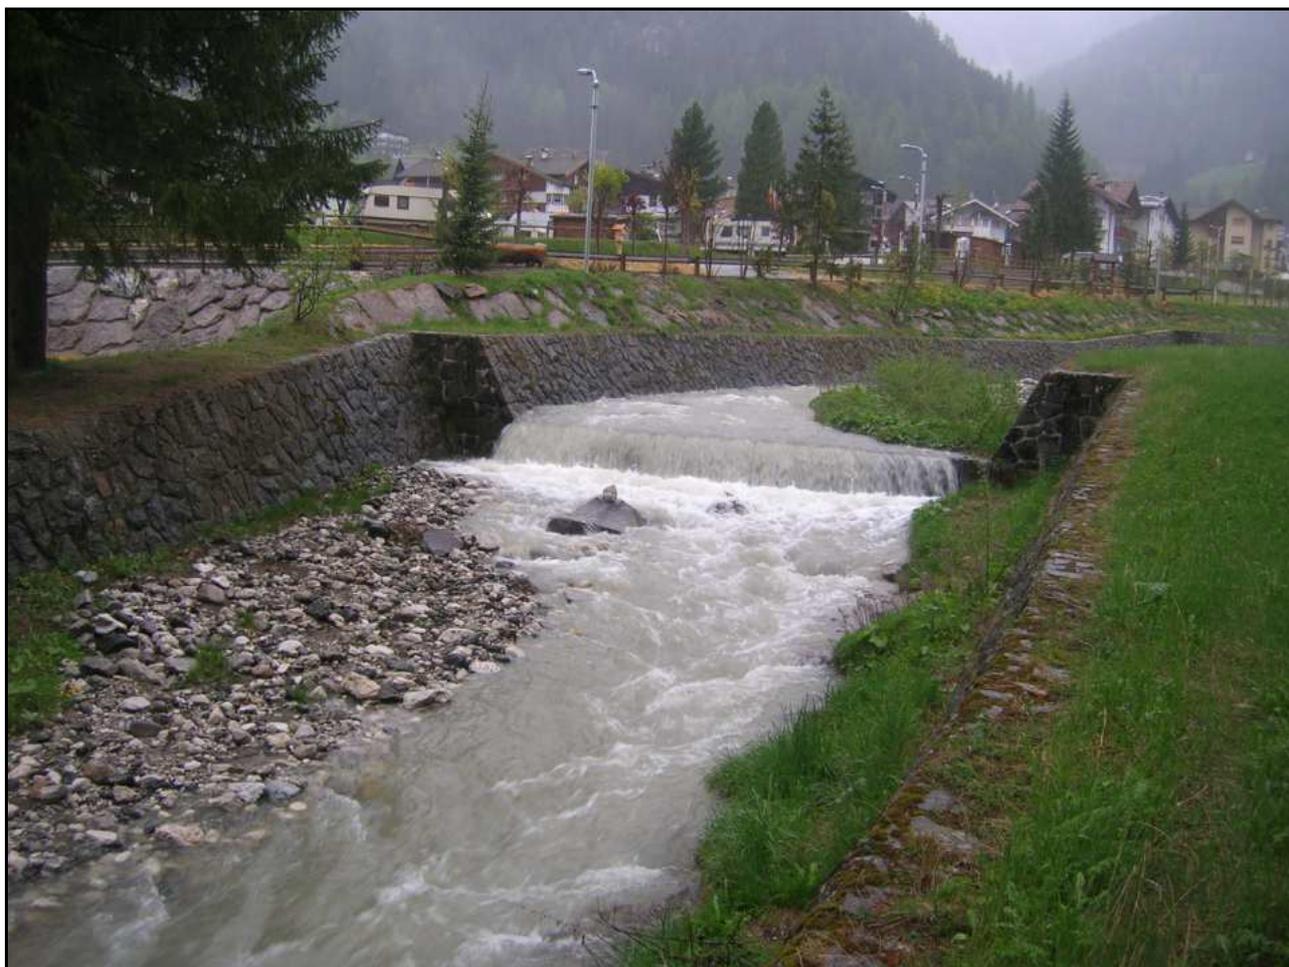
DURO001	1	2	2b	3	4	5	6	7	8	9	10	11	12	13	14	IFF	
	TER	VP1	VP2	AMP	CON	CID	ESO	RIT	ERO	SEZ	ITT	IDR	CVA	DET	MBT	Punteggio	Livello
Dx	1		1	1	1	20	1	15	1	5	5	1	15	15	20	102	III-IV
Sx	1		1	1	1	20	1	15	1	5	5	1	15	15	20	102	III-IV
Confluenza Avisio – fine muro; lungh: 763 m

Il primo tratto del rio Duron scorre attraverso l'abitato di Campitello di Fassa, in un territorio fortemente antropizzato, con presenza di abitazioni e di un campeggio in sponda destra; le difese spondali cementate determinano un'artificializzazione della sezione trasversale che impedisce anche lo sviluppo di vegetazione nella fascia perfluviale. Gli argini e la successione di briglie poste a distanza ravvicinata impediscono l'erosione e non permettono al corso d'acqua di svolgere il naturale processo di espansione laterale; gli sbarramenti, non superabili dai pesci, determinano un abbassamento del punteggio ottenuto per l'idoneità ittica, che risulta solo sufficiente. Il tratto è artificializzato con elementi idromorfologici non distinguibili. I parametri biologici non mostrano segni di alterazione dovuta alla presenza di sostanze organiche o inquinanti; il detrito è riconoscibile e fibroso al tatto, il periphyton è assente e la comunità macrobentonica risulta ben strutturata e diversificata, con la presenza di taxa sensibili.

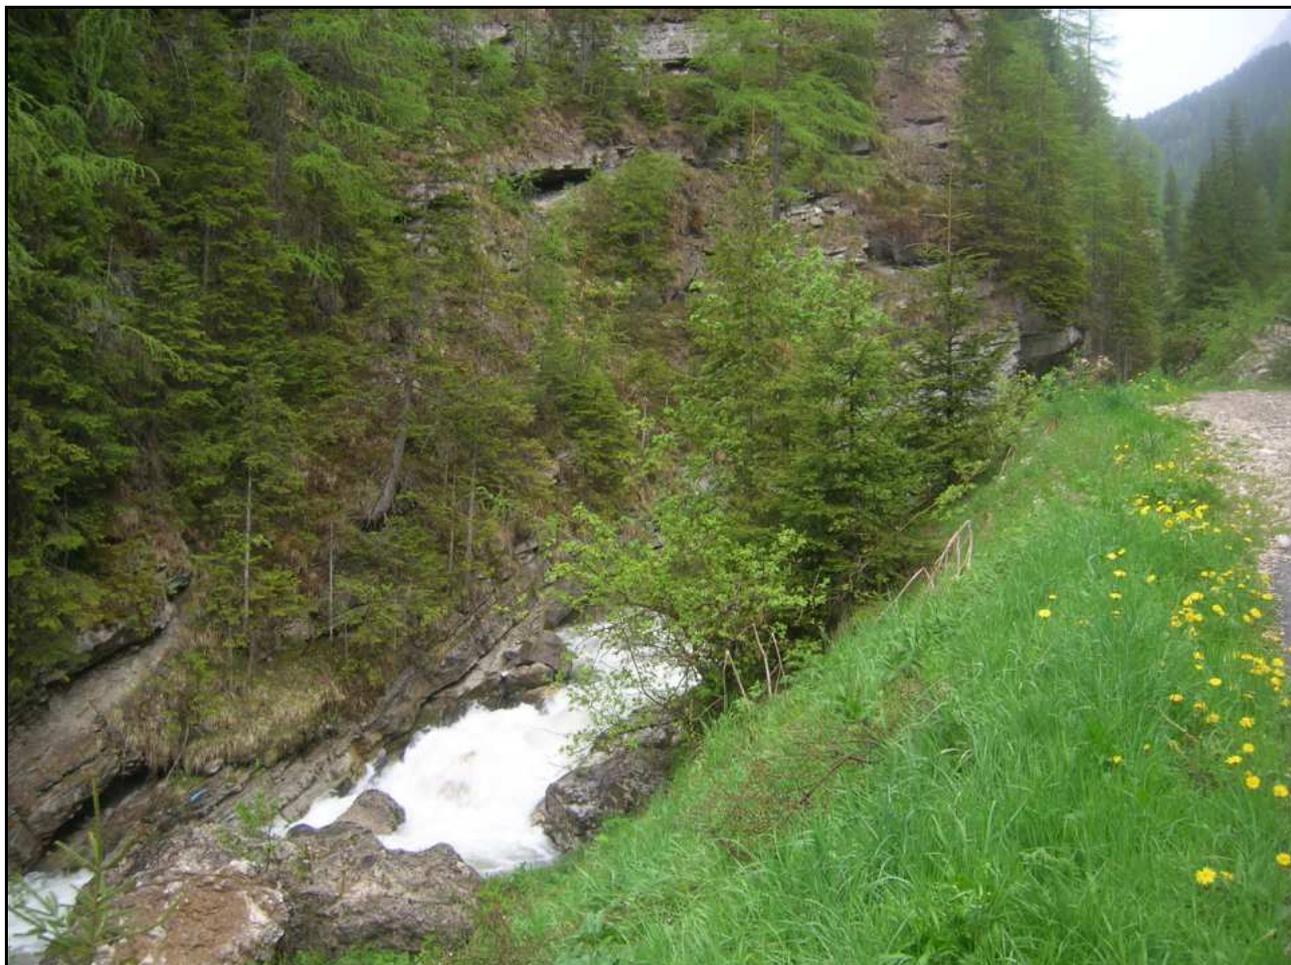
Fine muro – inizio muro in sinistra; lungh: 330 m

Il tratto DURO002 inizia alla fine del muro in cemento, dove finisce l'abitato di Campitello di Fassa (circa 100 m a valle del punto in cui è prevista l'eventuale opera di restituzione) e termina all'inizio del muro in massi in sponda sinistra, in corrispondenza del primo ponte della strada forestale.

In sponda destra è presente una parete rocciosa che non permette lo sviluppo di vegetazione; in sinistra si trova una bordura di arbusti autoctoni non ripari (larici, abeti), con interruzioni frequenti, date dalla presenza di una copertura erbacea non igrofila, e con un'ampiezza di circa 3-4 m, delimitata dalla strada che scorre parallela al corso d'acqua.

Questo tratto è caratterizzato da condizioni di buona funzionalità morfologica con substrato diversificato. La sezione, pur essendo naturale, è caratterizzata dalla parete rocciosa in destra, che ne limita in parte la diversità ambientale. L'efficienza di esondazione è ridotta per la forte acclività dei versanti. L'assenza di periphyton e macrofite tolleranti, la consistenza del detrito che risulta costituito da frammenti fibrosi e la composizione della comunità macrobentonica (Nemuridae, Heptageniidae, Limnephilidae), indicano un ottimo stato ecologico del corso d'acqua.

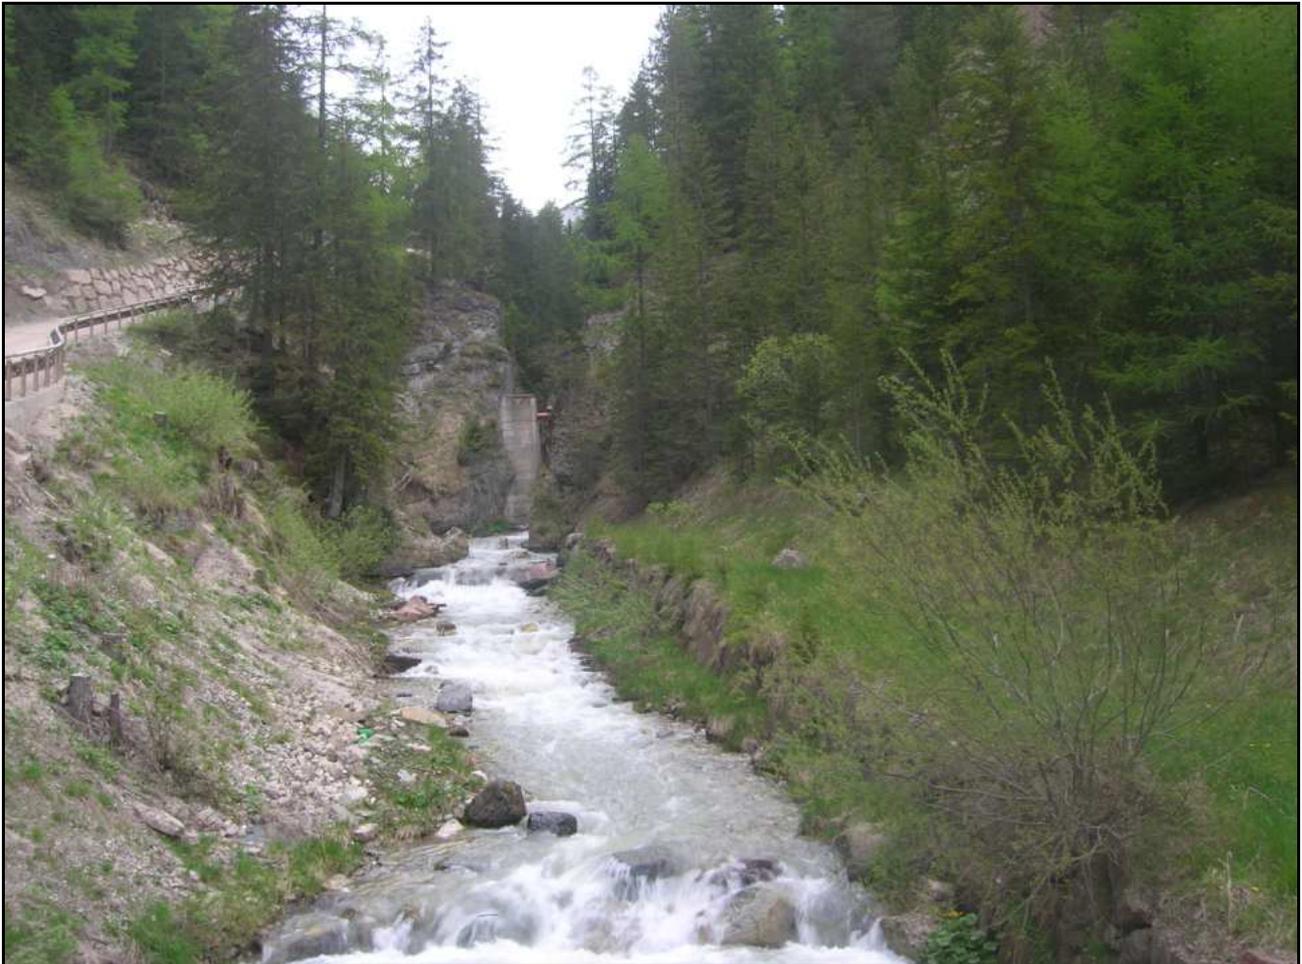
DURO003

Inizio muro in sinistra – briglia filtrante; lungh: 78 m

Il tratto va dall'inizio del muro in massi in sinistra, fino alla briglia filtrante.

In destra è presente una strada forestale che è interruzione per la fascia perfluviale, che è costituita da una bordura di arbusti autoctoni non ripari. In sinistra è presente una formazione arborea autoctona non riparia con ampiezza > 30m; su entrambe le sponde le formazioni presentano interruzioni frequenti date da una copertura erbacea non igrofila. Il muro in massi in sponda sinistra svolge un'azione antiersiva, mentre si riscontra una modesta incisione verticale sulla sponda destra. La sezione trasversale mantiene una discreta diversità morfologica; il substrato dell'alveo è ben diversificato. Le caratteristiche delle componenti biologiche non cambiano rispetto al tratto precedente.

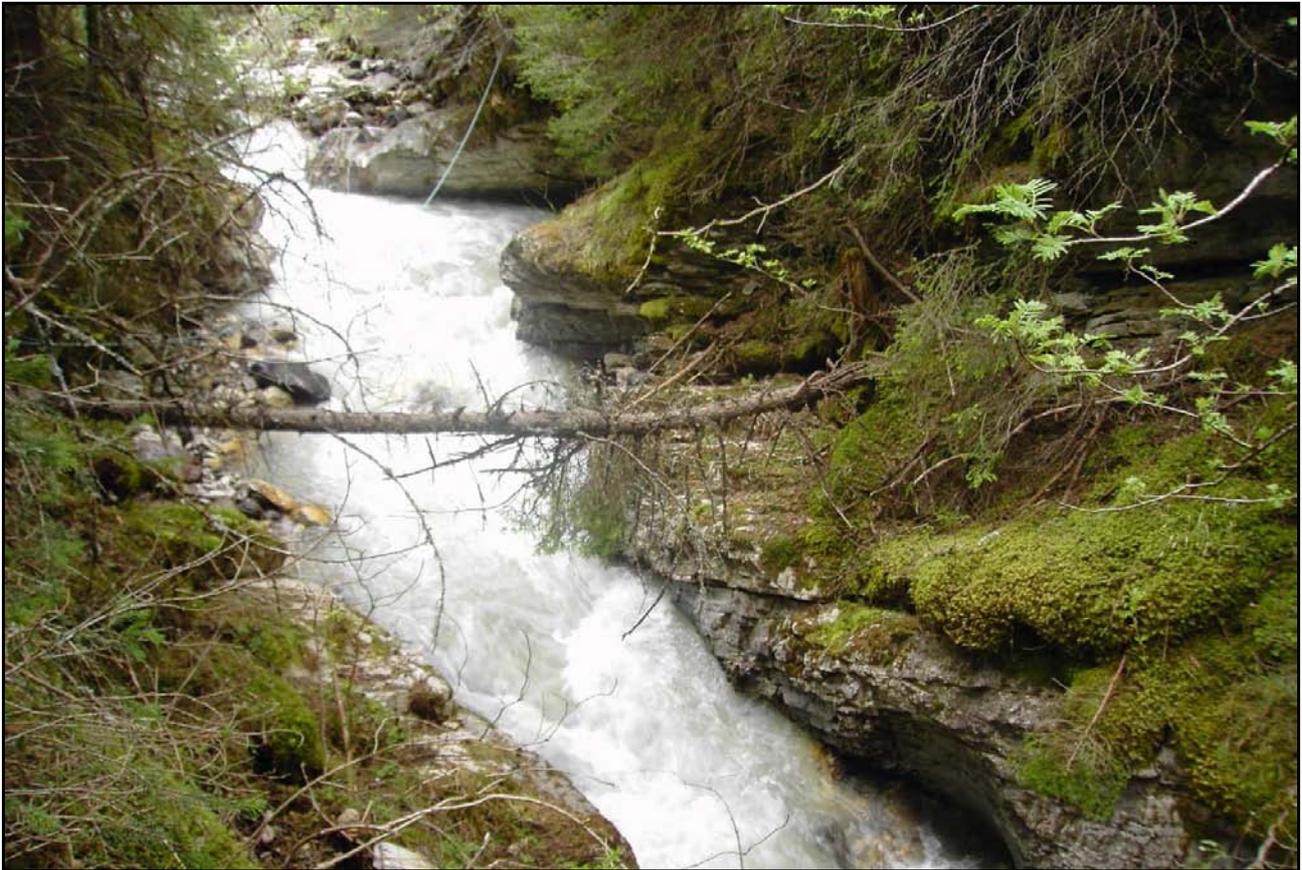
DURO004

Briglia filtrante – fine forra; lungh: 379 m

Questo tratto inizia dalla briglia filtrante fino alla fine della forra.

Il territorio circostante è costituito da bosco prevalentemente di conifere in sponda destra e dalla compresenza di bosco e pascoli antropici in sponda sinistra. La presenza della forra determina delle condizioni naturali poco funzionali: l'assenza di vegetazione della fascia perifluviale su entrambe le sponde (per la presenza delle pareti rocciose) e la limitata efficienza di esondazione. La granulometria del substrato è diversificata e gli elementi idromorfologici sono a step&pool. Il detrito vegetale risulta fibroso. Il periphyton è sottile e non si riscontra la presenza di macrofite tolleranti. Non si segnalano alterazioni nella composizione della comunità macrobentonica.

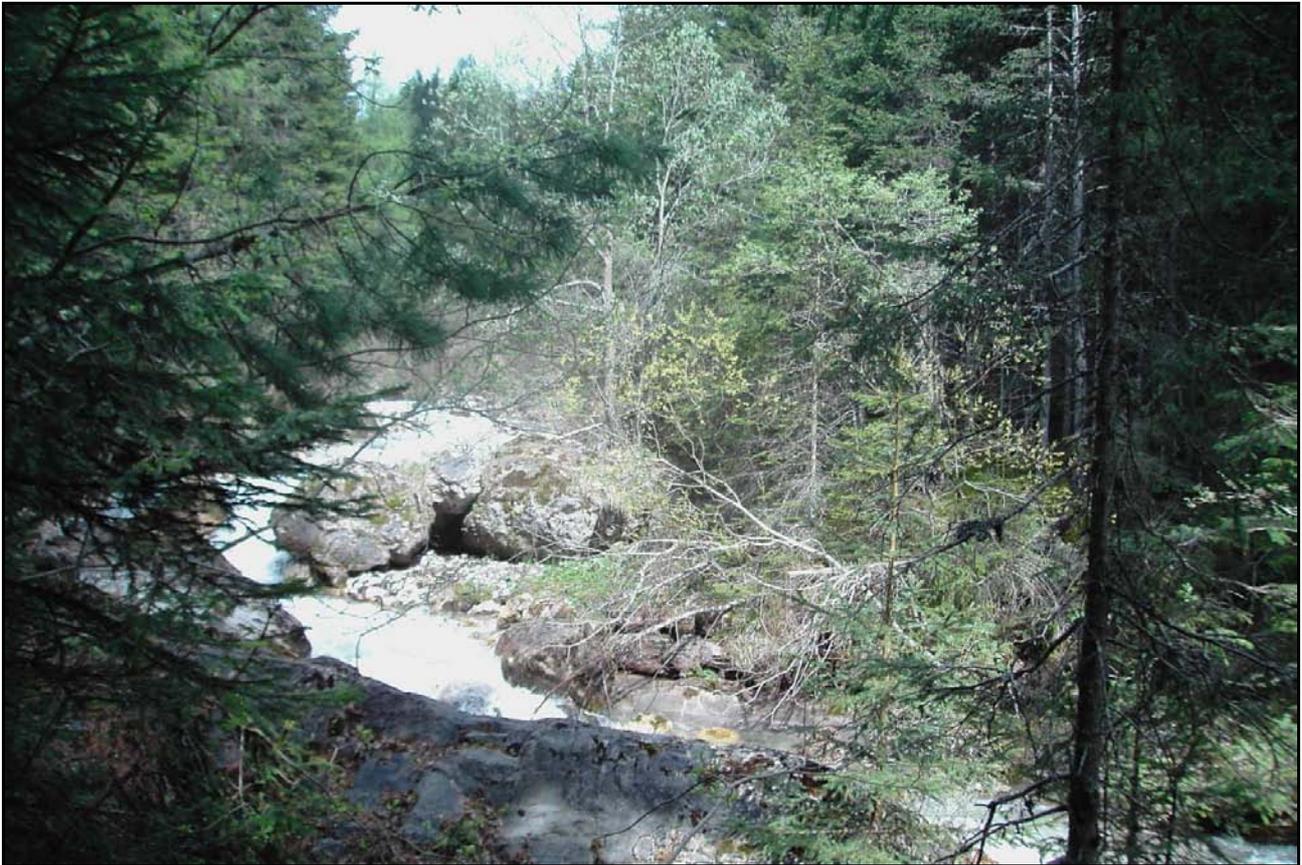
DURO005

Fine forra – briglia A; lungh: 195 m

La formazione arborea autoctona non riparia si sviluppa senza interruzioni in entrambe le sponde; a destra la sua ampiezza è limitata dalla presenza della strada sterrata (10-30m).

È da evidenziare una limitata incisione verticale delle sponde. Le caratteristiche della morfologia e della sezione e la presenza di adeguate strutture ritentive con massi stabilmente incassati, tronchi e radici, permettono un'adeguata idoneità ittica. Le componenti biologiche non variano rispetto al tratto a valle.

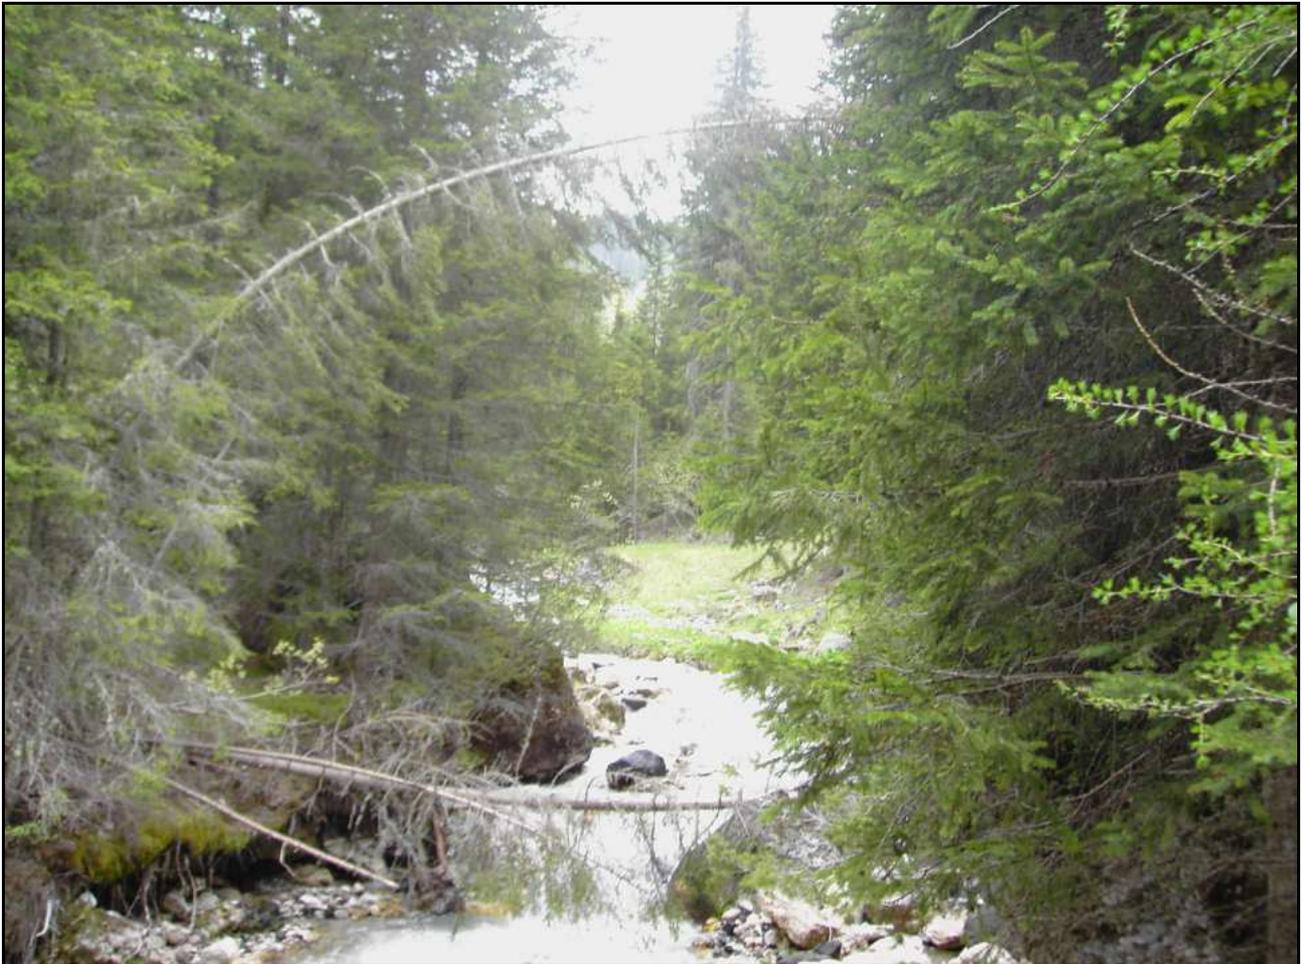
DURO006

Briglia A – fine briglia/restituzione; lungh: 228 m

Lungo tutto il tratto la strada in sinistra scorre vicina al corso d'acqua limitando l'ampiezza della fascia perfluviale (10-30m) che è costituita da una formazione arborea autoctona non riparia con interruzioni date da erbacee non igrofile; la stessa formazione si sviluppa anche in sponda destra ma con un'ampiezza >30m e con interruzione della continuità data dalla presenza di una frana.

La restituzione di una centralina idroelettrica presente in corrispondenza della fine del tratto ha una portata piuttosto ridotta e non incide perciò negativamente sulle condizioni idriche.

La presenza di una successione di briglie non ravvicinate, finalizzate a ridurre la forza erosiva del corso d'acqua, determinano l'attribuzione della risposta "c" alla domanda 8 e la risposta "b" per la sezione trasversale. Anche l'idoneità ittica è compromessa a causa della presenza di più sbarramenti non superabili dalla fauna ittica. La granulometria del substrato rimane invariata rispetto al tratto precedente, così come l'idromorfologia. Le componenti biologiche mantengono caratteristiche di integrità.

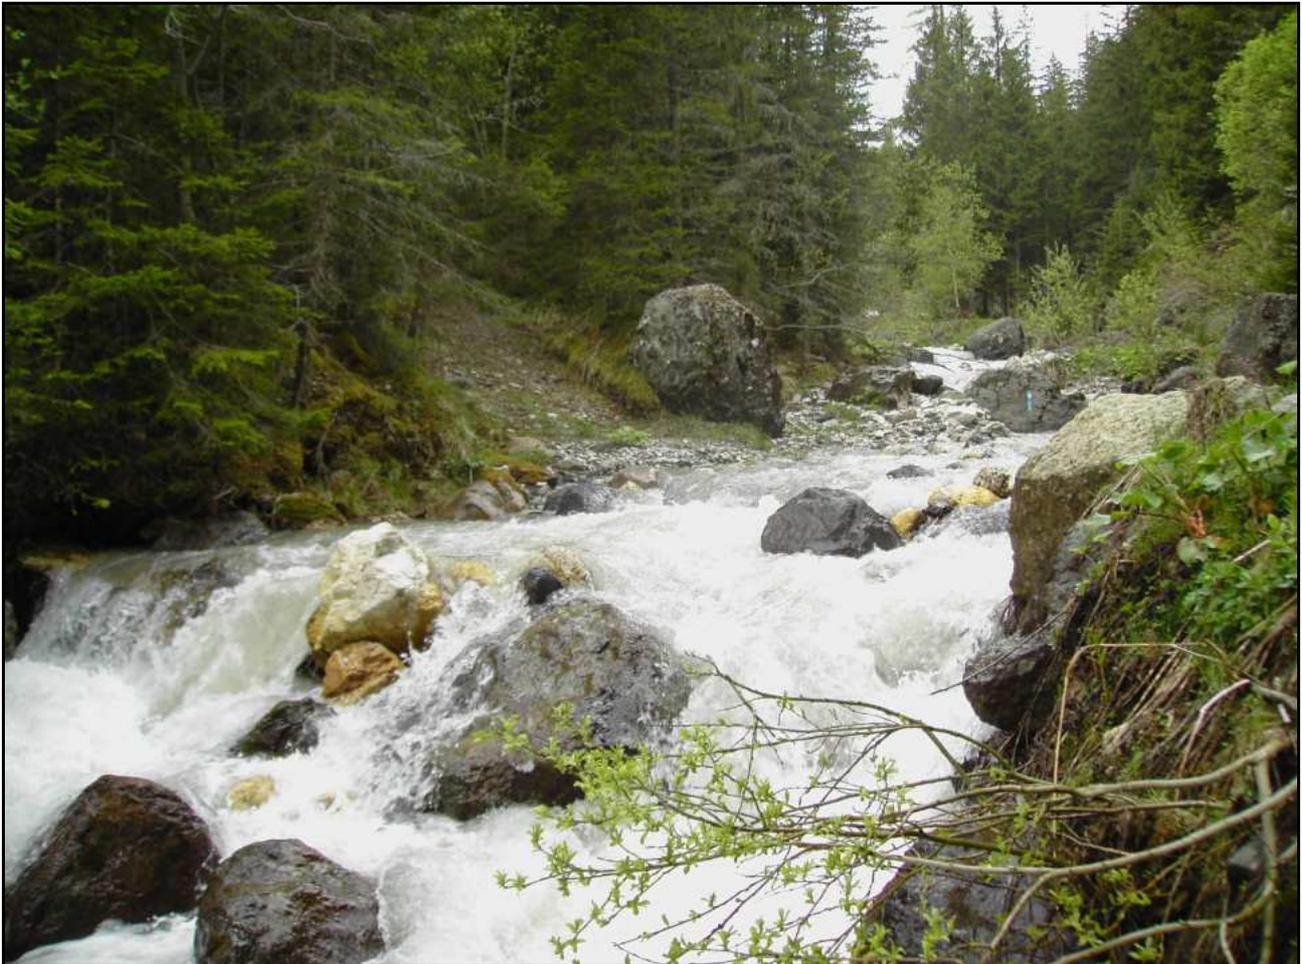
DURO007

Fine briglia/restituzione – inizio briglie; lungh: 232 m

Le fasce perfluviali hanno caratteristiche di composizione e ampiezza uguali a quelle presenti nel tratto DURO006: si differenziano solo per l'assenza di interruzioni. La capacità di esondazione è impedita dalla forte acclività dei versanti. La granulometria del substrato è diversificata, la sezione trasversale naturale e gli elementi idromorfologici ben distinguibili a successione irregolare. Sulla riva sinistra si evidenzia una frequente erosione con evidente scavo delle rive. Non si segnalano alterazioni né nella composizione della comunità macrobentonica (ben strutturata) né nelle caratteristiche del detrito organico (fibroso) e del periphyton (sottile).

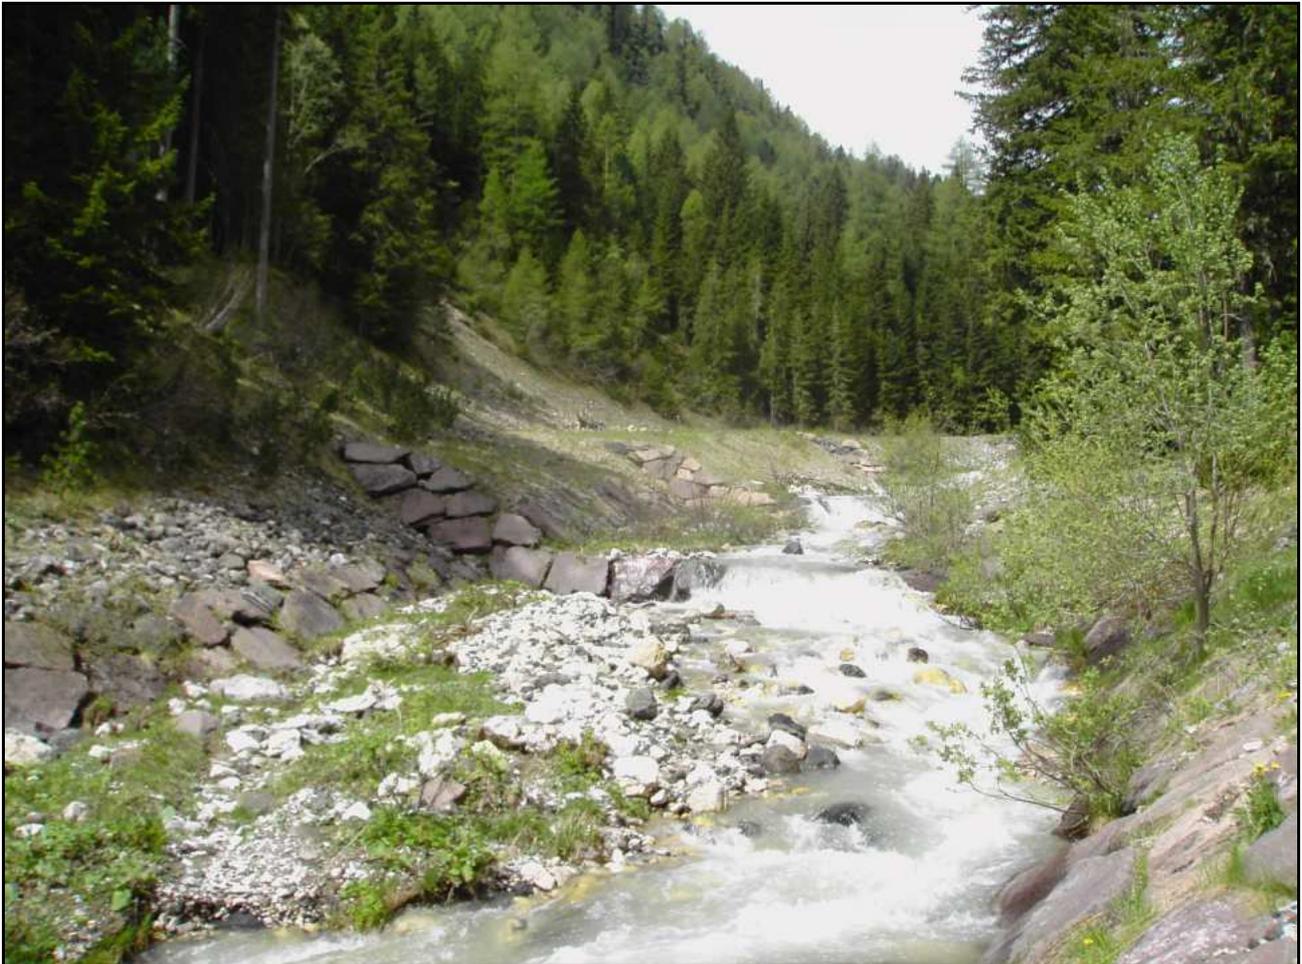
DURO008	1	2	2b	3	4	5	6	7	8	9	10	11	12	13	14	IFF	Livello
	TER	VP1	VP2	AMP	CON	CID	ESO	RIT	ERO	SEZ	ITT	IDR	CVA	DET	MBT	Punteggio	
Dx	25	10		15	5	20	1	25	5	15	20	15	15	15	20	206	II
Sx	20	10		10	5	20	1	25	5	15	20	15	15	15	20	196	II-III
Inizio briglie – fine briglie; lungh: 199 m

La formazione arborea autoctona non riparia presente su entrambe le sponde è caratterizzata da frequenti interruzioni determinate dalla presenza di una copertura erbacea non igrofila che si sviluppa nella fascia immediatamente esterna all'alveo. È presente una serie di briglie con rapporto tra distanza delle briglie e larghezza dell'alveo di morbida > 3:1. Una di queste briglie ha un'altezza > 1m ed è quindi una barriera non superabile dai pesci. Diversificazione del substrato e componenti biologiche rimangono inalterati rispetto al tratto a valle.

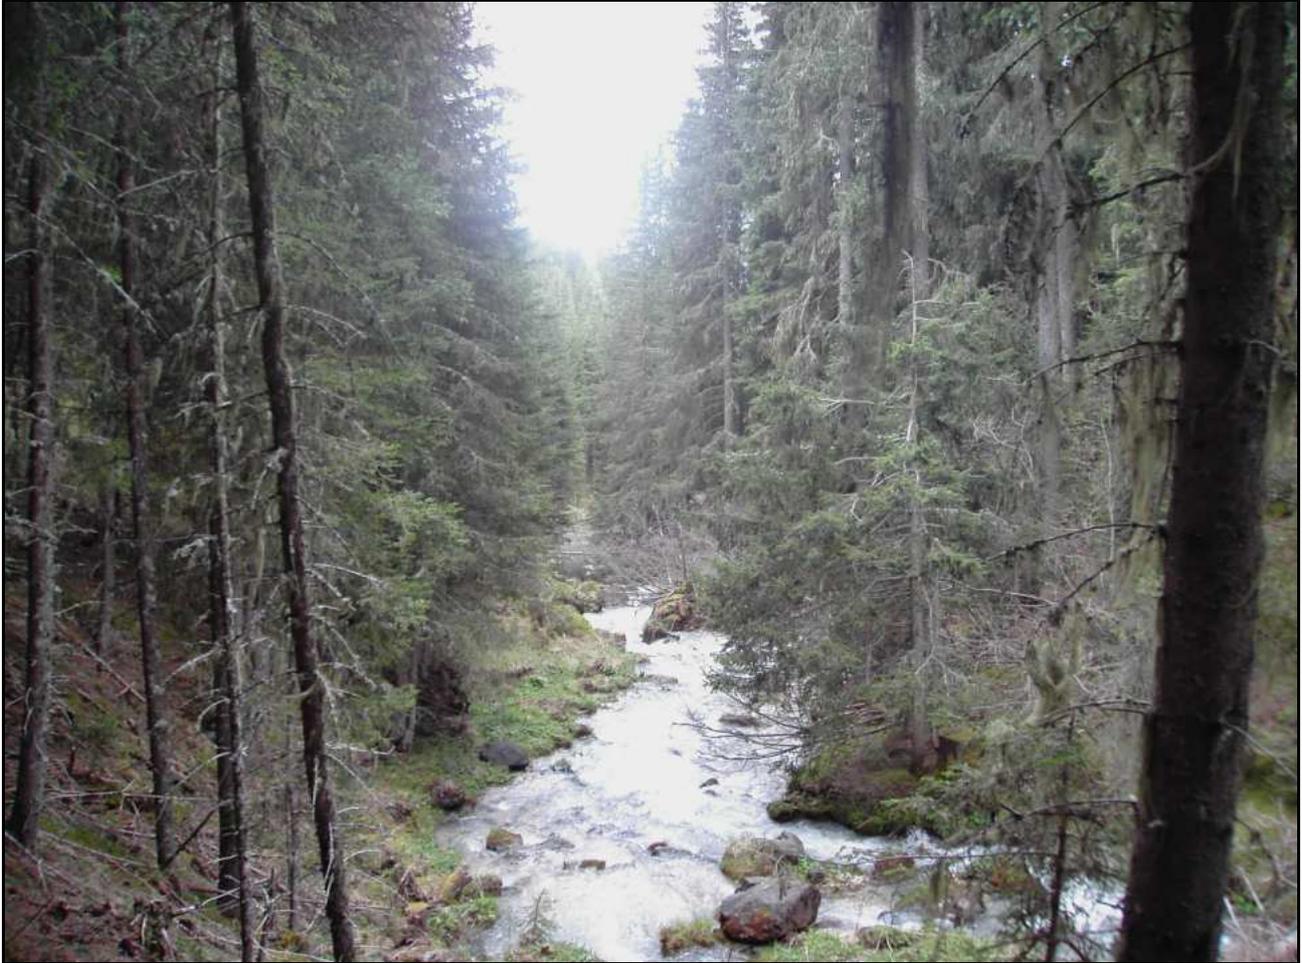
DURO009

Fine briglie – strada vicina; lungh: 928 m

Questo tratto inizia alla fine della serie di briglie e termina in corrispondenza dell'avvicinamento della strada sterrata al corso d'acqua.

La formazione arborea autoctona non riparia presenta ora caratteristiche di maggiore ampiezza (> 30m) e continuità rispetto al tratto a valle, in entrambe le sponde.

L'assetto morfologico ritorna privo di alterazioni e i fenomeni erosivi sono poco evidenti e localizzati solo all'esterno delle curve. La sezione è integra e l'idoneità ittica elevata.

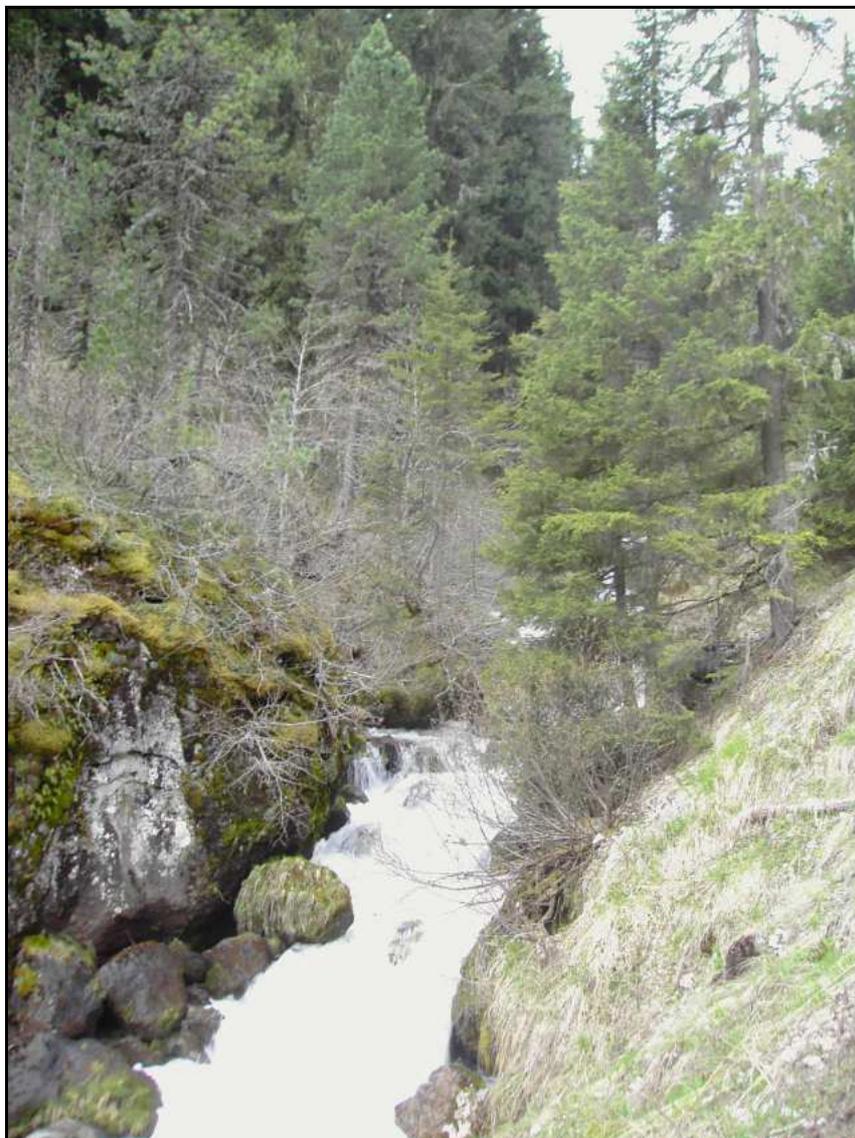
DURO010

Strada vicina – briglia N; lungh: 293 m

La presenza della strada in sinistra delimita l'ampiezza della fascia perfluviale che diventa una bordura di arbusti autoctoni non ripari; in destra continua la fascia perfluviale uguale al tratto a valle. Le altre caratteristiche rimangono invariate tranne l'idoneità ittica che risulta minore a causa della minore ombreggiatura presente.

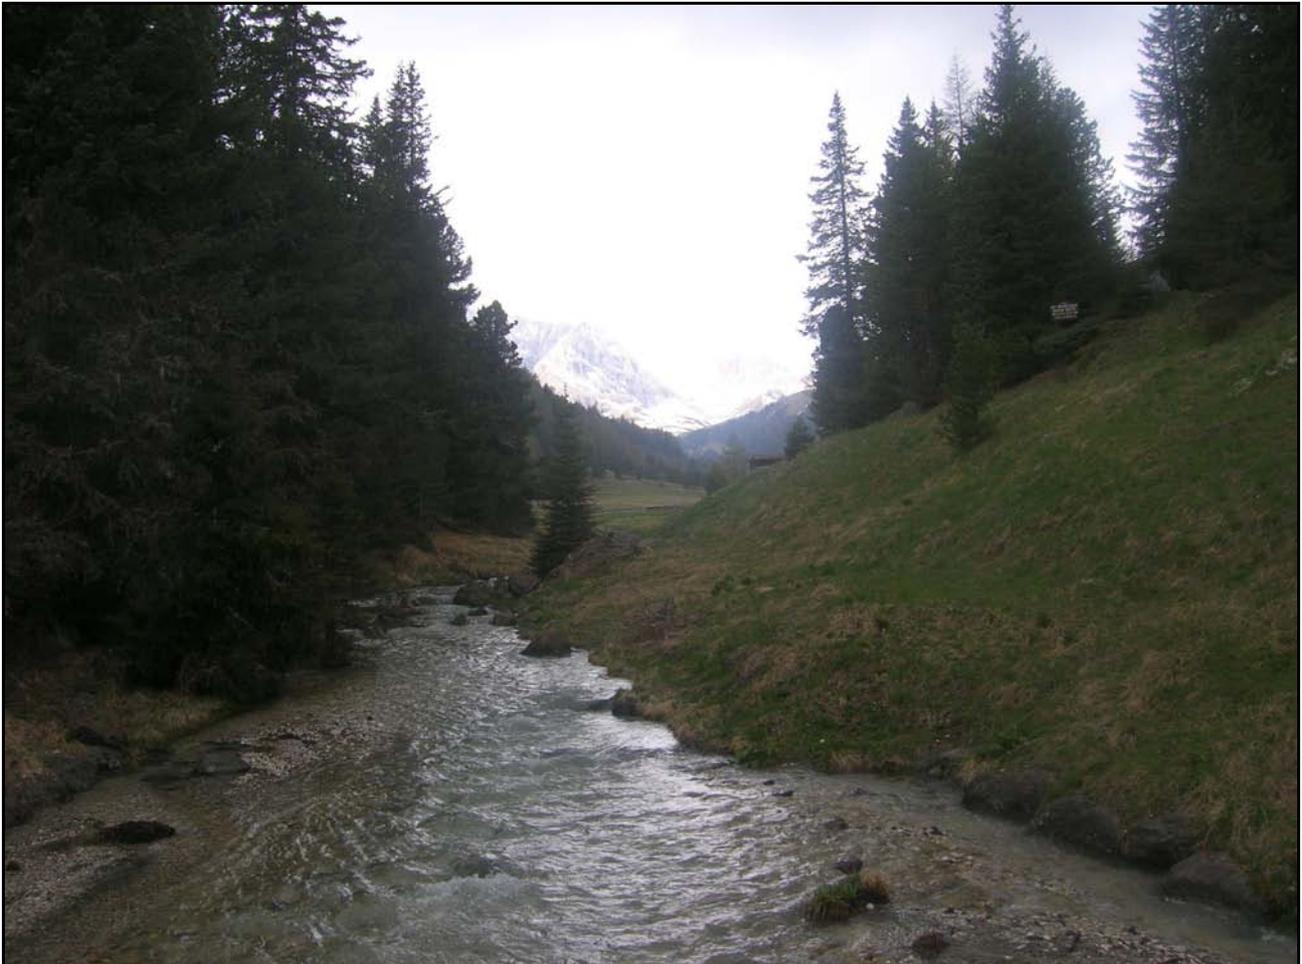
DURO011

Briglia N – fine vegetazione in destra; lungh: 110 m

La vegetazione perifluviale è costituita da una formazione arborea di autoctone non riparie in destra ed una formazione erbacea in sinistra. L'alveo, diversamente dal tratto a valle, è composto prevalentemente da ciottoli e massi con una stabilità e capacità ritentiva buona.

È presente una briglia > 1 m, non superabile dalla fauna ittica. Gli elementi idromorfologici risultano ben distinti per l'andamento più sinuoso del corso d'acqua. La comunità macrobentonica è costituita da taxa sensibili, come i Plecotteri Nemouridae e gli Efemerotteri Heptageniidae.

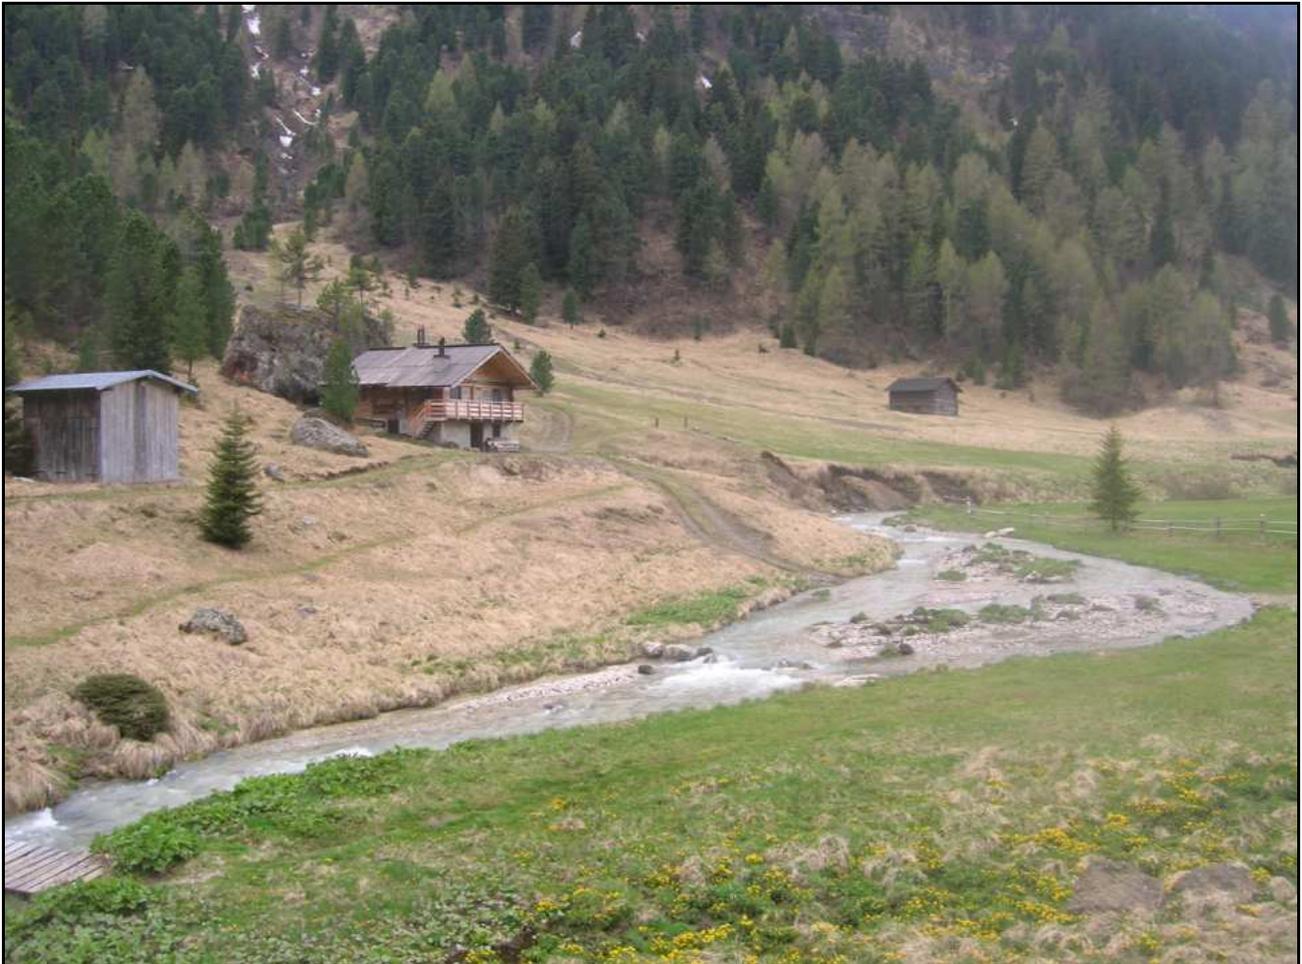
DURO012

Fine vegetazione in destra – fine rilevamento; lungh: 233 m

Il territorio circostante è caratterizzato dalla presenza di prati naturali, un'abitazione in destra ed il rifugio Micheluzzi sulla sponda sinistra. Su entrambe le sponde si sviluppa una formazione erbacea continua non igrofila. La pendenza più ridotta in questo tratto garantisce una maggior efficienza di esondazione rispetto agli altri tratti. Sulla sponda destra si riscontra una evidente incisione verticale della riva, mentre sulla sponda sinistra l'erosione è modesta. Questo tratto è caratterizzato da una marcata sinuosità che determina la presenza di elementi idromorfologici ben distinti.

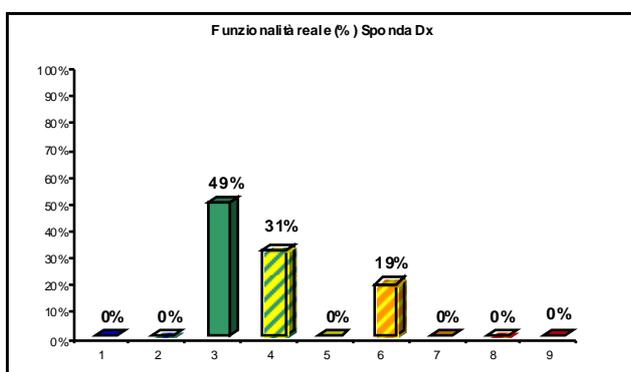
Figura 4a: Grafici della distribuzione percentuale dei giudizi di funzionalità reale per la sponda destra

I tratti del rio Duron ottengono un giudizio di funzionalità buono per il 49% della lunghezza rilevata in sponda destra e il 34% della lunghezza rilevata per la sponda sinistra; il 31% della lunghezza in destra e il 47% della lunghezza in sinistra ha un giudizio buono-mediocre. Il primo tratto, DURO001, risulta mediocre-scadente (19% della lunghezza rilevata) per la presenza di opere longitudinali di difesa spondale e opere trasversali che banalizzano la morfologia del corso d'acqua, impediscono lo sviluppo di vegetazione nella fascia perfluviale e non permettono la presenza di una zona trasversale inondabile: i processi di autodepurazione sono annullati.

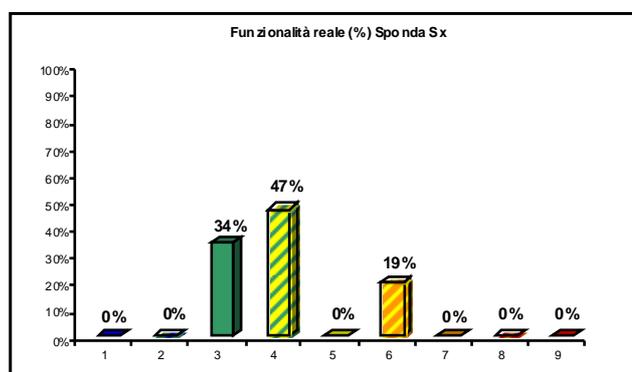
Figura 4b: Grafici della distribuzione percentuale dei giudizi di funzionalità reale per la sponda sinistra

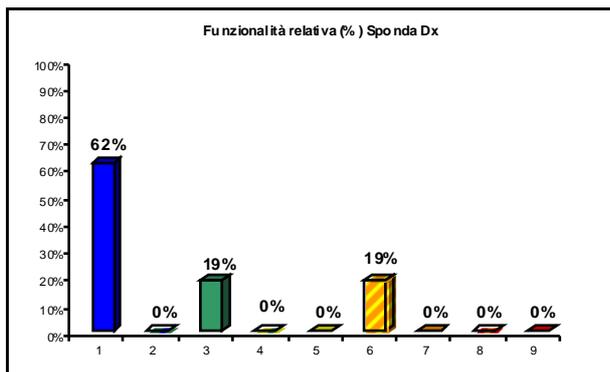
Figura 5a: Grafici della distribuzione percentuale dei giudizi di funzionalità relativa per la sponda destra

Il tratti del rio Duron rientrano nelle seguenti categorie di funzionalità potenziale: pedemontano (PD), forra senza vegetazione (FRsv), montano (MT), montano con valle ampia ma senza piana esondabile (MTes) e montano con morfologia a massima funzionalità (MTimf). Il calcolo della funzionalità relativa mostra un evidente miglioramento dei giudizi di funzionalità: tutti i tratti, tranne il DURO001 che rimane mediocre-scadente a causa della forte artificializzazione, ottengono un giudizio buono o ottimo. Questo indica che la funzionalità reale è limitata da fattori naturali (caratteristiche tipiche delle tipologie di corsi d'acqua montani), più che da fattori antropici.

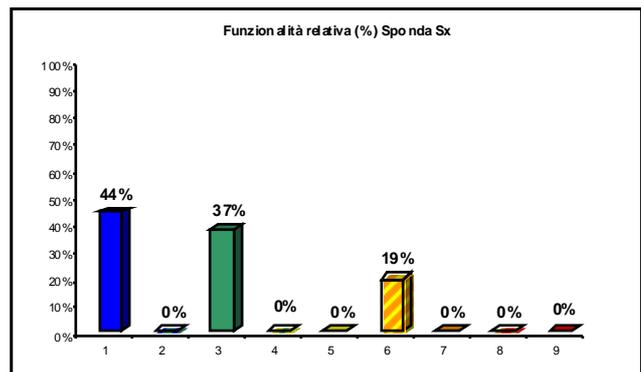
Figura 5b: Grafici della distribuzione percentuale dei giudizi di funzionalità relativa per la sponda sinistra
