Torrente Fersina

Mappe di funzionalità fluviale reale e relativa

Documentazione fotografica e descrizione dei tratti

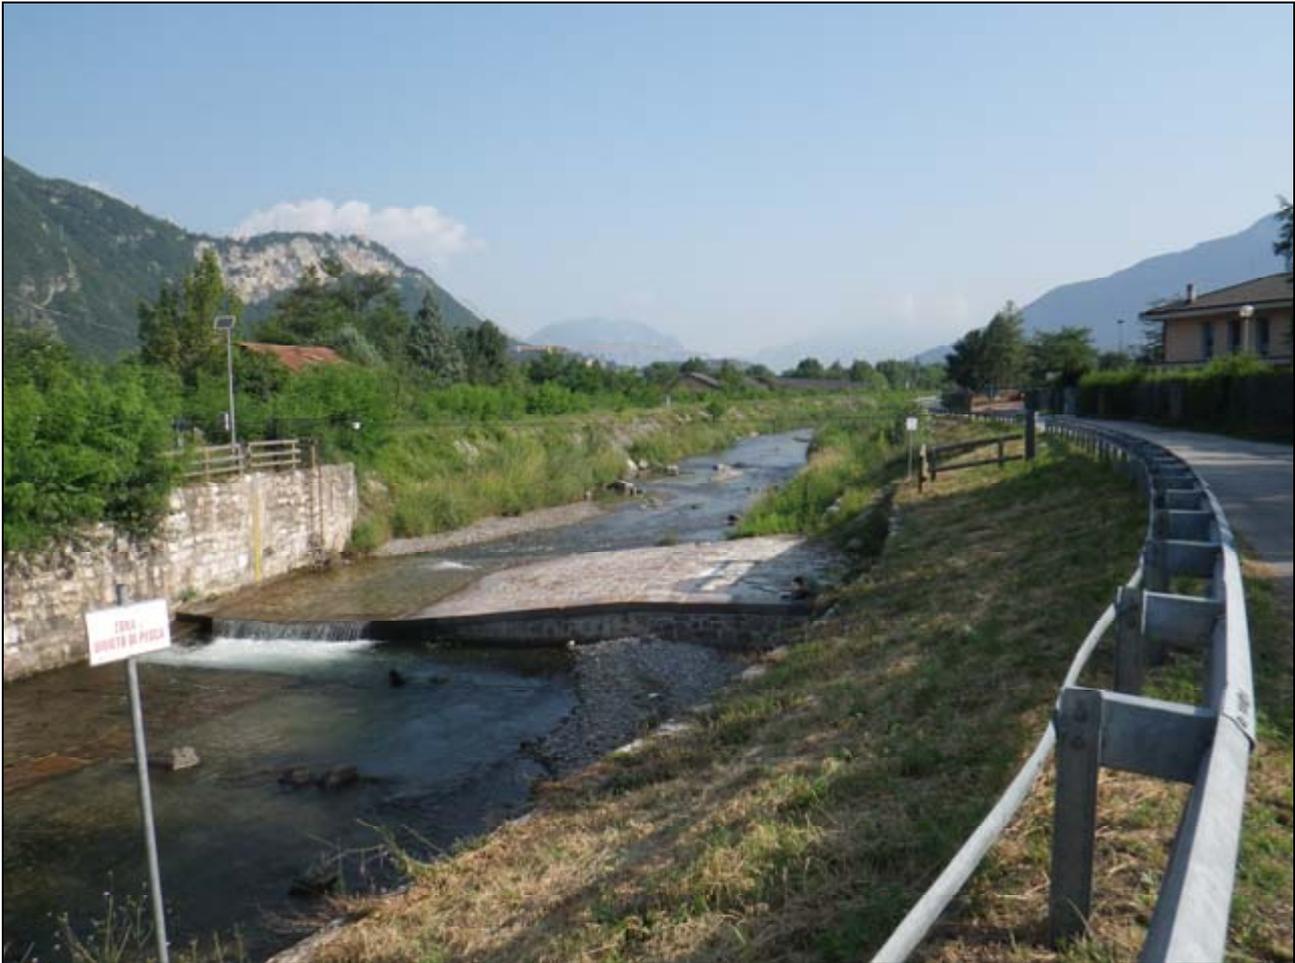
FERS001	1	2	2b	3	4	5	6	7	8	9	10	11	12	13	14	IFF	
	TER	VP1	VP2	AMP	CON	CID	ESO	RIT	ERO	SEZ	ITT	IDR	CVA	DET	MBT	Punteggio	Livello
Dx	1		1	1	5	5	1	5	1	5	20	5	15	15	20	100	IV
Sx	1		1	1	5	5	1	5	1	5	20	5	15	15	20	100	IV
Confluenza nell'Adige – fine bordura in destra; lungh: 703 m

Il primo tratto del torrente Fersina scorre in un territorio fortemente antropizzato, all'interno della città di Trento. All'interno degli argini in cemento si sviluppa solo una stretta bordura di erbacee non igrofile, non funzionale. Il tratto arginato non permette l'esondazione e la morfologia è compromessa: predomina un unico elemento idromorfologico, con scorrimento veloce (runs). Le opere longitudinali svolgono anche funzione antierosiva e la sezione è caratterizzata da un residuo di naturalità che interessa solo il fondo. Le fluttuazioni delle portate determinano una variazione del solo battente e non dell'ampiezza dell'alveo bagnato. Le aree di frega sono discrete, così come le zone di produzione di cibo: questo, insieme a scarse zone rifugio e ombreggiatura assente, determinano un'idoneità ittica discreta. Non si riscontra presenza di perifiton o di macrofite tolleranti il carico organico; il detrito è costituito da frammenti fibrosi. La comunità macrobentonica è ben strutturata e diversificata, adeguata alla tipologia fluviale.

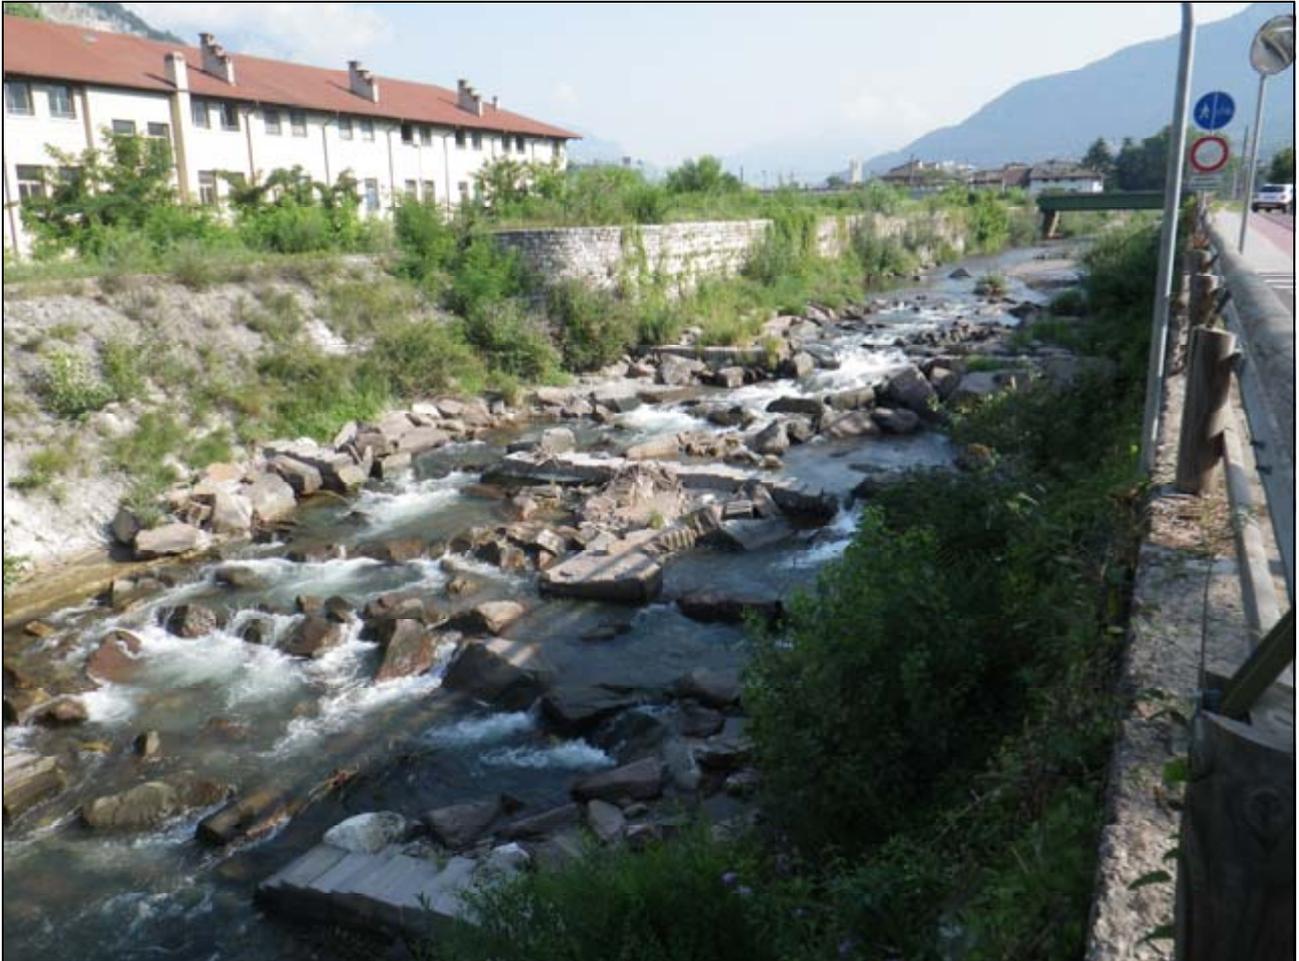
FERS002

Fine bordura in destra – fine muro in sinistra; lungh: 2337 m

In sponda destra termina la bordura igrofila, con presenza di suolo nudo, in quanto il muro arginale è in frodo. Il substrato dell'alveo è caratterizzato da limitata diversificazione, con massi rimaneggiati che determinano una ritenzione poco efficiente della sostanza organica; è presente una successione di briglie con distanza tra loro maggiore di 3 volte l'ampiezza dell'alveo di morbida atta a ridurre la forza erosiva attraverso la riduzione della velocità della corrente, analogamente alle opere longitudinali di difesa spondale. Tali briglie sono superabili dalla fauna ittica, che non ne risente. Le componenti biologiche non presentano segni di alterazione: la comunità macrobentonica è costituita anche da taxa sensibili al carico organico.

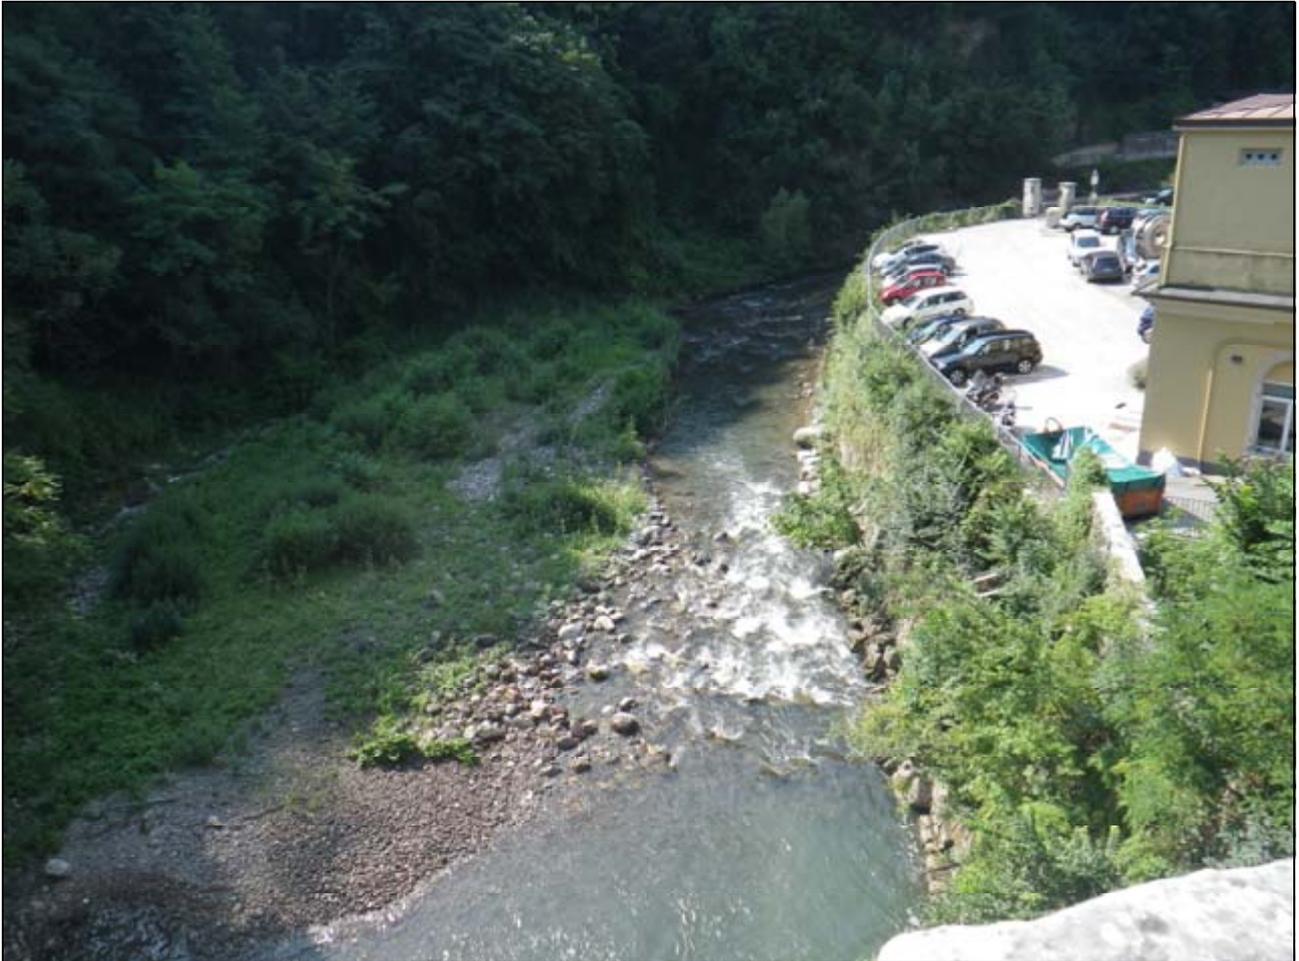
FERS003

Fine muro in sinistra – fine muro in destra; lungh: 147 m

In questo tratto la vegetazione in fascia perfluviale sinistra è primaria, data l'assenza di opere di difesa spondale impermeabili, presenti invece ancora in sponda destra; si sviluppa una formazione arborea di specie esotiche (in particolare robinie), seguita dalla formazione arborea autoctona non riparia; il complesso delle formazioni funzionali si estende per più di 30 metri sul versante senza interruzioni. Il regime idrico è influenzato dalla presenza di prelievi d'acqua di tipo irriguo ed idroelettrico presenti a monte che determinano variazioni giornaliere delle portate. La sezione trasversale presenta interventi artificiali solo su una riva e mantiene una discreta diversità morfologica. Nel tratto è presente una griglia di derivazione idroelettrica che costituisce un ostacolo non superabile dalla fauna ittica.

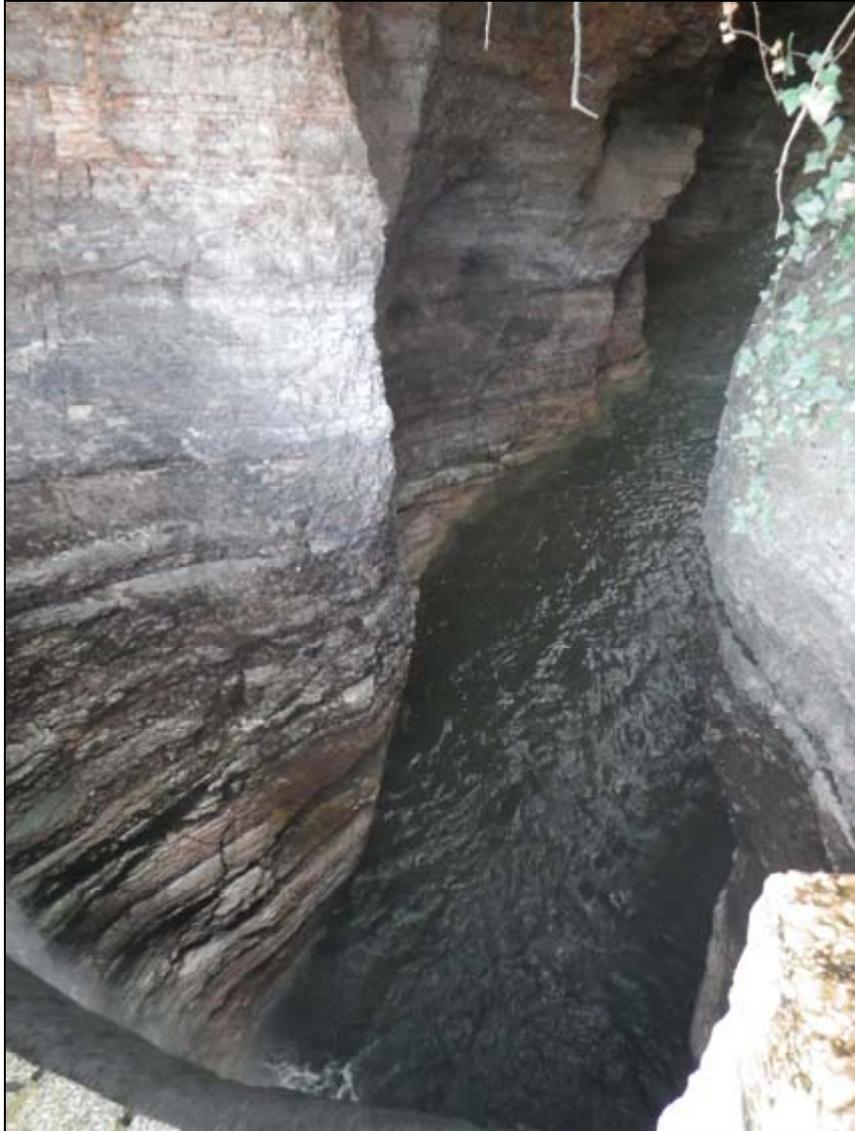
FERS005

Inizio forra – fine forra.

Tratto non rilevato perché non accessibile. La foto è scattata verso valle, dalla griglia di derivazione posta a fine tratto.

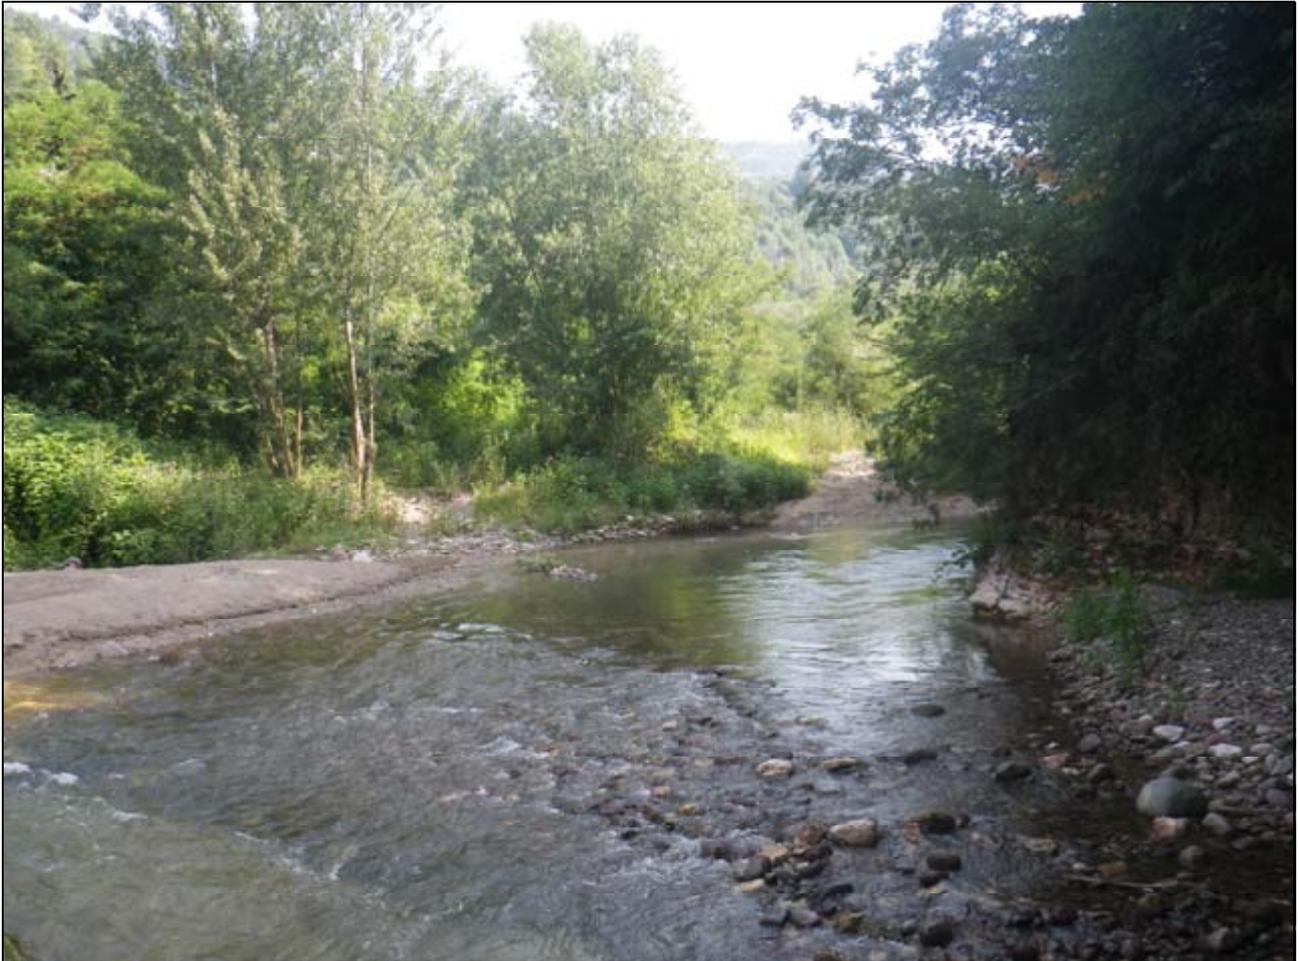
FERS006

Fine forra – fine muro in destra; lungh: 146 m

In sponda destra è presente un muro posto in difesa dall'erosione, che permette lo sviluppo di una formazione arbustiva riparia a forte presenza di esotiche; in sinistra invece la vegetazione della fascia perifluviale primaria è costituita da una formazione arbustiva di specie esotiche, seguita dalla formazione arborea autoctona non riparia. Le discontinuità in sponda sinistra sono frequenti proprio a causa delle esotiche arbustive che si sviluppano all'esterno dell'alveo di morbida. L'erosione in destra è impedita dalla difesa spondale, mentre in sinistra è assente; la sezione trasversale è solo lievemente artificializzata. La presenza di una briglia ad inizio tratto comporta il declassamento del punteggio attribuito all'idoneità ittica, che risulta discreta. Gli elementi idromorfologici sono ben diversificati ma con successione irregolare. Il campionamento dei macroinvertebrati ha rilevato la presenza di Plecotteri del genere *Leuctra*, Efemerotteri Heptageniidae, Ephemerellidae, Tricotteri Ryacophilidae e Limnephilidae, Ditteri Simuliidae e Chironomidae e Coleotteri; la comunità è sufficientemente diversificata, ma mancano i taxa più sensibili.

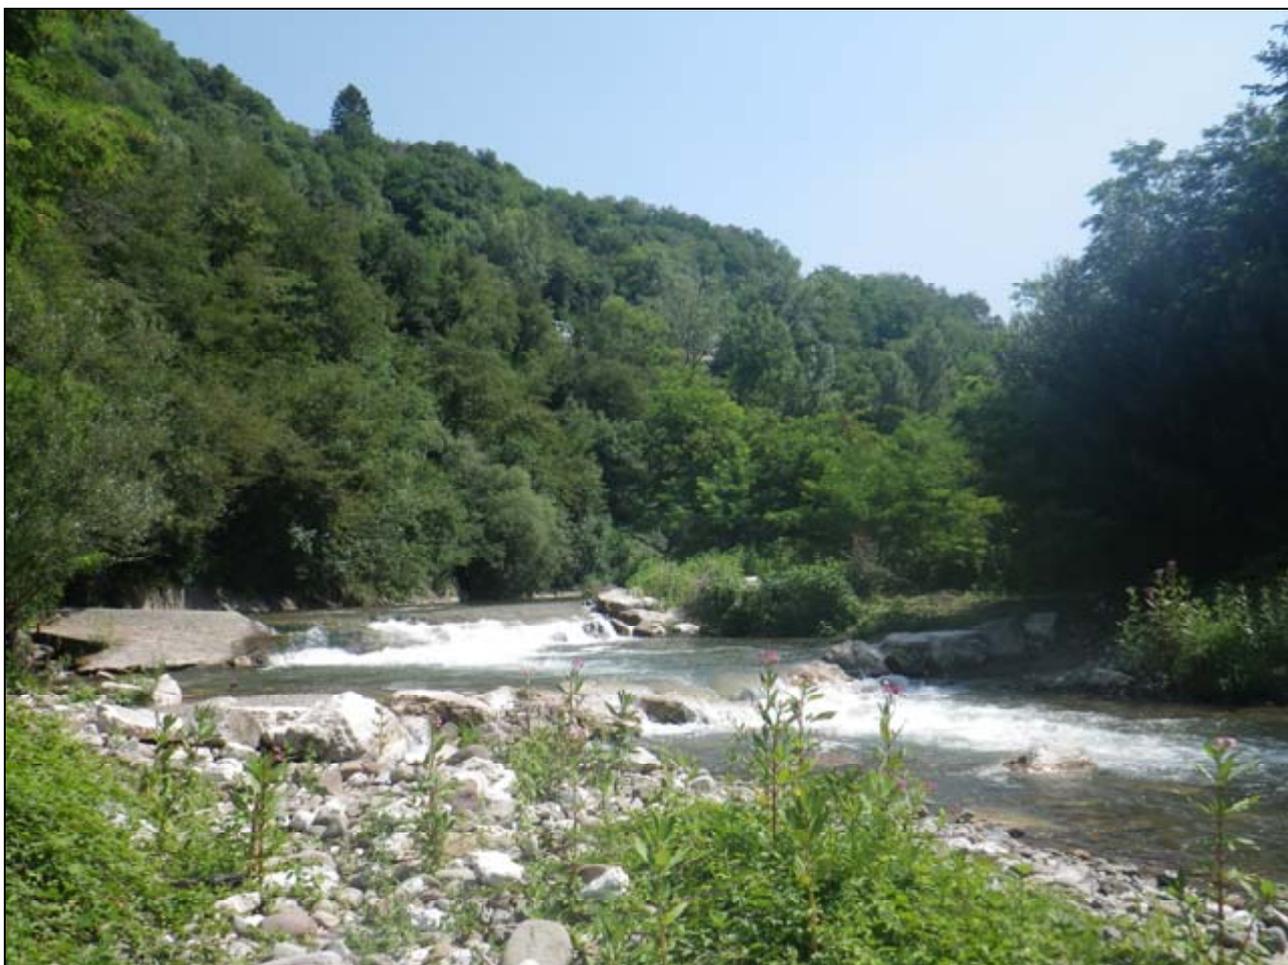
FERS007

Fine muro in destra – inizio forra; lungh: 992 m

La vegetazione perifluviale risulta ora primaria, per l'assenza di argini: questo permette lo sviluppo di una formazione arborea riparia con alle spalle una formazione arborea autoctona non riparia; complessivamente le formazioni funzionali presentano però frequenti interruzioni dovute ad arbusti esotici infestanti (in particolare *Robinia pseudoacacia* e *Ailanthus altissima*). Il substrato è costituito da massi stabilmente incassati, con deposito di materia organica; l'idromorfologia presenta elementi ben distinti (raschi e pozze) a successione irregolare. I fenomeni erosivi sono assenti. Le due soglie presenti a inizio tratto non influiscono sull'integrità della sezione trasversale, molto diversificata.

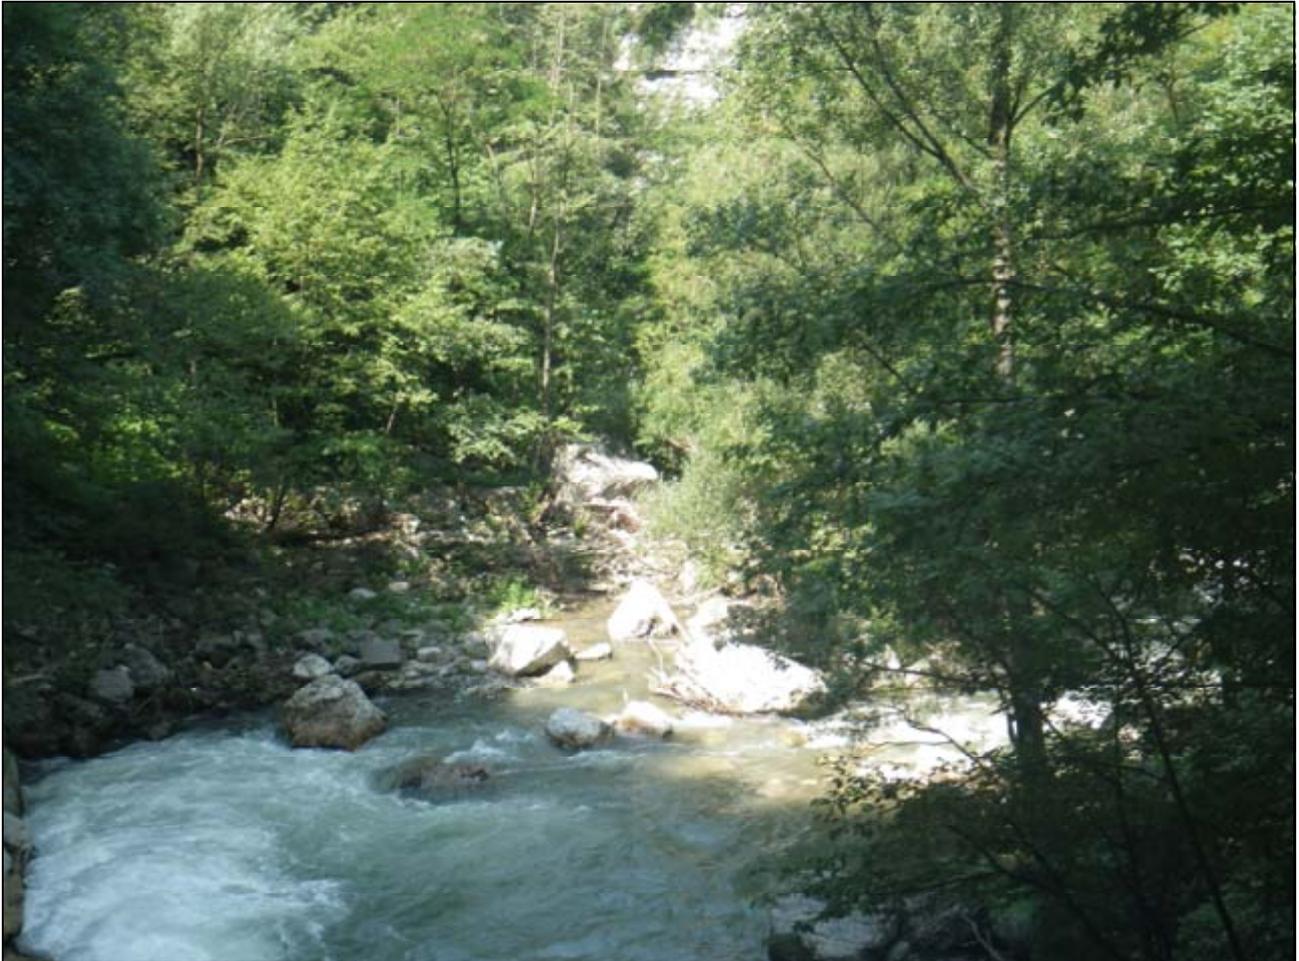
FERS009

Fine forra – inizio pareti rocciose senza vegetazione; lungh: 267 m

La maggiore ampiezza dell'alveo permette lo sviluppo di formazioni arboree, costituite da essenze riparie come salici, ontani e pioppi, accompagnate dalla formazione arborea autoctona non riparia; le altre caratteristiche non variano rispetto al tratto precedente.

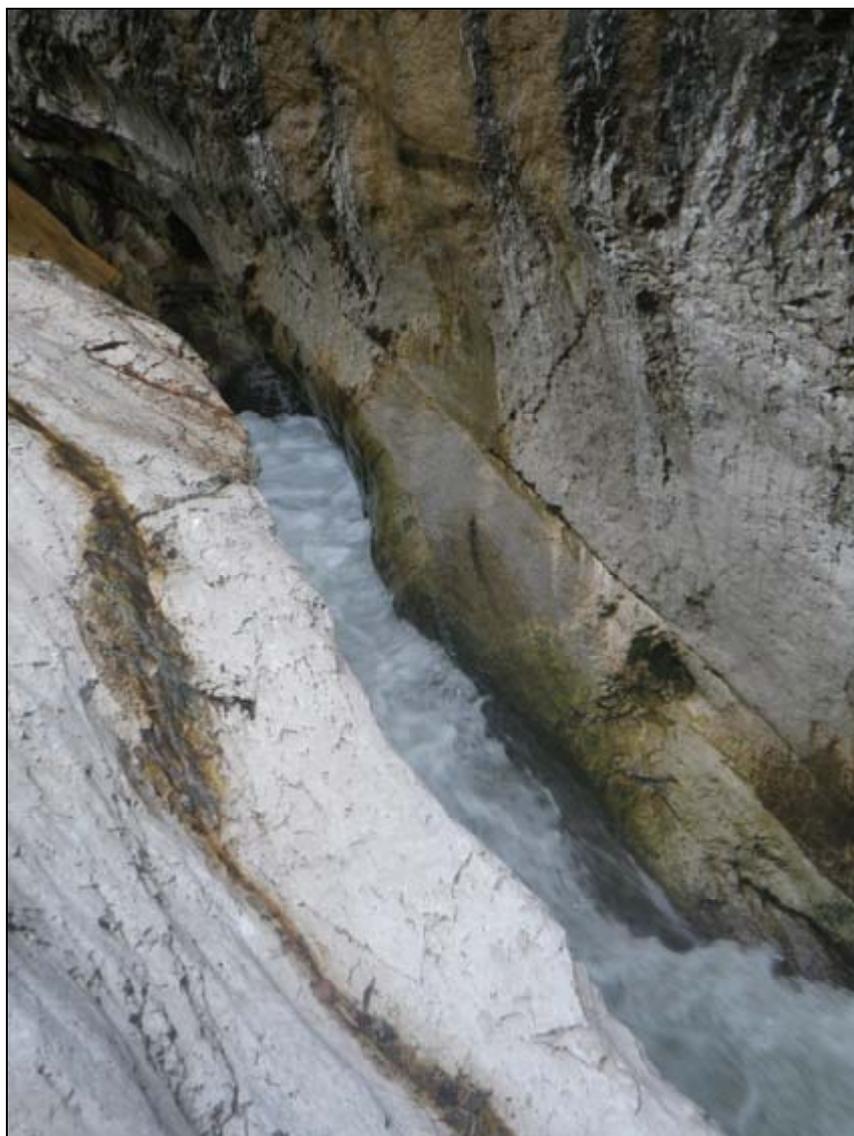
FERS010

Inizio pareti rocciose senza vegetazione – fine pareti rocciose; lungh: 113 m

Il corso d'acqua è confinato tra pareti rocciose prive di vegetazione; il tratto è naturale ma le sponde rocciose determinano una riduzione della diversità morfologica. Il substrato è caratterizzato dalla presenza di massi stabilmente incassati che, nonostante la velocità della corrente sia elevata, permettono la ritenzione degli apporti trofici. L'erosione è assente e l'efficienza di esondazione è nulla.

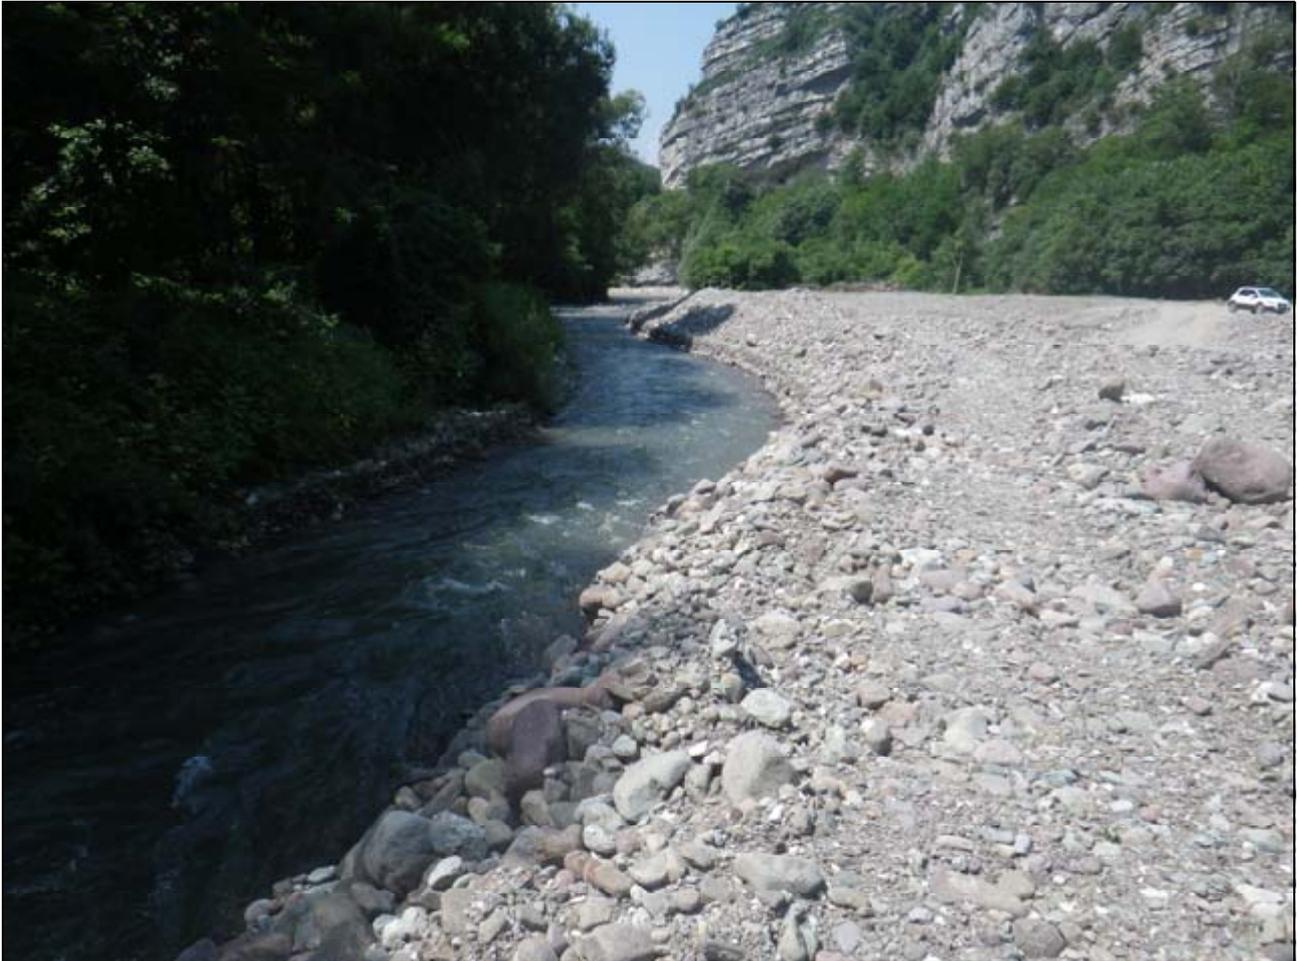
FERS011

Fine pareti rocciose – inizio formazione riparia in destra; lungh: 310 m

In questo tratto l'alveo risulta rimaneggiato, per lavori di messa in sicurezza della strada che conduce alla cava; infatti la sponda destra è caratterizzata da assenza di vegetazione nella fascia perifluviale. In sponda sinistra si sviluppa invece una formazione arborea riparia in compresenza con una formazione arborea autoctona non riparia; lo sviluppo delle formazioni funzionali non è continuo ma presenta interruzioni dovute a robinie arbustive. La sezione trasversale non è del tutto naturale, con interventi artificiali sulla riva destra. Il substrato dell'alveo ha strutture di ritenzione libere e mobili con le piene (ciottoli in prevalenza). Prevale un solo elemento idromorfologico, lo scorrimento veloce.

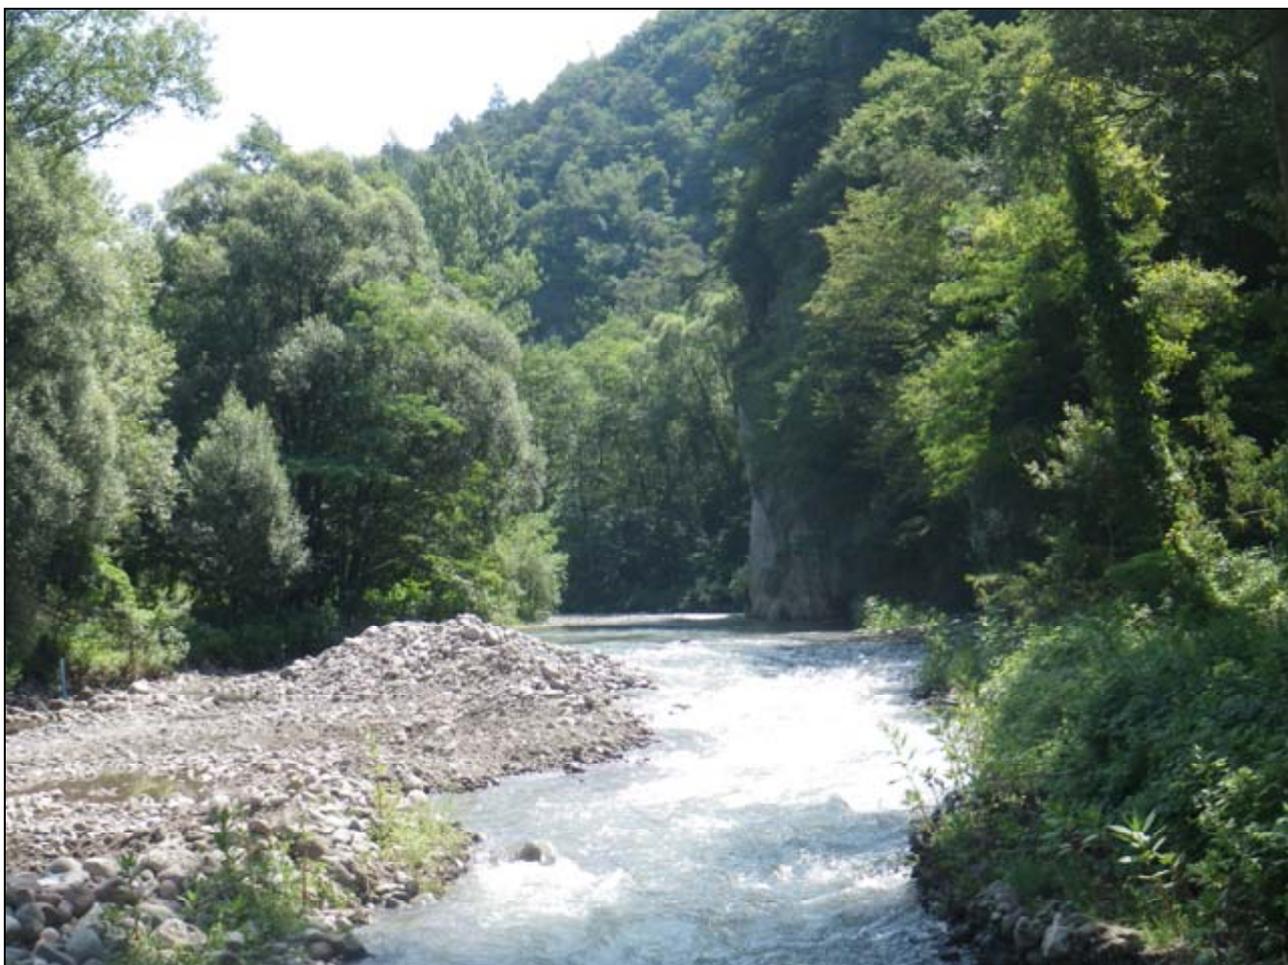
FERS012

Inizio formazione riparia in destra – inizio cava in destra; lungh: 594 m

In sinistra continuano le stesse formazioni del tratto precedente; in destra si insedia una formazione arborea riparia, seguita da una formazione arbustiva di specie esotiche (robinie) che hanno trovato spazio per svilupparsi in seguito al rimaneggiamento dell'area per la costruzione della strada che conduce alla cava. Questa formazione non funzionale limita in ampiezza la formazione funzionale presente. La presenza di abbondanti aree di frega, zone trofiche e ombreggiatura, insieme alle discrete aree rifugio, determina un'idoneità ittica elevata.

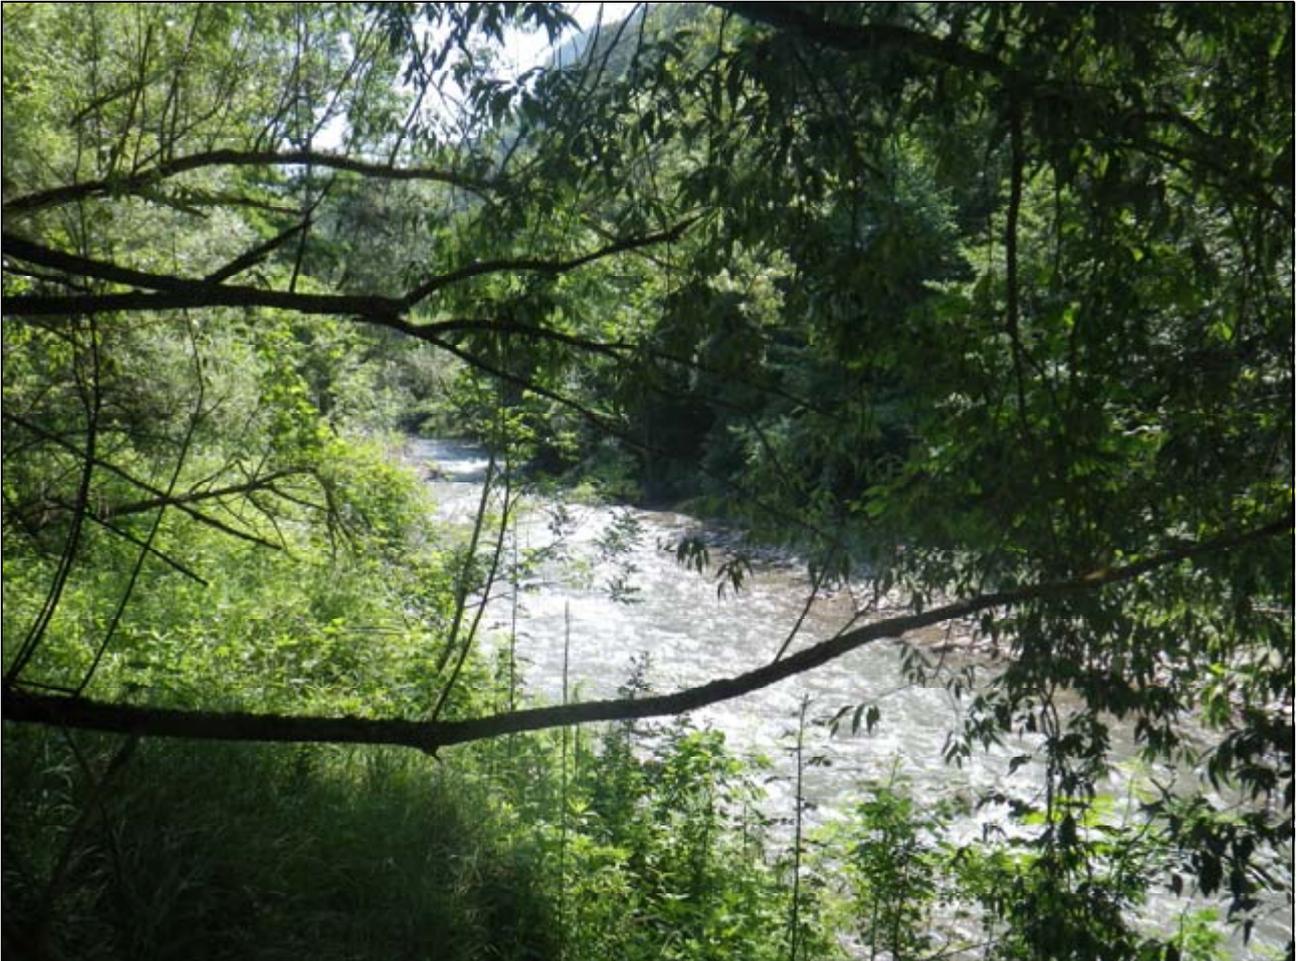
FERS013

Inizio cava in destra – fine cava; lungh: 282 m

In destra la cava crea un territorio fortemente antropizzato, che causa incrementi degli apporti di materiale organico e di nutrienti, nonché di inquinanti per ruscellamento superficiale e scorrimento ipodermico e la compromissione di alcuni processi come la permeabilità del suolo e l'infiltrazione. Il piazzale e la strada della cava limitano in ampiezza la bordura di arbusti ripari, interrotta da robinie. Ciottoli e massi incassati caratterizzano il substrato dell'alveo, permettendo di intrappolare il materiale organico alloctono. Le altre caratteristiche non variano rispetto al tratto a valle.

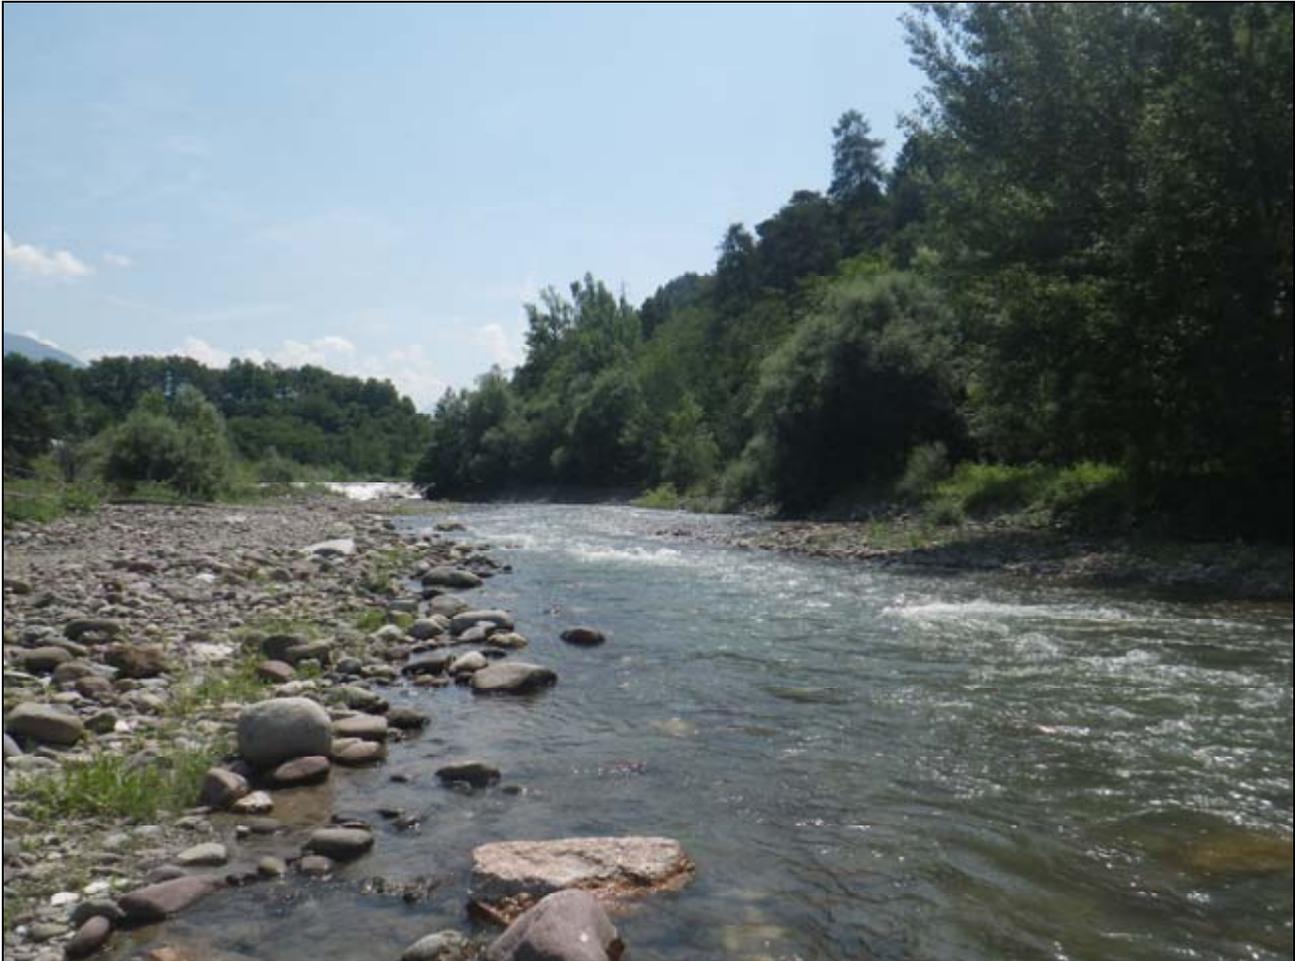
FERS014

Fine cava – inizio muro in destra; lungh: 281 m

A partire da questo tratto, sono evidenti le fluttuazioni giornaliere di portata che inficiano significativamente sulla funzionalità del corso d'acqua. Alla domanda sulle condizioni idriche si attribuisce perciò la risposta c.: 'tratti soggetti a prelievi che inducono forti variazioni stagionali della portata determinando la presenza di ampie porzioni dell'alveo alternativamente coperte ed abbandonate dall'acqua'. Gli effetti derivanti dall'alterazione delle portate causata da captazioni idroelettriche, riguardano in particolare la diminuzione della superficie dell'alveo bagnato con sottrazione dello spazio vitale disponibile per le comunità acquatiche e la riduzione del potere autodepurante e della capacità di diluizione degli inquinanti, oltre alla banalizzazione degli habitat e all'alterazione del trasporto solido.

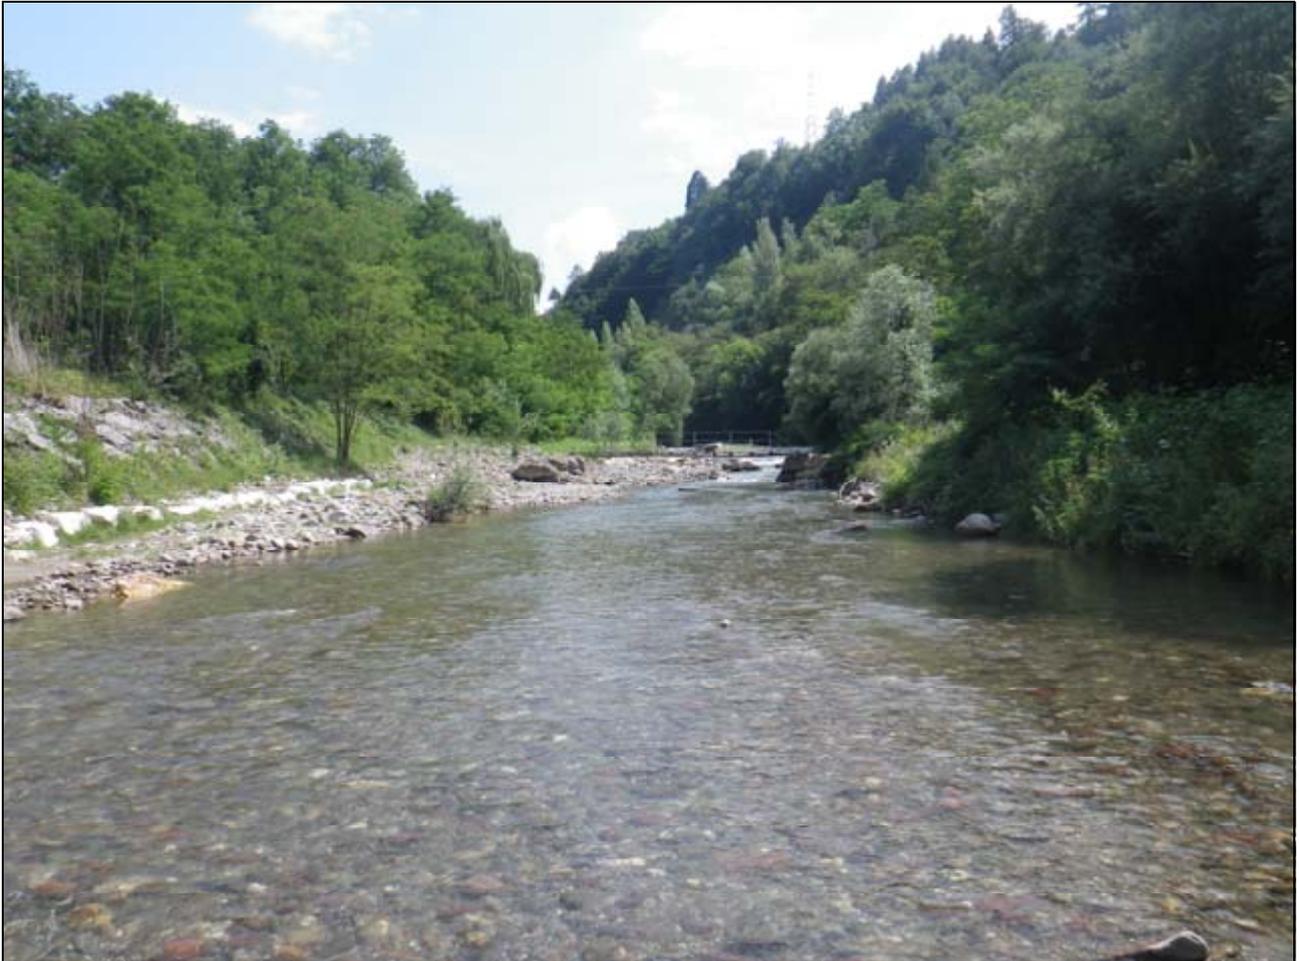
FERS015

Sulla sponda destra la presenza di un muro posto a difesa spondale, non consente lo sviluppo di vegetazione nella fascia perifluviale; in sinistra continuano le stesse formazioni del tratto a valle. Il territorio circostante in sponda destra è caratterizzato da serre e abitazioni, con forte antropizzazione; in sinistra il territorio è naturale. Il muro impedisce l'erosione in destra e crea una sezione trasversale non completamente integra. Nel tratto è presente una soglia che costituisce un ostacolo non superabile dalla fauna ittica.

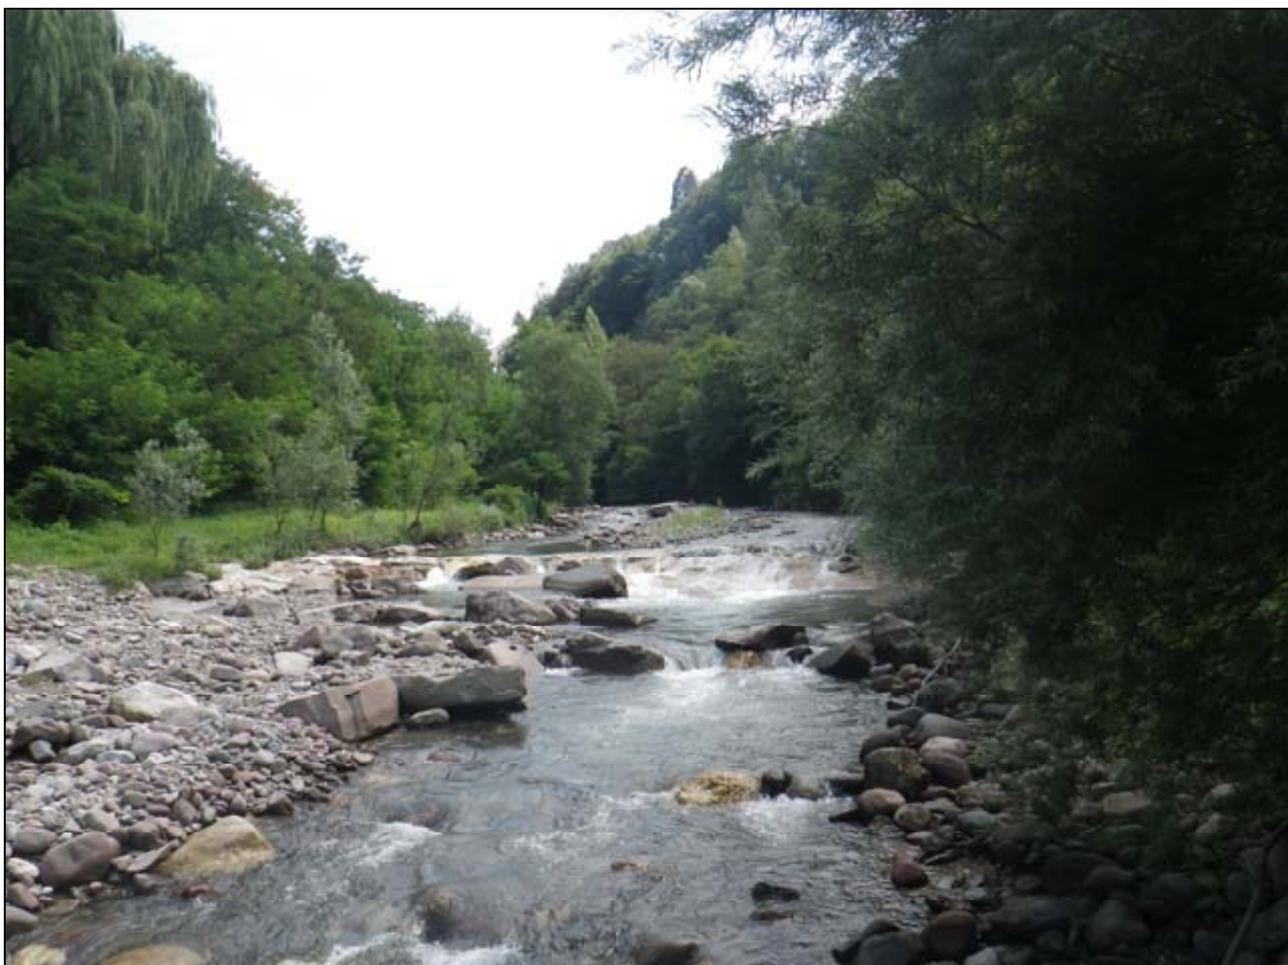
FERS016

La vegetazione della fascia perfluviale destra è costituita da una bordura di arbusti ripari, seguita da una formazione arborea a robinie; in sponda sinistra la formazione arbustiva riparia a forte presenza di esotiche è in continuità con la formazione arborea non riparia. Le caratteristiche idromorfologiche sono buone grazie alla presenza di un substrato costituito da grossi massi, in grado di creare raschi con buona ossigenazione dell'acqua e pozze con deposito di materiale organico. I parametri biologici ottengono il massimo punteggio di funzionalità.

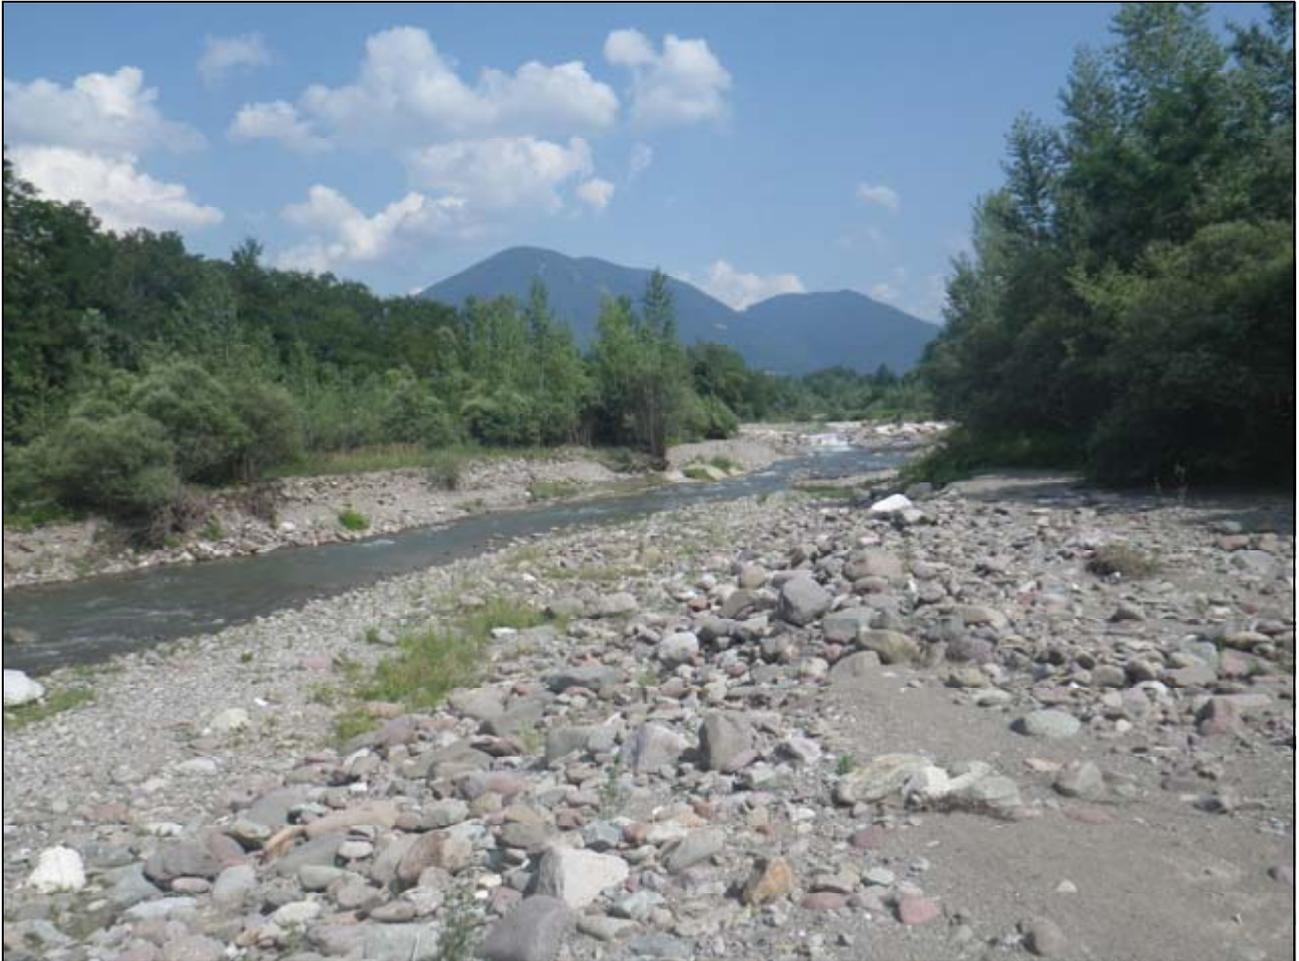
FERS017

Il territorio circostante in sponda destra è caratterizzato da colture permanenti e urbanizzazione rada, mentre in sinistra prevale il bosco misto. La vegetazione della fascia perifluviale sinistra, primaria, è costituita da una formazione arborea riparia, seguita dal bosco autoctono; la fascia perifluviale destra è invece secondaria, costituita da una formazione arbustiva riparia a forte presenza di esotiche. Le condizioni idriche continuano ad essere caratterizzate da disturbi di portata frequenti dovuti ad un impoverimento causato da derivazioni idroelettriche. L'erosione in destra è impedita dall'opera longitudinale di difesa spondale, interessata dai fenomeni di piena. Prevale un solo elemento idromorfologico.

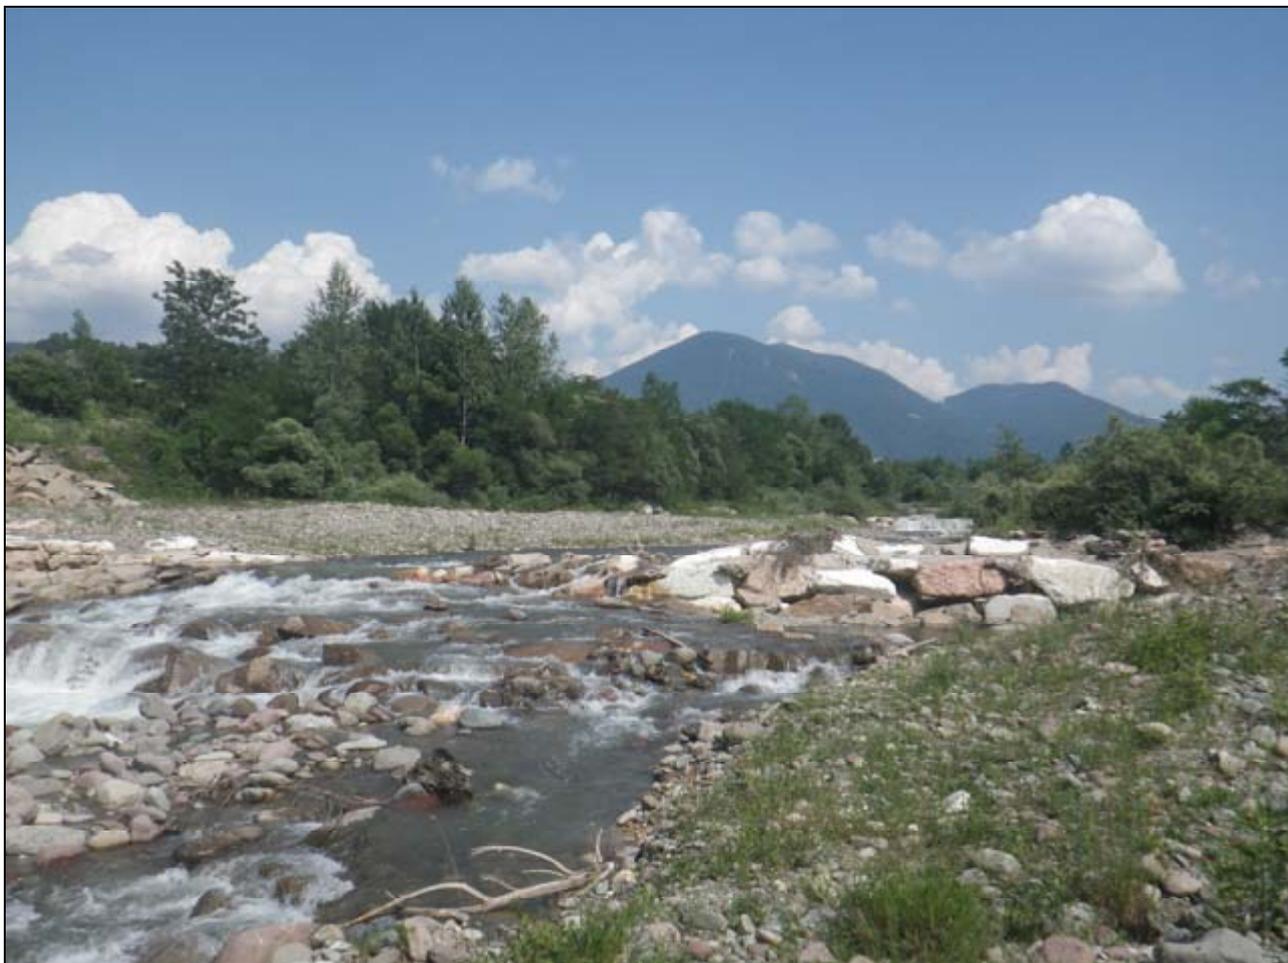
FERS018

Anche in sponda sinistra è presente un muro in massi (permeabile), con funzione antiersiva. In entrambe le sponde si sviluppa una bordura riparia di ampiezza 5-10 metri con interruzioni causate dalla presenza di esotiche infestanti (*Buddleja davidii* e *Robinia pseudoacacia*), con maggiore frequenza in sponda sinistra. Il tratto è arginato, con alveo di piena ordinaria < 2 volte l'alveo di morbida. Solo il fondo rimane naturale: la sezione trasversale ha scarsa diversità morfologica. La minore ombreggiatura determina un abbassamento del punteggio per quanto riguarda l'idoneità ittica che risulta comunque buona.
