Torrente Fersina

Mappe di funzionalità fluviale reale e relativa

Documentazione fotografica e descrizione dei tratti

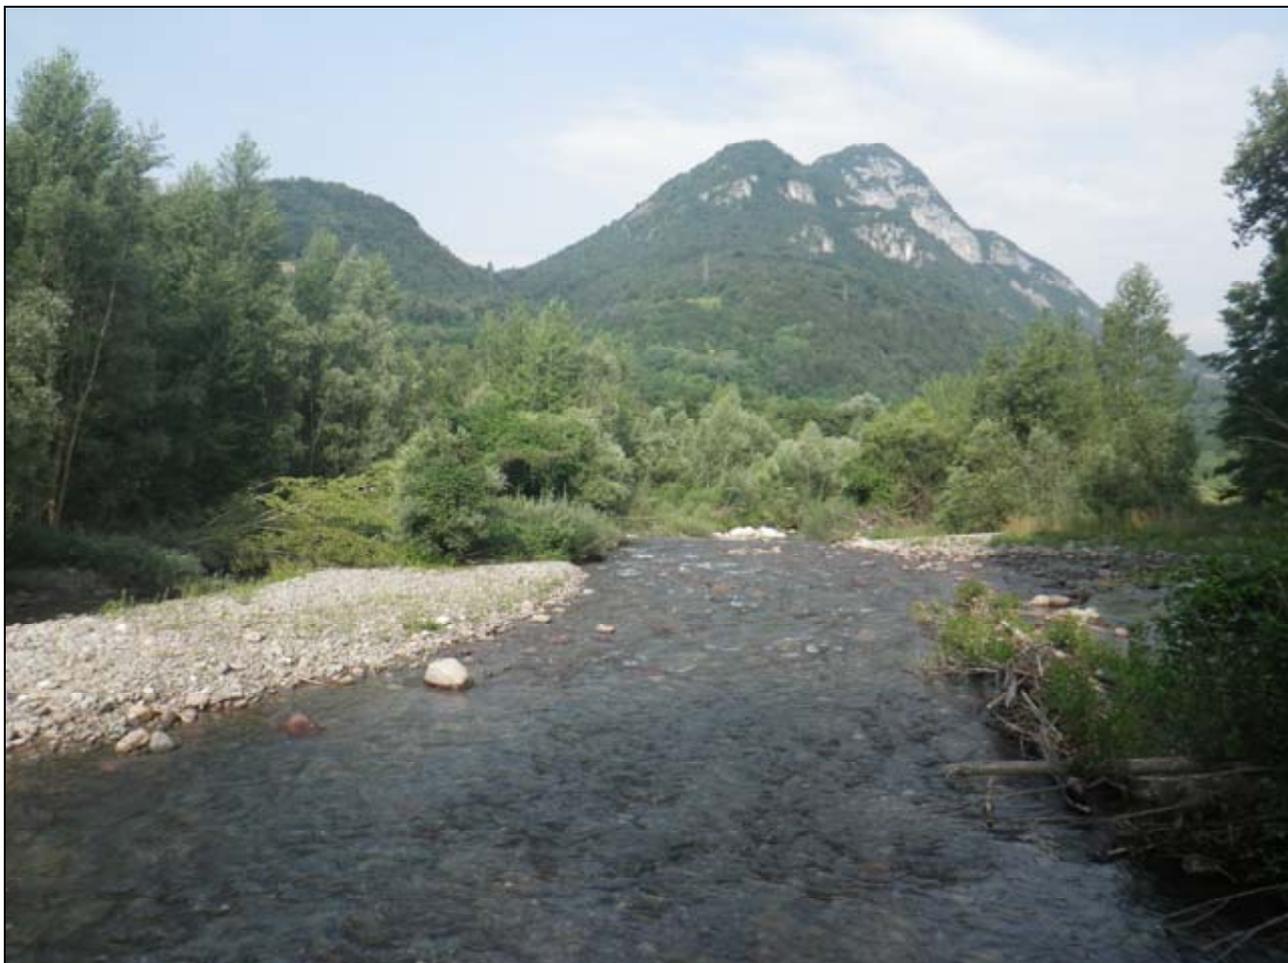
Il territorio circostante è fortemente antropizzato, con abitazioni e colture intensive; all'interno degli argini in cemento si sviluppano formazioni riparie costituite da salici e pioppi, a portamento arboreo in sinistra e arbustive in destra. L'ampiezza delle formazioni è limitata dagli argini, in particolare in destra, dove si raggiungono al massimo i 10 metri. Nel tratto è presente una successione di briglie con distanza > 3 volte la larghezza dell'alveo di morbida: questa successione, insieme alle opere longitudinali di difesa spondale, banalizza la sezione e la morfologia del tratto, oltre a costituire un ostacolo non superabile dalla fauna ittica che non può effettuare gli spostamenti, per motivi trofici, migratori o riproduttivi, verso monte, con conseguente frammentazione delle popolazioni.

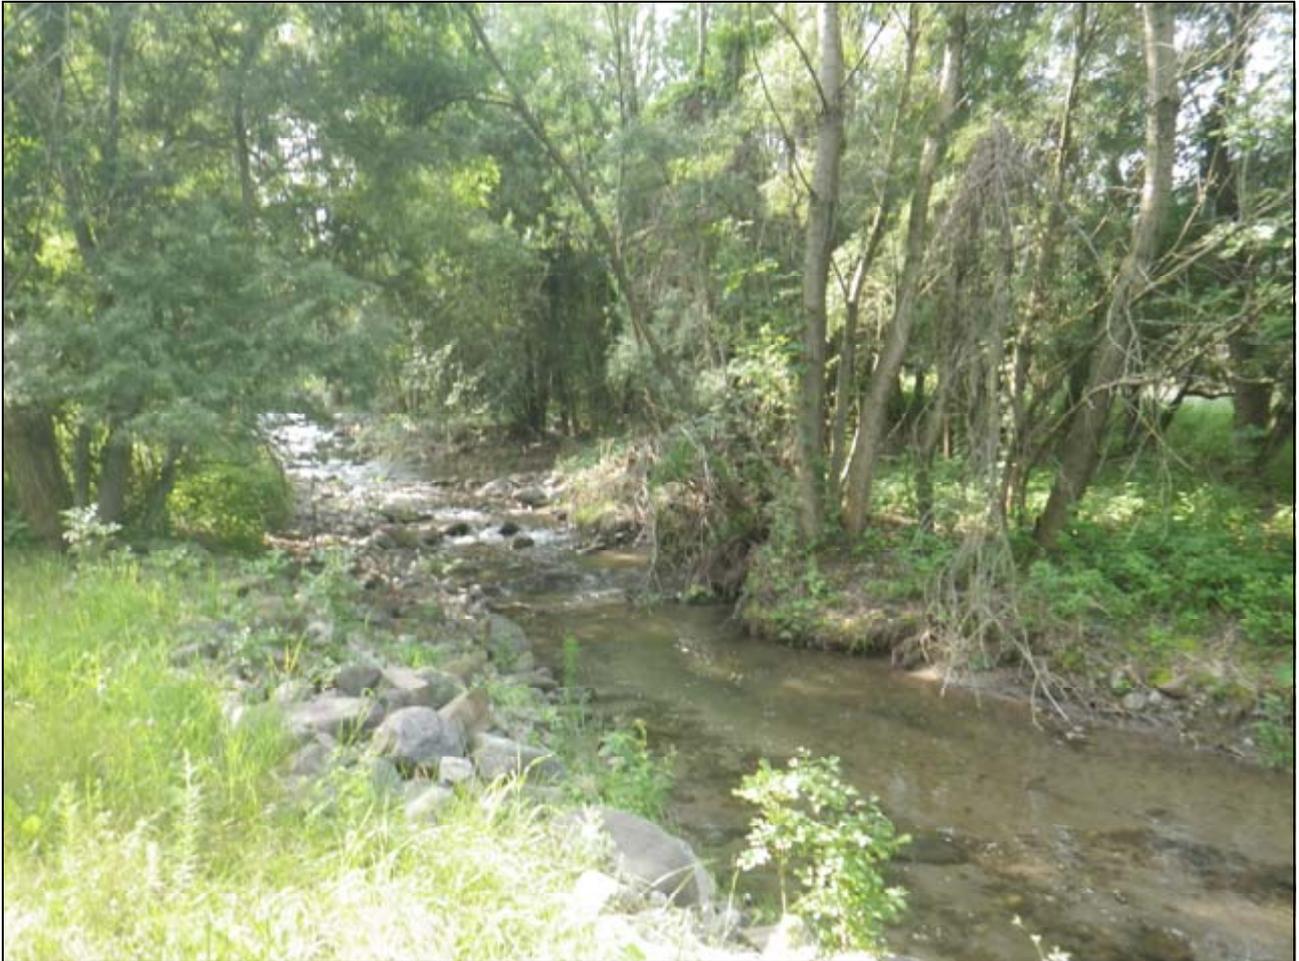
Serre con coltivazione di piccoli frutti caratterizzano il territorio circostante. Le formazioni vegetazionali sono le stesse del tratto precedente, ma a sponde invertite e con maggiore discontinuità in sponda destra, per la presenza di erbacee non igrofile e arbusti esotici. Pur essendo confinato, il corso d'acqua presenta una morfologia varia con un alveo secondario; il substrato è molto diversificato, con massi, tronchi e radici che trattengono efficacemente la sostanza organica grossolana. In sponda destra tra le opere longitudinali e l'alveo bagnato è presente una formazione arborea, per cui le piene ordinarie non toccano il piede dell'argine; la funzione antiersiva delle opere può essere considerata marginale (poiché non si esplica abitualmente, ma solo in occasione di eventi eccezionali).

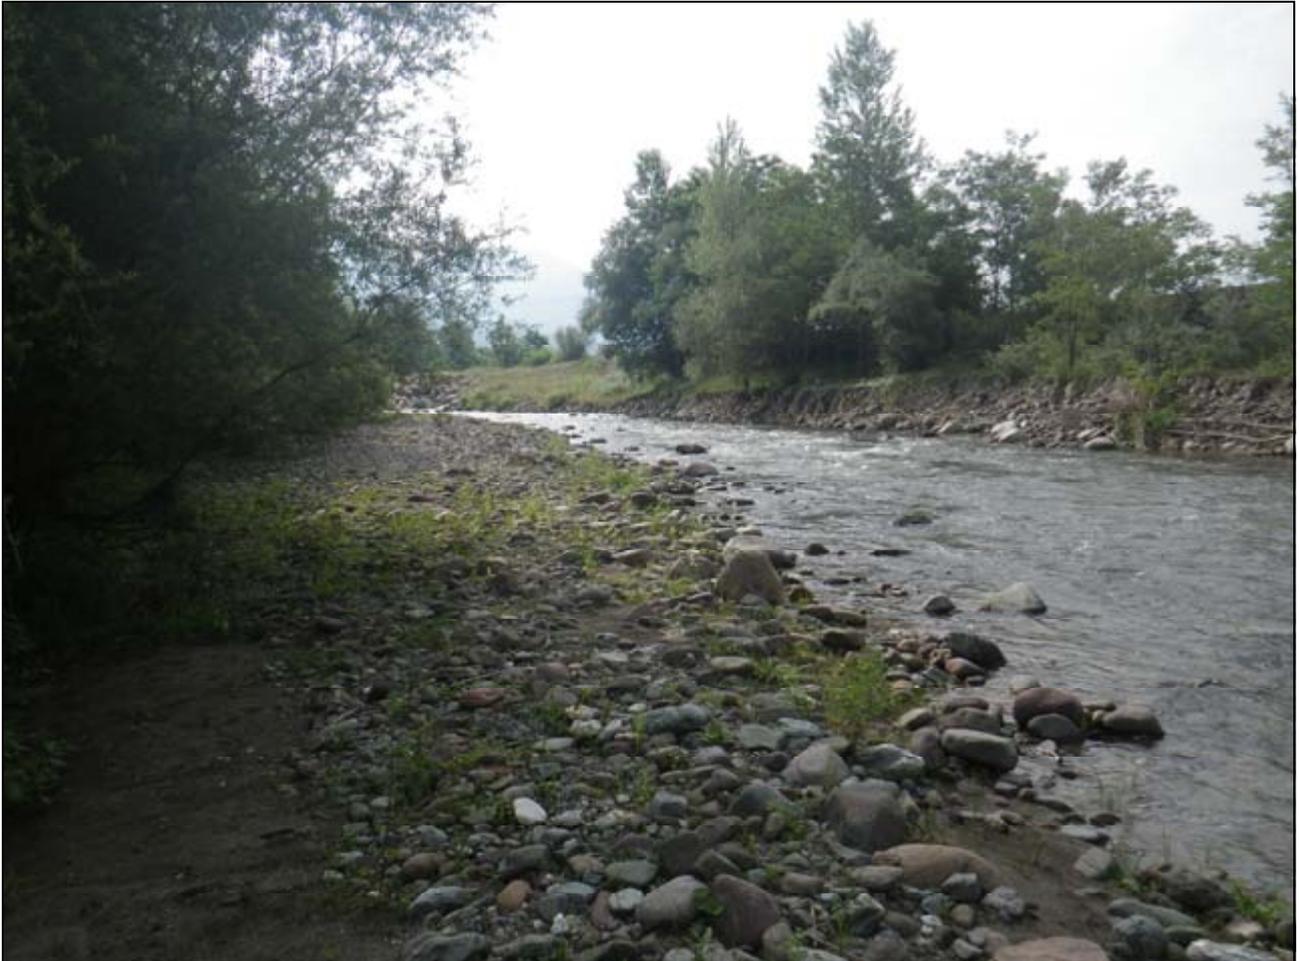
In entrambe le sponde si sviluppa una stretta bordura di arbusti ripari, seguita, in sponda destra da una bordura di arbusti esotici e da una bordura di erbacee non igrofile. Dato che le opere longitudinali risultano lontane, sono da rilevare fenomeni erosivi nella fascia più interna, più evidenti in sponda sinistra, come si vede in foto. Il periphyton è assente, come pure le macrofite tolleranti. Il detrito è costituito da frammenti fibrosi ben riconoscibili e la comunità macrobentonica è ben strutturata e diversificata, adeguata alla tipologia fluviale.

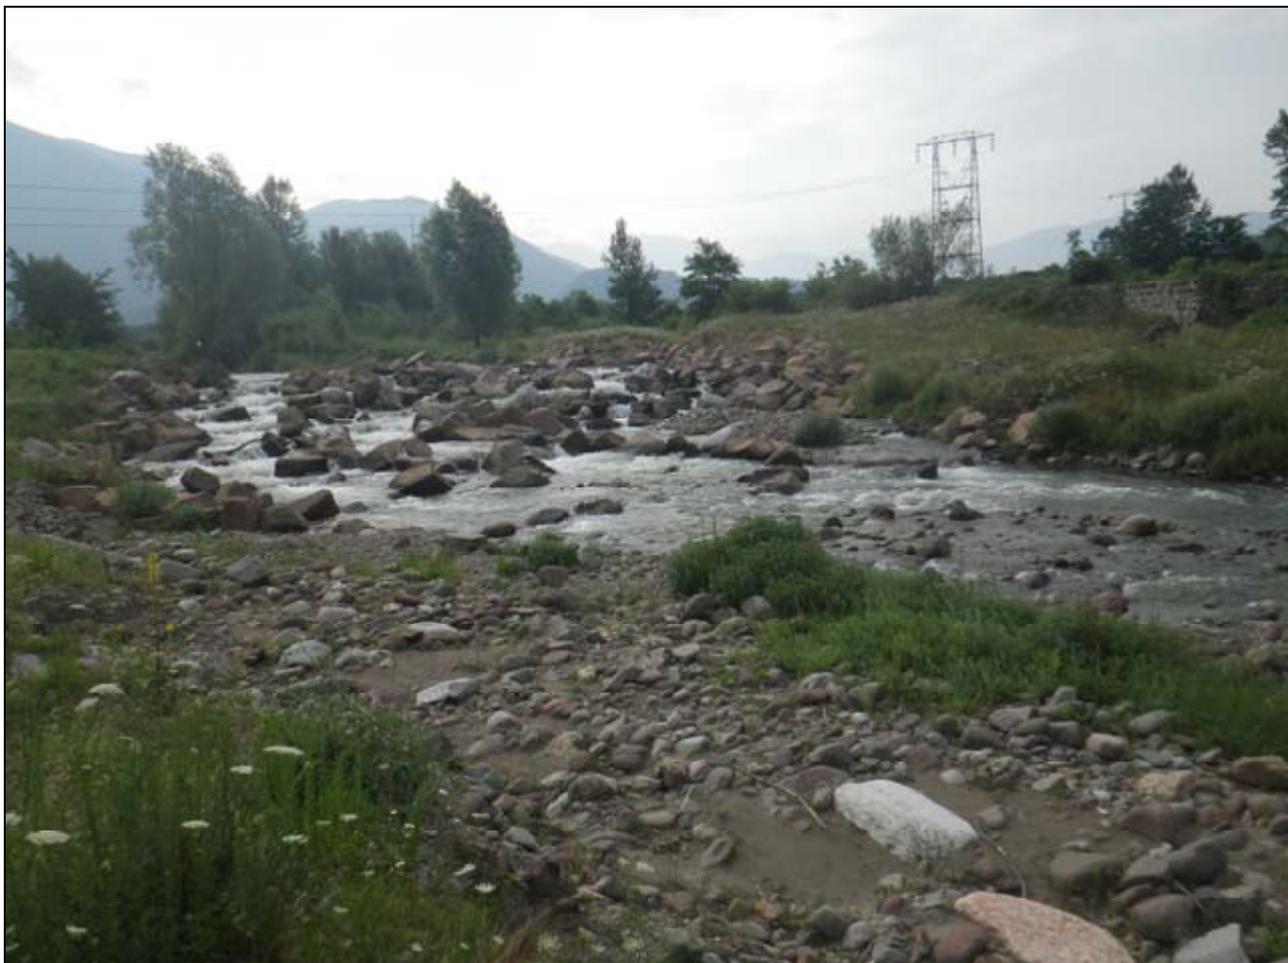
In questo tratto del torrente Fersina non sono presenti formazioni vegetali funzionali ma solo una copertura erbacea di specie non igrofile continua; gli argini hanno sia una funzione di contenimento delle piene, sia una funzione antiersiva. I massi che si trovano in alveo derivano dallo smantellamento di una briglia e, sebbene siano rimaneggiati, costituiscono efficaci strutture di ritenzione e adeguate zone rifugio e zone trofiche (grazie alla maggiore ossigenazione dell'acqua in corrispondenza dei raschi) per la fauna ittica. La sezione trasversale mantiene un residuo di naturalità solo nel fondo.

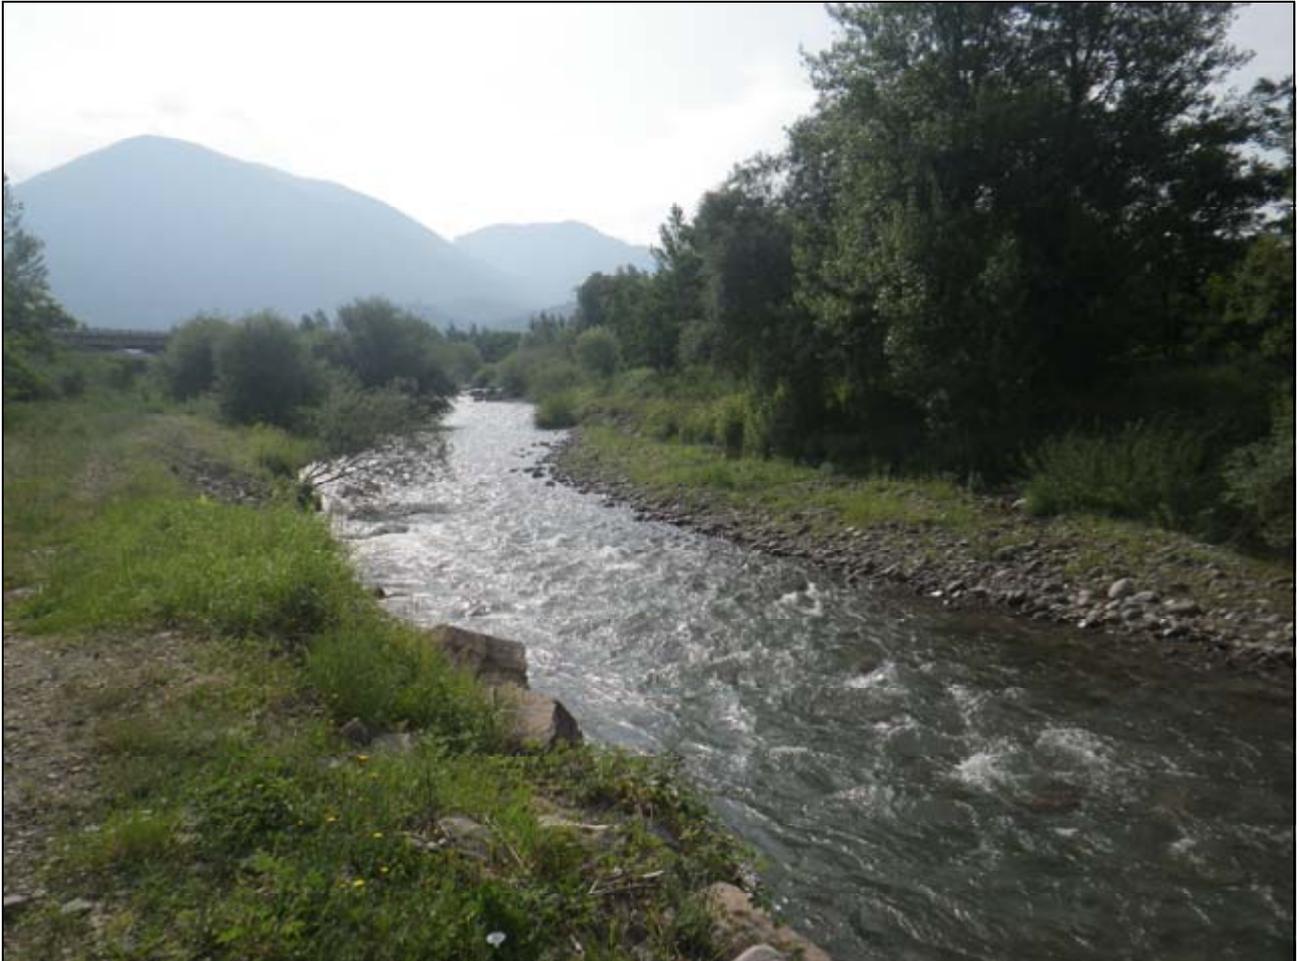
In sponda sinistra si insedia una formazione arbustiva riparia, che si trova in fascia perfluviale secondaria per la presenza del muro arginale; in sinistra continua la formazione erbacea del tratto a valle. I disturbi di portata causati dai prelievi di tipo idroelettrico determinano forti variazioni giornaliere con porzioni di alveo periodicamente in asciutta. Gli argini sono talmente lontani da non essere più interessati dai fenomeni di piena ordinaria ma solo da eventi eccezionali; l'erosione nella fascia più interna è assente. La sezione trasversale rimane artificializzata, con residuo di naturalità solo nel fondo.

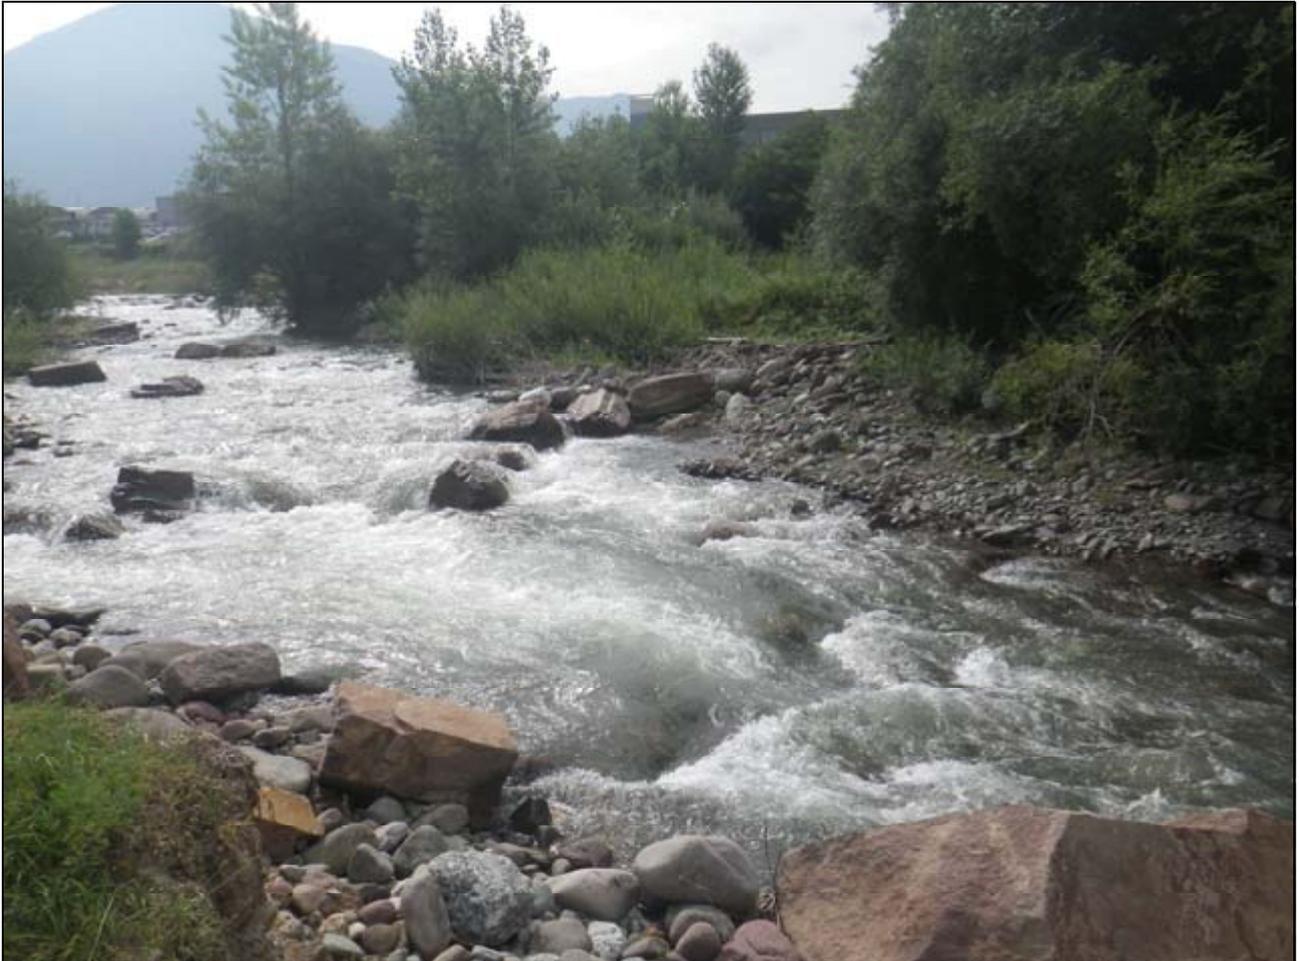
In questo tratto l'alveo si divide in due rami, divisi da un'isola fluviale sulla quale si sviluppa una formazione arbustiva riparia, la stessa formazione presente su entrambe le sponde, con ampiezza compresa tra 5 e 10 metri, limitata dai prati. Il fondo è stabile, con discreta efficacia ritentiva grazie alla presenza di massi incassati e dell'isola fluviale stessa. Gli elementi idromorfologici sono ben distinti, posti a successione irregolare. È un habitat idoneo allo sviluppo di popolazioni ittiche e di una comunità macrobentonica diversificata. Anche in questo tratto gli argini risultano lontani dall'alveo e l'erosione è quindi assente.

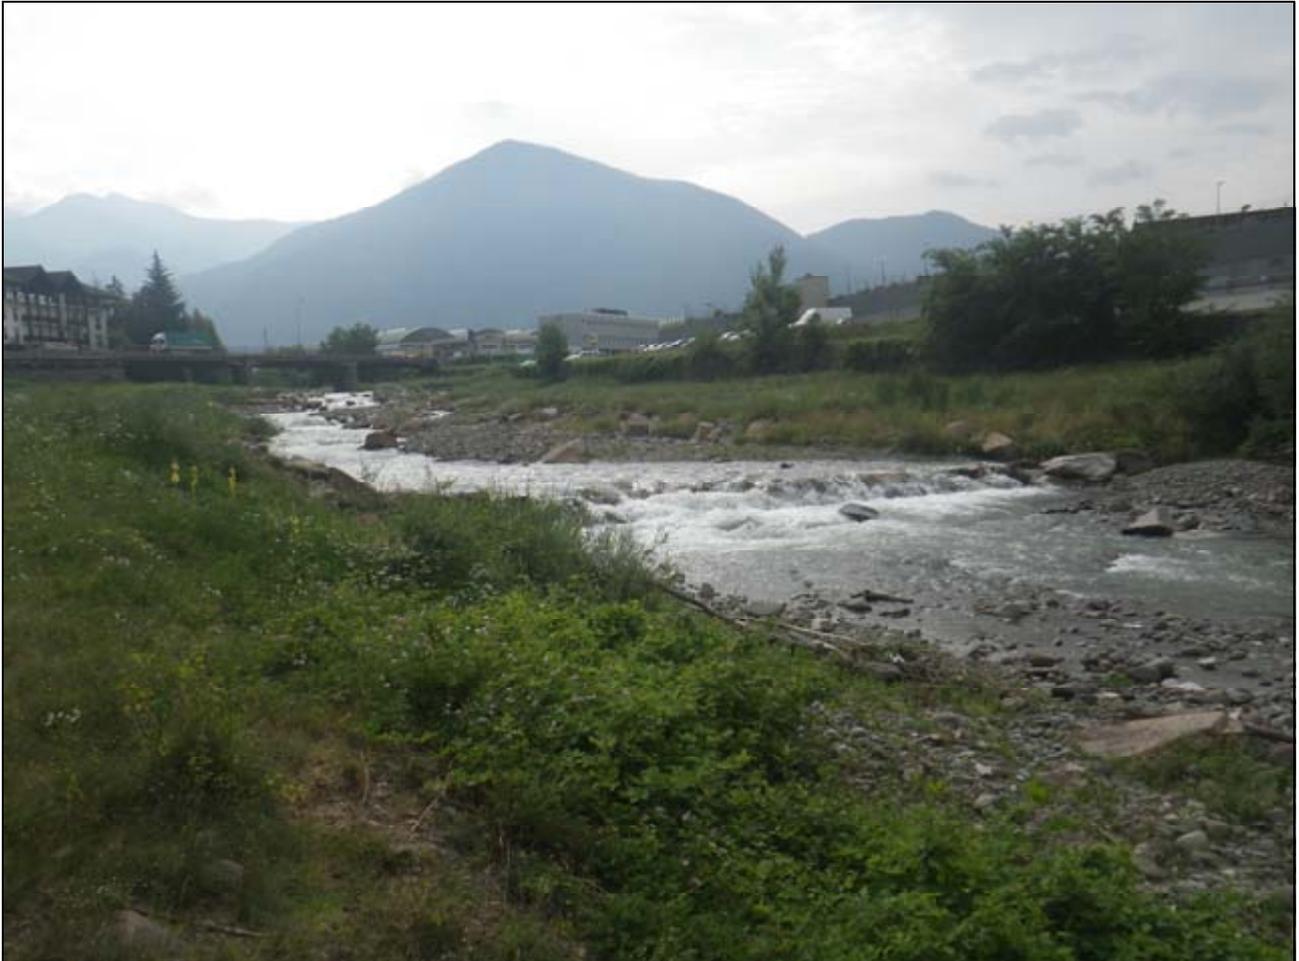
In destra sono presenti strutture produttive e in sinistra un centro commerciale che determinano una forte artificializzazione del territorio circostante. La vegetazione della fascia perfluviale secondaria è costituita da formazioni erbacee non igrofile che formano una copertura continua. Gli argini sono lontani, non più interessati dagli eventi di piena ordinaria, nonostante non ci sia una vegetazione consolidata frapposta fra alveo bagnato e opere longitudinale. La sezione trasversale è scarsamente diversificata, con solo il fondo naturale. L'idoneità ittica è penalizzata dall'assenza di ombreggiatura.

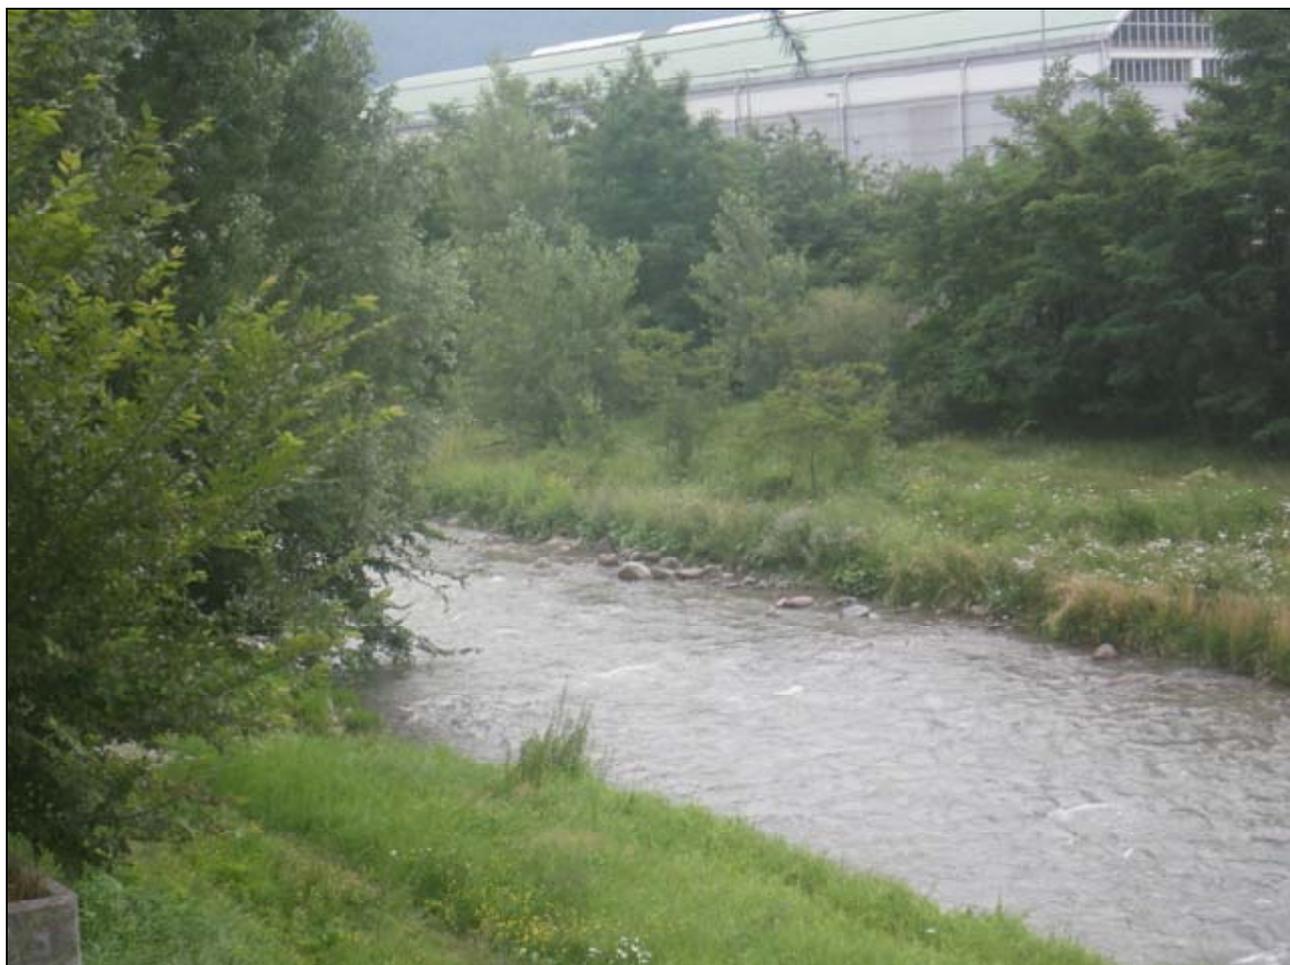
In questo tratto sono presenti su entrambe le sponde bordure di arbusti esotici, accompagnate da bordure di erbacee non igrofile. È presente una successione di briglie poste a distanza < 3 volte la larghezza dell'alveo di morbida che banalizza la sezione trasversale e l'idromorfologia; inoltre la serie di briglie ha la funzione di rallentare la velocità della corrente, evitando, insieme alle opere spondali, l'erosione delle rive. I parametri biologici non mostrano segni di alterazione.

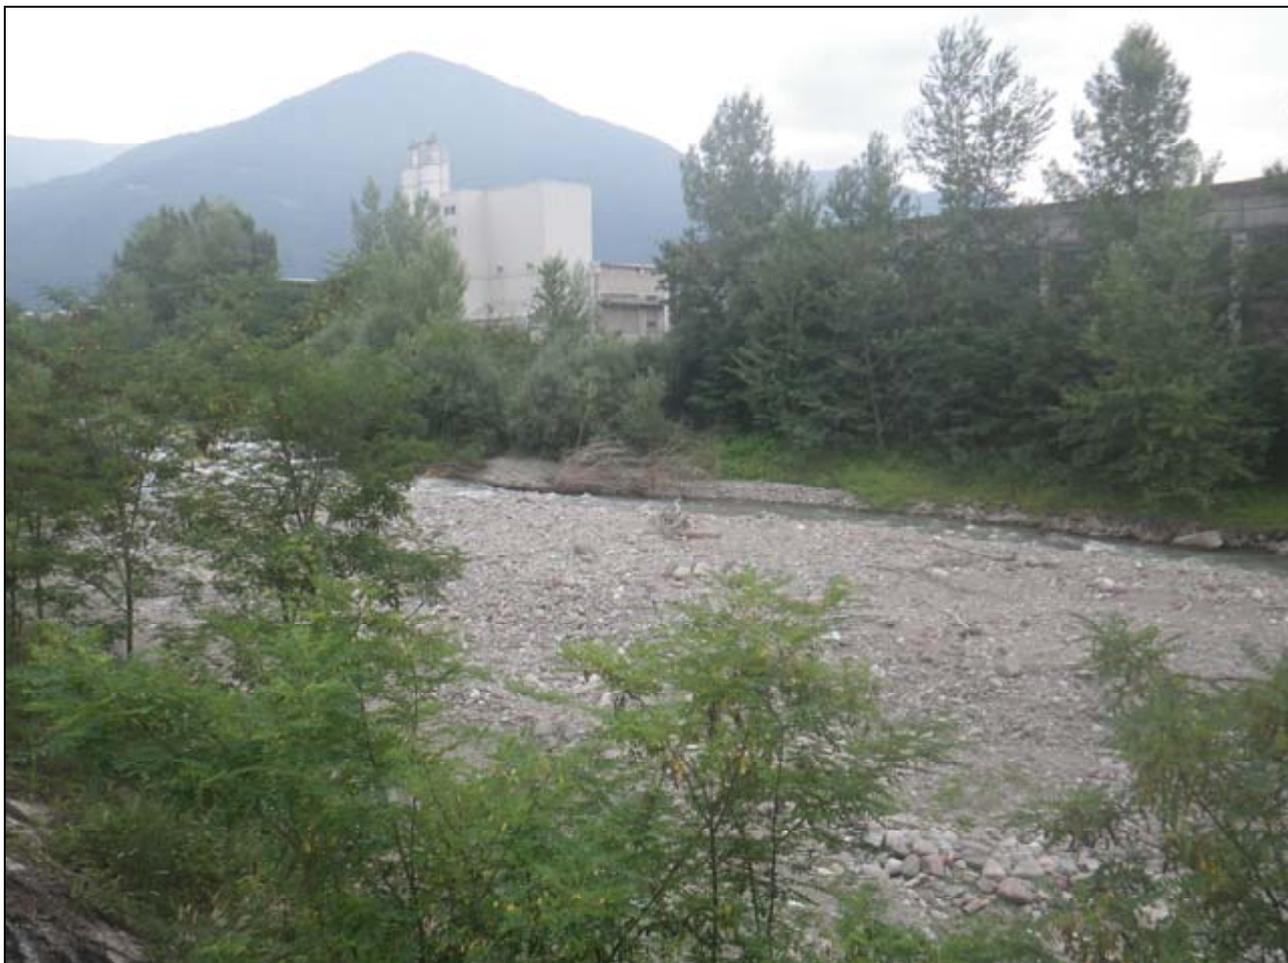
In sinistra si sviluppa una bordura di arbusti ripari, limitata in ampiezza dal muro arginale e con frequenti interruzioni dovute alla presenza di specie esotiche e infestanti; sulla sponda destra continua la stessa bordura del tratto a valle. Pur essendo arginato, in questo tratto il corso d'acqua ha la possibilità di espandersi lateralmente, in maniera limitata, dato che la larghezza dell'alveo di piena ordinaria è largo 2 volte l'alveo di morbida. La serie di briglie ravvicinate è finalizzata a limitare l'erosione; alcune di esse non sono superabili dalla fauna ittica. Prevale un solo elemento idromorfologico, il correntino veloce.

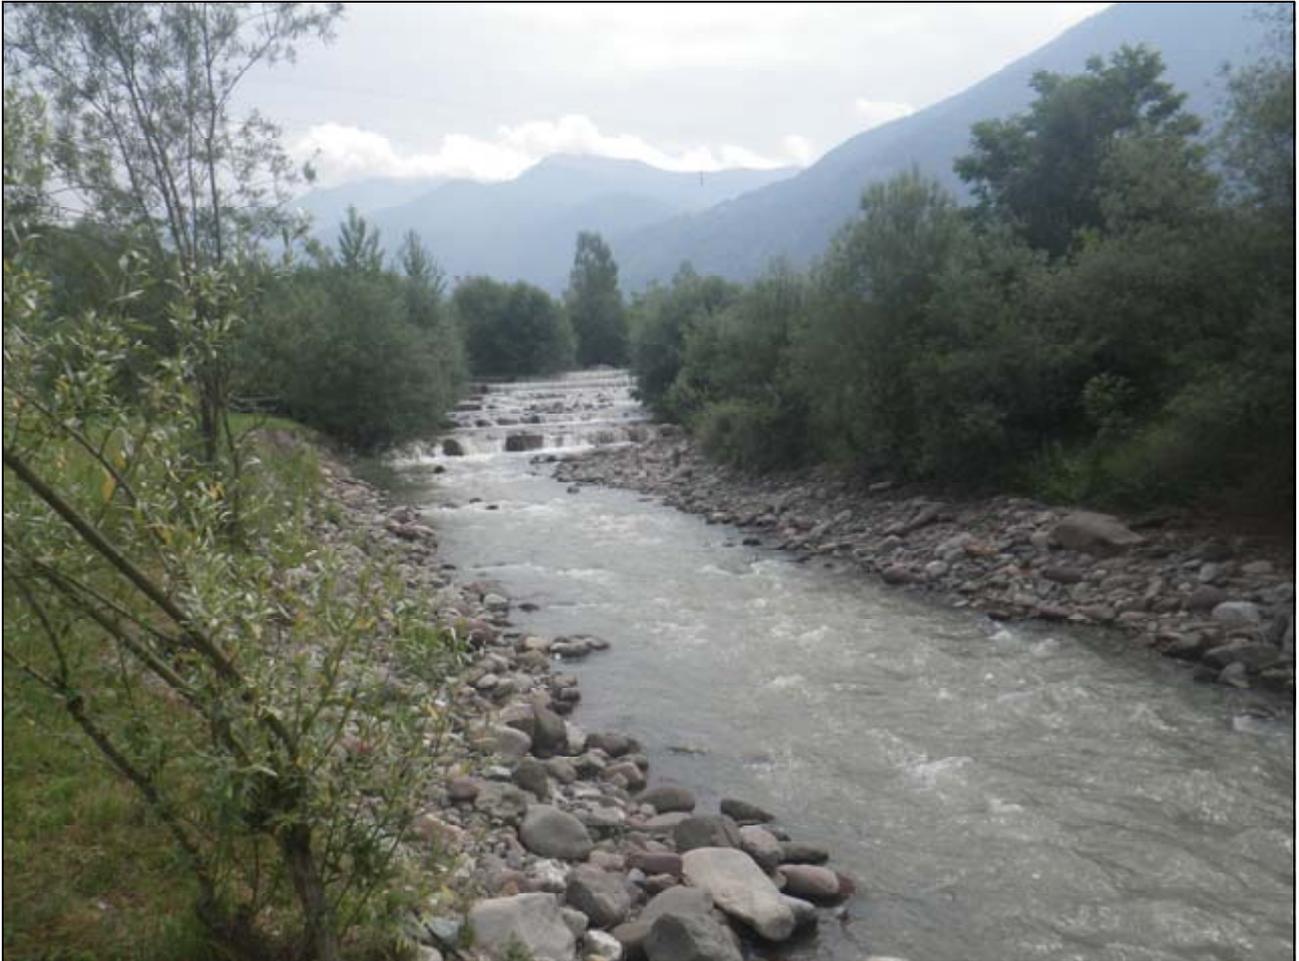
In destra si trova un parco urbano con uno specchio d'acqua artificiale, alimentato da una derivazione dal torrente, e in adiacenza ci sono abitazioni. La vegetazione della fascia perfluviale, secondaria per la presenza dei muri arginali, è costituita da bordure di arbusti ripari, strette e discontinue. È ancora presente la successione di briglie che banalizzano l'idromorfologia e causano una diminuzione dei punteggi dell'erosione e della sezione trasversale. Il periphyton è sottile e la copertura di macrofite tolleranti è scarsa; il detrito è costituito da frammenti vegetali ben riconoscibili, fibrosi. La comunità macrobentonica è diversificata e con una struttura adeguata alla tipologia fluviale.

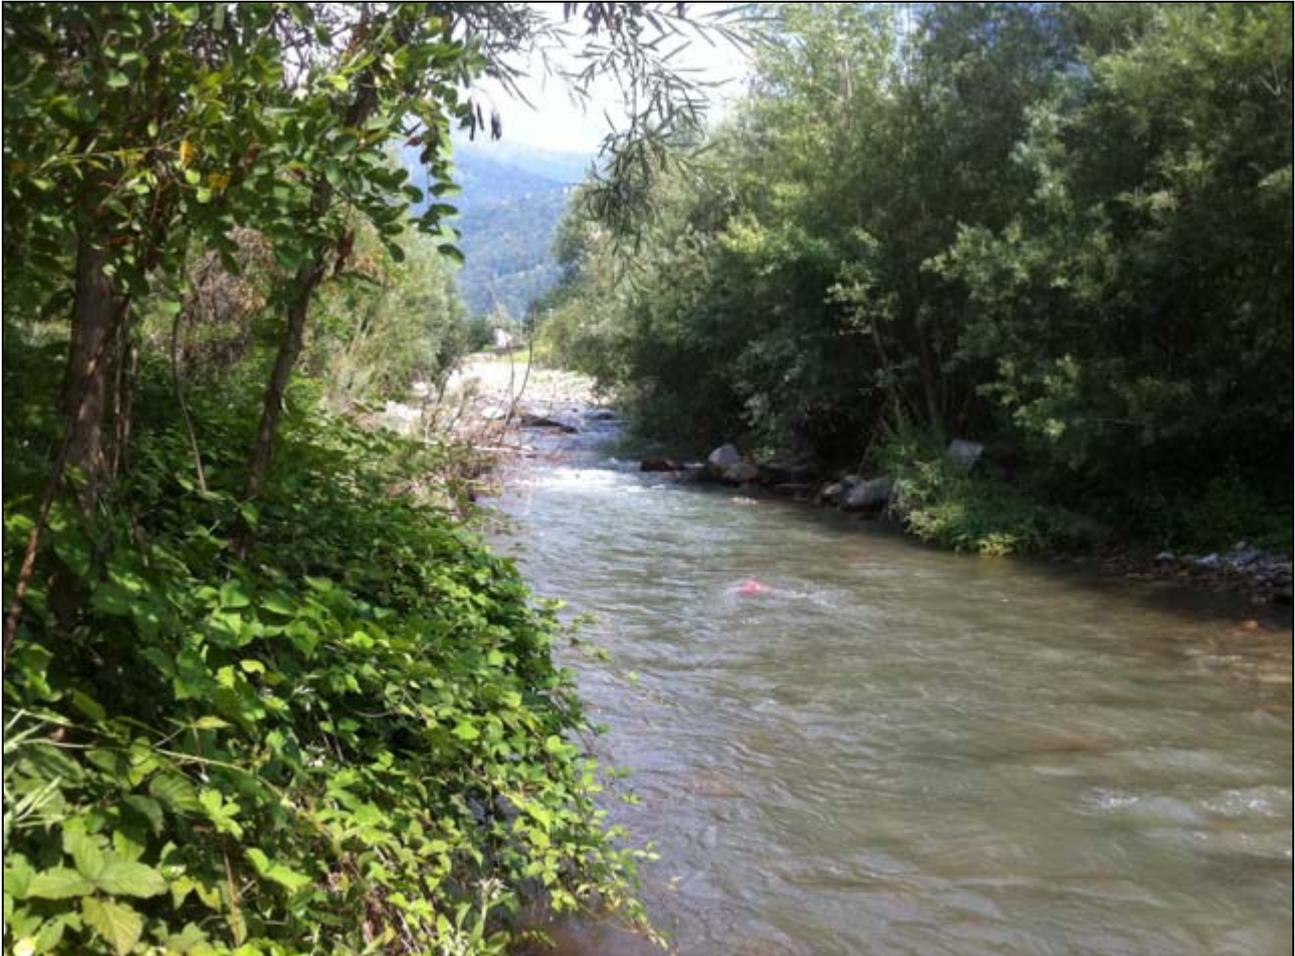
In sponda destra il territorio circostante mostra urbanizzazione rada mentre in sinistra rimane urbanizzato. La fascia perifluviale, d'entrambe le sponde, è secondaria per la presenza di opere longitudinali di difesa spondale non permeabili, ed è costituita da bordure di essenze riparie (salici e pioppi), d'ampiezza compresa tra 2 e 10 metri e frequentemente interrotte, in destra, da essenze esotiche ed erbacee. Il substrato presenta ciottoli e massi incassati con discrete strutture di ritenzione, l'erosione è impedita dalle opere spondali che determinano anche la naturalità, per quanto riguarda la sezione trasversale, del solo fondo. La comunità macrobentonica appare poco equilibrata e diversificata, questo è dovuto probabilmente alle grandi movimentazioni di terra e sedimento dovute al ripristino del laghetto di Canezza posto poco più a monte.

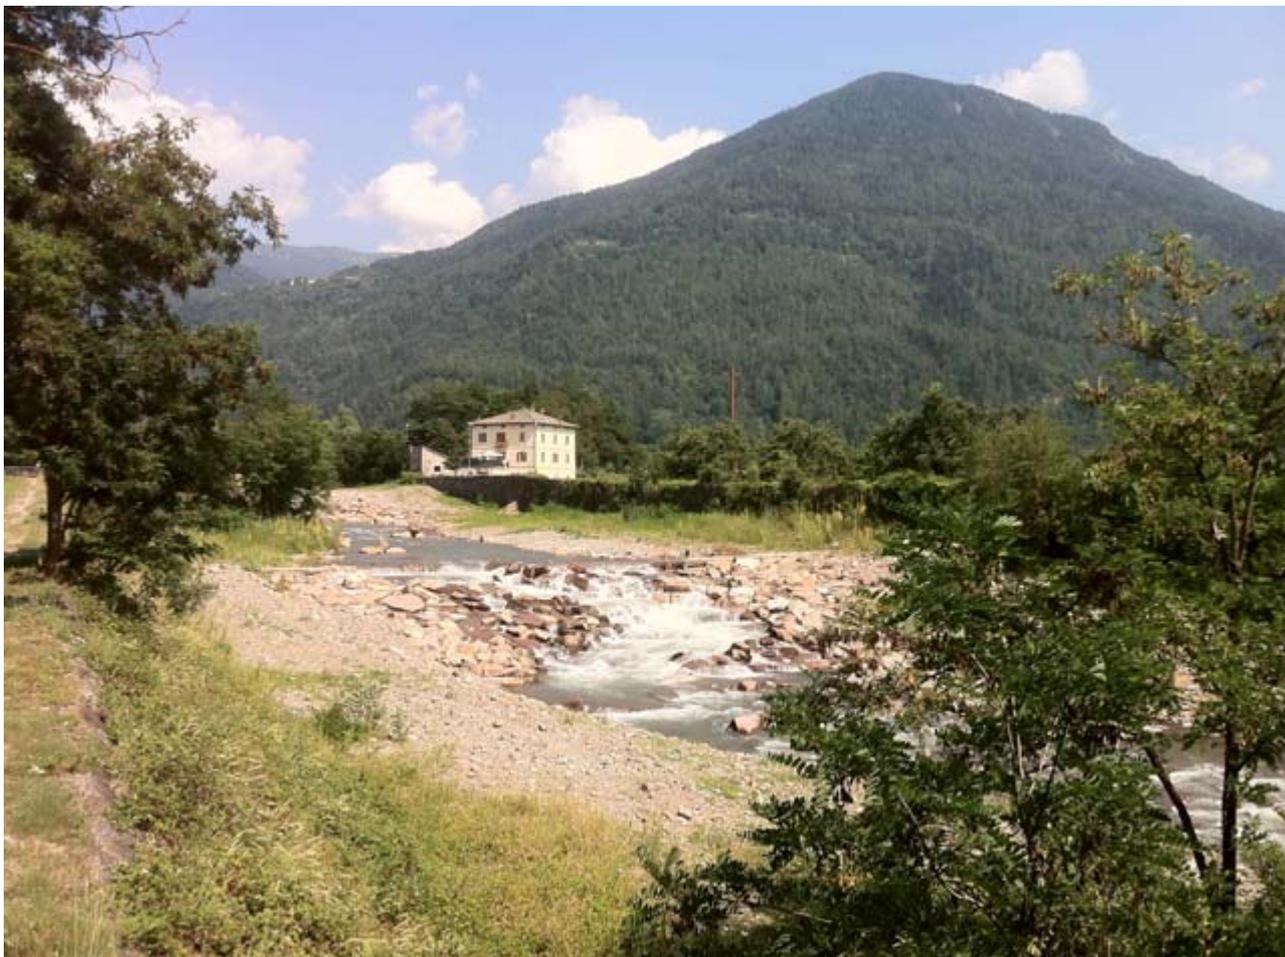
Fine bordure – inizio Serso; lungh: 157 m

Il tratto non presenta più vegetazione perifluviale funzionale, ora appare costituita infatti da sole erbe rade. Nel tratto erano presenti delle briglie a scopo antierosivo, che costituiscono uno sbarramento insuperabile per la fauna ittica; con il recente rimaneggiamento appaiono ora superabili dai pesci. Le altre caratteristiche funzionali non variano rispetto al tratto a valle.

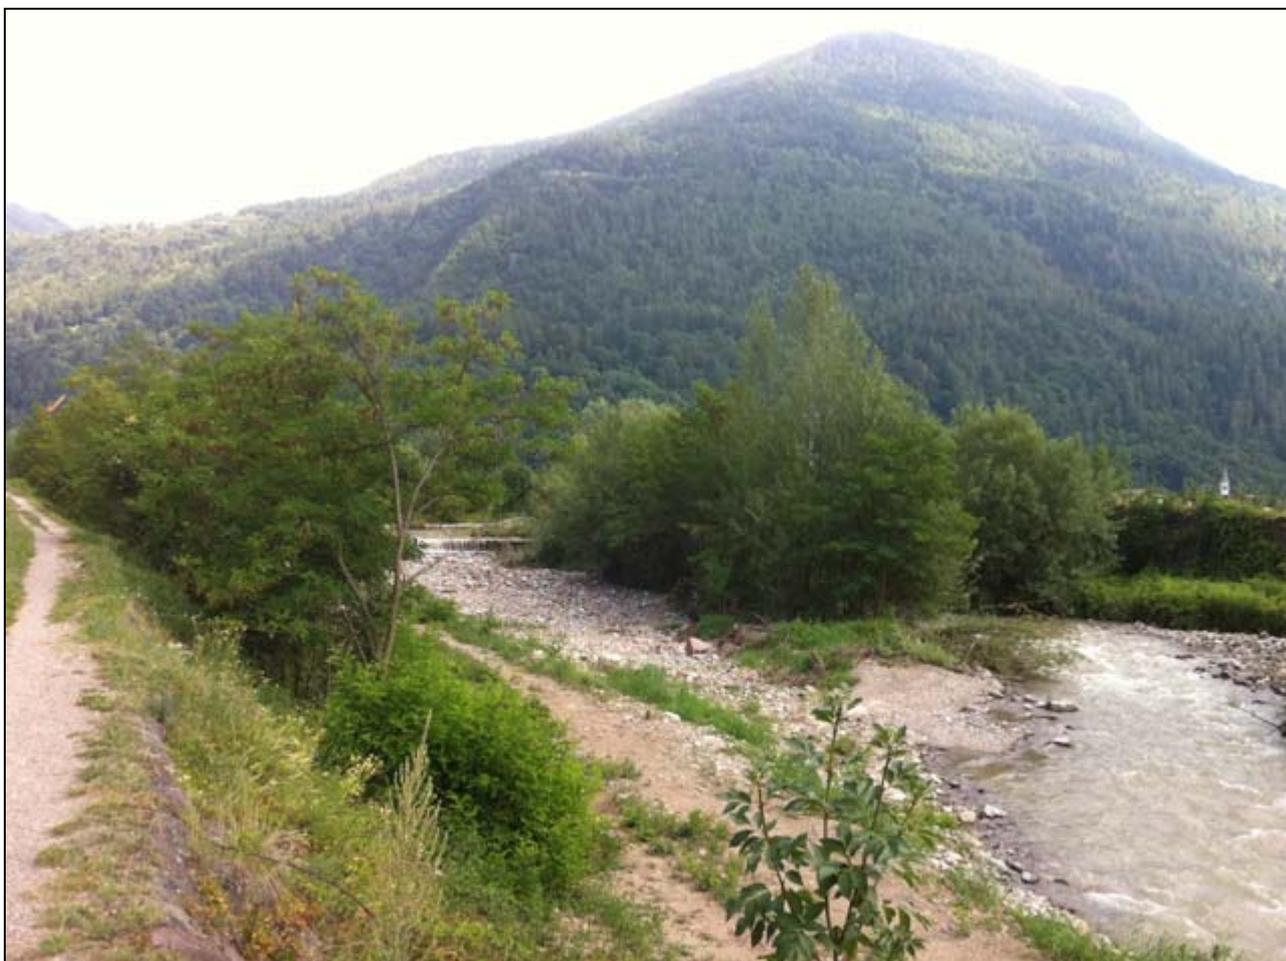
Il territorio circostante appare urbanizzato in entrambe le sponde, le altre caratteristiche non variano dal tratto a valle, ad eccezione dell'idoneità ittica che viene penalizzata da alcuni sbarramenti (>1m) non superabili dai pesci.

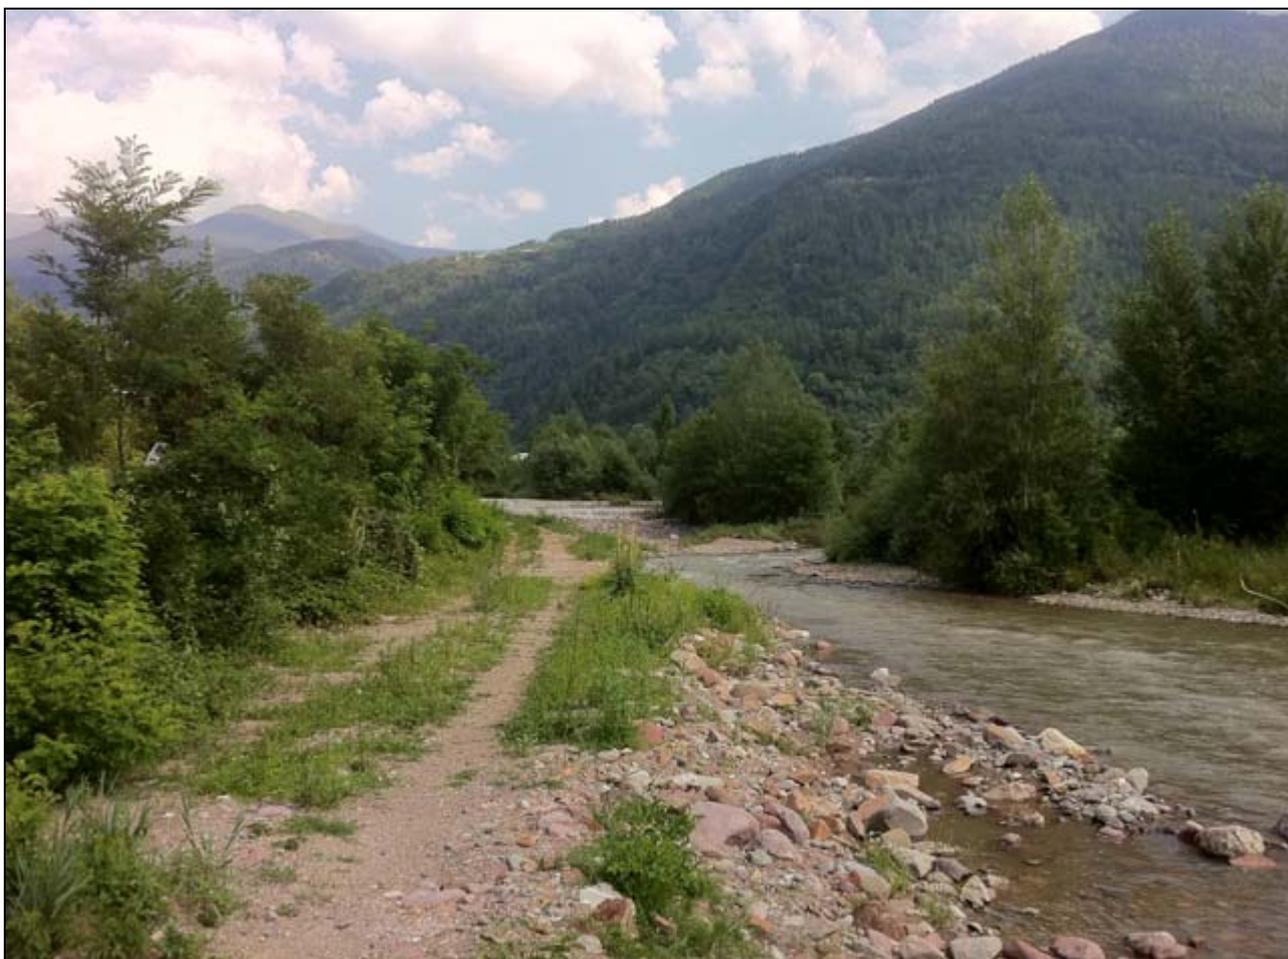
La vegetazione della fascia perifluviale secondaria, è costituita ora da bordure di arbusti ripari (salici e pioppi) d'ampiezza compresa tra 10 e 2 metri limitate dai muri con alcune interruzione da suolo nudo in destra. Il substrato per la presenza di isole fluviali vegetate mostra abbondanti strutture di ritenzione ed anche l'idoneità ittica appare discreta. Le altre caratteristiche funzionali non variano rispetto al precedente tratto.

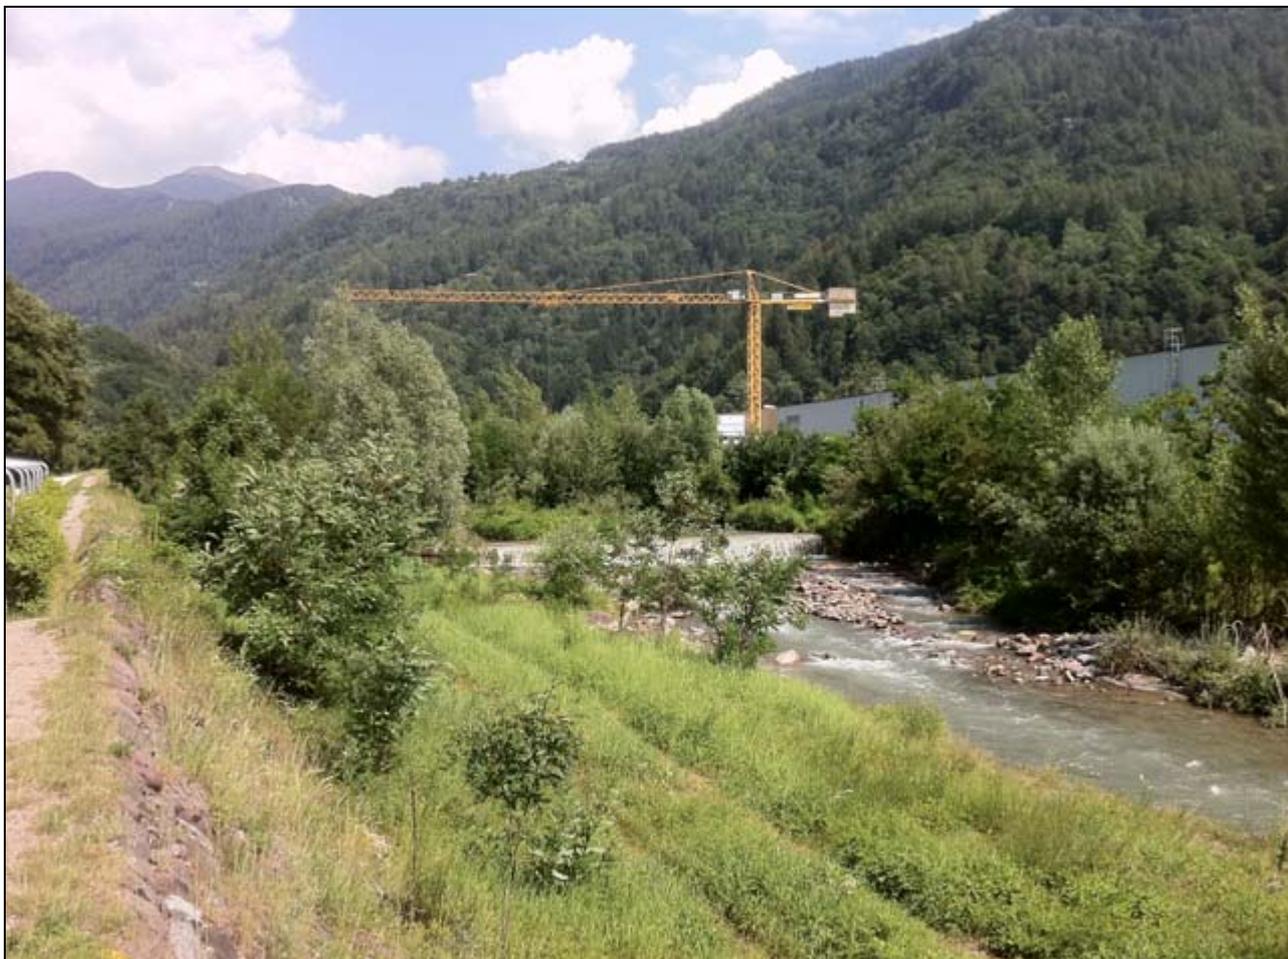
Il territorio circostante in sponda destra appare come un urbanizzato rado, mentre, in sinistra, persistono abitazioni ed infrastrutture. Le altre caratteristiche funzionali non variano rispetto al precedente tratto.

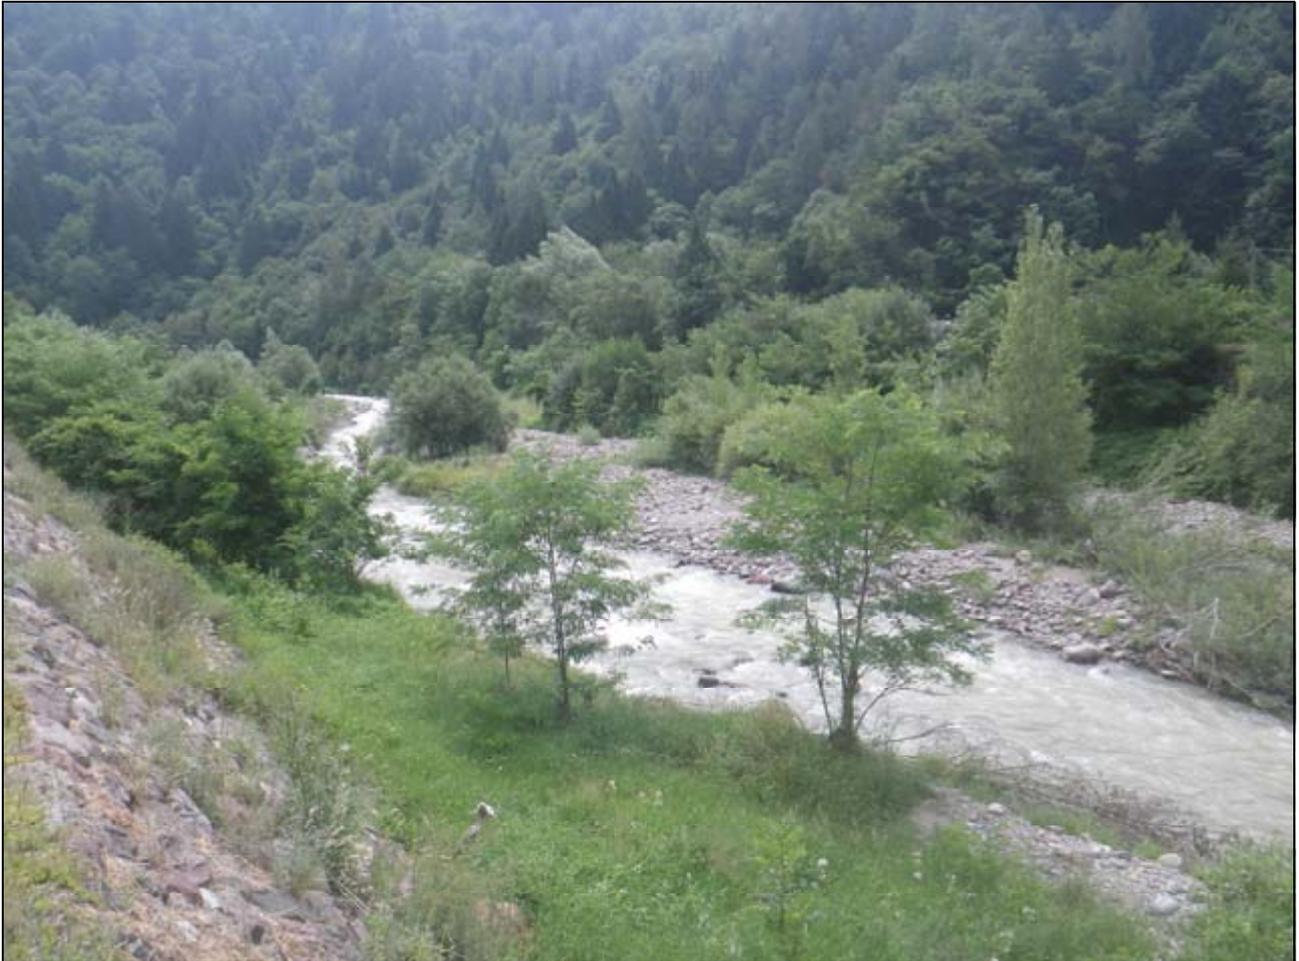
La presenza di muri arginali lontani, non interessati dalle piene ordinarie, crea una sezione trasversale non naturale, con scarsa diversità morfologica, che si mantiene solo nel fondo. Il substrato è costituito da ciottoli e massi con deposito di materia organica. Ci sono segni della possibilità di divagazione laterale del corso d'acqua durante le piene: depositi di materiale come foglie, rametti, erba, sui rami bassi degli arbusti e granulometria più fine verso l'esterno. Grazie all'accento di sinuosità, il tratto ha un'idromorfologia buona, con successione irregolare di elementi. Le condizioni idriche continuano ad essere fortemente condizionate dalla presenza del bacino per la derivazione idroelettrica a
