Torrente Fersina

Mappe di funzionalità fluviale reale e relativa

Documentazione fotografica e descrizione dei tratti

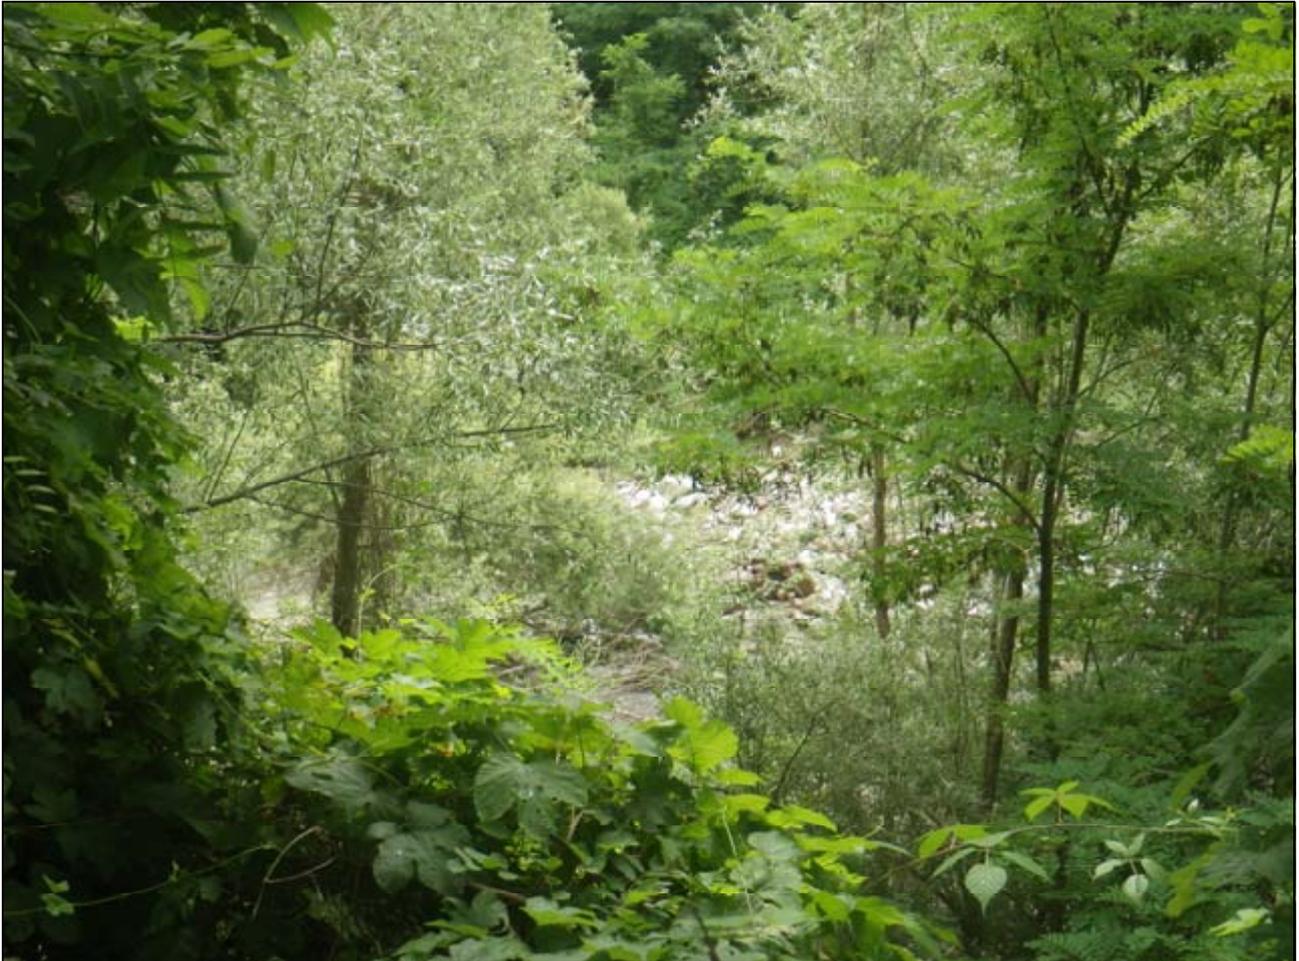
Il territorio circostante è naturale. La sponda destra è caratterizzata da una fascia perfluviale primaria, con vegetazione costituita da una formazione arbustiva di specie esotiche e infestanti; la stessa formazione è presente anche in sponda sinistra, che risulta però secondaria per la presenza di un muro posto a difesa spondale, che impedisce l'erosione e crea una sezione trasversale non integra. Il substrato con ciottoli e massi incassati permette una buona ritenzione della sostanza organica. L'idoneità ittica è elevata, con abbondanti zone rifugio, zone trofiche e ombreggiatura.

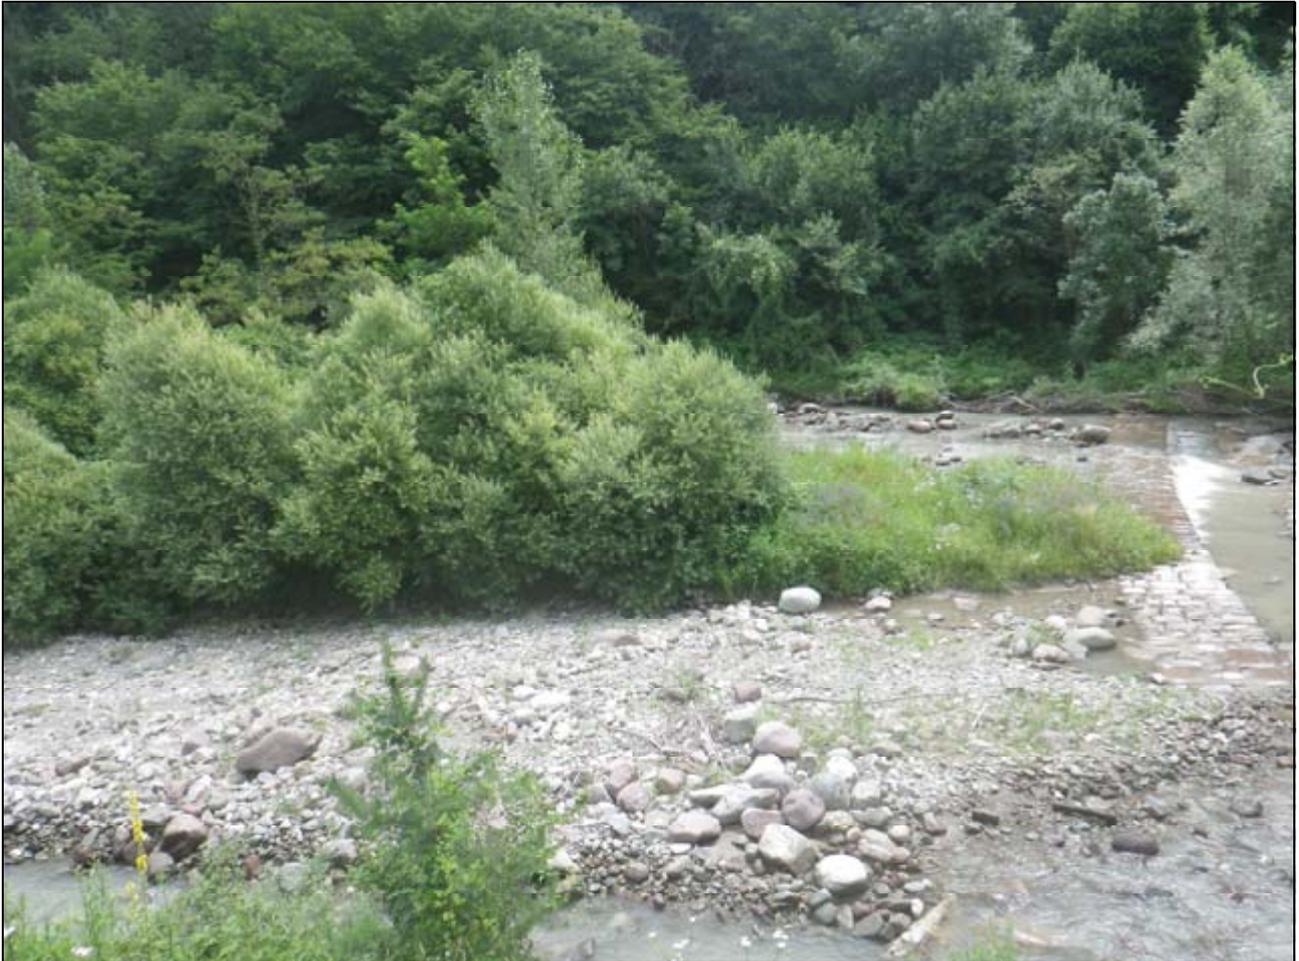
In sinistra si sviluppa una formazione arbustiva riparia a *Salix* sp., seguita dalla formazione arborea autoctona non riparia con abeti, larici e faggi che si estende sul versante; in destra la pista ciclabile limita in ampiezza la fascia perfluviale, che risulta costituita da una bordura di arbusti ripari con ampiezza compresa tra 2 e 5 m e con alcune interruzioni dovute ad esotiche. L'erosione è assente sulla riva sinistra mentre in destra si evidenzia una limitata incisione verticale anche nei tratti rettilinei. La sezione trasversale è integra. L'idromorfologia è varia anche grazie alla presenza di due rami del corso d'acqua, che aumentano la diversità ambientale; gli elementi idromorfologici sono ben distinti e a distanza irregolare. Da rilevare la forte torbidità dell'acqua causata da lavori di pulizia dell'alveo a monte; la comunità macrobentonica, sufficientemente diversificata ma assenza dei taxa più sensibili, risente probabilmente proprio di queste condizioni.

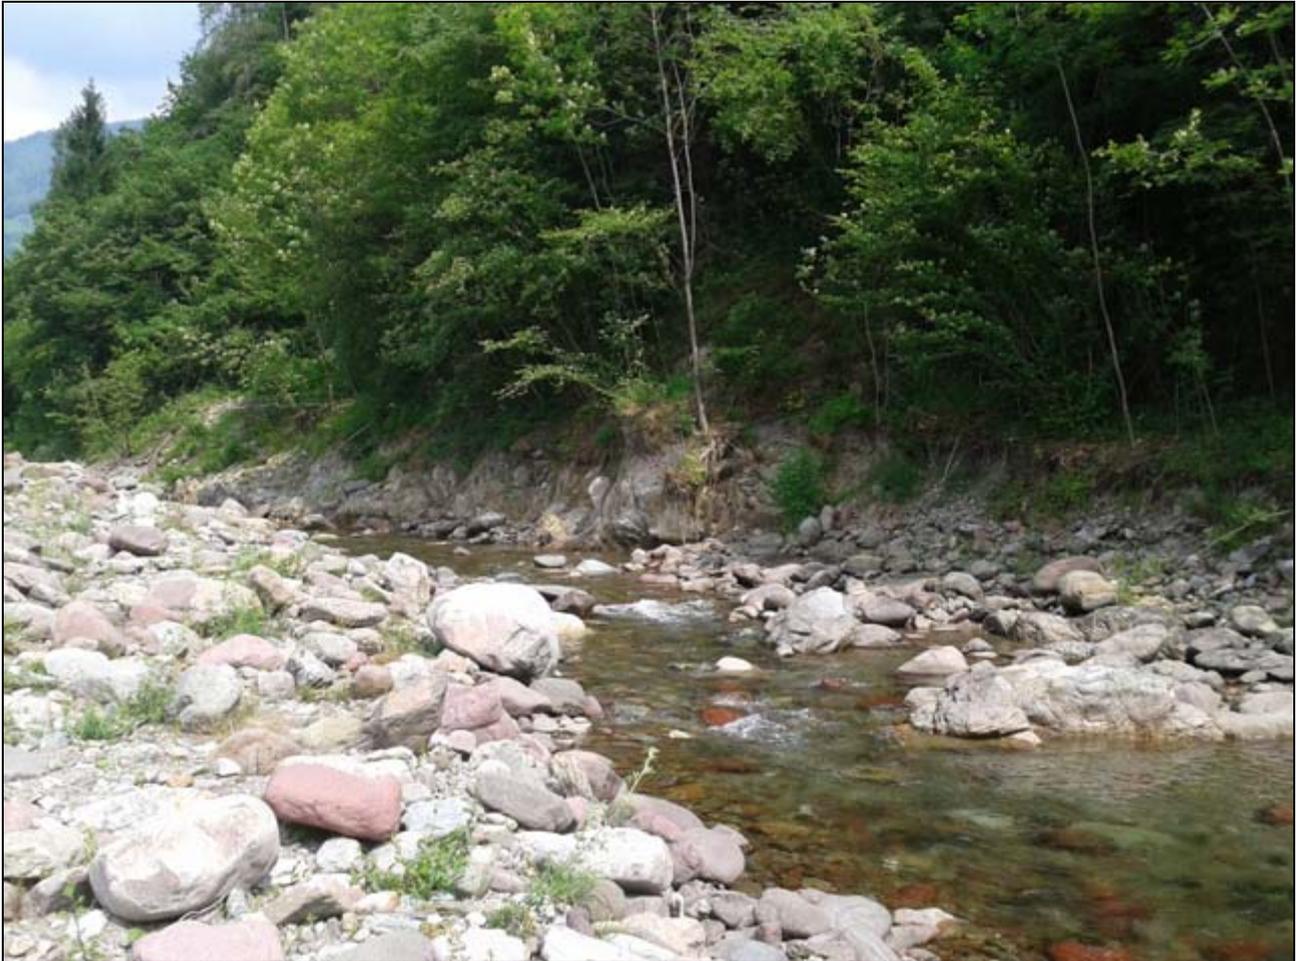
In destra orografica una cava rende il territorio circostante antropizzato anche se l'impatto è mitigato dalla lontananza della cava stessa. In destra si trova inizialmente un terrapieno che funge da argine, sostituito poi da un vero e proprio muro di cemento, all'interno del quale si insedia solo una bordura di specie esotiche infestanti. In sinistra vi è compresenza di una bordura di arbusti ripari e della formazione arborea autoctona non riparia che va poi a costituire il bosco. Il muro arginale è lontano, tranne un breve tratto iniziale, e non ha più una funzione antiersiva ma solo di contenimento delle piene; nella parte più interna si rileva una limitata incisione verticale di entrambe le sponde.

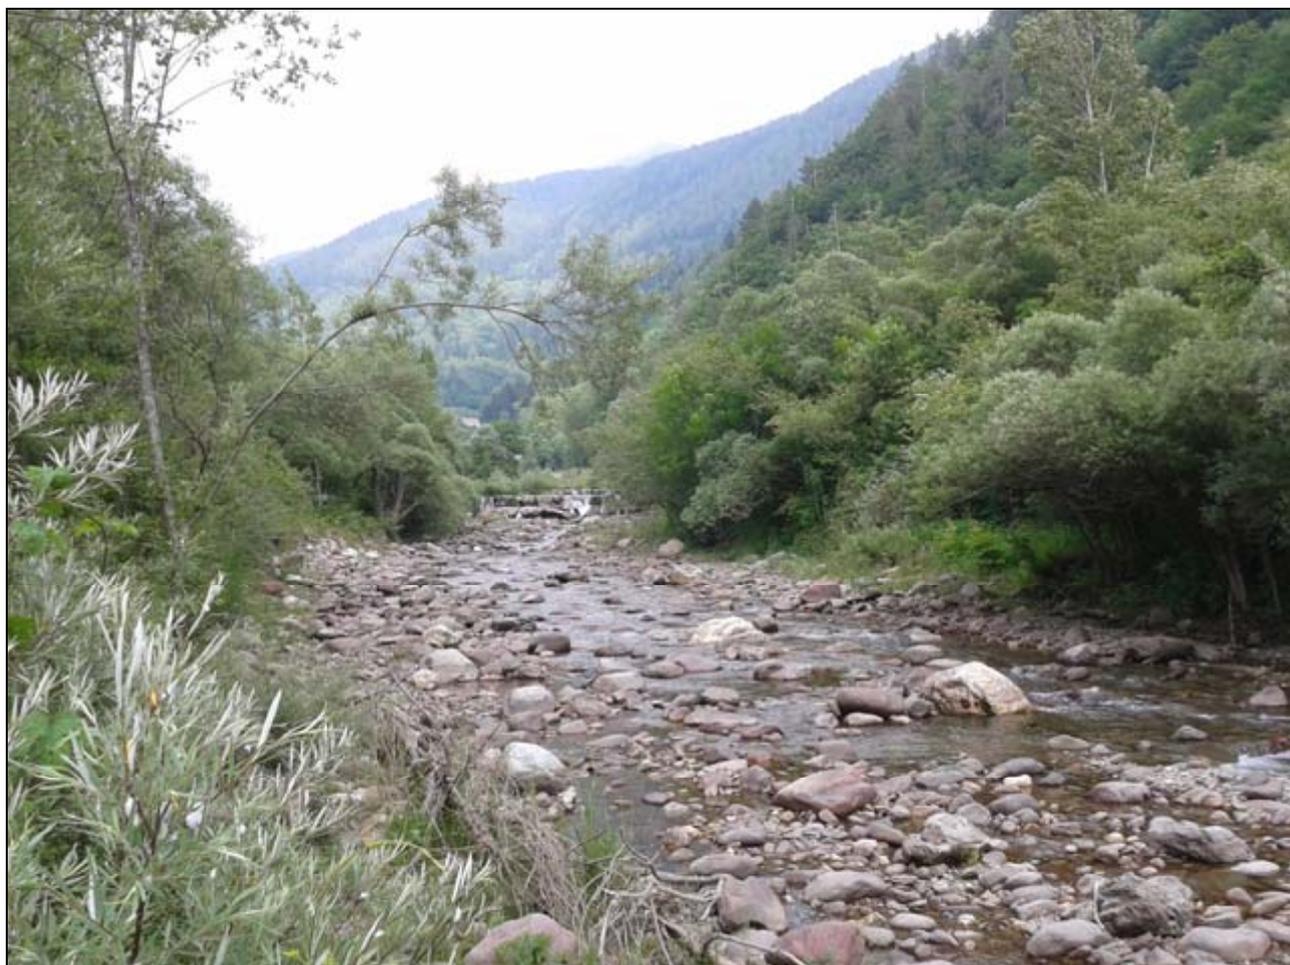
In destra è presente una formazione arbustiva riparia (ampiezza > 5 m) che assume portamento arboreo in sponda sinistra, con ampiezza > 10 m; su questa sponda continua anche la formazione arborea autoctona non riparia dei tratti a valle; in destra la bordura di arbusti esotici (robinie) crea interruzioni nella continuità delle chiome. Il substrato è molto diversificato, con massi, tronchi e radici che trattengono efficacemente la sostanza organica proveniente da monte e dal territorio circostante. La sezione torna ad essere integra.

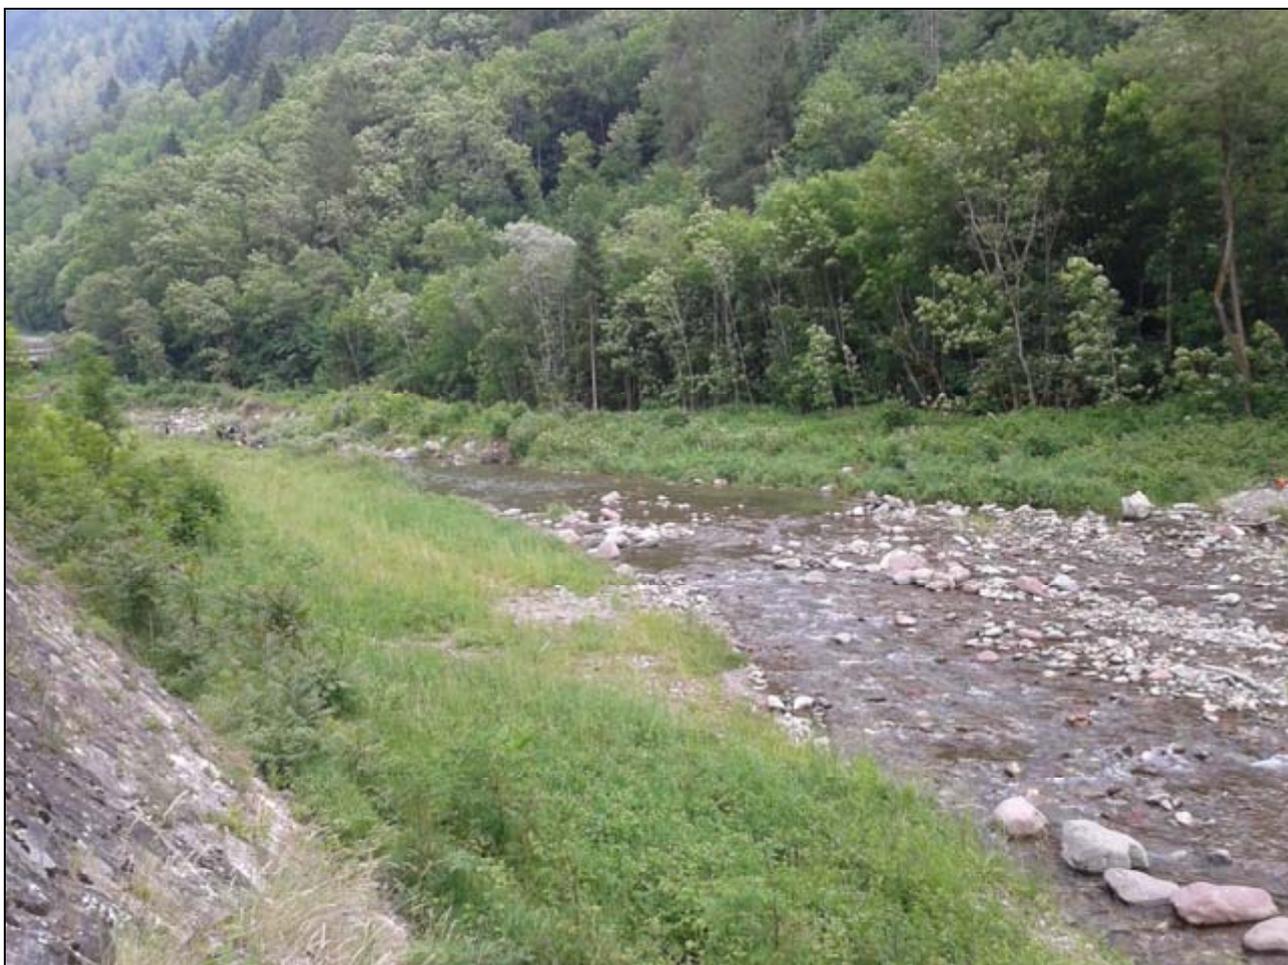
Il tratto inizia in corrispondenza di lavori di sfalcio all'interno dell'alveo; in destra, all'interno dell'argine cementato, la vegetazione della fascia perfluviale è stata completamente eliminata, mentre in sinistra rimane una bordura di specie riparie in compresenza con la formazione arborea autoctona non riparia. È presente una successione ravvicinata di briglie, con finalità antierosive, che banalizzano la sezione e l'idromorfologia, compromettendo, data l'altezza > 1 m, anche la capacità di risalita della fauna ittica; il tratto è caratterizzato da limitata diversificazione.

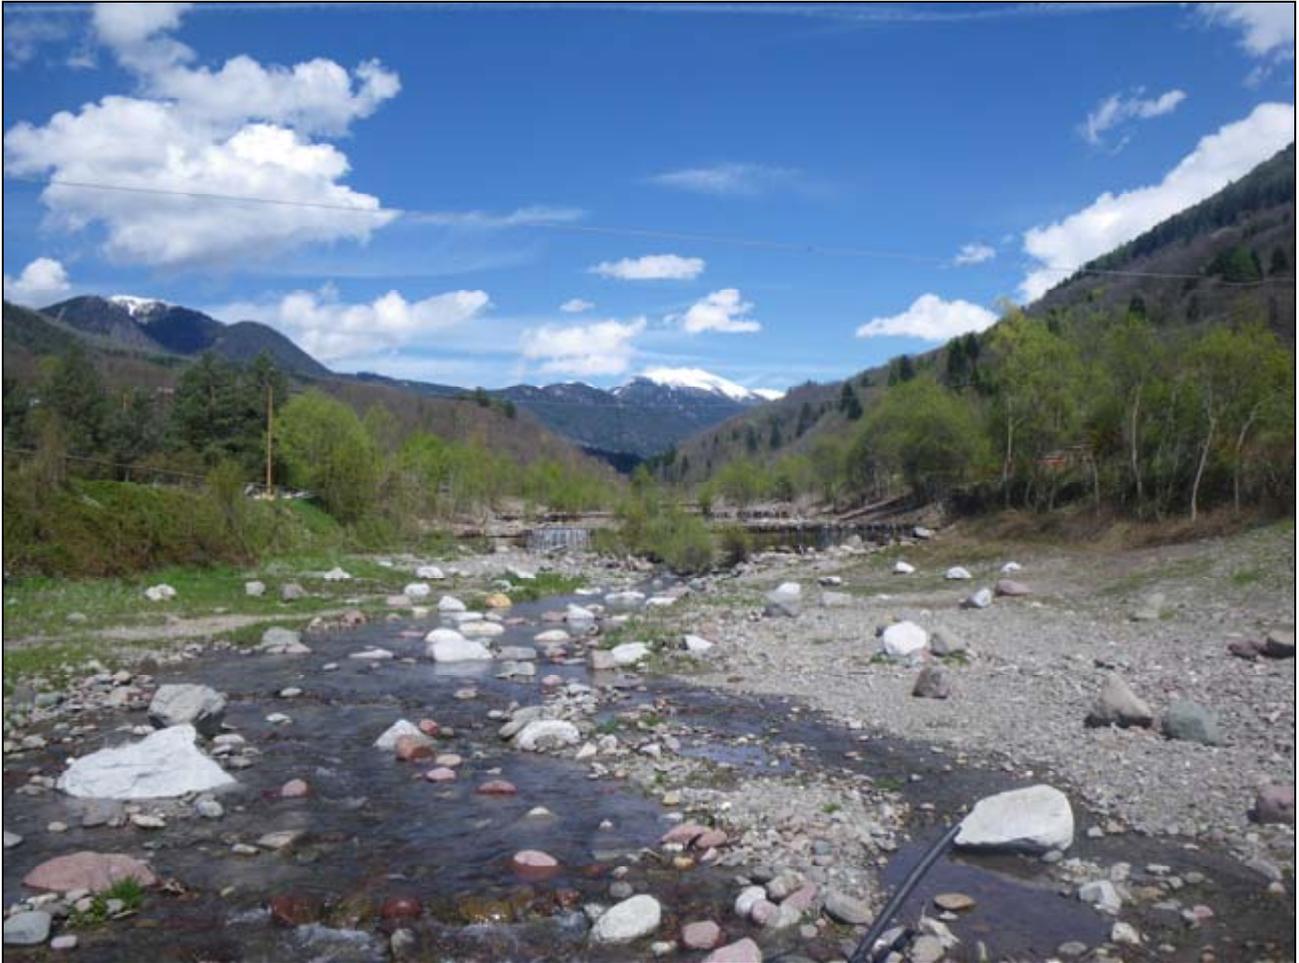
In destra l'abitato di Canezza determina una forte antropizzazione del territorio circostante, che è caratterizzato da urbanizzazione rada in sinistra. Su entrambe le sponde la fascia perifluviale presenta formazioni arbustive riparie, frequentemente interrotte da robinie e limitate in ampiezza dalla pista ciclabile e da una strada. Le briglie sono in successione non ravvicinata (distanti tra loro più di 3 volte la larghezza dell'alveo di morbida) e l'erosione è impedita dalla presenza di massi posti a difesa spondale. L'idoneità ittica è elevata, con abbondanza di zone rifugio, zone trofiche e ombreggiatura. Il campionamento dei macroinvertebrati ha evidenziato la presenza di Ephemeropterici Heptageniidae e Baetidae, Tricotteri Ryacophilidae, Ditteri Simuliidae e Atericidae, Tricladi e Coleotteri.

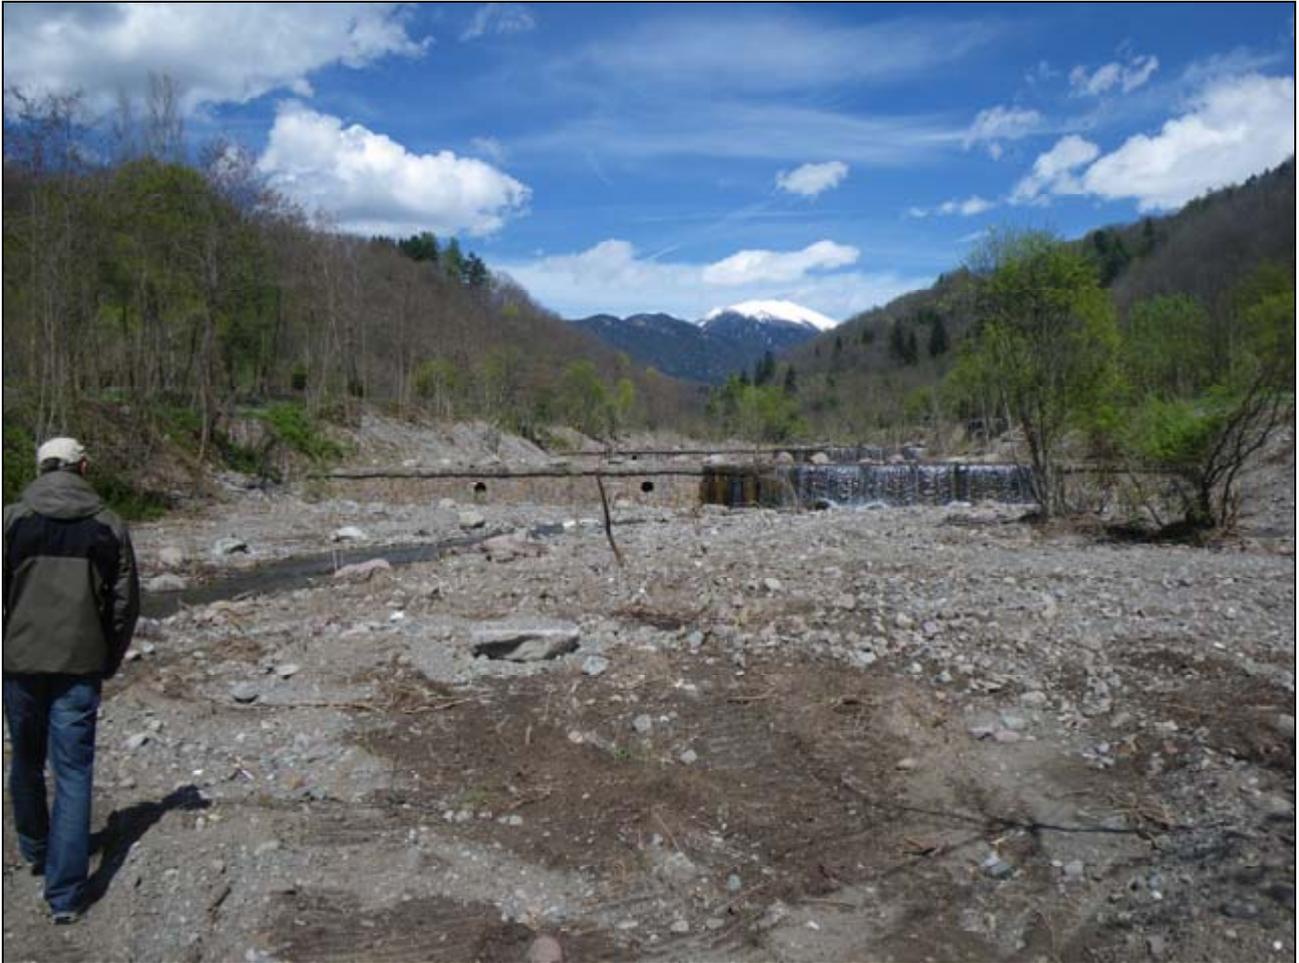
Il territorio circostante è naturale, privo di antropizzazione. Su entrambe le sponde continuano le stesse formazioni del tratto precedente ma con meno interruzioni delle chiome. Il substrato è diversificato, con ottime strutture di ritenzione. Le difese spondali, costituite da grossi massi, impediscono l'erosione. La successione di briglie diminuisce la diversità della sezione trasversale e crea un ostacolo per la risalita della fauna ittica. In questo tratto il corso d'acqua non ha possibilità di espandersi lateralmente durante i fenomeni di piena, proprio perché confinato dagli argini. I parametri biologici non variano rispetto al tratto a valle.

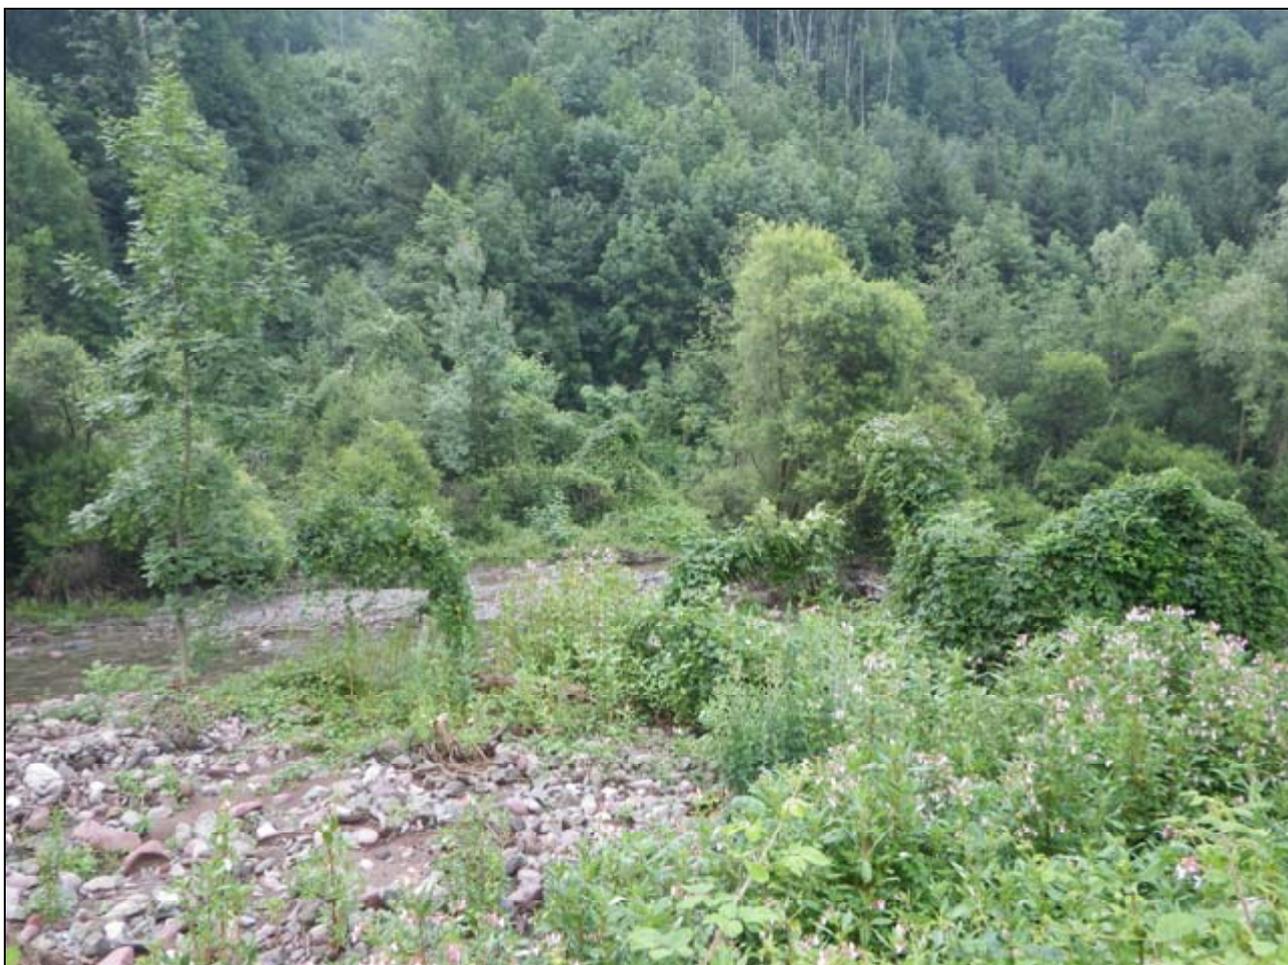
Questo tratto si differenzia dal precedente per il territorio circostante in sponda destra, caratterizzato dalla presenza di serre per la coltivazione dei piccoli frutti, e per l'assenza di muri posti a difesa delle rive. Inoltre l'idoneità ittica è elevata, nonostante la presenza della serie di briglie non superabili.

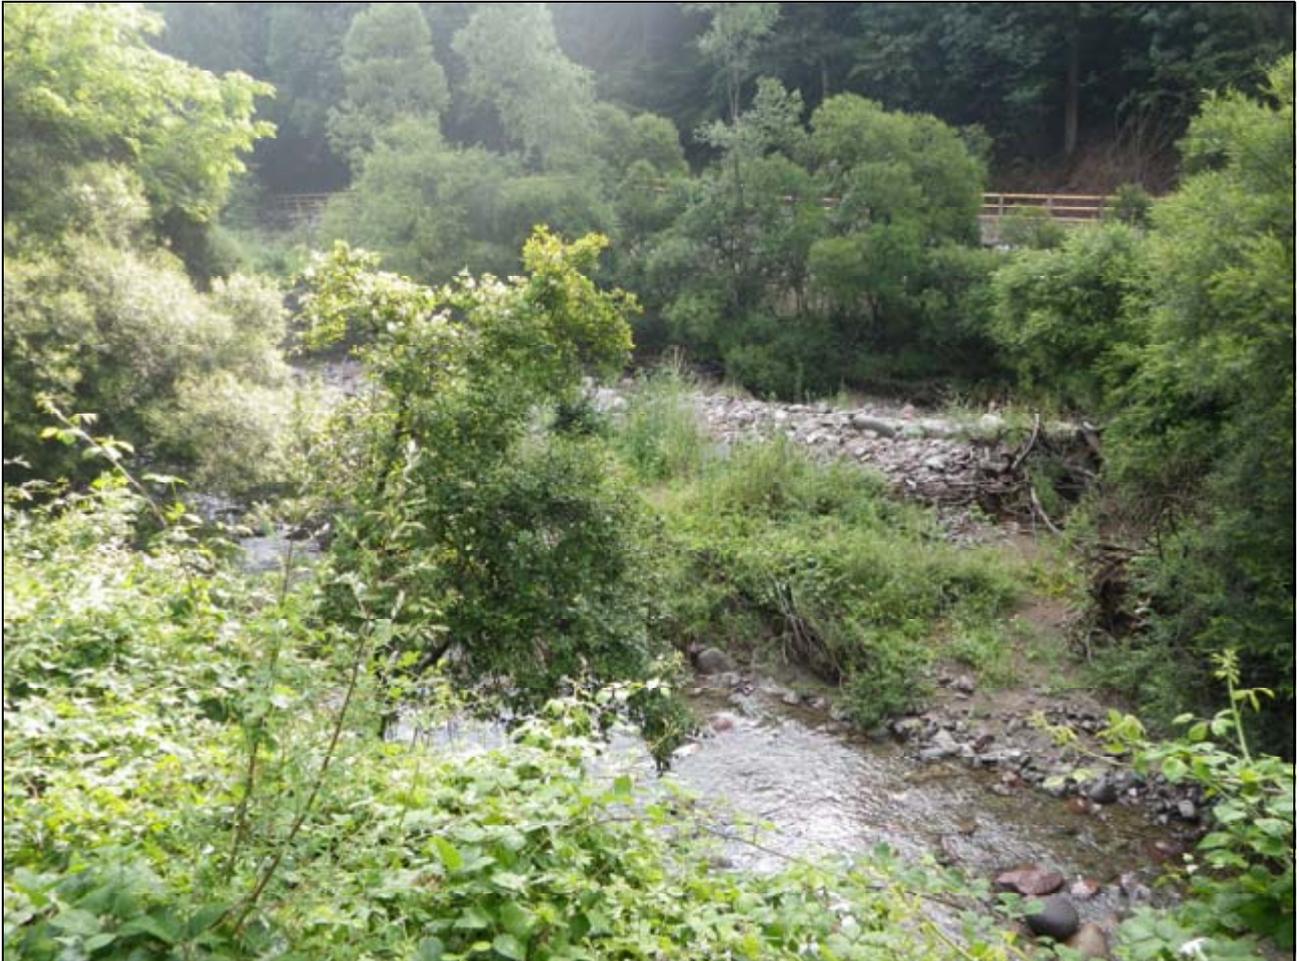
Fine serre – fine briglie; lungh: 527 m

Le formazioni arbustive riparie risultano prive di interruzioni e con ampiezza compresa tra 10 e 30 m. L'acclività dei versanti non consente al corso d'acqua di espandersi nella dimensione trasversale. Le caratteristiche del substrato sono molto funzionali, con ottima ritenzione degli apporti trofici, ma l'idromorfologia è banalizzata dalla successione di briglie. Ampie porzioni dell'alveo sono periodicamente in asciutta, a causa della derivazione idroelettrica a monte. La comunità macrobentonica torna ad assumere

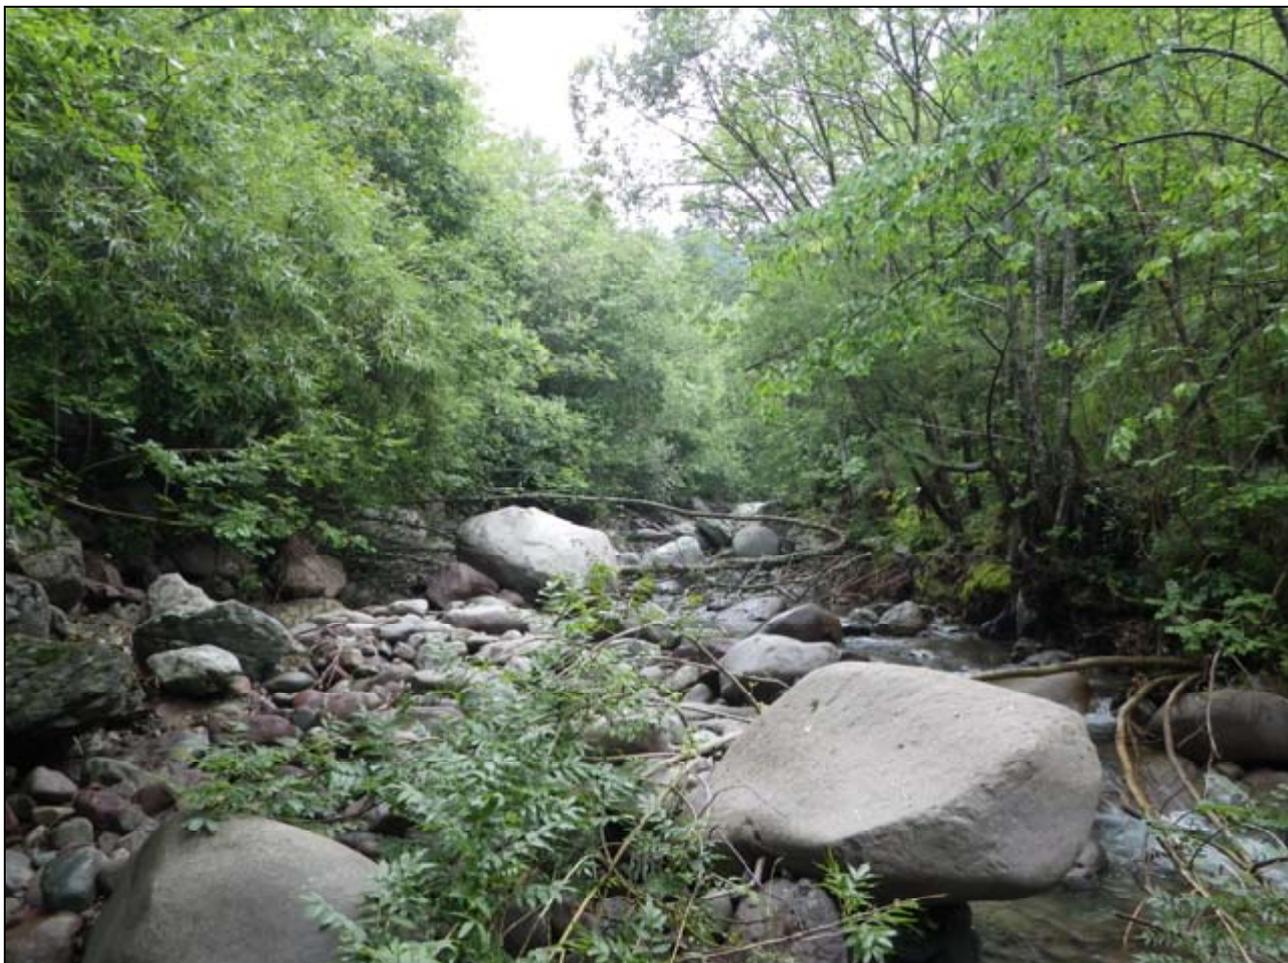
La formazione di arbusti ripari in sinistra è ora in continuità con la formazione arborea autoctona non riparia, con ampiezza > 30 metri. Alla fine del tratto sono presenti 2 briglie poste a distanza minore di 3 volte l'ampiezza dell'alveo di morbida, che incidono negativamente sull'erosione, sulla sezione trasversale e sull'idoneità ittica.

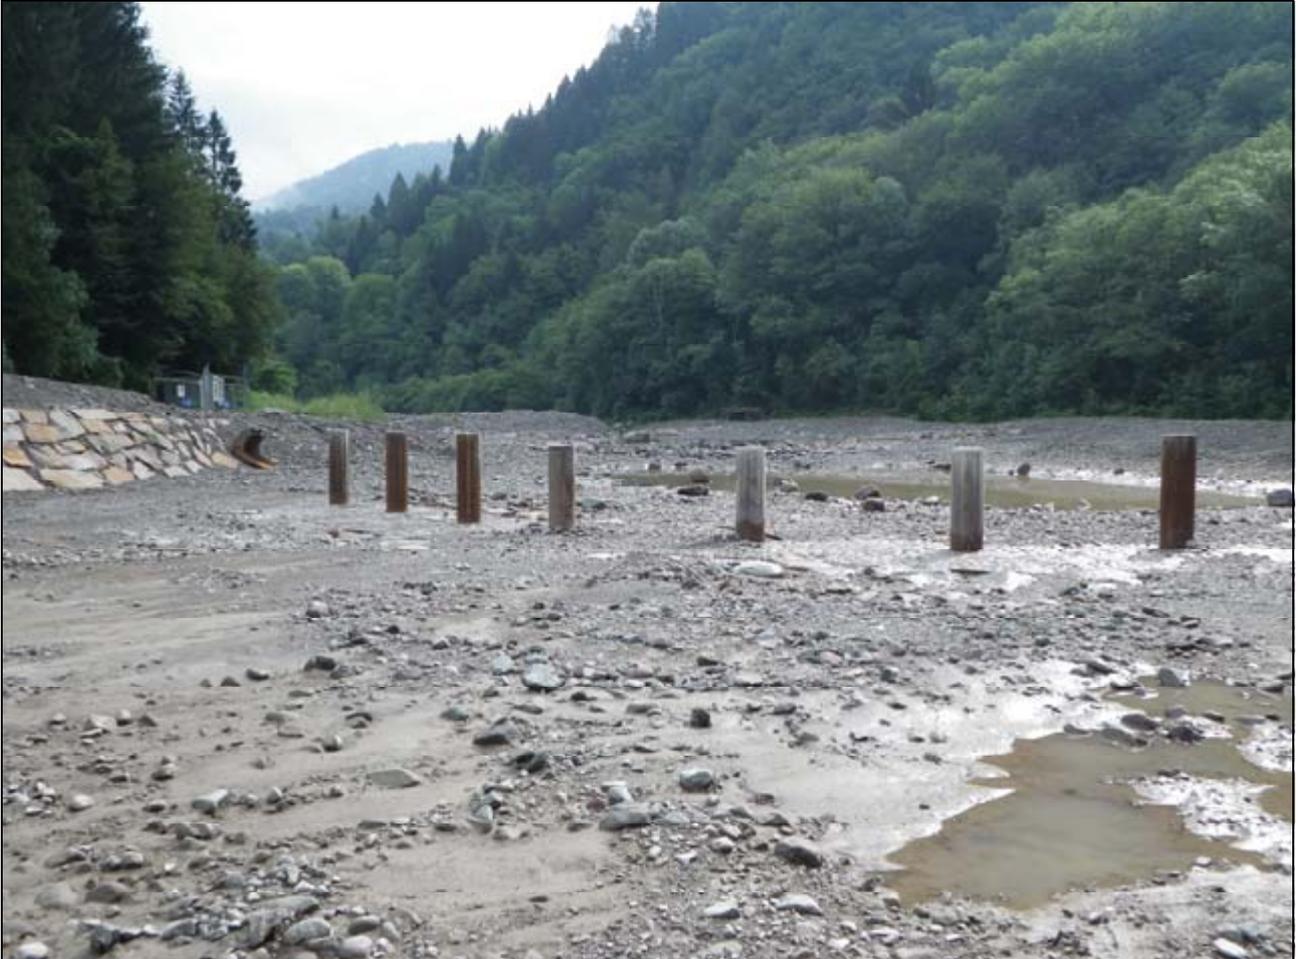
Tratto non rilevato; lavori in alveo per la costruzione di una briglia filtrante con bacino a monte, per contenere i fenomeni di piena.

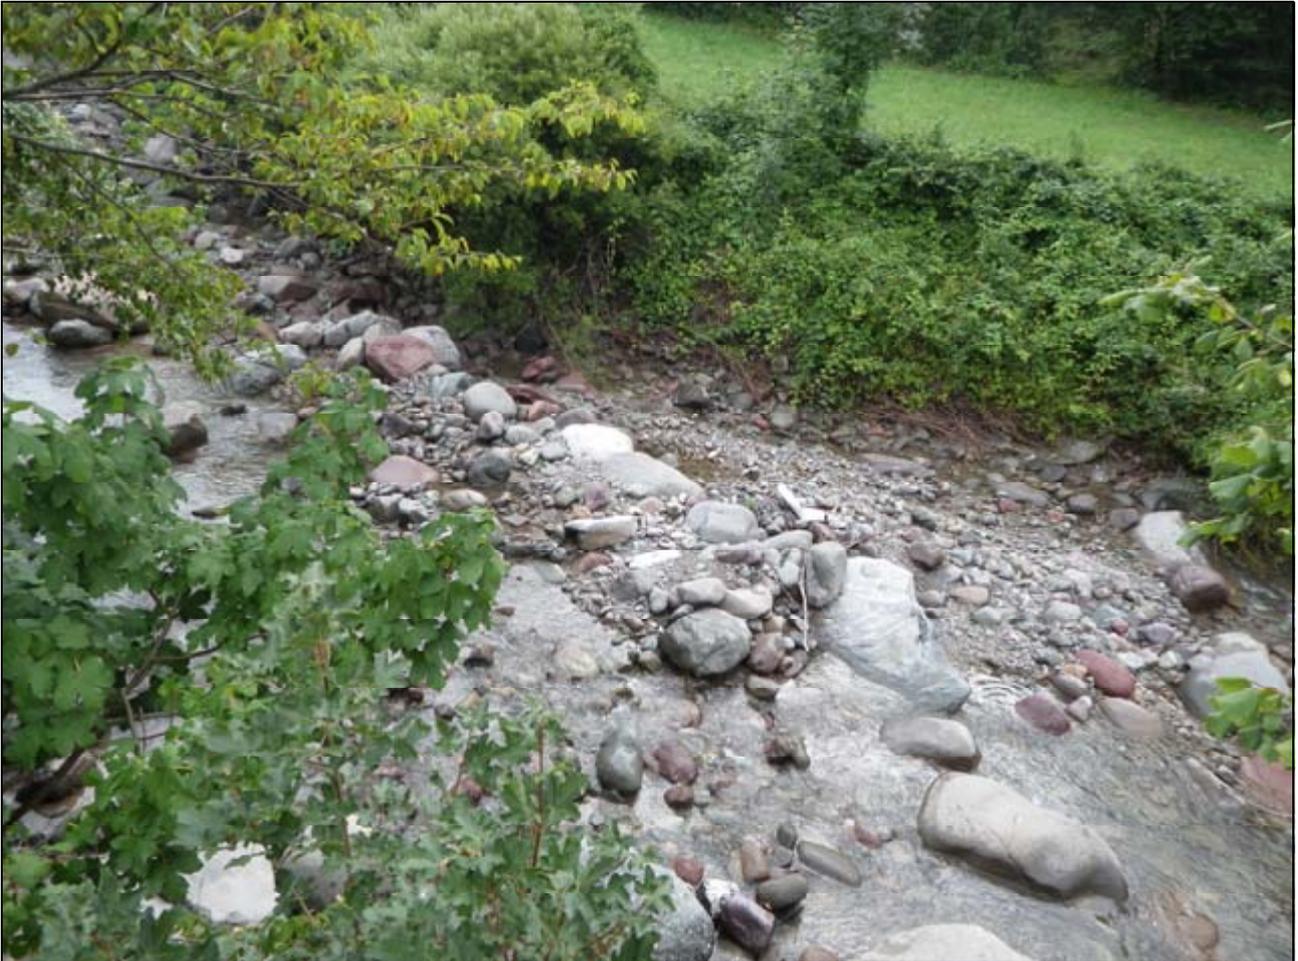
In destra si trova il bacino dell'opera di derivazione idroelettrica che determina una forte antropizzazione del territorio; in sinistra prevalgono i prati sfalciati. La vegetazione della fascia perifluviale è costituita da coperture continue di specie erbacee e arbustive infestanti, non funzionali, che scompaiono nell'ultimo tratto, caratterizzato da suolo nudo. I massi e i rami presenti sul fondo garantiscono una buona ritenzione della materia organica. L'idoneità ittica è penalizzata dalla presenza di uno sbarramento non superabile dai pesci.

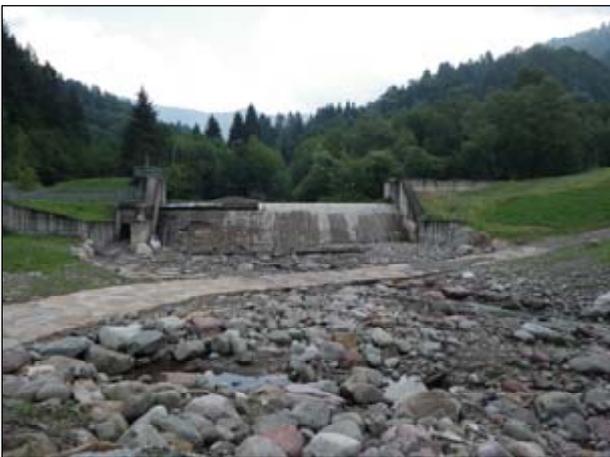
Fine lavori – fine opera di presa; lungh: 233 m

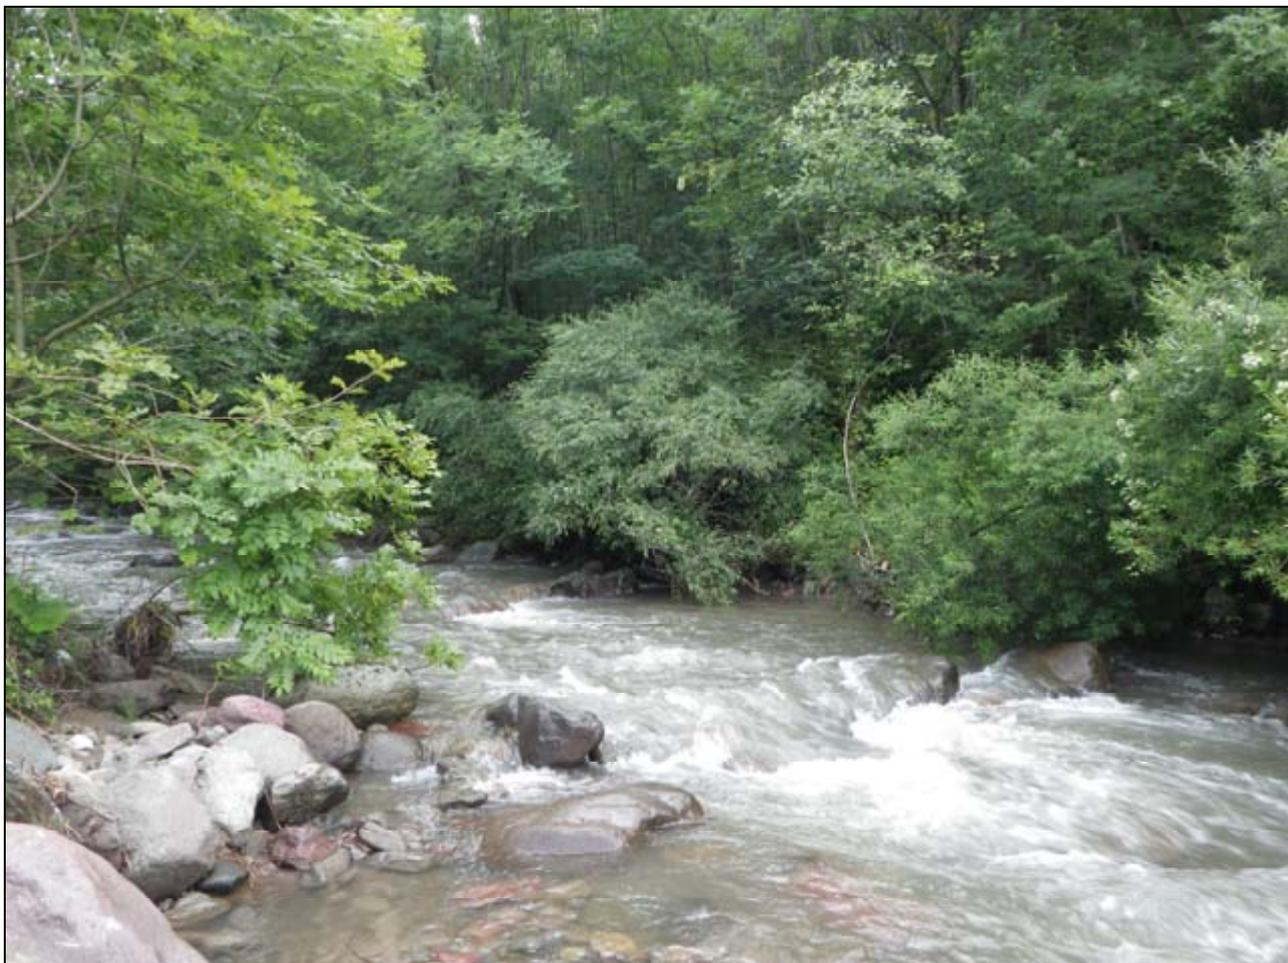
La maggiore ampiezza della valle consente lo sviluppo di formazioni riparie a portamento arboreo, costituite da frassini, salici e ontani, con ampiezza compresa tra 10 e 30 metri e alcune interruzioni in sinistra per la presenza di erbacee non igrofile. A partire da questo tratto il regime idrico è caratterizzato da variazioni di portata indotte da prelievi d'acqua ad uso idroelettrico e irriguo, ma non così evidenti come nei tratti a valle e soprattutto non si rileva più una periodica assenza di acqua in ampie porzioni dell'alveo. Le caratteristiche idromorfologiche sono funzionali, con la tipologia a step&pool. Anche i parametri biologici assumono il massimo punteggio.

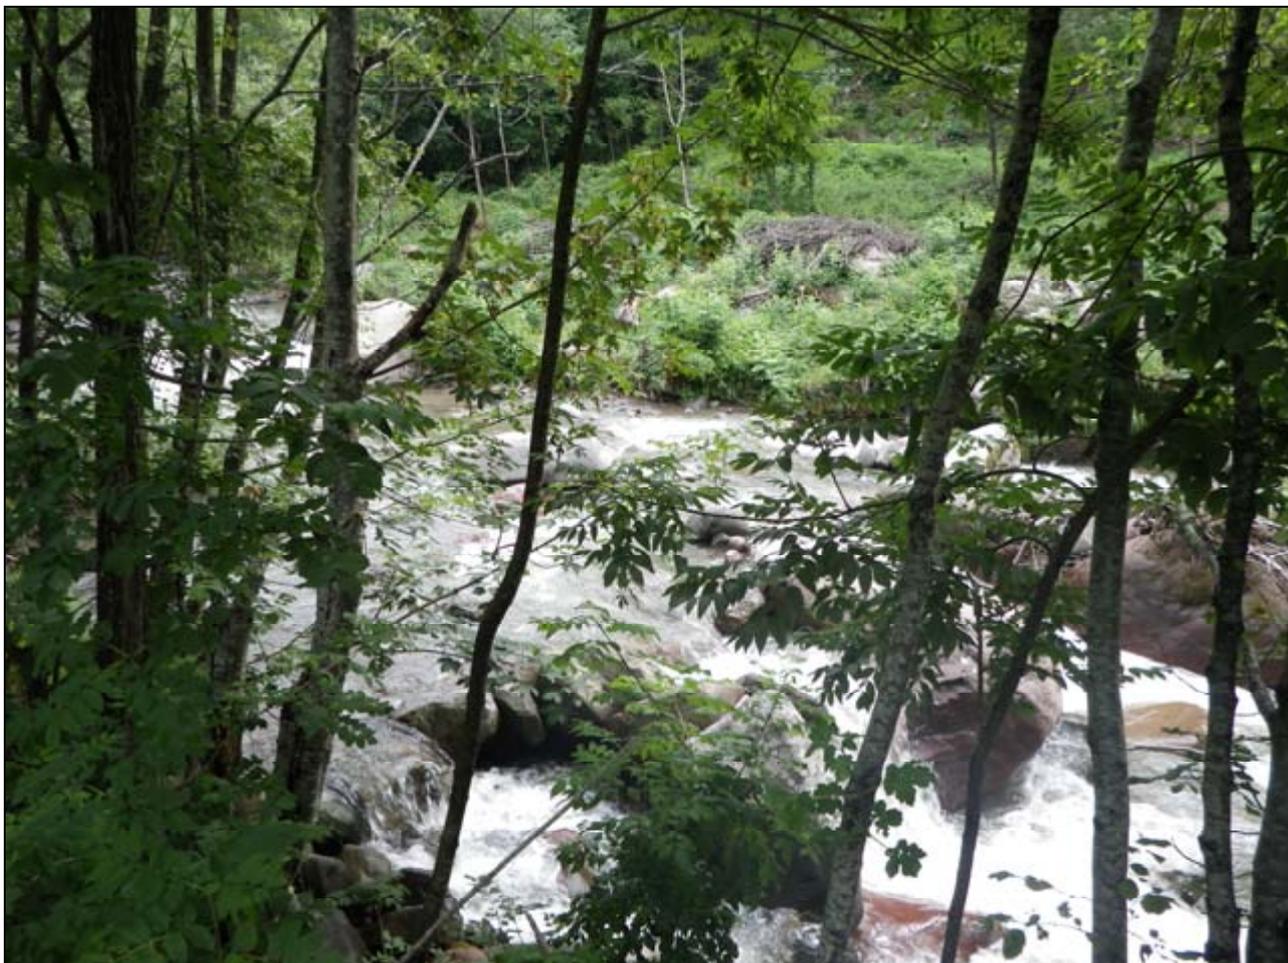
In sinistra la formazione arborea riparia è in continuità con la formazione arborea autoctona, con un'estensione complessiva delle formazioni funzionali > 30 m e senza interruzioni. Le altre caratteristiche di funzionalità non variano rispetto a quanto riscontrato nel tratto a valle.

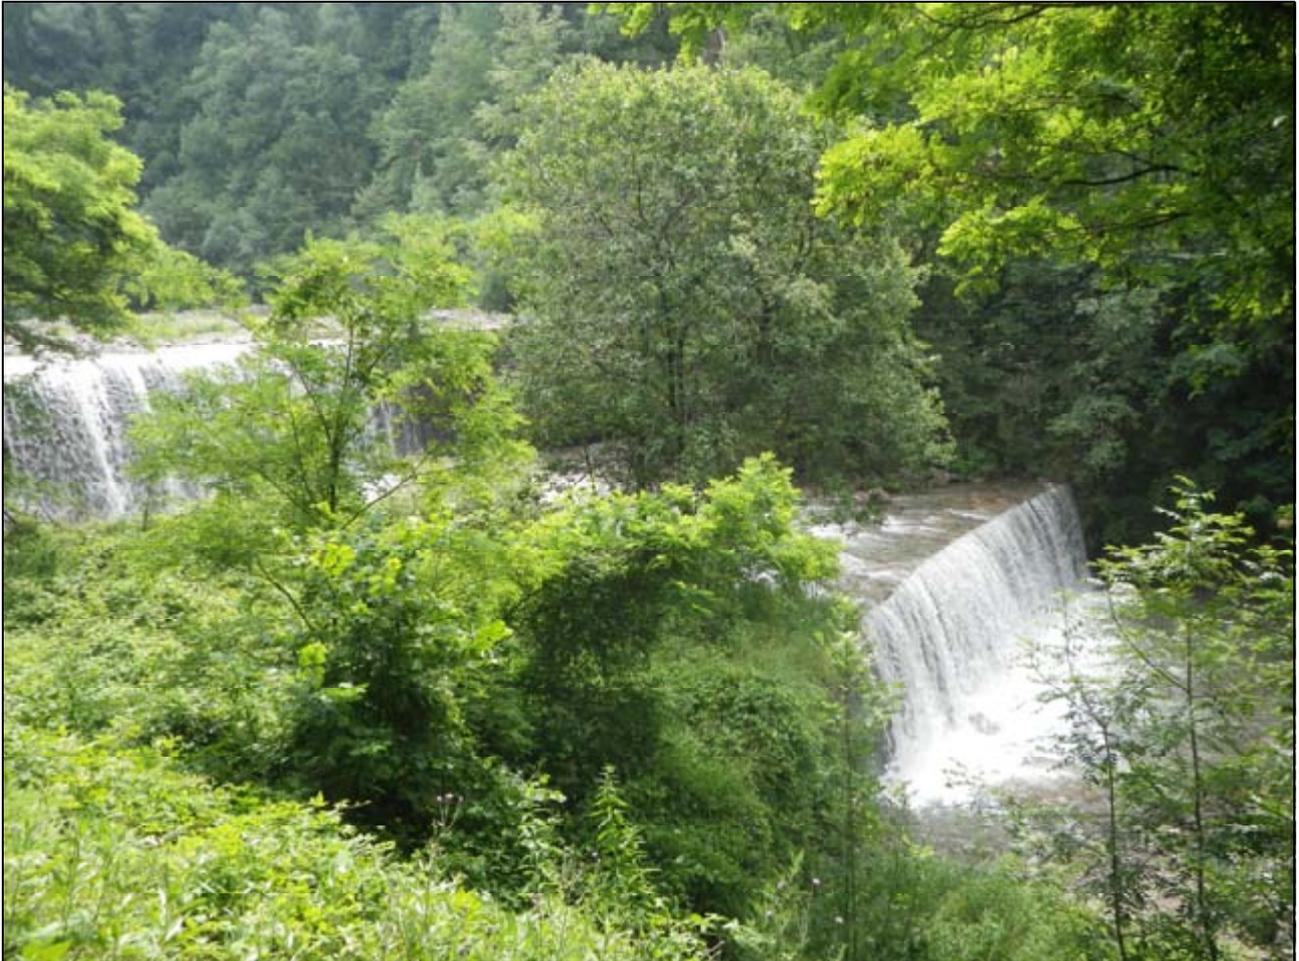
Questo tratto presenta una successione di briglie con distanza/larghezza alveo di morbida < 3:1 che banalizza la morfologia della sezione trasversale, incide negativamente sulla diversificazione degli elementi idromorfologici, rallenta la velocità della corrente (diminuendo il potere erosivo) e costituisce un ostacolo per la fauna ittica che non può risalire il corso d'acqua per i propri fabbisogni migratori, riproduttivi o trofici.

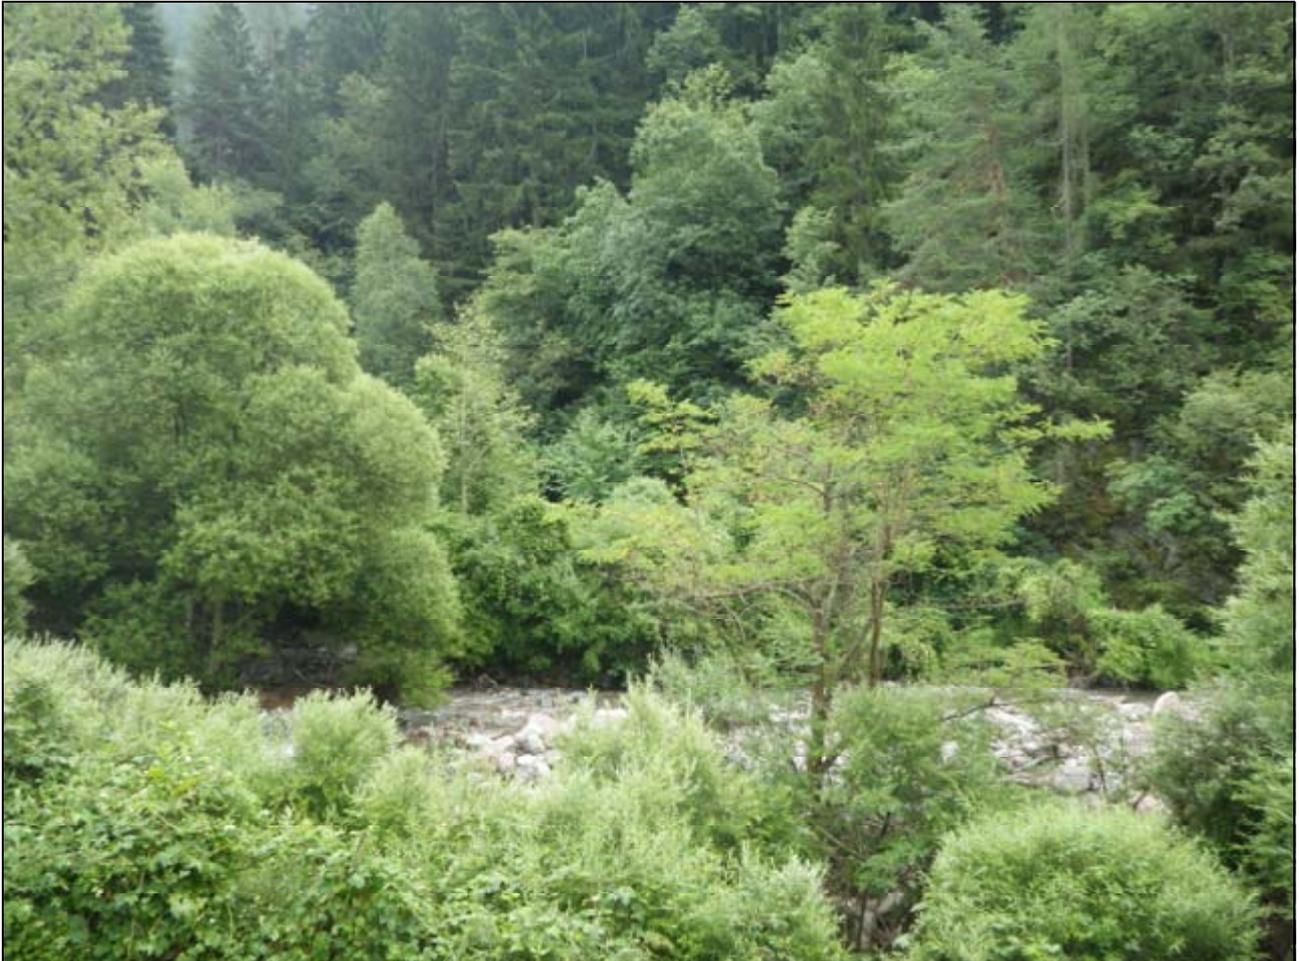
Su entrambe le sponde si sviluppa una formazione arbustiva riparia; in sinistra essa è in continuità con la formazione arborea autoctona non riparia, con ampiezza maggiore di 30 m, in destra invece l'ampiezza è compresa tra i 5 e i 10 m, per la presenza della strada. I versanti sono piuttosto acclivi perciò il corso d'acqua non ha possibilità di espandersi lateralmente. L'idromorfologia è banalizzata dalla presenza di una serie di briglie ravvicinate, finalizzate a ridurre la forza erosiva e consolidare i versanti e le scarpate, attraverso la riduzione della pendenza e della velocità dell'acqua. Gli sbarramenti inoltre non sono superabili dalla fauna ittica.
