Torrente Fersina

Mappe di funzionalità fluviale reale e relativa

Documentazione fotografica e descrizione dei tratti

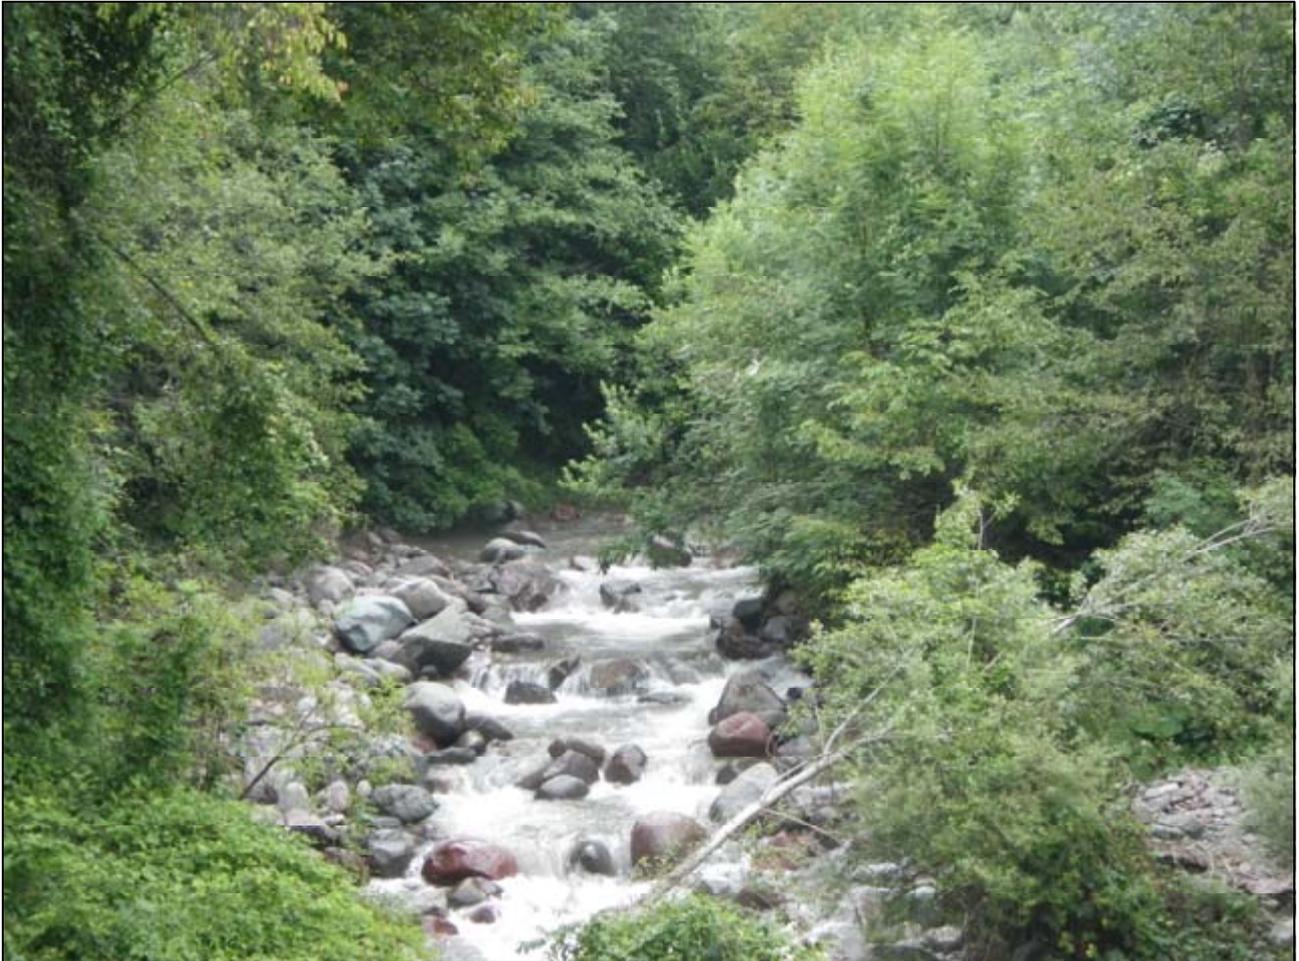
In entrambe le sponde le formazioni arbustive riparie sono in compresenza con le formazioni arboree autoctone non riparie, senza interruzioni e con sviluppo trasversale > 30 m. Le naturali variazioni di portata sono amplificate da prelievi ad uso idroelettrico ed irriguo. Il substrato dell'alveo è molto diversificato, con massi e tronchi stabilmente incassati che fungono da ottime strutture di ritenzione. L'erosione è assente e la sezione trasversale è integra. L'idromorfologia è caratterizzata da una successione irregolare di raschi e pozze (tipologia step&pool). Le caratteristiche del comparto biologico non mostrano segni di alterazione da carico organico.

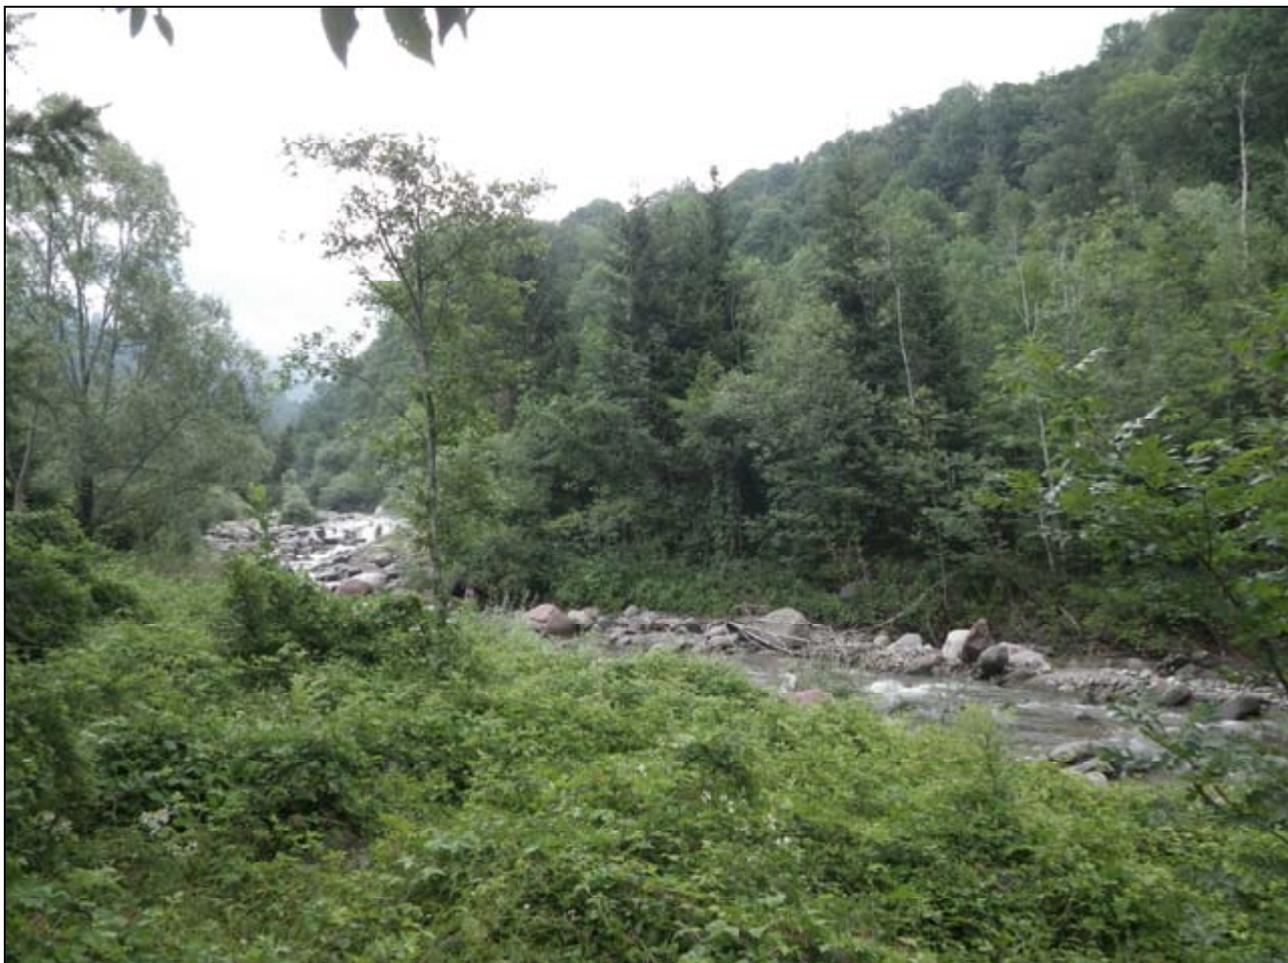
La maggiore vicinanza della strada e la presenza di una copertura erbacea non igrofila, determina, in sponda destra, solamente lo sviluppo di una bordura di arbusti ripari, frequentemente interrotta. Da evidenziare una limitata incisione verticale della riva sinistra. Il fondo rimane sempre stabile, ma con minore efficacia ritentiva.

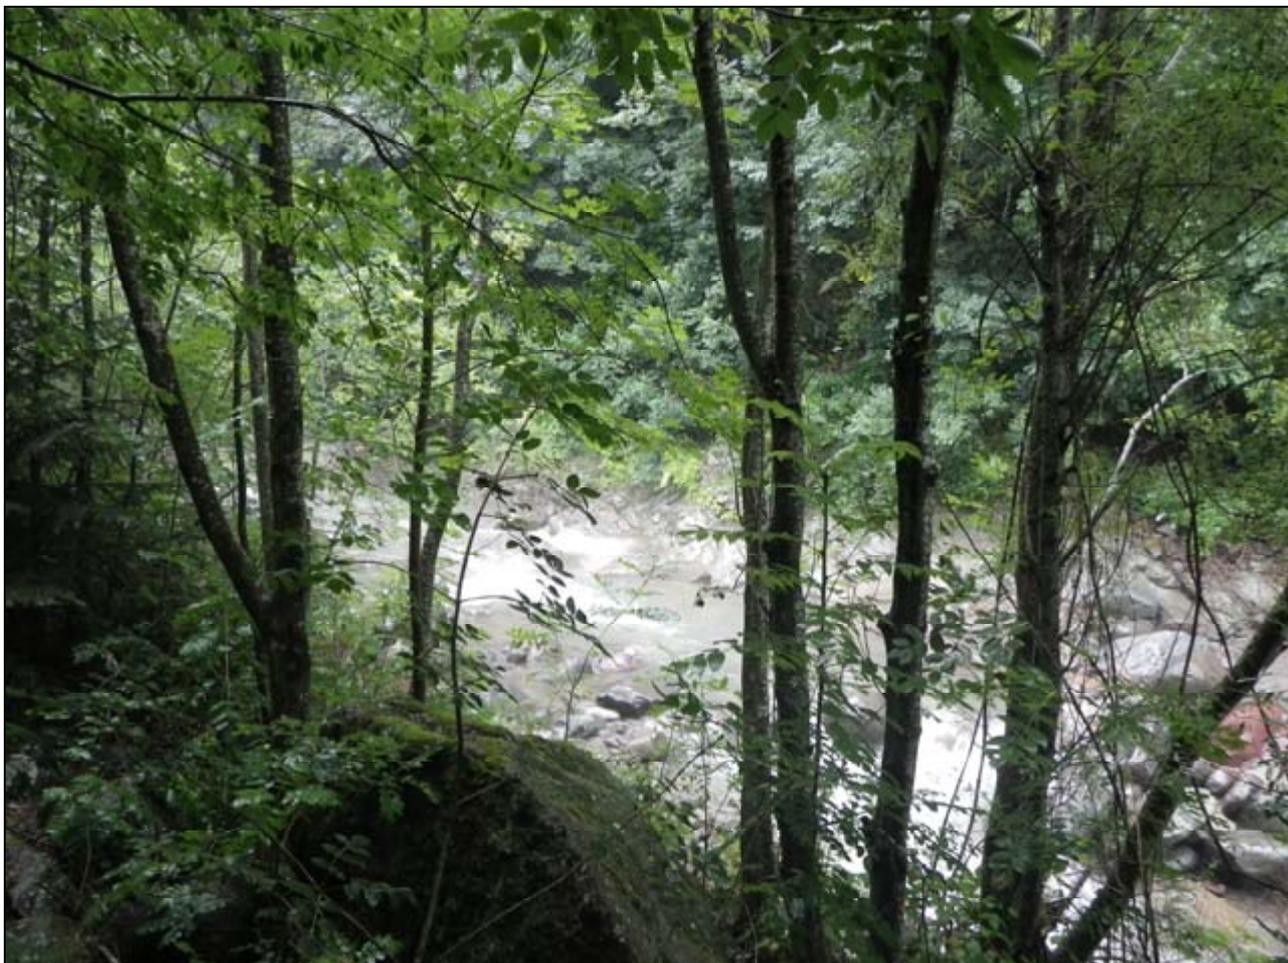
La bordura di essenze riparie in questo tratto è più continua, senza interruzione della copertura delle chiome. Le caratteristiche morfologiche sono molto funzionali, così come il comparto biologico, che non evidenzia alterazioni da carico organico. In destra orografica è presente il paese di S. Orsola, la cui influenza sul corso d'acqua è parzialmente mitigata dalla fascia boscata presente sul versante; in sinistra prevalgono i prati per uso antropiche.

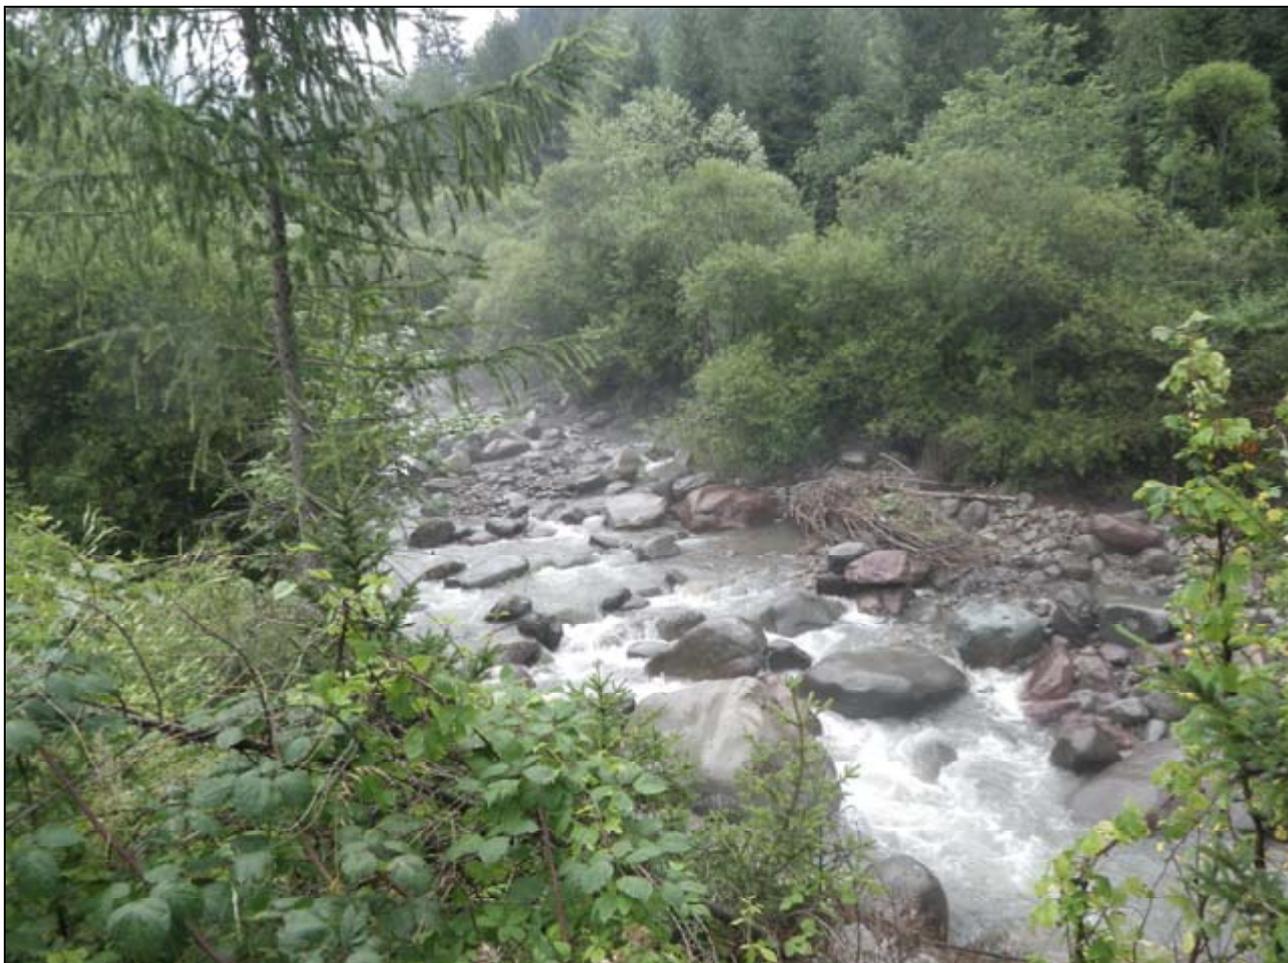
Sulla sponda destra si trova una difesa spondale in massi non cementati, che impedisce l'erosione e determina una sezione trasversale non naturale. L'abbondanza di zone rifugio e zone di produzione di cibo (con raschi ben ossigenati), insieme alla discreta ombreggiatura, permettono lo sviluppo di una fauna ittica strutturata.

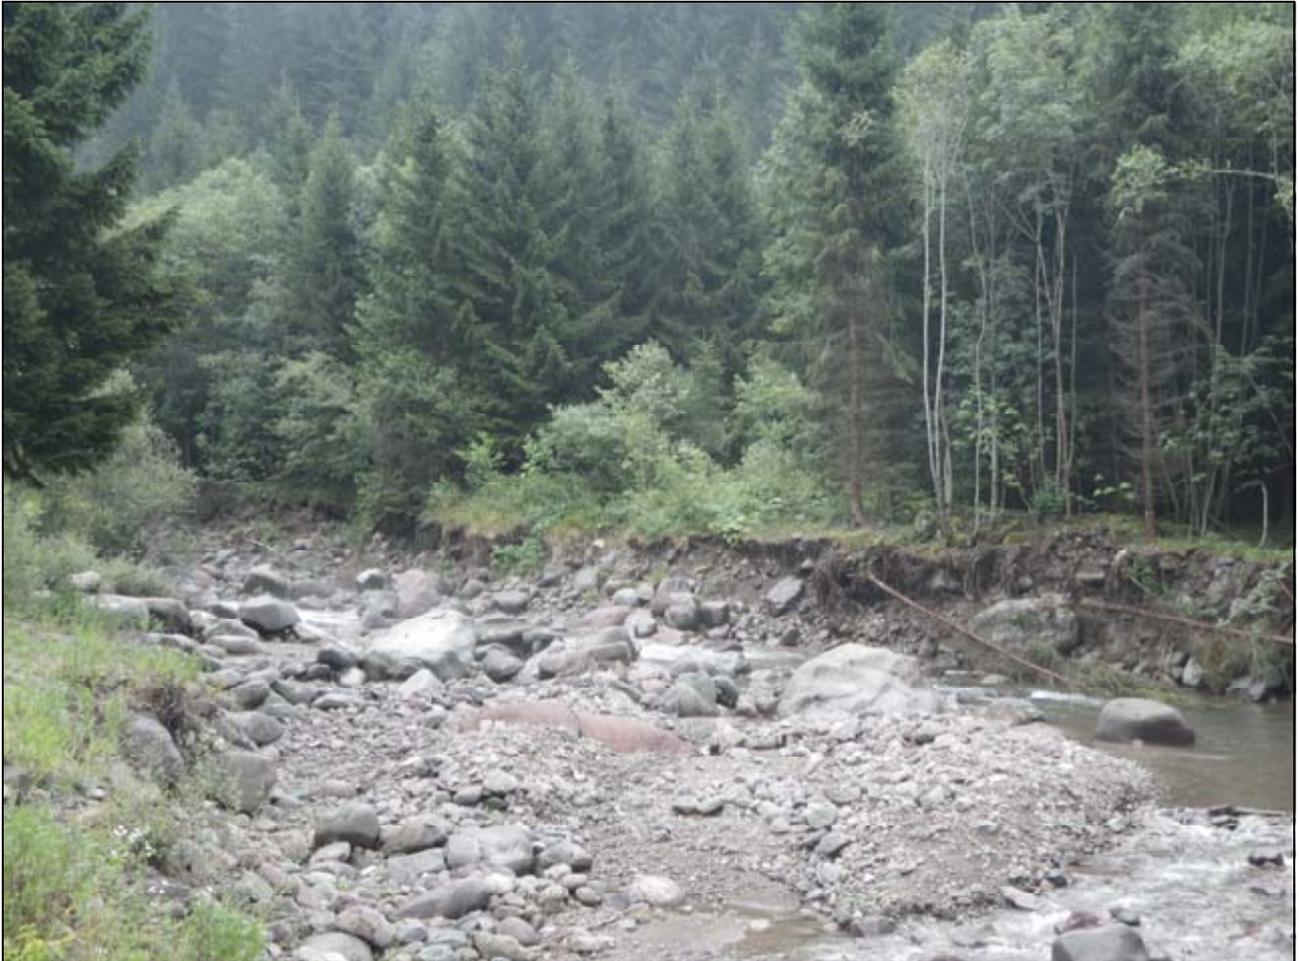
La caratteristica di questo tratto di torrente Fersina è l'evidente incisione verticale della sponda sinistra, con scavo della riva che si verifica con l'aumento della portata. La bordura riparia in destra è interrotta, con percentuale tra il 5 e il 15%, da erbacee non igrofile con ampiezza massima di 5 metri. Il periphyton è sottile e non si evidenzia copertura di macrofite tolleranti. Il detrito è costituito da frammenti con consistenza fibrosa, segno di un'ottima degradazione della sostanza organica. La comunità macrobentonica è ben strutturata, adeguata alla tipologia fluviale.

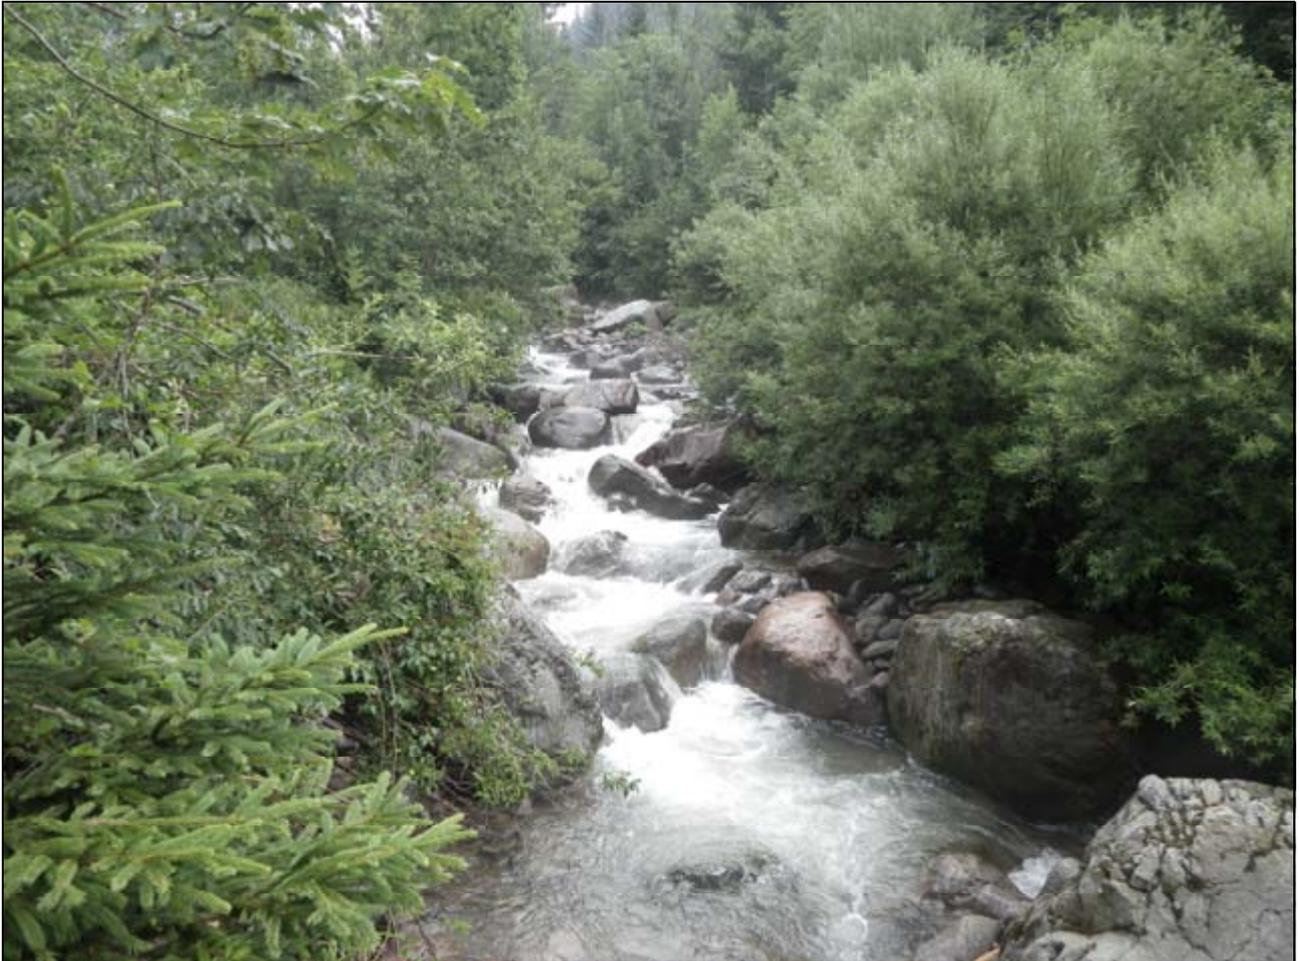
Fine prati in destra – strada più vicina; lungh: 761 m

Questo tratto di fiume è caratterizzato, su entrambe le sponde, da formazioni arbustive riparie (con essenze quali salici, ontani e frassini), seguite dalle formazioni arboree autoctone non riparie (composte da abeti, larici, aceri montani); il complesso delle formazioni funzionali raggiunge ampiezze > 30 m ed è privo di discontinuità. Il substrato dell'alveo è molto vario, la sezione ha un'elevata diversità ambientale e l'erosione è assente. Il territorio circostante è naturale, con assenza di elementi antropici.

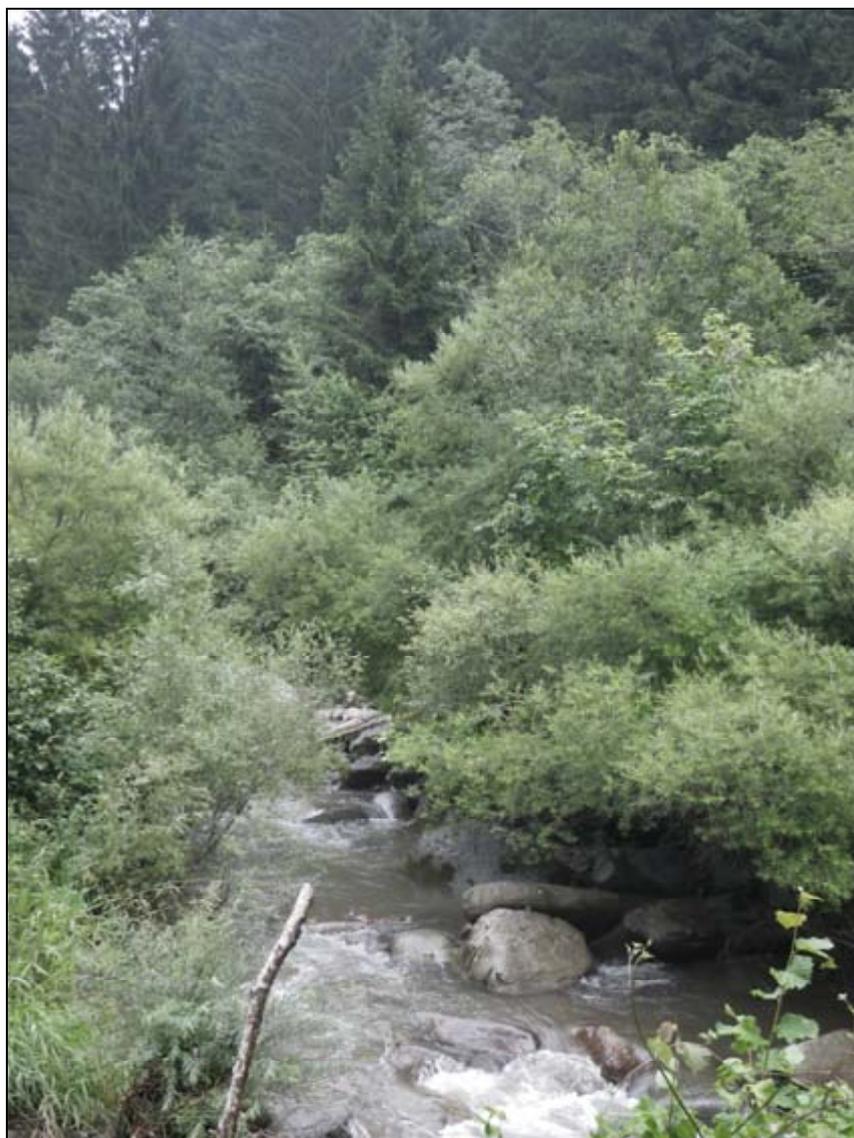
Le differenze rispetto al tratto precedente riguardano il territorio circostante la sponda sinistra, ora naturale, e l'ampiezza delle formazioni funzionali presenti in sponda destra, che non supera i 30 metri a causa della maggiore vicinanza della strada. Le altre caratteristiche funzionali si mantengono inalterate rispetto al tratto a valle.

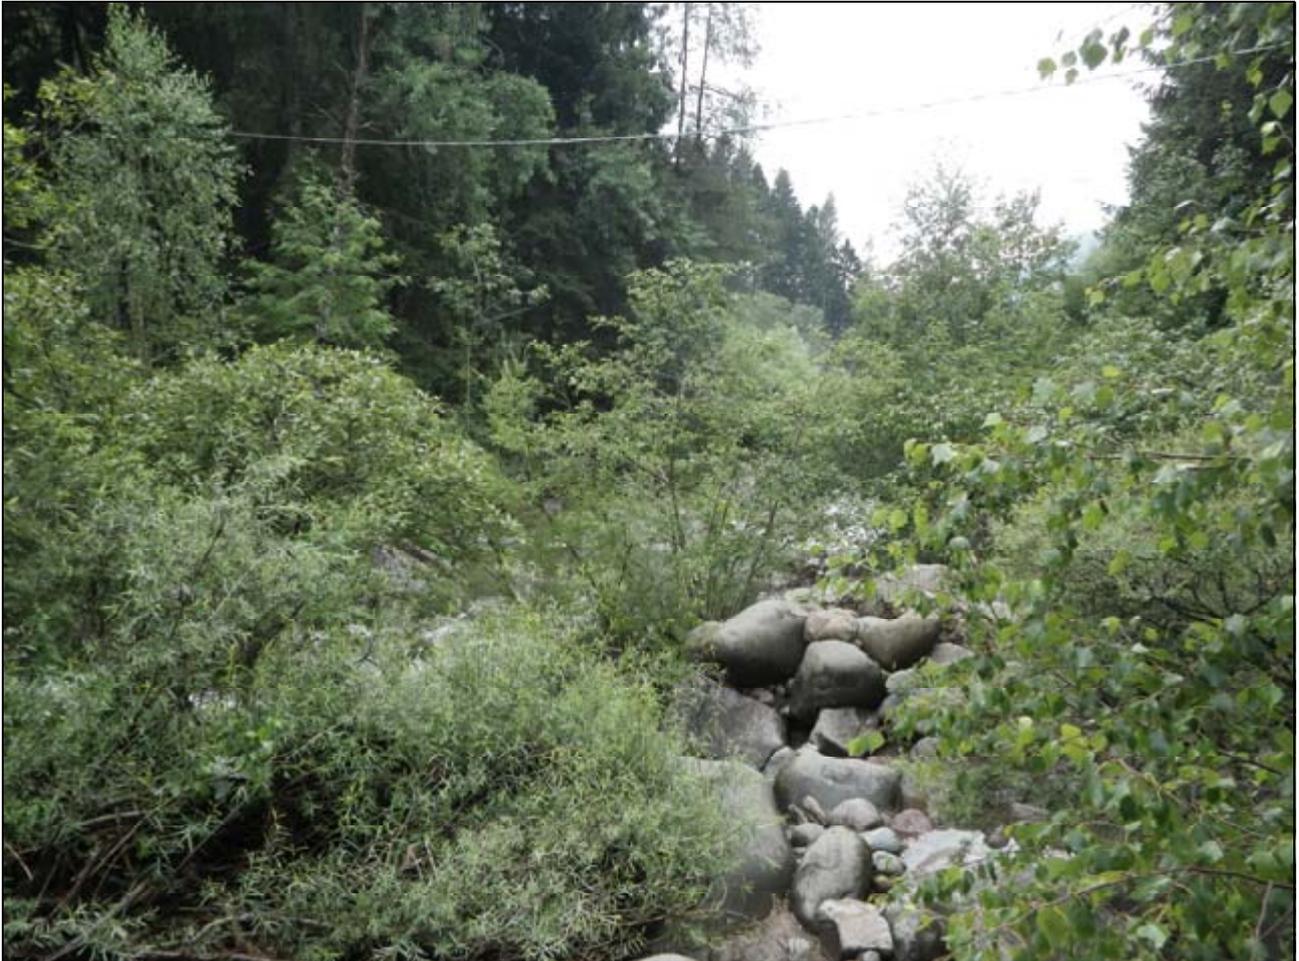
Inizio prati in destra – strada più lontana; lungh: 476 m

In destra orografica la presenza di praterie ad uso antropico declassa il punteggio della domanda 1.; qui la formazione arbustiva riparia ha un'ampiezza compresa tra i 5 e i 10 m, mentre in sponda sinistra la stessa formazione è seguita dalla formazione arborea autoctona non riparia. La pendenza dei versanti non consente l'esondazione del corso d'acqua durante i fenomeni di piena. Un substrato ben diversificato permette lo sviluppo di una comunità ittica strutturata e di una comunità macrobentonica diversificata.

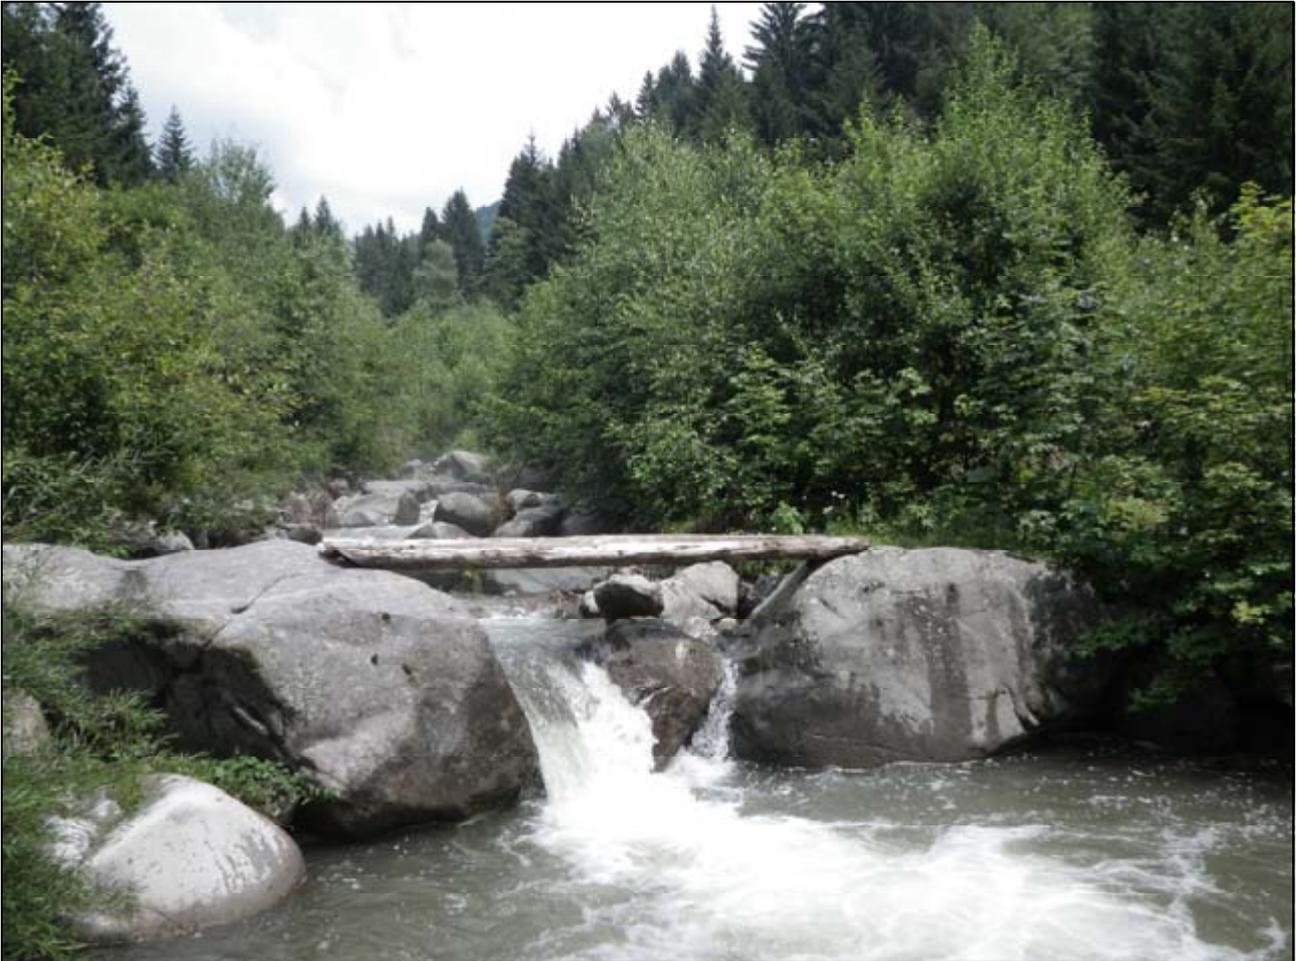
Strada più lontana – campi in destra; lungh: 219 m

L'allontanamento della strada permette la compresenza, su entrambe le sponde, di formazioni arbustive riparie seguite da formazioni arboree non riparie, con estensione > 30 metri e con assenza di interruzioni nella copertura delle chiome. Substrato, sezione trasversale, erosione ed idoneità ittica, come tutti i parametri biologici, assumono caratteristiche di elevata funzionalità. L'idromorfologia presenta la tipologia tipica degli ambienti montani, a step&pool.

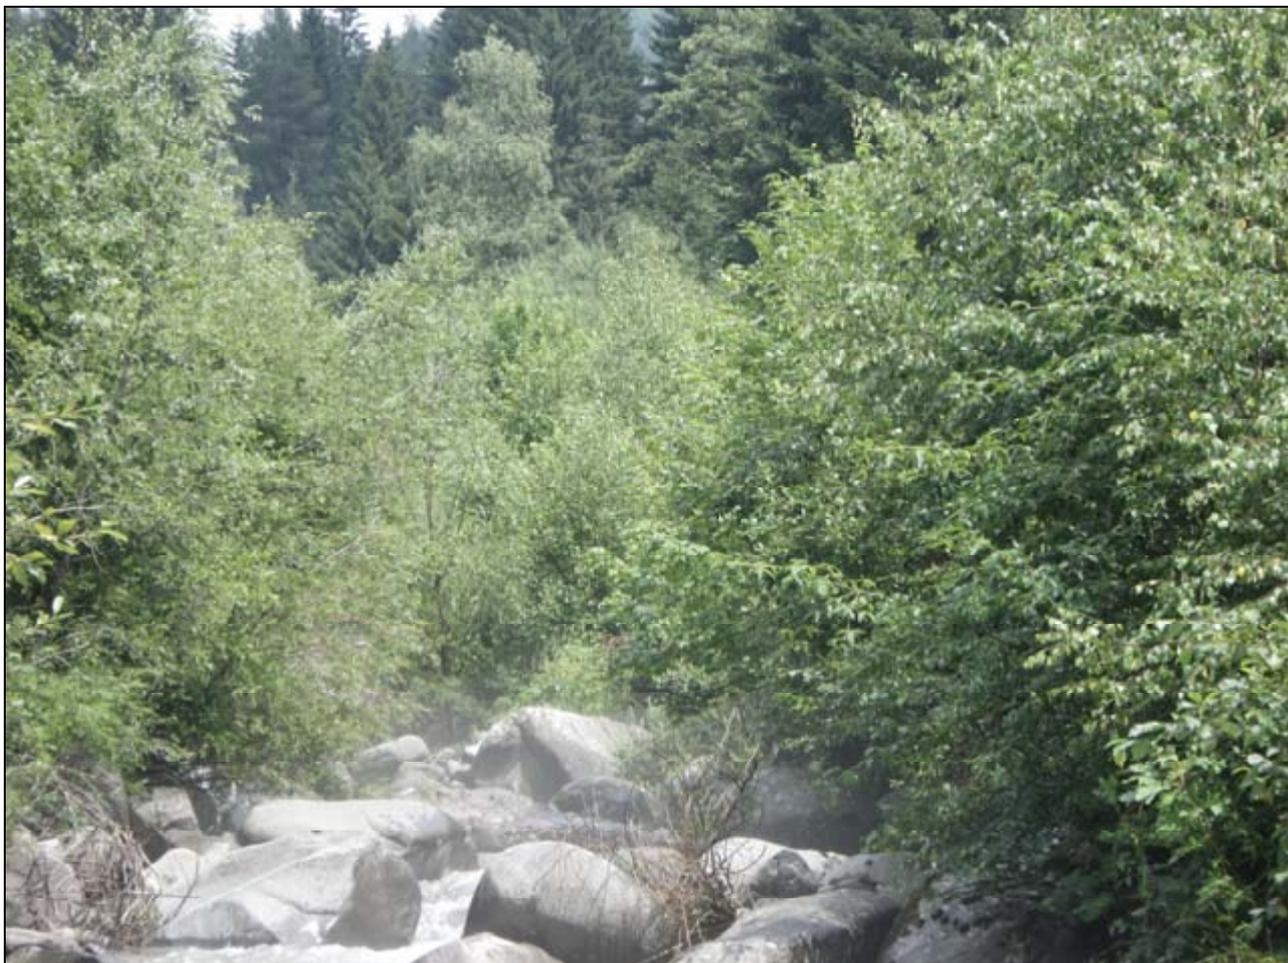
Campi in destra – inizio prati in sinistra; lungh: 285 m

Il punteggio di funzionalità di questo tratto è minore solo per il territorio circostante in sponda destra, caratterizzato dalla presenza di serre per la coltivazione dei piccoli frutti, mentre in sinistra vi è assenza di antropizzazione. Le formazioni presenti nella fascia perfluviale sono le stesse del tratto a valle così come gli altri determinanti.

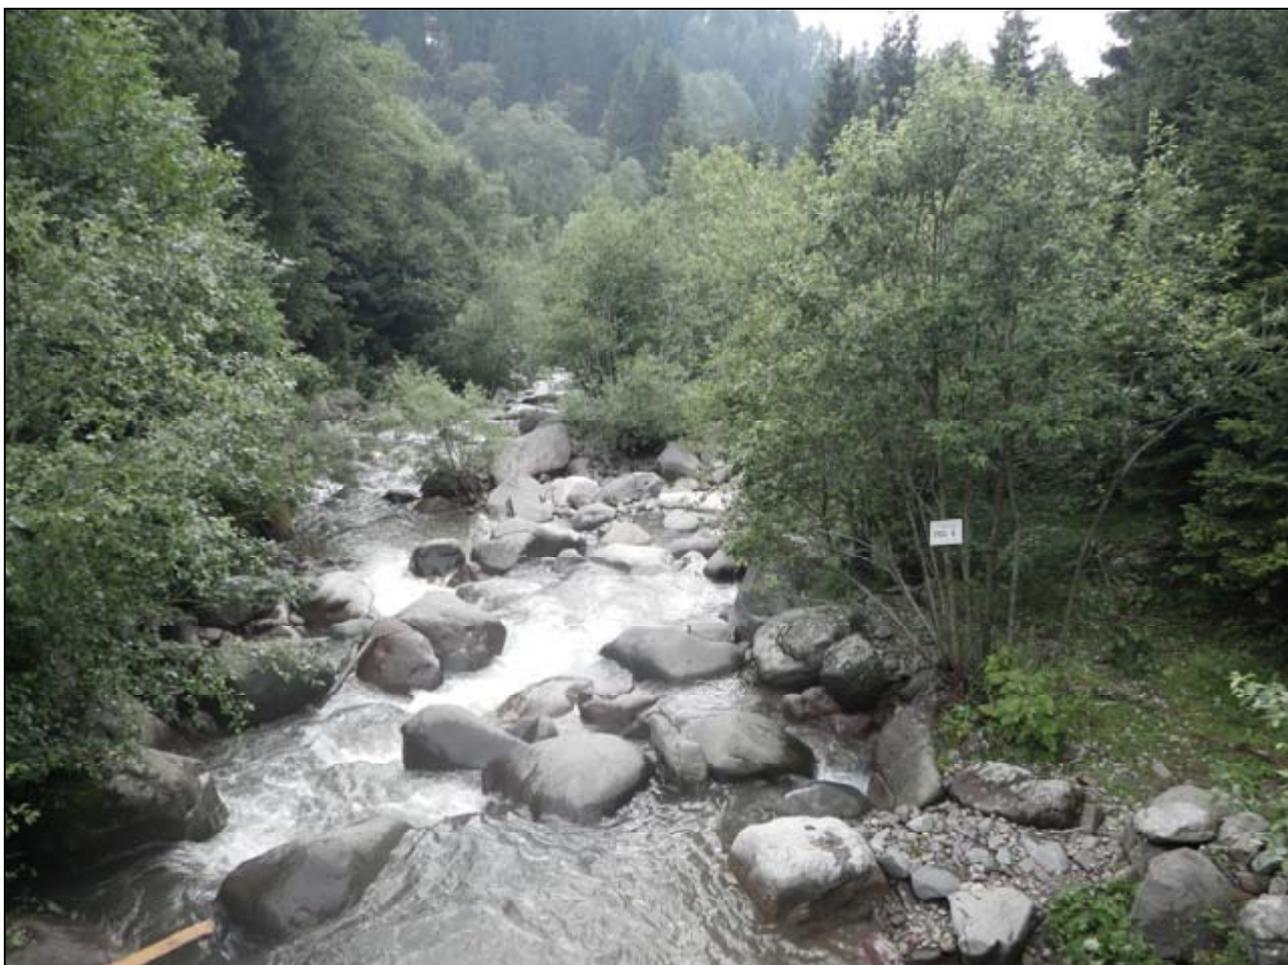
Inizio prati in sinistra - strada vicina in destra; lungh: 302 m

Il fondo dell'alveo è composto da substrati diversificati, con massi che fungono da ottime strutture di ritenzione degli apporti trofici. L'erosione è assente e la sezione integra. L'idoneità ittica è elevata e l'idromorfologia mostra elementi distinti posti a distanza irregolare. Le formazioni arbustive riparie a prevalenza di salici e ontani, sono in compresenza con le formazioni arboree autoctone non riparie, limitate in ampiezza in sinistra dai prati

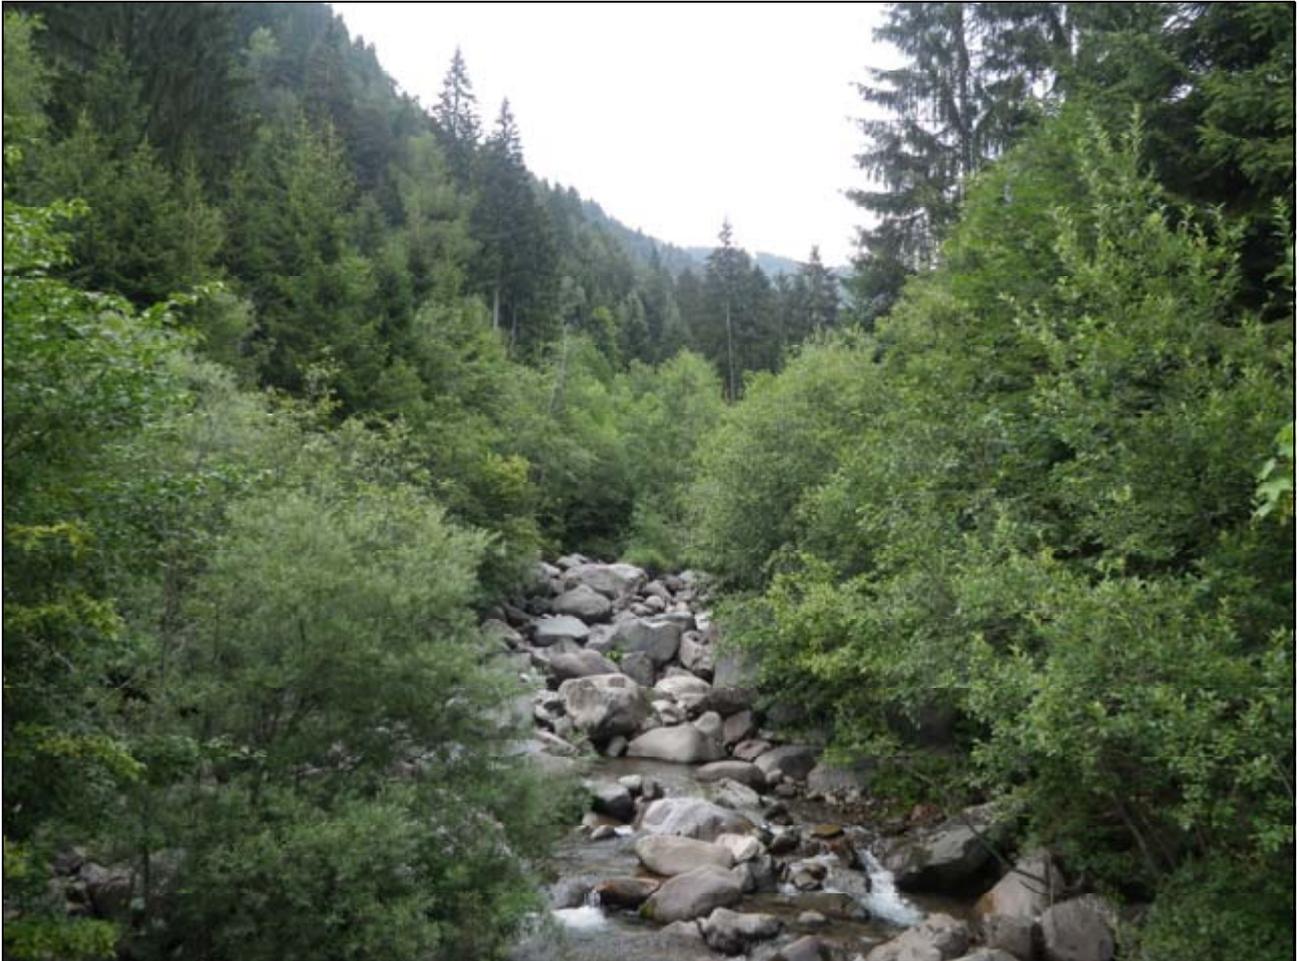
Strada vicina in destra – inizio briglie; lungh: 297 m

In entrambe le sponde il territorio circostante presenta un'compresenza di aree naturali ed usi antropici del territorio. La fascia perifluviale sinistra presenta una formazione arbustiva riparia (salici e ontani) in continuità con la formazione autoctona non riparia (abeti rossi) senza limitazioni d'ampiezza né discontinuità; in sponda destra una strada asfaltata limita l'ampiezza delle specie riparie, che appare compresa tra 10 e 2 metri. La conformazione della valle, con versanti a V, non permette al corso d'acqua di espandersi ortogonalmente durante i fenomeni di piena. Le variazioni di portata stagionali sono naturaliformi amplificate da prelievi a scopo idroelettrico posti a monte. Il fondo dell'alveo è composto da substrati diversificati, con massi che fungono da ottime strutture di ritenzione degli apporti trofici. L'erosione è assente e la sezione integra. L'idoneità ittica è elevata e l'idromorfologia è di tipo step&pool. Il comparto biologico non mostra segni di alterazione. La comunità macrobentonica è composta da taxa molto sensibili all'inquinamento, come i Plecotteri della famiglia Perlodidae e gli Ephemeropteri della famiglia Heptageniidae.

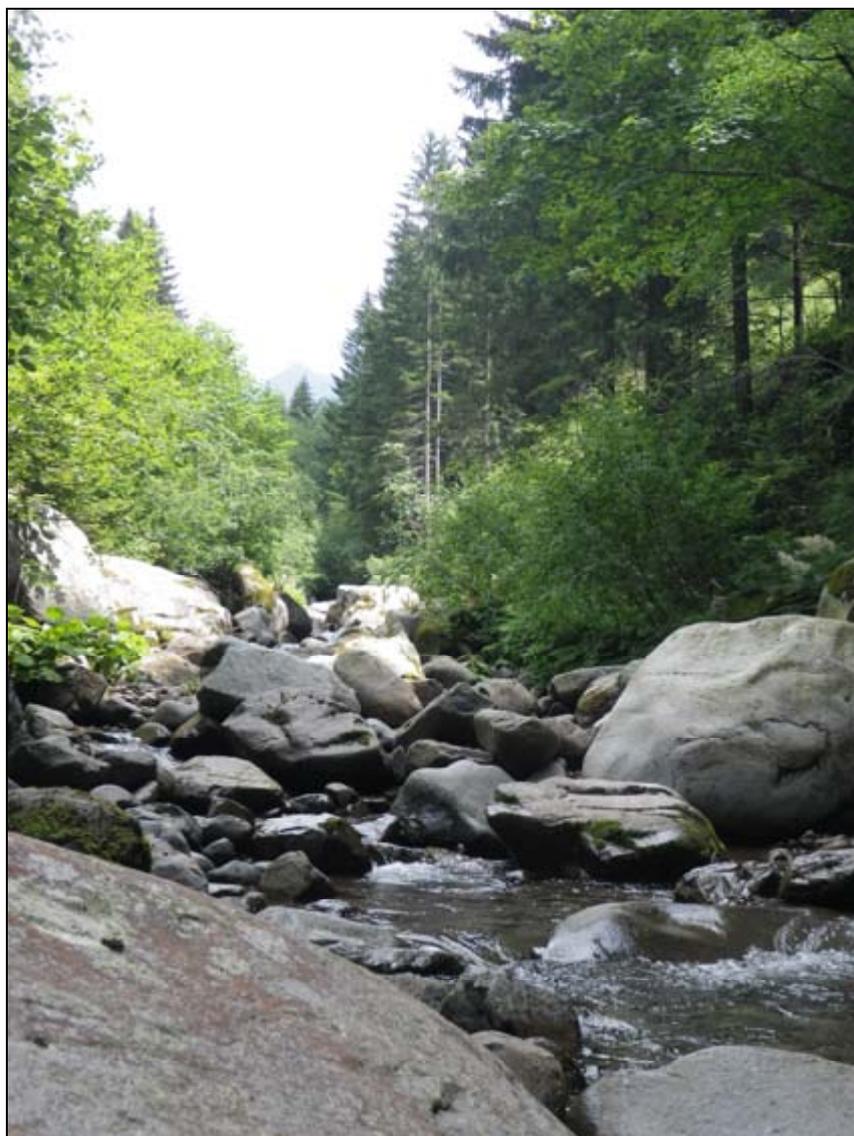
Fine briglie – inizio Palù; lung: 455 m

In entrambe le sponde la vegetazione della fascia perifluviale è costituita da formazioni arbustive riparie (salici, saliconi ed ontani) in successione alla formazione arborea autoctona non riparia (abeti rossi), senza limitazioni d'ampiezza e discontinuità inferiori a 10 %. Il fondo dell'alveo è composto da substrati diversificati, con massi che fungono da ottime strutture di ritenzione degli apporti trofici. L'erosione è assente e la sezione integra con limitati consolidamenti puntiformi. L'idoneità ittica è elevata e l'idromorfologia è di tipo step&pool. Il comparto biologico non mostra segni di alterazione.

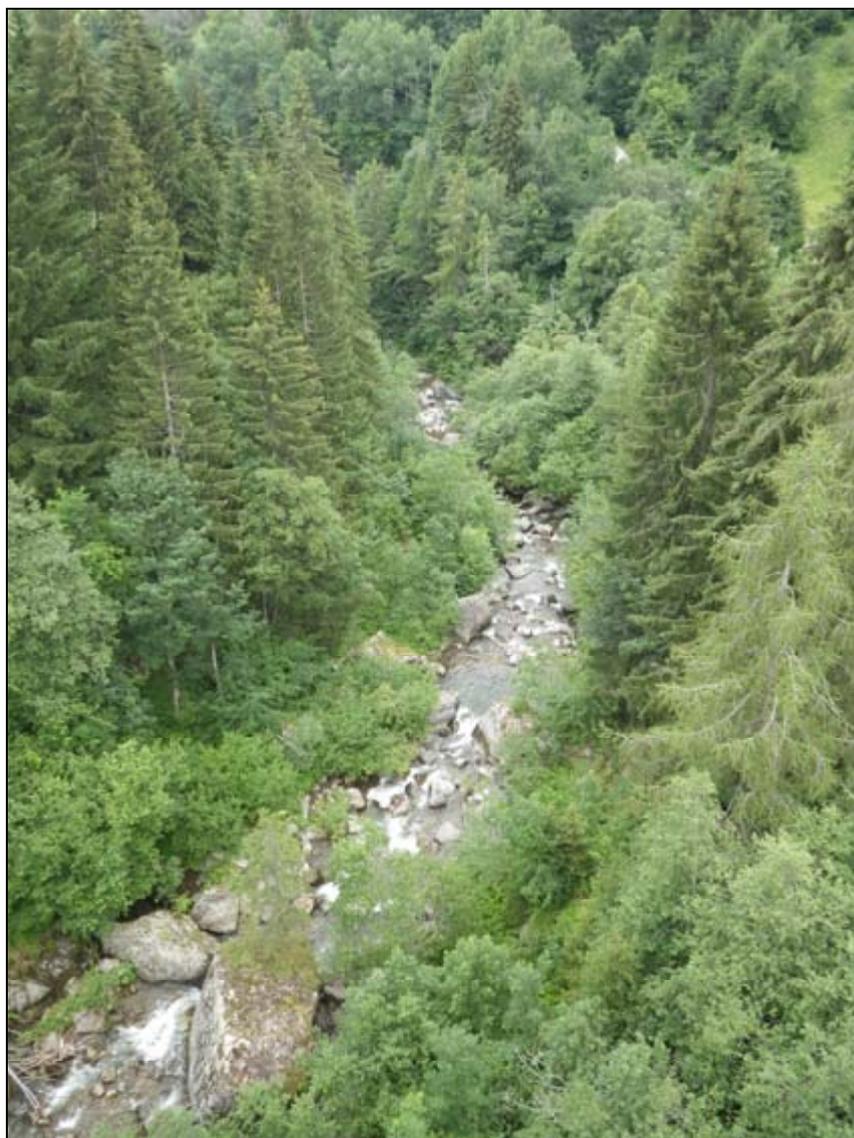
Inizio Palù – strada vicina in destra; lungh: 578 m

Il territorio circostante presenta urbanizzazione rada in sponda destra (abitato di Palù del Fersina) mentre in sinistra appare privo di antropizzazione. La vegetazione della fascia perfluviale è costituita da formazioni arboree riparie (frassini ontani e salici) in successione alla formazione arborea autoctona non riparia (abete rosso), non vi sono limiti d'ampiezza né discontinuità. Le altre caratteristiche funzionali non variano rispetto al tratto a valle.

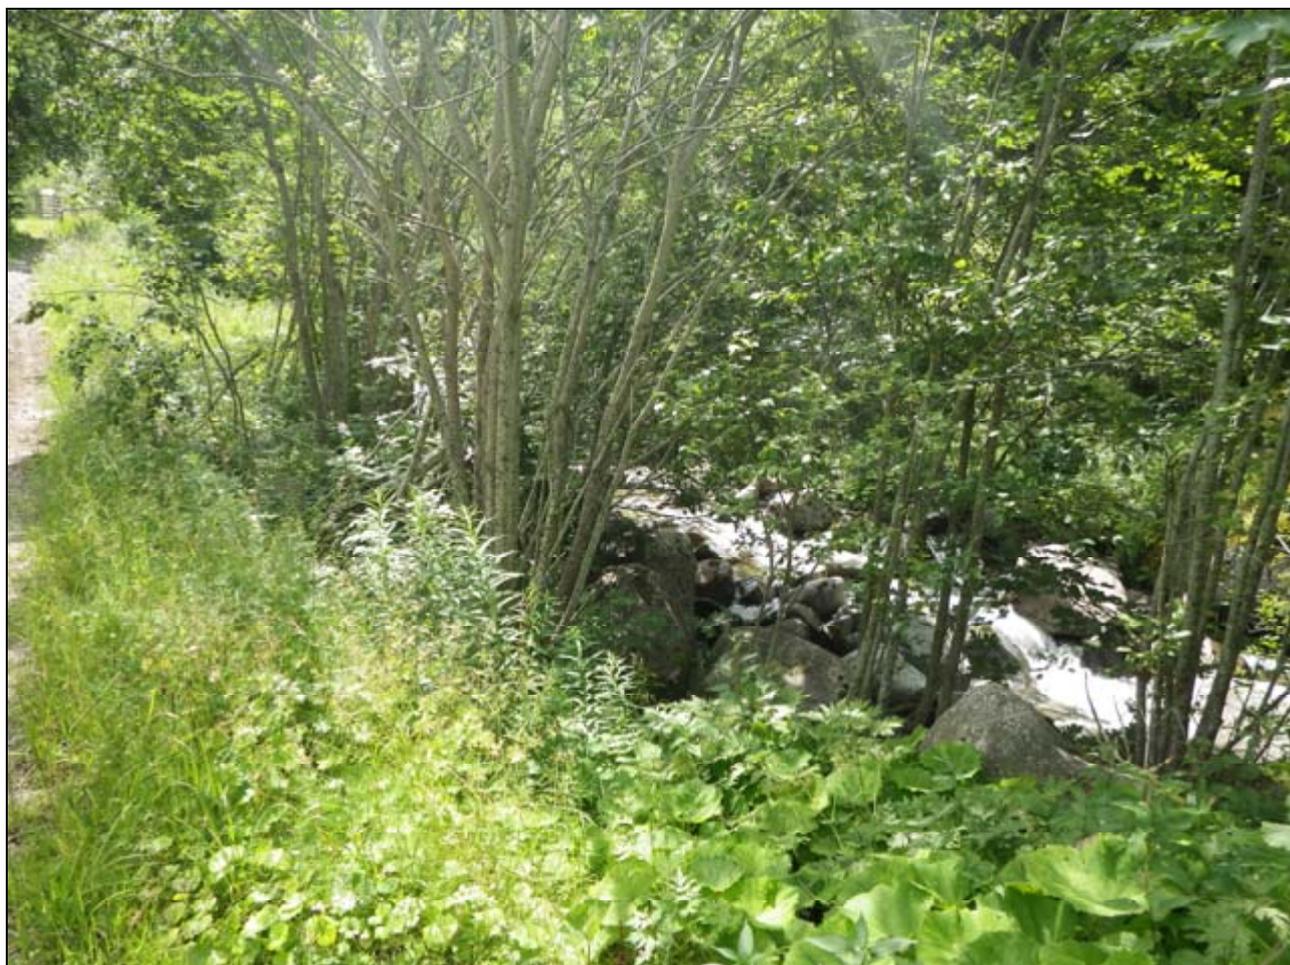
Strada vicina in destra – inizio muri destra e sinistra; lungh: 128 m

La fascia perfluviale sinistra presenta una formazione riparia arbustiva (salici, saliconi ed ontani) in successione alla formazione arborea autoctona non riparia (abete rosso), con ampiezza >30 metri e priva di discontinuità, mentre, in destra, si insedia una bordura di arbusti ripari con ampiezza compresa tra 10 e 2 metri limitata da una strada. Il substrato dell'alveo appare costituito da ciottoli e massi incassati con discrete strutture di ritenzione. Le altre caratteristiche funzionali non variano rispetto al precedente tratto.

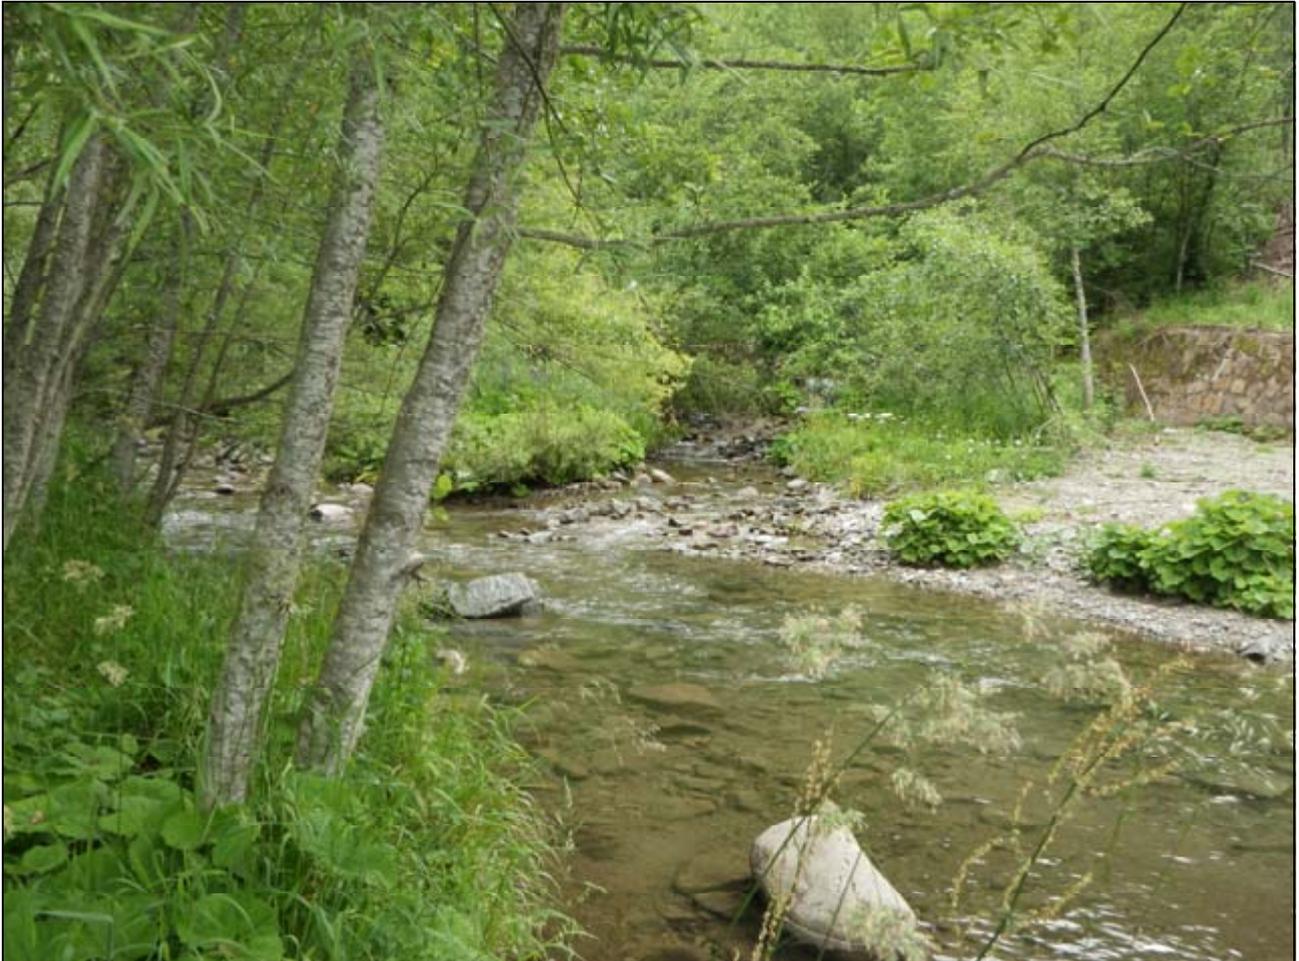
Inizio muri destra e sinistra – fine muri; lungh: 122 m

Il tratto è arginato da una scogliera permeabile in destra e da un muro in cemento in sinistra. La vegetazione della fascia perfluviale, primaria in destra e secondaria in sinistra, è costituita da bordure di arbusti ripari (salici e ontani) con ampiezza compresa tra 10 e 2 metri e discontinuità inferiori al 5%. La presenza di un successione di briglie con finalità antierosiva banalizza l'idromorfologia e penalizza l'idoneità ittica risulta discreta. La sezione trasversale ha come unico elemento di naturalità il fondo dell'alveo, che mostra comunque discrete strutture di ritenzione (radici e massi) della sostanza organica. Il comparto biologico non mostra segni di alterazione.

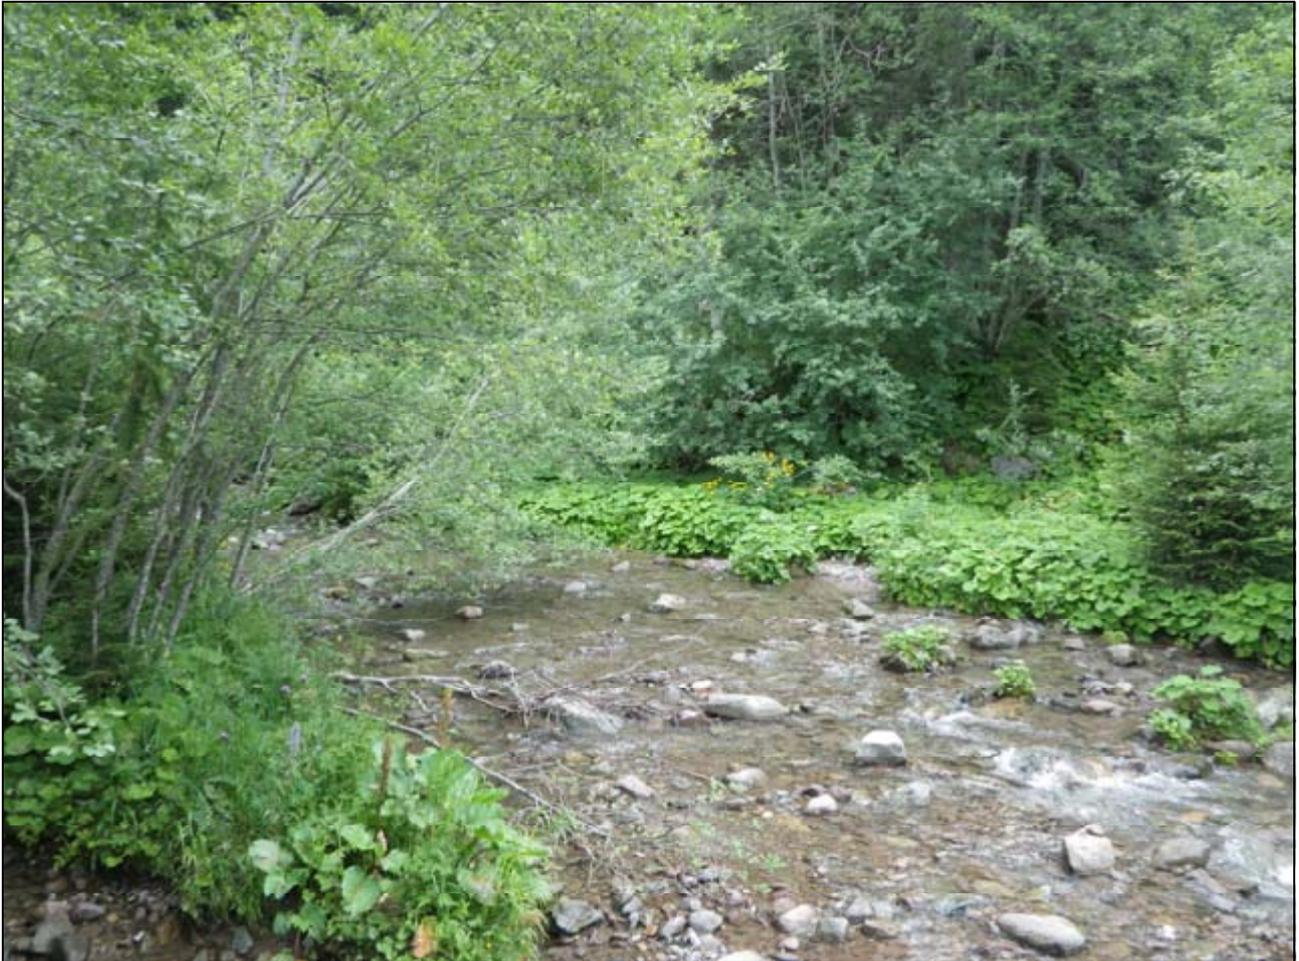
Fine muri – inizio muro in sinistra; lungh: 292 m

Le opere longitudinali che caratterizzavano il precedente tratto non sono più presenti, permangono però opere trasversali con finalità antierosiva. La vegetazione della fascia perifluviale, d'entrambe le sponde, è costituita da formazioni arbustive riparie (salici, saliconi ed ontani) in successione con la formazione arborea autoctona non riparia; l'ampiezza supera i 30 metri in sinistra mentre, in destra, è compresa tra 30 e 10 metri limitata dai prati. La sezione trasversale mostra lievi interventi artificiali (briglie) ma mantiene comunque una discreta diversità morfologica.
