Torrente Fersina

Mappe di funzionalità fluviale reale e relativa

Documentazione fotografica e descrizione dei tratti

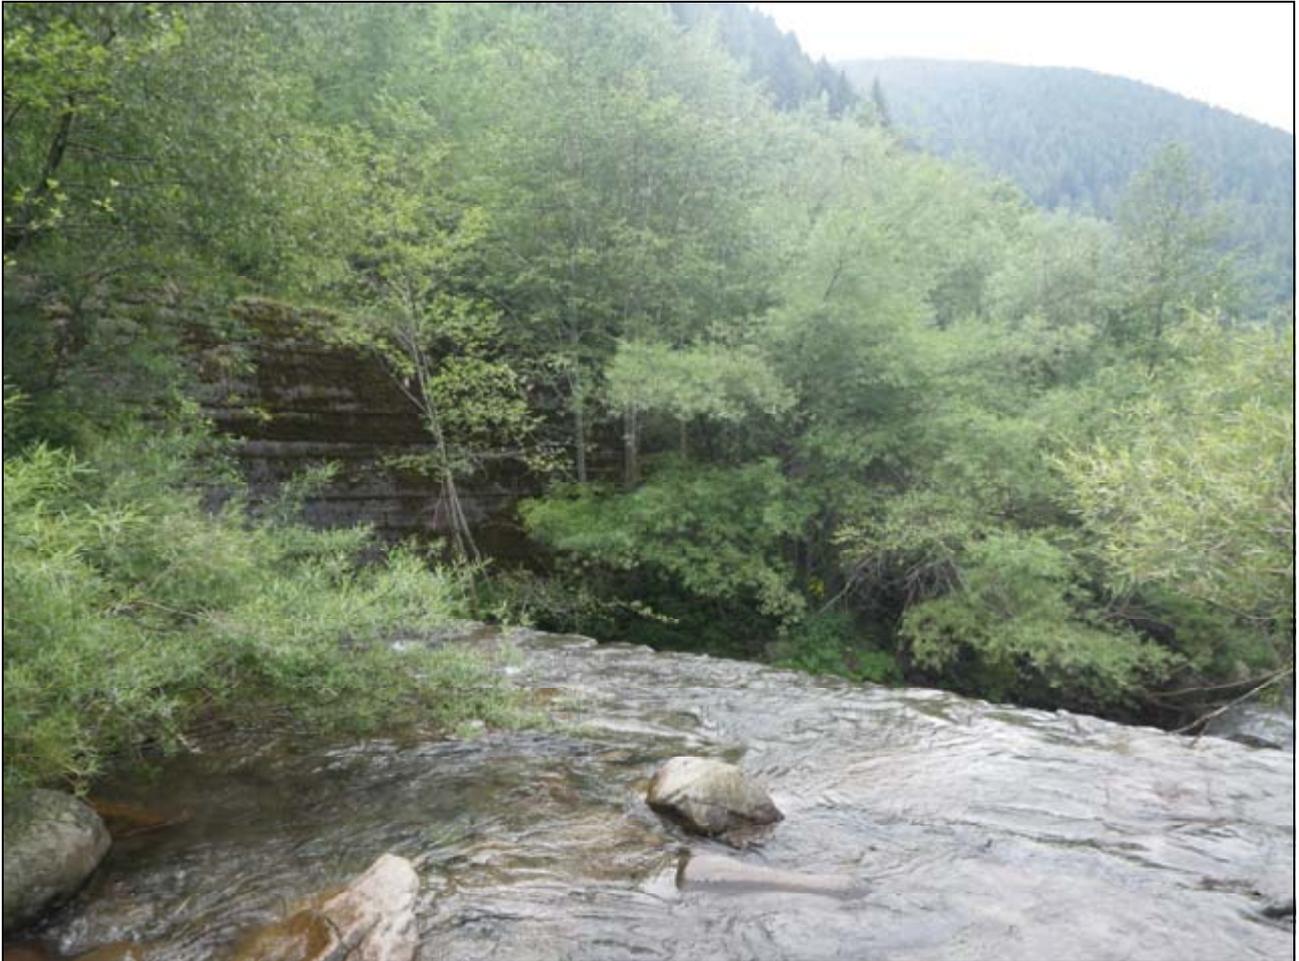
Inizio muro in sinistra – fine muro in sinistra; lungh: 163 m

in sponda sinistra è presente un muro in cemento che limita l'estensione della vegetazione perfluviale consentendo l'insediamento di una bordura di arbusti ripari (salici) con ampiezza compresa tra 2 e 5 metri, al contrario, in sponda destra, si insedia una formazione arbustiva riparia con ampiezza compresa tra 30 e 10 metri con limitazione imposta da alcuni lavori in corso d'opera (foto). Le portate sono stabili su scala giornaliera e le fluttuazioni stagionali non sono estreme e non sono amplificate da interventi antropici. In alveo è stata costruita una serie di briglie con distanza l'una dall'altra maggiore di tre volte l'alveo di morbida. Tali opere influiscono negativamente sull'attribuzione delle risposte alle domande sull'erosione, sulla sezione trasversale

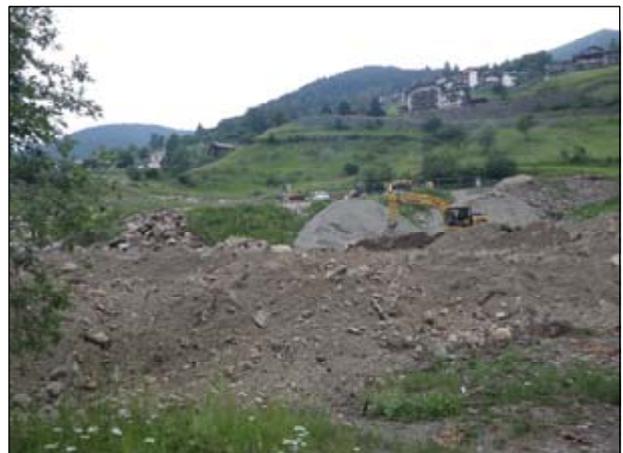
FERS071

nonché sull'idoneità ittica. Le altre caratteristiche funzionali non variano rispetto al precedente tratto. (foto scattata verso valle)

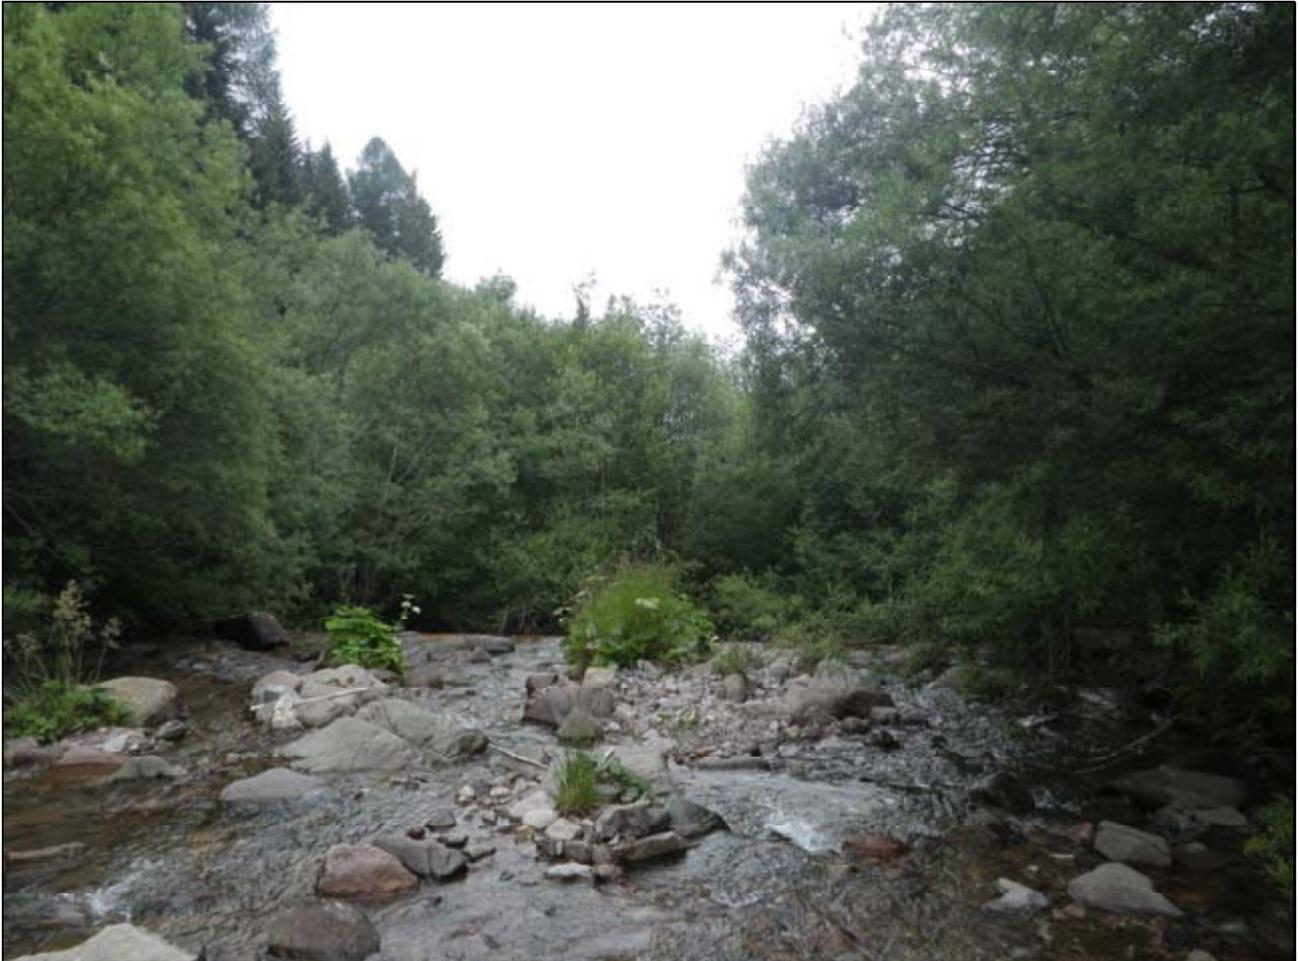
FERS072

Fine muro in sinistra – fine prati in destra; lungh: 331 m

in sponda destra prevalgono le praterie di origine antropica mentre in sinistra il territorio circostante è dominato dal bosco di conifere. La fascia perifluviale sinistra è costituita da una formazione arbustiva di essenze riparie (salici, saliconi ed ontani) in successione alla formazione arborea autoctona non riparia, senza limitazioni d'ampiezza ne discontinuità, al contrario, in destra, i prati limitano l'estensione delle essenze riparie che è compresa tra 10 e 2 metri. In alveo è stata costruita una serie di briglie con distanza l'una dall'altra minore di tre volte l'alveo di morbida. Tali opere influiscono negativamente sull'attribuzione delle risposte alle domande sull'erosione, sulla sezione trasversale nonché sull'idoneità ittica che risulta poco sufficiente. Il comparto biologico non mostra segni di alterazione. (foto scattata verso valle)

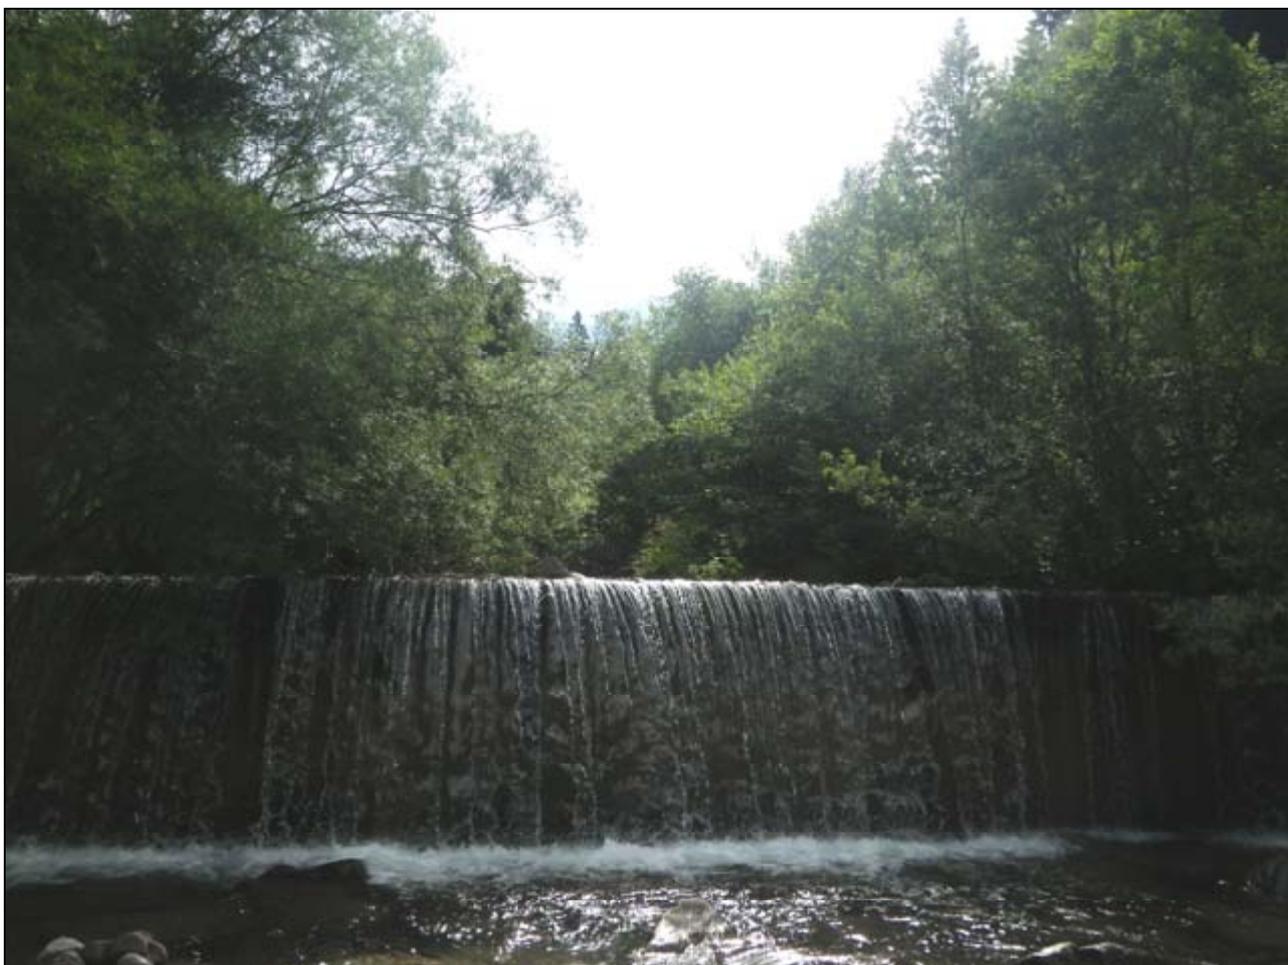
FERS073

Fine prati in destra – inizio muro in sinistra; lungh: 109 m

I prati a ridosso del corso d'acqua che limitavano l'estensione delle essenze riparie in sponda destra non sono più presenti, consentendo perciò alle formazioni riparie in successione alla formazione arborea autoctona non riparia di estendersi oltre i 30 metri su entrambe le sponde. La continuità ittica è inficiata dalla presenza di una enorme briglia che tra l'altro influenza anche la granulometria e la pendenza nonché la naturalità della sezione.

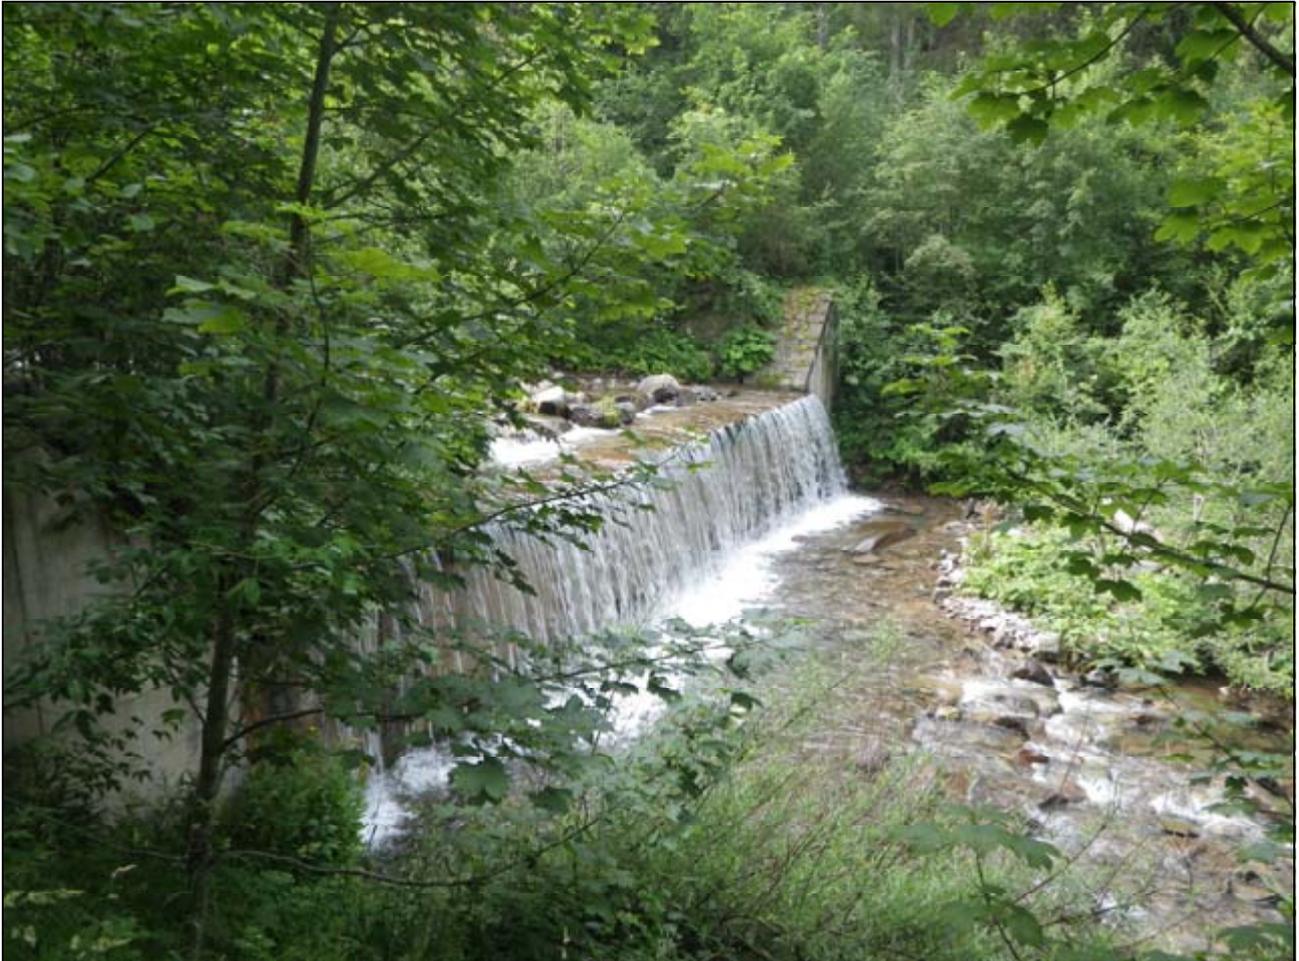
FERS074

Inizio muro in sinistra – fine muro in sinistra; lungh: 148 m

In sponda sinistra è presente un muro in cemento che impedisce l'erosione e consente l'insediamento di una fascia perfluviale costituita da una bordura di essenze riparie con ampiezza compresa tra 2 e 5 metri, al contrario, in destra, la stessa bordura è in successione alla formazione arborea autoctona non riparia portando l'ampiezza cumulativa delle formazione funzionali oltre i 30 metri con alcune discontinuità per copertura erbacea non igrofila. In alveo è stata costruita una serie di briglie con distanza l'una dall'altra maggiore di tre volte l'alveo di morbida. Tali opere influiscono negativamente sull'attribuzione delle risposte alle domande sull'erosione, sulla sezione trasversale nonché sull'idoneità ittica che appare comunque discreta.

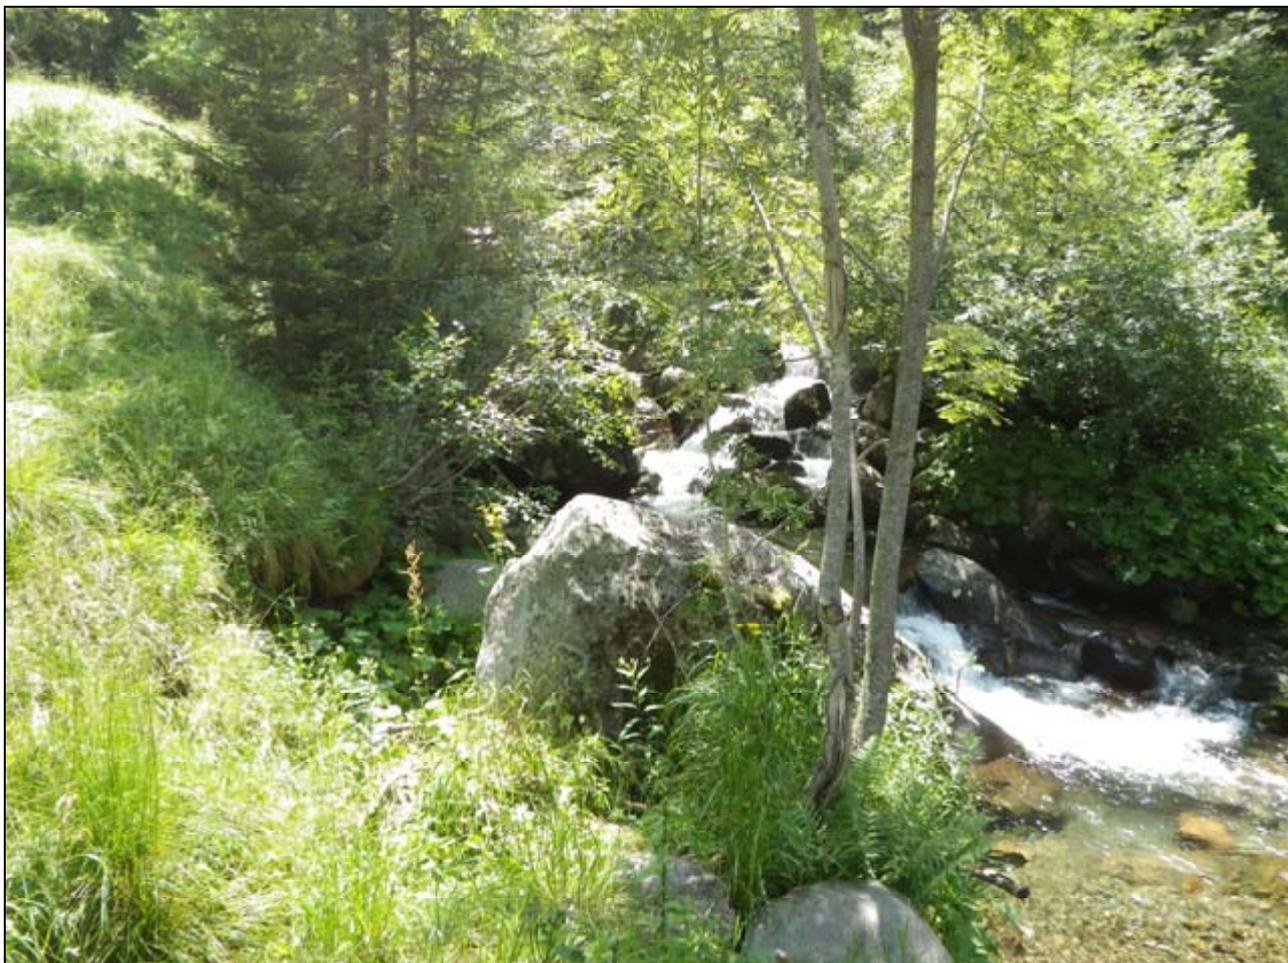
FERS076

Inizio bordura in destra – inizio formazione in destra; lungh: 285 m

Il prato di origine antropica in sponda destra consente l'insediamento di una bordura di essenze riparie con ampiezza compresa tra 5 e 2 metri parzialmente interrotta per erbacea non igrofila, al contrario, in sponda sinistra, la formazione arbustiva di essenza riparie è in continuità con il bosco di larici ed abeti senza limiti d'ampiezza né discontinuità. Le altre caratteristiche funzionali non variano rispetto al precedente tratto.

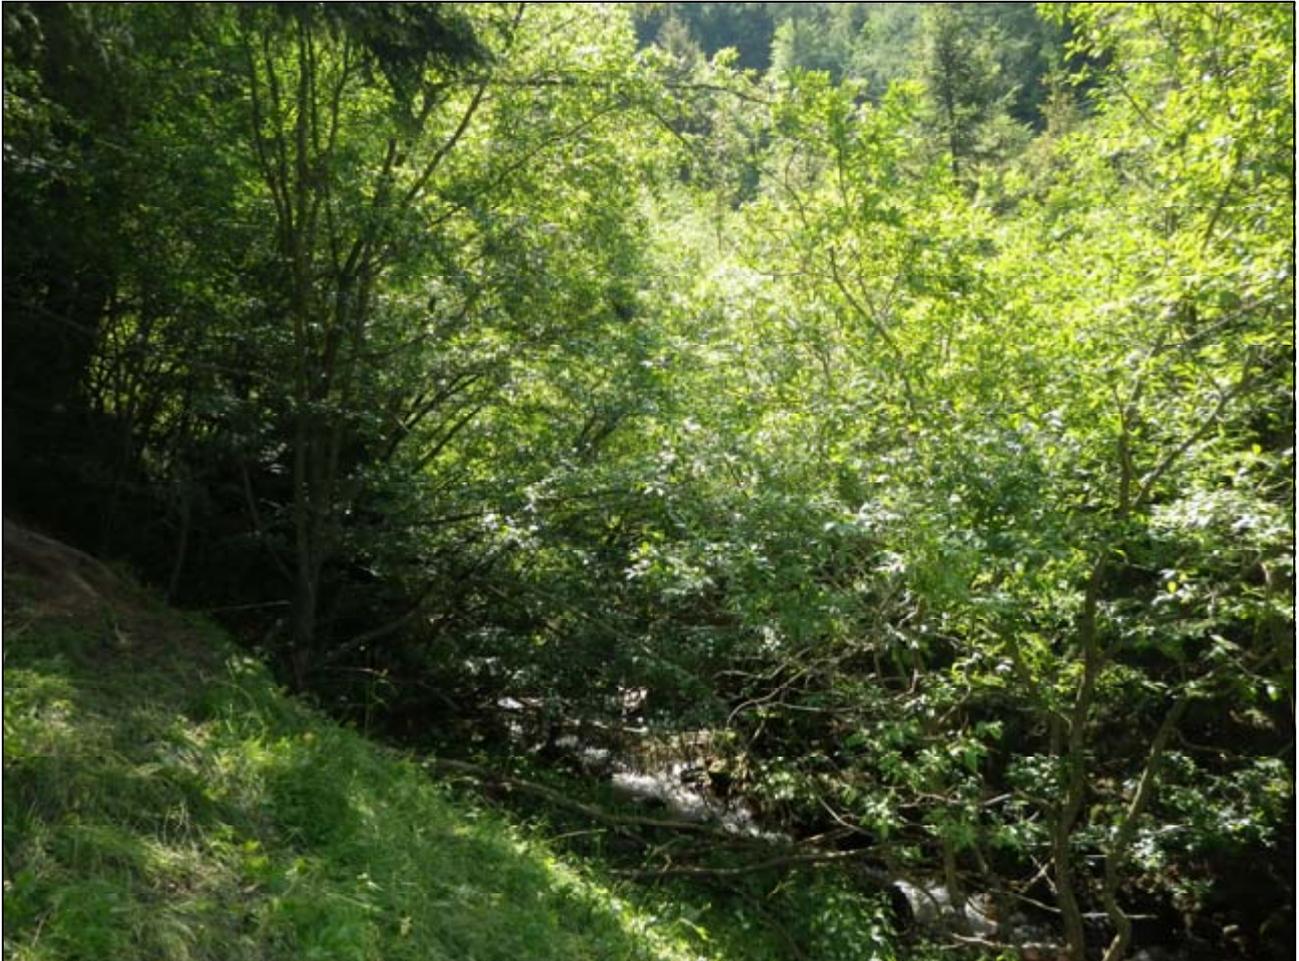
FERS077

Inizio formazione in destra – cambio territorio circostante in destra; lungh: 667 m

Le formazioni arbustive di essenze riparie (saliconi e salici) sono presenti in entrambe le sponde in successione alla formazione arborea autoctona non riparia (larici e abeti) e si estendono senza limitazioni d'ampiezza e con discontinuità inferiori al 10% rispetto alla copertura arborea totale. La conformazione della valle, con versanti a V, non permette al corso d'acqua di espandersi ortogonalmente durante i fenomeni di piena. Le variazioni di portata sono stabili su scala giornaliera con fluttuazioni stagionali non estreme. Il fondo dell'alveo è composto da substrati diversificati, con massi che fungono da ottime strutture di ritenzione degli apporti trofici. L'erosione è assente e la sezione integra. L'idoneità ittica è elevata e l'idromorfologia è di tipo step&pool. Il comparto biologico non mostra segni di alterazione.

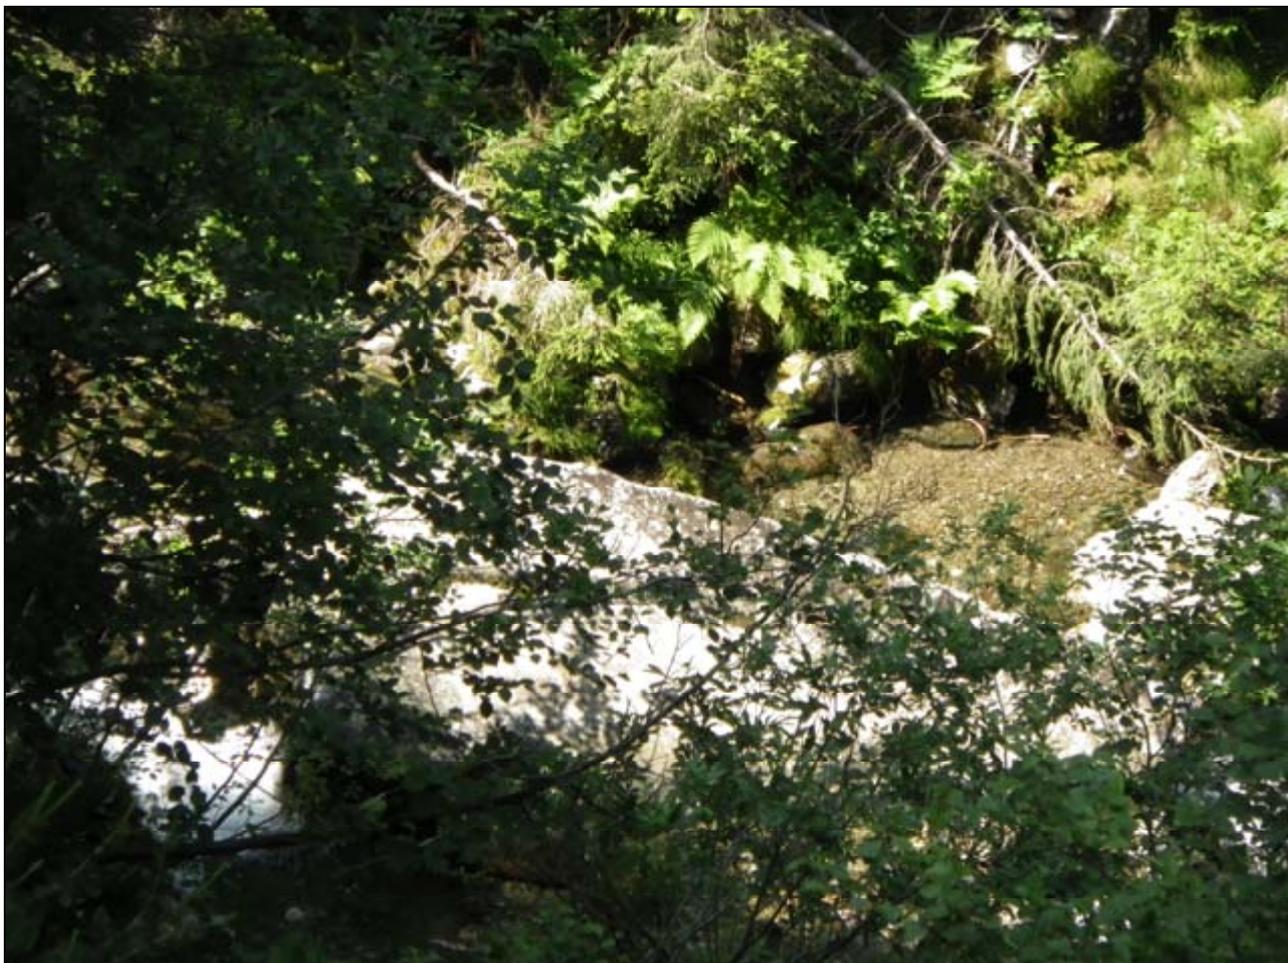
FERS078

Cambio territorio circostante in destra – inizio prati in sinistra; lungh: 503 m

Il territorio circostante non mostra segni di antropizzazione, la vegetazione della fascia perfluviale evidenzia le stesse caratteristiche del precedente tratto con la sola presenza di alcune interruzioni per erbaceo in sponda sinistra. Le altre caratteristiche funzionali non variano rispetto al tratto al valle.

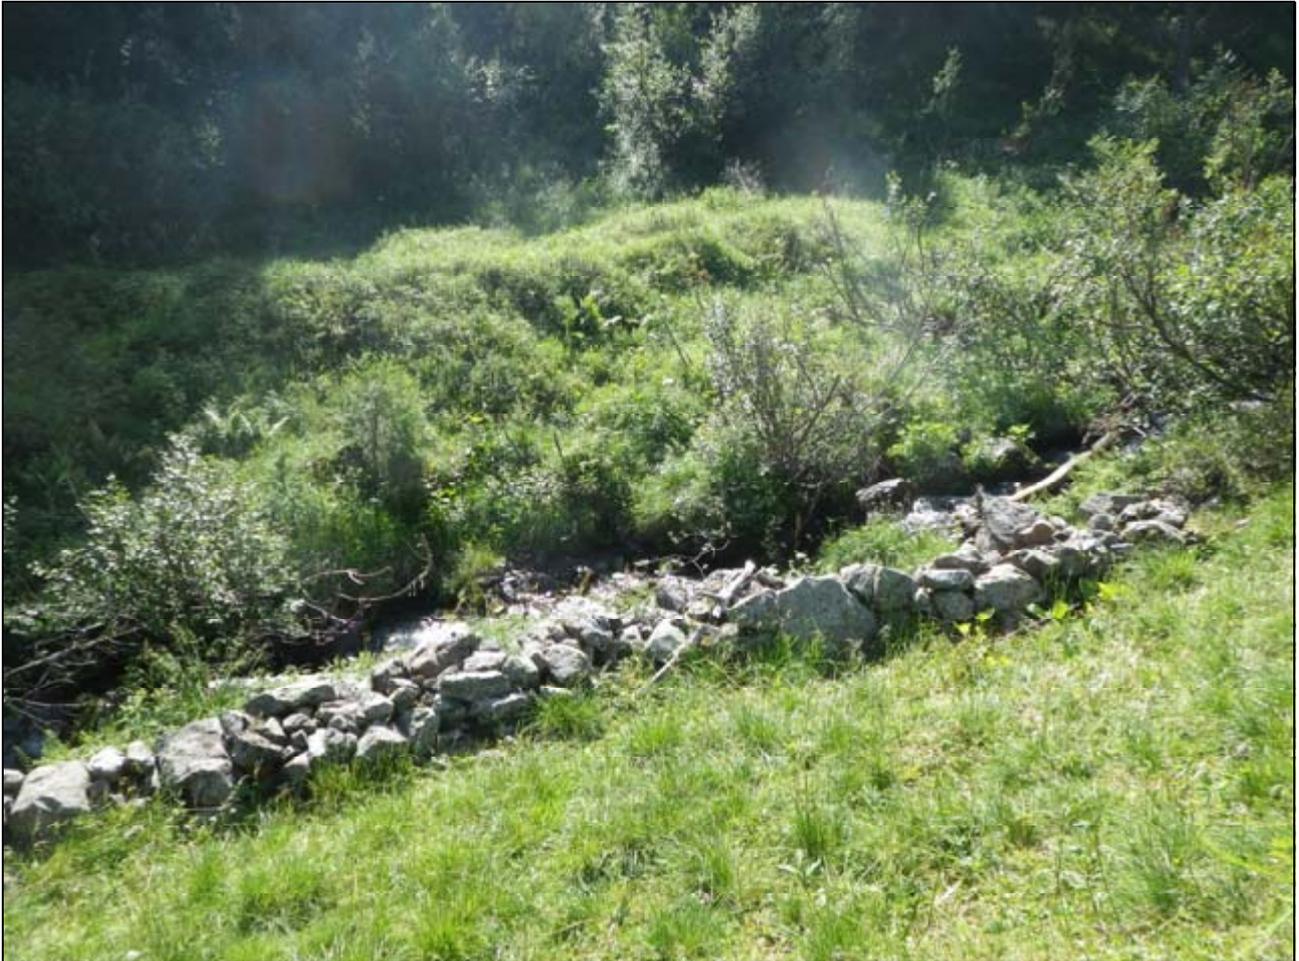
FERS080

Inizio scogliera in sinistra – fine scogliera in sinistra; lungh: 113 m

In sponda destra la fascia perfluviale è costituita da formazioni di essenze autoctone non riparie (ontano verde, larice e abete rosso) con discontinuità dovute a porzioni di suolo a copertura erbacea non igrofila, mentre, in sinistra, è presente una formazione continua di essenze erbacee non igrofile. È presente in sinistra una scogliera di massi rimaneggiati che penalizza il punteggio attribuito alla domanda 8) erosione e 9) sezione trasversale. L'idoneità ittica per la minor ombreggiatura risulta discreta, mentre, le altre caratteristiche funzionali non variano rispetto al precedente tratto.

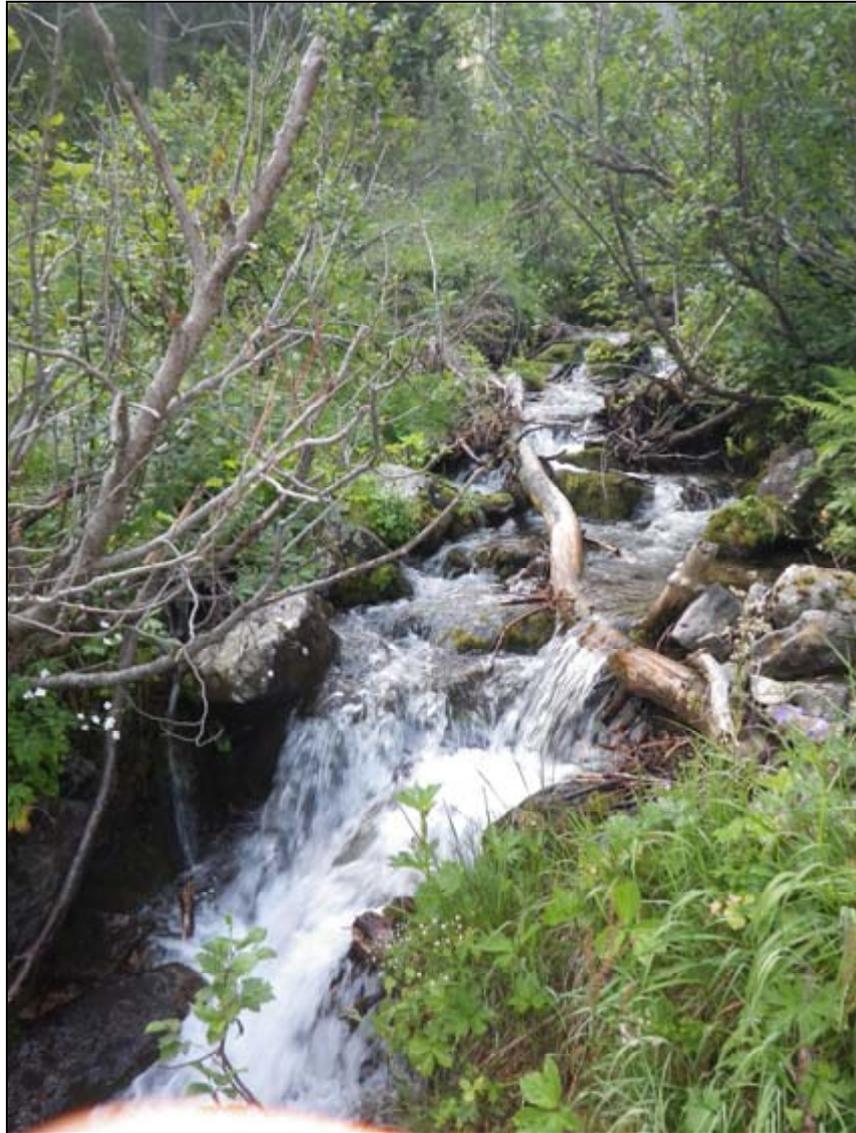
FERS081

Fine scogliera in sinistra – inizio prati in destra; lungh: 68 m

In sponda destra vi è una formazione di arbusti di non ripari (ontano verde) in successione alla formazione arborea autoctona non riparia (abete rosso e larice) con alcune discontinuità dettate dall'erbaceo; l'ampiezza cumulativa delle formazioni funzionali supera i 30 metri. In sinistra la stessa formazione arbustiva ha un'ampiezza compresa tra 10 e 2 metri a causa della limitazione esterna imposta dai prati. La conformazione della valle, con versanti a V, non permette al corso d'acqua di espandersi ortogonalmente durante i fenomeni di piena. Le variazioni di portata sono stabili su scala giornaliera con fluttuazioni stagionali non estreme. Il fondo dell'alveo è composto da substrati diversificati, con massi che fungono da ottime strutture di ritenzione degli apporti trofici. L'erosione è assente e la sezione integra. L'idoneità ittica è elevata e l'idromorfologia è di tipo step&pool. Il comparto biologico non mostra segni di alterazione.

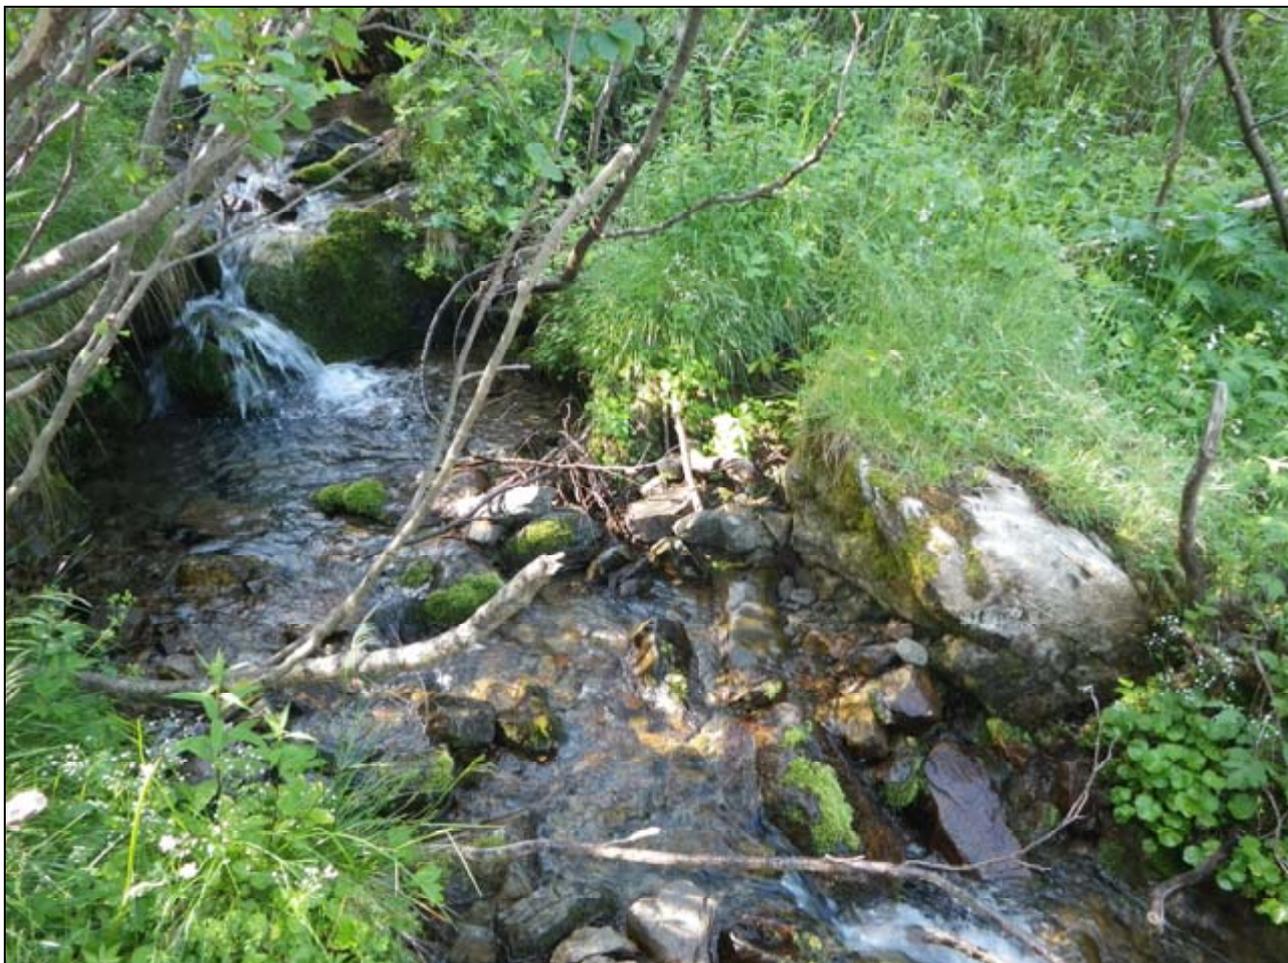
FERS082

Inizio prati in destra – fine prati in destra; lungh: 156 m

Il territorio circostante d'entrambe le sponde mostra la compresenza di praterie antropiche e boschi di conifere. La fascia perifluviale destra è costituita, ,come nel tratto precedente, da una formazione di arbusti non ripari che si estende oltre i 30 metri; al contrario, in sponda destra, si insedia una formazione di essenze erbacee non igrofile. Le altre caratteristiche funzionali non variano rispetto al tratto a valle.
