Rio Foce di Valle Fazzon

Documentazione fotografica e commento ai tratti

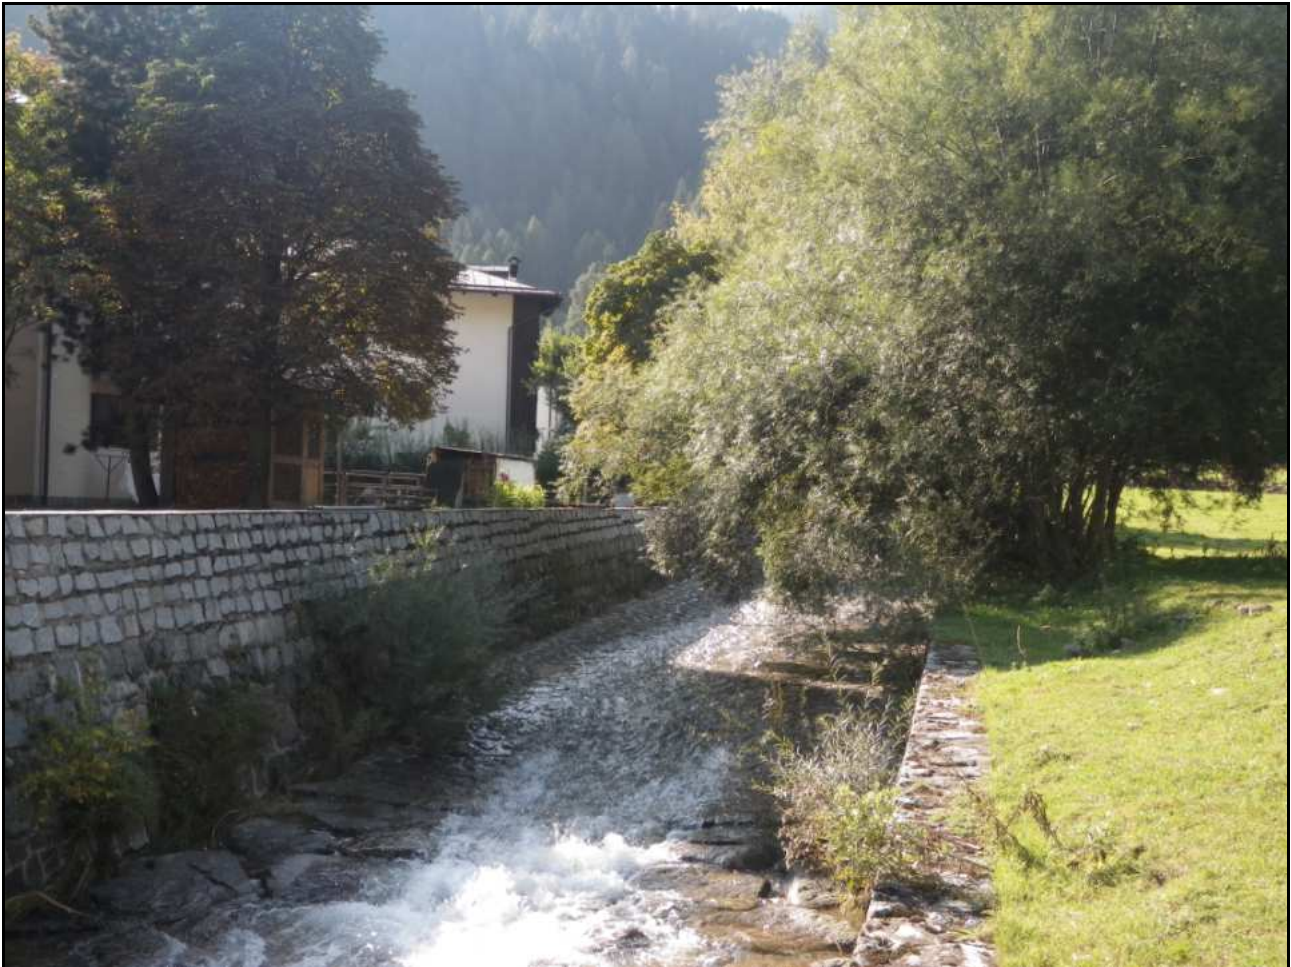
FAZZ001	1	2	2b	3	4	5	6	7	8	9	10	11	12	13	14	IFF	Livello
	TER	VP1	VP2	AMP	CON	CID	ESO	RIT	ERO	SEZ	ITT	IDR	CVA	DET	MBT	Punteggio	
Dx	1		1	1	1	5	1	1	1	1	5	1	15	15	1	50	V
Sx	5		1	1	1	5	1	1	1	1	5	1	15	15	1	54	IV-V
Confluenza T. Noce – fine cunettone; lungh: 174 m

Il primo tratto del rio Foce di Valle Fazzon attraversa il paese di Pellizzano. Sia le sponde che il fondo sono completamente artificilizzate. In alveo non è presente nessun tipo di vegetazione, pertanto la funzionalità fluviale risulta particolarmente compromessa.

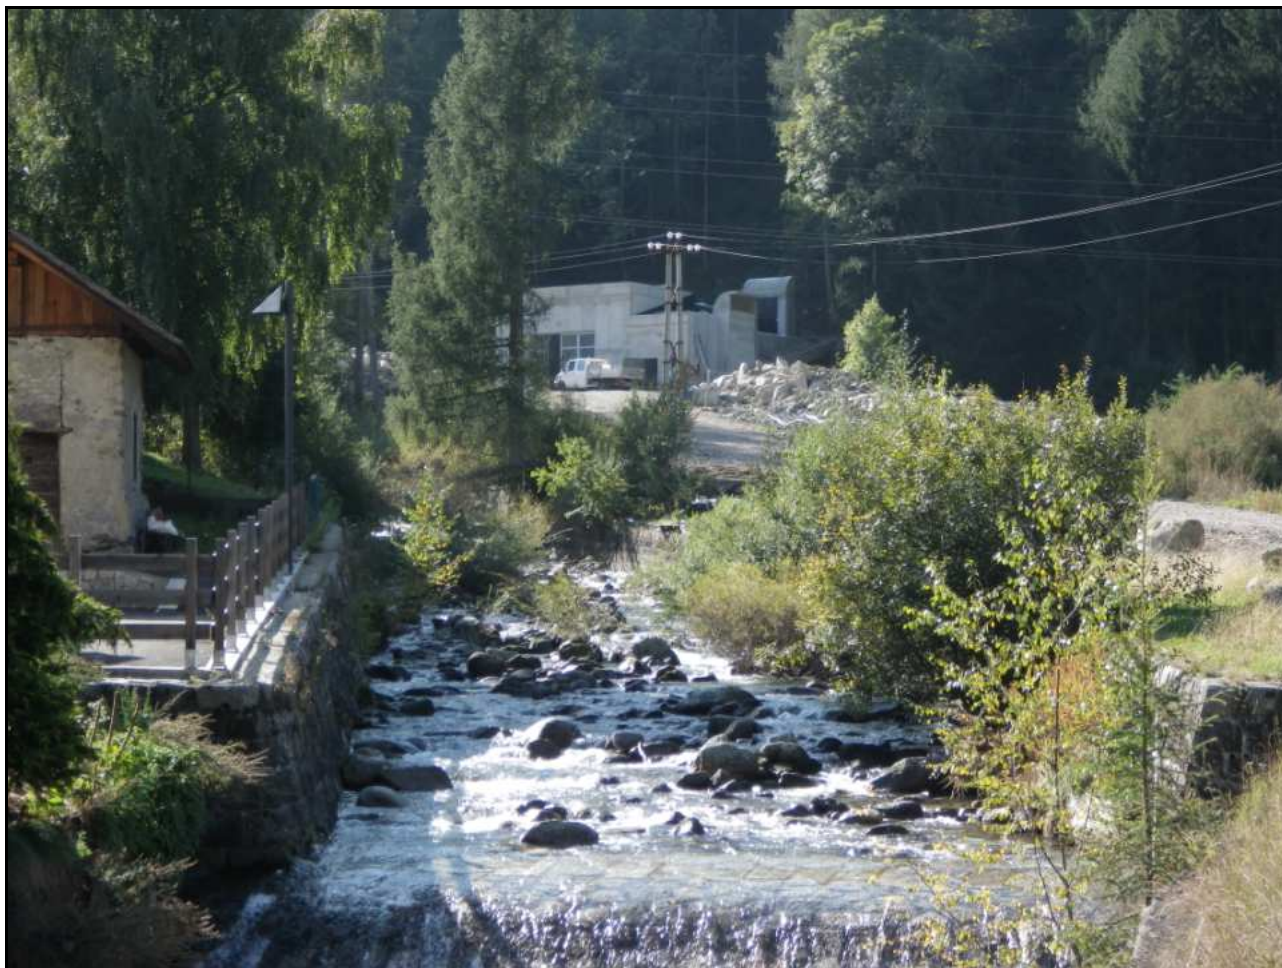
FAZZ002

Fine cunettone – fine paese in destra; lungh: 217 m

Il secondo tratto del rio in esame è molto simile al precedente, infatti si caratterizza per aver subito dei pesanti interventi di artificializzazione. Il substrato dell'alveo è composto da ciottoli e massi incassati che garantiscono una buona funzione di ritenzione degli apporti trofici. Il detrito è fibroso ed il periphyton è assente. La comunità macrobentonica risulta sufficientemente diversificata ma con una struttura alterata rispetto l'atteso. Questa è composta da Plecotteri del genere *Leuctra*; Efemerotteri delle famiglie Hetageniidae e Baetidae; Tricotteri delle famiglie Limnephilidae, Phylopotamidae e Ryacophilidae ed infine da Ditteri della famiglia Chironomidae.

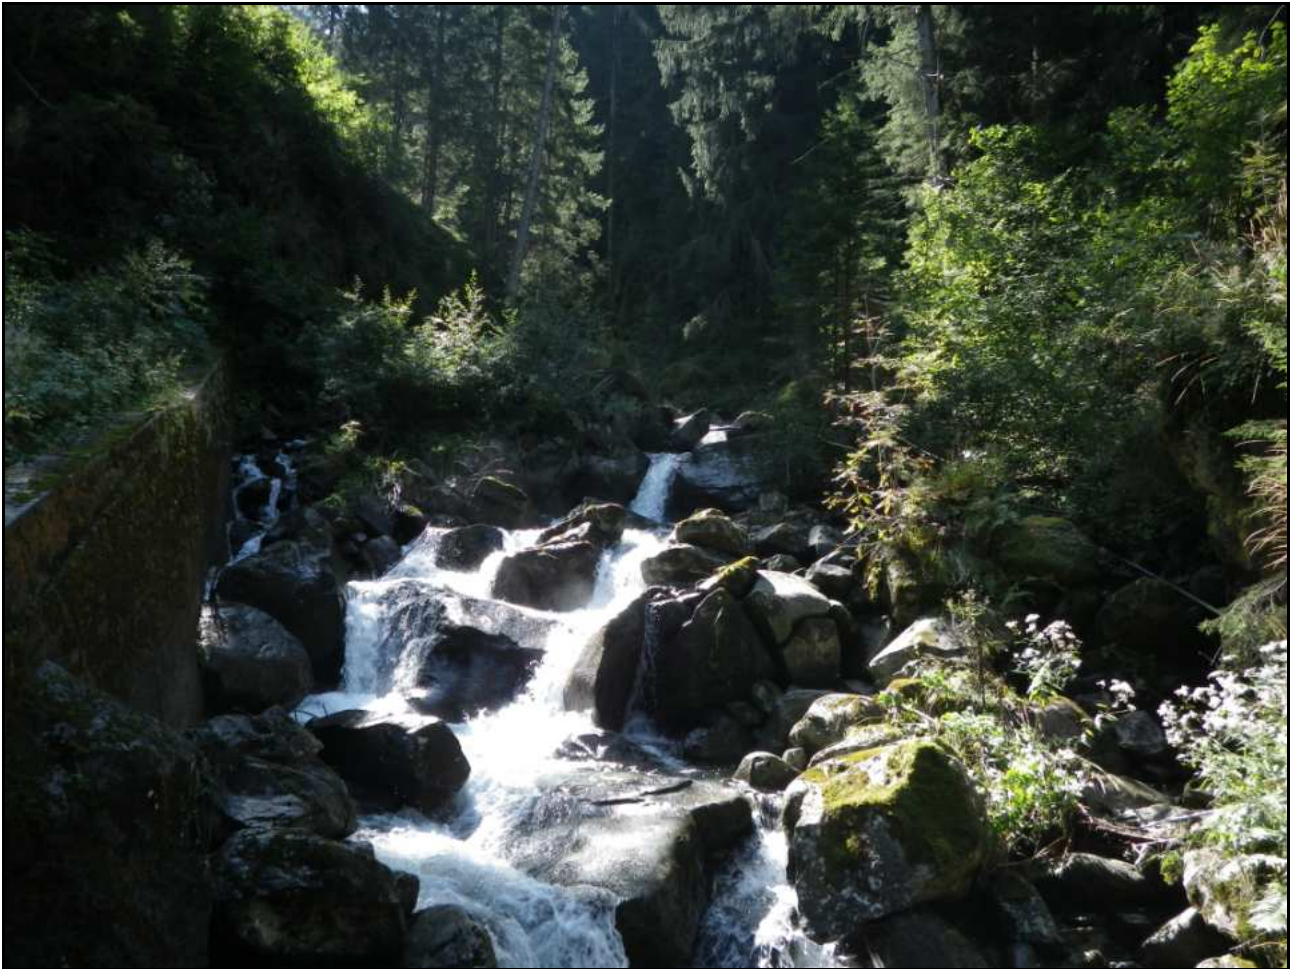
FAZZ004

Fine muro in destra – inizio prati in destra; lungh: 511 m

Il territorio circostante di entrambe le sponde è dominato dal bosco di conifere. La vegetazione perifluviale, sia destra che sinistra, è composta solo da una formazione arborea autoctona non riparia (in larga misura composta da abeti rossi). L'ampiezza è maggiore di 30 metri e non sono presenti interruzioni. Il substrato dell'alveo è composto da substrati diversificati, con massi e tronchi, che fungono da ottime strutture di ritenzione degli apporti trofici. L'erosione è assente e la sezione integra. Non si osservano ulteriori differenze con quanto già osservato anche per i tratti precedenti.

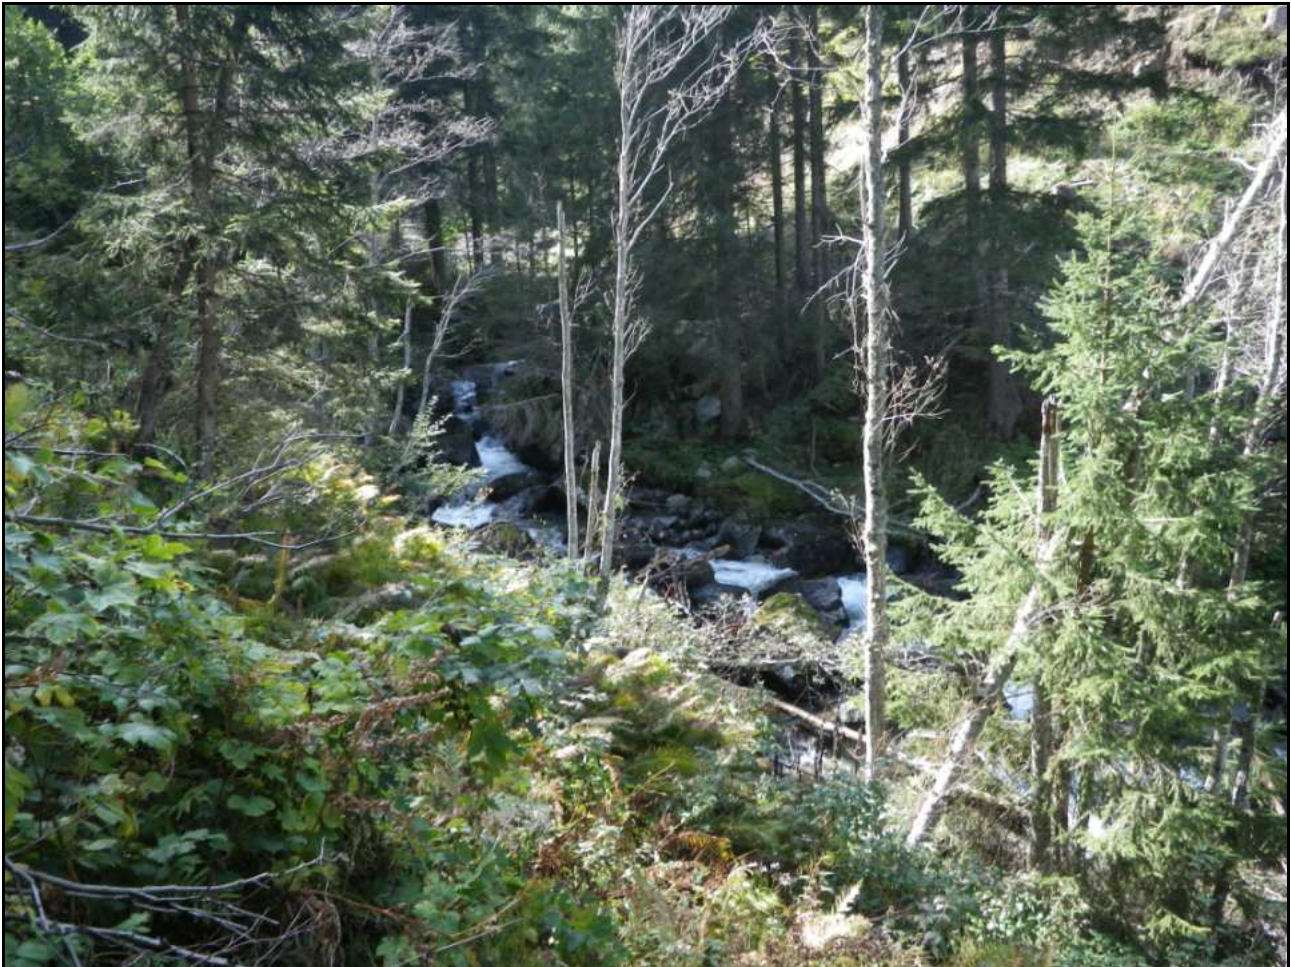
Inizio prati in destra – inizio prati in sinistra; lungh: 252 m

Il tratto FAZZ005 si differenzia dal precedente solo per il cambio dello stato del territorio circostante in sponda destra, dominato da prati regolarmente sfalciati, e per il miglioramento della componente macrobentonica.

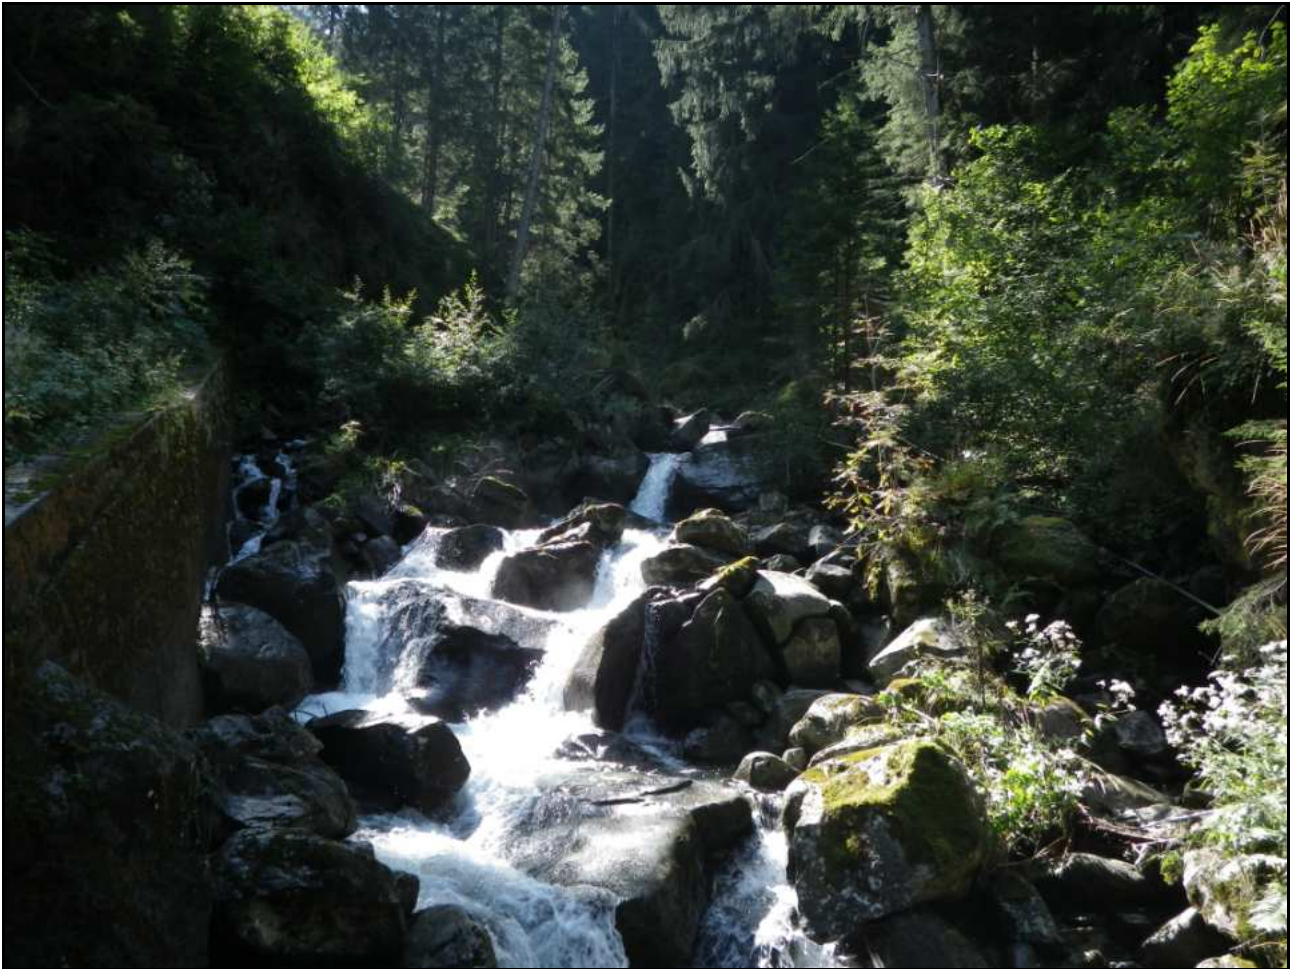
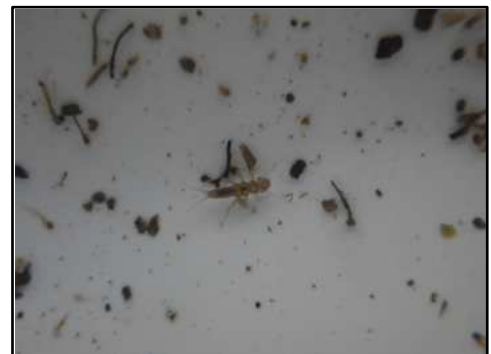
FAZZ007

Fine prati in destra – fine parcheggio; lungh: 160 m

In destra idrografica è presente un piazzale per il parcheggio delle auto. In questo tratto il torrente spiana leggermente e, oltre la formazione arborea autoctona non riparia, la fascia perifluviale è composta anche da una bordura di arbusti riparia, con saliconi ed ontani. In questo tratto l'idoneità ittica risulta essere elevata. La comunità macrobentonica campionata è diversificata e composta da *taxa* molto sensibili all'inquinamento, come i Plecotteri della famiglia Perlodidae (vedi foto a lato).

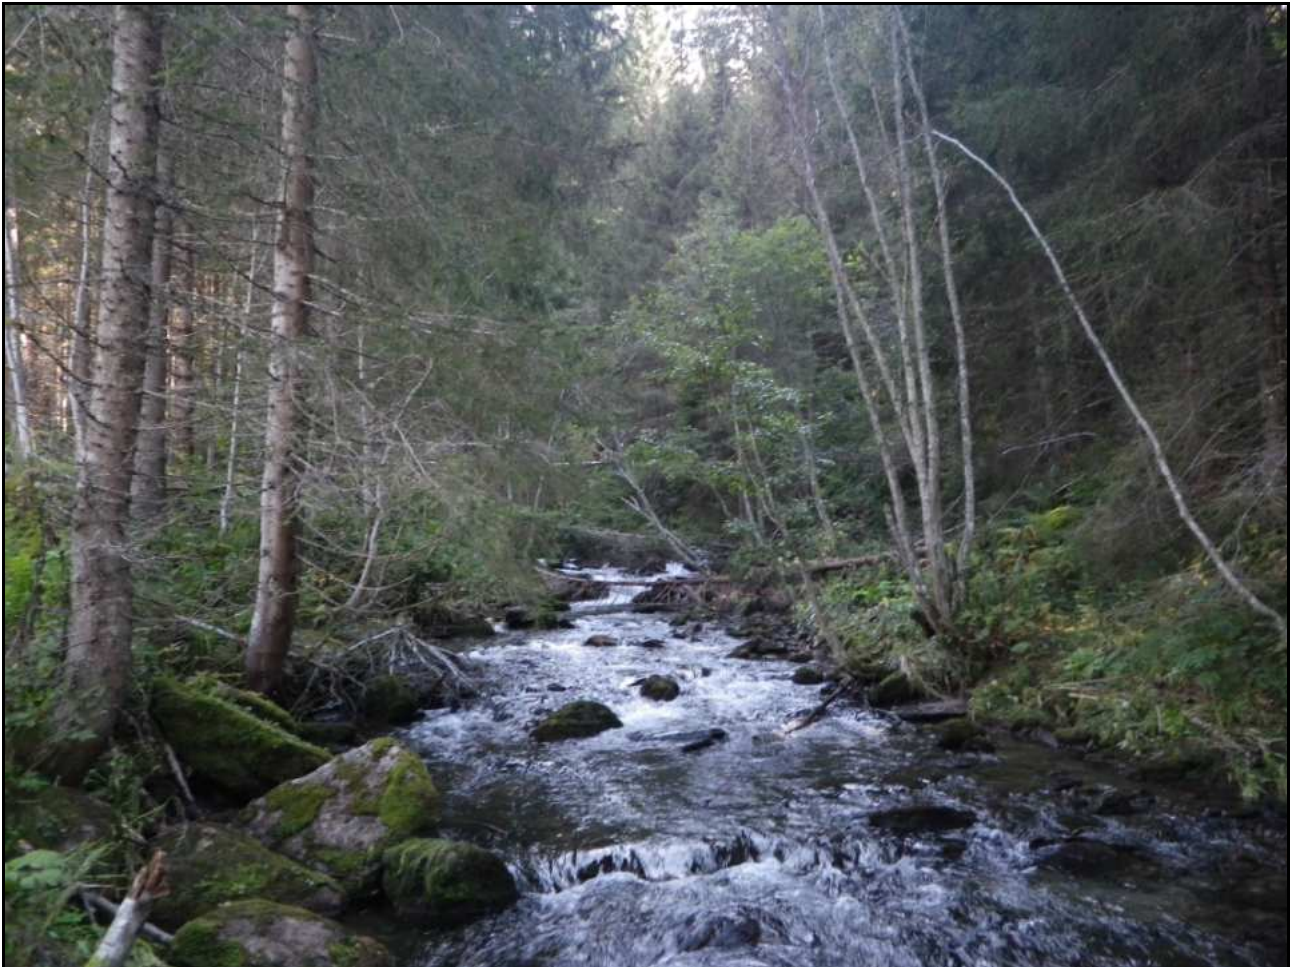
FAZZ008

Fine parcheggio – strada in destra; lungh: 189 m

Il territorio circostante di entrambe le sponde è dominato dal bosco di conifere. La vegetazione perifluviale, sia destra che sinistra, è composta solo da una formazione arborea autoctona non riparia (in larga misura composta da abeti rossi). L'ampiezza è maggiore di 30 metri e non sono presenti interruzioni. Il substrato dell'alveo è composto da substrati diversificati, con massi e tronchi, che fungono da ottime strutture di ritenzione degli apporti trofici. L'erosione è assente e la sezione integra. L'erosione è assente e la sezione integra. L'idoneità ittica è elevata e gli elementi idromorfologici sono distinti ma posti a distanza irregolare l'uno dall'altro. Il comparto biologico non mostra segni di alterazione.

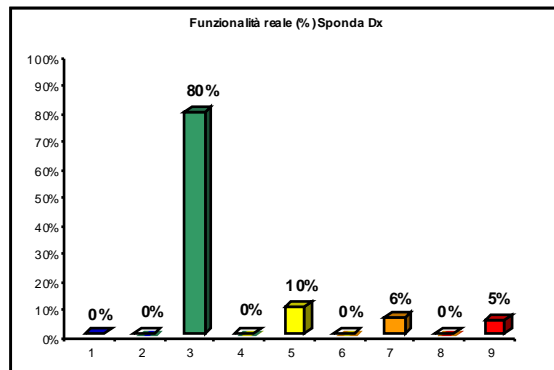
Figura 7a: Grafici della distribuzione percentuale dei giudizi di funzionalità reale per la sponda destra

Per la maggior parte della lunghezza del corso d'acqua su entrambe le sponde è stato ottenuto un giudizio di funzionalità buono (80% in destra e 83% in sinistra). Punteggi compresi tra 201 e 250 sono ottenuti grazie alla presenza di formazioni vegetali che, seppur semplificate, sono ampie e continue; inoltre il substrato è diversificato con presenza di microhabitat adatti alla fauna ittica e macrobentonica e l'idromorfologia presenta elementi ben distinti, anche se non a successione regolare. Queste caratteristiche, insieme alla naturalità del territorio circostante, permettono al corso d'acqua di svolgere adeguatamente le funzioni autodepurative. I primi due tratti (FAZZ001 e FAZZ 002) ottengono giudizi molto bassi a causa della forte artificializzazione dell'alveo.

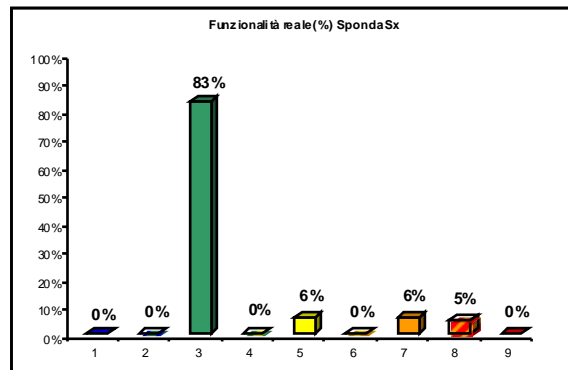
Figura 7b: Grafici della distribuzione percentuale dei giudizi di funzionalità reale per la sponda sinistra

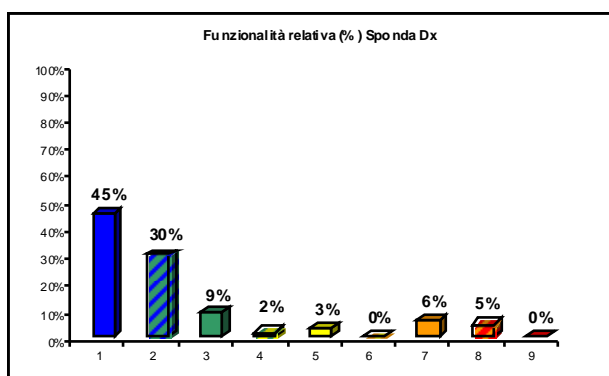
Figura 7a: Grafici della distribuzione percentuale dei giudizi di funzionalità relativa per la sponda destra

I tratti del rio Foce di Valle Fazzon rientrano in due categorie tipologiche fluviali, fondovalle stretto (FS) e montano (MT). Con il calcolo della funzionalità relativa aumentano i tratti con giudizio di funzionalità ottimo e ottimo-buono. Per tali tratti la limitazione della funzionalità ecosistemica non è dovuta a fattori antropici ma alle peculiarità naturalistico-ambientali del territorio in cui è inserito il torrente (acclività dei versanti, assenza di piana esondabile, mancata compresenza di più formazioni funzionali, elementi idromorfologici a successione irregolare). Il tratto FAZZ002 rimane con giudizio scadente.

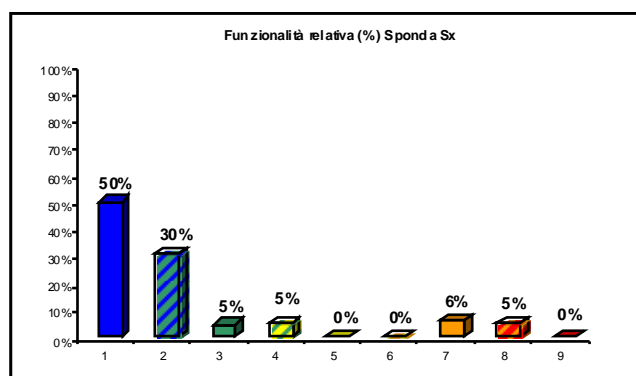
Figura 7b: Grafici della distribuzione percentuale dei giudizi di funzionalità relativa per la sponda sinistra
