Rio Giulis

Codice RASTA	Area bacino (Kmq)	Lunghezza totale (Km)
E2A1020000	23,2	8,9

Mappe di funzionalità fluviale reale e relativa

Documentazione fotografica e descrizione dei tratti

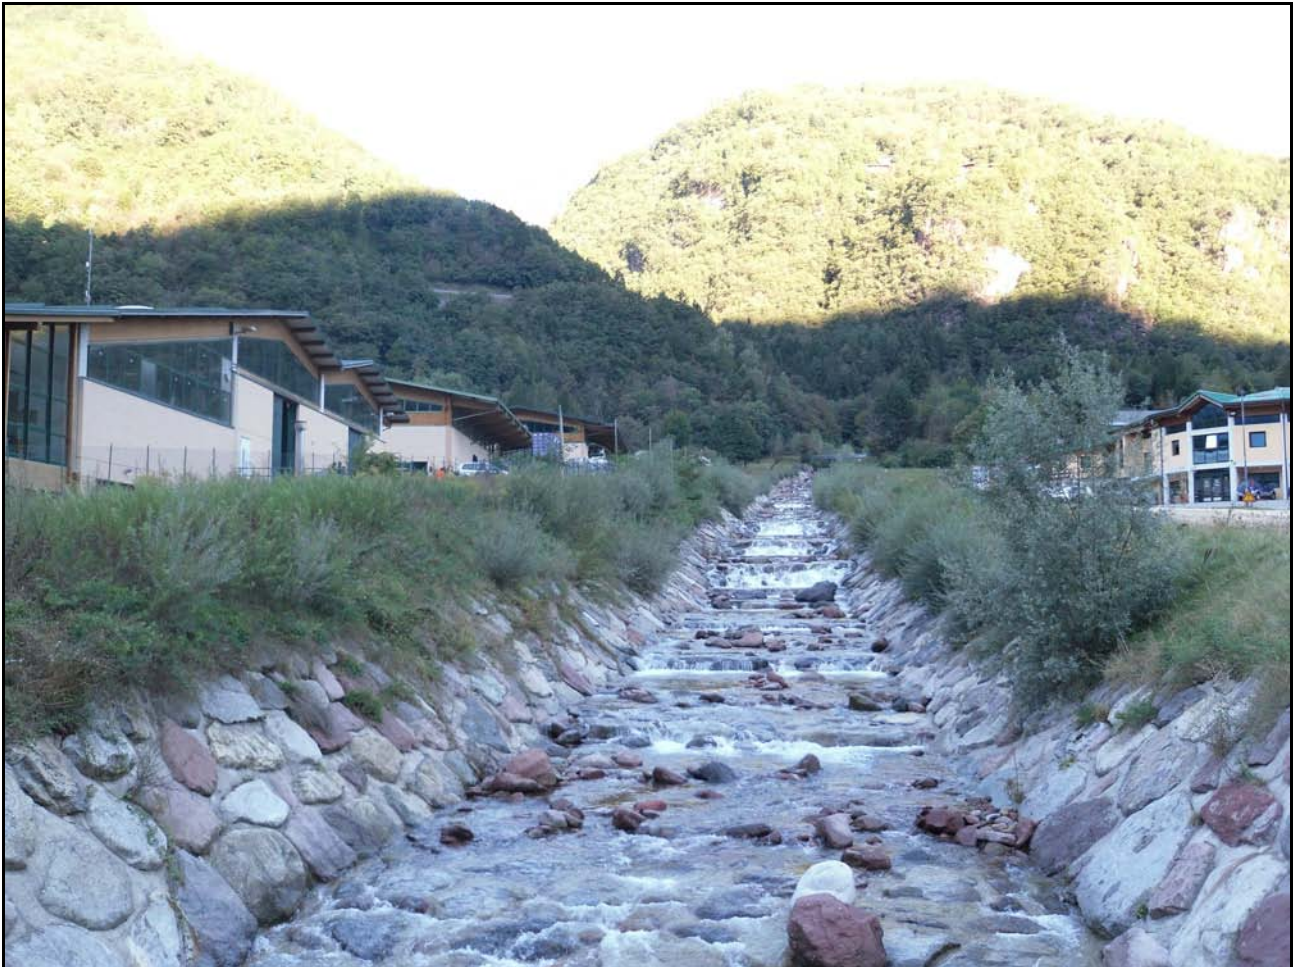
GIUL002

Inizio scogliera cementata - fine zona industriale; lungh: 528 m

Il territorio circostante è antropizzato, sia in destra che in sinistra sono presenti diverse strutture produttive. In questo secondo tratto le opere spondali sono in massi non cementati. Le condizioni idriche risentono di tale opere, infatti si ha una variazione di battente più che di un'ampiezza dell'alveo bagnato. In alveo non v'è presenza di vegetazione. La ritenzione degli apporti trofici è buona, considerando anche la presenza di briglie e soglie che, seppur deprecabili per la diversità della sezione trasversale, l'idromorfologia e l'idoneità ittica, riescono a sequestrare buona parte delle foglie che provengono da monte. Inoltre una piccola porzione del fondo, in corrispondenza del ponte, risulta corazzato (foto a lato).

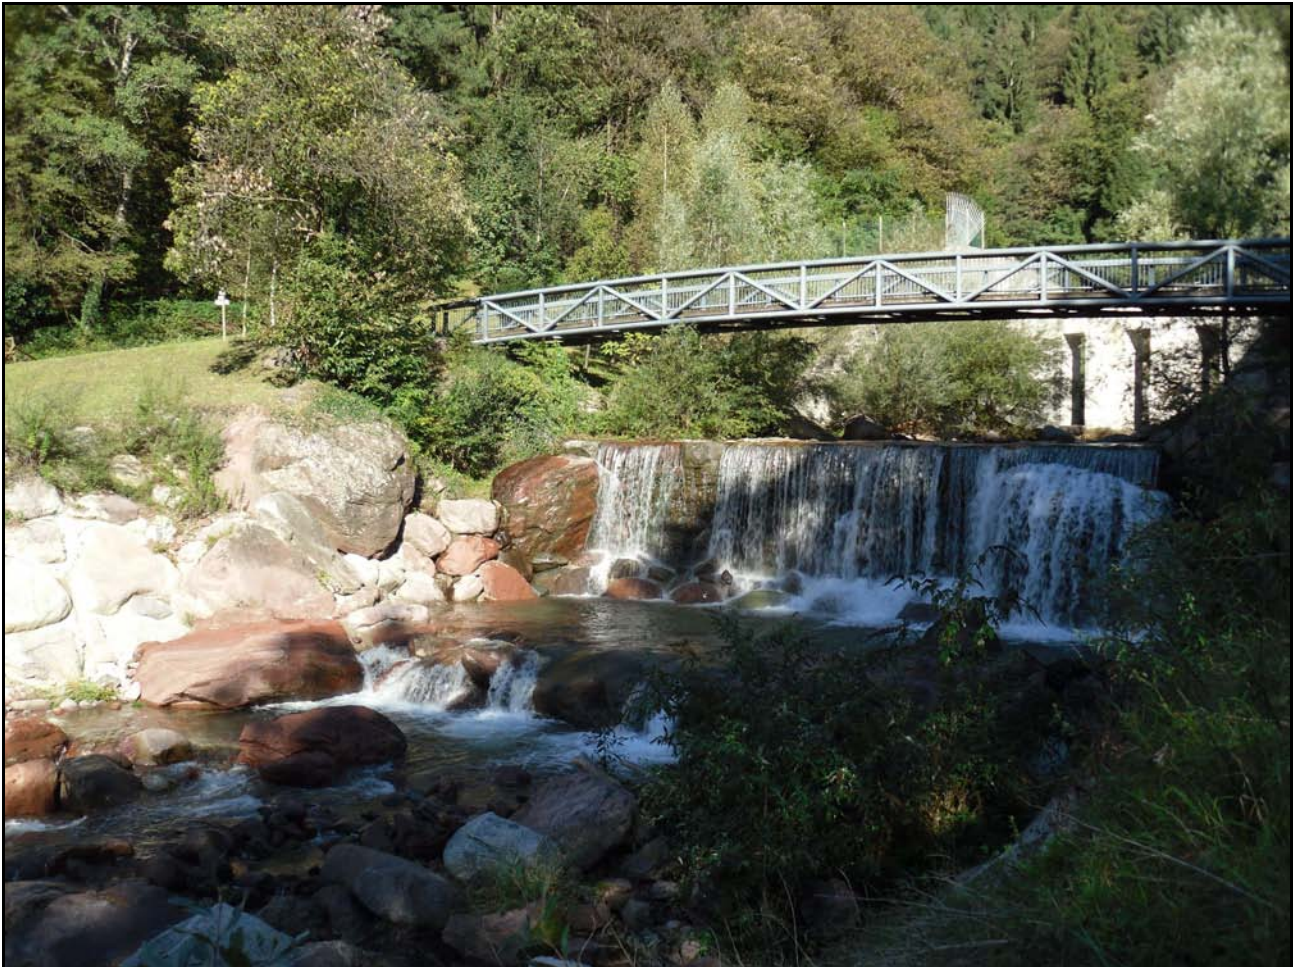
GIUL003	1	2	2b	3	4	5	6	7	8	9	10	11	12	13	14	IFF	Livello
	TER	VP1	VP2	AMP	CON	CID	ESO	RIT	ERO	SEZ	ITT	IDR	CVA	DET	MBT	Punteggio	
Dx	5		1	1	1	5	1	15	1	5	20	5	15	15	20	110	III-IV
Sx	5		1	1	1	5	1	15	1	5	20	5	15	15	20	110	III-IV
Fine zona industriale - fine scogliera cementata; lungh: 329 m

Tratto molto simile al precedente; si differenzia per lo stato del territorio circostante, che presenta un'urbanizzazione rada, e per le opere longitudinali di difesa spondale, che sono delle scogliere a secco.

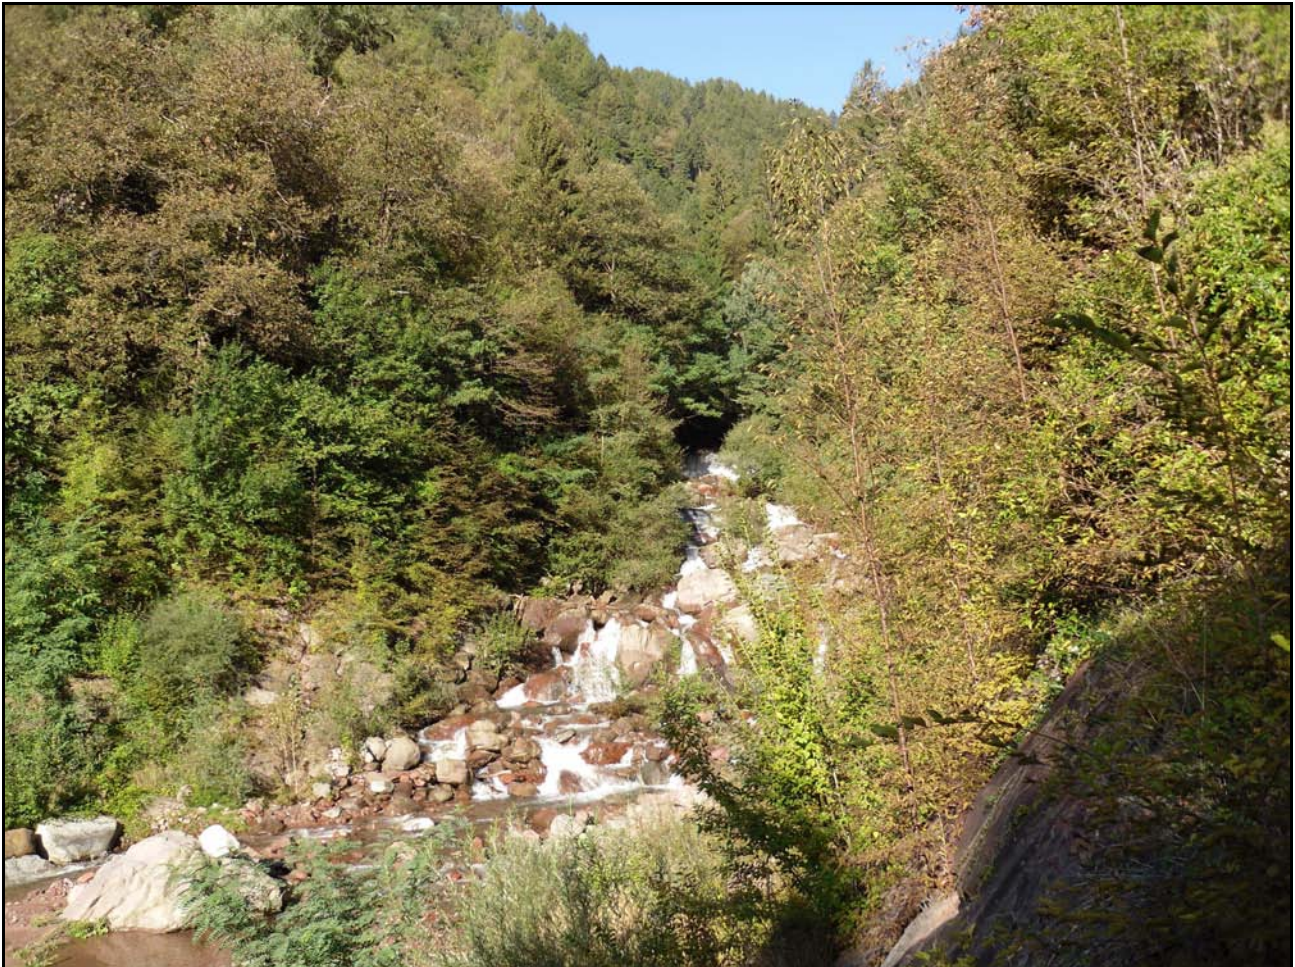
GIUL004	1	2	2b	3	4	5	6	7	8	9	10	11	12	13	14	IFF	
	TER	VP1	VP2	AMP	CON	CID	ESO	RIT	ERO	SEZ	ITT	IDR	CVA	DET	MBT	Punteggio	Livello
Dx	25	10		15	15	10	1	25	1	5	20	15	15	15	20	192	II-III
Sx	25	10		5	5	10	1	25	1	5	20	15	15	15	20	172	III
Fine scogliera cementata -derivazione; lungh: 425 m

Lo stato del territorio circostante è privo di antropizzazione. La vegetazione delle fascia destra è costituita da una bordura di arbusti ripari in continuità con la formazione arborea autoctona non riparia (ampiezza > 30 metri e continua). La fasce perifluviale sinistra invece è costituita solo da una bordura di arbusti ripari, le interruzioni sono frequenti (>15%), prodotte da arbusti di Robinia pseudoacacia e da una copertura erbacea non igrofila, l'ampiezza è di 2-5 metri, il limite è imposto da una strada che costeggia il torrente. La presenza di massi stabilmente incassati garantisce una ritenzione degli apporti trofici elevata. La presenza degli argini (scogliere a secco) non permette al fiume di esondare, annullando il naturale svolgimento del processo di erosione e banalizzando la diversità della sezione trasversale. Nel tratto è presente una briglia filtrante di notevoli dimensioni (foto a lato).

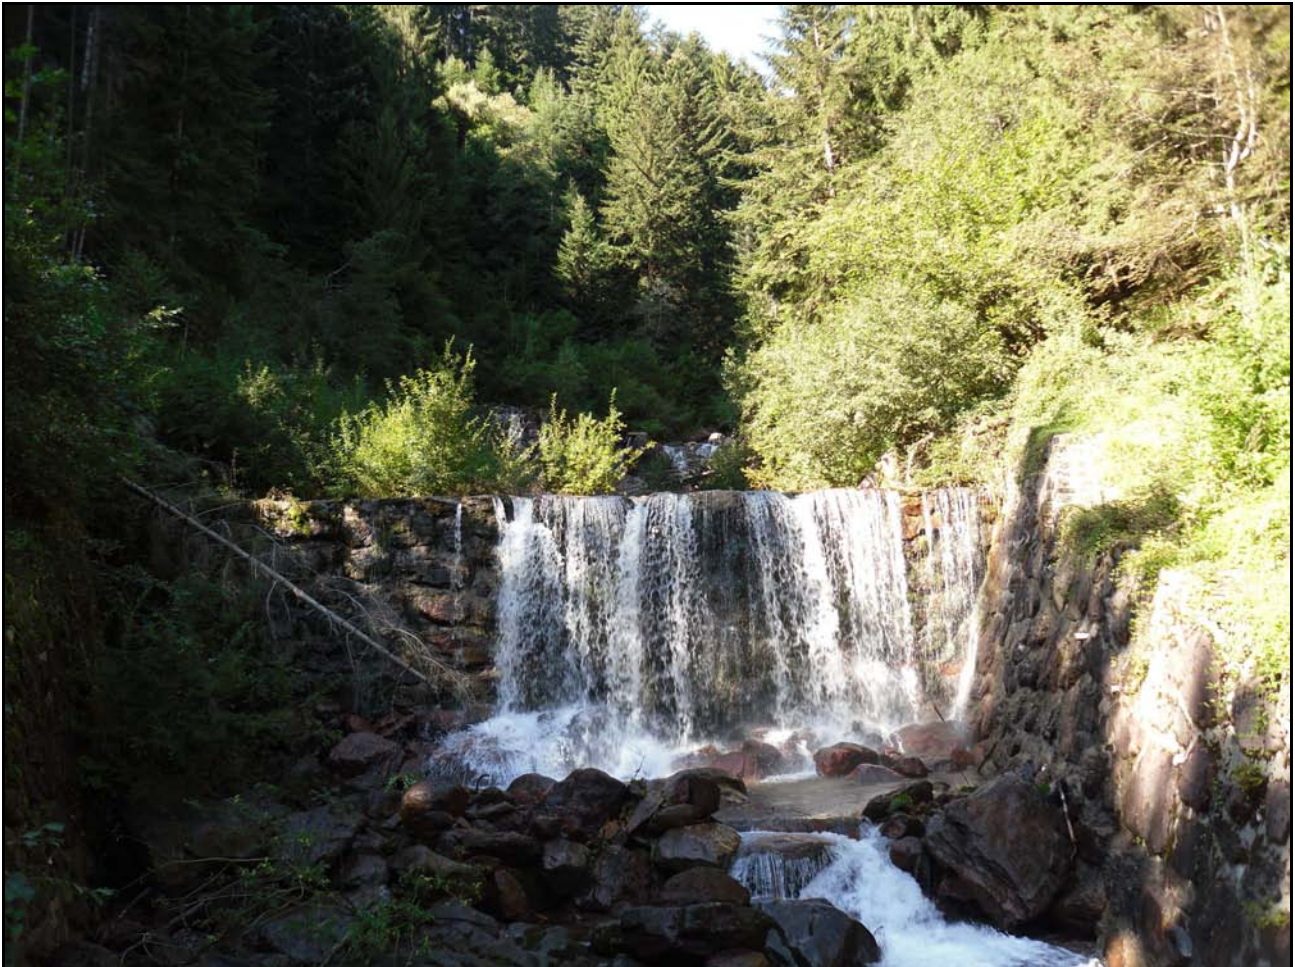
GIUL006	1	2	2b	3	4	5	6	7	8	9	10	11	12	13	14	IFF	
	TER	VP1	VP2	AMP	CON	CID	ESO	RIT	ERO	SEZ	ITT	IDR	CVA	DET	MBT	Punteggio	Livello
Dx	25		1	1	1	5	1	25	1	5	20	5	15	15	20	140	III
Sx	25		1	1	1	5	1	25	1	5	20	5	15	15	20	140	III
Inizio briglie - fine briglie; lungh: 172 m

Il tratto in esame si caratterizza per la presenza di una serie di briglie (distanza briglie/alveo di morbida < 3:1) e di opere spondali in massi cementati. Le condizioni idriche risentono di tale artificializzazione, infatti si ha una variazione di battente più che di un'ampiezza dell'alveo bagnato. In alveo la vegetazione è assente. La ritenzione degli apporti trofici è elevata, oltre i massi stabilmente incassati è stata considerata anche la presenza di briglie che, seppur deprecabili per la diversità della sezione trasversale, l'idromorfologia e l'idoneità ittica, riescono a sequestrare buona parte delle foglie che provengono da monte.

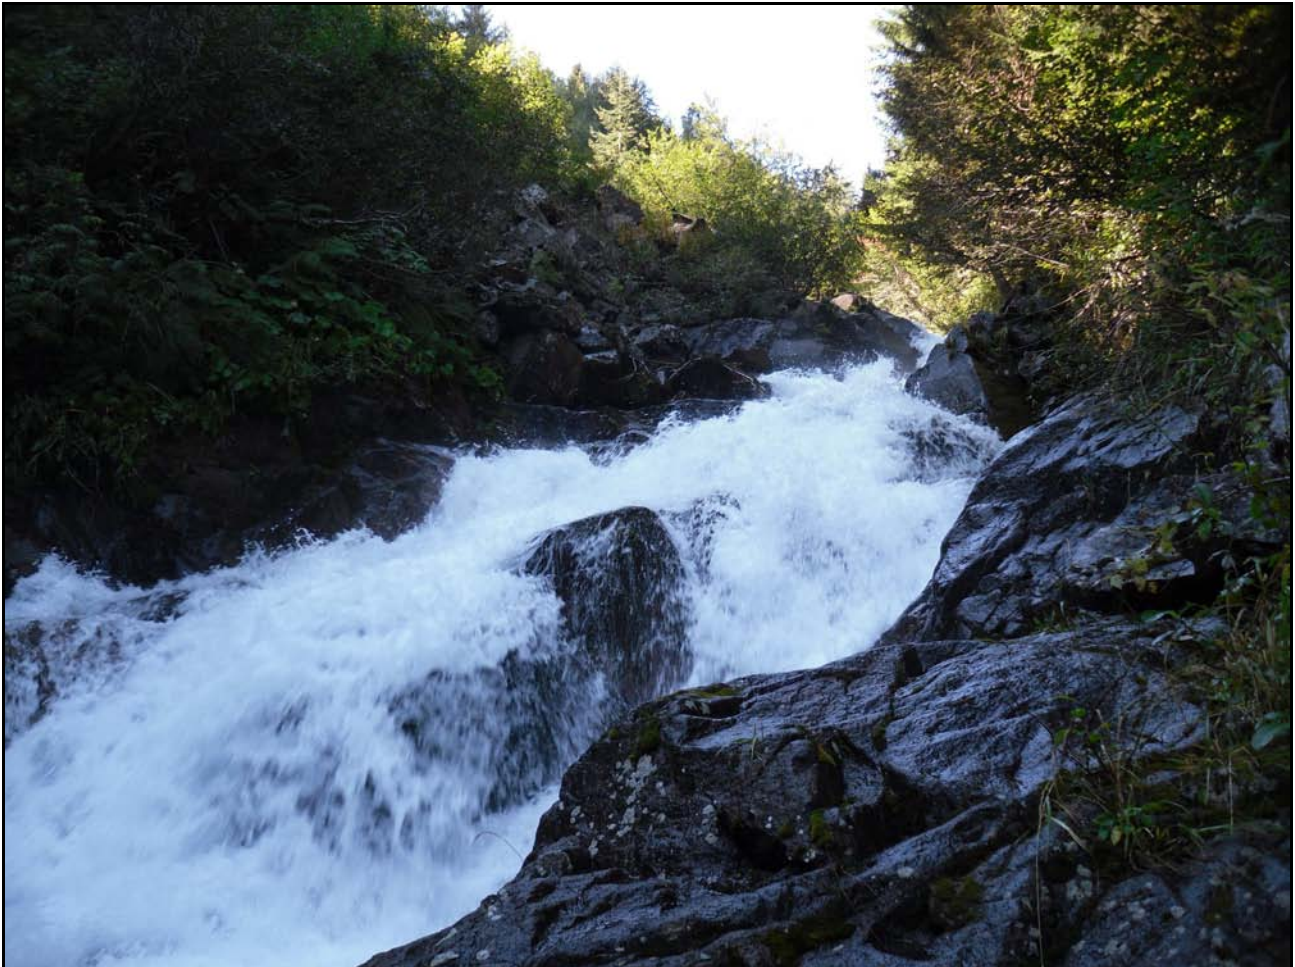
GIUL007	1	2	2b	3	4	5	6	7	8	9	10	11	12	13	14	IFF	
	TER	VP1	VP2	AMP	CON	CID	ESO	RIT	ERO	SEZ	ITT	IDR	CVA	DET	MBT	Punteggio	Livello
Dx	25	10		15	15	20	1	25	20	20	20	15	15	15	20	236	II
Sx	25	10		15	15	20	1	25	20	20	20	15	15	15	20	236	II
Fine briglie - strada vicina in destra; lungh: 1989 m

Lo stato del territorio circostante, sia in destra che in sinistra idrografica, è privo di pressioni antropiche, domina infatti un bosco di conifere. La vegetazione perifluviale delle due sponde è composta da una bordura di specie riparie (con frassini, salici e sorbi) seguita dalla formazione arborea autoctona non riparia (con abeti e faggi). L'ampiezza cumulativa delle due tipologie di vegetazione è maggiore di 30 metri e non sono presenti interruzioni. Le portate sono stabili ed hanno fluttuazioni stagionali non estreme. Il fondo dell'alveo è composto da substrati diversificati, con massi e tronchi, che fungono da ottime strutture di ritenzione degli apporti trofici. L'erosione è assente e la sezione trasversale è integra. L'idoneità ittica è buona, ciò legato anche alla presenza di salti naturali e di una briglia non superabili dai pesci (altezza >1 m). L'idromorfologia è step&pool, tipico andamento dei torrenti montani. Il comparto biologico non mostra segni di alterazione.

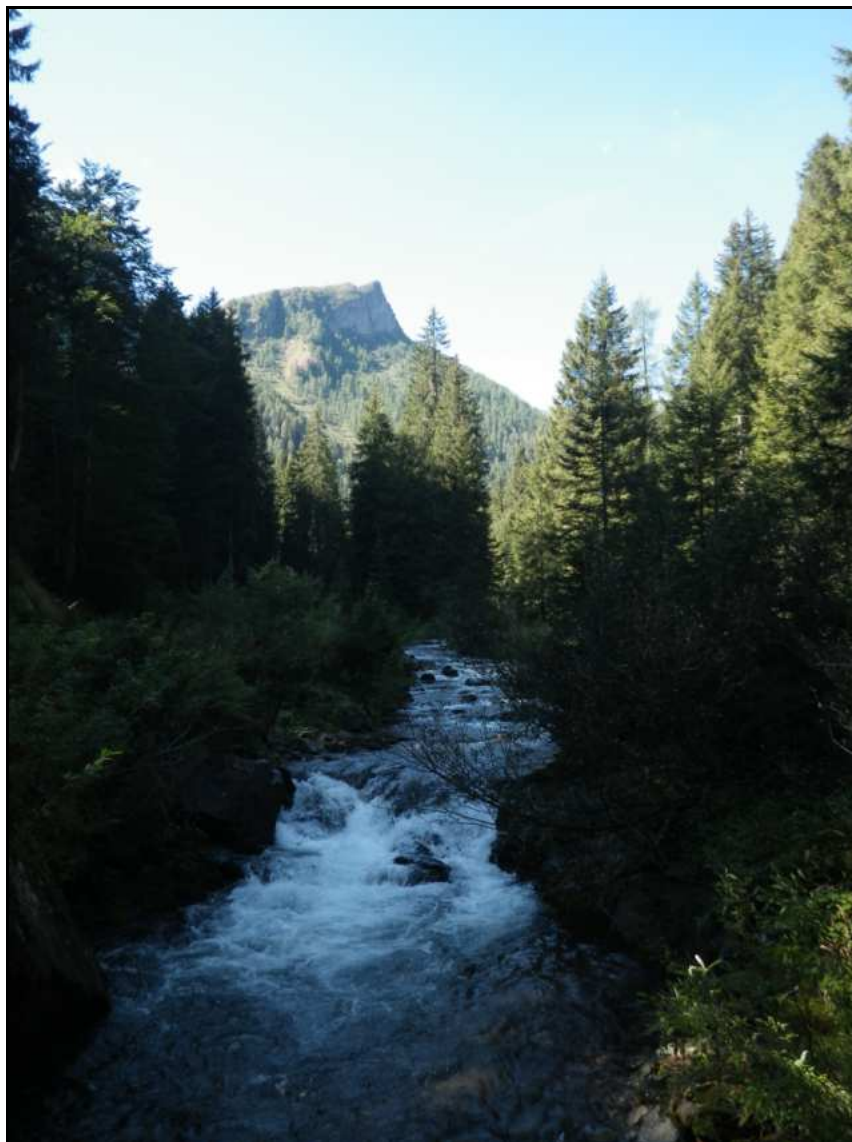
GIUL008	1	2	2b	3	4	5	6	7	8	9	10	11	12	13	14	IFF	Livello
	TER	VP1	VP2	AMP	CON	CID	ESO	RIT	ERO	SEZ	ITT	IDR	CVA	DET	MBT	Punteggio	
Dx	25	10		5	10	20	1	15	20	20	20	15	15	15	20	211	II
Sx	25	10		15	5	20	1	15	20	20	20	15	15	15	20	216	II
Strada vicina in destra - inizio zona sfalciò /strada lontana in destra; lungh: 589 m

Il territorio circostante non presenta antropizzazione, la vegetazione della fascia perfluviale destra è costituita da una formazione arbustiva autoctona non riparia con ampiezza limitata (2 -10 m) dal passaggio di una strada asfaltata, in sinistra la vegetazione perfluviale è costituita dalla pecceta senza limitazioni d'ampiezza; entrambe le formazioni presentano discontinuità, che si fanno frequenti in sponda sinistra, determinate da porzioni di suolo a copertura erbacea non igrofila. Le portate appaiono stabili su scala giornaliera con fluttuazioni stagionali non estreme. La conformazione della valle, con versanti a V, non permette al corso d'acqua di espandersi ortogonalmente durante i fenomeni di piena. Il substrato appare stabile con minor efficacia riteniva. Tutte le altre caratteristiche funzionali non variano rispetto al tratto a valle.

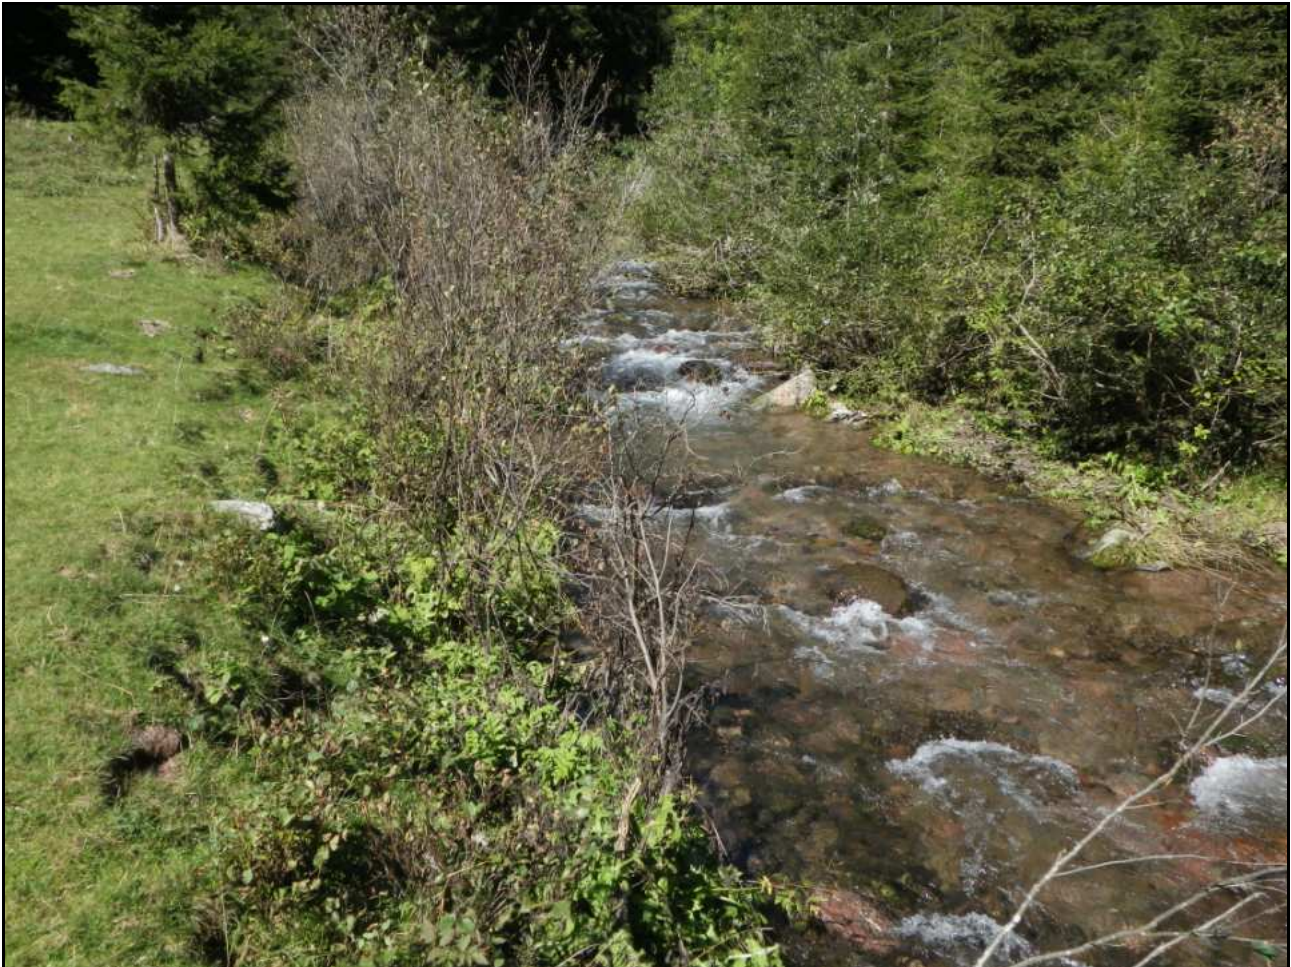
GIUL009	1	2	2b	3	4	5	6	7	8	9	10	11	12	13	14	IFF	Livello
	TER	VP1	VP2	AMP	CON	CID	ESO	RIT	ERO	SEZ	ITT	IDR	CVA	DET	MBT	Punteggio	
Dx	20	1		1	5	20	1	15	20	20	20	15	15	15	20	188	II-III
Sx	25	10		15	15	20	1	15	20	20	20	15	15	15	20	226	II
Inizio zona sfalcio/strada lontana in destra - fine zona sfalcio; lungh: 103 m

Il sponda destra le praterie antropiche sono frequenti, penalizzando dunque il punteggio attribuito alla domanda 1) stato del territorio circostante; la vegetazione della fascia perfluviale sinistra è costituita da una formazione autoctona non riparia senza limitazioni d'ampiezza ne discontinuità, al contrario, in sponda destra, si insedia una bordura continua di arbusti autoctoni non ripari (ontano verde). Le altre caratteristiche funzionali non variano rispetto al precedente tratto.

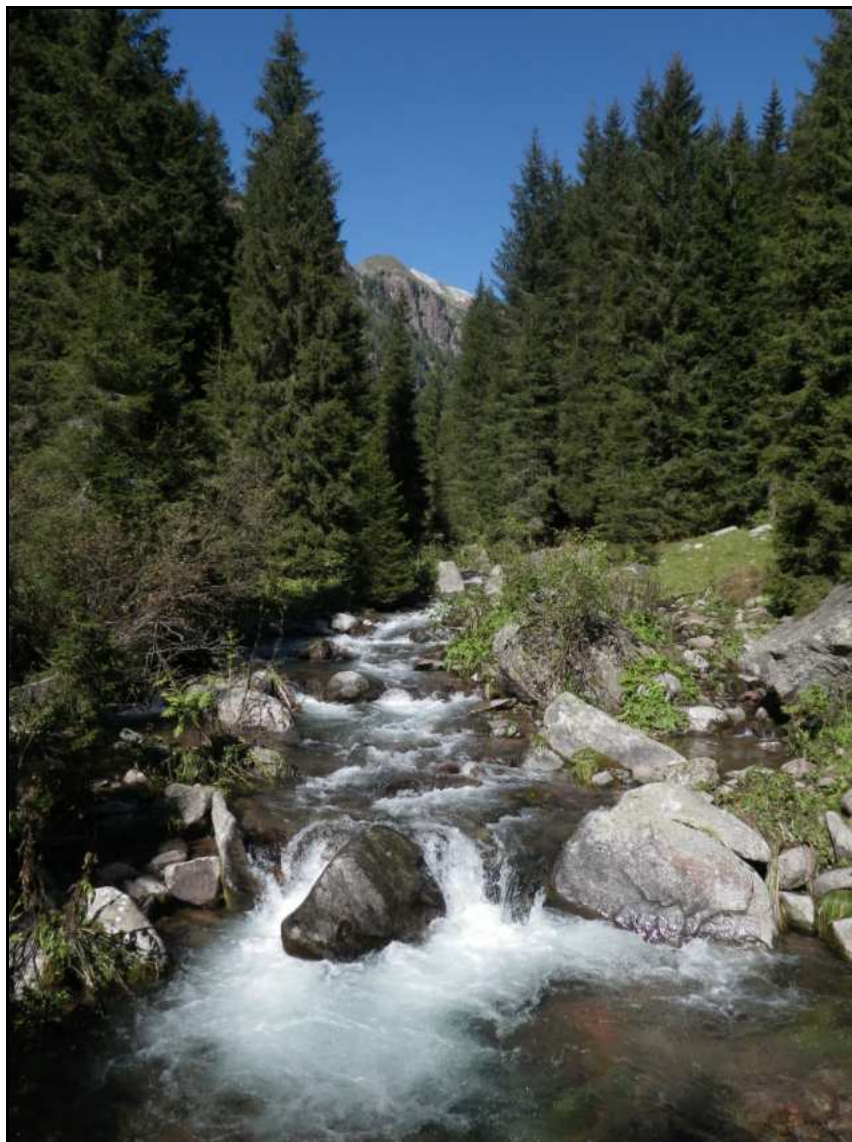
GIUL011

Inizio prati in sinistra - fine prati in sinistra; lungh: 253 m

In sponda sinistra la formazione di abeti rossi mostra discontinuità comprese tra il 10 ed il 25% dettate da porzioni di suolo a copertura erbacea non igrofila; il prato di origine antropica presente in sinistra si pone come limite esterno della formazione funzionale, che appare compresa tra il 30 ed i 10 metri, penalizzando inoltre il punteggio attribuito alla domanda 1) stato del territorio circostante.

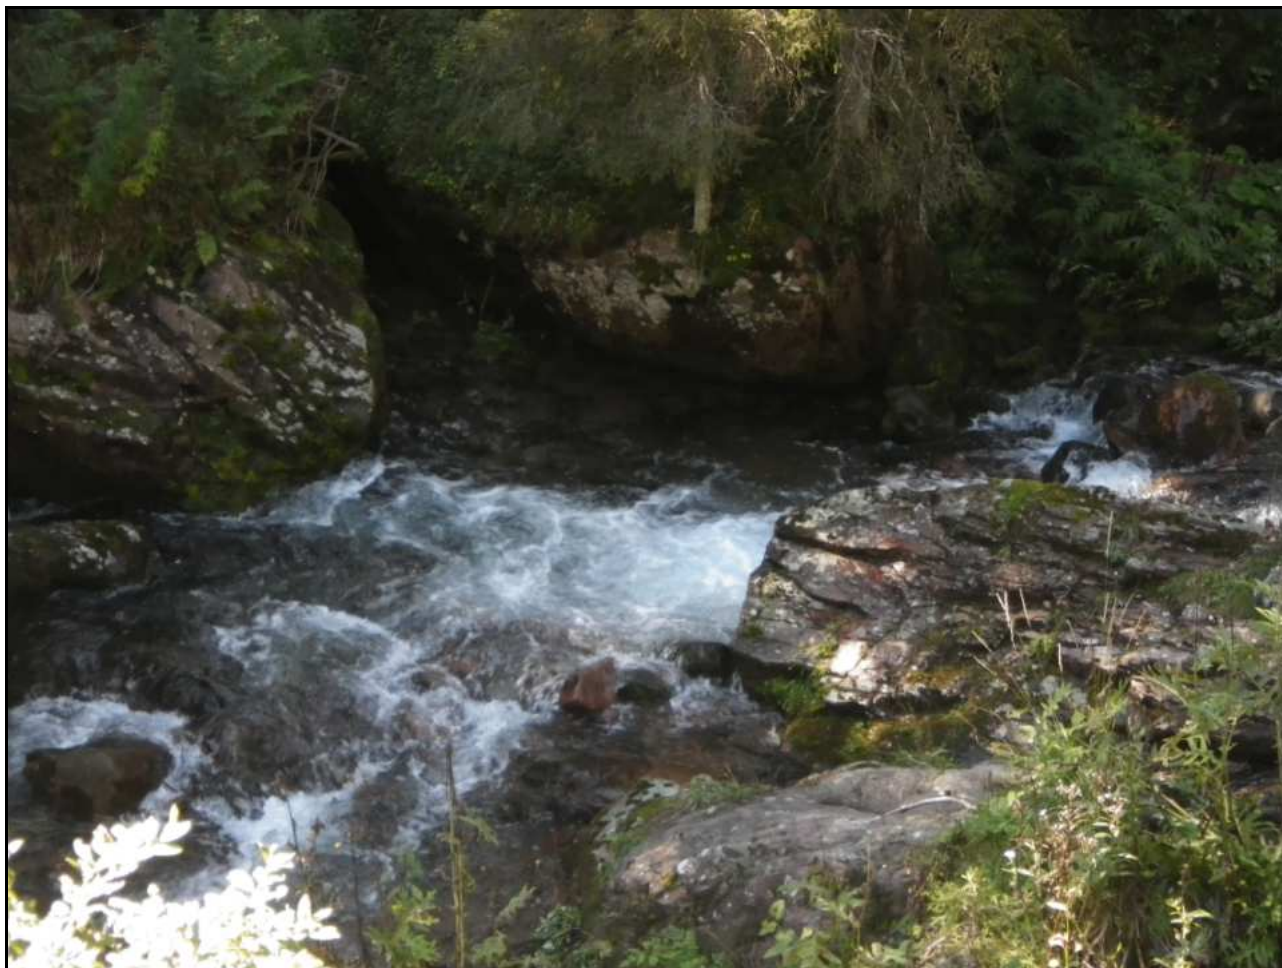
GIUL012

Fine prati in sinistra - inizio prati in destra e sinistra; lungh: 301 m

In questo tratto, in un ambiente privo di antropizzazione, sono presenti su entrambe le sponde, formazioni arboree autoctone non riparie (abeti rossi e larici), d'ampiezza maggiore di 30 metri ma con discontinuità (10-25%), determinate da porzioni di suolo a copertura erbacea non igrofila. Le altre caratteristiche funzionali non variano rispetto al precedente tratto.

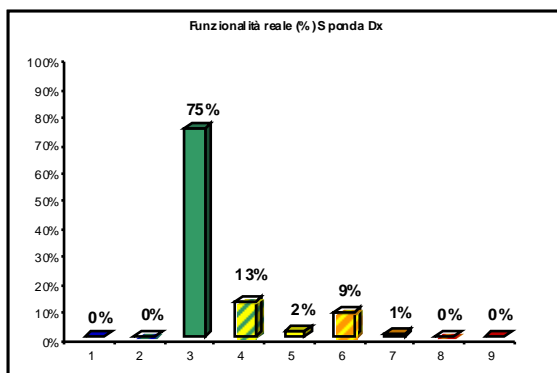
Figura 6a: Grafici della distribuzione percentuale dei giudizi di funzionalità relativa per la sponda destra

La funzionalità del rio Giulis ottiene un giudizio buono per la maggior parte della sua lunghezza, con il 75% in sponda destra e il 76% in sponda sinistra. I tratti più a valle sono caratterizzati invece da una funzionalità fluviale ridotta, con giudizio mediocre o mediocre-scadente, a causa della forte artificializzazione dell'alveo e della presenza di opere longitudinali sulle rive, che compromettono i naturali processi eco-funzionali di un corso d'acqua.

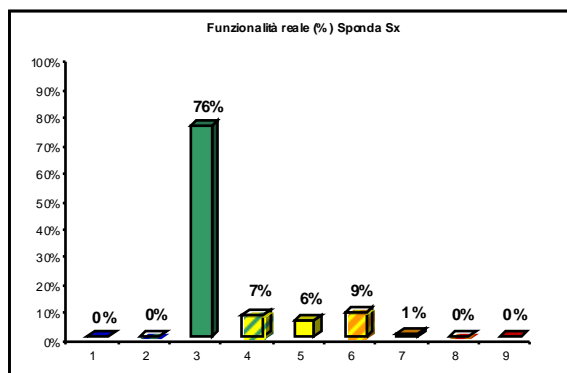
Figura 6b: Grafici della distribuzione percentuale dei giudizi di funzionalità relativa per la sponda sinistra

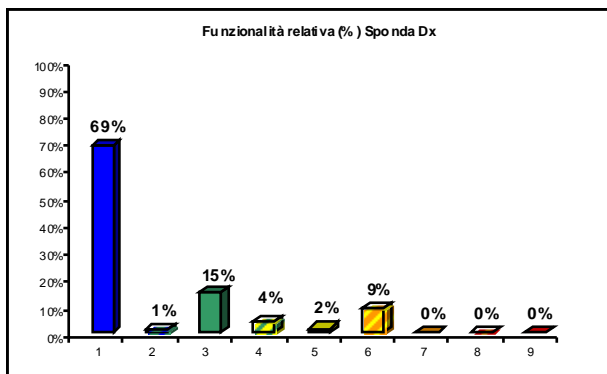
Figura 7a: Grafici della distribuzione percentuale dei giudizi di funzionalità relativa per la sponda destra

I tratti del rio Giulis appartengono alle categorie fluviali fondovalle ampio (FA) e montano (MT): per la funzionalità relativa si osserva un aumento dei tratti appartenenti a livelli di funzionalità più elevati, quelli con giudizio da buono e oltre. Ciò denota che la limitazione della funzionalità ecosistemica in questi tratti è dovuta alle caratteristiche ambientali in cui è inserito il corso d'acqua. Al contrario le percentuali delle lunghezze dei tratti con basso giudizio di funzionalità non variano rispetto significativamente rispetto alle percentuali della funzionalità reale; tale giudizio è quindi un'evidenza degli effetti esercitati dagli impatti antropici.
