# Rio Gresta

**Tabella 1: Punteggio, livello, giudizio IFF reale e relativo**

## Documentazione fotografica e descrizione dei tratti

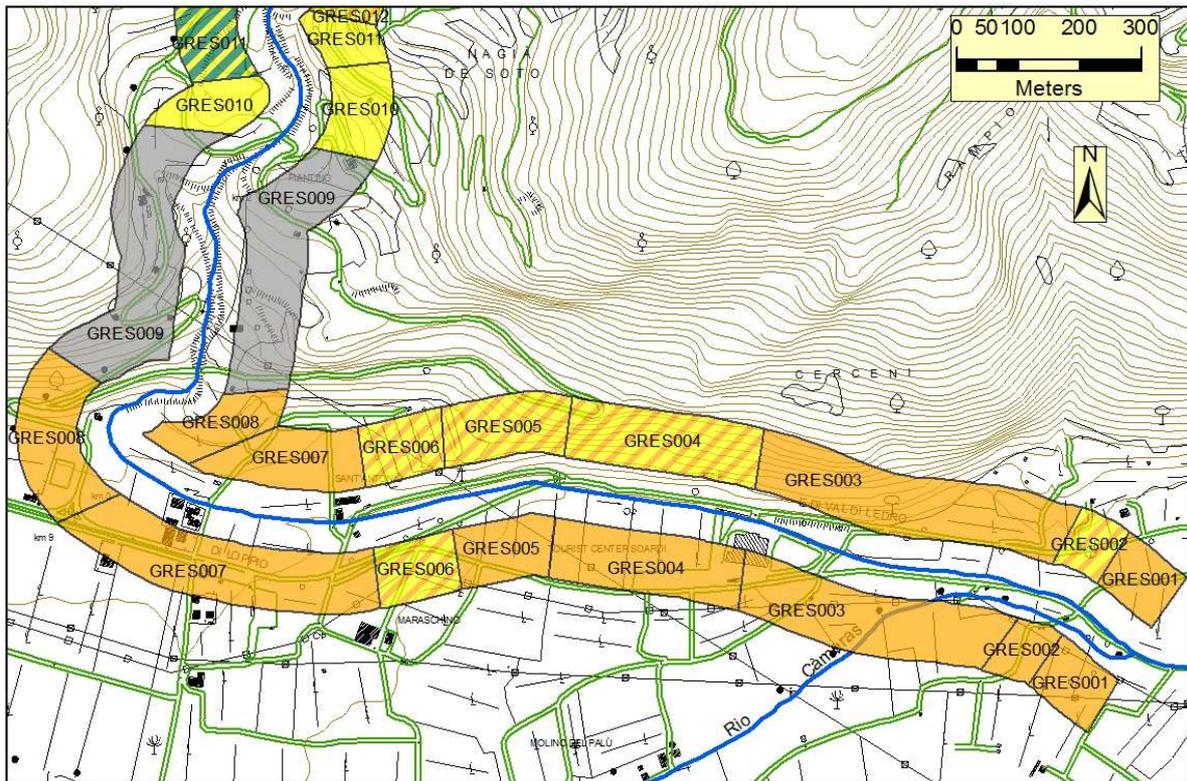
Figura 1a: Cartografia dei risultati IFF reale

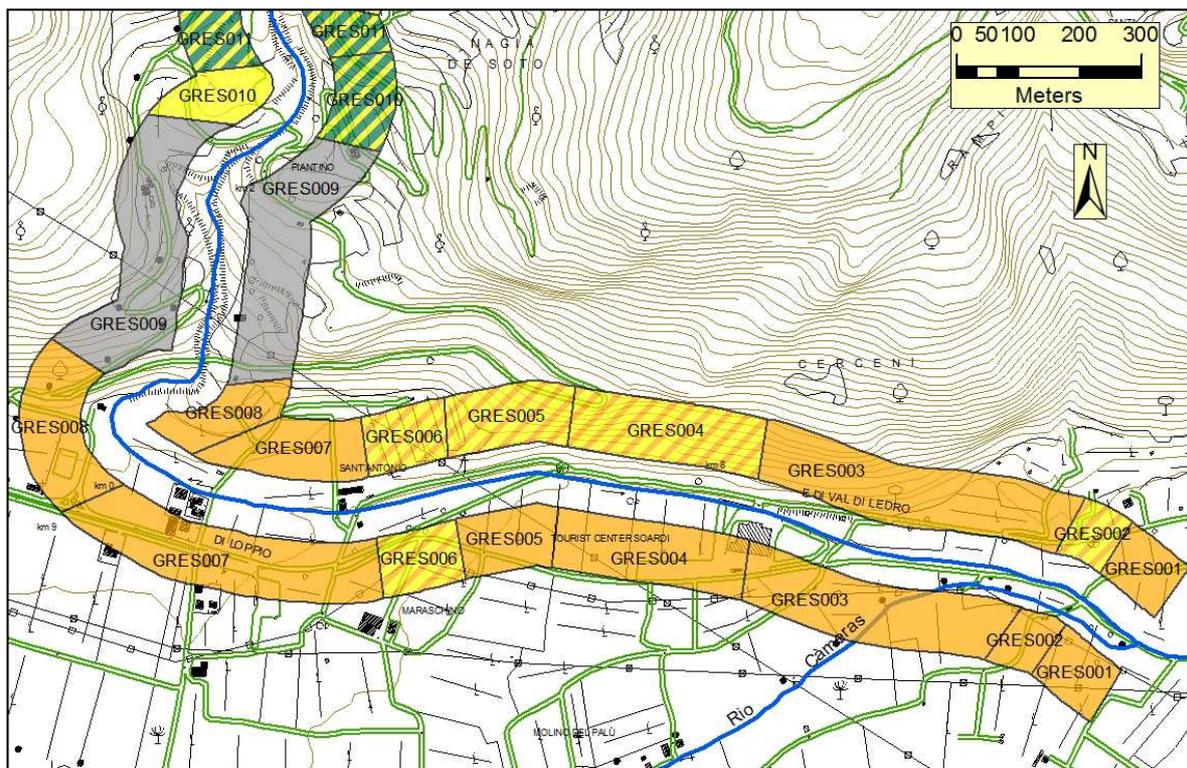
Figura 1b: Cartografia dei risultati IFF relativo

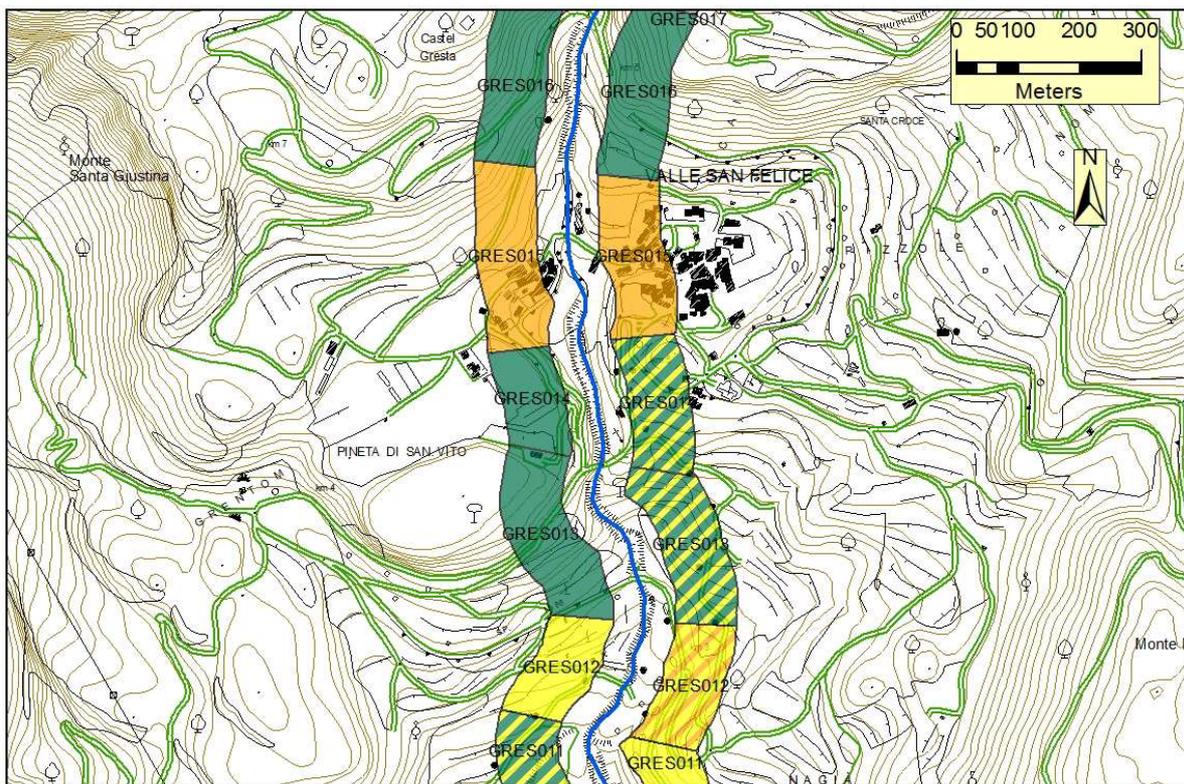
Figura 2a: Cartografia dei risultati IFF reale

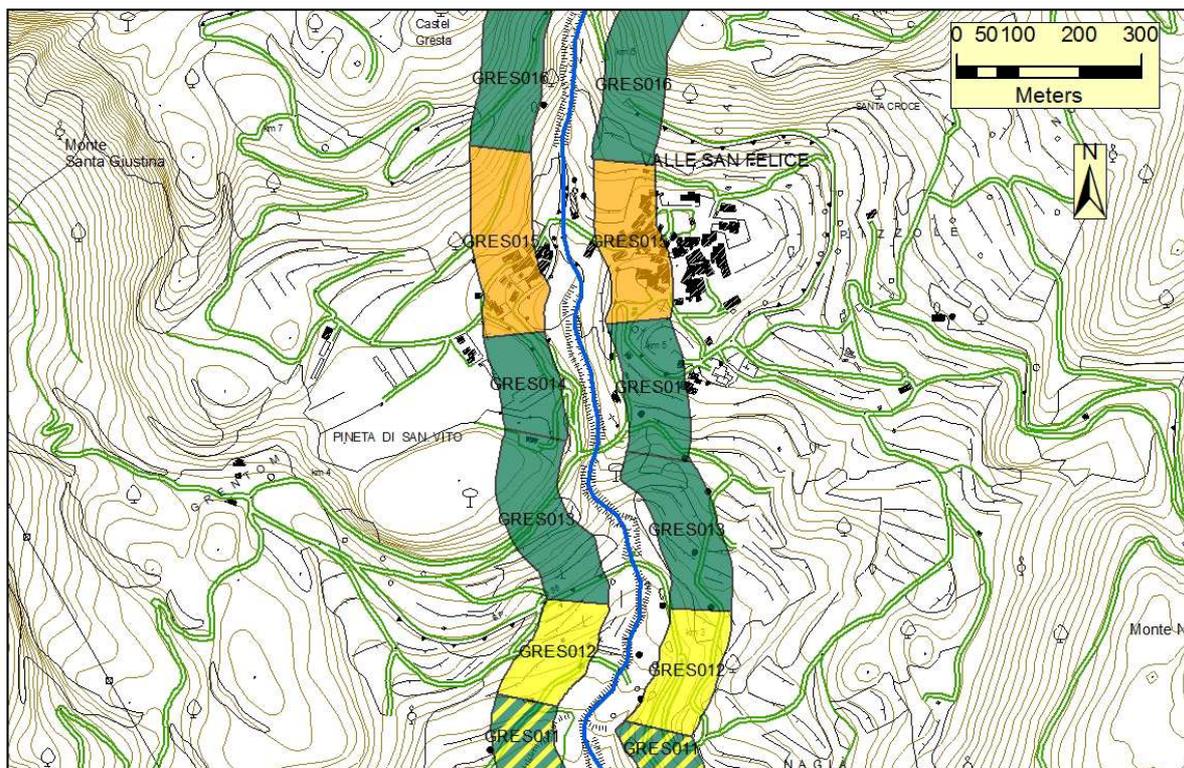
Figura 2b: Cartografia dei risultati IFF relativo

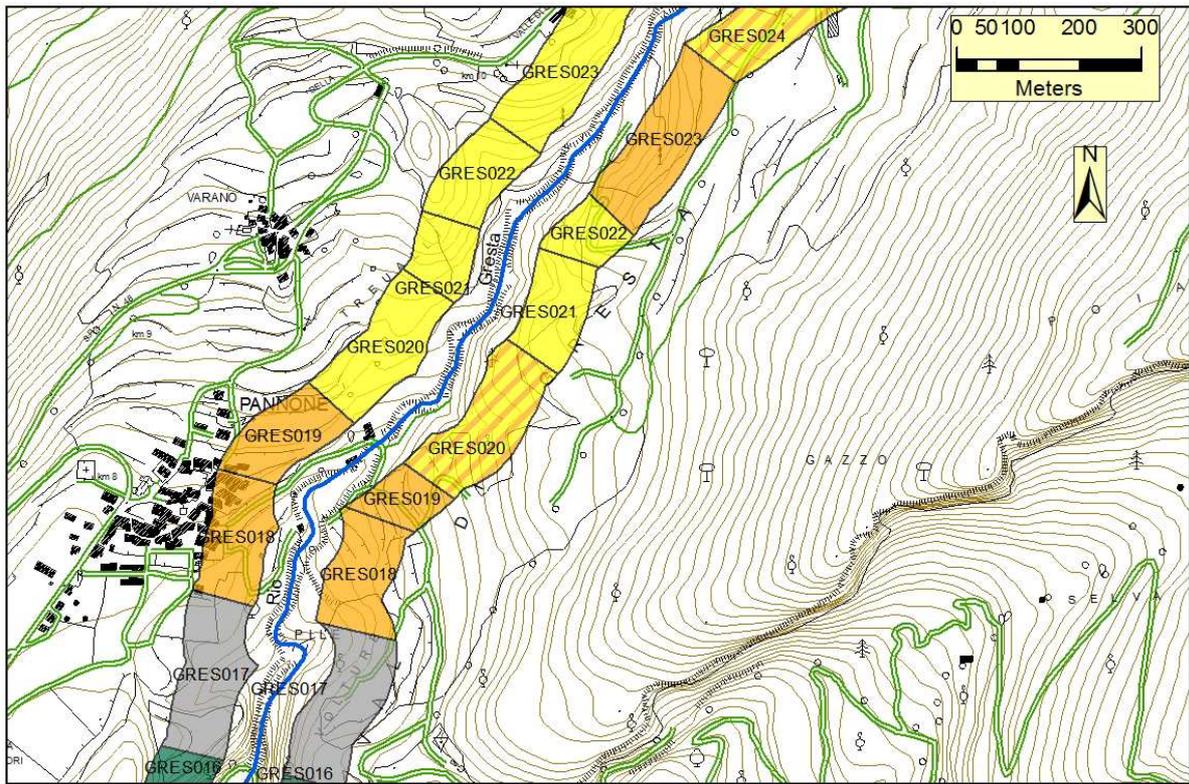
Figura 3a: Cartografia dei risultati IFF reale

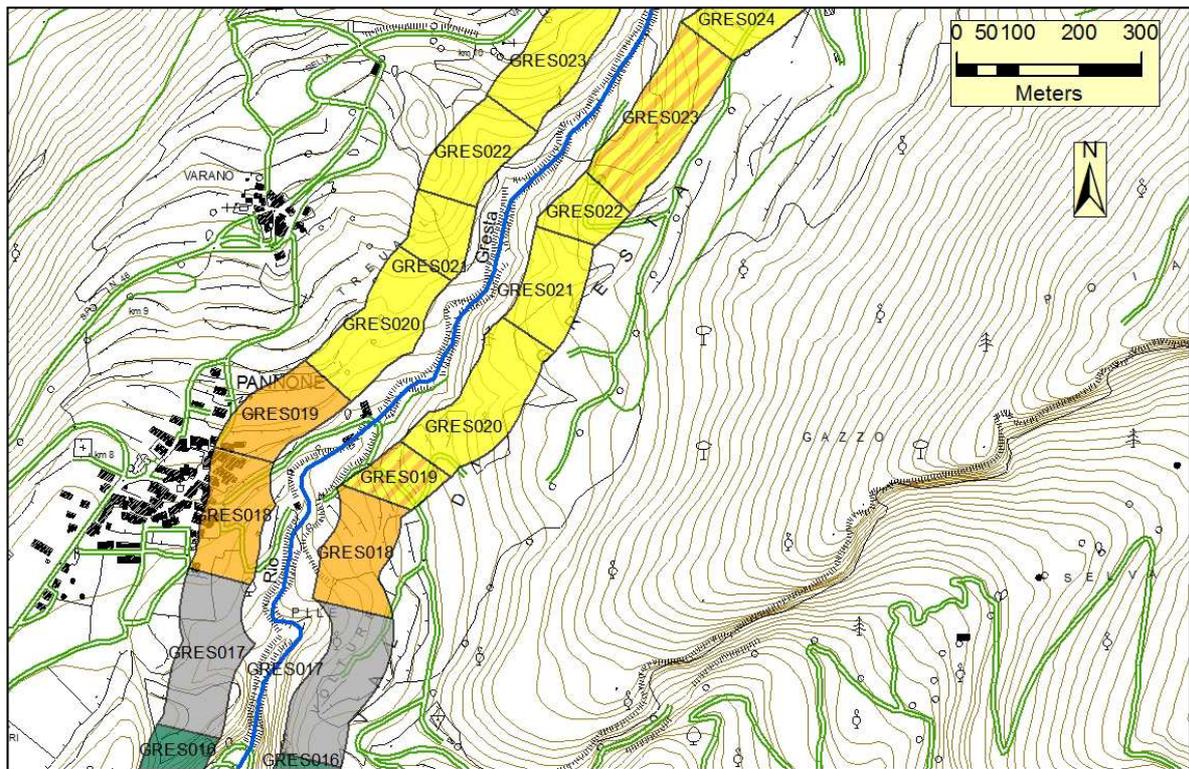
Figura 3b: Cartografia dei risultati IFF relativo

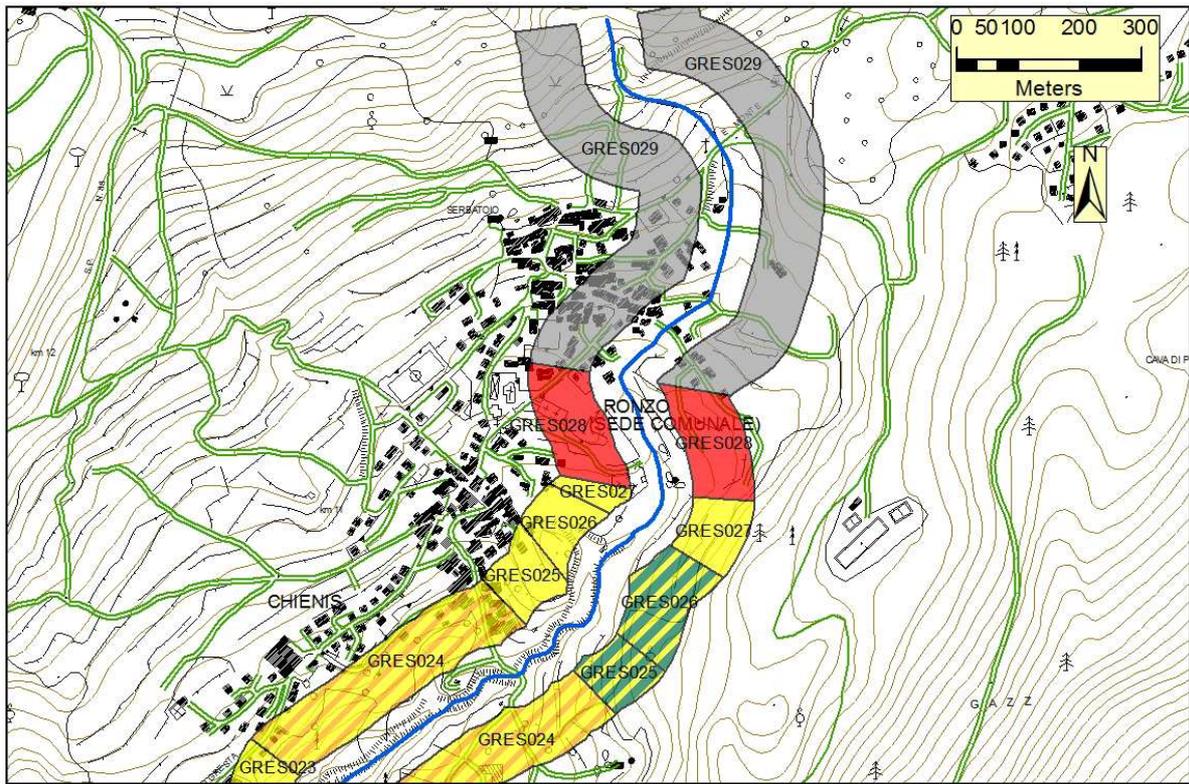
Figura 4a: Cartografia dei risultati IFF reale

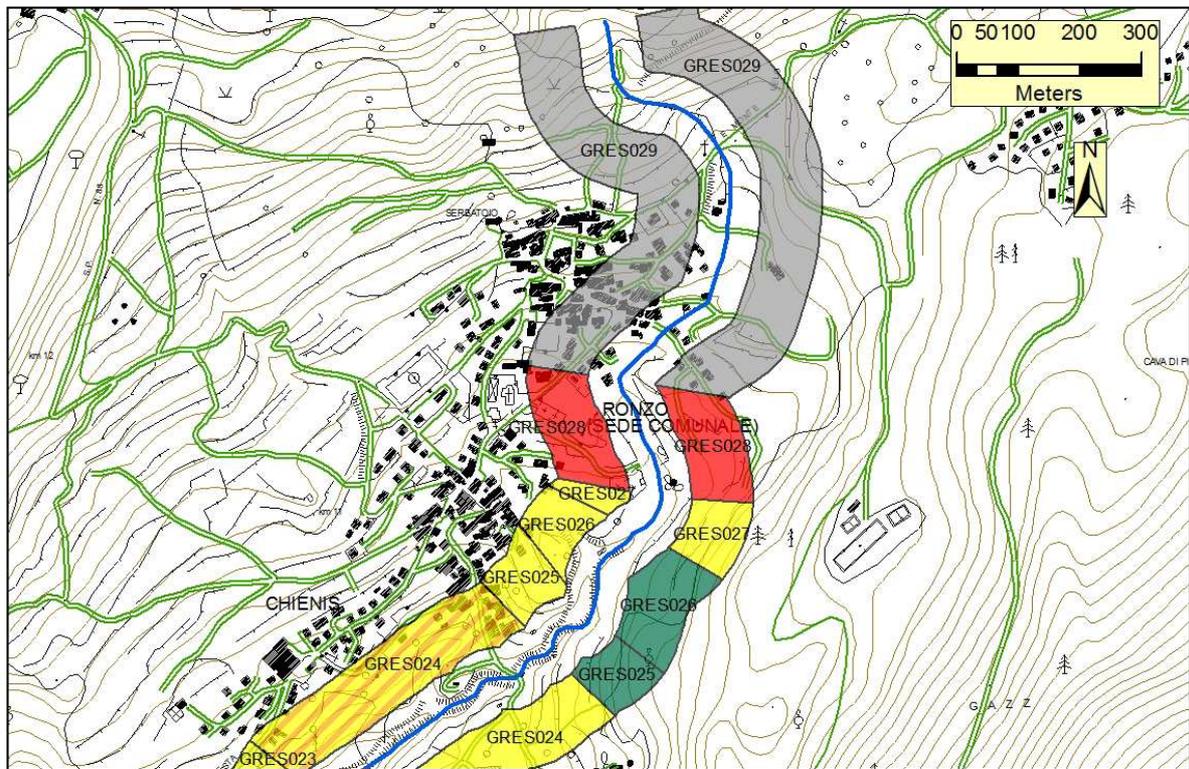
Figura 4b: Cartografia dei risultati IFF relativo

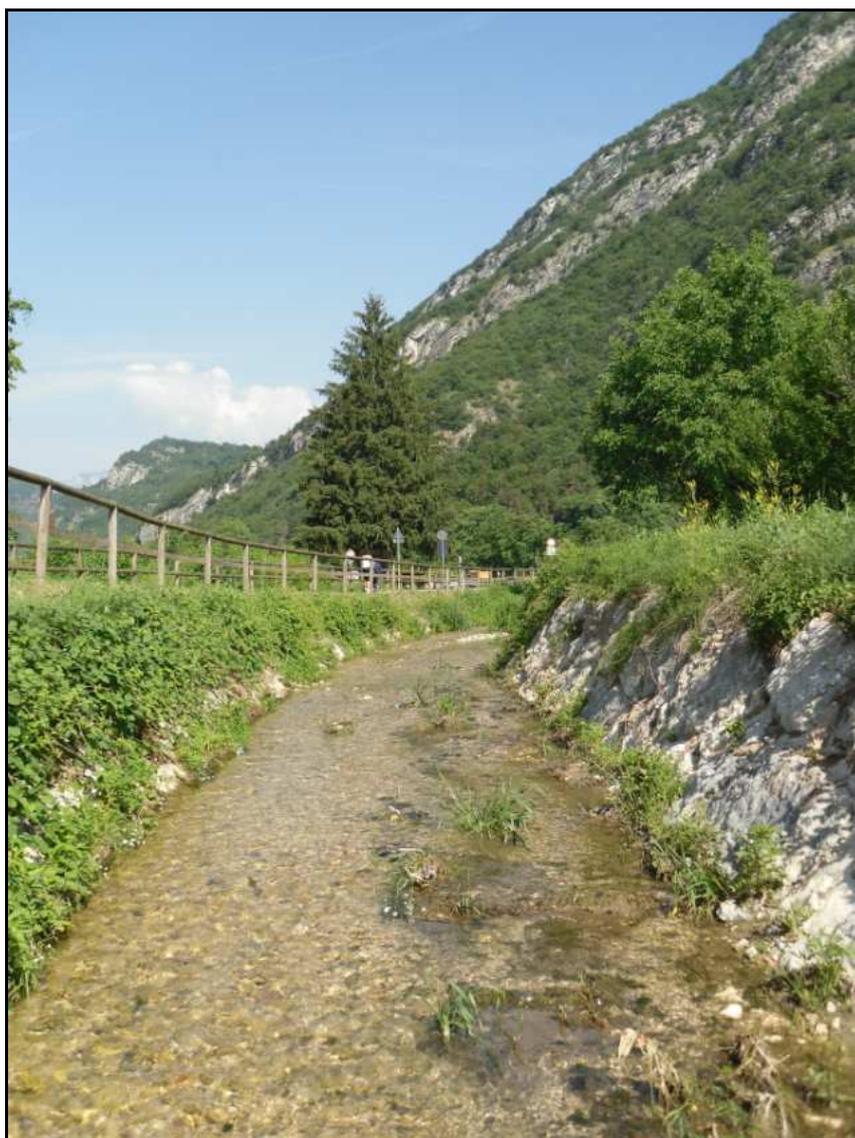
### GRES001

Lo stato del territorio circostante è caratterizzato dalla presenza di colture permanenti. La vegetazione è secondaria ed è stato rilevato solo un popolamento vegetale rado. Le condizioni idriche risentono dei prelievi ad uso irriguo effettuati a monte. Il substrato dell'alveo è costituito in larga misura da ciottoli, sedimenti facilmente movibili soprattutto durante i fenomeni di piena. La presenza degli argini non permette al fiume di esondare, annullando il naturale svolgimento del processo di erosione e banalizzando la diversità della sezione trasversale. L'idoneità ittica è buona e gli elementi idromorfologici sono indistinti. In alveo il periphyton costituisce una patina

tridimensionale; il detrito è fibroso e polposo e la comunità macrobentonica è poco equilibrata e diversificata con prevalenza di taxa tolleranti l'inquinamento.

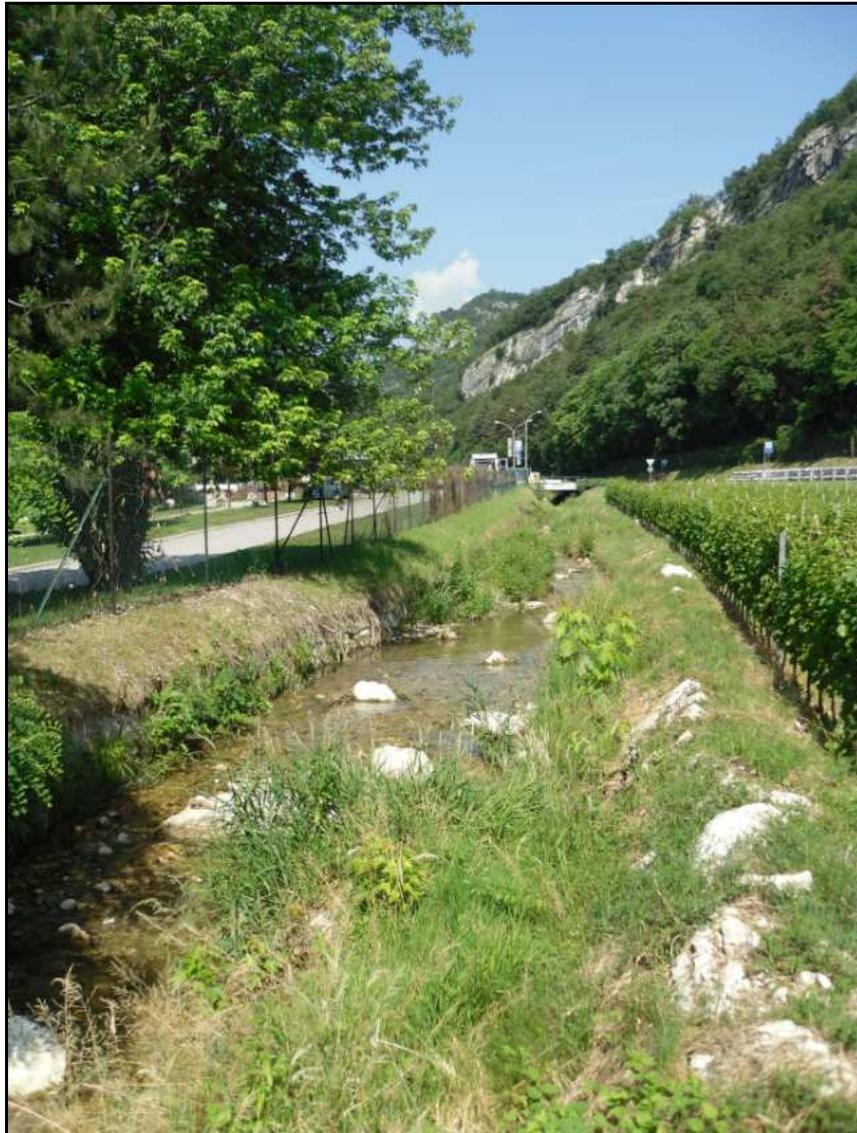
## GRES003

Fine bordura in sinistra – inizio bordura in sinistra; lungh: 484 m

La vegetazione rilevata per questo tratto è costituita per entrambe le sponde solo da una bordura secondaria di vegetazione erbacea non igrofila. I restanti parametri non differiscono da quanto già osservato e descritto per i tratti precedenti.

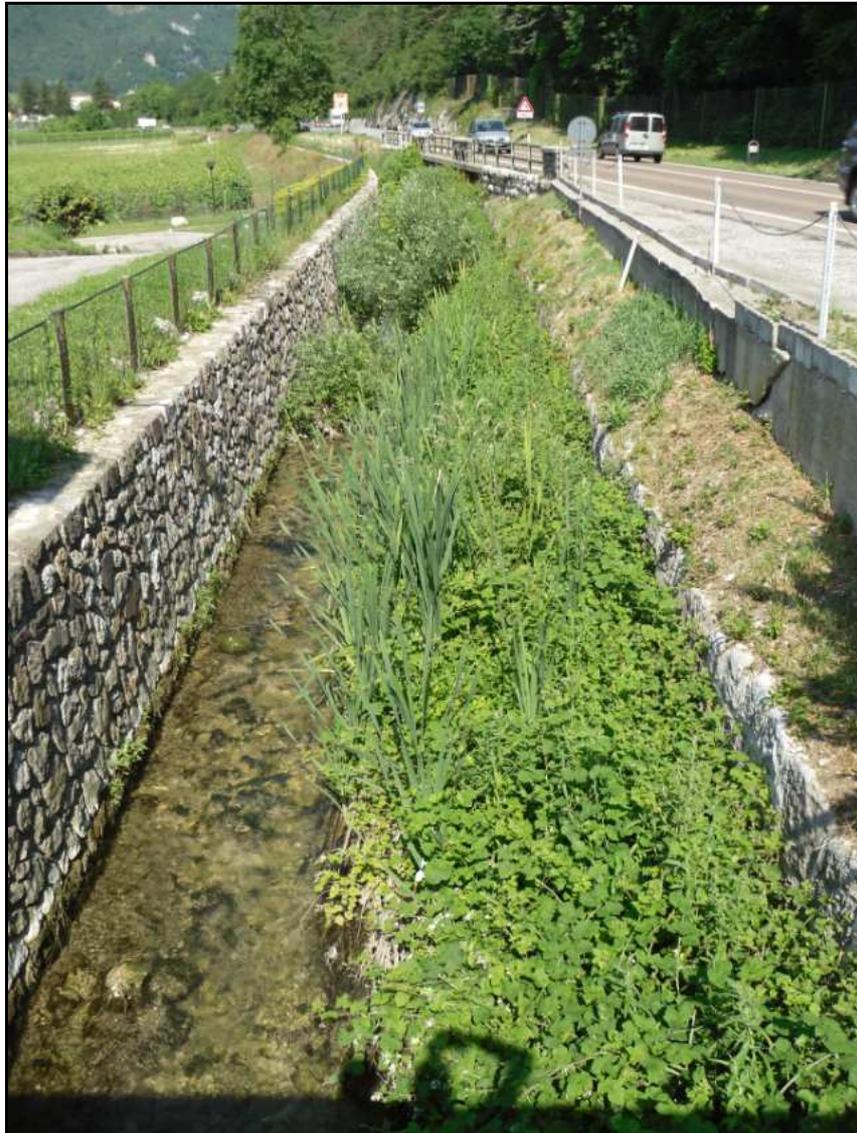
## GRES004

Inizio bordura in sinistra – fine bordura in sinistra; lungh: 314 m

In destra il suolo è nudo, il muro in questa sponda è a diretto contatto con il flusso della corrente (argine in frodo). In sinistra è presente una bordura secondaria di vegetazione erbacea ad elofite ed anfitite, l'ampiezza è compresa tra i 2 e i 5 m e con interruzioni frequenti (> 15%).

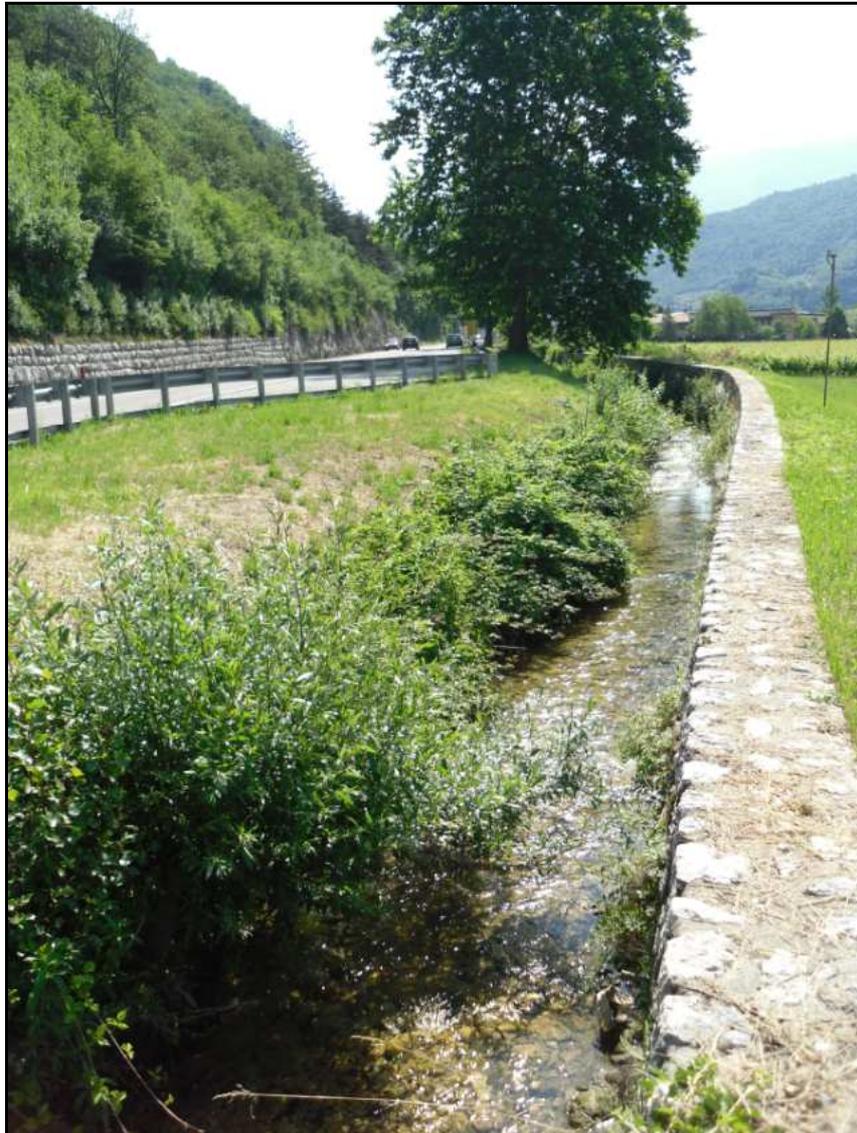
## GRES005

Fine bordura in sinistra – inizio campi in sinistra; lungh: 185 m

Il territorio circostante in sinistra è privo di antropizzazione. Solo in sponda sinistra è stata rilevata un bordura di vegetazione erbacea non igrofila; la sponda destra continua a non essere vegetata. Foto scattata verso valle.

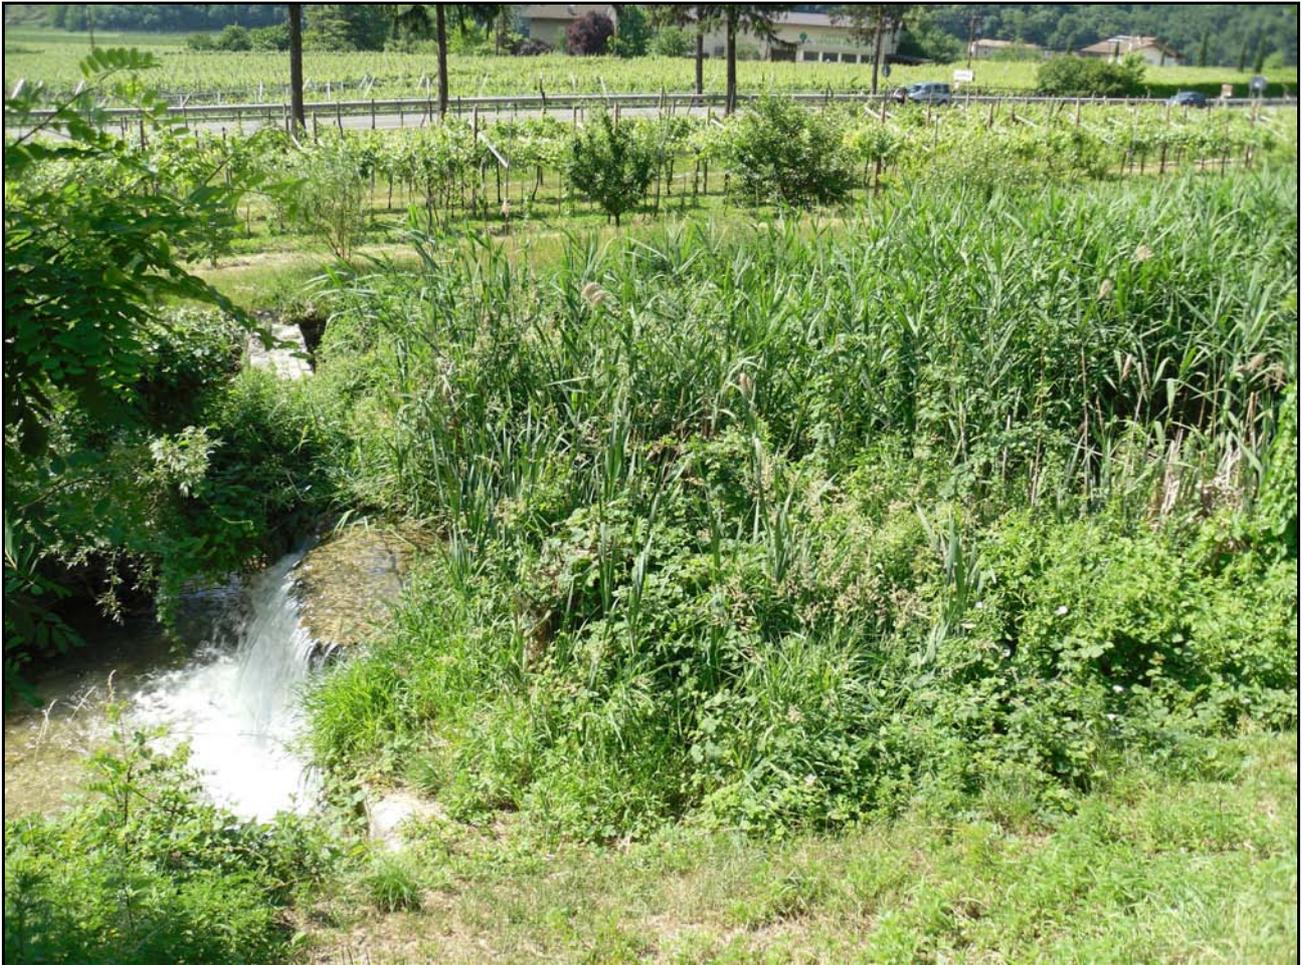
## GRES006

Inizio campi in sinistra – fine bordura in destra e sinistra; lungh: 130 m

Il tratto GRES006 si caratterizza per la presenza del canneto (*Phragmites* sp.) in alveo; l'ampiezza è compresa tra i 2 e i 5 m e non sono presenti interruzioni. Il substrato dell'alveo è costituito in larga misura da ciottoli, sedimenti facilmente movibili soprattutto durante i fenomeni di piena. La presenza degli argini non permette al fiume di esondare, annullando il naturale svolgimento del processo di erosione e banalizzando la diversità della sezione trasversale. In questo tratto è presente una briglia non superabile dai pesci (altezza > 1 m); l'idoneità ittica risulta comunque buona. Gli elementi idromorfologici sono indistinti. In alveo il periphyton costituisce una patina tridimensionale; il detrito è fibroso e polposo e la comunità macrobentonica è poco equilibrata e diversificata con prevalenza di taxa tolleranti l'inquinamento.

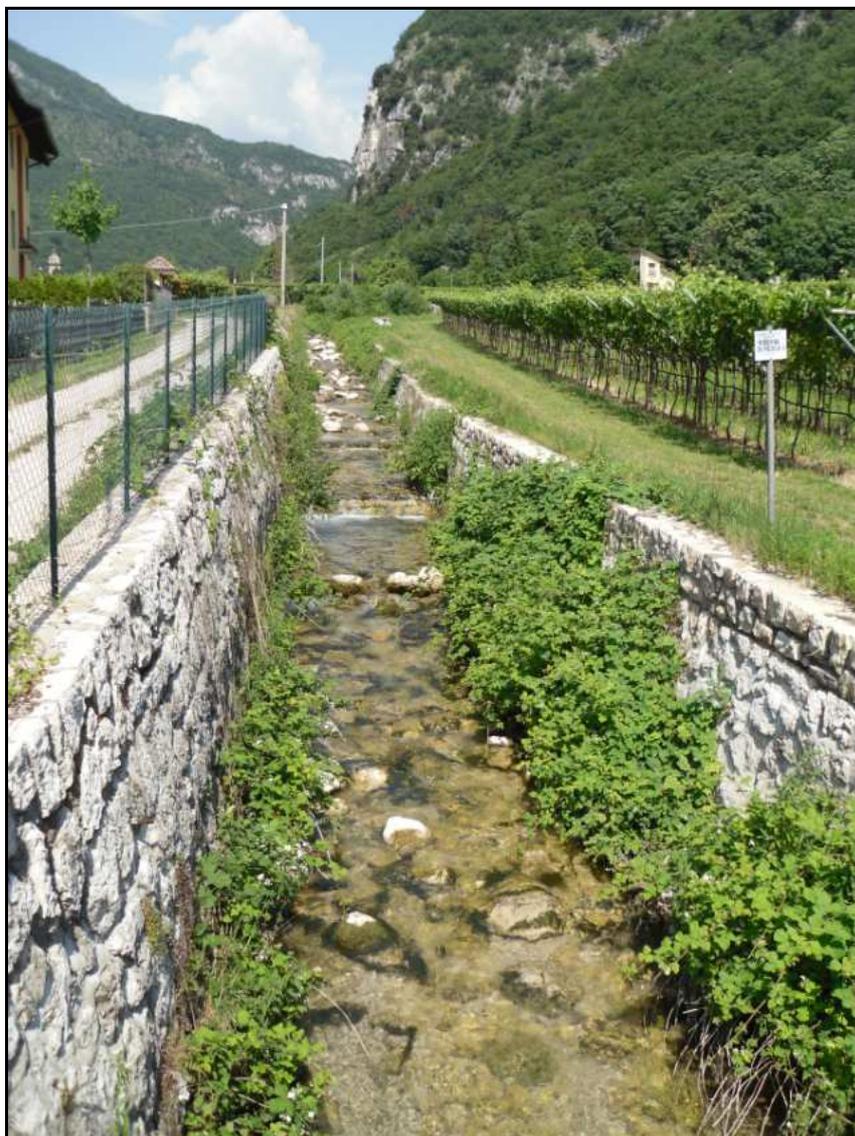
## GRES007

Fine bordura in destra e sinistra – inizio bordura in destra; lungh: 365 m

Lo stato del territorio circostante è caratterizzato dalla presenza di colture permanenti. La vegetazione è secondaria ed è stato rilevato solo un popolamento vegetale rado. I restanti parametri non differiscono da quanto già osservato e descritto per i tratti precedenti.

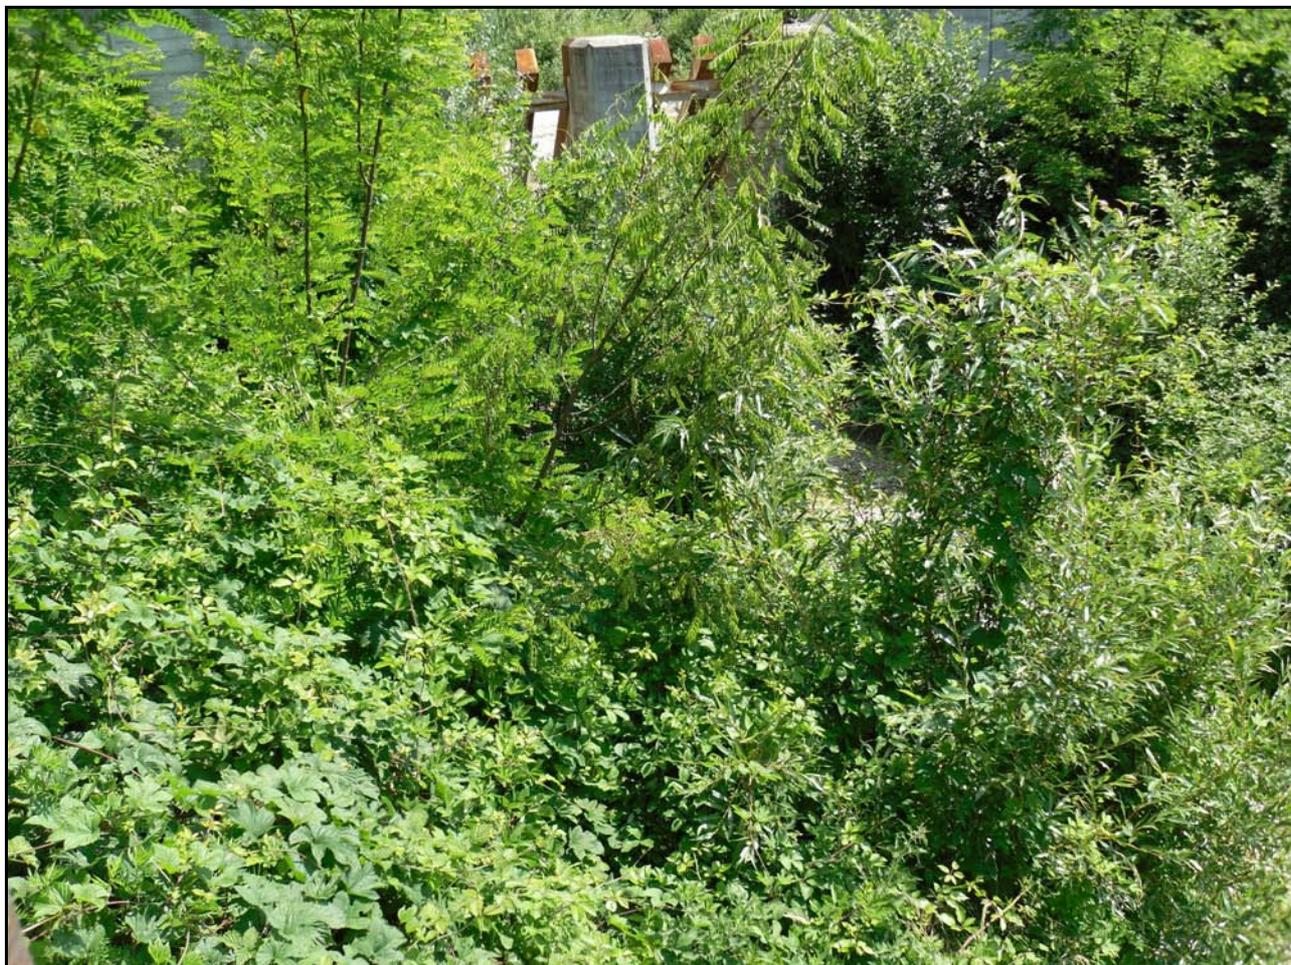
## GRES008

Inizio bordura in destra – briglia filtrante; lungh: 179 m

In destra si insedia una bordura di arbusti ripari, l'ampiezza è di 2-5 m e le interruzioni pari al 10-15%. In sinistra è stata rilevata solo una bordura di vegetazione erbacea non igrofila. Continuano ad essere presenti delle opere di difesa spondale che influiscono negativamente sulla funzionalità del corso d'acqua.

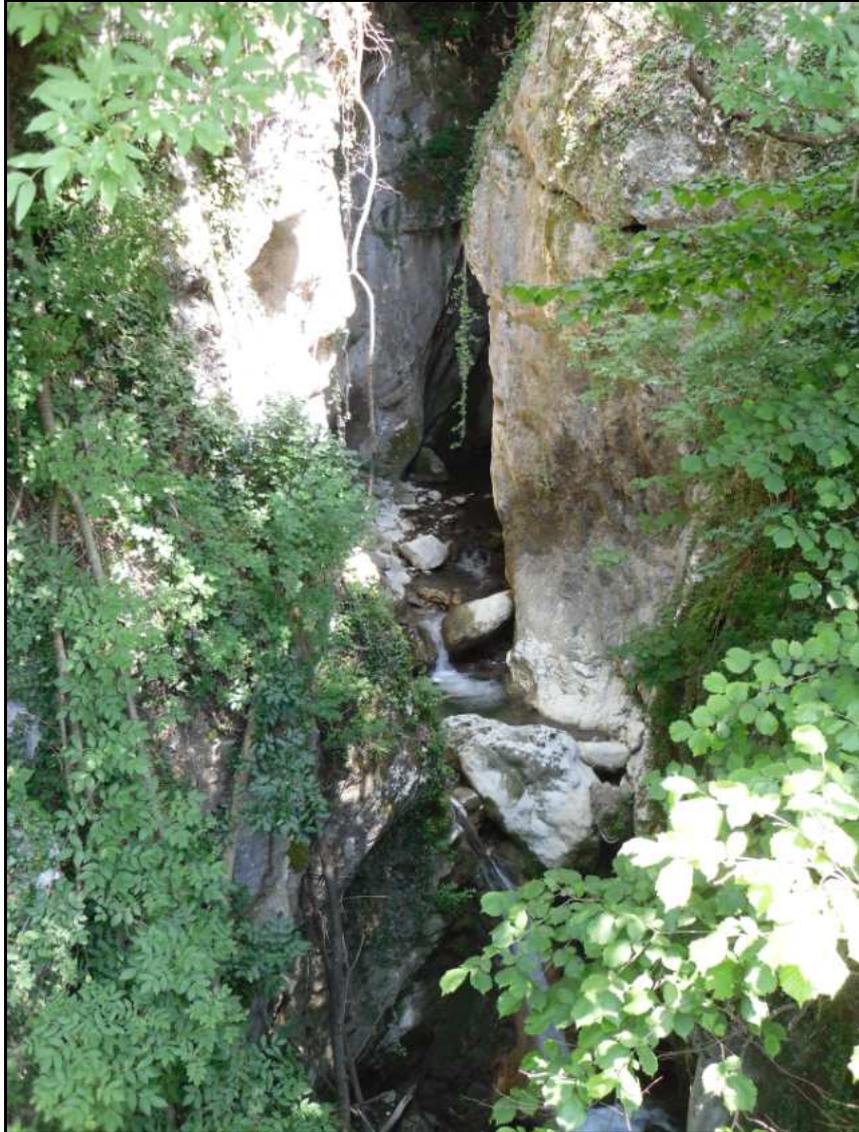
**GRES009**

Briglia filtrante – inizio muro in destra.  
Tratto non rilevato perché non accessibile.  
Lungh: 577 m

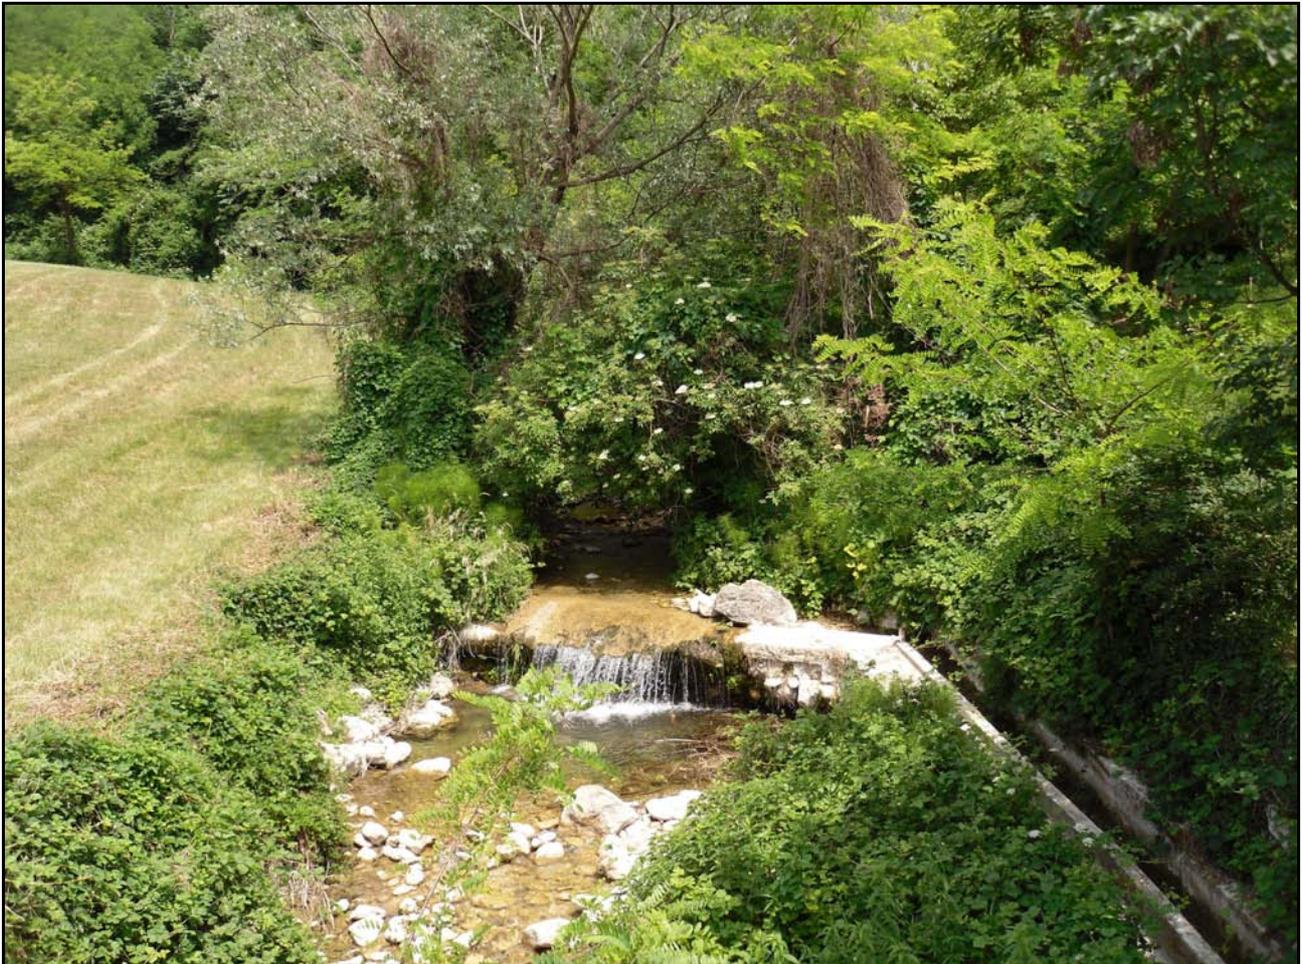
## GRES010

L'elemento paesaggistico che predomina nel territorio circostante è l'agricoltura. La vegetazione è primaria in sinistra ed è costituita da una formazione di specie esotiche (*Robinia pseudoacacia*), l'ampiezza è compresa tra i 10 e 30 m e non sono presenti interruzioni. In destra la vegetazione è secondaria ed è costituita solo da una bordura erbacea non igrofila. In sinistra l'erosione è assente, mentre in destra tale processo è annullato dalla presenza di un muro in cemento; in sponda sinistra sono presenti dei consolidamenti puntiformi dovuti ad un'opera di presa. L'idoneità ittica è elevata e gli elementi idromorfogici sono distinti ma a distanza irregolare. In alveo sono state osservate delle alghe filamentose (copertura del 15-35%), il detrito è fibroso e polposo e la comunità macrobentonica continua ad essere poco equilibrata e diversificata con prevalenza di taxa tolleranti l'inquinamento.

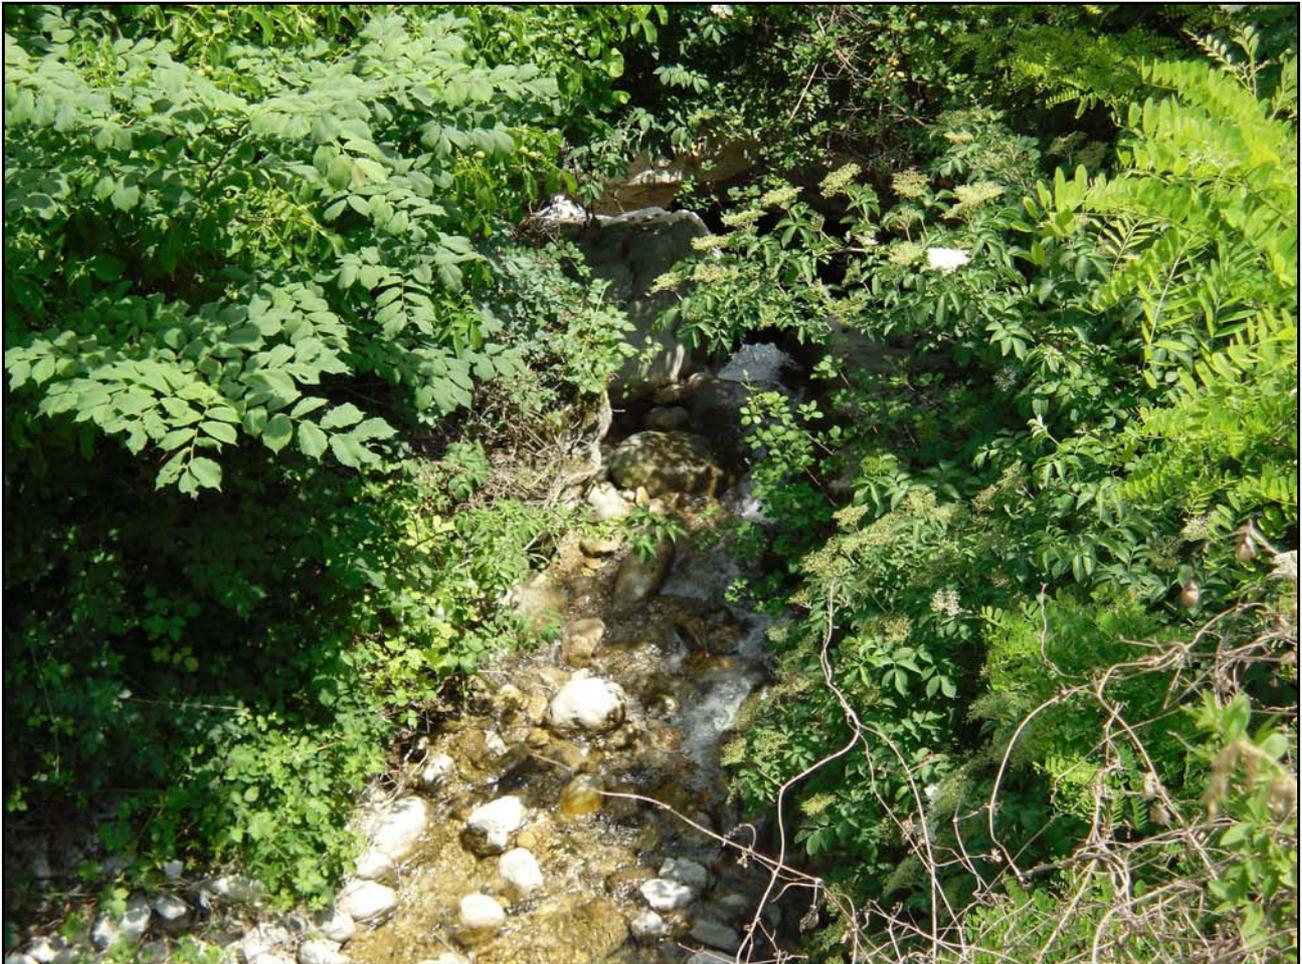
## GRES011

La vegetazione di ambedue le sponde è costituita da una formazione di specie esotiche (*Robinia pseudoacacia*). In destra l'ampiezza è compresa tra i 10 e 30 (limite imposto dai campi), mentre in sinistra è maggiore di 30 m; non sono presenti interruzioni. Il substrato dell'alveo è stabile, sono presenti massi incassati e ciottoli che garantiscono una buona efficienza di ritenzione degli apporti trofici. In questo tratto sono presenti due cascate di altezza maggiore di un metro, rappresentano quindi un ostacolo insuperabile; l'idoneità ittica risulta essere comunque buona. I restanti parametri non differiscono da quanto già osservato e descritto per il tratto precedente.

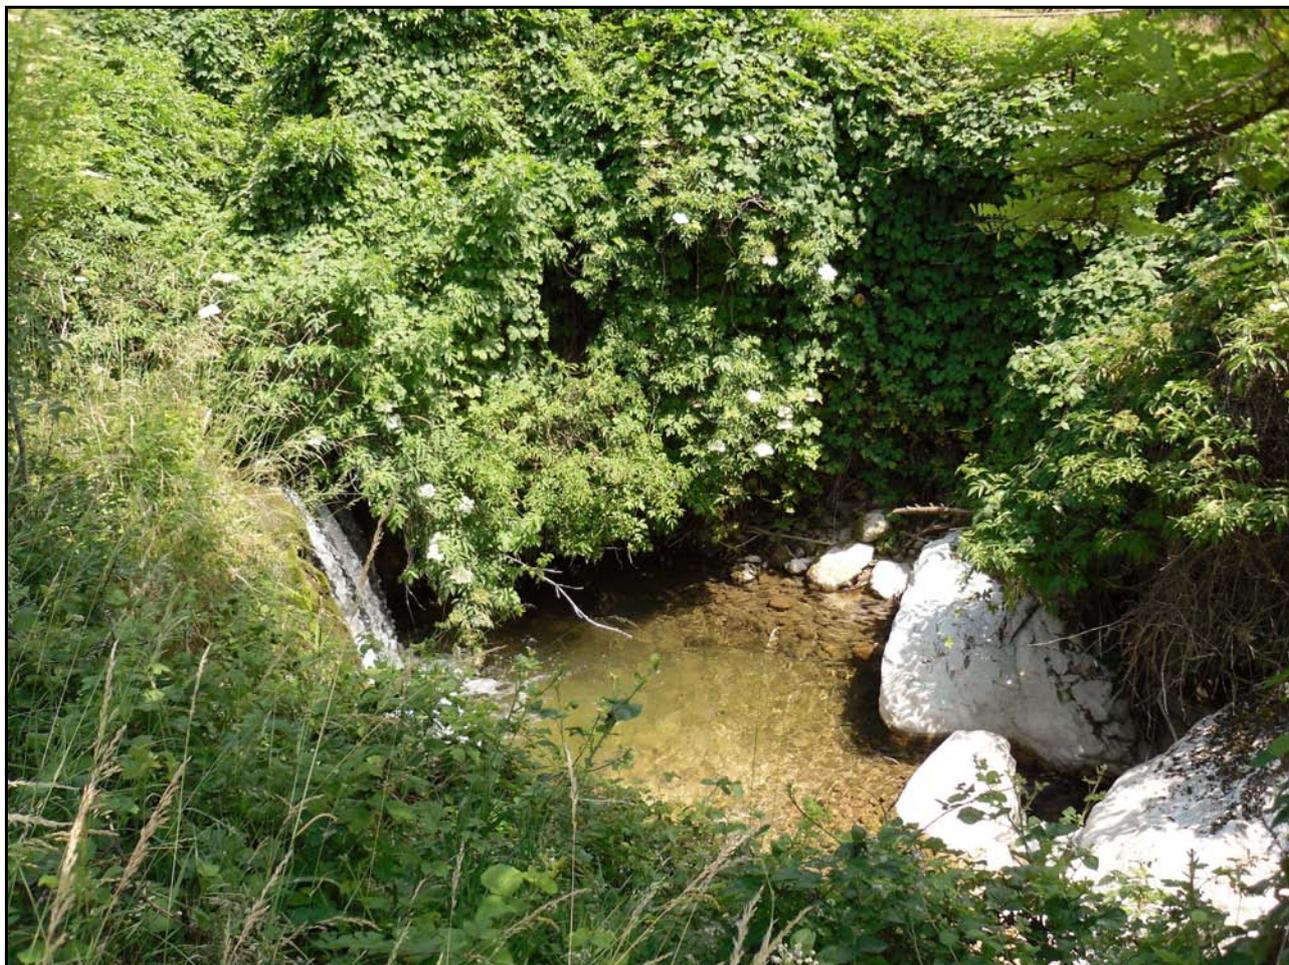
## GRES012

Inizio briglie – fine campi in sinistra; lungh: 200 m

Le fasce perfluviali di ambo le sponde sono costituite solo da una bordura di erbacee non igrofile, tipologia di vegetazione a funzionalità nulla. In destra l'erosione è assente, mentre in sinistra tale processo è annullato dalla presenza di un'opera di difesa spondale; inoltre nel tratto sono presenti due briglie di altezza maggiore di un metro e a distanza tre volte maggiore dell'alveo di morbida.

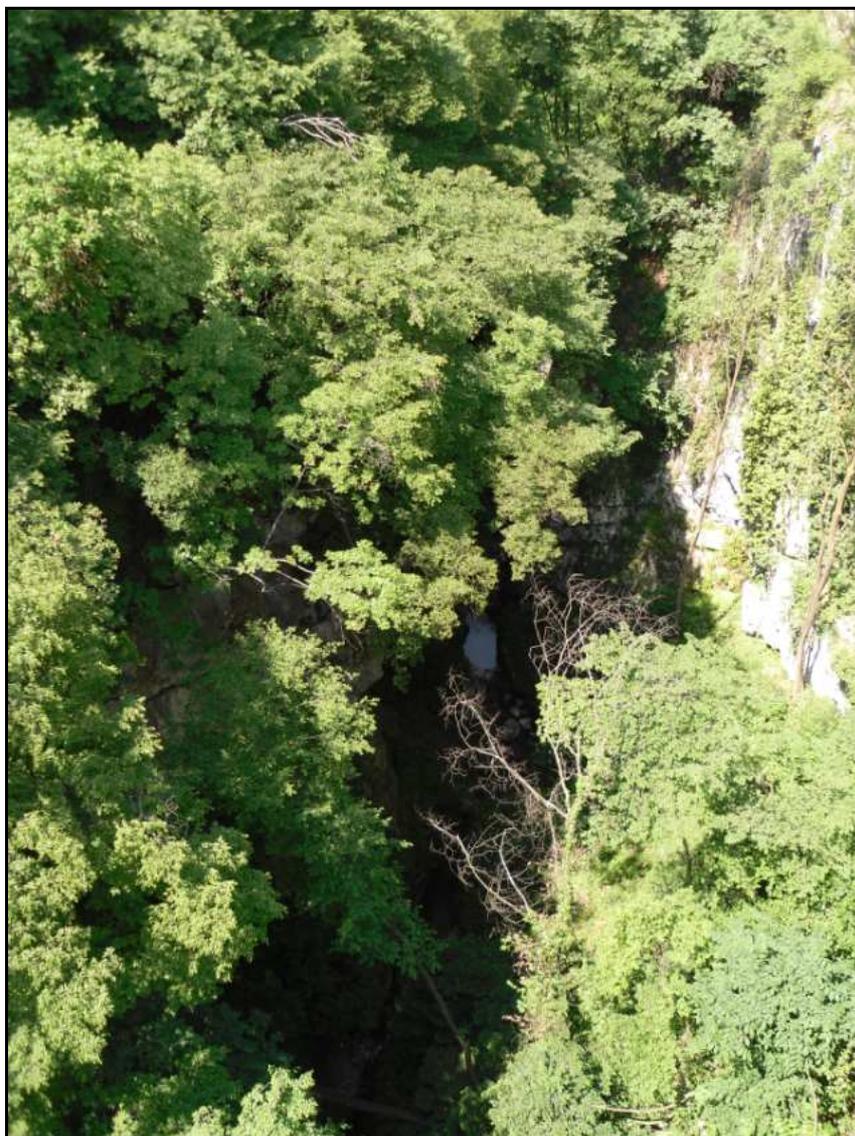
## GRES014

Inizio forra – inizio muri in destra e sinistra (fine forra); lungh: 201 m

La vegetazione perifluviale delle due sponde è composta da una formazione arborea autoctona non riparia; l'ampiezza è maggiore di 30 m e sono presenti interruzioni del 10-25% dei tratti in cui i versanti non sono vegetati. Il substrato dell'alveo è composto da elementi granulometricamente diversificati, con massi e tronchi, che fungono da ottime strutture di ritenzione degli apporti trofici. L'erosione è assente e la sezione trasversale è integra. L'idoneità ittica è elevata anche se è presente una briglia di altezza > 1 m, ostacolo insormontabile dall'ittiofauna.
