# Rio Gresta

**Tabella 1: Punteggio, livello, giudizio IFF reale e relativo**

## Documentazione fotografica e descrizione dei tratti

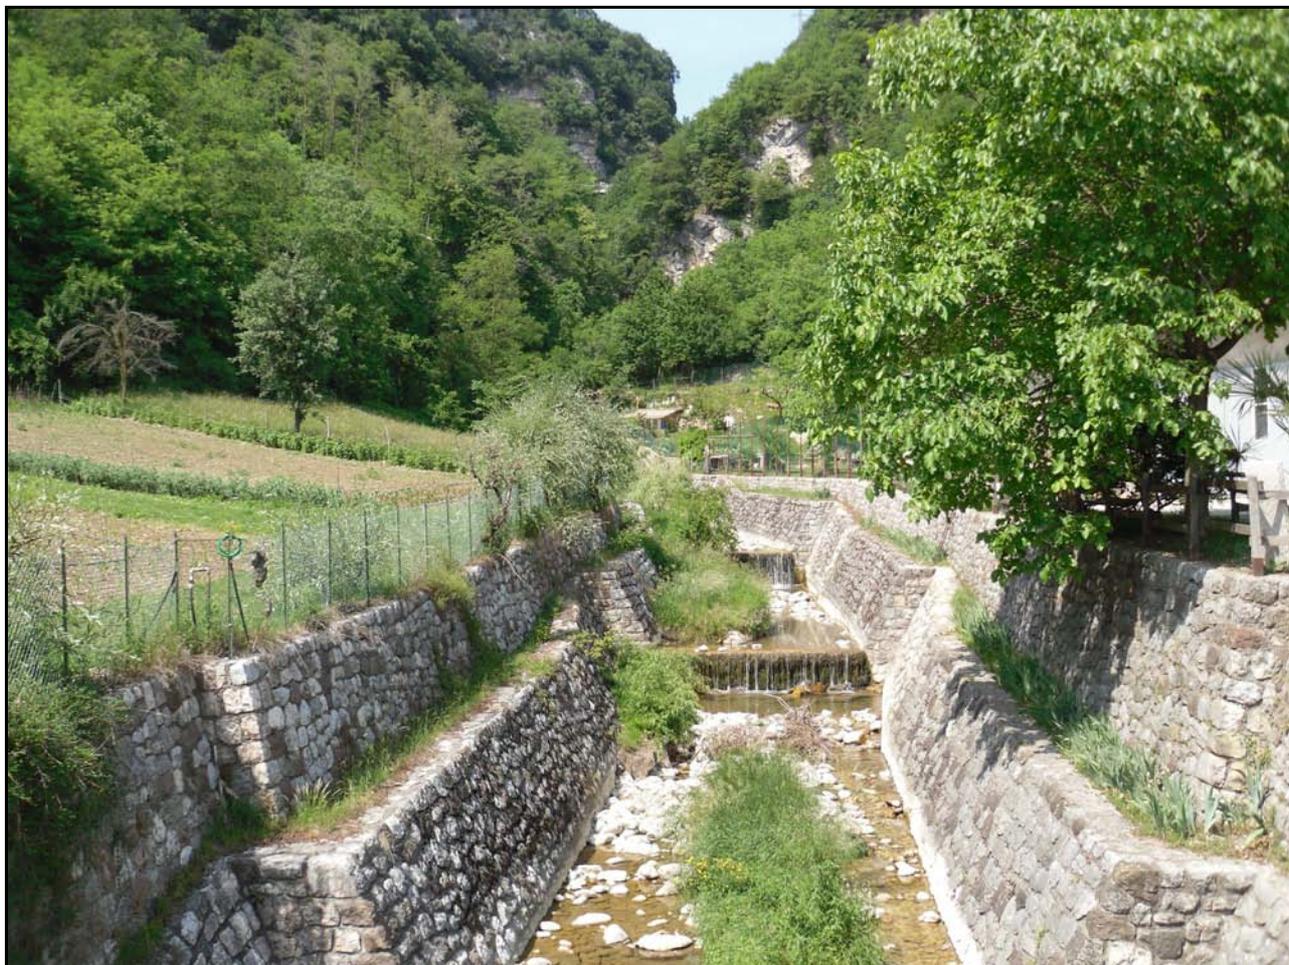
## GRES015

Inizio muri in destra e sinistra (fine forra) – fine muri in destra e sinistra; lungh: 289 m

Lo stato del territorio circostante è urbanizzato, infatti in questo tratto il torrente attraversa l'abitato di Valle San Felice. La vegetazione è secondaria ed è stato rilevato solo un popolamento vegetale rado. Le fluttuazioni di portata portano a variazioni di battente e non di ampiezza dell'alveo bagnato. Il substrato dell'alveo è costituito in larga misura da ciottoli, sedimenti facilmente movibili soprattutto durante i fenomeni di piena. La ritenzione degli apporti trofici è buona, considerando anche la presenza di briglie che, seppur deprecabili dal punto di vista della diversità della sezione trasversale, dell'idromorfologia e dell'idoneità ittica, riescono a sequestrare buona parte delle foglie che provengono da monte. La presenza degli argini non permette al fiume di esondare, annullando il naturale svolgimento del processo di erosione e banalizzando la diversità della sezione trasversale.

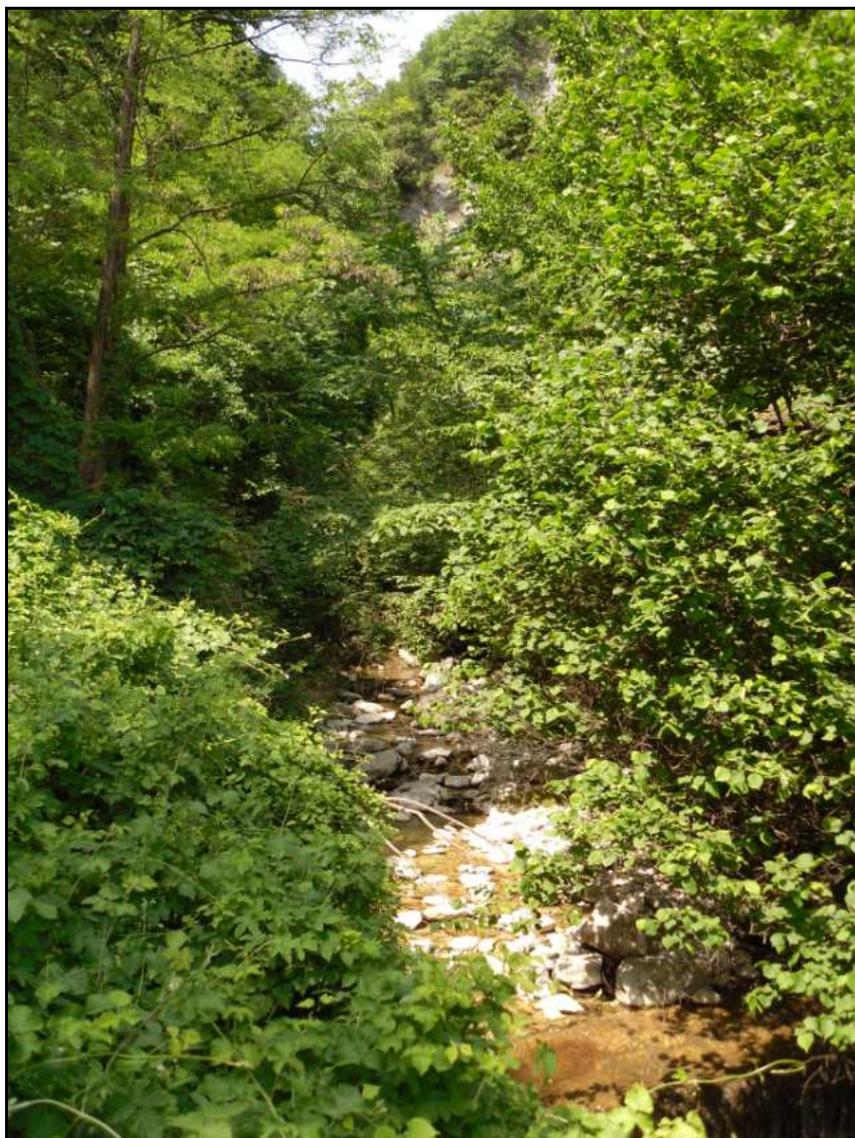
## GRES016

Fine muri in destra e sinistra – inizio forra; lungh: 304 m

Lo stato del territorio circostante, sia in destra che in sinistra idrografica, è privo di pressioni antropiche. La vegetazione perifluviale delle due sponde è composta da una formazione arborea autoctona non riparia; l'ampiezza è maggiore di 30 m e non sono presenti interruzioni. Il substrato dell'alveo è composto da massi incassati e ciottoli che fungono da buone strutture di ritenzione degli apporti trofici. L'erosione è assente e la sezione trasversale è integra. L'idoneità ittica è elevata e gli elementi idromorfologici sono distinti ma a distanza irregolare. Il detrito continua ad essere fibroso e polposo e la comunità macrobentonica poco equilibrata e diversificata con prevalenza di taxa tolleranti l'inquinamento.

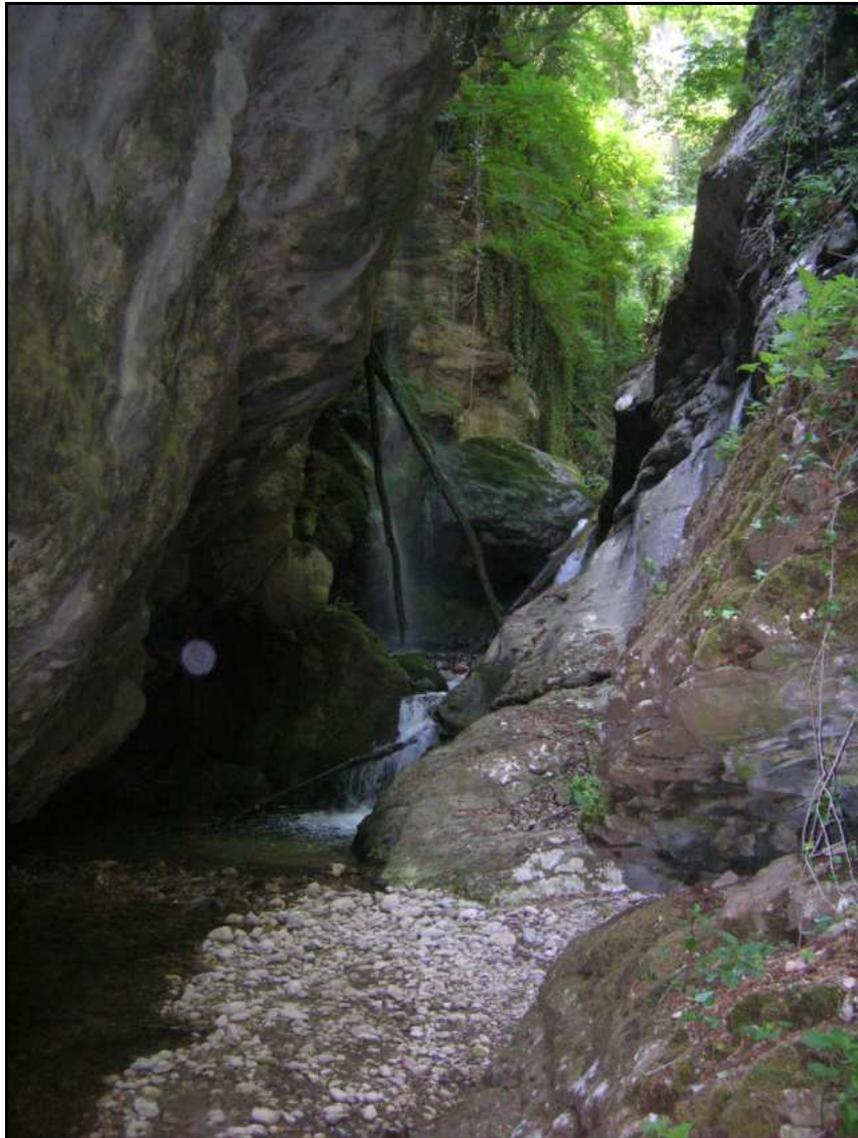
**GRES017**

Inizio forra – inizio briglie.

Tratto non rilevato perché non accessibile; osservata solo la parte iniziale.

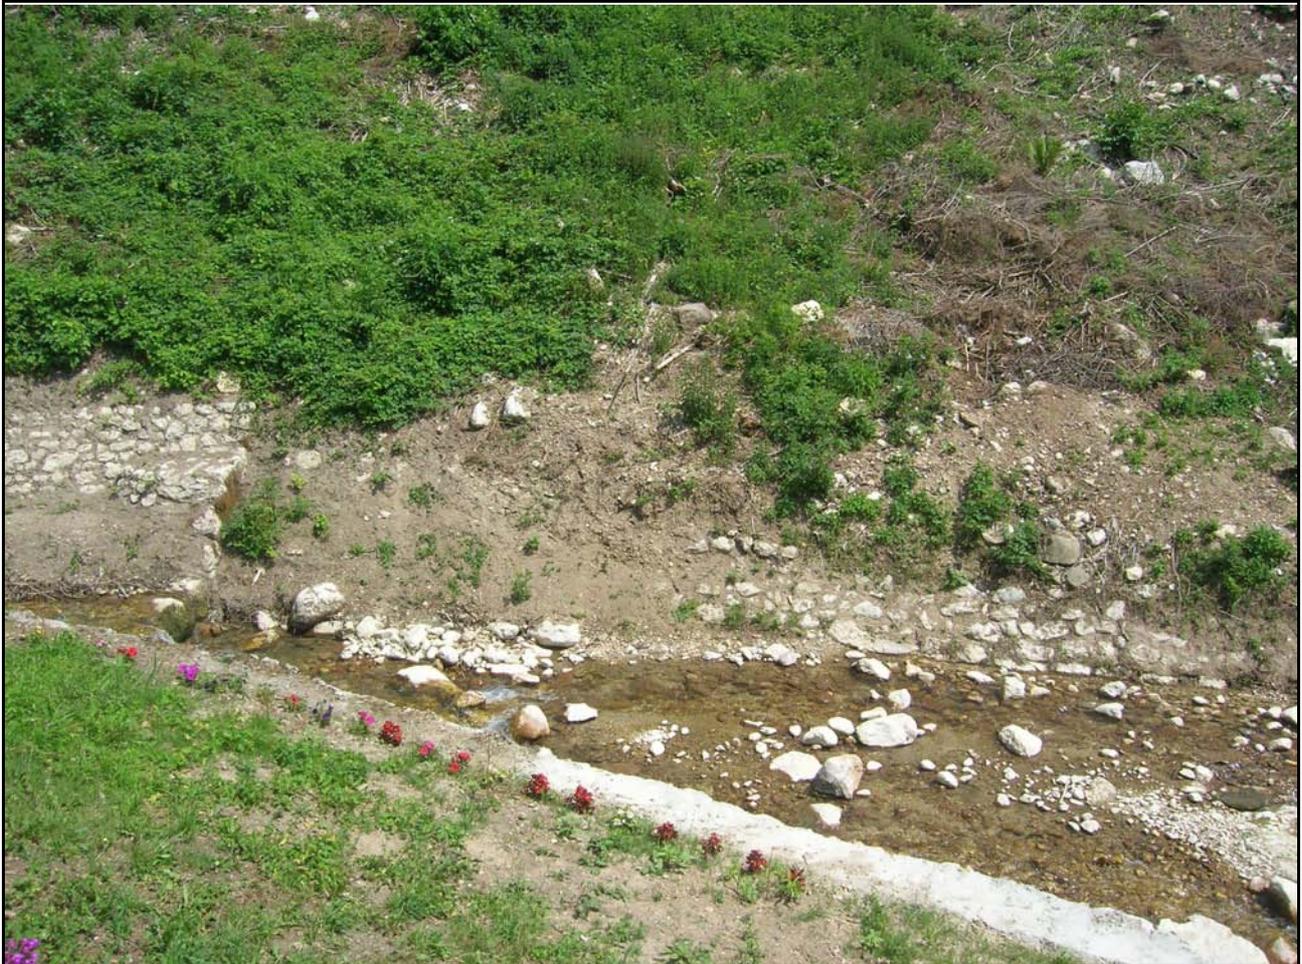
## GRES018

Inizio briglie – fine paese; lungh: 215 m

In destra prevale un territorio circostante fortemente antropizzato dato dall'abitato di Pannone, mentre in sinistra prevalgono le colture. La vegetazione nella fascia perfluviale è costituita solo da erbe rade in alveo, a causa della presenza di muri impermeabili che impediscono la continuità con il territorio circostante. L'alveo è arginato, senza possibilità di esondazione e con variazioni di battente d'acqua più che di ampiezza dell'alveo bagnato. Il substrato è poco diversificato, con ciottoli facilmente mobili durante i fenomeni di piena. È presente anche una successione di briglie con distanza tra loro < 3 volte la larghezza dell'alveo di morbida: queste, insieme alle opere longitudinali di difesa spondale, evitano l'erosione e creano una sezione trasversale artificializzata. Anche l'idromorfologia è banalizzata, con dominanza di un solo elemento idromorfologico. Alcune delle briglie (a distanza maggiore di 3 volte l'alveo di morbida) non sono superabili dalla fauna ittica, che non trova un habitat idoneo per il proprio sviluppo. Sia il detrito (fibroso e polposo), sia la comunità macrobentonica mostrano segni di alterazione da carico organico.

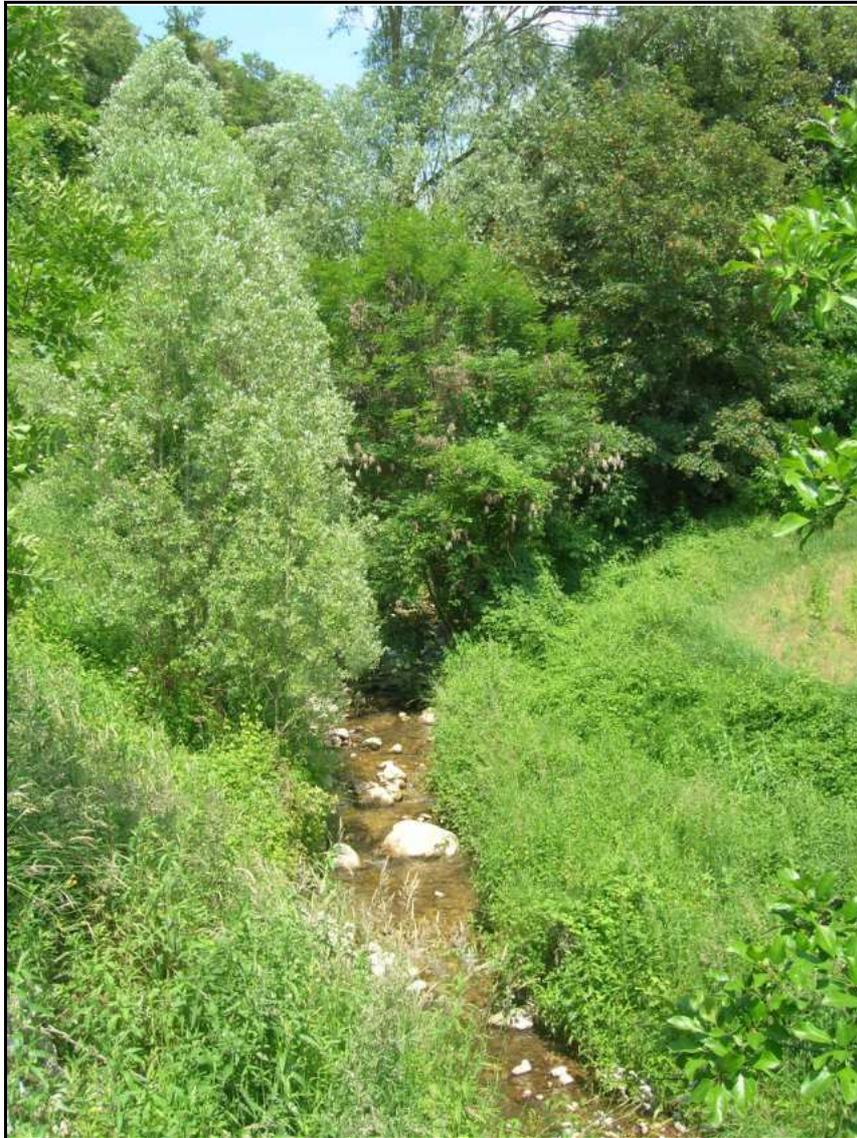
**GRES019**

La vegetazione della fascia perifluviale, primaria, è costituita da una bordura di arbusti ripari seguita da una bordura arborata di abeti e altre specie autoctone non riparie; le formazioni funzionali sono interrotte da infestanti e limitate in ampiezza dai prati e dalla strada. Pur essendo naturale la sezione trasversale ha scarsa diversità morfologica per la presenza di una serie di briglie ravvicinate, che impediscono anche l'erosione, diminuendo la velocità della corrente; le briglie sono > 1 metro e ciò determina un'idoneità ittica poco sufficiente.

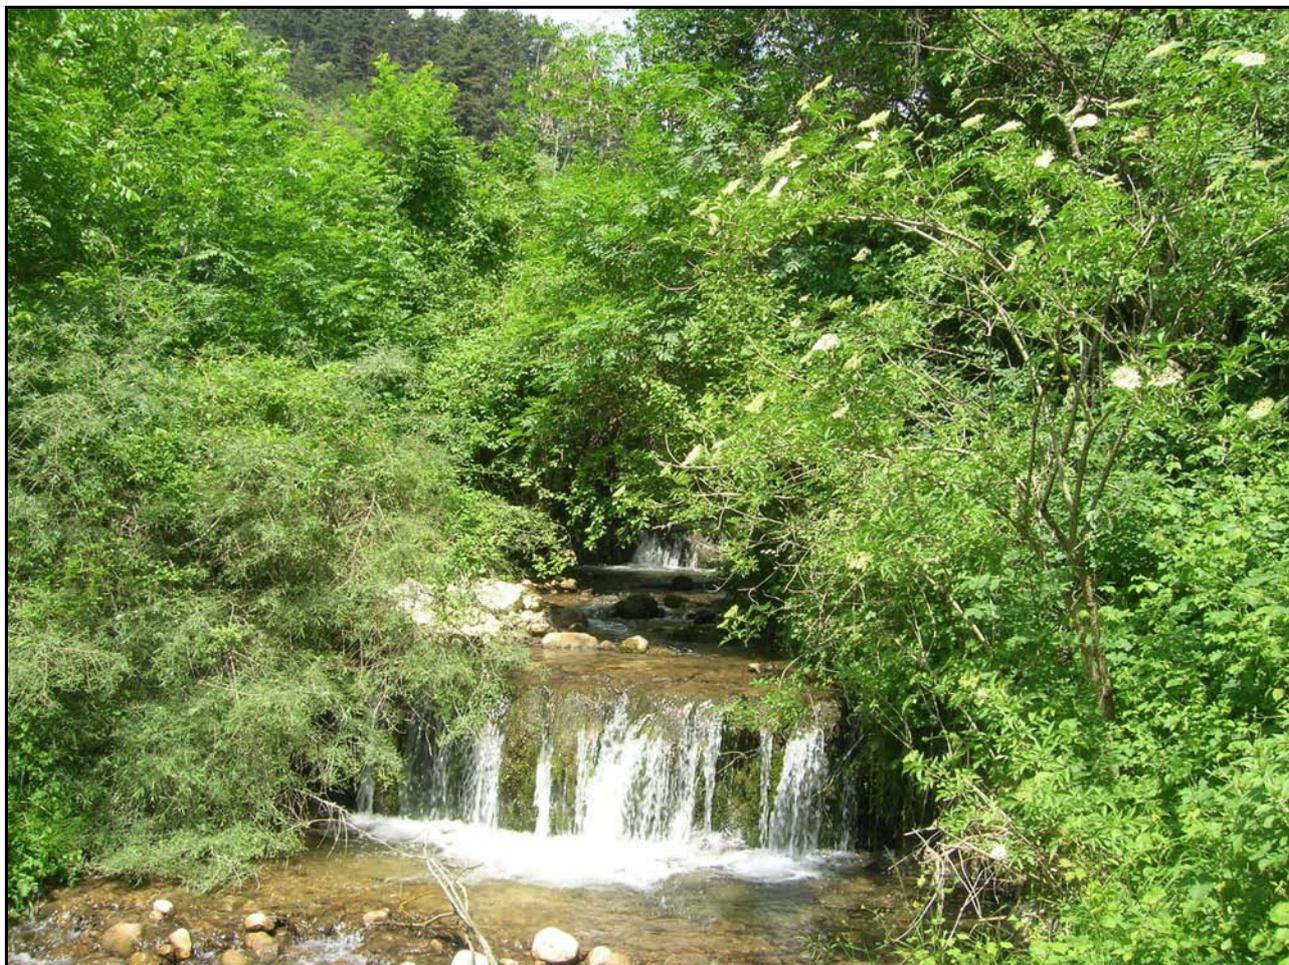
## GRES020

In questo tratto il territorio circostante è caratterizzato da compresenza di aree naturali ed usi antropici del territorio. In destra la bordura di arbusti ripari (con essenze quali pioppi, frassini e salici) è in compresenza con la formazione arborea autoctona non riparia che ha un'estensione compresa tra 30 e 10 metri; in sinistra continuano le stesse formazioni del tratto precedente. La successione di briglie ravvicinate continua anche in questo tratto, causando una morfologia poco diversificata.

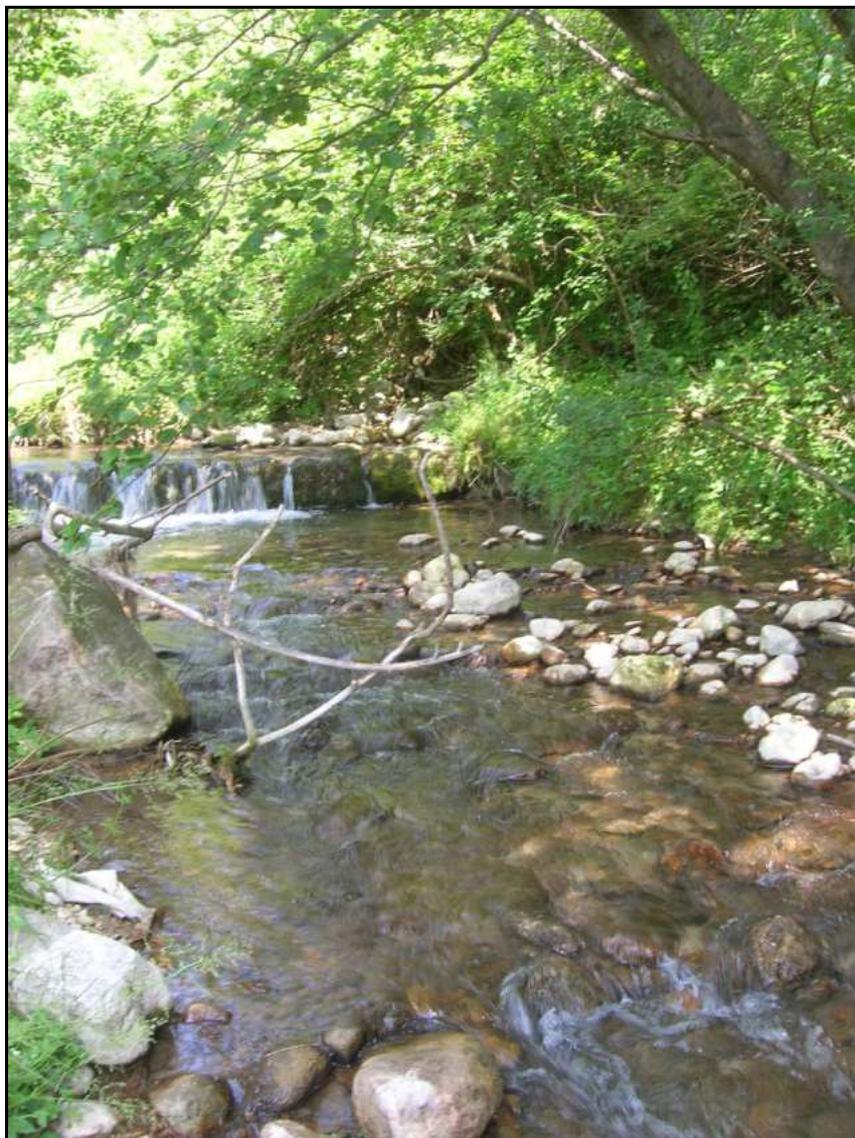
## GRES021

Fine strada in sinistra – fine prato in destra; lungh: 146 m

Le formazioni funzionali presenti in questo tratto (bordure di arbusti ripari, accompagnate in sinistra dalla formazione arborea autoctona non ripari) sono prive di interruzioni e limitate in ampiezza dal prato presente in destra. Il tratto è naturale ma la pendenza dei versanti limita la capacità di esondazione. Il campionamento della comunità macrobentonica ha rilevato la presenza di Eferotteri della famiglia Baetidae, Tricotteri Limnephilidae e Hydropsichidae, Ditteri Simuliidae e Tricladi.

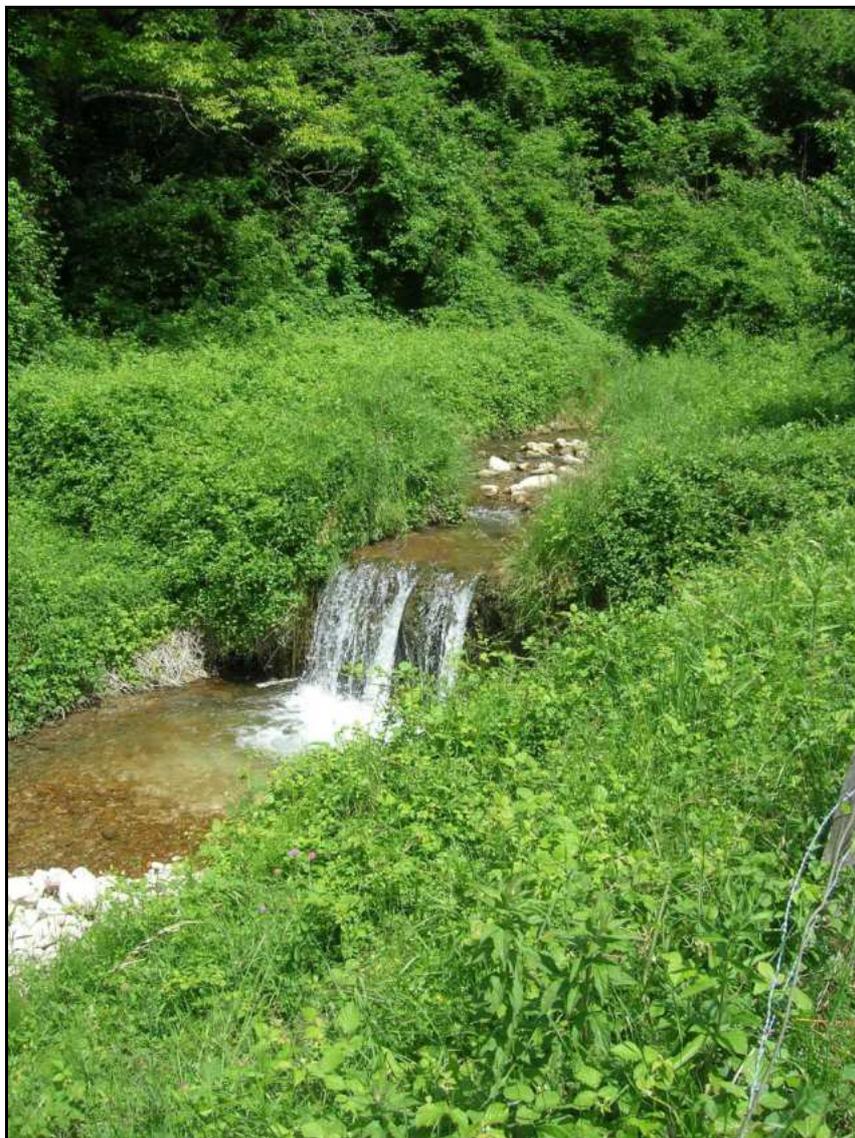
## GRES023

Inizio prato in sinistra – fine prab; lungh: 288 m

In sinistra la presenza di un prato sfalcato impedisce lo sviluppo di vegetazione funzionale nella fascia perfluviale, dove si insedia solo una bordura di arbusti esotici e infestanti (rovi), che ricopre il muro costituito da massi permeabili che, con la presenza di una successione di briglie con distanza < 3 volte l'alveo, ha funzione antierosiva. Il substrato dell'alveo risulta più diversificato, con ciottoli e massi incassati stabilmente. Le condizioni idriche non ottengono il massimo punteggio di funzionalità perché a monte sono presenti diverse derivazioni d'acqua sia ad uso irriguo che idroelettrico. I parametri biologici non variano.

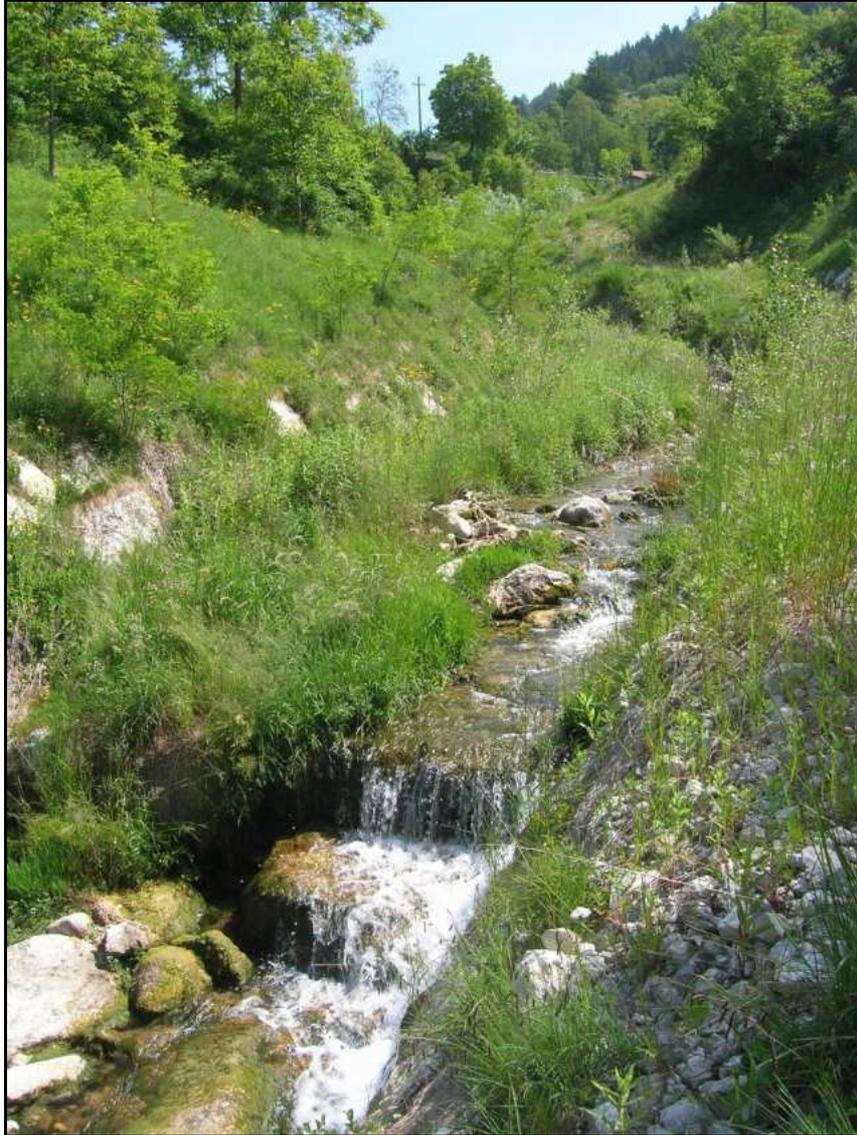
## GRES024

Fine prato – inizio bordura riparia; lungh: 455 m

In destra è presente l'abitato di Ronzo-Chienis mentre in sinistra prevalgono le colture sia stagionali che permanenti. È presente su entrambe le sponde una formazione arborea autoctona non riparia con ampiezza > 30 metri e con alcune interruzioni della continuità in sponda destra, causate da erbacee non igrofile. I muri a secco e la successione di briglie impediscono l'erosione e determinano una sezione trasversale poco diversificata; anche l'idromorfologia risente degli interventi artificiali, che banalizzano il corso d'acqua. In questo tratto aumenta la copertura in alveo di specie vegetali tolleranti il carico organico, in particolare alghe filamentose che arrivano a coprire tra il 15 e il 35% dell'alveo bagnato.

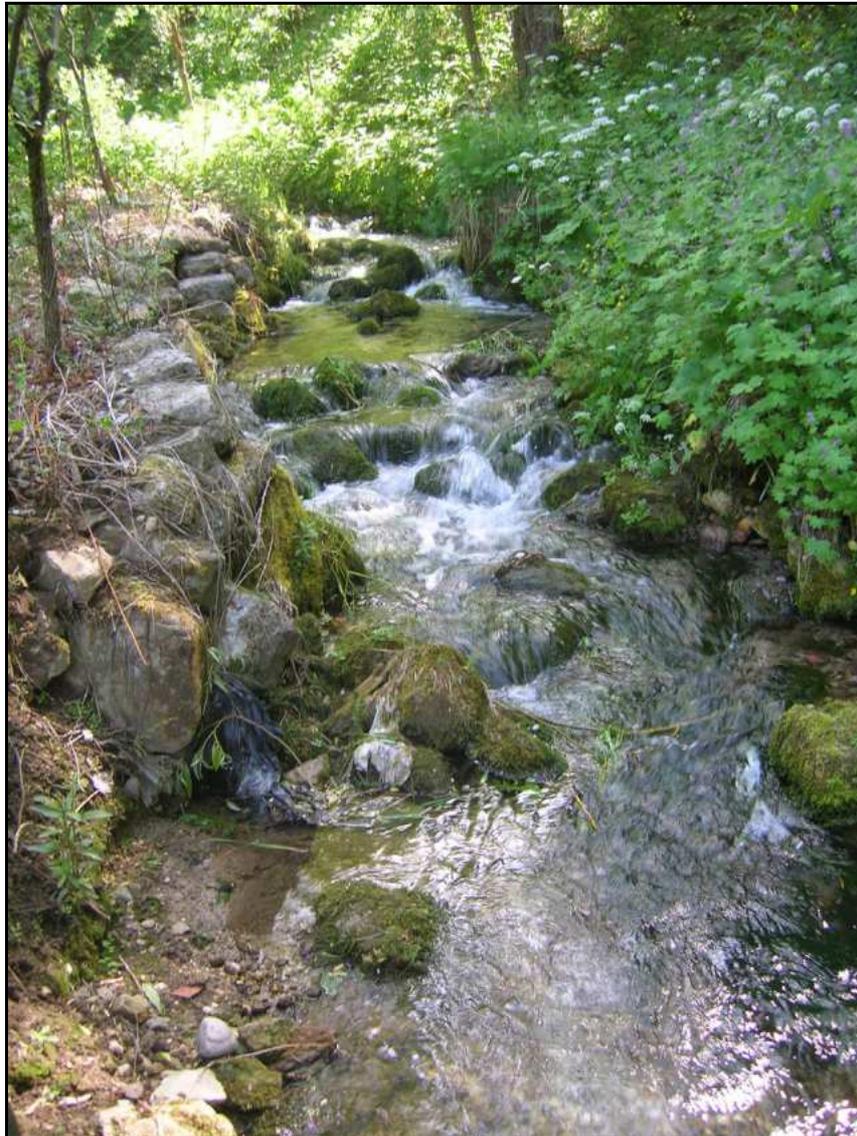
**GRES025**

In sinistra la formazione arborea riparia è in continuità con la formazione arborea autoctona non riparia, con estensione complessiva delle formazioni funzionali > 30 m e senza discontinuità; in destra la bordura di arbusti ripari ha un'ampiezza limitata ed interrotta da un campo coltivato ma abbandonato a meli. In destra ci sono massi arginali che impediscono l'erosione mentre in destra questa è assente. La sezione trasversale presenta lievi interventi artificiali ma mantiene una discreta diversità morfologica. La presenza di una griglia di derivazione d'acqua, con un salto > 1 metro, impedisce ai pesci la risalita; l'idoneità ittica è discreta per la presenza di abbondante ombreggiatura e abbondanti zone trofiche. Gli elementi idromorfologici sono ben distinti, con alternanza raschi-pozze, ma sono posti a distanza irregolare.

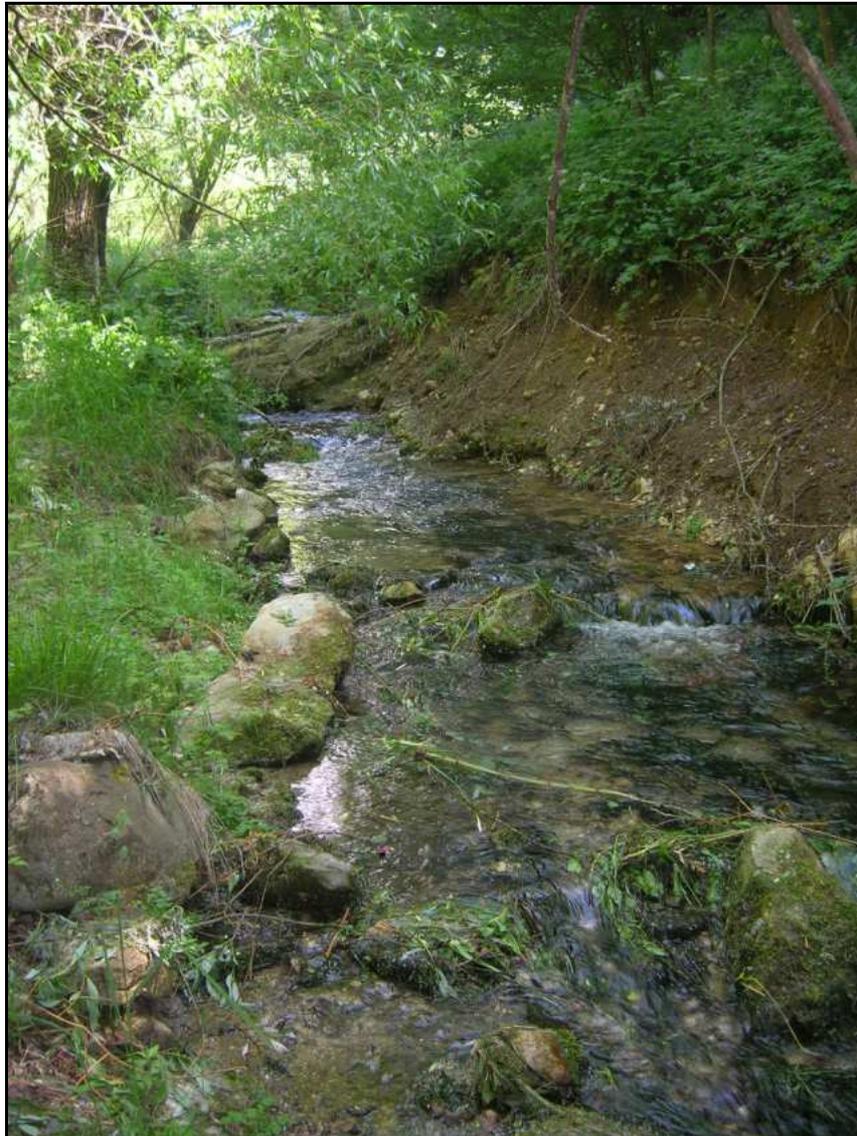
**GRES026**

Non è più presente l'argine in sponda destra e la sezione trasversale è integra; anche l'erosione è localizzata. Sulla sponda destra si sviluppa una bordura di arbusti ripari di ampiezza 2-5 m e con discontinuità causate dai prati, mentre in sinistra la formazione arbustiva riparia a forte presenza di esotiche (robinia in particolare) è accompagnata dalla formazione arborea autoctona non riparia; nel complesso le formazioni funzionali raggiungono un'ampiezza > di 30 metri e non vi sono interruzioni. L'acclività dei versanti non permette al corso d'acqua di espandersi lateralmente durante i fenomeni di piena. Le altre caratteristiche riflettono quanto osservato precedentemente.

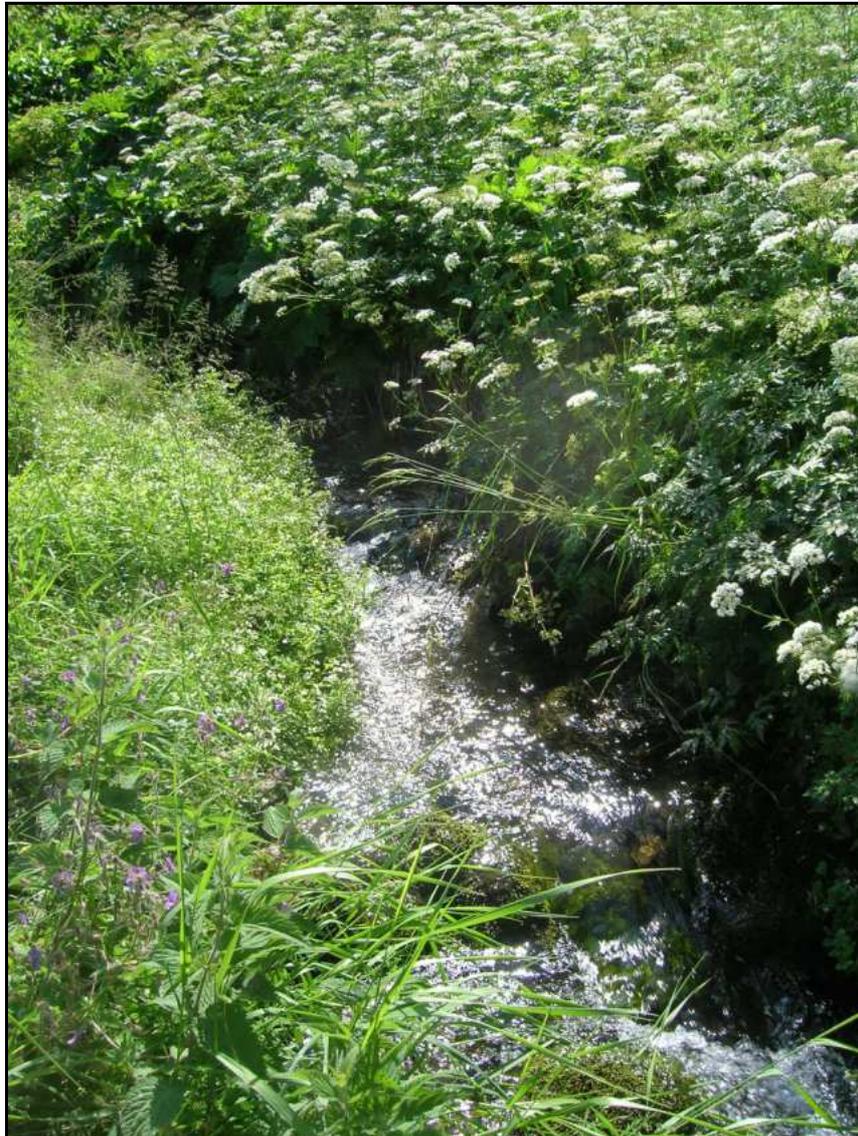
## GRES027

Sulle rive si insedia solamente una bordura di erbacee non igrofile perché i campi che circondano il corso d'acqua giungono in prossimità dell'alveo. Le variazioni naturali di portata sono amplificate dalla presenza di prelievi per l'irrigazione. La sezione trasversale risulta risagomata, non completamente diversificata dal punto di vista morfologico. Il substrato è poco variegato, con ciottoli facilmente movibili e scarse strutture di ritenzione. La componente vegetale in alveo è costituita da alghe filamentose con copertura 15-35% ed il detrito è composto da frammenti vegetali fibrosi e polposi. La comunità macrobentonica mostra segni di alterazione: è poco equilibrata e poco diversificata, con prevalenza di pochi taxa (Ditteri Simuliidae, Tricladi ed Efemeroteri Baetidae) tutti tolleranti il carico organico.

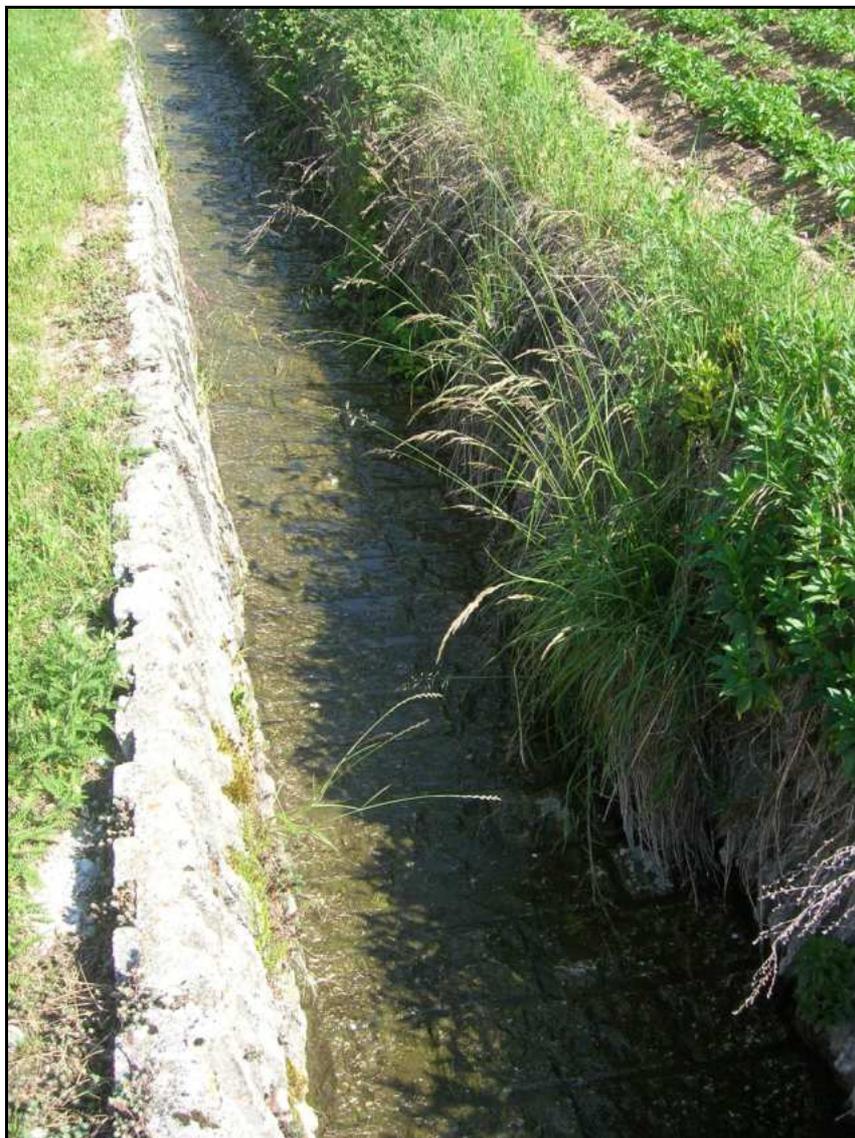
## GRES028

L'ultimo tratto del rio Gresta risulta totalmente artificiale: il profilo del corso d'acqua è geometrico e completamente cementato, con totale assenza di permeabilità con il territorio circostante. Il cunettone impedisce la presenza dei microhabitat essenziali per lo sviluppo di una comunità macrobentonica e di una comunità ittica adeguate. Anche il detrito è assente, perché non vi sono apporti da monte, data l'assenza di acqua. Le alghe verdi filamentose ricoprono più del 35% dell'alveo bagnato. Il regime idrico è completamente alterato, con secche prolungate e picchi di portata solo in caso di piogge intense. È assente qualsiasi elemento idromorfologico.

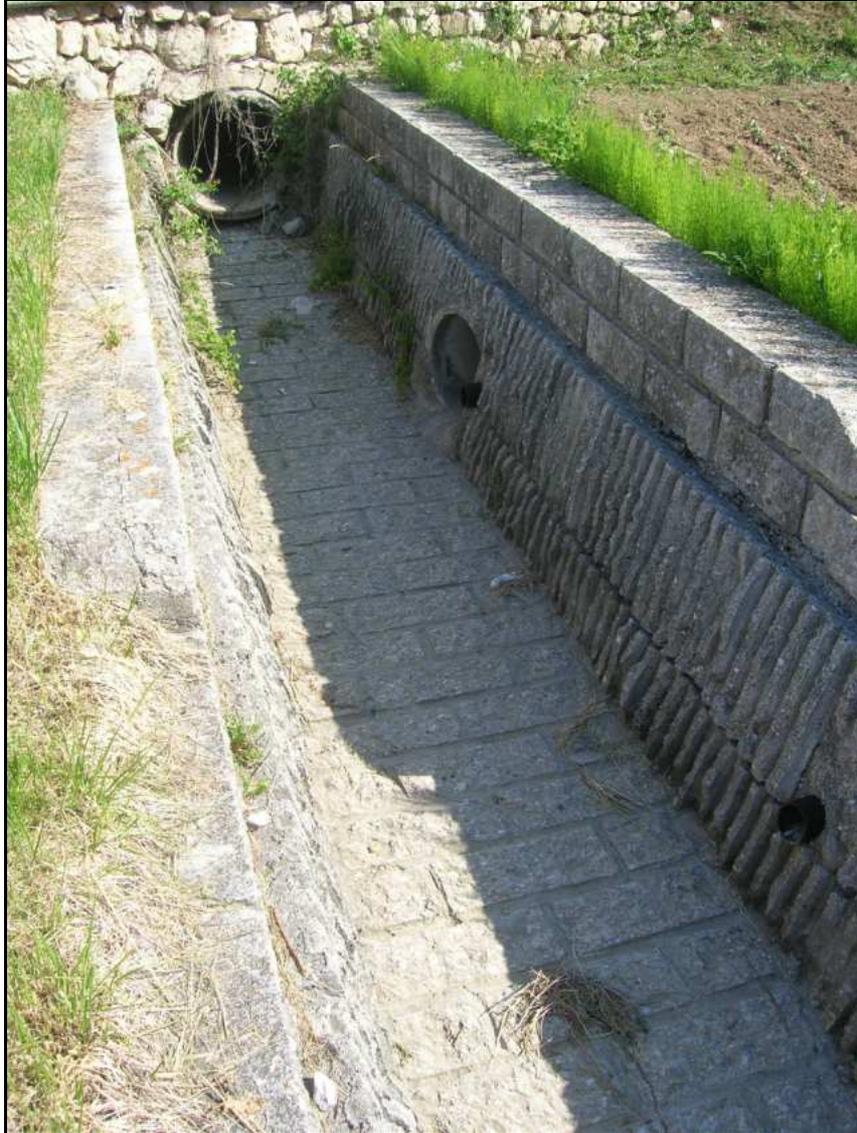
**GRES029**

Fine acqua – fine rilevamento.

Tratto non rilevato perché privo di acqua.

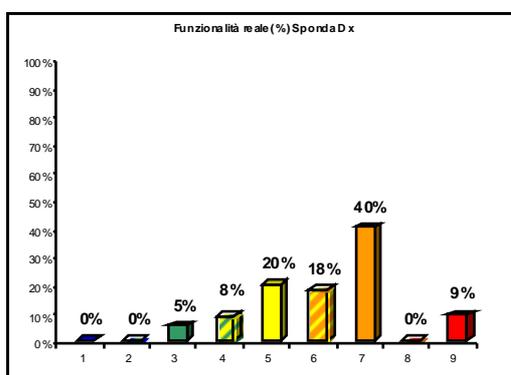
Figura 5a: Grafici della distribuzione percentuale dei giudizi di funzionalità reale per la sponda destra

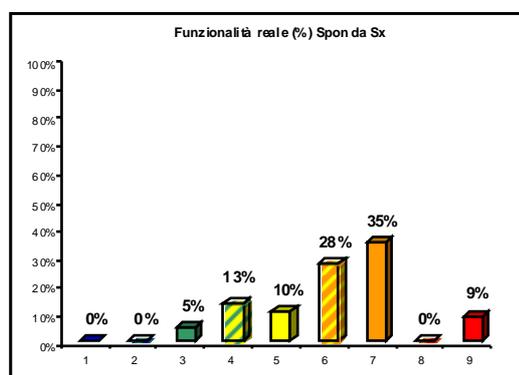
Figura 5b: Grafici della distribuzione percentuale dei giudizi di funzionalità reale per la sponda sinistra

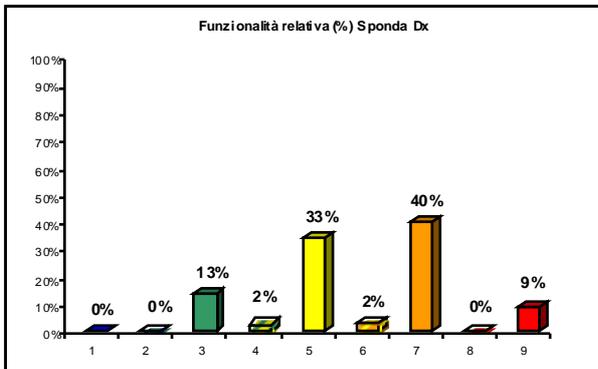
Figura 6a: Grafici della distribuzione percentuale dei giudizi di funzionalità relativa per la sponda destra

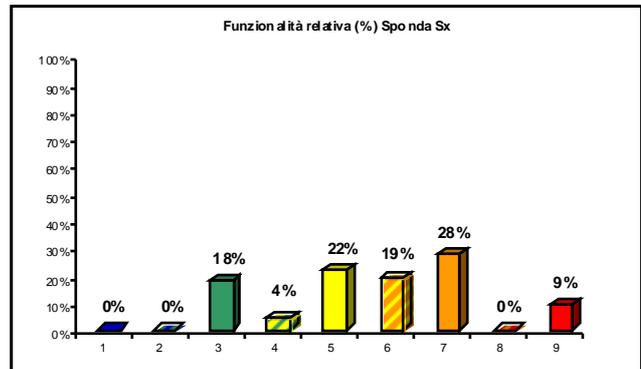
Figura 6b: Grafici della distribuzione percentuale dei giudizi di funzionalità relativa per la sponda sinistra
