Torrente Grigno

Documentazione fotografica e descrizione dei tratti

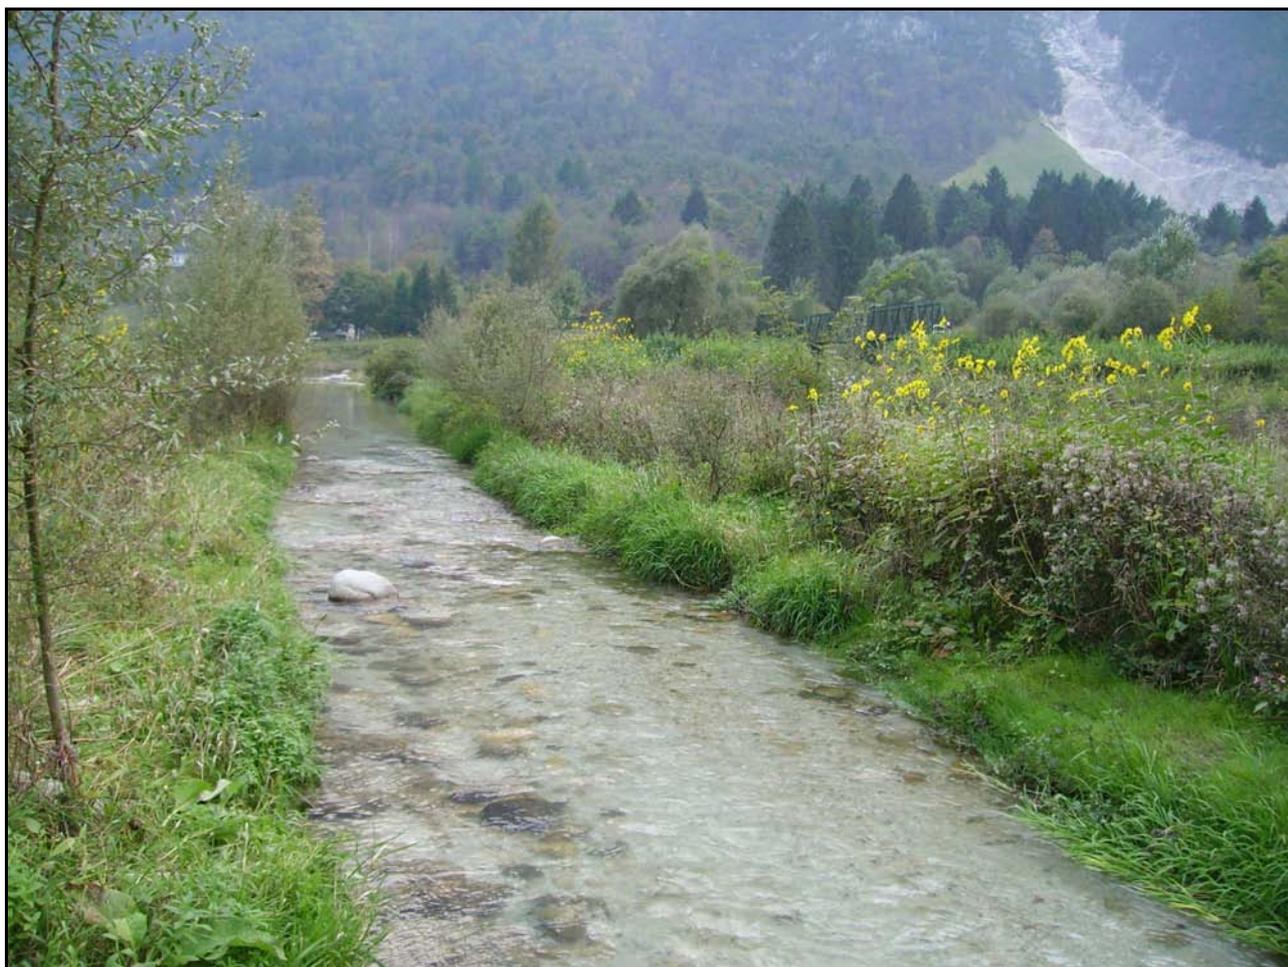
GRIG001

Nel tratto che va dalla confluenza col fiume Brenta ed il ponte della Strada Provinciale il territorio circostante è caratterizzato da colture permanenti su entrambe le sponde. Le fasce perifluviali sono secondarie. Sono presenti infatti alti argini in cemento, all'interno dei quali si sviluppano delle formazioni vegetali: in destra una formazione arbustiva riparia di ampiezza 5-6 metri interrotta dalla presenza modesta di robinie e copertura erbacea, mentre in sinistra si sviluppa una formazione erbacea non igrofila ampia 20 metri circa. Il torrente Grigno, a valle dei bacini idroelettrici, è soggetto a rilascio con DMV modulato. Seppur all'interno degli argini, le aree di esondazione sono sufficientemente ampie: la larghezza dell'alveo di piena ordinario è superiore al triplo dell'alveo di morbida. Le strutture di ritenzione degli apporti trofici sono libere e mobili con le piene ed il substrato è prevalentemente ciottoloso. Su entrambe le sponde sono presenti interventi artificiali longitudinali, che determinano una sezione trasversale con scarsa diversità morfologica. L'idoneità

ittica risulta discreta, pur essendo scarse le zone rifugio e l'ombreggiatura; abbondanti sono le aree di frega. L'idromorfologia è rappresentata principalmente da raschi. La componente vegetale in alveo, con spessore del periphyton sottile, e il detrito, costituito da frammenti ben riconoscibili e fibrosi, non presentano segni di alterazione da carico organico. La comunità macrobentonica risulta ben strutturata e sono presenti individui di taxa sensibili all'inquinamento, quali i Nemouridae.

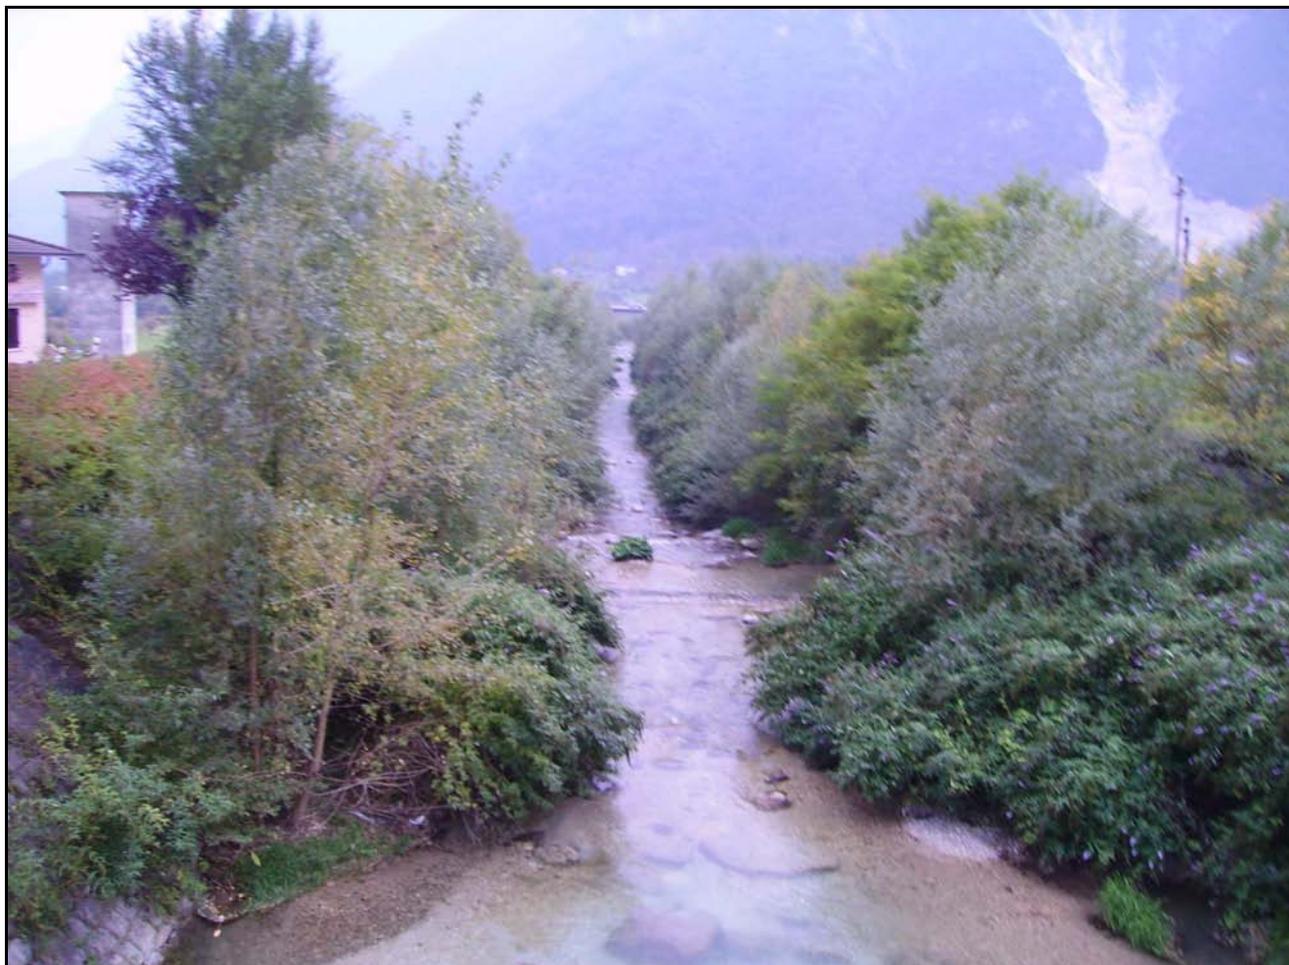
GRIG002

Il territorio circostante è caratterizzato da urbanizzazione rada in entrambe le sponde. Continuano le arginature, all'interno delle quali si estendono su entrambe le sponde bordure di arbusti ripari ampie circa 4 metri. Le robinie arbustive presenti non costituiscono interruzioni significative all'interno delle fasce perifluviali. Le aree di esondazione risultano più limitate in estensione rispetto al tratto a valle. Sono presenti nel tratto alcune briglie di altezza poco maggiore al metro e a distanza non ravvicinata. L'idoneità ittica è limitata appunto dalla presenza delle briglie, che ostacolano la risalita dei pesci. Idromorfologia e caratteristiche biologiche rimangono invariate rispetto al tratto a valle.

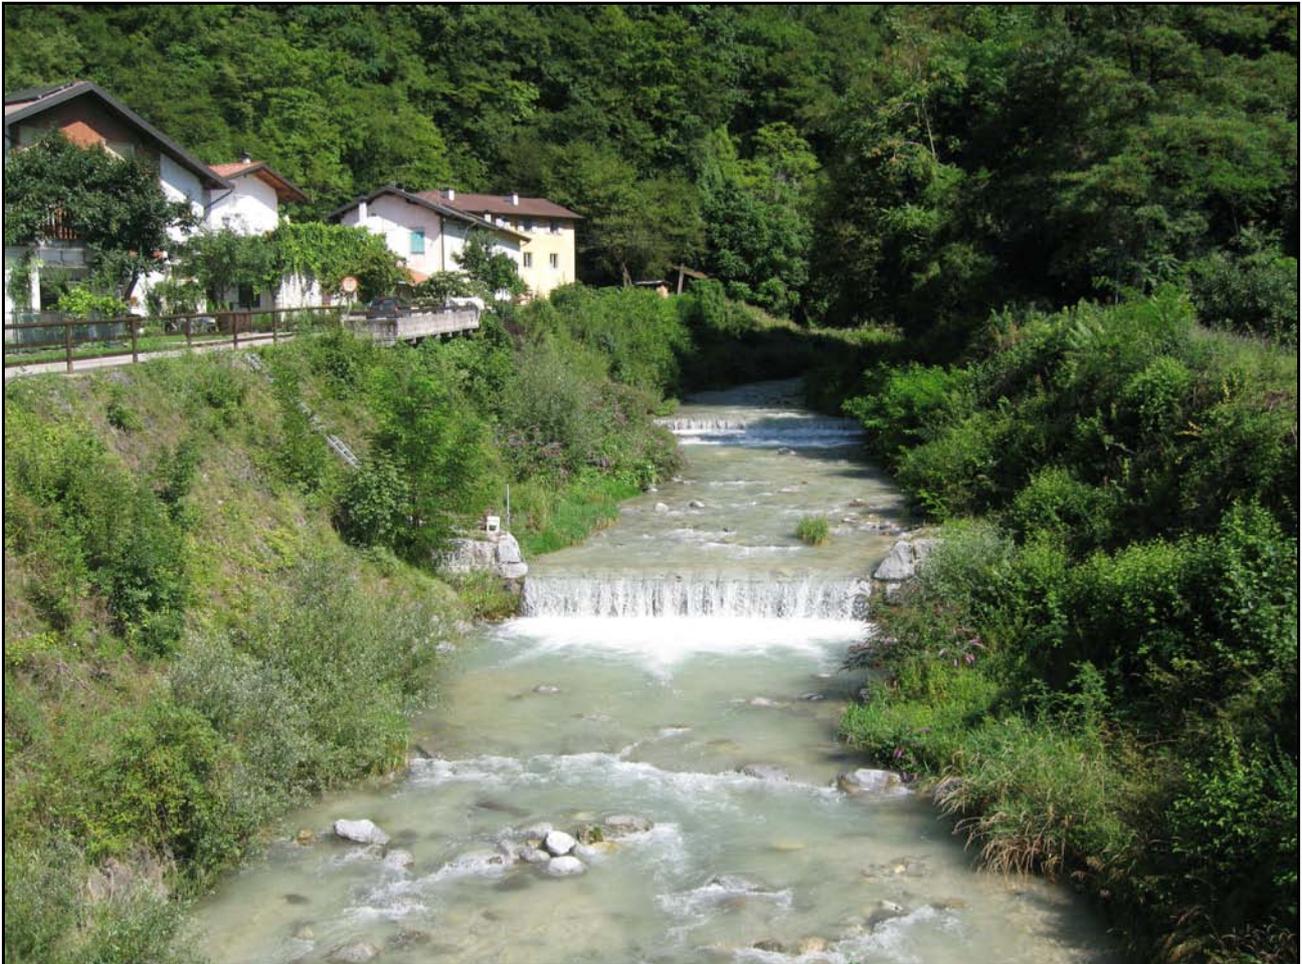
GRIG003

Questo tratto di torrente Grigno scorre all'interno dell'omonimo paese. In destra la fascia perifluviale si estende per pochi metri e costituisce una bordura di arbusti esotici e/o infestanti (*Buddleja davidii*, *Robinia pseudoacacia*). In sinistra non ci sono formazioni funzionali. La presenza degli argini vicino all'alveo non permette lo sviluppo di aree esondabili. L'alveo rimane l'unico residuo di naturalità all'interno della sezione. Come nel tratto a valle continua la serie di briglie a distanza non ravvicinata.

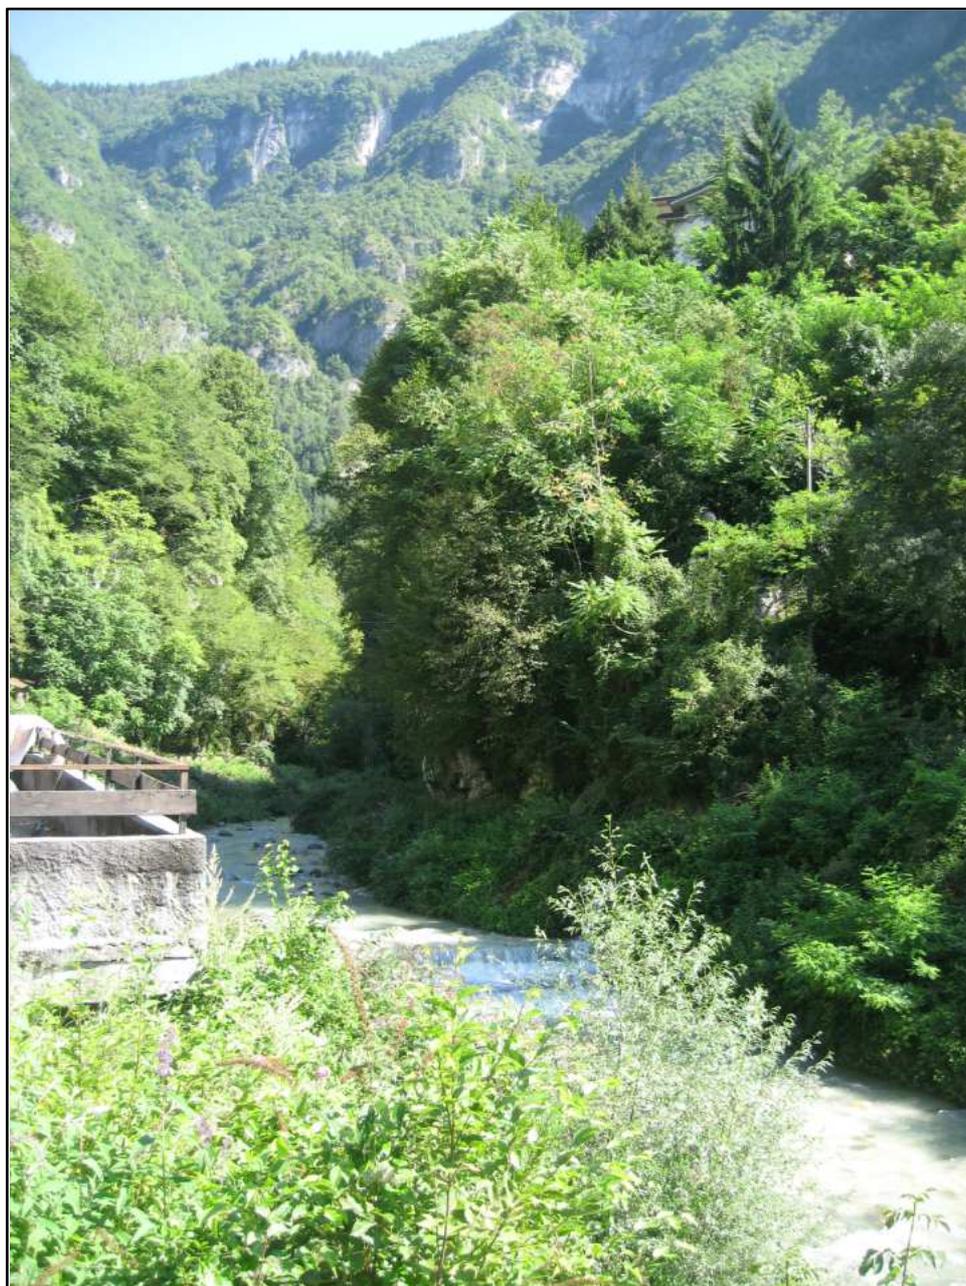
GRIG004

Terminato l'abitato di Grigno, il territorio circostante in destra risulta quasi privo di interventi antropici; in sinistra invece sono presenti alcune abitazioni, campi coltivati ed infrastrutture di viabilità. In destra la fascia perfluviale, costituita da una bordura di arbusti autoctoni non ripari, non ha modo di estendersi in continuità trasversale (solo 4-5 m) a causa della presenza di un muretto delle opere di derivazione. In sinistra lo sviluppo della vegetazione perfluviale è invece compromesso da cause naturali: una parete rocciosa. Non sono presenti vere e proprie opere

trasversali; la sezione trasversale, pur non essendo completamente naturale, ha una discreta diversità morfologica. La briglia all'interno del tratto risulta valicabile; l'idoneità ittica è discreta per la modesta presenza di aree di frega, rifugio e trofiche. L'idromorfologia presenta alternanza non regolare di raschi e pozze.

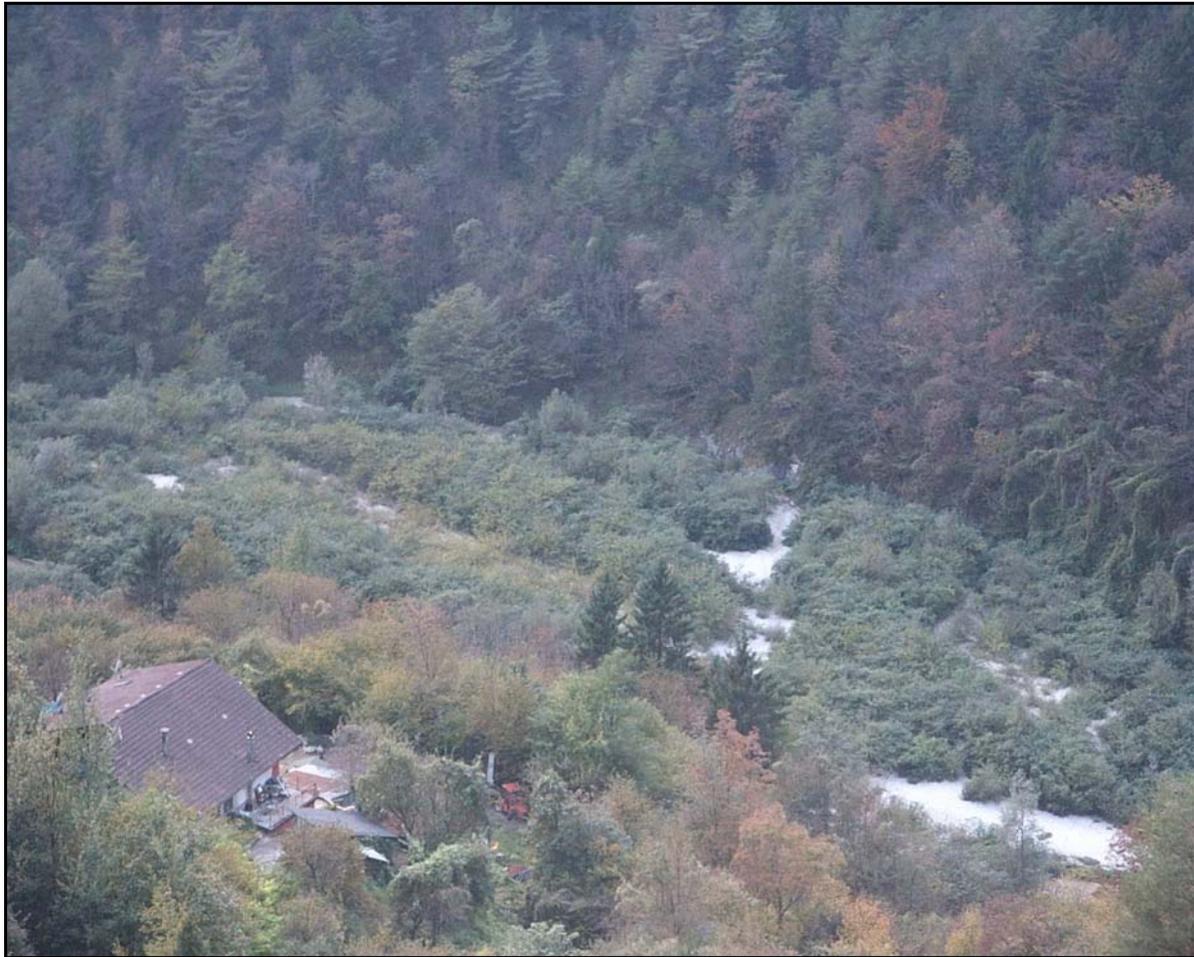
GRIG005

In questo tratto si sviluppa una tipologia fluviale diversa rispetto a quelli a valle: il limitato impatto antropico, l'assenza di interventi artificiali sulle sponde o in alveo e la pendenza limitata permette l'instaurarsi di una morfologia che poco si discosta dalle condizioni naturali. Le fasce perfluviali sono primarie ed in continuità con il bosco autoctono (in prevalenza a frassino e faggio) delle pendici; in corrispondenza di entrambe le rive si sviluppano delle formazioni arbustive riparie (salici, pioppi) a forte presenza di esotiche e/o infestanti (*Buddleja d.*), che segnalano disturbo antropico (es. tagli della vegetazione). In sinistra sono presenti interruzioni da suolo nudo. Le aree di esondazione sono ampie: l'alveo di piena ordinaria risulta superiore al triplo dell'alveo di morbida. Il substrato dell'alveo risulta prevalentemente ciottoloso. All'interno del tratto sono presenti due briglie, una alta ad inizio tratto ed una invece di ampiezza minore ad 1 metro nel mezzo del tratto. Esse penalizzano sia l'andamento naturale dei fenomeni erosivi che l'assetto della sezione. L'idromorfologia risulta pressoché naturale, con una varietà di elementi idromorfologici ben distinti e ricorrenti ad intervalli regolari. Le condizioni delle caratteristiche biologiche rimangono, come i tratti a valle, buone.

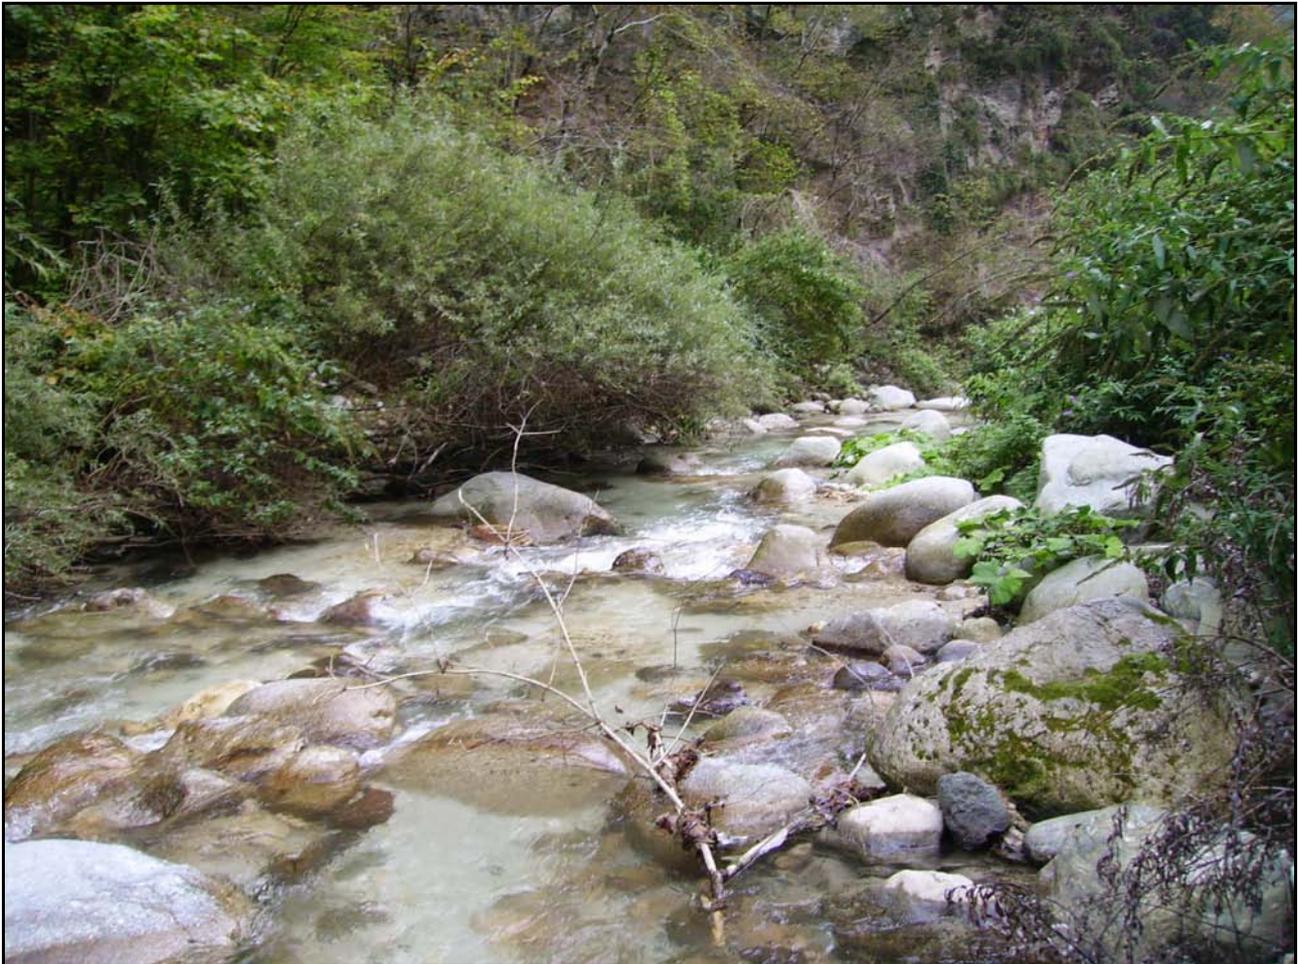
GRIG006

Le fasce di vegetazione perifluviale, rispetto al tratto a valle, presentano maggiori interruzioni da suolo nudo. Continuano le stesse formazioni: arbustive riparie (salici, frassini, ontano bianco) a forte presenza di esotiche e/o infestanti (*Buddleja d.*) con dietro il bosco autoctono, la cui estensione in sinistra è limitata da una parete rocciosa. Le aree di esondazione sono poco estese in ampiezza, confinate naturalmente dalla conformazione della valle che comincia a chiudersi verso una forra (vedi GRIG007). In alveo sono presenti ciottoli ed alcuni massi incassati, che, assieme alle radici degli arbusti sulle rive, assicurano una discreta ritenzione degli apporti trofici. Non sono presenti opere di sistemazione longitudinali e trasversali. I fenomeni erosivi sono poco evidenti e la sezione naturale. La morfologia diversificata e naturale consente l'instaurarsi di numerose aree rifugio ed aree di frega, che garantiscono una elevata idoneità ittica. L'idromorfologia presenta alternanza irregolare di raschi e pozze.

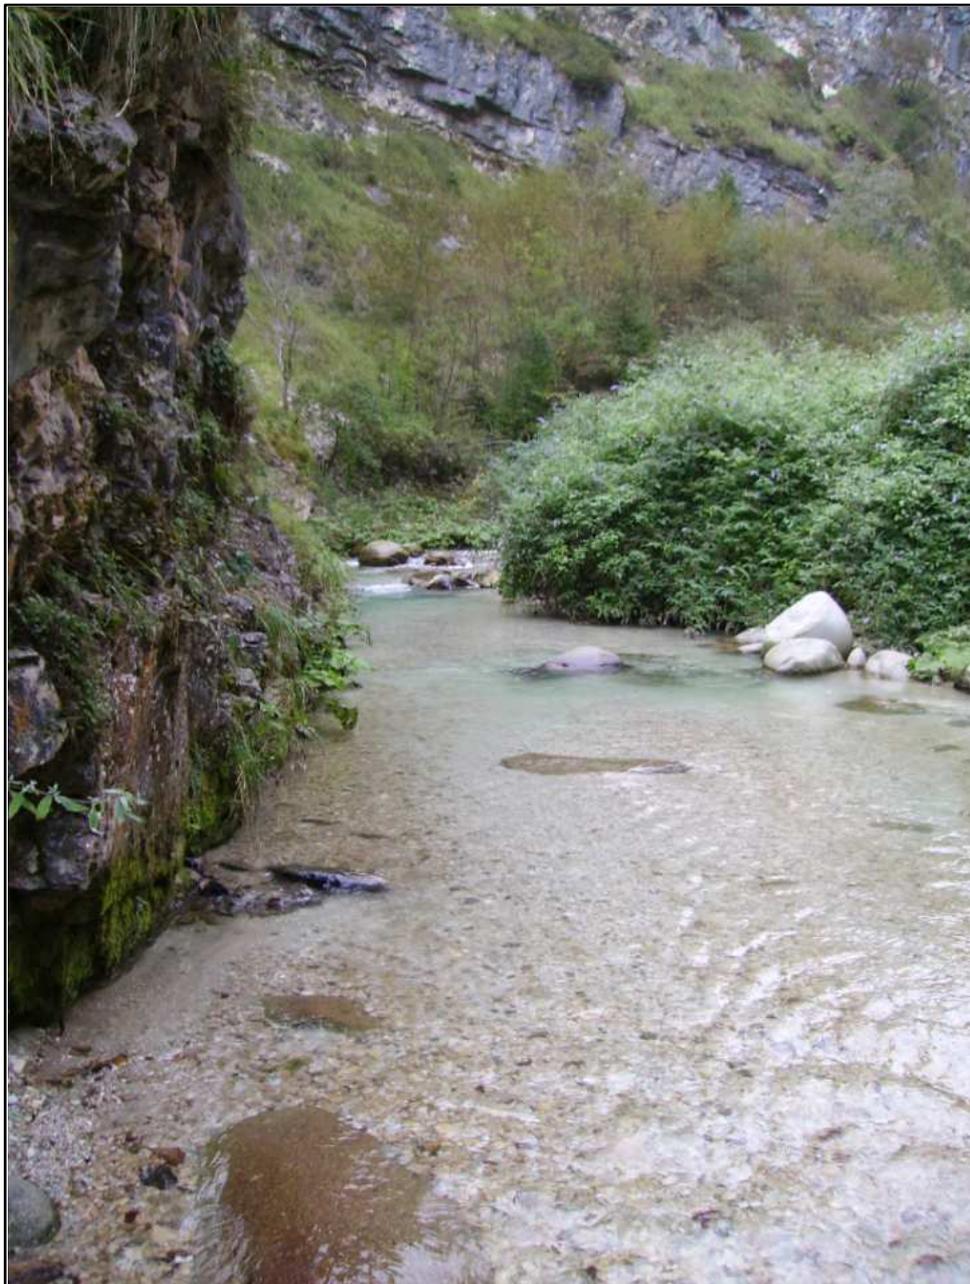
GRIG007

In questo tratto di forra la funzionalità fluviale risulta limitata da cause naturali: l'assenza di vegetazione perifluviale sulle sponde e di aree di esondazione limitate dai stretti versanti. La naturalità del tratto è elevata.

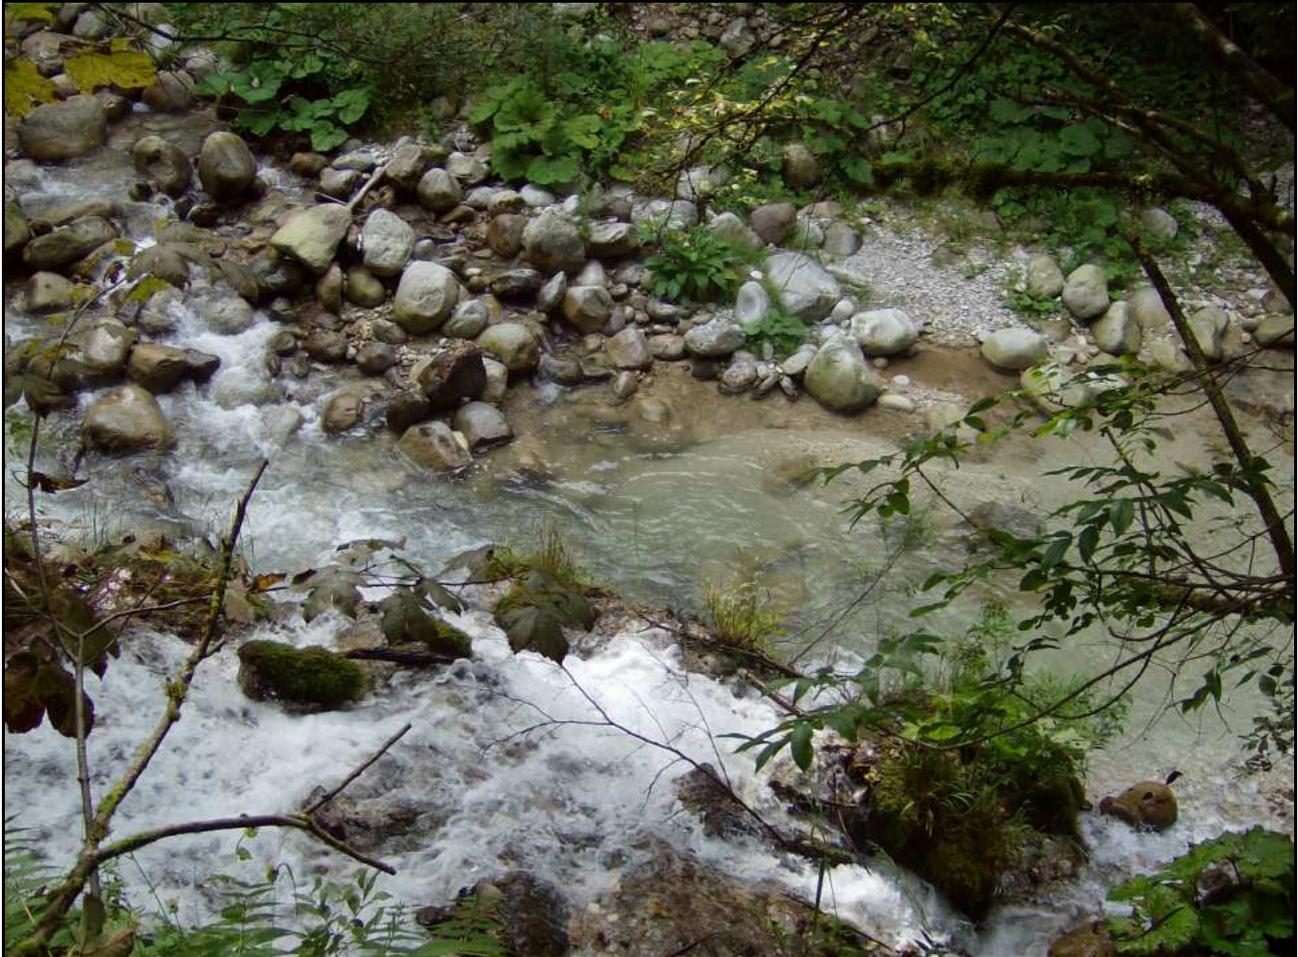
GRIG009

Da dove è possibile riprendere il campionamento, si rilevano delle fasce di vegetazione perifluviale primaria di bosco autoctono non ripario (abete rosso ed acero) con qualche ontano bianco sulle rive, ampie più di 30 metri e continue. Il tratto è ancora a valle di un rilascio a DMV modulato. La possibilità di esondare viene limitata dalla forte acclività dei versanti. Il substrato risulta ben diversificato, la sezione naturale e non si denotano fenomeni erosivi evidenti. La morfologia fluviale presenta alternanza di raschi e pozze a distanza non regolare. Le caratteristiche biologiche risultano buone: si segnalano solamente alcune alghe filamentose, ma in percentuale di copertura non rilevante. La comunità macrobentonica campionata presenta taxa sensibili all'inquinamento, quali Nemouridae, ed è ben strutturata.

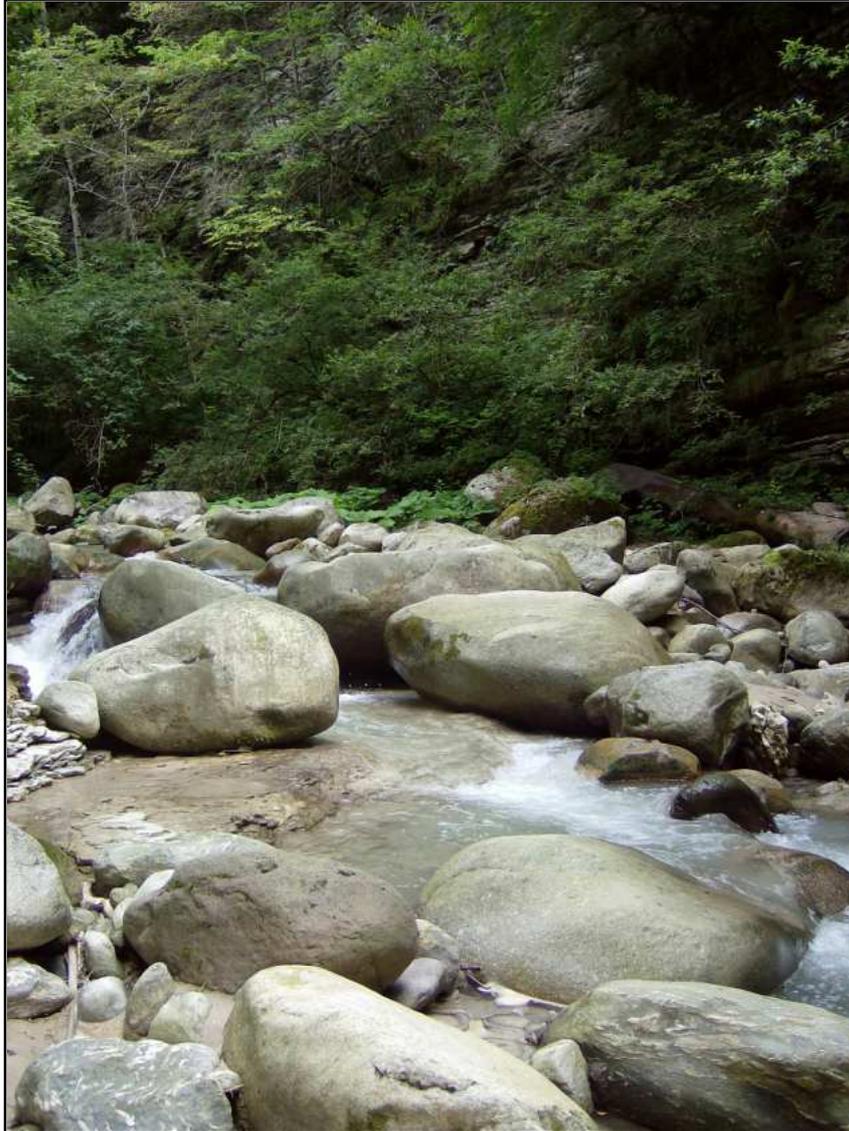
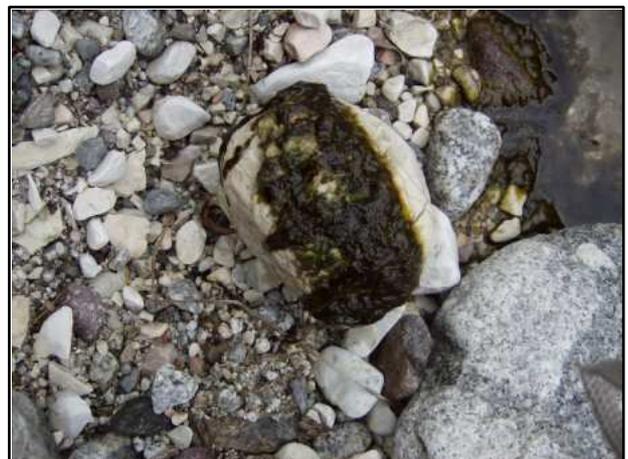
GRIG010

Nel territorio circostante vi sono prati e pascoli. Lo sviluppo delle fasce perfluviali risulta naturale: sono presenti delle formazioni arbustive riparie (a salici ed ontani) di ampiezza 5-6 metri associate alle formazioni arboree autoctone non riparie (acero, abete rosso) su entrambe le sponde. Le caratteristiche morfologiche sono identiche al tratto a valle. Le condizioni biologiche sono invece peggiori: si segnalano infatti una patina verde che ricopre i massi e la presenza di frammenti vegetali

fibrosi e polposi. La comunità dei macroinvertebrati manca dei plecoteri più sensibili all'inquinamento; sono stati campionati *Leuctra*, *Baetis*, Simuliidae e Chironomidae. In questo tratto è presente lo scarico del depuratore di Castello Tesino.

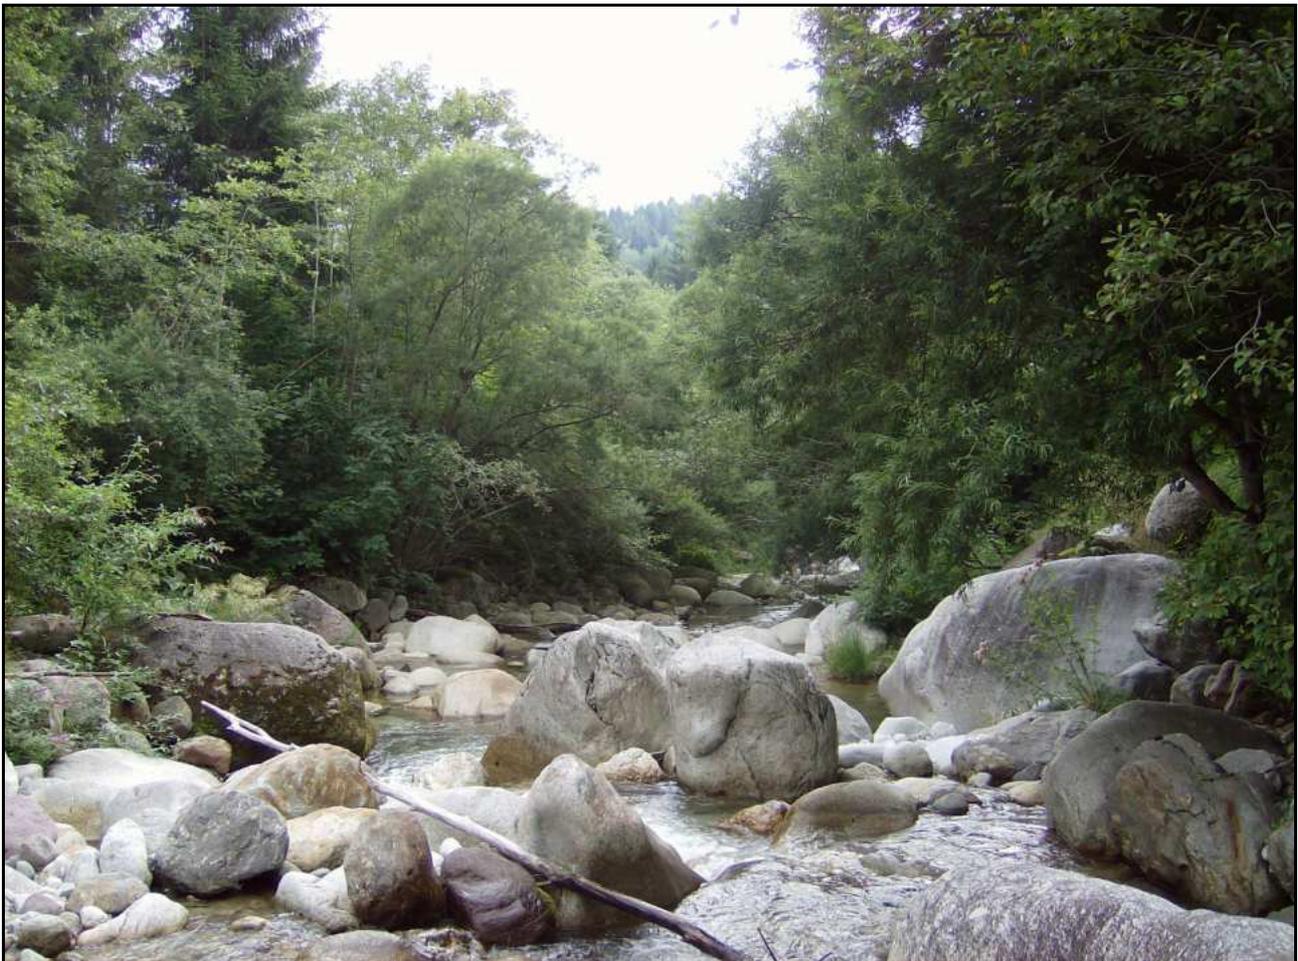
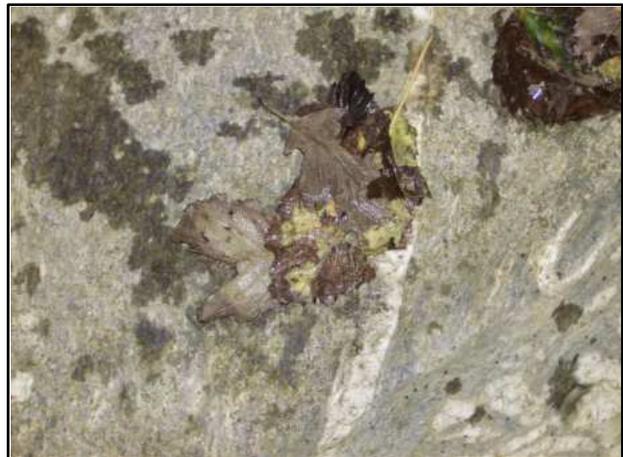
GRIG011

Rispetto al tratto precedente, le aree di esondazione sono leggermente più ampie –i versanti sono meno stretti– ed il substrato in alveo è meno eterogeneo. Nel territorio circostante non sono presenti impatti antropici. Le condizioni biologiche risultano alterate come nel tratto precedente.

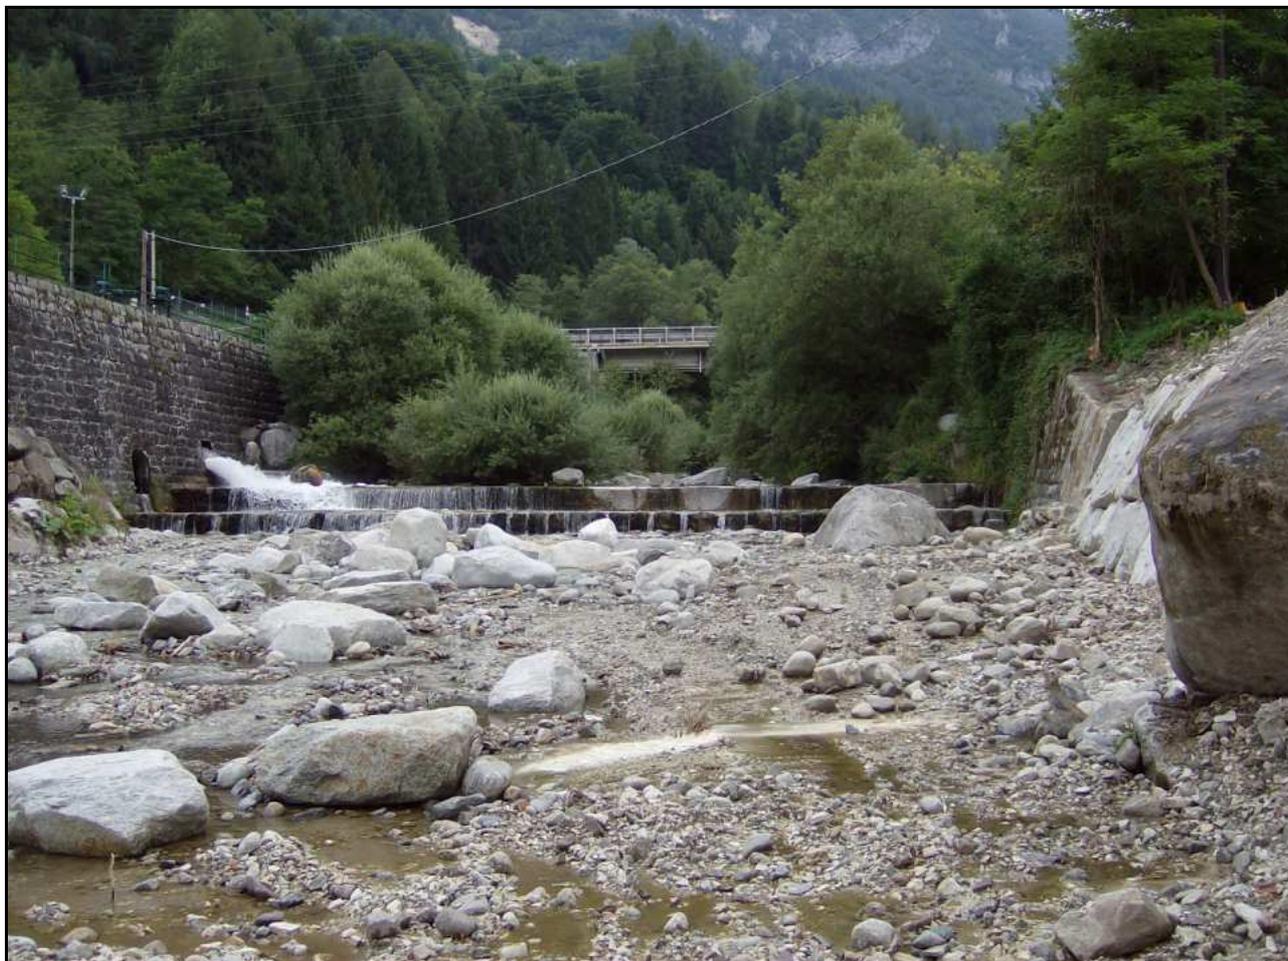
GRIG012

La presenza del muro spondale sia in destra che sinistra ostacola lo sviluppo delle formazioni perifluviali (totalmente assenti) e delle zone di esondazione. Tali opere spondali impediscono la fisiologica erosione delle sponde, alterando i processi naturali. La sezione è artificiale nei due elementi spondali; rimane naturale solo l'alveo, che presenta granulometria sufficientemente diversificata. Il tratto è subito a valle di una restituzione idroelettrica. Sono presenti anche opere trasversali, ma di altezza minore ad un metro. Si segnala lo sviluppo di un'estesa copertura di un periphyton visibile verdognolo e di alghe filamentose. Anche la comunità macrobentonica è poco diversificata.

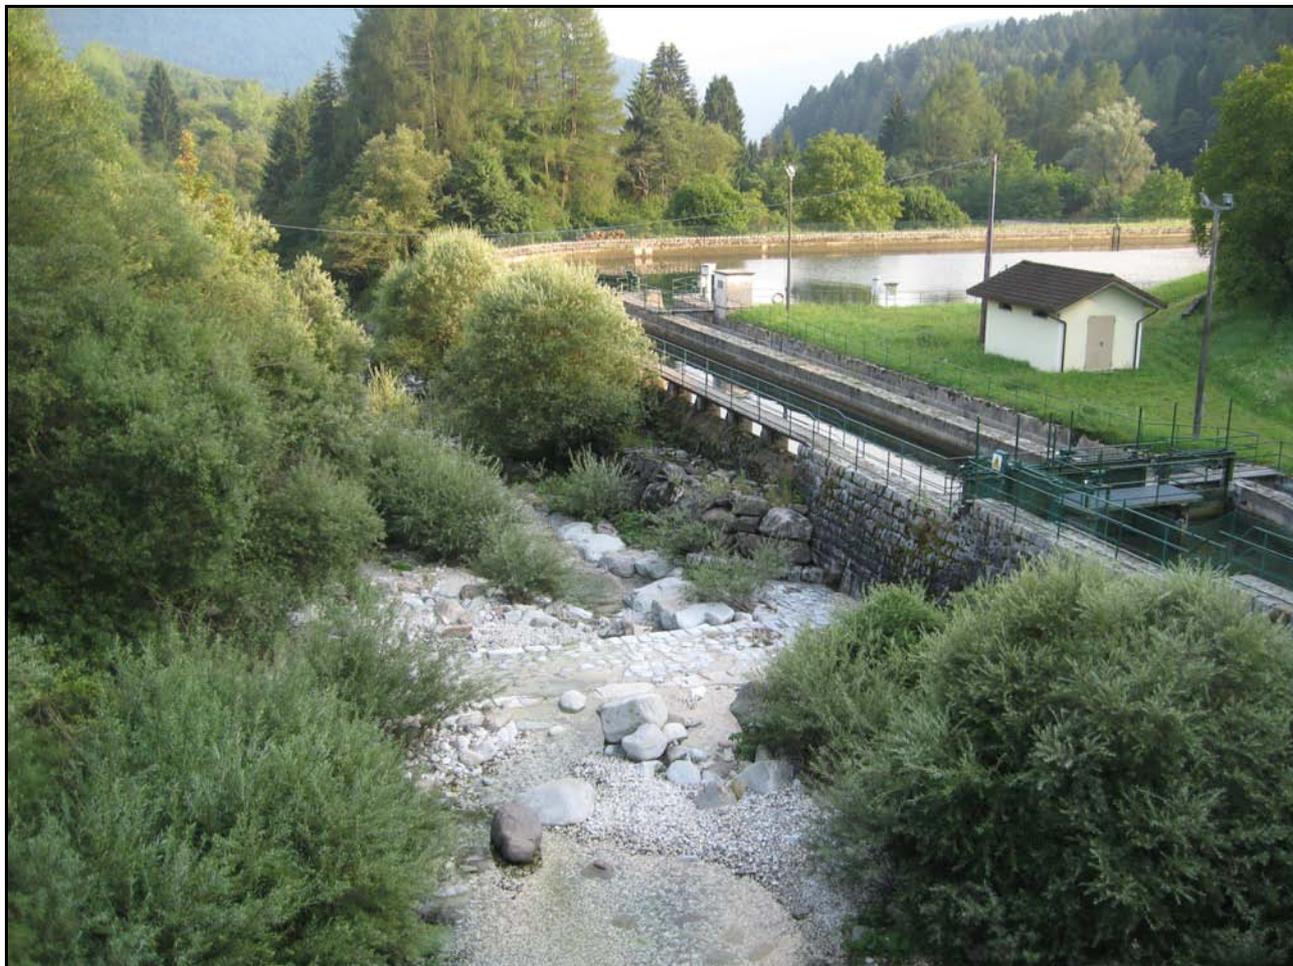
GRIG013

Il tratto GRIG013, che si estende per poco più di 100 metri dallo scarico del bacino all'opera di presa per il bacino idrico, risulta privo di acqua e pertanto non rilevabile.

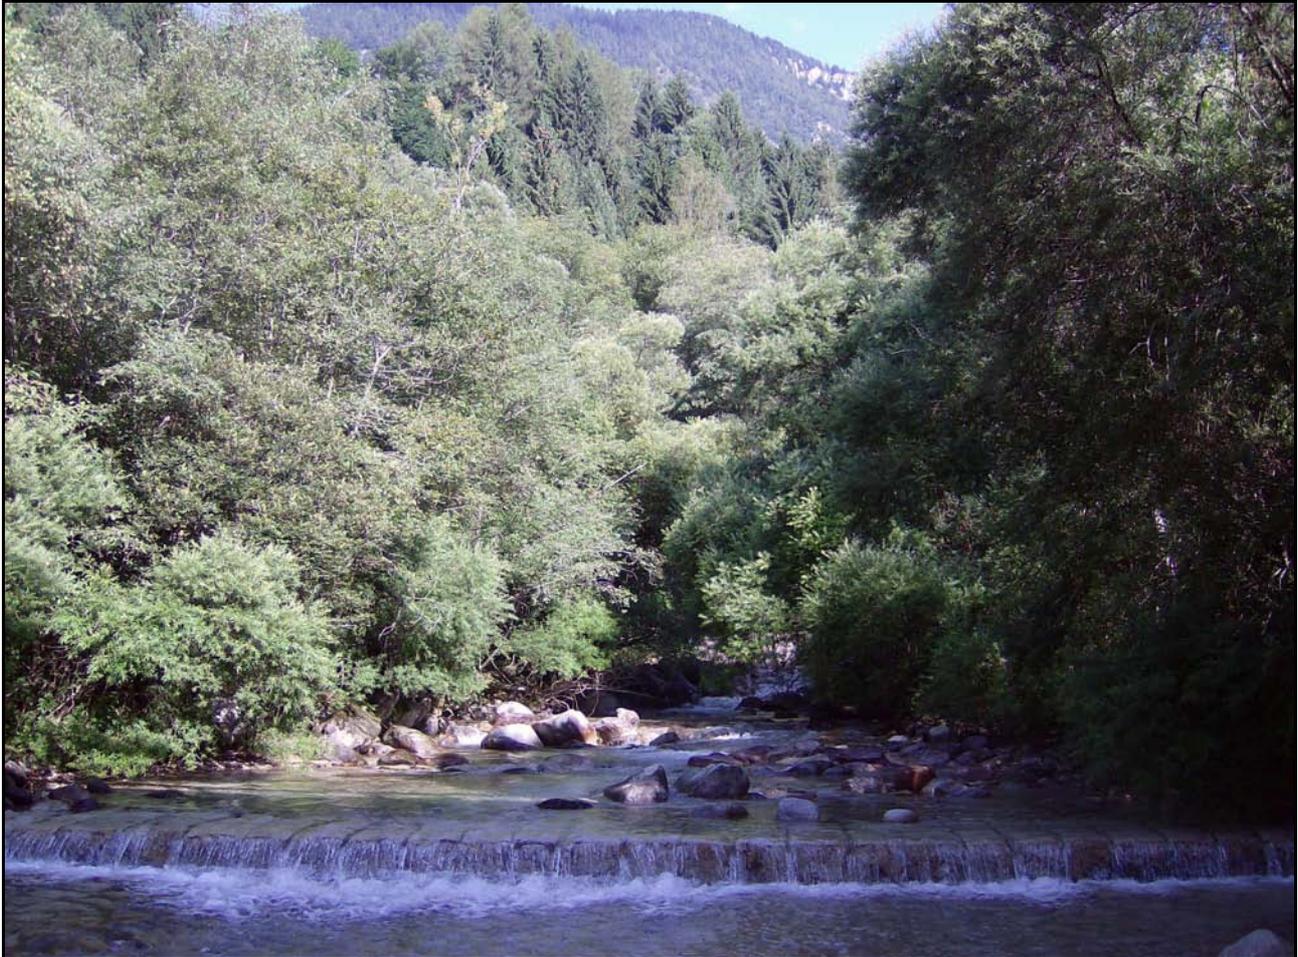
GRIG014

Questo tratto è caratterizzato da un'elevata portata idrica, in quanto subito a monte vi è un rilascio di acqua. Al termine del tratto invece tutta questa abbondante portata viene prelevata da una griglia che attraversa totalmente il corso d'acqua.

Le fasce perfluviali, pur essendo limitate in ampiezza da alti muri spondali, sono costituite da formazioni arbustive riparie (salici ed ontani bianchi) e continue. Le strutture di ritenzione sono abbondanti, date sia dai massi che dalle radici sulle sponde. Le difese spondali svolgono azione antierosiva; la sezione trasversale è artificializzata in due elementi su tre. Pur essendo presente una briglia non superabile, gli altri fattori che determinano l'idoneità ittica (aree rifugio, trofiche e di frega) sono abbondanti. Raschi e pozze si alternano in successione non regolare. Le componenti biologiche non risultano alterate.

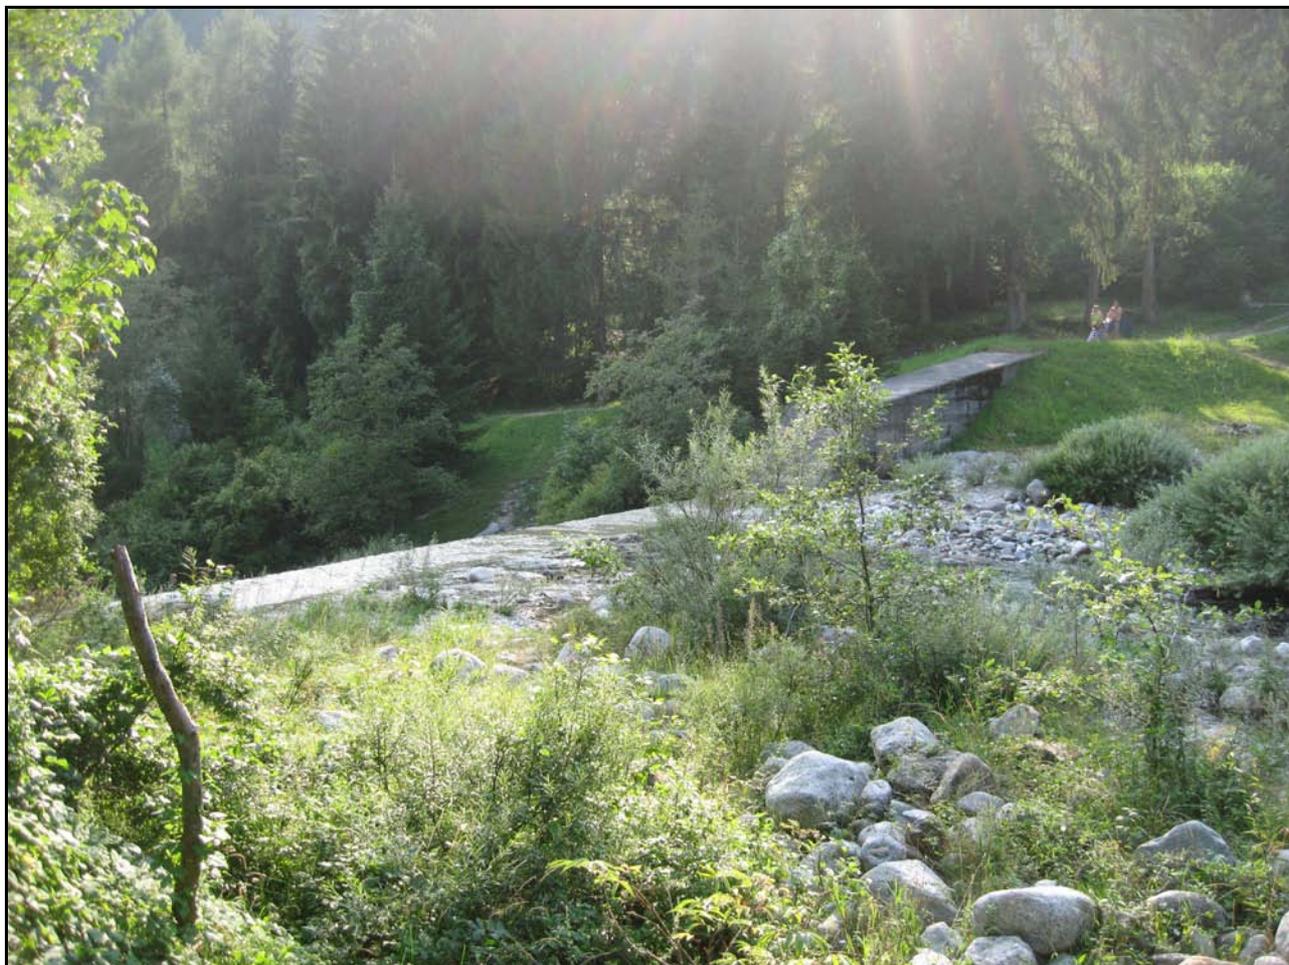
GRIG015

Nel territorio circostante su entrambe le sponde vi è urbanizzazione rada. Le caratteristiche delle fasce perfluviali sono uguali a quelle del tratto precedente, tranne la fascia primaria i in sinistra (il muro spondale s'interrompe). In corrispondenza di questo tratto in sinistra si estende una zona adibita a parco urbano. Si segnala la presenza di limitata incisione verticale in sinistra. La sezione è rimodellata artificialmente solo in destra.

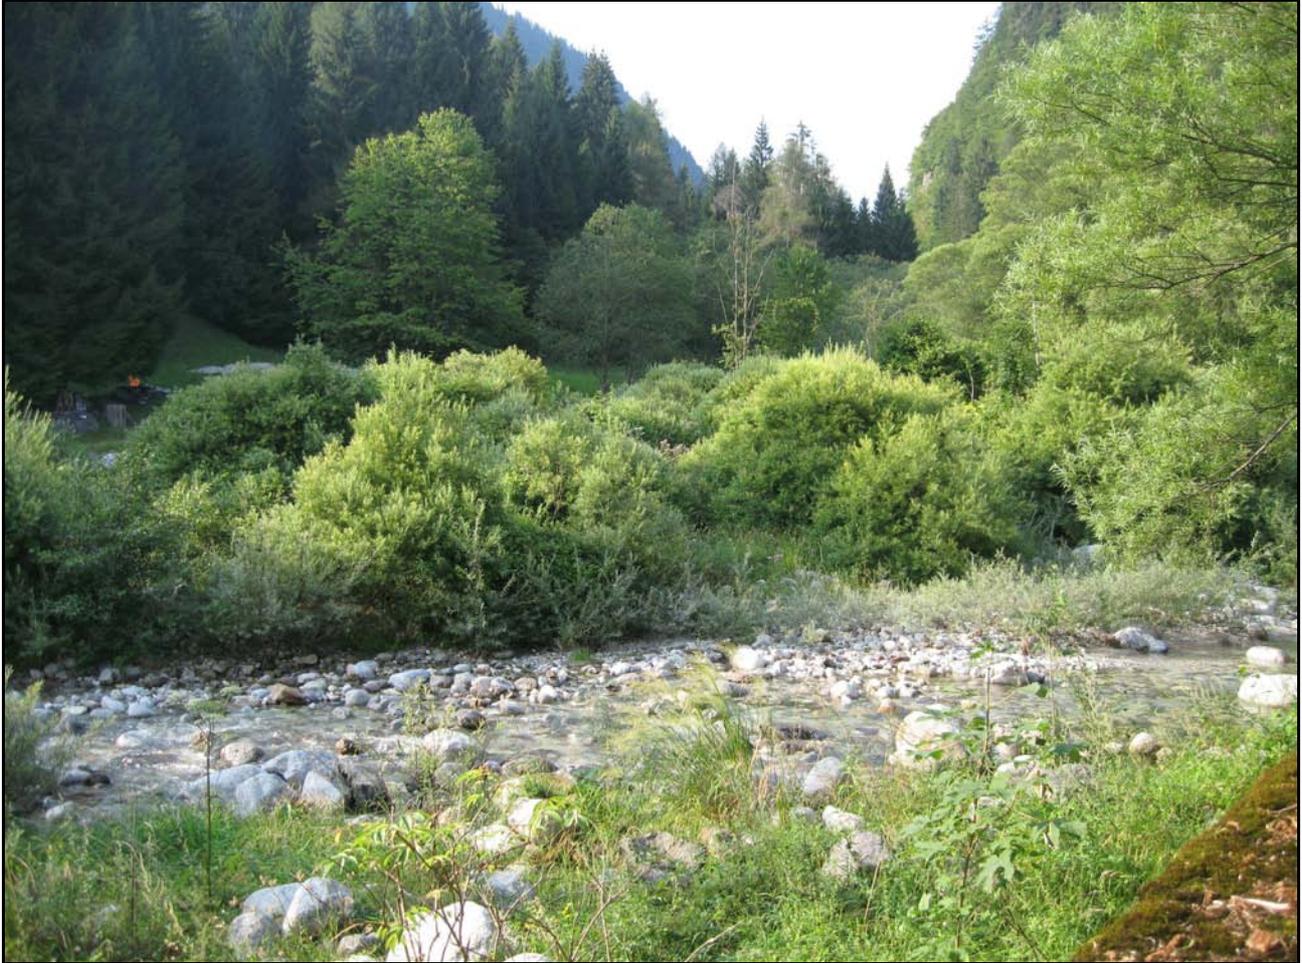
GRIG016

Rispetto al tratto a valle, entrambe le sponde sono primarie: termina il muro spondale anche in destra. Il parco urbano si estende sia in destra che sinistra. Le fasce perfluviali a vegetazione arbustiva riparia (salici ed ontani bianchi) sono continue ed ampie 6-7 metri circa. Su entrambe le sponde si segnalano limitati fenomeni di erosione verticale. La sezione è naturale, data l'assenza di difese spondali. Le aree esondabili risultano un po' più ampie rispetto al tratto precedente, perché non confinate dalle difese spondali.
