Torrente Grigno

Documentazione fotografica e descrizione dei tratti

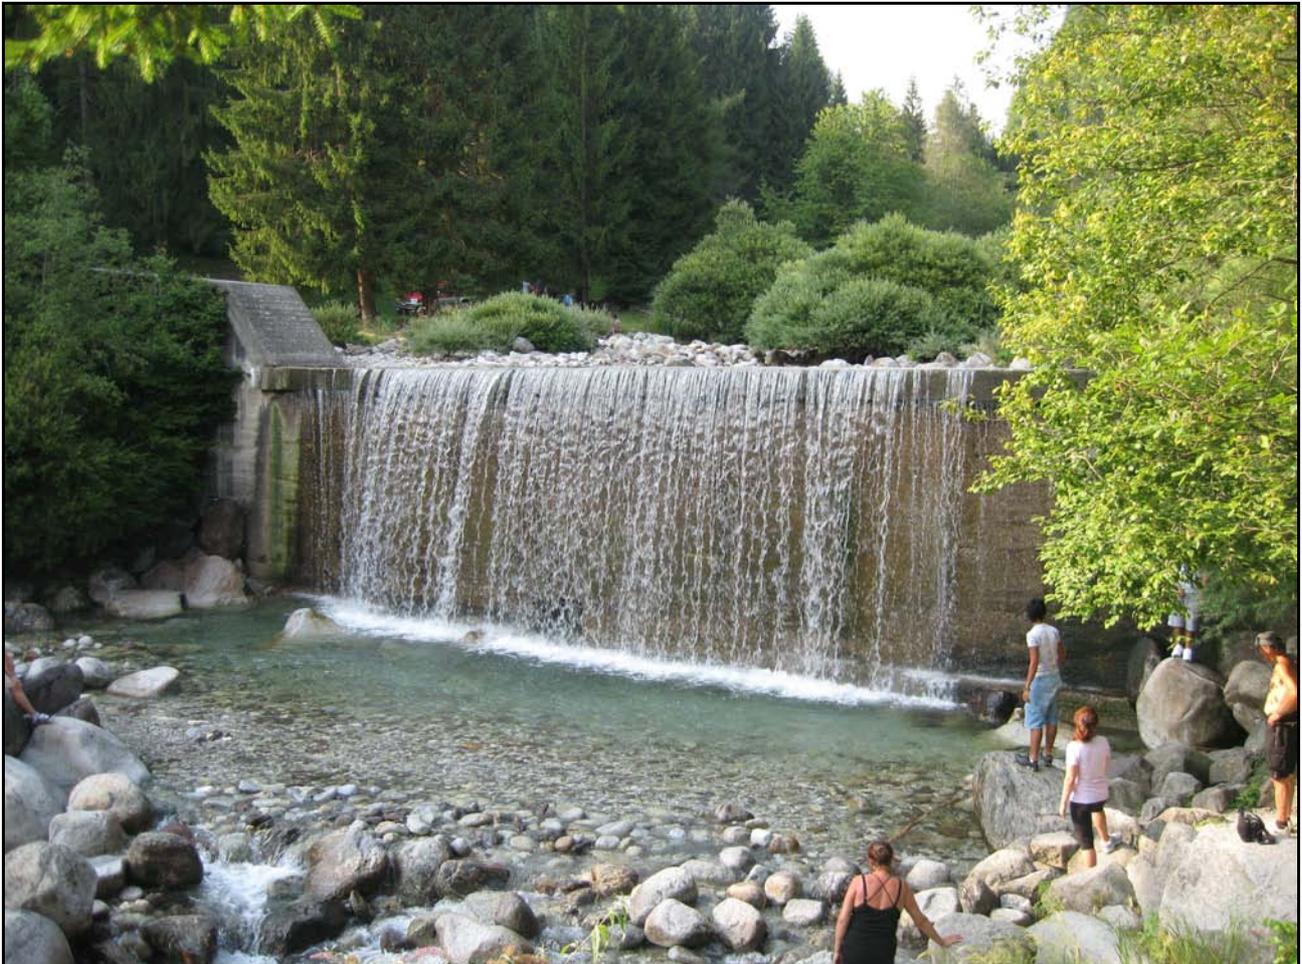
GRIG017

In sinistra riprende il muro spondale: la fascia perfluviale è secondaria. La sezione risulta rimodellata sulle sponde; solo l'alveo è naturale, costituito da un substrato abbastanza diversificato con la presenza di ciottoli ed alcuni massi. All'inizio del tratto è presente una briglia alta, che costituisce una barriera invalicabile per la fauna ittica. La presenza di abbondanti aree rifugio, di discreta ombreggiatura, di aree trofiche e di frega assicura comunque una buona idoneità ittica. Raschi e pozze sono ben distinguibili e a distanza irregolare.

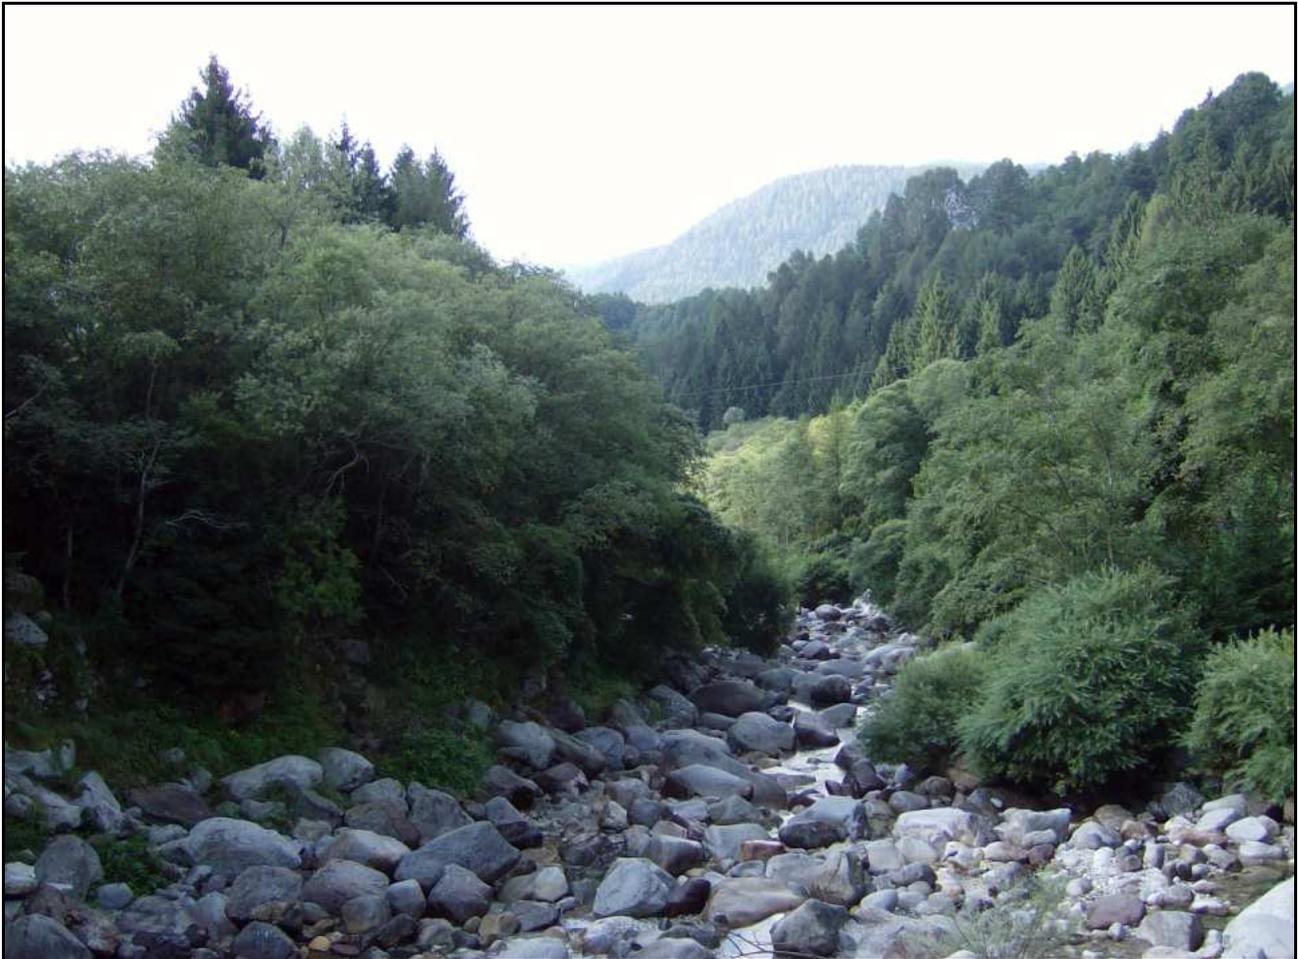
GRIG018

Nel territorio circostante prevalgono foreste e boschi. Le fasce perfluviali sono primarie, costituite da formazioni arbustive riparie (salici, ontani bianchi) su entrambe le sponde. In destra tale formazione è associata a quella di bosco autoctono, mentre in sinistra la presenza di una strada (seppur sterrata) interrompe la continuità trasversale dell'ecotono fluviale a circa 10 metri dalla riva. In questi tratti le condizioni idriche sono caratterizzate da numerose oscillazioni di portata a causa di utilizzazioni idroelettriche a monte. L'efficienza di esondazione è limitata per l'acclività naturale dei versanti. La ritenzione degli apporti trofici è assicurata dalla presenza di alcuni massi. La sezione trasversale è integra, priva di impatti antropici. L'idoneità ittica è buona; non si segnalano sbarramenti nel tratto. La comunità macrobentonica campionata risulta ben strutturata e diversificata: plecoteri (quali *Nemouridae*), tricoteri, efemeroteri (anche *Epeorus*), ditteri, etc.

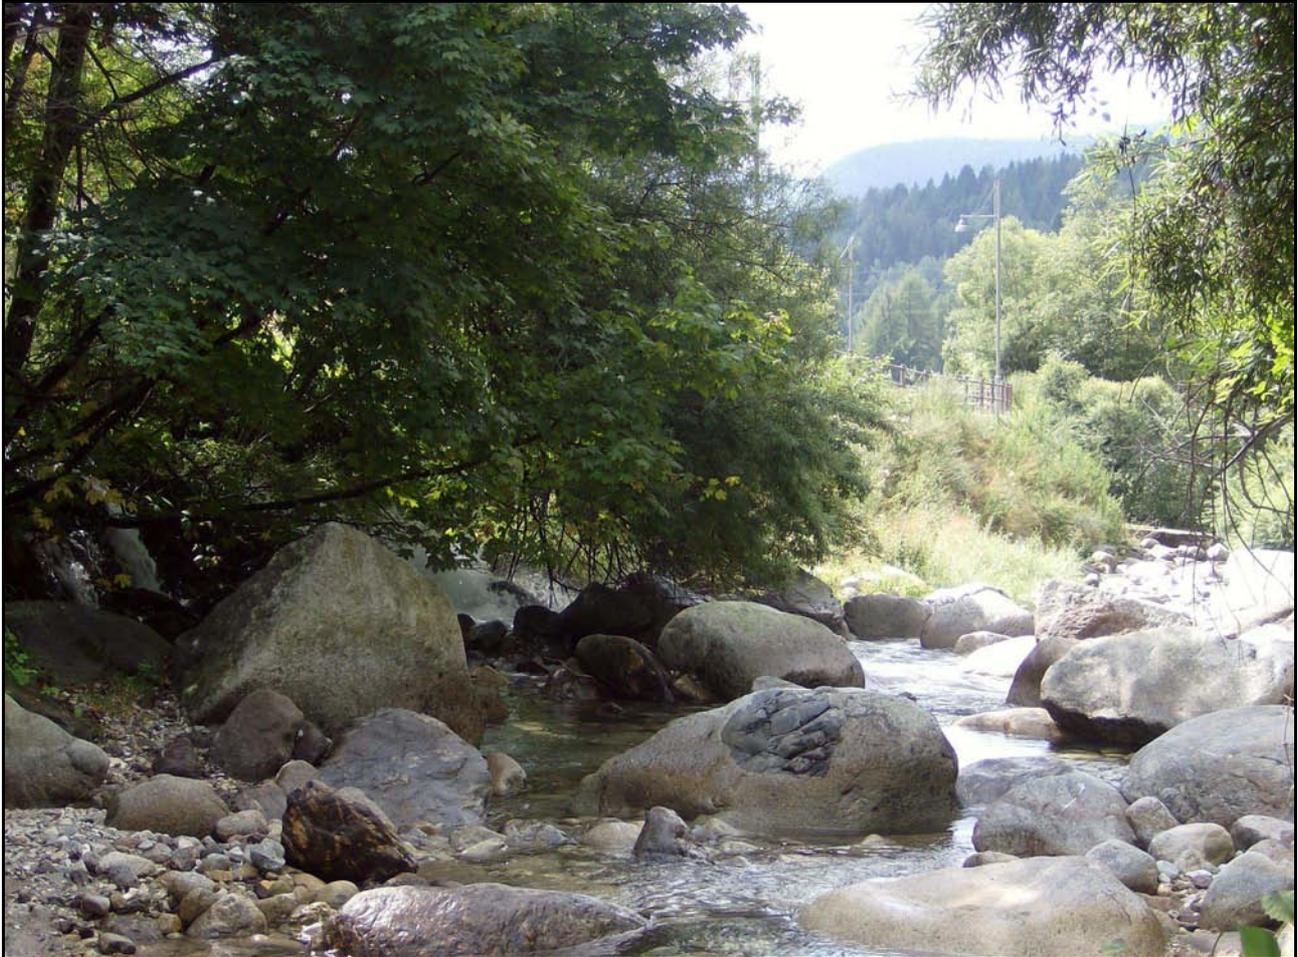
GRIG019

Rispetto al tratto a valle, la formazione di arbusti ripari presente in destra si riduce in ampiezza, riducendosi ad una bordura. In sinistra la fascia perifluviale diventa secondaria per la presenza di difese spondali. Il substrato in alveo risulta più eterogeneo rispetto ai tratti a valli e caratterizzato da abbondante presenza di massi. La sezione trasversale è rimodellata solo in destra.

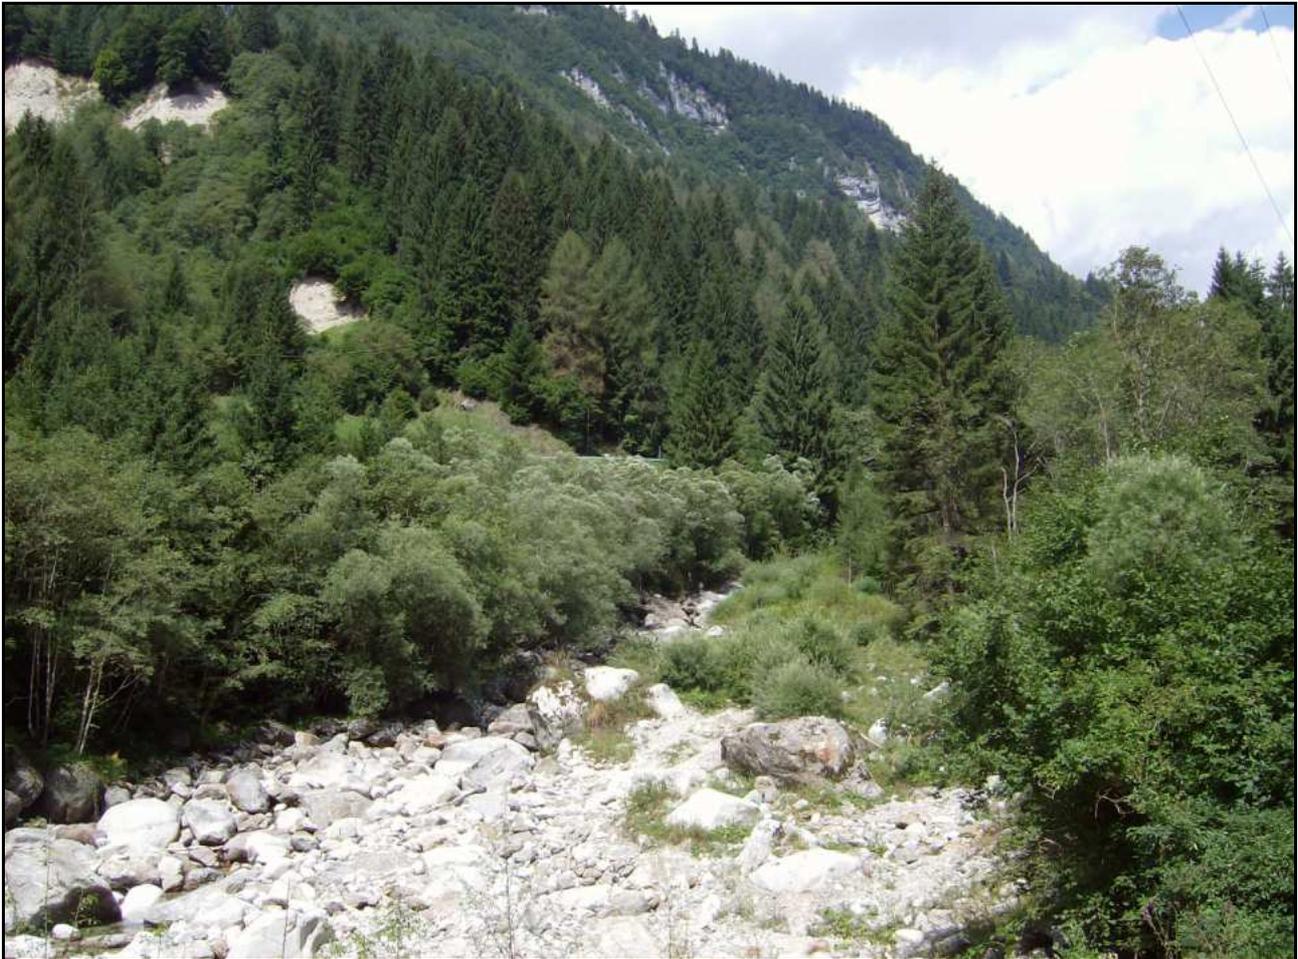
GRIG020

Questo lungo tratto omogeneo presenta in sinistra le condotte e la centrale idroelettrica, considerate come struttura produttiva nel territorio circostante. Le fasce di vegetazione perifluviale sono primarie; entrambe presentano una formazione arbustiva riparia associata ad una formazione arborea autoctona non riparia. In sinistra l'ampiezza della fascia è tra 10 e 30 metri, a causa dell'interruzione della stessa da parte della strada sterrata.

Non sono presenti aree di esondazione, a causa dell'acclività dei versanti. Su entrambe le sponde si segnala modesta incisione verticale, probabilmente a causa delle frequenti oscillazioni di portata.

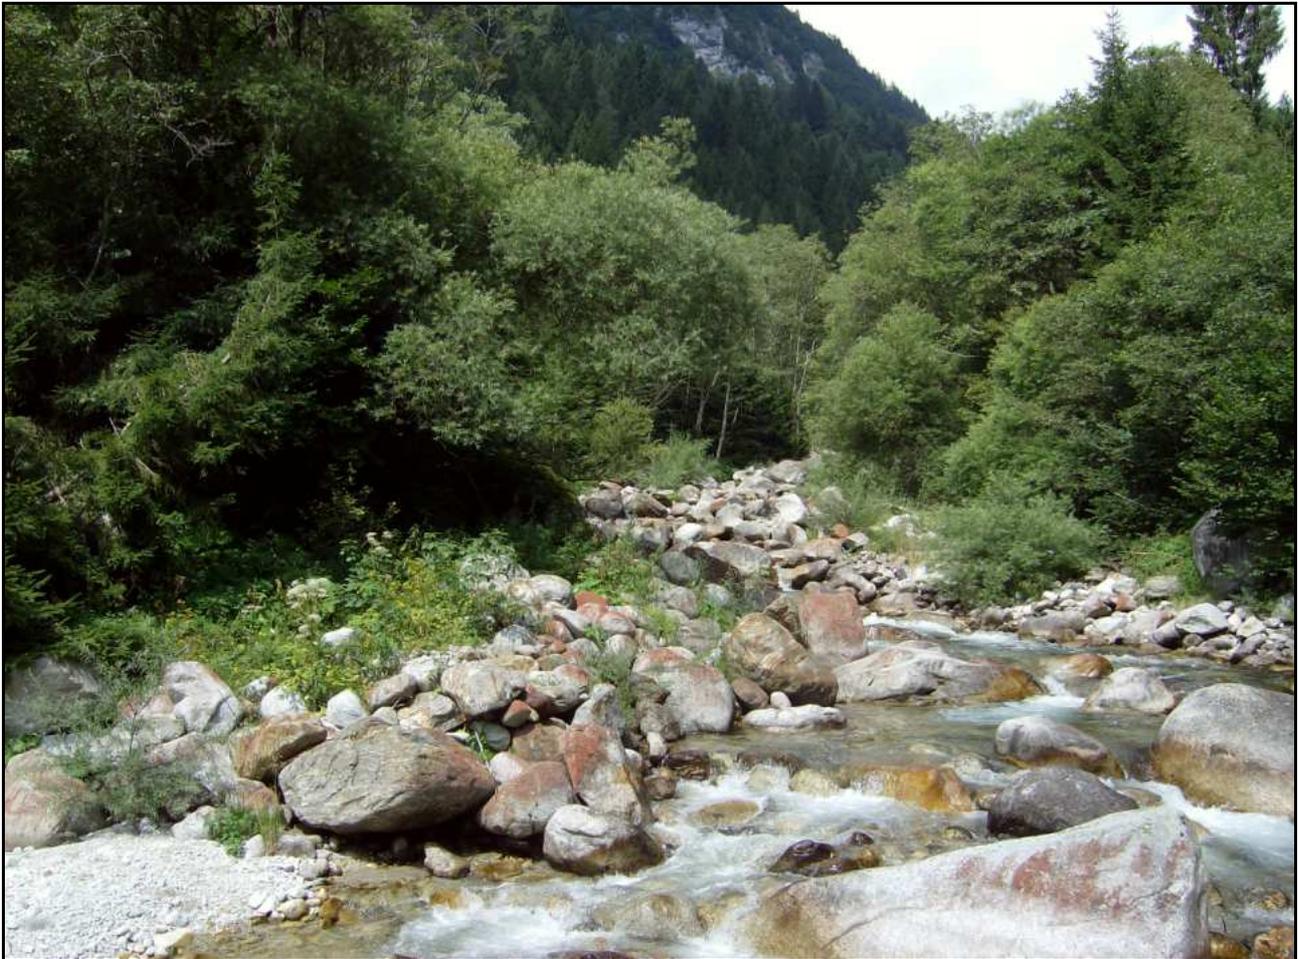
GRIG022

Su entrambe le sponde, il territorio circostante non è totalmente naturale, a causa della presenza di infrastrutture stradali. In sinistra l'ampiezza della fascia perfluviale è maggiore di 30 metri; la strada sterrata è più lontana dalla riva rispetto al tratto a valle. In destra la formazione di arbusti ripari si estende fino alla strada per un'ampiezza da 10 a 30 metri circa; la formazione arborea autoctona dietro non raggiunge i 10 metri (limite di ampiezza per le formazioni). Sono presenti alcune interruzioni date da erbacee non igrofile. Le condizioni idriche da questo tratto fino alla confluenza col rio Val Tolvà risultano caratterizzate da portate stabili, legate a variazioni meteorologiche. Le aree di esondazione sono ridotte per cause naturali: la forte acclività dei versanti. L'idoneità ittica risulta elevata per l'abbondanza di aree rifugio, aree trofiche ed ombreggiatura. Il tratto non è modificato né da opere longitudinali né trasversali.

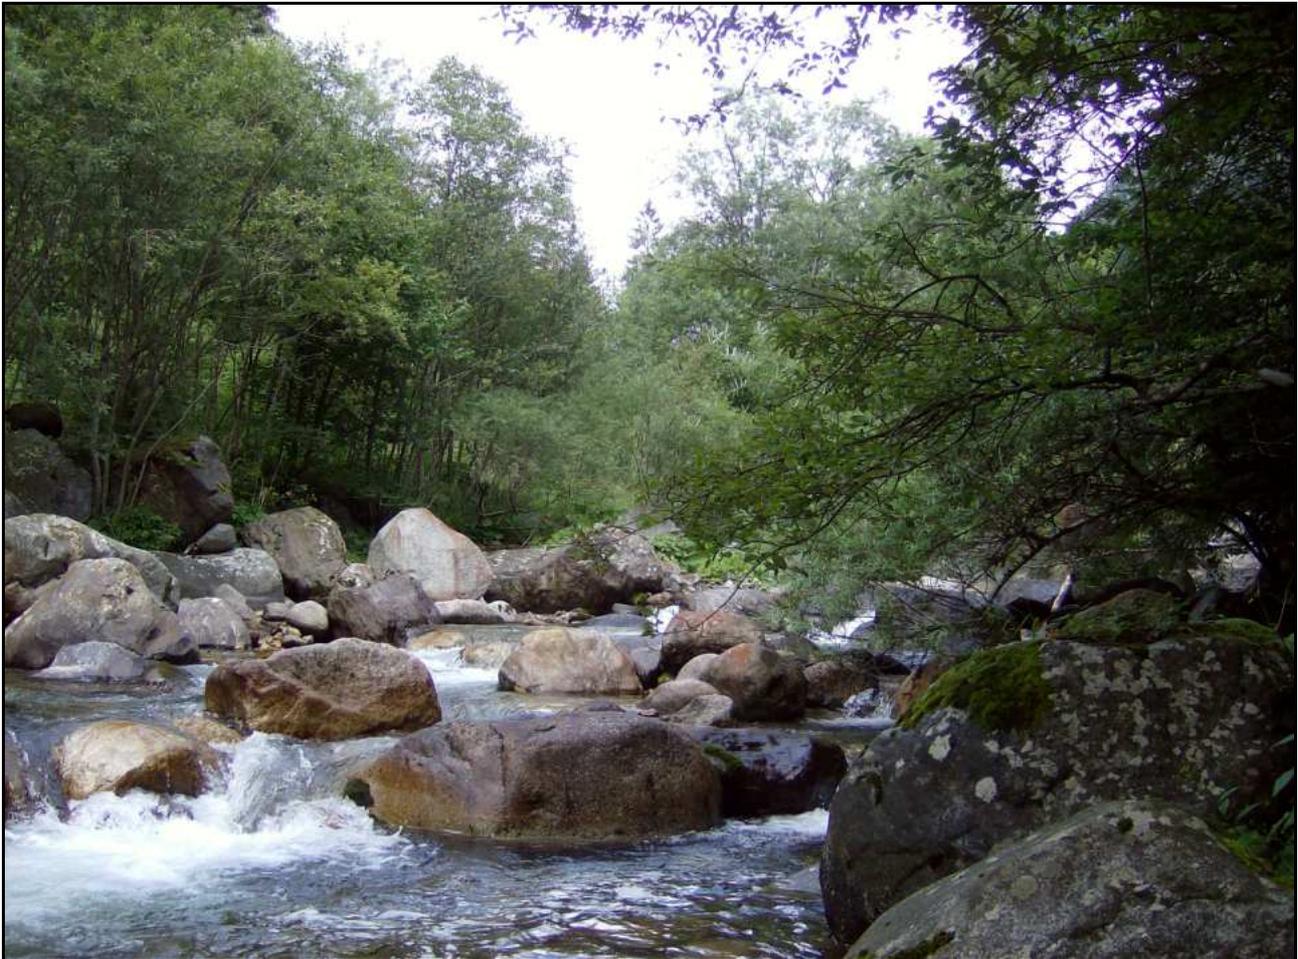
GRIG023

Rispetto al tratto a valle, sulle rive non si sviluppano delle formazioni arbustive riparie ma solamente delle bordure: non si raggiunge infatti il limite minimo dell'ampiezza di 5 metri. Su entrambe le sponde è inoltre compresente la formazione arborea autoctona. In totale le fasce perifluviali raggiungono un'ampiezza compresa tra 10 e 30 metri in destra e maggiore di 30 metri in sinistra. Le interruzioni trasversali sono date sempre dalla strada asfaltata in destra e da quella sterrata in sinistra. La ritenzione degli apporti trofici è assicurata da un substrato prevalentemente ciottoloso e da alcuni massi. I fenomeni erosivi sulle rive sono limitati e del tutto naturali. La sezione trasversale non è compromessa da interventi antropici. L'idoneità ittica è buona: rispetto al tratto a valle sono leggermente meno abbondanti le zone rifugio e l'ombreggiatura. Il tratto ha caratteristiche omogenee per una lunghezza di quasi 2 chilometri.

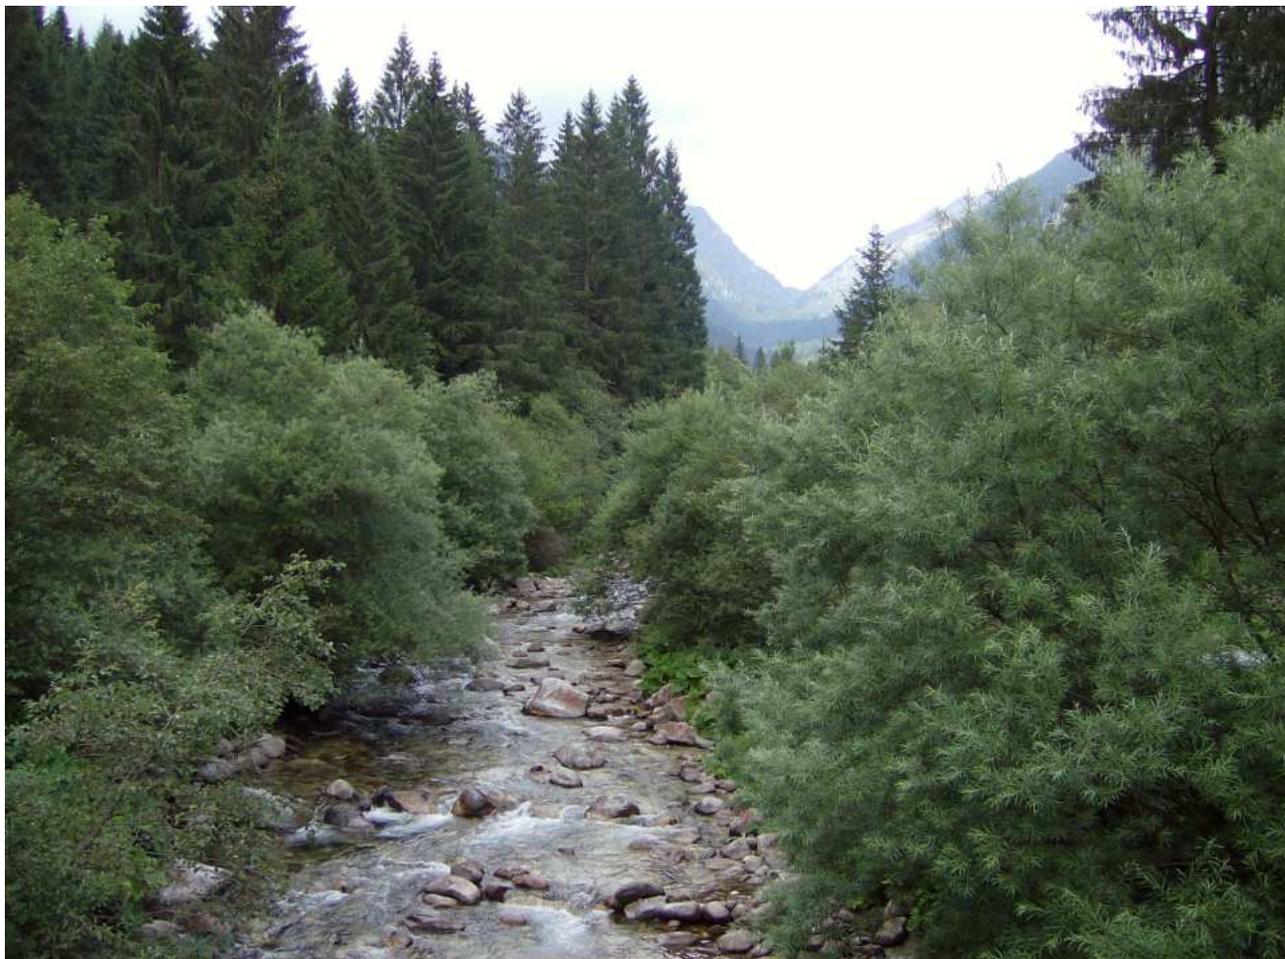
GRIG024

In entrambe le sponde sono presenti le bordure di arbusti ripari, in sinistra accompagnata da una formazione arborea autoctona ampia circa 20 metri. Le interruzioni in destra date dalle erbacee non igrofile sono maggiori rispetto ai tratti a valle.

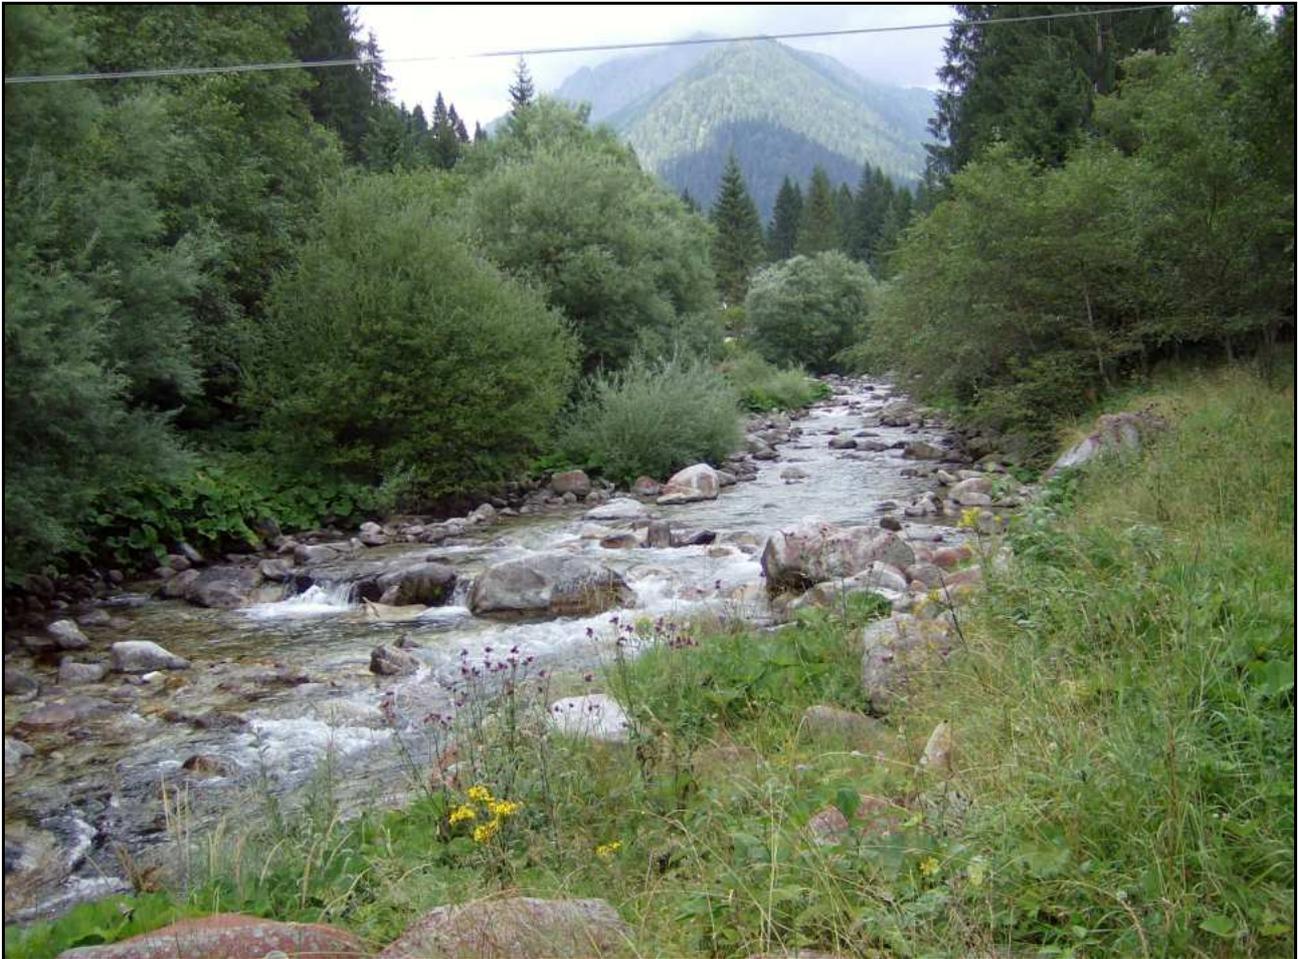
GRIG025

Nel territorio circostante in sinistra ci sono abitazioni sparse e pascoli. La fascia perifluviale in sinistra è uguale a quella del tratto a valle, cambia solamente il tipo di interruzione che è data dal prato delle abitazioni. In destra la fascia perifluviale invece presenta una formazione arbustiva riparia invece che la bordura del tratto a valle. Su entrambe le sponde alla prima formazione/bordura si associa dietro una formazione arborea autoctona. Non si segnalano interruzioni all'interno delle fasce. La sezione trasversale è naturale. Le altre caratteristiche di funzionalità fluviale rimangono invariate rispetto al tratto a valle.

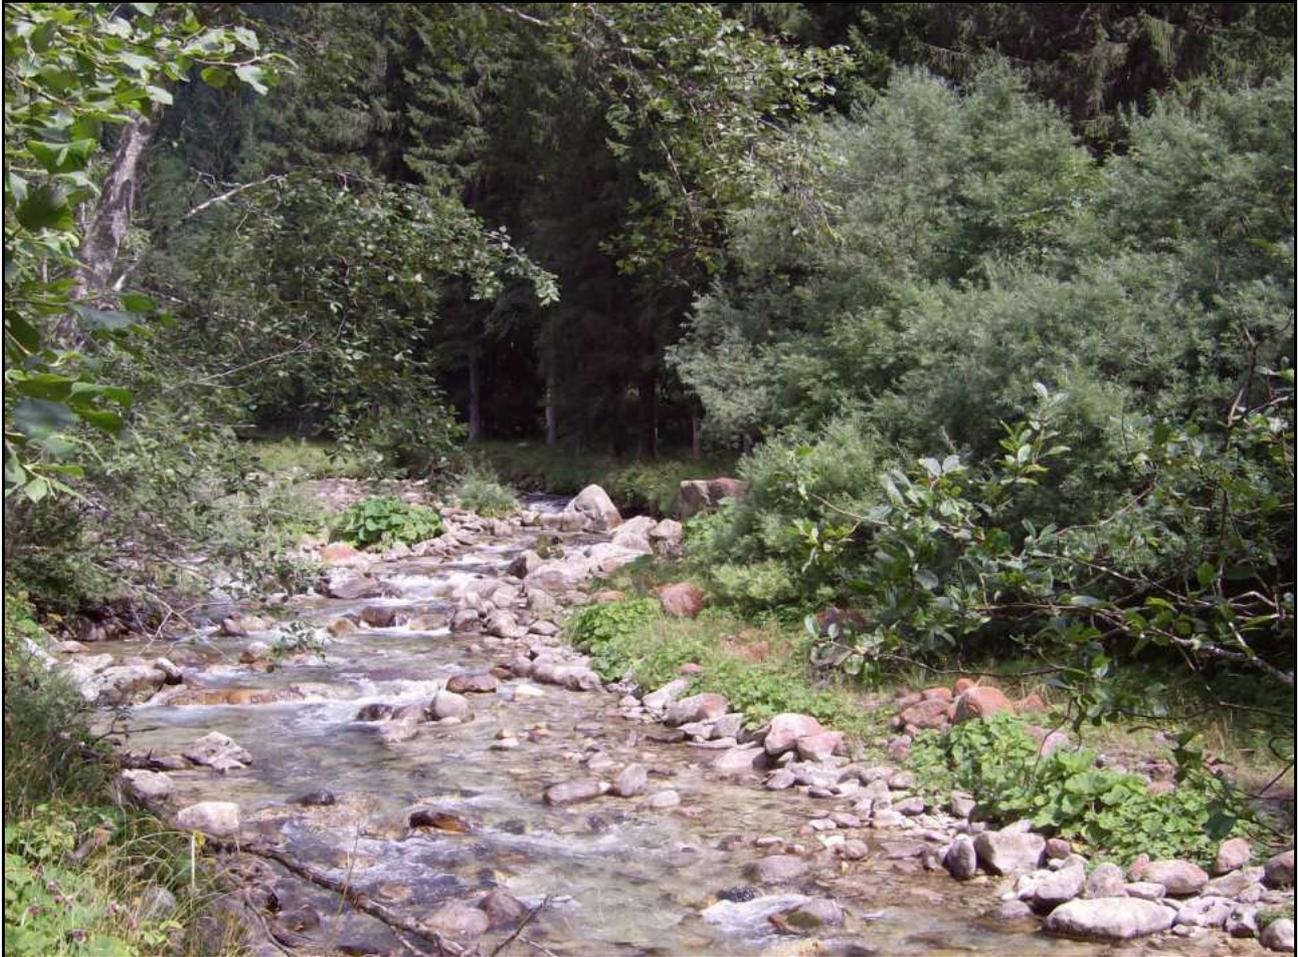
GRIG026

Nel territorio circostante in destra è presente urbanizzazione rada; in sinistra lievi impatti antropici. Le fasce perfluviali sono primarie, in destra è presente una bordura di arbusti ripari ampia 4 metri circa, in sinistra una formazione di arboree autoctone maggiore di 30 metri. Sono assenti interruzioni della continuità delle fasce. Le aree di esondazione comprendono dei canali secondari. L'erosione sulle sponde denota limitata incisione verticale. L'idoneità ittica è elevata: rispetto al tratto a valle e a monte la presenza dei canali secondari assicura una maggior abbondanza di aree di frega.

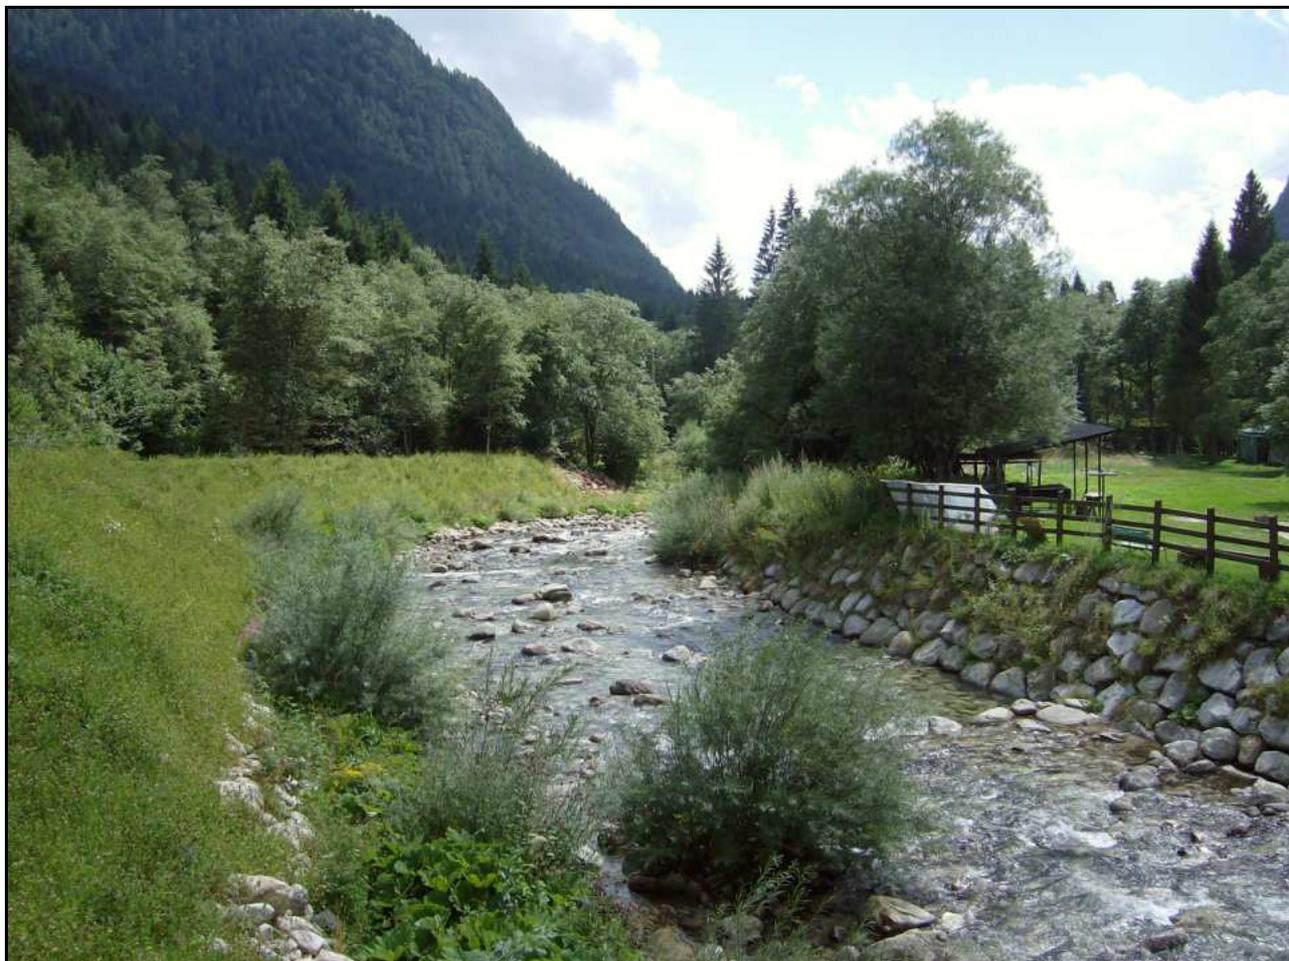
GRIG027

Le fasce perfluviali sono assenti. Nel tratto sono presenti difese spondali che interrompono la continuità col territorio circostante ed incidono sull'esonazione, erosione e sezione trasversale. La funzionalità fluviale risulta dunque compromessa.

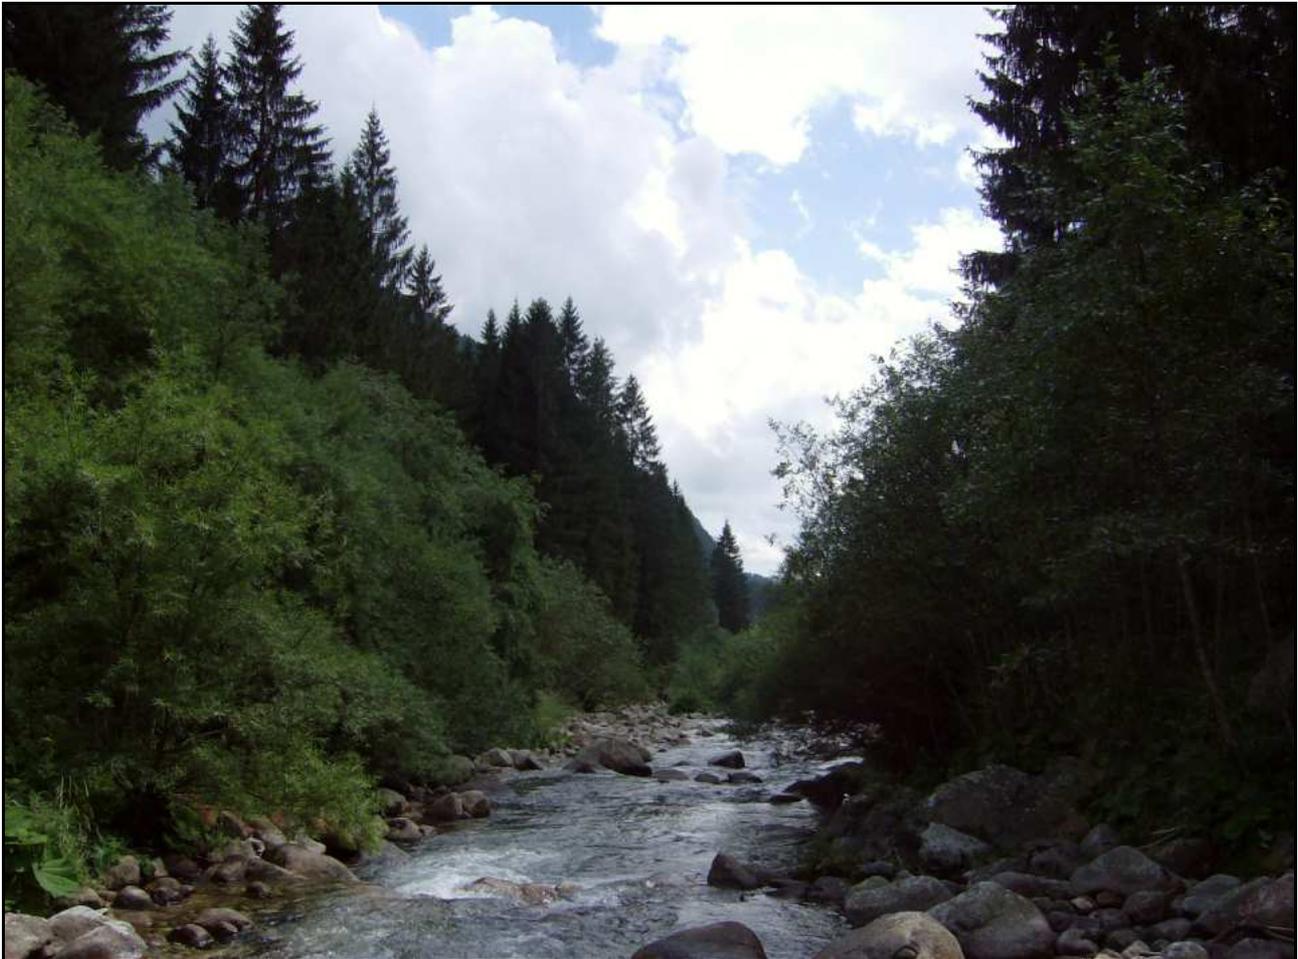
GRIG028

Nel territorio circostante le pressioni antropiche sono meno rilevanti rispetto al tratto a valle. Le fasce perfluviali sono primarie e costituite da formazioni arbustive riparie (salice, ontano bianco e qualche esemplare di *Salix caprea*). In sinistra l'ampiezza è maggiore per la presenza anche di una formazione arborea autoctona. La naturale morfologia del tratto non è modificata da interventi longitudinali o trasversali. Le aree di esondazione coincidono con i canali secondari presenti in questo tratto più pianeggiante rispetto al precedente. Non sono presenti alterazioni non naturali dei processi erosivi. La comunità macrobentonica è costituita da plecoteri sensibili all'inquinamento (*Nemouridae*, *Perlodes*), tricoteri, efemeroteri, ditteri, etc., non segnalando alterazioni della qualità delle acque.

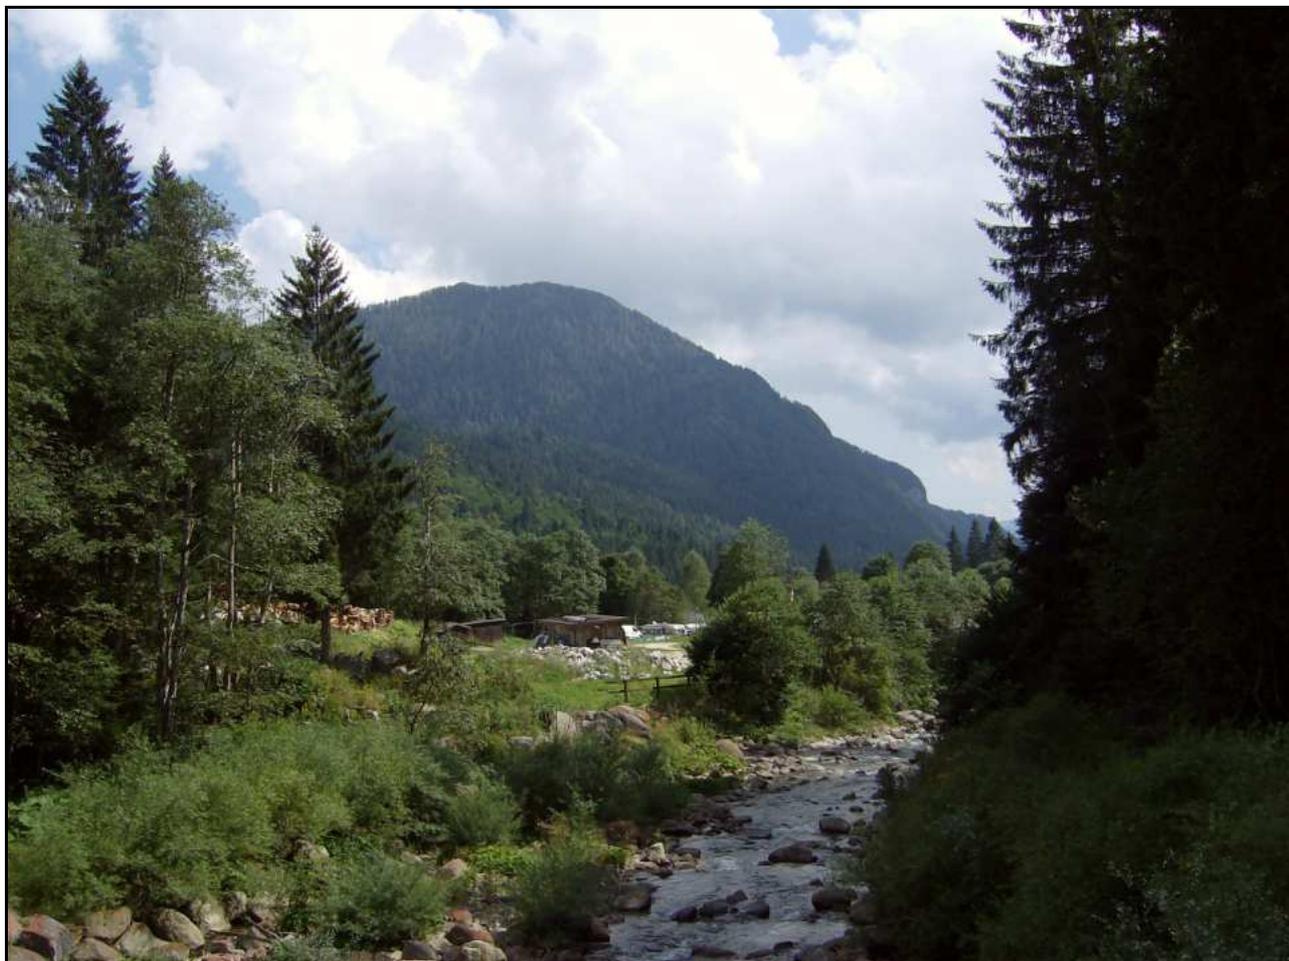
GRIG029

Nel territorio circostante è presente un campeggio. La vegetazione perifluviale è costituita da bordure di arbusti ripari continue e di ampiezza limitata a 4 metri circa. Sulle sponde sono presenti fenomeni erosivi di incisione verticale evidenti. L'alveo inciso non presenta aree di esondazione, anche per la naturale acclività dei versanti.

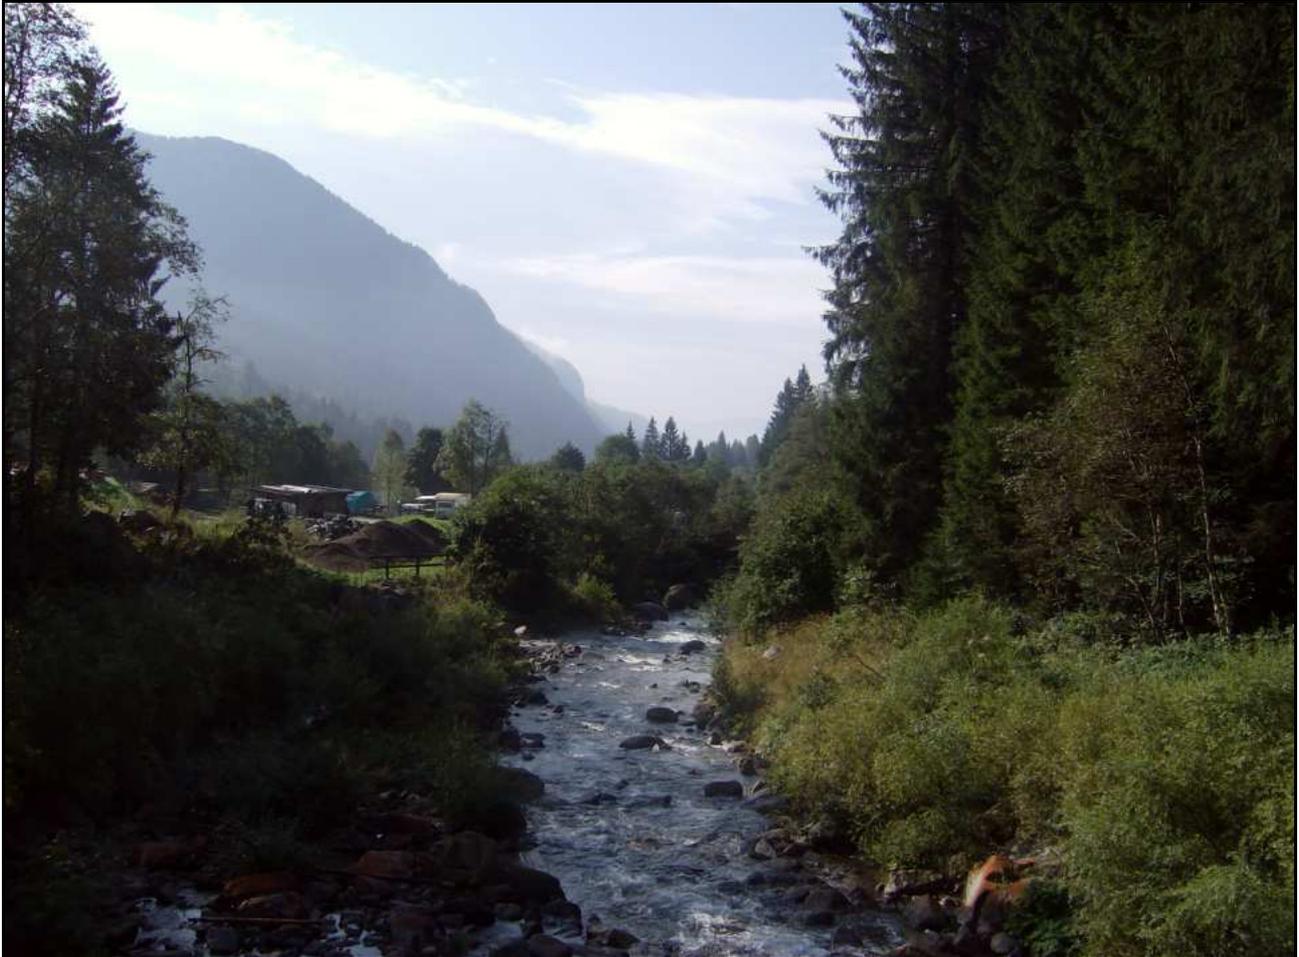
GRIG030

In sinistra il territorio circostante è adibito alle infrastrutture del campeggio, che limita l'ampiezza della fascia primaria. Su entrambe le sponde si sviluppano delle formazioni arbustive riparie a salici ed ontano bianco. In destra l'interruzione della fascia è data dalla strada sterrata. Le altre caratteristiche rimangono invariate.

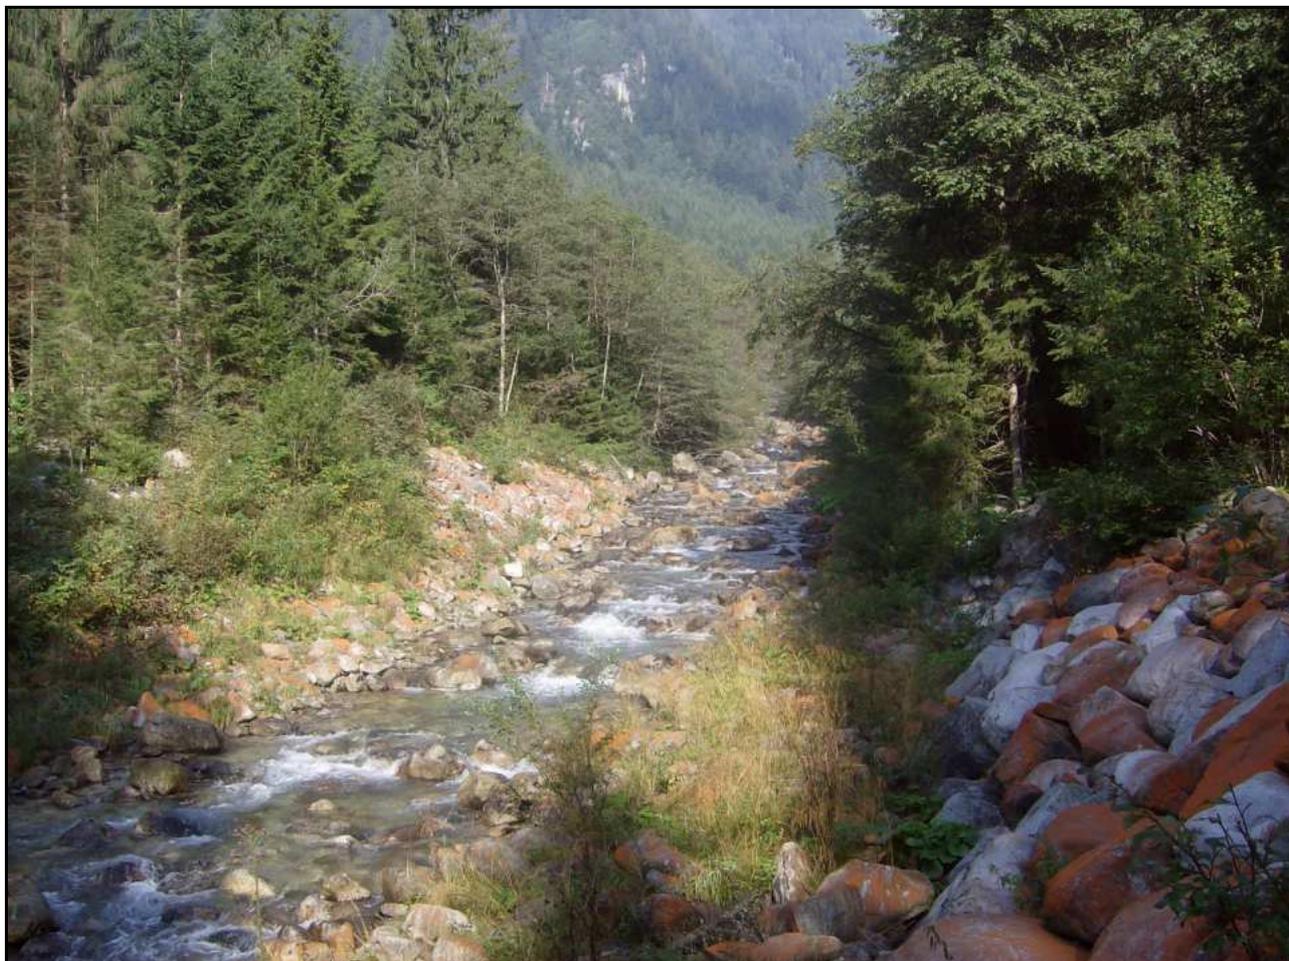
GRIG031

Prati e pascoli si intercalano ai boschi nel territorio circostante. Le fasce di vegetazione perifluviale in questo tratto sono prive di essenze riparie: sulle sponde del corso d'acqua arrivano direttamente le formazioni arboree autoctone, ampie più di 30 metri e continue. Le portate idriche, essendo a monte della confluenza importante col rio Val Tolvà, risentono delle oscillazioni di portata intense dovute alle derivazioni esercitate nei tratti soprastanti. Le aree di esondazione sono limitate dall'acclività dei versanti. Le strutture di ritenzione per gli apporti trofici sono abbondanti, assicurate dalla presenza di un substrato diversificato e con grandi massi. Sulle rive si segnalano solo limitati e puntuali fenomeni erosivi, dovuti alle naturali dinamiche fluviali. La morfologia è integra e l'assenza di opere trasversali assicurano un'elevata idoneità ittica.

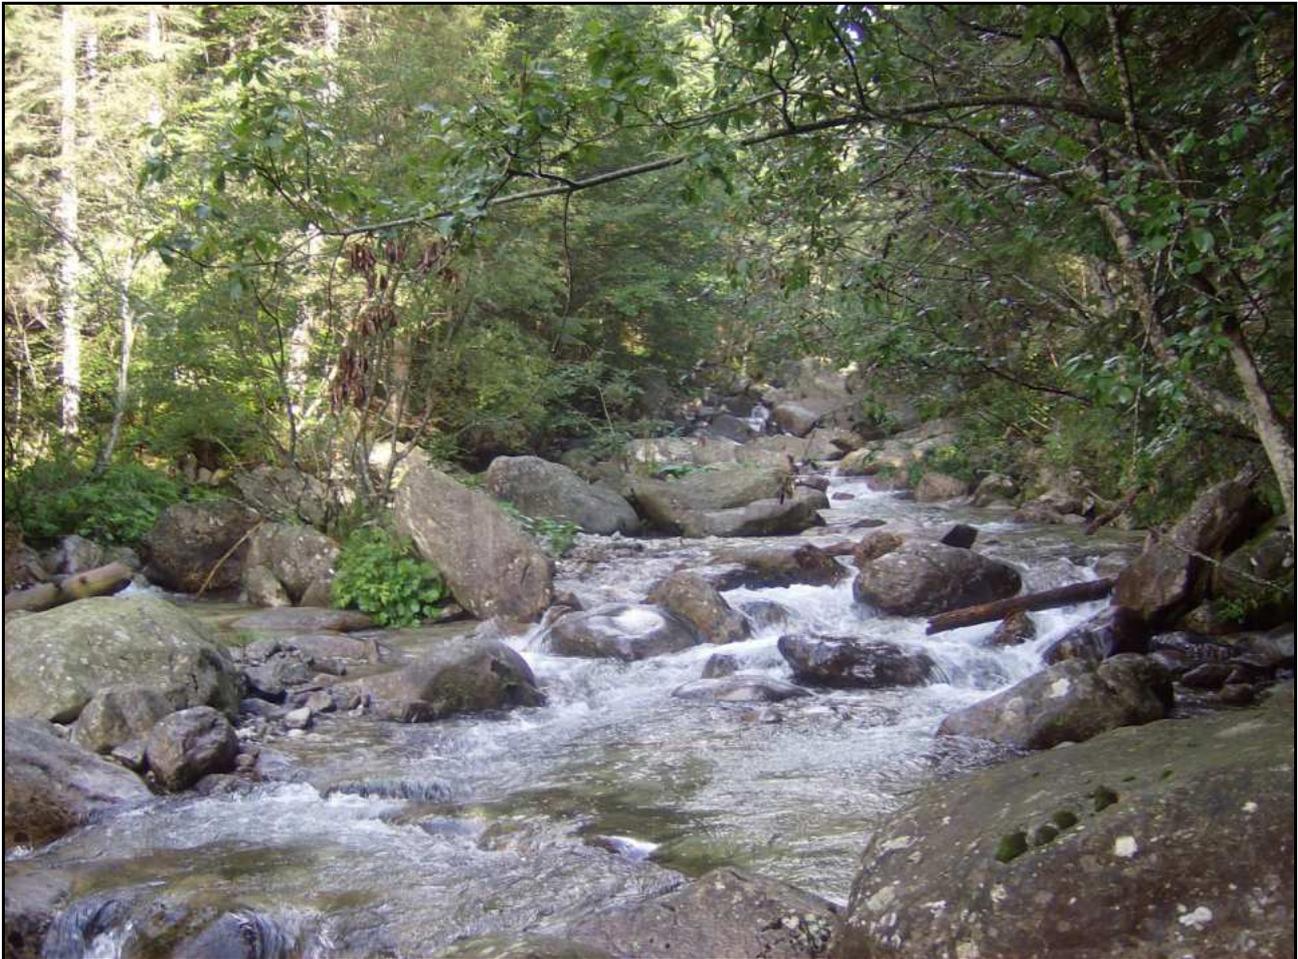
GRIG033

Rispetto al tratto a valle, davanti alle formazioni arboree autoctone (abete bianco, abete rosso e larice) si estendono delle bordure arbustive riparie (ontano bianco). Il limite di 5 metri di ampiezza definito per la formazione arbustiva riparia non viene soddisfatto.

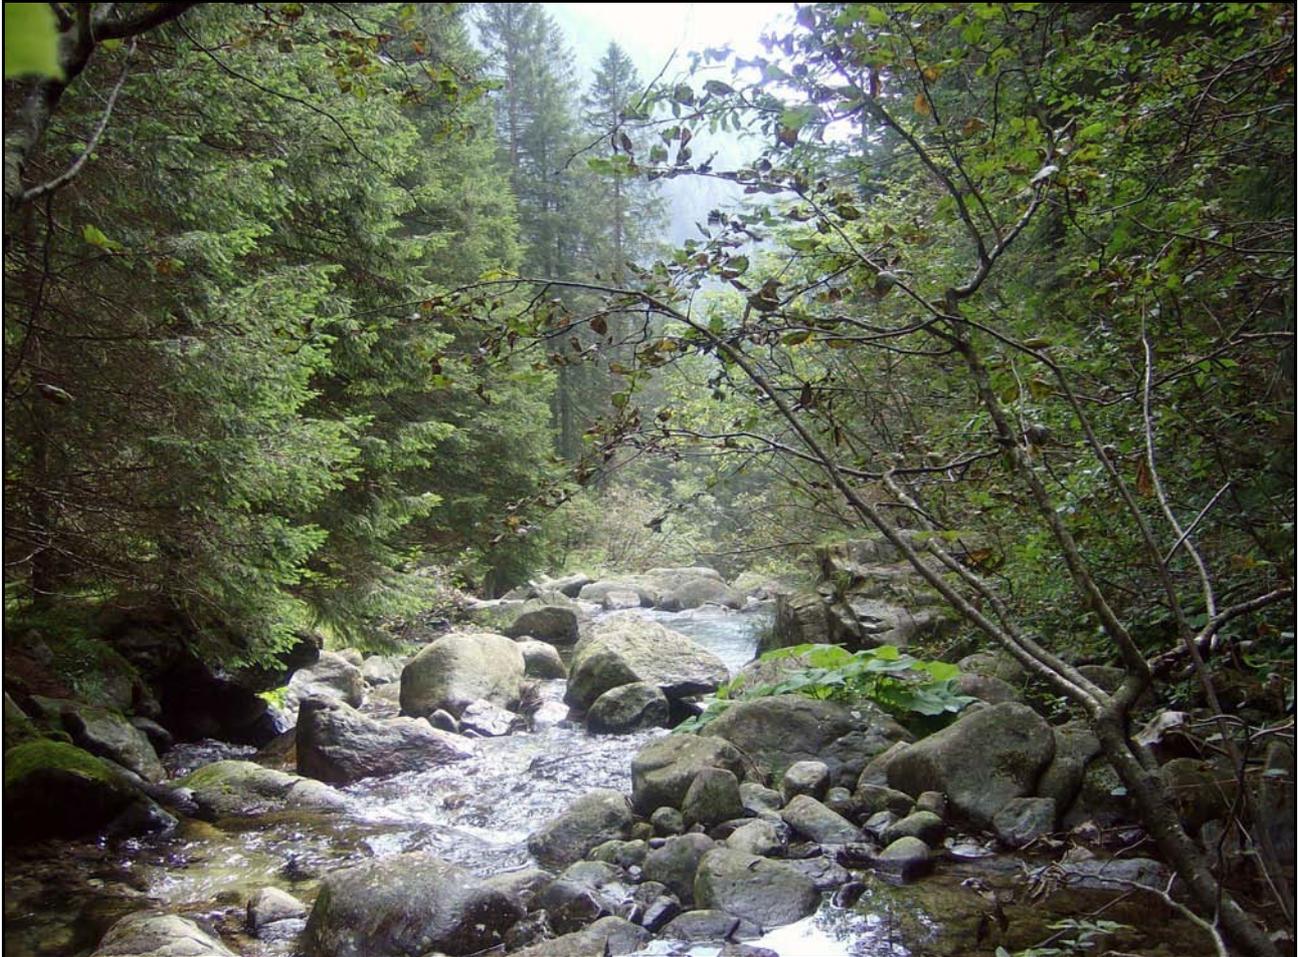
GRIG034

Il territorio circostante è caratterizzato da pascoli e boschi. La vegetazione perfluviale e le caratteristiche morfologiche del tratto sono uguali a quelle a valle. Cambiano le condizioni idriche: essendo il tratto compreso tra il rilascio (limite superiore del tratto) del DMV modulato di un'opera di presa a monte e lo scarico della centrale di Costabrunella (limite inferiore del tratto), il regime ideologico non è naturale e le caratteristiche biologiche non variano rispetto al precedente tratto.
