Torrente Grigno

Documentazione fotografica e descrizione dei tratti

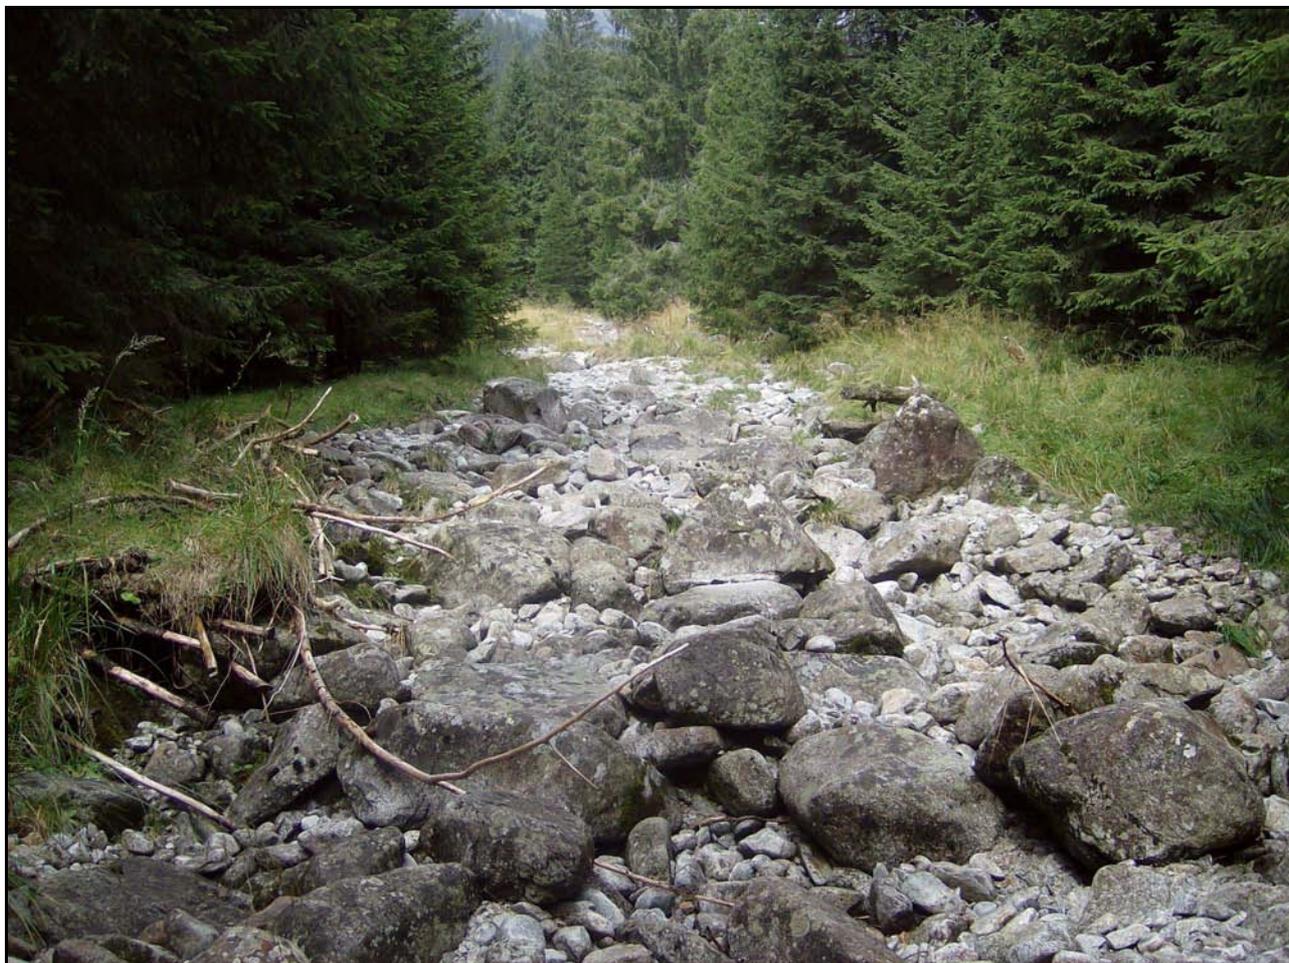
Il GRIG035 è un tratto di estensione limitata che risulta totalmente asciutto, essendo compreso tra l'opera di presa ed il rilascio del DMV, che non è posto subito a valle della derivazione.

Lungh: 92 m

GRIG036	1	2	2b	3	4	5	6	7	8	9	10	11	12	13	14	IFF	
	TER	VP1	VP2	AMP	CON	CID	ESO	RIT	ERO	SEZ	ITT	IDR	CVA	DET	MBT	Punteggio	Livello
Dx	20	10		15	15	20	1	25	20	20	25	15	15	15	20	236	II
Sx	20	10		15	15	20	1	25	20	20	25	15	15	15	20	236	II

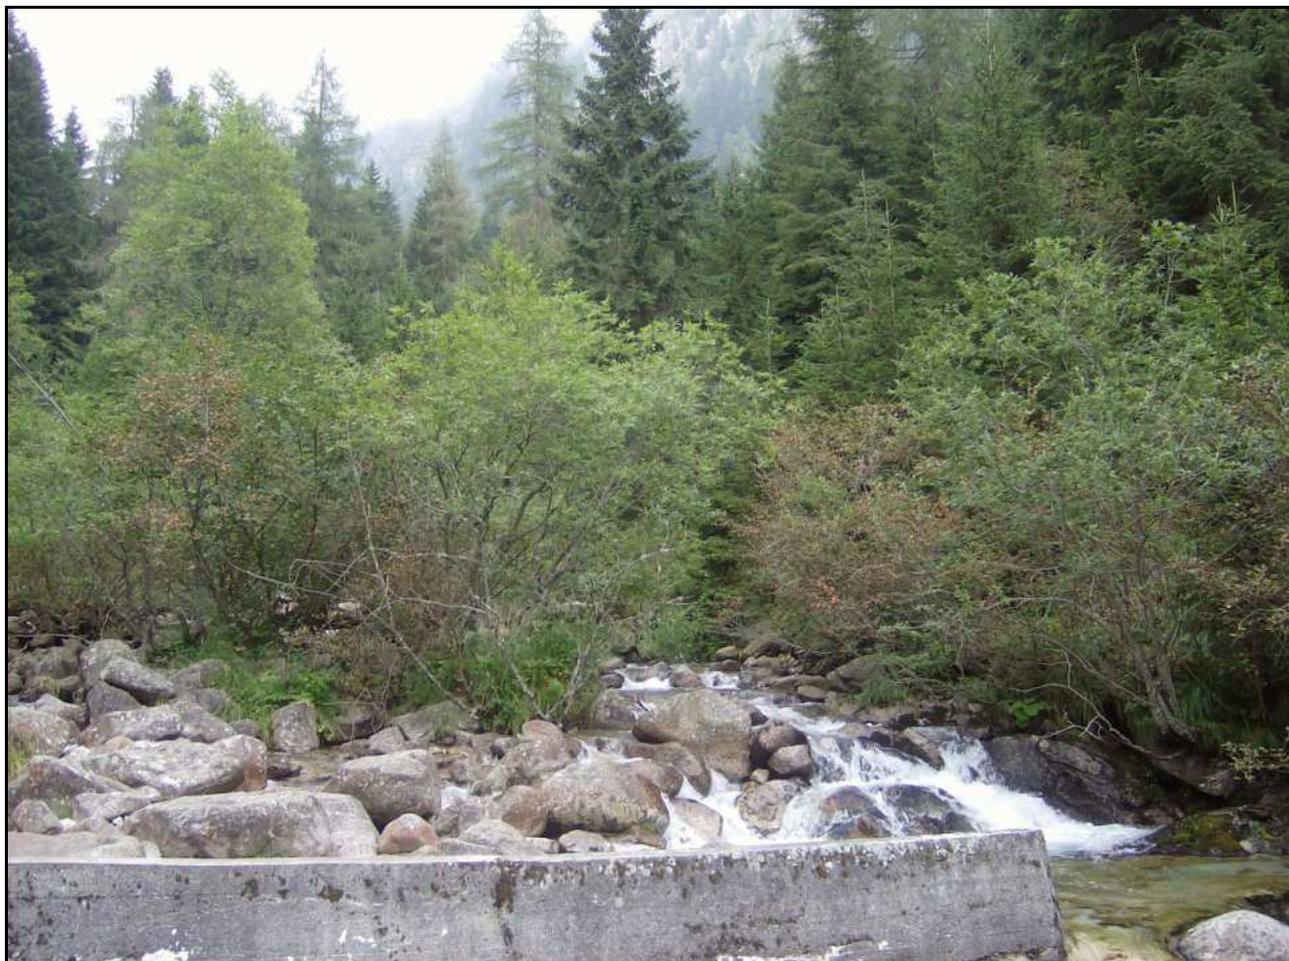
A monte dell'ultima derivazione sul torrente Grigno, le condizioni idriche sono legate solamente alle variazioni meteorologiche. L'erosione è limitata per l'acclività dei versanti. Su entrambe le sponde si sviluppano bordure di arbusti ripari associate alla formazione arborea autoctona. La successione di elementi idromorfologici è irregolare: non esiste infatti la possibilità di sviluppo di una successione regolare a causa della pendenza del tratto, della portata dell'acqua e della limitata ampiezza della valle. Le caratteristiche biologiche rimangono invariate.

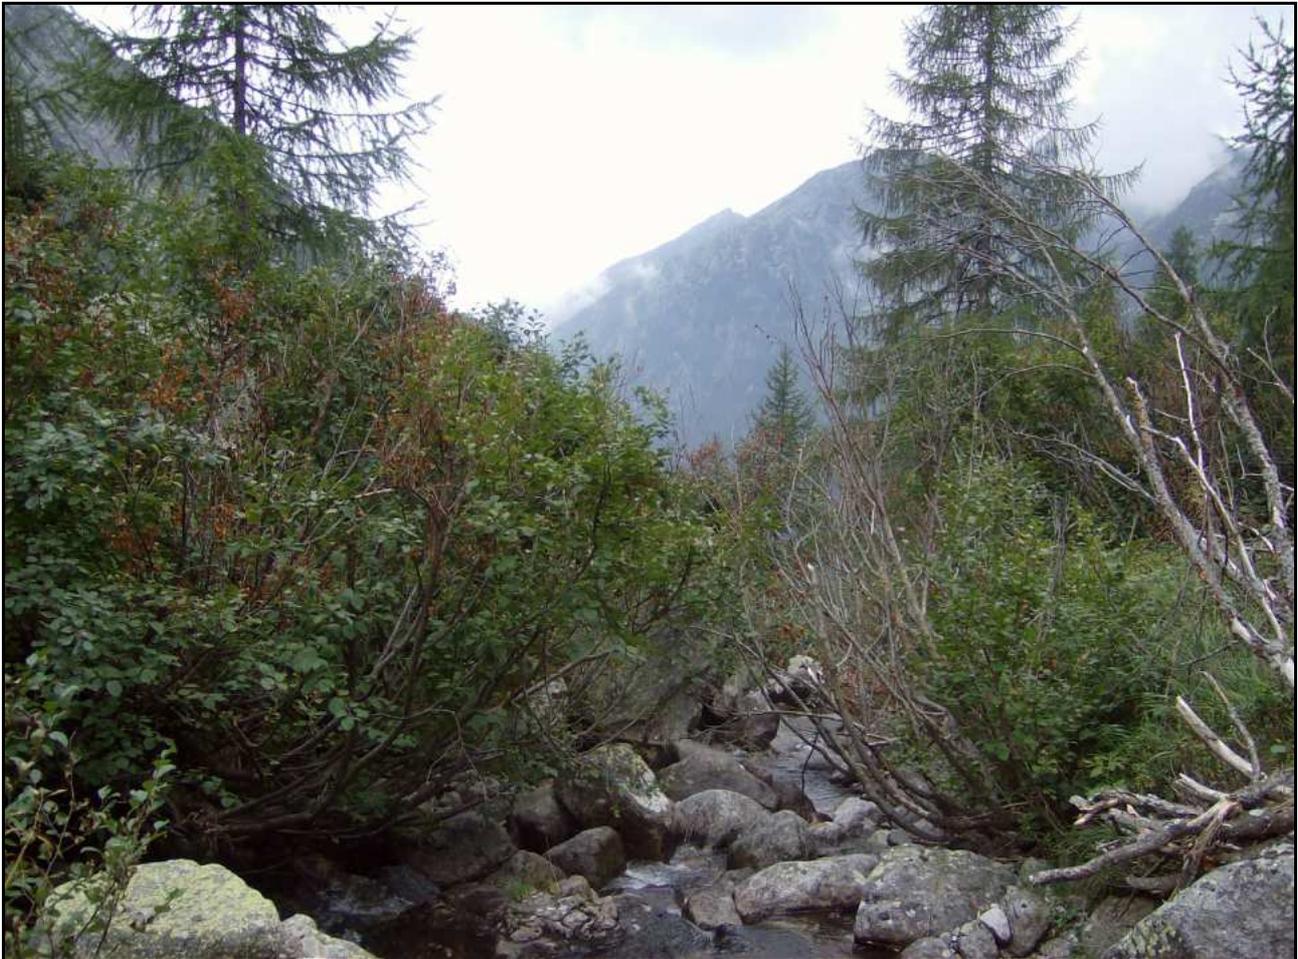
Il territorio circostante è naturale, privo di impatti antropici. La vegetazione perifluviale è costituita da una fascia di ontano verde (più vicino all'alveo) che, assieme a rododendro, pino mugo e larice costituisce una formazione di autoctone arbustive non riparia. All'interno di tali fasce vegetate sono presenti delle interruzioni da erbacee non igrofile e/o suolo nudo. E' la tipica vegetazione che s'instaura al limite altitudinale della vegetazione arborea. La morfologia è quella di un torrente di montagna, con elevata pendenza, assenza di aree di esondazione, incisione dell'alveo, substrato a grossi massi, idromorfologia a successione irregolare di raschi e pozze.
