Rio Lagorai

Mappe di funzionalità fluviale reale e relativa

Documentazione fotografica e commento ai tratti

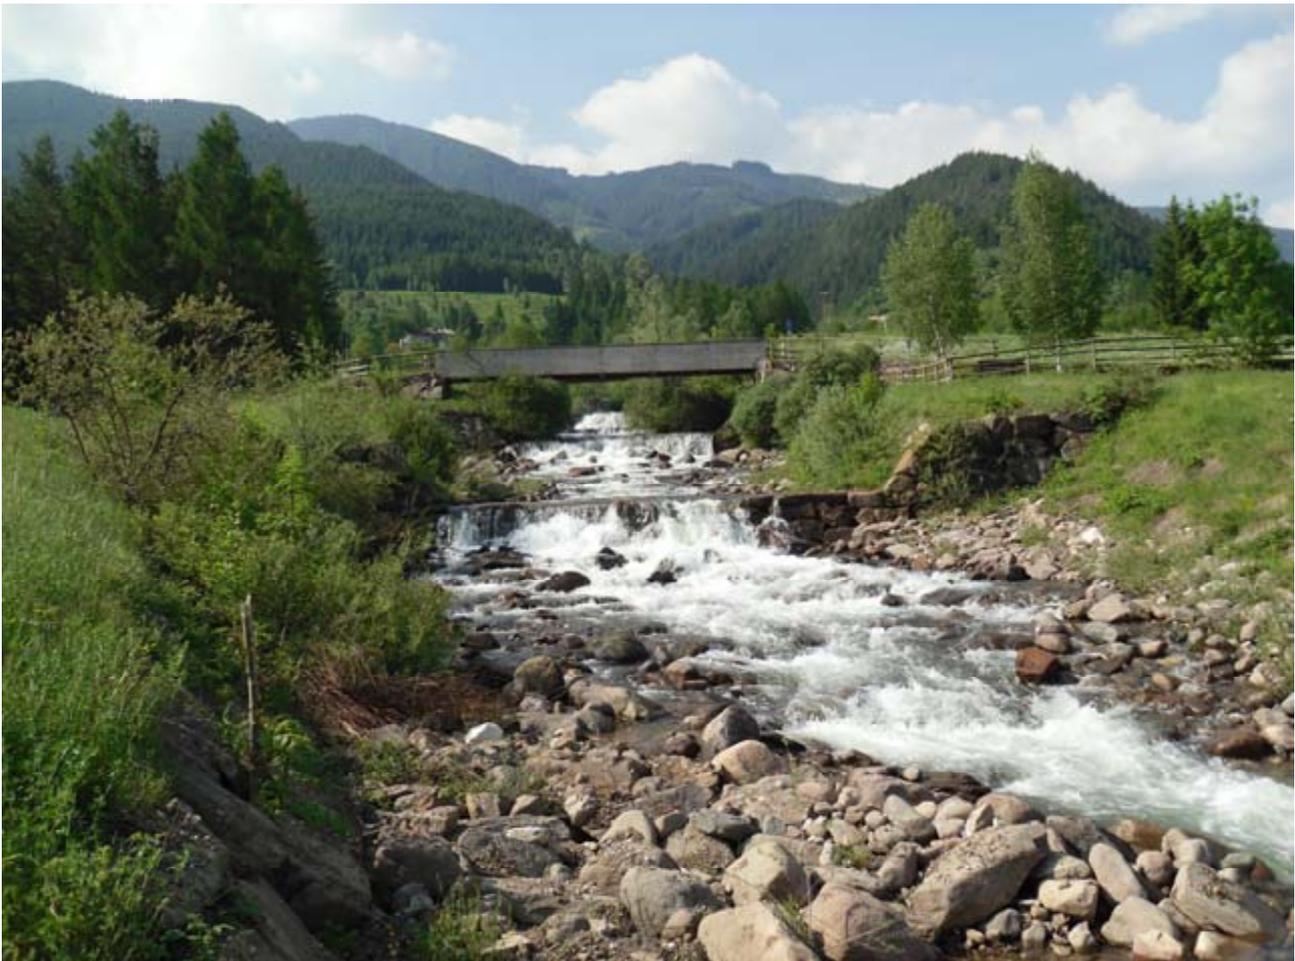
LAGO001

Confluenza nel Avisio – inizio bordura riparia; lungh: 156 m

Il primo tratto del Rio Lagorai, inizia alla confluenza con il torrente Avisio e termina in corrispondenza dell'inizio di bordure riparie. Il territorio circostante la sponda destra è caratterizzato dalla presenza di praterie antropiche, mentre in sponda sinistra si trovano colture stagionali; su entrambe le sponde si sviluppa una formazione erbacea non igrofila, continua. Le variazioni stagionali di portata sono influenzate dalla presenza di prelievi di tipo irriguo posti a monte. La presenza di opere spondali limita l'efficienza di esondazione ed impedisce l'erosione delle sponde; inoltre la presenza di una successione di briglie ravvicinate determina l'abbassamento del punteggio attribuito alla sezione trasversale e all'idoneità ittica, essendo le briglie non superabili dai pesci. Il detrito è costituito da frammenti fibrosi e ben riconoscibili e non sono presenti alghe filamentose o periphyton. L'idromorfologia è caratterizzata dalla presenza di elementi ben distinti ma posti a distanza irregolare.

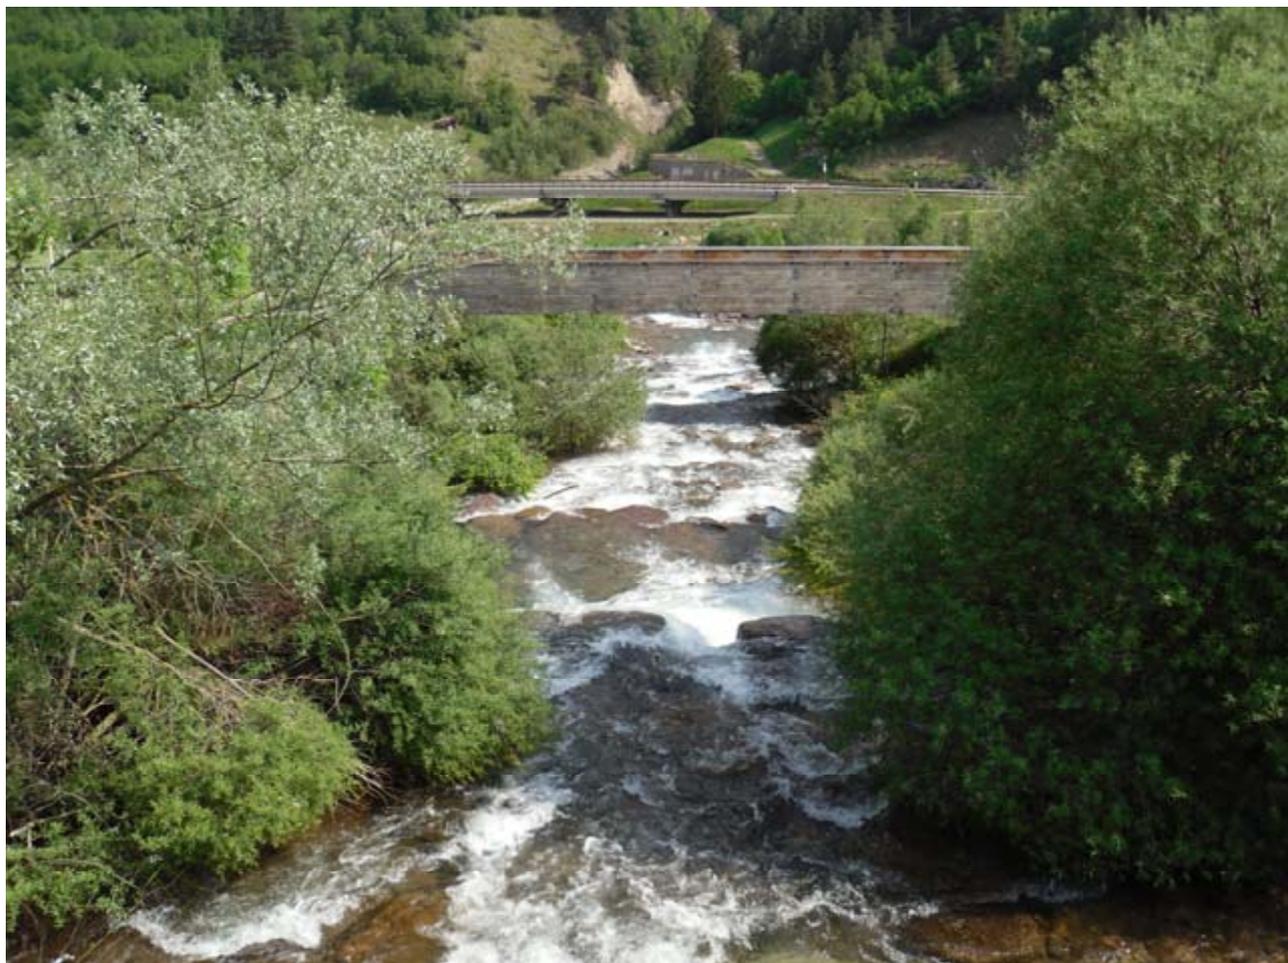
LAGO002

In questo tratto è presente su entrambe le sponde una stretta ma continua bordura di arbusti ripari (salici e ontani); la successione di briglie ravvicinate (distanza tra le briglie minore di 3 volte l'alveo di morbida) con funzione antierosiva e la presenza di argini su entrambe le sponde determinano una sezione trasversale con scarsa diversità morfologica; anche l'idoneità ittica risulta discreta perché una delle briglie risulta non superabile dai pesci. Le componenti biologiche non mostrano segni di alterazione.

(Foto scattata verso valle).

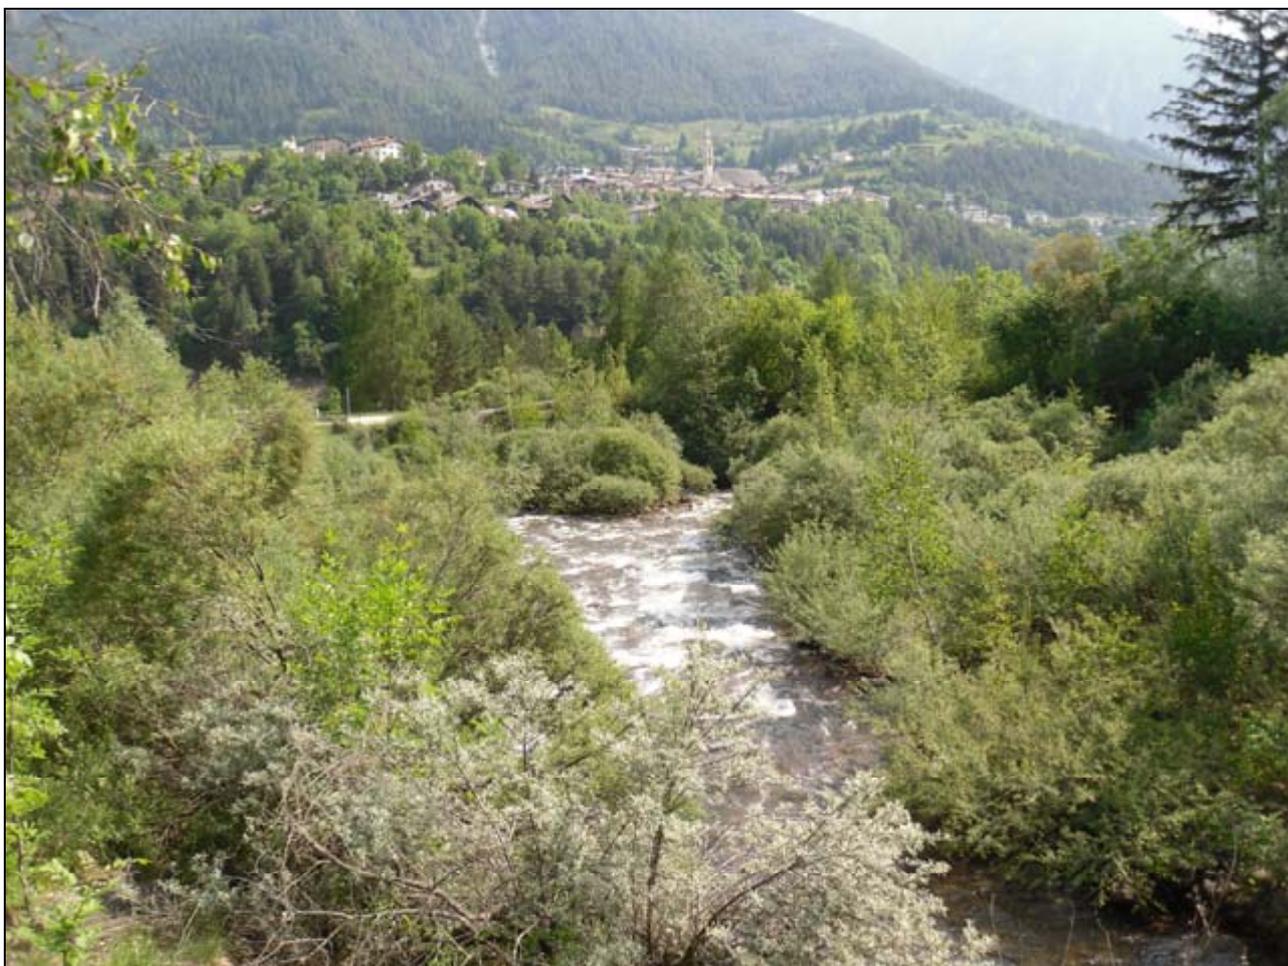
Inizio formazione riparia a destra e sinistra – fine cava in sinistra; lungh: 63 m

Il tratto LAGO003 è caratterizzato dalla presenza di una cava in sponda sinistra. All'interno degli argini in massi si sviluppa su entrambe le sponde una formazione arbustiva riparia a *Salix* sp., con ampiezza compresa tra 10 e 30 metri e priva di interruzioni; è presente una sola briglia non superabile dalla fauna ittica, posta ad inizio tratto, che non incide sull'idoneità ittica che è elevata. Il substrato è caratterizzato dalla presenza di massi incassati e ciottoli e le strutture di ritenzione sono abbondanti, grazie anche alla presenza di un'isola fluviale vegetata che aumenta la superficie di contatto tra acqua e sedimenti. Le componenti biologiche non presentano alterazioni. (Foto scattata verso valle)

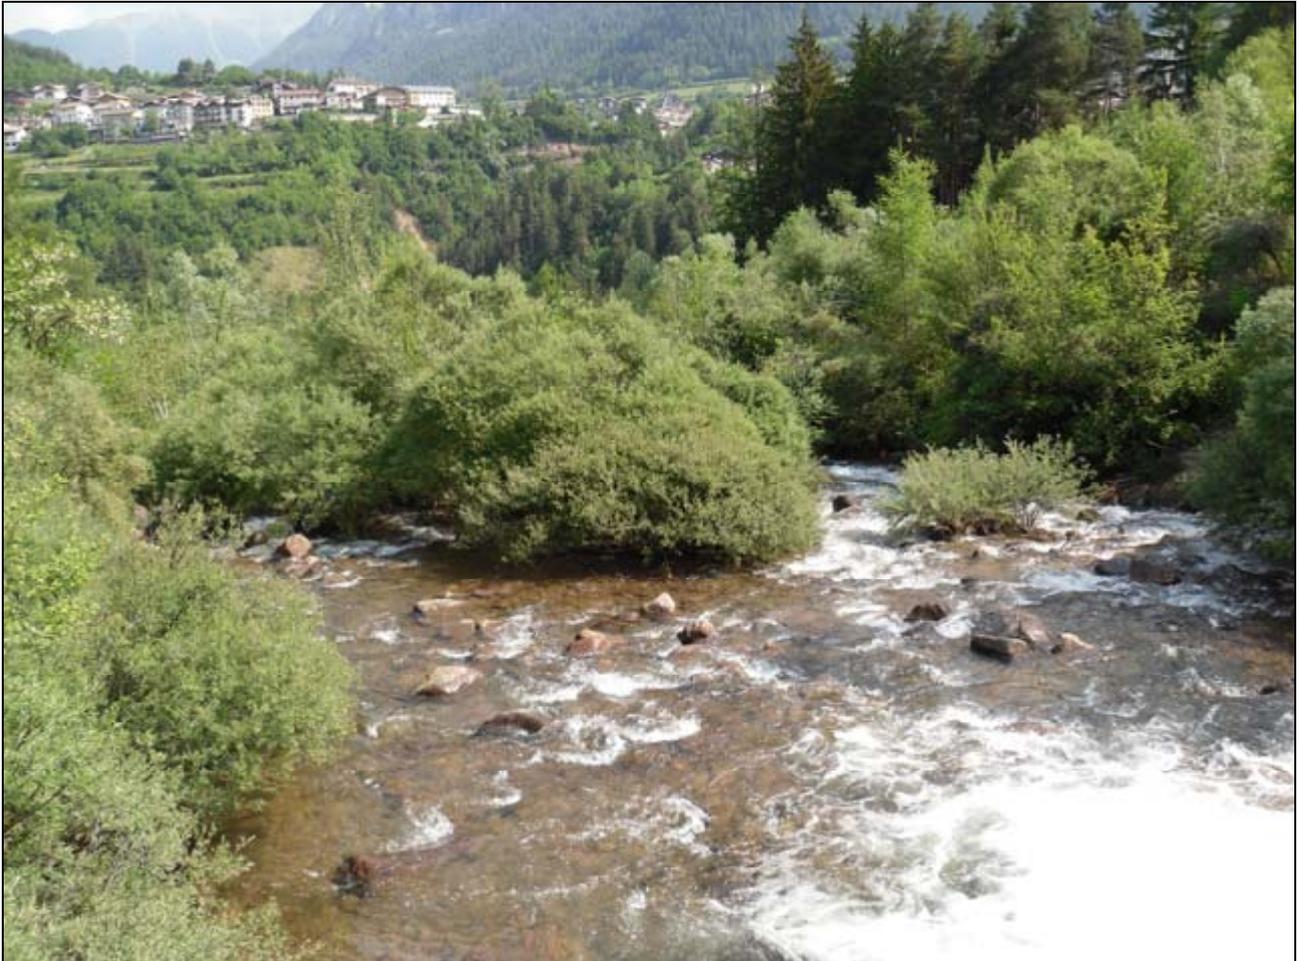
LAGO004

Nel territorio circostante vi è prevalenza di prati gestiti. In questo tratto continua la formazione arbustiva riparia presente nel tratto a valle, ma risulta più discontinua perché in alcuni punti è più ristretta; la sezione presenta scarsa diversità morfologica, con solo il fondo naturale. Le opere longitudinali di difesa spondale evitano l'erosione e limitano l'efficienza di esondazione. (Foto scattata verso valle)

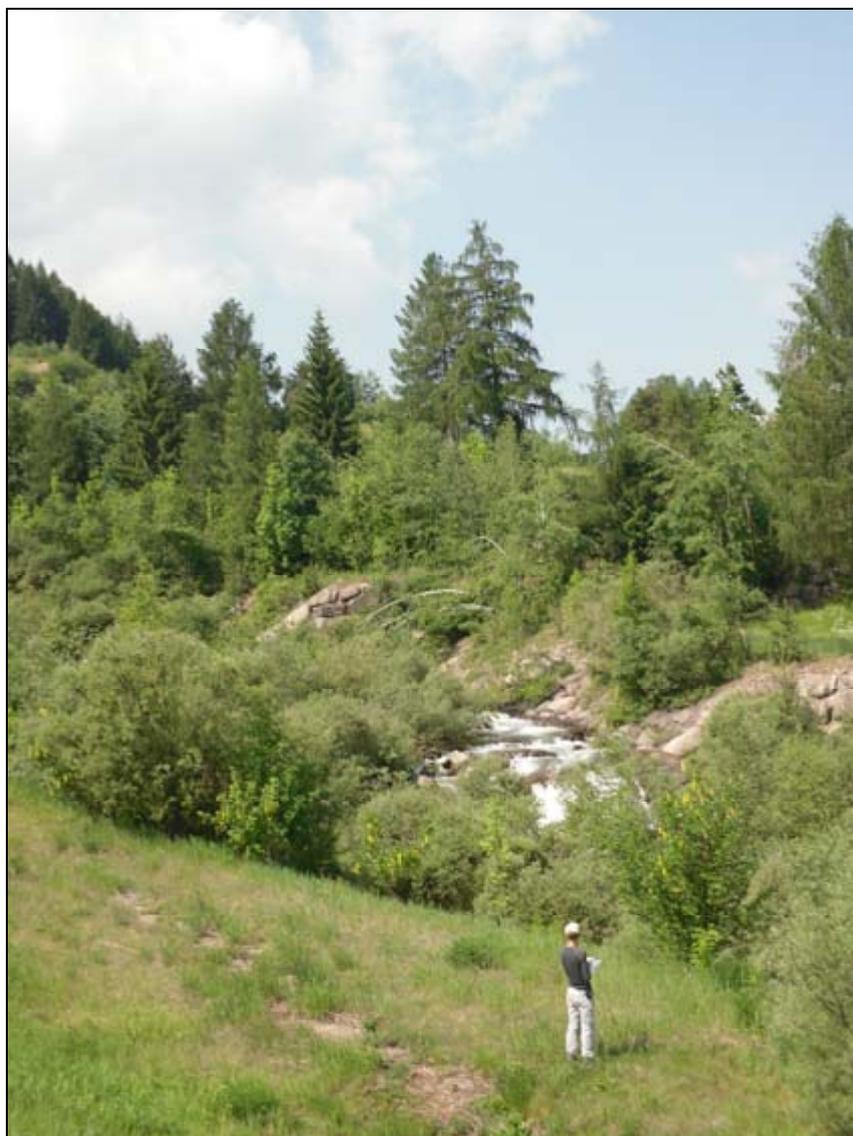
LAGO005

Inizio case in destra – inizio bosco; lungh: 83 m

In destra idrografica sono presenti delle case, in numero inferiori a 10 unità; in sinistra il territorio circostante continua ad essere dominato dai prati antropici. La formazione di salici arbustivi si sviluppa solo in destra, mentre in sinistra la vegetazione perifluviale, sempre dominata da salici, non supera i 5 metri di ampiezza e presenta delle modeste interruzioni (5-15%). Non sono state osservate altre differenze rispetto quanto osservato anche nel tratto precedente

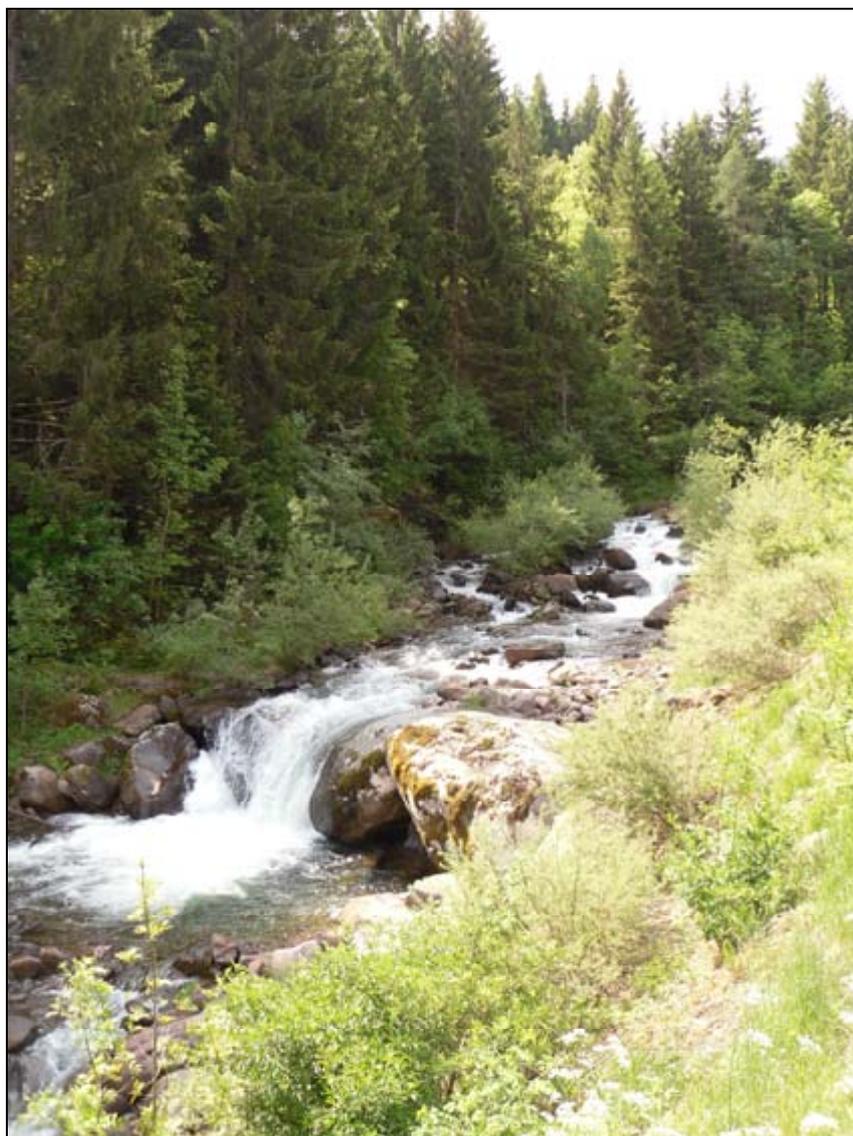
LAGO006

Inizio bosco – derivazione; lungh: 273 m

In sinistra idrografica c'è un allevamento di bovini. La vegetazione della fascia perfluviale in destra è costituita da una bordura di arbusti ripari seguita dalla formazione arborea autoctona non riparia (ampiezza cumulativa superiore ai 30 metri e priva di interruzioni); in sinistra invece è presente una formazione arbustiva di salici, di ampiezza inferiore ai 10 metri e priva di interruzioni. Questo è l'ultimo tratto che risente del prelievo che viene effettuato a monte. Il fondo dell'alveo è composto da sedimenti diversificati, con presenza di grandi massi e tronchi che fungono da ottime strutture di ritenzione. L'erosione è assente e la sezione trasversale è integra. L'idoneità ittica è elevata. Gli elementi idromorfologici sono distinti ma posti ad una distanza irregolare l'uno dall'altro.

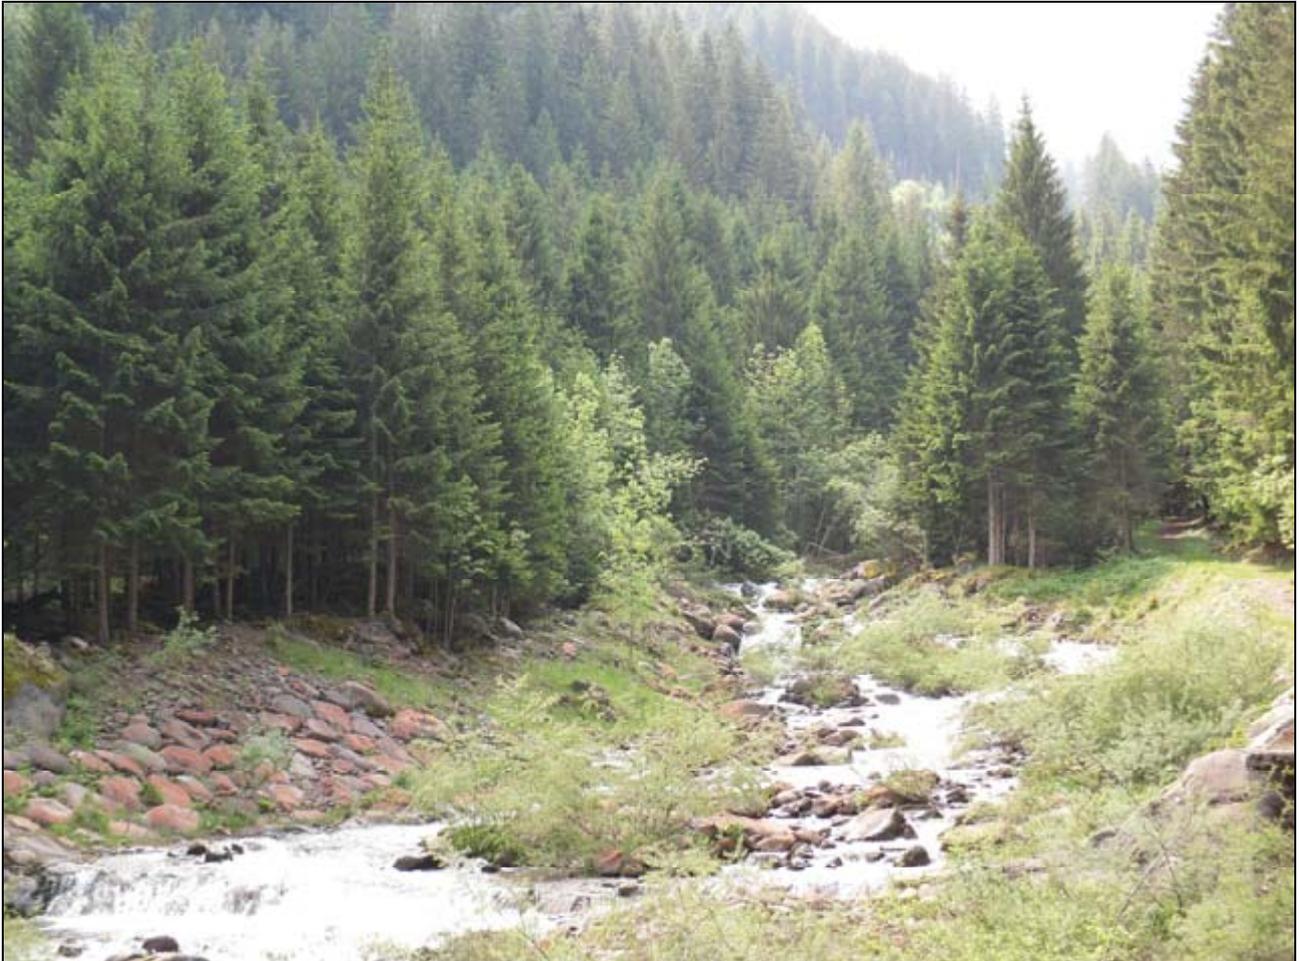
LAGO007

Sia in destra che in sinistra sono presenti due opere di difesa spondale che ovviamente influiscono negativamente sulla valutazione del processo erosivo e sulla diversità della sezione trasversale. Le condizioni idriche, da questo tratto in poi, hanno portate stabili, con fluttuazioni stagionali non estreme. La vegetazione della fascia perifluviale è come il tratto precedente, in destra è presente una bordura di arbusti ripari seguita dalla formazione arborea autoctona non riparia (ampiezza cumulativa superiore ai 30 metri e priva di interruzioni) e in sinistra invece è presente una formazione arbustiva di salici, di ampiezza inferiore ai 10 metri e priva di interruzioni. Non riscontrano altre differenze rispetto quanto osservato precedentemente.

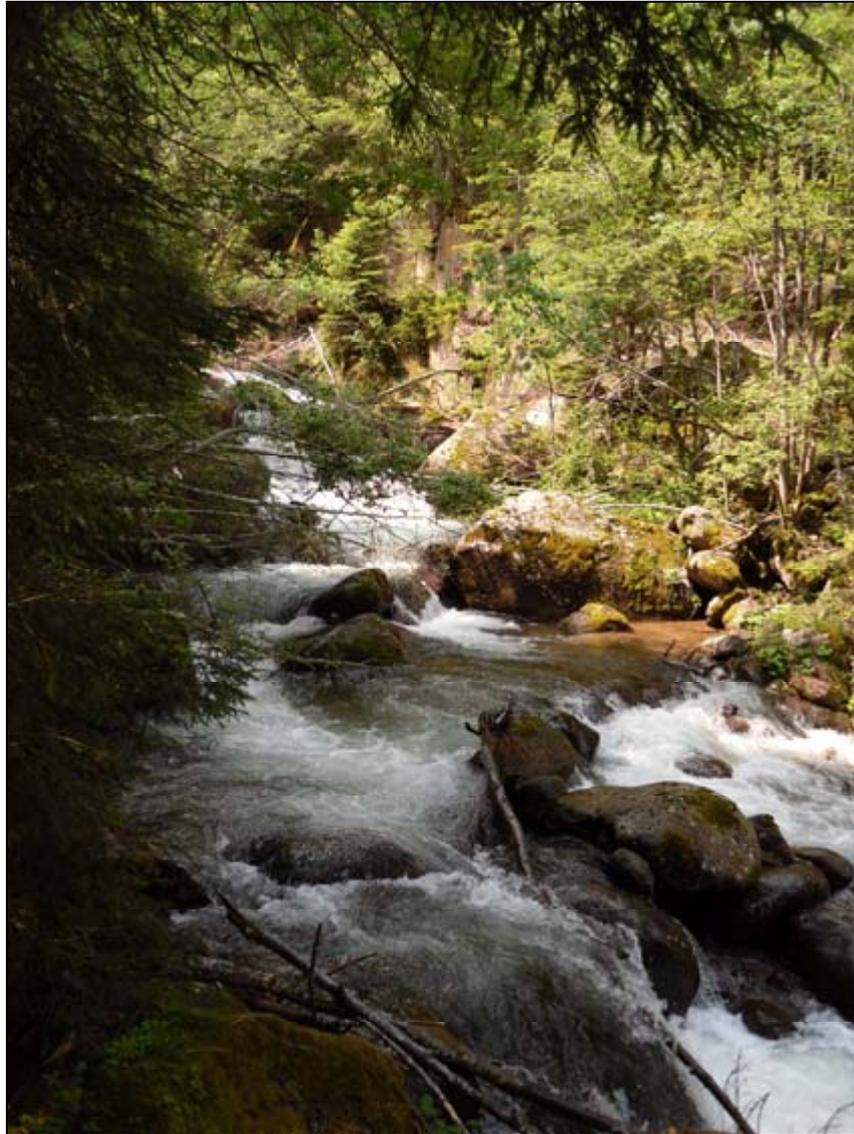
LAGO008

Il territorio circostante è dominato dal bosco di abeti rossi, che arriva fino alle sponde del rio (ampiezza maggiore di 30 metri e assenza di interruzioni). Le specie riparie, infatti, sono rade e non arrivano a costituire una formazione. L'acclività dei versanti non permette lo sviluppo di una piana di esondazione ampia. L'erosione è assente e la sezione trasversale è integra. L'idoneità ittica è elevata. Gli elementi idromorfologici sono distinti ma posti ad una distanza irregolare l'uno dall'altro. Il comparto biologico non mostra segni di alterazione.

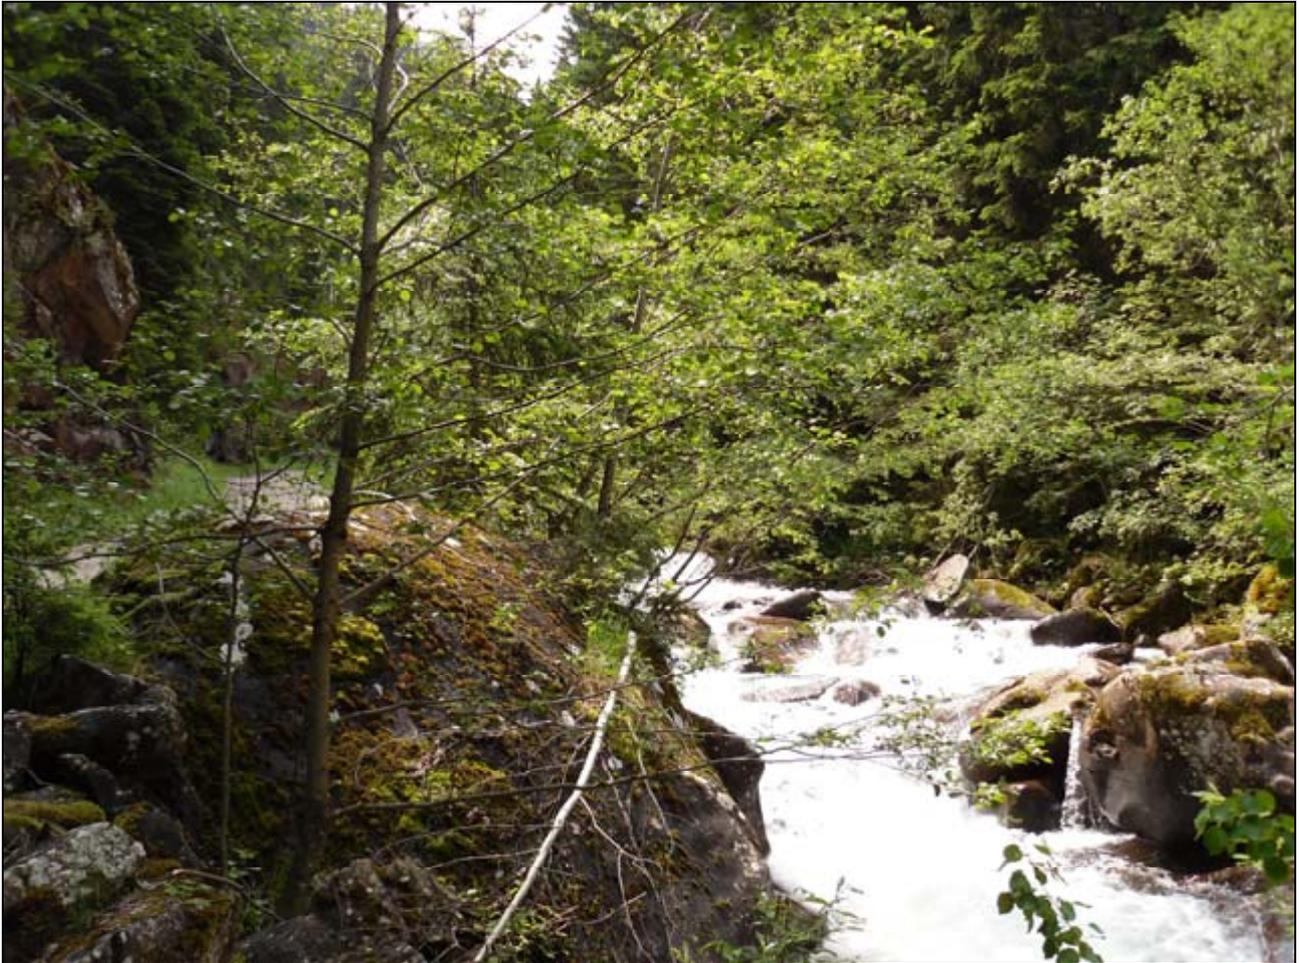
LAGO009

Il territorio circostante è privo di antropizzazione. La vegetazione perifluviale destra è limitata dalla strada che corre parallela al torrente; questa è costituita da una bordura di arbusti ripari, di ampiezza inferiore ai 5 metri e continua. La vegetazione perifluviale sinistra invece è composta da una formazione arborea autoctona non riparia, di ampiezza maggiore di 30 metri e continua. Il fondo dell'alveo è composto da sedimenti diversificati, con presenza di grandi massi e tronchi che fungono da ottime strutture di ritenzione. L'erosione è assente e la sezione trasversale è integra. L'idoneità ittica è elevata anche se in questo tratto è presente una cascata non superabile (altezza > 1 m). L'andamento idromorfologico è di tipo step&pool. Il comparto biologico non mostra segni di alterazione.

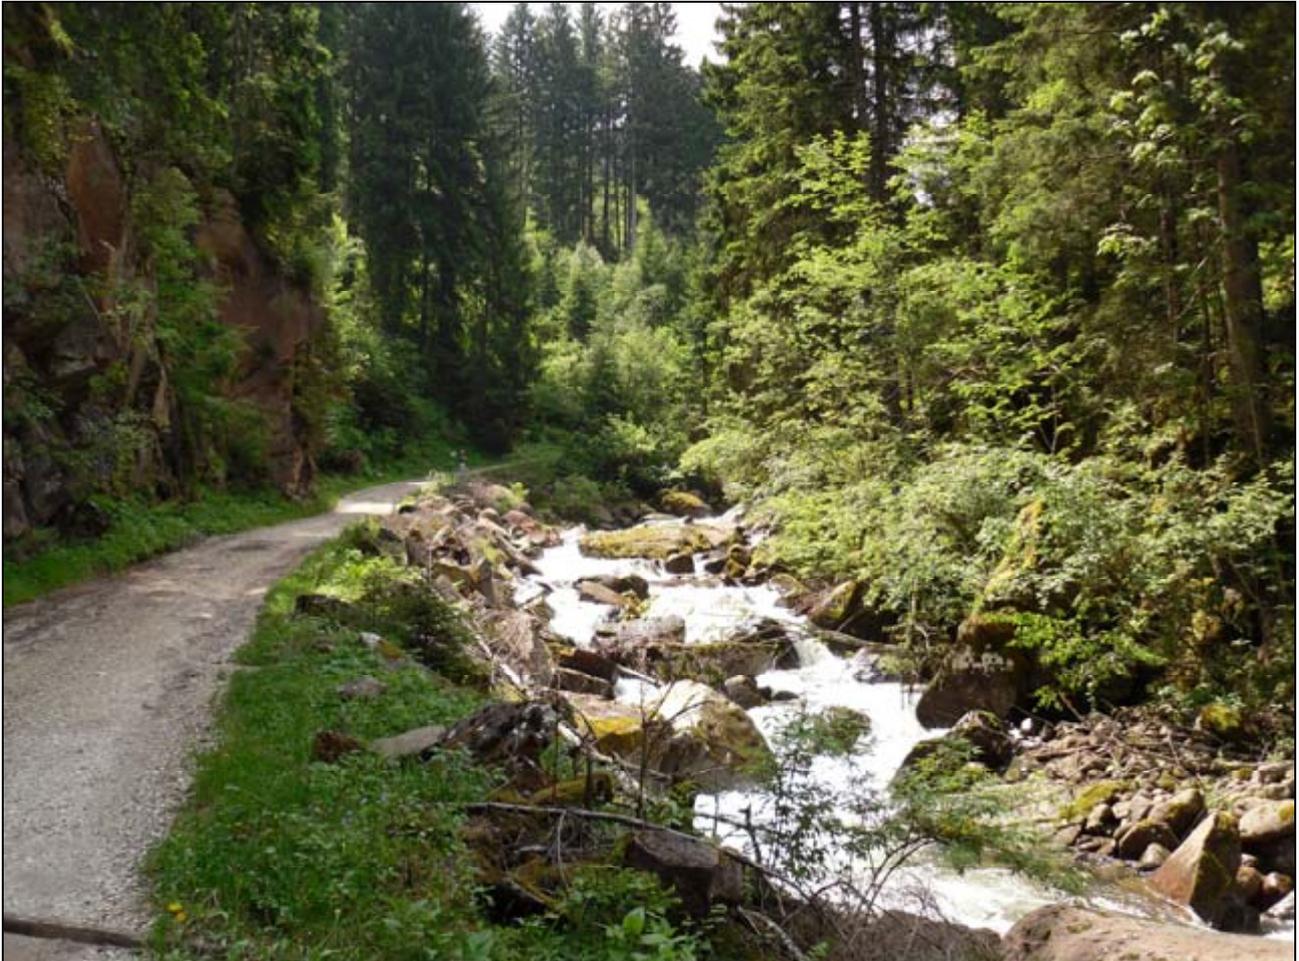
LAGO010

La strada forestale si affianca al torrente. Come ben mostrato anche in foto, la sponda destra non è vegetata, mentre in sinistra la vegetazione perifluviale è composta da due tipologie di vegetazione, la bordura riparia seguita dalla formazione autoctona non riparia, di ampiezza maggiore di 30 metri continua. Non si osservano ulteriori differenze con quanto osservato e descritto per il tratto precedente.

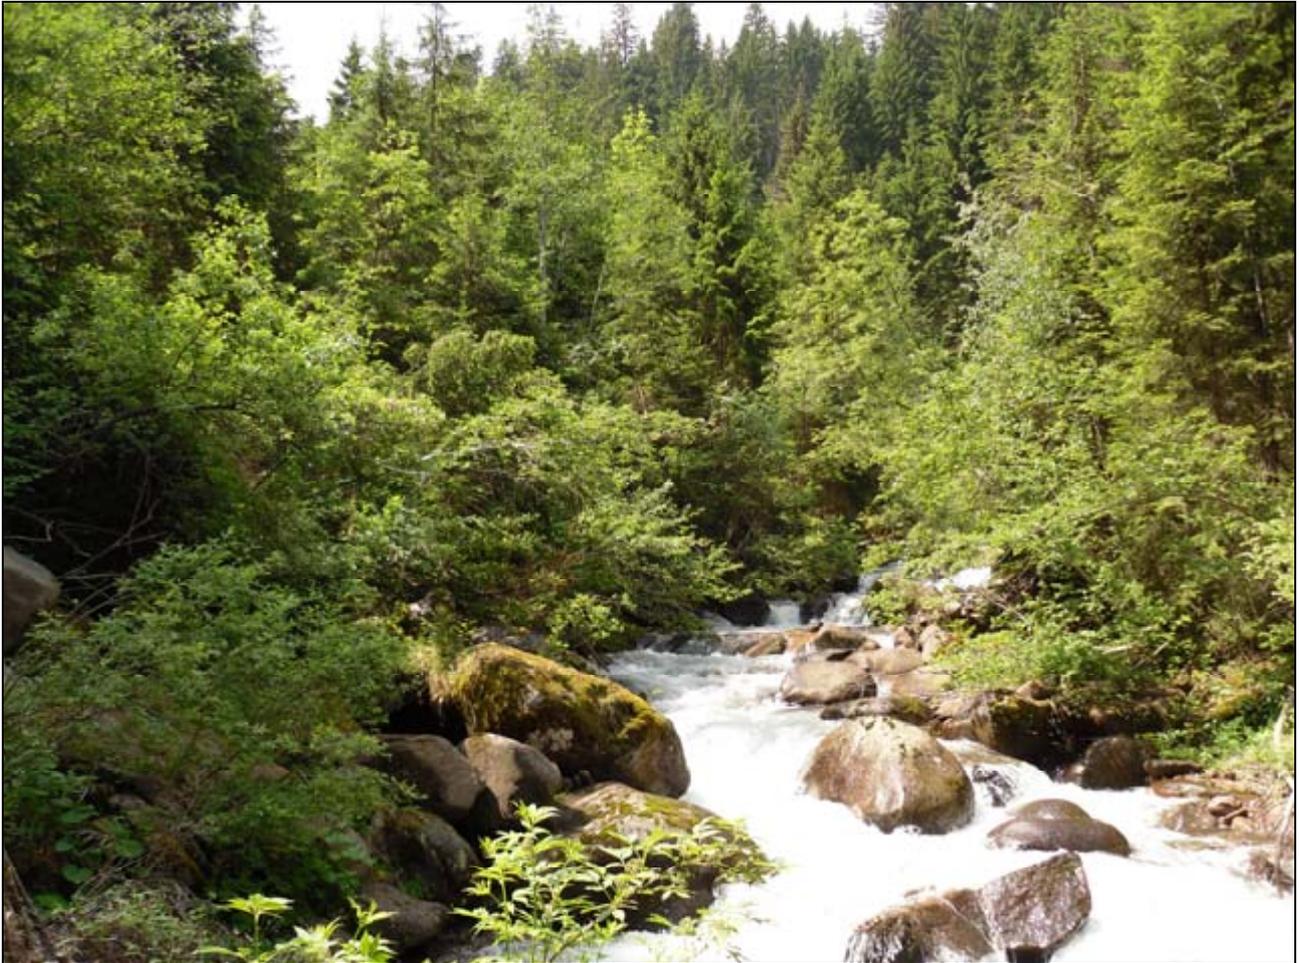
LAGO011

Lo stato del territorio circostante, sia in destra che in sinistra, è privo antropizzazione, domina infatti un bosco di conifere. La vegetazione perifluviale delle due sponde è composta da una bordura di specie riparie (con saliconi ed ontani) seguita dalla formazione arborea autoctona non riparia (con abeti rossi). L'ampiezza cumulativa delle due tipologie di vegetazione è maggiore di 30 metri in sinistra e compresa tra i 10 e i 30 metri in destra; non sono presenti interruzioni. Il substrato dell'alveo è composto da substrati diversificati, con massi e tronchi, che fungono da ottime strutture di ritenzione degli apporti trofici. L'erosione è assente e la sezione trasversale è integra. L'idoneità ittica è buona. L'idromorfologia è step&pool, tipico andamento dei torrenti montani. Il comparto biologico continua a mostrare segni di nessuna alterazione.

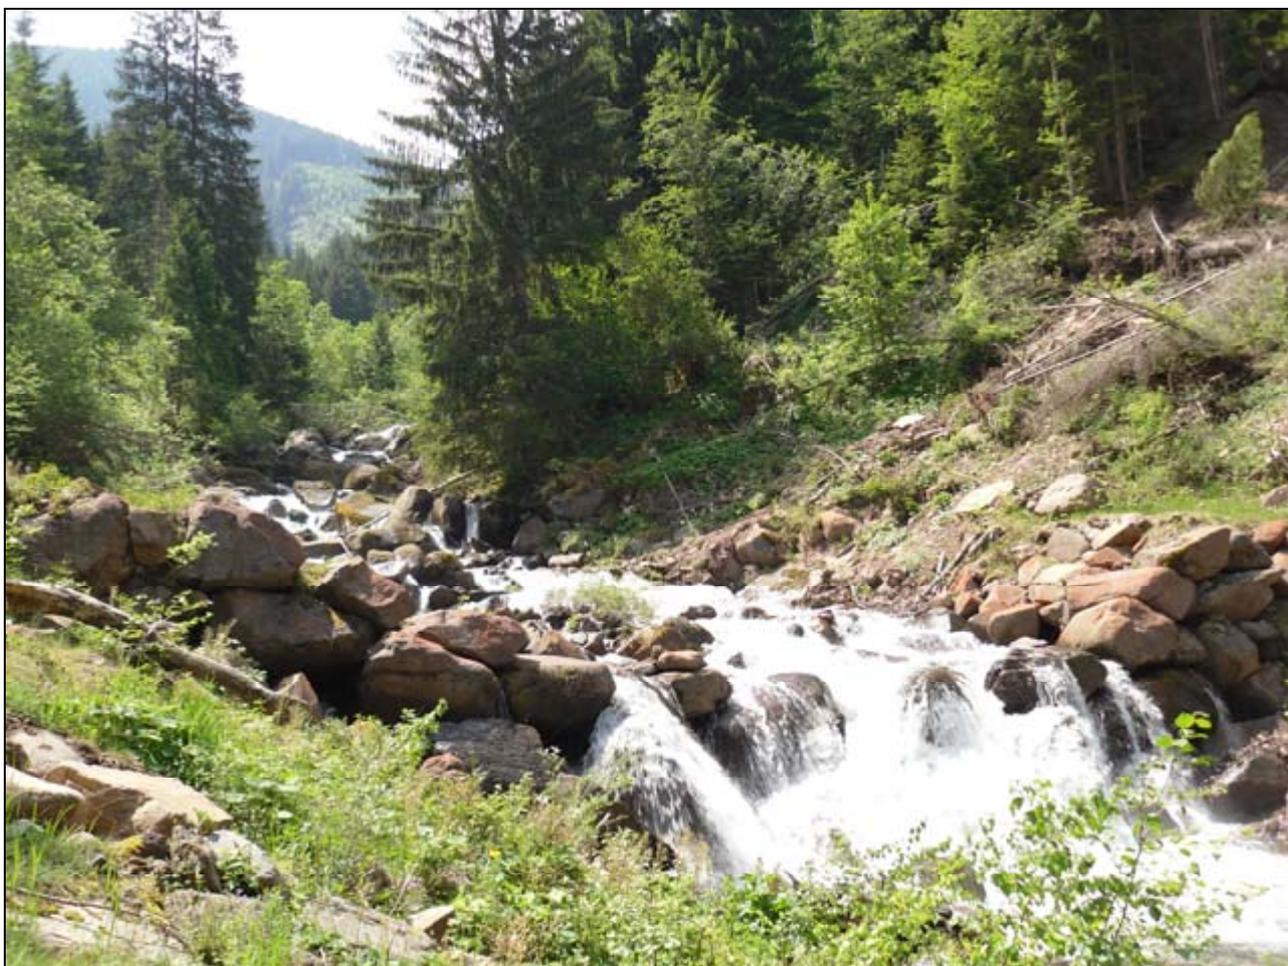
LAGO012

Il tratto in esame si differenzia dal precedente solo per la vicinanza della strada in destra che limita la fascia perfluviale, infatti essa risulta costituita da due bordure, una composta da specie riparie e l'altra da specie autoctone ma non riparie. In questo tratto è presente una briglia non superabile dall'ittiofauna (altezza maggiore di 1 m).

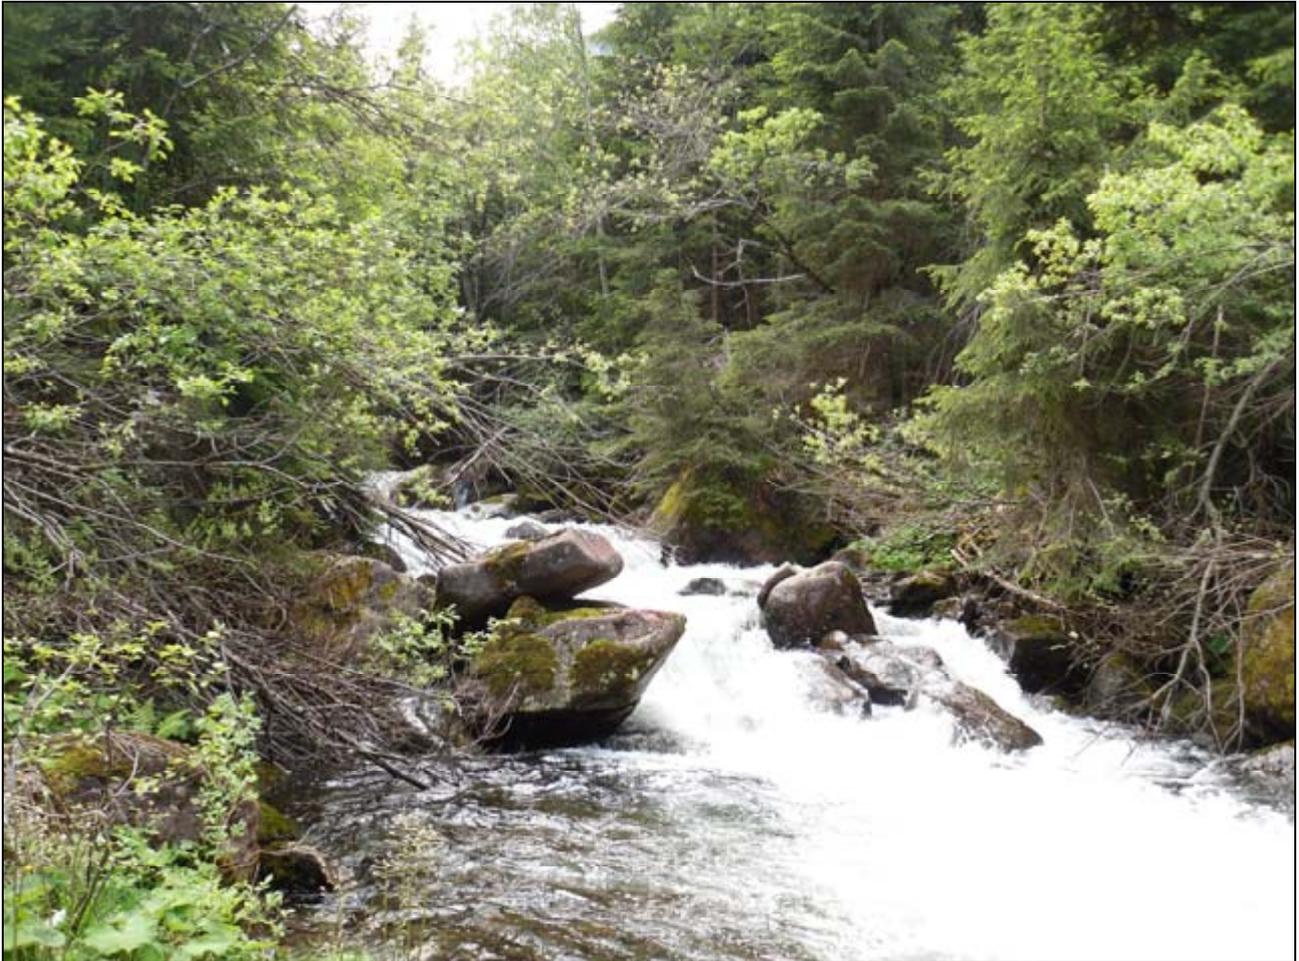
LAGO013

Strada lontana in destra – inizio fondo roccioso; lungh: 887 m

Lo stato del territorio circostante, sia in destra che in sinistra, è privo antropizzazione. La vegetazione perifluviale delle due sponde è composta da una bordura di specie riparie seguita dalla formazione arborea autoctona non riparia. L'ampiezza cumulativa delle due tipologie di vegetazione è maggiore di 30 metri in sinistra e compresa tra i 10 e i 30 metri in destra; non sono presenti interruzioni. La naturale acclività dei versanti non permette al corso d'acqua di esondare. Il substrato dell'alveo è composto da substrati diversificati, con massi e tronchi, che fungono da ottime strutture di ritenzione degli apporti trofici. L'erosione è assente e la sezione trasversale è integra. L'idoneità ittica è buona. L'idromorfologia è step&pool, tipico andamento dei torrenti montani. Il comparto biologico continua a mostrare segni di nessuna alterazione.

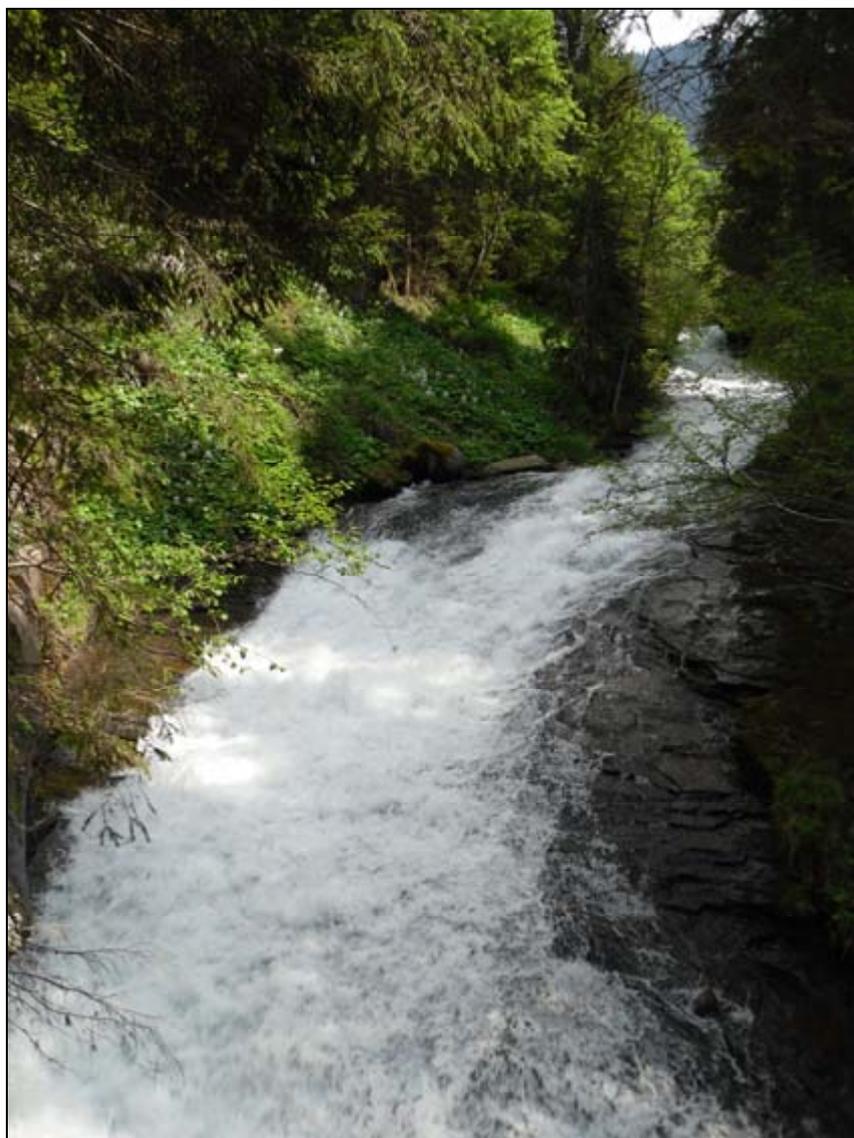
Il tratto LAGO014 si caratterizza per il fondo roccioso che comporta un abbassamento del punteggio assegnato alle risposte delle domande sul substrato dell'alveo e strutture di ritenzione degli apporti trofici, sulla sezione trasversale, sull'idoneità ittica nonché sull'idromorfologia.

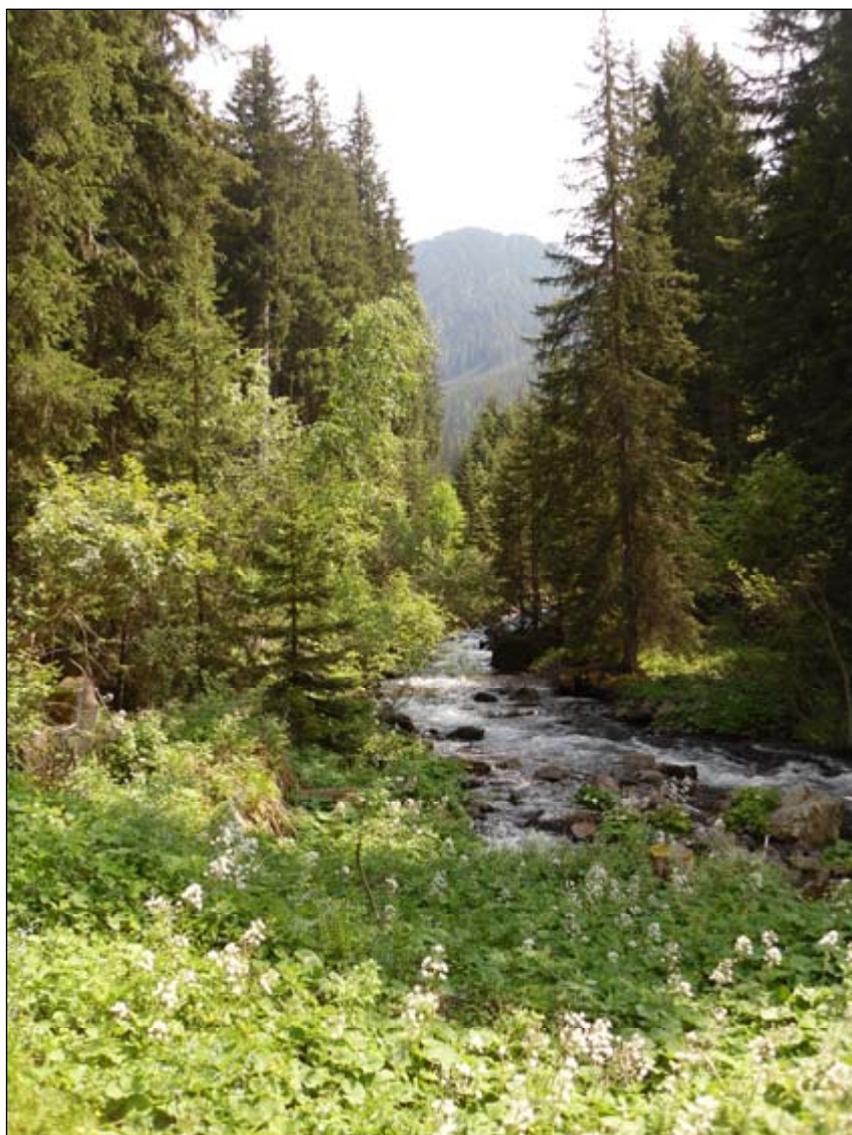
LAGO015

La vicinanza della strada in destra limita la fascia perifluviale, infatti essa risulta costituita da due bordure, una composta da specie riparie e l'altra da specie non riparie. In sinistra invece la vegetazione perifluviale è costituita da una bordura di specie riparie seguita dalla formazione arborea autoctona non riparia. L'ampiezza cumulativa delle due tipologie di vegetazione è maggiore di 30 metri; sono state osservate delle interruzioni generate da ceduzioni recenti. Non si osservano ulteriori differenze con quanto osservato e descritto per il tratto LAGO013.

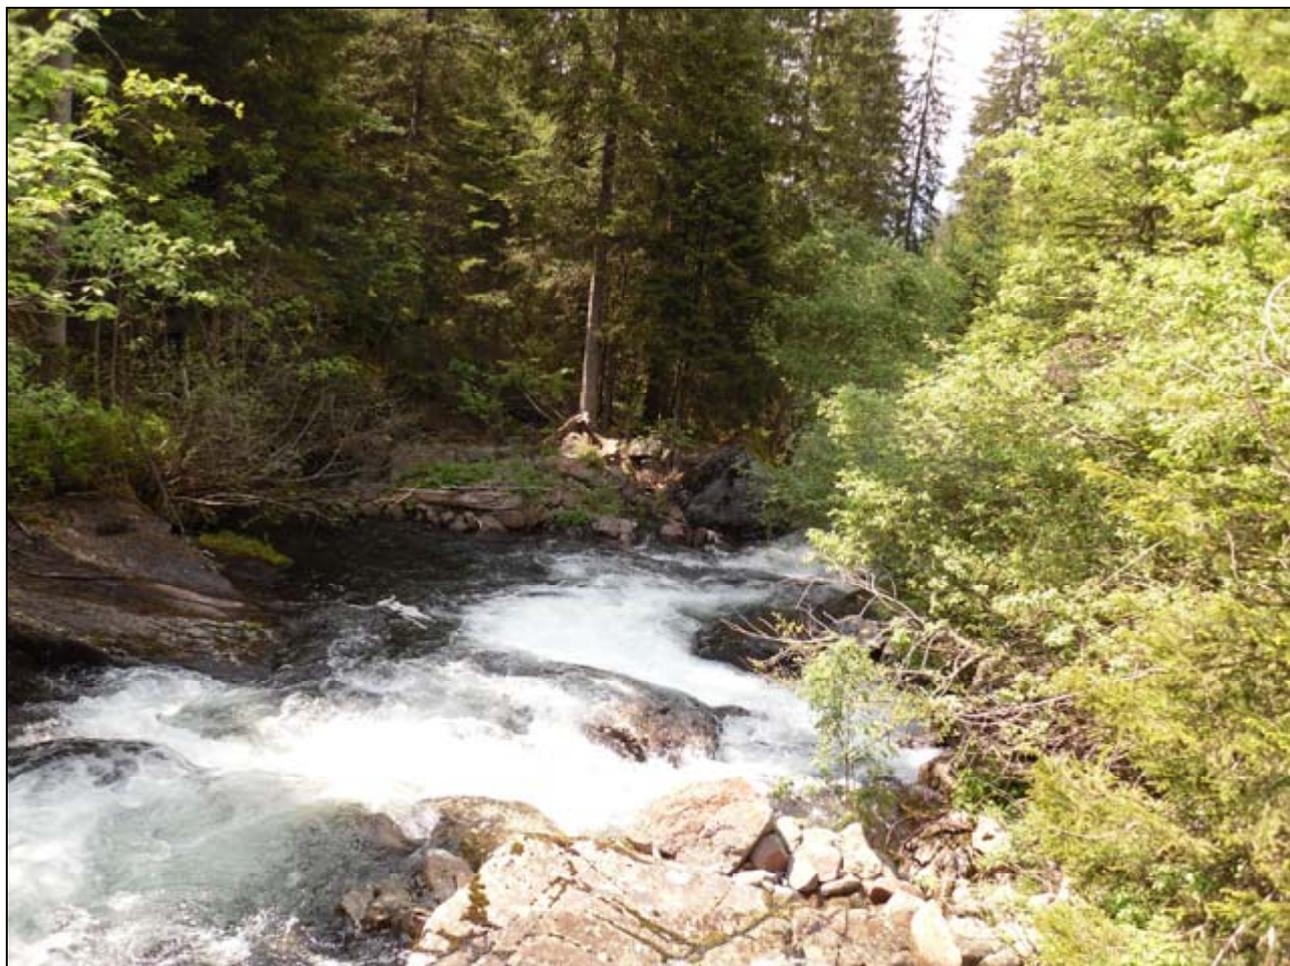
LAGO016

Lo stato del territorio circostante, sia in destra che in sinistra, è privo antropizzazione. La vegetazione perifluviale delle due sponde è composta da una bordura di specie riparie, seguita solo in destra dalla formazione arborea autoctona non riparia (con abeti rossi). L'ampiezza cumulativa delle due tipologie di vegetazione di questa sponda è compresa tra i 10 e i 30 metri, mentre in sinistra la bordura non supera i 5 metri; le limitazioni di ampiezza sono dovute a due strade forestali che affiancano il torrente. Il substrato dell'alveo è composto da substrati diversificati, con massi e tronchi, che fungono da ottime strutture di ritenzione degli apporti trofici. L'erosione è assente e la sezione trasversale è integra. L'idoneità ittica è buona. L'idromorfologia è step&pool, tipico andamento dei torrenti montani. Il comparto biologico continua a mostrare segni di nessuna alterazione.
