Rio Lagorai

Mappe di funzionalità fluviale reale e relativa

Documentazione fotografica e commento ai tratti

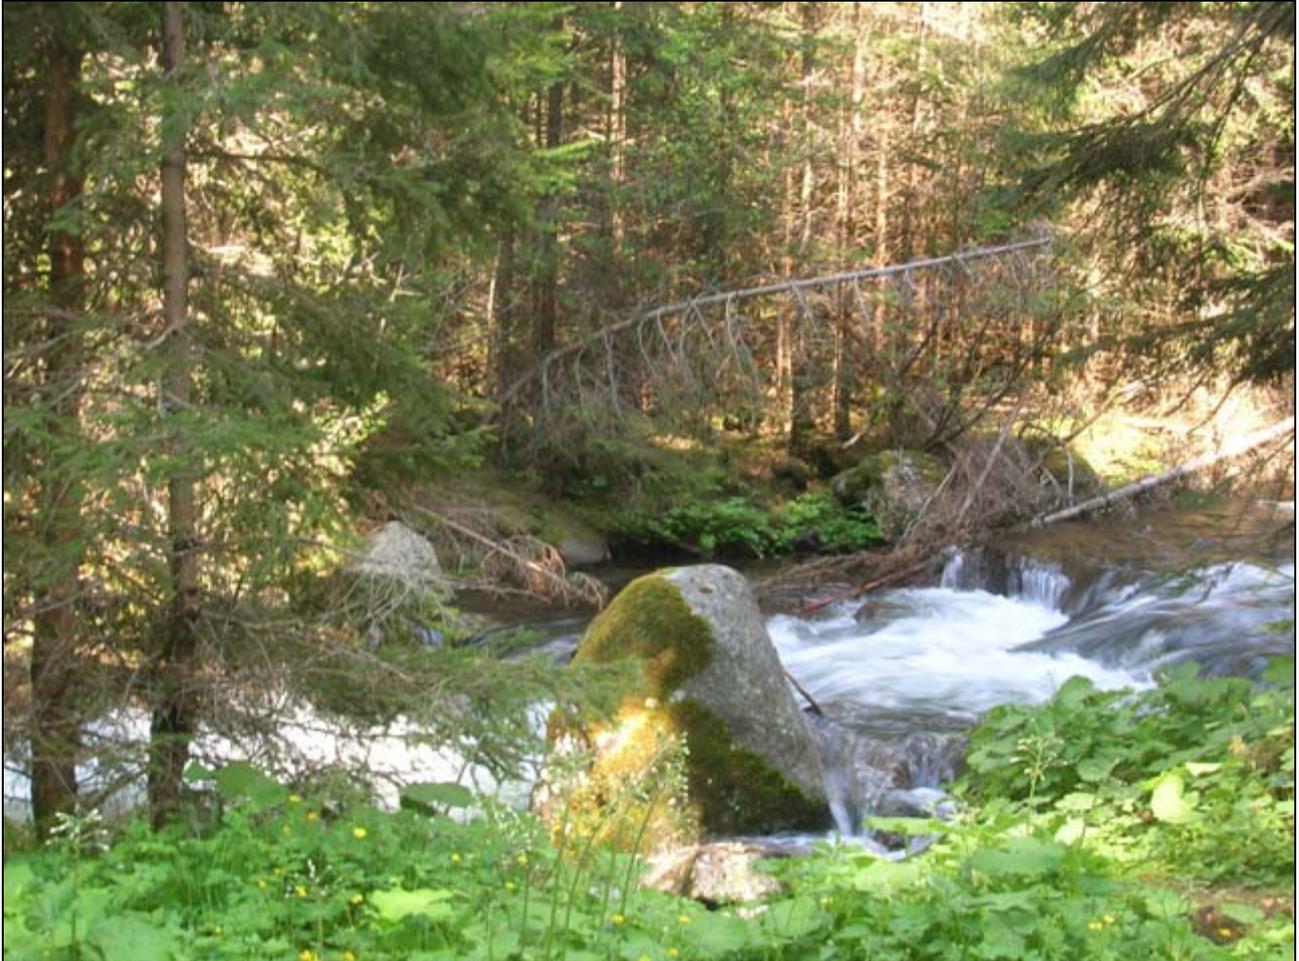
LAGO017

In questo tratto il territorio circostante presenta una compresenza di aree naturali ed usi antropici del territorio, oltre al bosco di abete rosso sono presenti praterie e pascoli antropici. Sia in sponda destra che in sponda sinistra la vegetazione della fascia perifluviale è composta da una bordura di arbusti ripari (Saliconi) e da una formazione autoctona non riparia. L'ampiezza delle formazioni è compresa tra 30 e 10 metri in sponda sinistra e 10 e 2 metri in sponda destra con limitazioni dovute ai prati. Le formazioni funzionali presentano inoltre delle interruzioni dovute alla presenza di zone a copertura erbacea non igrofila. La naturale acclività dei versanti non permette al corso d'acqua di esondare. Il substrato è ben diversificato presentando buone caratteristiche di ritenzione del materiale organico. L'erosione è assente e la sezione trasversale è integra; le buone caratteristiche morfologiche (substrato diversificato, presenza di abbondanti zone rifugio e di produzione di cibo e abbondante ombreggiatura) permettono un'elevata idoneità ittica. L'idromorfologia presenta elementi ben distinti con successione irregolare; il periphyton è sottile e non sono presenti macrofite tolleranti. Il detrito è ben riconoscibile e fibroso. Il campionamento della comunità macrobentonica ha evidenziato la presenza di Plecotteri Nemouridae; Efemeroteri

Heptageniidae e Baetidae, Ditteri Simulidae e Blephariceridae. La comunità risulta quindi essere ben strutturata ed adeguata alla tipologia fluviale.

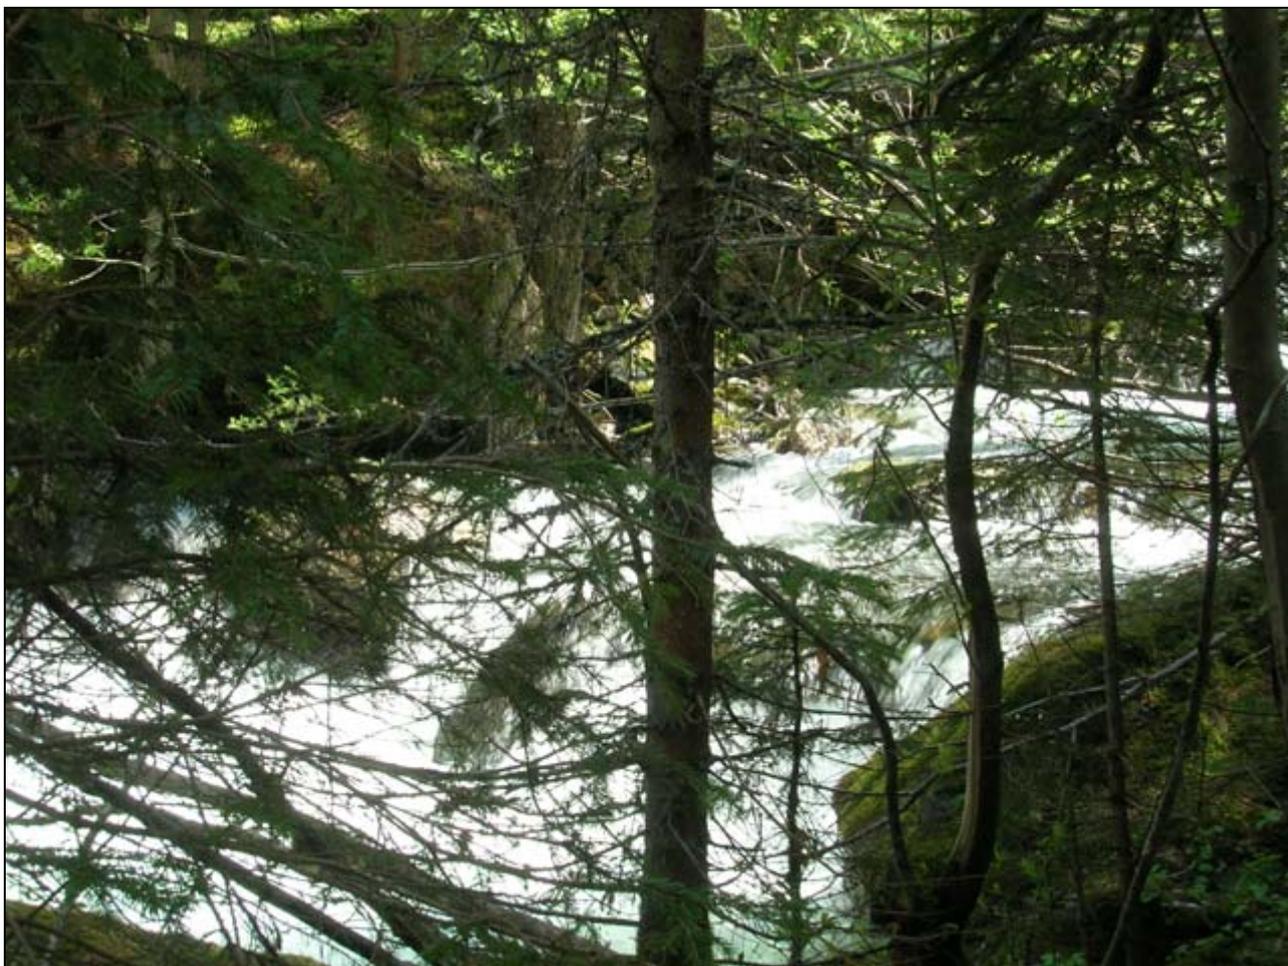
LAGO018

Strada lontana in destra – fine prati in sinistra; lungh: 106 m

In sponda destra il territorio circostante è privo di antropizzazione, mentre in sponda sinistra perdurano le praterie e pascoli antropici. La vegetazione della fascia perifluviale è composta, come nel tratto a valle, da una bordura di arbusti ripari in continuità con le formazioni autoctone non riparie (abete rosso). In questo caso però le formazioni si sviluppano senza interruzioni ed hanno ampiezza maggiore di 30 metri in sponda destra e compresa tra 30 e 10 metri in sponda sinistra. Tutti gli altri parametri considerati non variano rispetto al tratto a valle.

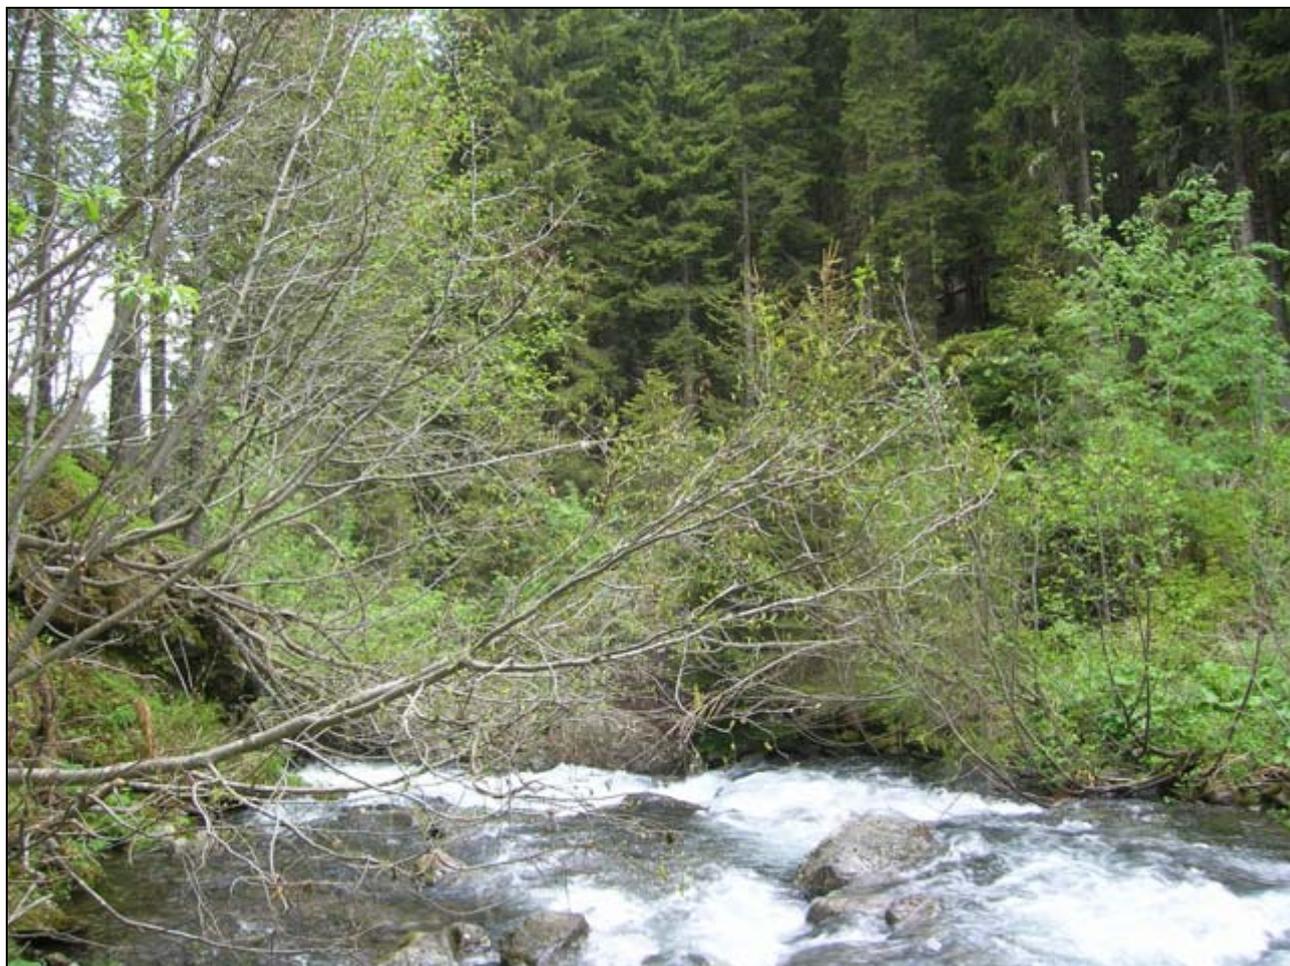
Il tratto LAGO019 scorre in un territorio privo di antropizzazione; le formazioni funzionali composte da arbusti ripari (Saliconi) in continuità con le formazioni arboree autoctone non riparie composte da Abeti rossi hanno interruzioni inferiori al 10% e ampiezza maggiore di 30 metri su entrambe le sponde. Tutti gli altri parametri considerati non variano rispetto al tratto a valle, eccezion fatta per l'idoneità ittica che passa da elevata a buona per la presenza di alcuni sbarramenti naturali che impediscono la risalita dei pesci.

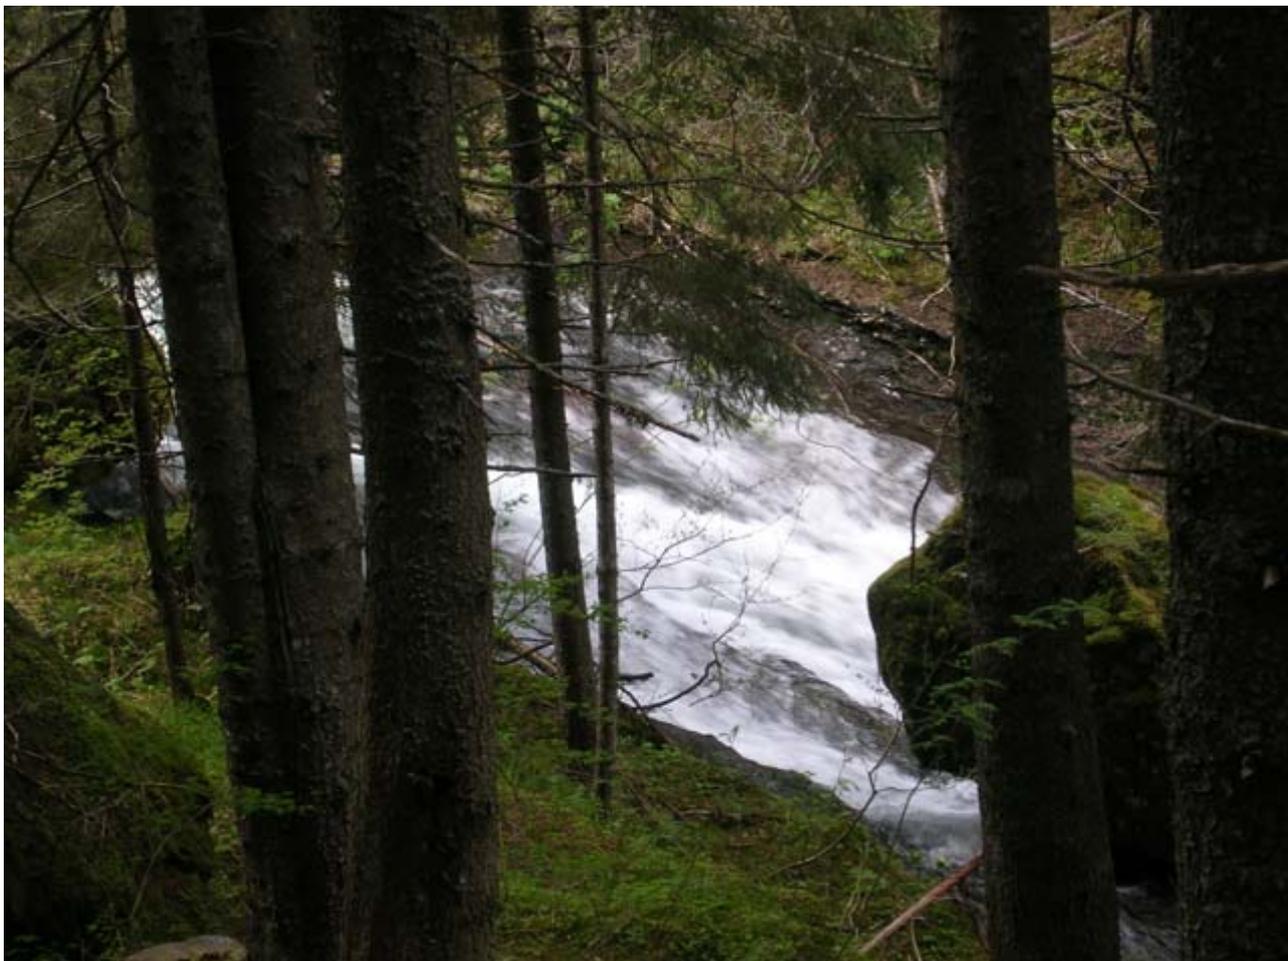
Inizio cascata – fine bordura (fine cascata); lungh: 457 m

Il tratto LAGO020 presenta una forte pendenza e scorre in un territorio privo di antropizzazione in sponda destra, mentre vi è compresenza di aree naturali e usi antropici del territorio in sponda sinistra. Le caratteristiche della vegetazione presente nella fascia perifluviale non variano rispetto al tratto a valle mentre il substrato dell'alveo ha una minor efficacia ritentiva per la presenza di alcune zone a fondo roccioso.

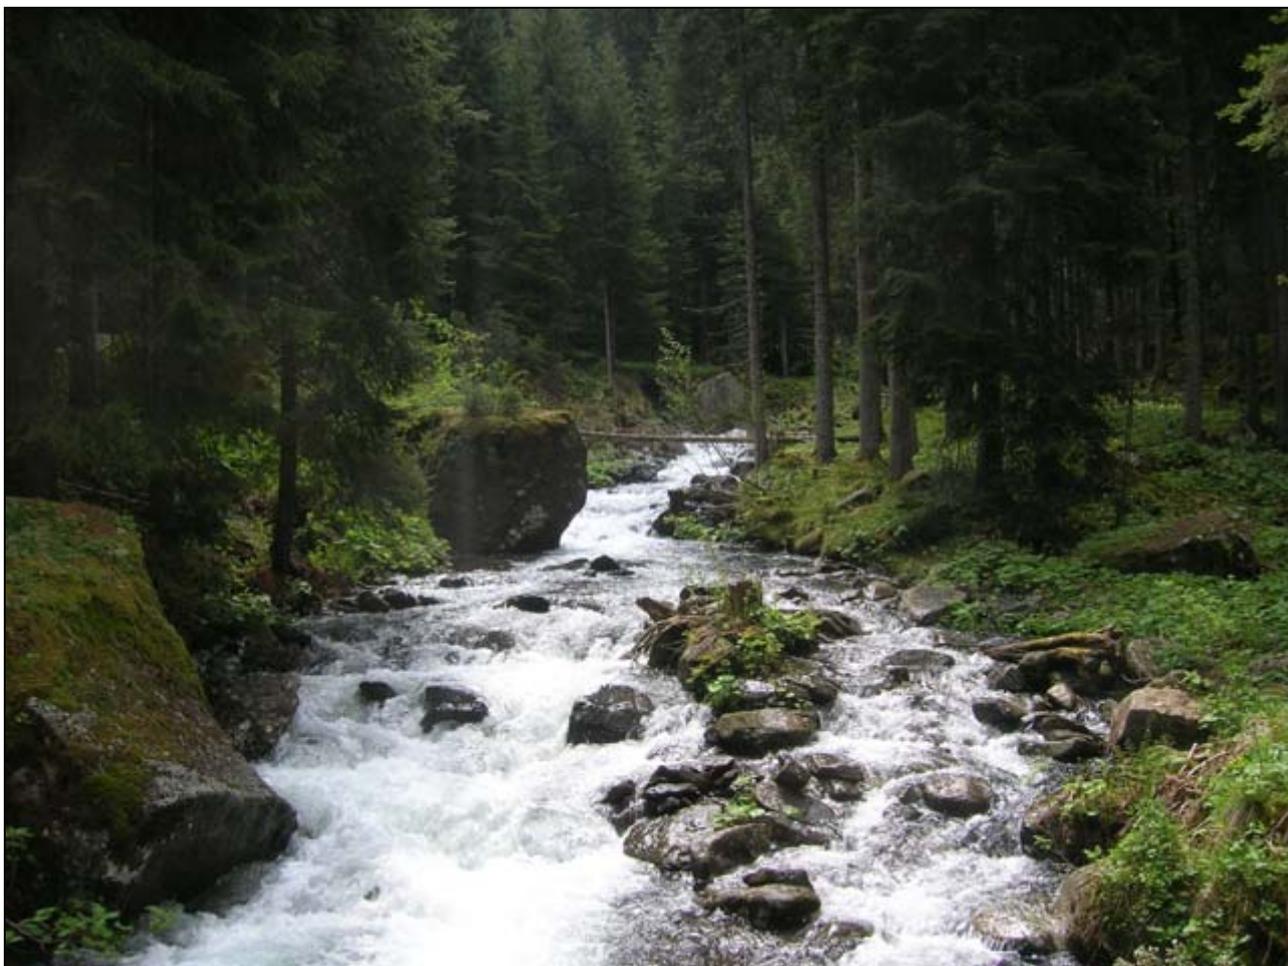
LAGO021

Fine bordura (fine cascata) – inizio cascata; lungh: 398 m

Il tratto scorre in un territorio privo di antropizzazione in sponda sinistra mentre vi è compresenza di aree naturali ed usi antropici del territorio in sponda destra. La vegetazione della fascia perfluviale è composta da formazioni arboree autoctone non riparie (abeti rossi) continue e con ampiezza maggiore di 30 metri su entrambe le sponde. Il substrato dell'alveo presenta una buona capacità di ritenzione degli apporti trofici. Il substrato e le caratteristiche morfologiche determinano una buona idoneità ittica. Il campionamento della comunità macrobentonica ha evidenziato la presenza di: Efemerotteri Heptageniidae e Baetidae, Ditteri Simuliidae; assenti invece i Pleccotteri. La comunità risulta quindi essere sufficientemente diversificata ma con struttura alterata rispetto all'atteso.

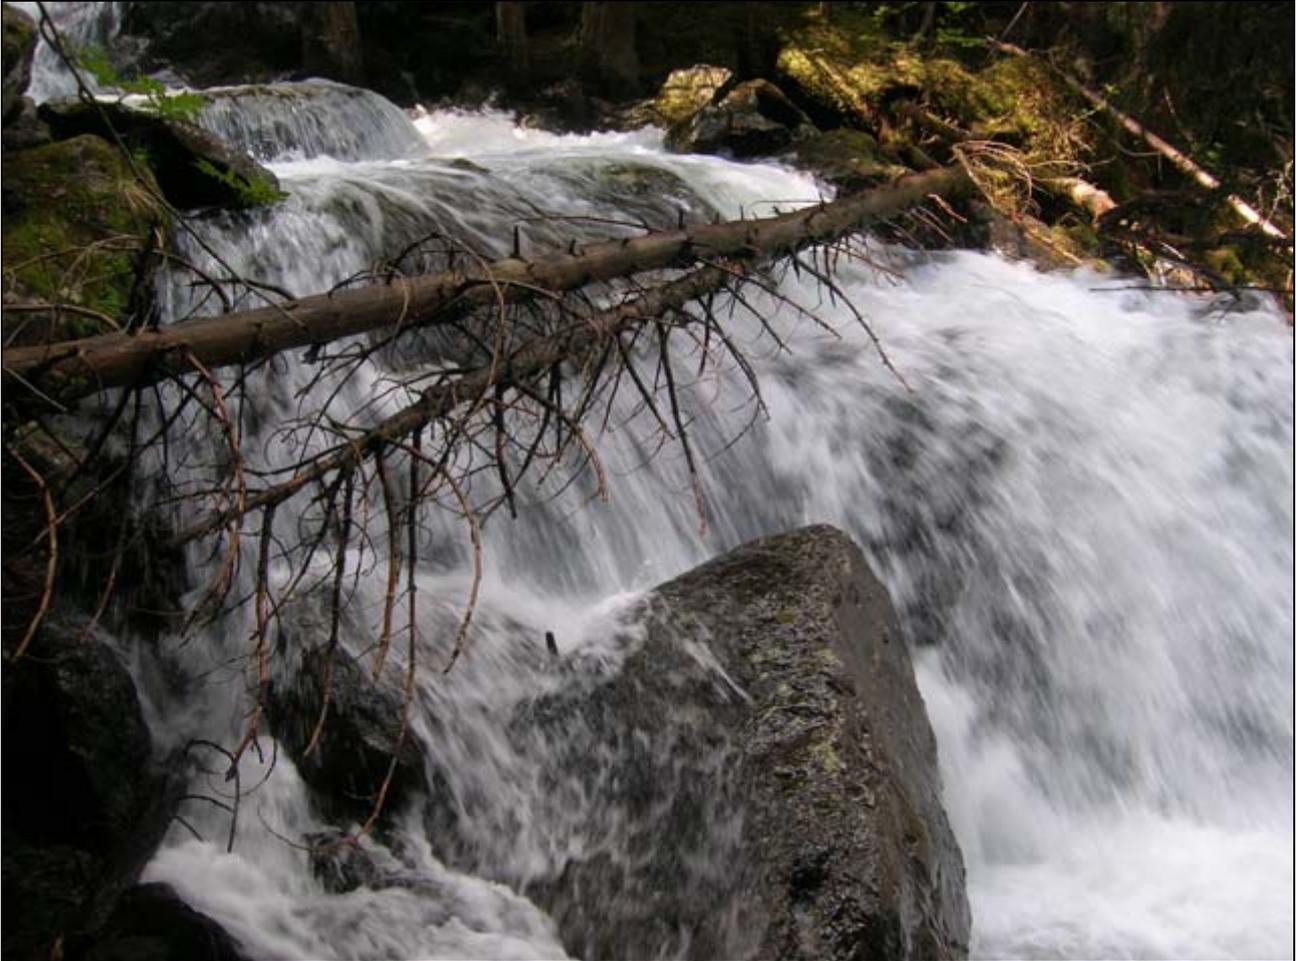
Inizio cascata – inizio prati (fine cascata); lungh: 294 m

Il tratto LAGO022 presenta una forte pendenza e scorre in un territorio privo di antropizzazione in sponda sinistra, mentre vi è compresenza di aree naturali ed usi antropici del territorio in sponda destra. Le caratteristiche della vegetazione presente nella fascia perfluviale non variano rispetto al tratto anche se in sponda destra sono presenti delle interruzioni della fascia perfluviale comprese tra il 10 e il 25% dovute alle pareti rocciose affioranti. Il substrato dell'alveo ha una minor efficacia ritentiva per la presenza di zone a fondo roccioso. Le altre caratteristiche non variano rispetto al tratto precedente.

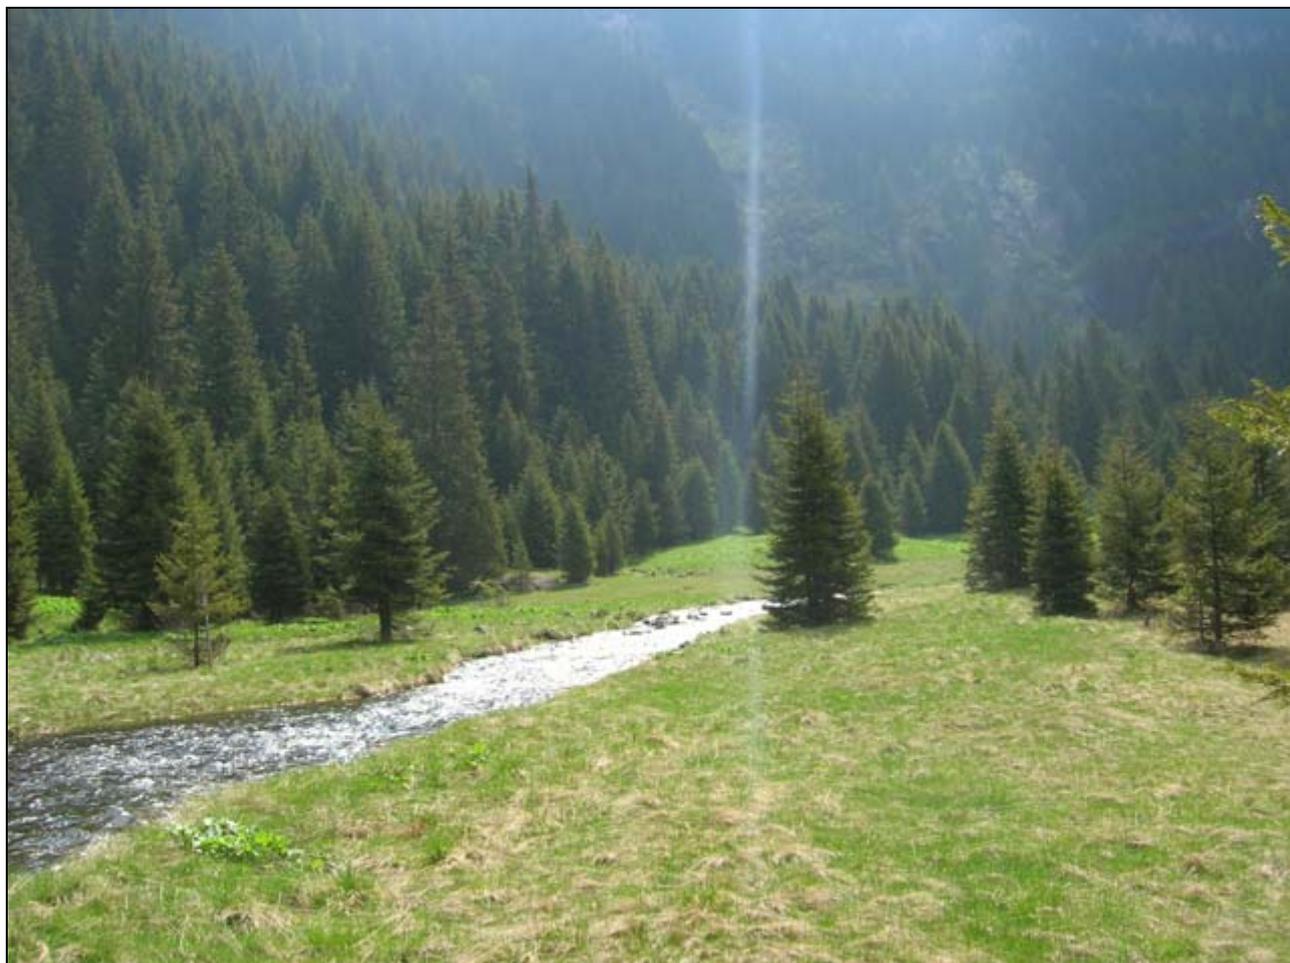
LAGO023

inizio prati (fine cascata) – cascata; lungh: 576 m

L'ambiente circostante dell'ultimo tratto del rio Lagorai è costituito da una maggioranza di pascoli antropici in sponda destra mentre in sponda sinistra prevale il bosco di abeti rossi. La vegetazione presente nella fascia perifluviale, su entrambe le sponde, nei primi 30 metri è limitata ad una formazione erbacea non igrofila. La minor pendenza di questo tratto permette al corso d'acqua di espandersi lateralmente in caso di piena. Il substrato dell'alveo presenta una limitata diversificazione con prevalenza di ciottoli facilmente movibili. Il tratto è sinuoso con assenza di macrofite tolleranti. Il detrito è ben riconoscibile e fibroso. I campionamenti della comunità macrobentonica ha evidenziato la presenza di Efemerotteri Heptageniidae e Baetidae, Ditteri Simuliidae. La comunità risulta quindi essere sufficientemente diversificata ma con struttura alterata rispetto all'atteso.

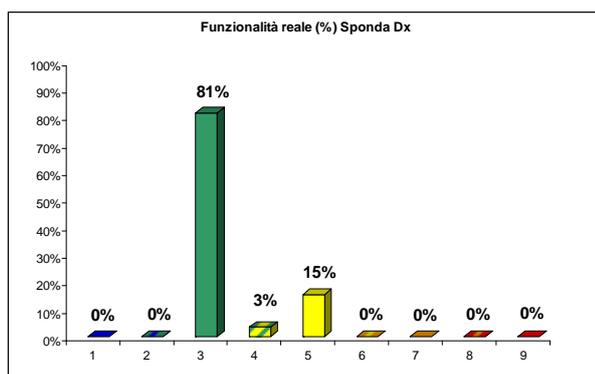
Il rio Lagorai per la gran parte della lunghezza complessiva rilevata ottiene un giudizio compreso tra buono e buono-mediocre; infatti in destra questi giudizi sono pari al 84% ed in sinistra sono pari al 86%. Infine, il giudizio mediocre è ottenuto dal 15% in destra e dal 13% in sinistra.

Figura 5a: Grafici della distribuzione percentuale dei giudizi di funzionalità reale per la sponda destra

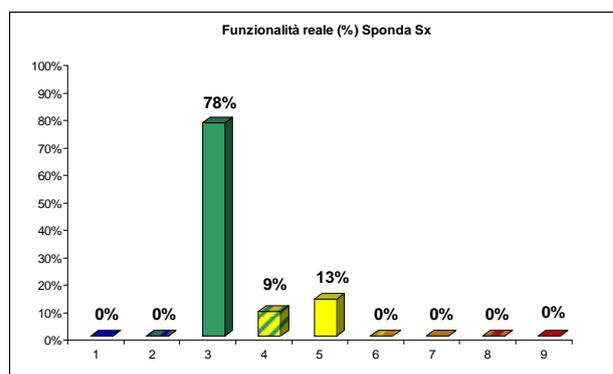
Figura 5b: Grafici della distribuzione percentuale dei giudizi di funzionalità reale per la sponda sinistra

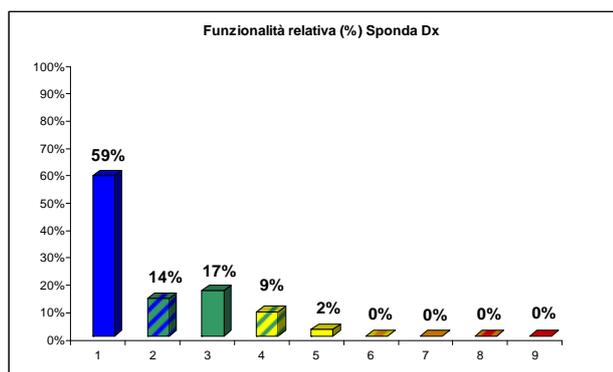
Con il calcolo dell'IFF relativo si assiste ad un significativo aumento dei giudizi, infatti buona parte dei tratti rilevati aumenta almeno di un livello; l'eccezione è data dal primo tratto rilevato, laddove gli impatti e le modificazioni antropiche esercitano un peso maggiore rispetto le caratteristiche naturalistico-ambientali della valle attraversata dal tratto terminale del corso d'acqua. Il 73% in destra ed il 78% in sinistra, sempre in riferimento della lunghezza complessiva rilevata, con l'IFF relativo ottiene un giudizio compreso tra l'ottimo-buono ed il buono.

Figura 6a: Grafici della distribuzione percentuale dei giudizi di funzionalità relativa per la sponda destra

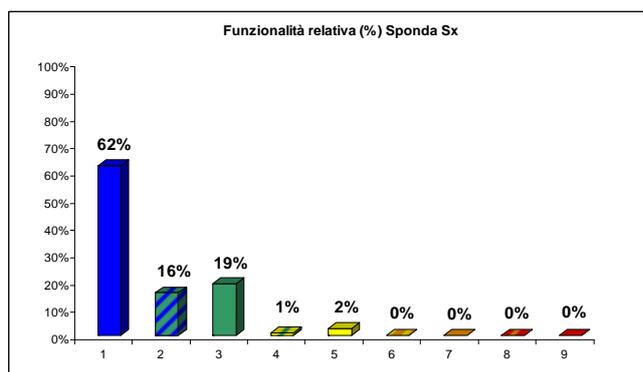
Figura 6b: Grafici della distribuzione percentuale dei giudizi di funzionalità relativa per la sponda sinistra
