# Torrente Lenò di Terragnolo

**Tabella 1: Punteggio, livello, giudizio IFF reale e relativo**

## Mappe di funzionalità fluviale reale e relativa

## Documentazione fotografica e descrizione dei tratti

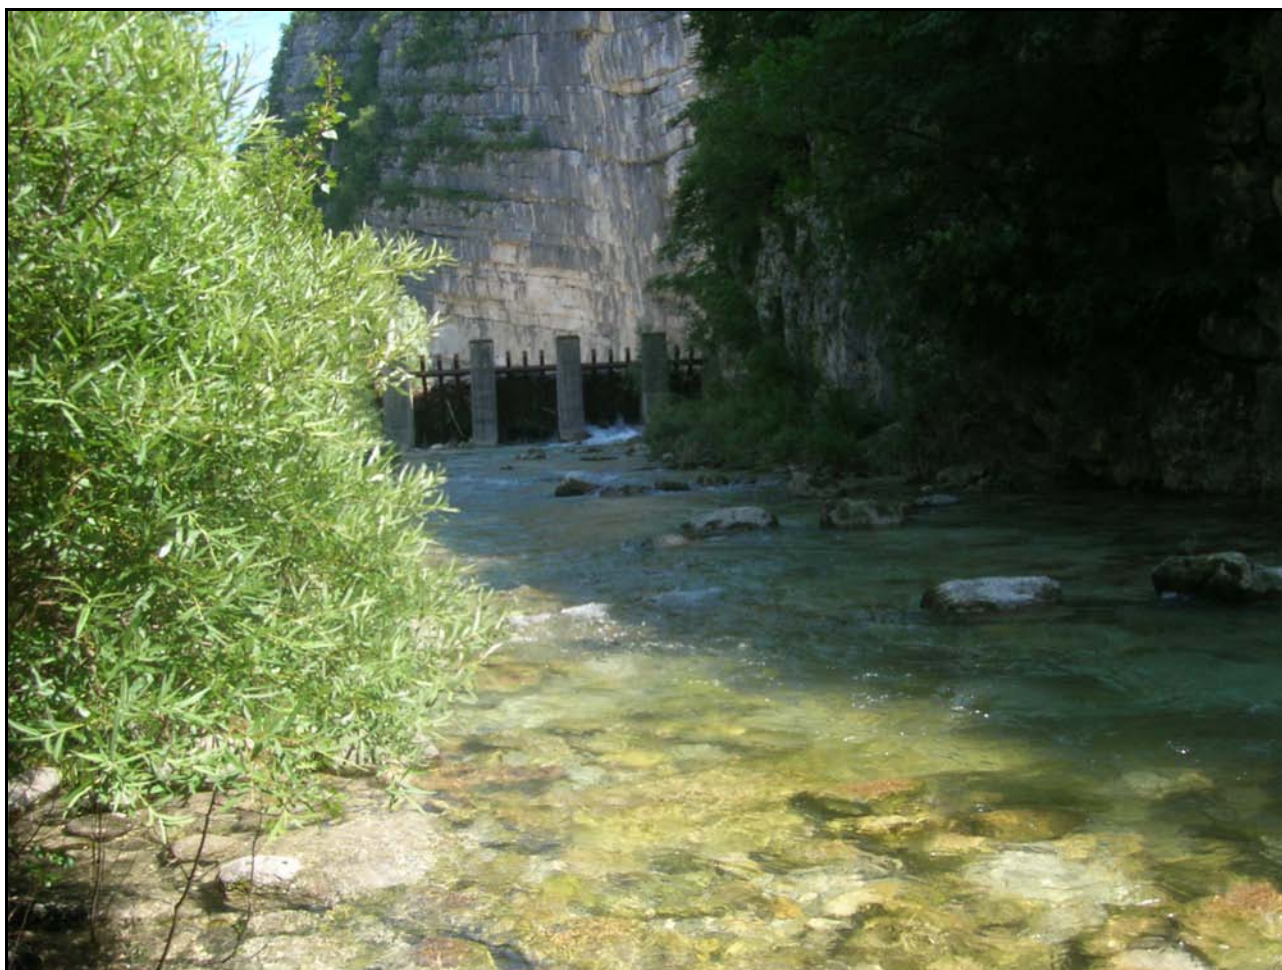
## LENT003

Inizio argine in destra – briglia filtrante (inizio parete in sinistra); lungh: 134 m

Sia in destra che in sinistra orografica il territorio circostante è naturale, con assenza di antropizzazione. In sinistra il versante roccioso presenta una vegetazione rada, con piccoli arbusti che sporgono dalla roccia, mentre in destra c'è una bordura di arbusti ripari, stretta ma continua. Le condizioni idriche sono influenzate negativamente dalla presenza di derivazioni d'acqua ad uso idroelettrico ed irriguo poste a monte. Qui il corso d'acqua non può più esondare, data l'assenza di una piana inondabile. L'erosione in destra è evitata dall'argine, che svolge anche la funzione di contenimento delle piene; in sinistra non vi sono segni di attività erosiva. La sezione trasversale risulta non del tutto integra ma conserva una discreta diversità morfologica. La presenza di una briglia non superabile non incide sull'idoneità ittica che resta elevata. Prevale un solo elemento idromorfologico, il correntino veloce.

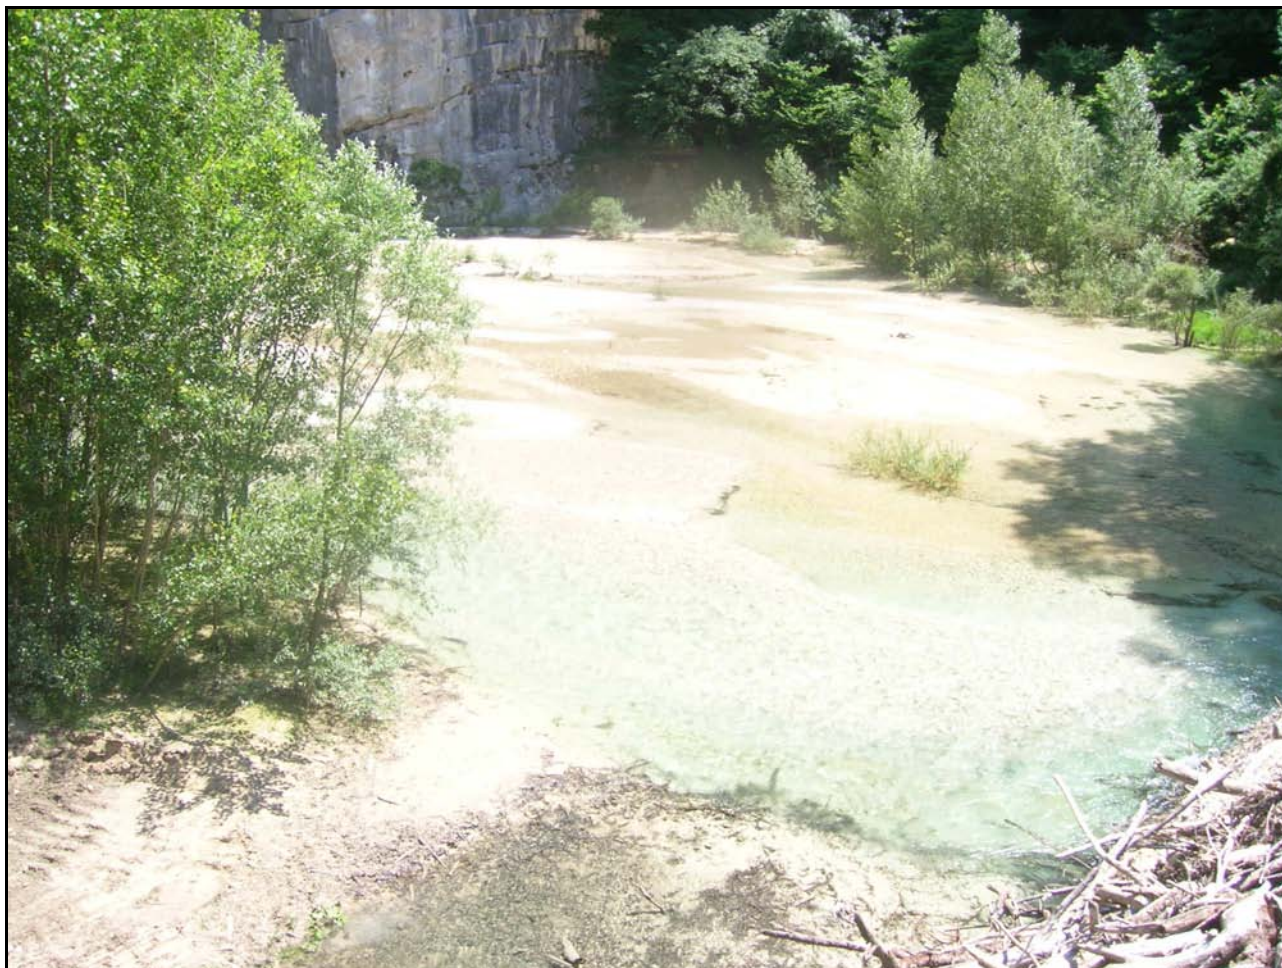
## LENT004

| LENT004 | 1 | 2 | 2b | 3 | 4 | 5 | 6 | 7 | 8 | 9 | 10 | 11 | 12 | 13 | 14 | IFF | |
|---|---|---|---|---|---|---|---|---|---|---|---|---|---|---|---|---|---|
| Briglia filtrante (inizio parete in sinistra) – fine parete in sinistra; lungh: 140 m | | | | | | | | | | | | | | | | | |

In sinistra è presente una parete rocciosa senza sviluppo di vegetazione che determina una diminuzione di diversità ambientale della sezione trasversale; in destra continua la bordura di specie riparie. L'idoneità ittica diminuisce, diventando discreta, a causa della scarsità di zone rifugio adeguate. In questo tratto aumenta la sinuosità del corso d'acqua che è caratterizzato dalla presenza di più rami. Il campionamento della comunità macrobentonica ha evidenziato la presenza di Plecotteri Nemouridae e Leuctridae, Ditteri Blephariceridae, e Simulidae, Ephemerotteri Baetidae, Tricotteri Ryacophilidae e Hydropsichidae.

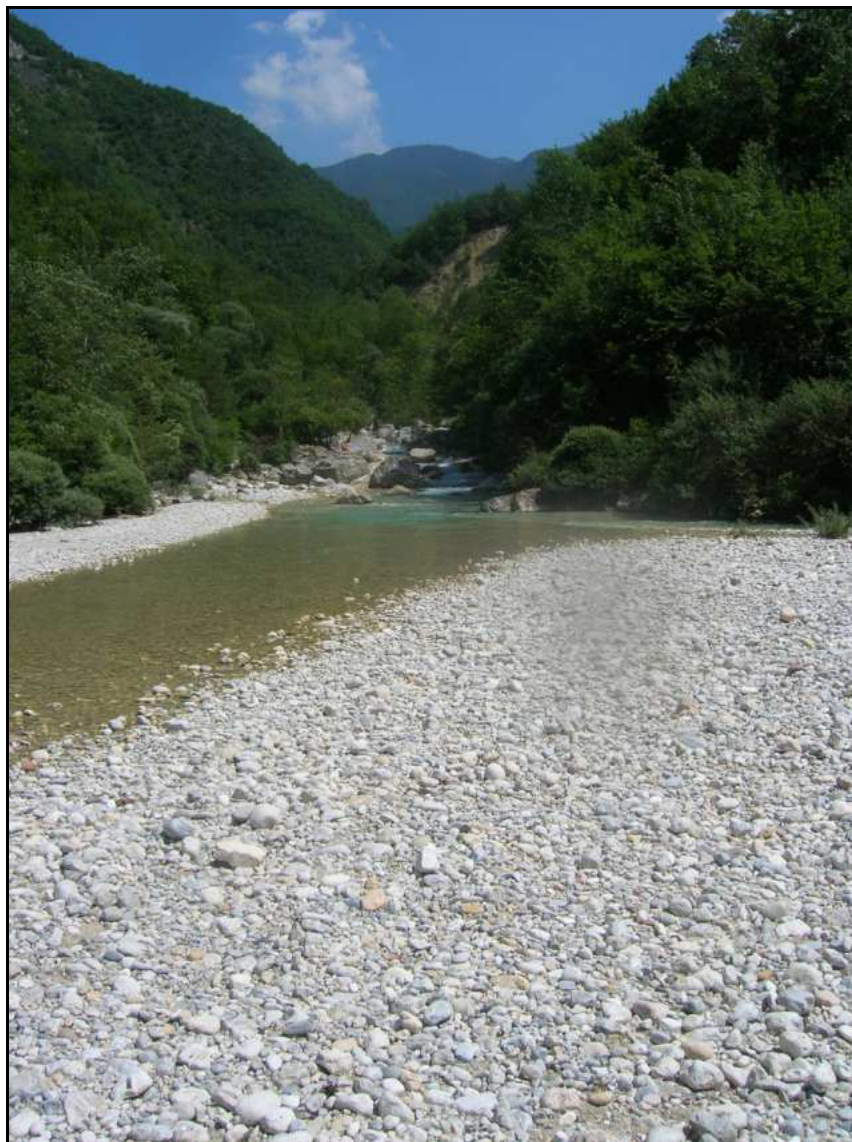
## LENT006

Fine piana alluvionale – inizio muri in destra e sinistra; lungh: 947 m

Il territorio circostante è dominato dal bosco misto. La vegetazione delle due fasce perifluviali è costituita da una formazione arborea riparia in continuità con la formazione arborea autoctona non riparia; per entrambe le sponde l'ampiezza è maggiore di 30 m e non sono presenti interruzioni. Le condizioni idriche risentono del prelievo ad uso idroelettrico effettuato a monte. Il substrato ha una limitata diversificazione, in alveo sono presenti per lo più ciottoli. L'erosione è assente e la sezione trasversale è integra. L'idoneità ittica è elevata e gli elementi idromorfologici sono distinti ma a distanza irregolare. Il comparto biologico non mostra segni di alterazione.

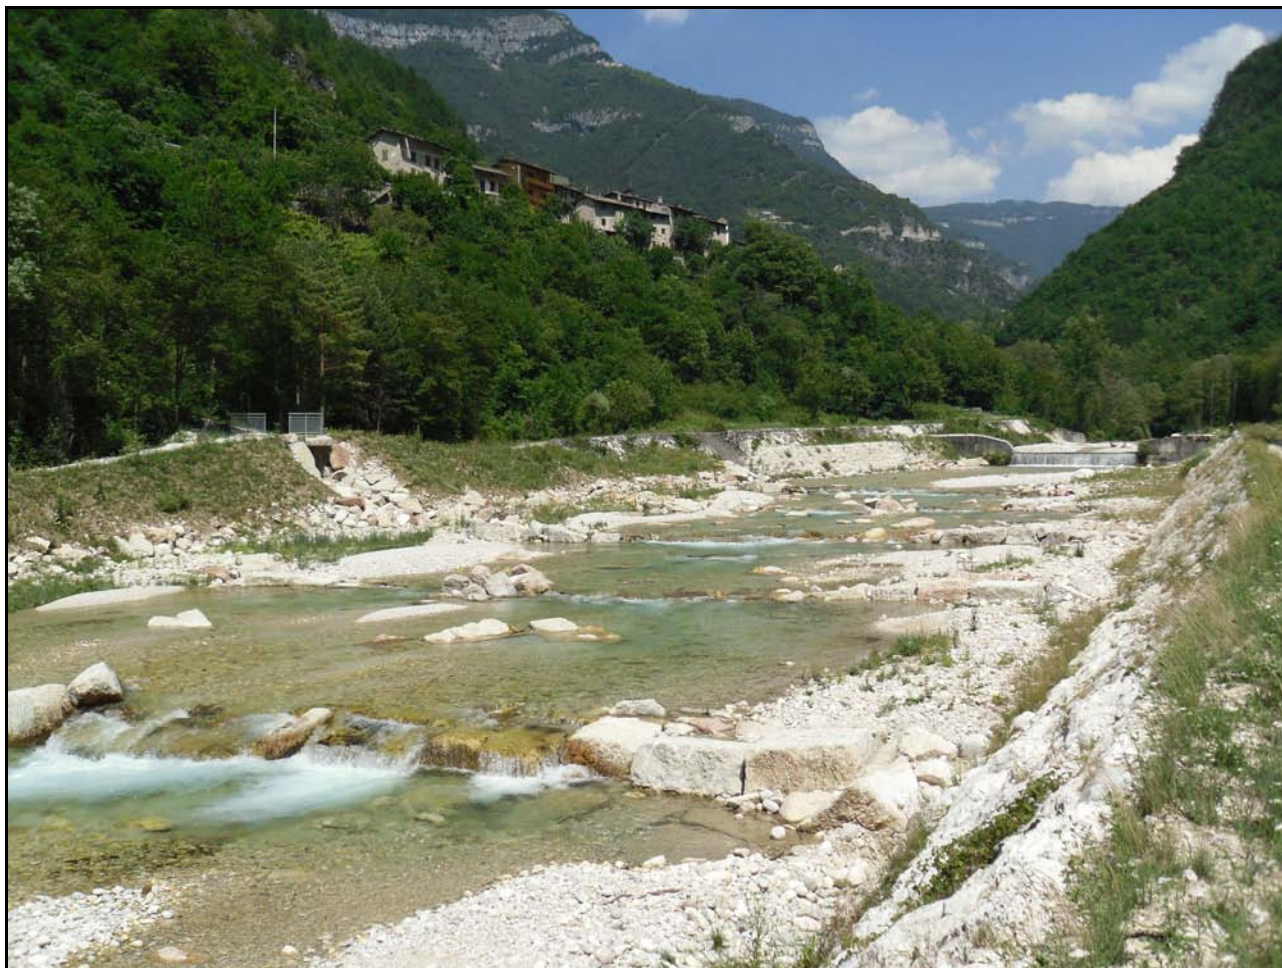
## LENT007

Inizio muri in destra e sinistra – fine muri in destra e sinistra; lungh: 994 m

La funzionalità del tratto in esame è fortemente penalizzata dagli interventi di artificializzazione dell'alveo; sulle sponde sono stati costruiti dei muri in massi cementati, inoltre sono presenti diverse soglie e briglie con altezza > 1 m. All'interno dei muri è stata rilevato solo un popolamento vegetale rado. Gli elementi idromorfologici sono indistinti. La comunità macrobentonica è sufficientemente diversificata ma con struttura alterata rispetto l'atteso; questa risulta composta da Ephemeropteri Heptageniidae e Baetidae, Ditteri Simuliidae e Chironomidae ed Oligocheti.

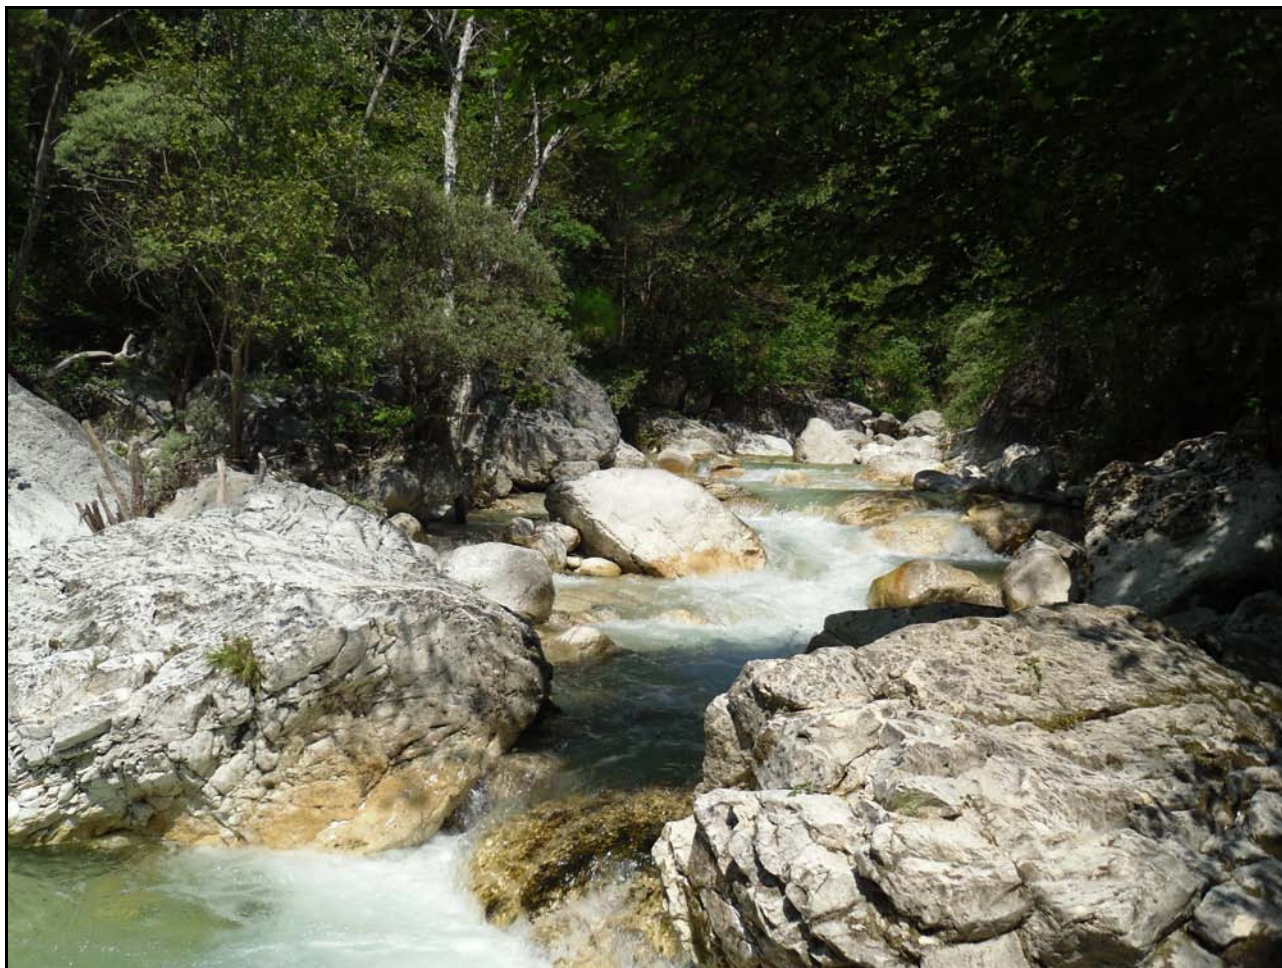
## LENT008

Fine muri in destra e sinistra – inizio sentiero in sinistra; lungh: 5900 m

Il territorio circostante dominato dal bosco misto. La vegetazione delle due fasce perifluviali è costituita da una formazione arborea riparia (frassini, ontani, saliconi e carpini) in continuità con la formazione arborea autoctona non riparia (abeti, faggi e noccioli); per entrambe le sponde l'ampiezza è maggiore di 30 m e non sono presenti interruzioni. Le condizioni idriche risentono del prelievo ad uso idroelettrico effettuato a monte. Il substrato dell'alveo è diversificato, con massi stabilmente incassati e tronchi che garantiscono un'elevata ritenzione degli apporti trofici. L'erosione è assente e la sezione trasversale è integra. L'idoneità ittica è buona e gli elementi idromorfologici sono distinti ma a distanza irregolare. Il comparto biologico non mostra segni di alterazione. Il campionamento macrobentonico ha messo in evidenza una comunità ben strutturata con taxa sensibili l'inquinamento, come i Ditteri della famiglia Blephariceridae.

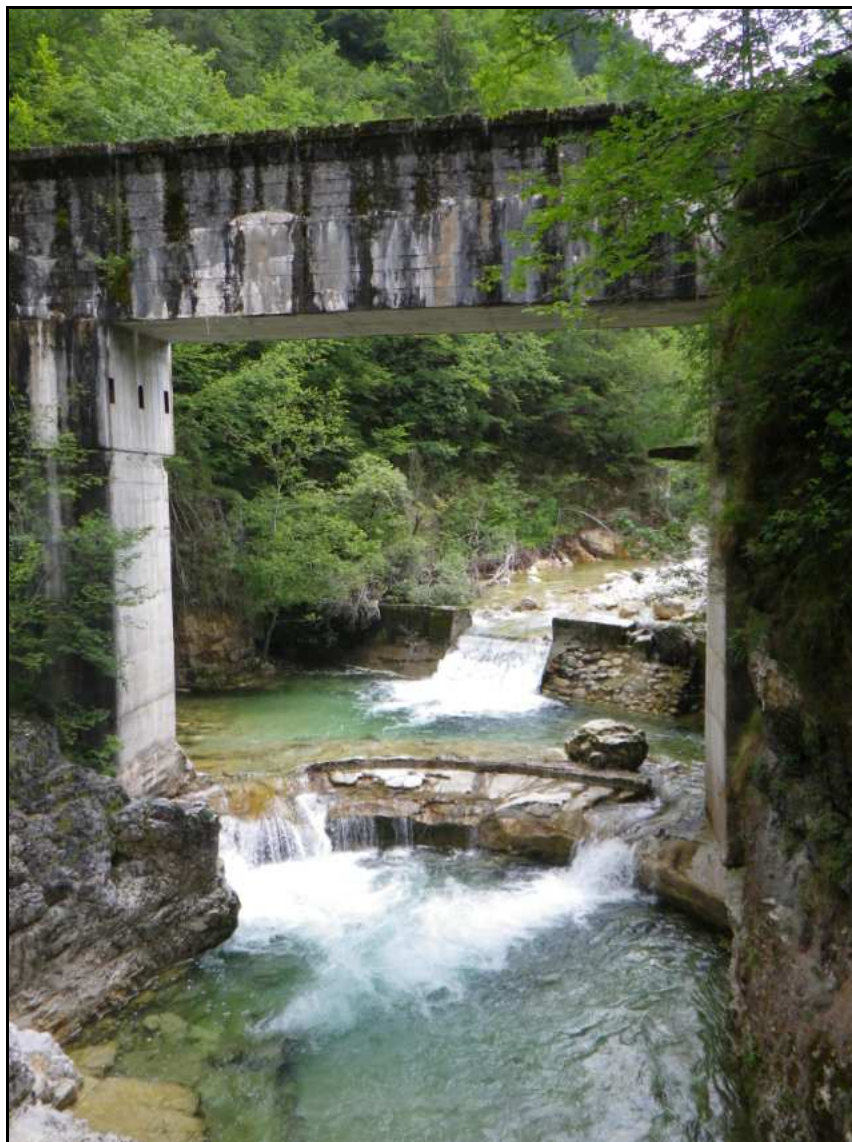
## LENT009

Inizio sentiero in sinistra – inizio prato sfalciato in destra; lungh: 352m

In destra il territorio circostante è privo di antropizzazione; in sinistra vi è un'urbanizzazione rada. La fascia perifluviale destra è costituita da una formazione arborea riparia in continuità con la formazione arborea autoctona non riparia; l'ampiezza è maggiore di 30 m e non sono presenti interruzioni. La fascia perifluviale sinistra è costituita da una formazione di arbusti ripari, l'ampiezza è compresa tra i 10 ed i 30 m e le interruzioni sono del 10-25%, prodotte dalla presenza di arbusti di *Robinia pseudoacacia*. Il substrato dell'alveo è diversificato, con massi stabilmente incassati e tronchi che garantiscono un'elevata ritenzione degli apporti trofici. L'erosione è assente e la sezione trasversale è integra. L'idoneità ittica è elevata anche se nel tratto è presente una briglia non superabile (altezza > 1 m); gli elementi idromorfologici sono distinti ma a distanza irregolare. Il comparto biologico non mostra segni di alterazione.

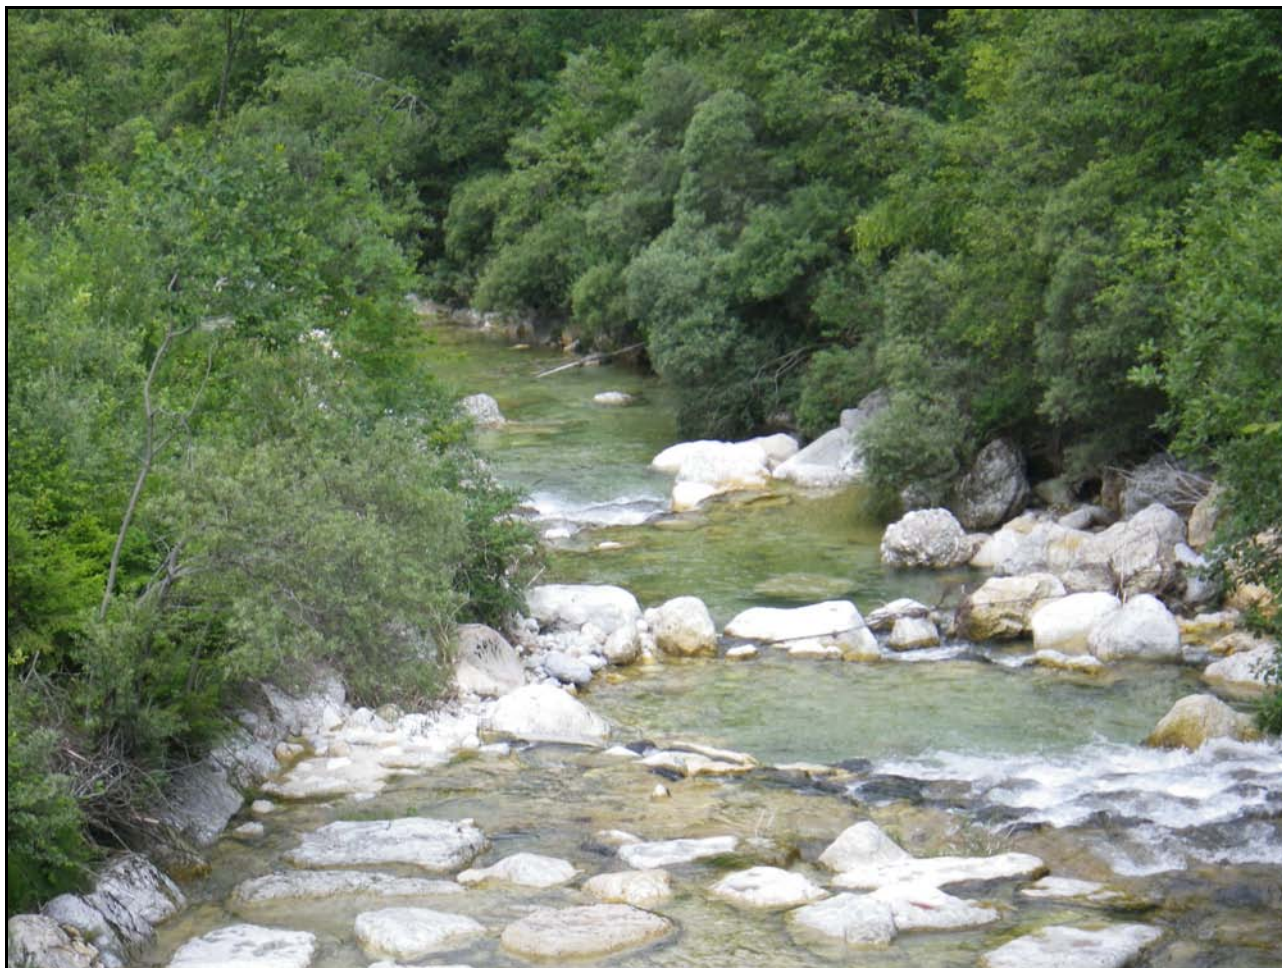
## LENT010

Inizio prato sfalciato in destra – inizio cunettone; lungh: 62 m

In sinistra il territorio è urbanizzato, mentre in destra è privo di antropizzazione. La vegetazione in sponda destra è costituita da una bordura di arbusti ripari (ampiezza 2-5 m e continua); la vegetazione della sponda sinistra invece è costituita da una formazione di arbusti ripari (ampiezza 10-30 m ed interruzioni del 10-25% per arbusti di *Robinia pseudoacacia*). Non si riportano ulteriori differenze rispetto il tratto precedente.  
(Foto scattata verso valle).

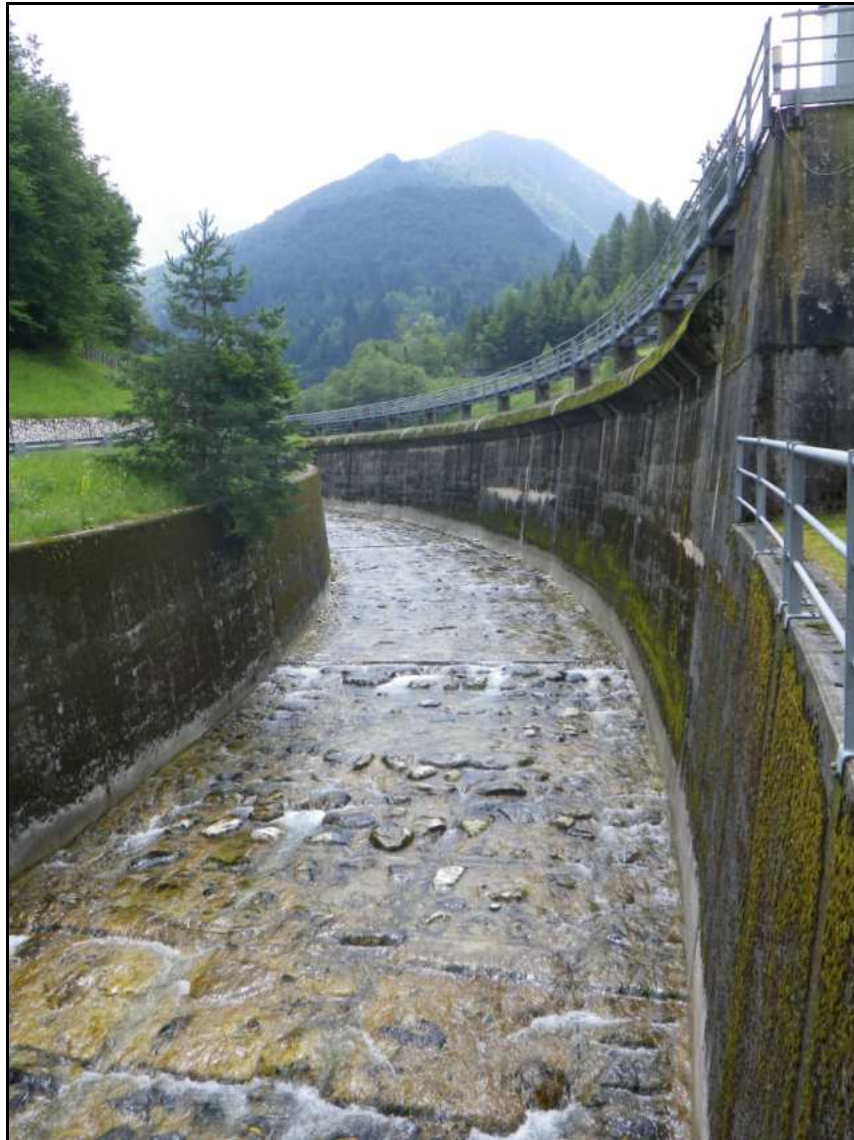
## LENT011

| LENT011 | 1 | 2 | 2b | 3 | 4 | 5 | 6 | 7 | 8 | 9 | 10 | 11 | 12 | 13 | 14 | IFF | Livello |
|---|---|---|---|---|---|---|---|---|---|---|---|---|---|---|---|---|---|
| Inizio cunettone – fine cunettone; lungh: 235 m | | | | | | | | | | | | | | | | | |

Il tratto si caratterizza per essere un cunettone. La presenza degli argini non permette al fiume di esondare, annullando il naturale svolgimento del processo di erosione e banalizzando la diversità della sezione trasversale. La funzionalità è completamente alterata.

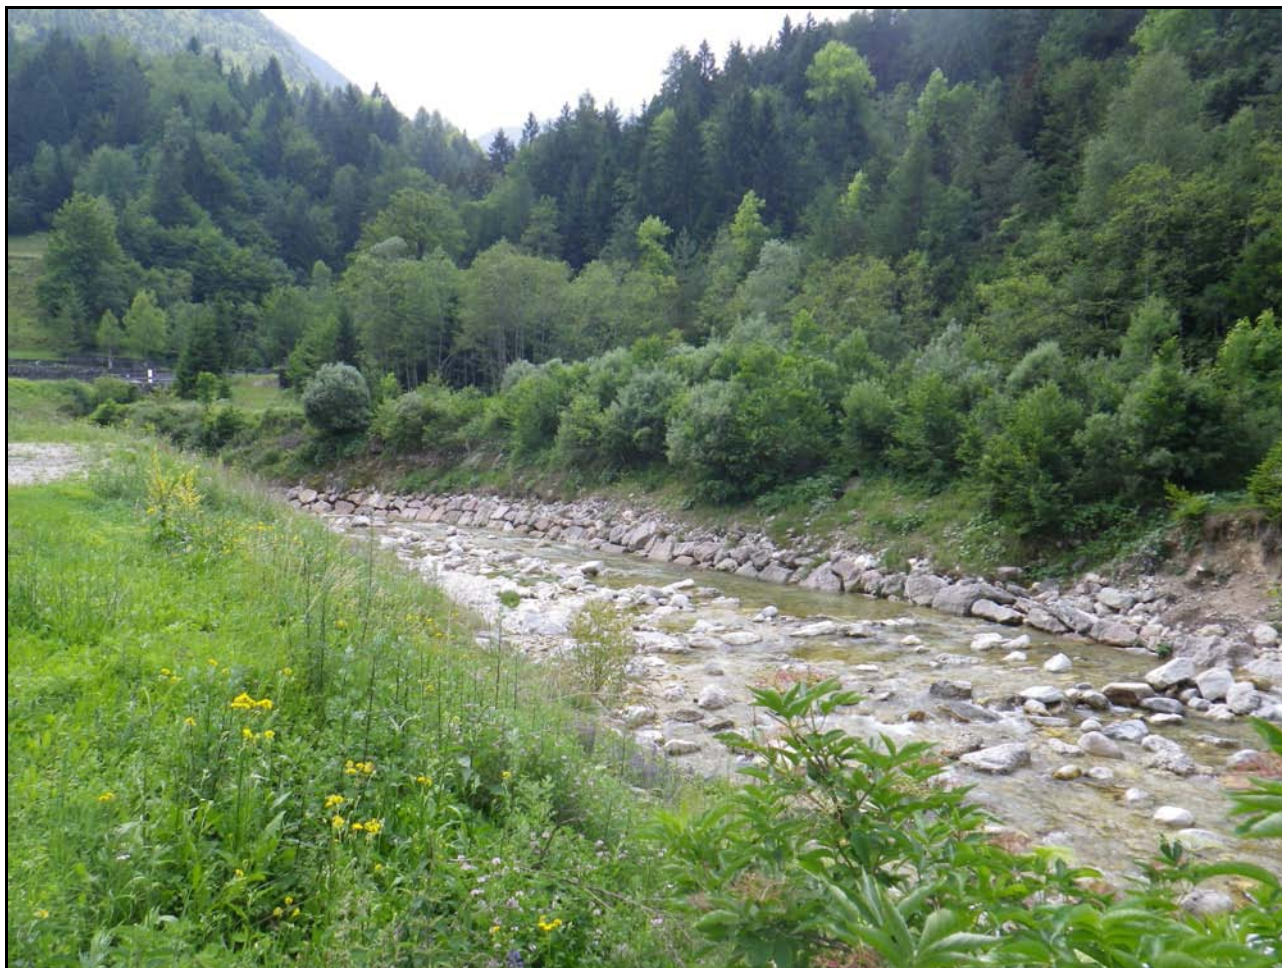
## LENT013

| LENT013 | 1 | 2 | 2b | 3 | 4 | 5 | 6 | 7 | 8 | 9 | 10 | 11 | 12 | 13 | 14 | IFF | Livello |
|--|---|---|---|---|---|---|---|---|---|---|---|---|---|---|---|---|---|
| Fine bordura riparia in destra – fine formazione riparia in sinistra; lungh: 117 m | | | | | | | | | | | | | | | | | |

In destra vi è un'urbanizzazione rada mentre in sinistra prosegue il bosco di conifere. In destra la vegetazione presente è una bordura erbacea non igrofila con funzionalità nulla. In sinistra la vegetazione è costituita da una formazione di arbusti ripari in continuità con la formazione arborea autoctona non riparia (ampiezza > 30 m, continua), individuata anche nel tratto precedente. In alveo sono presenti delle alghe filamentose ed il periphyton costituisce una patina tridimensionale. La comunità macrobentonica campionata risulta composta da Efemeroteri Baetidae; Tricotteri Rhyacophilidae; Ditteri Simuliidae, Chironomide, Athericidae e Tipulidae; Oligocheti Lumbricidae.

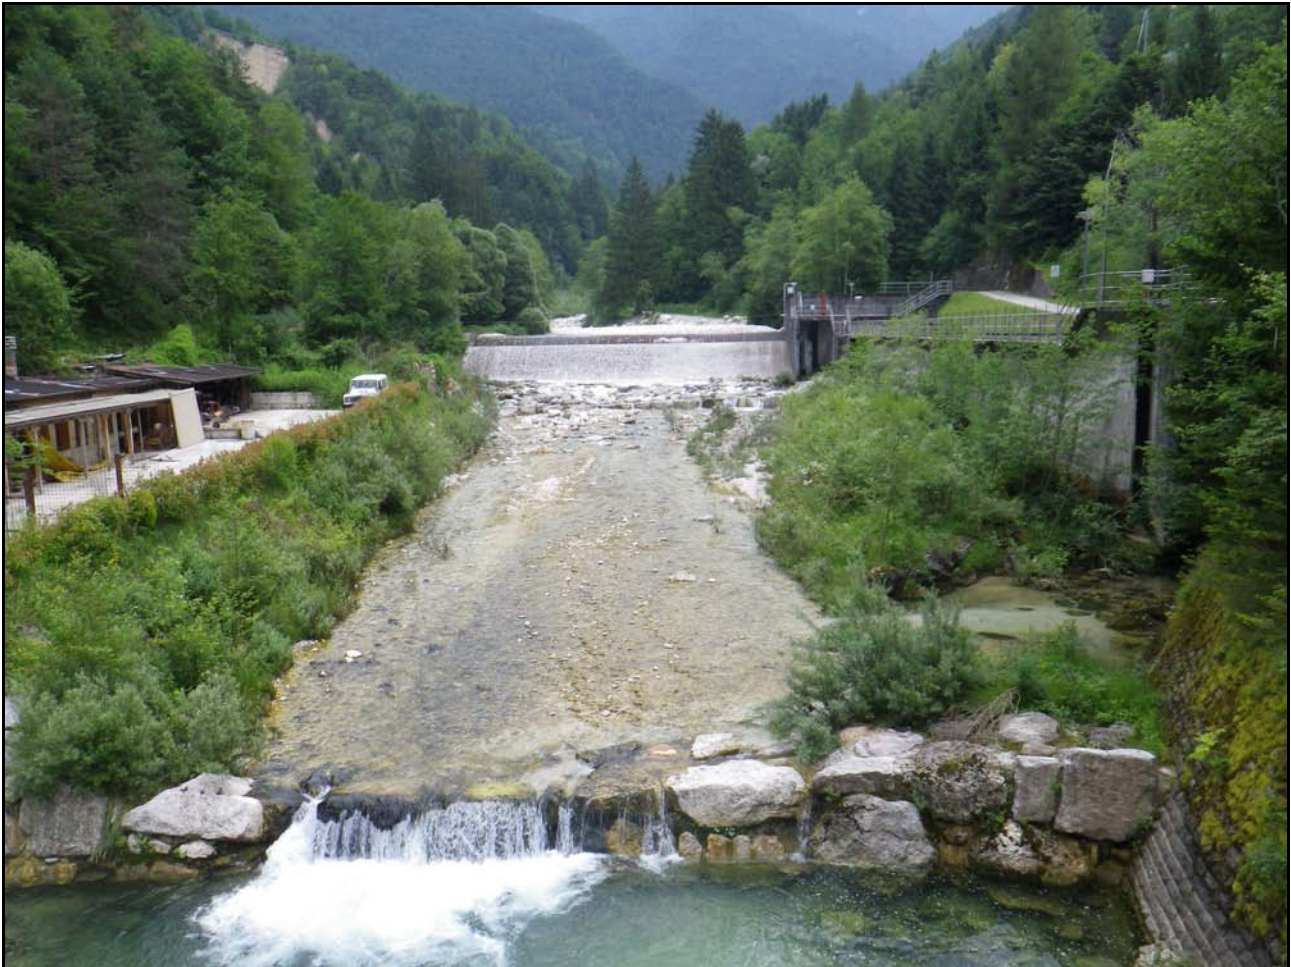
## LENT014

| LENT014 | 1 | 2 | 2b | 3 | 4 | 5 | 6 | 7 | 8 | 9 | 10 | 11 | 12 | 13 | 14 | IFF | Livello |
|--|---|---|---|---|---|---|---|---|---|---|---|---|---|---|---|---|---|
| Fine formazione riparia in sinistra – inizio muro in cemento in sinistra; lungh: 101 m | | | | | | | | | | | | | | | | | |

La vegetazione della fascia perifluviale è primaria ed è costituita per entrambe le sponde solo da una bordura di erbacee non igrofile. Il fondo è stabile, con massi incassati e ciottoli che garantiscono una buona ritenzione degli apporti trofici. La presenza di scogliere in massi a secco non permette al fiume di esondare, annullando il naturale svolgimento del processo di erosione e banalizzando la diversità della sezione trasversale. Inoltre nel tratto sono presenti due briglie di altezza maggiore di un metro, ostacolo insuperabile per i pesci.

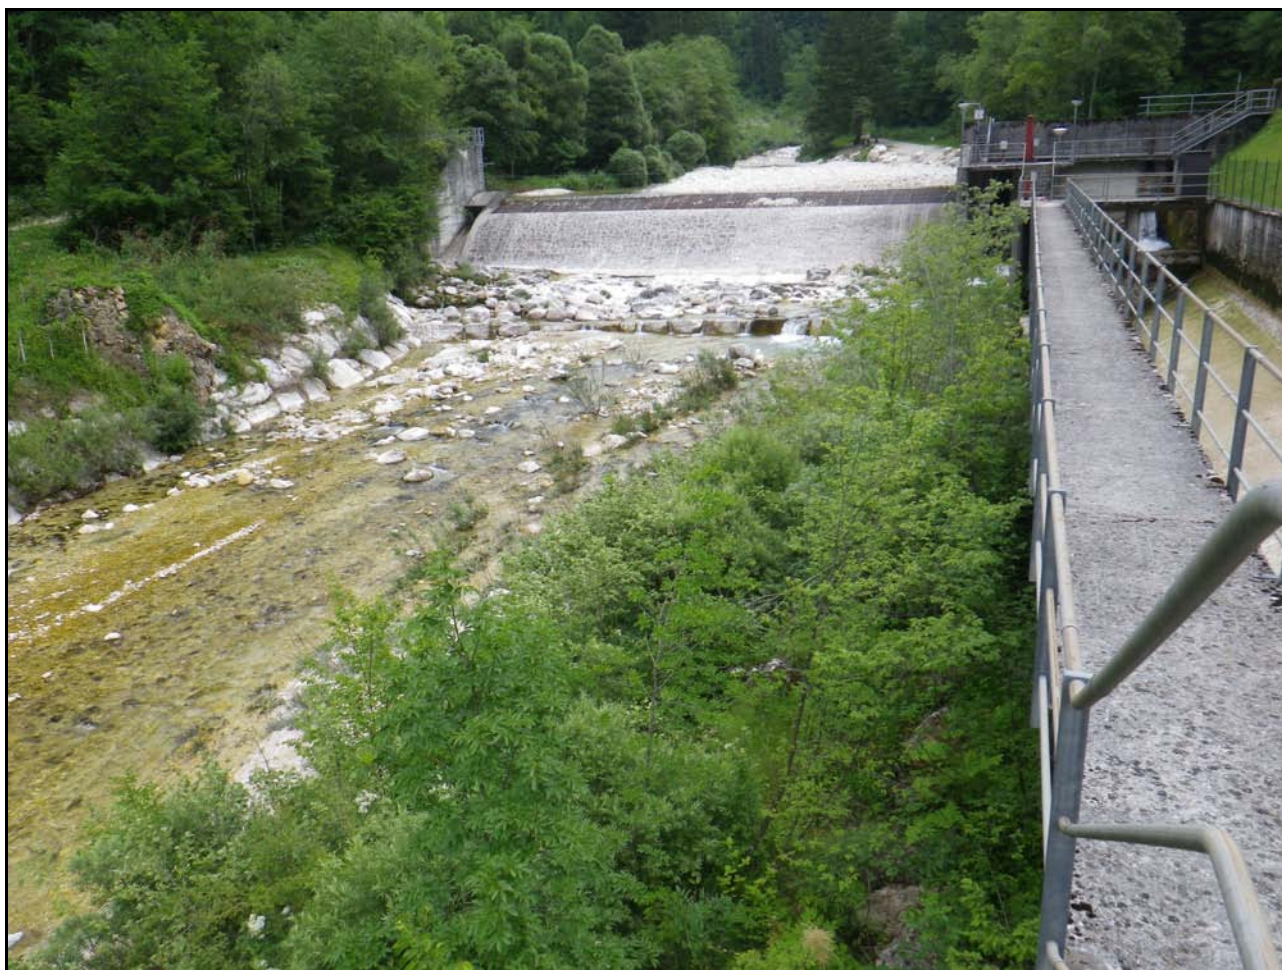
## LENT015

| LENT015 | 1 | 2 | 2b | 3 | 4 | 5 | 6 | 7 | 8 | 9 | 10 | 11 | 12 | 13 | 14 | IFF | |
|---|---|---|---|---|---|---|---|---|---|---|---|---|---|---|---|---|---|
| Inizio muro in cemento in sinistra – derivazione; lungh: 73 m | | | | | | | | | | | | | | | | | |

La vegetazione in destra è primaria e costituita da una bordura di arbusti ripari (ampiezza 2-5 m; interruzioni > 15% per suolo nudo). Al contrario, la vegetazione in sinistra è secondaria e costituita sempre da una bordura di arbusti ripari (ampiezza 2-5 m; continua). Le due sponde hanno subito interventi di artificializzazione, in destra è presente un muro a secco mentre in sinistra un argine impermeabile. Il fondo dell'alveo è il solo a mantenere un residuo di naturalità. La componente biologica ricalca quanto osservato per il tratto precedente.

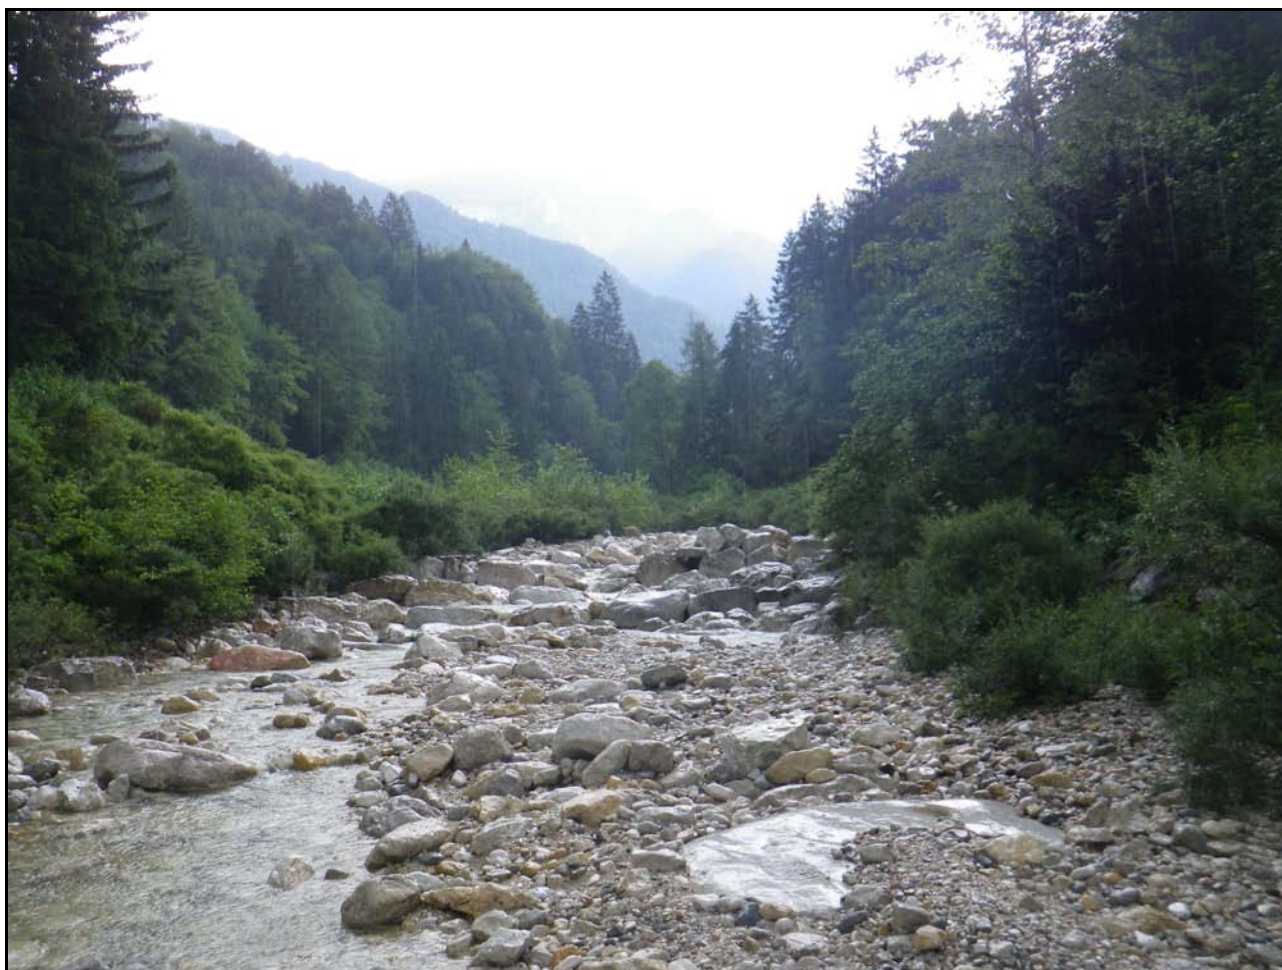
## LENT016

| LENT016 | 1 | 2 | 2b | 3 | 4 | 5 | 6 | 7 | 8 | 9 | 10 | 11 | 12 | 13 | 14 | IFF | |
|---|---|---|---|---|---|---|---|---|---|---|---|---|---|---|---|---|---|
| Derivazione – inizio muro in sinistra; lungh: 141 m | | | | | | | | | | | | | | | | | |

In destra sono presenti delle praterie antropiche, in sinistra prosegue il bosco di conifere. La fascia perfluviale destra è costituita da una formazione di salici arbustivi, priva di interruzioni e di ampiezza compresa tra i 5 e i 10 m, la limitazione è causata dai prati. La fascia della sponda sinistra è costituita da una bordura riparia, continua e di ampiezza compresa tra i 2 e i 5 m, tale limitazione è prodotta dalla strada forestale che costeggia il corso d'acqua. Da questo tratto in poi le portate sono stabili, con fluttuazioni stagionali non estreme. Il fondo è stabile, con massi incassati e ciottoli che garantiscono una buona ritenzione degli apporti trofici. La presenza di scogliere in massi a secco non permette al fiume di esondare, annullando il naturale svolgimento del processo di erosione e banalizzando la diversità della sezione trasversale. L'idoneità ittica è buona e gli elementi idromorfologici sono distinti ma a distanza irregolare. Il comparto biologico non mostra segni di alterazione.

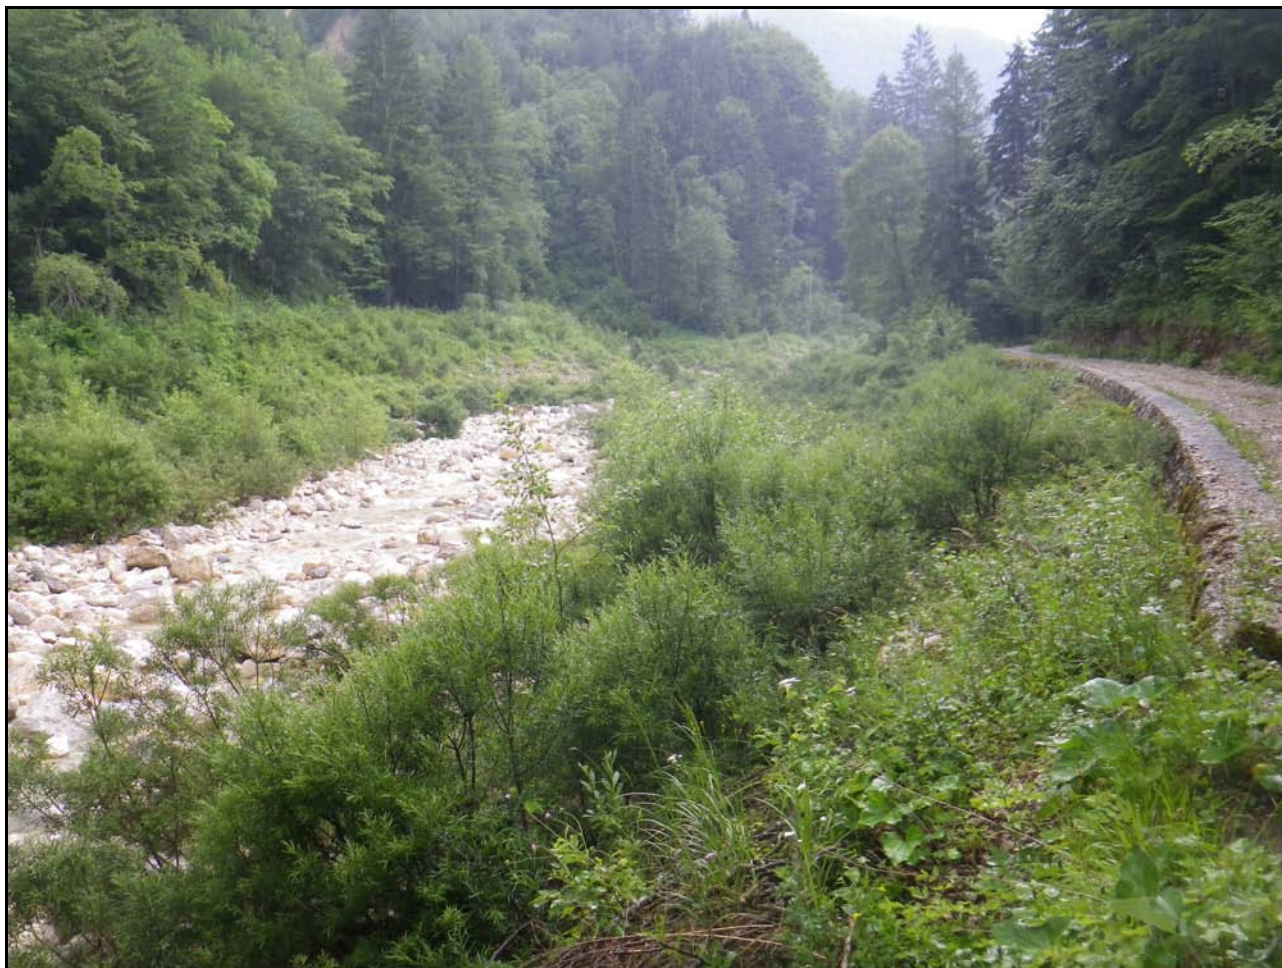
## LENT017

| LENT017 | 1 | 2 | 2b | 3 | 4 | 5 | 6 | 7 | 8 | 9 | 10 | 11 | 12 | 13 | 14 | IFF | |
|--|---|---|---|---|---|---|---|---|---|---|---|---|---|---|---|---|---|
| Inizio muro in sinistra – fine muro in sinistra; lungh: 67 m | | | | | | | | | | | | | | | | | |

Il territorio circostante è privo di antropizzazione. In destra la vegetazione è costituita da una formazione di arbusti ripari in continuità con la formazione arborea autoctona non riparia (ampiezza > 30 m, continua). In sinistra invece la vegetazione è secondaria e costituita solo da una bordura di arbusti ripari (ampiezza 2-5 m, continua). Le due sponde hanno subito interventi di artificializzazione, in destra è presente un muro a secco mentre in sinistra un argine impermeabile. Il fondo dell'alveo è il solo a mantenere un residuo di naturalità. Il comparto biologico non mostra segni di alterazione.

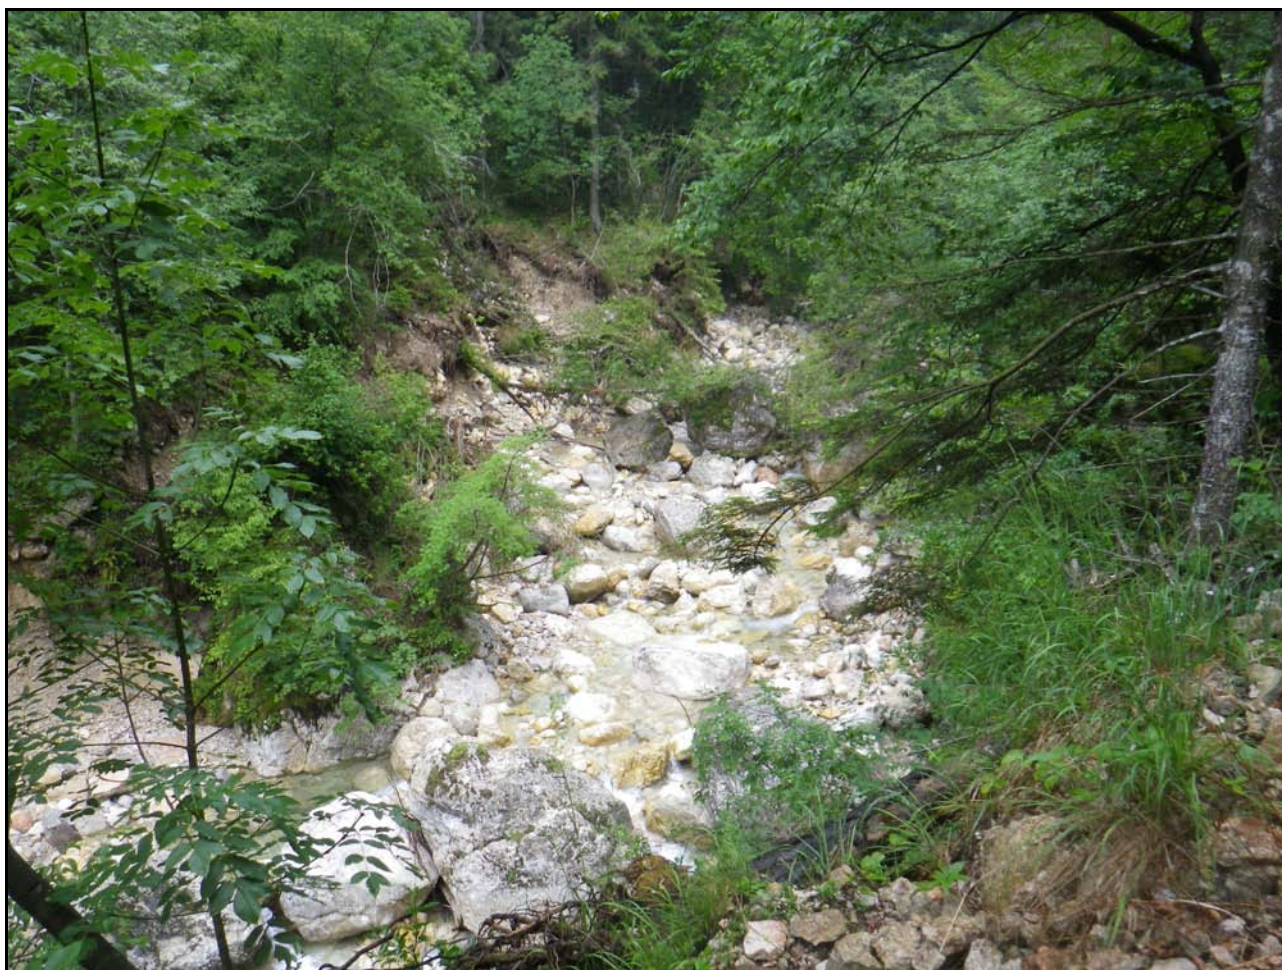
## LENT018

Fine muro in sinistra – strada lontana in sinistra; lungh: 955 m

In destra la vegetazione è costituita da una formazione di arbusti ripari in continuità con la formazione arborea autoctona non riparia (ampiezza > 30 m, continua). In sinistra invece la vegetazione è costituita da una bordura di arbusti ripari in continuità con una formazione arbustiva autoctona non riparia (interruzioni del 5-15% e ampiezza di 2-5 m, limitazione prodotta dalla strada forestale che costeggia il corso d'acqua). Le rive mostrano una limitata incisione verticale. La sezione trasversale ha subito dei consolidamenti puntiformi, le sponde sono state rinforzate in alcuni punti con massi a secco. L'idoneità ittica è buona e gli elementi idromorfologici sono distinti ma a distanza irregolare. Il comparto biologico continua a non mostrare segni di alterazione.

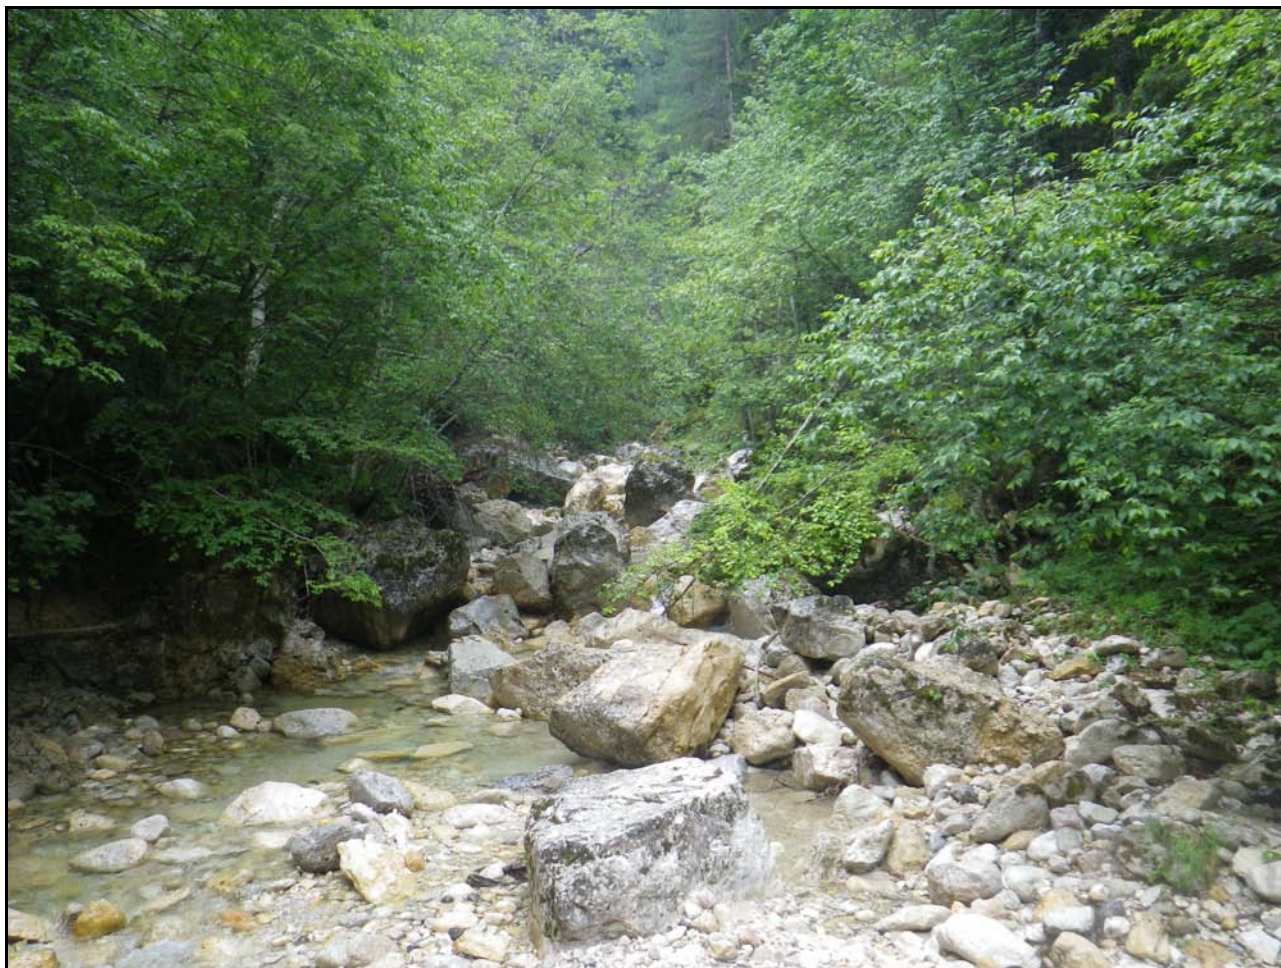
## LENT019

Strada lontana in sinistra – inizio strada in sinistra; lungh: 2045 m

Il tratto scorre in un territorio privo di antropizzazione, l'assenza di opere spondali permette ora l'insediamento, su entrambe le sponde, di una formazione arbustiva riparia in continuità con la formazione arborea autoctona non riparia; non sono presenti discontinuità e l'ampiezza cumulativa delle formazioni funzionali supera i 30 metri. Il corso d'acqua appare naturalmente confinato dalla forte acclività dei versanti che impediscono, durante i fenomeni di piena, l'espansione laterale dello stesso. Il fondo dell'alveo mostra una compresenza di substrati diversificati ed offre buone strutture di ritenzione. L'idromorfologia è caratterizzata da una successione irregolare di elementi (pozze, cascatelle, raschi). La diversificazione del substrato e la buona diversità idromorfologica, unite ad una buona produzione di cibo ed ombreggiatura, permettono un'elevata idoneità ittica. In alveo non sono presenti macrofite tolleranti ed il periphyton è sottile; il detrito è fibroso e la comunità macrobentonica è ben strutturata e diversificata; questa risulta costituita da taxa sensibili all'inquinamento, come i Plecotteri Nemouridae.
