# Torrente Lenò di Terragnolo

**Tabella 1: Punteggio, livello, giudizio IFF reale e relativo**

## Mappe di funzionalità fluviale reale e relativa

## Documentazione fotografica e descrizione dei tratti

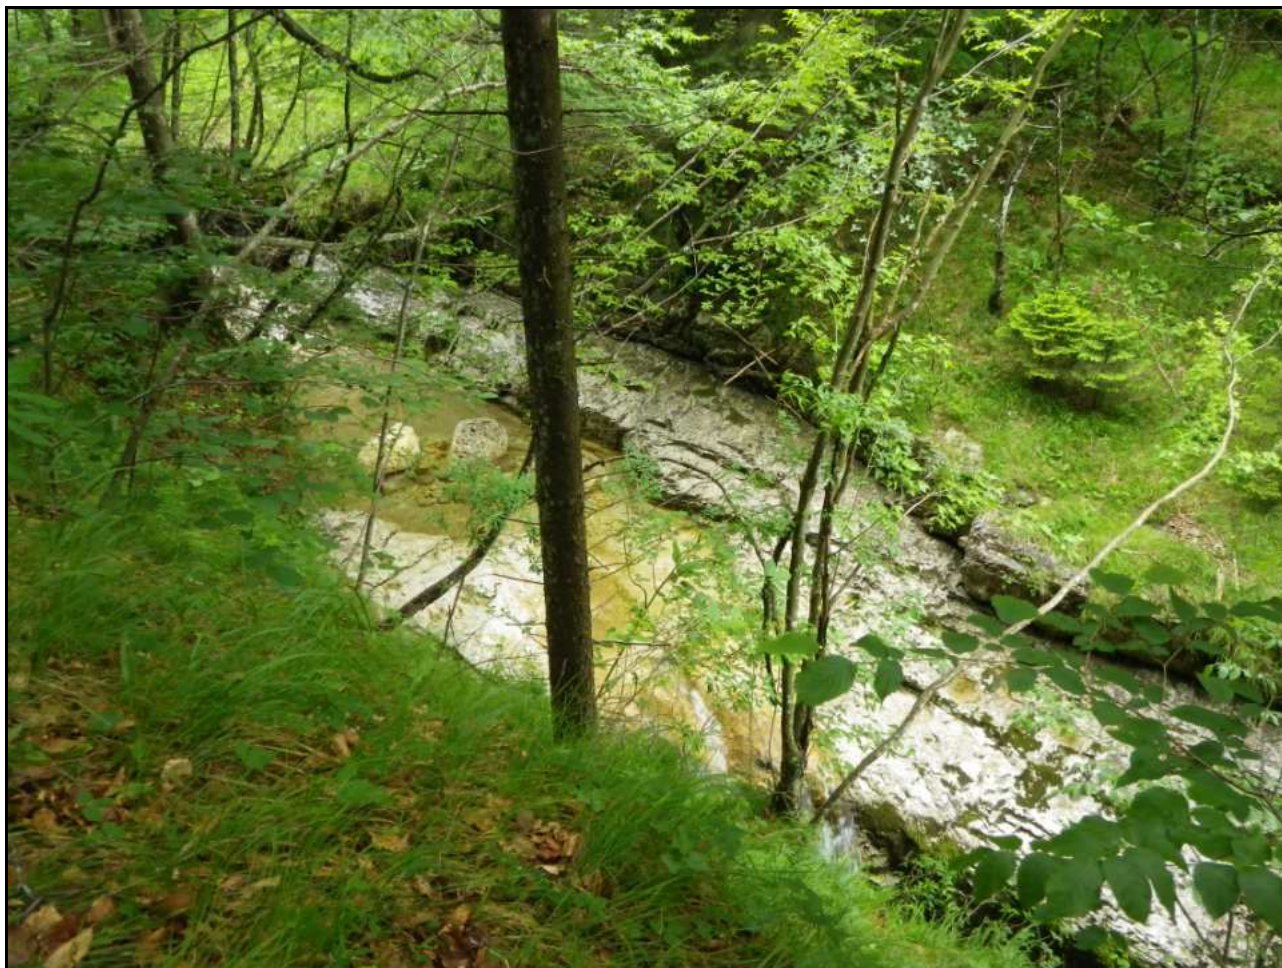
## LENT021

Strade vicine in destra e sinistra – ponte; lungh: 205 m

La vegetazione della fascia perfluviale non mostra variazioni rispetto al precedente tratto ad eccezione dell'ampiezza delle formazioni che ora è compresa, in entrambe le sponde, tra 30 e 10 metri per la presenza di strade forestali che ne determinano il limite esterno; sono sempre presenti interruzioni per la roccia affiorante. Il fondo dell'alveo non offre buone strutture di ritenzione, in quanto si presenta quasi totalmente costituito da roccia uniforme, questo determina una diminuzione della diversità ambientale del tratto. L'idoneità ittica per le scarse zone rifugio e frega risulta poco sufficiente. Le altre caratteristiche funzionali non variano rispetto al precedente tratto con l'eccezione della comunità macrobentonica che appare poco equilibrata e diversificata.

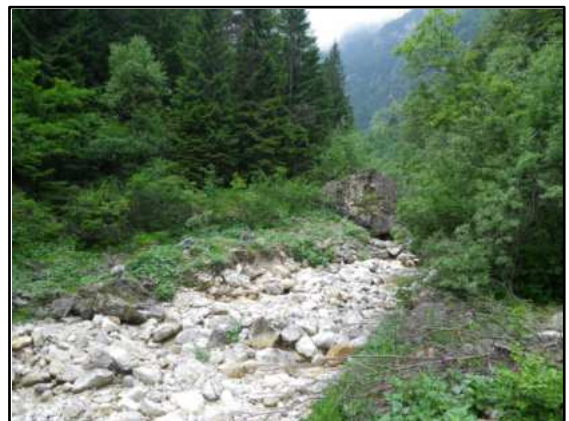
## LENT024

| LENT024 | 1 | 2 | 2b | 3 | 4 | 5 | 6 | 7 | 8 | 9 | 10 | 11 | 12 | 13 | 14 | IFF | |
|--|---|---|---|---|---|---|---|---|---|---|---|---|---|---|---|---|---|
| Strada vicina in sinistra – fine acqua; lungh: 298 m | | | | | | | | | | | | | | | | | |

L'ultimo tratto del torrente Leno di Terragnolo si conclude al termine dell'acqua (foto a lato) poco sopra malga Gulva. La vegetazione della fascia perifluviale sinistra è costituita da una bordura di arbusti ripari (salici) d'ampiezza compresa tra 2 e 5 metri per la limitazione imposta da una strada forestale; in sponda destra la stessa bordura è in successione alla formazione arborea autoctona non riparia senza limitazioni d'ampiezza né discontinuità. Il fondo dell'alveo mostra una compresenza di substrati diversificati ed offre buone strutture di ritenzione.

L'idromorfologia è caratterizzata da una successione irregolare di elementi. La diversificazione del substrato e la buona diversità idromorfologica, unite ad una buona produzione di cibo ed ombreggiatura, permettono un'elevata idoneità ittica. In alveo non sono presenti macrofite tolleranti

ed il periphyton è sottile; il detrito è fibroso e la comunità macrobentonica è sufficientemente diversificata ma con struttura alterata rispetto all'atteso.

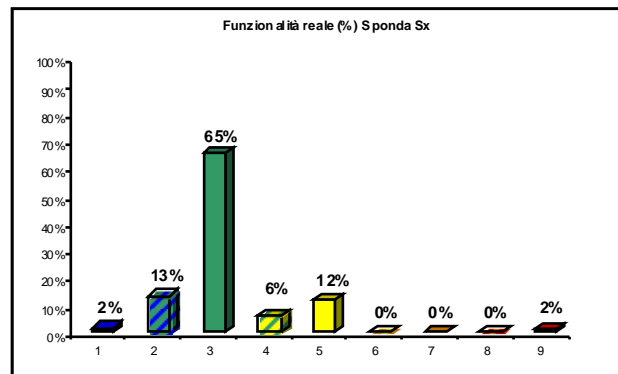
Figura 10b: Grafici della distribuzione percentuale dei giudizi di funzionalità reale per la sponda sinistra
