Rio Mandola

Codice RASTA	Area bacino (kmq)	Lunghezza totale (Km)
BOA1020000	19,7	6,4

Documentazione fotografica e commento ai tratti

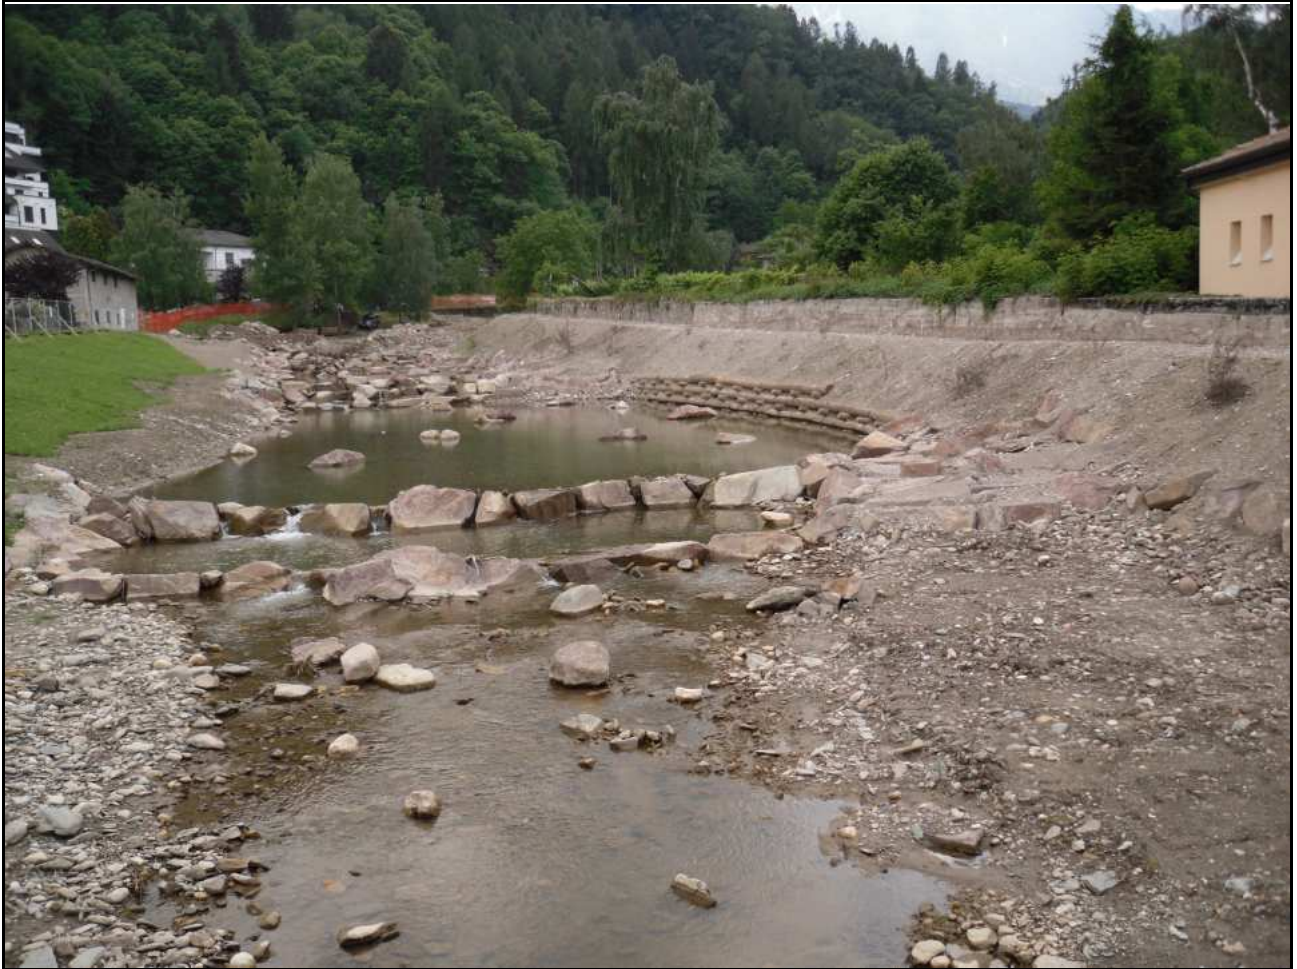
MAND001

Confluenza nel lago di Caldonazzo – fine lavori.

Tratto non rilevato per la presenza di lavori di alveo.

Lungh: 1196 m

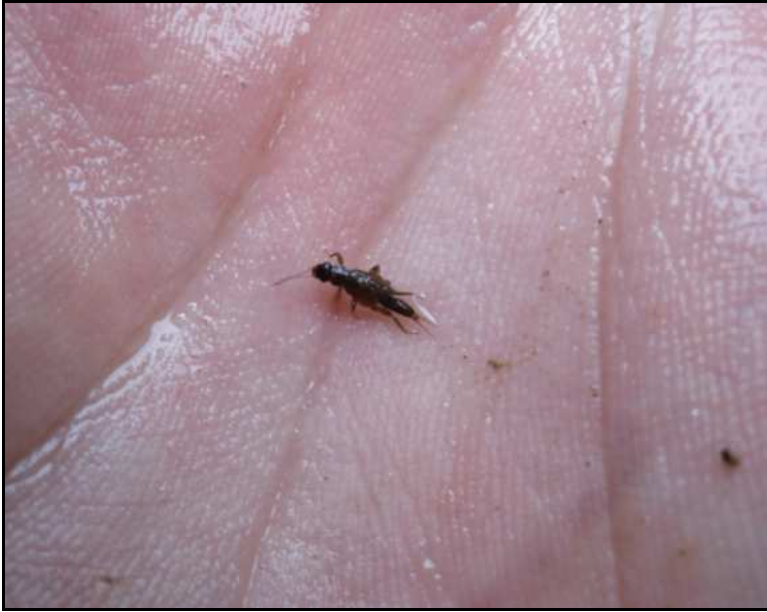
sensibili l'inquinamento, come i Plecotteri della famiglia Nemouridae (vedi foto in basso), Efeemerotteri della famiglia Heptageniidae e i Ditteri della famiglia Blephariceridae.

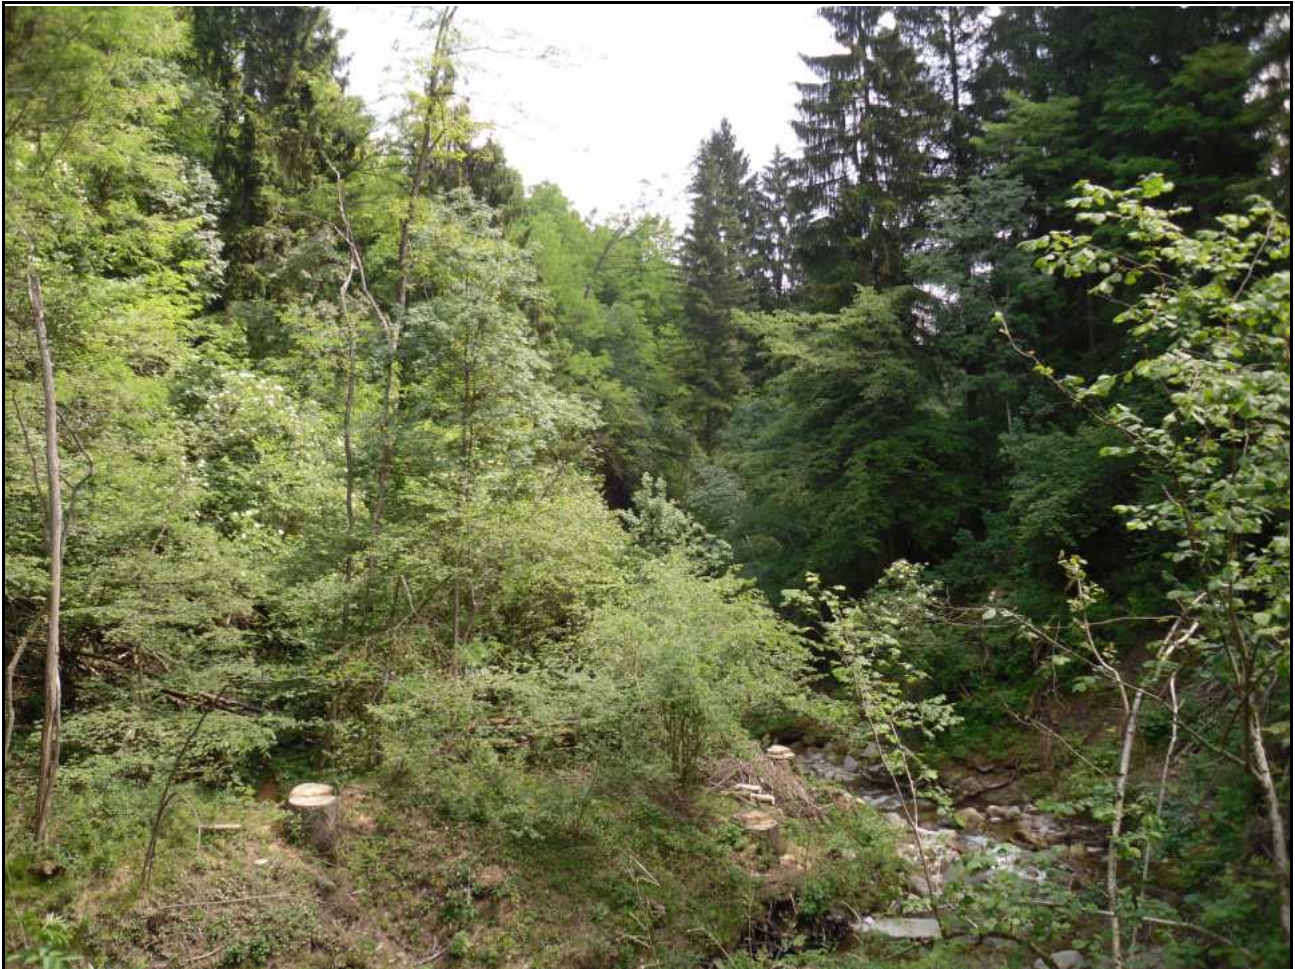
Fine briglie – inizio argini; lungh: 470 m

Il tratto MAND003 è del tutto simile al precedente. Si differenzia poiché non è più presente la serie di briglie. Pertanto le domande relative alla valutazione dell'erosione, della sezione trasversale e dell'idoneità ittica, parametri influenzati dalla presenza o meno di queste opere trasversali, ottengono il punteggio di massima funzionalità.

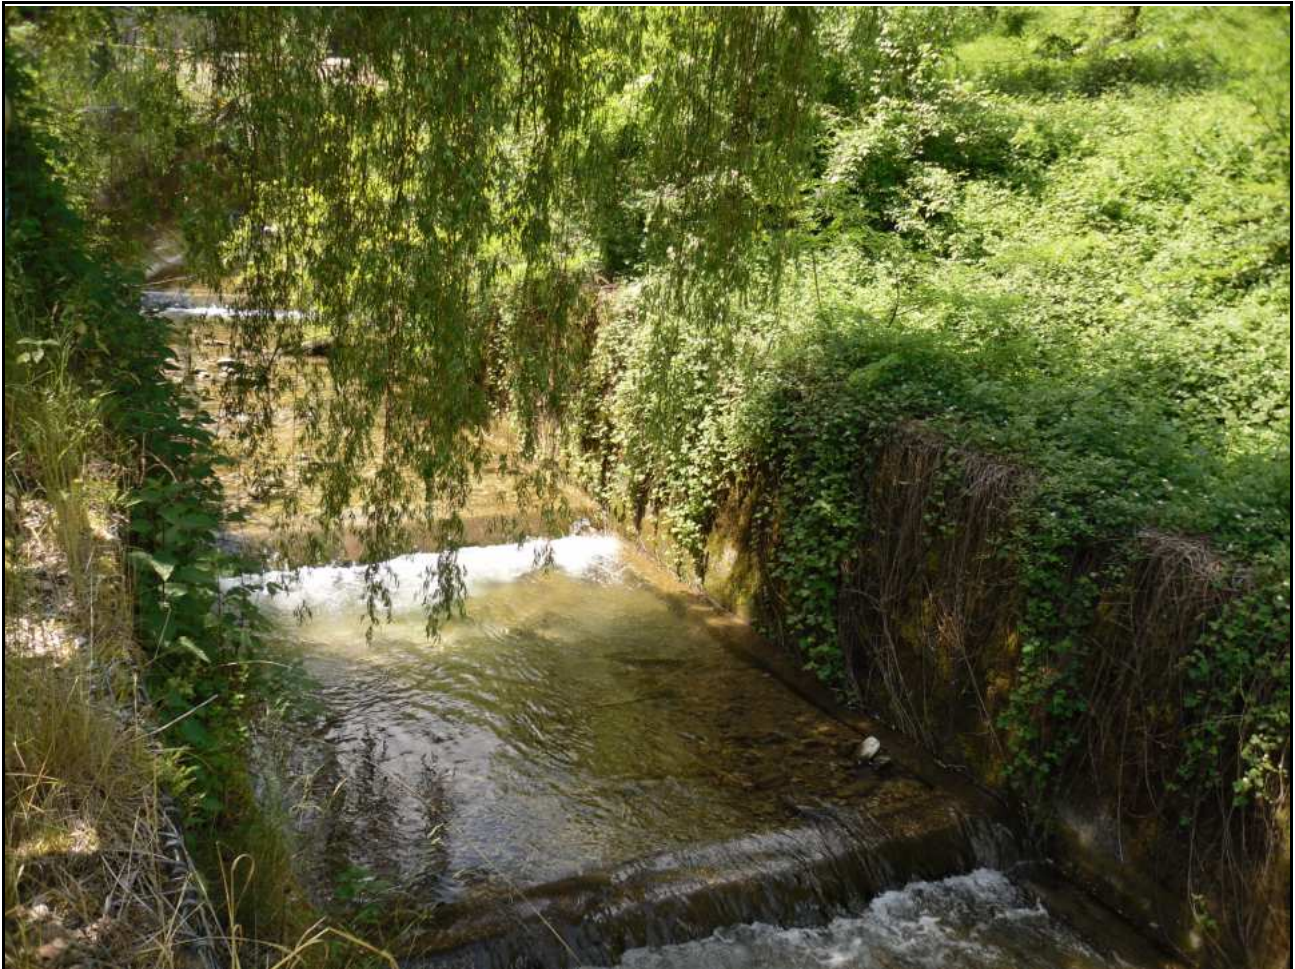
MAND004	1	2	2b	3	4	5	6	7	8	9	10	11	12	13	14	IFF	Livello
	TER	VP1	VP2	AMP	CON	CID	ESO	RIT	ERO	SEZ	ITT	IDR	CVA	DET	MBT	Punteggio	
Dx	5		1	1	1	5	1	5	1	5	5	1	15	15	20	81	IV
Sx	20		1	1	1	5	1	5	1	5	5	1	15	15	20	96	IV
Inizio argini – fine argini; lungh: 132 m

In destra sono presenti un mulino e delle abitazioni, in numero inferiore a 10. In sinistra il territorio circostante è composto sempre da una ampia fascia boscata e, al di là di questa, sono presenti dei campi agricoli. Questo tratto si caratterizza per la presenza di pesanti interventi di artificializzazione dell'alveo. Sono stati costruiti sia degli argini in cemento che delle briglie tra loro molto ravvicinate (distanza inferiore a tre volte l'alveo di morbida). Le condizioni idriche risentono di tali opere, infatti si assiste ad una variazione di battente più che di una ampiezza dell'alveo bagnato. Il substrato è composto principalmente da ciottoli, substrato poco adatto alla ritenzione e facilmente mobile durante i fenomeni di piena. L'idoneità ittica è poco sufficiente, ciò dovuto anche alla presenza di una briglia non superabile (altezza >1 m) alla fine del tratto. Il tratto non ha elementi idromorfologici distinguibili essendo artificializzato. Il comparto biologico continua a non mostrare nessun segno di alterazione.

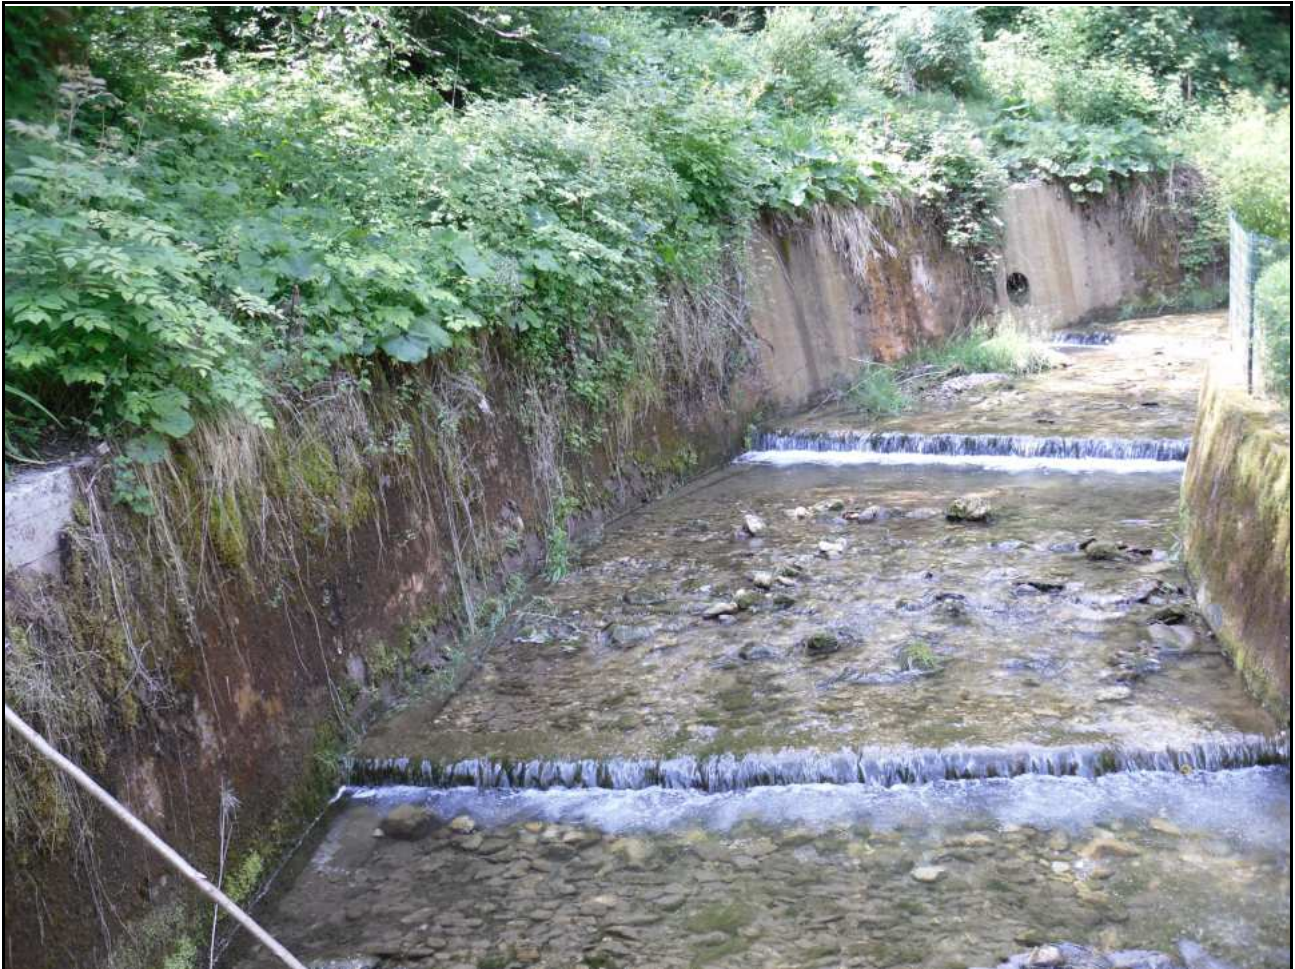
MAND006	1	2	2b	3	4	5	6	7	8	9	10	11	12	13	14	IFF	Livello
	TER	VP1	VP2	AMP	CON	CID	ESO	RIT	ERO	SEZ	ITT	IDR	CVA	DET	MBT	Punteggio	
Dx	5		1	1	1	5	1	5	1	5	20	1	15	15	20	96	IV
Sx	5		1	1	1	5	1	5	1	5	20	1	15	15	20	96	IV
Inizio muro – fine case; lungh: 112 m

Immediatamente dietro la fascia boscata, in destra c'è il paese di Vattaro in sinistra paese di Bosentino. Anche questo tratto, come il MAND004, presenta forti segni di artificializzazione (ben mostrato nella foto). Sono stati costruiti sia degli argini in cemento che delle soglie tra loro molto ravvicinate (distanza inferiore a tre volte l'alveo di morbida). Le condizioni idriche risentono di tali opere, infatti si assiste ad una variazione di battente più che di una ampiezza dell'alveo bagnato. Il substrato è composto principalmente da ciottoli, substrato poco adatto alla ritenzione e facilmente movibile durante i fenomeni di piena. L'idoneità ittica ottiene un giudizio discreto, le soglie sono tutte superabili (altezza < 1 m). Il tratto non ha elementi idromorfologici distinguibili essendo artificializzato. Il comparto biologico continua a non mostrare nessun segno di alterazione. Gli individui macrobentonici campionati appartengono a *taxa* diversi, come i Plecotteri dei generi *Perlodes* e *Leuctra*, Efemerotteri del genere *Baetis*, Tricotteri della famiglia Hydropsichidae, Ditteri della famiglia Chironomidae e Simuliidae e Oligocheti della famiglia Lumbricidae.

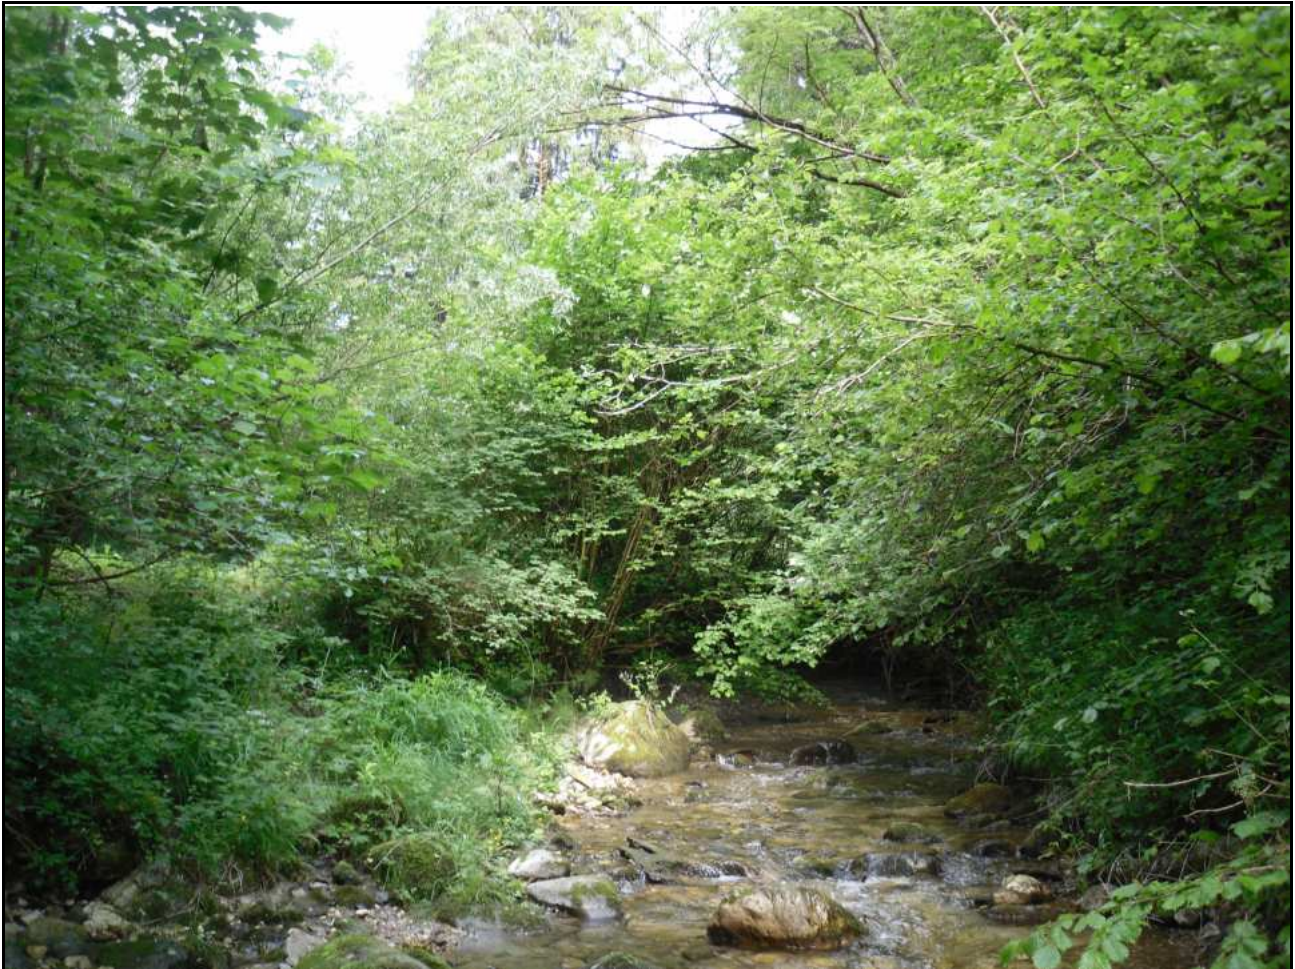
MAND007	1	2	2b	3	4	5	6	7	8	9	10	11	12	13	14	IFF	
	TER	VP1	VP2	AMP	CON	CID	ESO	RIT	ERO	SEZ	ITT	IDR	CVA	DET	MBT	Punteggio	Livello
Dx	20	10		15	10	20	1	25	20	20	25	15	15	15	20	231	II
Sx	20	10		15	15	20	1	25	20	20	25	15	15	15	20	236	II
Fine case - maneggio; lungh: 204 m

Il territorio circostante, in destra e in sinistra idrografica, è composto principalmente da una ampia fascia boscata e, al di là di questa, sono presenti dei campi agricoli ed alcuni edifici. La vegetazione della fascia perfluviale è costituita da una formazione arborea di specie autoctone non riparie (nocciolo, castagno, aceri, sambuchi, abeti, faggi), di ampiezza maggiore ai 30 metri e con modeste interruzioni solo nella fascia perfluviale di destra, causate da un rudere ed una formazione erbacea non igrofila. Data la naturale acclività dei versanti il corso d'acqua in questo tratto risulta confinato in una stretta valle, senza la possibilità di espansione laterale. Il substrato è molto diversificato, sono presenti strutture di ritenzione molto efficienti, come massi, tronchi e radici. L'erosione è localizzata solo all'esterno delle. La sezione trasversale è integra. L'idoneità ittica risulta elevata. Gli elementi idromorfologici sono distinti ma posti ad una distanza irregolare l'uno dall'altro; sono state osservate delle cascatelle. Il comparto biologico (componente vegetale in alveo, detrito e comunità macrobentonica) non mostra nessun tipo di alterazione.

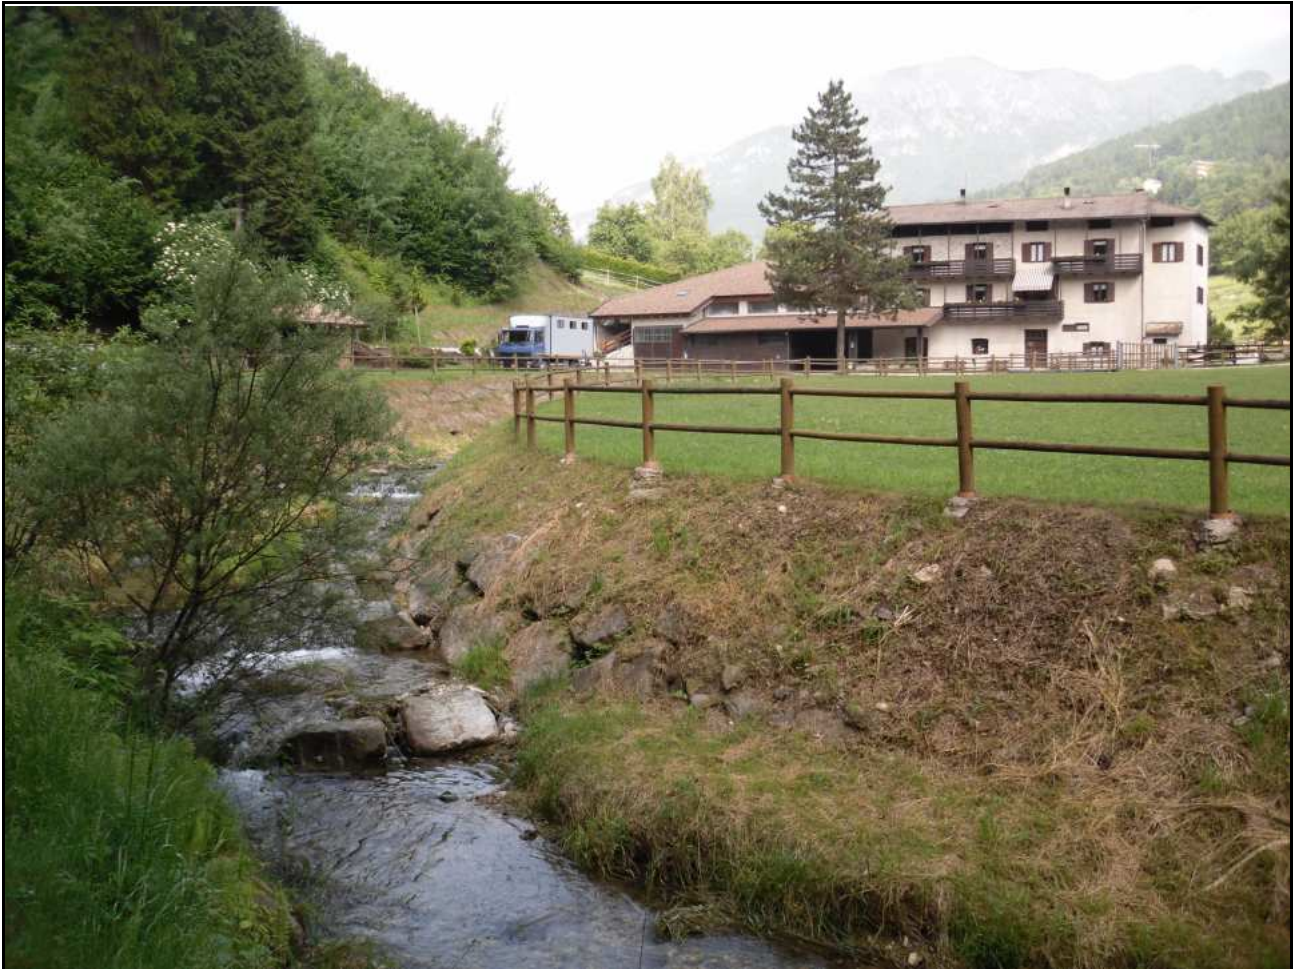
MAND008	1	2	2b	3	4	5	6	7	8	9	10	11	12	13	14	IFF	
	TER	VP1	VP2	AMP	CON	CID	ESO	RIT	ERO	SEZ	ITT	IDR	CVA	DET	MBT	Punteggio	Livello
Dx	5		1	1	1	5	1	5	1	5	20	1	10	15	10	81	IV
Sx	5		1	1	1	5	1	5	1	5	20	1	10	15	10	81	IV
Maneggio – fine argini; lungh: 475 m

In sinistra sono presenti delle colture permanenti, in destra oltre queste ci sono anche delle abitazioni ed un maneggio (< 10 unità). Sono stati costruiti sia degli argini che delle briglie tra loro molto ravvicinate (distanza inferiore a tre volte l'alveo di morbida). Le condizioni idriche risentono di tali opere, infatti si assiste ad una variazione di battente più che di una ampiezza dell'alveo bagnato. Il substrato è composto principalmente da ciottoli, substrato poco adatto alla ritenzione e facilmente movibile durante i fenomeni di piena. L'idoneità ittica ottiene un giudizio discreto, le soglie sono tutte superabili (altezza <1 m). Il tratto non ha elementi idromorfologici distinguibili essendo artificializzato. Il comparto biologico mostra dei segni di alterazione. La percentuale di copertura di specie di macrofite tolleranti l'inquinamento è compresa tra il 15% e il 35%. Inoltre gli individui macrobentonici campionati appartengono a *taxa* diversi, come i Plecotteri del genere *Leuctra*, Efemerotteri della famiglia Heptageniidae e del genere *Baetis*, Ditteri della famiglia Chironomidae e Simuliidae. Sono scomparsi pertanto i *taxa* con maggiore sensibilità all'inquinamento, trovati fino al tratto precedente.

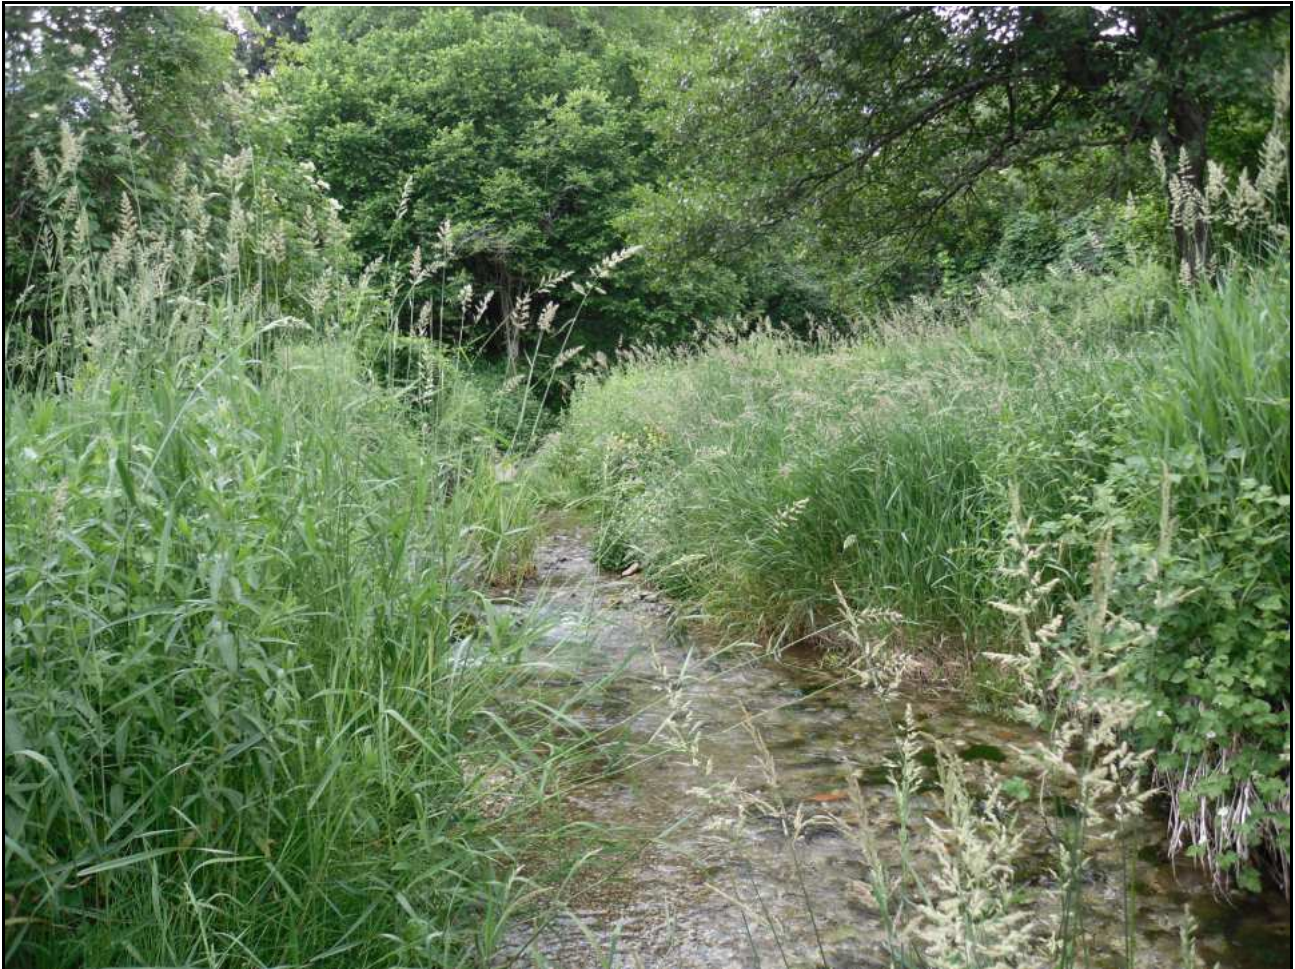
MAND009	1	2	2b	3	4	5	6	7	8	9	10	11	12	13	14	IFF	
	TER	VP1	VP2	AMP	CON	CID	ESO	RIT	ERO	SEZ	ITT	IDR	CVA	DET	MBT	Punteggio	Livello
Dx	5	25		10	15	20	5	15	20	20	20	15	15	15	5	205	II
Sx	5	25		15	15	20	5	15	20	20	20	15	15	15	5	210	II
Fine argini – inizio zona industriale; lungh: 384 m

L'uso del suolo del territorio circostante di entrambe le sponde è destinato principalmente all'agricoltura. Sia in destra che in sinistra la vegetazione della fascia perfluviale è composta da una formazione riparia di ontani, salici, frassini ed erbacee igrofile, immediatamente seguita da una formazione arborea autoctona non riparia, con abeti, noccioli e noci. In destra è compresa tra i 10 e i 30 metri, in sinistra invece è maggiore di 30 metri. Non sono presenti interruzioni. In questo tratto è presente una piana di esondazione, di ampiezza compresa tra uno e due volte la larghezza dell'alveo di morbida; segni di tale piana sono dei solchi secondari. Il fondo dell'alveo è stabile, sono presenti massi incassati e ciottoli. L'erosione è assente e la sezione è integra. L'idoneità ittica è buona e gli elementi idromorfologici sono distinti ma posti ad una distanza irregolare l'uno dall'altro. Tra i parametri biologici solo la struttura della comunità macrobentonica mostra segni di disturbo, essa risulta alterata rispetto l'atteso.

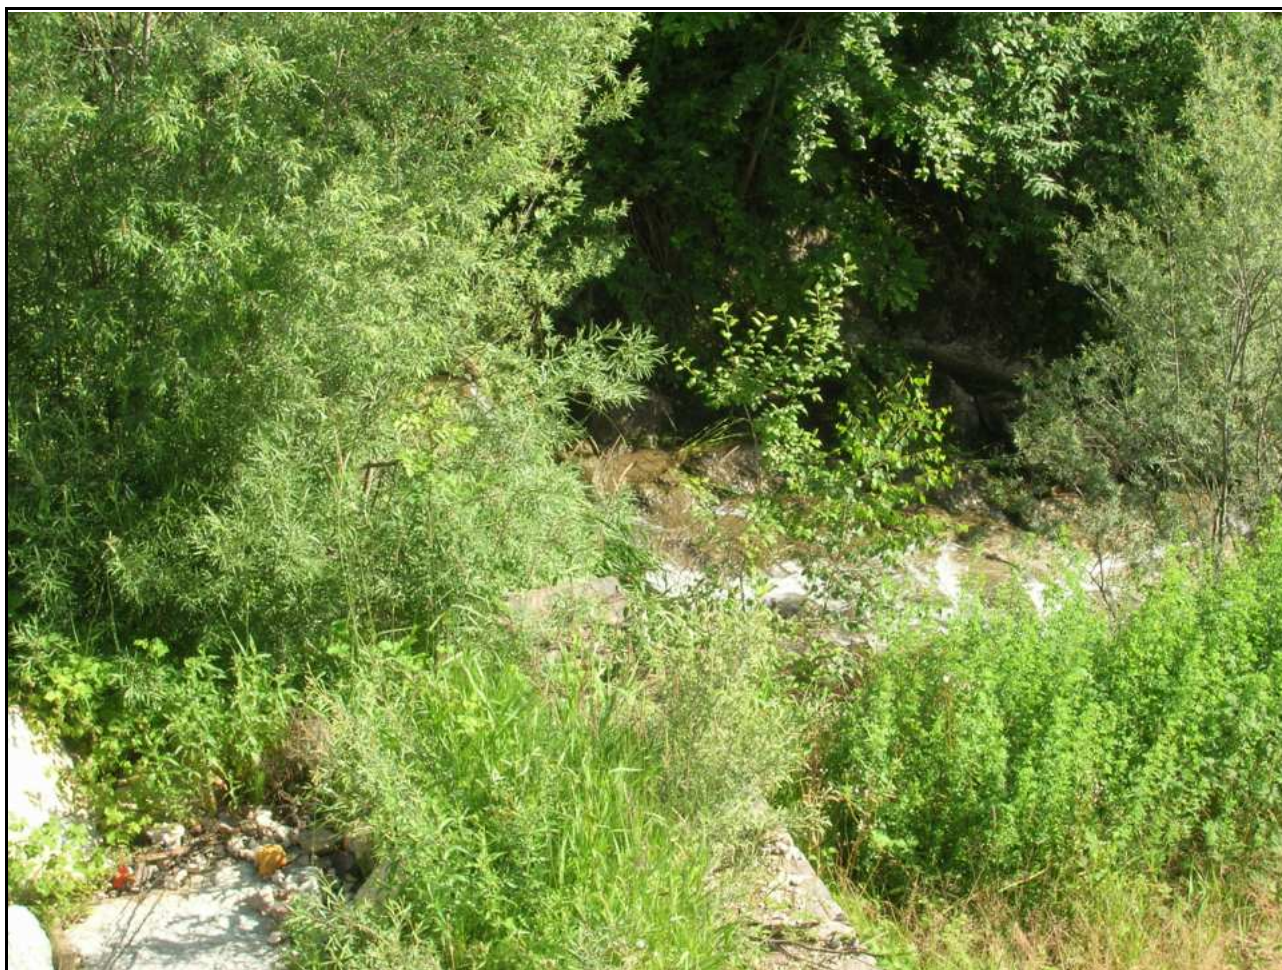
MAND0010

Inizio zona industriale – inizio argini; lungh: 203 m

Sia in destra che in sinistra sono presenti delle strutture produttive. La vegetazione della fascia perifluviale è secondaria, instauratasi all'interno di difese spondali impermeabili. Essa risulta costituita, per entrambe le sponde, da una formazione arbustiva riparia con salici, ontani e sambuco. L'ampiezza è compresa tra i 5 metri e i 10 metri; sono presenti delle interruzioni generate dalla presenza di erbacee non igrofile, da specie arbustive esotiche, come la *Robinia pseudoacacia* e la *Buddleja davidii*, e da specie erbacee esotiche, come la *Reynoutria japonica*. Il fondo dell'alveo è stabile, sono presenti massi incassati e ciottoli. Per la valutazione dell'erosione sono state prese in considerazione solo le briglie in virtù del fatto che tra le opere longitudinali e l'alveo bagnato è presente una formazione arbustiva riparia. La sezione trasversale ha una scarsa diversità morfologica, dovuta essenzialmente alle opere antropiche dell'alveo. Le briglie non sono superabili, pertanto l'idoneità ittica è poco sufficiente. L'elemento idromorfologico predominante è il *run*. Tra i parametri biologici solo la struttura della comunità macrobentonica mostra segni di disturbo, essa risulta alterata rispetto l'atteso.

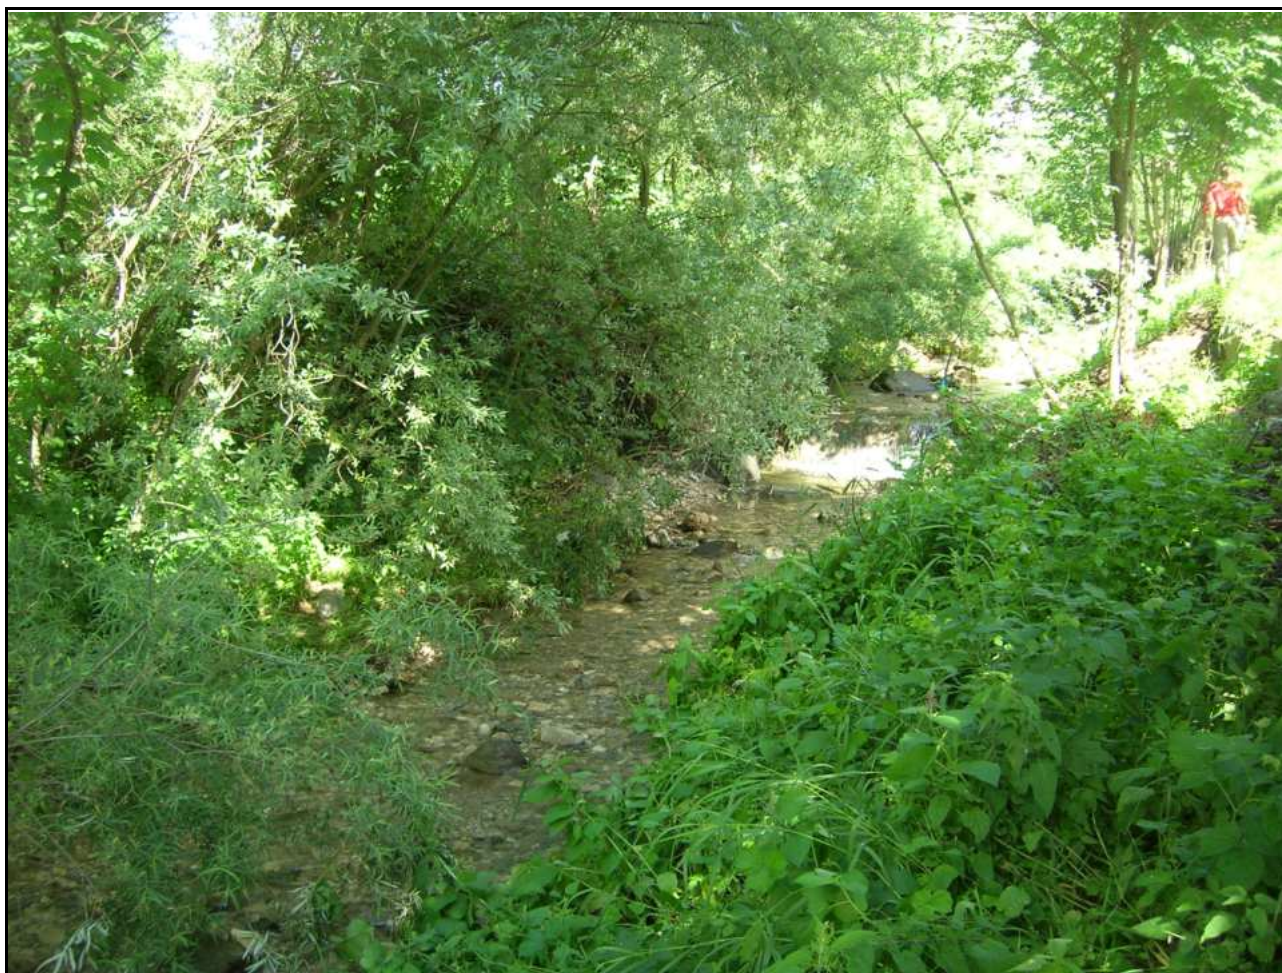
MAND0011

Inizio argini – ponte strada provinciale; lungh: 212 m

La vegetazione perifluviale delle due sponde continua ad essere secondaria. In destra essa è costituita da una bordura arbustiva riparia, di ampiezza inferiore ai 5 metri e con modeste interruzioni (comprese tra il 5% e il 15%). In sinistra invece è presente solo una copertura arbustiva non funzionale, composta principalmente da rovi. Il substrato è composto principalmente da ciottoli, substrato poco adatto alla ritenzione e facilmente movibile durante i fenomeni di piena. Sono assenti elementi idromorfologici diversificati, essendo l'alveo artificializzato. Non si riscontrano altre differenze rispetto quanto già osservato nel tratto precedente.

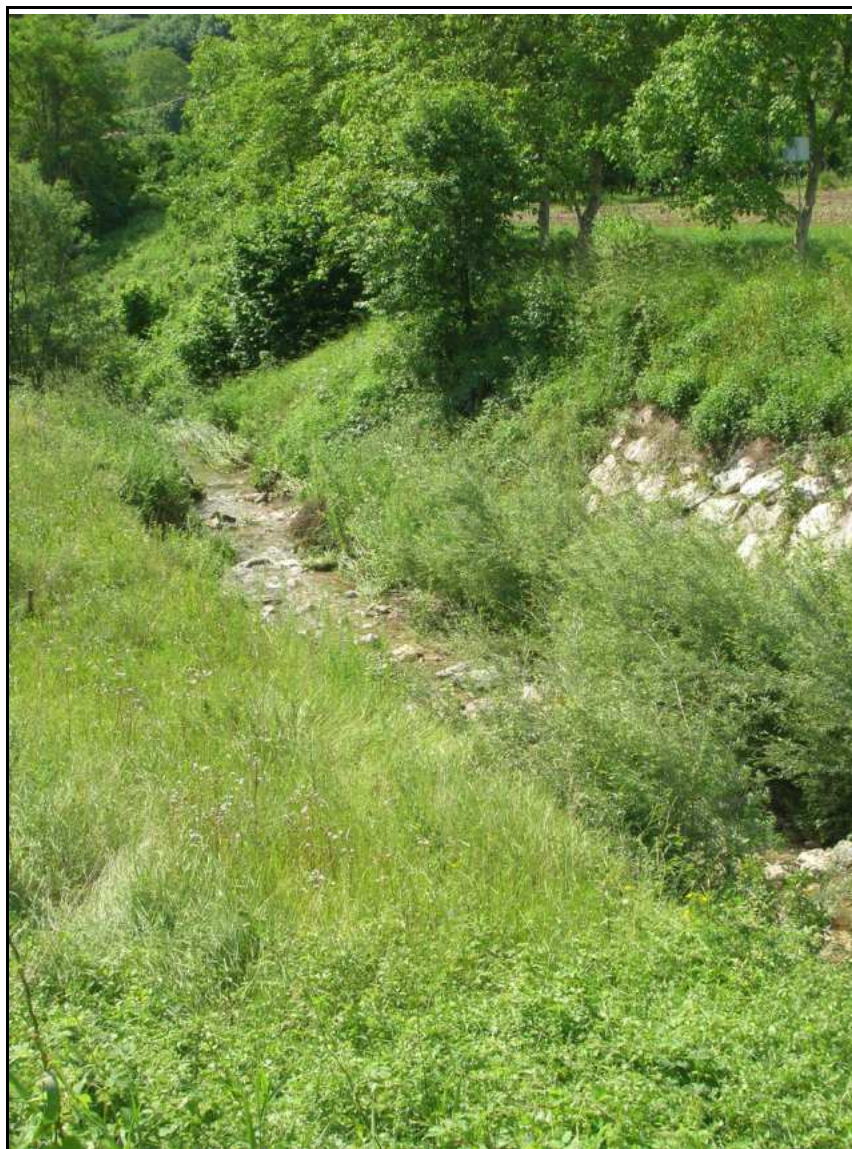
MAND0012

Ponte strada provinciale – inizio argini in cemento; lungh: 206 m

L'uso del suolo del territorio circostante di entrambe i lati è destinato principalmente all'agricoltura. La vegetazione perfluviale delle due sponde è primaria ed è costituita da una bordura arbustiva riparia, di ampiezza inferiore ai 5 metri e con frequenti interruzioni (>15%) generate dalla presenza di individui a portamento arbustivo di *Robinia pseudoacacia*. Sono stati effettuati limitati interventi di artificializzazione delle rive (massi di consolidamento). È presente una briglia non superabile; l'idoneità ittica risulta comunque discreta. L'elemento idromorfologico predominante è il *run*. Tra i parametri biologici solo la struttura della comunità macrobentonica mostra segni di disturbo, essa risulta alterata rispetto l'atteso.

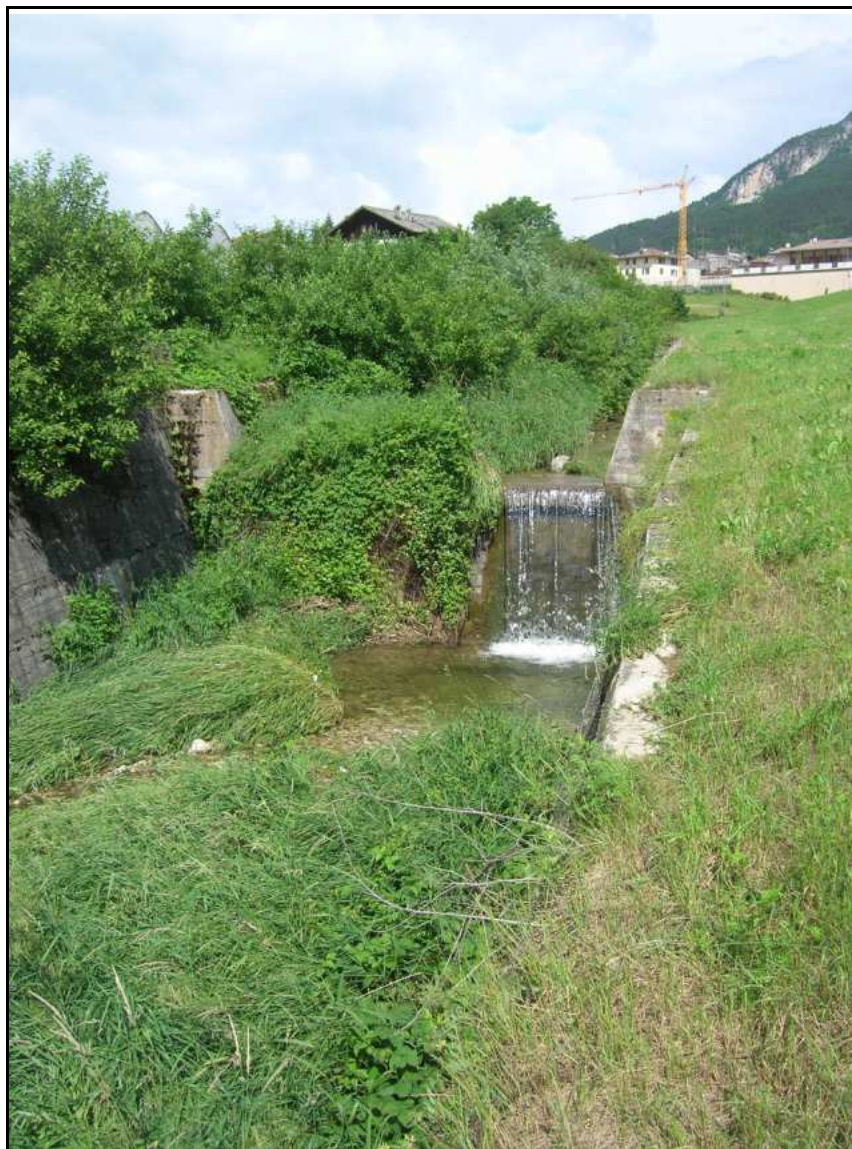
MAND0013

Inizio argini in cemento – inizio Vigolo Vattaro; lungh: 249 m

Il tratto presenta forti segni di artificializzazione (ben mostrato nella foto). Sono stati costruiti sia degli argini in cemento che delle briglie (altezza >1 m) non ravvicinate (distanza tre volte maggiore l'alveo di morbida). La vegetazione perfluviale delle due sponde è quindi secondaria e costituita solamente da una copertura di erbe rade. Le condizioni idriche risentono di tali opere, infatti si assiste ad una variazione di battente più che di una ampiezza dell'alveo bagnato. Il substrato è composto principalmente da ciottoli, substrato poco adatto alla ritenzione e facilmente movibile durante i fenomeni di piena. L'idoneità ittica è poco sufficiente, le briglie non sono superabili. Il tratto non ha elementi idromorfologici distinguibili essendo artificializzato. Tra i parametri biologici solo la struttura della comunità macrobentonica mostra segni di disturbo, essa risulta alterata rispetto l'atteso.

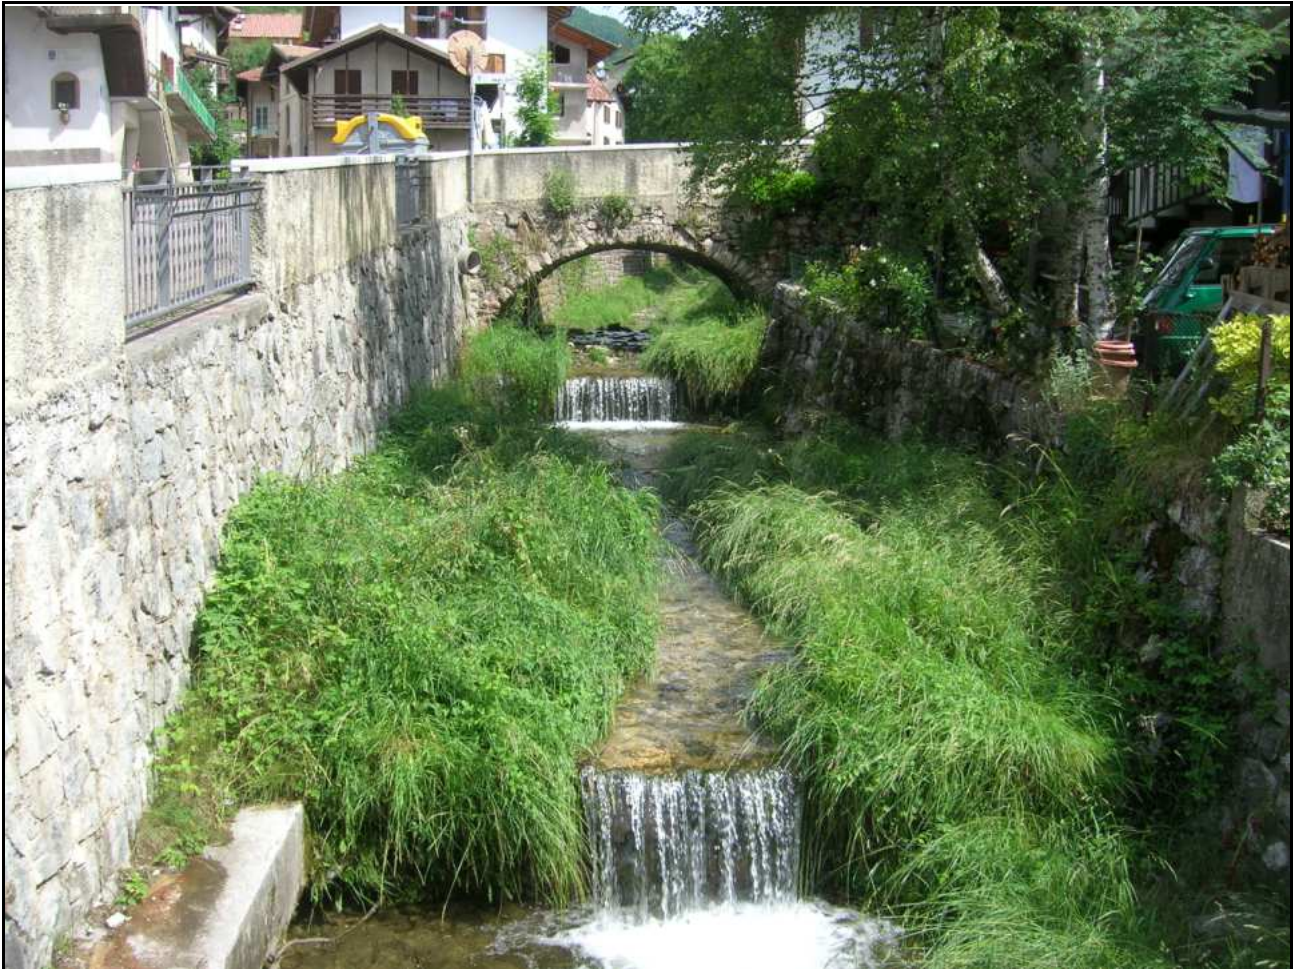
MAND0014

Inizio Vigolo Vattaro – fine argini in cemento; lungh: 583 m

Il tratto è del tutto uguale al precedente, si differenzia solo per lo stato del territorio circostante, infatti scorre all'interno del paese di Vigolo Vattaro, e per la vegetazione perfluviale delle due sponde, costituita da una copertura erbacea non igrofila e continua.

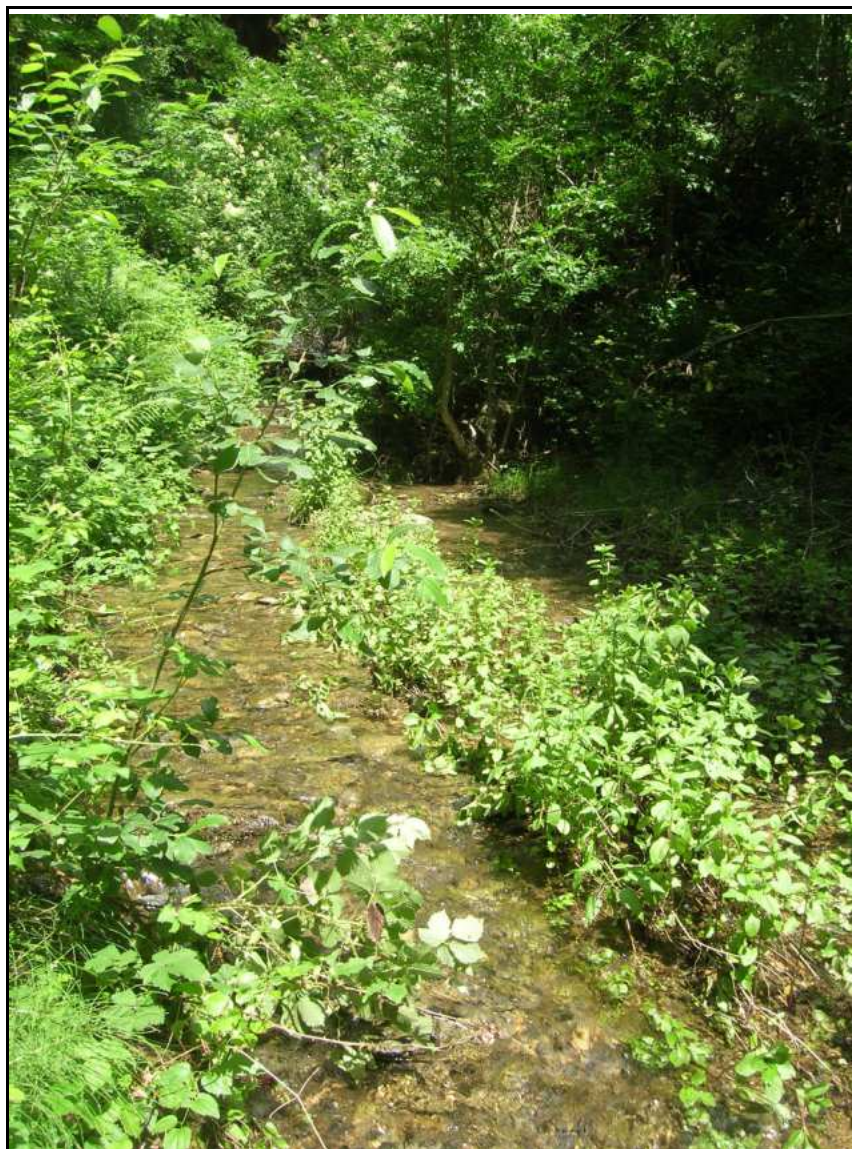
MAND0016

MAND016	1	2	2b	3	4	5	6	7	8	9	10	11	12	13	14	IFF	
	TER	VP1	VP2	AMP	CON	CID	ESO	RIT	ERO	SEZ	ITT	IDR	CVA	DET	MBT	Punteggio	Livello
Dx	5	10		5	15	20	1	15	5	15	20	15	15	15	20	176	III
Sx	25	10		15	15	20	1	15	5	15	20	15	15	15	20	206	II
Porticciolo – fine rilevamento; lungh: 928 m

Il territorio dell'ultimo tratto omogeneo rilevato, il MAND016, in destra presenta dei meleti mentre in sinistra l'ambiente circostante è dominato da un ampio bosco. La vegetazione della fascia periluviale è primaria e risulta costituita in sinistra da una bordura arbustiva riparia con salici, ontani e sambuco, seguita da una formazione arborea autoctona non riparia, di ampiezza complessiva maggiore di 30 metri; in destra è solo presente la formazione arbustiva autoctona non riparia, di ampiezza inferiore ai 10 metri, limitazione dovuta alla presenza di campi agricoli. Gli elementi idromorfologici sono distinti ma posti ad una distanza irregolare l'uno dall'altro. Non sono state osservate interruzioni. Non si riscontrano altre differenze rispetto il tratto precedente.

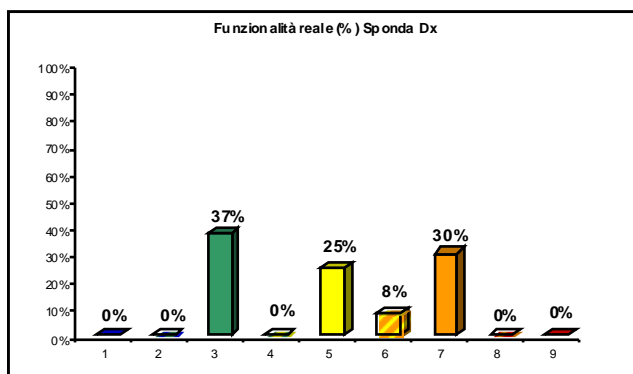
Figura 5a: Grafici della distribuzione percentuale dei giudizi di funzionalità reale per la sponda destra

Il 37% della lunghezza rilevata sulla sponda destra e il 55% della lunghezza in sponda sinistra ottiene un giudizio buono. Il 25% in destra ed il 7% in sinistra ottiene un giudizio mediocre; in destra il 30% della lunghezza e in sinistra il 34% ottiene giudizio scadente. Il rio Mandola risente delle opere antropiche in alveo, opere longitudinali di difesa spondale e opere trasversali che determinano una banalizzazione dell'idromorfologia e impediscono lo sviluppo di vegetazione funzionale nella fascia perifluviale.

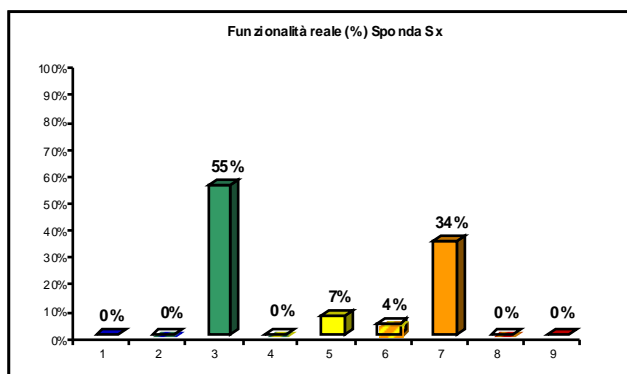
Figura 5b: Grafici della distribuzione percentuale dei giudizi di funzionalità reale per la sponda sinistra

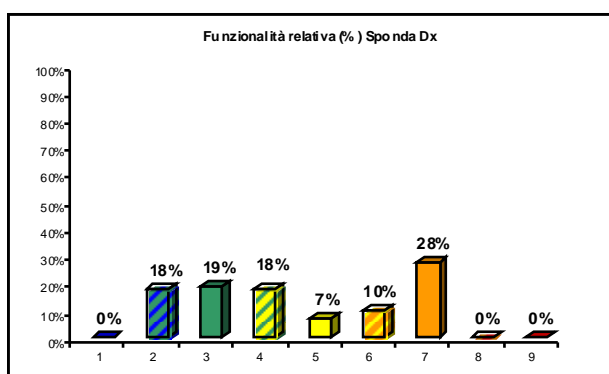
Figura 6a: Grafici della distribuzione percentuale dei giudizi di funzionalità relativa per la sponda destra

Le categorie tipologiche fluviali di appartenenza sono le seguenti: pedemontano (PD), fondovalle stretto (FS) e fondovalle ampio (FA). Con il calcolo della funzionalità relativa vi è la comparsa di tratti con giudizio ottimo-buono (18% in destra e 22% in sinistra). Per i tratti con giudizio di funzionalità reale scadente non si assiste ad un significativo cambiamento dei giudizi; ciò a significare che la funzionalità fluviale in questo caso è affetta maggiormente dalle alterazioni antropiche piuttosto che dalle naturali caratteristiche del territorio.

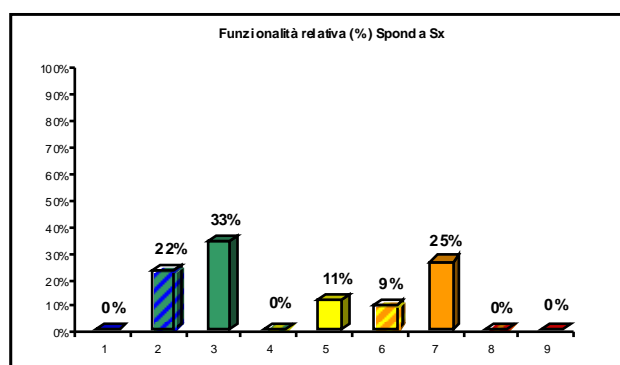
Figura 6b: Grafici della distribuzione percentuale dei giudizi di funzionalità relativa per la sponda sinistra
