# Rio Manez

## Documentazione fotografica e descrizione dei tratti

## Commento dei risultati IFF

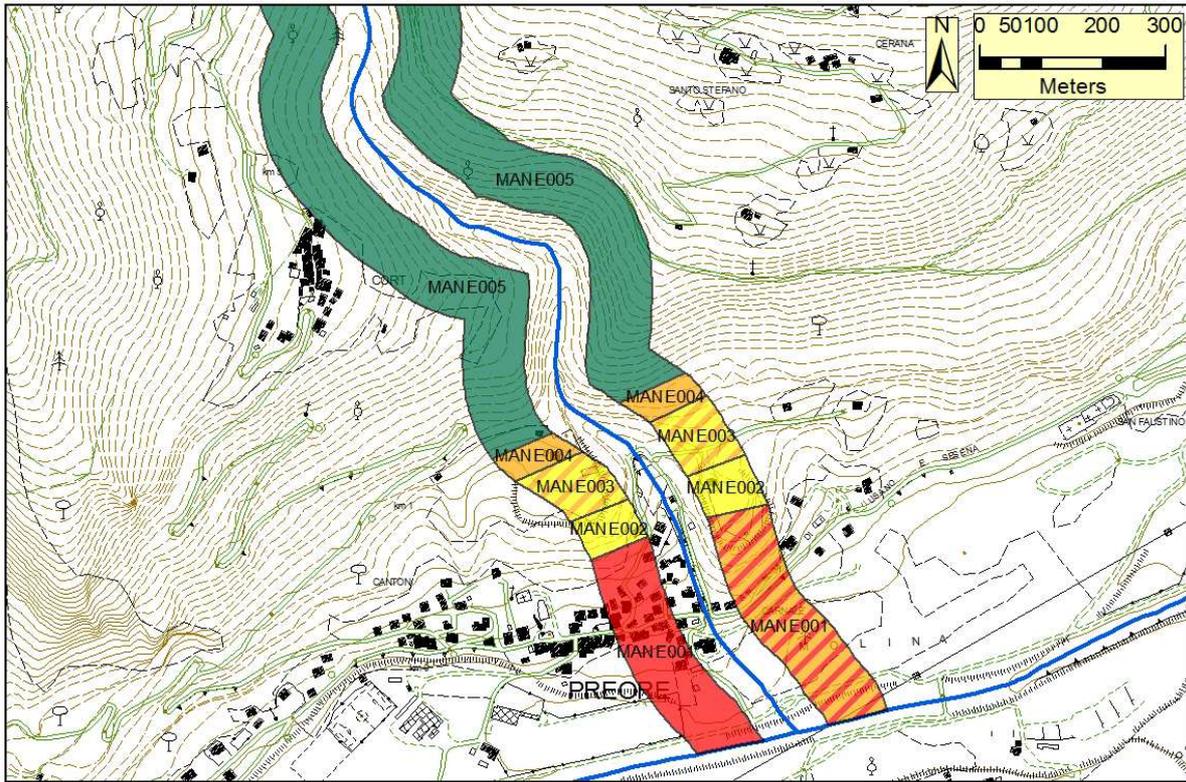
Figura 1a: Cartografia dei risultati IFF reale

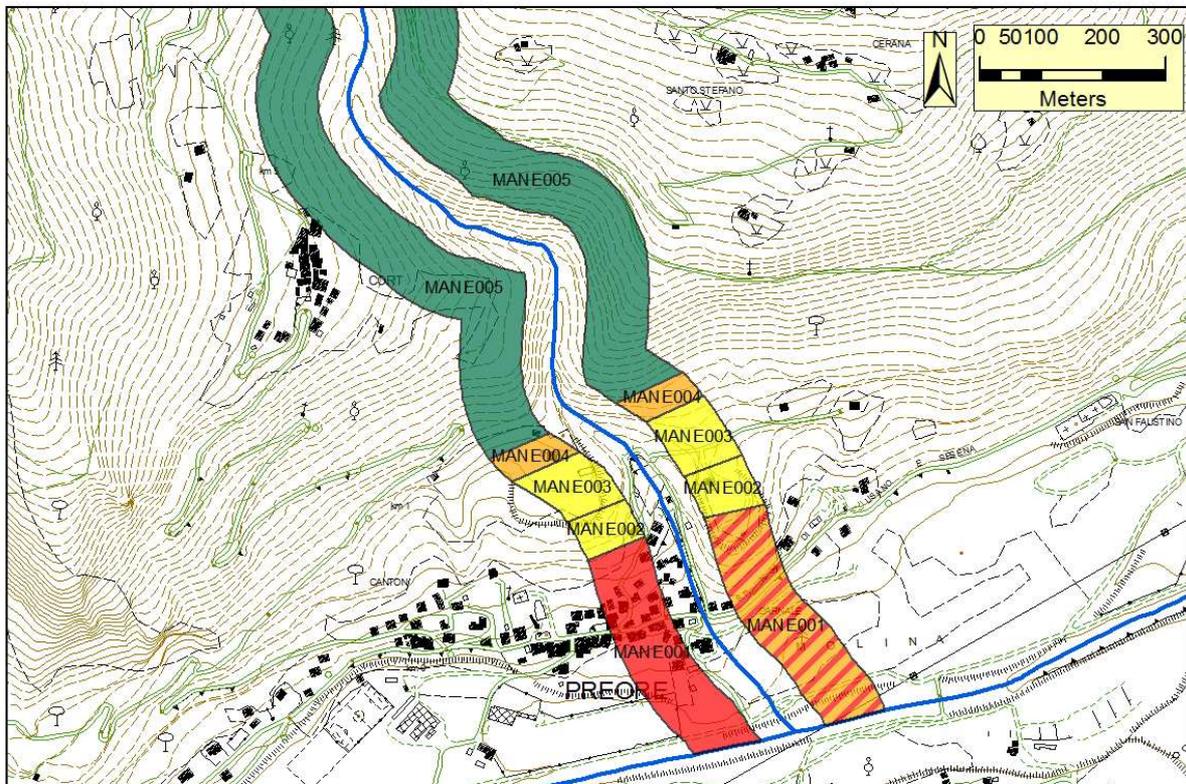
Figura 1b: Cartografia dei risultati IFF relativo

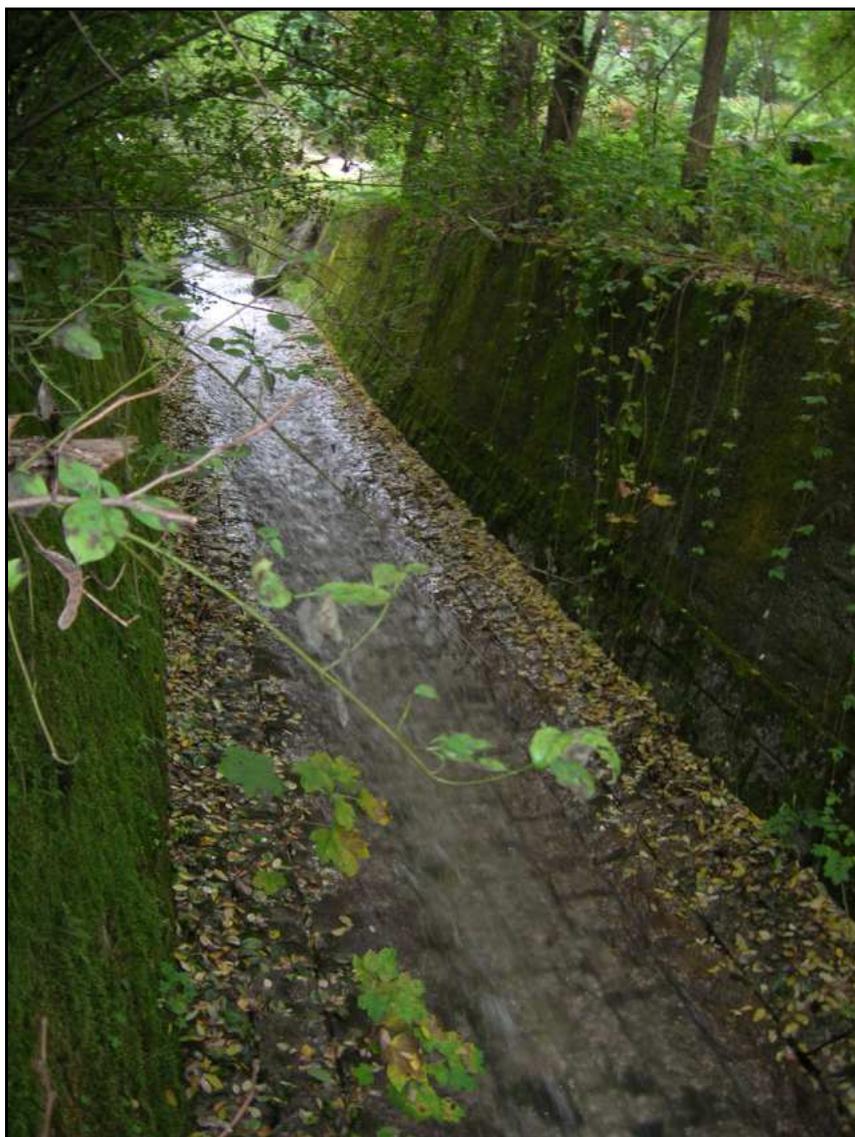
### MANE001

MANE001	1	2	2b	3	4	5	6	7	8	9	10	11	12	13	14	IFF	
	TER	VP1	VP2	AMP	CON	CID	ESO	RIT	ERO	SEZ	ITT	IDR	CVA	DET	MBT	Punteggio	Livello
Dx	1		1	1	1	5	1	1	1	1	5	1	15	15	1	50	V
Sx	5		1	1	1	5	1	1	1	1	5	1	15	15	1	54	IV-V
Confluenza nel Sarca – fine cunettone; lungh: 401 m

Il primo tratto del rio Manez è fortemente modificato per la presenza di argini impermeabili e del fondo cementato che impediscono qualsiasi interconnessione tra alveo e territorio circostante. In sponda destra sorge il paese di Preore mentre in sinistra vi è urbanizzazione rada. La sezione artificiale determina, al variare delle portate, esclusivamente variazioni di battente e non di ampiezza dell'alveo bagnato. Non vi sono substrati idonei per lo sviluppo di una comunità macrobentonica in grado di sostenere i processi di autodepurazione e costituire fonte di cibo per i pesci; l'idoneità ittica è infatti solo sufficiente anche a causa dell'assenza di zone rifugio e aree

adatte per la frega. Non sono distinguibili elementi idromorfologici per l'elevata artificializzazione del tratto. Non si riscontra la presenza di periphyton.

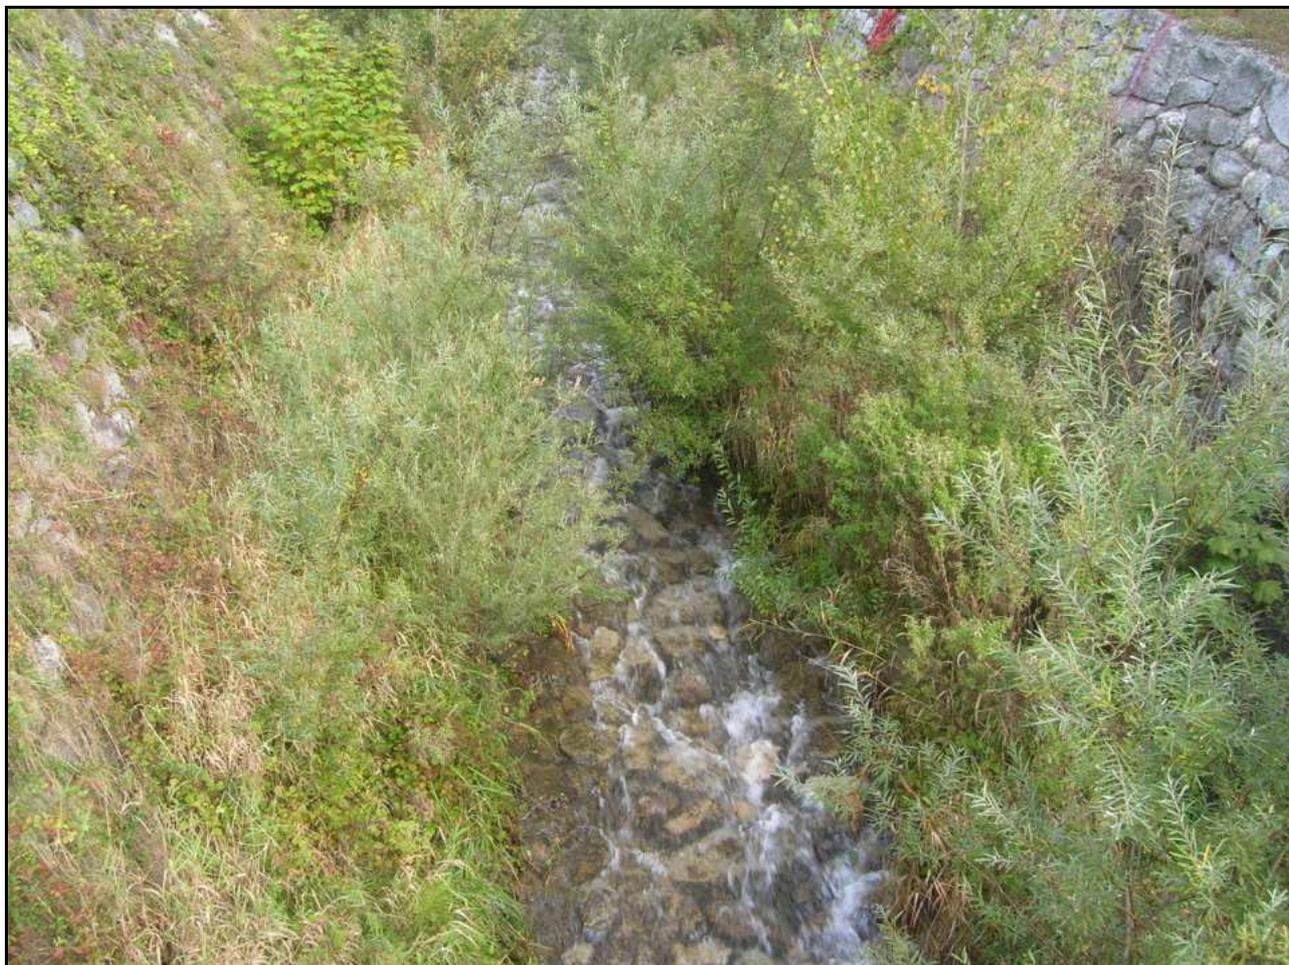
## MANE002

MANE002	1	2	2b	3	4	5	6	7	8	9	10	11	12	13	14	IFF	
	TER	VP1	VP2	AMP	CON	CID	ESO	RIT	ERO	SEZ	ITT	IDR	CVA	DET	MBT	Punteggio	Livello
Dx	5		1	1	5	20	1	15	1	5	20	15	15	15	10	129	III
Sx	20		1	1	5	20	1	15	1	5	20	15	15	15	10	144	III
Fine cunettone – fine argini; lungh: 68 m

Il substrato dell'alveo non è più uniforme ma è costituito da ciottoli e massi incassati, creando le condizioni adatte allo sviluppo di una comunità macrobentonica che risulta sufficientemente diversificata anche se con struttura alterata rispetto all'atteso (mancano i taxa più sensibili); la sezione mantiene comunque una scarsa diversità morfologica. Gli elementi idromorfologici presentano una successione irregolare. Gli argini impediscono lo sviluppo di formazioni funzionali nella fascia perfluviale, costituita solo da alcuni radi arbusti di salici.

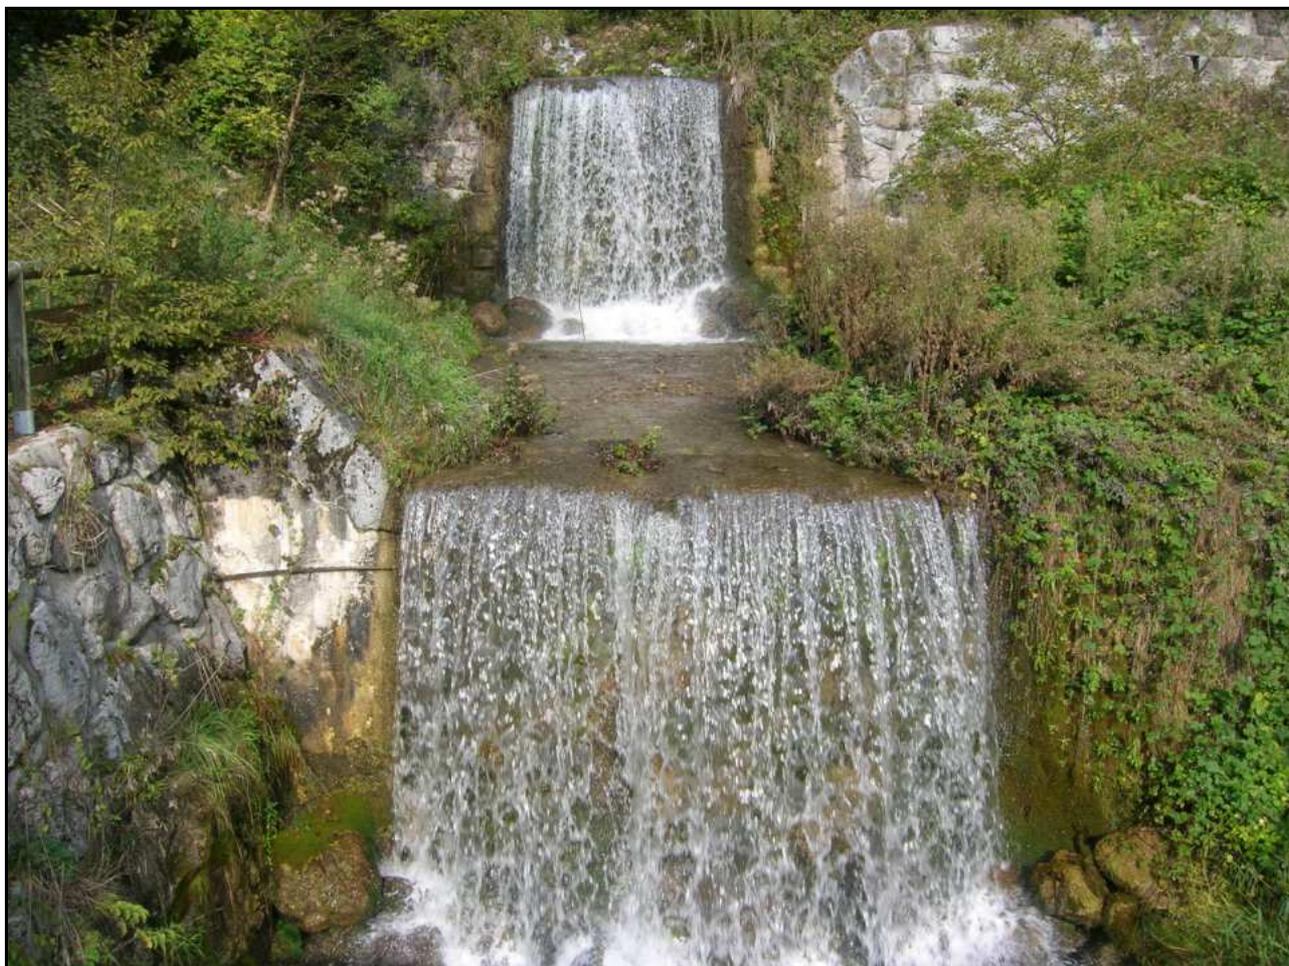
### MANE003

MANE003	1	2	2b	3	4	5	6	7	8	9	10	11	12	13	14	IFF	
	TER	VP1	VP2	AMP	CON	CID	ESO	RIT	ERO	SEZ	ITT	IDR	CVA	DET	MBT	Punteggio	Livello
Dx	20	1		1	5	20	1	5	1	5	5	5	15	15	10	109	III-IV
Sx	25	1		1	5	20	1	5	1	5	5	5	15	15	10	114	III-IV
Fine argini – inizio cunettone; lungh: 108 m

Su entrambe le sponde vi è lo sviluppo di una formazione continua di specie infestanti (rovi in particolare) che sono considerati di bassa se non nulla funzionalità. È presente una successione di briglie con distanza (12 metri) minore di 3 volte la larghezza dell'alveo di morbida (5 metri): questa, volta a ridurre la velocità della corrente, determina una riduzione delle dimensioni dei ciottoli che costituiscono il substrato ed una generale banalizzazione del fondo e dell'idromorfologia del tratto. Anche la sezione trasversale risulta con scarsa diversità morfologica. Le briglie > 1 metro costituiscono un ostacolo per la risalita dei pesci e l'idoneità ittica risulta poco sufficiente. Il campionamento del benthos di fondo ha evidenziato la presenza di Plecotteri Nemouridae, Efemerotteri della famiglia Baetidae, Tricladi, Tricotteri Hydropsychidae e Rhyacophilidae, Ditteri Simulidae, e Coleotteri.

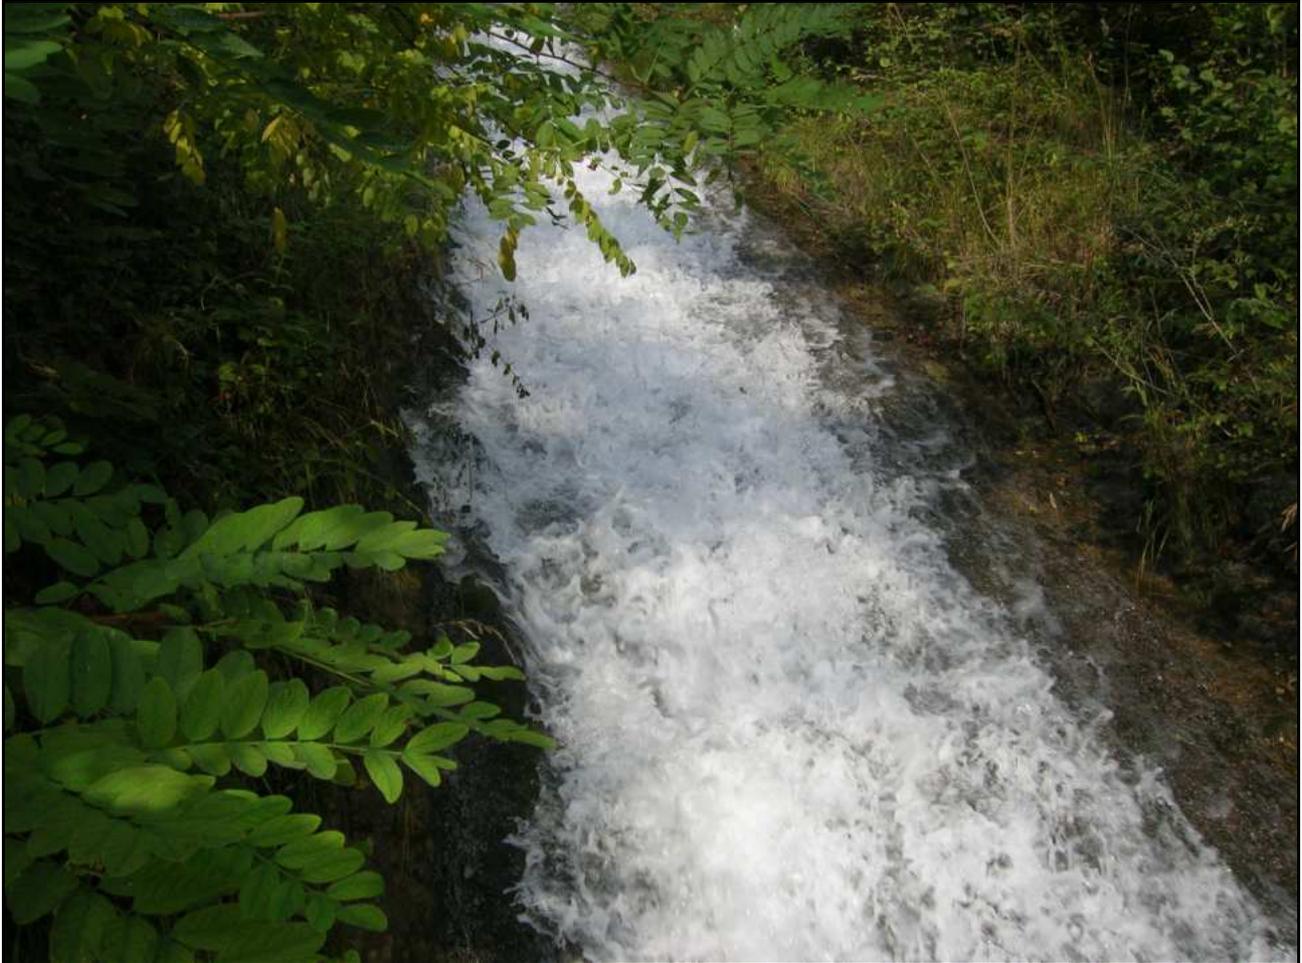
## MANE004

MANE004	1	2	2b	3	4	5	6	7	8	9	10	11	12	13	14	IFF	
	TER	VP1	VP2	AMP	CON	CID	ESO	RIT	ERO	SEZ	ITT	IDR	CVA	DET	MBT	Punteggio	Livello
Dx	20		1	1	1	5	1	1	1	1	1	1	15	15	1	65	IV
Sx	25		1	1	1	5	1	1	1	1	1	1	15	15	1	70	IV
Inizio cunettone – fine cunettone; lungh: 58 m

Il tratto MANE004 è simile al tratto MANE001, in quanto risulta canalizzato, con argini e fondo cementati, senza sviluppo di vegetazione perfluviale e con assenza di elementi idromorfologici distinti. La differenza è che questo tratto scorre in un territorio maggiormente integro, con compresenza di aree naturali ed usi antropici del territorio, in particolare prati sfalciati.

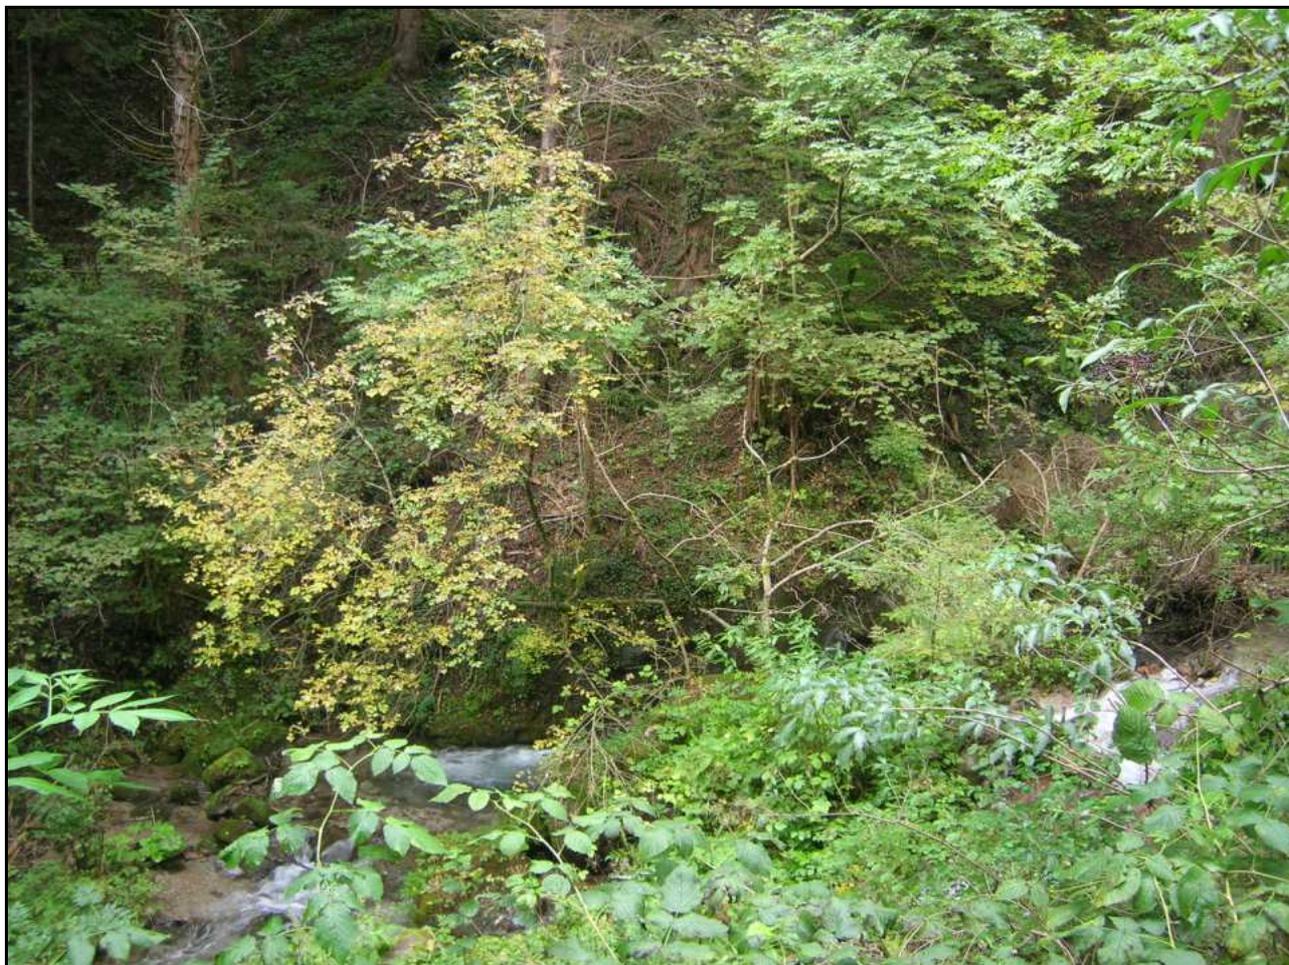
## MANE005

MANE005	1	2	2b	3	4	5	6	7	8	9	10	11	12	13	14	IFF	
	TER	VP1	VP2	AMP	CON	CID	ESO	RIT	ERO	SEZ	ITT	IDR	CVA	DET	MBT	Punteggio	Livello
Dx	20	10		15	15	10	1	15	20	20	25	15	15	15	20	216	II
Sx	25	10		15	15	10	1	15	20	20	25	15	15	15	20	221	II

Fine cunettone – strada vicina in sinistra; lungh: 1169 m

La formazione arborea autoctona presente su entrambe le sponde è continua e ampia; una derivazione posta a monte per una piscicoltura determina un'amplificazione delle variazioni di portata naturaliformi dovute al regime ideologico. La sezione trasversale è integra e non ci sono evidenze di fenomeni erosivi sulle rive. L'acclività dei versanti impedisce al corso d'acqua di esondare. Il substrato dell'alveo è costituito da massi incassati e rami con deposito di materia organica.

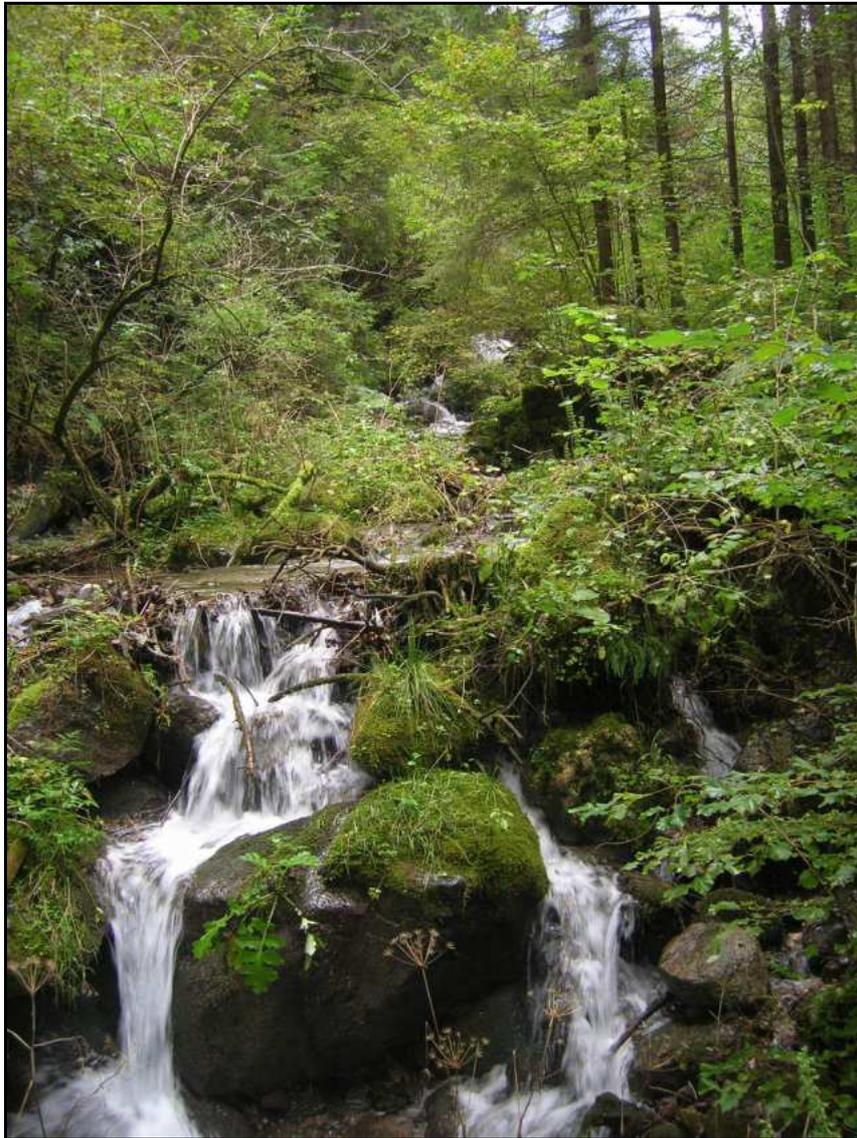
**MANE006**

MANE006	1	2	2b	3	4	5	6	7	8	9	10	11	12	13	14	IFF	
	TER	VP1	VP2	AMP	CON	CID	ESO	RIT	ERO	SEZ	ITT	IDR	CVA	DET	MBT	Punteggio	Livello
Dx	20	10		15	15	10	1	15	20	20	25	15	15	15	20	216	II
Sx	25	10		10	15	10	1	15	20	20	25	15	15	15	20	216	II

Strada vicina in sinistra – inizio pescicoltura; lungh: 208 m

Le caratteristiche di funzionalità del tratto MANE006 sono le stesse del tratto precedente, tranne che per l'ampiezza della formazione autoctona in sponda sinistra, limitata dalla strada che passa a fianco ad una distanza di circa 20-25 metri.

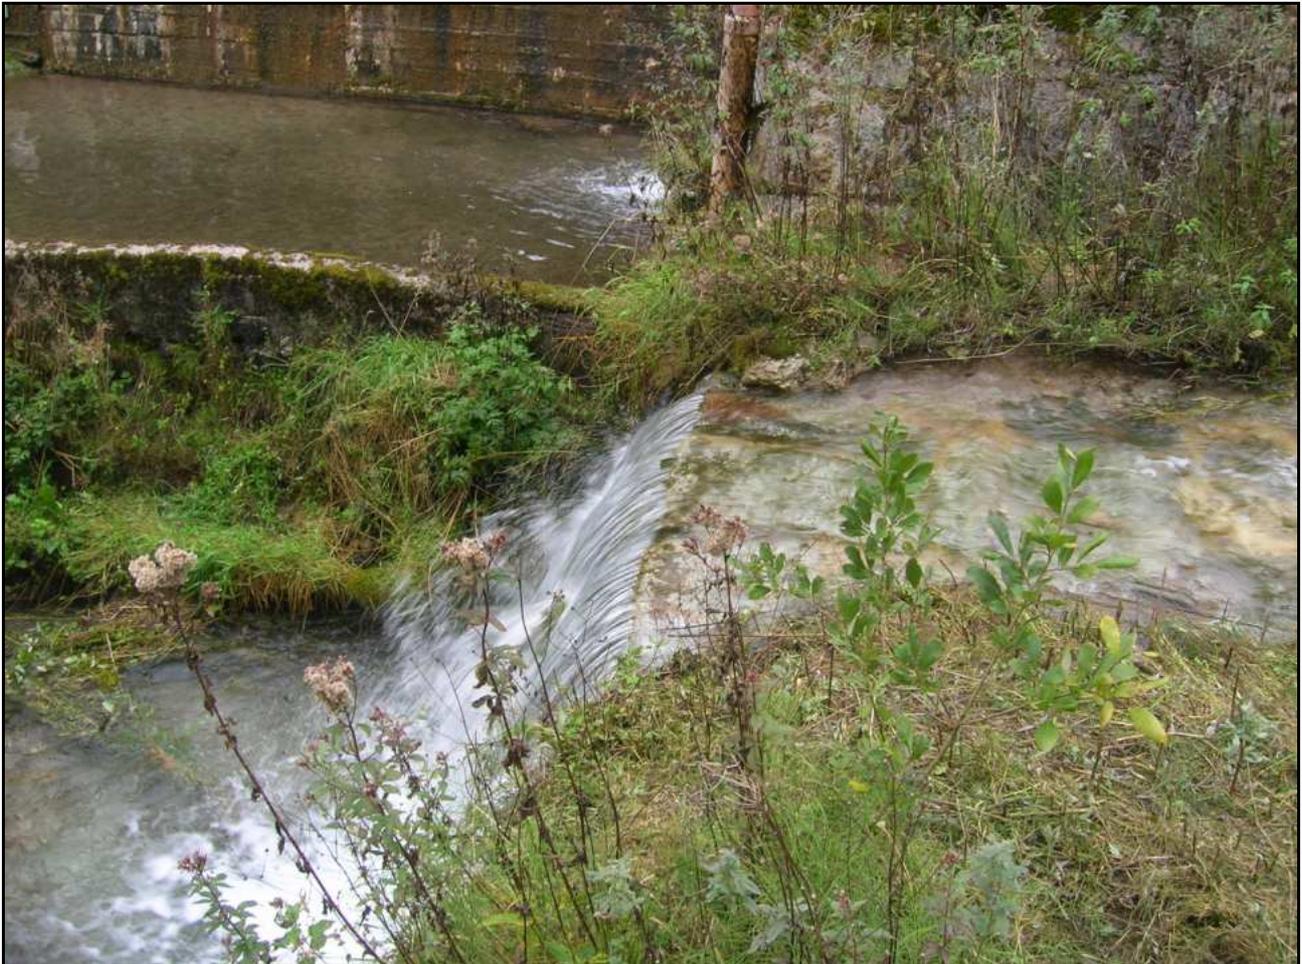
## MANE007

MANE007	1	2	2b	3	4	5	6	7	8	9	10	11	12	13	14	IFF	
	TER	VP1	VP2	AMP	CON	CID	ESO	RIT	ERO	SEZ	ITT	IDR	CVA	DET	MBT	Punteggio	Livello
Dx	1		1	1	1	5	1	5	1	5	5	5	10	15	20	76	IV
Sx	1		1	1	1	5	1	5	1	5	5	5	10	15	20	76	IV
Inizio piscicoltura – inizio cunettone; lungh: 56 m

La presenza di una piscicoltura su entrambe le sponde determina una forte riduzione del punteggio della domanda 1: il territorio circostante l'alveo è infatti antropizzato. Gli argini in cemento non permettono lo sviluppo di vegetazione perifluviale e determinano una sezione artificiale in cui solo il fondo mantiene un residuo di naturalità; il substrato è costituito da ciottoli facilmente movibili con le piene. Una briglia non superabile posta ad inizio tratto determina un'adoneità ittica solo sufficiente. Da evidenziare la presenza sul fondo di alghe filamentose.

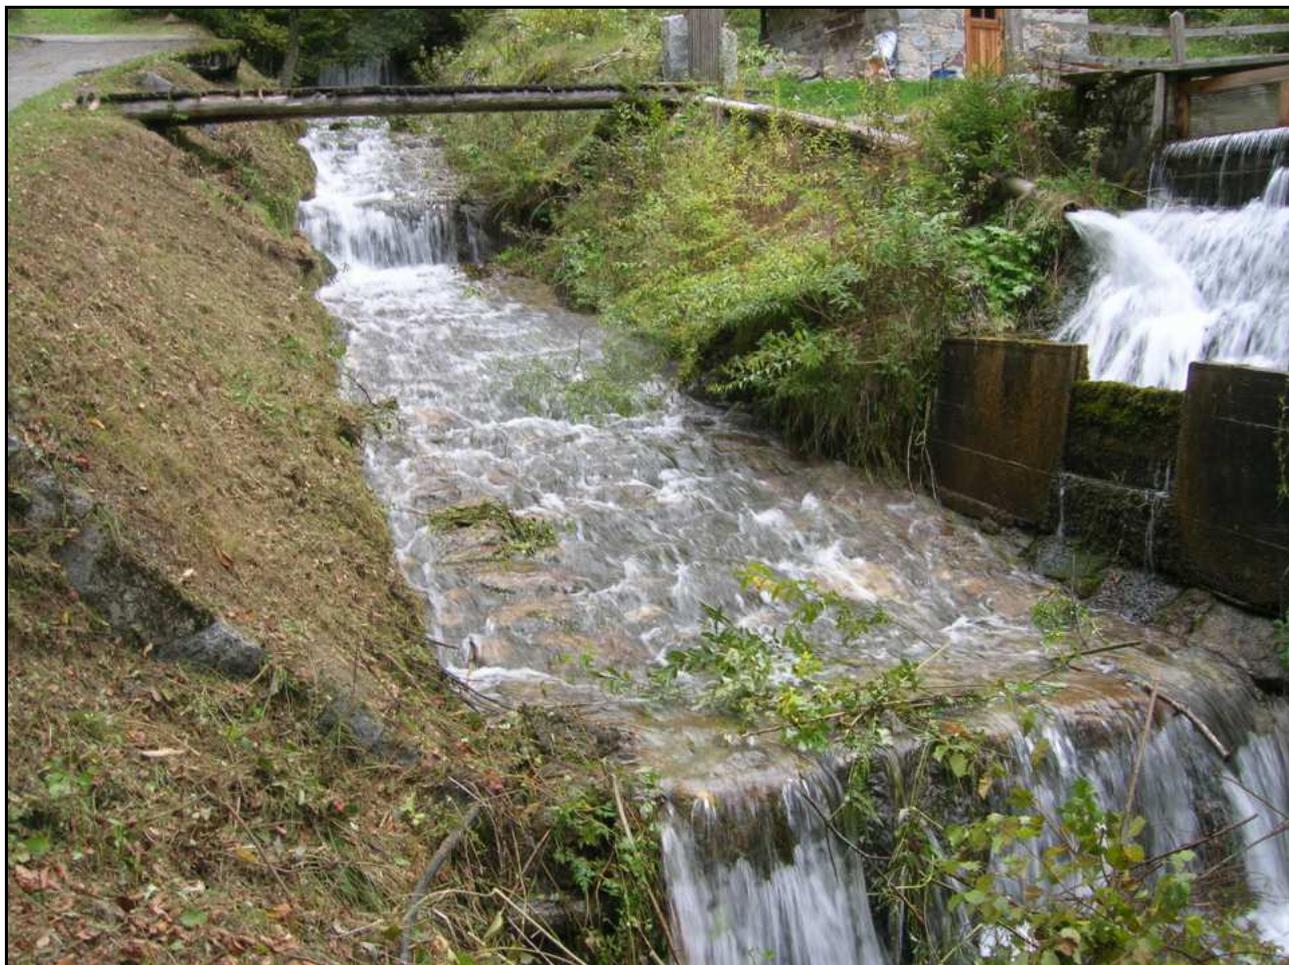
## MANE008

MANE008	1	2	2b	3	4	5	6	7	8	9	10	11	12	13	14	IFF	
	TER	VP1	VP2	AMP	CON	CID	ESO	RIT	ERO	SEZ	ITT	IDR	CVA	DET	MBT	Punteggio	Livello
Dx	20		1	1	1	5	1	5	1	5	5	5	10	15	20	95	IV
Sx	25		1	1	1	5	1	5	1	5	5	5	10	15	20	100	IV

Inizio cunettone – fine cunettone; lungh: 110 m

L'unico elemento di naturalità mantenuto in questo tratto è il fondo che presenta tratti con massi incassati alternati a tratti con fondo più uniforme; la diversificazione è comunque limitata. Una delle briglie presenti non è superabile dalla fauna ittica che non trova un habitat idoneo per il proprio sviluppo; le aree rifugio, le zone di produzione di cibo e l'ombreggiatura sono scarse e le aree adatte alla frega sono assenti. Prevale un solo elemento idromorfologico.

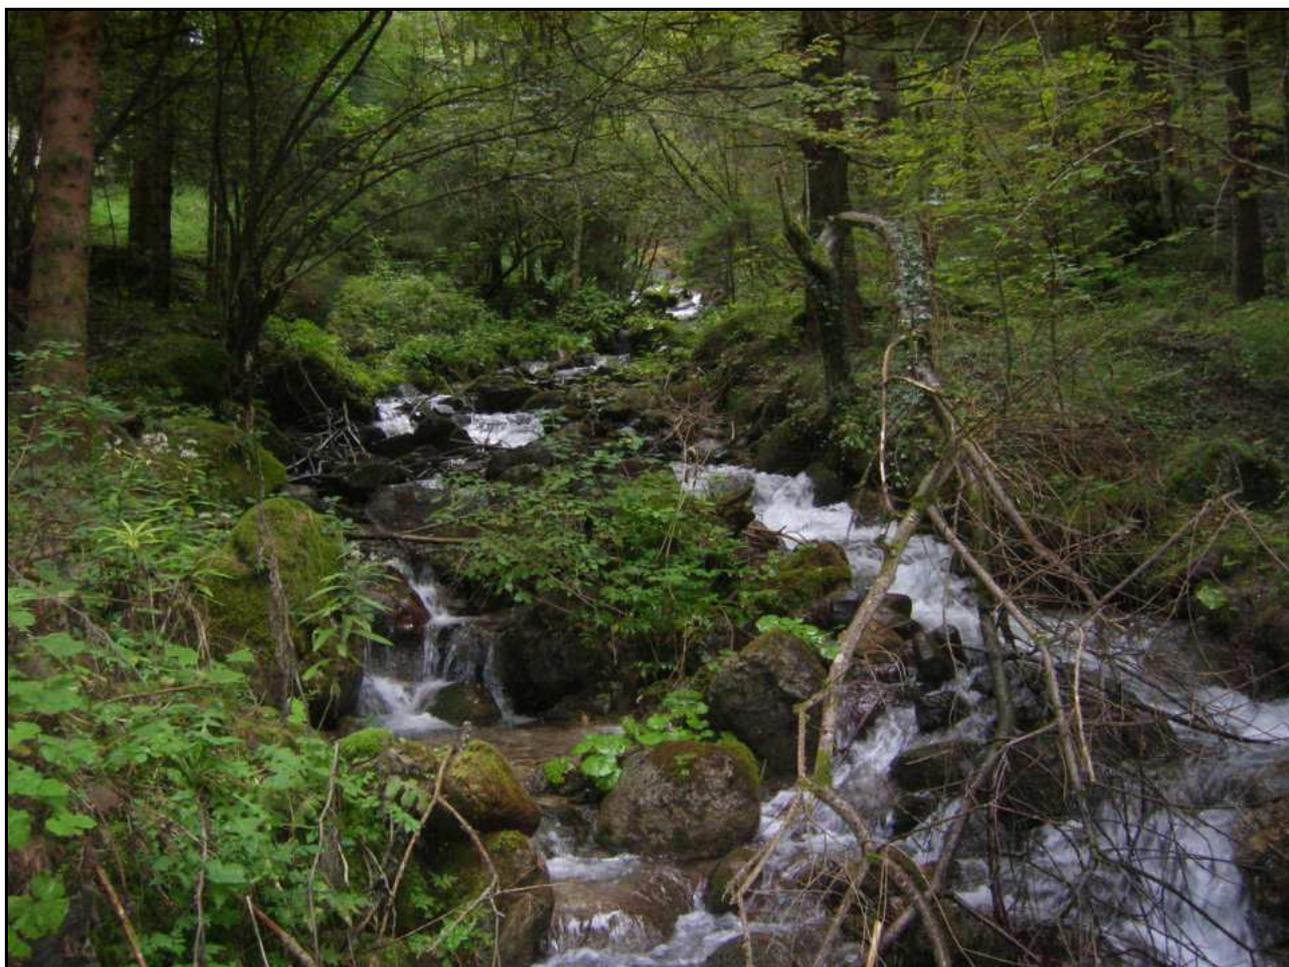
## MANE009

MANE009	1	2	2b	3	4	5	6	7	8	9	10	11	12	13	14	IFF	
	TER	VP1	VP2	AMP	CON	CID	ESO	RIT	ERO	SEZ	ITT	IDR	CVA	DET	MBT	Punteggio	Livello
Dx	25	10		15	15	20	1	15	20	20	25	15	15	15	20	231	II
Sx	25	10		15	15	20	1	15	20	20	25	15	15	15	20	231	II
Fine cunettone – inizio briglie; lungh: 147 m

Questo tratto percorre un territorio privo di antropizzazione; la fascia perfluviale è costituita da formazioni arboree autoctone non riparie costituite da abeti rossi e faggi che si sviluppano per più di 30 metri senza discontinuità. La valle a V in cui scorre il corso d'acqua non permette l'esonazione durante i fenomeni di piena. Il substrato dell'alveo è diversificato, con ciottoli e massi incassati che permettono la ritenzione della sostanza organica, fonte di cibo per la comunità macrobentonica, che infatti risulta ben strutturata e diversificata, adatta alla tipologia fluviale. La sezione trasversale è integra e l'idoneità ittica elevata. Gli elementi idromorfologici sono a distanza irregolare.

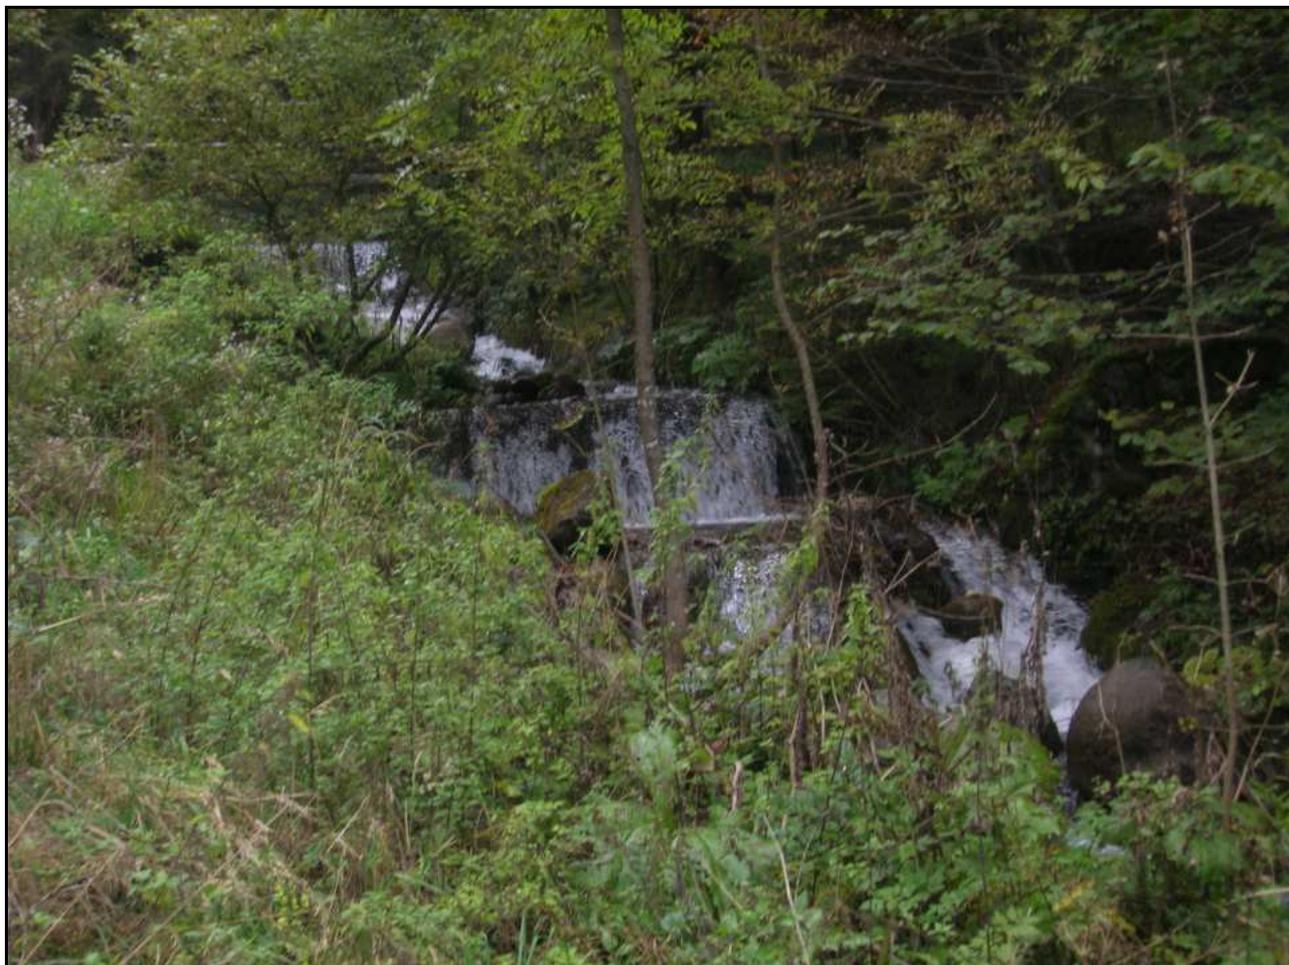
## MANE010

MANE010	1	2	2b	3	4	5	6	7	8	9	10	11	12	13	14	IFF	
	TER	VP1	VP2	AMP	CON	CID	ESO	RIT	ERO	SEZ	ITT	IDR	CVA	DET	MBT	Punteggio	Livello
Dx	20	1		1	5	20	1	15	1	15	20	5	15	15	20	154	III
Sx	25	10		15	15	20	1	15	5	15	20	5	15	15	20	196	II-III
Inizio briglie – fine briglie; lungh: 243 m

La vegetazione perifluviale in sponda destra è caratterizzata solo dalla presenza di una formazione erbacea non igrofila mentre in sponda sinistra continua la stessa formazione del tratto precedente. Sulla sponda destra è presente un argine che, insieme alla presenza di una successione di briglie con rapporto distanza/larghezza dell'alveo di morbida  $> 3:1$ , contribuisce a banalizzare l'idromorfologia del tratto e la sezione trasversale che mostra una discreta diversità morfologica.

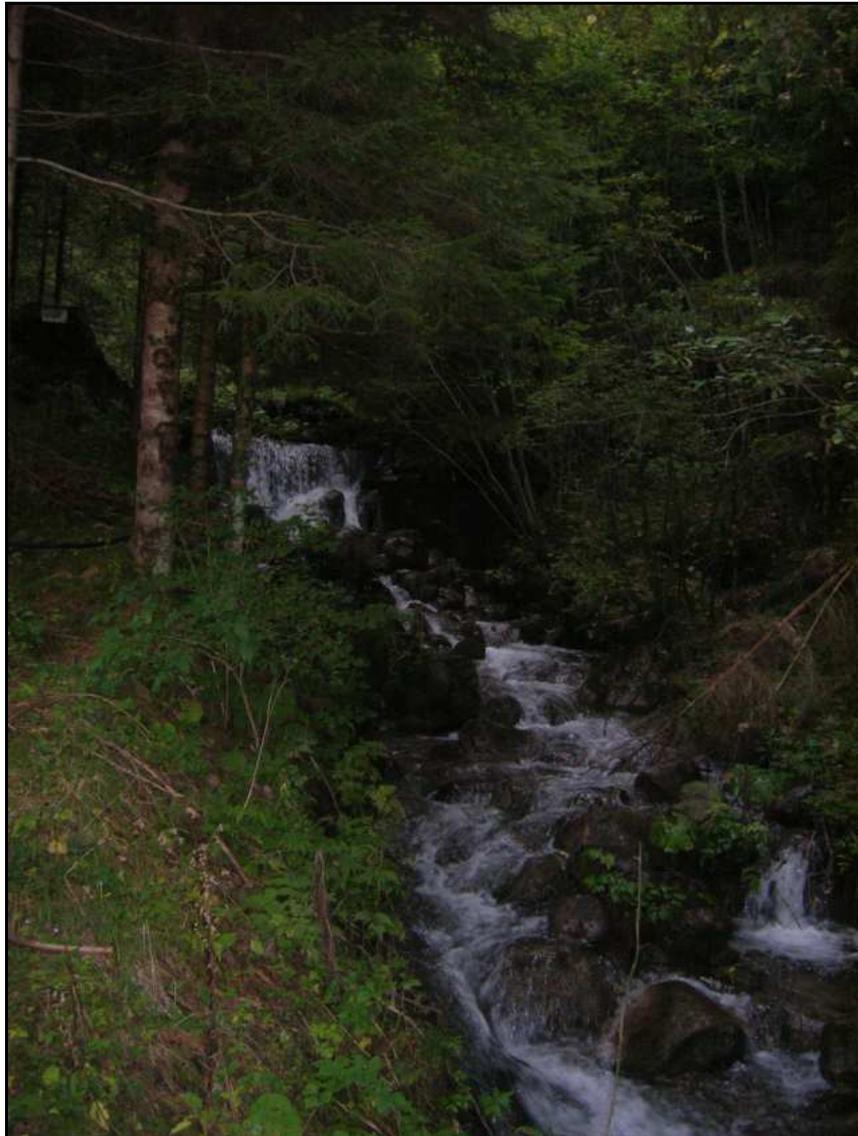
## MANE011

MANE011	1	2	2b	3	4	5	6	7	8	9	10	11	12	13	14	IFF	
	TER	VP1	VP2	AMP	CON	CID	ESO	RIT	ERO	SEZ	ITT	IDR	CVA	DET	MBT	Punteggio	Livello
Dx	5	25		15	15	20	1	15	20	20	20	15	15	15	20	221	II
Sx	25	10		15	15	20	1	25	20	20	20	15	15	15	20	236	II
Fine briglie – inizio briglie; lungh: 265 m

Questo tratto ha delle buone caratteristiche funzionali dovuto a molte risposte che ottengono il punteggio massimo. Il territorio circostante in sponda destra è influenzato dalle case dell'abitato di Binio. In sinistra idrografica la vegetazione non risulta riparia ma esclusivamente autoctona mentre in destra è presente una formazione arborea riparia. L'acclività dei versanti non permette la formazione di una zona di esondazione. Le domande che riguardano gli aspetti biologici sono ottimali con una comunità di macroinvertebrati con taxa sensibili e diversificati.

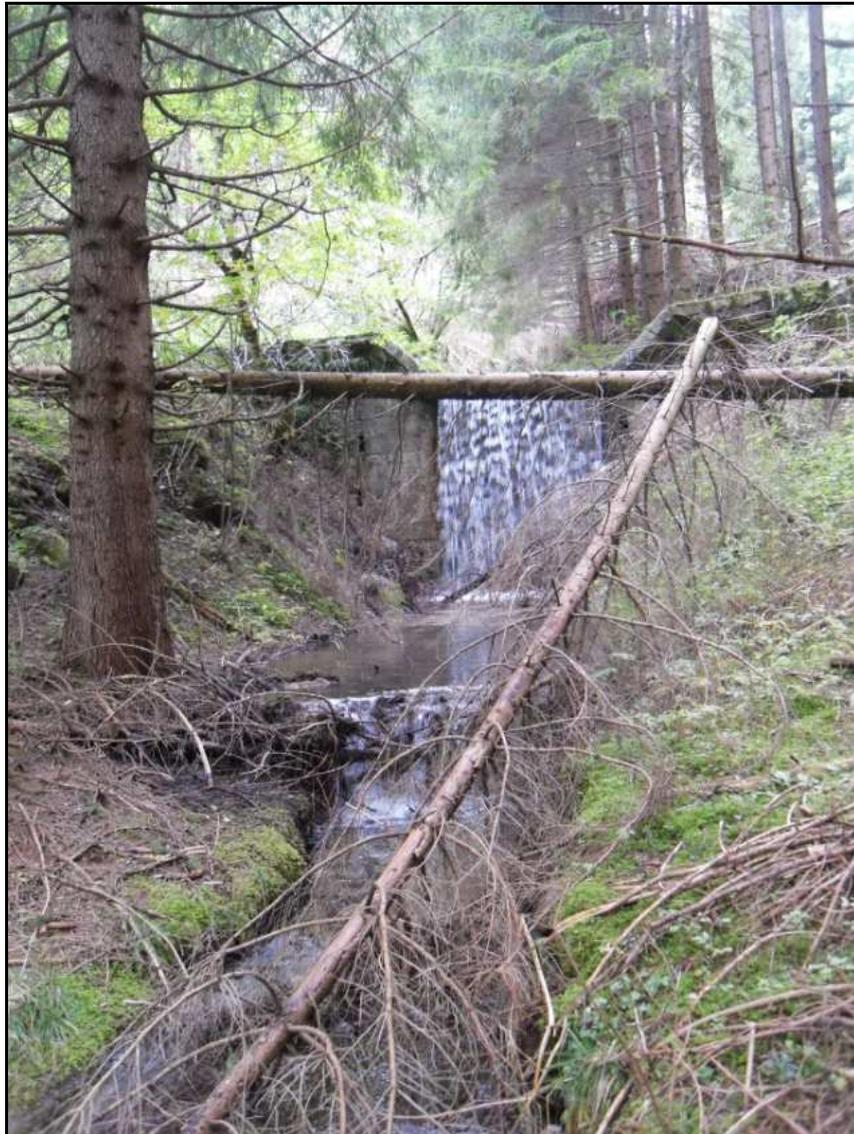
## MANE012

MANE012	1	2	2b	3	4	5	6	7	8	9	10	11	12	13	14	IFF	Livello
	TER	VP1	VP2	AMP	CON	CID	ESO	RIT	ERO	SEZ	ITT	IDR	CVA	DET	MBT	Punteggio	
Dx	20	25		15	10	20	1	25	5	15	20	5	15	15	20	211	II
Sx	5	10		15	5	20	1	25	5	15	20	5	15	15	20	176	III

Inizio briglie – strada forestale in sinistra; lungh: 370 m

Le due sponde hanno funzionalità diverse principalmente legate alle caratteristiche della fascia perilluviale e dell'ambiente circostante. In destra si riscontra una situazione molto vicina all'ottimale mentre in sinistra c'è una zona di urbanizzazione rada, una fascia non riparia con numerose interruzioni. Non vi sono opere longitudinali mentre trasversalmente vi è una successione di briglie che incidono negativamente sui processi erosivi, la sezione, le condizioni idromorfologiche e l'idoneità ittica.

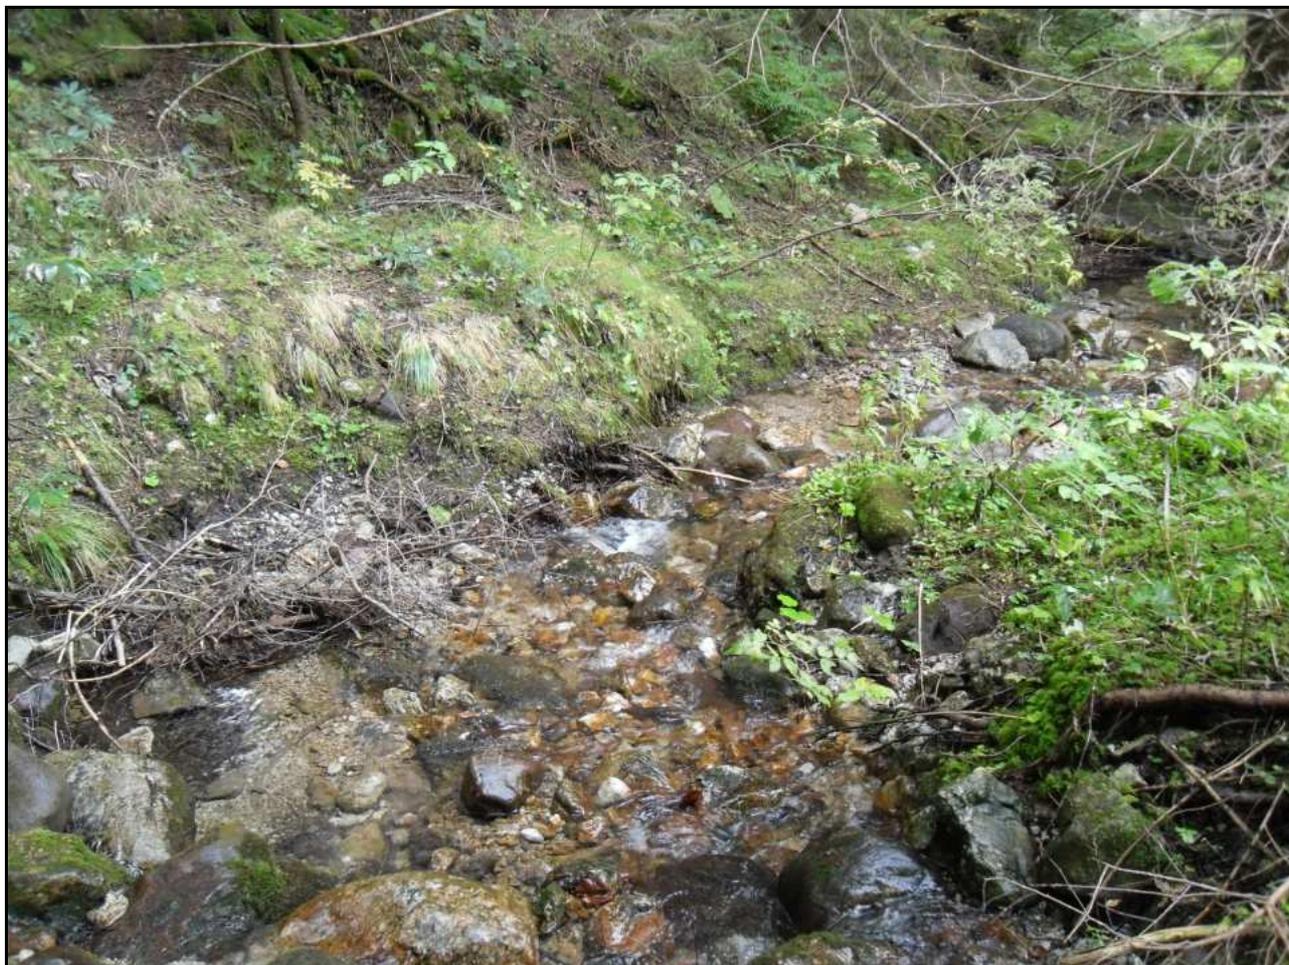
## MANE013

MANE013	1	2	2b	3	4	5	6	7	8	9	10	11	12	13	14	IFF	
	TER	VP1	VP2	AMP	CON	CID	ESO	RIT	ERO	SEZ	ITT	IDR	CVA	DET	MBT	Punteggio	Livello
Dx	20	10		15	10	20	1	15	20	20	20	15	15	15	20	216	II
Sx	25	10		5	10	20	1	15	20	20	20	15	15	15	20	211	II
Strada forestale in sinistra – fine acqua; lungh: 603 m

Una strada forestale costeggia questo tratto in sponda sinistra limitando l'ampiezza della fascia perfluviale che risulta con interruzioni per entrambe le sponde. La vegetazione è costituita da una formazione autoctona non riparia in particolare da una pecceta. A differenza di altri tratti la capacità di ritenzione diminuisce per una diminuzione della granulometria del fondo.

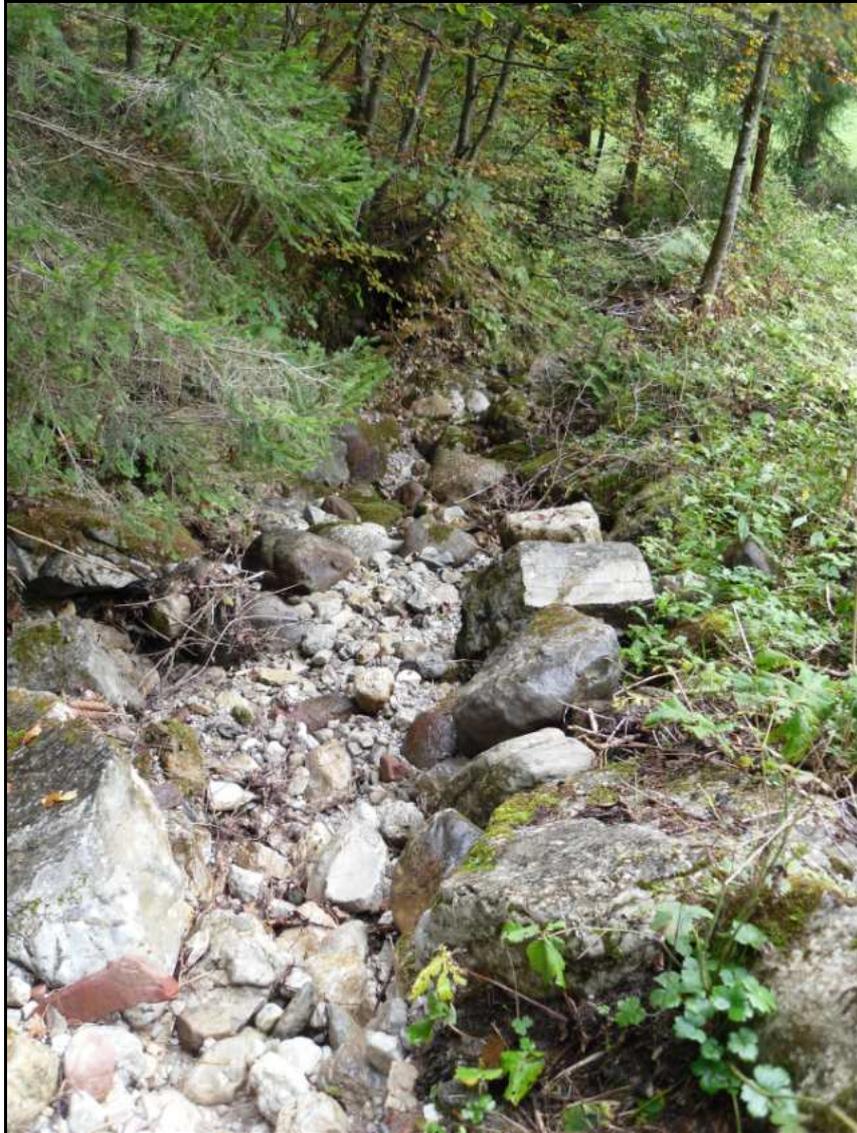
**MANE014**

Fine acqua – inizio acqua.

Tratto non rilevato per mancanza dell'acqua in alveo.

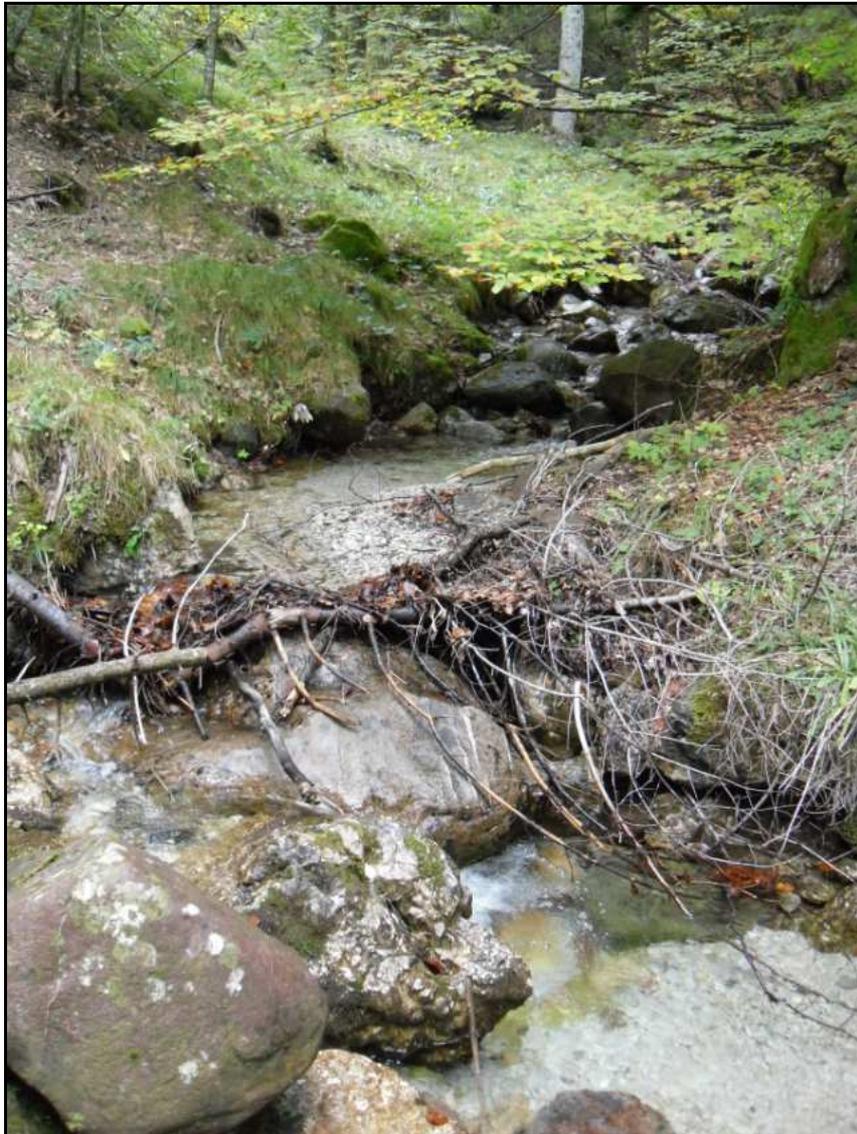
## MANE015

MANE015	1	2	2b	3	4	5	6	7	8	9	10	11	12	13	14	IFF	
	TER	VP1	VP2	AMP	CON	CID	ESO	RIT	ERO	SEZ	ITT	IDR	CVA	DET	MBT	Punteggio	Livello
Dx	25	10		10	15	20	1	15	20	20	20	15	15	15	20	221	II
Sx	25	10		15	15	20	1	15	20	20	20	15	15	15	20	226	II

Inizio acqua – fine strada in destra; lungh: 140 m

A monte di un ponte su una strada forestale in località Manez torna l'acqua nel rio. Questo breve tratto è influenzato dalla presenza di una strada forestale in destra che ne limita l'ampiezza. Questa è l'unica differenza riscontrabile tra le due sponde e per questo i punteggi sono praticamente identici e raggiungono un giudizio di qualità buono.
