# Rio Manez

## Documentazione fotografica e descrizione dei tratti

## Commento dei risultati IFF

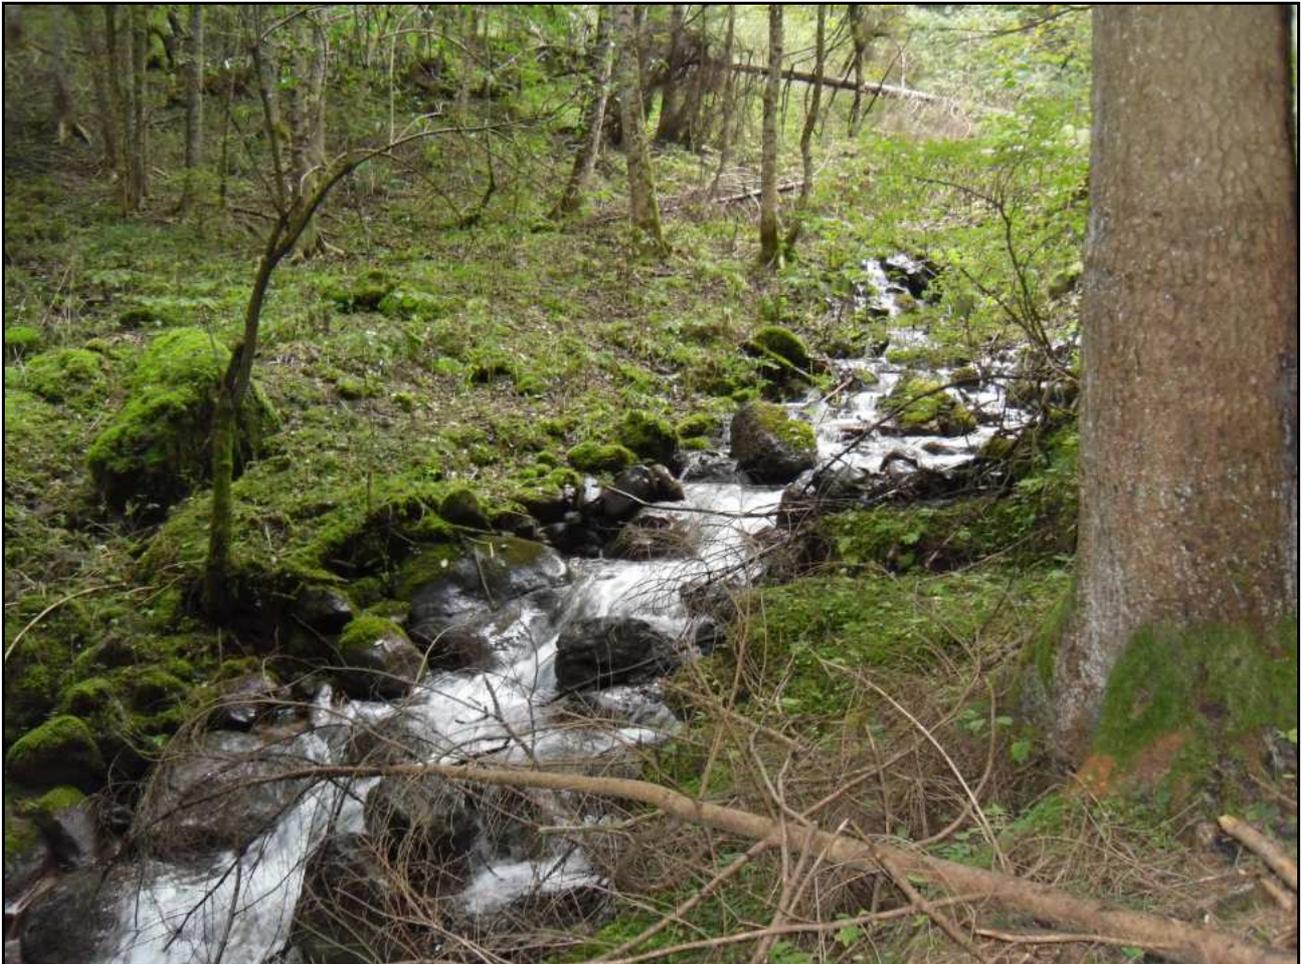
## MANE016

MANE016	1	2	2b	3	4	5	6	7	8	9	10	11	12	13	14	IFF	
	TER	VP1	VP2	AMP	CON	CID	ESO	RIT	ERO	SEZ	ITT	IDR	CVA	DET	MBT	Punteggio	Livello
Dx	25	10		15	15	20	1	15	20	20	20	15	15	15	20	226	II
Sx	25	10		15	15	20	1	15	20	20	20	15	15	15	20	226	II

Fine strada in destra – inizio strada in destra; lungh: 662 m

Questo tratto è praticamente identico al precedente con la sola differenza che in sponda destra viene a mancare la limitazione dell'ampiezza della fascia perifulviale. Per entrambe le sponde la vegetazione è costituita da vegetazione arborea autoctona. Le altre domande ottengono punteggi buoni ed elevati ad eccezione della capacità di esondazione che è assente per l'acclività dei versanti.

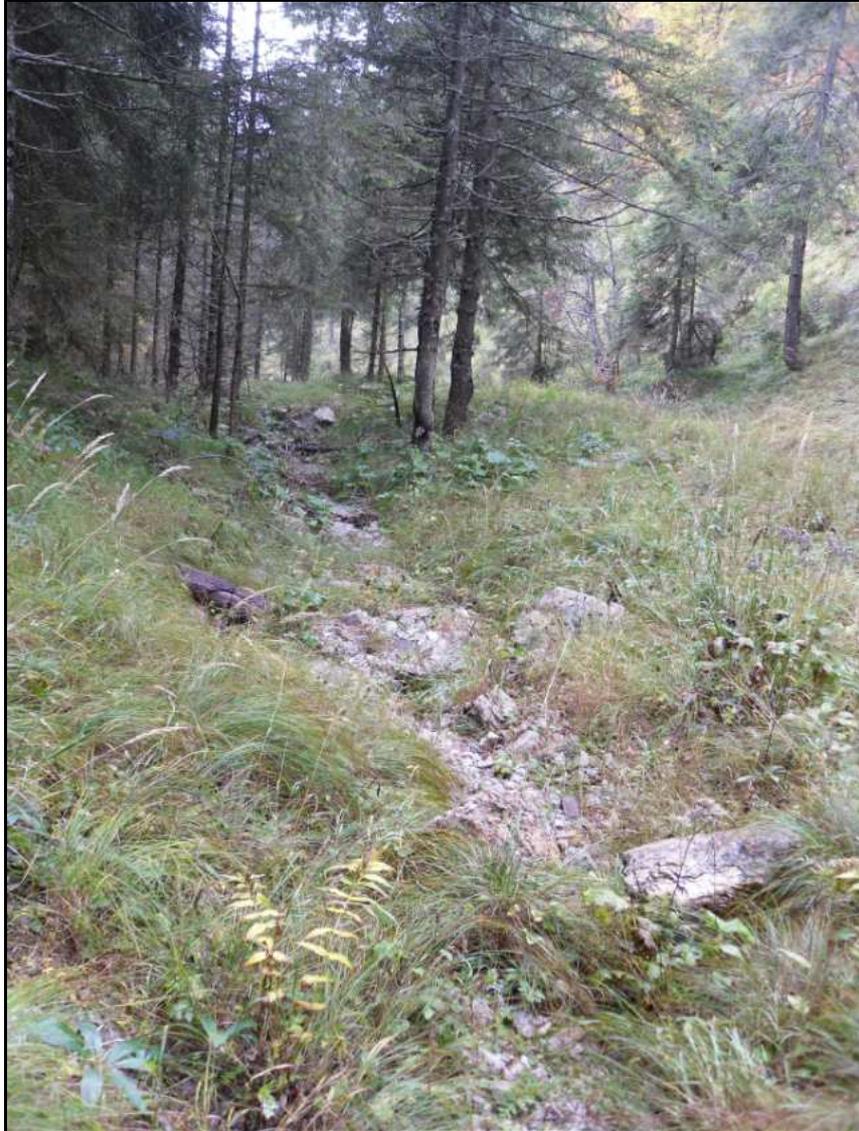
## MANE018

Fine acqua – fine rilevamento.

Tratto non rilevato per mancanza dell'acqua in alveo.

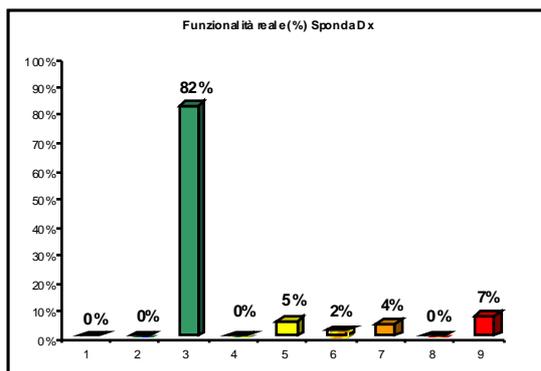
Figura 7a: Grafici della distribuzione percentuale dei giudizi di funzionalità reale per la sponda destra

La maggior parte della lunghezza del rio Manez ricade nel giudizio di funzionalità buono: l'82% in sponda destra e il 76% in sponda sinistra. Il primo tratto, MA NE001d, risulta pessimo, con totale impermeabilizzazione dell'alveo e delle rive e ciò non consente lo svolgimento dei naturali processi fluviali; anche i tratti con giudizio di funzionalità scadente e mediocre-scadente presentano interventi artificiali che abbassano il punteggio di funzionalità.

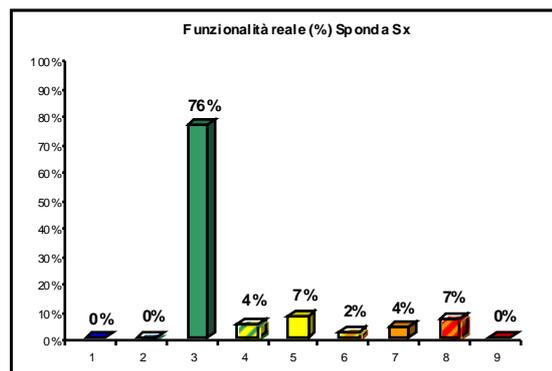
Figura 7b: Grafici della distribuzione percentuale dei giudizi di funzionalità reale per la sponda sinistra

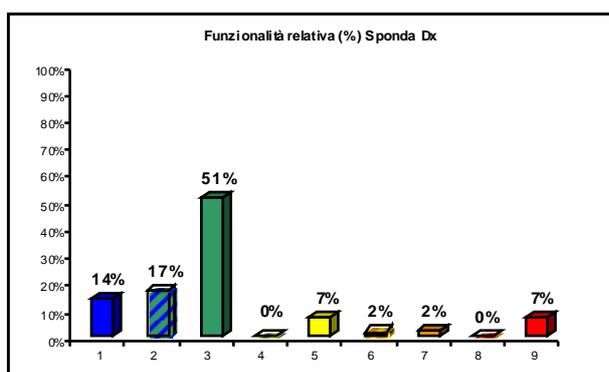
Figura 8a: Grafici della distribuzione percentuale dei giudizi di funzionalità relativa per la sponda destra

Le categorie fluviali a cui appartengono i tratti del rio Manez sono il pedemontano (PD), il fondovalle stretto (FS) e il montano (MT). Vi è una redistribuzione dei giudizi di funzionalità, con passaggio da giudizio buono giudizio ottimo (14% in destra e 42% in sponda sinistra) e ottimo-buono (17% in sponda destra). I giudizi di funzionalità mediocri o scadenti non subiscono variazioni: la funzionalità non è ridotta per cause naturali ma dipende proprio dall'artificializzazione dei tratti.

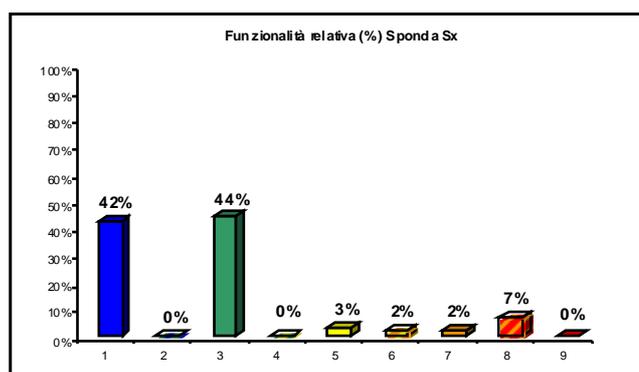
Figura 8b: Grafici della distribuzione percentuale dei giudizi di funzionalità relativa per la sponda sinistra
