Rio Molino

Tabella 1: Punteggio, livello, giudizio IFF reale e relativo

Documentazione fotografica e commento ai tratti

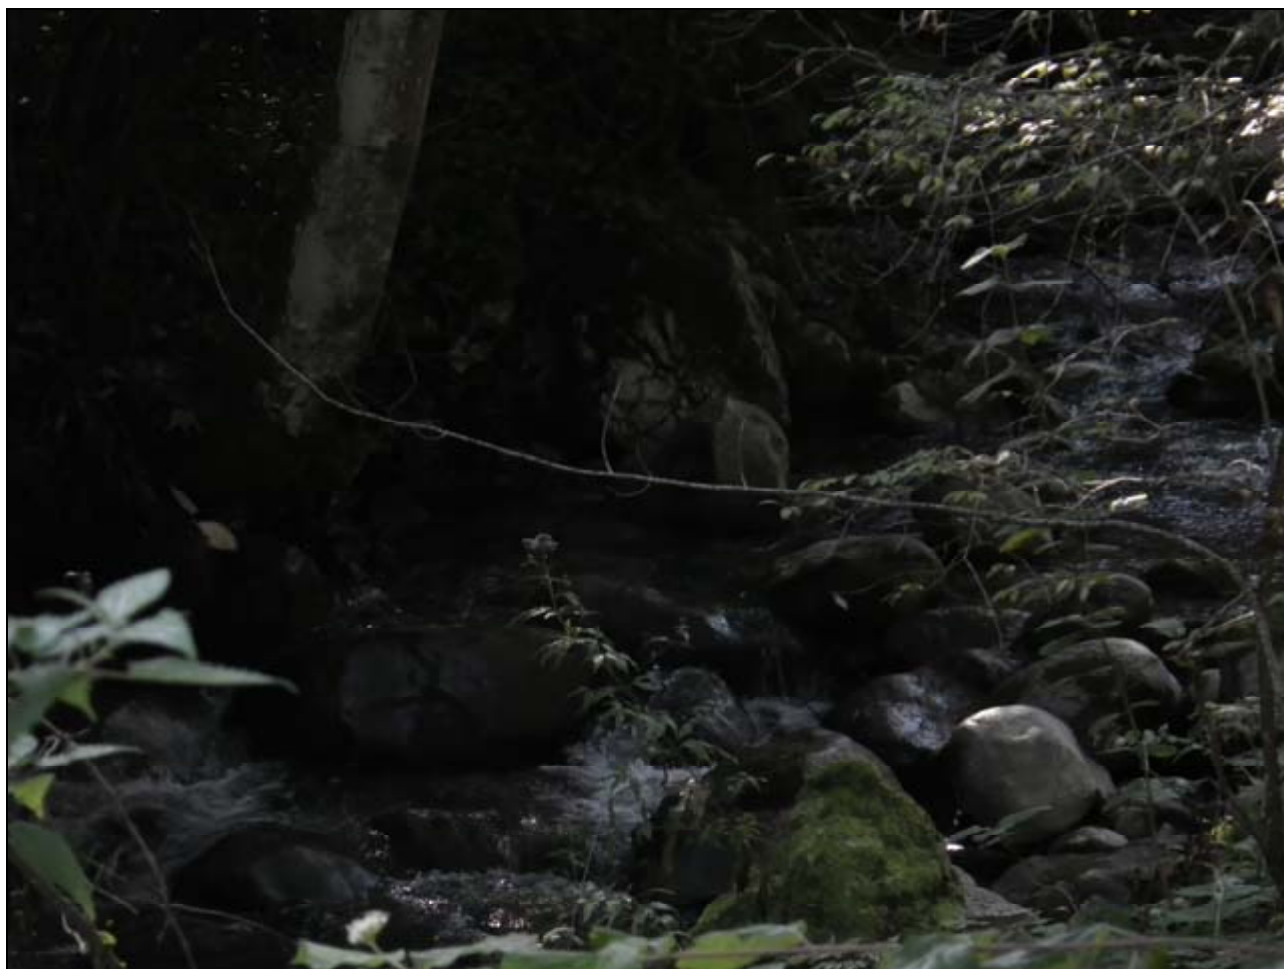
MOLS001

Confluenza Sporeggio - inizio muro depuratore in destra; lungh: 943 m

Il primo tratto del rio Molino inizia dalla confluenza nel torrente Sporeggio e termina in prossimità del depuratore a monte. Il territorio circostante è caratterizzato dalla compresenza di aree naturali (bosco di latifoglie) ed usi antropici del territorio (pascoli e praterie). La vegetazione della fascia perifluviale è costituita, su entrambe le sponde, da bordure di arbusti ripari (salici) in continuità con la formazione arborea autoctona non riparia (faggio, carpino nero e nocciolo); non vi sono né interruzioni né limitazioni d'ampiezza. Le variazioni di portata sono stabili su scala giornaliera con fluttuazioni stagionali non estreme. L'acclività dei versanti non permette al corso d'acqua di esondare. Substrato dell'alveo e sezione trasversale presentano un'elevata diversità morfologica mentre l'idromorfologia è rappresentativa della tipologia step&pool. L'idoneità ittica risulta elevata per l'abbondanza di zone rifugio ed ombreggiatura. Il periphyton è assente ed il detrito costituito da frammenti riconoscibili e fibrosi. Nel campionamento della comunità macrobentonica sono stati rinvenuti, Efemerotteri Heptagenidae e Baetidae, Ditteri Simuliidae, Tricotteri Rhyacophilidae e Hydropsichidae, Oligocheti; la struttura della comunità appare sufficientemente diversificata ma

con struttura alterata rispetto all'atteso con assenza dei taxa più sensibili. Nel secondo campionamento, effettuato subito a valle del depuratore che conclude il primo tratto, è stata evidenziata una comunità macrobentonica poco equilibrata, con forte prevalenza di taxa tolleranti all'inquinamento, che migliora però in fretta spostandosi a valle.

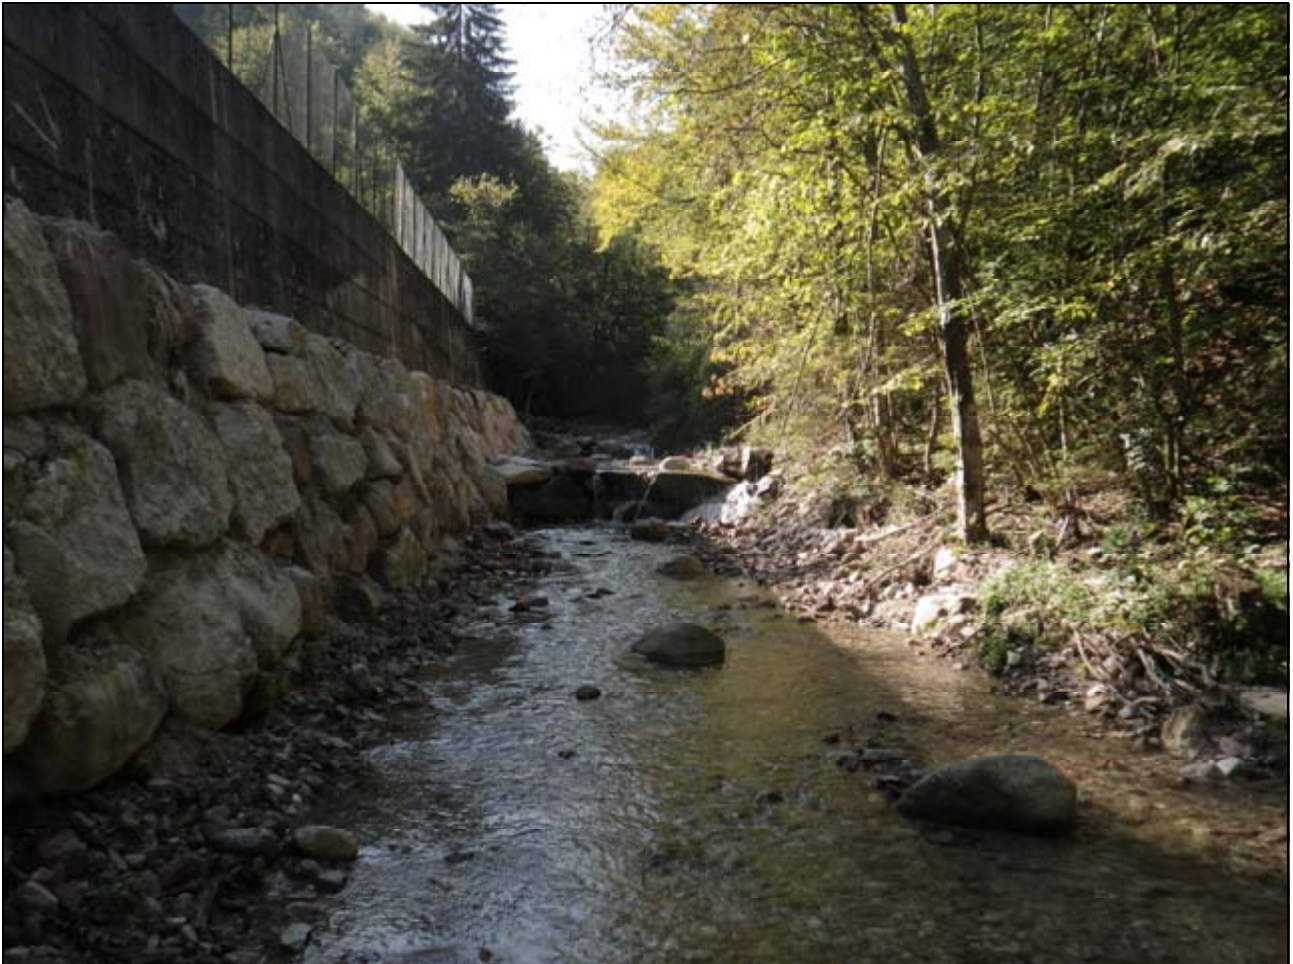
MOLS002	1	2	2b	3	4	5	6	7	8	9	10	11	12	13	14	IFF	Livello
	TER	VPT	VP2	AMP	CON	CID	ESO	RIT	ERO	SEZ	ITT	IDR	CVA	DET	MBT	Punteggio	
Dx	1		1	1	1	20	1	5	1	15	5	5	15	15	10	96	IV
Sx	20	10		10	15	20	1	5	5	15	5	5	15	15	10	151	III
Inizio muro depuratore in destra - fine muro depuratore in destra; lungh: 106 m

In sponda destra è presente un depuratore che penalizza il punteggio attribuito alla domanda 1) territorio circostante; il muro, posto a sostegno dello stesso, non consente l'insediamento di nessuna tipologia vegetazionale al contrario in sponda sinistra, dove non sono presenti opere di difesa spondale, la vegetazione della fascia perfluviale è costituita da una formazione arborea autoctona non riparia, continua ma con ampiezza compresa tra 30 e 10 metri per la limitazione imposta da una strada. Il substrato, banalizzato dalla presenza di una serie di briglie (con distanza tra loro maggiore di 3 volte la larghezza dell'alveo di morbida) evidenzia una limitata diversificazione con prevalenza di ciottoli facilmente mobili; le stesse briglie, finalizzate a ridurre la forza erosiva attraverso la riduzione di pendenza e di velocità dell'acqua limitano la diversificazione degli elementi idromorfologici penalizzando inoltre il punteggio attribuito alla domanda 9) sezione trasversale. L'idoneità ittica risulta poco sufficiente a causa della scarsa disponibilità di zone rifugio e alla presenza di almeno 2 sbarramenti, posti fra loro a distanza maggiore di 3 volte la larghezza dell'alveo di morbida, non superabili durante l'anno. Le caratteristiche biologiche non variano rispetto al tratto a valle.

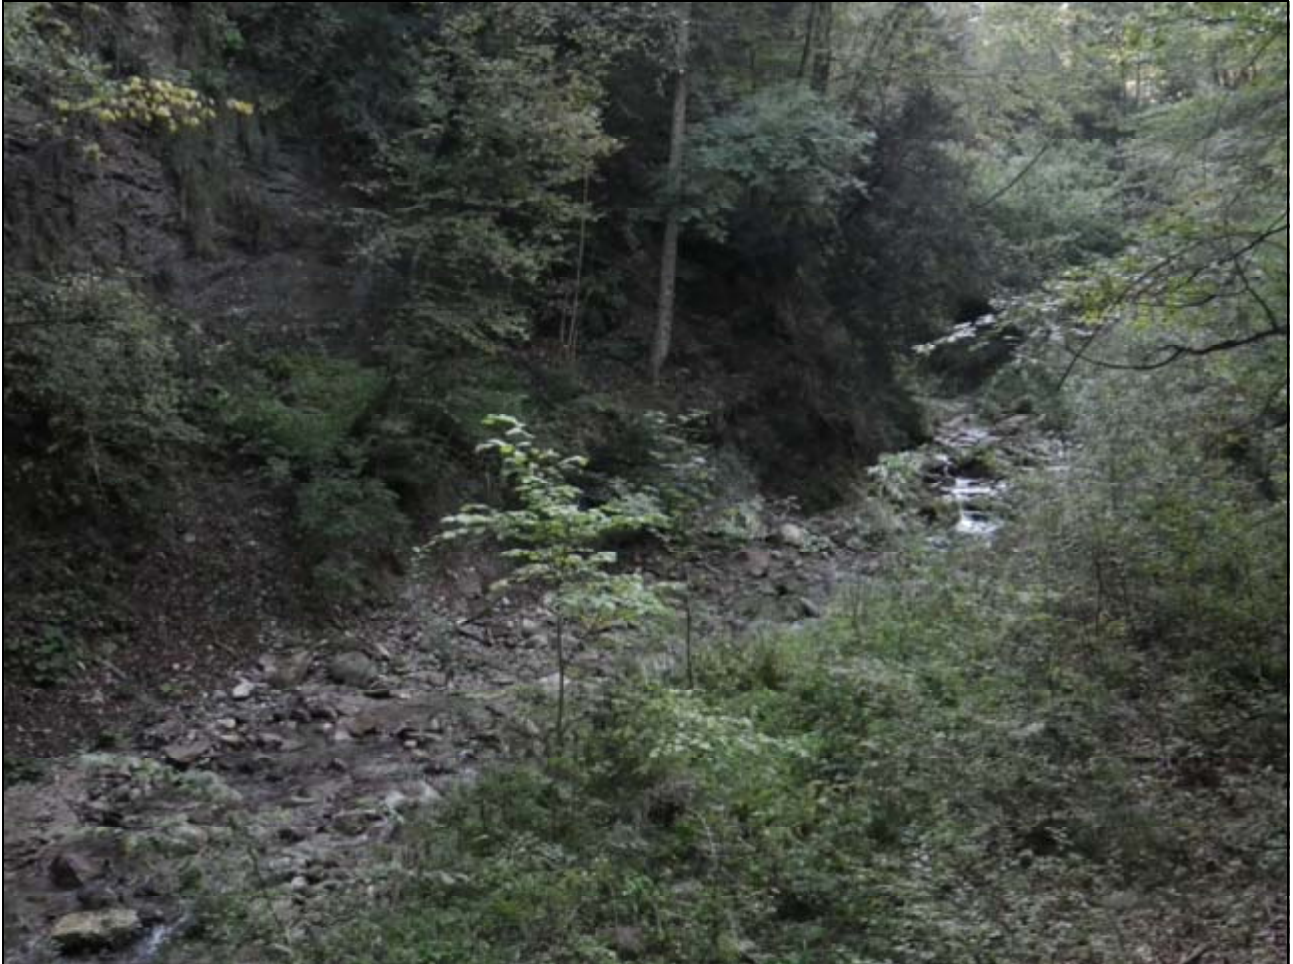
MOLS003	1	2	2b	3	4	5	6	7	8	9	10	11	12	13	14	IFF	
	TER	VPT	VP2	AMP	CON	CID	ESO	RIT	ERO	SEZ	ITT	IDR	CVA	DET	MBT	Punteggio	Livello
Dx	20	10		15	10	20	1	15	20	20	20	15	15	15	20	216	II
Sx	20	10		15	15	20	1	15	20	20	20	15	15	15	20	221	II
Fine muro depuratore in destra - inizio paesi; lungh: 1165 m

Il territorio circostante mostra una compresenza di aree naturali ed usi antropici del territorio, la vegetazione della fascia perifluviale è costituita, su entrambe le sponde, da bordure di arbusti ripari (frassini) in successione alla bordura arborea autoctona non riparia (faggio, abete rosso), non vi sono limitazioni d'ampiezza ma sono presenti alcune discontinuità in destra, comprese tra il 10 ed il 25 %, causate dalla parete rocciosa affiorante. La conformazione della valle, con versanti a V, non permette al corso d'acqua di espandersi ortogonalmente durante i fenomeni di piena. Il substrato appare costituito da ciottoli e massi incassati con discrete strutture di ritenzione della sostanza organica; l'erosione è assente e la sezione artificiale è integra con alta diversità morfologica. Le caratteristiche del substrato e la presenza di elementi idromorfologici ben distinti (alternanza step&pool) sono buoni e permettono una discreta idoneità ittica. Nel campionamento della comunità macrobentonica sono stati rinvenuti, Plecotteri della fam. Nemuridae e Efemerotteri Heptagenidae e Baetidae, Ditteri Simulidae, Tricotteri Rhyacophilidae e Hydropsichidae, la struttura della comunità appare ben strutturata diversificata, adeguata alla tipologia fluviale.

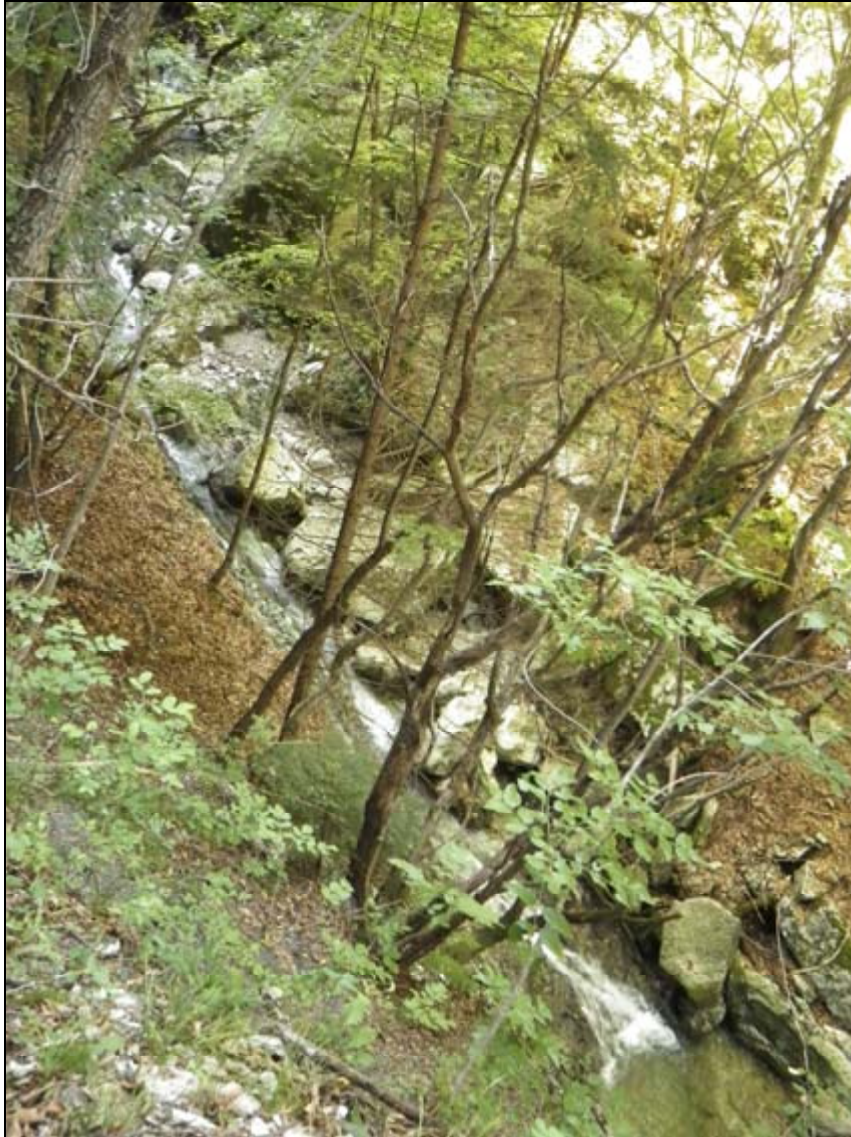
MOLS004	1	2	2b	3	4	5	6	7	8	9	10	11	12	13	14	IFF	
	TER	VPT	VP2	AMP	CON	CID	ESO	RIT	ERO	SEZ	ITT	IDR	CVA	DET	MBT	Punteggio	Livello
Dx	1	25		15	15	20	1	15	20	20	20	15	15	15	20	217	II
Sx	1	10		15	15	20	1	15	20	20	20	15	15	15	20	202	II
Inizio paesi - ponte Mattè; lungh: 432 m

Il territorio circostante del tratto MOLS004 si mostra antropizzato, con presenza di praterie antropiche ed abitazioni, la vegetazione della fascia perifluviale è costituita, in sponda sinistra, da una bordura di frassini in successione con la formazione autoctona arborea non riparia, in destra invece, si insedia una formazione arborea riparia (frassini) sempre in successione con la formazione autoctona non riparia, su entrambe le sponde non vi sono limitazioni d'ampiezza ne interruzioni Tutti gli altri parametri considerati non variano rispetto al tratto a valle. Nel tratto è presente un salto naturale non superabile dalla fauna ittica.

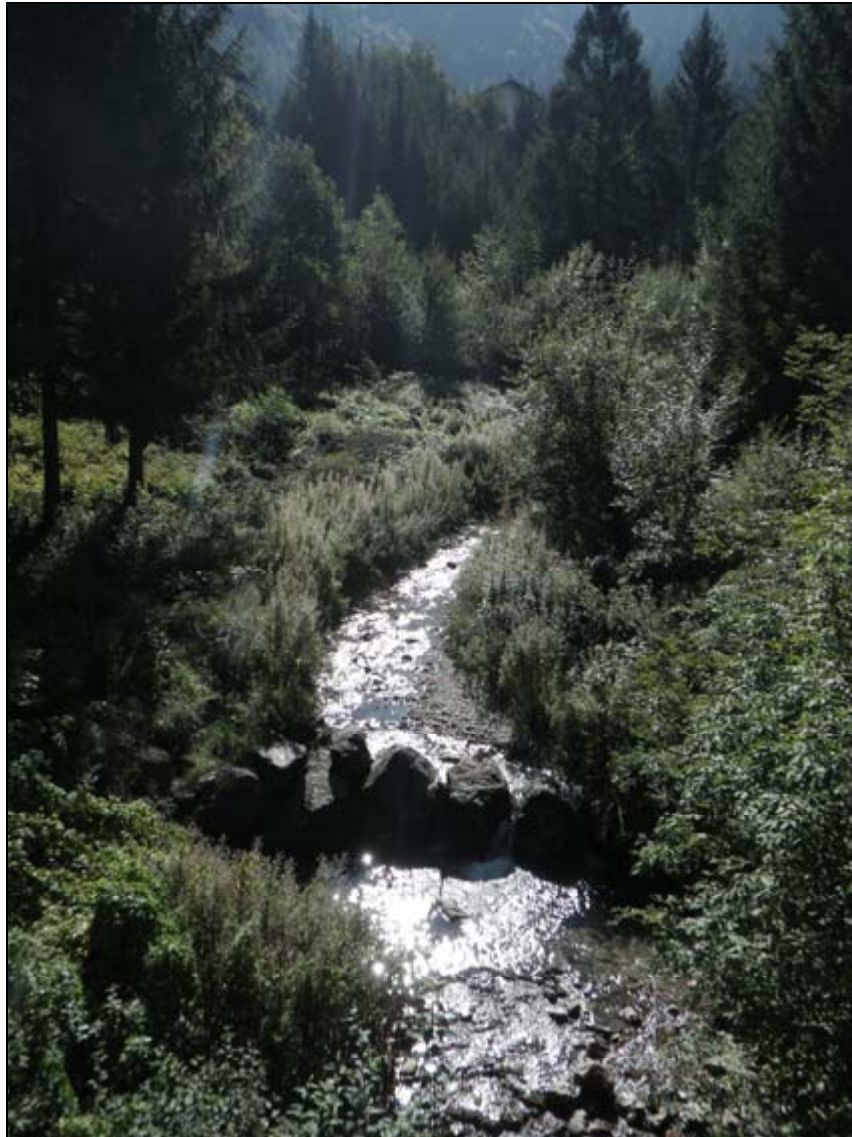
MOLS005	1	2	2b	3	4	5	6	7	8	9	10	11	12	13	14	IFF	
	TER	VPI	VP2	AMP	CON	CID	ESO	RIT	ERO	SEZ	ITT	IDR	CVA	DET	MBT	Punteggio	Livello
Dx	1	10		10	10	20	1	5	20	20	20	5	15	15	20	172	III
Sx	1	10		10	10	20	1	5	20	20	20	5	15	15	20	172	III
Ponte Mattè - inizio briglie; lungh: 300 m

Il territorio circostante in entrambe le sponde appare urbanizzato con presenza di abitazione ed infrastrutture. La vegetazione della fascia perfluviale è costituita da bordure arbustive di salici in continuità con la vegetazione arborea autoctona non riparia; l'ampiezza delle formazioni funzionali compresa tra 30 e 10 metri è limitata da prati ed abitazioni, sono presenti interruzioni, (tra il 10 ed il 25 %) date da zone a copertura erbacea non igrofila. Il fondo dell'alveo presenta limitata diversificazione con substrato in maggioranza formato da ciottoli facilmente movibili con scarse strutture ritenive. La sezione trasversale appare integra con consolidamenti puntiformi nei pressi del ponte di Mattè. Per quanto riguarda l'idromorfologia prevale un solo elemento (runs). È presente uno sbarramento artificiale (visibile in foto) con altezza maggiore di un metro che risulta quindi non superabile dalla fauna ittica.

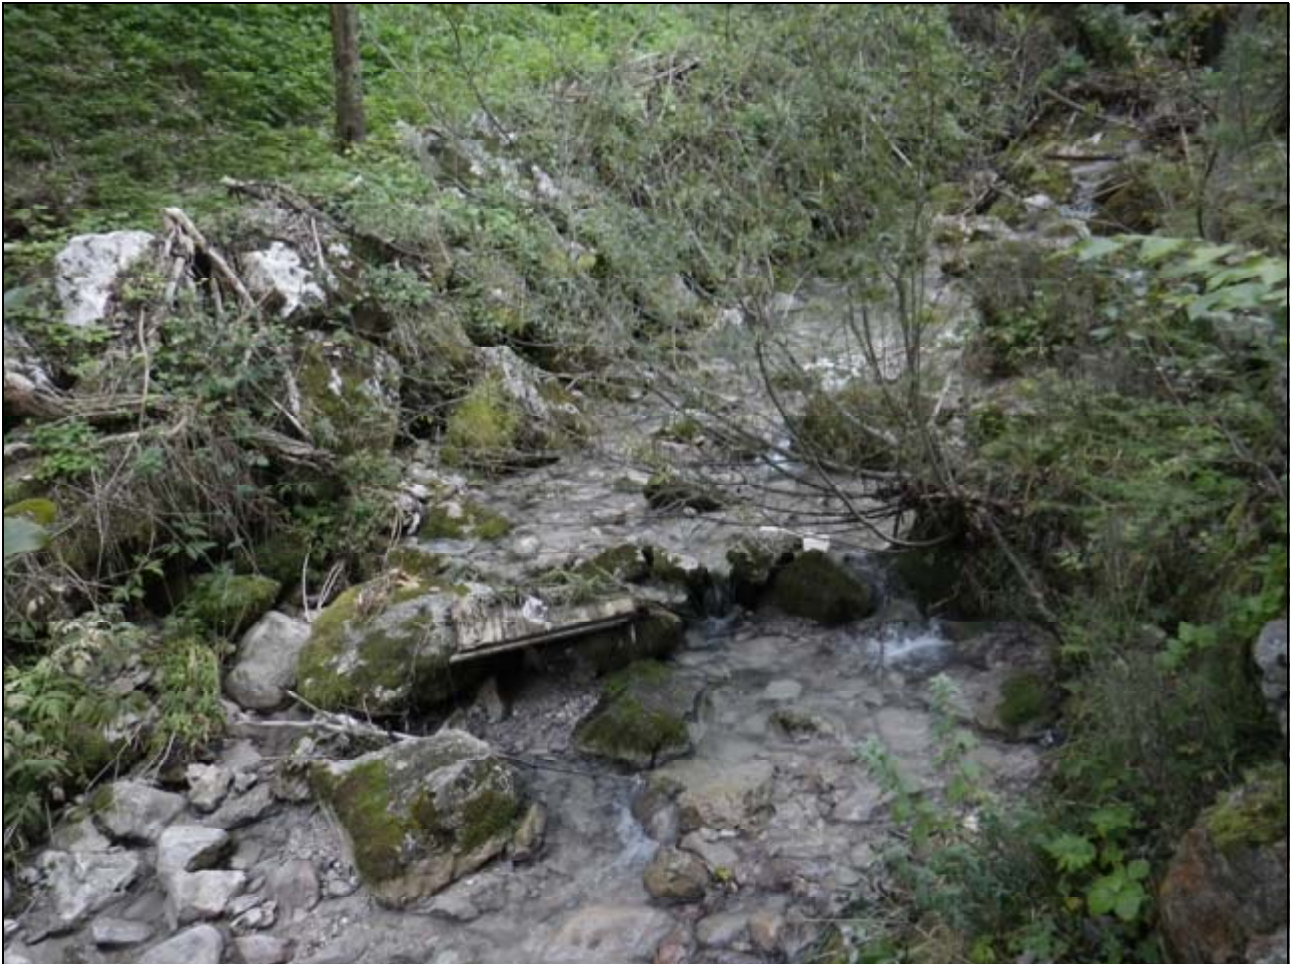
MOLS006

Inizio briglie - fine briglie; lungh: 104 m

Il territorio circostante si presenta ancora urbanizzato in sponda destra, mentre in sinistra vi è la predominanza di praterie e pascoli antropici, la vegetazione della fascia perfluviale, primaria, per la presenza di opere longitudinali di difesa spondale permeabili, è costituita da una formazione arbustiva autoctona non riparia in sponda destra, mentre in sinistra, è presente una bordura di arbusti ripari in continuità con la formazione arborea autoctona non riaparia (faggi). Le discontinuità appaiono frequenti in sponda destra per la presenza di arbusti esotici infestanti (robinia) ed erbacee non igrofile. Erosione e capacità di esondare sono impediti dalla presenza delle opere longitudinali di difesa spondale e solo il fondo presenta un residuo di naturalità. Il substrato, banalizzato dalla presenza di una serie di briglie (con distanza tra loro maggiore di 3 volte la larghezza dell'alveo di morbida) mostra una limitata diversificazione con prevalenza di ciottoli facilmente mobili; le stesse briglie, finalizzate a ridurre la forza erosiva attraverso la riduzione di pendenza e velocità dell'acqua limitano la diversificazione degli elementi idromorfologici. L'idoneità ittica risulta poco sufficiente a causa della scarsa disponibilità di zone rifugio e alla presenza di almeno 2 sbarramenti, posti fra loro a distanza maggiore di 3 volte la

larghezza dell'alveo di morbida, non superabili durante l'anno. Le componenti biologiche non mostrano segni di alterazione.

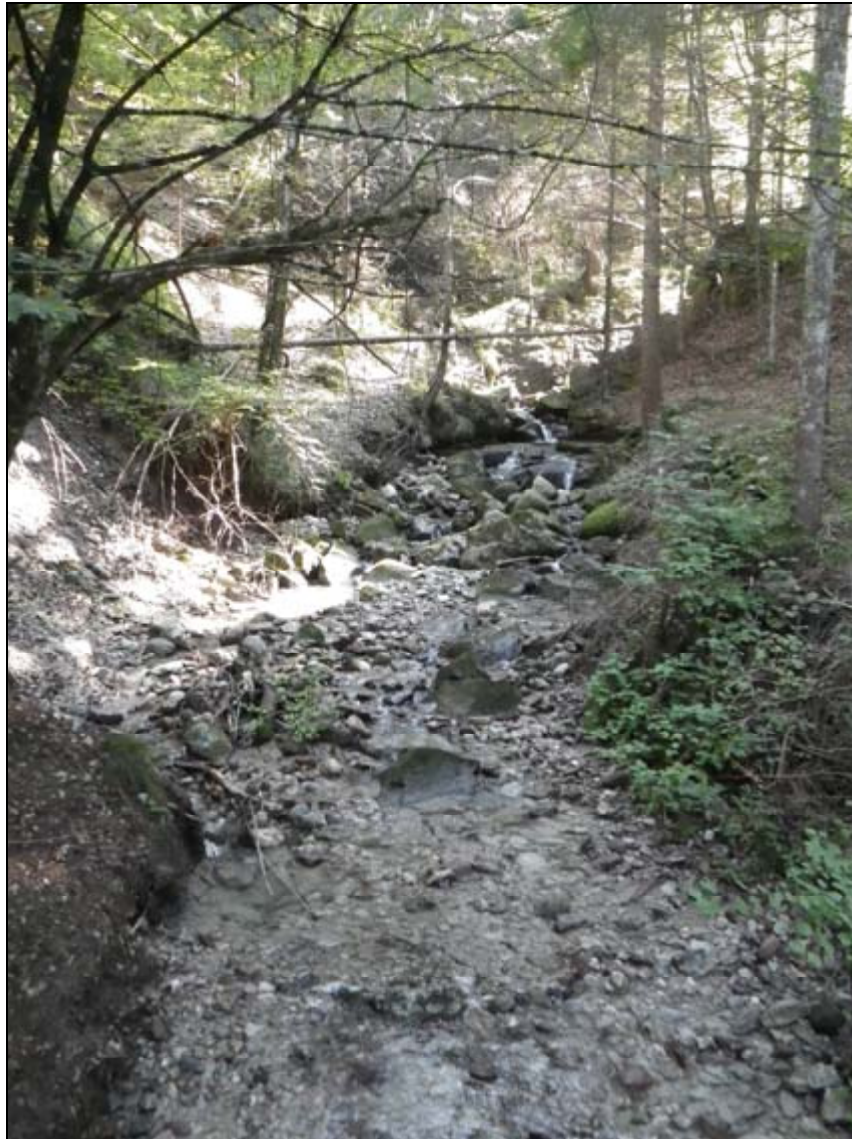
MOLS007	1	2	2b	3	4	5	6	7	8	9	10	11	12	13	14	IFF	
	TER	VP1	VP2	AMP	CON	CID	ESO	RIT	ERO	SEZ	ITT	IDR	CVA	DET	MBT	Punteggio	Livello
Dx	25	10		10	10	20	1	15	20	20	20	15	15	15	20	216	II
Sx	20	10		15	15	20	1	15	20	20	20	15	15	15	20	221	II
Fine briglie - fine prati in sinistra/fine acqua; lungh: 237 m

L'ultimo tratto del rio Molino mostra in sponda destra, un territorio circostante privo di antropizzazione, mentre in sinistra vi è compresenza di aree naturali (faggeta) ed usi antropici del territorio (pascoli e praterie), la vegetazione della fascia perfluviale è costituita da formazioni arboree autoctone non riparie, con ampiezza compresa tra 30 e 10 metri in destra, per la presenza di una strada sterrata e prati; al contrario in sinistra non vi sono limitazioni e l'ampiezza è maggiore di 30 metri, la presenza dei prati in destra, determina alcune discontinuità (comprese tra il 10 ed il 25 %) della formazione funzionale, che non sono presenti in sinistra laddove la formazione appare continua. Il substrato è ben diversificato, l'erosione assente e le discrete caratteristiche morfologiche determinano una buona idoneità ittica. La sezione trasversale appare integra con consolidamenti puntiformi del fondo a fine tratto. Il tratto è naturalmente confinato dalla forte

acclività dei versanti. Per quanto riguarda l'idromorfologia vi sono elementi ben distinti (step & pool) a distanza irregolare. Le componenti biologiche non variano rispetto al tratto a valle.

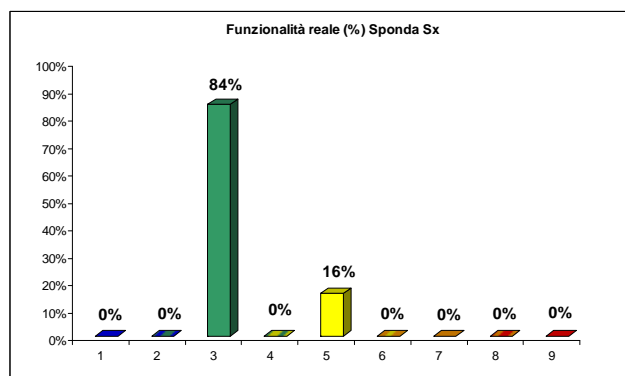
Figura 4b: Grafici della distribuzione percentuale dei giudizi di funzionalità reale per la sponda sinistra

La maggior parte della lunghezza rilevata del rio Molino ricade nel giudizio di funzionalità buono (84% in sponda destra e in sponda sinistra); la naturalità del territorio circostante, l'assenza di alterazioni morfologiche e lo sviluppo di formazioni funzionali (seppur semplificate) determinano la possibilità di esplicitare i processi ecologici adeguatamente. Il 9% della lunghezza in sponda destra ed il 16% in sponda sinistra ottengono un giudizio mediocre mentre il tratto MOLS002d è scadente e il MOLS006d è mediocre-scadente (3% della lunghezza): questo è dovuto alla presenza di opere longitudinali e trasversali che alterano la morfologia e impediscono lo sviluppo di vegetazione nella fascia perfluviale.
